Les Coteaux du Minervois

**Diagnostic d'étanchéité des bassins d'évaporation
au lieu-dit Saint-Pierre à Pépieux**

juillet 2021

Hydrogé
consult

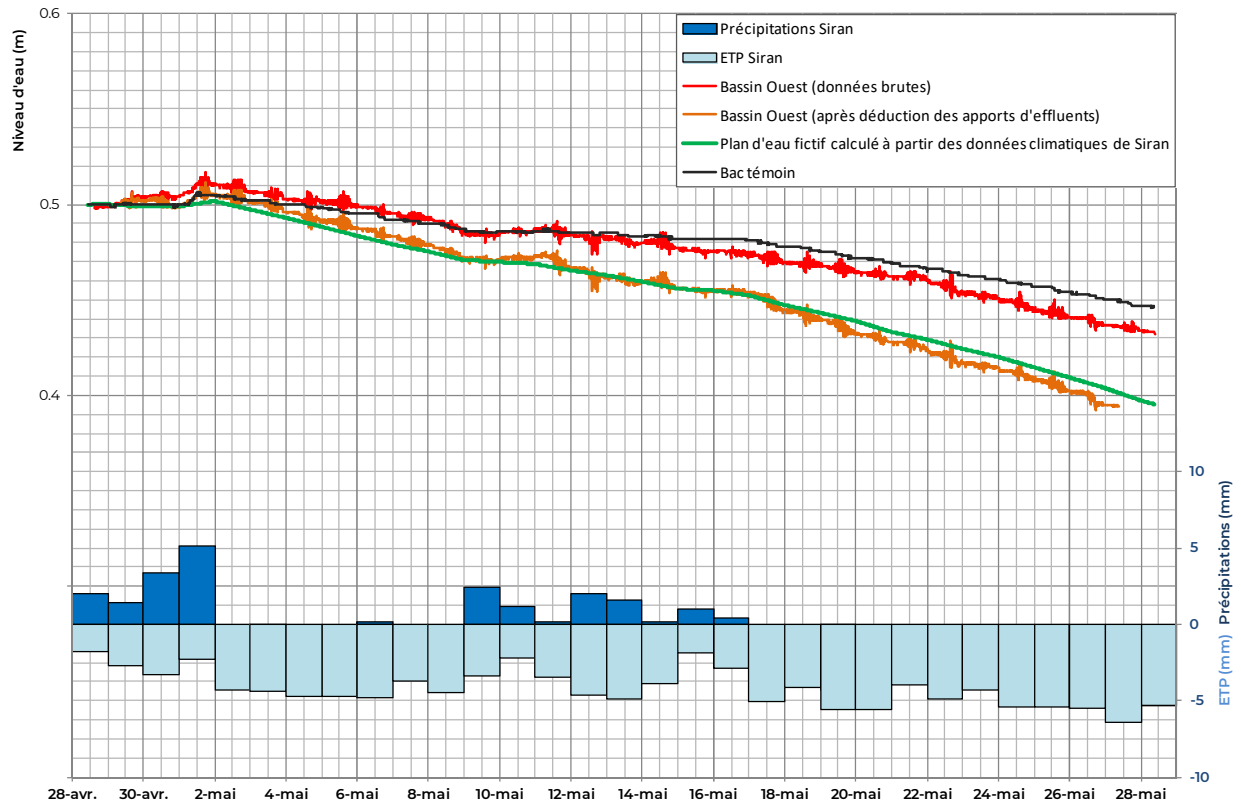
Le bassin (données brutes -en rouge-, c'est-à-dire y compris les apports d'effluents) évolue pratiquement de la même façon que le bac témoin -en noir-. Voir également fig. 3.

Une fois les apports d'effluents défalqués du bilan, l'évolution reconstituée du bassin Ouest -en orange- se rapproche de celle d'un bassin fictif soumis aux conditions climatique de Siran -en vert-.

On remarque que le bassin réagit davantage aux pluies que le bac témoin ou la simulation purement climatique. Ce qui traduit un apport d'eaux supplémentaires ; en plus du strict impluvium du bassin, s'y ajoutent les eaux de ruissellement du talus interne, tout ou partie des crêtes et du plan incliné d'accès aux ouvrages depuis l'extérieur du site.

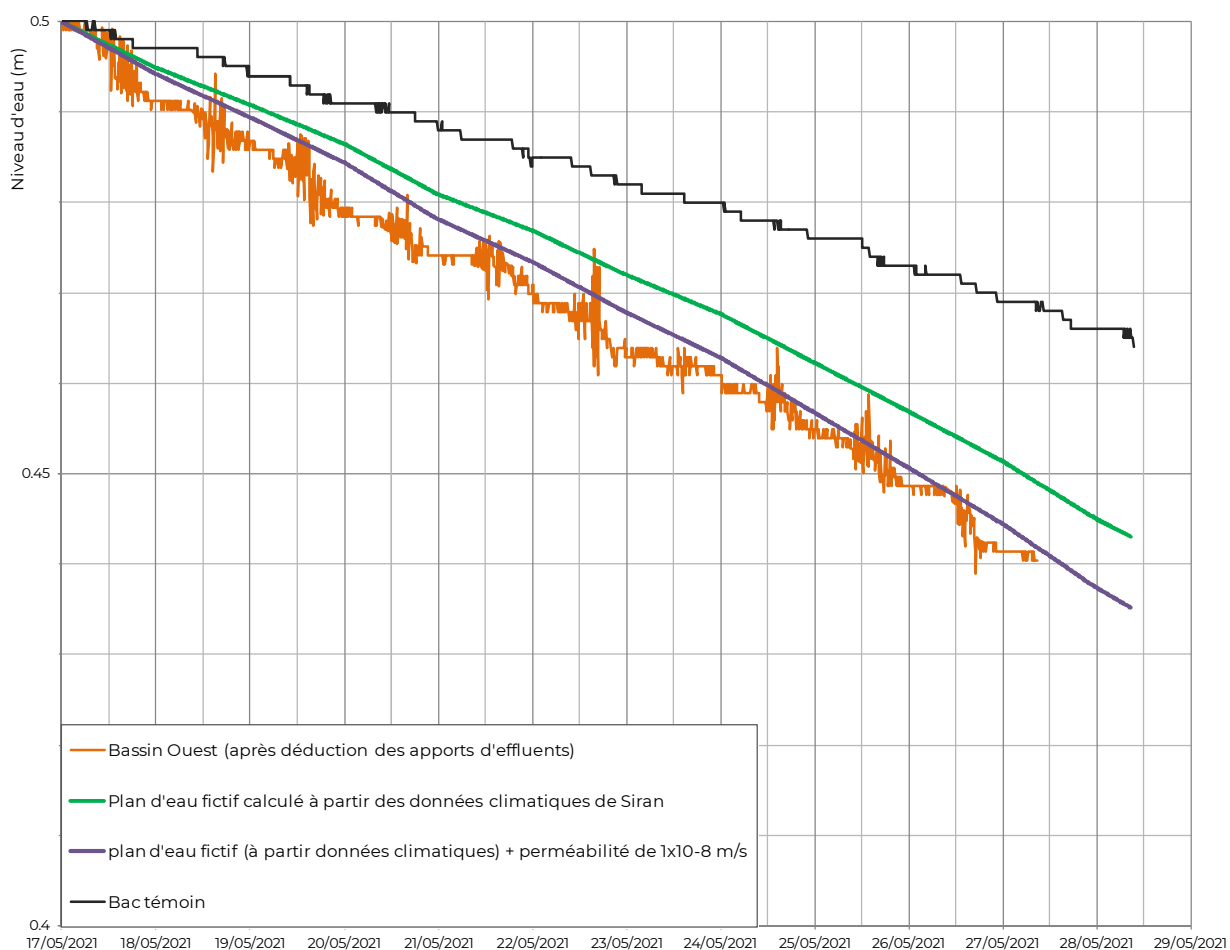
Sur cette période sans précipitations, le niveau du bassin Ouest (après déduction des apports d'effluents) –en orange–, montre une décroissance un peu plus prononcée que l'évolution théorique Siran –en vert–.

En affectant une "perte" constante de 1×10^{-8} m/s (soit 0,87 mm /jour) –en mauve– à la simulation climatique, les 2 courbes se superposent correctement

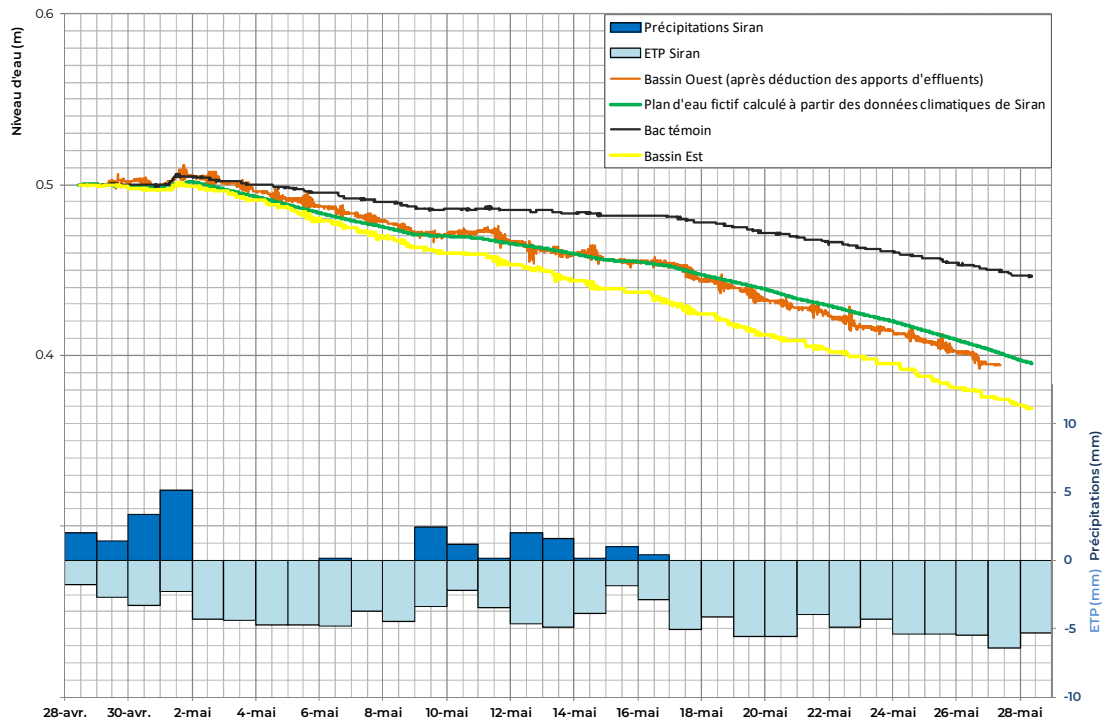
Sur l'ensemble de la chronique le niveau du bassin Est –en jaune– montre une baisse un peu plus prononcée que celle du bassin Ouest (même après avoir déduit les apports d'effluents dans ce dernier) –en orange– ; fig. 5.

Dans le détail, ce comportement est surtout dû à la réponse beaucoup plus discrète du bassin Est aux épisodes pluvieux que son vis-à-vis de l'Ouest.

Visiblement le bassin Est ne collecte que peu / pas d'eau de ruissellement autre que son strict impluvium.

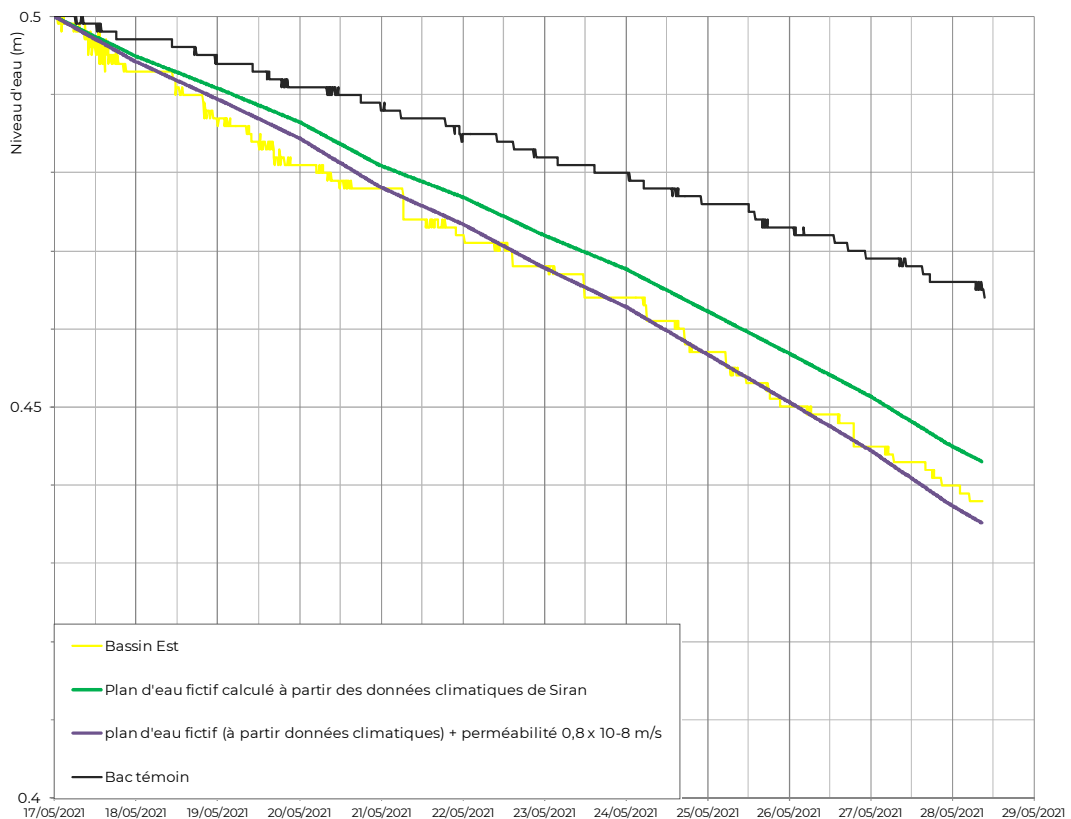
Un examen attentif de la période sans précipitations (du 17 au 28 mai) le confirme. Le bassin Est -en jaune- présente un comportement calqué sur la simulation climatique Siran affectée d'une perte de $0,8 \times 10^{-8}$ m/s soit 0,7 mm/jour -en mauve- (fig.6).
