SALSIGNE (11)

Sites d'Artus et Montredon

Rapport de synthèse annuel – année 2019

Mission de suivi géotechnique de stabilité (G5)

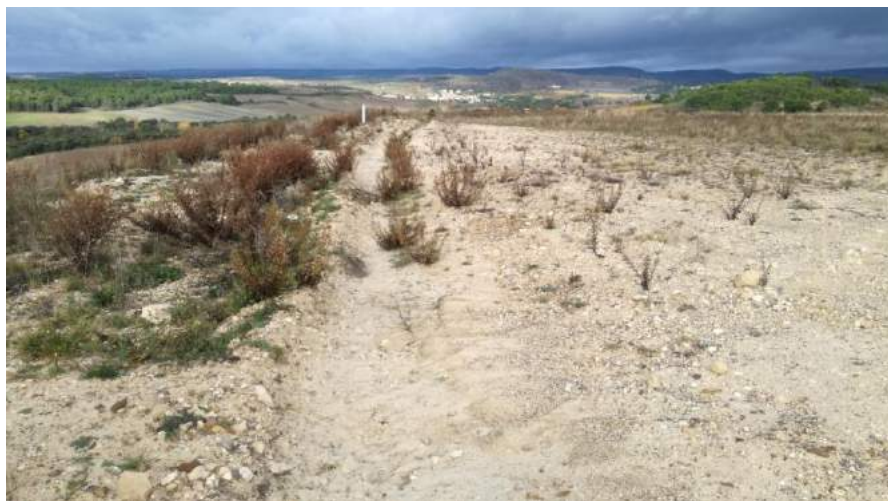
Aucuns travaux majeurs n'ont été réalisés sur le site de Montredon si ce n'est la réalisation en crête de plate-forme à l'ouest, comme nous l'avions préconisé, d'une diguette anti-ruissellement (été 2019).

Figure 1 Diguette anti-ruissellement proche de la crête Ouest du toit du stock de Montredon
