**Anciens sites
miniers et industriels de la vallée de
l'Orbiel (11)
Rapport annuel de surveillance 2020
Annexes 8 à 23**

BRGM/RP-71109-FR

Première surveillance semestrielle 2020 des Sites du District Aurifère
de Salsigne

Deuxième surveillance semestrielle 2020 des Sites du District Aurifère de Salsigne, Montredon, zone ADEME et Monitoring, Champ Magné, Artus et MCO

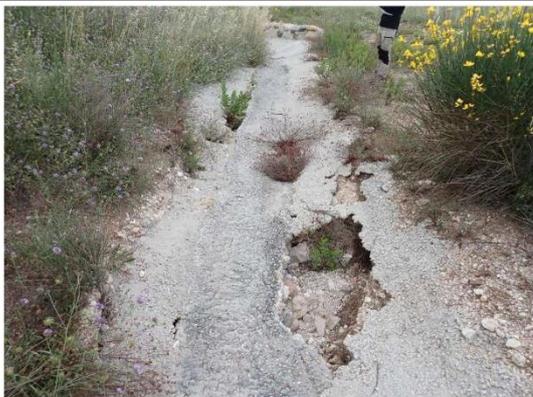
Illustration 18 : Caniveau d'amenée des eaux à la mare B2, dégradé

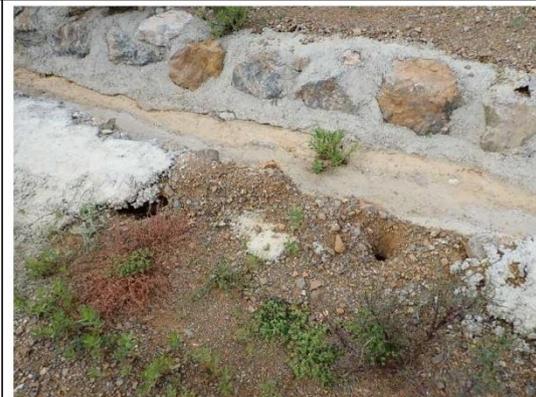
<p>Illustration 19 : Dégradations du béton dans le caniveau longeant la RD111</p>	<p>Illustration 20 : Début de sous-cavage sous le caniveau longeant la piste d'accès</p>

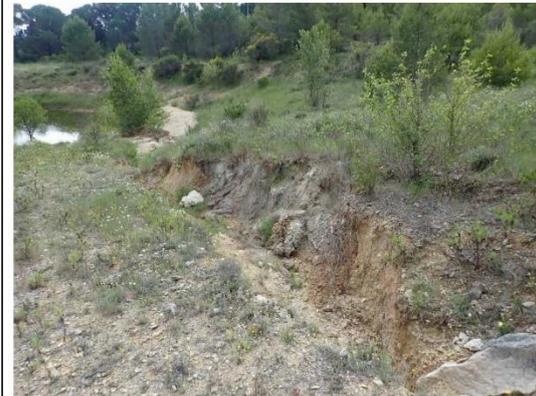
Sur la plateforme Sud (Monitoring), le merlon situé en amont de la mare B2, qui avait été repris suite à sa rupture lors des crues d'octobre 2018, est déjà sérieusement endommagé (Illustration 21), et des travaux de reprise plus efficaces seront à réaliser. Le fossé amenant les eaux à la mare RM2 est très raviné à son embouchure (Illustration 22), toutefois ce phénomène ne nuit pas à son bon fonctionnement, et le phénomène semble stabilisé.

<p>Illustration 21 : Merlon de protection en amont de la mare B2, très dégradé</p>	<p>Illustration 22 : Caniveau d'amenée des eaux à la mare RM2, fortement raviné</p>

<p>Illustration 23 : Végétation sur la plateforme Nord, alvéole big-bag comblée</p>	<p>Illustration 24 : Végétation fournie sur la plateforme Sud</p>
<p>Perspectives</p>	
<ul style="list-style-type: none"> - Reprise du merlon de protection en amont de la mare B2 ; - Remplacement du panneau usé.

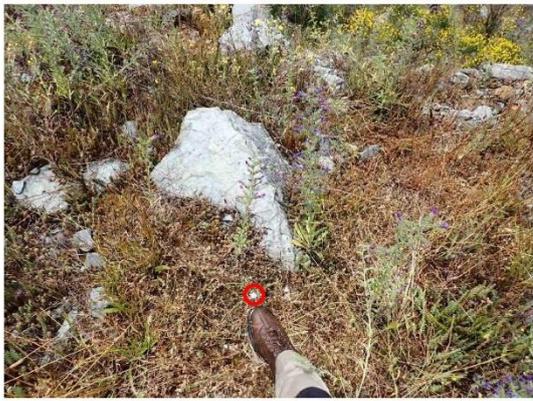
<p>Illustration 54 : Vue du fontis</p>	<p>Illustration 55 : Mesure du fontis entre les points de repère</p>

<p>Illustration 58 : Vue générale de la MCO</p>	<p>Illustration 59 : Ancienne piste d'accès à la MCO</p>
<p>PERSPECTIVES</p>	
<ul style="list-style-type: none"> - Surveiller la clôture ; - Remise en place d'un panneau de restriction d'accès ; - Suivi du fontis.

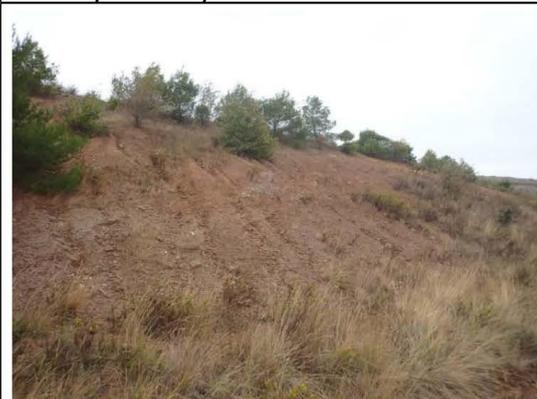
Illustration 5 : Portion du versant séparant les plateformes Nord et Sud, raviné

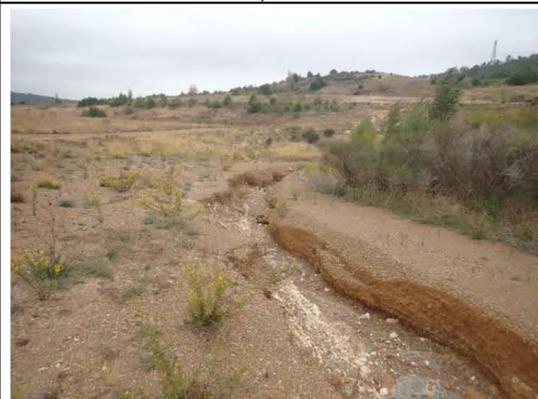
Illustration 6 : Caniveau d'amenée des eaux à la mare B2, dégradé

- Reprise du merlon de protection en amont de la mare B2 ;
- Reprise des désordres observés sur le réseau de gestion des eaux pluviales.

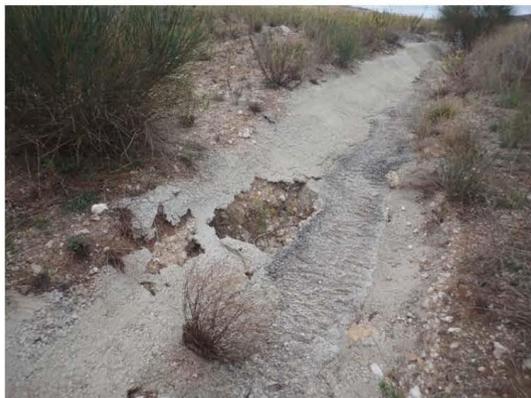
Illustration 7 : Dégradations du béton dans le caniveau longeant la RD111

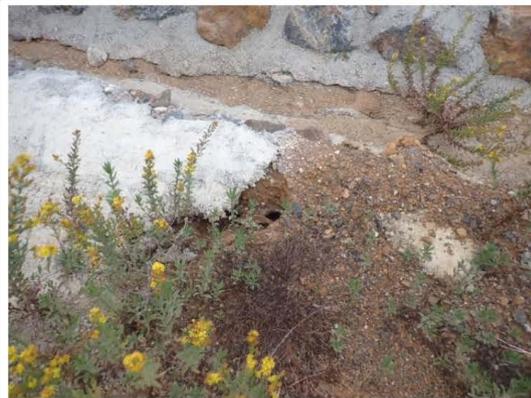
Les observations faites au précédent compte-rendu sont toujours valables, des travaux seront à envisager lorsque la reprise de couverture de Montredon sera finalisée. Pour rappel, les ouvrages les plus endommagés sont listés ci-après. Le caniveau d'amenée des eaux à la mare B2 (Illustration 6), passablement abîmé, malgré sa reprise l'an dernier. Le caniveau longeant la RD111 (Illustrations 7), qui présente plusieurs points de dégradation. Le caniveau longeant la piste d'accès à la zone ADEME, qui présente une reprise des sous cavages sous les réaménagements bétonnés (Illustration 8).

Illustration 8 : Début de sous-cavage sous le caniveau longeant la piste d'accès

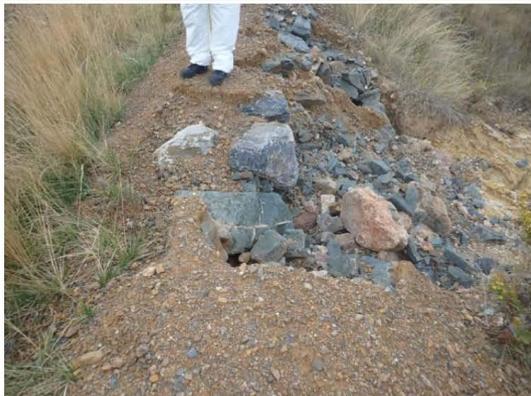
Sur la plateforme Sud (Monitoring), le merlon situé en amont de la mare B2, ne semble pas avoir subi de nouvelles dégradations, mais reste sérieusement endommagé (Illustration 9). Le fossé amenant les eaux à la mare RM2 présente toujours un ravinement prononcé à son embouchure (Illustration 10). Ce phénomène ne nuit pas au bon fonctionnement global de l'ouvrage, et semble stabilisé.

Illustration 9 : Merlon de protection dégradé en amont de la mare B2

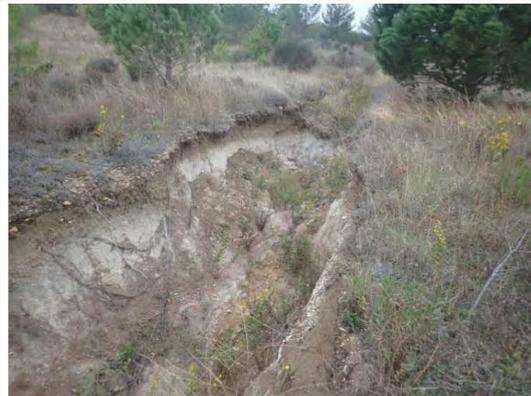
Illustration 10 : Caniveau d'amenée des eaux à la mare RM2, fortement raviné

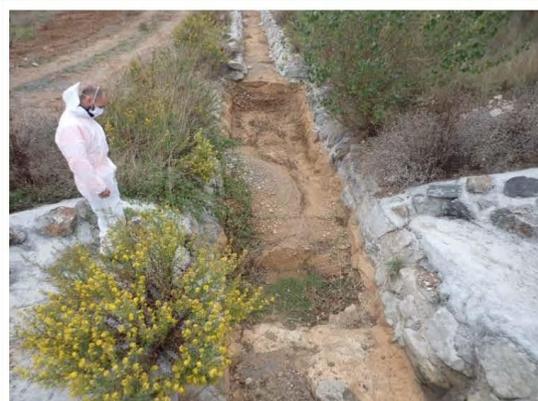
Illustration 17 : Accumulation de sédiments dans le bassin aval du dégrilleur

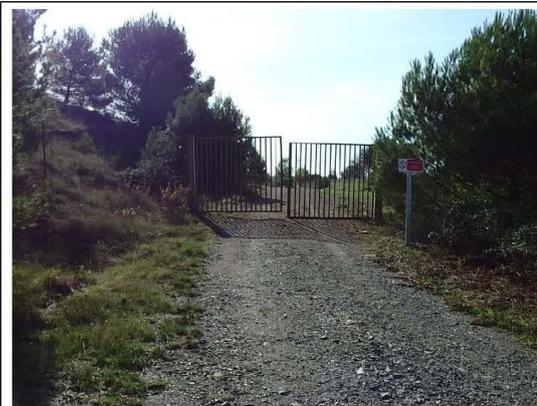
Illustration 25 : Portail d'accès au site de l'ARTUS, dégradé

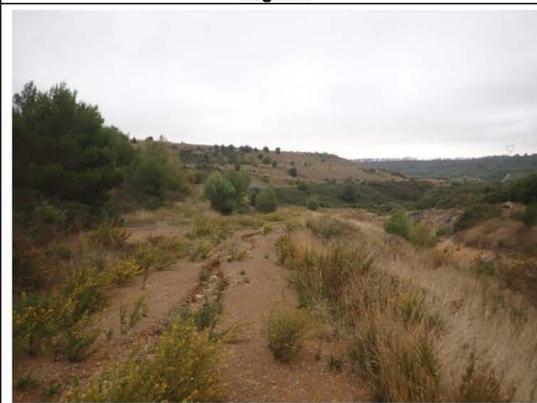
<p>Les désordres observés lors du compte-rendu précédent (ravinement des pistes) n'ont pas évolué (Illustrations 26 et 27). L'absence de fortes précipitations peut expliquer cette stabilité.</p>				
<p>Réseau hydraulique de surface (Illustrations 28 à 30)</p>				
<p>L'inspection du réseau de caniveau n'a pas relevé de désordre particulier. Celui-ci est toujours en bon état général et assure son rôle correctement. Les caniveaux et fossés observés assurent un bon drainage des eaux de ruissellement (Illustration 28). La zone de réception des eaux pluviales est en bon état général (Illustration 29). On observera toutefois que l'un des bassins de récupération des eaux de pluie, le long de la piste Sud, est</p>

Illustration 27 : Ravinement stable et végétalisation de la piste d'accès Nord

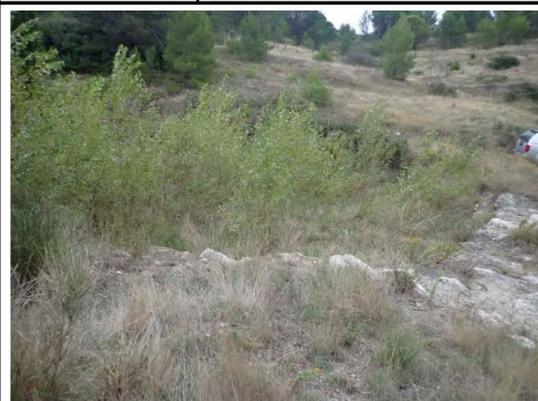
Illustration 30 : Bassin de récupération encombré par la végétation

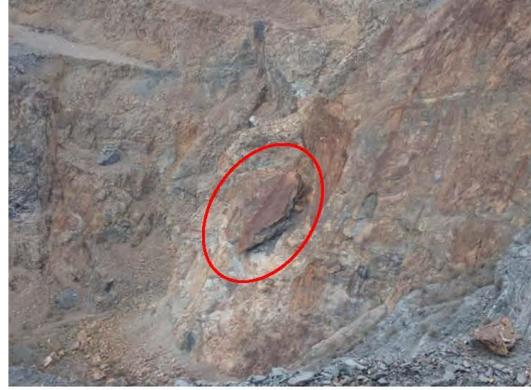
<p>Illustration 47 : Vue générale de la MCO</p>	<p>Illustration 48 : Effondrement de bloc dans la MCO</p>
<p>PERSPECTIVES</p>	
<ul style="list-style-type: none"> - Surveiller la clôture ; - Remise en place d'un panneau de restriction d'accès ; - Suivi des désordres de stabilité observés ; - Suivi du fontis.
