Compte-rendu semestriels « sites périphériques »

Réf. : DPSM/UTAM SUD/2020/n° 0561/FR

COMPTE RENDU DE SURVEILLANCE	
Rédacteur : Revest M., Raoux F.	Entité : BRGM/DRP/DPSM/UTAM SUD
Projet : Surveillance des sites exclus de l'ancien district minier et industriel de la vallée de l'Orbiel	Numéro : AM20SUD029
Date : 08 au 10 juin 2020	Lieu : Aude (11)
Objet : Première visite semestrielle 2020 - Surveillance environnementale des Sites Exclus Malabau, Nartau, Ramèle et verse de l'Atelier	
Participants : Raoux F., Revest M.	
Absents :	
Diffusion interne : participants + Nedellec J-L., Rivet F., Labastie A., Bezelgues S.	
Diffusion externe : Chartier Ph. (DREAL Occitanie), Duverger N. (DREAL Occitanie), Denis L. (UID 11), Accabat Y. (UID11), Choquet Ph. (Pôle Après-Mine Sud), Bouissac M-H. (Pôle Après-Mine Sud).	
En cas de diffusion externe visa et nom du responsable : F. Rivet

*Première surveillance semestrielle 2020 des Sites Exclus Malabau, Nartau, Ramèle et
verse de l'Atelier*

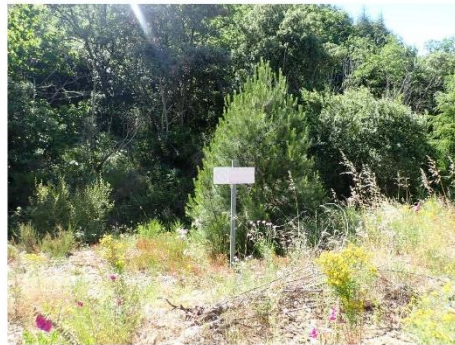
Illustration 2 : Panneau à remplacer au pied du versant Ouest du site

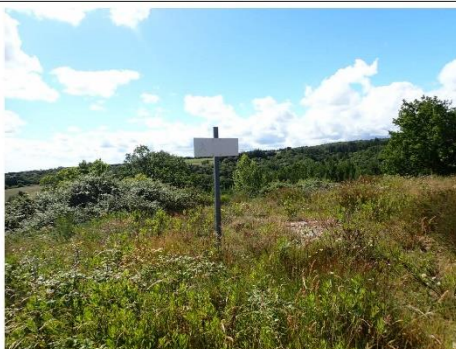
Illustration 3 : Panneau à remplacer sur la plateforme supérieure du site

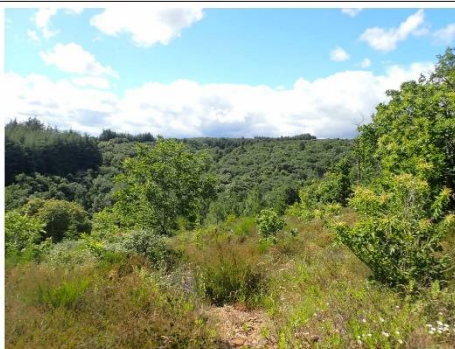
Illustration 4 : Végétation dense sur le versant Ouest du site

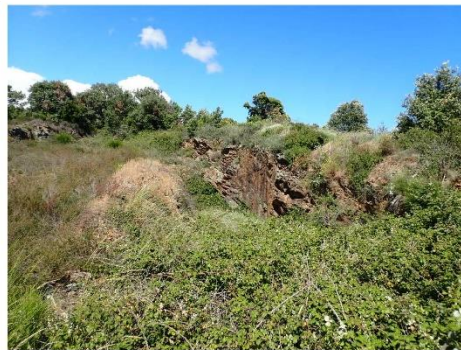
*Illustration 5 : Ancienne entrée de galerie
masquée par la végétalisation*

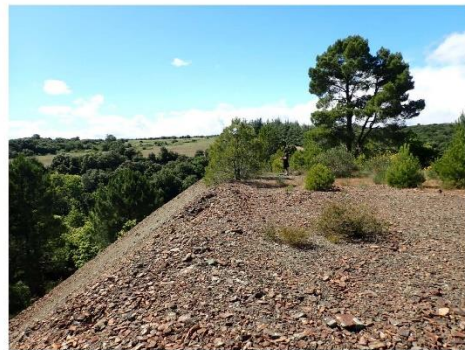
*Illustration 6 : Versant Sud-Ouest de la plateforme
de Malabau faiblement végétalisé*

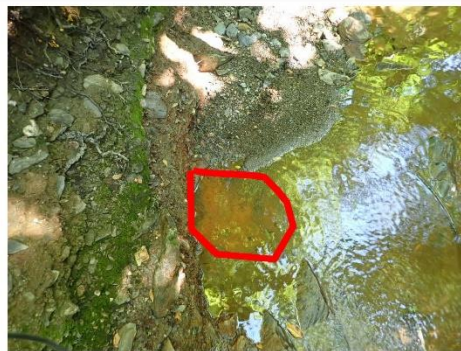
*Illustration 7 : Précipités orange dans le cours du
ruisseau à l'aplomb du DMA*

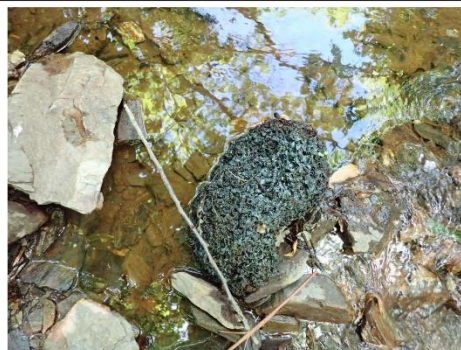
*Illustration 9 : Déchets d'exploitation (copeaux
métalliques agglomérés) dans le cours d'eau*

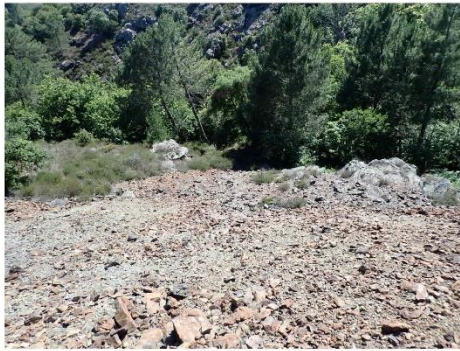
Illustration 11 : Versant Sud-Ouest stable

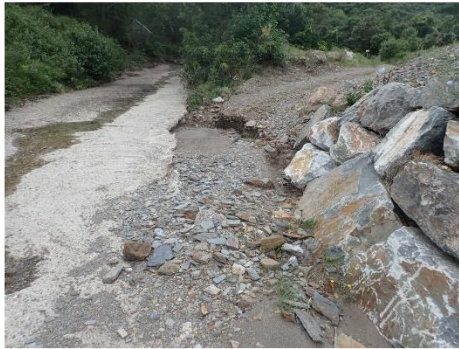
Illustration 12 : Gué endommagé, départ de sol au droit de la plateforme Marty

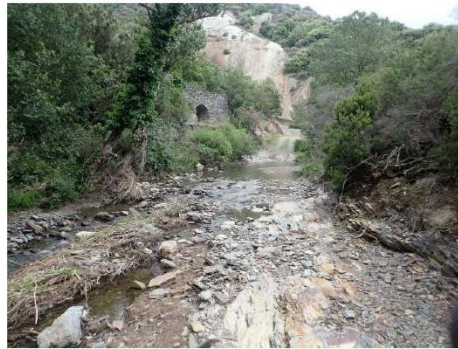
Illustration 13 : Gué d'accès au pied de verse emporté par les crues

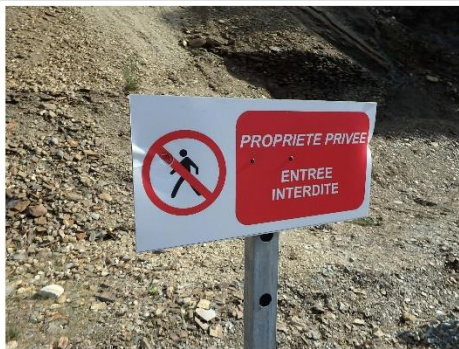
Illustration 14 : Panneau endommagé par des tirs d'arme à feu, en pied de verse

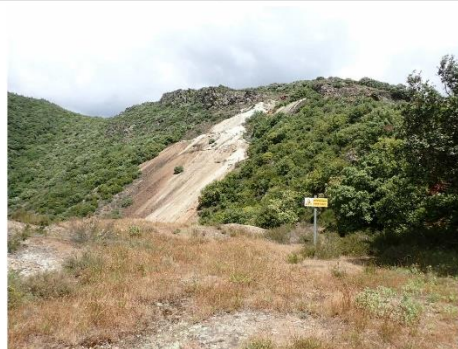
Illustration 15 : Panneau avertissant du risque de chute remplacé en bord de falaise

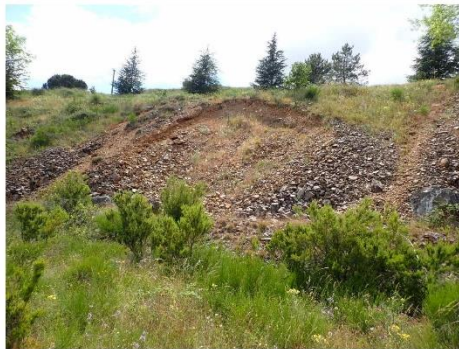
Illustration 28 : Ancienne niche d'arrachement en sommet de verse (banquette n°2)

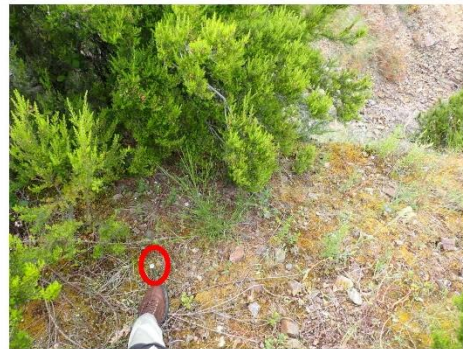
Deux mèches métalliques de 30 cm ont été installées de part et d'autre du fontis de la banquette n°6. Celles-ci permettront désormais d'assurer une cohérence entre les mesures et un suivi plus fiable d'une surveillance à l'autre. La longueur mesurée entre les mèches après installation le jour de la visite, est de **12,52 m**, cette longueur permet de disposer d'un repère pour réaliser les mesures de longueur du fontis. La longueur du fontis mesurée entre les deux mèches est de **9,50 m** (cf. schéma1 ci-dessous). La position précise et la distance entre les deux mèches a été soigneusement relevée, afin de pouvoir vérifier que celles-ci restent fixes lors des prochaines visites.

Illustration 29 : Mèche métallique installée, point de repère fixe de mesure du fontis

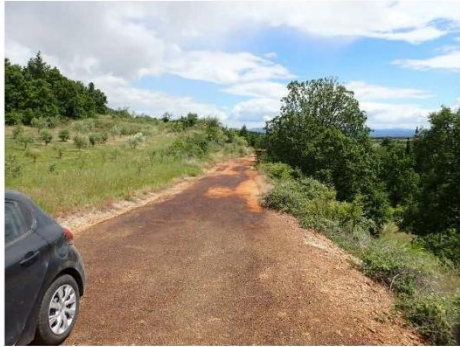
Illustration 36 : Route d'accès à la verse présentant des traces marquées d'oxydation

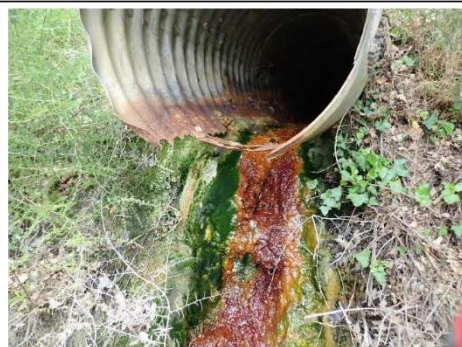
Illustration 39 : Canalisation corrodée, précipités ferrugineux en partie basse

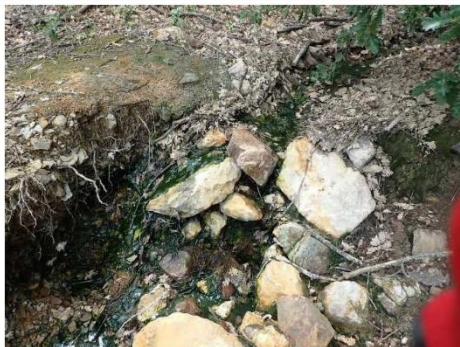
Illustration 40 : Suintement et développement d'algues filamenteuses au vallon Sud

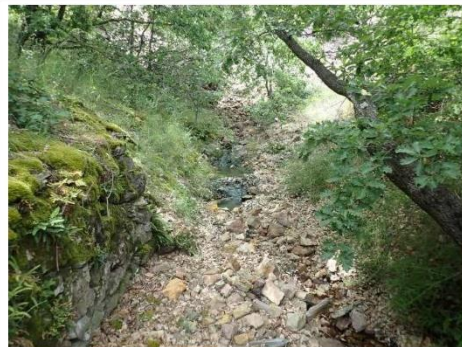
Illustration 41 : Suintement et développement d'algues filamenteuses au vallon Nord

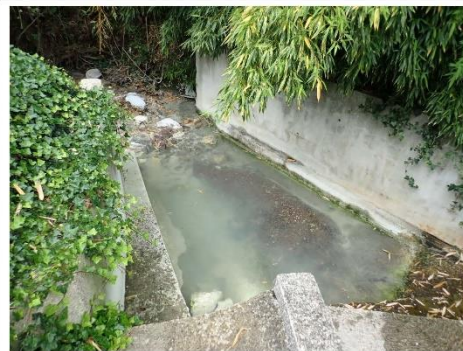
Illustration 47 : Précipités blanchâtres en aval de la confluence

A noter qu'une étude est actuellement en cours concernant la mise en œuvre d'une unité de traitement en pied de verse, ceci afin de limiter l'apparition du précipité blanchâtre observable à la confluence entre l'Entrebusc et le Gourg Peyris, dans le village de Salsigne. Une étude devant donner suite à des travaux de reprise est également menée concernant la gestion de l'ancien chemin de la mine, aménagé au moyen de stériles du temps de l'exploitation minière, et qui contribue au phénomène de précipitation observé dans le village.

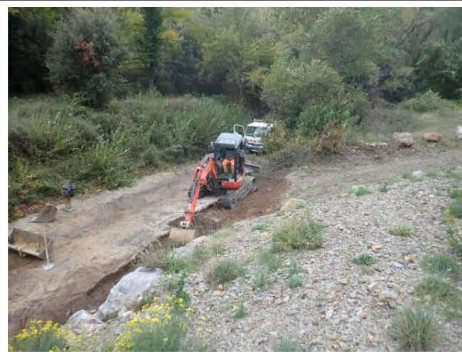
Illustration 13 : Travaux de reprise du Gué d'accès à la plateforme Marty

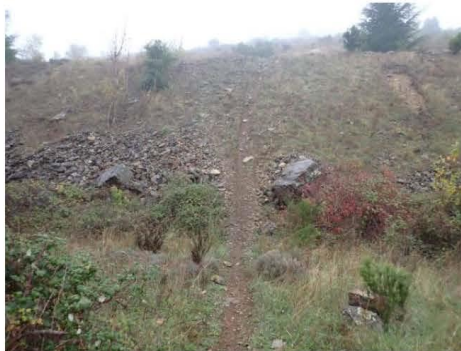
Illustration 27 : Traces de passage de véhicules tout terrain

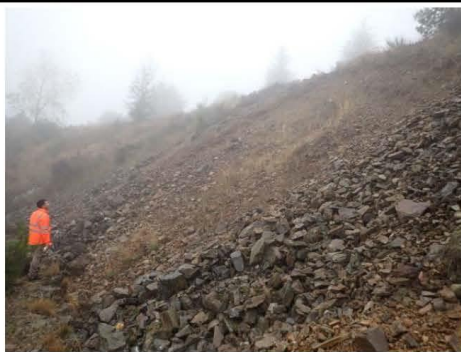
Illustration 29 : Ancienne niche d'arrachement en sommet de verse (banquette n°2)

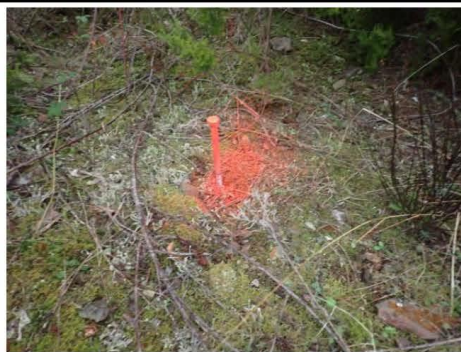
L'écartement des mèches métalliques installées de part et d'autre du fontis de la banquette n°6 a été mesuré (cf. Schéma 1). Pour l'instant, les mesures effectuées traduisent l'apparente stabilité du fontis. En effet la longueur mesurée entre les deux bords du fontis est identique à celle mesurée lors de la visite précédente, à savoir **9,50 m**.

Illustration 30 : Mèche métallique installée, point de repère fixe de mesure du fontis

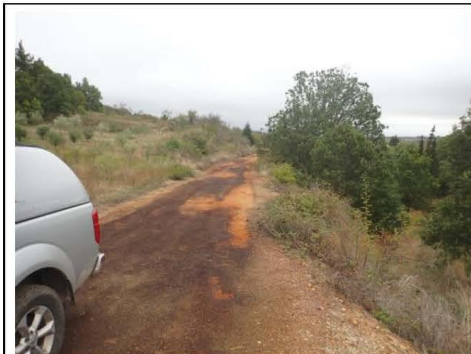
**Illustration 37 : Route d'accès à la verse
présentant des traces marquées d'oxydation**

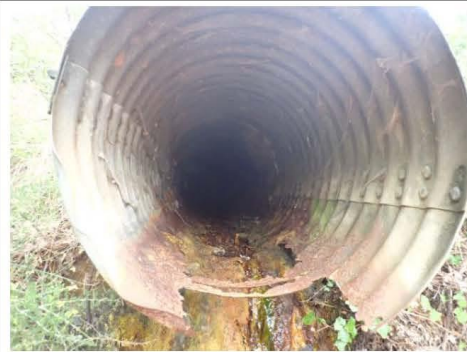
**Illustration 40 : Canalisation corrodée, précipités
ferrugineux en partie basse**
