Réf. : DPSM/UTAM SUD/2021/n° 0488/RA

COMPTE RENDU DE SURVEILLANCE	
Rédacteur : Raoulx F.	Entité : BRGM/DRP/DPSM/UTAM SUD
Projet : Surveillance des sites miniers et industriels de la vallée de l'Orbiel	Numéro : AM21SUD029
Date : 14 au 16 juin 2021	Lieu : Aude (11)
Objet : Première visite semestrielle 2021 - Sites du District Aurifère de Salsigne : Montredon, zone ADEME et Monitoring, Champ Magné, Artus et MCO	
Participants : Raoulx F., Rochereau F.	
Absents :	
Diffusion interne : participants + Nedellec J-L., Rivet F., Labastie A., Albinet R, Bezelgues S	
Diffusion externe : Chartier Ph. (DREAL Occitanie), Duverger N. (DREAL Occitanie), Denis L. (UID 11), Accabat Y. (UID11), Choquet Ph. (Pôle Après-Mine Sud), Bouissac M-H. (Pôle Après-Mine Sud).	
En cas de diffusion externe visa et nom du responsable : JL. NEDELLEC.

ANNEXE 2 : FICHE 1 : SITE DE MONTREDON

ANNEXE 3 : FICHE 2 : ZONE ADEME ET ZONE DU MONITORING

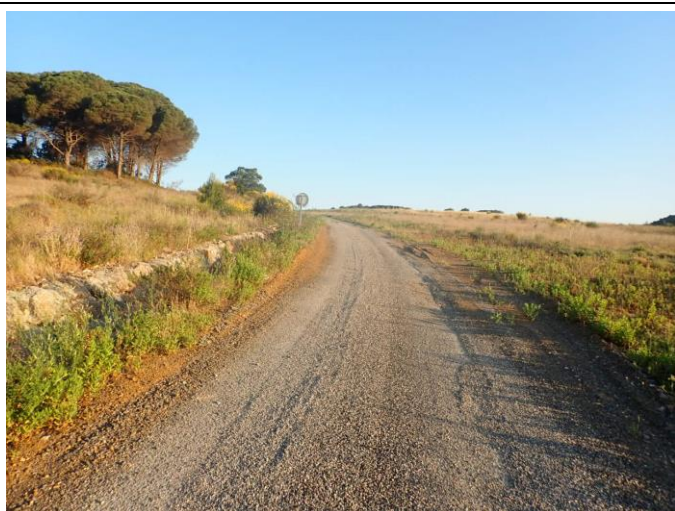
L'accès à la zone s'effectue soit à l'Est depuis la station de dépollution, permettant ainsi d'atteindre le plateau Nord, soit librement depuis une piste venant du stockage de Montredon à l'Ouest (Illustration 1), permettant ainsi d'atteindre le plateau Sud. Les différents panneaux disposés sur le pourtour de la zone ADEME sont en bon état (Illustration 2 et 3). Les pistes de circulation sont en bon état et ont été régulièrement entretenues à l'occasion des travaux de reprise de la couverture de Montredon (Illustration 1).

Illustration 1 : Piste de circulation principale en bon état

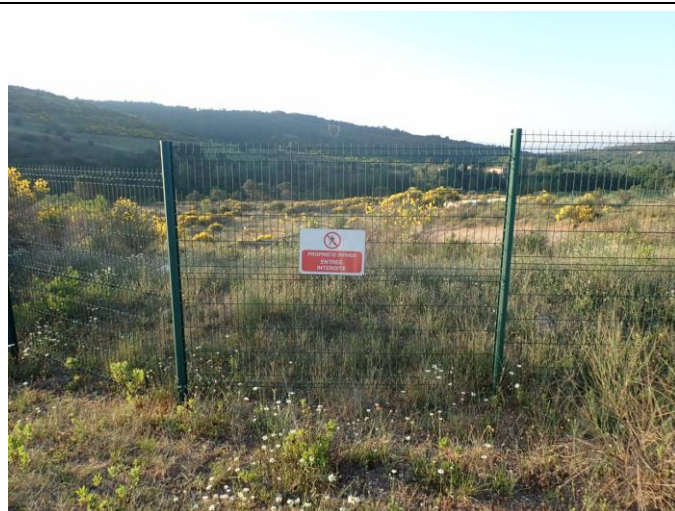
Illustration 2 : Panneau de restriction d'accès le long de la clôture de l'alvéole Big-bag

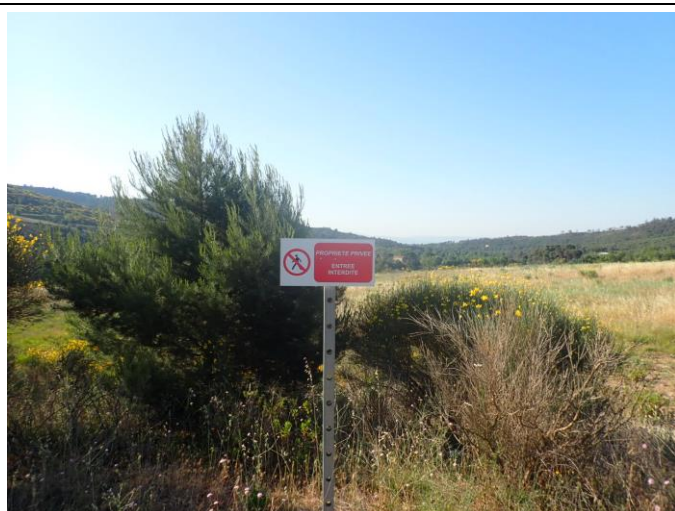
Illustration 3 : Panneau de restriction d'accès en bon état le long de la RD 111

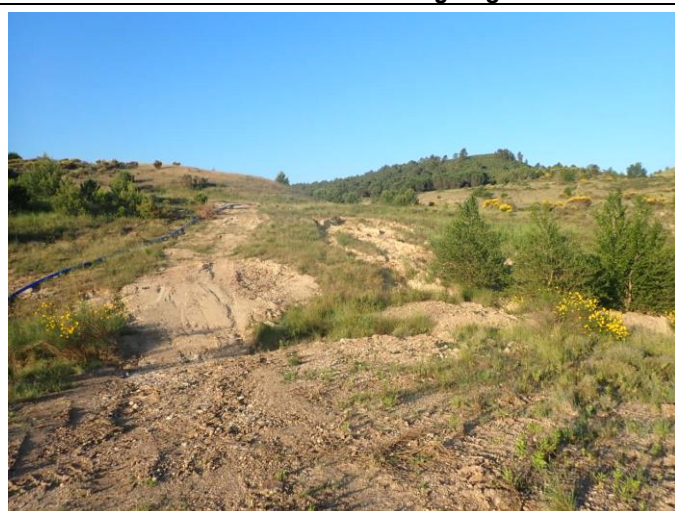
Illustration 4 : Zone de ravines en amont de la mare B2, partiellement traitée à l'occasion des travaux de couverture de Montredon

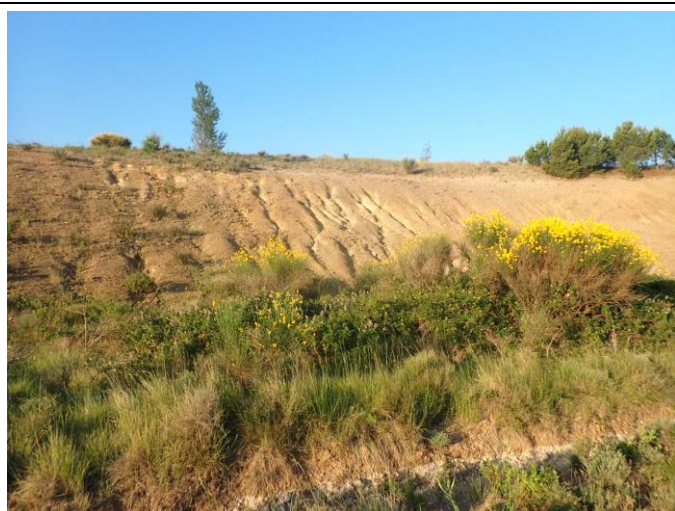
Il n'a pas été constaté de changement majeur sur site depuis la visite de surveillance précédente (octobre 2020). Aucun événement pluvieux d'intensité propre à menacer la stabilité du site n'a eu lieu durant la période séparant cette visite de la précédente. Divers aménagements entrepris par Vinci à l'occasion des travaux de reprise de la couverture de Montredon sont observables. On notera la reprise partielle des ravines en amont de la mare B2 (Illustration 4) observées suite à la rupture du merlon supérieur due aux intempéries d'octobre 2018. Ces terrassements ont avant tout été réalisés dans le cadre de la mise en place du nouveau drain d'acheminement des eaux de Montredon à la station de traitement. Aucune anomalie n'a été identifiée sur les parties planes. Les ravines observables sur le talus séparant les plateformes Nord et Sud ne montrent pas d'évolution (Illustration 5).

Illustration 5 : Portion du versant séparant les plateformes Nord et Sud, raviné

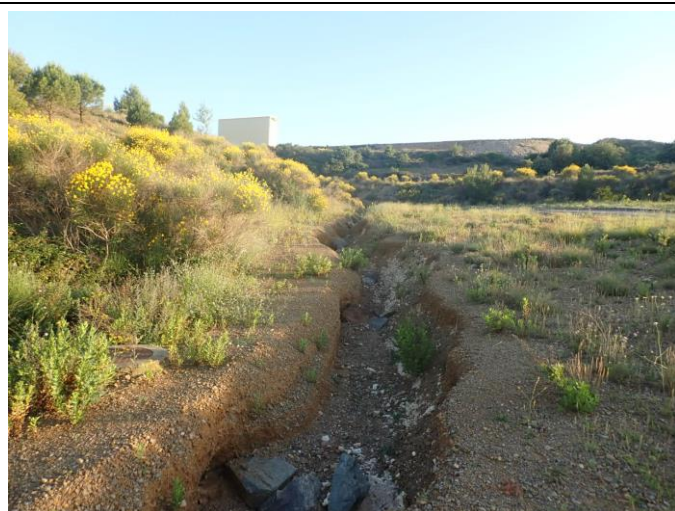
Le réseau de gestion hydraulique fait toujours état de dégradations parfois marquées (Illustration 6), sans pour autant qu'une quelconque évolution des phénomènes observés ne puisse être mise en évidence au premier semestre 2021, en l'absence d'événements climatiques d'ampleur. Pour autant et malgré les désordres évoqués, le réseau de gestion reste globalement fonctionnel sur le site. A noter qu'à l'occasion des travaux de reprise de couverture de Montredon, les deux canalisations existantes acheminant les eaux internes au stockage de Montredon vers la station ont été réhabilitées (Illustration 8).

Illustration 6 : Caniveau d'amenée des eaux à la mare B2, dégradé

- Ajout d'une signalétique adaptée ayant pour but d'identifier clairement les différents risques présents sur le site ;
- Reprise du merlon de protection en amont de la mare B2 ;
- Reprise des désordres observés sur le réseau de gestion des eaux pluviales (caniveaux partiellement obstrués).

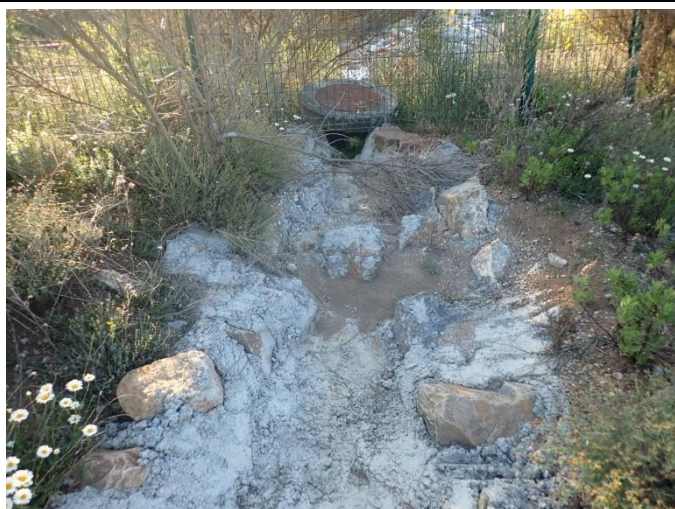
Illustration 7 : Légère accumulation de sédiments dans l'entonnement en amont de la station de traitement

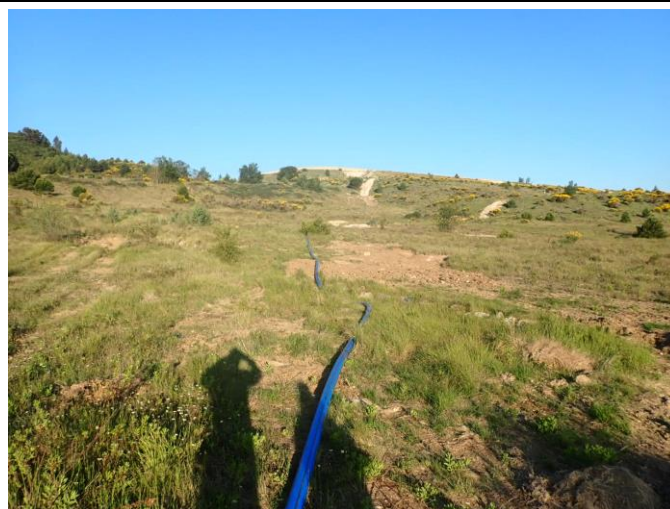
Illustration 8 : Nouveau drain d'acheminement des eaux de Montredon

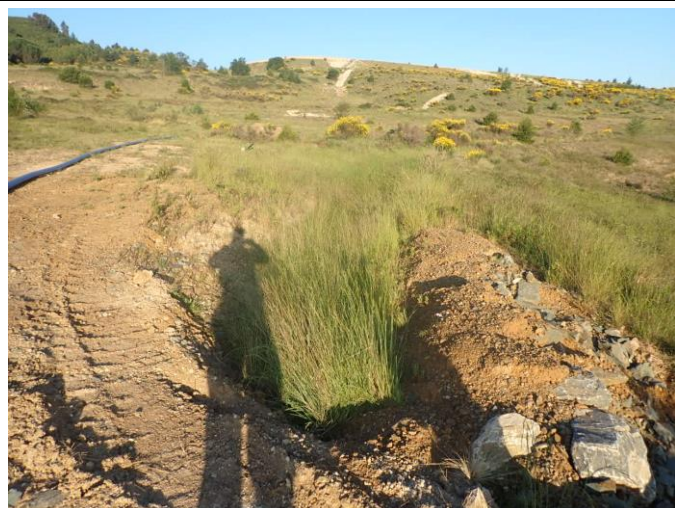
Cela étant, le merlon en amont de la mare B2 présente toujours des dégradations marquées depuis sa rupture à l'occasion des épisodes pluvieux de Mai 2020. Une obstruction partielle du caniveau par apport de terre est observée. Cela est probablement dû aux récents travaux d'aménagement dans le cadre de la reprise de la couverture de Montredon (Illustration 9) et devra être traité lorsque le marché travaux pourra démarrer en en 2022.

Illustration 9 : Merlon de protection dégradé en amont de la mare B2 et terrassements pour passage d'engins

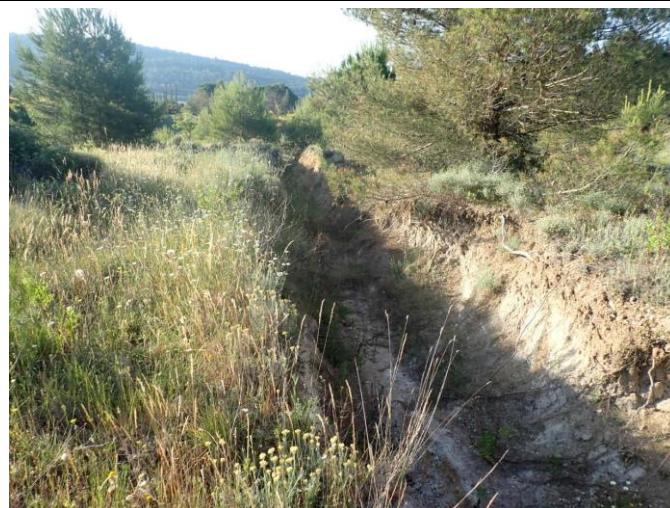
Illustration 10 : Caniveau d'amenée des eaux à la mare RM2, fortement raviné

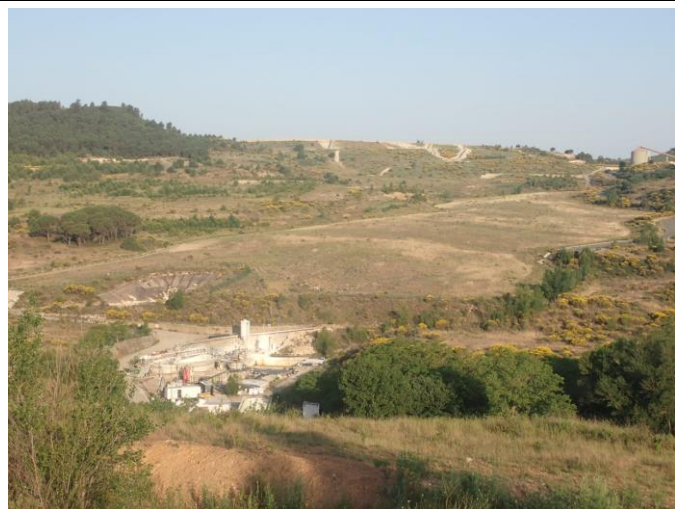
La végétation ne présente pas d'évolution manifeste depuis les observations du dernier semestre. Elle reste homogène sur l'ensemble du site (Illustration 11), alternant entre zones broussailleuses, majoritaires, et zones plus arborées, principalement sur la plateforme Sud. Reste toutefois le cas d'une zone à très faible couvert végétal (Illustration 12), malgré une tentative d'implantation d'arbustes et de fertilisation il y a quelques années. Un débroussaillage du site ne semble toujours pas nécessaire dans un avenir proche.

Illustration 11 : Vue générale des zones ADEME et du Monitoring, station de traitement au premier plan

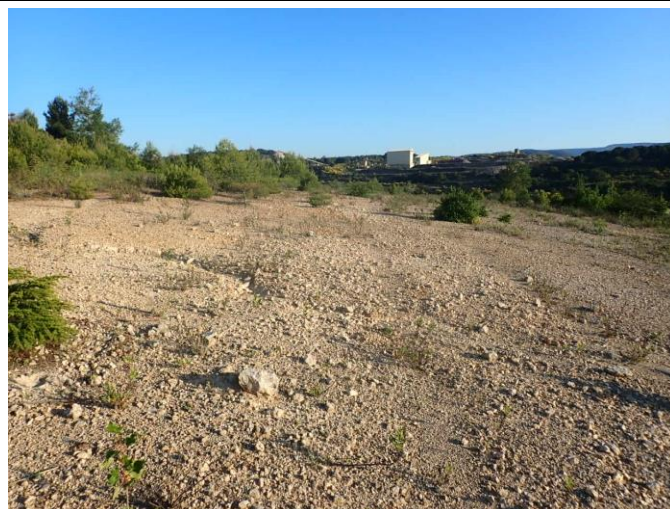
Illustration 12 : Zone à très faible couverture végétale sur la plateforme Sud

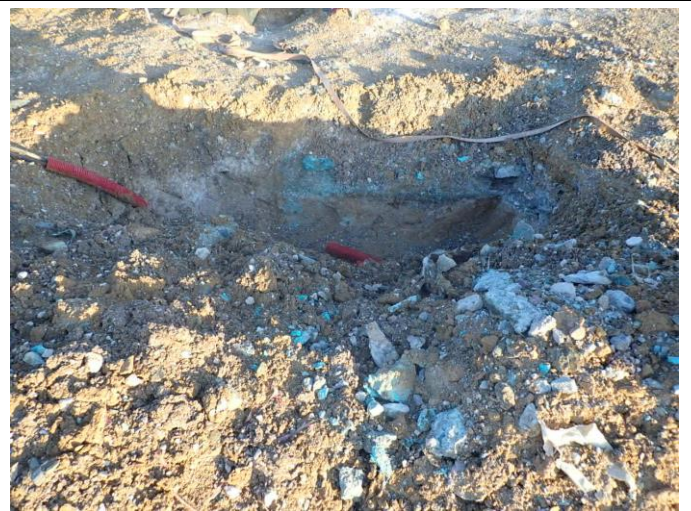
Le site est relativement plat et ne présente pas de signe d'instabilité en surface. Aucune évolution n'est pour l'instant à déplorer dans l'ensemble. A l'issue des travaux de canalisation du point V, plusieurs tranchées ont été laissées ouvertes sur la zone, sans signalisation ni balisage, exposant des résidus à l'air libre (Illustration 16). Cette situation a été remontée au prestataire en charge des travaux dès le retour de la visite, et ces tranchées ont été rebouchées depuis.

Illustration 16 : Tranchée ouverte sur site

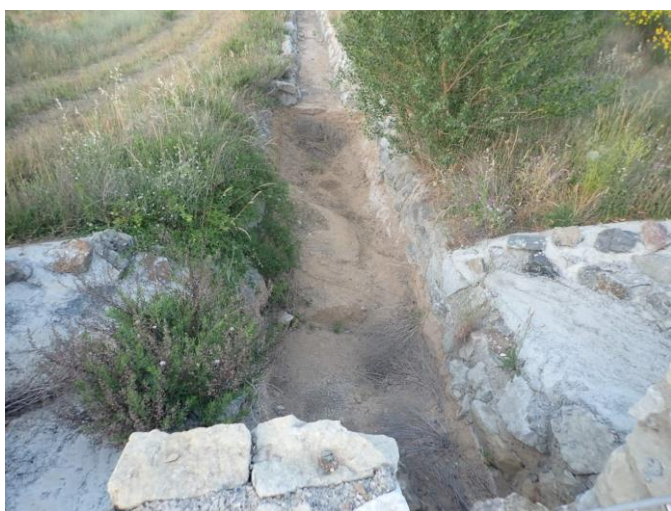
Illustration 17 : Accumulation de sédiments dans le bassin aval du dégrileur

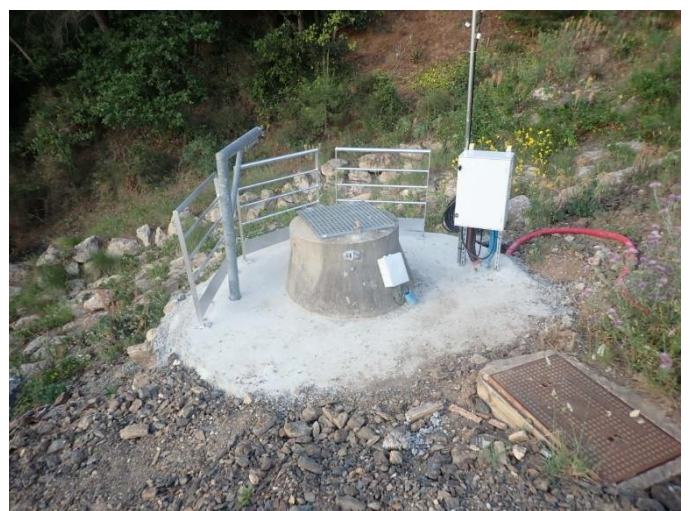
Illustration 18 : Point V, travaux d'aménagement finalisés

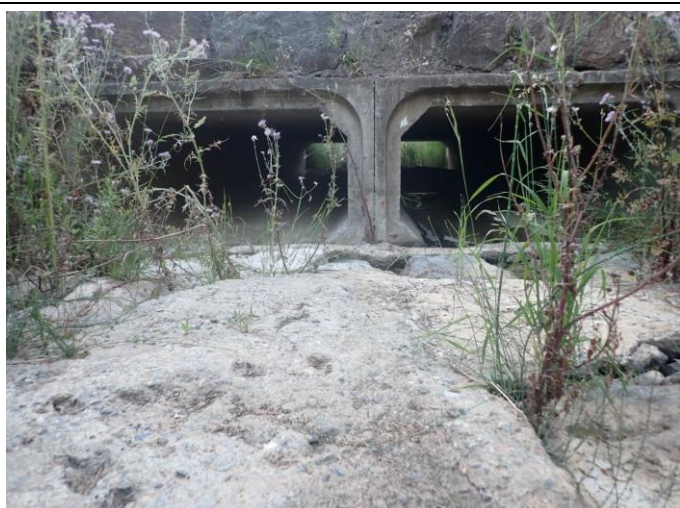
Le réseau hydraulique du Champ Magné est connecté au réseau de la zone ADEME, située en amont. Les aménagements entrepris durant l'été 2019 sont toujours fonctionnels et ne montrent pas de signes équivoques de dégradation (Illustration 20). Le dégrilleur est toujours dans un état correct et, bien qu'une accumulation légère de sédiments (Illustration 17) soit observable, celle-ci semble équivalente à la quantité déjà constatée lors de la visite précédente. Son curage sera réalisé à l'issue des différents travaux en cours. Les travaux de canalisation et d'aménagement du point V ont été finalisés (Illustration 18), et le dalot ne présentait pas de signe d'obstruction (Illustration 19), ni d'accumulation de roches ou de sédiments.

Illustration 19 : Dalot curé et non obstrué

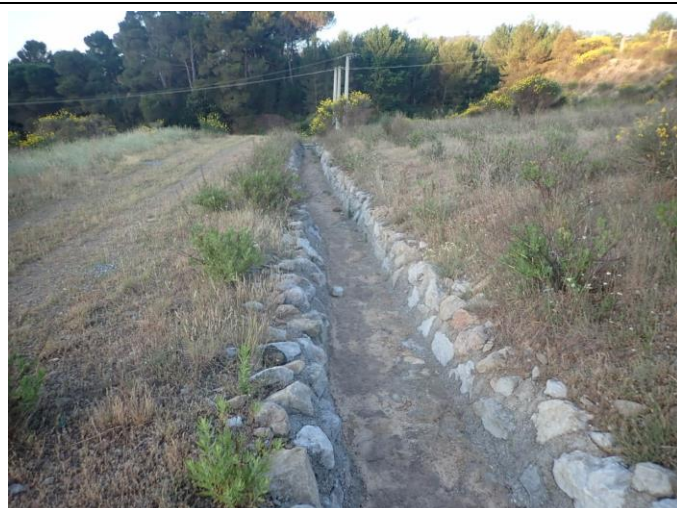
Illustration 20 : Caniveau d'acheminement des eaux pluviales en bon état de fonctionnement

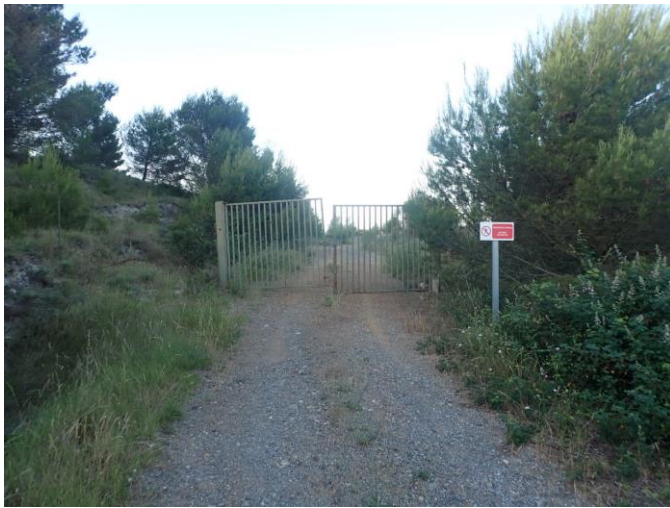
Illustration 25 : Portail d'accès au site de l'ARTUS, dégradé

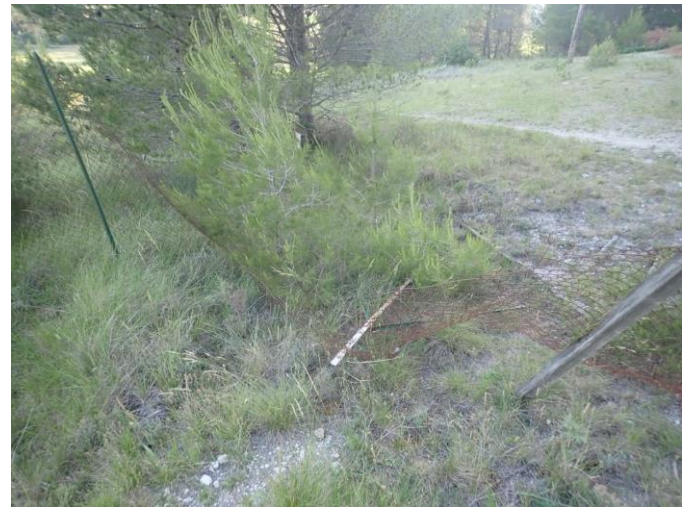
Illustration 26 : Grillage endommagé à proximité du portail Nord-Est

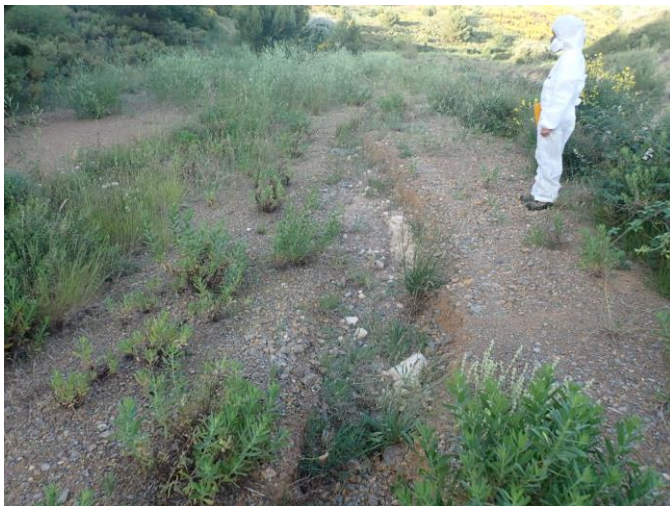
Illustration 27 : Ravinement stable et végétalisation de la piste d'accès Nord

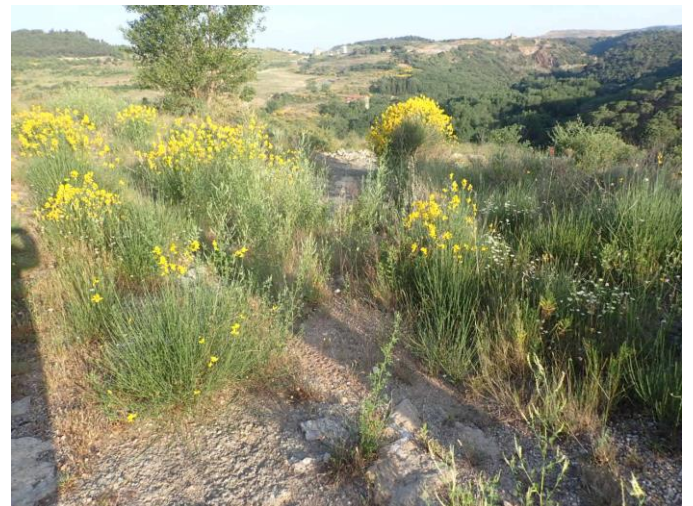
Illustration 28 : Caniveau de gestion des eaux et zone de réception en enrochement, encombré par la végétation

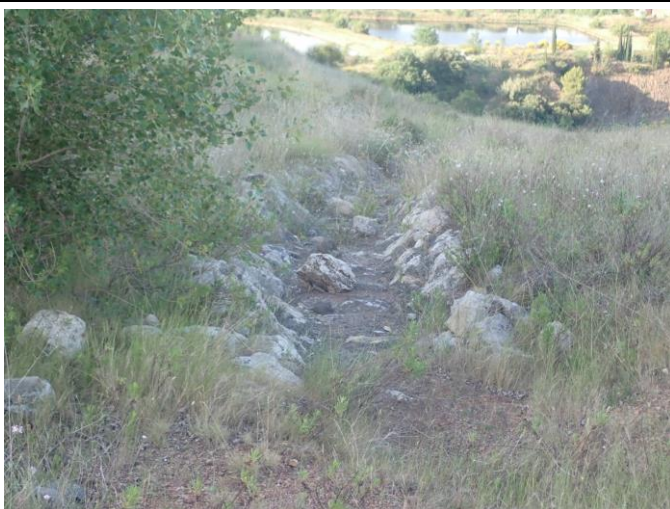
L'inspection du réseau de caniveaux n'a pas révélé de désordre structurel particulier, et il n'y a pas de signes visibles d'une détérioration, si ce n'est quelques blocs isolés dont la provenance n'a pas pu être définie mais qui ne semblent pas issus d'une dégradation quelconque (Illustration 29). Toutefois, la végétation sur le site commence à empiéter sur les aménagements de gestion hydraulique (Illustration 28). Outre la possibilité que cela influence, à terme, le bon écoulement des eaux de ruissellement, ce phénomène nuit à la bonne observation du réseau de gestion et pourrait contribuer à masquer un éventuel désordre. La zone de réception des eaux pluviales en amont des bassins est en bon état général (Illustration 30).

Illustration 29 : Caniveau de gestion des eaux encombré par des blocs effondrés (ou charriés)

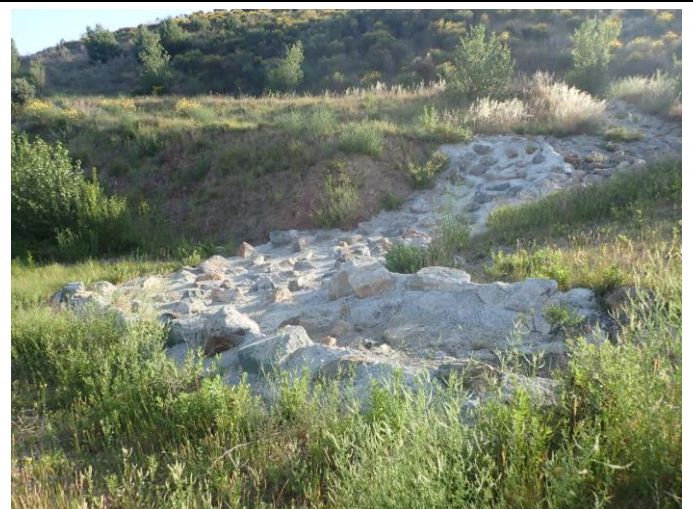
Illustration 30 : Enrochements bétonnés en amont du bassin d'orage, en bon état

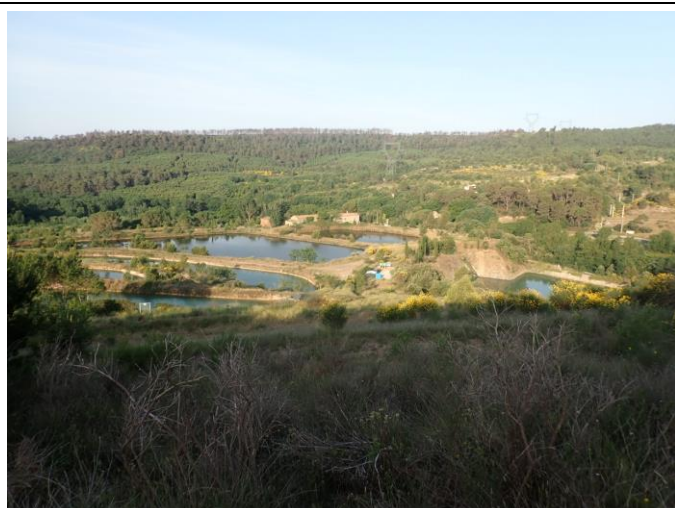
Les six bassins d'évaporation sont en bon état général et ne présentent aucun désordre visible en surface, à l'exception des ravines déjà identifiées au droit des flancs amont, lesquelles ne présentent pas d'évolution visible d'une surveillance à l'autre. Un écoulement très limité était observable entre les bassins n°1 à n°3 le jour de la visite.

Illustration 31 : Vue générale des bassins n°1, 2, 3, 4, 5 et 6 (de gauche à droite)

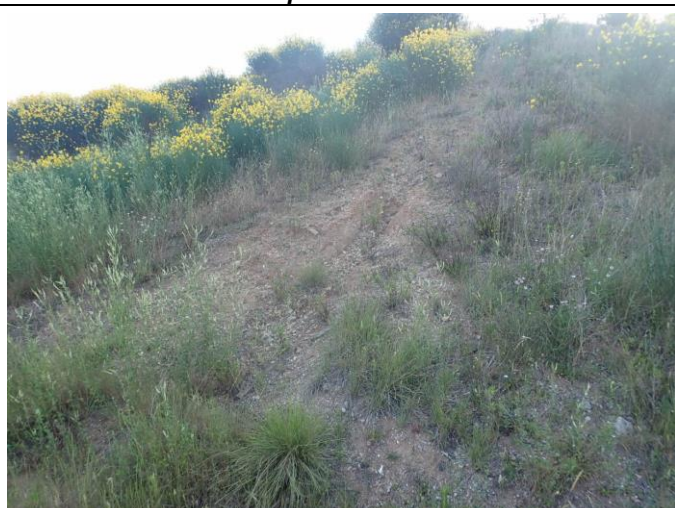
Illustration 35 : Ravine stable à flanc de banquette

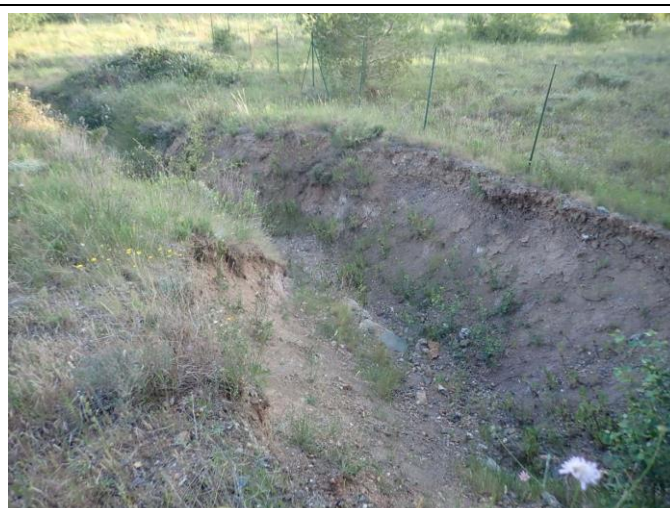
Illustration 36 : Fossé drainant en aval du portail d'accès Nord-Est, raviné

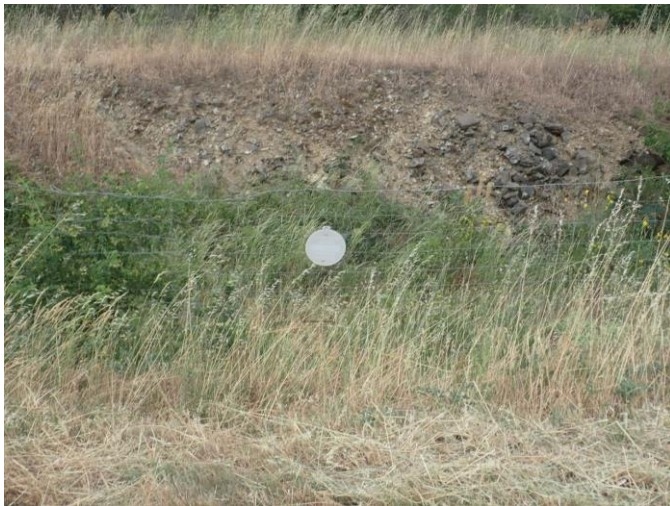
Illustration 37 : Panneau de restriction d'accès à remplacer le long de la clôture au niveau d'un passage faune

- Ajout d'une signalétique adaptée ayant pour but d'identifier clairement les différents risques présents sur le site ;
- Remplacement des panneaux usés par le soleil ;
- Suivi des désordres de stabilité observés ;
- Suivi du fontis.

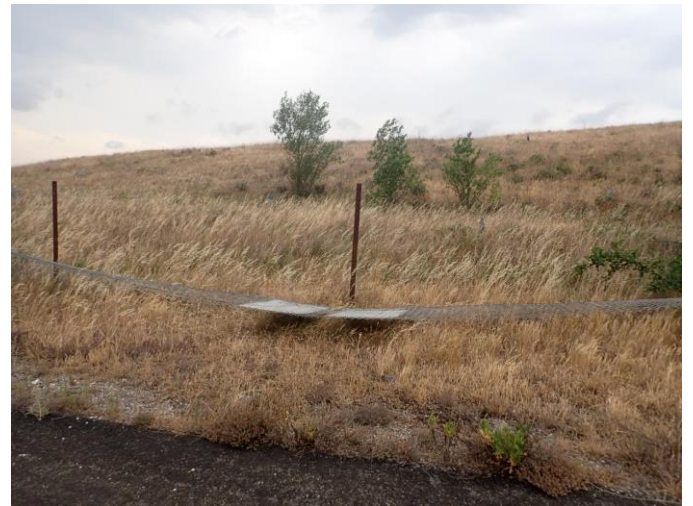
Illustration 38 : Clôture effondrée au droit de panneaux mis en place à proximité de l'ancien portail d'accès

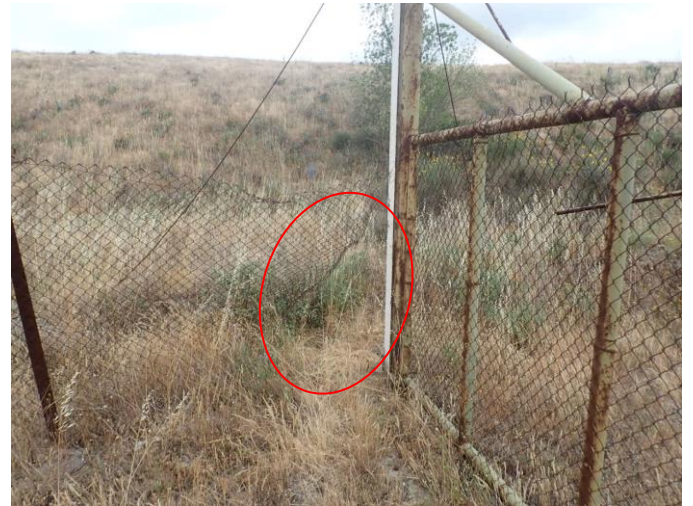
Illustration 40 : Grillage vandalisé au droit de l'ancien portail d'accès (résolu)

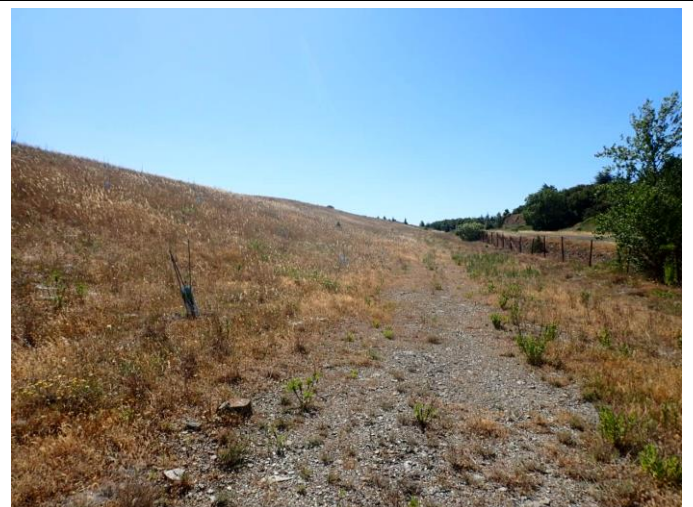
Illustration 42 : Boisement compensateur non développé le long de la RD411

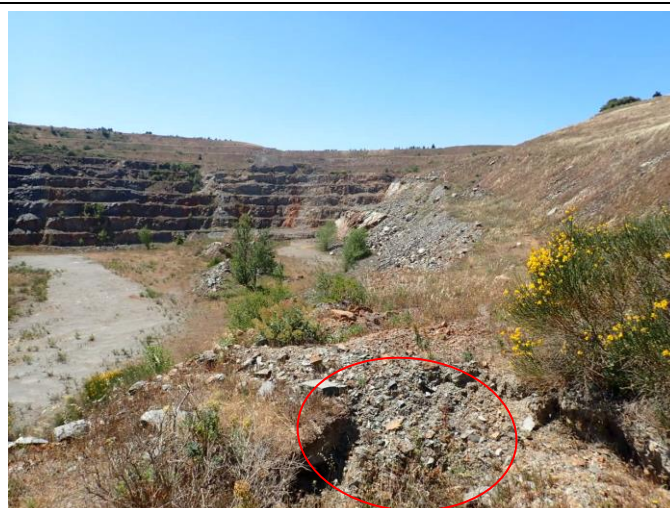
Le suivi du fontis de la MCO (Illustration 44) a été poursuivi lors de la visite. La longueur mesurée entre les mèches après installation était de **7,29 m** (cf. Schéma 1), et restait identique lors de notre passage. La longueur du fontis mesurée entre les deux mèches le jour de la visite est de **4,0 m**, soit une longueur identique à celle mesurée lors de la précédente surveillance.

Illustration 44 : Vue du fontis

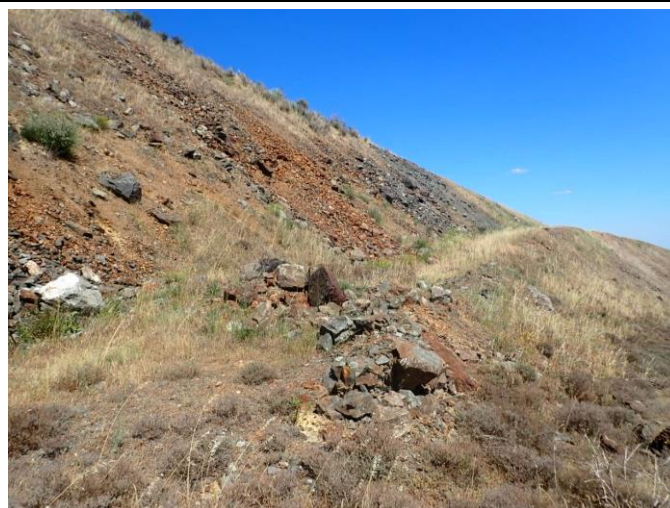
Illustration 46 : Eboulis limité sur les banquettes en bordure Est de la MCO

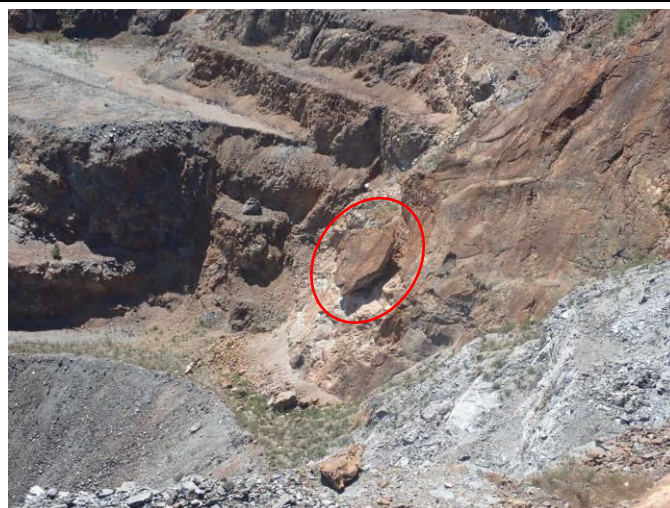
Le bloc observé comme effondré en partie Nord-Est de la MCO lors de la visite du précédent semestre n'a pas subi de nouveau mouvement (Illustration 48).

Illustration 48 : Bloc éboulé sur une paroi de la MCO
