Réf. : DPSM/UTAM SUD/2021/n° 0467/FR

Gardanne, le 26/07/2021

COMPTE RENDU DE SURVEILLANCE	
Rédacteur : Raoulx F.	Entité : BRGM/DRP/DPSM/UTAM SUD
Projet : Surveillance des sites satellites de l'ancien district minier et industriel de la vallée de l'Orbiel	Numéro : AM21SUD029
Date : 15 au 16 juin 2021	Lieu : Aude (11)
Objet : Première visite semestrielle 2021 - Surveillance environnementale des Sites Satellites Malabau, Nartau, Ramèle et verse de l'Atelier	
Participants : Raoulx F., Rochereau F.	
Absents :	
Diffusion interne : participants + Nedellec J-L., Rivet F., Albinet R., Labastie A., Bezelgues S.	
Diffusion externe : Chartier Ph. (DREAL Occitanie), Duverger N. (DREAL Occitanie), Denis L. (UID 11), Accabat Y. (UID11), Choquet Ph. (Pôle Après-Mine Sud), Bouissac M-H. (Pôle Après-Mine Sud).	
En cas de diffusion externe visa et nom du responsable : F. Rivet

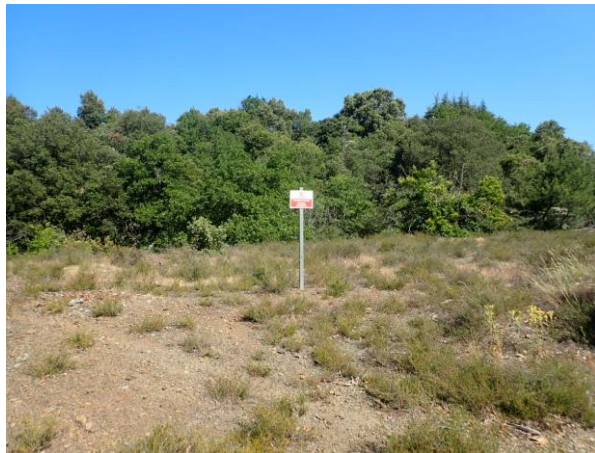
Illustration 1 : Panneau en bon état au niveau du stock inférieur de haldes

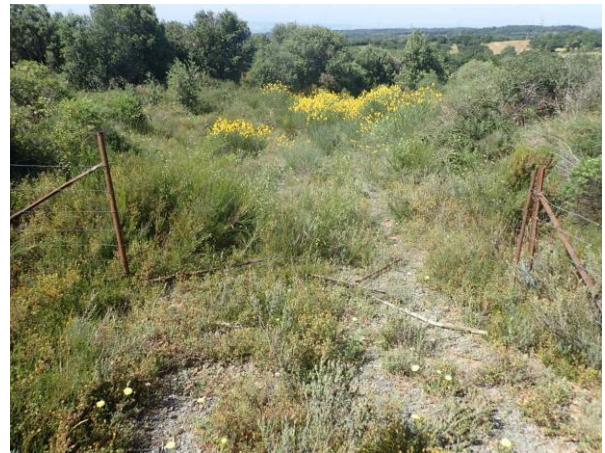
Illustration 2 : Portail d'accès au site, via la propriété de M. Grelet, ouvert lors de notre passage

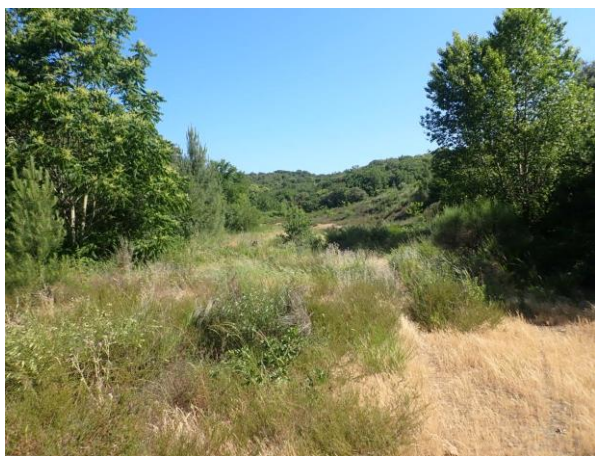
Végétation (Illustrations 3 à 6)				
<p>Une végétation touffue et rase recouvre progressivement les haldes inférieures, et son évolution est notable d'une surveillance à l'autre (Illustrations 3 et 4). La flore sur la verse à proprement parler ne présente pas quant à elle de signes d'expansion (Illustration 5). Le reste du site présente une végétation globalement égale et homogène, constituée d'alternance de broussailles et d'arbres de proportions variables (Illustration 6).</p>

Illustration 3 : Végétation des haldes inférieures

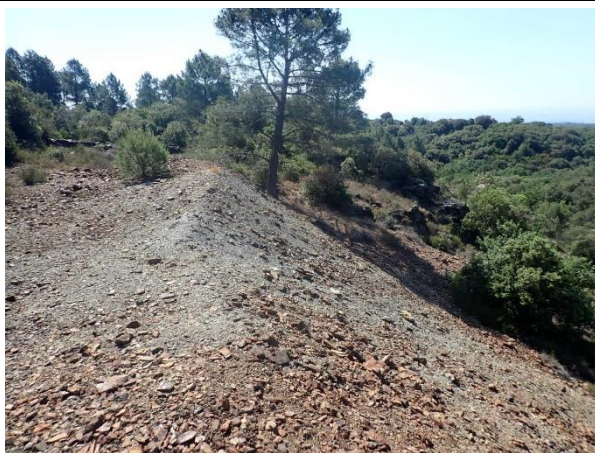
Illustration 5 : Versant Sud-Ouest de la plateforme de Malabau faiblement végétalisé

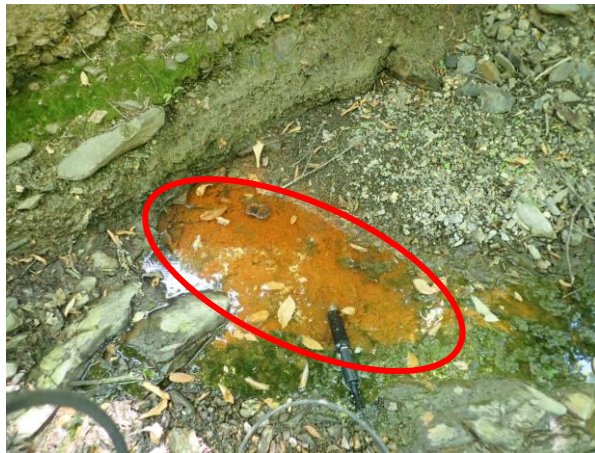
La zone du Drainage Minier Acide (DMA) ne présentait toujours pas d'écoulement lors de notre visite et le débit du ruisseau de Malabau était très réduit, en raison des fortes sécheresses de l'été. De nombreuses traces de précipités oranges sont toujours visibles dans le cours d'eau et des résidus métalliques (déchets d'exploitation) sont toujours observables. Les résultats des mesures physico-chimiques réalisées le jour de la visite et leur localisation sont présentés ci-après.

Illustration 7 : Mesures physico-chimiques au droit d'une zone de précipités orange

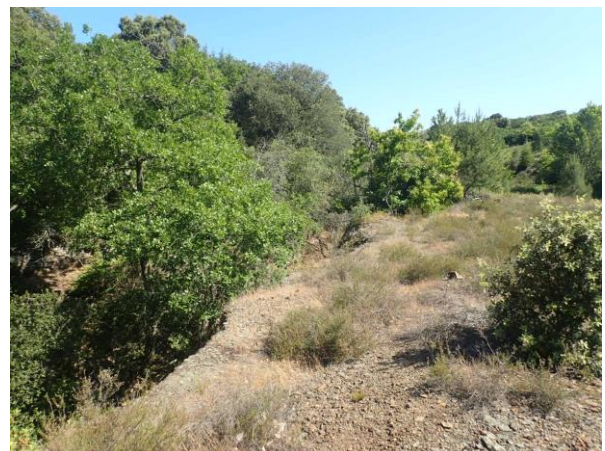
Illustration 10 : Zone d'érosion prononcée en bordure Ouest des haldes inférieures

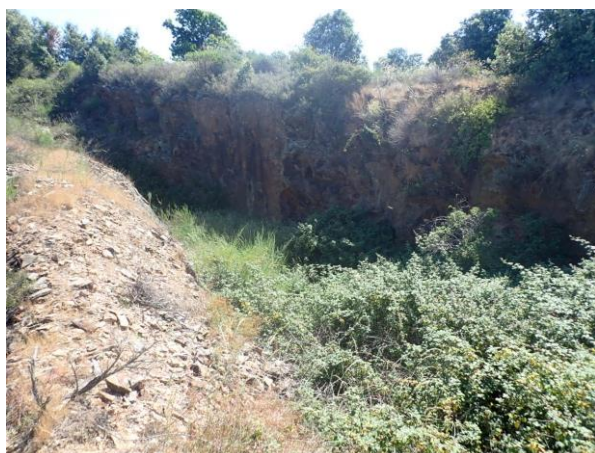
Illustration 11 : Ancienne entrée de galerie comblée, stable

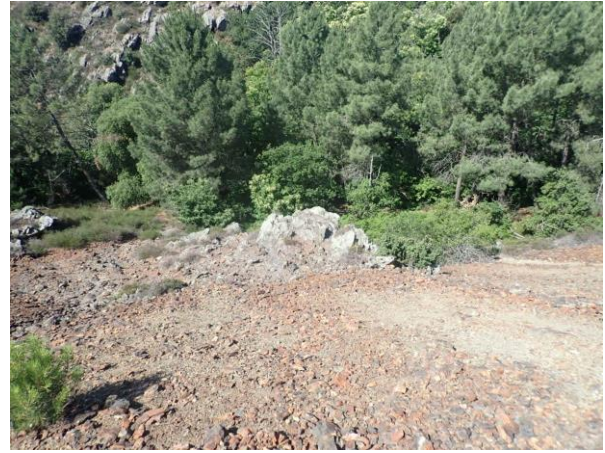
Les versants raides au Sud-Ouest du site ne semblent montrer aucun signe particulier d'instabilité, et cela malgré le faible couvert végétal. Aucune évolution des ravines et effondrements relevés après la crue d'octobre 2018 n'a été observée. Pas d'évolution non plus du côté des résidus mis à nu par la crue de 2018.

Illustration 12 : Versant Sud-Ouest stable

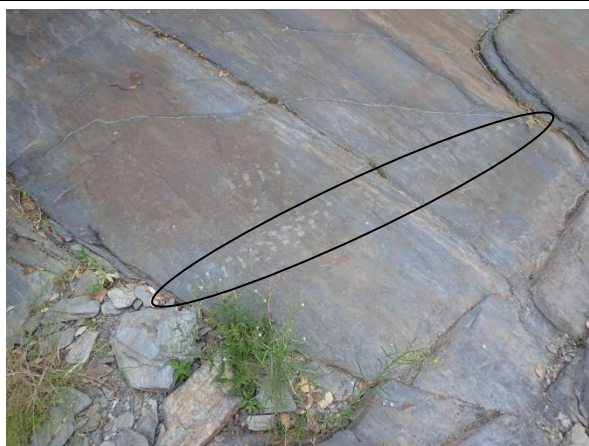
Illustration 15 : Traces de passage de véhicule tout terrain, en pied de verse

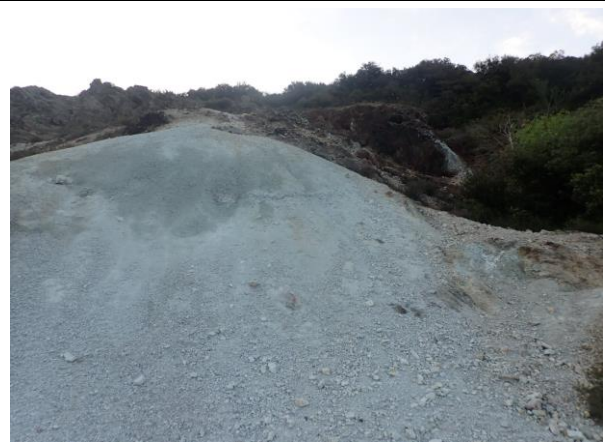
La stabilité générale du site est bonne. Aucun signe de déstabilisation flagrante de la verse n'est observable, y compris en son sommet (Illustrations 16 et 18). La digue de gabions en pied de verse n'est pas détériorée.

Illustration 16 : Sommet de verse, stable

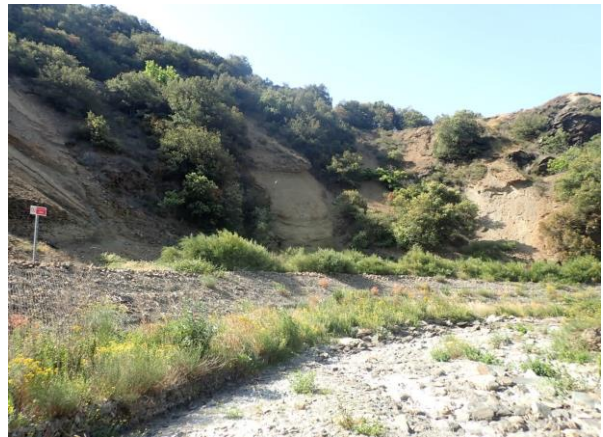
**Illustration 20 : Lit du Grésillou en pied de
verse, sec, et panneau de restriction d'accès**

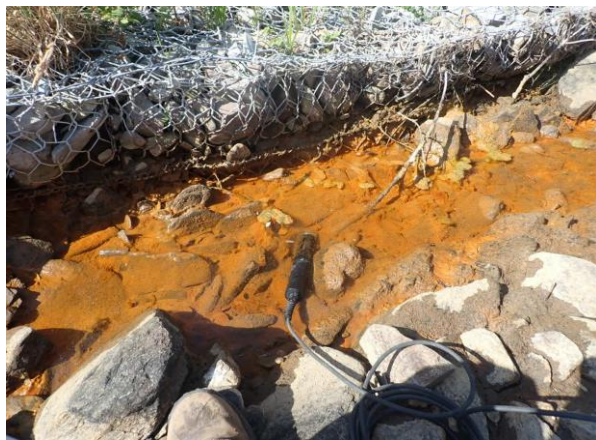
La zone d'accumulation d'eau en pied de verse, présentant des dépôts orangés, identifiée lors de la dernière visite (Illustration 21), a pu être observée cette fois encore. Celle-ci présentait des caractéristiques organoleptiques et physico-chimiques similaires à celles relevées durant la précédente observation, renforçant l'idée qu'il puisse s'agir d'un DMA (Drainage Minier Acide). Les résultats des différentes mesures physico-chimiques réalisées sont présentés dans le tableau ci-après.

**Illustration 21 : Mesures physico-chimiques à
l'aplomb de la zone d'accumulation, en pied de
verse**

- Ajout d'une signalétique adaptée ayant pour but d'identifier clairement les différents risques présents sur le site (chute, pollution, ...)
- Surveillance de l'évolution des paramètres physico-chimiques au droit de l'anomalie observée

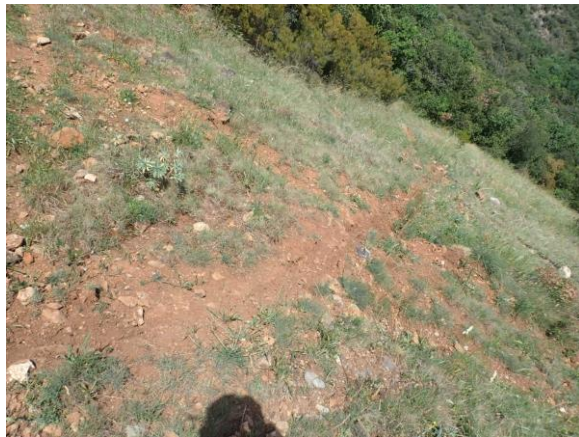
Illustration 25 : Traces de passage régulier de véhicules tout terrain en bordure nord-est

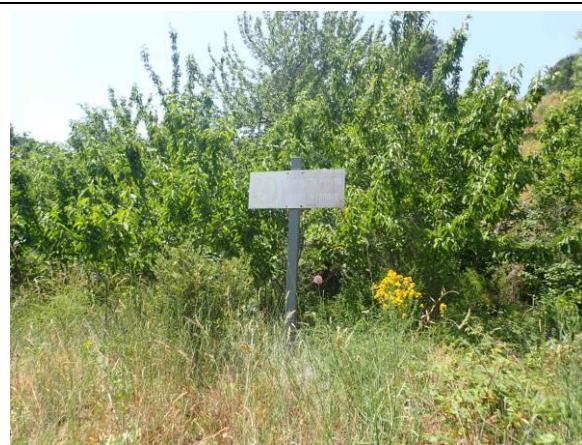
Illustration 27 : Panneau usé par le soleil le long de la piste longeant la face nord

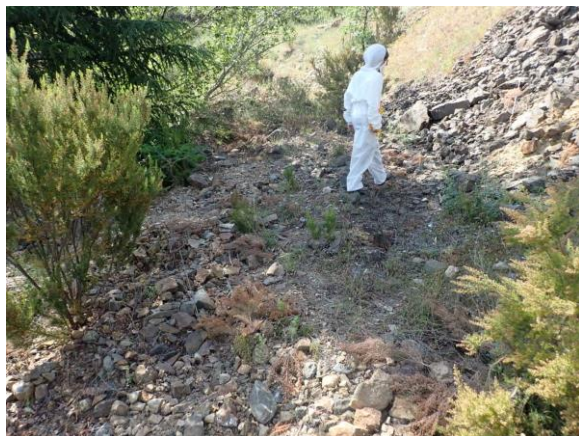
Lors de notre passage il a pu être observé des zones débroussaillées (Illustration 29), en des points très localisés, notamment autour du fontis usuellement surveillé. Ces débroussaillages ne semblent pas être l'œuvre des services municipaux de Villanière, mais plutôt d'individus isolés. Il est possible que ces actions soient en lien avec les traces de véhicules tout terrain observées.

Illustration 29 : Zone débroussaillée en partie Sud de la verse

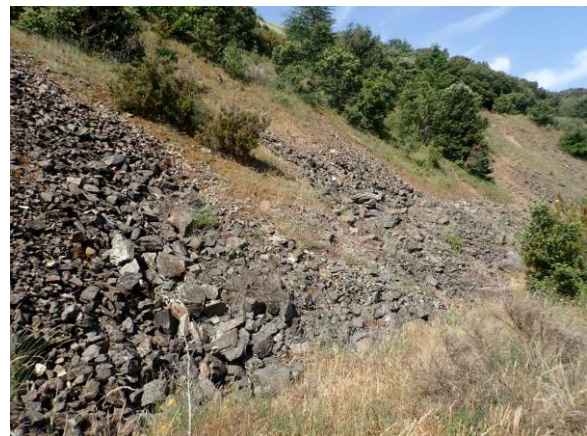
Il n'est pas noté d'indice d'instabilité en grand des talus. Des zones rocailleuses, ayant des éléments de tailles très variables (allant du cm³ au m³) se retrouvent à plusieurs étages de la verse (Illustration 30), mais elles ne présentent aucun indice de mouvement récent. Les phénomènes de ravinement, de glissement et les niches d'arrachement précédemment identifiés ne montrent pas de signes d'évolution visible dans le temps.

Illustration 30 : Zones rocailleuses en partie Nord-Ouest de la verse

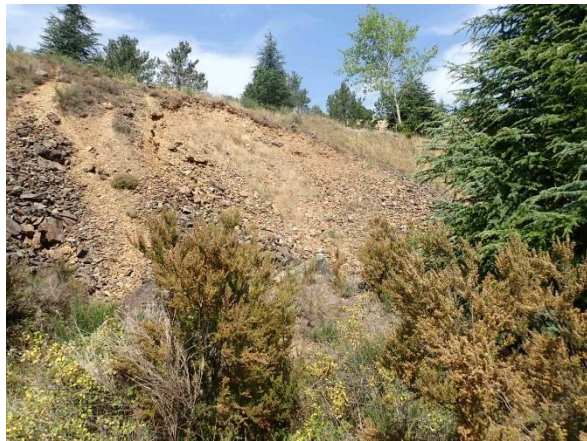
Illustration 31 : Zone de glissement stabilisée sur la banquette

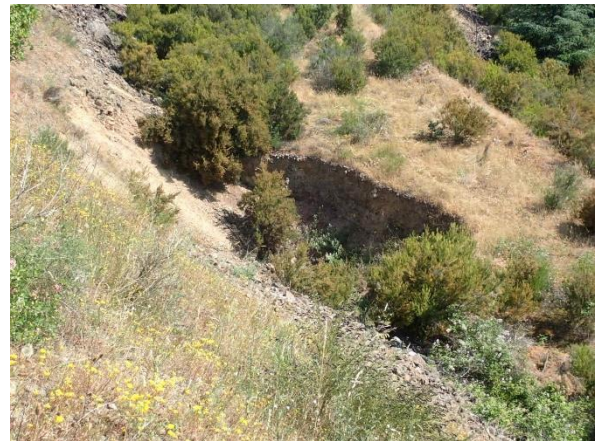
Lors de la visite, il a été constaté que l'une des deux mèches permettant la mesure du fontis était manquante. Les récents débroussaillages constatés sur la verse, réalisés autour du fontis également, pourraient expliquer cela. Bien que la mesure n'ait pas pu être effectuée, le phénomène ne montre pas d'évolution visible. Une nouvelle mèche sera replacée à l'occasion d'une prochaine visite.

Illustration 32 : Vue générale du fontis

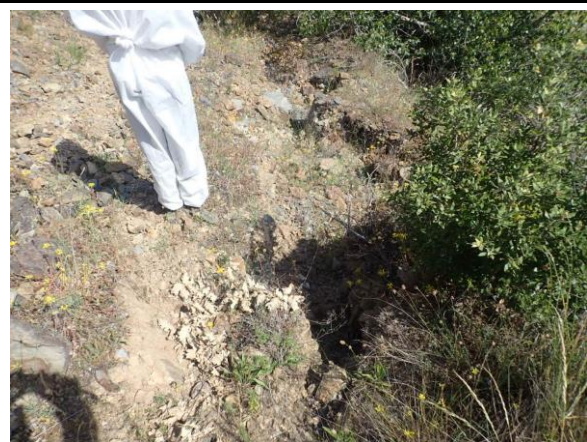
Dépourvue de réseau de gestion hydraulique, les eaux de ruissellement de la verse s'évacuent principalement en logeant les extrémités, Sud en particulier, du site. Ces ruissellements non canalisés ont créé avec le temps divers désordres plus ou moins marqués sur la verse, tels des niches d'arrachement ou des zones de ravinement (illustrations 33 à 35). Depuis quelques temps, ces phénomènes apparaissent stables, notamment en raison de l'absence d'évènement pluvieux majeur.

Illustration 33 : Ravine le long d'une banquette de la partie Sud

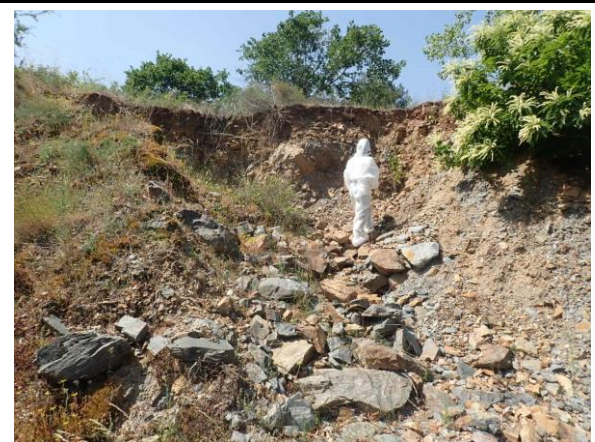
Illustration 34 : Niche d'arrachement et ravine associée sur la banquette n°7

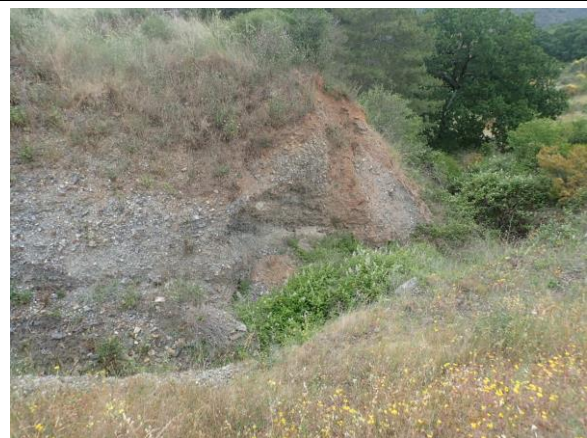
Illustration 35 : Ravinement prononcé en partie sommitale de la verse, au droit de l'ancien fontis

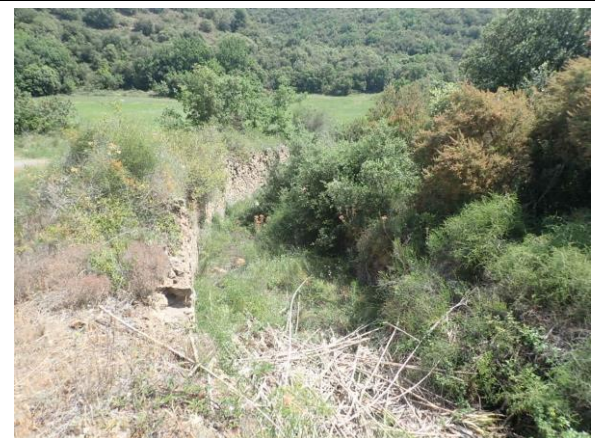
Une partie des débris et déchets qui encombraient l'accès à l'ouvrage empierré canalisant l'Hort Estiou a été dégagée par les services de la municipalité de Vilanière, et un panneau proscrivant les décharges sauvages a été implanté. Cependant l'ouvrage restait quoiqu'il en soit trop encombré pour qu'un contrôle des écoulements puisse être réalisé. Un débroussaillage du thalweg et des accès à l'ouvrage serait opportun.

Illustration 36 : Canal d'évacuation de l'Hort-Estiou encombré par la végétation

- Ajout d'une signalétique adaptée ayant pour but d'identifier clairement les différents risques présents sur le site (chute, pollution, ...)
- Contrôle de l'évolution des différentes ravines et niches d'arrachement ;
- Remise en place d'un repère de mesure pour le contrôle du fontis ;
- Débroussaillage du thalweg de l'Hort-Estiou.

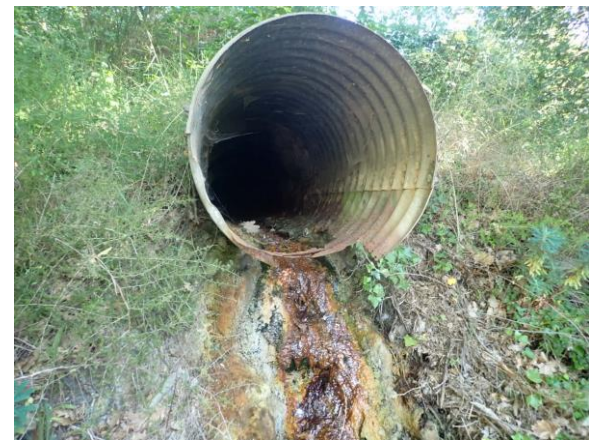
suyant (Tableau 4). Le pH acide et la conductivité élevée, associés au dépôts ferrugineux observés dans la canalisation sont représentatifs d'un DMA.

Illustration 40 : Canalisation corrodée, précipités ferrugineux en partie basse

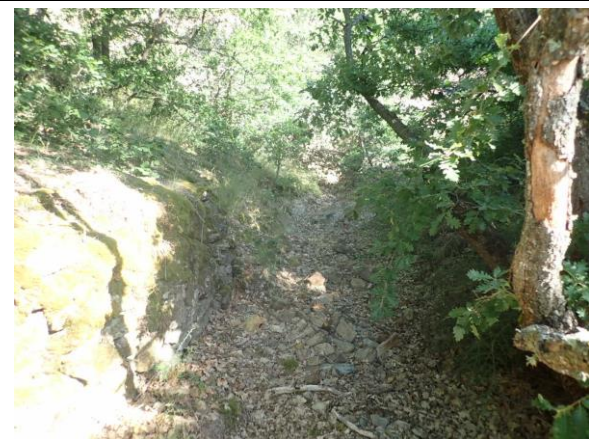
Illustration 42 : Fossé Sud, sec

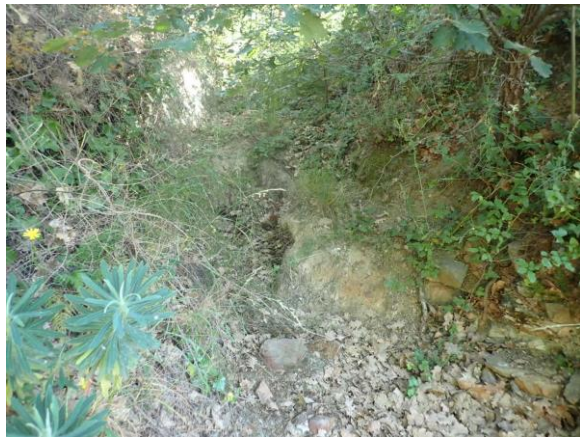
Illustration 43 : Fossé Nord, sec

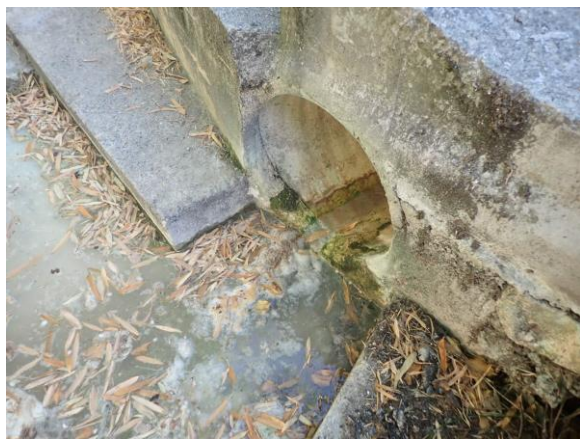
Illustration 47 : Précipités blanchâtres au droit de la confluence
