Réf. : DPSM/UTAM SUD/2022/n°0042/FR

COMPTRE RENDU DE SURVEILLANCE	
Rédacteur : F.ROCHEREAU	Entité : BRGM/DRP/DPSM/UTAM SUD
Projet : Surveillance des sites miniers et industriels de la vallée de l'Orbiel	Numéro : AM21SUD029
Date : 17 au 19 décembre 2021	Lieu : Aude (11)
Objet : Seconde visite semestrielle 2021 - Sites du District Aurifère de Salsigne : Montredon, zone ADEME et Monitoring, Champ Magné, Artus et MCO	
Participants : M. Deslandes ; F. Rochereau	
Absents :	
Diffusion interne : participants + Nedellec J-L., Rivet F., Labastie A., Albinet R., Bezelgues S.	
Diffusion externe : Chartier Ph. (DREAL Occitanie), Duverger N. (DREAL Occitanie), Denis L. (UID 11), Accabat Y. (UID11), Bouissac M-H. (Pôle Après-Mine Sud).	
En cas de diffusion externe visa et nom du responsable : F. Rivet

RÉSUMÉ ET CONCLUSIONS

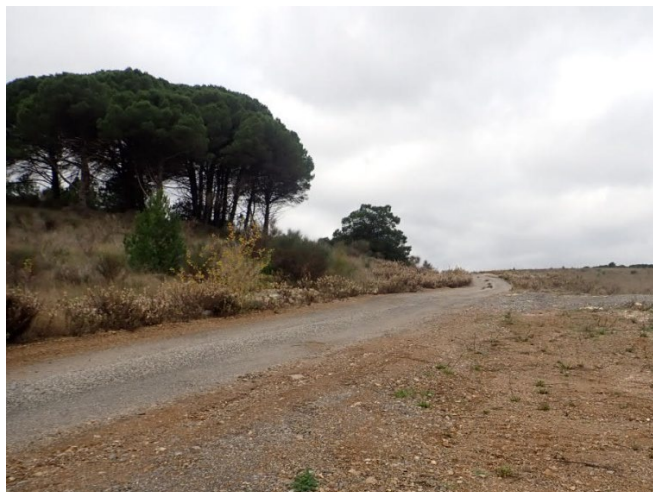
Illustration 1 : Piste de circulation principale depuis l'accès Est en bon état

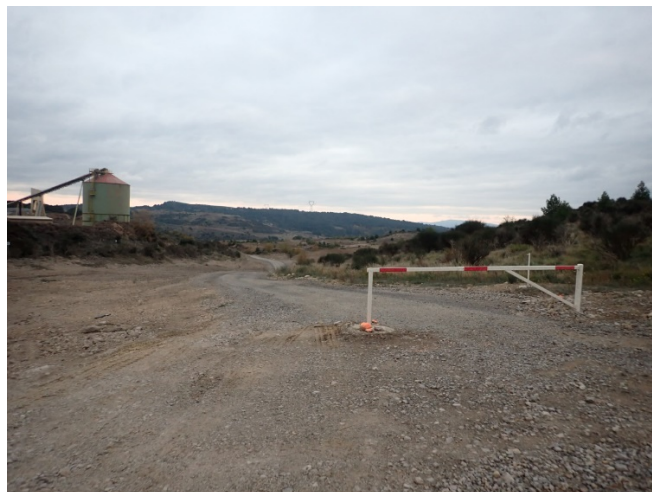
Illustration 2 : Piste de circulation principale depuis l'accès Nord en bon état

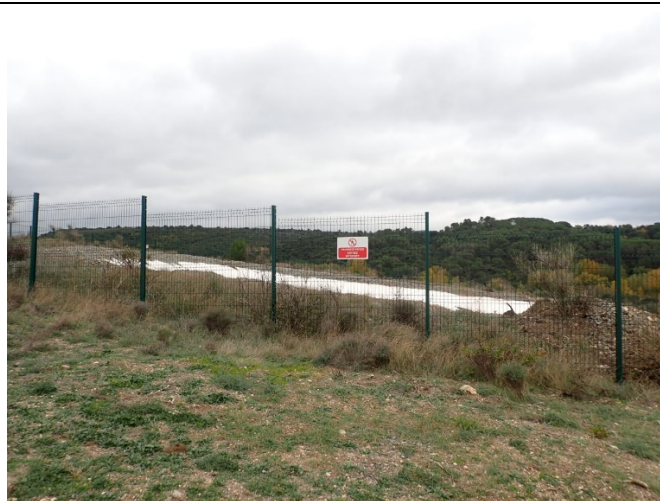
Illustration 3 : Panneau de restriction d'accès en bon état le long de l'alvéole big-bag

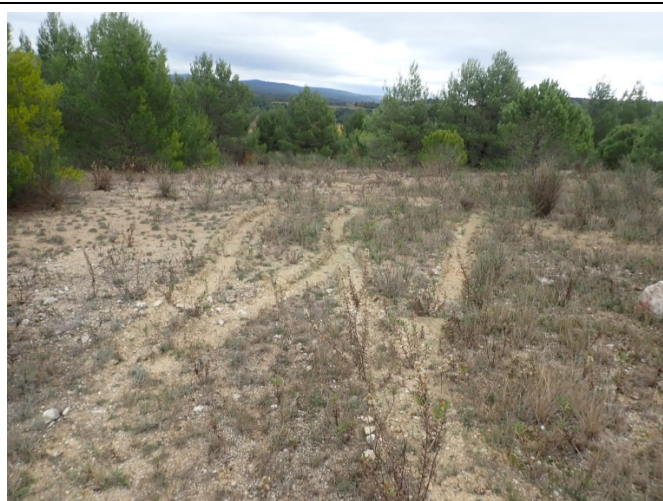
Illustration 4 : Traces de passage d'engins sur la plateforme Sud

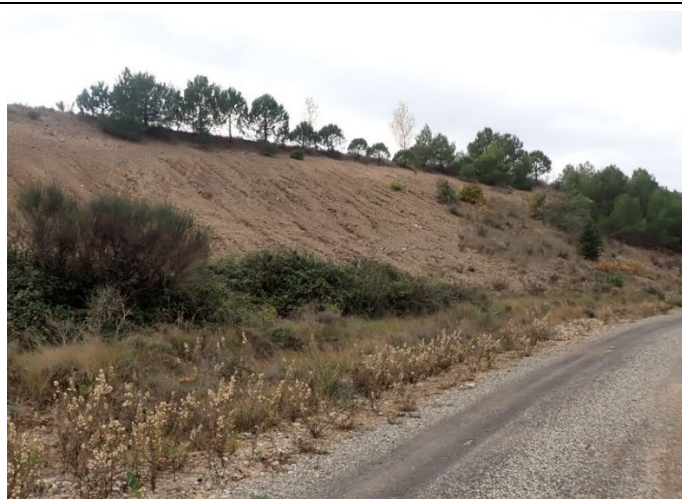
Il n'a pas été constaté de changement majeur sur site depuis la visite de surveillance précédente (juin 2021). Aucun événement pluvieux d'intensité propre à menacer la stabilité du site n'a eu lieu durant la période séparant cette visite de la précédente. Les ravines observables sur le talus séparant les plateformes Nord et Sud ne montrent pas d'évolution (Illustration 5). Les ravines présentes en amont de la mare B2 sont toujours bien marquées (Illustration 6). De plus une zone de ravinement et de désordres est également observée en amont de la mare B2. Aucune anomalie n'a été identifiée sur les parties planes.

Illustration 5 : Portion du versant séparant les plateformes Nord et Sud, raviné

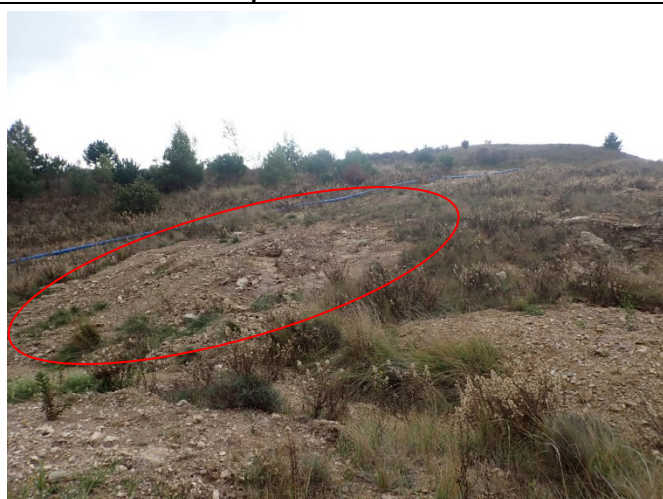
Cela étant, le merlon en amont de la mare B2 présente toujours des dégradations marquées depuis sa rupture à l'occasion des épisodes pluvieux de mai 2020. Une obstruction partielle du caniveau par apport de terre est toujours observée, probablement dû aux récents travaux d'aménagement dans le cadre de la reprise de la couverture de Montredon (Illustration 6 et 7). La reprise pourra démarrer en 2022.

Illustration 6 : Zone de ravines en amont de la mare B2, partiellement traitée à l'occasion des travaux de couverture de Montredon. Le tuyau bleu observé sur la photo correspond au drain de Montredon repris au printemps 2021

- Ajout d'une signalétique adaptée ayant pour but d'identifier clairement les différents risques présents sur le site ;
- Reprise du merlon de protection en amont de la mare B2 ;
- Reprise des désordres observés sur le réseau de gestion des eaux pluviales (caniveaux partiellement obstrués).

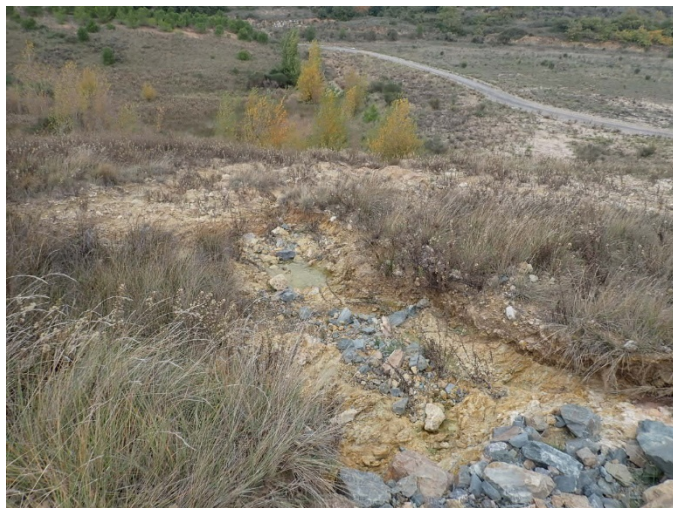
Illustration 7 : Zone de ravines en amont de la mare B2 et merlon de protection dégradé en amont de la mare B2

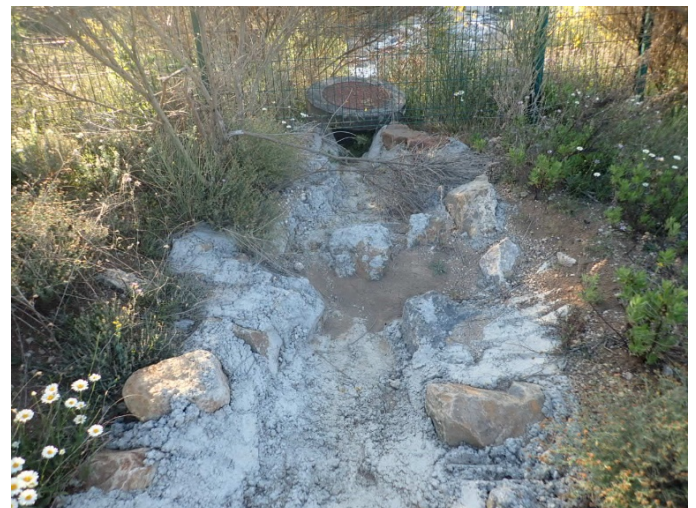
Le réseau de gestion hydraulique fait toujours état de désordres localisés (Illustration 8 et 11), sans pour autant qu'une évolution de ces derniers ne puisse être mise en évidence depuis le premier semestre 2021. Malgré les désordres évoqués, le réseau de gestion reste globalement fonctionnel sur le site. A noter qu'un marché permettant la réalisation des travaux d'entretien de ces sites a été lancé fin 2021. Ces désordres pourront faire l'objet d'une reprise courant 2022.

Illustration 8 : Accumulation de sédiments dans l'entonnement en amont de la station de traitement

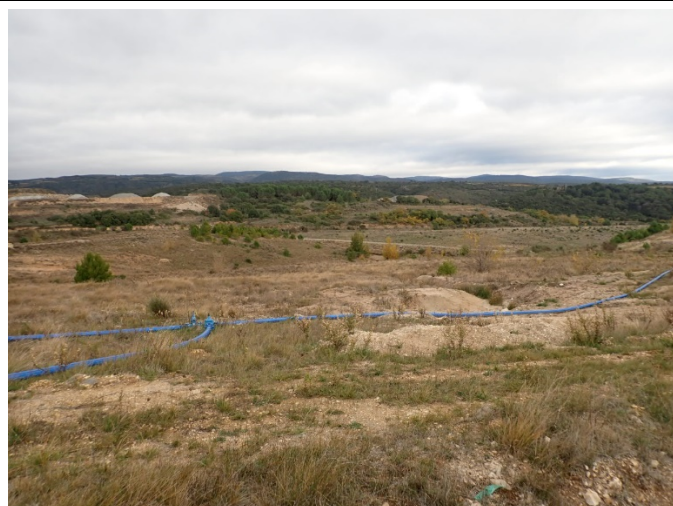
A noter qu'à l'occasion des travaux de reprise de couverture de Montredon, les deux canalisations existantes acheminant les eaux internes au stockage de Montredon vers la station ont été réhabilitées. Ces canalisations ne présentent pas de désordres à ce jour (Illustration 9).

Illustration 9 : Nouveau système de drains d'acheminement des eaux de Montredon

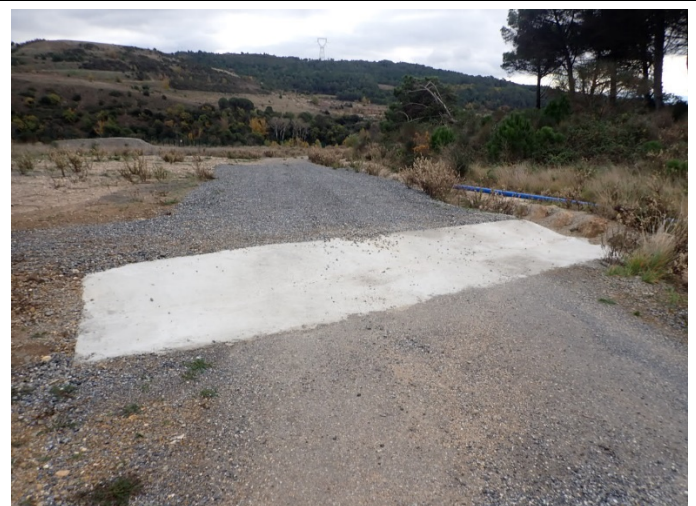
Une reprise d'une canalisation de la piste ADEME a été réalisée depuis la surveillance du premier semestre 2021 (Illustration 10). Celle-ci a été réalisée par l'entreprise Cazal dans le but de limiter le ruissellement des eaux sur la piste ADEME.

Illustration 10 : Reprise de caniveaux sur la piste ADEME

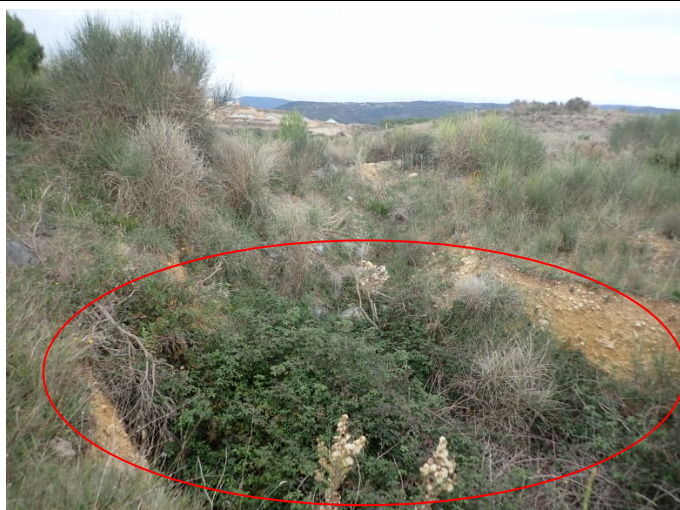
Illustration 11 : Caniveau d'amenée des eaux à la mare RM2, fortement raviné et comblé par la végétation

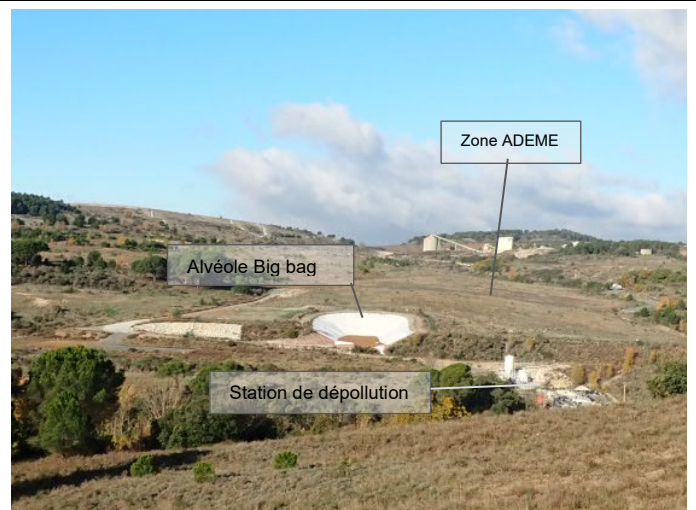
La végétation ne présente pas d'évolution manifeste depuis les observations du dernier semestre. Elle reste homogène sur l'ensemble du site (Illustration 12), alternant entre zones broussailleuses, majoritaires, et zones plus arborées, principalement sur la plateforme Sud. Reste toutefois le cas d'une zone à très faible couvert végétal. Un débroussaillage du site ne semble toujours pas nécessaire pour l'hiver 2021/2022.

Illustration 12 : Vue générale des zones ADEME et du Monitoring, station de traitement au premier plan

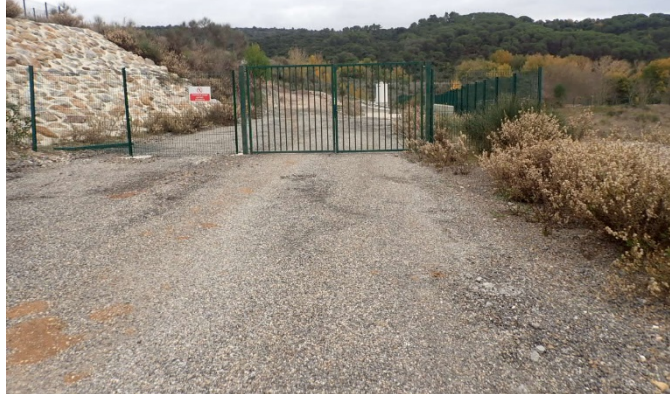
Illustration 13 : Portail d'accès au Champ Magné

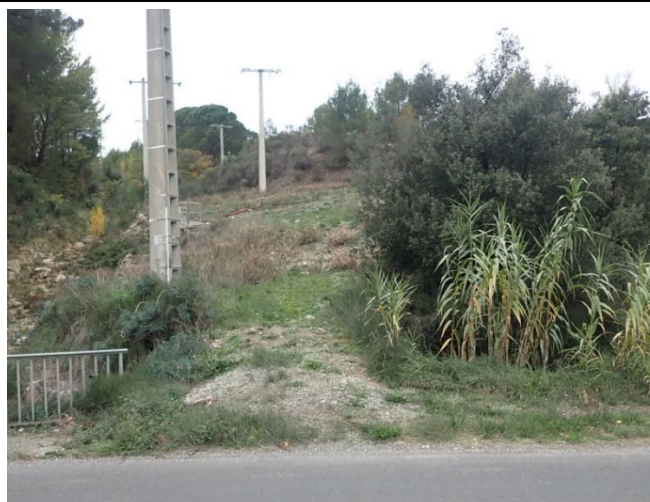
Illustration 14 : Rampe d'accès au point V depuis la RD101

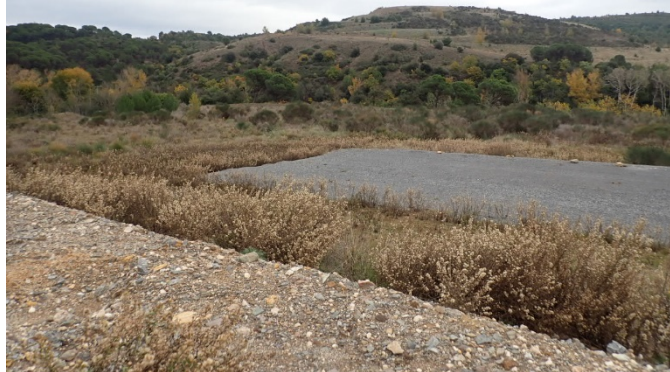
La base vie installée temporairement pour les besoins du chantier d'évacuation des big bag et des matériaux de curage de la lagune, n'est plus en place sur le site (illustration 15).

Illustration 15 : Ancien emplacement des locaux de chantier temporaires mis en place durant l'évacuation des big-bag de l'alvéole.

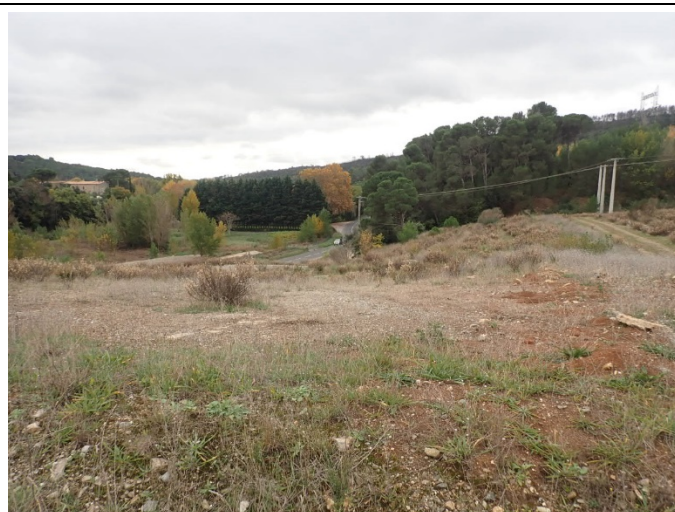
Le site est relativement plat et ne présente pas de signe d'instabilité en surface. Aucune évolution n'est pour l'instant à déplorer dans l'ensemble (Illustration 16). Les tranchées ouvertes observées lors de la dernière visite de surveillance sur la zone suite aux travaux sur le point V ont été recouvertes.

Illustration 16 : Vue d'ensemble du Champ Magné

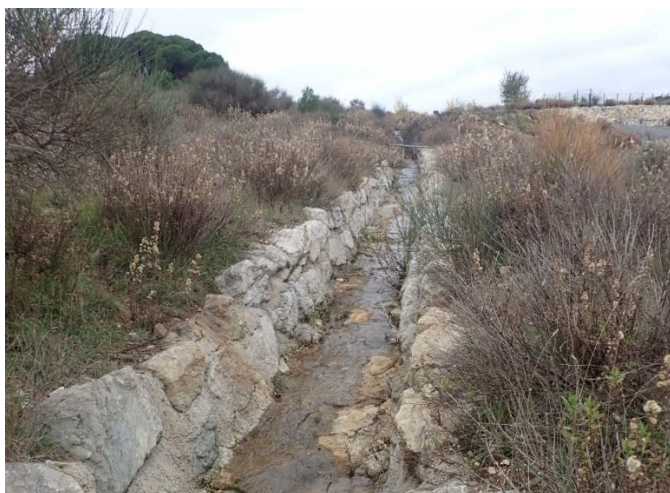
Le réseau hydraulique du Champ Magné est connecté au réseau de la zone ADEME, située en amont. Les aménagements entrepris durant l'été 2019 sont toujours fonctionnels et ne montrent pas de signes équivoques de dégradation (Illustration 17). Le dégrilleur présente des dépôts de sédiments sans que cela ne vienne perturber son fonctionnement (Illustration 18). Son curage est programmé dans le cadre des travaux d'entretien du site qui se dérouleront en 2022. Aucun désordre n'est à signaler sur l'aménagement réalisé au point V (Illustration 19). De plus, le dalot ne présente pas de signe d'obstruction ni d'accumulation de roches ou de sédiments (Illustration 20). A noter qu'il était sec lors de la visite. Des figures de ravinement probablement formées par le ruissellement d'eau venant du Champ Magné sont observables sur le talus bordant la route départementale RD101 (Illustration 21 et 22). Cependant, le caniveau sous-jacent est en bon état. Aucun matériau n'est observable sur la route.

Illustration 17 : Caniveau d'acheminement des eaux pluviales en bon état de fonctionnement

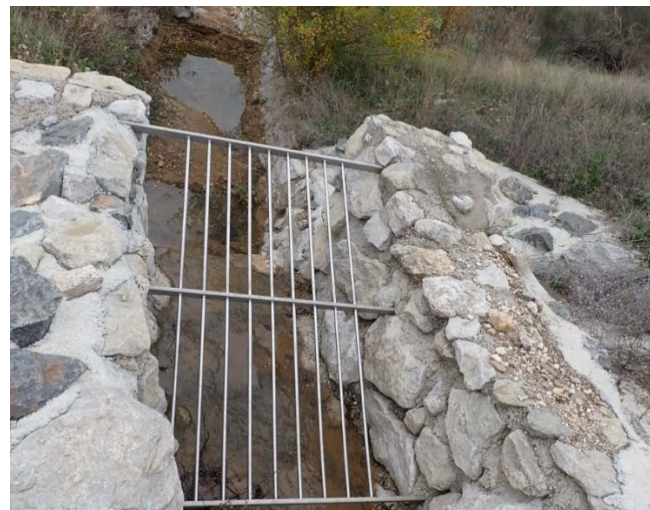
Illustration 18 : Dépôt de sédiments dans le bassin aval du dégrilleur

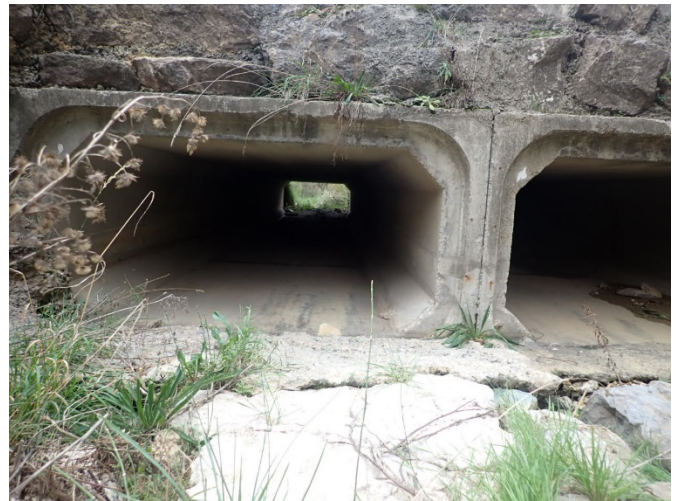
Illustration 20 : Dalot curé et non obstrué

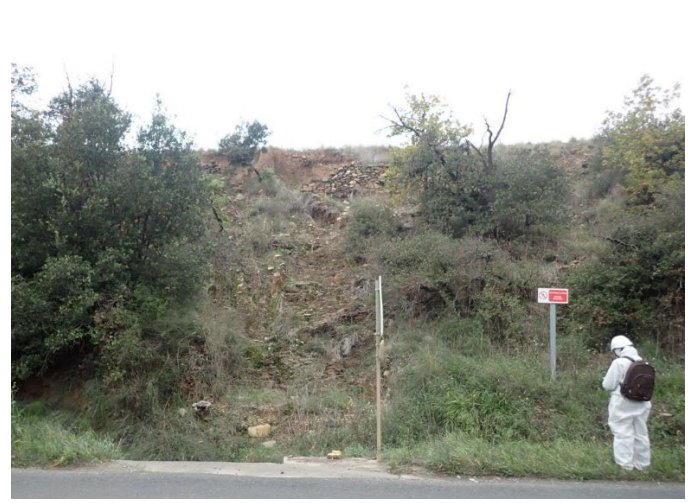
Le site du Champ Magné est accessible par véhicule au Nord (Illustration 13) via la station de dépollution. Il est également possible de s'y rendre à pied depuis la route départementale RD101. Le nouvel accès, établi initialement dans le cadre des travaux de canalisation des eaux du point V, n'a pas été entretenu depuis la visite du premier semestre 2021. Cet accès n'a pas pour vocation à être pérennisé (Illustration 14). Les panneaux de restriction d'accès posés le long de la route départementale sont toujours en bon état (Illustration 22).

Illustration 22 : Zone de ruissellement le long de la RD101 et panneau de restriction d'accès en bon état

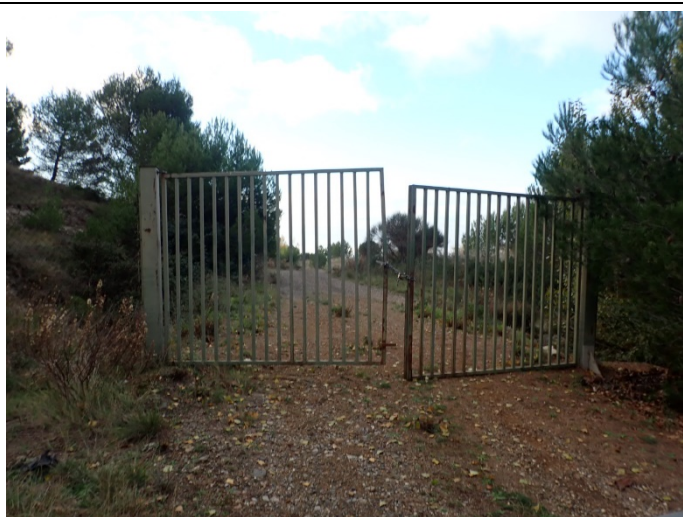
Illustration 25 : Portail d'accès au site de l'ARTUS, dégradé

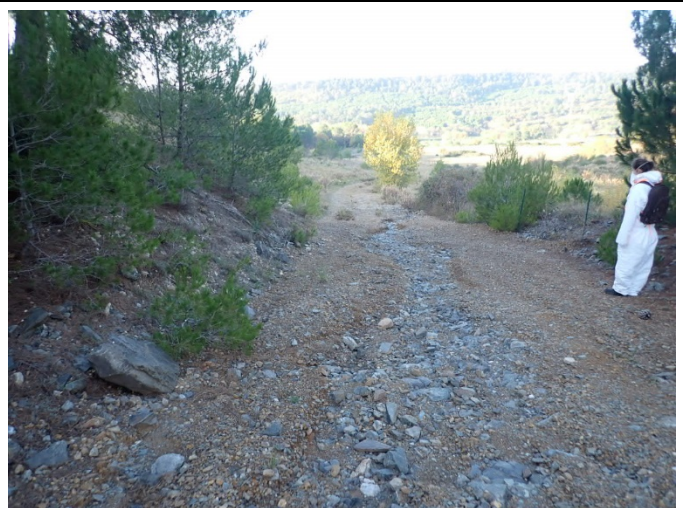
L'état des pistes de circulation sur le stockage ne présente pas de dégradation particulière depuis la dernière visite de site. Les ravines déjà identifiées sur la piste Sud semblent toujours stables (Illustration 27). Le développement de la végétation ainsi que des ravinements sont toujours observables sur la piste Nord sans que la situation ne se soit dégradée depuis la dernière visite semestrielle de surveillance du mois de juin (Illustration 28).

Illustration 27 : Passage dégradé de la piste d'accès Sud

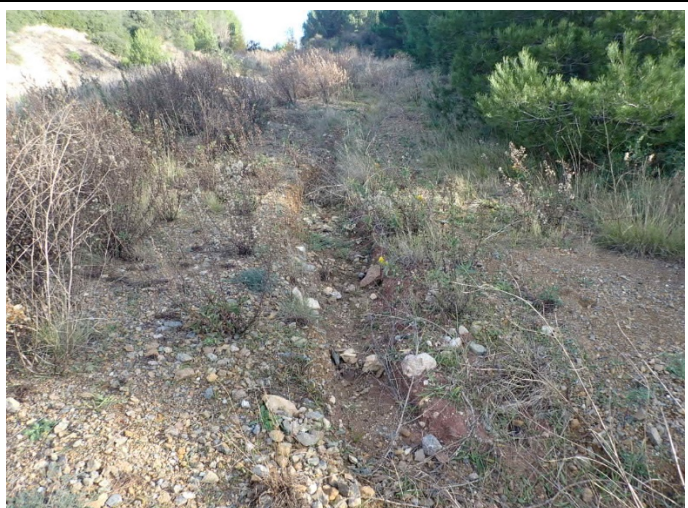
Illustration 28 : Végétation et ravines de la piste Nord

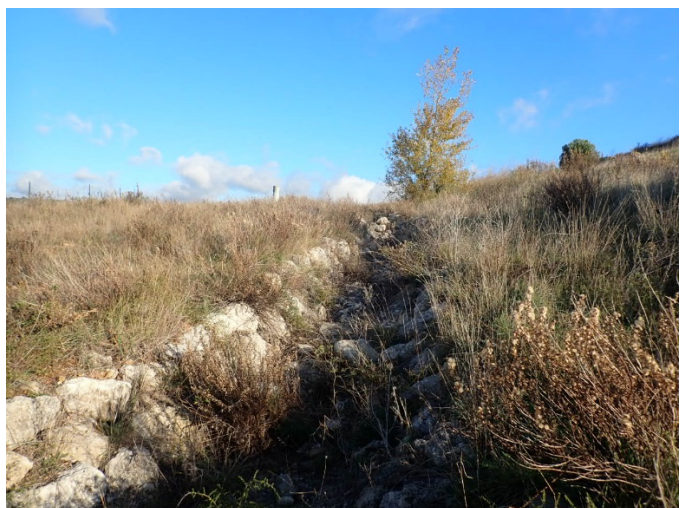
L'inspection du réseau de caniveaux n'a pas révélé de désordre structurel particulier, et il n'y a pas de signes visibles d'une détérioration. Toutefois, la végétation sur le site commence à empiéter sur les aménagements de gestion hydraulique (Illustration 29). Outre la possibilité que cela influence, à terme, le bon écoulement des eaux de ruissellement, ce phénomène nuit à la bonne observation du réseau de gestion et pourrait contribuer à masquer un éventuel désordre. Les caniveaux seront débroussaillés courant 2022 dans le cadre du marché d'entretien. La zone de réception des eaux pluviales en amont des bassins est en bon état (Illustration 30).

Illustration 29 : Caniveau de gestion des eaux encombré par la végétation

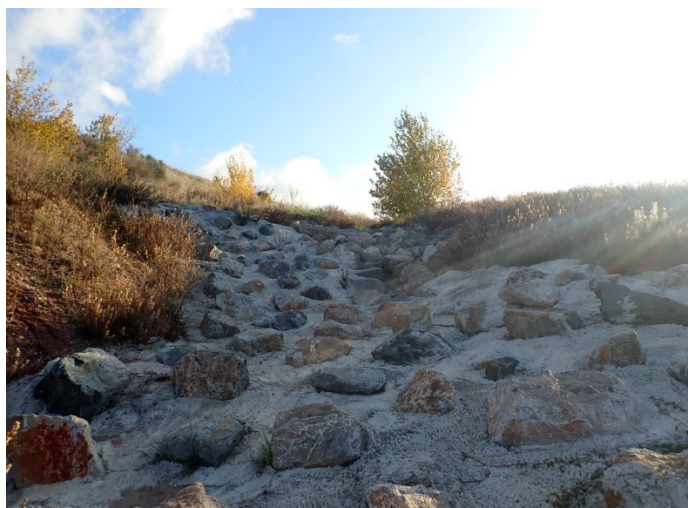
Illustration 30 : Enrochements bétonnés en amont du bassin d'orage, en bon état

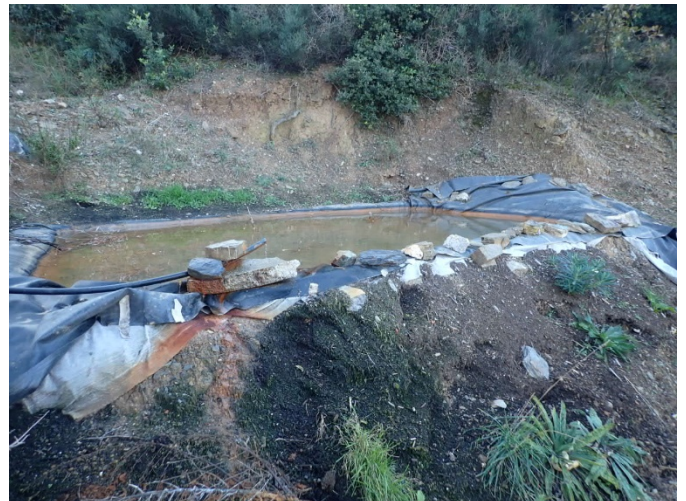
La lagune de décantation bâchée a été mise en place à l'exutoire du pilote de traitement afin de permettre un rejet régulé vers le bassin n°6. Celle-ci est toujours en place et semble fonctionner correctement (Illustration 32). La station pilote ne présente pas de dégradation particulière depuis la dernière visite.

Illustration 32 : Rejets de la station pilote en lagune aménagée

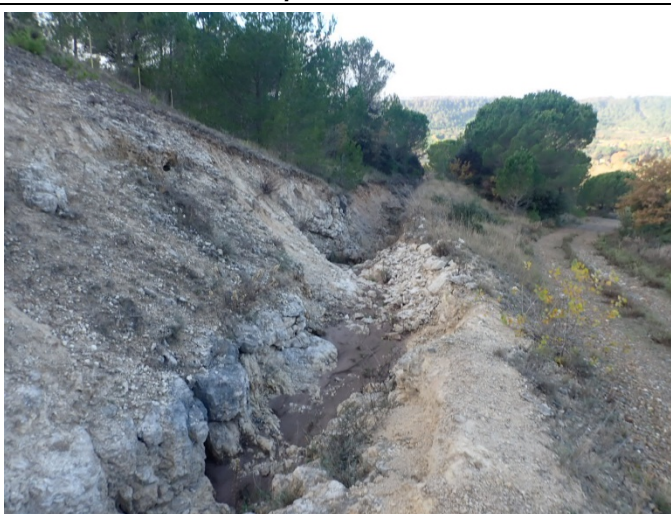
Illustration 35 : Fossé drainant Sud-Est, raviné

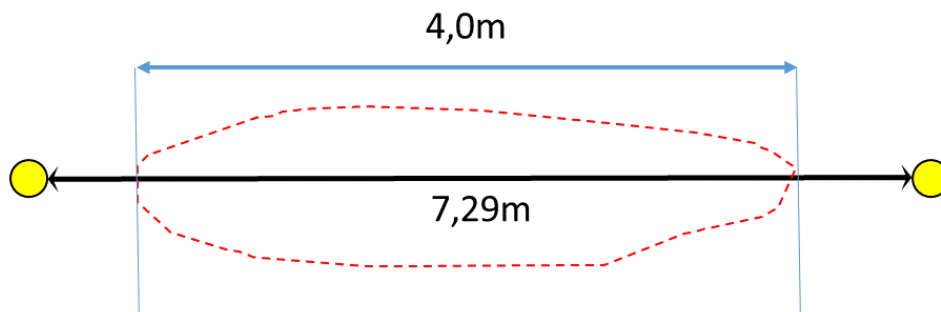
Le suivi du fontis de la MCO (Illustration 47) a été poursuivi lors de la visite. La longueur mesurée entre les mèches est de **7,29 m** (cf. Schéma 1), ce qui reste identique à la longueur mesurée depuis la mise en place de l'installation. De même que pour la longueur du fontis mesurée entre les deux mèches, mesurée à **4,0 m le jour de la visite**.

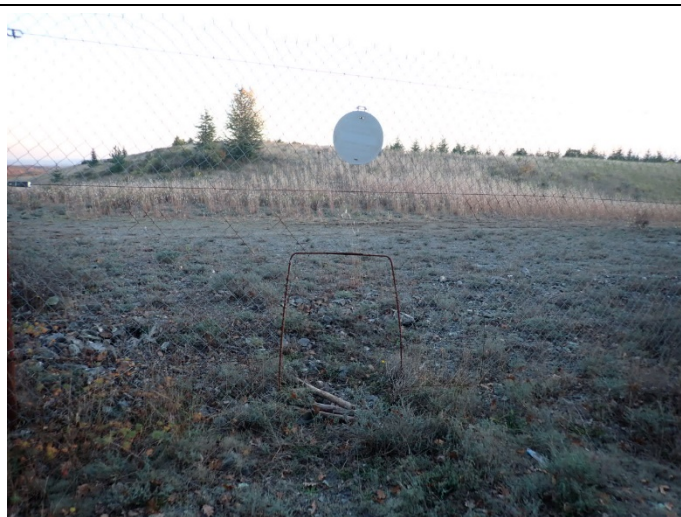
Illustration 37 : Panneau de restriction d'accès à remplacer le long de la clôture au niveau d'un passage faune

- Ajout d'une signalétique adaptée ayant pour but d'identifier clairement les différents risques présents sur le site ;
- Remplacement des panneaux usés par le soleil ;
- Remplacement ou remise en état des clôtures endommagées ;
- Suivi des désordres de stabilité observés ;
- Suivi du fontis.

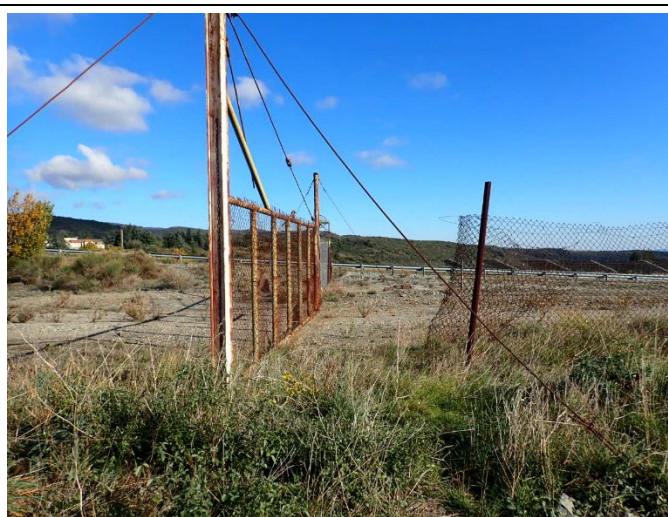
Illustration 38 : Grillage vandalisé au droit de l'ancien portail d'accès

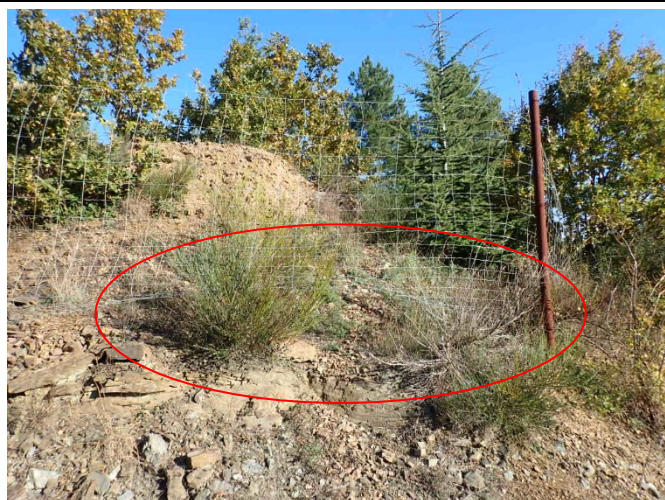
Illustration 39 : Grillage vandalisé

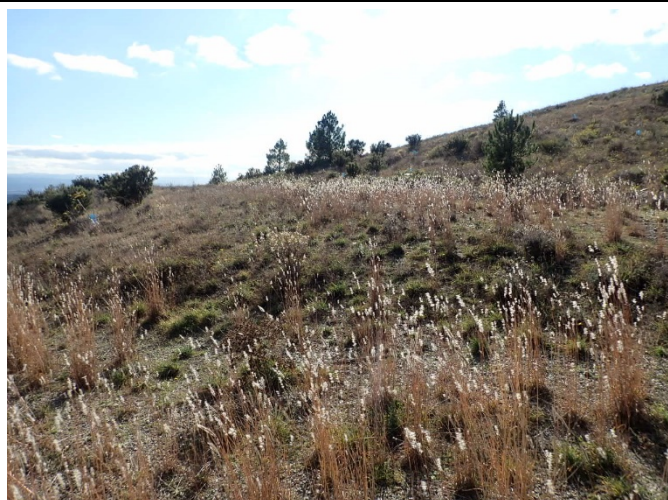
Illustration 40 : Boisement compensateur non développé

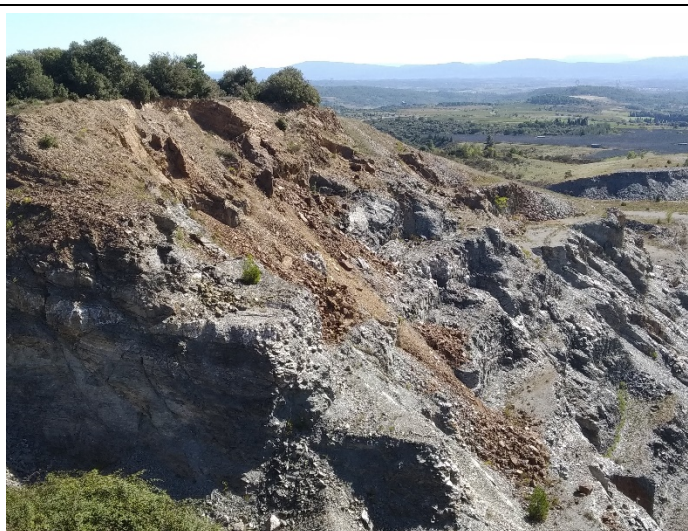
Illustration 43 : Eboulis des fronts de taille de la MCO

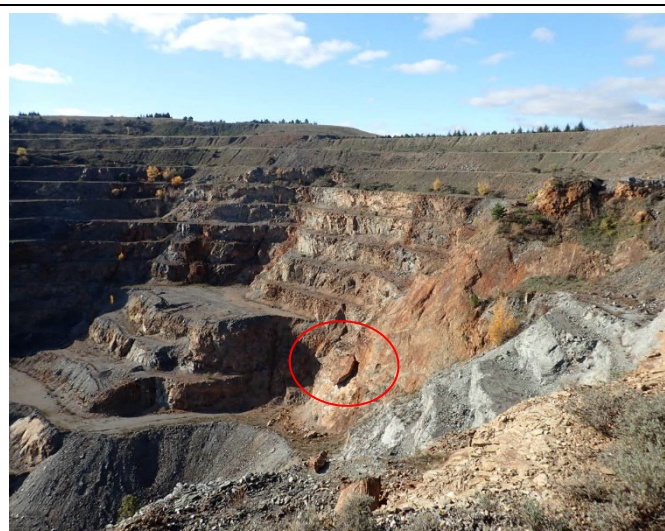
Illustration 44 : Bloc éboulé sur une paroi de la MCO

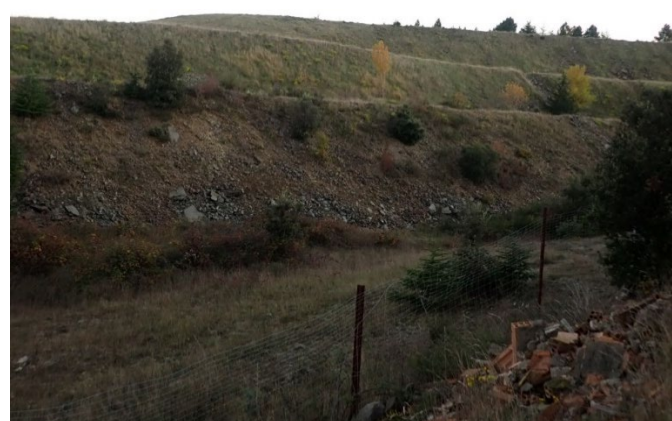
Illustration 45 : Eboulis localisés sur une banquette de la bordure Ouest de la MCO

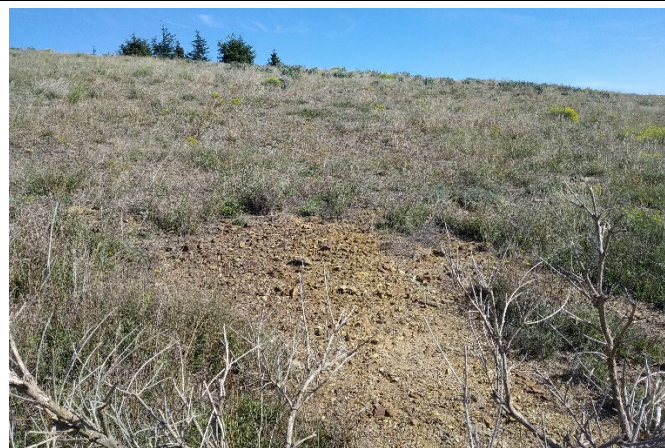
Certaines zones sur la partie sommitale de la mine présentent des figures d'érosion et de stériles mis à nu (Illustration 46).

Illustration 46 : Zone de résidus à nu

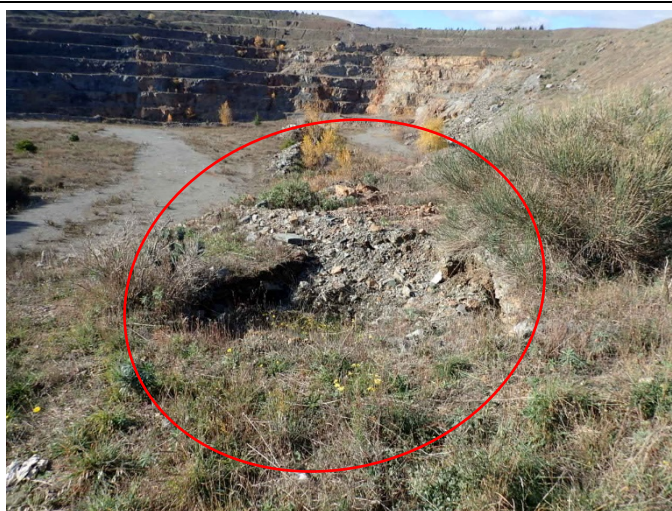
Illustration 47 : Vue du fontis
