Réf. : DPSM/UTAM SUD/2021/n°0043/FR

COMPTRE RENDU DE SURVEILLANCE	
Rédacteur : F. Rochereau	Entité : BRGM/DRP/DPSM/UTAM SUD
Projet : Surveillance des sites satellites de l'ancien district minier et industriel de la vallée de l'Orbiel	Numéro : AM21SUD029
Date : 17 et 18 novembre 2021	Lieu : <b>Aude (11)</b>
Objet : <b>Seconde visite semestrielle 2021 - Surveillance environnementale des Sites Satellites Malabau, Nartau, Ramèle, verse de l'Atelier et des anciennes plages de la Caunette</b>	
Participants : M. Deslandes, F. Rochereau	
Absents :	
Diffusion interne : participants + Nedellec J-L., Rivet F., Albinet R., Labastie A., Bezelgues S.	
Diffusion externe : Chartier Ph. (DREAL Occitanie), Duverger N. (DREAL Occitanie), Denis L. (UID 11), Accabat Y. (UID11), Bouissac M-H. (Pôle Après-Mine Sud).	
En cas de diffusion externe visa et nom du responsable : F. Rivet

ANNEXE 1 : LOCALISATION GENERALE DES SITES SATELLITES DES ANCIENS SITES MINIERES ET INDUSTRIELS DE LA VALLEE DE L'ORBIEL

**ANNEXE 2 : FICHE 1 : SITE DE MALABAU**

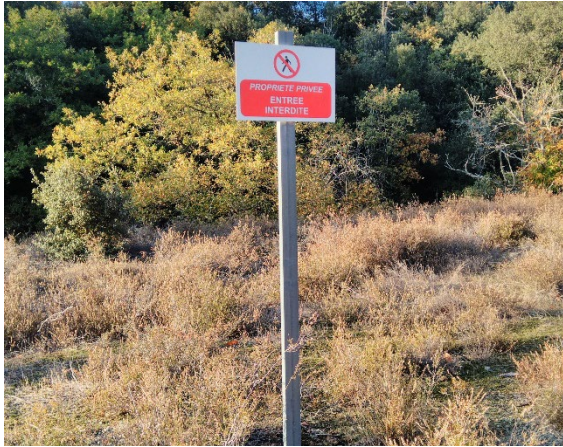
**Illustration 1 : Panneau en bon état au niveau du stock inférieur de haldes**

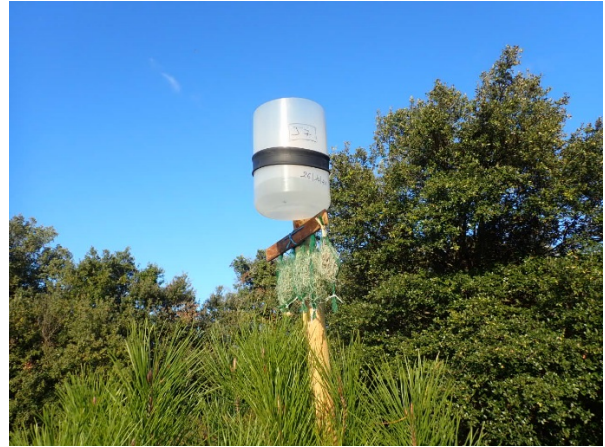
**Illustration 2 : Pluviomètre installé sur les halles supérieures de la verse**

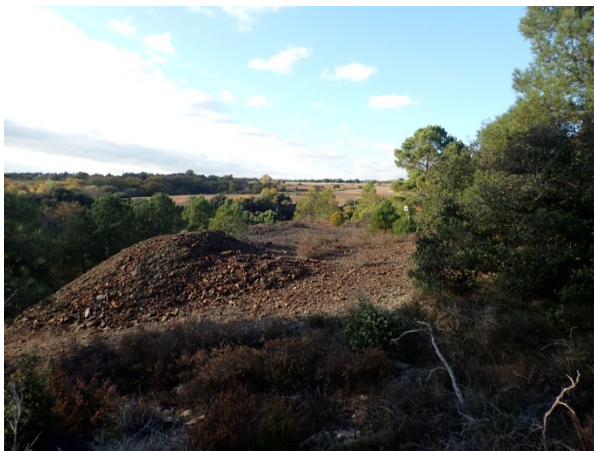
Les versants raides au Sud-Ouest du site ne semblent montrer aucun signe particulier d'instabilité, et cela malgré le faible couvert végétal. Aucune évolution des ravines et effondrements relevés après la crue d'octobre 2018 n'a été observée. Pas d'évolution non plus du côté des résidus mis à nu par la crue de 2018.

**Illustration 2 : Versant Sud-Ouest de la plateforme de Malabau faiblement végétalisé**

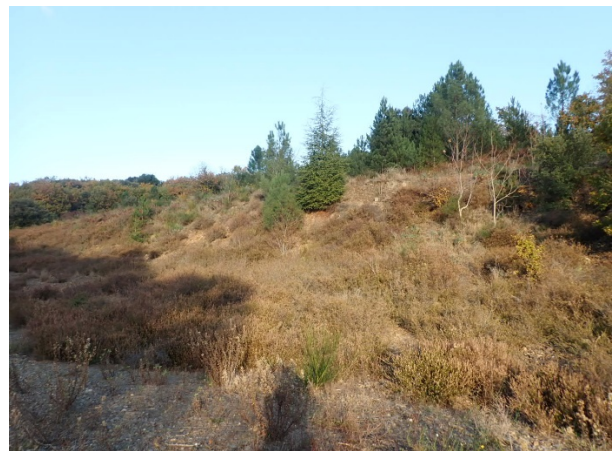
**Illustration 3 : Végétation de la plateforme supérieure du site**

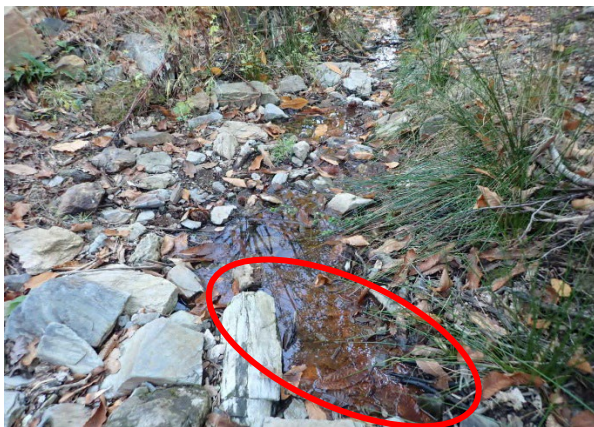
**Illustration 4 : Légère précipitation orange dans le ruisseau de la Combe du Bourrel**

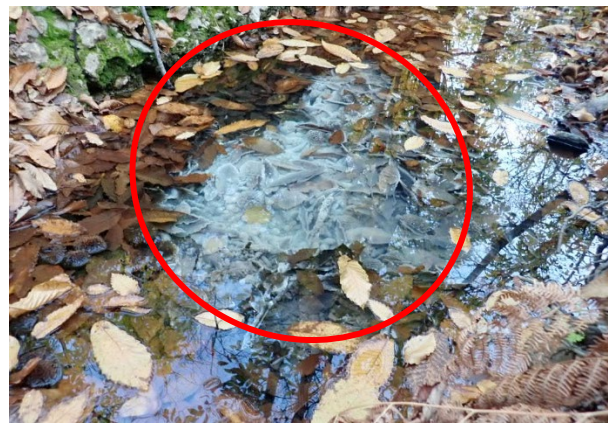
**Illustration 5 : Cristallisations blanchâtres dans le ruisseau de la Combe du Bourrel**

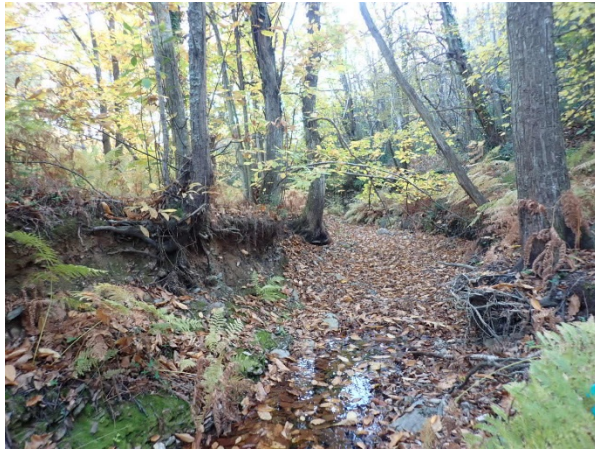
**Illustration 6 : Vue générale du ruisseau de la Combe de Bourrel**

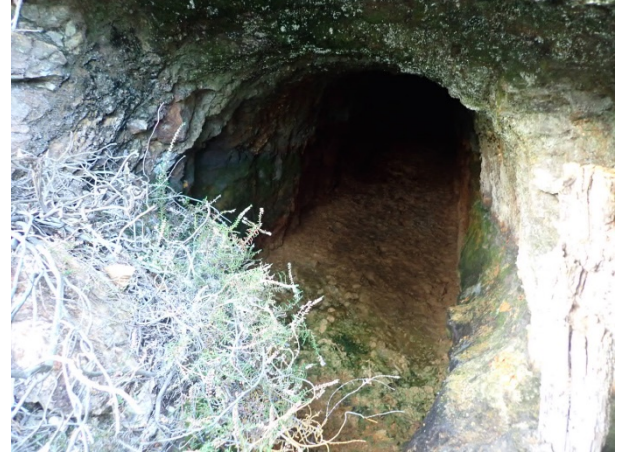
**Illustration 7 : Ancienne galerie minière identifiée pour le suivi physico-chimique du site**

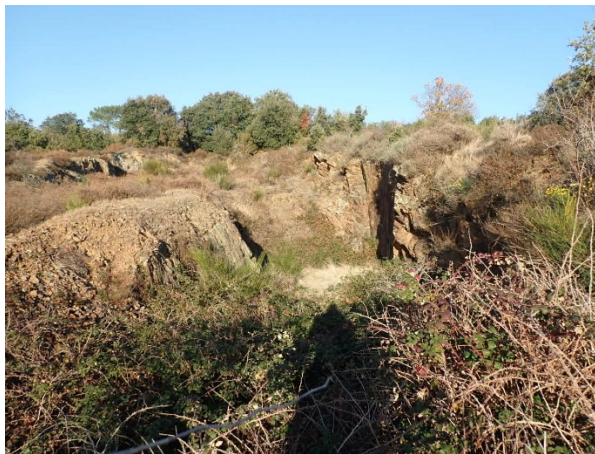
**Illustration 8 : Ancienne entrée de galerie comblée, stable**

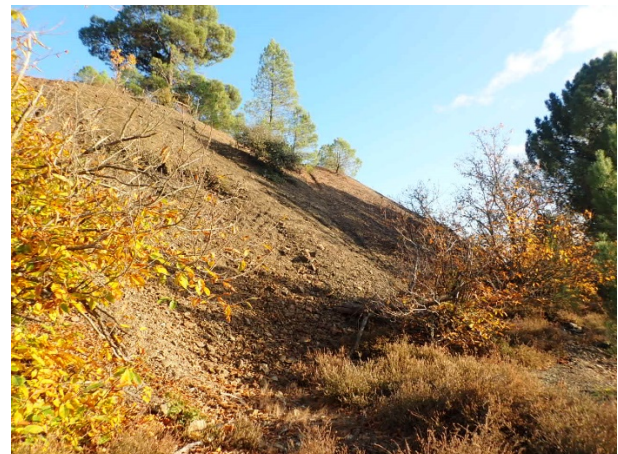
**Illustration 9 : Versant Sud-Ouest stable**

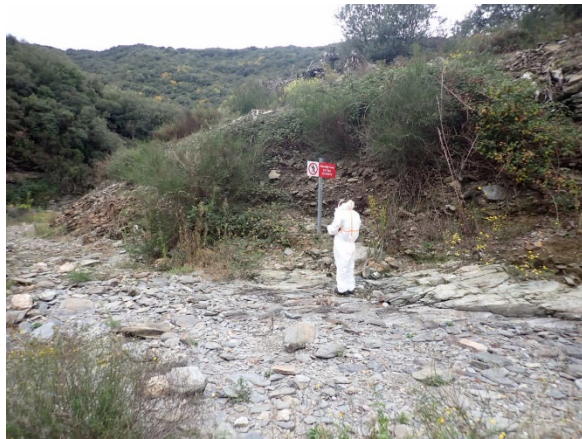
**Illustration 10 : Panneau de restriction en pied de verse, en bon état**

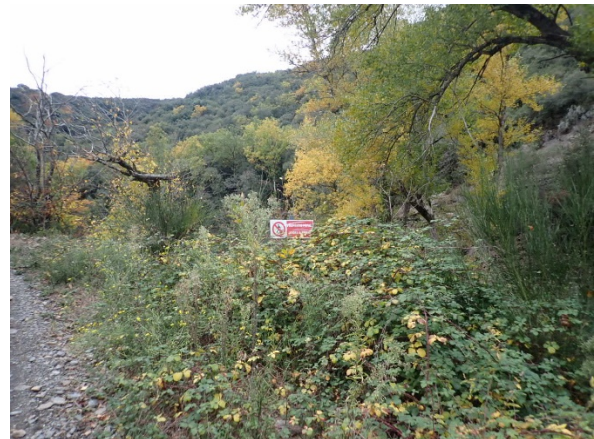
**Illustration 11 : Panneau de restriction le long du chemin d'accès à la verse, en bon état**

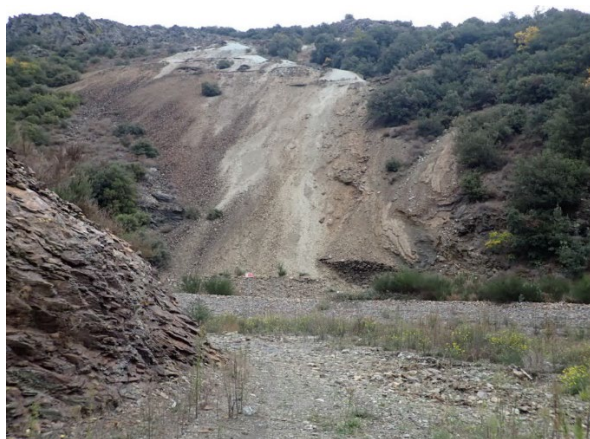
**Illustration 12 : Vue en pied de verse, stable**

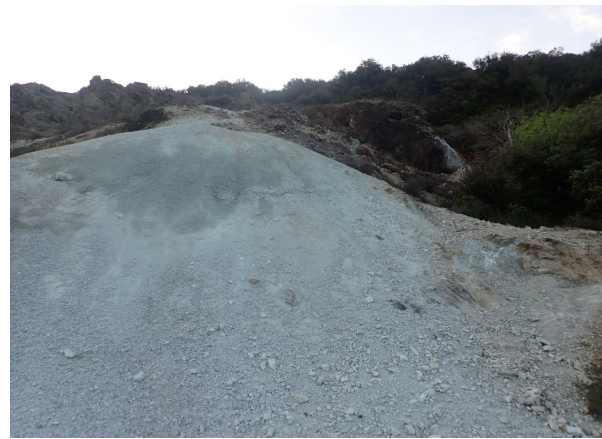
**Illustration 13 : Sommet de verse, stable**

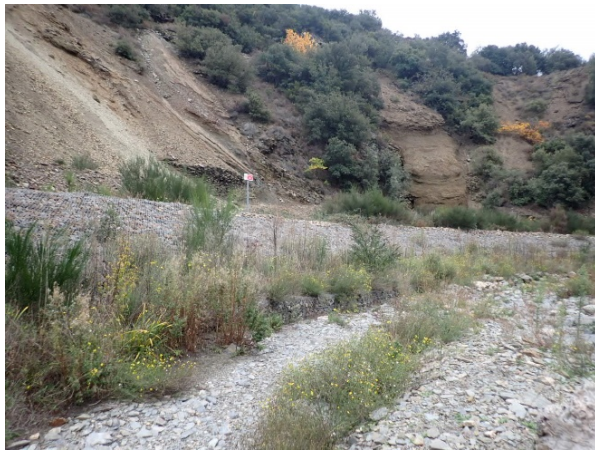
**Illustration 16 : Lit du Grésillou en pied de verse, sec, et panneau de restriction d'accès**

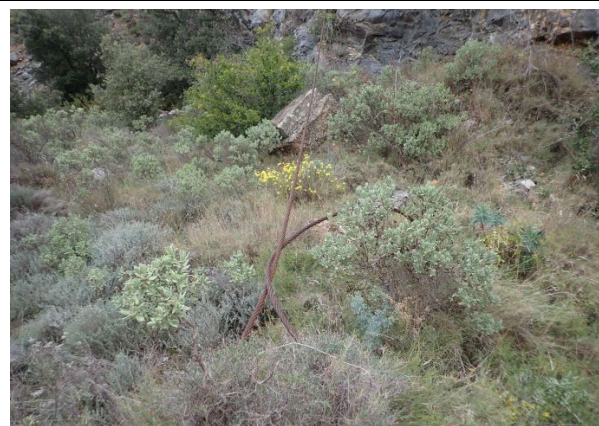
Aucun désordre particulier n'a été identifié au niveau des deux plateformes de la carrière (Illustration 19, 21 et 22). Un ancien câble appartenant au téléphérique qui était présent historiquement entre la verse de Nartau et Ramèle est toujours présent au sol à la première plateforme de Nartau. Un enlèvement de ce câble sera demandé (Illustration 20).

**Illustration 19 : Cable de l'ancien téléphérique de Nartau**

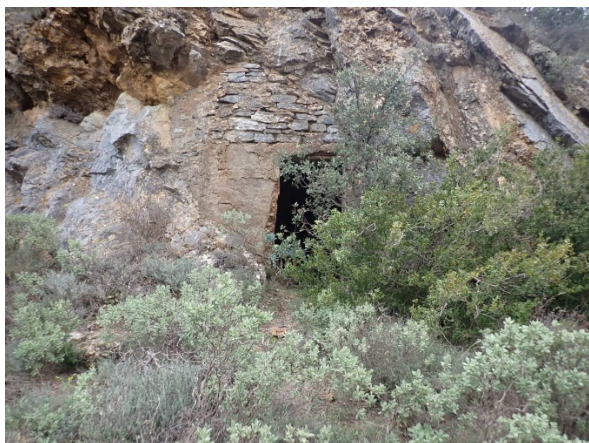
**Illustration 20 : Ancienne entrée de galerie, stable**

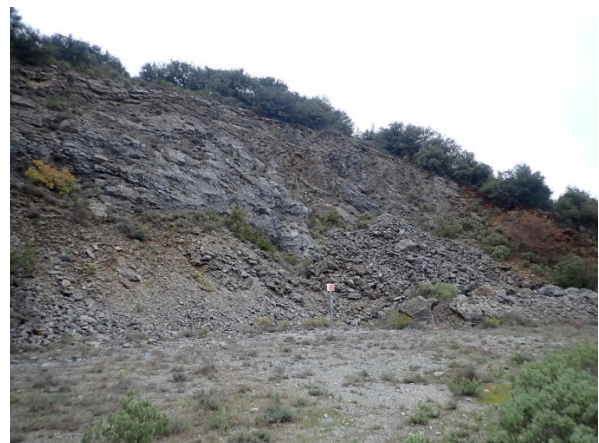
**Illustration 21 : Deuxième plateforme de l'ancienne carrière, panneau informatif en bon état**

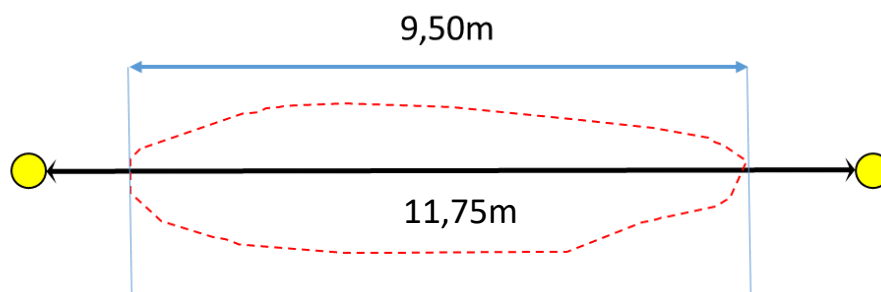
**SCHEMA 1 : REPRESENTATION SCHEMATIQUE DU FONTIS ET PRISES DE MESURES SUR SITE (VUE DE DESSUS)**

Lors de la visite, il a été remplacé la mèche manquante sur le fontis. L'écartement des mèches métalliques installées de part et d'autre du fontis de la banquette n°6 a pu être mesurée (cf. Schéma 1). La longueur mesurée entre les deux bords du fontis est identique à celle mesurée lors de la visite précédente, à savoir **9,50 m**. Le phénomène ne montre pas d'évolution.

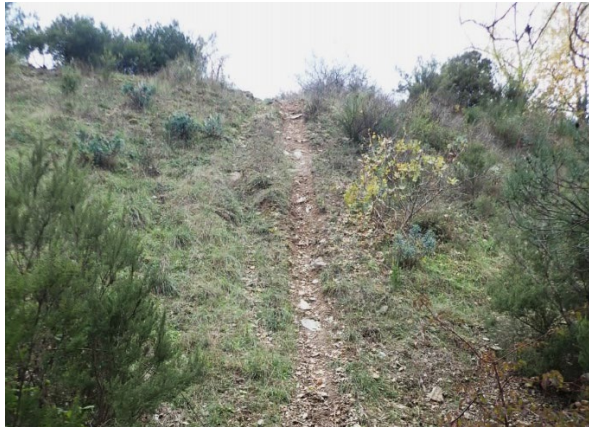
**Illustration 22 : Traces de passage régulier de véhicules tout terrain en bordure nord-est**

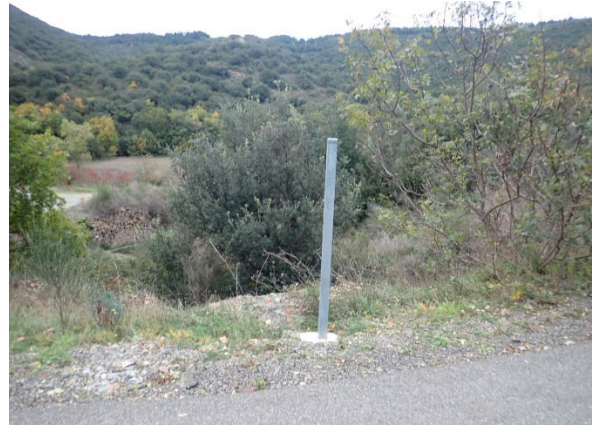
**Illustration 23 : Panneau vandalisé au droit de l'Hort-Estiou, anciennement mis par les services de la mairie**

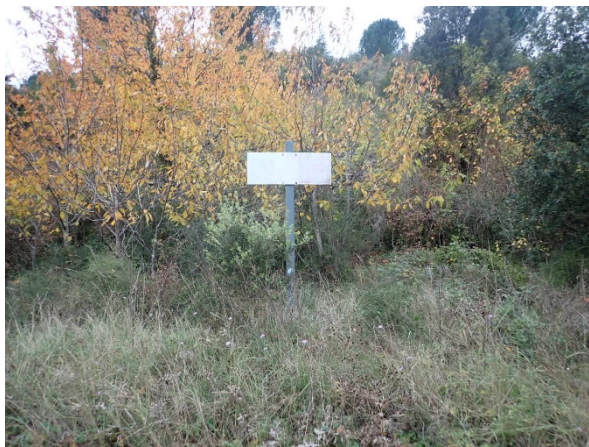
**Illustration 24 : Panneau usé par le soleil le long de la piste longeant la face nord**

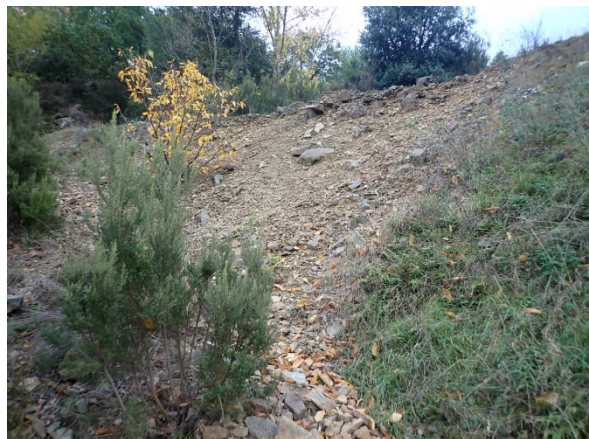
**Illustration 26 : Zone de glissement stabilisée sur une banquette au Sud-Ouest de la verse**

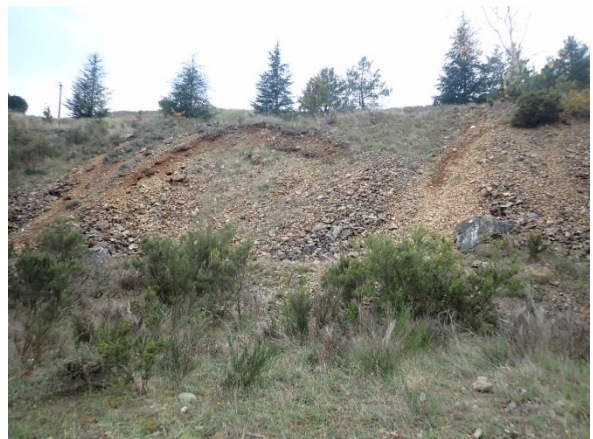
**Illustration 27 : Zone de glissement stabilisée sur une banquette au Sud de la verse**

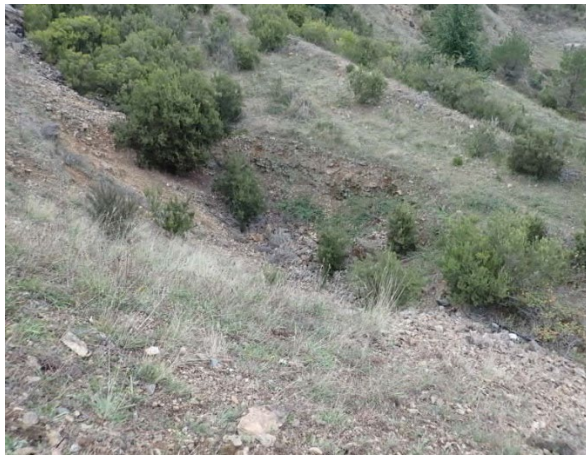
**Illustration 28 : Vue générale du fontis**

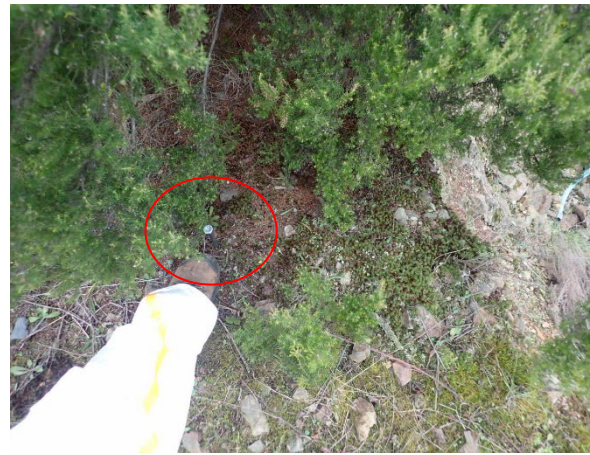
**Illustration 29 : Nouvelle mèche installée au droit du fontis**

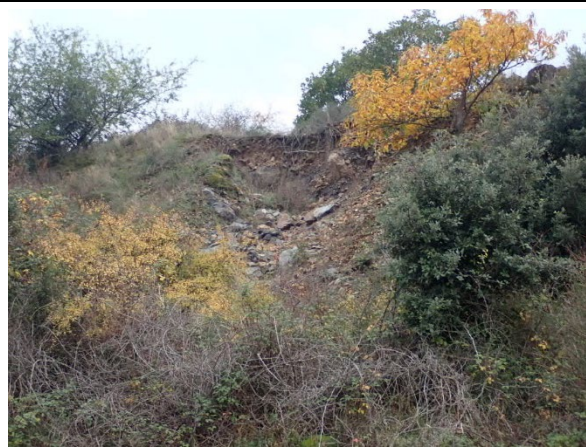
**Illustration 30 : Ravine le long d'une banquette de la partie Sud**

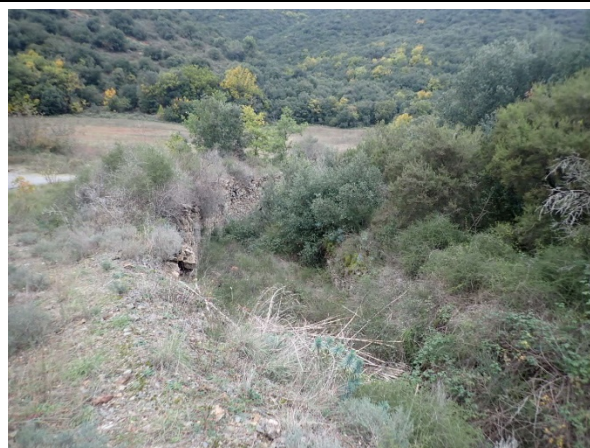
**Illustration 31 : Canal d'évacuation de l'Hort-Estiou encombré par la végétation**

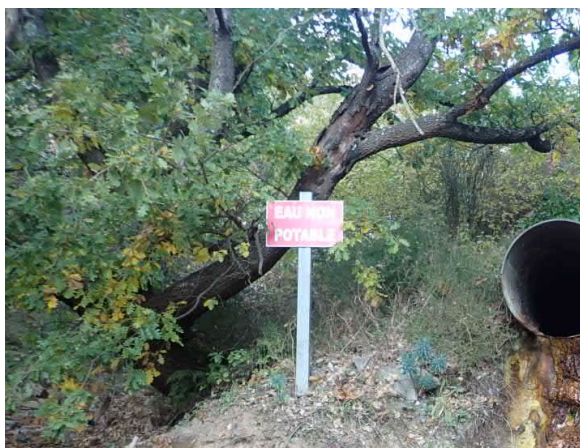
**Illustration 34 : Panneau avertisseur au droit de la canalisation, désencombré**

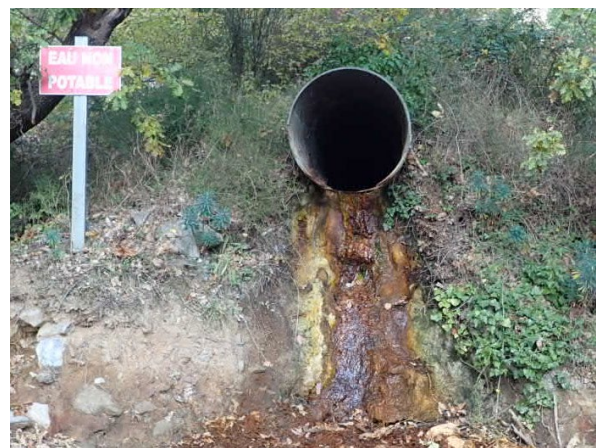
**Illustration 35 : Canalisation corrodée, précipités ferrugineux en partie basse**

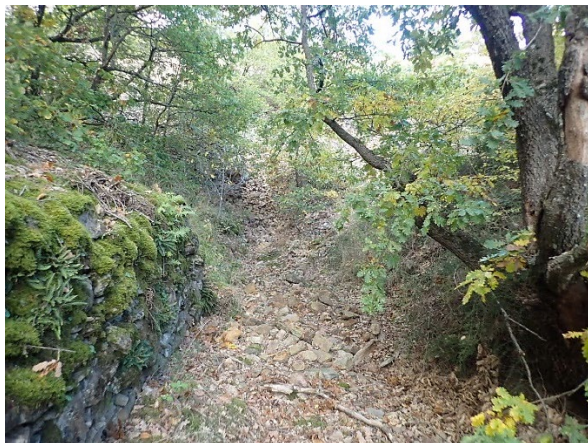
**Illustration 36 : Fossé Sud, sec**

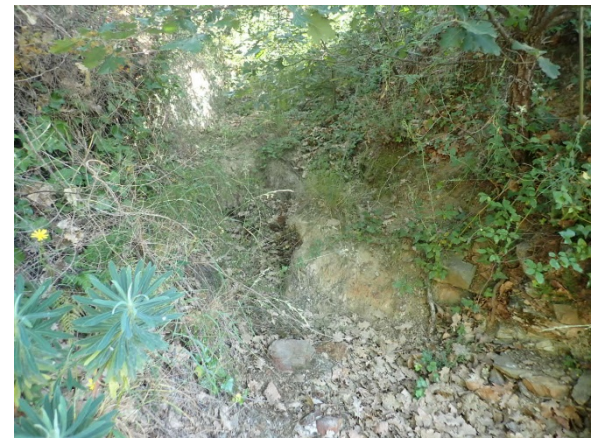
**Illustration 37 : Fossé Nord, sec**

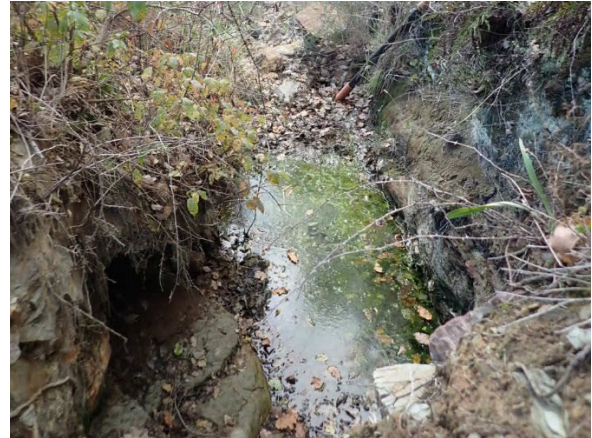
**Illustration 39 : Accumulation d'eau en aval du bassin tampon**

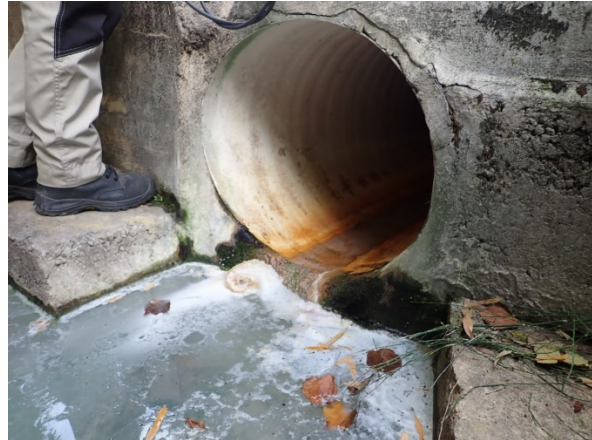
**Illustration 41 : Précipités blanchâtres au droit de la confluence**

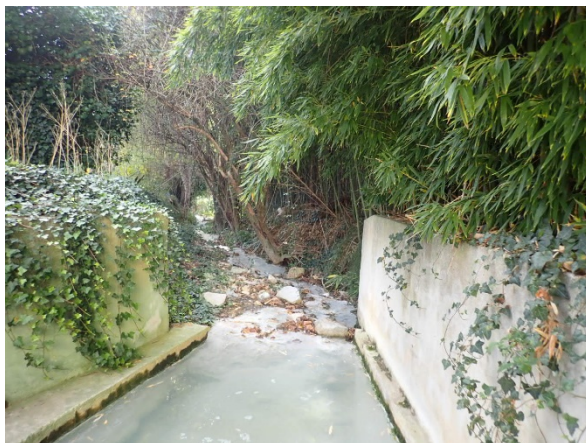
**Illustration 42 : Précipités blanchâtres continuant après la confluence**

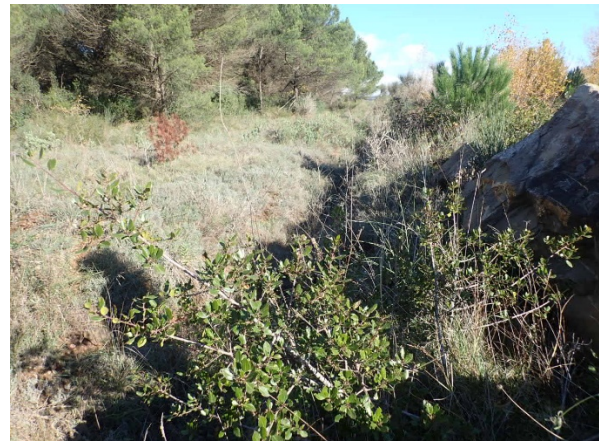
**Illustration 50 : Fossé des eaux superficielles du site entièrement recouvert par la végétation**

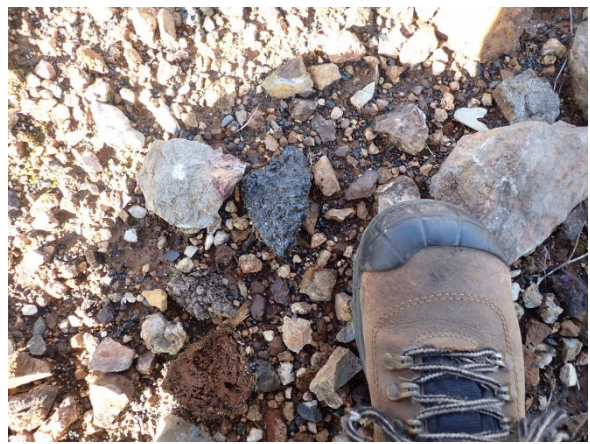
**Illustration 54 : Scories et résidus de four**
