Anciens sites miniers et industriels de la vallée de l'Orbiel

MINELIS	DPSMMOS22A-b-2301	Version 3
<h1>Surveillance des stockages et sols pollués</h1> <h2>Rapport annuel 2022</h2>

Anciens sites miniers et industriels de la vallée de l'Orbiel
Surveillance des stockages et sols pollués
Rapport annuel 2022

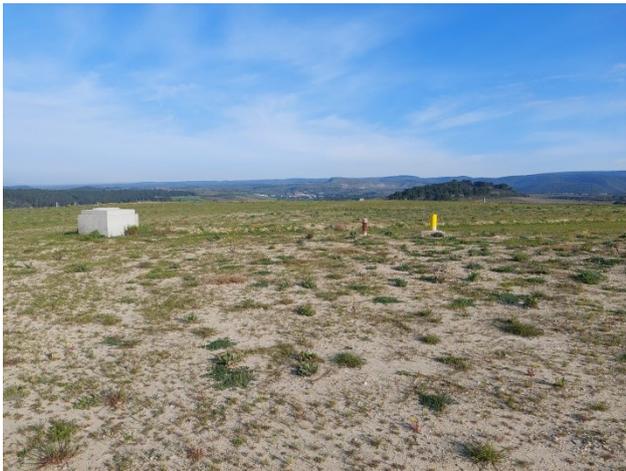
En 2022, les 4 puits de pompage mis en place en 2021 ont fonctionné normalement depuis le 31/01/2022. Selon la séquence initiale de pompage 1 seule pompe fonctionne à la fois et alternativement pendant 3heures 7j/7j. Il semble que le pompage commence à porter ces fruits car la quasi-totalité des piézomètres de sub-surface (profondeur inférieure à 5m) en partie sommitale sont à sec ou ne contiennent plus que de la boue. A terme, ces 4 puits doivent permettre à terme d'éliminer la nappe perchée présente au sein du stockage et donc toute fuite d'effluent à travers le flanc Est.

Photo 1 : Puits de pompage n°4 en partie sommitale
(19/04/22)

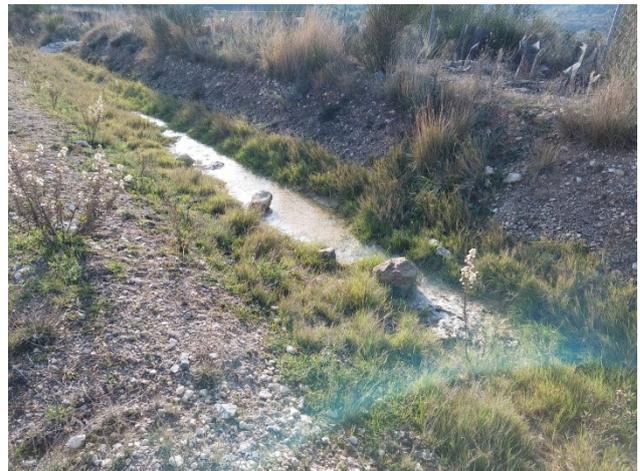
**Photo 14 : Caniveau avec stagnation d'eau + 248 m
NGF (12/12/22)**

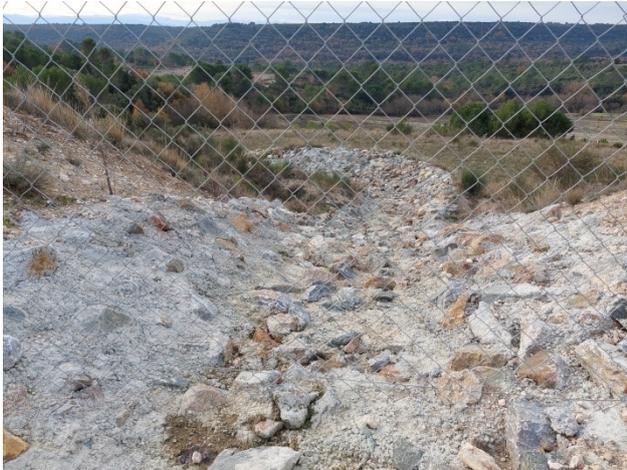
Les exutoires de cette plateforme sont en bon état et n'ont pas subis de désordres depuis leur reprise en enrochements bétonnés.

Photo 15 : Exutoire milieu plateforme +248m NGF (12/12/22)

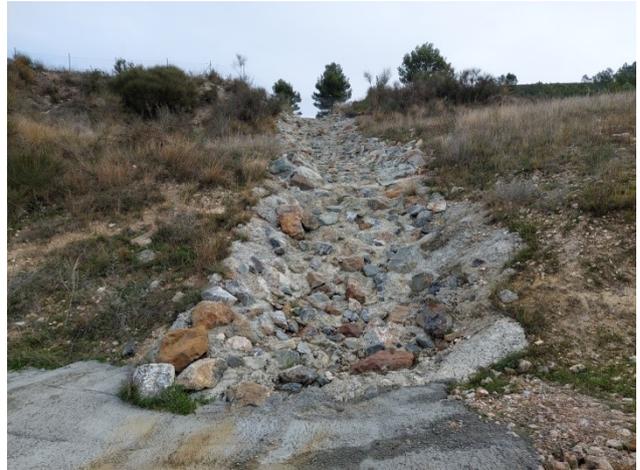
Photo 16 : Exutoire début de la plateforme +248mNGF (vue d'en bas) (12/12/22)

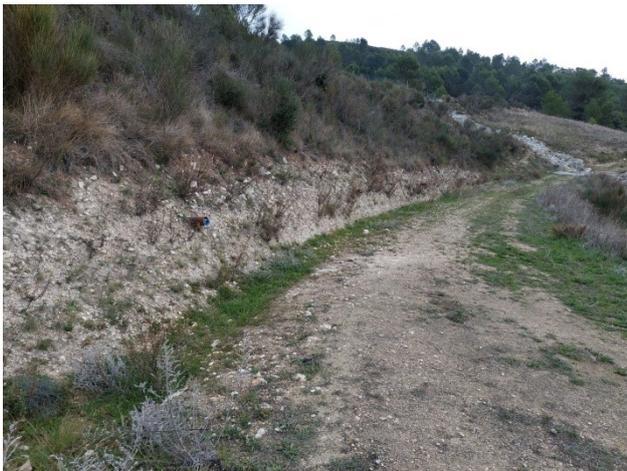
Le talus aval du flanc Ouest ne présente pas de désordres particuliers : les drains sub horizontaux installés en 2017 sont bien en place. Le bassin de tranquillisation en aval de l'exutoire central de la plateforme +248m a été curé.

Photo 17 : Drains sub-horizontaux sur le talus aval du flanc ouest (12/12/22)

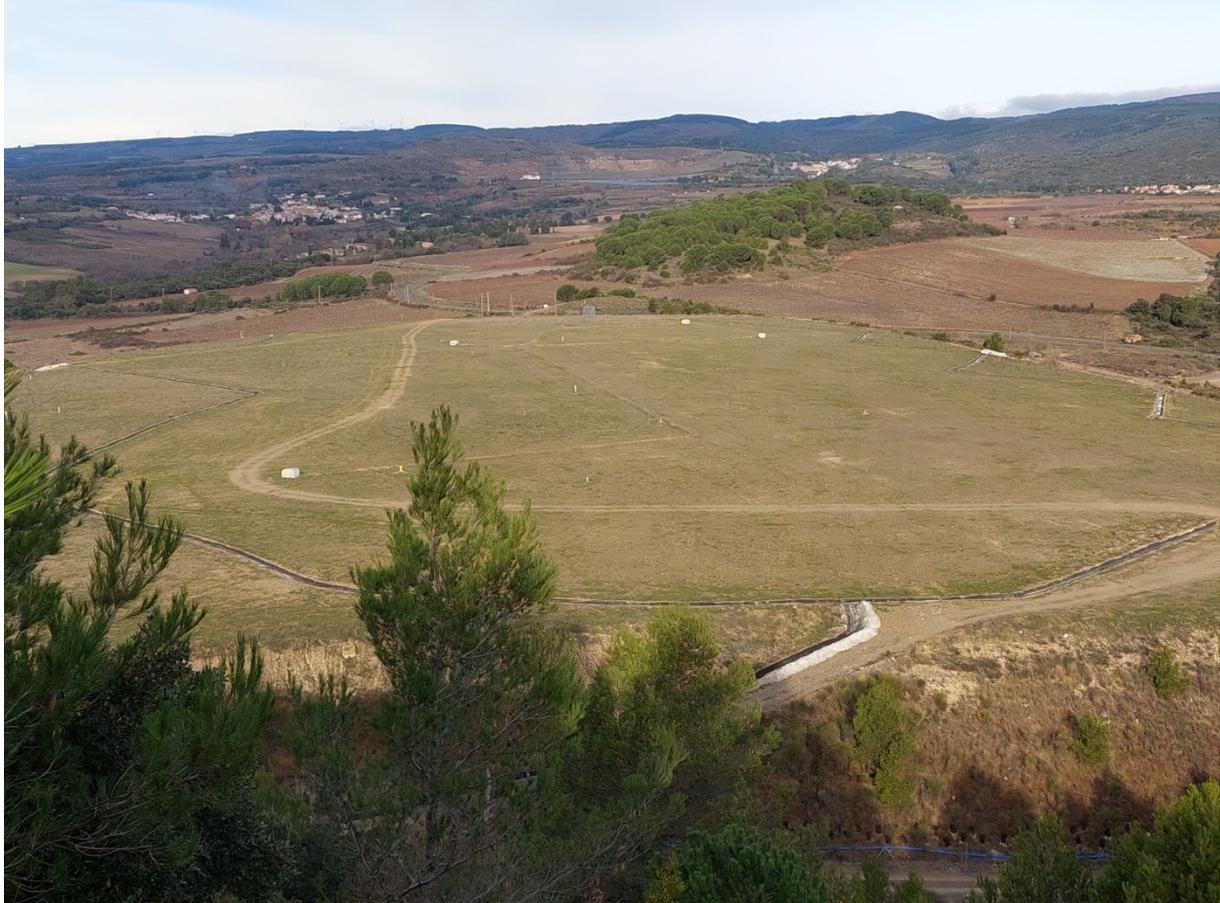
La partie sommitale de Montredon reprise entièrement en 2021 pour refaire le complexe d'étanchéité a été végétalisée. La végétation commence à se développer lentement malgré une année 2022 très sèche (seulement 500 mm de pluie contre 750 mm en moyenne sur les 10 dernières années).

Photo 29 : Vue de la partie sommitale de Montredon (21/12/22)

On notera que durant les travaux de réparation des désordres de Montredon, la circulation des engins de chantier a fini par former quelques ornières. Celles-ci devront être surveillées dans les mois qui viennent afin de vérifier qu'elles ne s'aggravent pas avec les pluies.

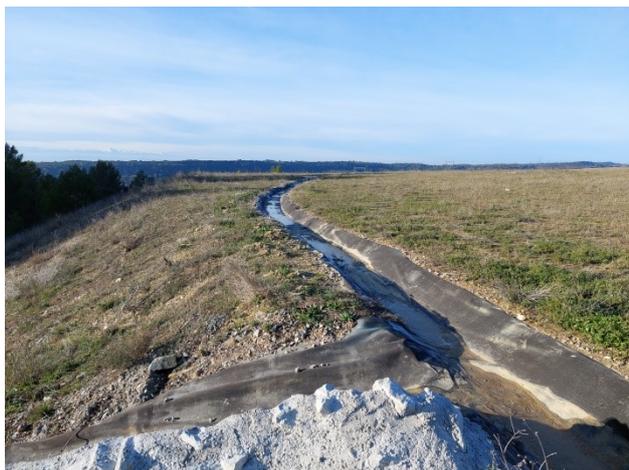
On notera, suites aux pluies de septembre et novembre 2021, que des fossés membranés de faibles pentes se sont remplis partiellement de terre issue de la couverture. Ces fossés ont été nettoyés en 2022.

**Photo 30 : Fossé membrané en partie sommitale
(12/12/22)**

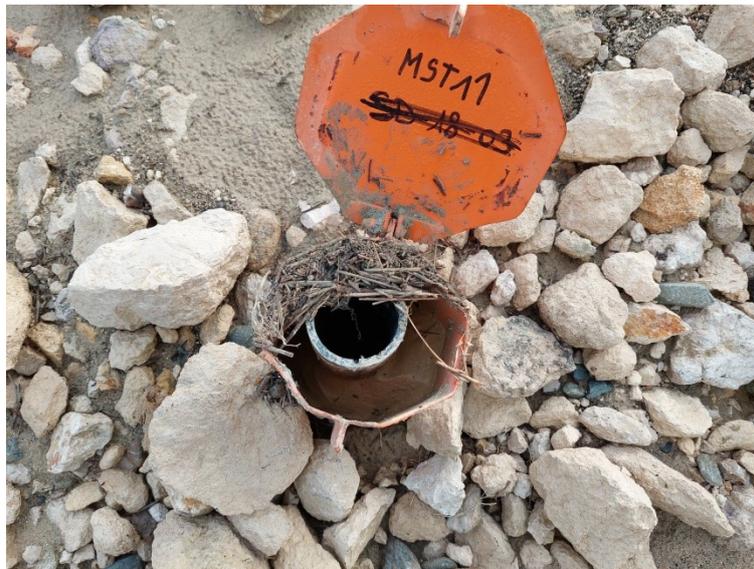
On notera que le piézomètre MST11 est situé au niveau d'un radier récupérant les eaux de ruissellement du flanc Est de Montredon via les descentes d'eau. Lors de certains épisodes pluvieux il n'est pas exclu qu'une partie de ces eaux s'infiltrent dans le piézomètre qui ne possède pas de bouchon mais un simple capot, comme l'atteste une accumulation de débris de végétaux près du piézomètre après de fortes pluies en mars 2022 (68 mm en 48h).

Photo 35 : Photo 36 : Débris de végétaux à proximité du MST11 après un orage (mars 2022)

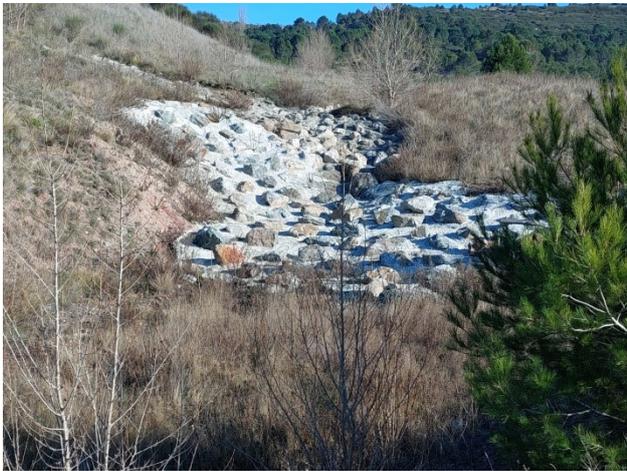
Le déversoir amont du bassin de dissipation d'énergie proche du bassin d'évaporation n°1 est en bon état suite à sa réparation en 2019. Aucun désordre n'est à déplorer en 2022.

Photo 43 : Déversoir amont vers le bassin de dissipation d'énergie (24/01/22)

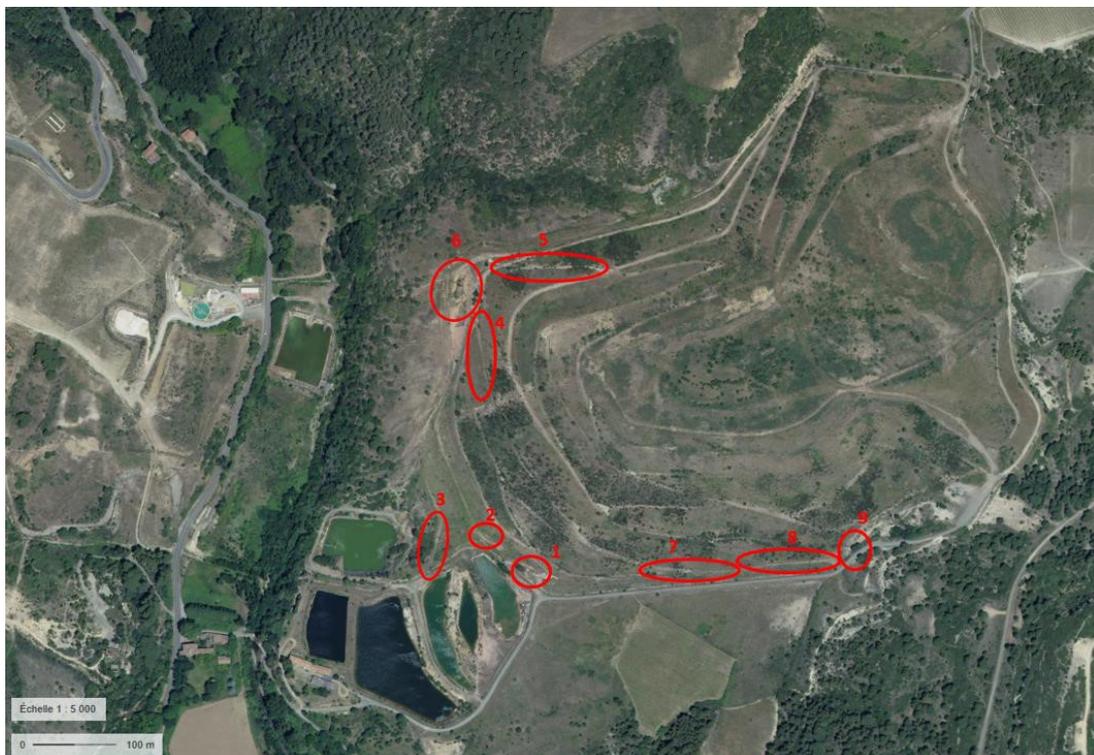
Lors des différentes visites réalisées depuis quelques années, il avait été constaté que des zones de stériles non recouvertes présentent une érosion qui progresse dans le temps. Ces désordres pourraient à terme engendrer des risques d'instabilité. Suite à la mission d'AMO menée en 2021 par FONDASOL, des travaux sur une dizaine de désordres majeurs ont été réalisés entre juin et juillet 2022.

Photo 45 : Localisation des désordres identifiés sur l'Artus (source FONDASOL)

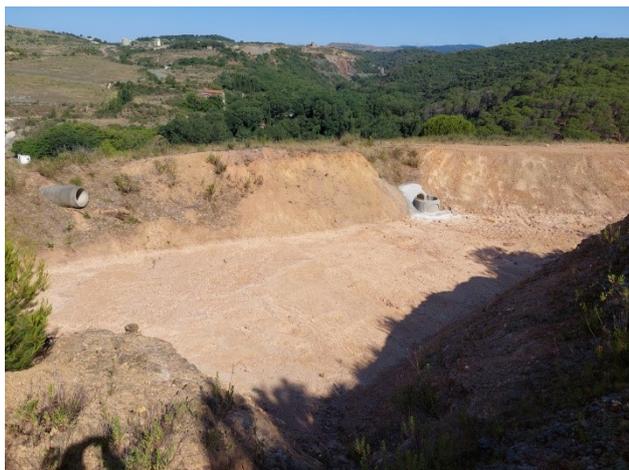
Photo 46 : Bassin de collecte des eaux de ruissellement nettoyé (désordre n°6) (05/07/22)

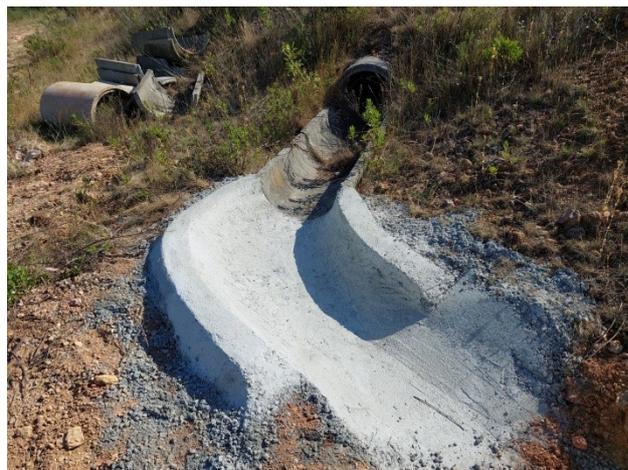
Photo 47 : Fil d'eau en sortie buse nord protégé (désordre n°6) (05/07/22)

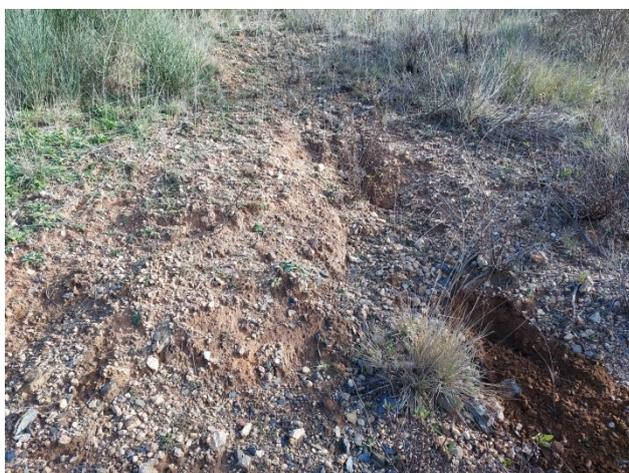
Photo 48 : Affleurement de résidus avant recouvrement (désordre n°2) - 05/01/22

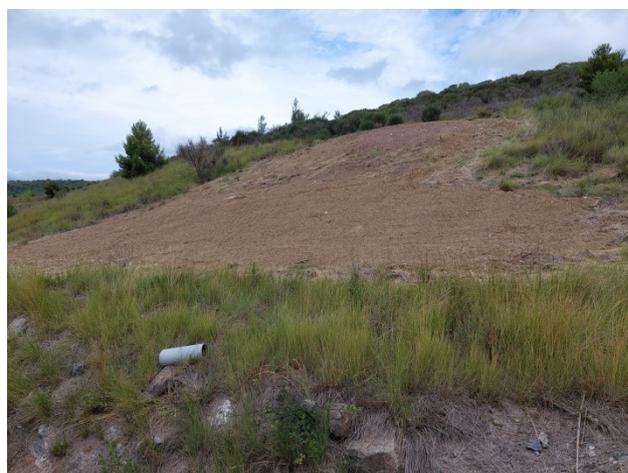
Photo 49 : Affleurement de résidus recouvert et zone remodelée (désordre n°2) - 27/06/22

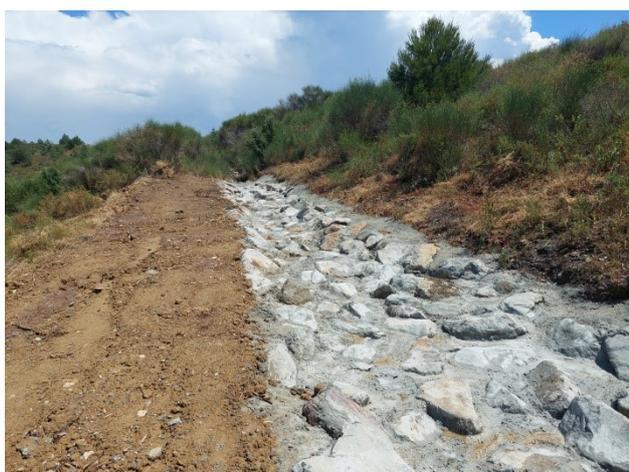
Photo 50 : Fossé reprofilé en enrochement bétonné (désordre n°5) - 30/08/22

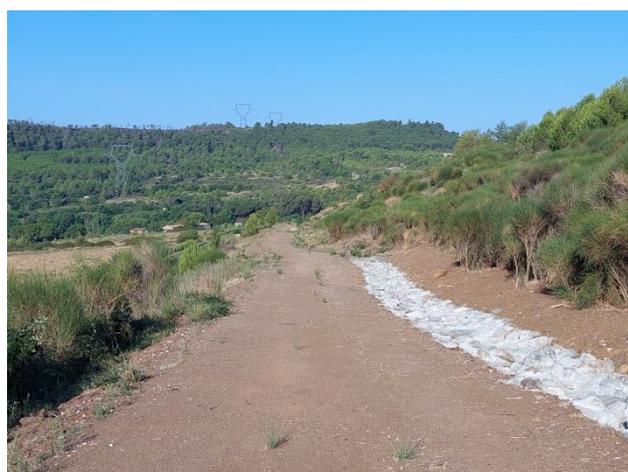
Photo 51 : Fossé reprofilé en enrochement bétonné (désordres n°7 et 8) - 27/06/22

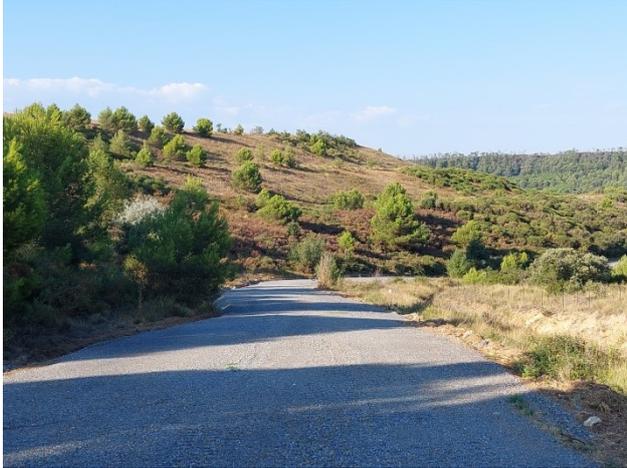
En plus de ces désordres, les travaux ont permis la réfection de la piste du flanc ouest qui présentait de forts ravinements. Un fossé longitudinal à la piste a été créé afin de canaliser les eaux de ruissellement. Des rejets d'eau ont également été disposés sur la piste afin d'évacuer les eaux vers l'aval et le rejet d'eau le plus aval a été bétonné. Enfin le portail d'accès principal au Nord a été refixé et repeint.

Photo 52 : Piste flanc ouest reprofilée (05/07/22)

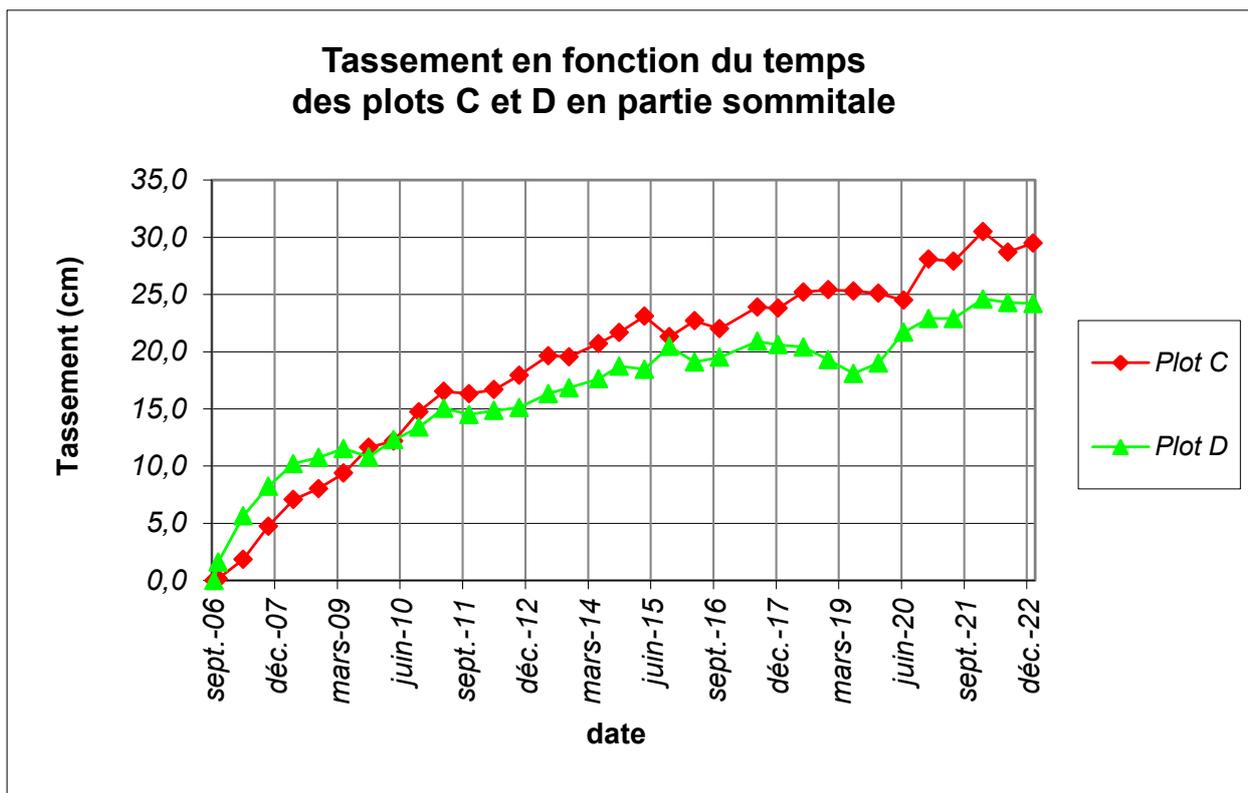
L'amplitude des tassements atteint 20 à 28 cm selon les points depuis le début des mesures avec une évolution relativement linéaire. Les plots A, C et D tendaient à se stabiliser depuis 2018, mais les mesures de 2020 et 2021 montraient une légère accélération, à moins qu'il ne s'agisse de l'augmentation de l'incertitude de la mesure liée aux conditions atmosphériques du moment. En 2022, cela semble à nouveau se stabiliser. Cela sera à suivre lors des prochains relevés.

Figure 79 : Tassement en partie sommitale du stockage de l'Artus

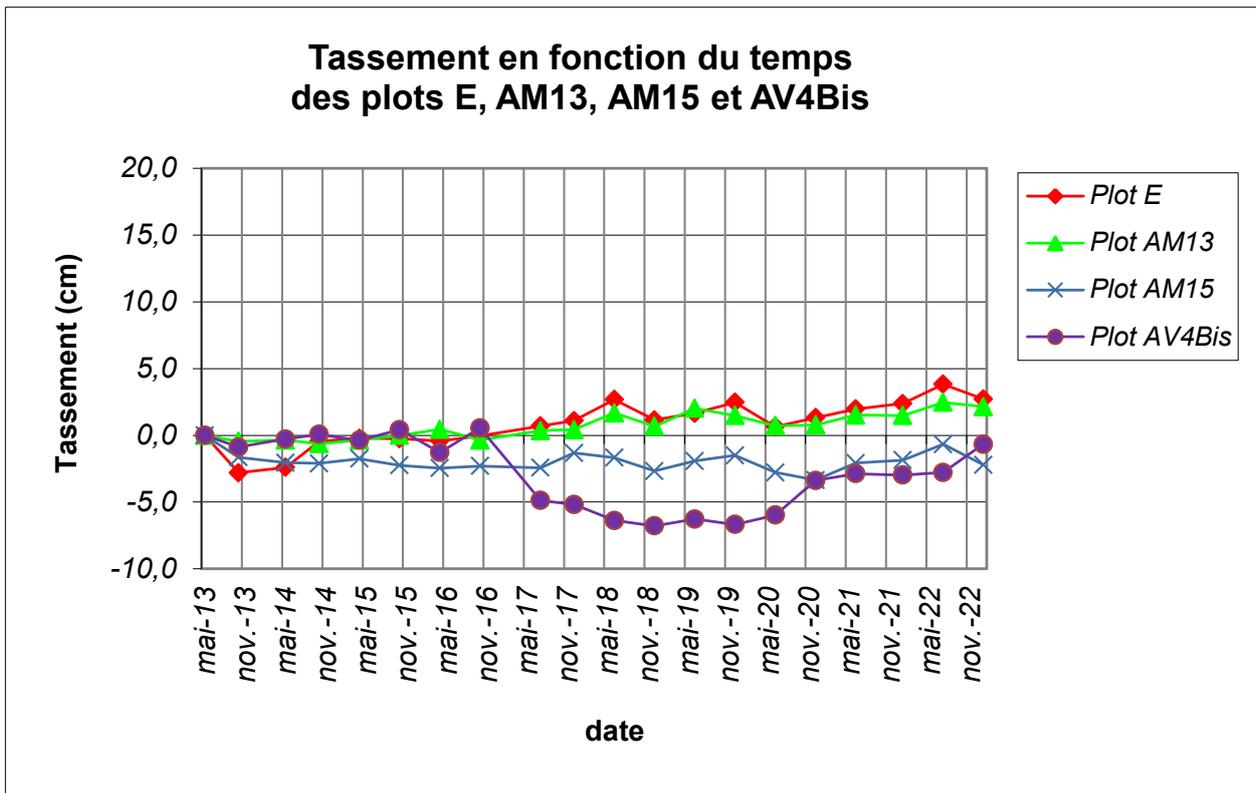
Sur les talus Nord et Sud, les plots E, AM13, AM15 et AV4Bis étaient relativement stables en 2019 (on notera toutefois une légère inversion du tassement (gonflement) sur le plot AV4Bis entre 2017 et 2019). En 2020, les mesures montraient la reprise de légers tassements. Cela était peut-être dû à une augmentation de l'incertitude de la mesure liée aux conditions atmosphériques du moment, car en 2021 et 2022 les tassements sont quasi nuls.

Figure 80 : Tassement sur les talus Nord et Sud du stockage de l'Artus
