Réf. : DPSM/UTAM SUD/2023/n°0280/FR

COMPTE RENDU DE SURVEILLANCE	
Rédacteur : F. Raoulx	Entité : BRGM/DRP/DPSM/UTAM SUD
Projet : Surveillance des sites satellites de l'ancien district minier et industriel de la vallée de l'Orbiel	Numéro : AM22SUD029
Date : 11 et 12 mai 2022	Lieu : Aude (11)
Objet : Visite premier semestre 2022 - Surveillance environnementale des Sites Satellites Malabau, Nartau, Ramèle, verse de l'Atelier et des anciennes plages de la Caunette	
Participants : F. Raoulx., M. Deslandes	
Absents :	
Diffusion interne : participants + F. Rivet., E. Plat, R. Albinet, A. Labastie	
Diffusion externe : Chartier Ph. (DREAL Occitanie), Fouquet R. (DREAL Occitanie), Denis L. (UID 11), Accabat Y. (UID11)	
En cas de diffusion externe visa et nom du responsable : F. Rivet

RÉSUMÉ ET CONCLUSIONS

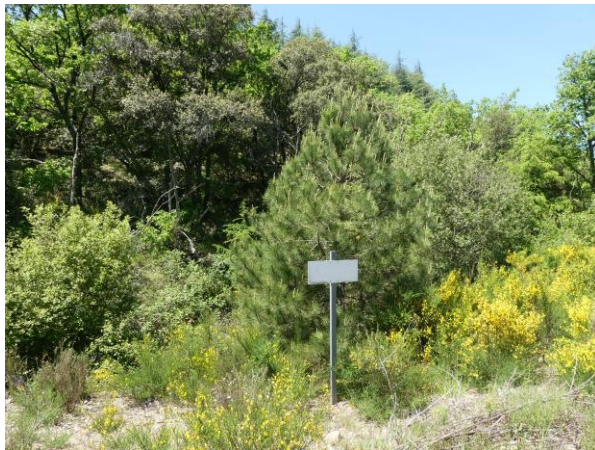
Illustration 1 : Panneau usé par le soleil au niveau du stock inférieur de haldes

- Surveillance de l'évolution de la végétation
- Ajout d'une signalétique adaptée ayant pour but d'identifier clairement les différents risques présents sur le site (chute, pollution...)

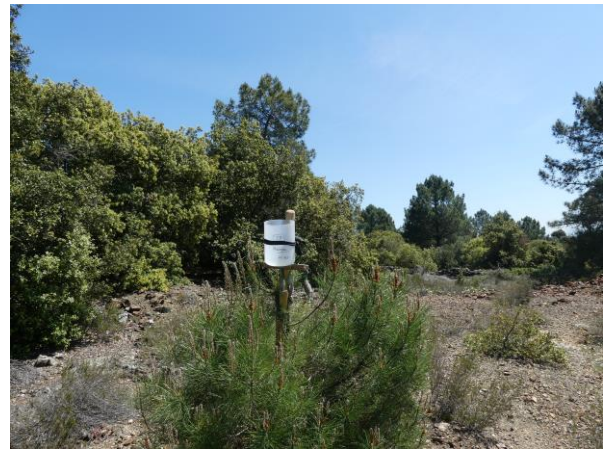
Illustration 2 : Pluviomètre installé sur les haldes supérieures de la verse

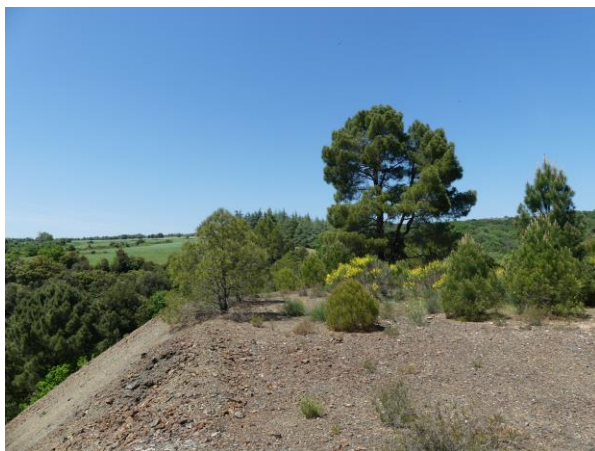
Végétation (Illustrations 3 et 4)				
<p>Une végétation touffue et rase recouvre progressivement les haldes inférieures, et son développement régulier est toujours observable d'une surveillance à l'autre. La verse à proprement parler ne montre pas d'évolution de sa végétalisation (Illustration 3). Le reste du site</p>

Illustration 3 : Versant Sud-Ouest de la plateforme de Malabau faiblement végétalisé

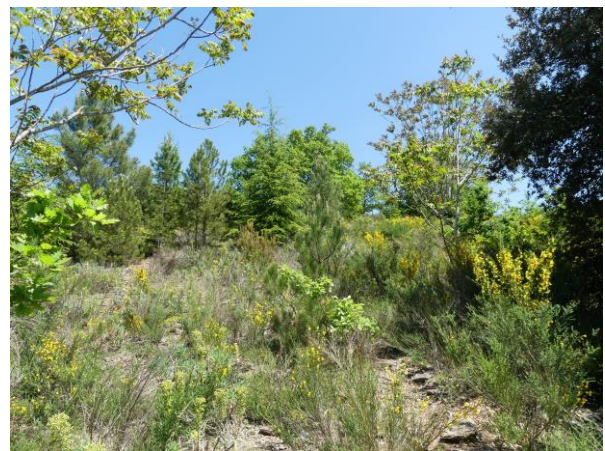
présente une végétation globalement égale et homogène, constituée d'alternance de broussailles et d'arbres de proportions variables (Illustration 4).

Illustration 4 : Végétation fournie sur l'ancien chemin d'accès à la mine

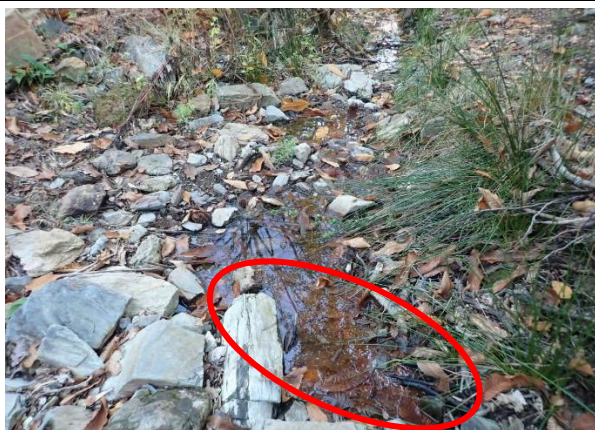
Le Drainage Minier Acide (DMA) identifié ne présentait toujours pas d'écoulement lors de notre visite malgré de récentes intempéries. Le débit du ruisseau de la Combe Bourrel était modéré (Illustration 7) et les paramètres physico-chimiques présentent des valeurs moins élevées que celles relevées dans les eaux de l'ancienne galerie, par exemple. Des traces de précipités orange sont toujours visibles dans le cours d'eau ainsi que des cristallisations blanchâtres (Illustration 5 et 6). Des résidus métalliques (déchets d'exploitation) sont toujours observables. Les résultats des mesures physico-chimiques réalisées le jour de la visite et leur localisation sont présentés ci-après.

Illustration 5 : Légère précipitation orange dans le ruisseau de la Combe Bourrel

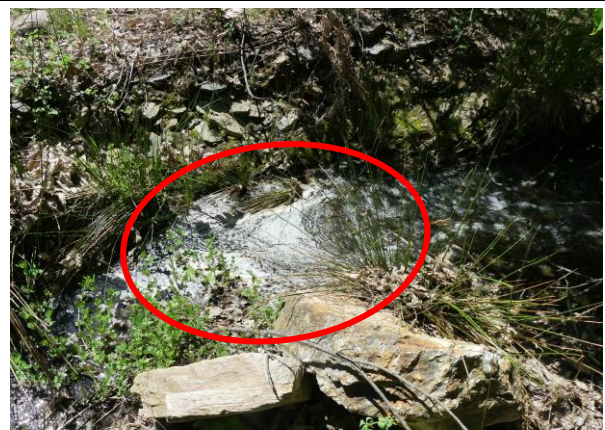
Illustration 6 : Dépôts blanchâtres dans le ruisseau de la Combe Bourrel, en aval du site

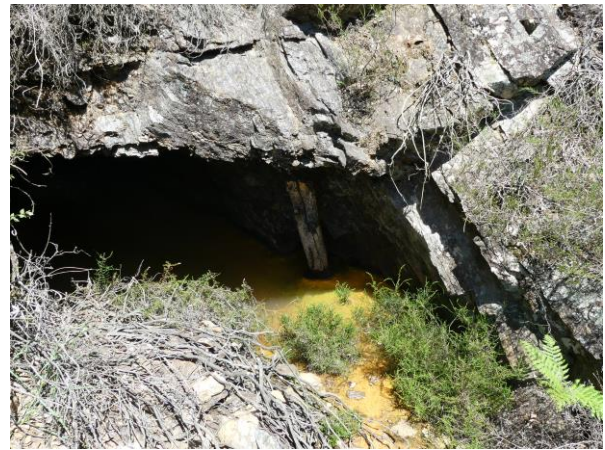
L'ancienne galerie était en charge et des mesures de paramètres ont pu être réalisées (Illustration 8). Pour rappel, cette galerie n'est pas dans l'emprise du site telle que définie dans le plan présenté en page précédente, cependant, il a semblé judicieux d'instaurer un suivi régulier des eaux d'exhaure de cette galerie, en raison, d'une part, des indices organoleptiques observables *in situ* et, d'autre part, des résultats obtenus lors des deux mesures réalisées (cf. tableau ci-après).

Illustration 8 : Ancienne galerie minière identifiée pour le suivi physico-chimique du site

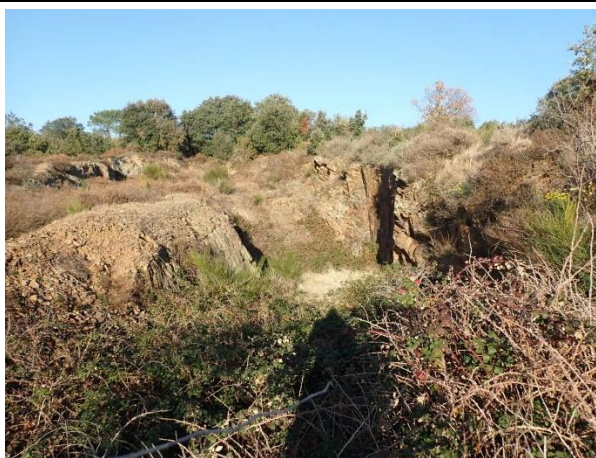
Illustration 9 : Ancienne entrée de galerie comblée, stable

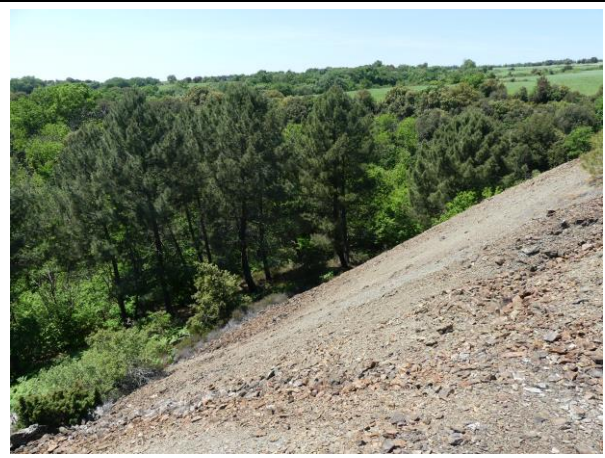
Les versants raides au Sud-Ouest du site ne semblent montrer aucun signe particulier d'instabilité, et cela malgré le faible couvert végétal. Aucune évolution des ravines et effondrements relevés après la crue d'octobre 2018 n'a été observée. Pas d'évolution non plus du côté des résidus mis à nu par la crue de 2018.

Illustration 10 : Versant Sud-Ouest stable

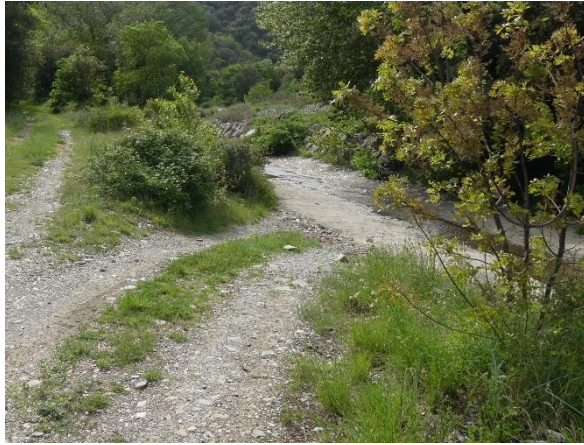
Illustration 11 : Gué d'accès à la plateforme Marty, en bon état

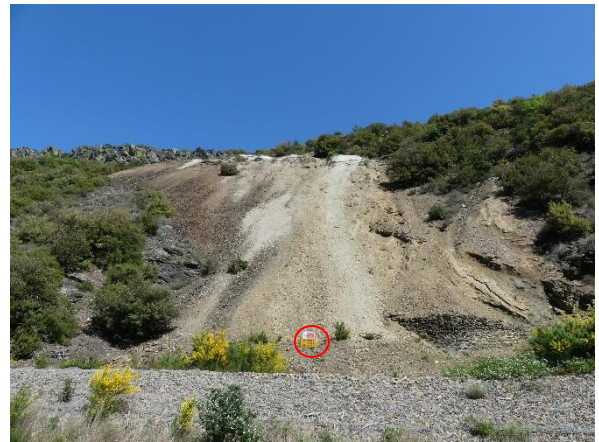
Les objets surveillés du site de Nartau ne montrent aucun signe d'instabilité ou d'évolution. Aucun signe de déstabilisation flagrante de la verse n'est observable, y compris en son sommet (Illustrations 14, 15 et 16). La digue de gabions en pied de verse n'est pas détériorée.

Illustration 14 : Vue en pied de verse, stable et nouvelle signalétique

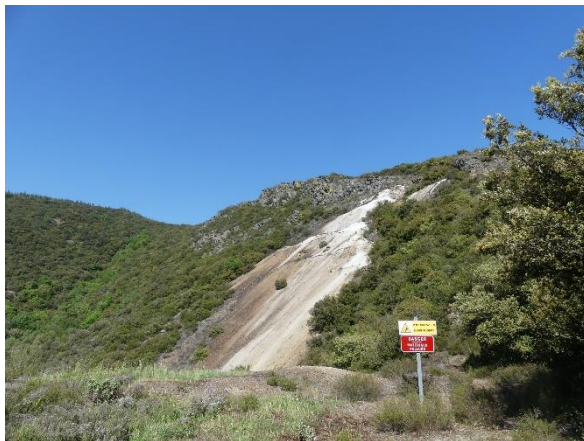
Illustration 15 : Vue du sommet de verse, stable, et signalisation actualisée (panneau rouge)

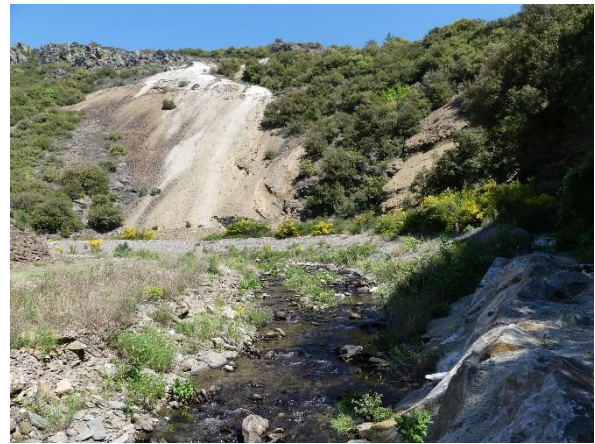
Aucune modification du lit du cours d'eau n'a été constatée lors de notre visite (Illustrations 17 et 18), et il n'a pas non plus été observé la présence de résidus miniers anormaux ou provenant de la verse dans le lit ou en pied de verse.

Illustration 18 : Lit du Grésillou en pied de verse, en eau

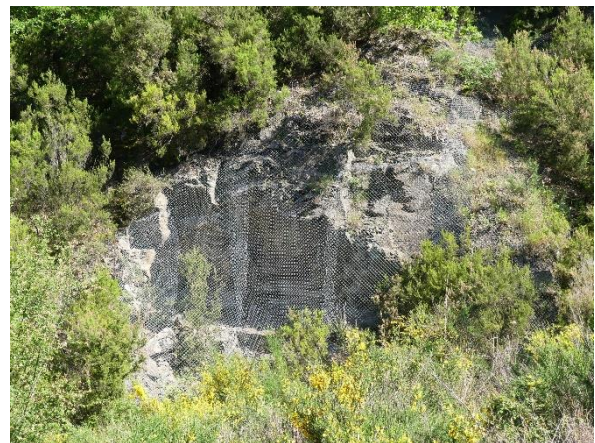
Le grillage de protection installé en partie Sud de la verse (Illustration 28) ne présente pas de dégradation et est en bon état

Illustration 28 : Grillage de protection en bon état

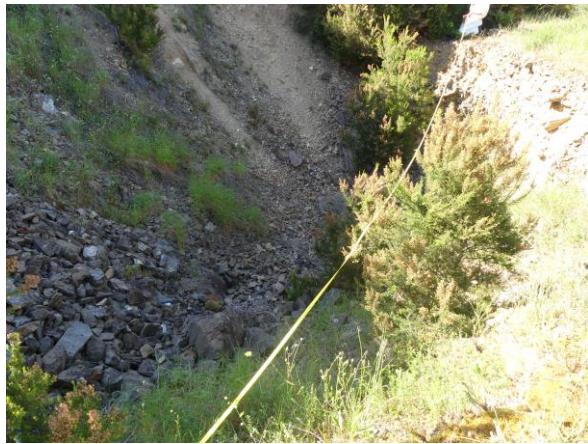
La mesure du fontis réalisée lors de cette visite a montré une augmentation de ses dimensions. En effet, sa longueur est désormais de **9,80 m** contre **9,50 m** à la surveillance précédente. Les mesures de la prochaine visite auront pour but de surveiller cette évolution.

Illustration 29 : Mesure de diamètre au droit du fontis

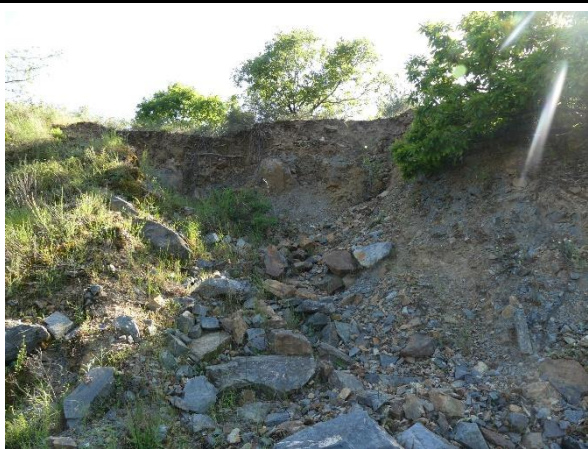
La verse étant dépourvue d'ouvrage de réseau de gestion hydraulique, les eaux de ruissellement de la verse s'évacuent principalement en longeant les extrémités, Sud en particulier, du site. Les divers désordres provoqués par ce phénomène (niches d'arrachement, ravinements, ...) ne montrent pas d'évolution marquée, mais restent attentivement surveillés.

Illustration 31 : Niche d'arrachement prononcée en amont de la partie Sud

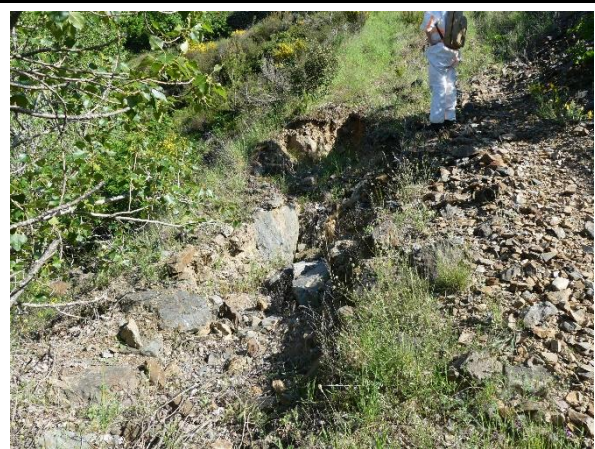
Illustration 32 : Ravine le long d'une banquette de la partie Sud

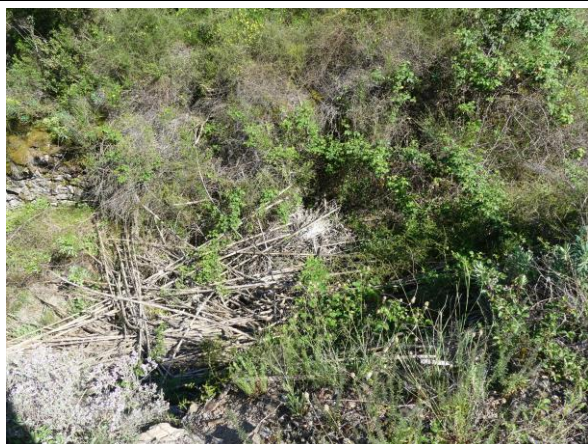
Illustration 33 : Canal d'évacuation de l'Hort-Estiou encombré par des dépôts de végétation

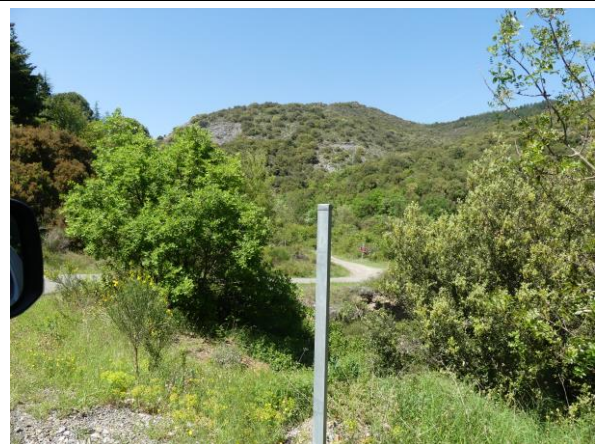
Illustration 34 : Ancien panneau proscrivant les dépôts sauvages non remis en état

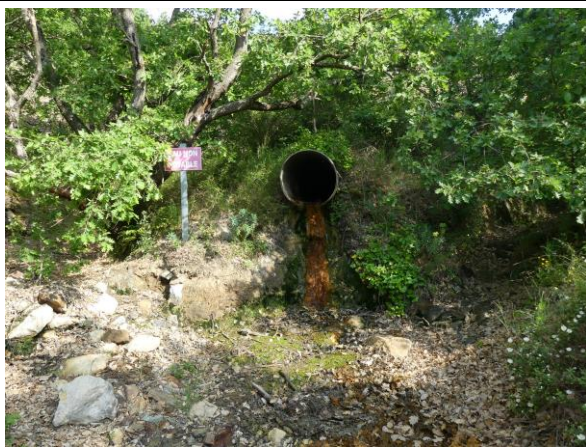
<p>Canalisation à l'amont du bassin (Illustrations 36)</p> <p>L'état d'oxydation avancé de la canalisation par laquelle transite une partie des eaux souterraines du site ne montre pas d'évolution notable depuis la dernière surveillance (Illustration 37). Des dépôts ferrugineux ainsi que des irisations sont toujours visibles à l'aplomb des zones d'écoulement (Illustration 38). La buse présentait un écoulement limité lors de la visite, légèrement amplifié par les intempéries récentes. Le suivi des paramètres mesurés lors des différentes visites est disponible dans le tableau suivant (Tableau 4). Les paramètres mesurés restent similaires aux mesures précédentes et représentatifs d'un DMA.</p>

Illustration 37 : Canalisation et signalétique associée

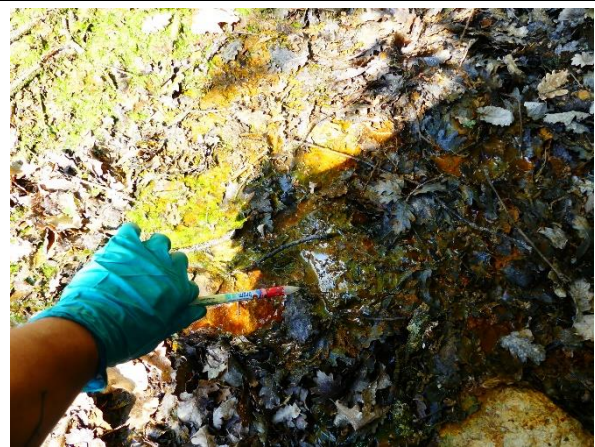
Illustration 38 : Irisations dans les eaux en sortie de canalisation

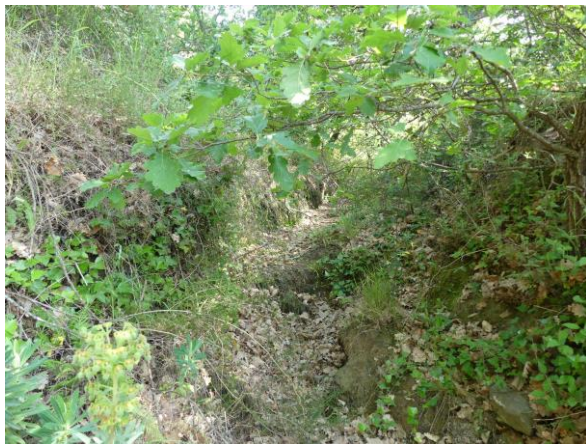
Illustration 39 : Fossé Nord, sec

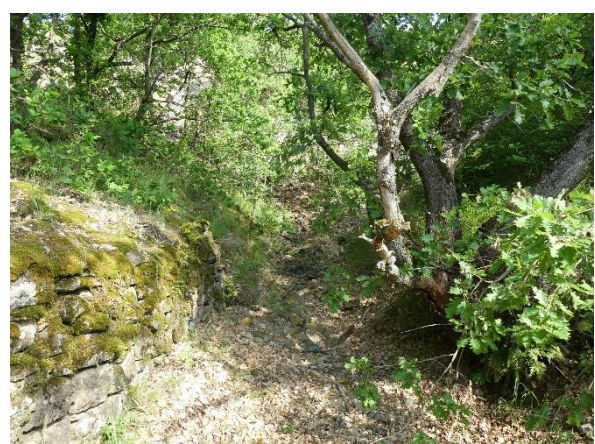
Illustration 40 : Fossé Sud, sec

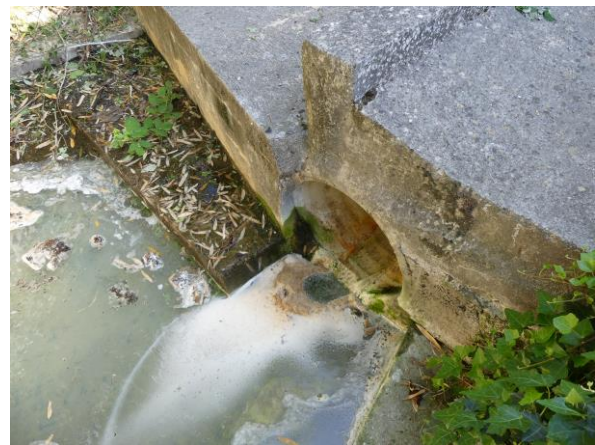
Illustration 44 : Précipités blanchâtres et mousse au droit de la confluence

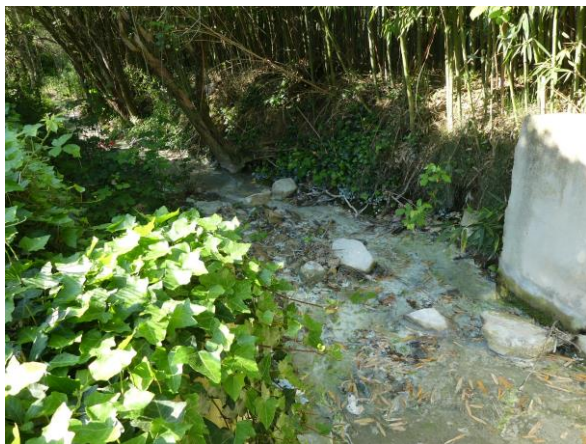
Illustration 45 : Précipités blanchâtres visibles en aval de la confluence

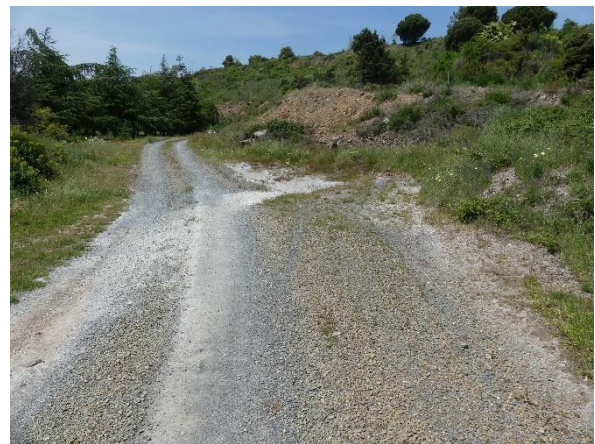
Illustration 46 : Traces de passage d'eau sur le chemin des mineurs

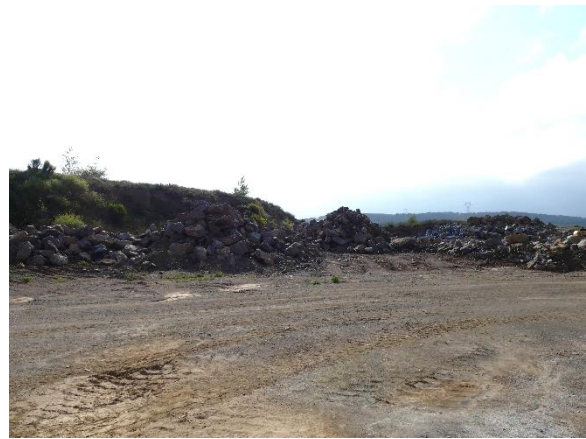
Illustration 49 : Traces de passage d'engin à chenilles à travers le site

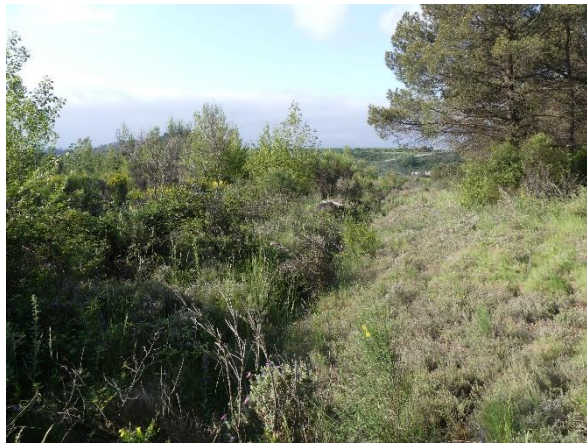
Illustration 53 : Fossé entièrement recouvert par la végétation
