Réf. : DPSM/UTAM SUD/2022/n°0043/FR

COMPTRE RENDU DE SURVEILLANCE	
Rédacteur : F. Raoulx	Entité : BRGM/DRP/DPSM/UTAM SUD
Projet : Surveillance des sites satellites de l'ancien district minier et industriel de la vallée de l'Orbiel	Numéro : AM22SUD029
Date : <b>18, 19 et 20 octobre 2022</b>	Lieu : <b>Aude (11)</b>
<b>Objet : Visite second semestre 2022 - Surveillance environnementale des Sites Périphériques Malabau, Nartau, Ramèle, verse de l'Atelier et des anciennes plages de la Caunette</b>	
Participants : F. Raoulx., M. Deslandes	
Absents :	
Diffusion interne : participants + F. Rivet., E. Plat, R. Albinet, A. Labastie, S. Bezelgues. Diffusion externe : Chartier Ph. (DREAL Occitanie), Fouquet R. (DREAL Occitanie), Denis L. (DREAL Occitanie), Accabat Y. (DREAL Occitanie)	
En cas de diffusion externe visa et nom du responsable : F. Rivet <div style="text-align: right; margin-top: 10px;">

**ANNEXE 2 : FICHE 1 : SITE DE MALABAU**

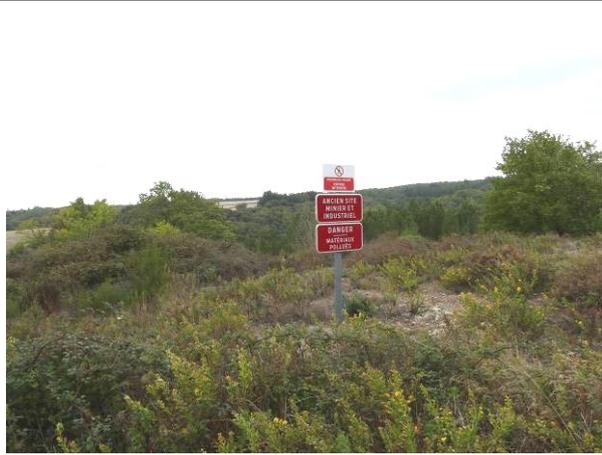
<b>Observations</b>				
<b>Accès et signalisation</b> (Illustrations 1 et 2)				
<p>L'accès au site est praticable à pied depuis la route située à l'aval ou via un portail grillagé depuis la propriété de La Jourdane au Nord du site. Les panneaux de signalisation en cours de déploiement lors de la surveillance du premier semestre 2022 sont désormais en place (Illustration 1 et 2). La signalisation pré-existante est toujours en place et globalement en bon état, à l'exception d'un panneau sur les haldes inférieures dont le remplacement sera assuré d'ici la prochaine surveillance.</p> <p>Les différents accès au site sont dans un état correct.</p> <p>Le pluviomètre des haldes supérieures du site est toujours en place, sans information quant à la personne ou l'organisme responsable de son installation à ce jour.</p>

**Illustration 1 : Nouvel affichage mis en place en partie supérieure du site**

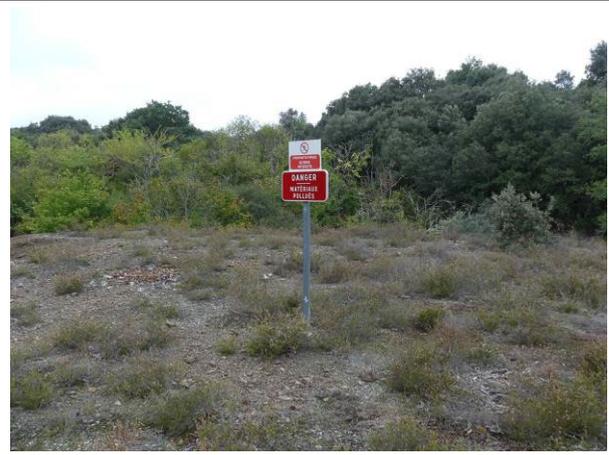
**Illustration 2 : Nouvel affichage au niveau des haldes inférieures**

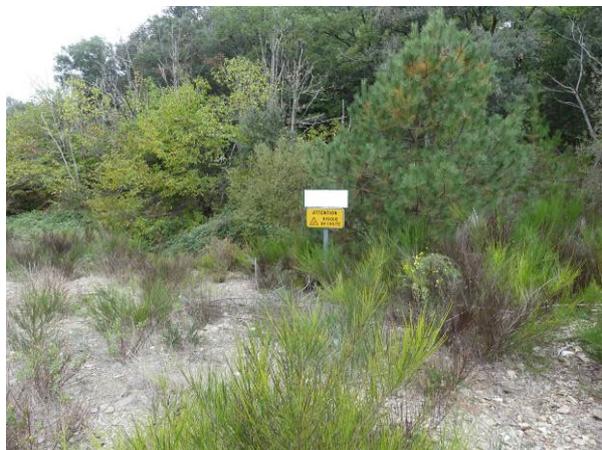
**Illustration 3 : Panneau usé par le soleil et nouvelle signalisation**

Les travaux de mise en place de panneaux de signalisation supplémentaires ont été terminés et réceptionnés. Le remplacement de certains panneaux déjà existants devra être planifiée sous peu suite à l'état d'usure prononcé observé.

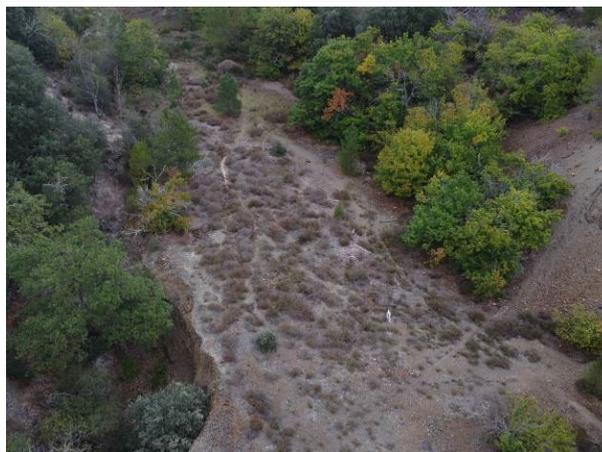
<b>Végétation</b> (Illustrations 4 à 6)				
<p>La végétation du site continue de se développer, de façon régulière et constante sur l'ensemble du site, à l'exception de la verse (Illustration 4). Une végétation touffue et rase progresse toujours sur les haldes inférieures (Illustration 5). Le reste du site présente une végétation globalement égale et homogène, constituée d'alternance de broussailles et d'arbres de proportions variables (Illustration 6).</p>

**Illustration 5 : Végétation sur les haldes inférieures (prise de vue drone)**

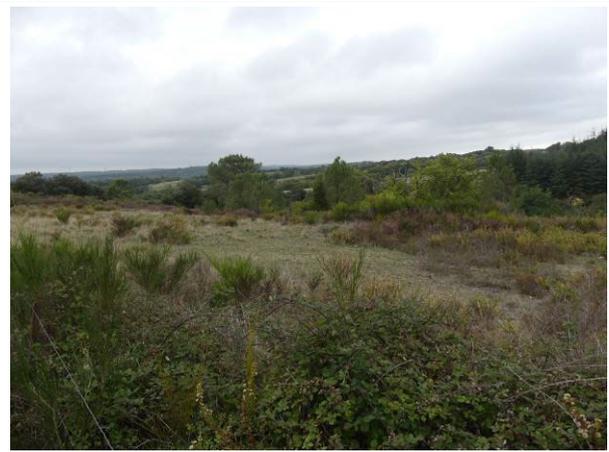
**Illustration 6 : Végétation de la partie sommitale**

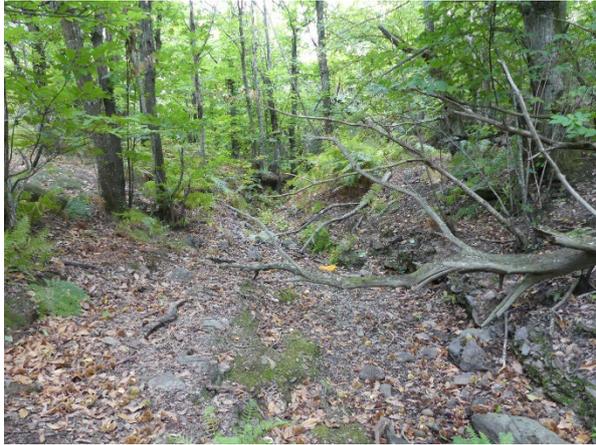
En raison de la sécheresse de l'été, le ruisseau de la Combe Bourrel était majoritairement sec (Illustration 7), ne permettant de faire des mesures qu'à l'aplomb des indices de DMA, où un écoulement limité était observable. Les paramètres physico-chimiques du point « Aplomb » de la Combe Bourrel montrent des valeurs en cohérence avec les gammes habituelles relevées sur ce point. Les points dénommés Malabau inf et Malabau sup ne font désormais plus partie du suivi, en raison de leur manque de pertinence et du fait qu'ils sont constatés secs la plupart du temps.

**Illustration 7 : Vue générale du ruisseau de la Combe Bourrel, sec**

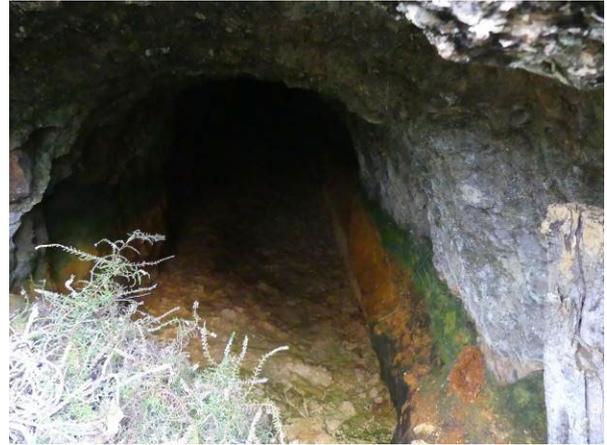
L'ancienne galerie était également à sec, et les mesures n'ont pas pu y être réalisées (Illustration 8). Pour rappel, cette galerie n'est pas dans l'emprise du site telle que définie dans le plan présenté en page précédente, cependant, il a semblé judicieux d'instaurer un suivi régulier des eaux d'exhaure de cette galerie, en raison, d'une part, des indices organoleptiques typiques d'un DMA observables *in situ* et, d'autre part, des résultats obtenus lors des deux mesures précédemment réalisées (cf. tableau ci-après). En effet, outre la présence d'oxyde de fer tapissant le fond de la galerie, l'extérieur de cette dernière semble être constitué de stériles miniers (Illustration 9).

**Illustration 8 : Ancienne galerie minière (hors périmètre), sèche**

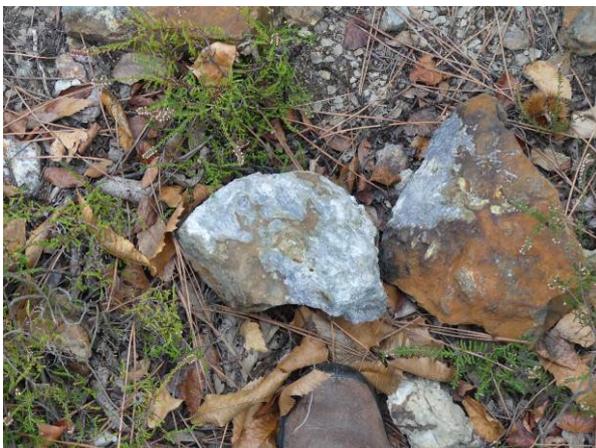
**Illustration 9 : Stériles arseniés à l'entrée de l'ancienne galerie (hors périmètre)**

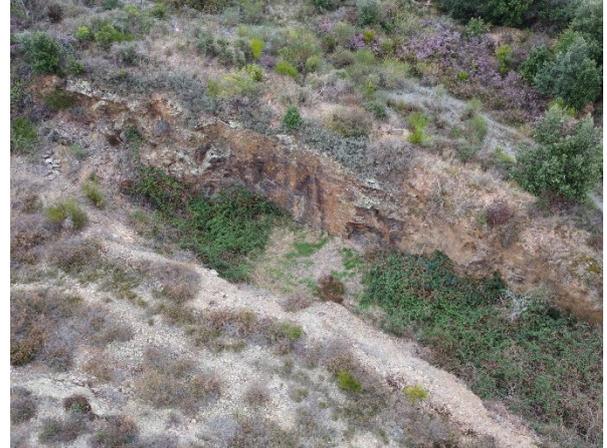
L'ancienne entrée de galerie comblée (Illustration 10) et la verse au Sud-Ouest (Illustration 11) ne montrent pas de signes d'instabilité ou de désordre particulier. Aucune évolution des ravines et effondrements relevés après la crue d'octobre 2018 n'a été observée (Illustration 12).

**Illustration 10 : Ancienne entrée de galerie comblée, stable (prise de vue drone)**

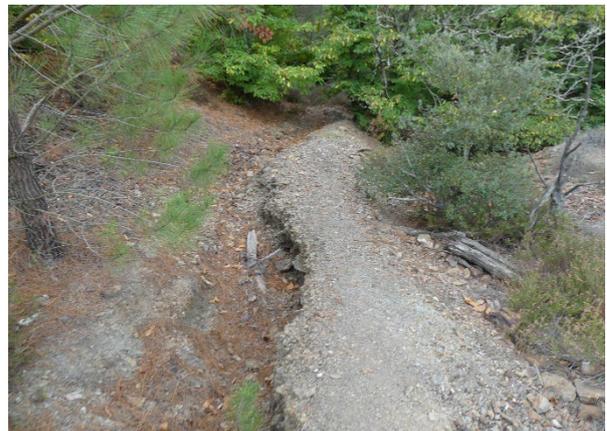
**Illustration 12 : Ravine sur la piste d'accès aux haldes inférieures**

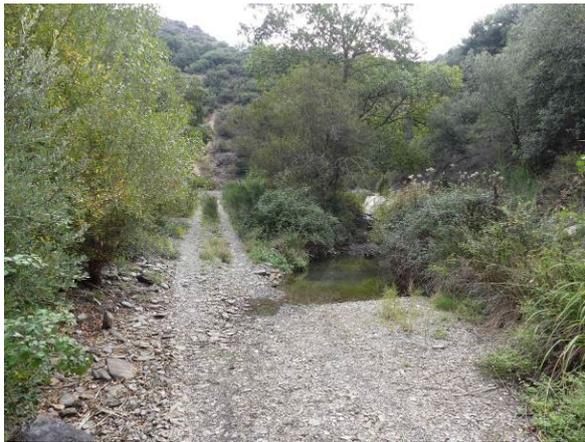
<b>Observations</b>				
<p><b>Accès et signalisation</b> (Illustrations 13 à 15)</p> <p>L'accès à la verse de Nartau s'effectue par une piste et deux gués (Illustration 13). La signalisation du site est toujours en bon état, ancienne comme nouvelle (Illustrations 14 et 15). Aucune nouvelle trace de passage de véhicules n'a été observée.</p>

**Illustration 13 : Gué d'accès au pied de verse, en bon état**

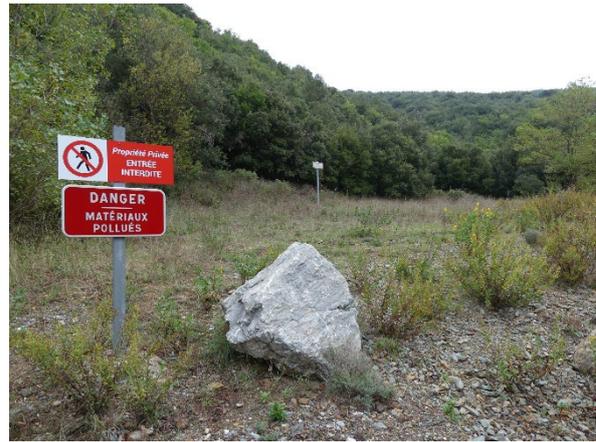
**Illustration 14 : Signalisation de la plateforme Marty en bon état**

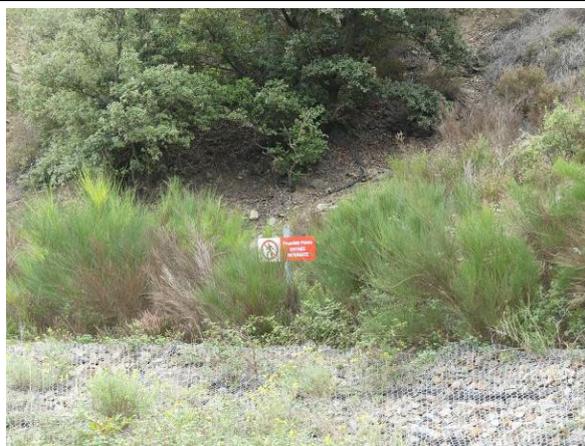
**Illustration 15 : Signalisation en pied de verse en bon état**

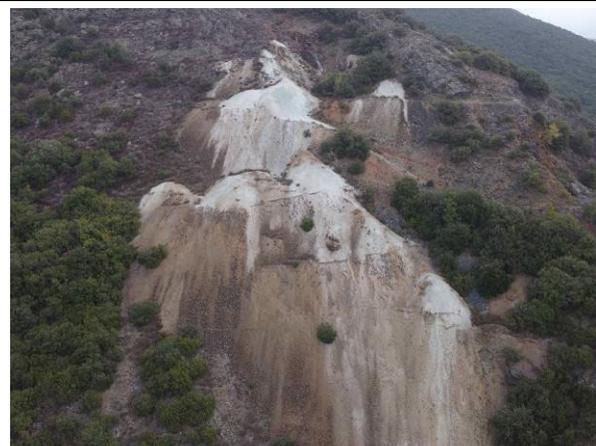
Les différentes verses du site ne montrent pas de signe d'instabilité ou de désordre (Illustrations 16 et 17). Aucun phénomène érosif anormal n'est visible, et il est à noter qu'aucun événement pluvieux d'importance propre à susciter ce genre de désordre n'a eu lieu depuis la précédente surveillance.

**Illustration 16 : Vue d'ensemble de la verse principale, stable (prise de vue drone)**

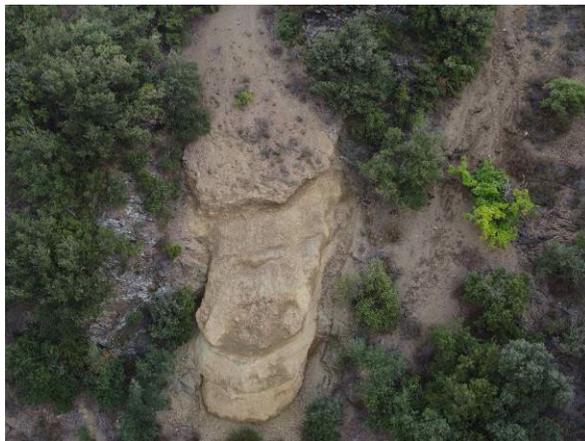
**Illustration 17 : Vue d'ensemble de la verse secondaire, stable (prise de vue drone)**

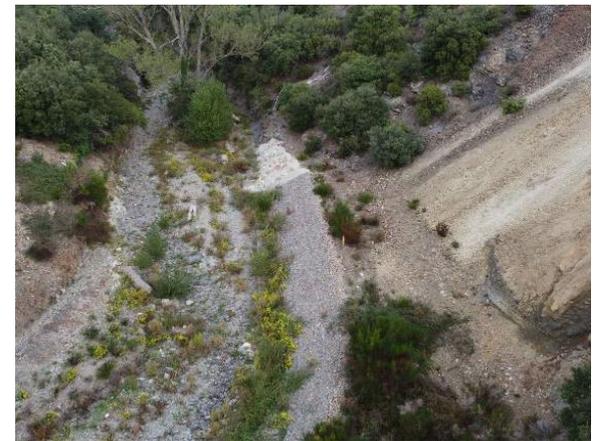
**Illustration 18 : Lit du Grésillou en pied de verse (prise de vue drone)**

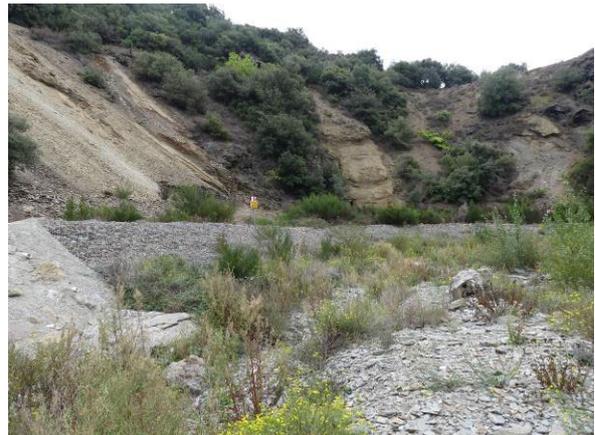
**Illustration 20 : Lit du Grésillou en pied de versé, sec**

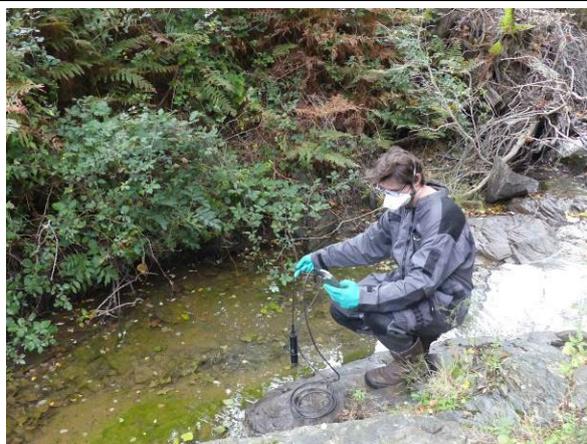
**Illustration 21 : Mesures physico-chimiques en aval de la versé**

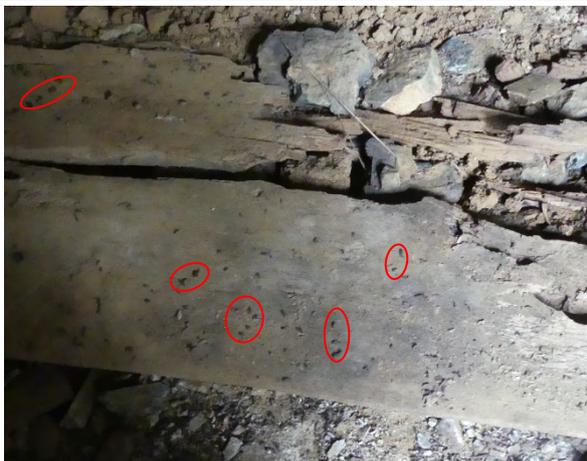
**Illustration 23 : Guano de chauve-souris dans une cavité aménagée des anciennes carrières**

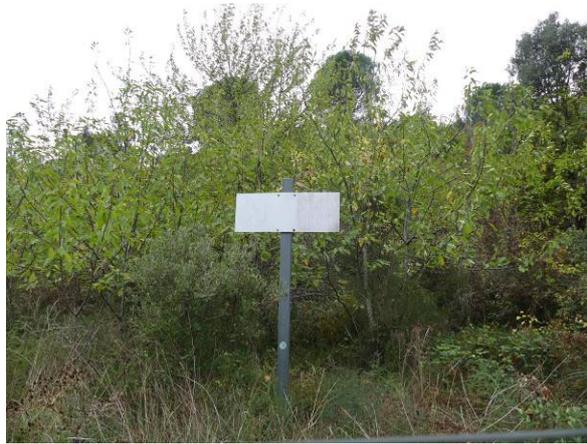
**Illustration 25 : Signalisation usée par le soleil le long de la piste longeant le Grésillou**

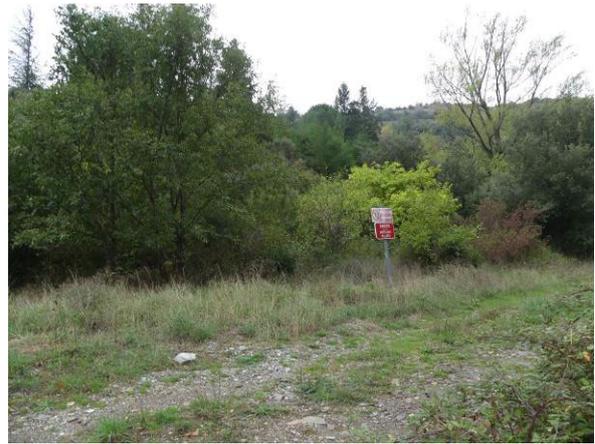
**Illustration 26 : Panneau de restriction au Nord-Ouest de la verse**

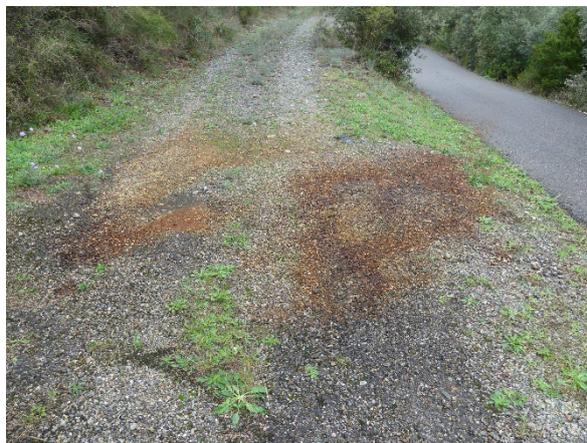
**Illustration 27 : Oxydation prononcée sur la piste d'accès à la verse**

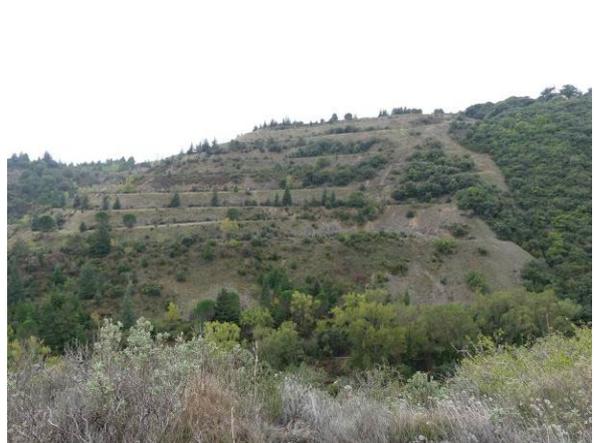
**Illustration 28 : Vue générale de la verse et sa végétation (vue depuis Nartau)**

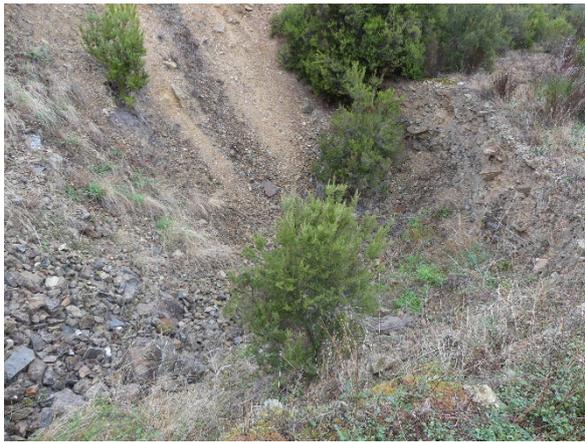
Sur la verse de Ramèle, le suivi du dispositif de mesure de l'affaissement mis en place en juin 2020 n'a pas montré de nouvelle évolution depuis la dernière surveillance, au cours de laquelle avait été constatée une augmentation de 30 cm de son diamètre mesuré. Les causes de cette évolution ne sont pas identifiées à l'heure actuelle.

**Illustration 31 : Vue du fontis mesuré**

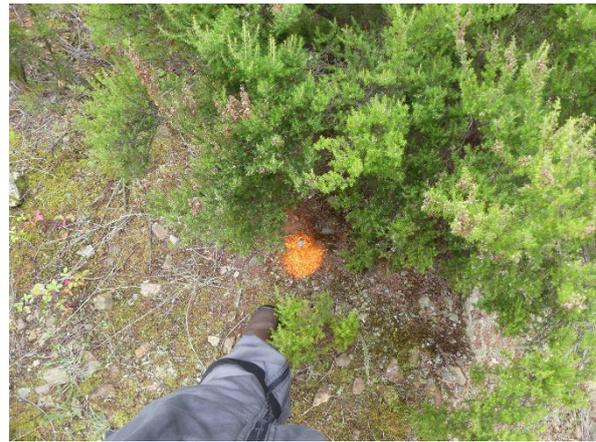
**Illustration 32 : Marquage haute visibilité des points de mesure du fontis**

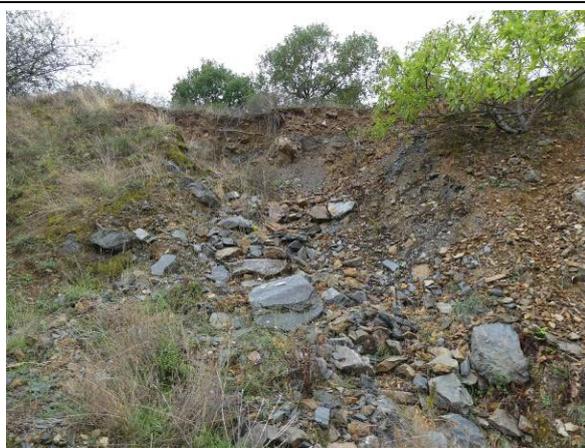
Les eaux de ruissellement de la verse s'évacuent principalement en longeant les extrémités, Sud en particulier, du site. Les désordres induits par ce ruissellement (niches d'arrachement, ravinements...) restent étroitement surveillés et ne montrent pas d'évolution flagrante (Illustrations 33 et 34).

**Illustration 33 : Niche d'arrachement prononcée en amont de la partie Sud**

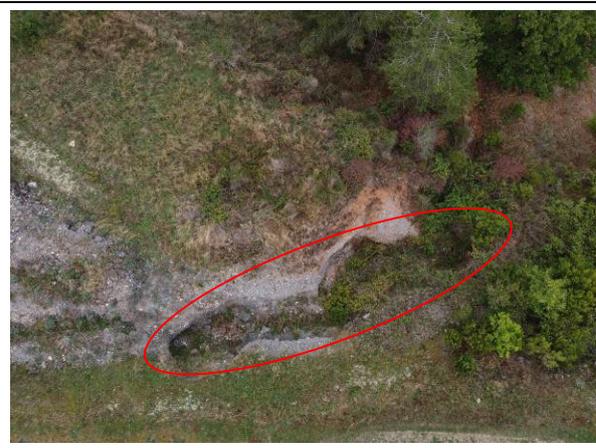
**Illustration 34 : Ravine le long de la RD411 (prise de vue drone)**

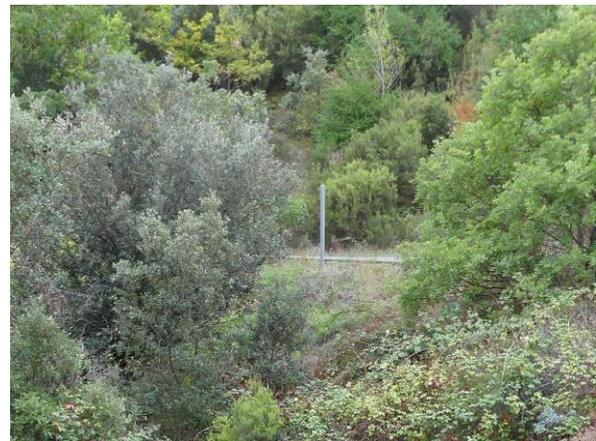
**Illustration 36 : Ancien panneau proscrivant les dépôts sauvages non remis en état**

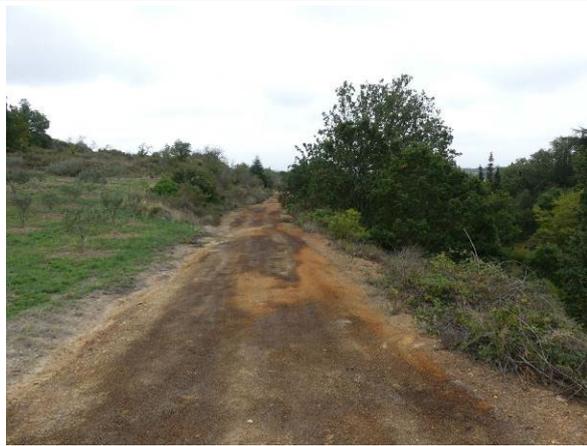
**Illustration 37 : Oxydation prononcée du revêtement sur le chemin de la mine**

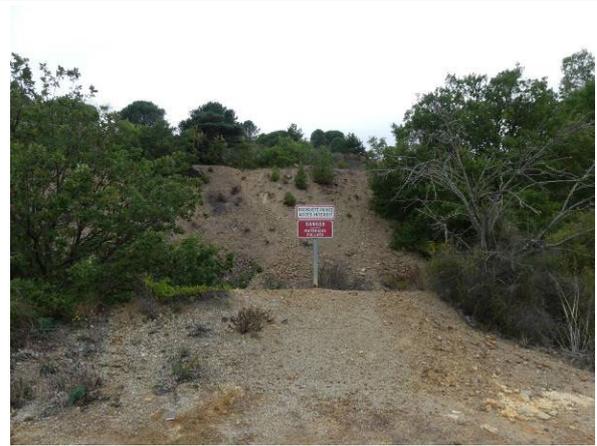
**Illustration 38 : Nouvelle signalétique au droit de la verse à stériles**

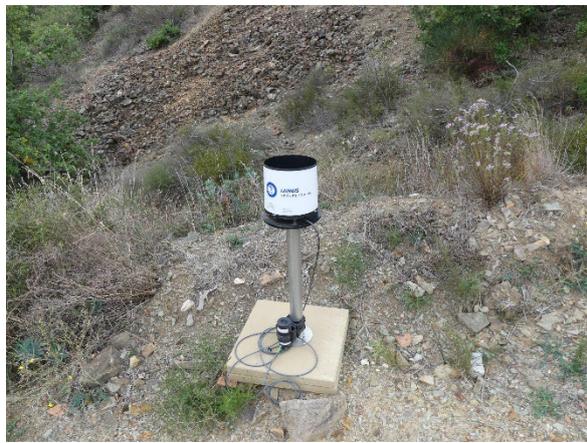
**Illustration 39 : Pluviomètre installé en pied de verse par le BRGM/DPSM**

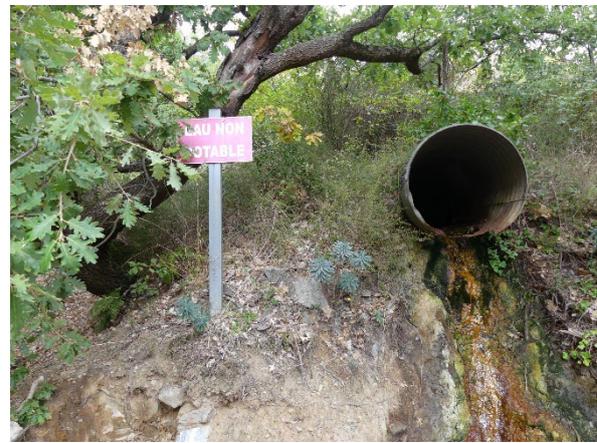
<p><b>Canalisation à l'amont du bassin</b> (Illustrations 40)</p> <p>La canalisation en elle-même présente une corrosion prononcée, ne nuisant pour l'instant toutefois pas à l'écoulement des eaux souterraines y transitant. Celle-ci est adjointe d'un panneau informatif sur l'état des eaux (Illustration 40). Des dépôts ferrugineux ainsi que des irisations sont toujours visibles à l'aplomb des zones d'écoulement, sans que l'on puisse pour autant témoigner d'une évolution marquée de ces dernières (Illustration 41). La buse présentait un écoulement très limité lors de la visite, de l'ordre du goutte à goutte. Le suivi des paramètres mesurés lors des différentes visites est disponible dans le tableau suivant (Tableau 4). Les paramètres mesurés restent similaires aux mesures précédentes et représentatifs d'un DMA.</p>

**Illustration 40 : Canalisation principale et signalisation associée**

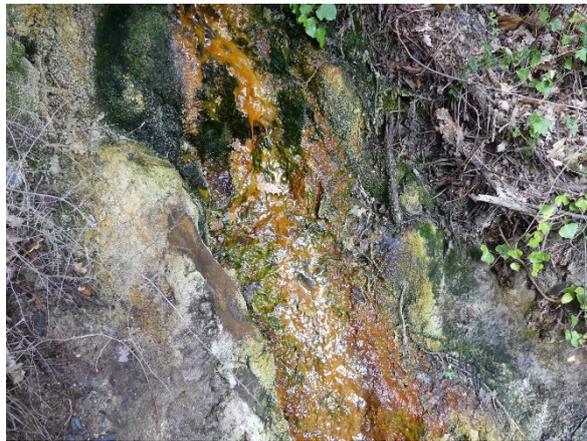
**Illustration 41 : Irisations et dépôts ferrugineux à l'exutoire de la canalisation**

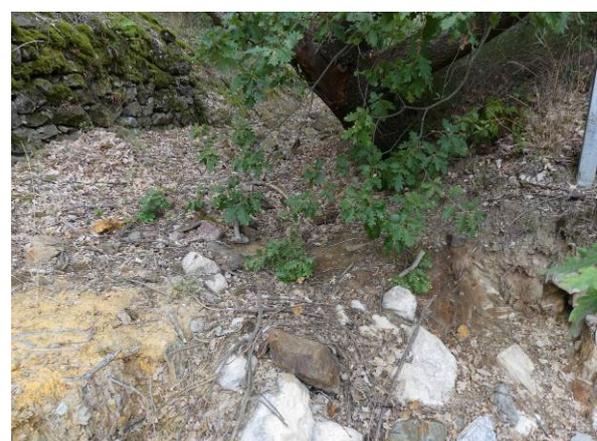
Le bassin tampon en amont de la confluence avec l'Entrebus reçoit correctement les eaux de la buse centrale, les autres écoulements (fossés sud et nord) étant secs lors de la visite.

**Illustration 42 : Fossé Sud, sec**

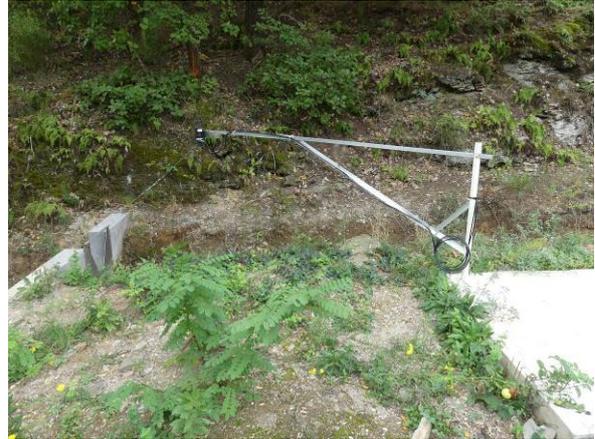
**Illustration 44 : Seuil de mesure de débit et station télémétrique installés par le BRGM/DPSM**

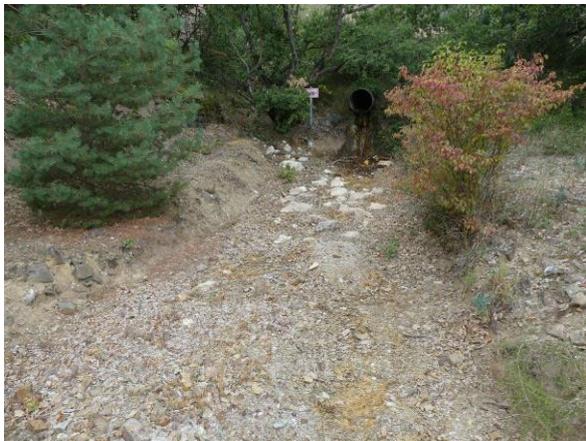
**Illustration 45 : Vue générale du bassin tampon**

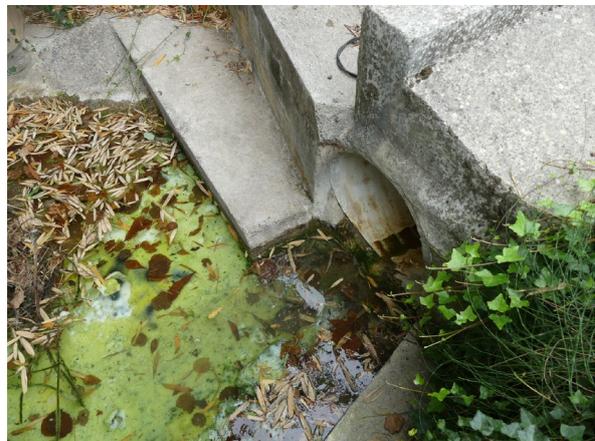
**Illustration 46 : Exutoire (bassin d'arrivée) de la canalisation enterrée à la confluence du Gourg Peyris**

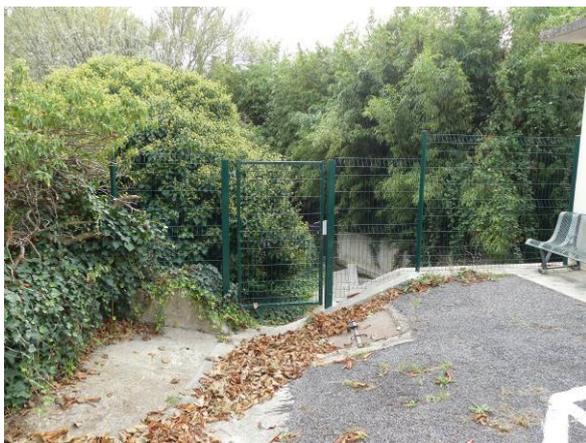
**Illustration 47 : Clôture et portillon protégeant l'accès à la confluence**

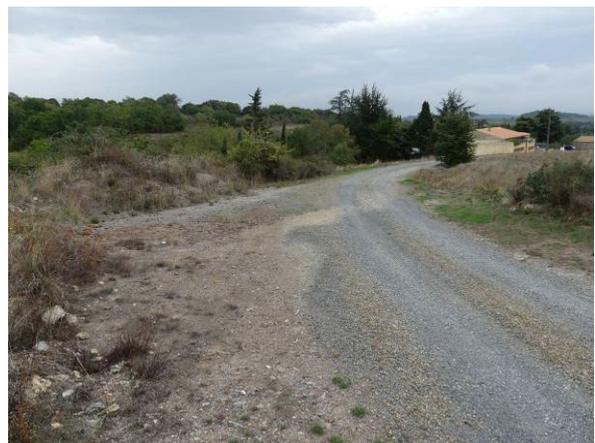
**Illustration 48 : Anciennes traces de circulations d'eau sur le chemin des mineurs**

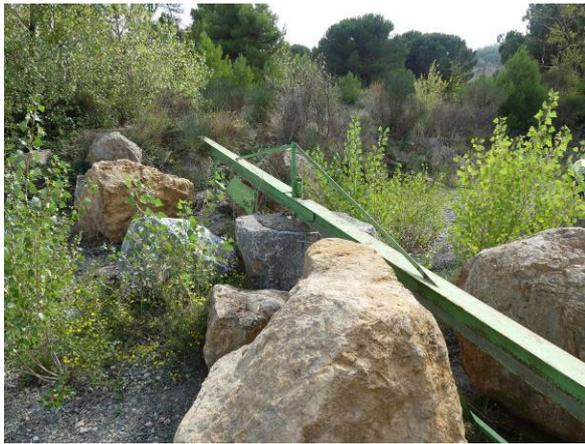
**Illustration 49 : Barrière et enrochements condamnant l'accès du site**

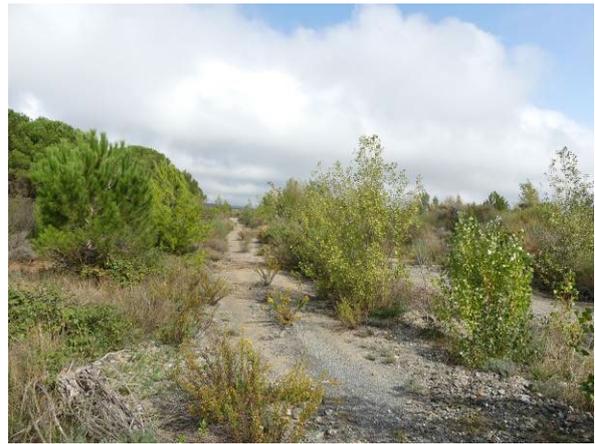
**Illustration 50 : Piste de circulation du site**

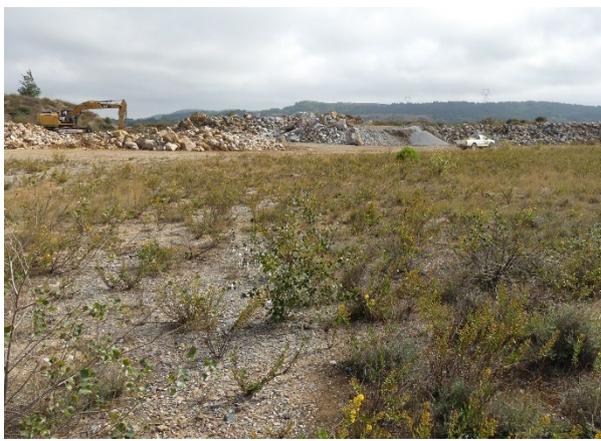
**Illustration 51 : Matériaux en cours de déplacement en partie Nord du site**

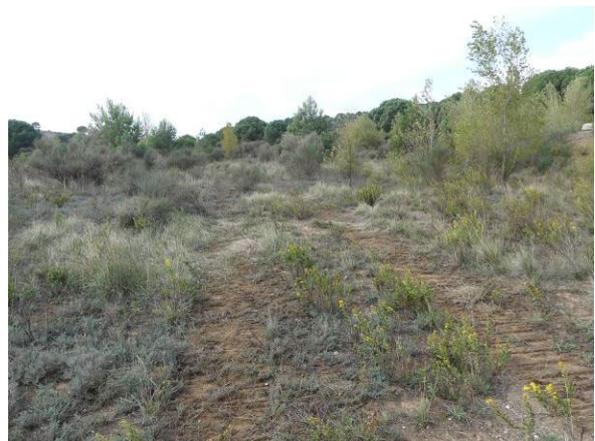
**Illustration 52 : Traces de circulation des engins de la carrière d'Aude Agrégats**

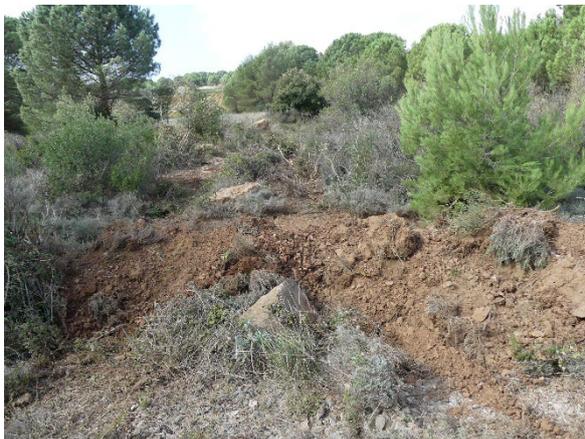
**Illustration 53 : Merlon dégradé et reconstruit suite au passage d'un engin à chenilles lourd à travers le site**

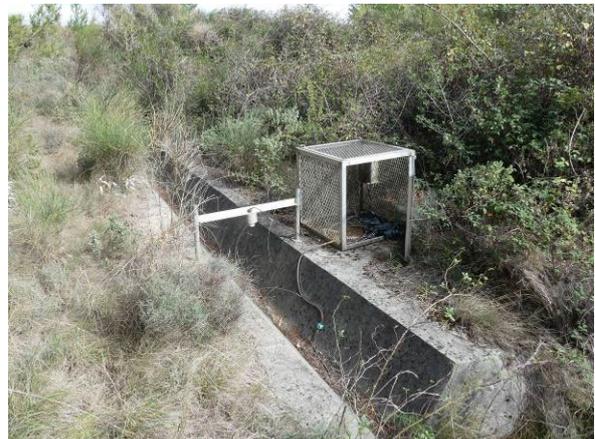
**Illustration 54 : Portion bétonnée du fossé des eaux superficielles et ancien emplacement du préleveur automatique**

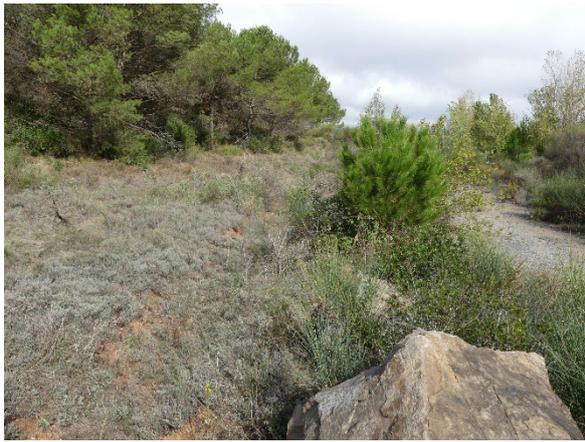
Le site ne présente pas de traces de dégradation inhérentes à des circulations d'eau, suggérant un drainage correct, aidé par une topographie peu marquée, ne favorisant pas le ruissellement érosif. Les quelques fossés et caniveaux présents sur site (Illustrations 54 et 55) ne montrent pas de désordres caractéristiques d'un écoulement d'eau soutenu.

**Illustration 55 : Fossé drainant le long de la piste de circulation, végétalisé mais en bon état**

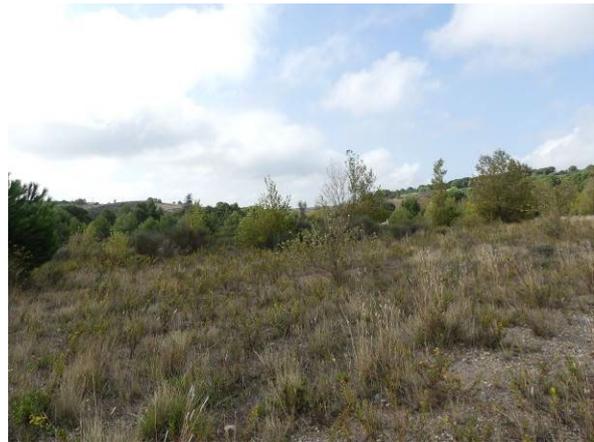
**Illustration 56 : Végétation en partie Sud du site**

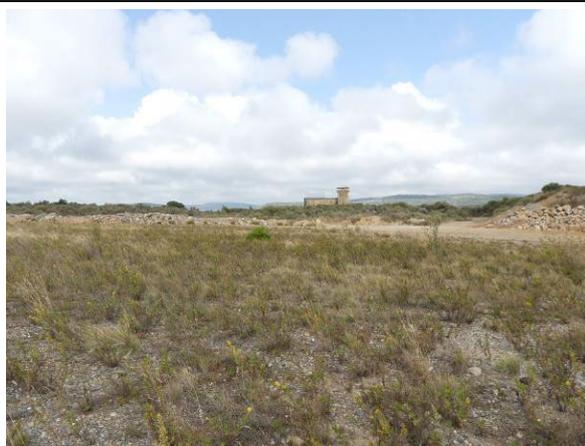
Le site présente une végétation hétérogène, en raison vraisemblablement des activités humaines présentes et passées. Celle-ci ne montre pas d'évolution marquante depuis la précédente visite. La partie Sud-Ouest du site est majoritairement occupée par un couvert végétal plus ou moins dense de genêts et d'arbustes, principalement peupliers (Illustration 56). En partie Nord-Est, le site est quasi-entièrement dépourvu de végétation, probablement à cause des fréquents passages d'engins en provenance d'Aude Agrégats (Illustration 57).

**Illustration 57 : Végétation en partie Nord-Est du site**

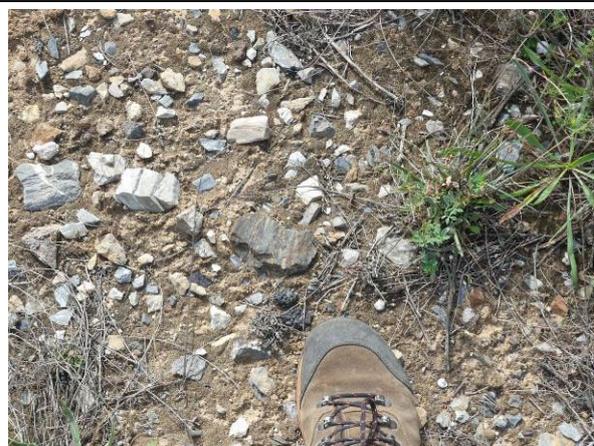
**Illustration 58 : Scories et résidus de four**

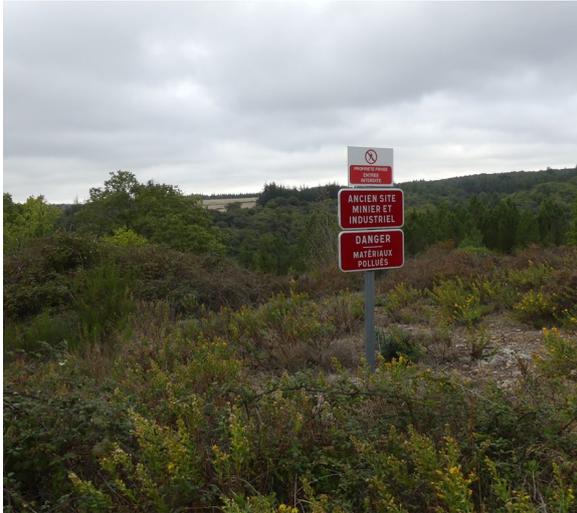
**Illustration 59 : Panneaux Malabau (octobre 2022)**

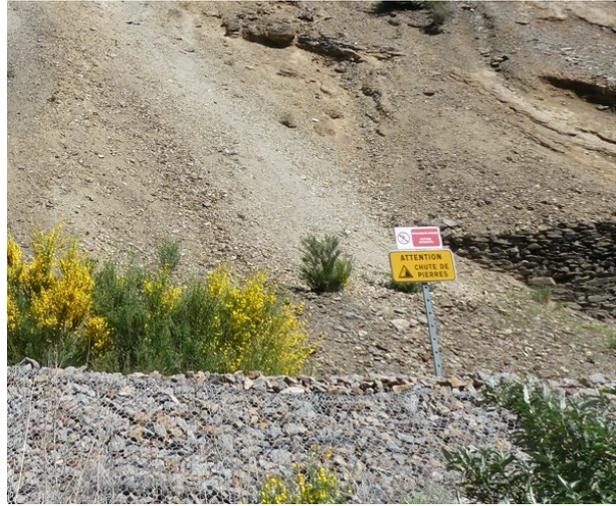
**Illustration 60 : Panneaux Nartau (avril 2022)**
