BASSIN DE MONTREDON

RAPPORT ANNUEL DE SUIVI DE L'INSTALLATION DE POMPAGE

31/01/2022 – 31/01/2023

Rn23.042
Avril 2023

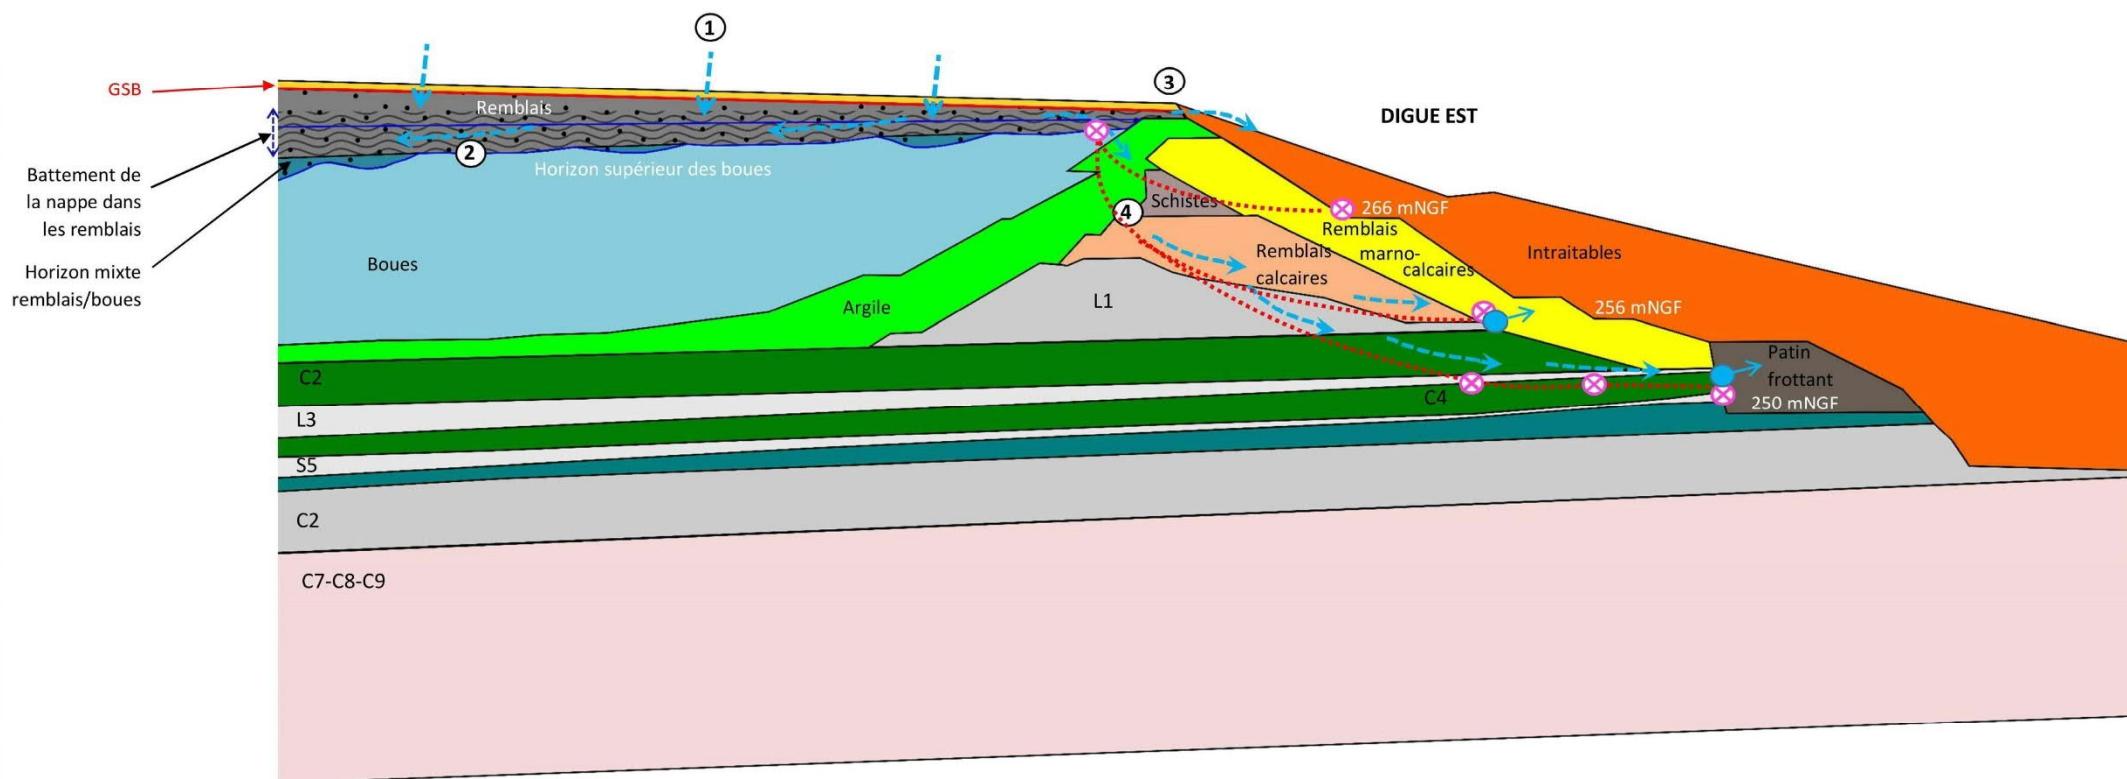
SCHEMA DE FONCTIONNEMENT DU BASSIN DE MONTREDON

⊗ : Instabilités constatées sur le terrain (fissures) ou en sondage (inclinomètres)

● : Résurgences d'eau observées lors des phases de rehausse de la digue.

⋯ : Zones de ruptures de la digue interprétées.

① : Infiltration des eaux de surface à travers la GSB non étanche.

② : Ecoulement de la nappe perchée des remblais vers les points bas du mur des remblais, situés au centre du bassin. Battement du niveau de la nappe générant un niveau oxydé dans les remblais. Induration, lessivage des métaux et contamination des eaux.

③ : Débordement possible des eaux de surface à travers les remblais au-dessus des digues d'argile si la cote de la nappe atteint la cote du haut des digues

④ : Lorsque la nappe perchée (remblais et/ou horizon supérieur des boues) atteint le niveau des zones de rupture historiques, fuite des eaux contaminées le long des glissements

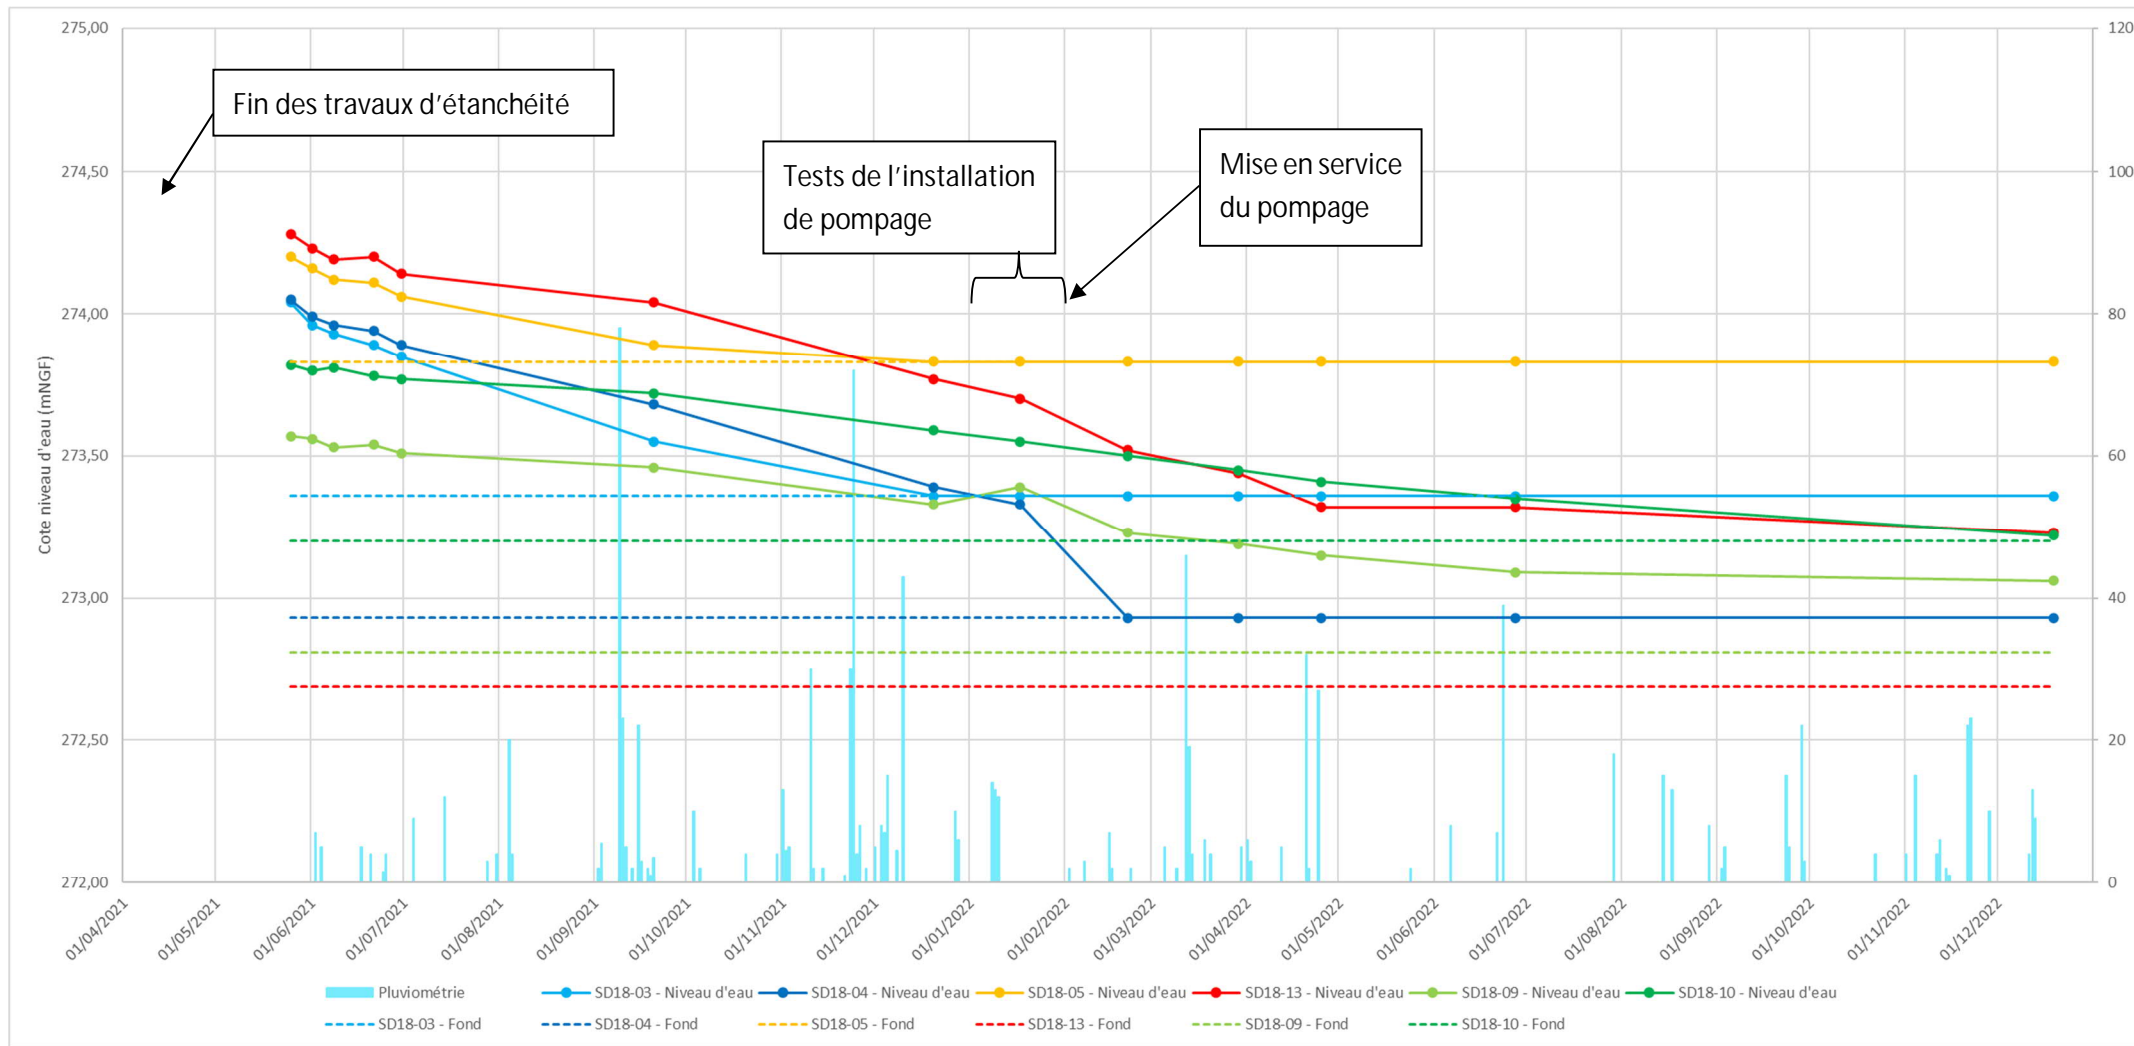
Figure 9 : Graphique d'évolution des niveaux d'eau des piézomètres de la plage du dépôt

- Piézomètre SD18-03 : le niveau d'eau a baissé de manière continue et il est désormais sec depuis le 20/12/2021, c'est-à-dire avant la mise en service de l'installation de pompage. Ceci confirme les observations faites au niveau du puits de pompage P1 situé à proximité : il est possible que les travaux de réétanchéification de la couverture de surface du bassin et le délai entre la mise en place de la couverture étanche et la mise en service de l'installation (10 mois) ont suffi à couper l'alimentation en eau de cette zone et ont permis de la drainer complètement avant le démarrage du pompage.

- Piézomètre SD18-05 : le niveau d'eau a baissé de manière continue et il est désormais sec depuis le 20/12/2021, c'est-à-dire avant la mise en service de l'installation de pompage. La même observation que celle réalisée pour le piézomètre SD18-03 peut être faite : il est possible que les simples travaux de réétanchéification de la couverture de surface du bassin et le délai entre la mise en place de la couverture étanche et la mise en service de l'installation (10 mois) ont suffi à couper l'alimentation en eau de cette zone et ont permis de la drainer complètement avant le démarrage du pompage.

-
- Piézomètre SD18-10 : il est sec depuis la dernière mesure du 19/12/2022. Ce piézomètre est situé au Nord du puits P4, à l'Est du bassin. En avant-projet, il avait été décidé de ne pas équiper cette zone de puits pour le pompage car la nappe présentait ici une épaisseur très faible (< 0,5 m). L'assèchement de ce piézomètre depuis Décembre 2022 peut être mis en relation avec les observations faites au niveau du puits P4 où le pompage a permis d'assécher le puits depuis octobre 2022. La zone du piézomètre SD18-10 semble donc avoir été drainée et asséchée avec succès grâce au puits P4.

- Piézomètres SD18-09 et SD18-13 : ils ne présentent plus d'eau depuis la dernière mesure du 19/12/2022 mais seulement une épaisseur de boue en fond d'ouvrage, de 25 et 54 cm d'épaisseur respectivement. Ceci est lié au fait que lors de l'installation en 2018, le fond de ces piézomètres, ainsi que la crépine a été placé dans un horizon de remblais et boues mélangées. La granulométrie extrêmement fine des boues (25 µm) leur permet de traverser le massif filtrant du piézomètre, passer à travers des crépines et peu à peu venir combler le fond du piézomètre. La poursuite du suivi de ces piézomètres sur l'année 2023 permettra de confirmer que ces zones ont bien été asséchées.

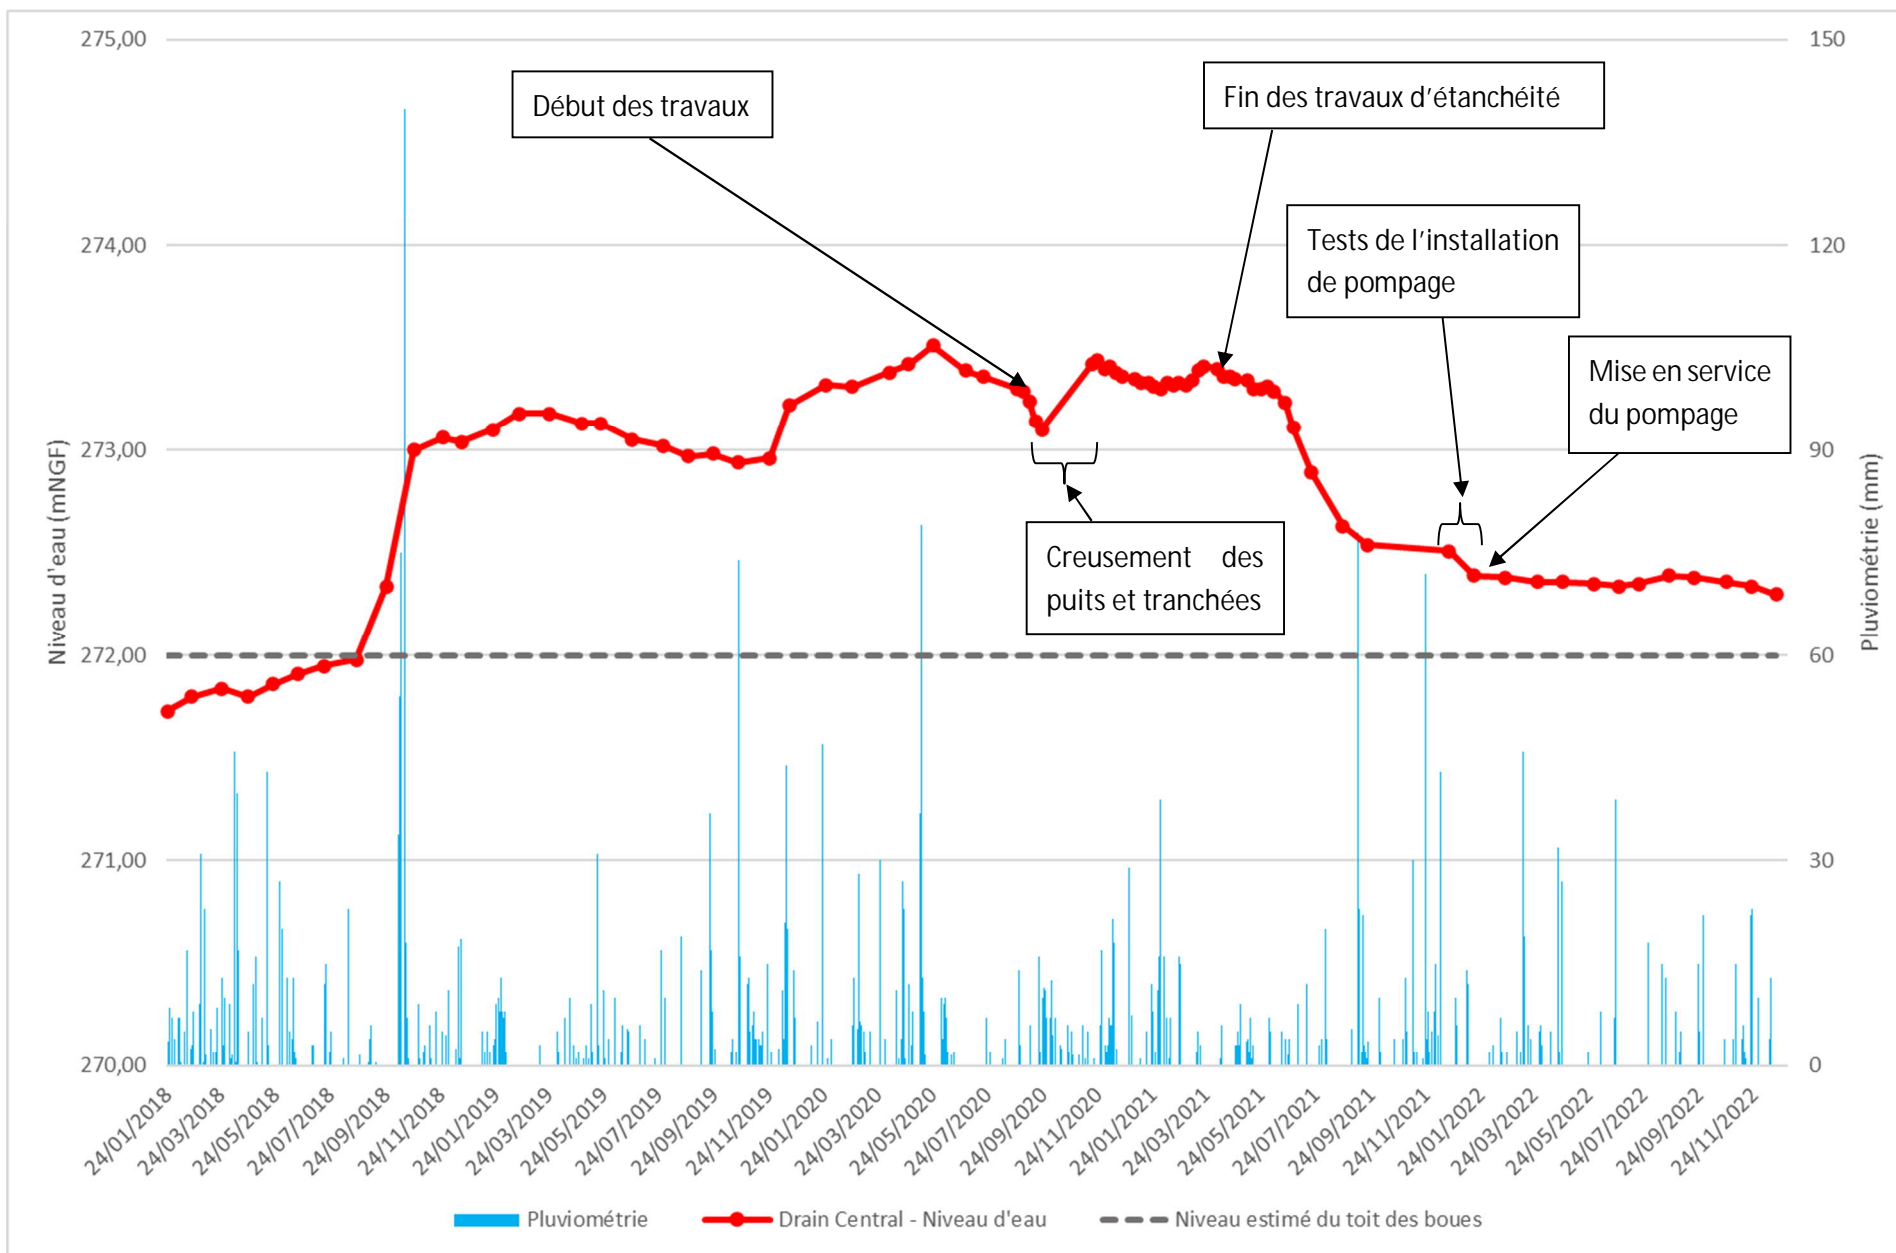
- De Septembre 2020 à Avril 2021, le décapage de la couche de surface de marno-calcaire du bassin, et surtout le creusement des puits et tranchées drainantes entre Septembre et Décembre 2020, ont induit une infiltration préférentielle des eaux de pluie vers la nappe perchée, ce qui se traduit par une augmentation du niveau d'eau mesuré au niveau du Drain central.

- A partir d'Avril 2021, la couverture étanche est terminée. Les nouvelles précipitations ne viennent plus recharger la nappe et le niveau d'eau commence à baisser. La baisse s'accélère entre Juin et Septembre 2021.

- Les essais de l'installation de pompage et la mise en service du pompage à partir de Janvier 2022 finissent d'assécher complètement les remblais au niveau du Drain Central. Le niveau d'eau se stabilise désormais aux alentours de la cote 272,30 mNGF, soit 30 cm au-dessus de la cote estimée du toit des boues qui n'est pas parfaitement connu à cet endroit. La baisse de ce niveau d'eau sera beaucoup plus longue à être effective car elle correspond à la désaturation des boues situées sous les remblais.

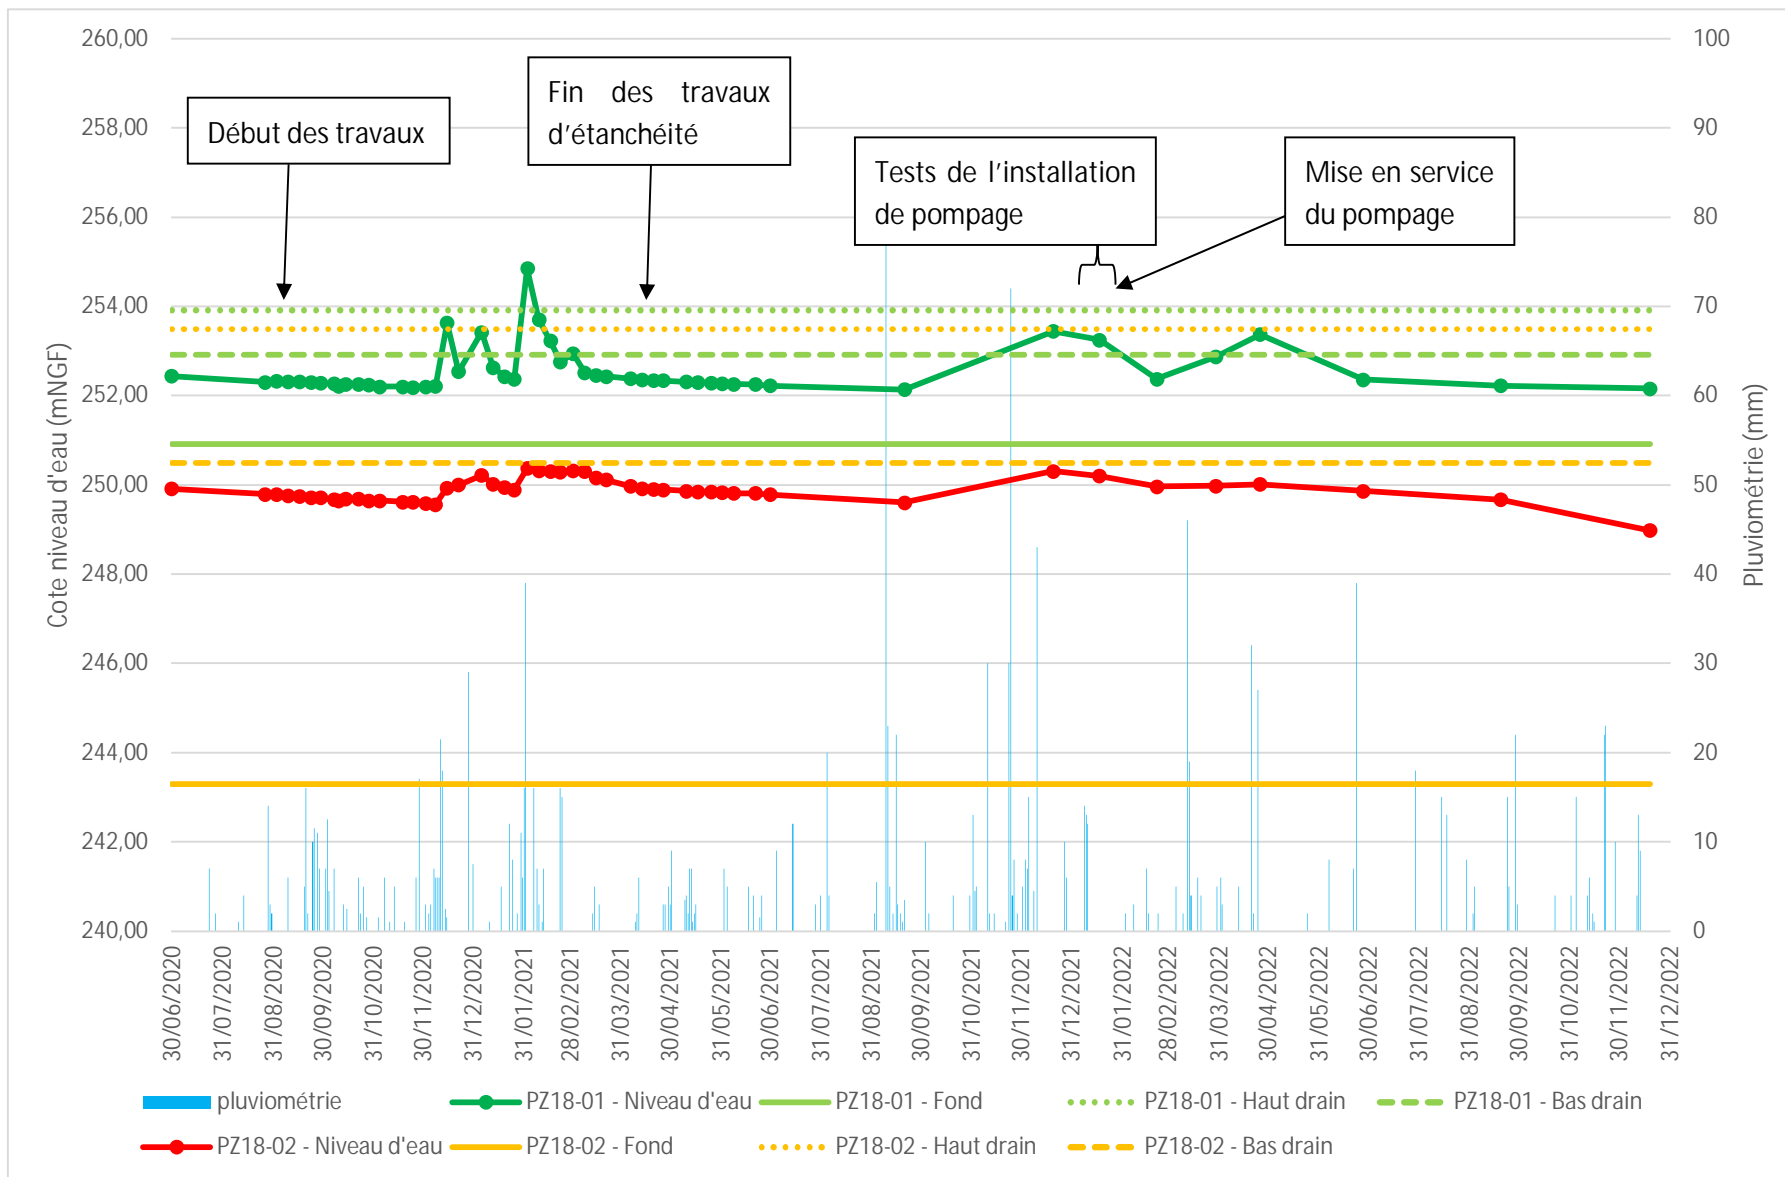
Figure 11 : Graphique d'évolution des niveaux d'eau de la digue Est

- Pendant la phase de travaux de l'étanchéité du bassin (09/2020 – 04/2021) les niveaux d'eau du drain du flanc de la digue Est (tranchées de drainage mises en place dans le flanc Est de la digue lors du projet de rehausse et de confortement de la digue Est en 2003 ayant pour but de capter et drainer les fuites de la digue Est) ont réagi de manière assez brutale aux précipitations, avec une mise en charge parfois complète du drain, même pour des niveaux relativement modestes de pluviométrie. Ceci peut être interprété comme la conséquence du drainage des fuites de la digue Est par la tranchée drainante alors que l'étanchéité sommitale du bassin n'était pas encore rétablie.

- Depuis la finalisation de la couverture étanche du bassin (04/2021), le niveau d'eau peut varier sensiblement, mais il réagit moins fortement aux épisodes pluvieux et le drain ne se met plus en charge de manière complète. Ceci peut être interprété comme la conséquence de la réétanchéification du sommet du bassin qui a permis de stopper l'alimentation de la nappe perchée par les précipitations et les fuites à travers la digue Est. Les niveaux d'eau mesurés correspondent à l'infiltration des précipitations à travers la digue Est en elle-même.

- Pendant la phase de travaux de l'étanchéité du bassin (09/2020 – 04/2021) et à la suite des travaux, les niveaux d'eau du drain ont variés sensiblement en fonction de la pluviométrie mais sans jamais mettre en charge le drain. Il semble qu'au niveau de ce piézomètre, les fuites captées par ce drain ne représentent pas des volumes significatifs, les variations du niveau d'eau étant aussi, et peut être principalement, dues à l'infiltration des précipitations à travers la digue Est en elle-même.

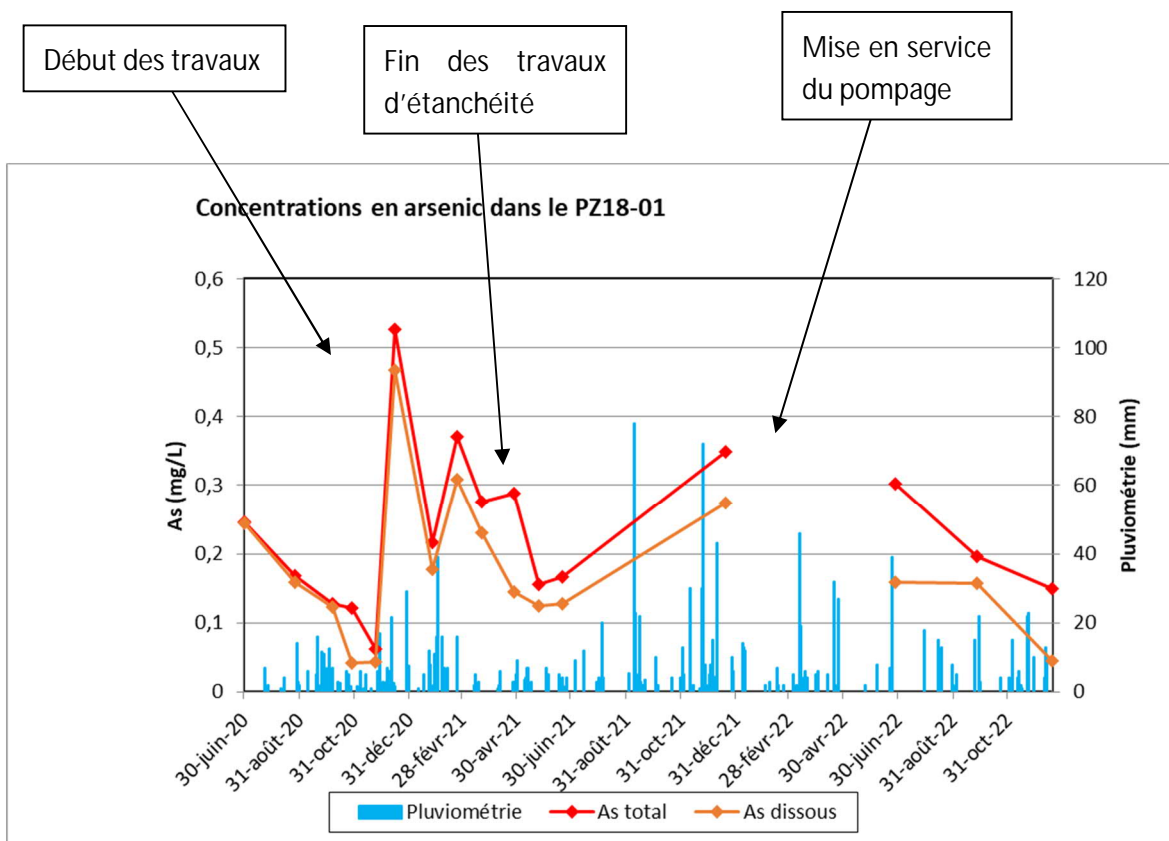
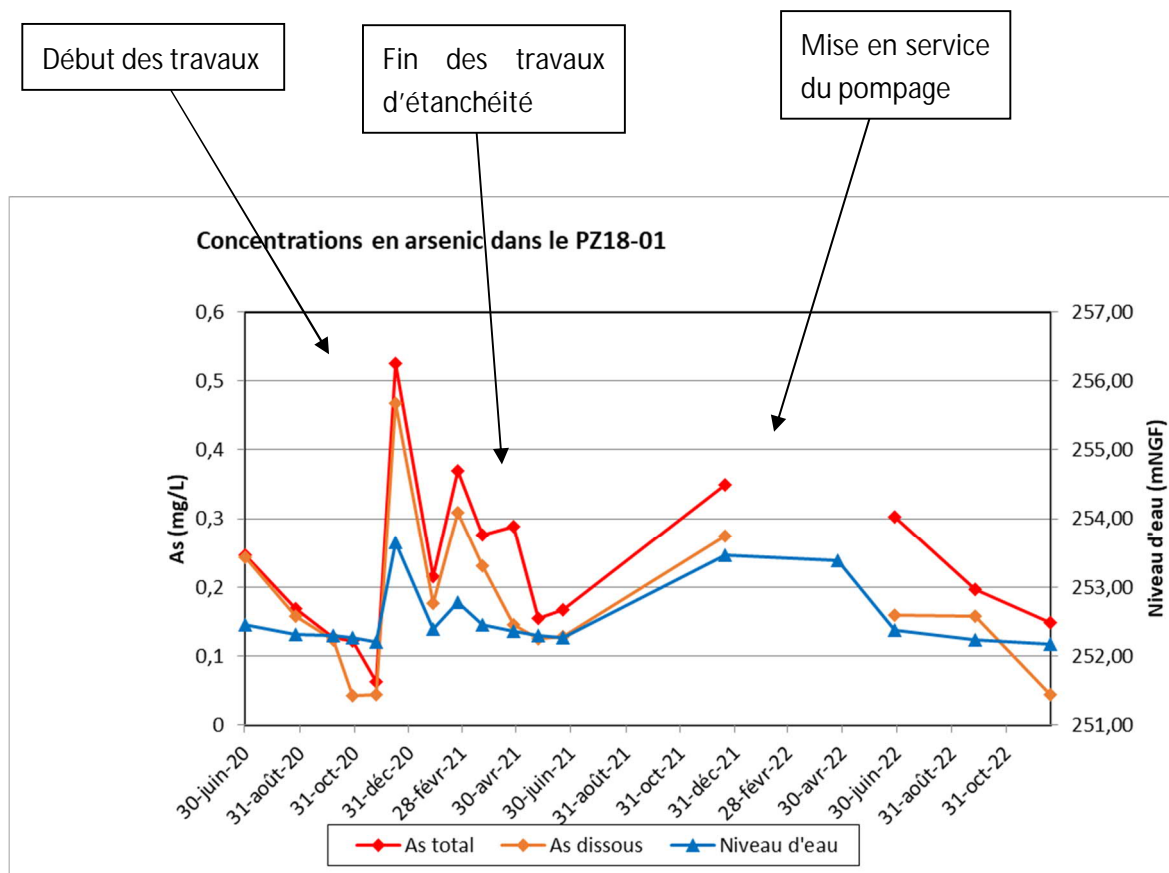
Figure 12 : Analyses en As du PZ18-01

Les teneurs en As et CN augmentent significativement entre le début des travaux, et la fin des travaux d'étanchéité. Ces augmentations de teneurs sont corrélées à l'augmentation du niveau d'eau dans le piézomètre, dont la partie crépinée recoupe la tranchée drainante captant les fuites du flanc Est.

Cette augmentation peut être interprétée comme la conséquence des travaux de décapages et de creusement des puits et tranchées, qui ont temporairement provoqué une recharge de la nappe et donc un transfert d'As et CN vers les fuites de la digue Est.

On note cependant une nouvelle phase augmentation des teneurs en Décembre 2021, toujours corrélées à une augmentation du niveau d'eau dans le piézomètre. On peut peut-être y voir ici un phénomène de drainage gravitaire de la partie Nord Est de la nappe perchée à travers les fuites, en l'absence de mise en route du pompage.

A partir de fin janvier 2021 et de la mise en route du pompage, le niveau d'eau et les teneurs en As et CN sont en constante diminution, ce qui semble être le signe de l'efficacité du système de pompage pour neutraliser la fuite des eaux chargées en arsenic et cyanures du bassin vers l'extérieur.

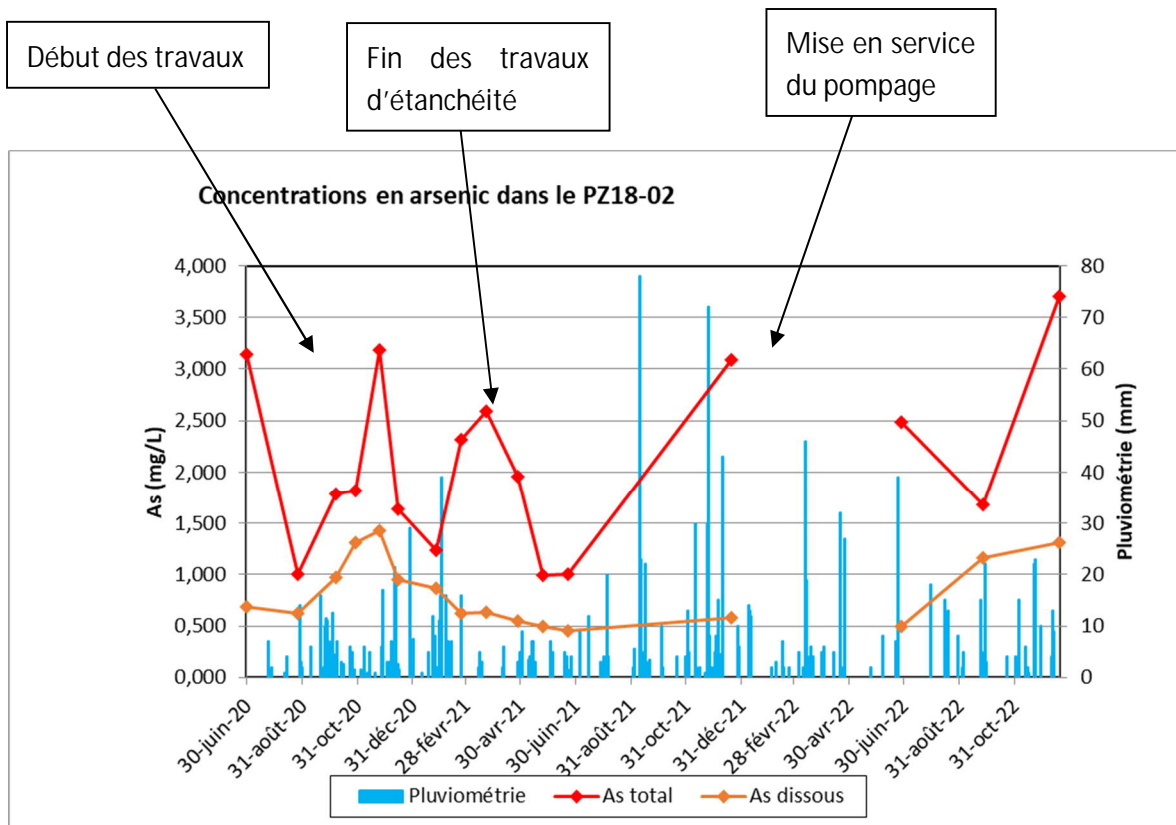
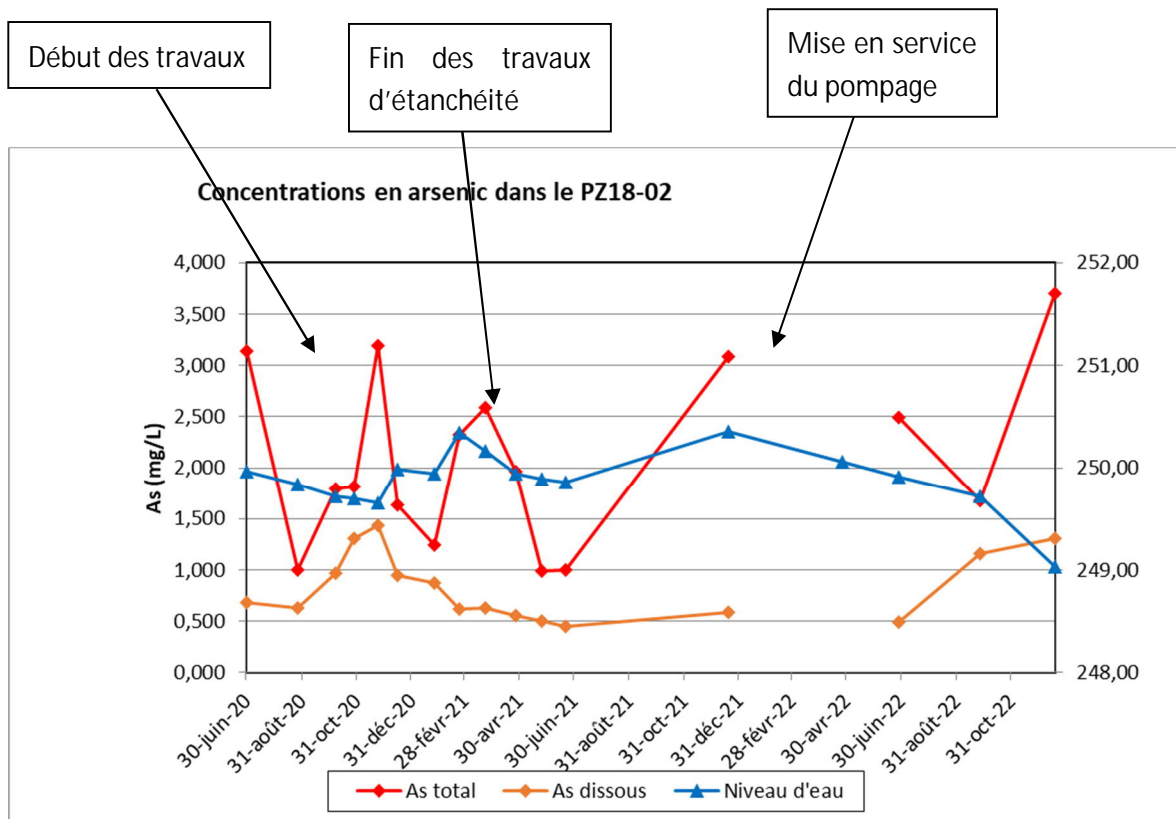
Figure 14 : Analyses en As du PZ18-02

L'impact du pompage semble donc être visible sur le niveau d'eau du piézomètre (le volume d'eau des fuites drainées par les tranchées drainantes) mais pas encore sur les teneurs en As.

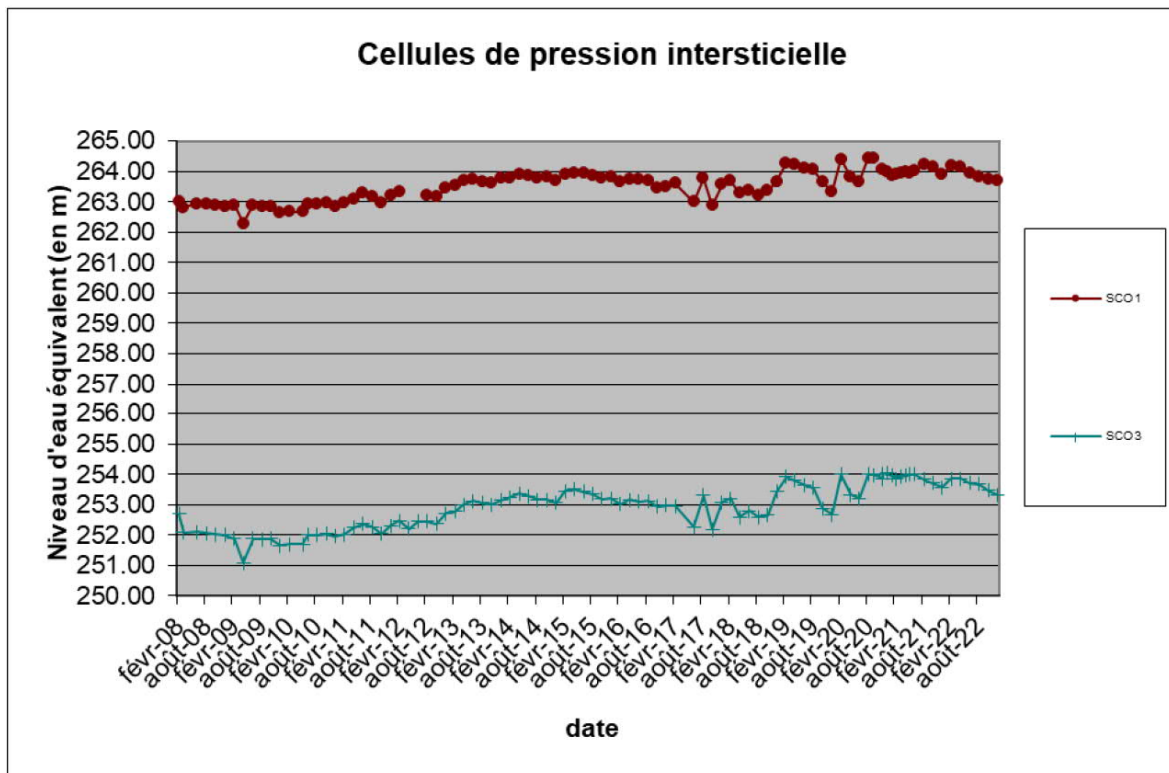
Figure 16 : Évolution des cellules de pression interstitielles du bassin SC01 et SC03

« Les CPI SC01et SC03 montrent une tendance à la désaturation depuis mai 2021 qui se confirme en 2022, à mettre en relation avec les travaux de reprise de l'étanchéité du toit. »

Les travaux réalisés en 2020 et 2021 n'ont donc pas compromis la stabilité du bassin de Montredon. Au contraire, les travaux d'étanchéité de la couverture sommitale et de drainage de la nappe perchée contribuent à l'amélioration de la stabilité du bassin par l'abaissement des pressions interstitielles du bassin.
