Objectifs de la Surveillance

SUIVI DE L'ARTUS: stockage de résidus

SUIVI DE MONTREDON

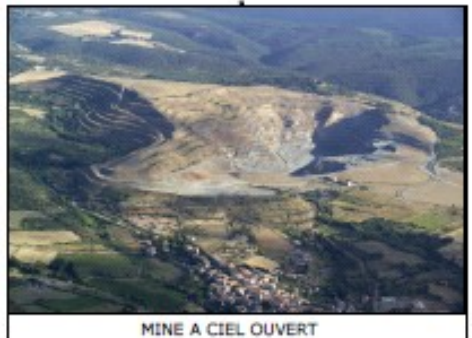
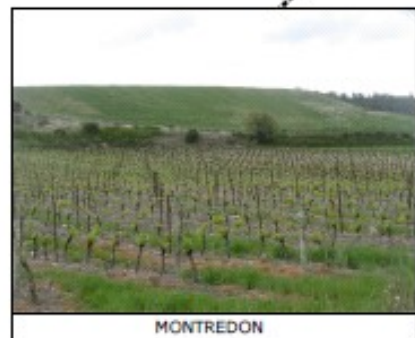
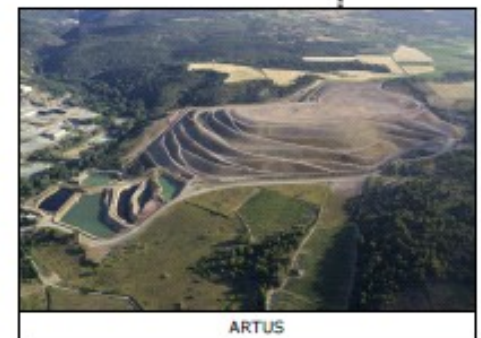
- Mis en place en **1987**
- Recouvert fin **2004**
- **10 Mt** de résidus de traitement
- 6 bassins d'évaporation

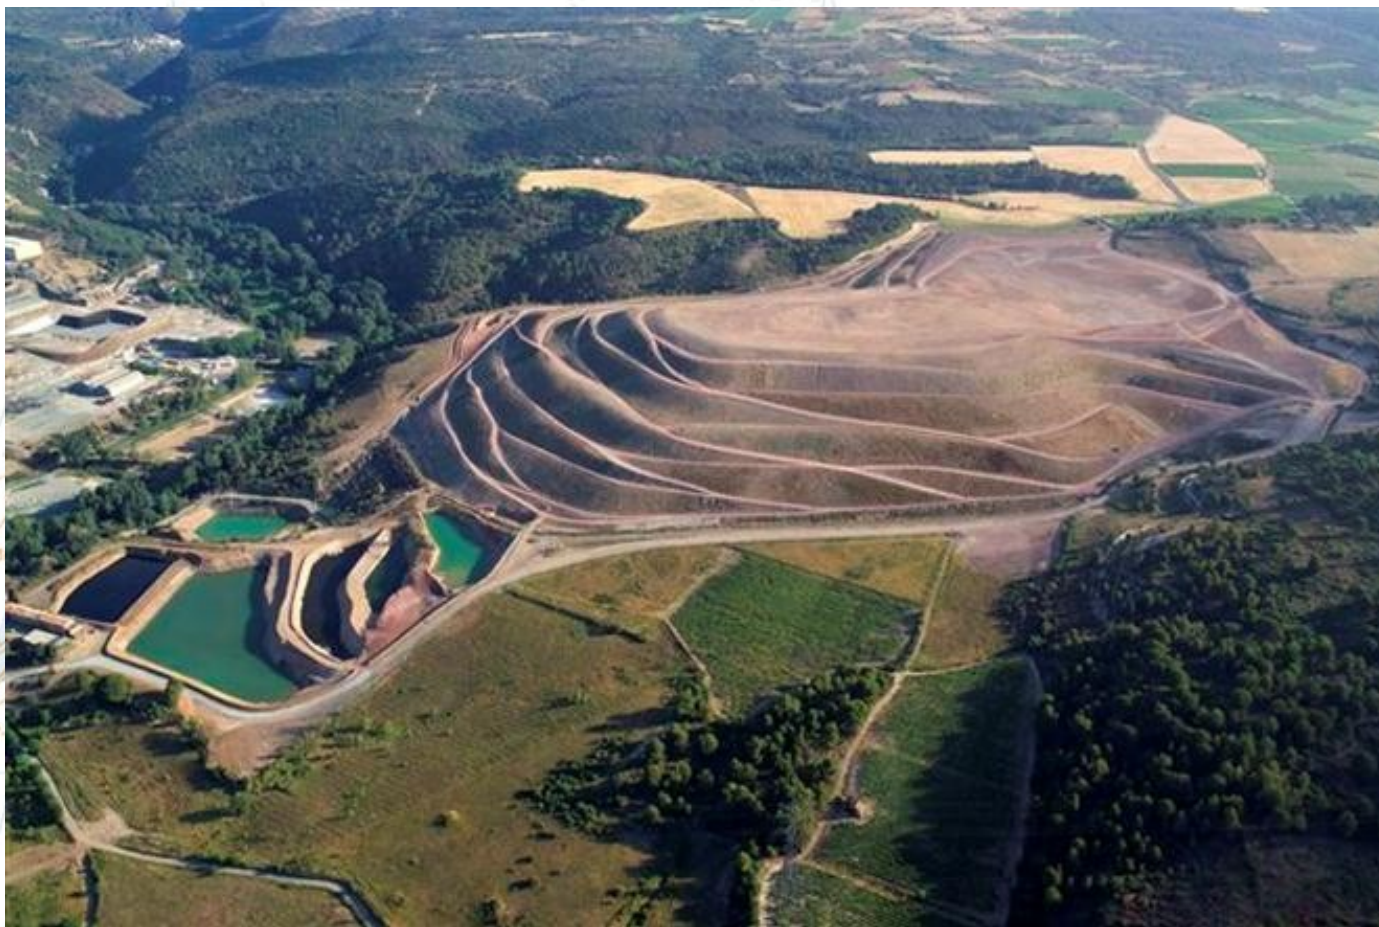
SUIVI DE L'ARTUS

- Piézomètre
- Plot topographique
- Bassin évaporation
- Drain

- Drainage des eaux → bassins d'évaporation → traitement à la station (pompe)
- Le débit moyen des drains diminue entre 2006 et 2012 : de 16 à 5 m³/h. Nécessité d'un entretien régulier (bouchage)
- L'eau diminue dans le stockage (environ 1,5 m depuis 2006)
- Globalement, peu d'évolution de la teneur en arsenic et en cyanures

- Entretien des drains;
- Réfection des pistes;
- Plateforme d'accès aux drains du bassin 6;
- Remise en état de la clôture le long du bassin 6,
- En 2013, des travaux d'entretien seront réalisés au niveau de certaines zones fortement érodées, en lien avec la pluviométrie. Ces zones érodées n'impactent pas la stabilité globale du site.

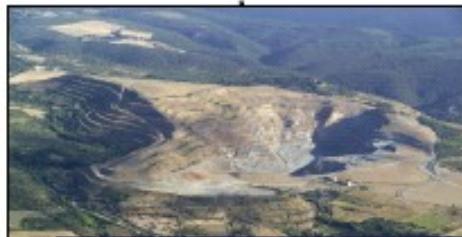
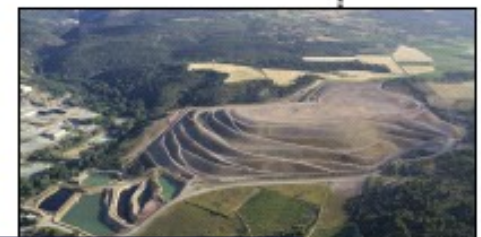
SUIVI DE L'ARTUS

- **Aspect général et stabilité**

- Végétalisation satisfaisante ;
- Stabilité satisfaisante.

- **Travaux depuis 2009**
