### Commune de **BIZANET** *Secteur de la Plâtrière*

### **PLAN DE PRÉVENTION DES RISQUES NATURELS (P.P.R.)** **RISQUES DE MOUVEMENTS DE TERRAIN**

VOLET 1 – Note de présentation

Dossier 20-11-109-2001/20-135-12  
Décembre 2002

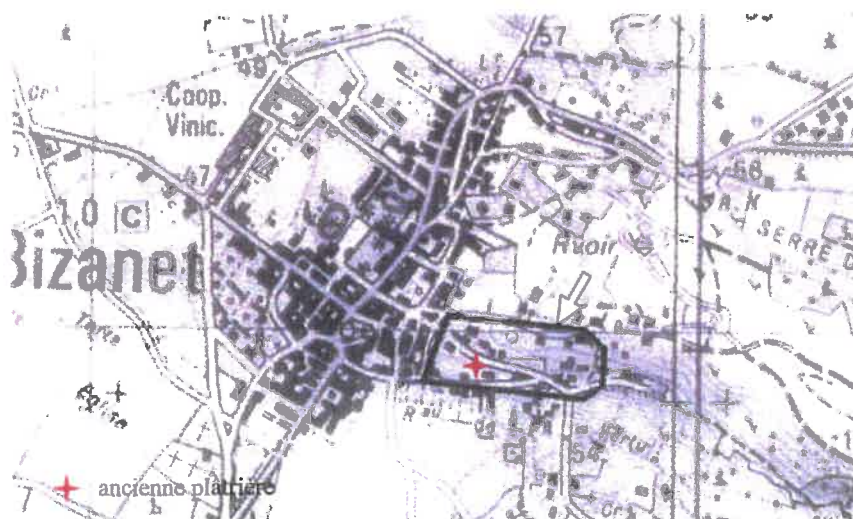
Figure 1 : périmètre d'étude

La zone d'étude a été définie par les services de la D.D.E. de l'Aude et approuvé par arrêté Préfectoral (5 janvier 2001). Il s'agit du versant concerné par l'ancienne exploitation souterraine et plus précisément de sa partie ouest. La zone est délimitée :

- au nord par la rue d'*Aussière*,
- à l'est par l'impasse de la *Boriette*,
- à l'ouest par la rue de la *Fontaine*,
- au sud par la rue du *Lavoir*.

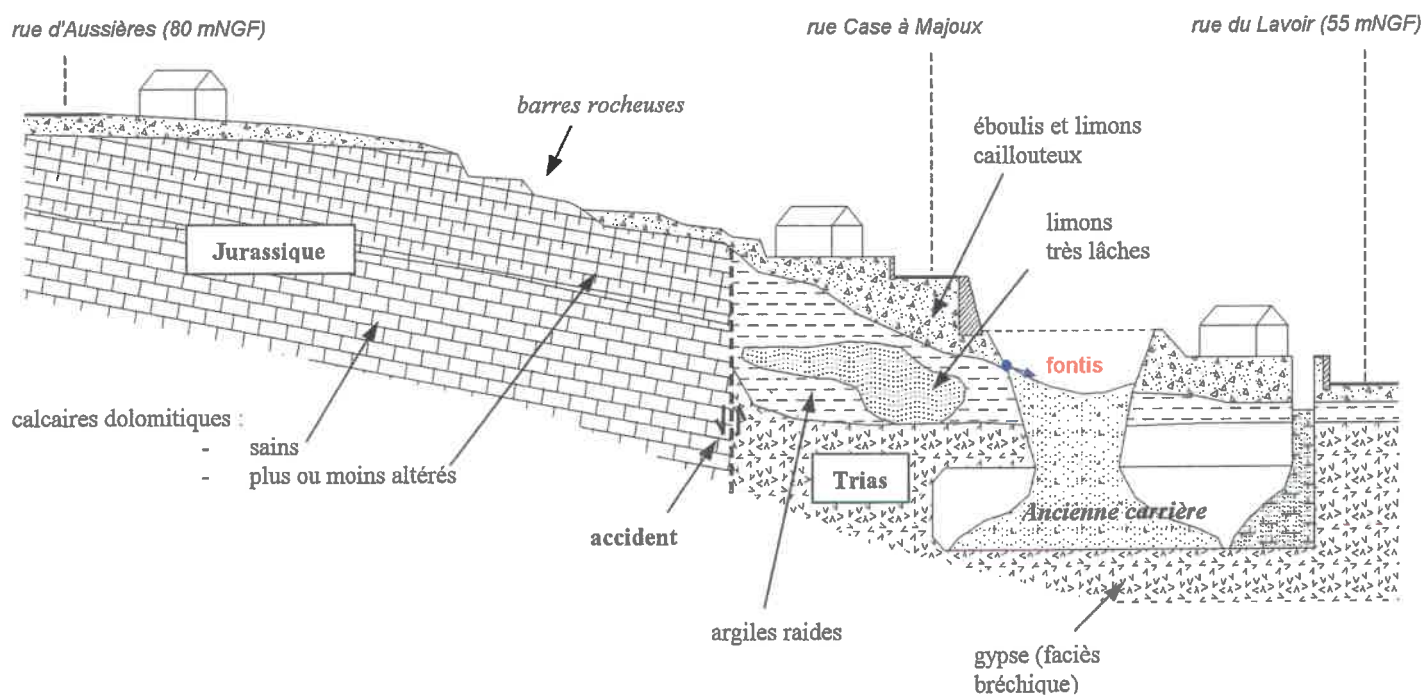
Figure 3 : coupe géologique schématique

Le profil présenté page suivante décrit de manière schématique le contexte géologique et hydrogéologique de la zone d'étude.

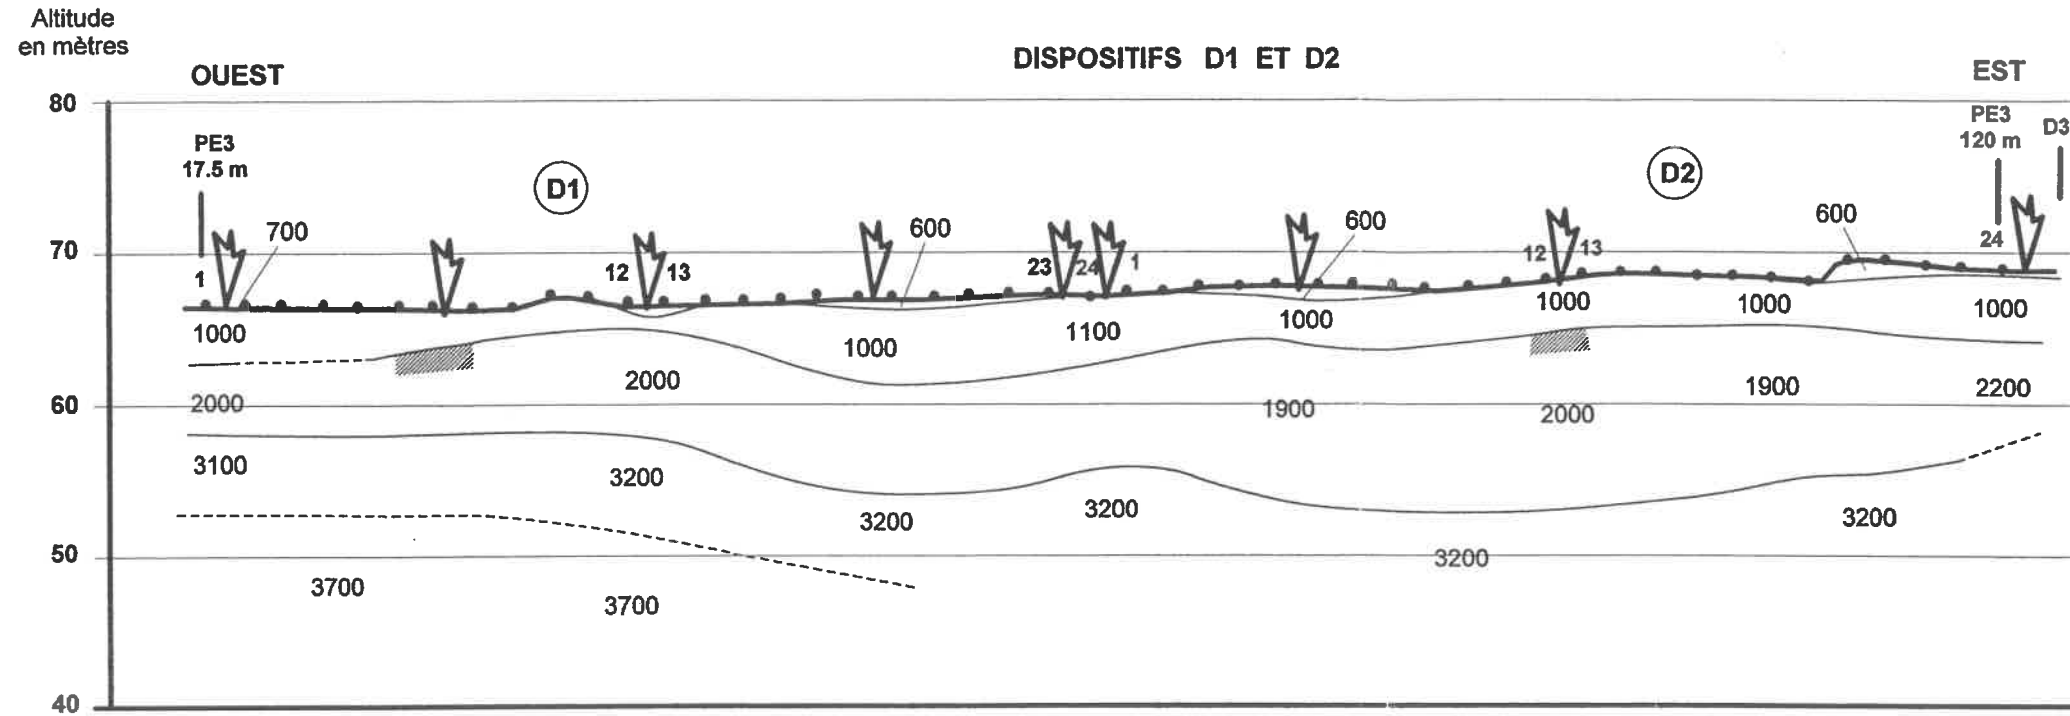
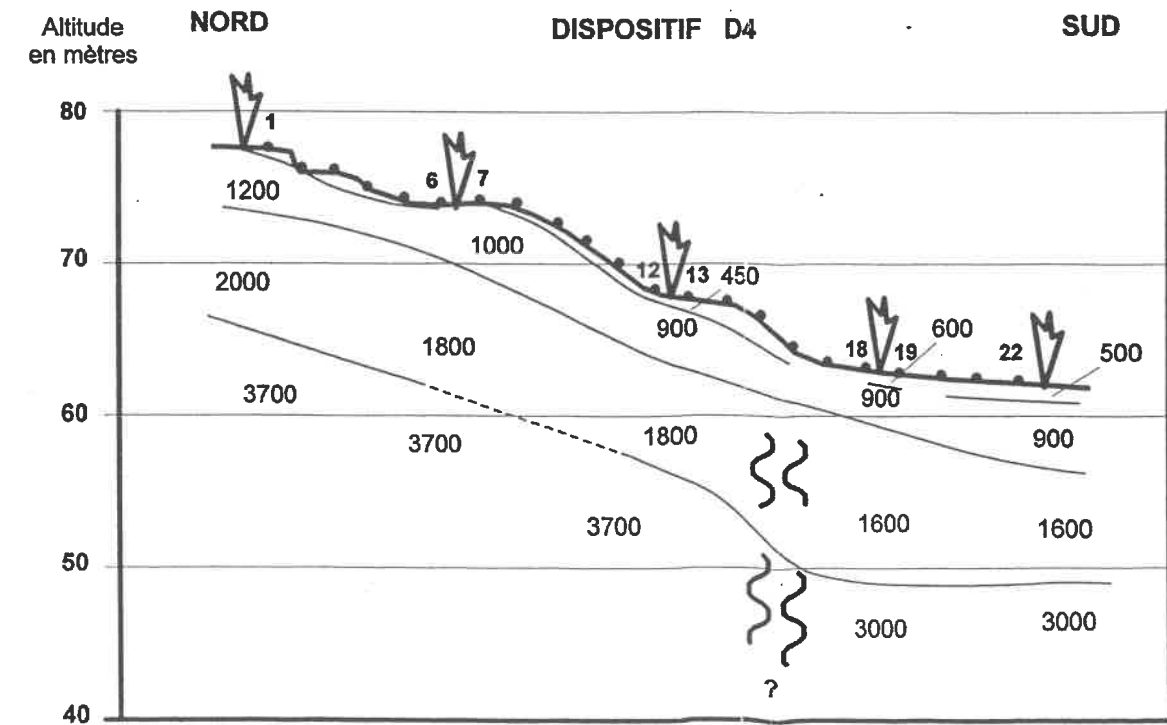
Echelle H. et V. 1 / 500  
Les vitesses sismiques sont exprimées en m/s

Sur le versant, le rocher sain (substratum sismique) présente un pendage conforme à la topographie, il se situe entre 12 et 10 mètres de profondeur sur les dispositifs D3 et D4. Le toit du rocher altéré (1800 à 2000 m/s) se situe entre 5 et 2,50 mètres sous une couverture semi-lente de 1000 m/s.

En pied de colline, les terrains de 900 m/s peuvent correspondre à des cailloutis et colluvions ; les terrains à 1600 m/s peuvent correspondre aux marnes et argiles décomprimées, et le substratum à 3000 m/s aux marnes et argiles saines, voire au gypse.

Ces mesures mettent donc en évidence des franges de qualité progressive de la couverture et du rocher, calcaire sur le versant et de nature argilo-marneuse en pied de colline. La(les) structure(s) identifiée(s) en panneau électrique : accident subvertical et/ou fort pendage des argiles gypsifères vers le nord est (sont) occultée(s) par la technique mise en œuvre.

Les dispositifs D1 et D2 reprennent l'implantation du PE3. Compte tenu des résultats obtenus en panneaux électriques, ces dispositifs se situeraient à l'aplomb d'une zone fracturée subverticale. Cette discontinuité pourrait constituer un réflecteur latéral et donner lieu à des zones d'intercalations plus rapides figurées en grisé sur les tirs 7-8 (D1) et 12-13 (D2).

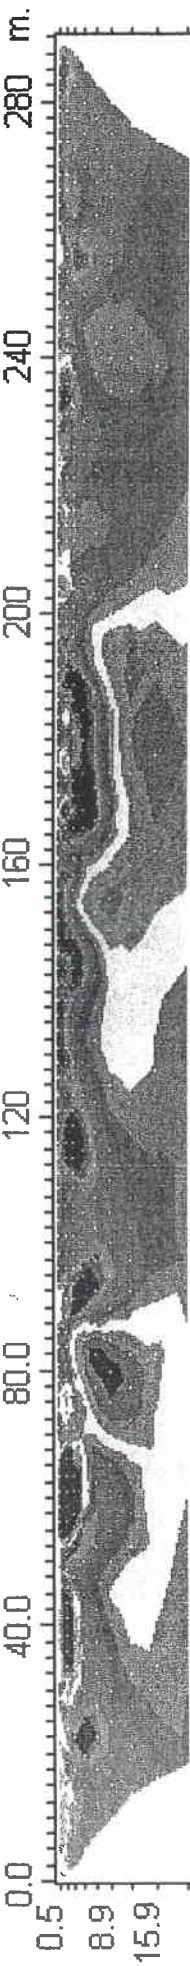
Bizanet Panneau 1 Profond

Calculated Apparent Resistivity Pseudosection

Depth Iteration 5 RMS error = 8.9 %

Pour les deux profondeurs, le panneau réalisé met en évidence superficiellement des terrains semi-conducteurs (40 à 120  $\Omega\text{m}$ ) discontinus avec un pendage apparent vers l'ouest. Ces terrains peuvent correspondre à des niveaux calcaires plus marneux et/ou altérés, sous une couverture semi-résistante peu épaisse (<5 m) de 0 à 70 m, et sub-affleurants de 90 à 200 m. Au delà de 200 m, un tel niveau n'est plus observé. Ce niveau repose sur des terrains résistants (>500  $\Omega\text{m}$ ) attribuables aux calcaires dolomités. Ces terrains semblent être affectés par une fracturation en touches de piano avec rejet. Ces différents accidents propices à une circulation des eaux sont observés vers 90, 125, et 165 m.

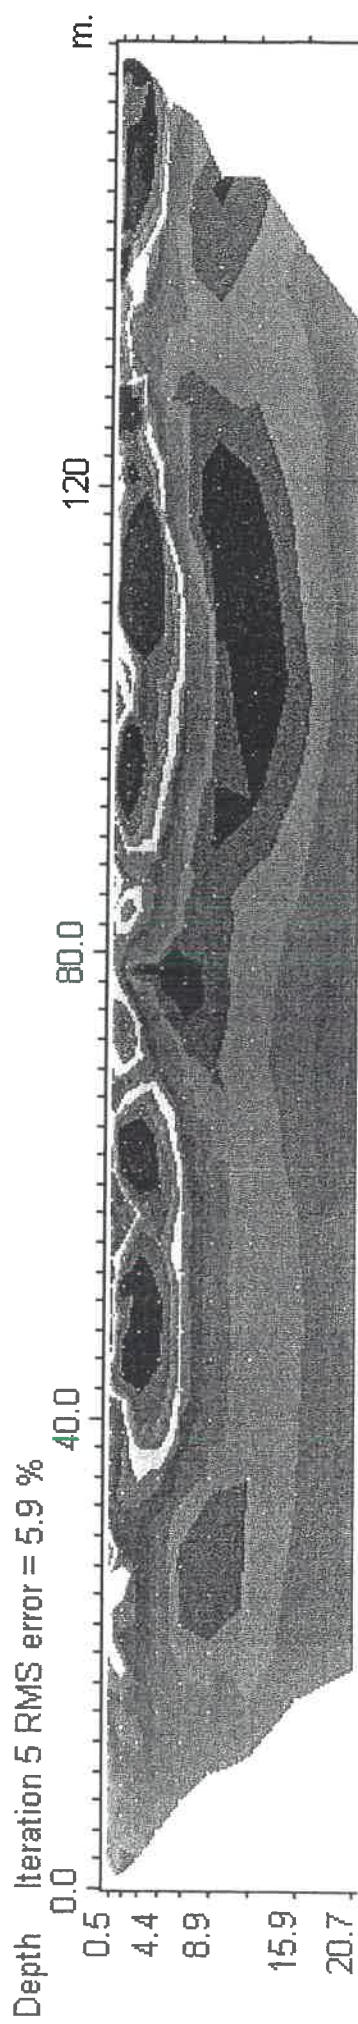
Calculated Apparent Resistivity Pseudosection

Inverse Model Resistivity Section
