Direction Départementale des
Territoires et de la Mer de l'Aude

FICHE des PLUS HAUTES EAUX

Cours d'eau : Aude

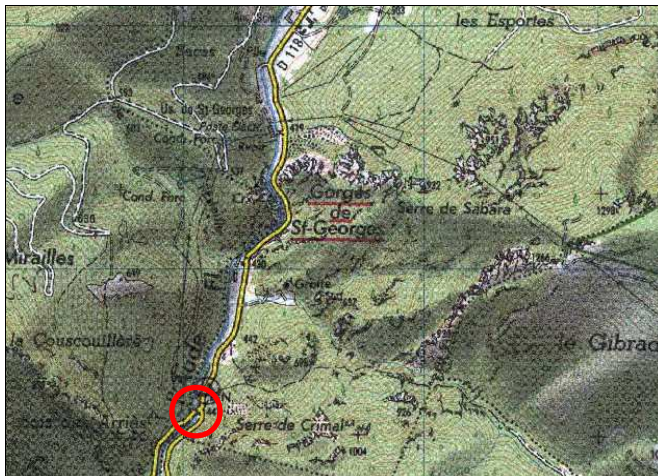
Fiche N° 11

Support repère : culée gauche aval

N°	Date crue	Hauteur/TN	Altitude (m NGF)	Date de l'enquête	Enquêteur	Observations
	13/09/1963		436.74	27/09/2012	GEINFRA	Carrefour RD 118 et RD 17

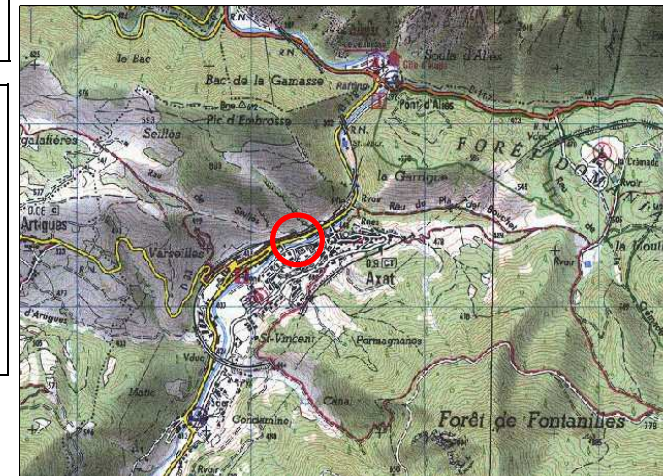
Fiche N° 13

Support repère : mur de soutènement
rive gauche

N°	Date crue	Hauteur/TN	Altitude (m NGF)	Date de l'enquête	Enquêteur	Observations
	13/09/63		396.78	27/09/12	GEINFRA	à hauteur de la 14ème marche de l'escalier en descendant

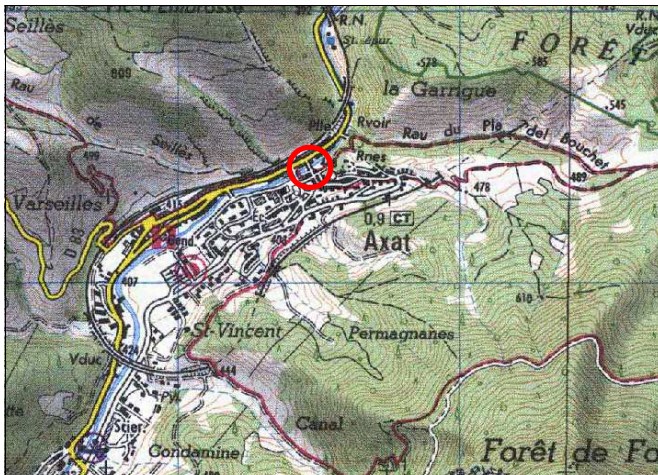
Fiche N° 14

Cours d'eau : Aude
Commune : Axat
Lieu-dit : Axat
Adresse : RD 118
X (Lambert 93) : 637387
Y (Lambert 93) : 6189771
Support repère : Pont Vieux
pile droite aval

N°	Date crue	Hauteur/TN	Altitude (m NGF)	Date de l'enquête	Enquêteur	Observations
	13/09/1963		395.85	27/09/2012	GEINFRA	Trait rouge sur pile droite, non répertorié Date inscrite erronée

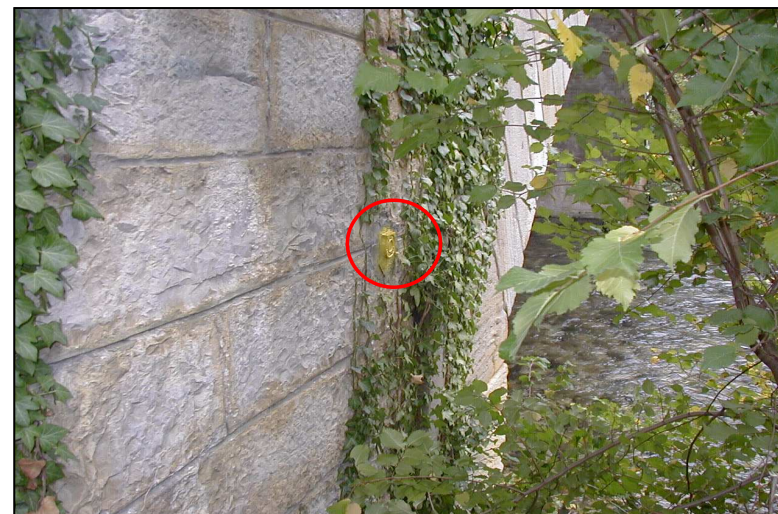
Fiche n° 16

LOCALISATION DE LA PHE		SITUATION DE LA PHE	
Cours d'eau	Aude		
Commune	Axat		
Lieu-dit / adresse	pont d'Aliès pont de la RD 117 - PR 8+230		
Support repère	culée gauche amont		
REPERES NIVELLEMENT			
n°	Nature	Support	Alt. NGF / Hauteur/TN
		pont	391,47

RESULTAT DE L'ENQUETE						
n°	Date crue	Hauteur / TN	Alt. NGF	Date de l'enquête	Enquêteur	Observation
	13/09/1963	2,00	387,46	23/10/2001	De Vos	repère crue situé à moins de 4,01 m du repère NGF

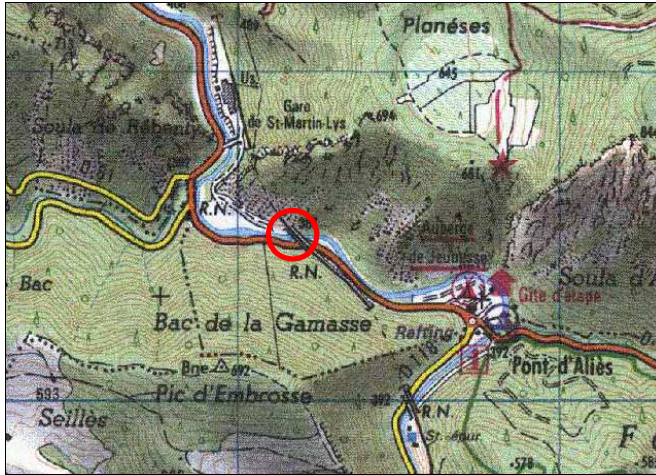
Fiche N° 17

Cours d'eau : Aude
Commune : Saint Martin Lys
Lieu-dit : RD 117 – PR 8+950
Adresse : viaduc SNCF
X (Lambert 93) : 637087
Y (Lambert 93) : 6190876
Support repère : pile droite aval

N°	Date crue	Hauteur/TN	Altitude (m NGF)	Date de l'enquête	Enquêteur	Observations
	13/09/1963		378.12	27/09/2012	GEINFRA	Viaduc enjambant l'Aude et la RD 117 accès éloigné – passer par le pont SNCF

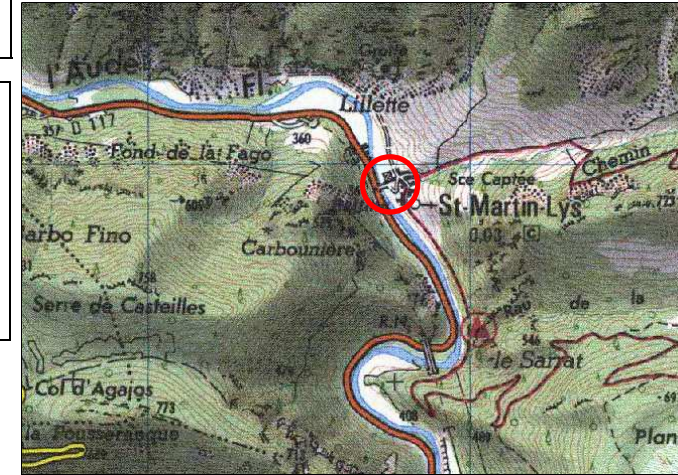
Fiche N° 20

Cours d'eau : Aude
Commune : Saint Martin Lys
Lieu-dit : le Village
Adresse : RD 117 – PR 9+350
X (Lambert 93) : 636655
Y (Lambert 93) : 6192291
Support repère : pont - culée droite amont

N°	Date crue	Hauteur/TN	Altitude (m NGF)	Date de l'enquête	Enquêteur	Observations
	12/10/1970		356.27	27/09/2012	GEINFRA	Repère NGF sur la partie basse de la façade de la Mairie

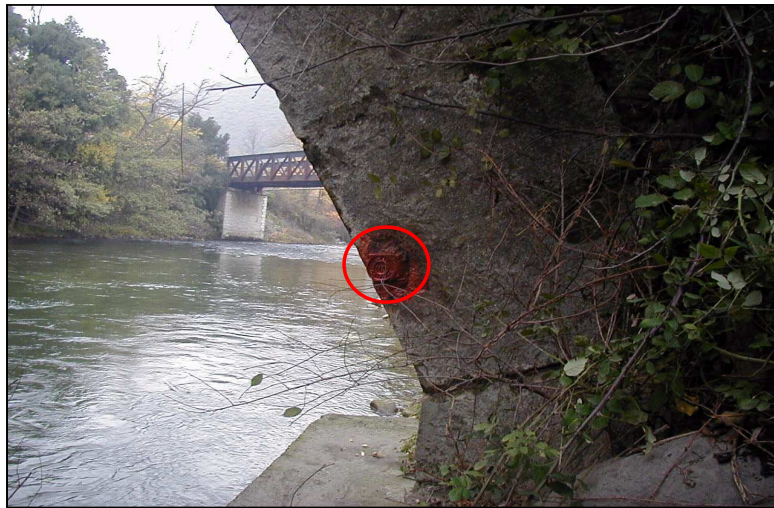
Commune	Belvianes et Cavirac			
Lieu-dit / adresse	Belvianes et Cavirac pont de la RD 78 - PR 1+120			
Support repère	culée droite amont			
REPERES NIVELLEMENT				
n°	Nature	Support	Alt. NGF	Hauteur/TN
			311,48

RESULTAT DE L'ENQUETE						
n°	Date crue	Hauteur / TN	Alt. NGF	Date de l'enquête	Enquêteur	Observation
	12/10/1970	1,35	312,30	20/11/2001	De Vos	repère crue à +0,82 m du NGF

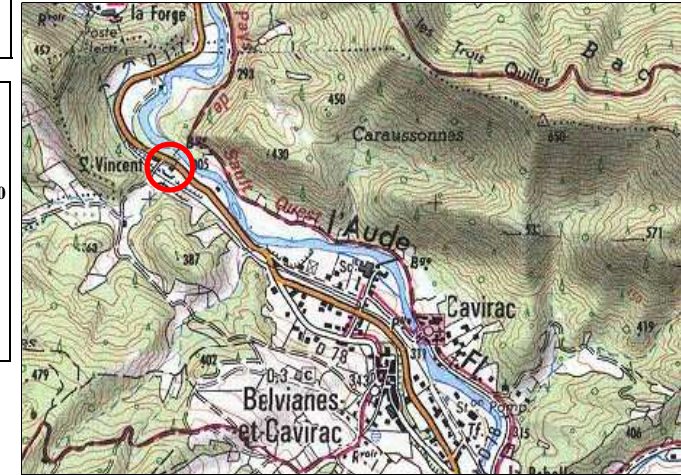
Cours d'eau : Ruisseau le Carach (Aude)
Commune : Belvianes et Cavirac
Lieu-dit : Saint Vincent
Adresse : pont de la RD117 – PR 16+640
sur le Carach
X (Lambert 93) : 633820.99
Y (Lambert 93) : 6195825.11
Support repère : culée gauche aval

N°	Date crue	Hauteur/TN	Altitude (m NGF)	Date de l'enquête	Enquêteur	Observations
	13/09/1963		304.01	Octobre 2012	GEINFRA	le Carach affluent sur la rive gauche de l'Aude

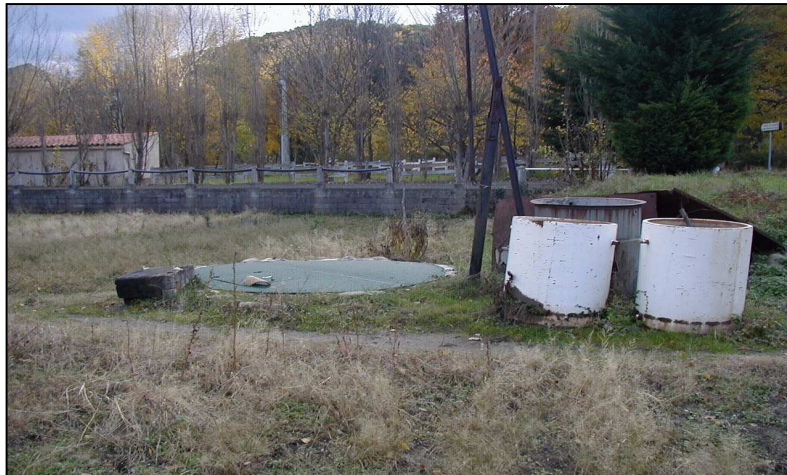
Fiche n° 24

RESULTAT DE L'ENQUETE						
n°	Date crue	Hauteur / TN	Alt. NGF	Date de l'enquête	Enquêteur	Observation
	13/09/1963		293,06	27/11/2001	De Vos	repère non trouvé - étude hydraulique de Quillan (N°2)

Il n'existe aucune trace ou indice pouvant permettre d'identifier l'emplacement des repères de crues.
Site présumé photographié.

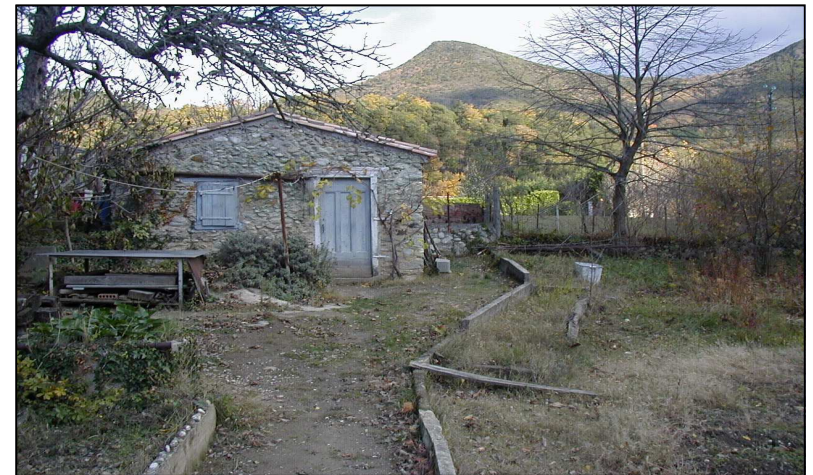
Fiche n° 25

LOCALISATION DE LA PHE		SITUATION DE LA PHE		
Cours d'eau	l'Aude			
Commune	Quillan			
Lieu-dit / adresse	Camcilla			
Support repère	façade maison de jardin - rive droite			
REPERES NIVELLEMENT				
n°	Nature	Support	Alt. NGF	Hauteur/TN

RESULTAT DE L'ENQUETE						
n°	Date crue	Hauteur / TN	Alt. NGF	Date de l'enquête	Enquêteur	Observation
	13/09/1963		292,97	27/11/2001	De Vos	repère non trouvé - étude hydraulique de Quillan (N°1)

Il n'existe aucune trace ou indice pouvant permettre d'identifier l'emplacement des repères de crues.
Site présumé photographié du N°1.

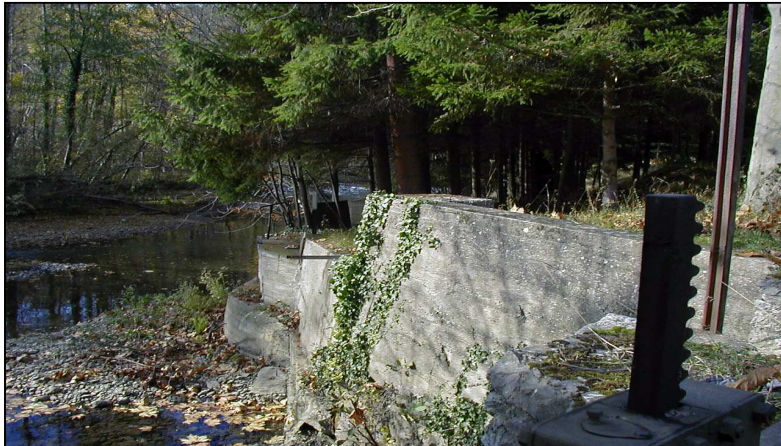
Fiche n° 26

RESULTAT DE L'ENQUETE						
n°	Date crue	Hauteur / TN	Alt. NGF	Date de l'enquête	Enquêteur	Observation
	13/09/1963		291,78	27/11/2001	De Vos	repère non trouvé - étude hydraulique de Quillan (N°3)
	21/03/1974		290,98	27/11/2001	De Vos	repère non trouvé - étude hydraulique de Quillan (N°34)

Le propriétaire des lieux m'a affirmé n'avoir jamais constaté l'implantation de repères de crues des années 1963 et 1974 sur sa propriété, tels qu'ils sont portés sur l'étude hydraulique de Quillan. Site présumé photographié.

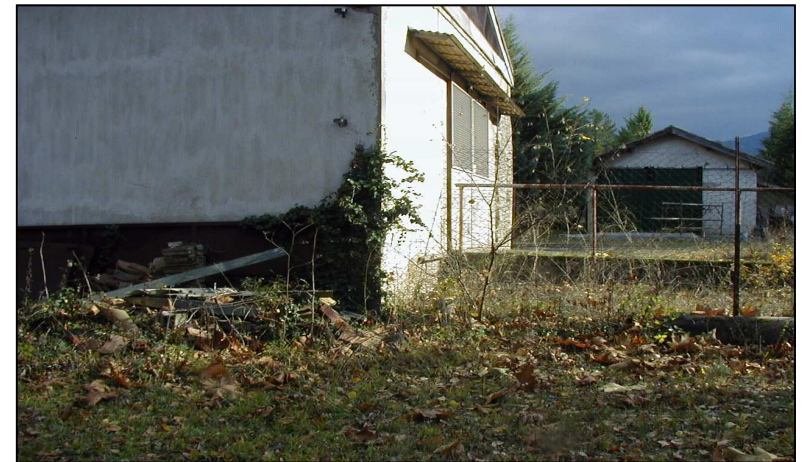
Fiche n° 27

RESULTAT DE L'ENQUETE						
n°	Date crue	Hauteur / TN	Alt. NGF	Date de l'enquête	Enquêteur	Observation
	13/09/1963		291,03	27/11/2001	De Vos	repère non trouvé - étude hydraulique de Quillan (N°35)

Le propriétaire des lieux m'a affirmé n'avoir jamais constaté l'implantation de repères de crues des années 1963 et 1974 sur sa propriété, tels qu'ils sont portés sur l'étude hydraulique de Quillan. Site présumé photographié.

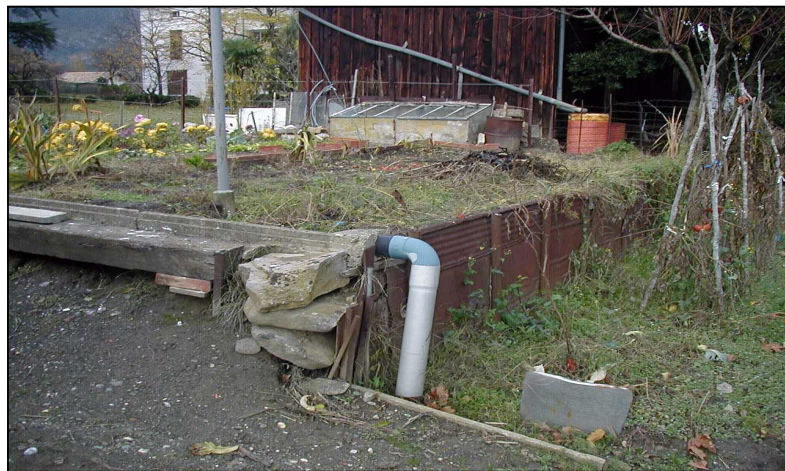
Fiche n° 28

RESULTAT DE L'ENQUETE						
n°	Date crue	Hauteur / TN	Alt. NGF	Date de l'enquête	Enquêteur	Observation
	13/09/1963		289,02	28/11/2001	De Vos	repère non trouvé - étude hydraulique de Quillan (N°4)

La propriétaire des lieux m'a affirmé n'avoir jamais constaté l'implantation de repère de crue. Elle affirme que lors de l'inondation l'eau est arrivée à hauteur du muret de son jardin potager (h = 0,50 m). Site présumé photographié.

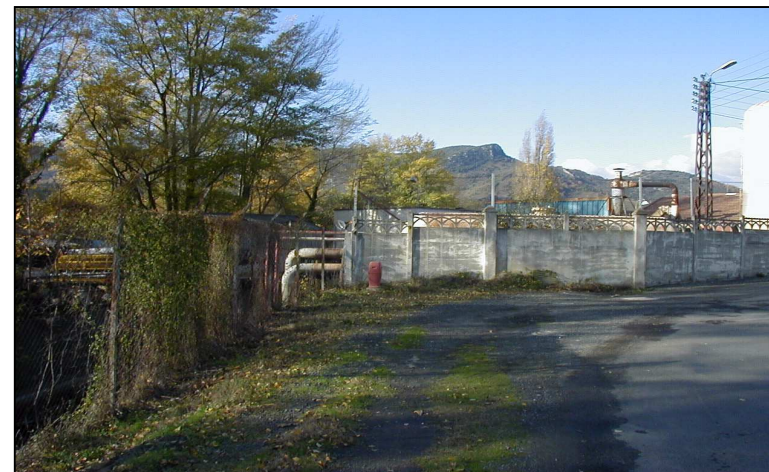
Fiche n° 29

RESULTAT DE L'ENQUETE						
n°	Date crue	Hauteur / TN	Alt. NGF	Date de l'enquête	Enquêteur	Observation
	13/09/1963		288,99	27/11/2001	De Vos	repère non trouvé - étude hydraulique de Quillan (N°4bis)

Le mur extérieur de l'usine a subi une probable remise en état. Site présumé

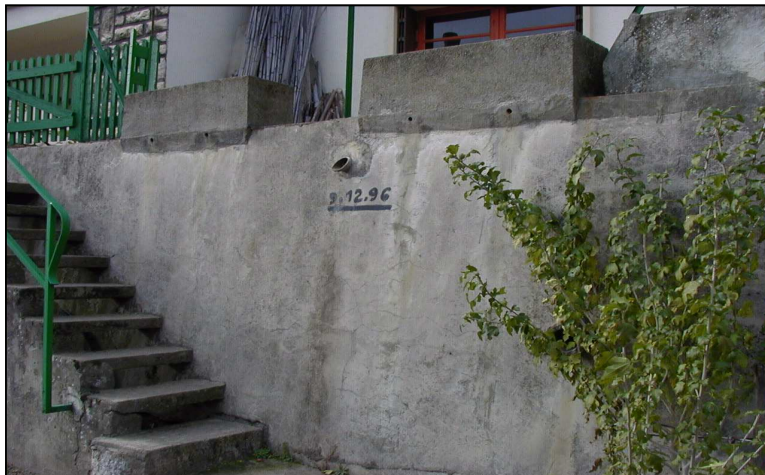
Fiche n° 32

RESULTAT DE L'ENQUETE						
n°	Date crue	Hauteur / TN	Alt. NGF	Date de l'enquête	Enquêteur	Observation
	13/09/1963		287,21	28/11/2001	De Vos	repère non trouvé - étude hydraulique de Quillan (N°5)
	21/03/1974		286,16	28/11/2001	De Vos	repère non trouvé - étude hydraulique de Quillan (N°6)

Ce sont de nouveaux locataires qui occupent les lieux, l'ancien propriétaire étant décédé.
Le mur de soutènement qui borde la rive gauche de l'Aude est récent.

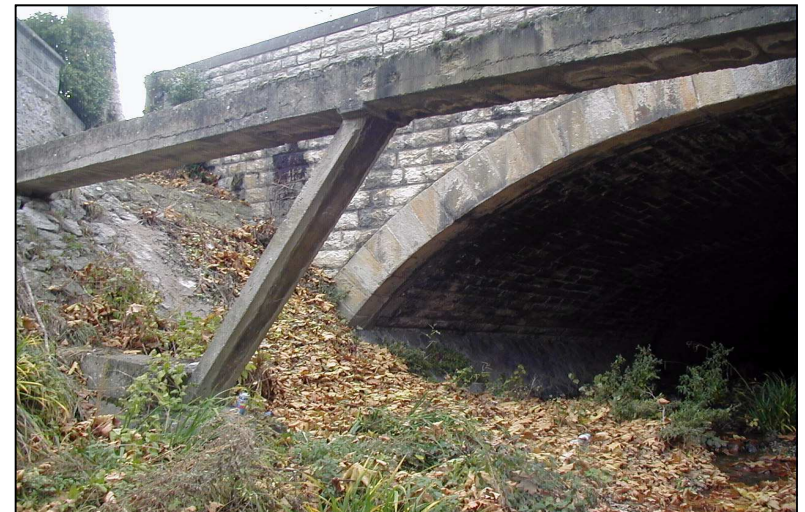
Fiche n° 33

Commune	Quillan			
Lieu-dit / adresse	Quillan pont de la RD 117			
Support repère	culée droite aval			
REPERES NIVELLEMENT				
n°	Nature	Support	Alt. NGF	Hauteur/TN

RESULTAT DE L'ENQUETE						
n°	Date crue	Hauteur / TN	Alt. NGF	Date de l'enquête	Enquêteur	Observation
	25/06/1987		287,74	30/11/2001	De Vos	repère non trouvé - le Coulent affl. en rive gche de l'Aude étude hydraulique de Quillan (N°28)

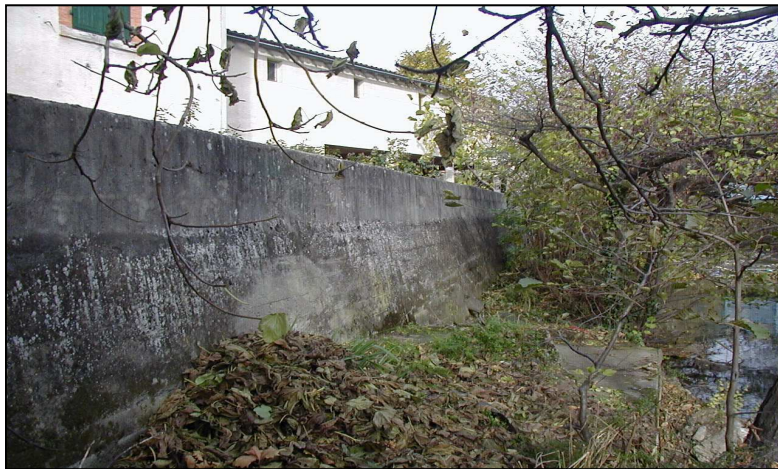
Fiche n° 34

RESULTAT DE L'ENQUETE						
n°	Date crue	Hauteur / TN	Alt. NGF	Date de l'enquête	Enquêteur	Observation
	13/09/1963		286,58	28/11/2001	De Vos	repère non trouvé - étude hydraulique de Quillan (N°31)
	21/03/1974		286,01	28/11/2001	De Vos	rep. sans numéro, non trouvé - étude hydraulique de Quillan

Ce sont de nouveaux locataires qui occupent les lieux, l'ancien propriétaire étant décédé. Le mur de soutènement qui borde la rive gauche de l'Aude est récent.

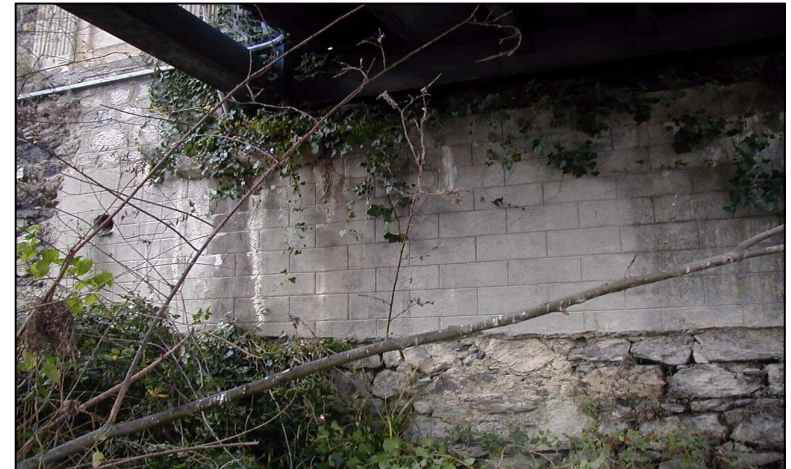
Fiche n° 35

RESULTAT DE L'ENQUETE						
n°	Date crue	Hauteur / TN	Alt. NGF	Date de l'enquête	Enquêteur	Observation
	13/09/1963		286,68	28/11/2001	De Vos	repère non trouvé - étude hydraulique de Quillan (N°5bis)

Après enlèvement du lierre et des épineux, aucune trace ni indice permettant d'identifier le repère.

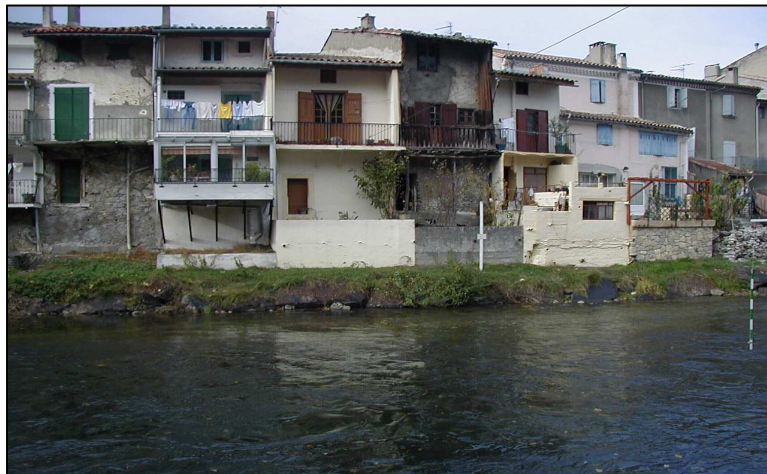
Fiche n° 36

RESULTAT DE L'ENQUETE						
n°	Date crue	Hauteur / TN	Alt. NGF	Date de l'enquête	Enquêteur	Observation
	21/03/1974		284,96	28/11/2001	De Vos	repère non trouvé - étude hydraulique de Quillan (N°32)

La berge gauche est entièrement occupée par des murs de soutènement construits par des particuliers, en prolongement de leurs habitations.
Photographie du site présumé.

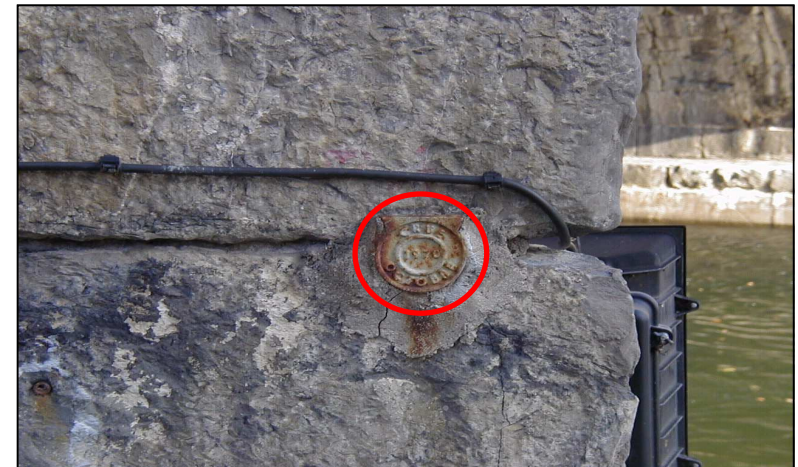
Fiche n° 37

RESULTAT DE L'ENQUETE						
n°	Date crue	Hauteur / TN	Alt. NGF	Date de l'enquête	Enquêteur	Observation
	13/09/1963		284,90	28/11/2001	De Vos	repère non trouvé - étude hydraulique de Quillan (N°8)
	06/05/1863		284,29	28/11/2001	De Vos	repère non trouvé - étude hydraulique. de Quillan (N°7)
	12/10/1970	?	283,31	28/11/2001	De Vos	étude hydraulique de Quillan (N°9)

Selon les témoignages des riverains de la rue J. Baudru, la crue de 1970 aurait atteint au moins la hauteur de 0,50m dans cette rue. A vue d'œil l'implantation du repère de crue de 1970, est à une hauteur inférieure au niveau de la voirie actuelle. La crue de 1963 (repère non trouvé), est plus importante: son niveau dépasse de 1,59m celle de 1970. La zone inondable s'étendrait au-delà de ce qu'indique l'étude de Quillan.

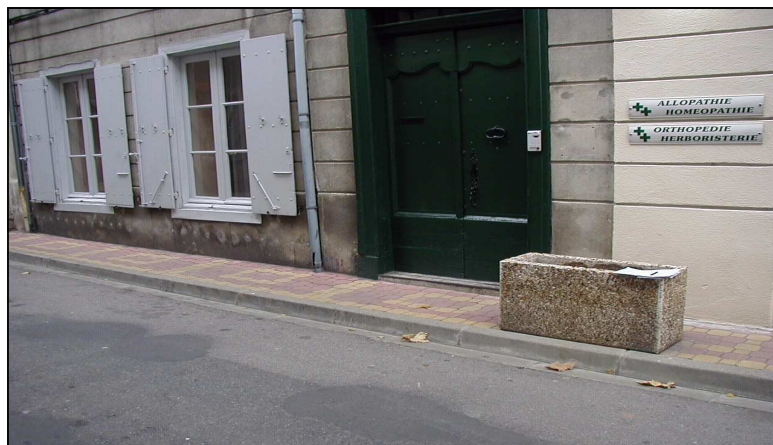
RESULTAT DE L'ENQUETE						
n°	Date crue	Hauteur / TN	Alt. NGF	Date de l'enquête	Enquêteur	Observation
	13/09/1963		283,65	30/11/2001	De Vos	repère non trouvé - étude hydr. de Quillan (N°10)
	21/03/1974		283,18	30/11/2001	De Vos	rep. sans numéro, non trouvé - étude hydraulique de Quillan

Selon le témoignage des pharmaciens qui affirment n'avoir jamais constaté d'emplacement de repère de crue; ils étaient présents à celle de 1974 qui atteignait une hauteur de 0,40m à 0,45m dans leur pharmacie. Leurs prédécesseurs ont affirmé que la crue de 1963 a atteint la hauteur du comptoir, soit 1,10m.
Photographie du site présumé.

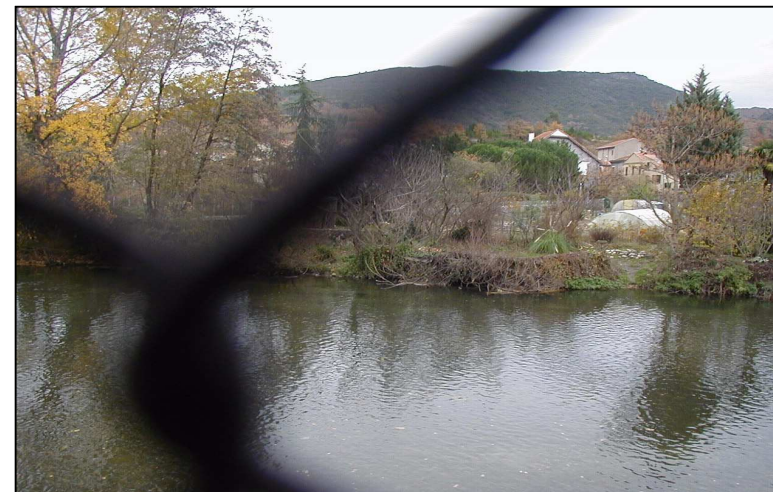
Aucun indice, aucune trace de ces repères dans le jardin potager.
Photographie du site présumé.

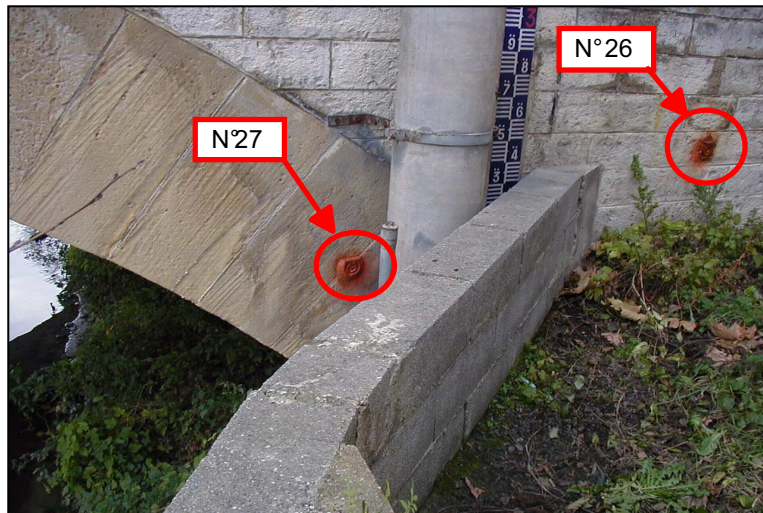
Fiche n° 40

RESULTAT DE L'ENQUETE						
n°	Date crue	Hauteur / TN	Alt. NGF	Date de l'enquête	Enquêteur	Observation
						échelle limni. (Z = 280,10 m) accolée c/ la culée gche aval
	25/10/1891		283,17	30/11/2001	De Vos	rep. non trouvé sansnuméro - étude hydraulique de Quillan
	13/09/1963	?	282,63	30/11/2001	De Vos	étude hydraulique de Quillan (N°26)
	21/03/1974		282,58	30/11/2001	De Vos	rep. non trouvé sans numéro - étude hydraulique de Quillan
	12/10/1970	?	282,17	30/11/2001	De Vos	étude hydraulique de Quillan (N°27)

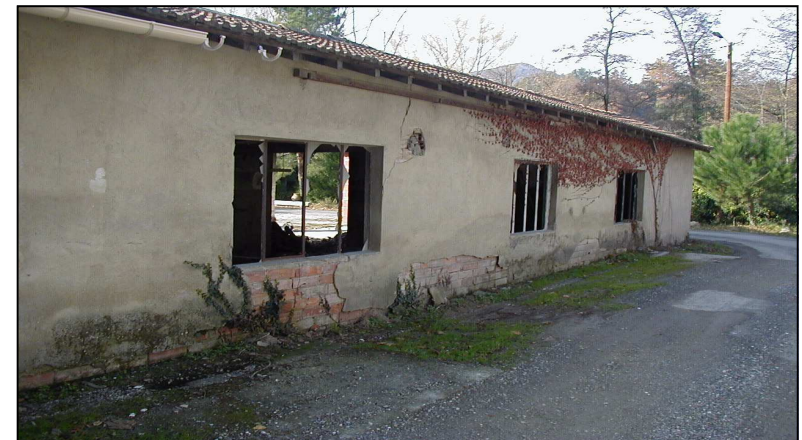
Fiche n° 42

RESULTAT DE L'ENQUETE						
n°	Date crue	Hauteur / TN	Alt. NGF	Date de l'enquête	Enquêteur	Observation
	13/09/1963		279,86	04/12/2001	De Vos	repère non trouvé - étude hydraulique. de Quillan (N°14, N°15)

Habitation désaffectée. Le repère, comme l'indique, l'étude devrait être situé sur la partie gauche de l'impasse côté sortie et sur la moitié de la longueur du mur extérieur. Distance de la berge à l'endroit photographié = 30 à 40m. Aucun indice ni trace de repère.
Photographie du site présumé.

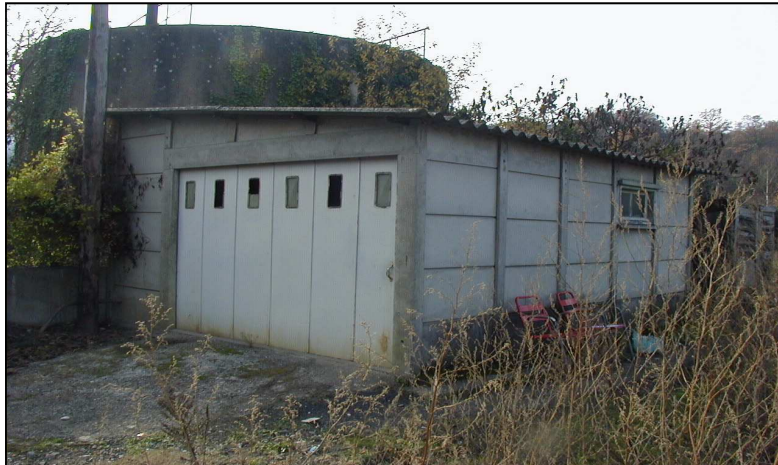
Fiche n° 43

RESULTAT DE L'ENQUETE						
n°	Date crue	Hauteur / TN	Alt. NGF	Date de l'enquête	Enquêteur	Observation
	13/09/1963		278,74	04/12/2001	De Vos	repère non trouvé - étude hydraulique de Quillan (N°13)

Selon le plan de l'étude, le repère se situerait sur le coin ou la face avant de ce garage, en alignement avec une station d'épuration désaffectée. Aucune trace ni indice.
Photographie du site présumé.

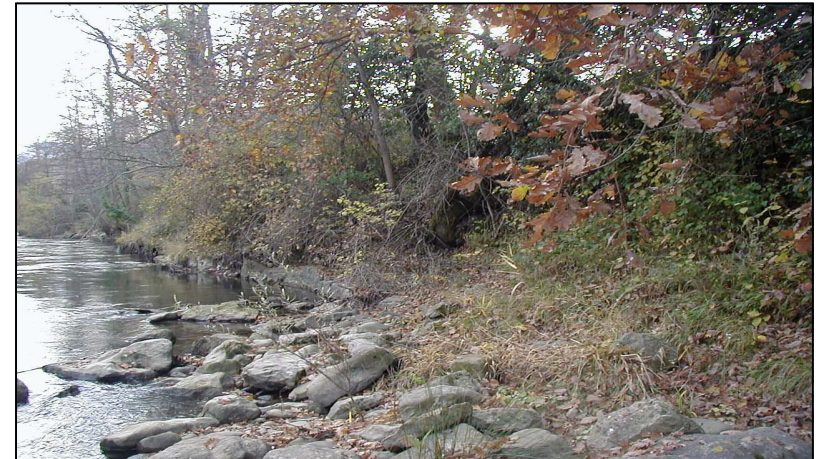
Fiche n° 54

RESULTAT DE L'ENQUETE						
n°	Date crue	Hauteur / TN	Alt. NGF	Date de l'enquête	Enquêteur	Observation
	13/09/1963		264,99	04/12/2001	De Vos	repère non trouvé - étude hydraulique de Quillan (N°16)

Selon l'étude hydraulique de Quillan, le repère N°16 se situe au début de l'agglomération de Brézilhau-bas, venant de Quillan, sur la RD 92. Ce point pourrait correspondre au panneau d'entrée du lieu dit, à la perpendiculaire, début du biseau de la RD 118 sur la berge droite. Il n'y a aucune trace ni indice sur la berge gauche, de ce repère N° 16.

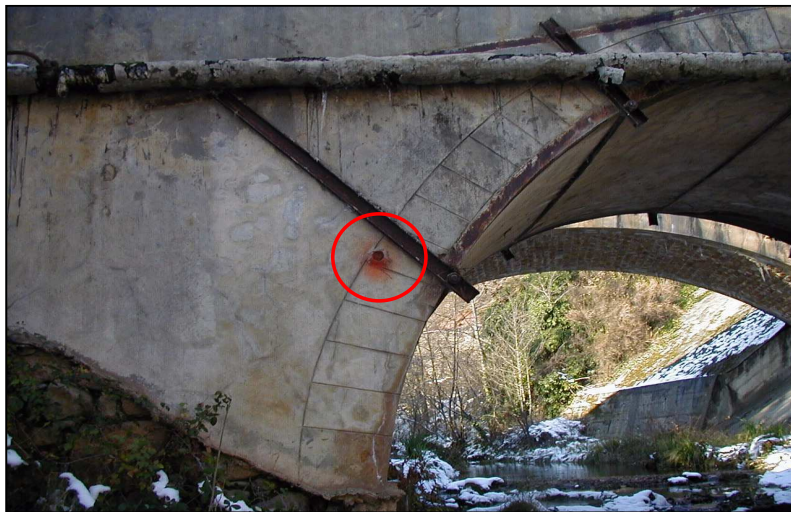
Fiche n° 56

RESULTAT DE L'ENQUETE						
n°	Date crue	Hauteur / TN	Alt. NGF	Date de l'enquête	Enquêteur	Observation
	25/10/1891		263,97	18/12/2001	De Vos	repère disparu
	13/09/1963		263,90	18/12/2001	De Vos	repère disparu
	12/10/1970	2,68	263,84	18/12/2001	De Vos	culée droite aval
	01/08/1872		262,99	18/12/2001	De Vos	repère disparu

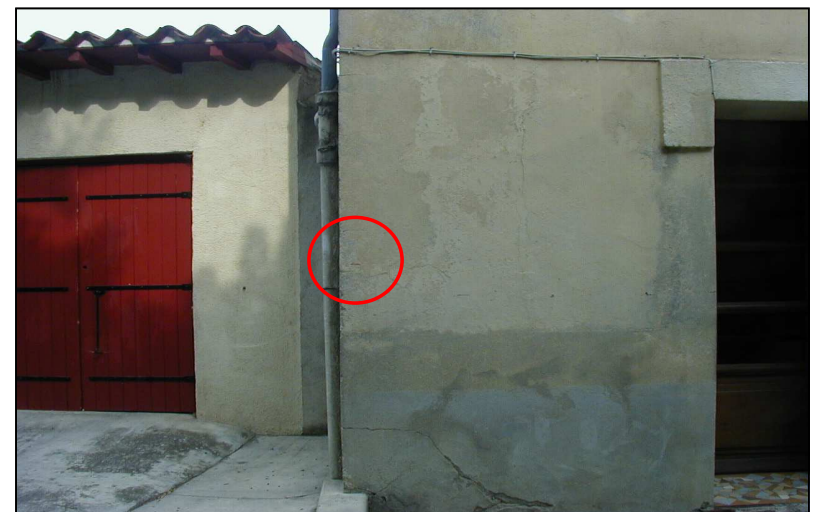
Fiche n° 57

RESULTAT DE L'ENQUETE						
n°	Date crue	Hauteur / TN	Alt. NGF	Date de l'enquête	Enquêteur	Observation
	13/09/1963	1,51	253,00	18/12/2001	De Vos	trait de peinture (témoignage)

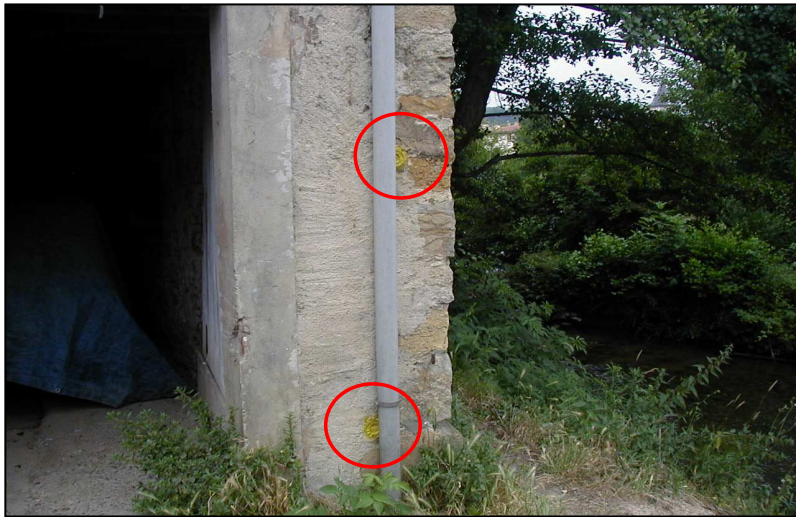
Fiche n° 59

Commune	Campagne sur Aude			
Lieu-dit / adresse	Campagne sur Aude impasse du moulin			
Support repère	coin bâtiment agricole - rive gauche			
REPERES NIVELLEMENT				
n°	Nature	Support	Alt. NGF	Hauteur/TN

RESULTAT DE L'ENQUETE						
n°	Date crue	Hauteur / TN	Alt. NGF	Date de l'enquête	Enquêteur	Observation
	25/10/1891	1,66	252,29	18/12/2001	De Vos	
	03/03/1930	0,50	252,11	18/12/2001	De Vos	
	13/09/1963	?	252,09	18/12/2001	De Vos	trait de peinture disparu

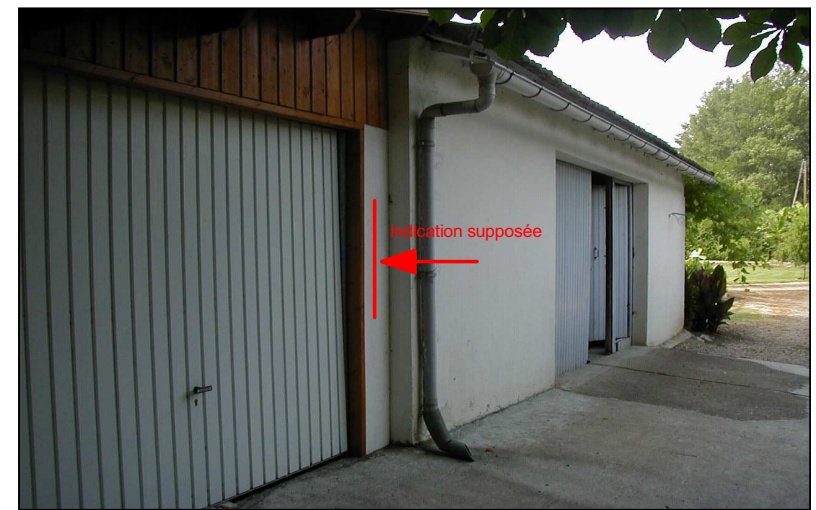
Fiche n° 61

Commune	Espérazza			
Lieu-dit / adresse	La Roquette RD 118 - La Plantation			
Support repère	bâtiment façade arrière - rive droite			
REPERES NIVELLEMENT				
n°	Nature	Support	Alt. NGF	Hauteur/TN

RESULTAT DE L'ENQUETE						
n°	Date crue	Hauteur / TN	Alt. NGF	Date de l'enquête	Enquêteur	Observation
	13/09/1963	1,60	247,46	18/12/2001	De Vos	repère enlevé

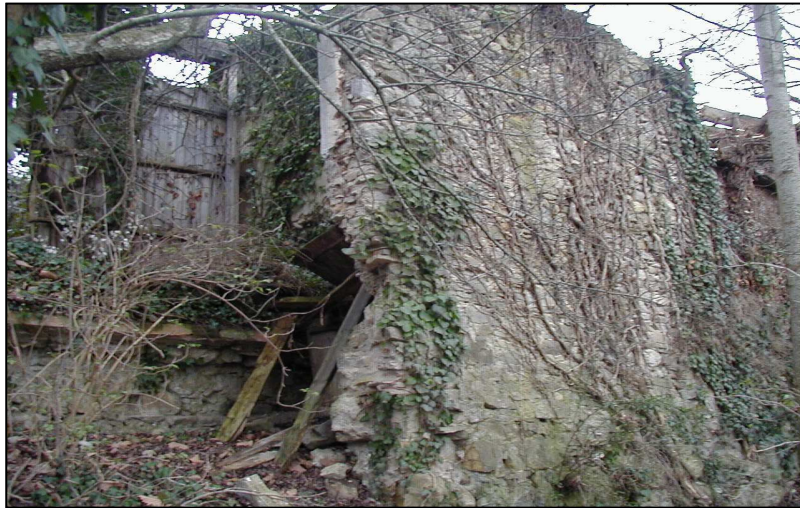
Fiche n° 63

Commune	Espérasa			
Lieu-dit / adresse	La Grave Moulin Guiraud			
Support repère	mur ouest - rive gauche			
REPERES NIVELLEMENT				
n°	Nature	Support	Alt. NGF	Hauteur/TN

RESULTAT DE L'ENQUETE						
n°	Date crue	Hauteur / TN	Alt. NGF	Date de l'enquête	Enquêteur	Observation
	13/09/1963			23/01/2002	De Vos	repère non trouvé - bâtiment en ruines

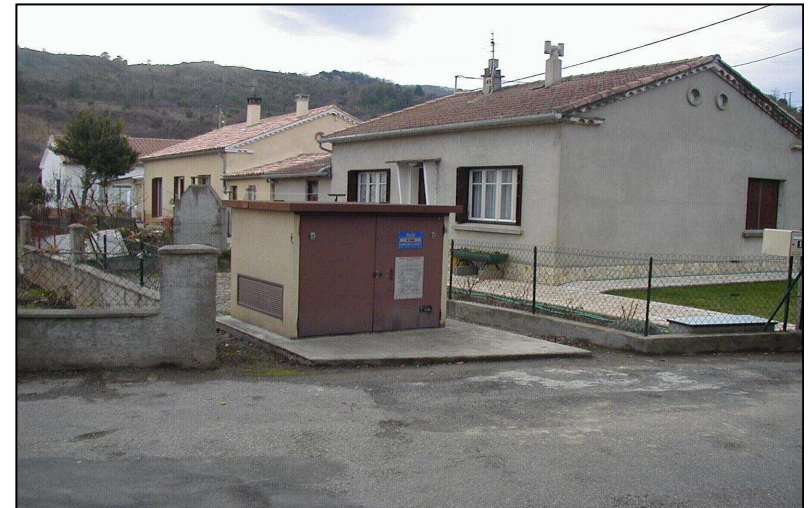
Fiche n° 64

Commune	Espérasa			
Lieu-dit / adresse	La Grave transformateur électrique			
Support repère	transformateur - rive gauche			
REPERES NIVELLEMENT				
n°	Nature	Support	Alt. NGF	Hauteur/TN

RESULTAT DE L'ENQUETE						
n°	Date crue	Hauteur / TN	Alt. NGF	Date de l'enquête	Enquêteur	Observation
	13/09/1963			23/01/2002	De Vos	repère non trouvé - nouveau poste électrique

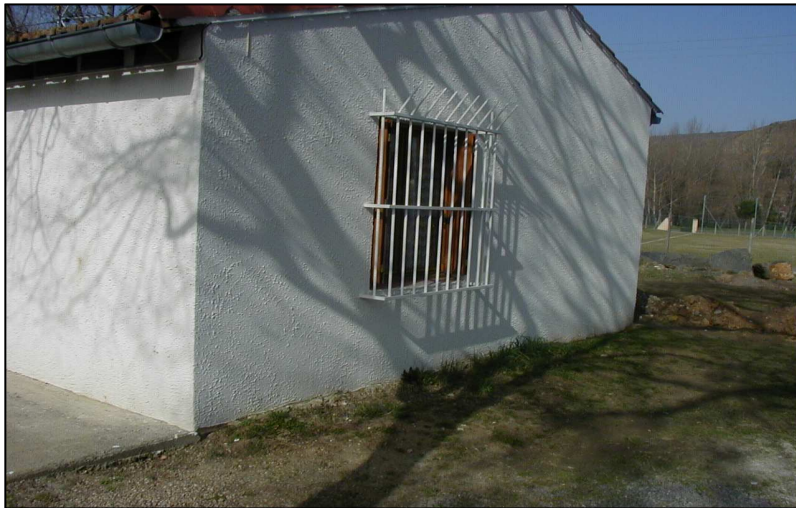
Fiche n° 65

Commune	Espérazza			
Lieu-dit / adresse	Espérazza villa Guitaro-tennis			
Support repère	angle sud-est - rive droite			
REPERES NIVELLEMENT				
n°	Nature	Support	Alt. NGF	Hauteur/TN

RESULTAT DE L'ENQUETE						
n°	Date crue	Hauteur / TN	Alt. NGF	Date de l'enquête	Enquêteur	Observation
	13/09/1963			23/01/2002	De Vos	repère non trouvé - maison neuve

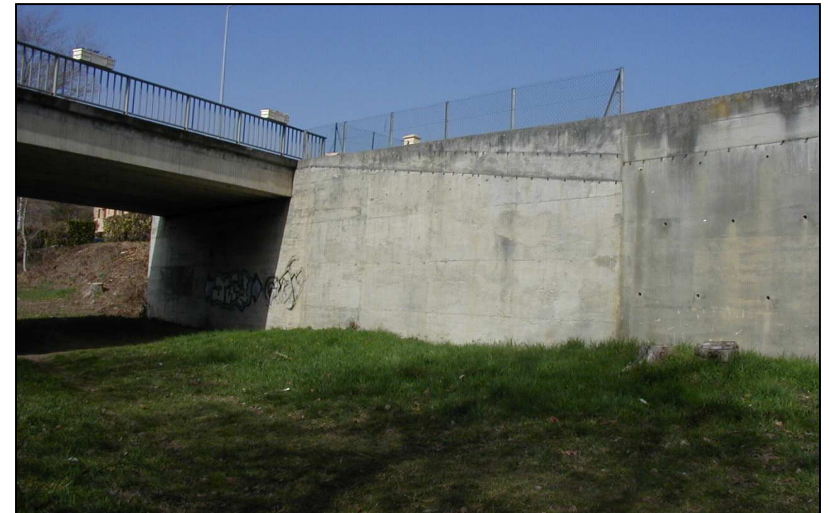
Fiche n° 67

Commune	Ezperaza			
Lieu-dit / adresse	Ezperaza Pont de la RD 46, PR 0+150			
Support repère	culée gauche - aval			
REPERES NIVELLEMENT				
n°	Nature	Support	Alt. NGF	Hauteur/TN

RESULTAT DE L'ENQUETE						
n°	Date crue	Hauteur / TN	Alt. NGF	Date de l'enquête	Enquêteur	Observation
	13/09/1963			23/01/2002	De Vos	repère non trouvé - étude hydraulique Couiza-montazels

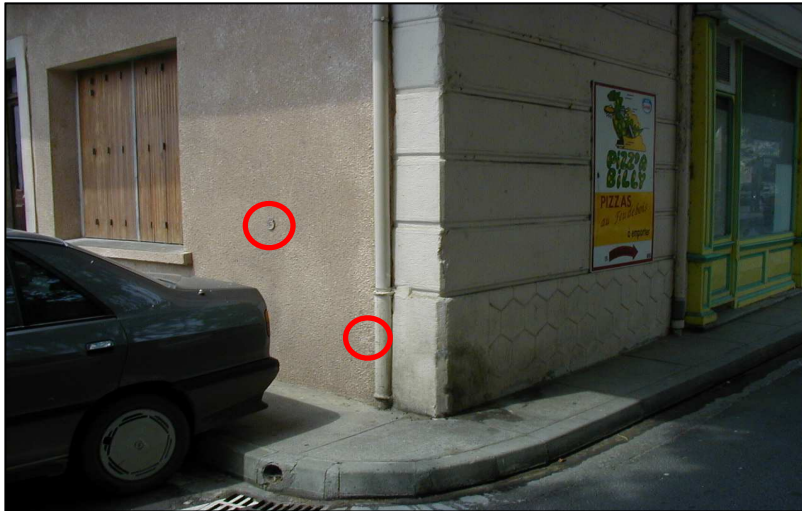
Fiche n° 68

LOCALISATION DE LA PHE		SITUATION DE LA PHE		
Cours d'eau	Aude			
Commune	Espérazza			
Lieu-dit / adresse	le village place de la République			
Support repère	façade maison à côté église - rive gche			
REPERES NIVELLEMENT				
n°	Nature	Support	Alt. NGF	Hauteur/TN

RESULTAT DE L'ENQUETE						
n°	Date crue	Hauteur / TN	Alt. NGF	Date de l'enquête	Enquêteur	Observation
	01/08/1872	1,21	238,41	04/07/2001	Guiraud	
	13/09/1963	0,50	237,73	04/07/2001	Guiraud	rep. masqué par crépi - étude hydraulique Couiza-Montazels

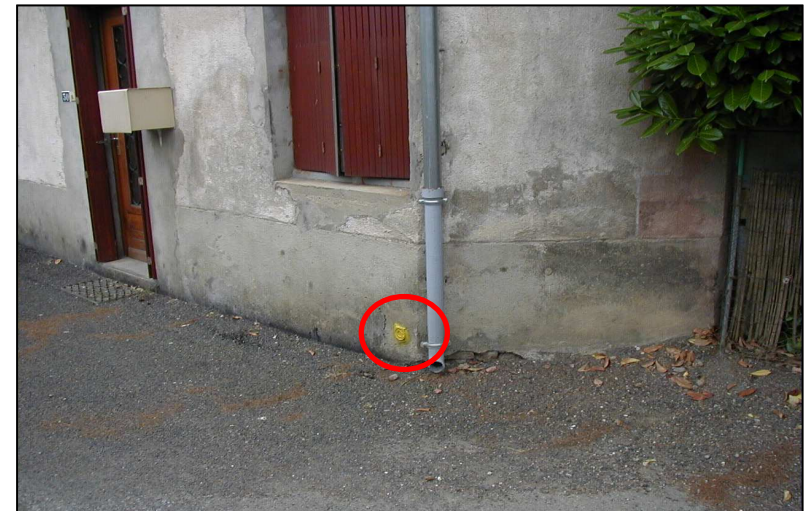
Fiche n° 69

LOCALISATION DE LA PHE		SITUATION DE LA PHE		
Cours d'eau	Aude			
Commune	Espérazza			
Lieu-dit / adresse	le village 30, rue des Jardins			
Support repère	façade maison - rive gauche			
REPERES NIVELLEMENT				
n°	Nature	Support	Alt. NGF	Hauteur/TN

RESULTAT DE L'ENQUETE						
n°	Date crue	Hauteur / TN	Alt. NGF	Date de l'enquête	Enquêteur	Observation
	13/09/1963	0,24	236,94	04/07/2001	Guiraud	étude hydraulique de Couiza-Montazels

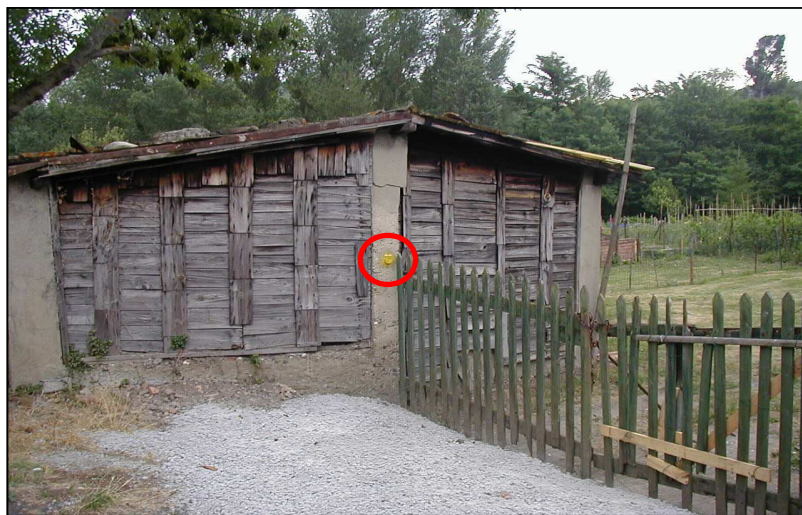
Fiche n° 70

LOCALISATION DE LA PHE		SITUATION DE LA PHE		
Cours d'eau	Aude			
Commune	Espéras			
Lieu-dit / adresse	le village rue des Jardins			
Support repère	cabane de jardin - rive gauche			
REPERES NIVELLEMENT				
n°	Nature	Support	Ait. NGF	Hauteur/TN

RESULTAT DE L'ENQUETE						
n°	Date crue	Hauteur / TN	Ait. NGF	Date de l'enquête	Enquêteur	Observation
	13/09/1963	1,52	237,26	04/07/2001	Guiraud	à 50 m du N°30 , étude hydraulique de Couiza-Montazels

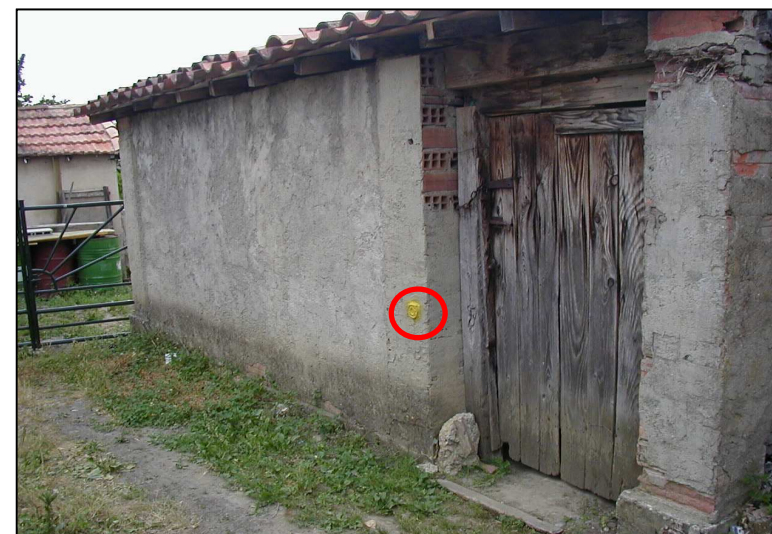
Fiche n° 71

LOCALISATION DE LA PHE		SITUATION DE LA PHE		
Cours d'eau	Aude			
Commune	Espéras			
Lieu-dit / adresse	le village 54, av de Carcassonne			
Support repère	Pilier gauche de l'entrée - rive gauche			
REPERES NIVELLEMENT				
n°	Nature	Support	Ait. NGF	Hauteur/TN

RESULTAT DE L'ENQUETE						
n°	Date crue	Hauteur / TN	Ait. NGF	Date de l'enquête	Enquêteur	Observation
	13/09/1963	0,88	235,59	04/07/2001	Guiraud	étude hydraulique de Couiza-Montazels

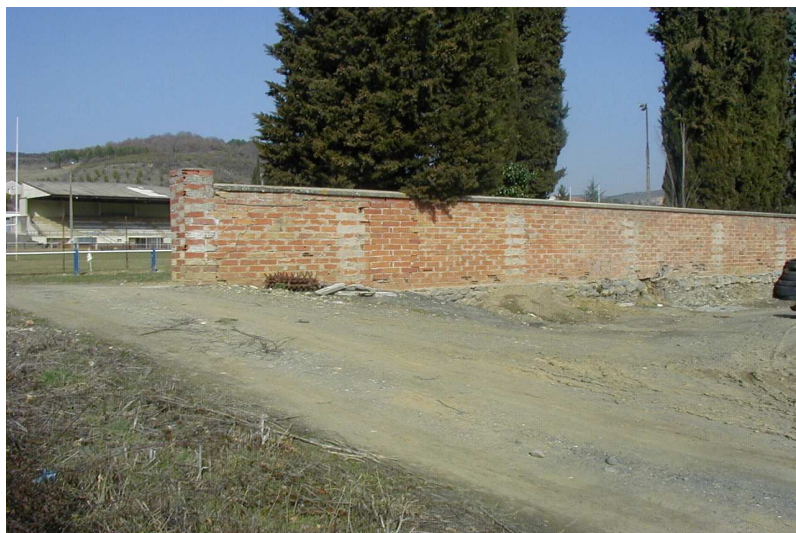
Fiche n° 72

Commune	Espérasa			
Lieu-dit / adresse	Le Plô- terrain de sport avenue de Carcassonne			
Support repère	mur sud-est, rive gauche			
REPERES NIVELLEMENT				
n°	Nature	Support	Ait. NGF	Hauteur/TN

RESULTAT DE L'ENQUETE						
n°	Date crue	Hauteur / TN	Ait. NGF	Date de l'enquête	Enquêteur	Observation
	13/09/1963			13/02/2002	De Vos	repère de crue disparu

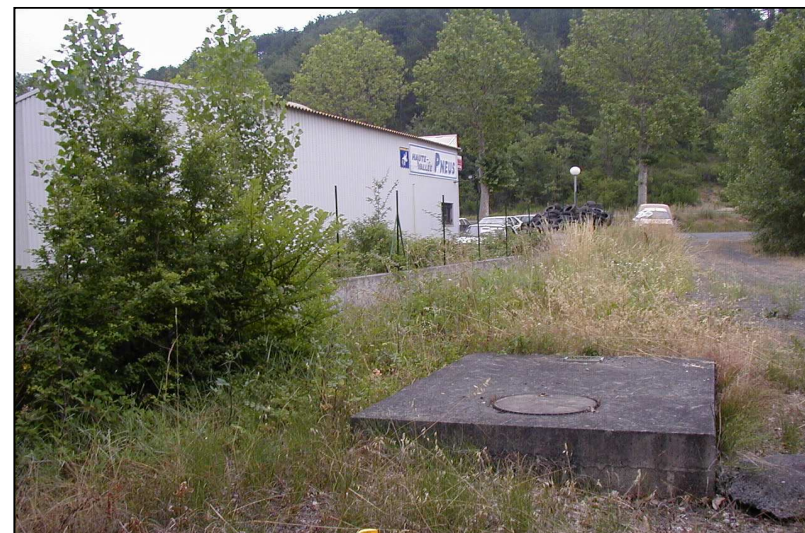
Fiche n° 73

Commune	Espérasa			
Lieu-dit / adresse	Pastabrac			
Support repère	mur de digue			
REPERES NIVELLEMENT				
n°	Nature	Support	Ait. NGF	Hauteur/TN

RESULTAT DE L'ENQUETE						
n°	Date crue	Hauteur / TN	Ait. NGF	Date de l'enquête	Enquêteur	Observation
	13/09/1963	?	234,51	04/07/2001	Guiraud	repère disparu, mur refait - étude hydr.Couiza-Montazels

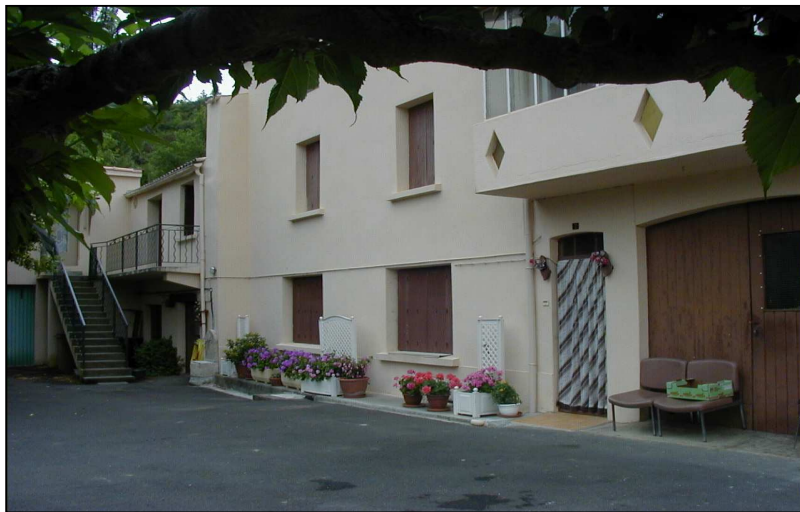
Fiche n° 79

Commune	Fa			
Lieu-dit / adresse	Fa N° 2, chemin du moulin			
Support repère	façade gîte - rive gauche			
REPERES NIVELLEMENT				
n°	Nature	Support	Alt. NGF	Hauteur/TN

RESULTAT DE L'ENQUETE						
n°	Date crue	Hauteur / TN	Alt. NGF	Date de l'enquête	Enquêteur	Observation
	26/06/1915	?	264,73	20/12/2001	De Vos	façade repeinte, rep. invisible - étude hydraulique du Faby
	12/10/1970	?	264,23	20/12/2001	De Vos	façade repeinte, rep. invisible - étude hydraulique du Faby

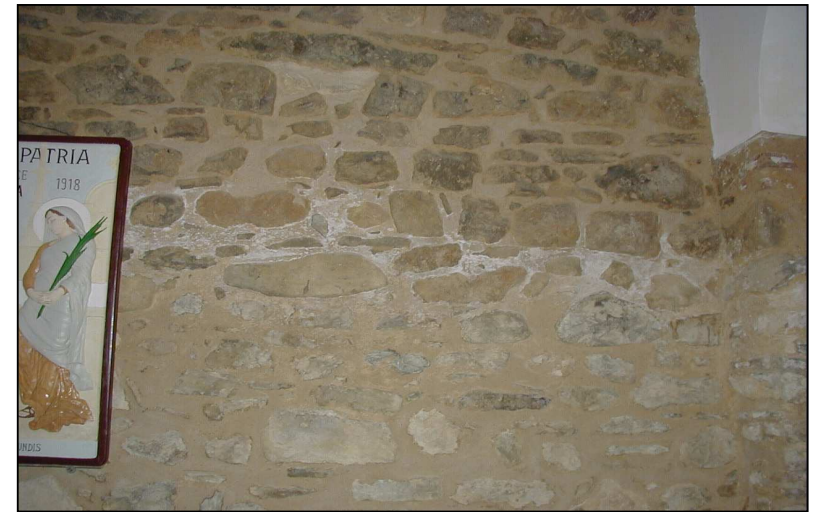
Fiche n° 80

Commune	Fa			
Lieu-dit / adresse	Fa église			
Support repère	sortie intérieure - côté droit - rive droite			
REPERES NIVELLEMENT				
n°	Nature	Support	Alt. NGF	Hauteur/TN

RESULTAT DE L'ENQUETE						
n°	Date crue	Hauteur / TN	Alt. NGF	Date de l'enquête	Enquêteur	Observation
	26/06/1915	2,80	264,57	20/12/2001	De Vos	marque blanche de la crue - étude hydraulique Faby 1996

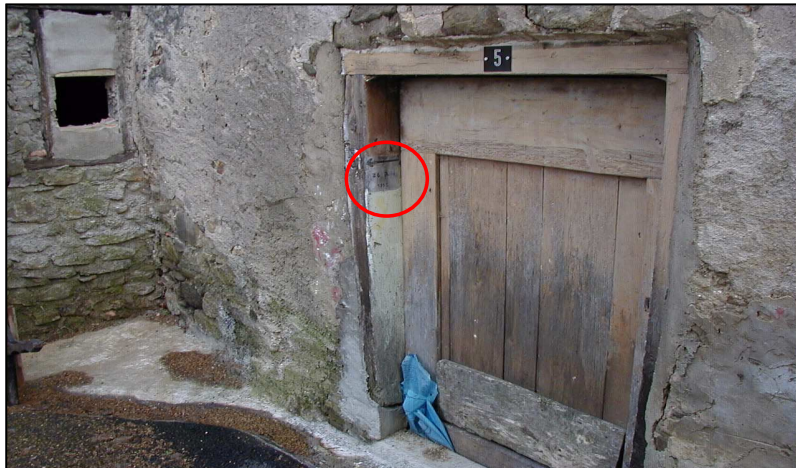
Fiche n° 81

Commune	Fa			
Lieu-dit / adresse	Fa N° 5 rue Occitanie			
Support repère	encadrement porte - rive droite			
REPERES NIVELLEMENT				
n°	Nature	Support	Alt. NGF	Hauteur/TN

RESULTAT DE L'ENQUETE						
n°	Date crue	Hauteur / TN	Alt. NGF	Date de l'enquête	Enquêteur	Observation
	26/06/1915	1,28	264,07	20/12/2001	De Vos	orage du 26/06/1915 - trait dans l'encadrement

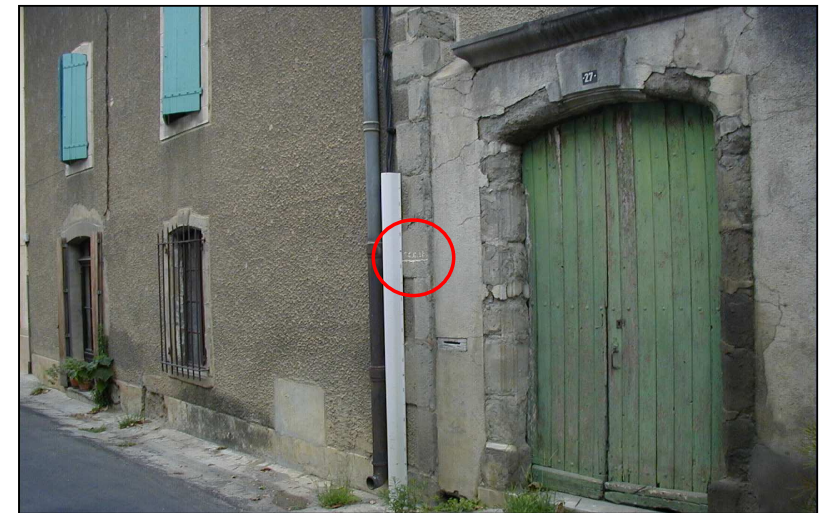
Fiche n° 82

Commune	Fa			
Lieu-dit / adresse	Fa N° 27, av de la République			
Support repère	angle droit de façade			
REPERES NIVELLEMENT				
n°	Nature	Support	Alt. NGF	Hauteur/TN

RESULTAT DE L'ENQUETE						
n°	Date crue	Hauteur / TN	Alt. NGF	Date de l'enquête	Enquêteur	Observation
	26/06/1915	2,00	263,94	20/12/2001	De Vos	trait de peinture

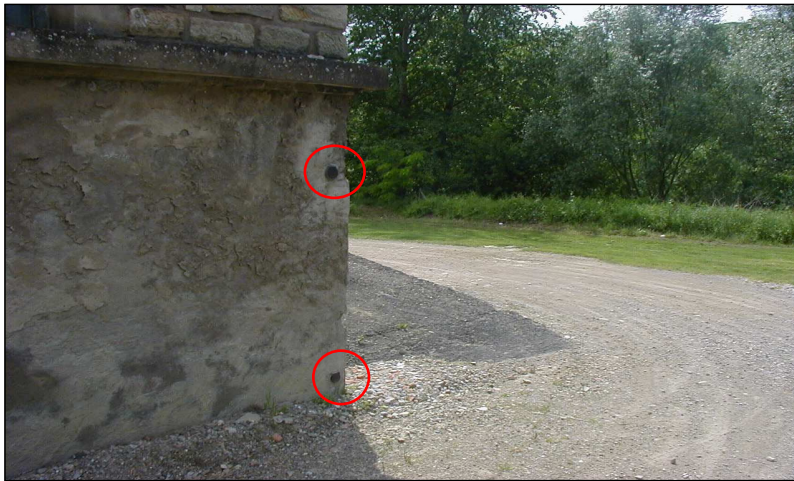
Fiche n° 93

LOCALISATION DE LA PHE		SITUATION DE LA PHE		
Cours d'eau	l'Aude			
Commune	Couiza			
Lieu-dit / adresse	Couiza sortie vers Limoux - ancienne fabrique			
Support repère	angle mur - rive droite			
REPERES NIVELLEMENT				
n°	Nature	Support	Alt. NGF	Hauteur/TN

RESULTAT DE L'ENQUETE						
n°	Date crue	Hauteur / TN	Alt. NGF	Date de l'enquête	Enquêteur	Observation
	27/09/1992	1,75	(225,85)	1993	Guiraud	influence crue de la Sals - repère N°R 3
	17/10/1940			1993	Guiraud	crue de l'Aude . Repère disparu
	13/09/1963	0,20	(224,36)	1993	Guiraud	crue de l'Aude
