Direction Départementale des
Territoires et de la Mer de l'Aude

FICHE des PLUS HAUTES EAUX

Cours d'eau : Aude

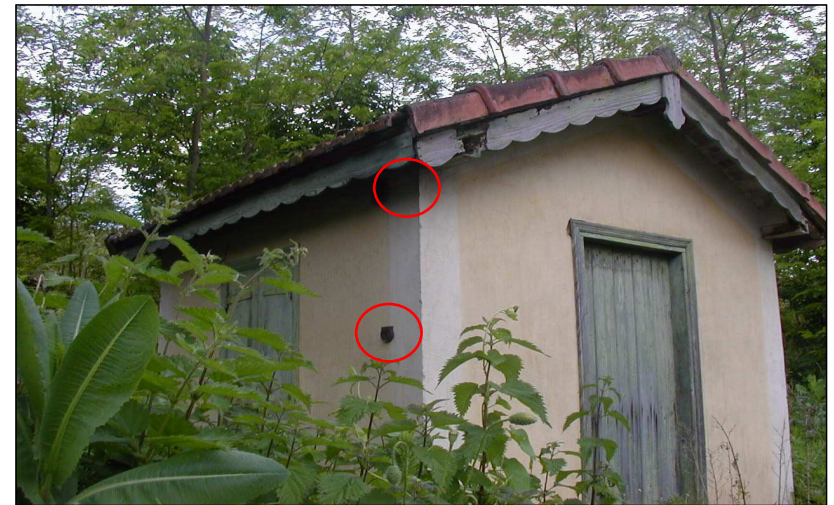
Fiche n° 94-1

LOCALISATION DE LA PHE		SITUATION DE LA PHE		
Cours d'eau	l'Aude			
Commune	Couiza			
Lieu-dit / adresse	sortie vers Limoux RD 118 PR 75+900			
Support repère	cabane de jardin - rive droite			
REPERES NIVELLEMENT				
n°	Nature	Support	Alt. NGF	Hauteur/TN

RESULTAT DE L'ENQUETE						
n°	Date crue	Hauteur / TN	Alt. NGF	Date de l'enquête	Enquêteur	Observation
	27/09/1992	2,14	(224,42)	1993	Guiraud	influence crue de la Sals - repère N°R 2
	13/09/1963	1,40	(223,69)	1993	Guiraud	crue de l'Aude

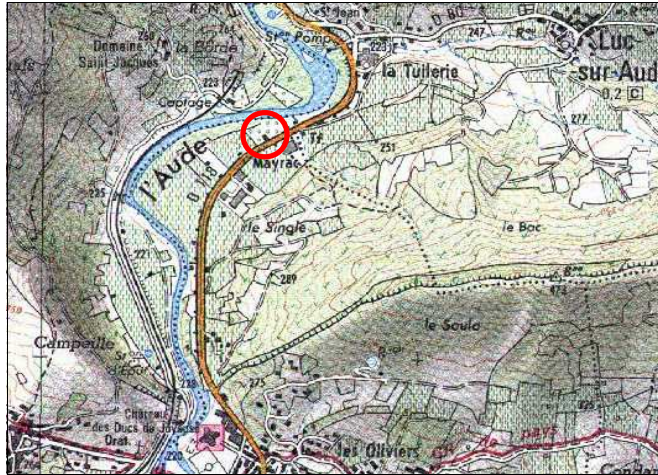
Fiche N° 95

Cours d'eau : Aude
Commune : Couiza
Lieu-dit : Mayrac
Adresse : RD 118 PR 75+250
X (Lambert 93) : 639265.63
Y (Lambert 93) : 6206491.96
Support repère : façade – rive droite

N°	Date crue	Hauteur/TN	Altitude (m NGF)	Date de l'enquête	Enquêteur	Observations
	13/09/1963		222.58	26/09/2012	GEINFRA	
	27/09/1992		222.51	26/09/2012	GEINFRA	Influence crue de la Sals – repère n°R1

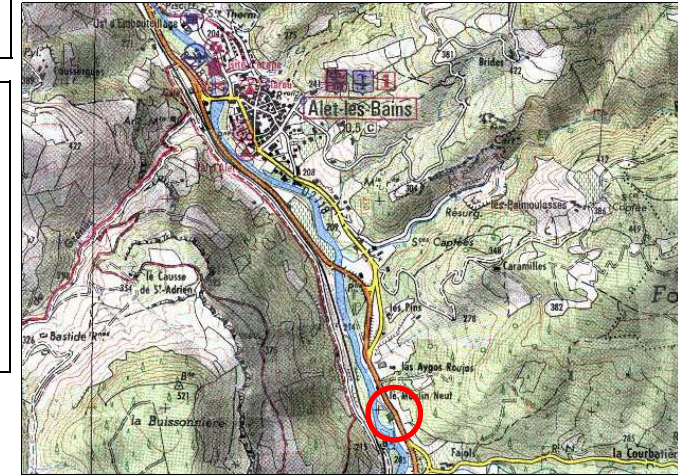
Fiche N° 100

Cours d'eau : Aude
Commune : Alet-les-Bains
Lieu-dit : le Moulin Neuf
Adresse : RD 118 PR 71+150
X (Lambert 93) : 639905.76
Y (Lambert 93) : 6209626.35
Support repère : façade dans la cour
rive droite

N°	Date crue	Hauteur/TN	Altitude (m NGF)	Date de l'enquête	Enquêteur	Observations
	01/08/1872		(208,72)	03/05/2002	De Vos	Aude, repère disparu
	25/10/1891		(210,01)	03/05/2002	De Vos	Aude, repère disparu
	17/10/1940		(207,44)	03/05/2002	De Vos	Aude, à 50cm sous la crue de 1970, repère disparu
	13/09/1963		208.17	27/09/2012	GEINFRA	Aude
	12/10/1970		(207,94)	03/05/2002	De Vos	Aude, à 20cm sous la crue de 1963, repère disparu
	21/03/1974		(206,89)	04/07/2001	Guiraud	Aude, à 55cm sous la crue de 1940, repère disparu
	27/09/1992		208.96	27/09/2012	GEINFRA	Influence crue de la Sals

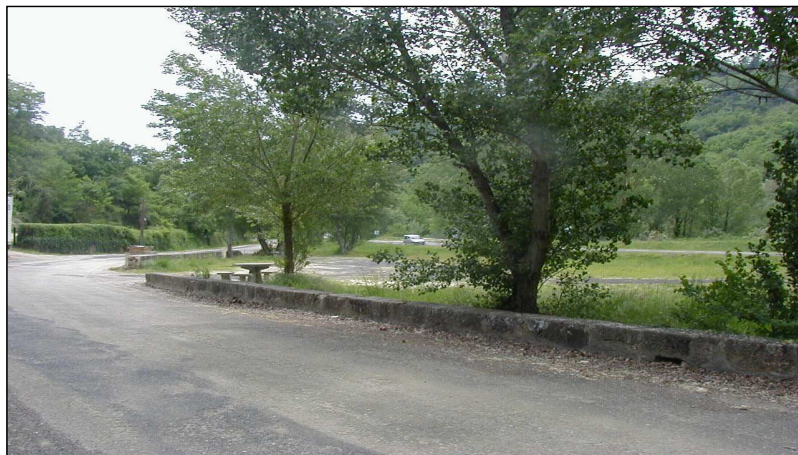
Fiche n° 101

LOCALISATION DE LA PHE		SITUATION DE LA PHE		
Cours d'eau	l'Aude			
Commune	Alet-les-Bains			
Lieu-dit / adresse	Alet-les-Bains - aire de repos - Casino ancienne RD 118 PR 70+800			
Support repère	parapet - rive droite			
REPERES NIVELLEMENT				
n°	Nature	Support	Alt. NGF	Hauteur/TN

RESULTAT DE L'ENQUETE						
n°	Date crue	Hauteur / TN	Alt. NGF	Date de l'enquête	Enquêteur	Observation
	13/09/1963		(205,96)	17/05/2002	De Vos	repère disparu, aire de repos.Casino d'Alet- les Bains
	17/10/1940		(205,76)	17/05/2002	De Vos	repère disparu, aire de repos.Casino d'Alet- les Bains

Lieu présumé des deux repères de crue.
Configuration des lieux changée : création de la déviation d'Alet les Bains et du Casino.
Nouveau pont d'Alet les Bains . Hauteur parapet existant : 0,50m .

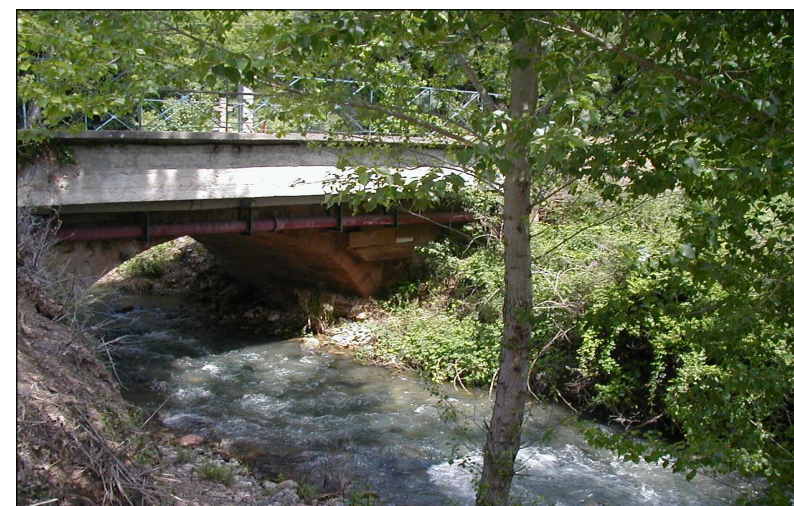
Fiche n° 102

LOCALISATION DE LA PHE		SITUATION DE LA PHE		
Cours d'eau	la Valette (Aude)			
Commune	Alet-les-Bains			
Lieu-dit / adresse	pont sur le ruisseau de la Valette ancienne RD 118 PR 70+490			
Support repère	pt de Fontbouillègues - rive droite - aval			
REPERES NIVELLEMENT				
n°	Nature	Support	Alt. NGF	Hauteur/TN

RESULTAT DE L'ENQUETE						
n°	Date crue	Hauteur / TN	Alt. NGF	Date de l'enquête	Enquêteur	Observation
	17/10/1940		(204,61)	15/05/2002	De Vos	repère disparu; la Valette affl.de l'Aude à 150m sur sa rive drte

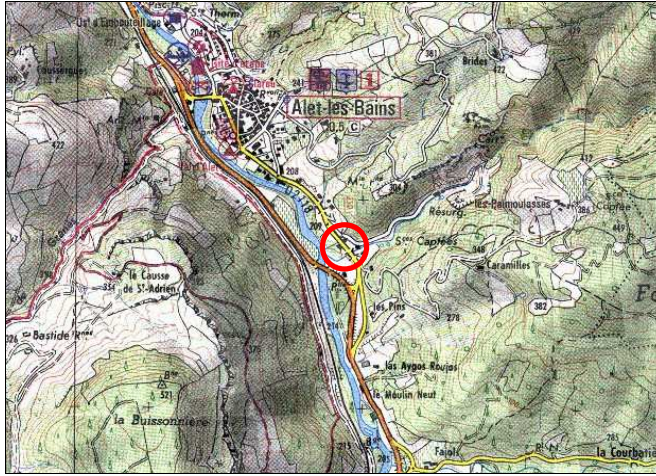
Fiche N° 103

Cours d'eau : Aude
Commune : Alet-les-Bains
Lieu-dit : Alet-les-Bains
Adresse : ancienne RD 118 PR70+440 -
Acro Parc
X (Lambert 93) : 639746.71
Y (Lambert 93) : 6210432.56
Support repère : angle mur établissement
rive droite

N°	Date crue	Hauteur/TN	Altitude (m NGF)	Date de l'enquête	Enquêteur	Observations
	01/08/1872		204,75	07/09/2012	GEINFRA	
	25/10/1891		206	07/09/2012	GEINFRA	Ancien moulin d'Alet et station essence
	13/09/1963		205,18	07/09/2012	GEINFRA	Ancien moulin d'Alet et station essence
	27/09/1992		204,99	07/09/2012	GEINFRA	Influence de la Sals

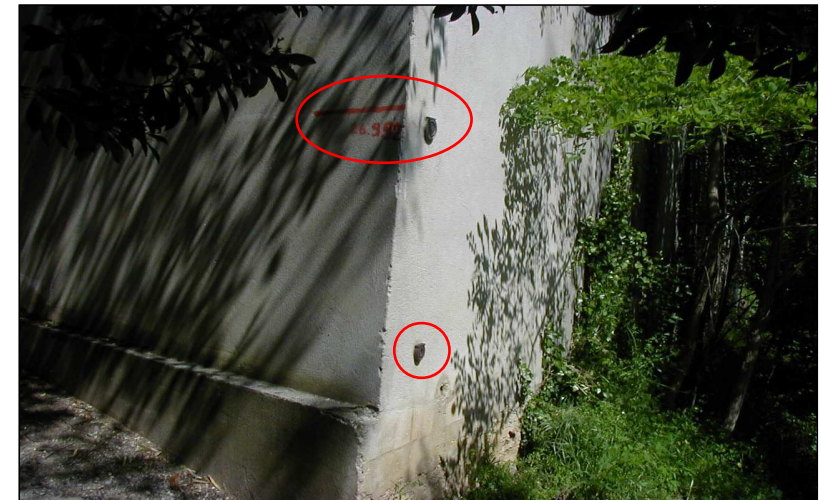
Fiche n° 104

LOCALISATION DE LA PHE				SITUATION DE LA PHE	
Cours d'eau	l'Aude				
Commune	Alet-les-Bains				
Lieu-dit / adresse	Val d'Alet Avenue Nicolas Pavillon - PR 69+910				
Support repère	angle mur hangar enceinte - rive droite				
REPERES NIVELLEMENT					
n°	Nature	Support	Alt. NGF	Hauteur/TN

RESULTAT DE L'ENQUETE						
n°	Date crue	Hauteur / TN	Alt. NGF	Date de l'enquête	Enquêteur	Observation
	25/10/1891		(204,61)	15/05/2002	De Vos	repère disparu Aude - hangar Marcelli
	27/09/1992	2,00	(203,36)	15/05/2002	De Vos	influence Sals - hangar Marcelli
	12/10/1970		(202,41)	15/05/2002	De Vos	repère disparu Aude - hangar Marcelli
	13/09/1963	1,00	(202,36)	15/05/2002	De Vos	Aude

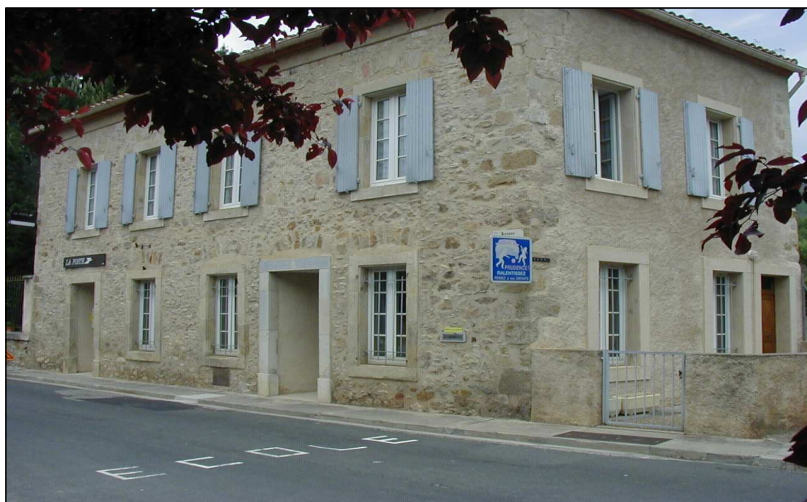
Fiche n° 105

208	
Commune	Alet-les-Bains			
Lieu-dit / adresse	Val d'Alet Avenue Nicolas Pavillon			
Support repère	façade de la Poste - rive droite			
REPERES NIVELLEMENT				
n°	Nature	Support	Alt. NGF	Hauteur/TN

RESULTAT DE L'ENQUETE						
n°	Date crue	Hauteur / TN	Alt. NGF	Date de l'enquête	Enquêteur	Observation
	25/10/1891		(204,11)	17/05/2002	De Vos	façade refaite - repère disparu

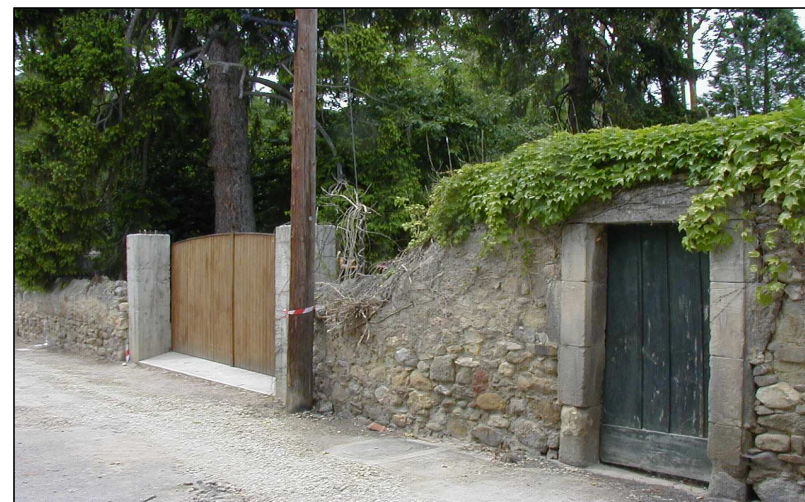
RESULTAT DE L'ENQUETE						
n°	Date crue	Hauteur / TN	Alt. NGF	Date de l'enquête	Enquêteur	Observation
	13/09/1963		(202,09)	17/05/2002	De Vos	trait rouge disparu - création d'une entrée

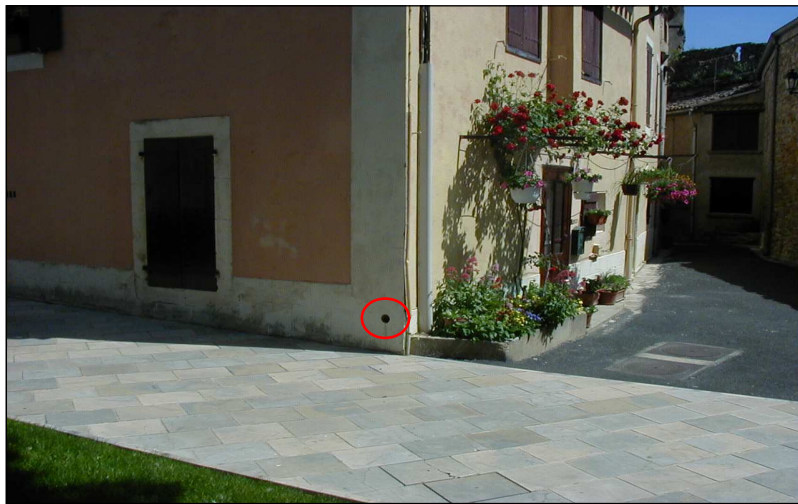
Fiche n° 107

Commune	Alet-les-Bains					
Lieu-dit / adresse	Alet-les-Bains place de l'Église					
Support repère	angle mur maison - rive droite					
REPERES NIVELLEMENT						
n°	Nature	Support	Alt. NGF	Hauteur/TN		
RESULTAT DE L'ENQUETE						
n°	Date crue	Hauteur / TN	Alt. NGF	Date de l'enquête	Enquêteur	Observation
	25/10/1891	0,37	203,94	15/02/2002	De Vos	maison Raynaud

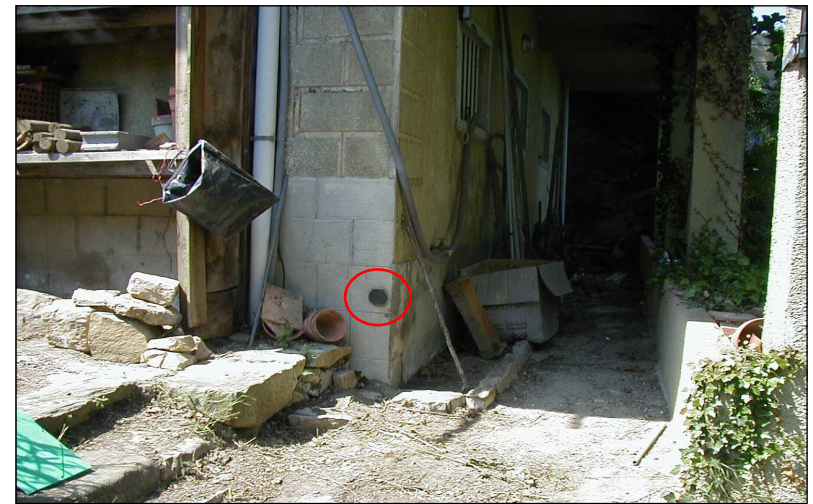
Fiche n° 108

Commune	Alet-les-Bains					
Lieu-dit / adresse	Pont Vieux - sous-sol habitation					
Support repère	angle mur - rive gauche - amont					
REPERES NIVELLEMENT						
n°	Nature	Support	Alt. NGF	Hauteur/TN		
RESULTAT DE L'ENQUETE						
n°	Date crue	Hauteur / TN	Alt. NGF	Date de l'enquête	Enquêteur	Observation
	25/10/1891		(203,81)	16/05/2002	De Vos	repère disparu
	27/09/1992	0,64	(201,57)	16/05/2002	De Vos	construction contiguë au Pont Vieux - influence Sals

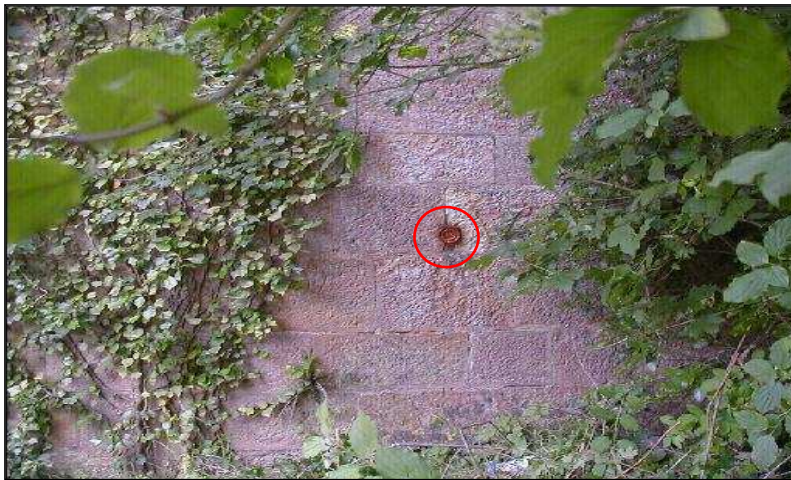
Fiche n° 109

Commune	Alet-les-Bains					
Lieu-dit / adresse	Alet-les-Bains Pont Vieux					
Support repère	pile gauche - aval					
REPERES NIVELLEMENT						
n°	Nature	Support	Alt. NGF	Hauteur/TN		
		Pt Vieux, parape	206,005	0,34		
RESULTAT DE L'ENQUETE						
n°	Date crue	Hauteur / TN	Alt. NGF	Date de l'enquête	Enquêteur	Observation
	17/10/1940	(3,75)	199,78	07/06/2002	De Vos

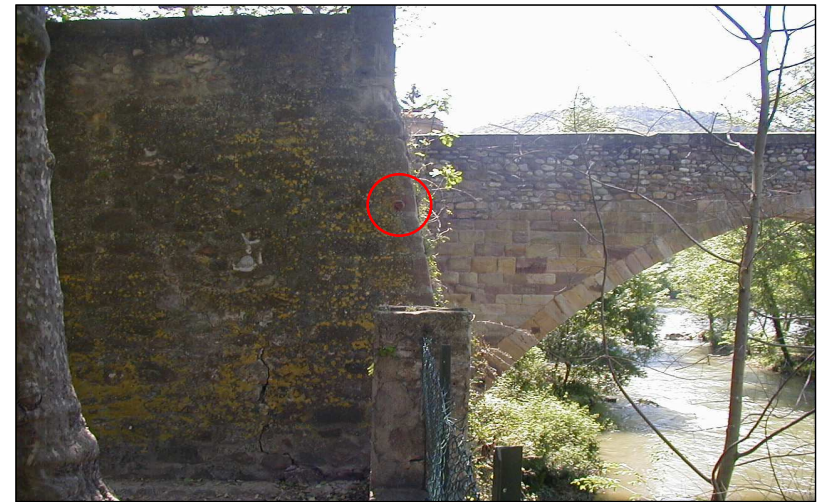
Fiche n° 110

Commune	Alet-les-Bains					
Lieu-dit / adresse	Alet-les-Bains Pont Vieux					
Support repère	culée droite aval					
REPERES NIVELLEMENT						
n°	Nature	Support	Alt. NGF	Hauteur/TN		
		Pt Vieux-parape	206,005	0,34		
RESULTAT DE L'ENQUETE						
n°	Date crue	Hauteur / TN	Alt. NGF	Date de l'enquête	Enquêteur	Observation
	25/10/1891	3,06	203,30	15/05/2002	De Vos

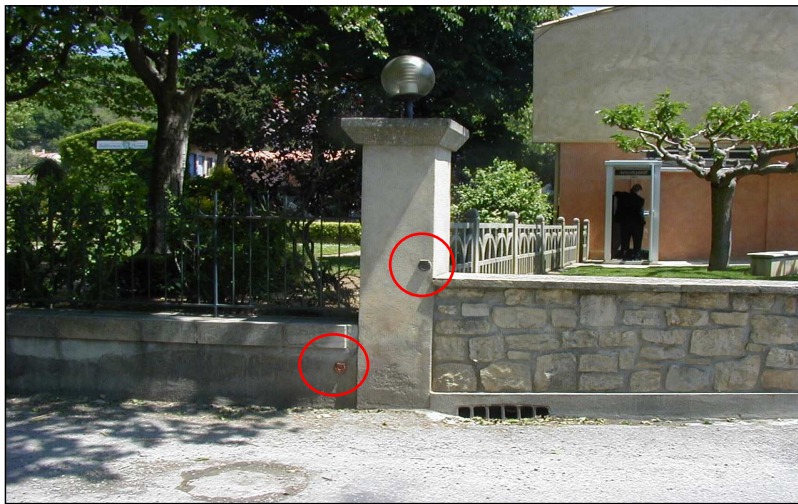
Fiche n° 111

Commune	Alet-les-Bains					
Lieu-dit / adresse	Alet-les-Bains salle des fêtes					
Support repère	poteau d'extrémité - rive droite					
REPERES NIVELLEMENT						
n°	Nature	Support	Alt. NGF	Hauteur/TN		
RESULTAT DE L'ENQUETE						
n°	Date crue	Hauteur / TN	Alt. NGF	Date de l'enquête	Enquêteur	Observation
	27/09/1992	1,30	(200,88)	15/05/2002	De Vos	
	13/09/1963	0,42	(199,97)	15/05/2002	De Vos

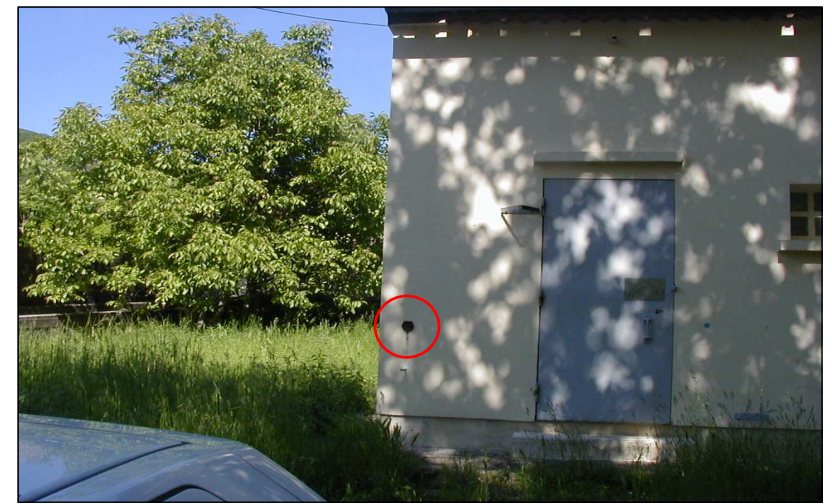
Fiche n° 112

Commune	Alet-les-Bains					
Lieu-dit / adresse	Alet-les-Bains Télécom					
Support repère	façade avant - rive droite					
REPERES NIVELLEMENT						
n°	Nature	Support	Alt. NGF	Hauteur/TN		
RESULTAT DE L'ENQUETE						
n°	Date crue	Hauteur / TN	Alt. NGF	Date de l'enquête	Enquêteur	Observation
	27/09/1992	1,20	(200,67)	15/05/2002	De Vos

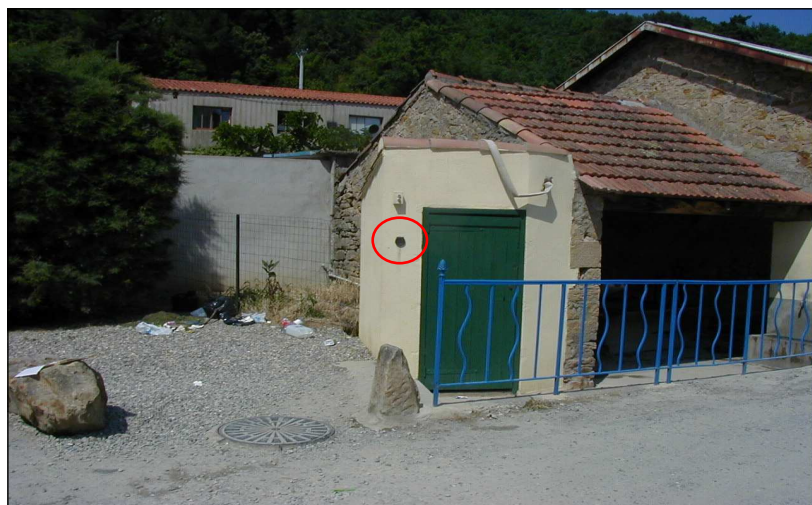
Fiche n° 113

Commune	Alet-les-Bains					
Lieu-dit / adresse	Alet-les-Bains source d'eau (lavoir)					
Support repère	Façade bâtiment - rive droite					
REPERES NIVELLEMENT						
n°	Nature	Support	Alt. NGF	Hauteur/TN		
RESULTAT DE L'ENQUETE						
n°	Date crue	Hauteur / TN	Alt. NGF	Date de l'enquête	Enquêteur	Observation
	27/09/1992	1,33	(200,25)	16/05/2002	De Vos	
	13/09/1963		(198,60)	16/05/2002	De Vos	repère non retrouvé

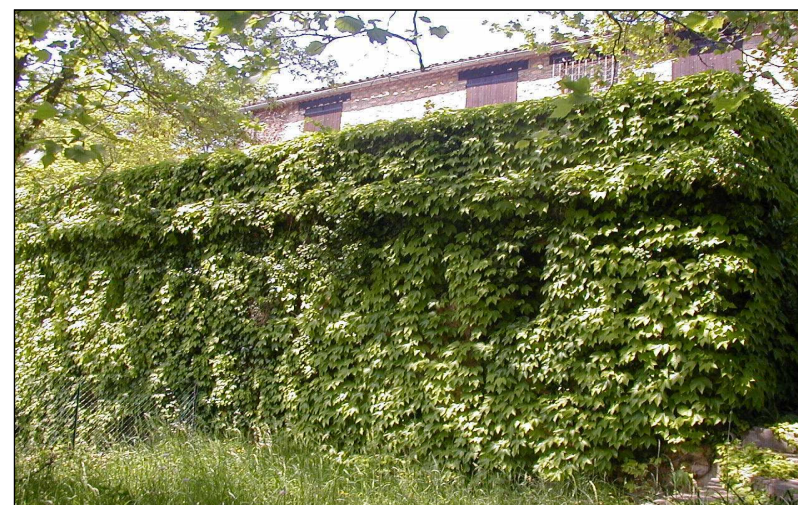
Fiche n° 114

Commune	Alet-les-Bains					
Lieu-dit / adresse	Alet-les-Bains Source Orientale					
Support repère	angle Sud-Est - rive droite					
REPERES NIVELLEMENT						
n°	Nature	Support	Alt. NGF	Hauteur/TN		
RESULTAT DE L'ENQUETE						
n°	Date crue	Hauteur / TN	Alt. NGF	Date de l'enquête	Enquêteur	Observation
	13/09/1963	(1,33)	(198,04)	16/05/2002	De Vos	(repère disparu ?)

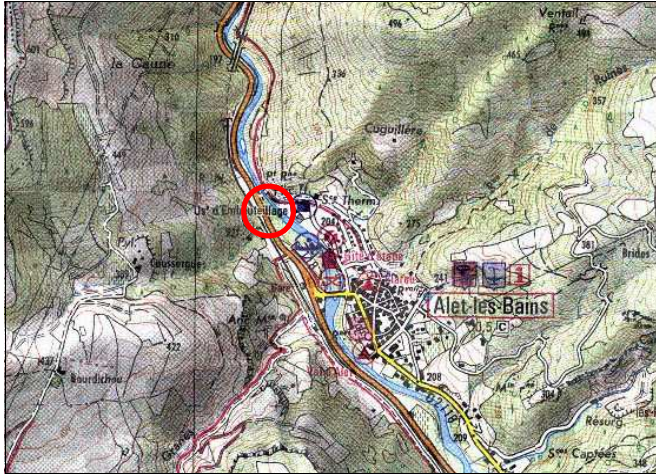
Fiche N° 115

Support repère : pont du Diable détruit
rive gauche

N°	Date crue	Hauteur/TN	Altitude (m NGF)	Date de l'enquête	Enquêteur	Observations
	13/09/1963		197.29	27/09/2012	GEINFRA

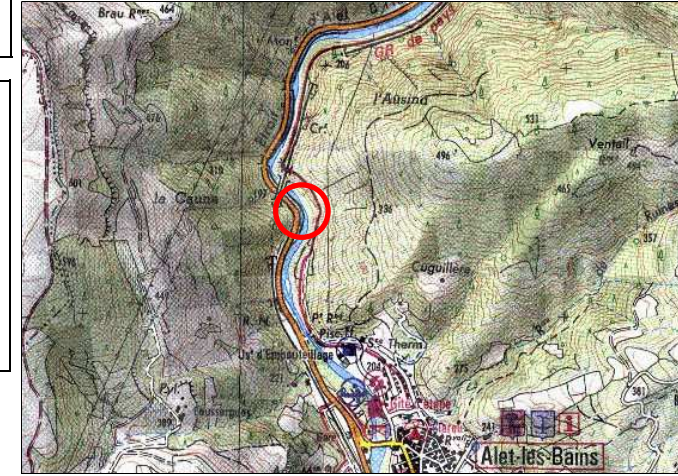
Fiche N° 116

Support repère : mur de soutènement
rive gauche

N°	Date crue	Hauteur/TN	Altitude (m NGF)	Date de l'enquête	Enquêteur	Observations
	13/09/1963		195.13	27/09/2012	GEINFRA

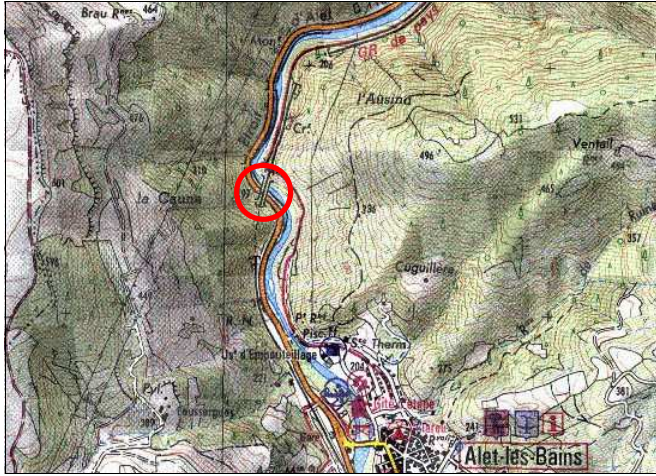
Cours d'eau : Aude
Commune : Alet-les-Bains
Lieu-dit : La Caune
Adresse : RD 118 PR 68+150 -
Viaduc SNCF
X (Lambert 93) : 638671.51
Y (Lambert 93) : 6212154.12
Support repère : culée amont – rive gauche

N°	Date crue	Hauteur/TN	Altitude (m NGF)	Date de l'enquête	Enquêteur	Observations
	25/10/1891		197,62	10/04/2012	GEINFRA

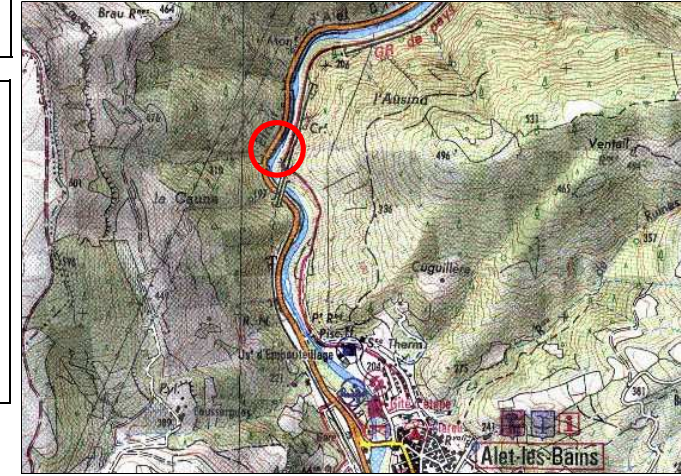
Cours d'eau : Aude
Commune : Alet-les-Bains
Lieu-dit : Etroit d'Alet
Adresse : ancienne passerelle – RD 118
PR 67+950
X (Lambert 93) : 638645.84
Y (Lambert 93) : 6212314.76
Support repère : culée détruite
rive gauche - amont

N°	Date crue	Hauteur/TN	Altitude (m NGF)	Date de l'enquête	Enquêteur	Observations
	17/10/1940		194,22	27/09/2012	GEINFRA	
	13/09/1963		194,89	27/09/2012	GEINFRA

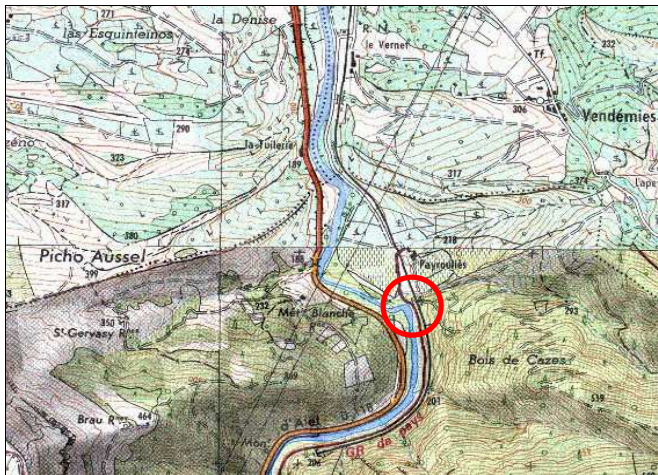
Fiche N° 119

Support repère : base de rocher
rive droite

N°	Date crue	Hauteur/TN	Altitude (m NGF)	Date de l'enquête	Enquêteur	Observations
	25/10/1891		191.85	28/09/12	GEINFRA	Repère sur un rocher situé au bas de la croix

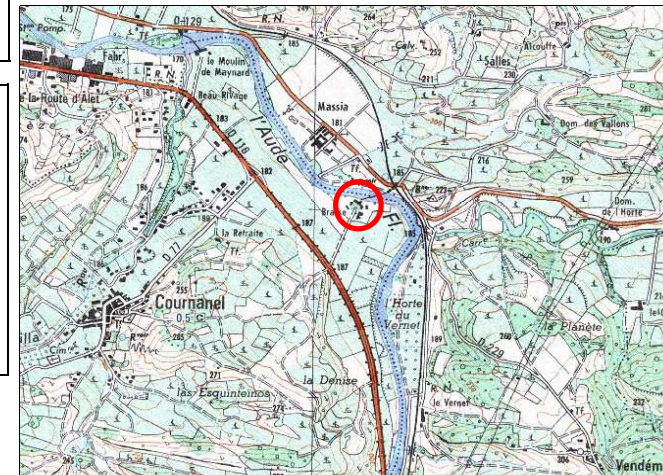
Fiche N° 120a

Support repère : façade de bâtiment
rive gauche

N°	Date crue	Hauteur/TN	Altitude (m NGF)	Date de l'enquête	Enquêteur	Observations
	25/10/1891		180.83	27/09/12	GEINFRA	Aude
	13/09/1963		179.37	27/09/12	GEINFRA	Aude
	12/10/1970				De Vos	Aude, repère non trouvé
	27/09/1992		179.86	27/09/12	GEINFRA	Influence de la Sals

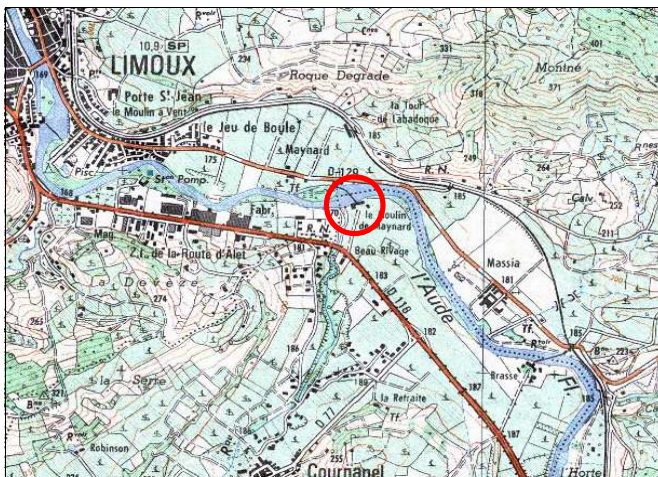
Fiche N° 121

Cours d'eau : Aude
Commune : Couranel
Lieu-dit : ancienne usine Maynard
Adresse : RD 118 PR 63+100
X (Lambert 93) : 637953.83
Y (Lambert 93) : 6216515.19
Support repère : façade – rive gauche

N°	Date crue	Hauteur/TN	Altitude (m NGF)	Date de l'enquête	Enquêteur	Observations
	25/10/1891		176.74	27/09/2012	GEINFRA	Aude
	27/09/1992		175.79	27/09/2012	GEINFRA	Influence crue de la Sals

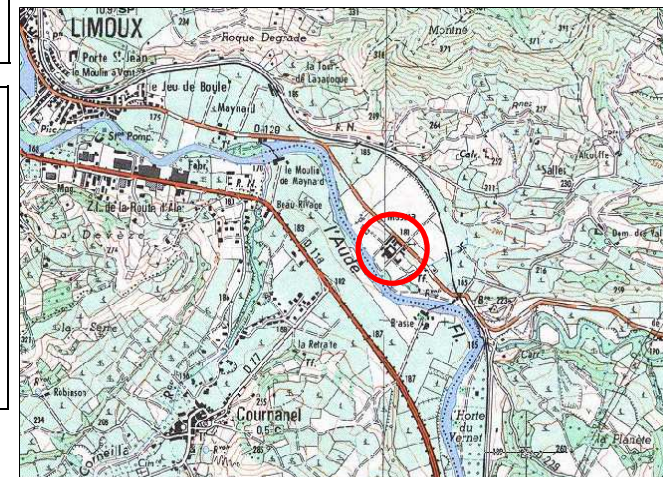
Fiche N° 123

Cours d'eau : Aude
Commune : Limoux
Lieu-dit : Massia, Centre de rééducation
Unité les Jasmins
Adresse : RD129 PR 2+450
X (Lambert 93) : 638598.29
Y (Lambert 93) : 6216081.61
Support repère : façade bâtiment
rive droite

N°	Date crue	Hauteur/TN	Altitude (m NGF)	Date de l'enquête	Enquêteur	Observations
	01/08/72		179.56	07/09/12	GEINFRA	Aude
	25/10/91		179.18	07/09/12	GEINFRA	Aude
	27/09/92		178.73	07/09/12	GEINFRA	Influence crue de la Sals

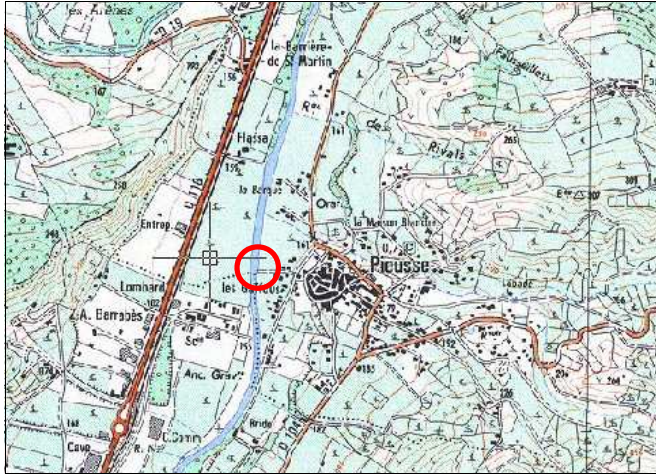
Fiche N° 175

Cours d'eau : Aude
Commune : Pieuze
Lieu-dit : les Gaffous
Adresse : station de pompage de Pieuze
X (Lambert 93) : 637116.19
Y (Lambert 93) : 6220428.37
Support repère : angle de la station
rive droite

N°	Date crue	Hauteur/TN	Altitude (m NGF)	Date de l'enquête	Enquêteur	Observations
	25/10/91			03/07/2002	De Vos	Non trouvée – station rénovée - Aude
	17/10/40		157.61	07/09/12	GEINFRA	Marque rouge - Aude
	13/09/63		157.77	07/09/12	GEINFRA	Aude
	27/09/92		158.21	07/09/12	GEINFRA	Influence crue de la Sals

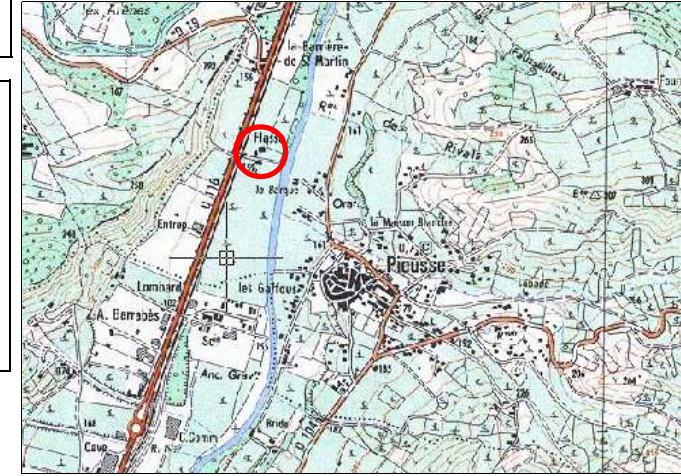
Fiche N° 177

Cours d'eau : Aude
Commune : Pieuze
Lieu-dit : Domaine Flassa
Adresse : RD 118 – PR 56+815
X (Lambert 93) : 637033.20
Y (Lambert 93) : 6220949.81
Support repère : façade Sud – piédroit
entrée – rive gauche

N°	Date crue	Hauteur/TN	Altitude (m NGF)	Date de l'enquête	Enquêteur	Observations
	25/10/91		158.12	07/09/12	GEINFRA	Aude
	13/09/63		156.75	07/09/12	GEINFRA	Aude
	27/09/92		156.85	07/09/12	GEINFRA	influence crue de la Sals

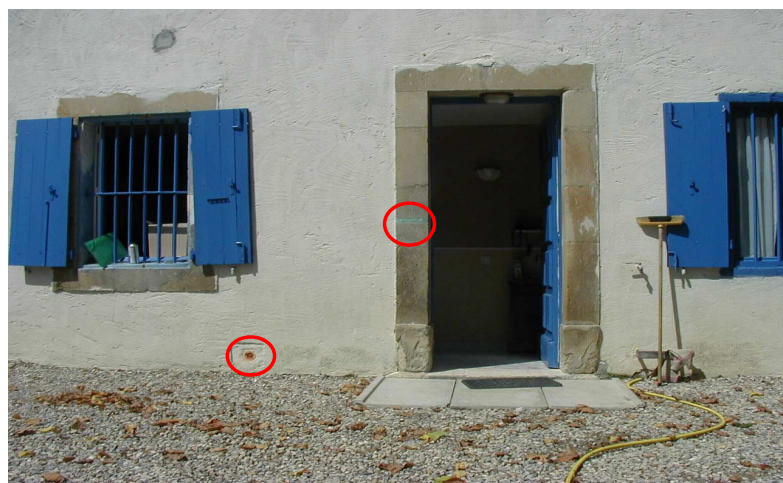
Fiche n° 179

Commune	Cépie			
Lieu-dit / adresse	domaine de l'Horte RD 118 PR 55 + 000			
Support repère	façade entrée - rive gauche			
REPERES NIVELLEMENT				
n°	Nature	Support	Alt. NGF	Hauteur/TN

RESULTAT DE L'ENQUETE						
n°	Date crue	Hauteur / TN	Alt. NGF	Date de l'enquête	Enquêteur	Observation
	25/10/1891	1,30	153,80	06/09/2002	De Vos	marque verte - étude STEP Limoux GAEA Environnement
	17/10/1940	0,21		06/09/2002	De Vos	repère nivelé par géomètre Axiome / Bommel 07/04/2004 propriété de Mr Jouy déclarant avoir trouvé l'eau dans sa maison, lors de la crue de 1992

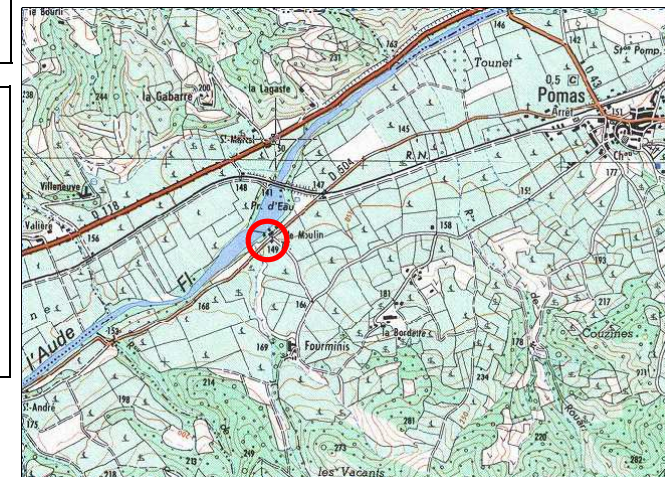
Fiche N° 180

Cours d'eau : Aude
Commune : Pomas
Lieu-dit : le Moulin de Fourminis
Adresse : RD 504 - PR 5+500
X (Lambert 93) : 640476.07
Y (Lambert 93) : 6223309.36
Support repère : côté Sud de l'immeuble
rive droite

N°	Date crue	Hauteur/TN	Altitude (m NGF)	Date de l'enquête	Enquêteur	Observations
	25/10/91		147.52	07/09/12	GEINFRA	
	13/09/63			09/08/2002	De Vos	repère non trouvé

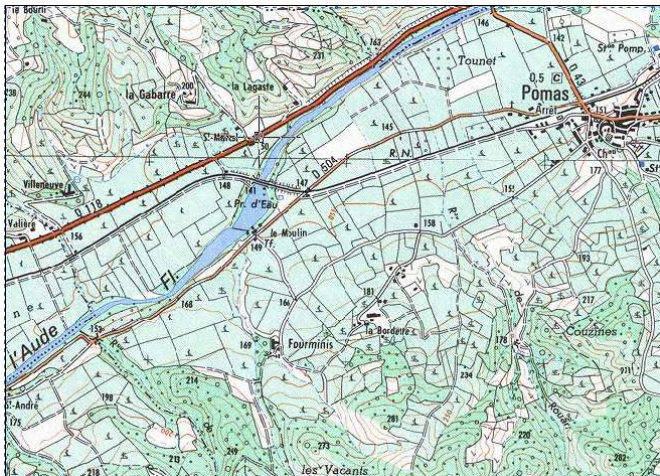
Fiche N° 181

Support repère : piédroit de l'entrée
rive droite

N°	Date crue	Hauteur/TN	Altitude (m NGF)	Date de l'enquête	Enquêteur	Observations
	25/10/91		147.36	07/09/12	GEINFRA	Entrée en façade de l'ancienne maison S.N.C.F, sous la verrière Propriété de Mr et Mme BURGAT

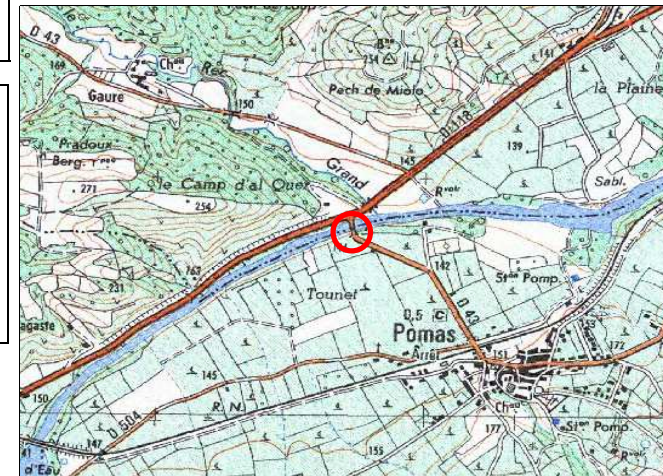
Fiche N° 182

Support repère : tympan droit aval

N°	Date crue	Hauteur/TN	Altitude (m NGF)	Date de l'enquête	Enquêteur	Observations
	01/08/72		142.07	07/09/12	GEINFRA	
	25/10/91		142.66	07/09/12	GEINFRA	
	09/02/30		141.83	07/09/12	GEINFRA	
	17/10/40		141.72	07/09/12	GEINFRA	
	05/02/59		141.44	07/09/12	GEINFRA	
	13/09/63		141.67	07/09/12	GEINFRA

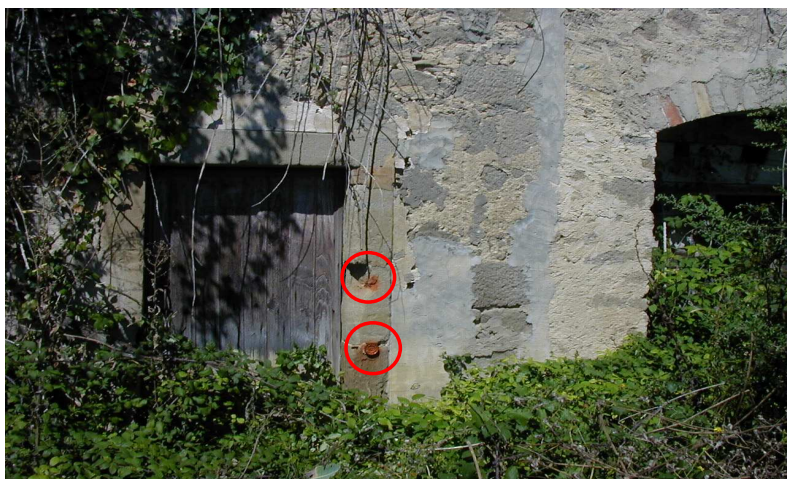
Fiche n° 183

LOCALISATION DE LA PHE		SITUATION DE LA PHE		
Cours d'eau	Aude			
Commune	Preixan			
Lieu-dit / adresse	Preixan Allée des Piboules			
Support repère	entrée façade Ouest - rive gauche			
REPERES NIVELLEMENT				
n°	Nature	Support	Alt. NGF	Hauteur/TN

RESULTAT DE L'ENQUETE						
n°	Date crue	Hauteur / TN	Alt. NGF	Date de l'enquête	Enquêteur	Observation
	25/10/1891	1,02	129,46	01/09/2002	De Vos	repère de crue arraché - construction en ruines
	01/08/1872	0,36	129,10	01/09/2002	De Vos

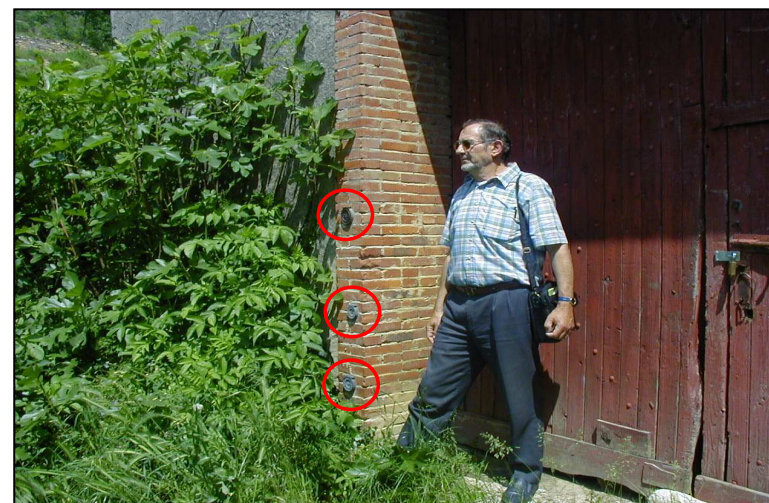
Fiche n° 18

LOCALISATION DE LA PHE		SITUATION DE LA PHE		
Cours d'eau	La Sals			
Commune	Couiza			
Lieu-dit / adresse	Les Prax RD 613 PR 75+170			
Support repère	pilier gauche de portail de cave - rive dr			
REPERES NIVELLEMENT				
n°	Nature	Support	Alt. NGF	Hauteur/TN

RESULTAT DE L'ENQUETE						
n°	Date crue	Hauteur / TN	Alt. NGF	Date de l'enquête	Enquêteur	Observation
	27/09/1992	1,30	232,99	1993	Guiraud	repère N°R 9
	25/10/1891	0,80	232,49	1993	Guiraud	
	17/10/1940	0,40	232,09	1993	Guiraud

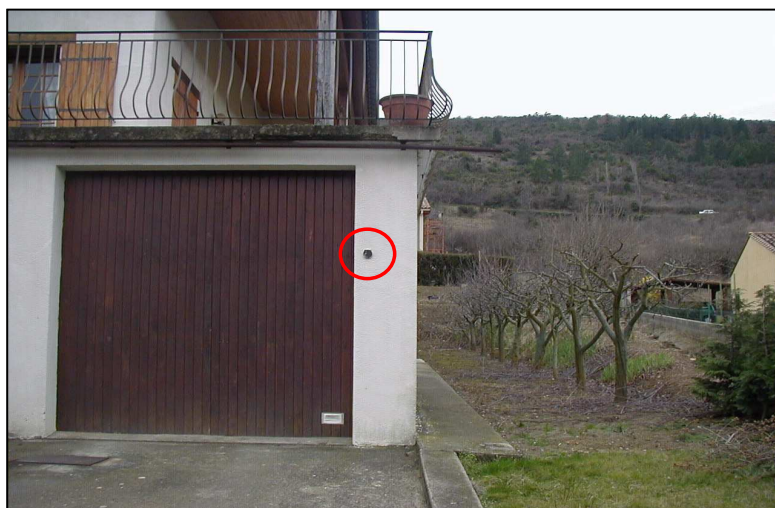
Fiche n° 19

LOCALISATION DE LA PHE		SITUATION DE LA PHE		
Cours d'eau	La Sals			
Commune	Couiza			
Lieu-dit / adresse	Gourmet - parcelle 586 N° 10 ancien chemin de Pougarach			
Support repère	angle droit, entrée garage - rive gauche			
REPERES NIVELLEMENT				
n°	Nature	Support	Alt. NGF	Hauteur/TN

RESULTAT DE L'ENQUETE						
n°	Date crue	Hauteur / TN	Alt. NGF	Date de l'enquête	Enquêteur	Observation
	27/10/1992	2,04	230,25	07/03/2002	De Vos	Repère N°R 10

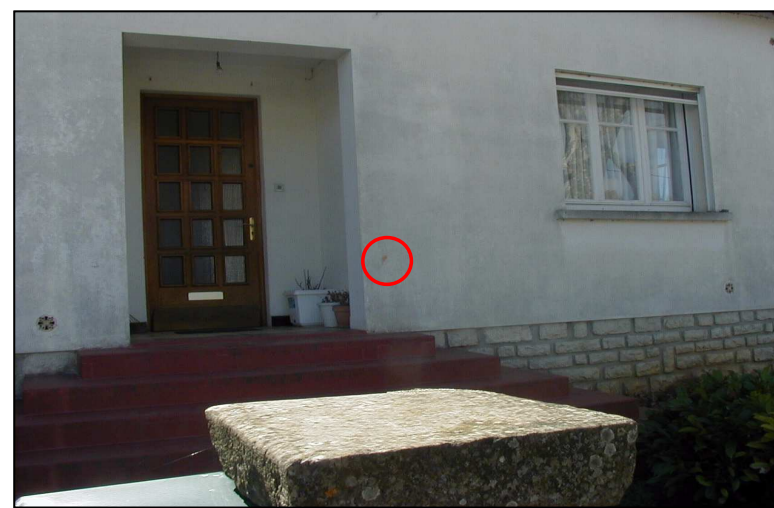
Fiche n° 20

LOCALISATION DE LA PHE		SITUATION DE LA PHE		
Cours d'eau	La Sals			
Commune	Couiza			
Lieu-dit / adresse	Av des Corbières et Jean Marty			
Support repère	entrée droite façade - rive droite			
REPERES NIVELLEMENT				
n°	Nature	Support	Alt. NGF	Hauteur/TN

RESULTAT DE L'ENQUETE						
n°	Date crue	Hauteur / TN	Alt. NGF	Date de l'enquête	Enquêteur	Observation
	27/10/1992	1,55	229,85	14/03/2002	De Vos	marque orange M 8

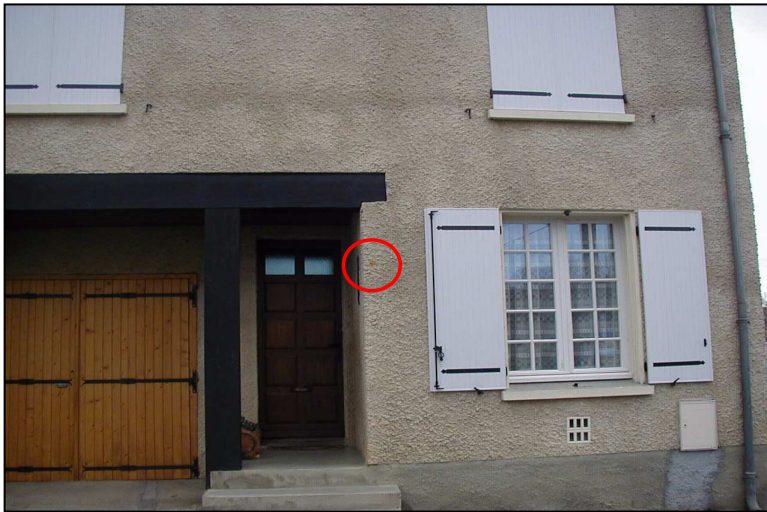
Fiche n° 21

LOCALISATION DE LA PHE		SITUATION DE LA PHE				
Cours d'eau	La Sals					
Commune	Couiza					
Lieu-dit / adresse	Gourmet impasse du Languedoc					
Support repère	angle entrée droite - rive gauche					
REPERES NIVELLEMENT						
n°	Nature	Support	Alt. NGF	Hauteur/TN		
RESULTAT DE L'ENQUETE						
n°	Date crue	Hauteur / TN	Alt. NGF	Date de l'enquête	Enquêteur	Observation
	27/10/1992	2,50	230,06	07/03/2002	De Vos	marque rouge M 9

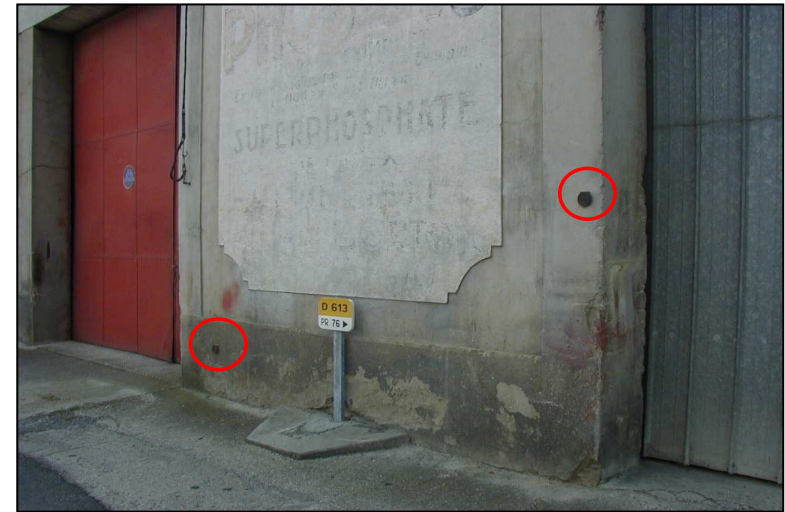
Fiche n° 22

LOCALISATION DE LA PHE		SITUATION DE LA PHE				
Cours d'eau	La Sals					
Commune	Couiza					
Lieu-dit / adresse	le village - RD 613 PR 76+000 sortie vers Rennes-les-Bains, côté droit					
Support repère	mur et pilier de portail - rive droite					
REPERES NIVELLEMENT						
n°	Nature	Support	Alt. NGF	Hauteur/TN		
RESULTAT DE L'ENQUETE						
n°	Date crue	Hauteur / TN	Alt. NGF	Date de l'enquête	Enquêteur	Observation
	27/09/1992	2,00	229,69	1993	Guiraud	repère N°R 8
	17/10/1940	0,55	228,85	1993	Guiraud	repère déplacé : côte NGF?

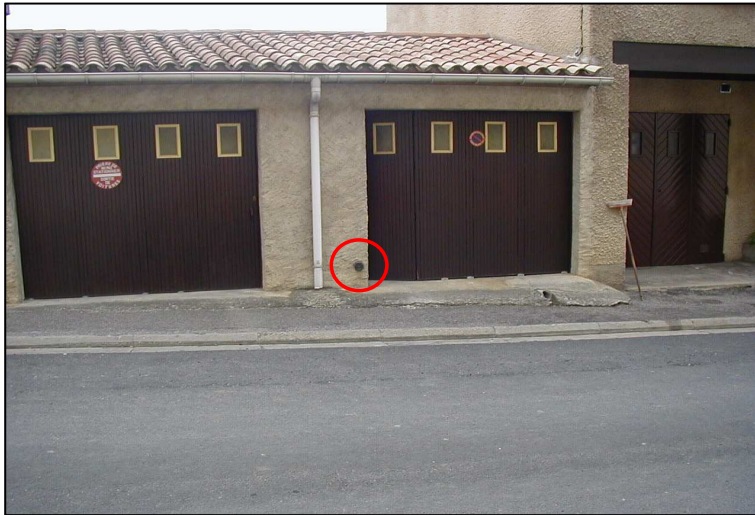
Fiche n° 23

LOCALISATION DE LA PHE		SITUATION DE LA PHE		
Cours d'eau	La Sals			
Commune	Couiza			
Lieu-dit / adresse	Gourmet rue Pasteur			
Support repère	pilier de garage - rive gauche			
REPERES NIVELLEMENT				
n°	Nature	Support	Alt. NGF	Hauteur/TN

RESULTAT DE L'ENQUETE						
n°	Date crue	Hauteur / TN	Alt. NGF	Date de l'enquête	Enquêteur	Observation
	27/09/1992	0,35	229,75	01/03/2002	De Vos	repère N°R 11

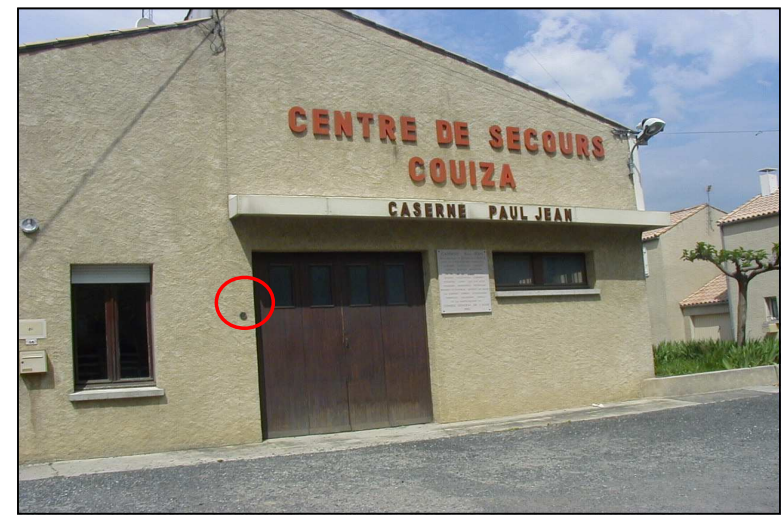
PHOTOGRAPHIE

RESULTAT DE L'ENQUETE						
n°	Date crue	Hauteur / TN	Alt. NGF	Date de l'enquête	Enquêteur	Observation
	27/09/1992	2,30	229,53	1993	Guiraud	repère N°R 7

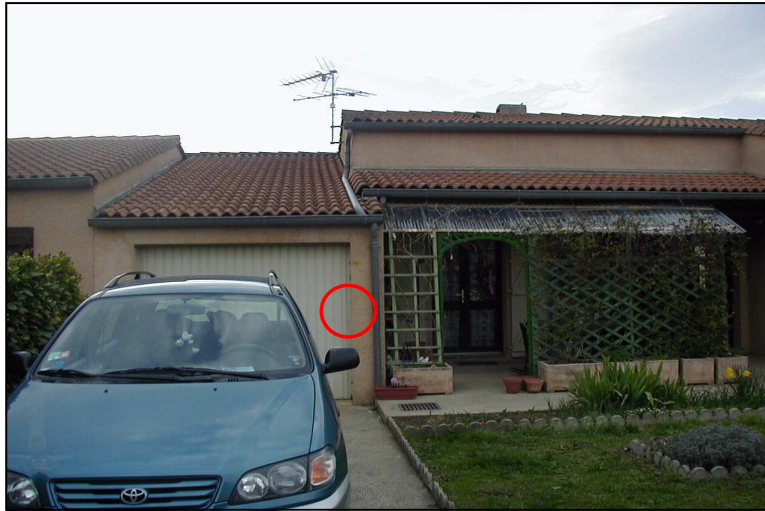
PHOTOGRAPHIE

LOCALISATION DE LA PHE		SITUATION DE LA PHE				
Cours d'eau	La Sals					
Commune	Couiza					
Lieu-dit / adresse	Condamine 7 rue des Capitelles					
Support repère	angle droit garage - rive droite					
REPERES NIVELLEMENT						
n°	Nature	Support	Alt. NGF	Hauteur/TN		
RESULTAT DE L'ENQUETE						
n°	Date crue	Hauteur / TN	Alt. NGF	Date de l'enquête	Enquêteur	Observation
	27/09/1992	1,93	229,66	12/03/2002	De Vos	marque rouge M 4

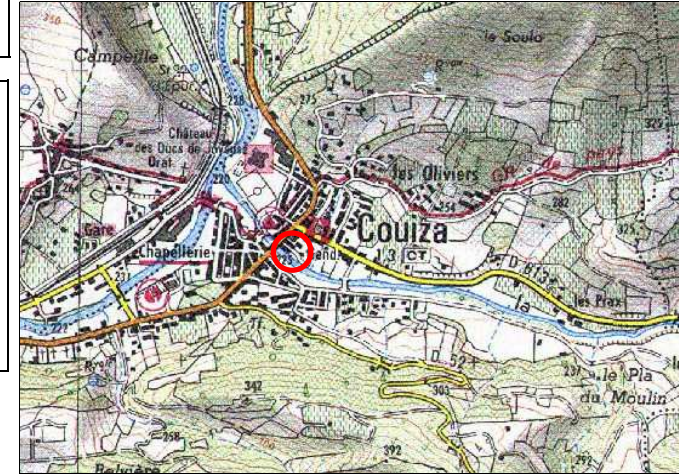
Fiche N° 26

Cours d'eau : La Sals
Commune : Couiza
Lieu-dit : Couiza
Adresse : 12 rue de la Sals
X (Lambert 93) : 639170.29
Y (Lambert 93) : 6205050.64
Support repère : façade maison
rive droite

N°	Date crue	Hauteur/TN	Altitude (m NGF)	Date de l'enquête	Enquêteur	Observations
	17/10/1940		227.80	28/09/2012	GEINFRA	
	27/09/1992		229.22	28/08/2012	GEINFRA	Repère sans numéro

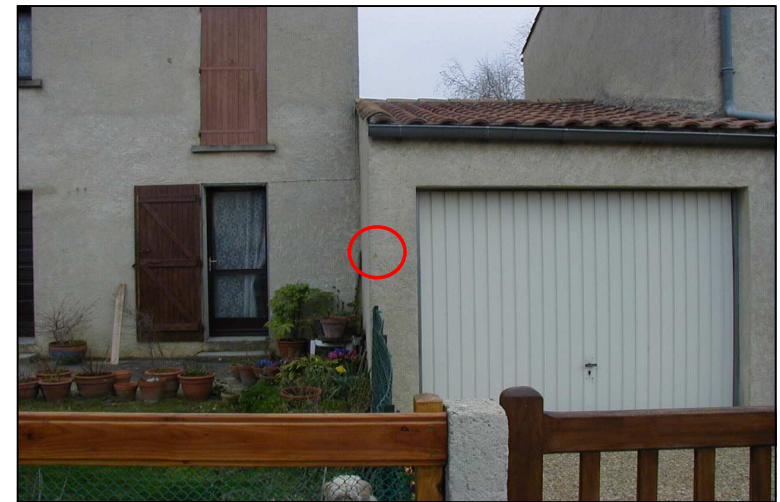
PHOTOGRAPHIE

LOCALISATION DE LA PHE				SITUATION DE LA PHE	
Cours d'eau	La Sals				
Commune	Couiza				
Lieu-dit / adresse	Condamine 17 impasse de la Condamine				
Support repère	angle gauche garage - rive droite				
REPERES NIVELLEMENT					
n°	Nature	Support	Alt. NGF	Hauteur/TN

RESULTAT DE L'ENQUETE						
n°	Date crue	Hauteur / TN	Alt. NGF	Date de l'enquête	Enquêteur	Observation
	27/09/1992	1,60	229,29	12/03/2002	De Vos	marque orange M 3
