Fiche n° 29

LOCALISATION DE LA PHE		SITUATION DE LA PHE	
Cours d'eau	<b>La Sals</b>

Etudes hydrologique de la Sals et hydraulique de Couiza

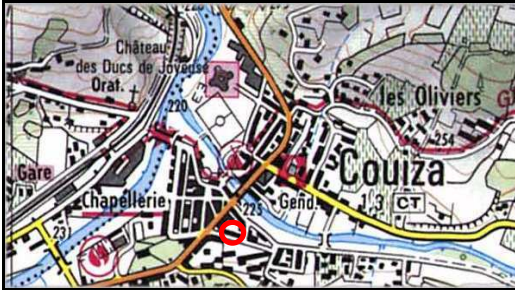
Commune	<b>Couiza</b>		
Lieu-dit / adresse	le village N°1 avenue du groupe scolaire		
Support repère	façade - rive gauche		
REPERES NIVELLEMENT			
n°	Nature	Support	Alt. NGF Hauteur/TN

RESULTAT DE L'ENQUETE						
n°	Date crue	Hauteur / TN	Alt. NGF	Date de l'enquête	Enquêteur	Observation
	27/09/1992	1,25	228,86	1993	Guiraud	repère N°R 12

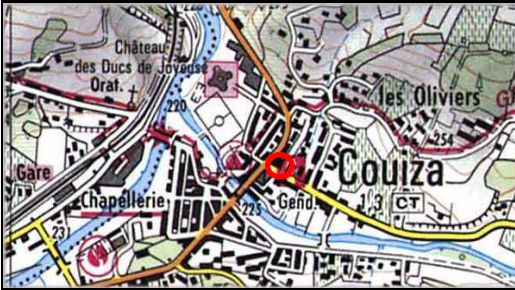
Fiche n° 30

Commune	<b>Couiza</b>		
Lieu-dit / adresse	Condamine angle imp. Condamine/Av des Corb.		
Support repère	angle mur - rive droite		
REPERES NIVELLEMENT			
n°	Nature	Support	Alt. NGF Hauteur/TN

RESULTAT DE L'ENQUETE						
n°	Date crue	Hauteur / TN	Alt. NGF	Date de l'enquête	Enquêteur	Observation
	27/09/1992	1,90	229,34	12/03/2002	De Vos	marque rouge M 6

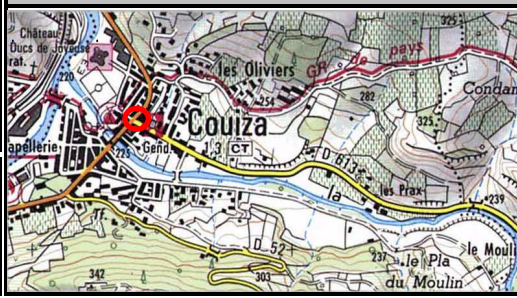
Fiche n° 31

Commune	<b>Couiza</b>					
Lieu-dit / adresse	Couiza Av des Corbières et Jean Marty					
Support repère	fenêtre de façade droite - rive droite					
REPERES NIVELLEMENT						
n°	Nature	Support	Alt. NGF	Hauteur/TN		
RESULTAT DE L'ENQUETE						
n°	Date crue	Hauteur / TN	Alt. NGF	Date de l'enquête	Enquêteur	Observation
	27/09/1992	1,80	229,03	12/02/2002	De Vos	marque jaune M 5

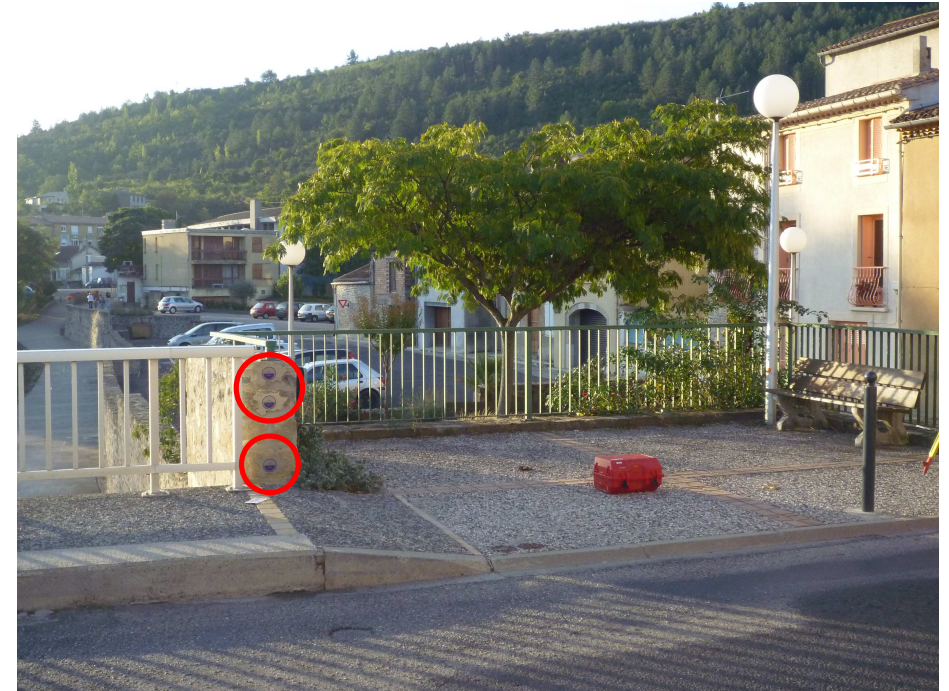
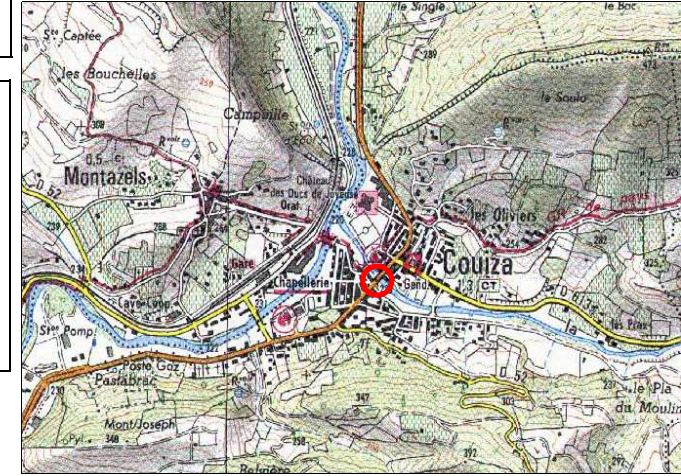
Fiche N° 32

Cours d'eau : la Sals  
Commune : Couiza  
Lieu-dit : le village  
Adresse : RD 118 – Pont neuf  
X (Lambert 93) : 639099.18  
Y (Lambert 93) : 6205042.04  
Support repère : parapet amont  
rive gauche

N°	Date crue	Hauteur/TN	Altitude (m NGF)	Date de l'enquête	Enquêteur	Observations
	25/10/91		228.55	28/09/12	GEINFRA	
	17/10/40		228.09	28/09/12	GEINFRA	
	27/09/92		228.80	28/09/12	GEINFRA

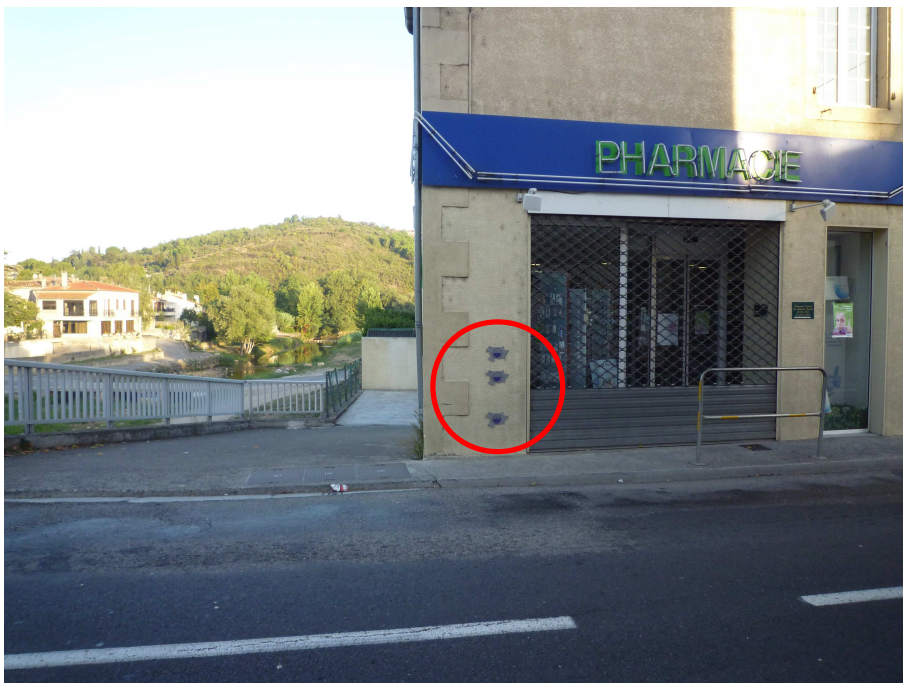
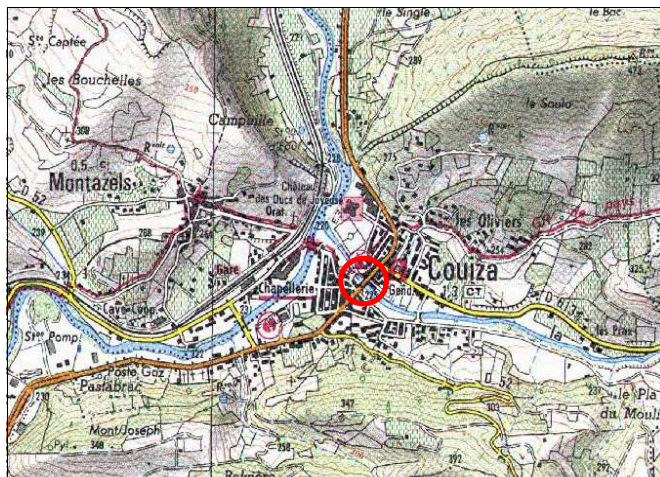
Fiche N° 33

Support repère : façade pharmacie  
rive droite aval

N°	Date crue	Hauteur/TN	Altitude (m NGF)	Date de l'enquête	Enquêteur	Observations
	25/10/1891		228.54	28/09/2012	GEINFRA	
	17/10/1940		228.09	28/09/2012	GEINFRA	
	27/09/1992		228.80	28/09/2012	GEINFRA

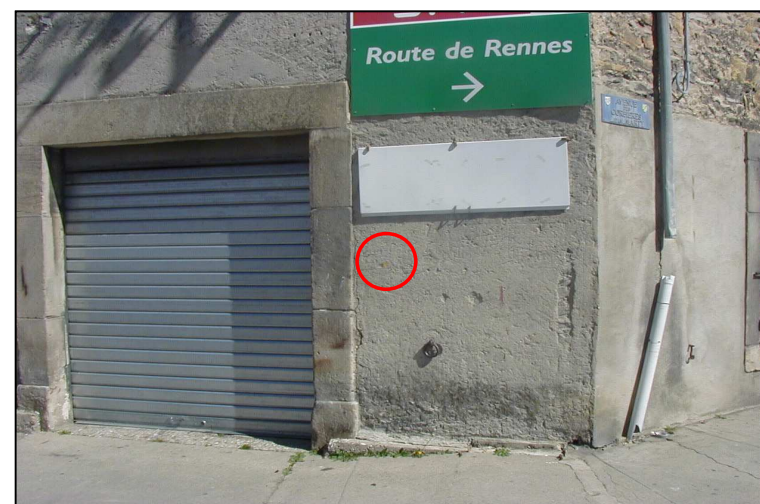
### PHOTOGRAPHIE

LOCALISATION DE LA PHE					SITUATION DE LA PHE	
Cours d'eau	La Sals					
Commune	Couiza					
Lieu-dit / adresse	RD 118/Av des Corbières et Jean Marty					
Support repère	angle mur - rive droite					
REPERES NIVELLEMENT						
n°	Nature	Support	Alt. NGF	Hauteur/TN		
		parapet r dte ava	228,777	0,86

RESULTAT DE L'ENQUETE						
n°	Date crue	Hauteur / TN	Alt. NGF	Date de l'enquête	Enquêteur	Observation
	27/09/1992	1,45	228,67	14/03/2002	De Vos	marque rouge M 16

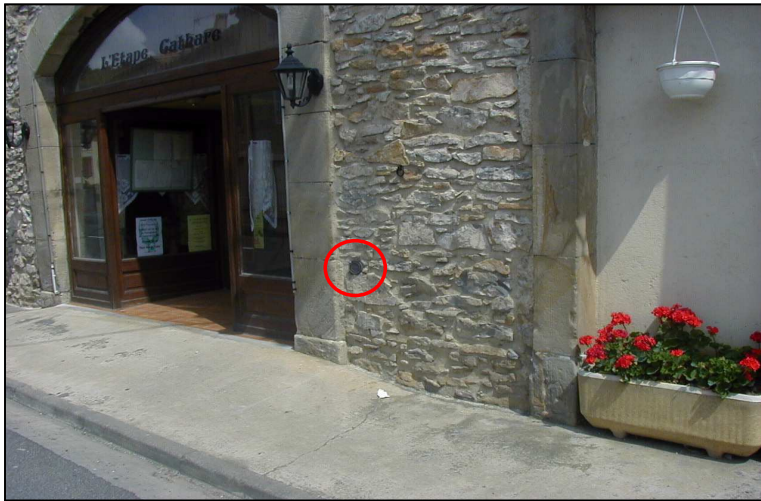
PHOTOGRAPHIE

LOCALISATION DE LA PHE		SITUATION DE LA PHE	
Cours d'eau	<b>La Sals</b>		
Commune	<b>Couiza</b>		
Lieu-dit / adresse	le village N°9 RD 118 - Restau. "l'Etape Cathare"		
Support repère	façade - rive droite		
REPERES NIVELLEMENT			
n°	Nature	Support	Alt. NGF Hauteur/TN

RESULTAT DE L'ENQUETE						
n°	Date crue	Hauteur / TN	Alt. NGF	Date de l'enquête	Enquêteur	Observation
	27/09/1992	0,90	228,44	1993	Guiraud	repère N°R 5

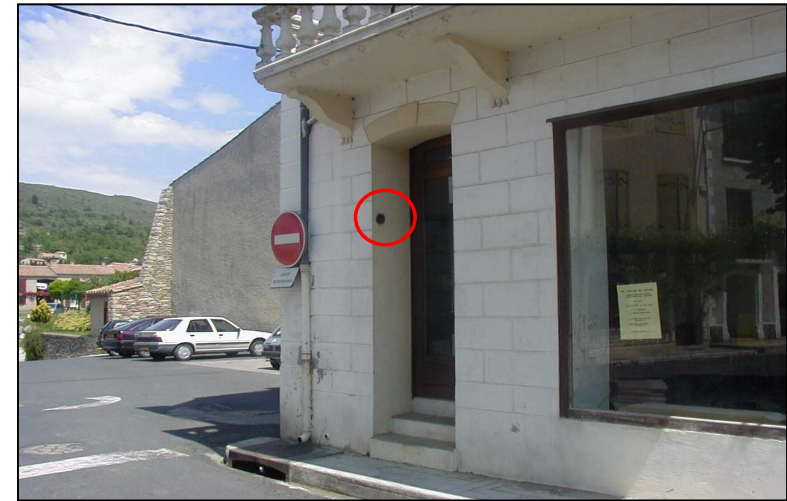
PHOTOGRAPHIE

LOCALISATION DE LA PHE		SITUATION DE LA PHE	
Cours d'eau	<b>La Sals</b>		
Commune	<b>Couiza</b>		
Lieu-dit / adresse	le village Place Denis - angle rue de la Rampe		
Support repère	pilier gauche de porte - rive gauche		
REPERES NIVELLEMENT			
n°	Nature	Support	Alt. NGF Hauteur/TN
		mur façade S-E	226,057 0,36

RESULTAT DE L'ENQUETE						
n°	Date crue	Hauteur / TN	Alt. NGF	Date de l'enquête	Enquêteur	Observation
	27/09/1992	2,60	227,66	1993	Guiraud	repère N°R14

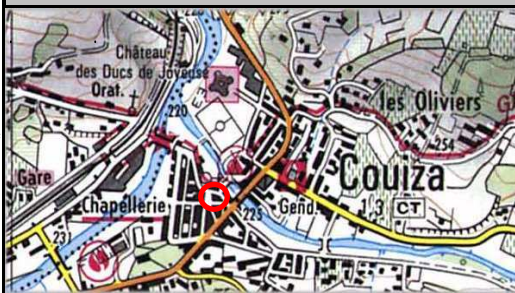
Fiche n° 38

Commune	Couiza		
Lieu-dit / adresse	Couiza Place Denis		
Support repère	angle gauche rue de l'église - rive gauche		
REPERES NIVELLEMENT			
n°	Nature	Support	Alt. NGF Hauteur/TN

RESULTAT DE L'ENQUETE						
n°	Date crue	Hauteur / TN	Alt. NGF	Date de l'enquête	Enquêteur	Observation
	27/09/1992	2,20	227,63	01/03/2002	De Vos	marque jaune M14

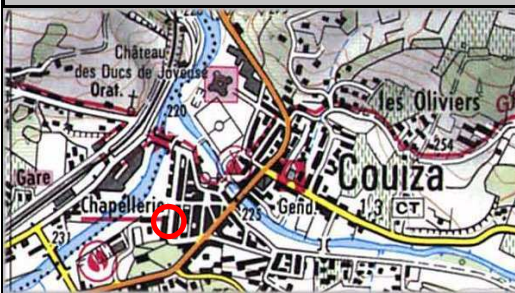
Fiche n° 39

Commune	Couiza		
Lieu-dit / adresse	le village N° 11 rue du Pont Vieux		
Support repère	pilier gauche du portillon - rive gauche		
REPERES NIVELLEMENT			
n°	Nature	Support	Alt. NGF Hauteur/TN

RESULTAT DE L'ENQUETE						
n°	Date crue	Hauteur / TN	Alt. NGF	Date de l'enquête	Enquêteur	Observation
	27/09/1992	0,60	227,25	1993	Guiraud	repère N° R16

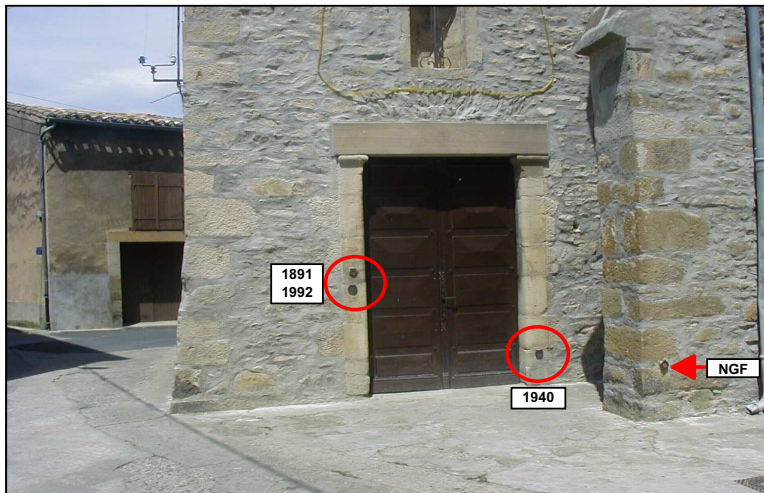
PHOTOGRAPHIE

LOCALISATION DE LA PHE		SITUATION DE LA PHE		
Cours d'eau	<b>La Sals</b>			
Commune	<b>Couiza</b>			
Lieu-dit / adresse	le village Eglise			
Support repère	piliers porte d'entrée - rive gauche			
REPERES NIVELLEMENT				
n°	Nature	Support	Alt. NGF	Hauteur/TN
	macaron	contrefort Nord	226,586	0,51

RESULTAT DE L'ENQUETE						
n°	Date crue	Hauteur / TN	Alt. NGF	Date de l'enquête	Enquêteur	Observation
	25/10/1891	1,50	227,43	1993	Guiraud	
	27/09/1992	1,32	227,25	1993	Guiraud	repère N° R15
	17/10/1940	0,43	226,36	1993	Guiraud

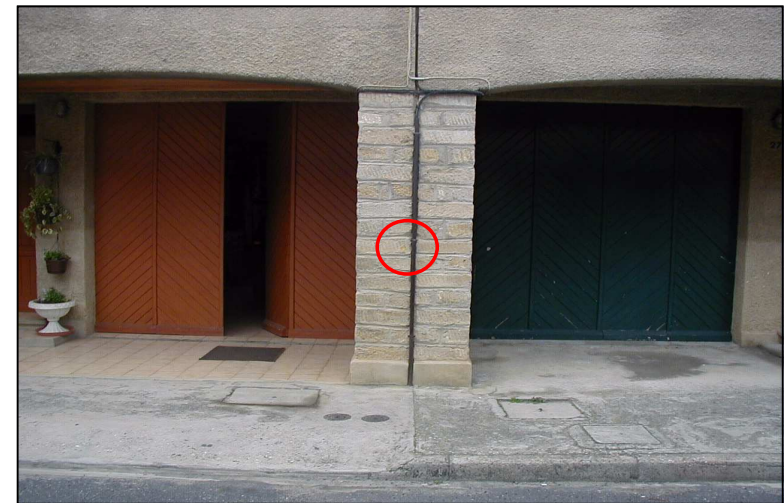
PHOTOGRAPHIE

LOCALISATION DE LA PHE		SITUATION DE LA PHE		
Cours d'eau	<b>La Sals</b>			
Commune	<b>Couiza</b>			
Lieu-dit / adresse	Couiza 25 rue de l'Occitanie			
Support repère	entrée droite - rive droite			
REPERES NIVELLEMENT				
n°	Nature	Support	Alt. NGF	Hauteur/TN

RESULTAT DE L'ENQUETE						
n°	Date crue	Hauteur / TN	Alt. NGF	Date de l'enquête	Enquêteur	Observation
	27/09/1992	1,20	226,76	12/03/2002	De Vos	marque jaune M 2

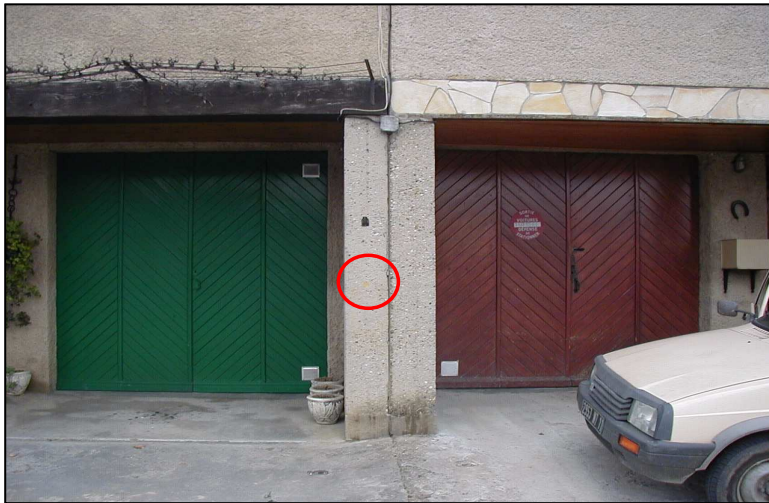
PHOTOGRAPHIE

LOCALISATION DE LA PHE		SITUATION DE LA PHE		
Cours d'eau	<b>La Sals</b>			
Commune	<b>Couiza</b>			
Lieu-dit / adresse	Couiza rue du Stade			
Support repère	entrée droite garage - rive droite			
REPERES NIVELLEMENT				
n°	Nature	Support	Alt. NGF	Hauteur/TN

RESULTAT DE L'ENQUETE						
n°	Date crue	Hauteur / TN	Alt. NGF	Date de l'enquête	Enquêteur	Observation
	27/09/1992	1,25	226,68	12/03/2002	De Vos	marque jaune M 1

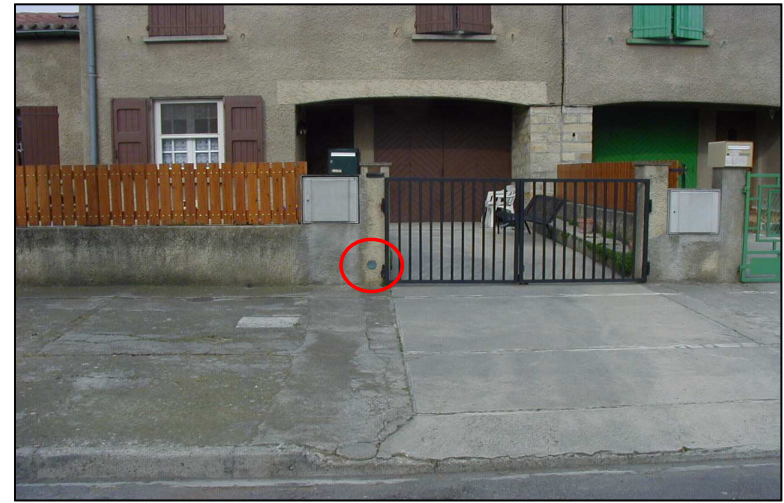
PHOTOGRAPHIE

LOCALISATION DE LA PHE		SITUATION DE LA PHE		
Cours d'eau	<b>La Sals</b>			
Commune	<b>Couiza</b>			
Lieu-dit / adresse	Couiza allée du Château			
Support repère	angle gauche portail - rive droite			
REPERES NIVELLEMENT				
n°	Nature	Support	Alt. NGF	Hauteur/TN

RESULTAT DE L'ENQUETE						
n°	Date crue	Hauteur / TN	Alt. NGF	Date de l'enquête	Enquêteur	Observation
	27/09/1992	0,39	226,48	12/03/2002	De Vos	repère N°R 4
