RESUME NON TECHNIQUE

Février 2019

ETUDE D'IMPACT SUR L'ENVIRONNEMENT ET LA SANTE

PROJET PHOTOVOLTAÏQUE DE MOUSSOULENS (11)

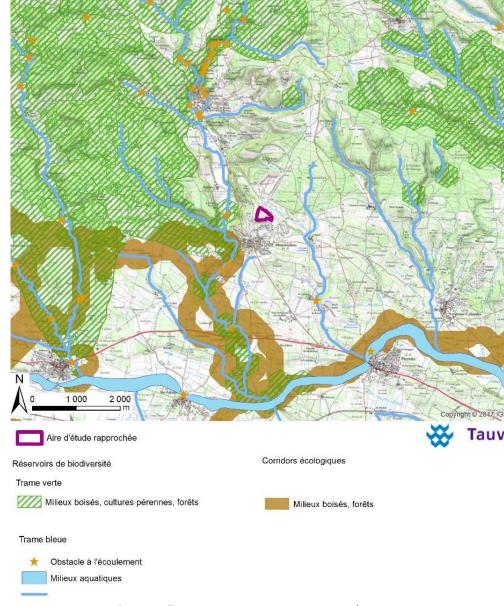
FIGURE 14: TRAME VERTE ET BLEUE AUTOUR DE LA ZONE D'ETUDE.

Le projet se trouve en dehors des zonages de la Trame Verte et Bleue (carte ci-dessous).

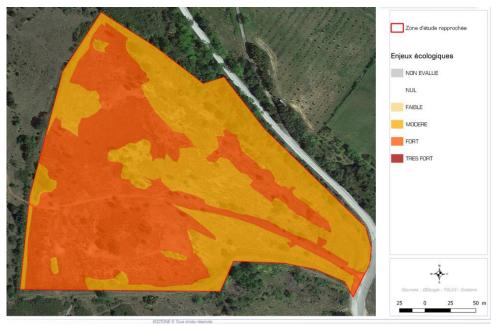
FIGURE 16: ENJEUX DE CONSERVATION FAUNISTIQUES PRESSENTIS

- Pour les amphibiens, la zone ne présentant pas d'habitats favorables à leur reproduction, les enjeux de conservation sont faibles.
- Pour les reptiles, les enjeux de conservation sont modérés à forts, avec notamment la présence du **Lézard ocellé** en dispersion en fin d'été. On rappellera que l'observation d'un juvénile ne permet pas d'écarter une reproduction sur le site même.

- Pour les insectes, les enjeux de conservations sont modérés à forts, avec notamment la présence potentielle, malgré son absence lors des expertises de terrain, de la Zygène cendrée, au niveau des milieux herbacés ouverts.

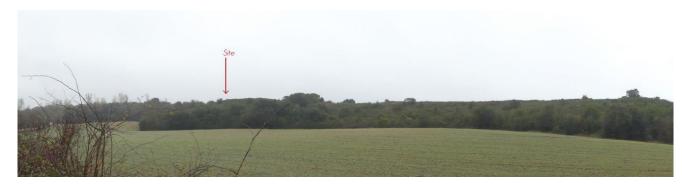
FIGURE 38: VUE DEPUIS LE SECTEUR NORD, AU NIVEAU DE LA ROUTE IMPERIALE, A PROXIMITE DE LA CARRIERE — SOURCE: 2BR

Un second projet de parc photovoltaïque est en cours d'étude pour une implantation sur une partie de la carrière présente au nord du site. Le projet de 11,63 ha prévoit l'évitement des enjeux écologiques, paysagers et feux de forêt. L'étude d'impact réalisée révèle l'absence d'effets notables sur l'environnement. Le site sera peu perceptible, quelques traitements paysagers seront appliqués. Aucune visibilité ne sera présente entre ce parc et celui de la Garouselle. Les impacts cumulés seront faibles voir inexistants.
