Commission locale d'information

- Bilan 2013-2015 de la surveillance et des travaux du DPSM dans la vallée de l'Orbiel (Aude)

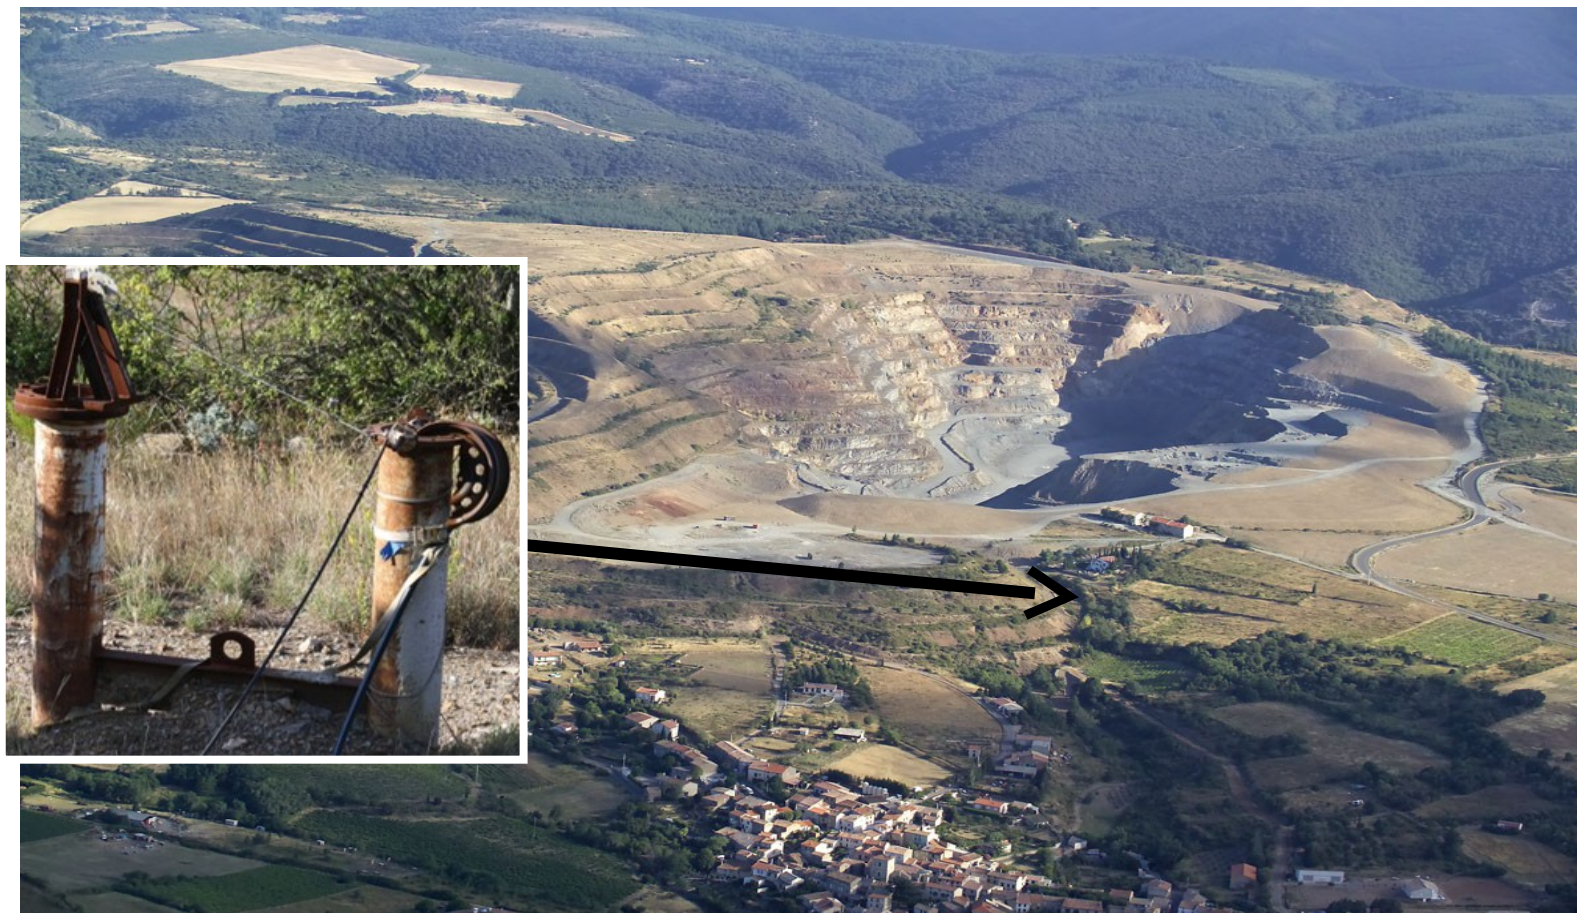
La mine et son réservoir

- Un point de surveillance dans le réservoir minier
- Remontée du niveau d'eau suite à l'arrêt du pompage

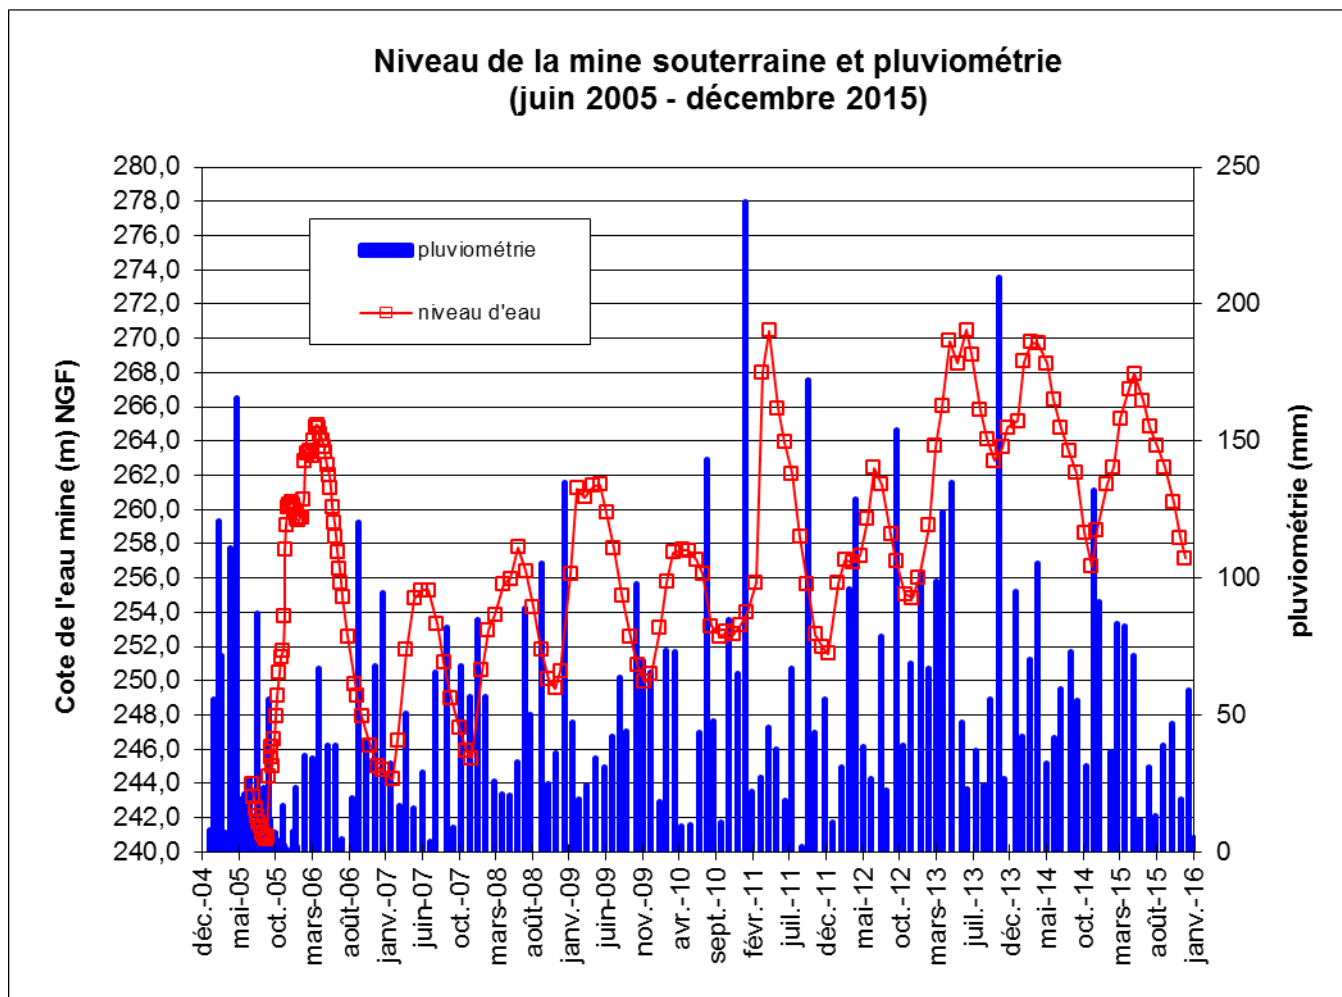
La mine et son réservoir

- Cycles ennoyage/dénoyage
- Augmentation régulière du point le plus bas
- Niveau critique 319 m NGF non atteint (max: 270 m NGF)

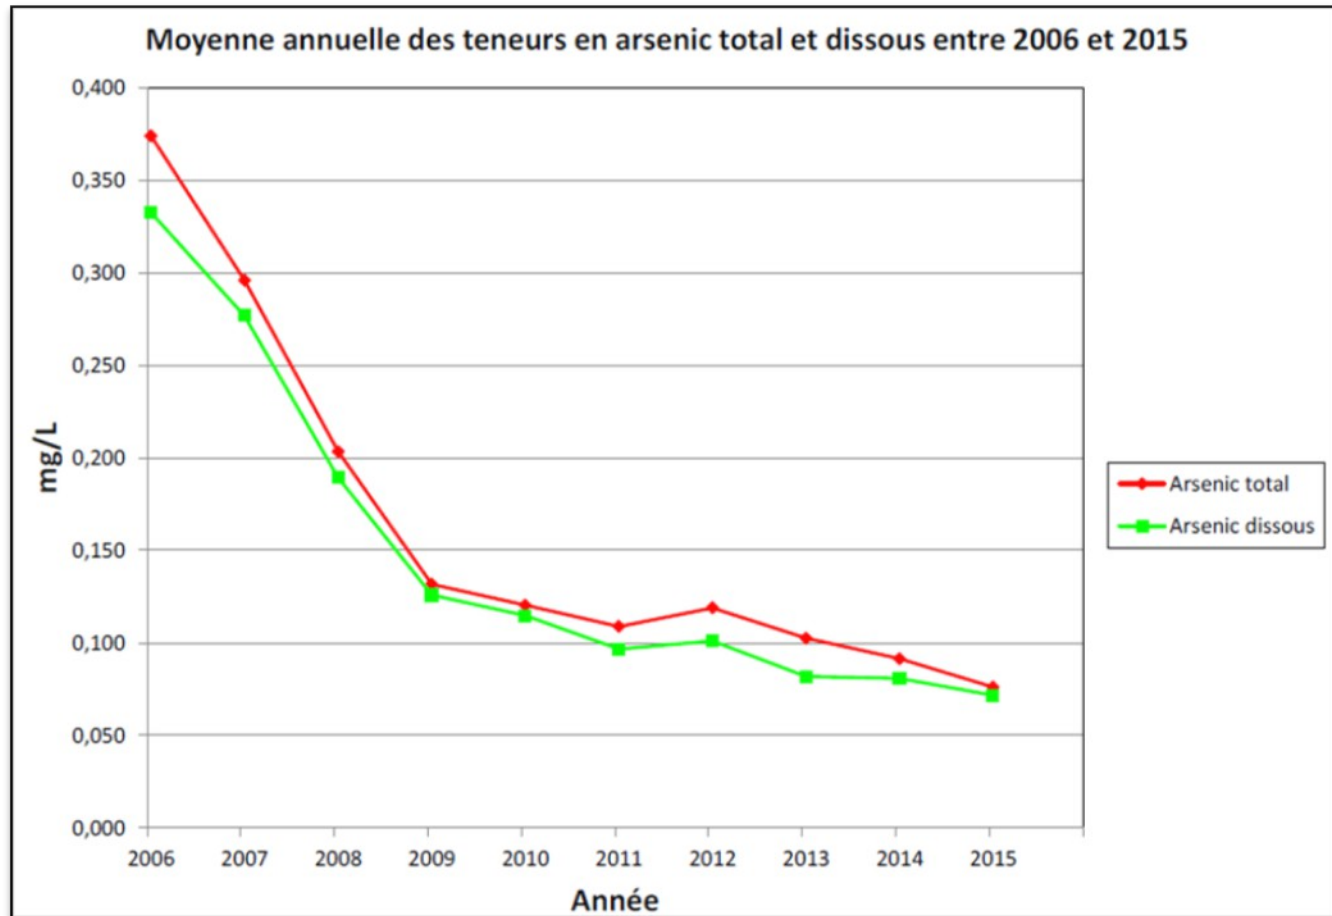
La mine et son réservoir

- Baisse des teneurs en arsenic
- Faibles concentrations en fer (0,01 mg/l)
- Fortes teneurs en sulfates (468 mg/l)
- pH neutre

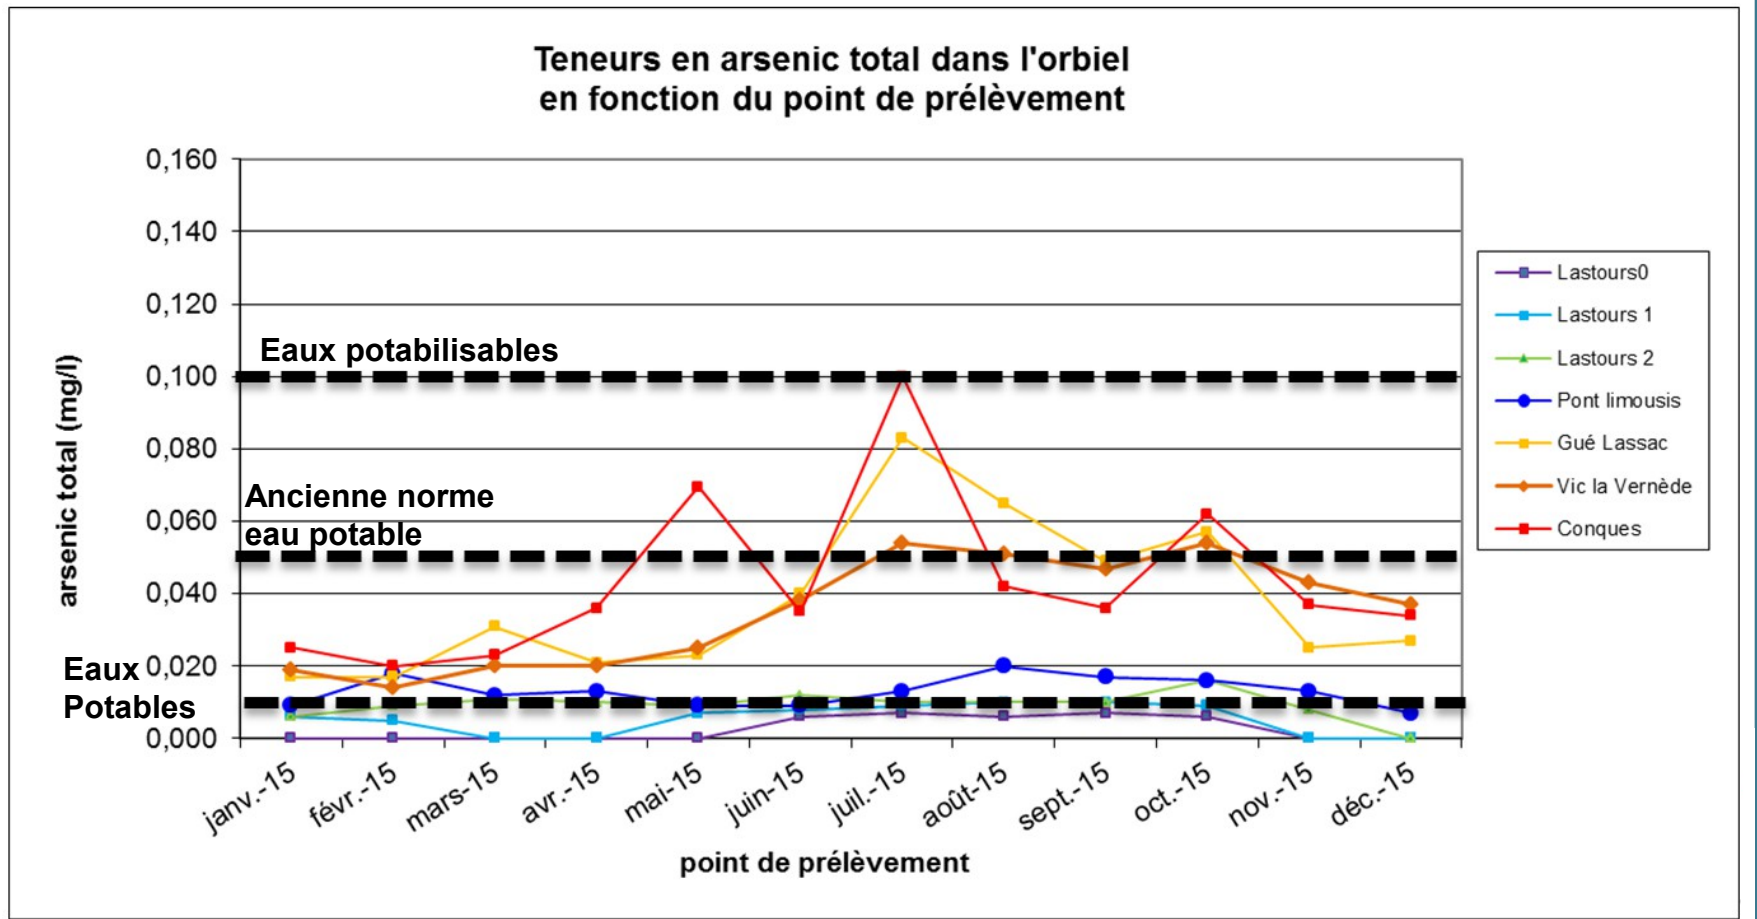
Orbiel

- Augmentation des concentrations en aval
- Fluctuations au cours de l'année en lien avec le débit de l'Orbiel

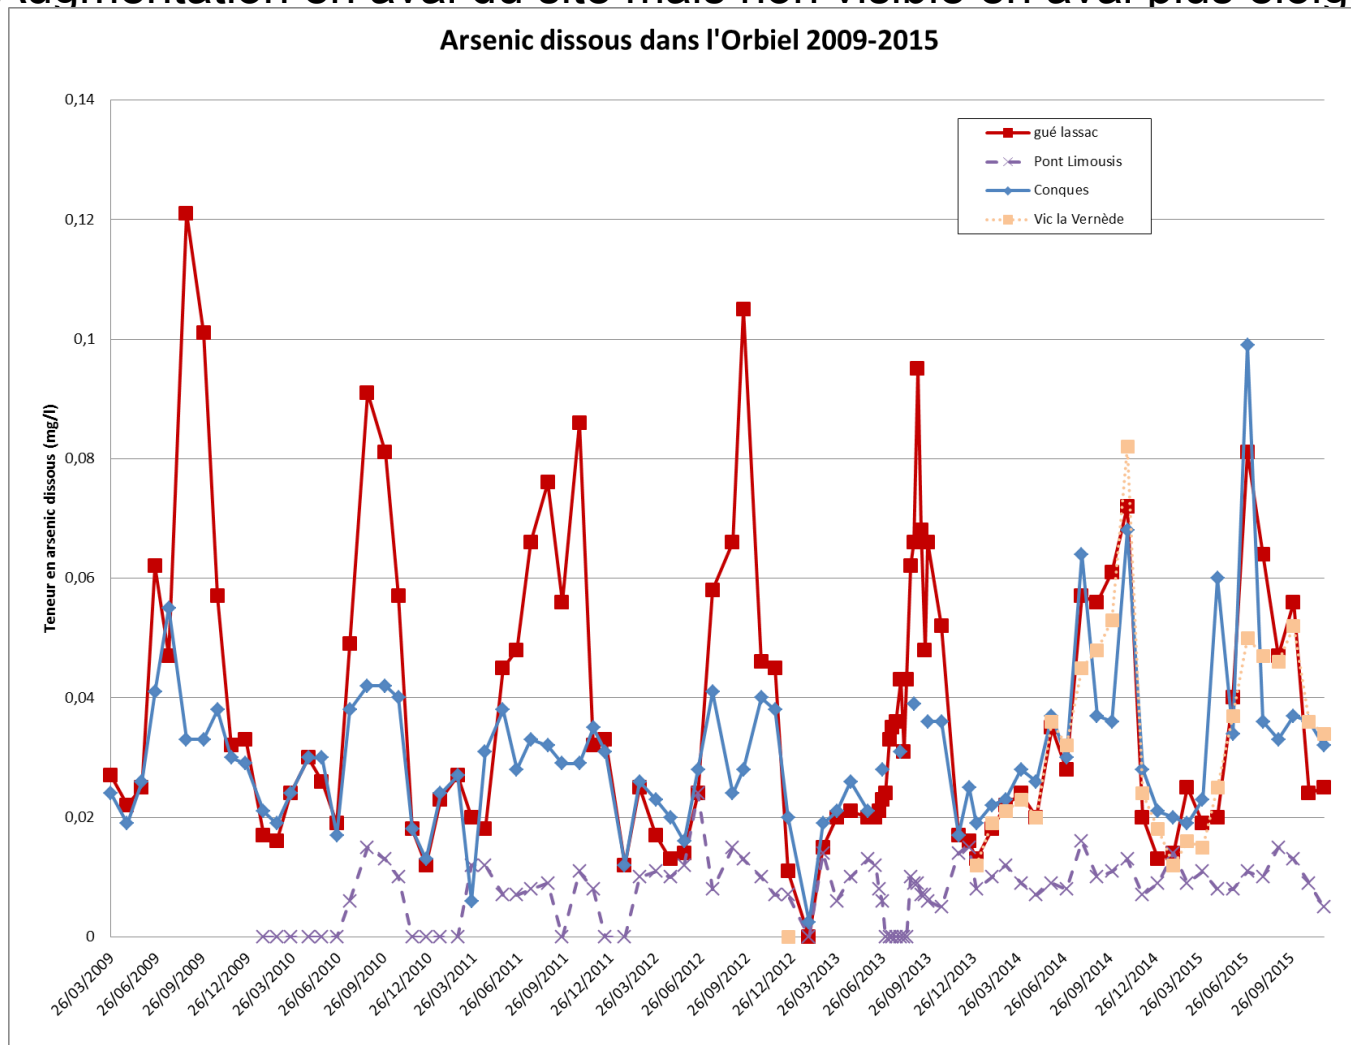
Orbiel

- > Baisse des concentrations en aval proche
- > Augmentation en aval du site mais non visible en aval plus éloigné (Villalier)

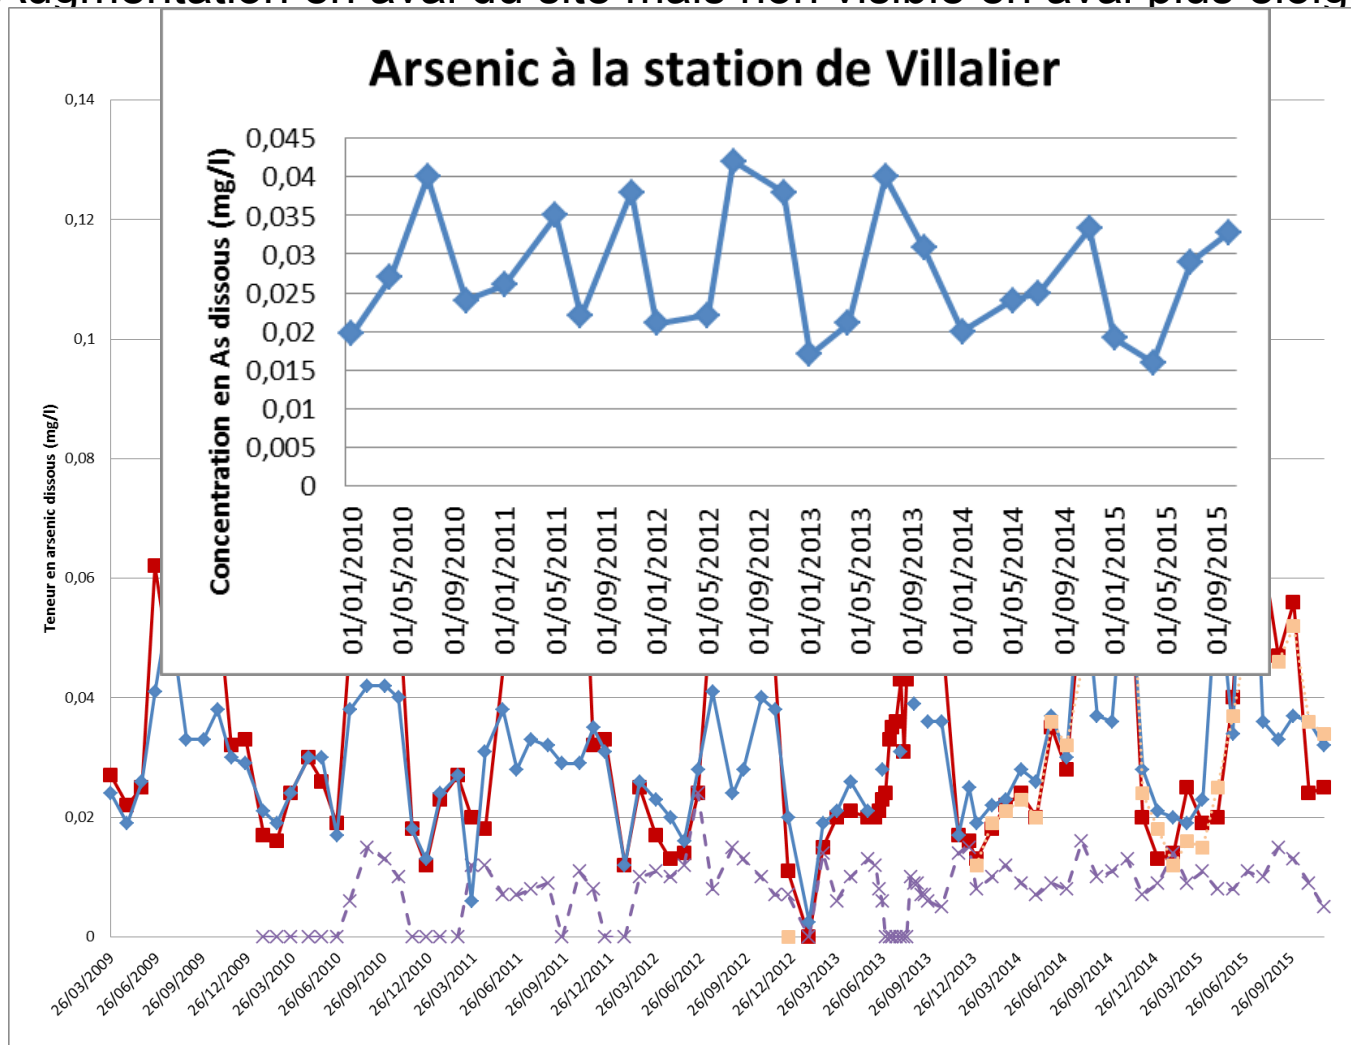
Orbiel

- Baisse des concentrations en aval proche
- Augmentation en aval du site mais non visible en aval plus éloigné (Villalier)

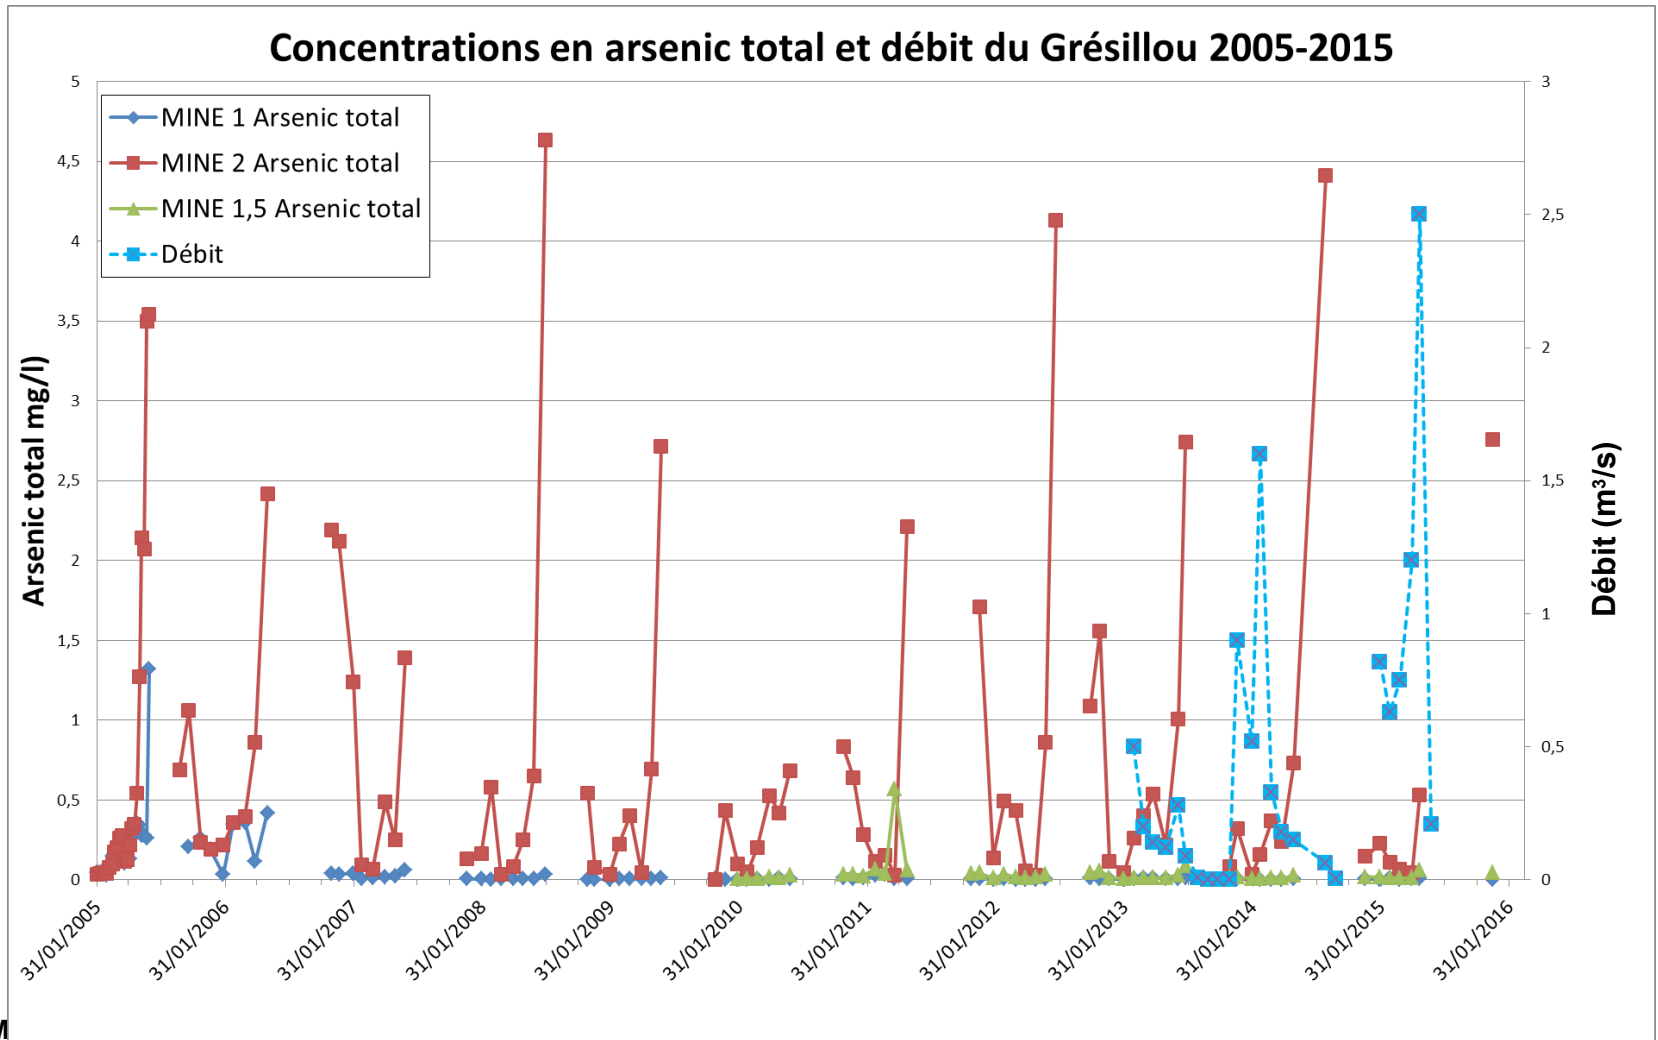
Grésillou

- > Non pérenne : pics d'arsenic avant et après période d'étiage
- > Peu d'influence sur l'Orbiel

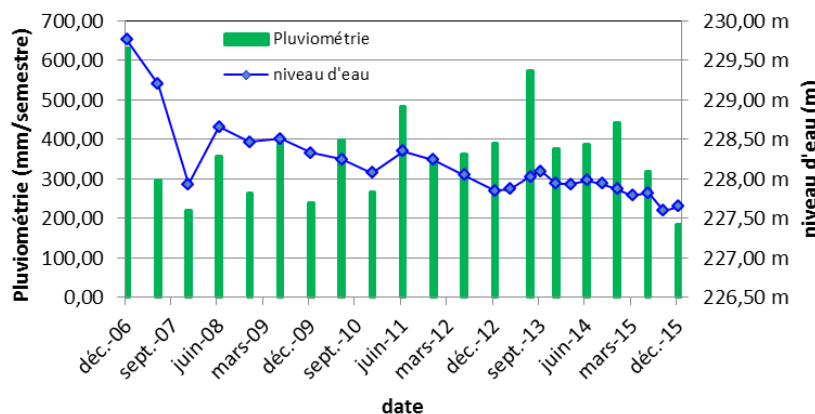
Niveau d'eau et pluviométrie dans le PZ14 (plage supérieure)

- Stabilisation du niveau d'eau au niveau de la plage inférieure, baisse au niveau de la plage supérieure
- Tassement de la partie sommitale

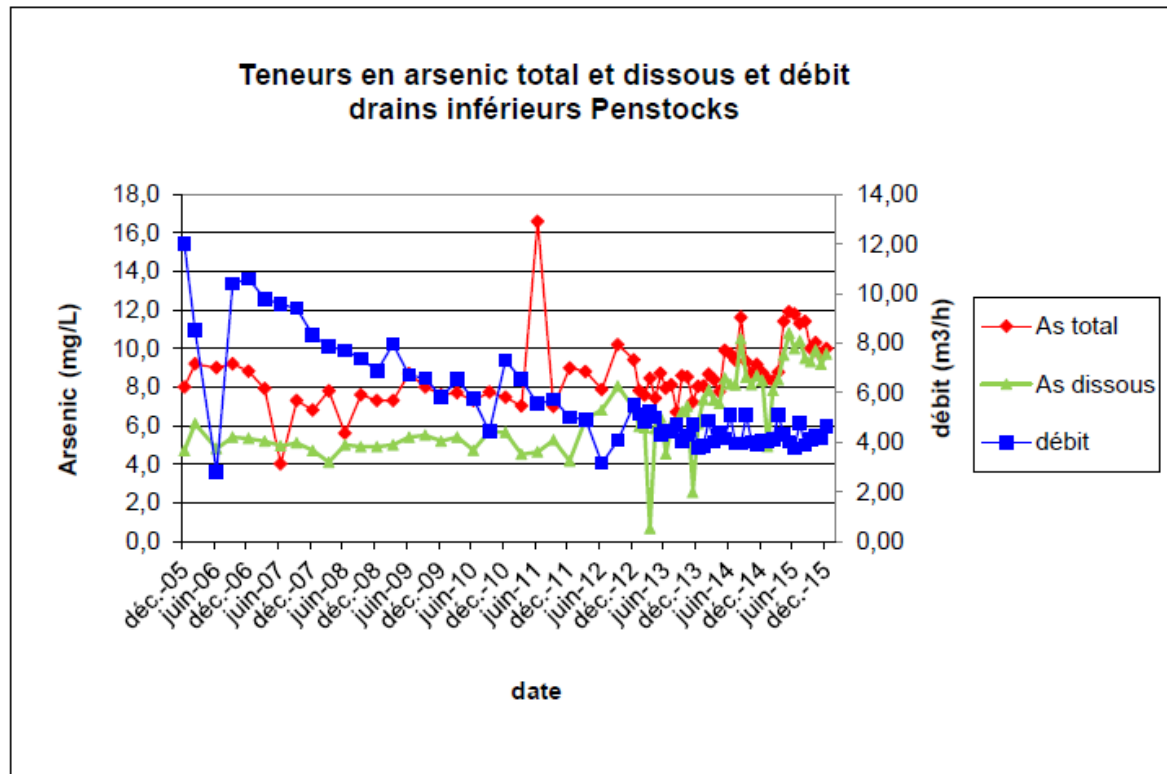
Stockage de l'Artus

- 2 systèmes de drainage du massif
- 6 bassins en cascades
- Pompage vers la station de traitement des eaux

> Baisse globale des débits des drains depuis 2015

> Apport majeur traité en termes de volume

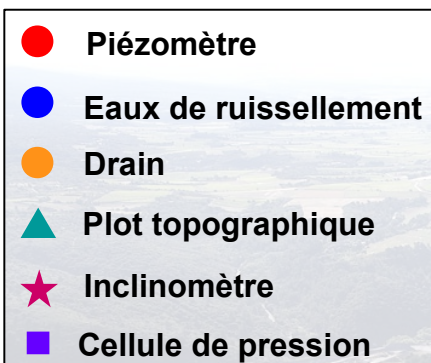
MONTREDON – résidus de flottation et de cyanuration

- Mis en place en **1994**
- **1 M de m³** de pulpes les **plus concentrées** et de matériaux pollués
- Digue périphérique de matériaux marno-calcaires
- Couche d'**étanchéité** de 5 m d'argile
- Fermé fin **2005** : pose d'un géo-synthétique bentonitique

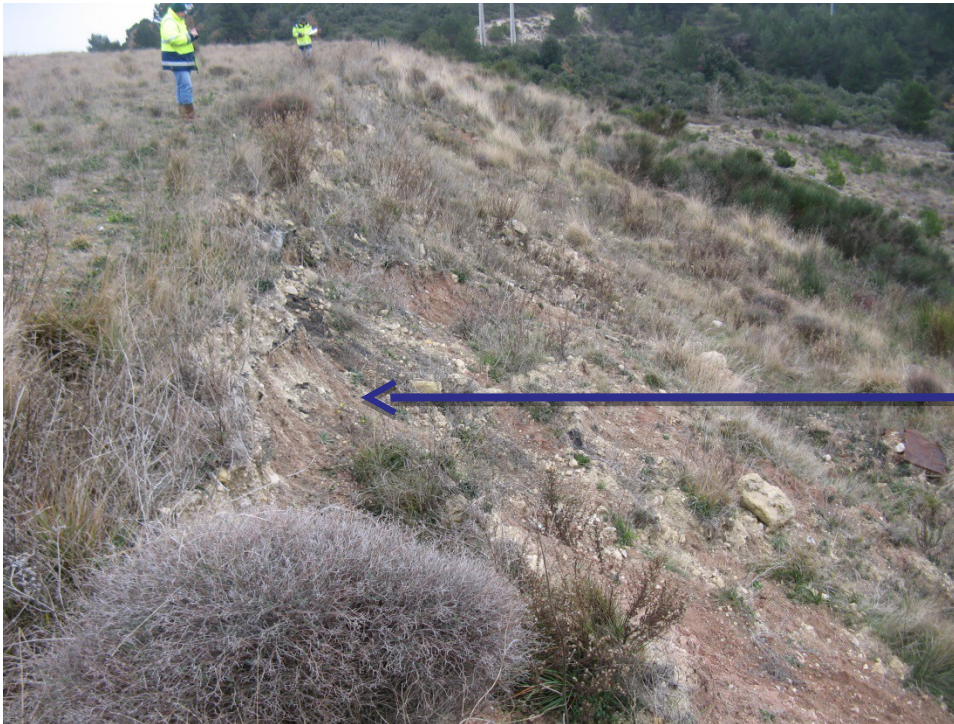
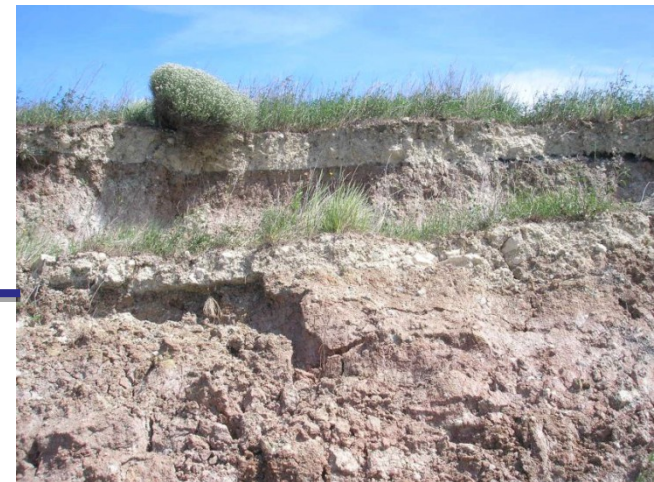
MONTREDON – problèmes de stabilité

- > Instabilité du massif en lien avec les rehausses successives
- > Glissement superficiel en partie sommitale du flanc ouest
- > Stabilisation de la digue Ouest avant de conforter la partie sommitale

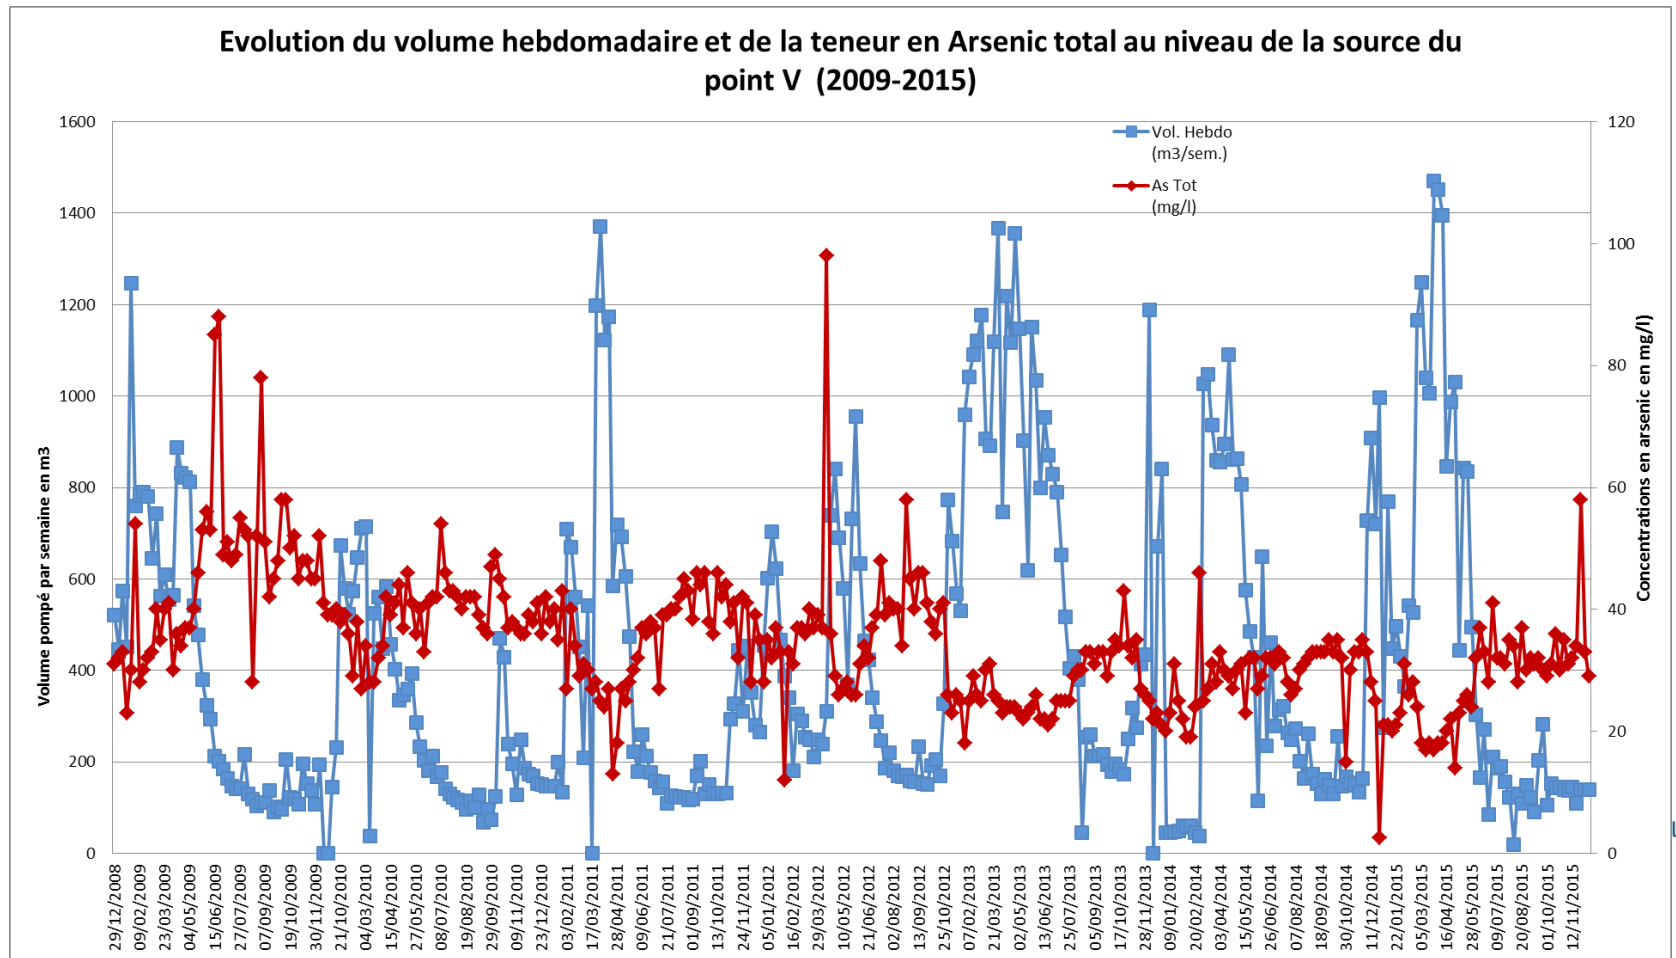
Source principale : le point V

- Captée puis pompée vers la station de traitement
- Très fortes concentrations en arsenic

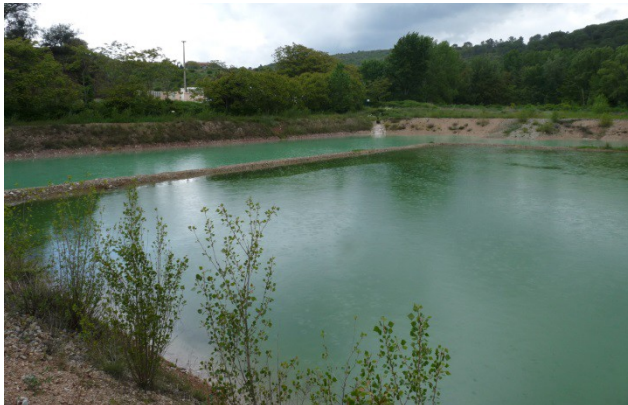
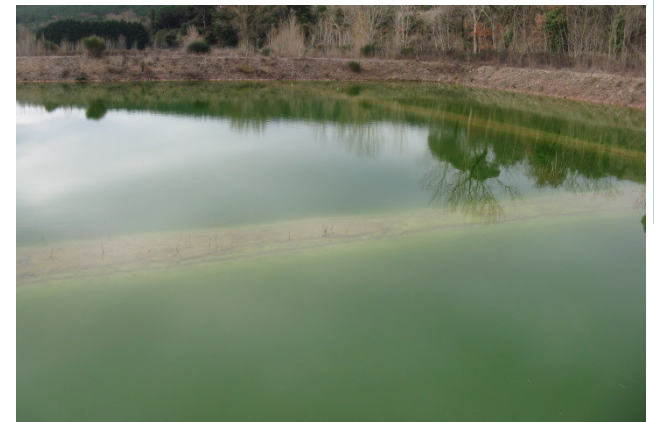
**Niveau de la lagune en
mai 2013 et mars 2015**

> **Depuis les pluies de l'automne 2013, élévation importante du niveau d'eau dans la lagune**

- Curage déjà réalisé en 2009
- Curage et évacuation : environ 150 k€

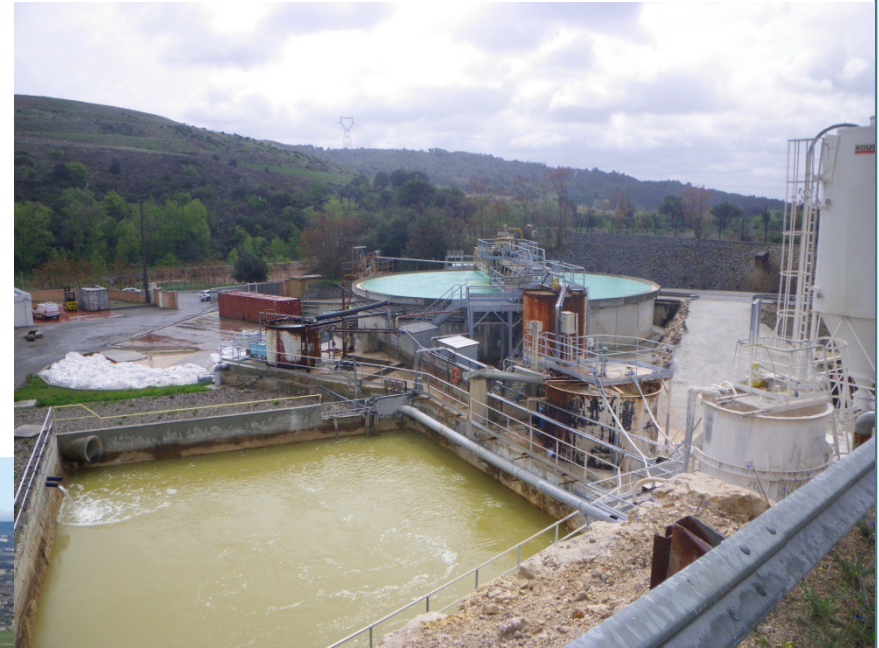
Station de traitement des eaux

- Traitement à la chaux des eaux arséniées
 - En 2015, la teneur moyenne en arsenic:
 - 13,75 mg/l en entrée
 - 0,95 mg/l en sortie de station
- ~100 000 m³ traités chaque année
- Nombreux travaux d'entretien
