Ancien district minier de Salsigne (11)

Suivi de la qualité des eaux de surface dans l'Orbiel, le Grésillou, et le Ru-Sec suite aux fortes intempéries des 10 et 11 mai 2020

DPSM/UTAM-Sud - Note du 22 juin 2020

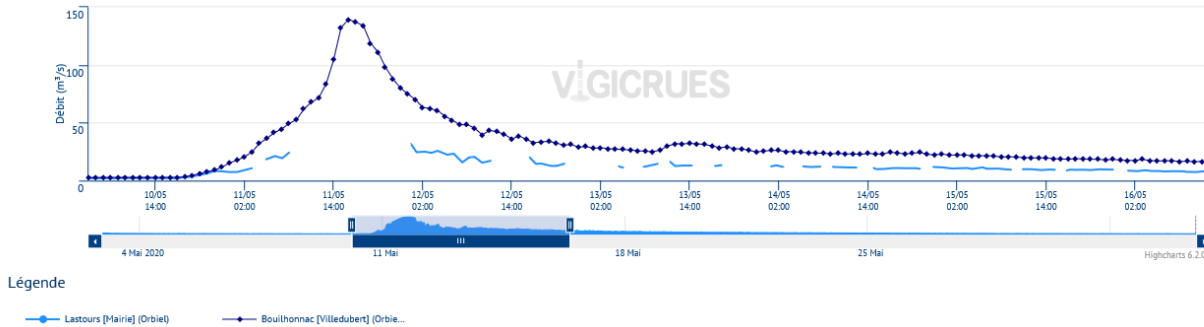
En matière de débit de l'Orbiel, la valeur maximale s'est approchée de 40 m³/s à Lastours et a frôlé 140 m³/s à Bouilhonnac (Illustration 2).

Illustration 2 – Graphique des débits mesurés dans l'Orbiel à Lastours et à Bouilhonnac du 10 au 16 Mai 2020 (source : <https://www.vigicrues.gouv.fr/>)

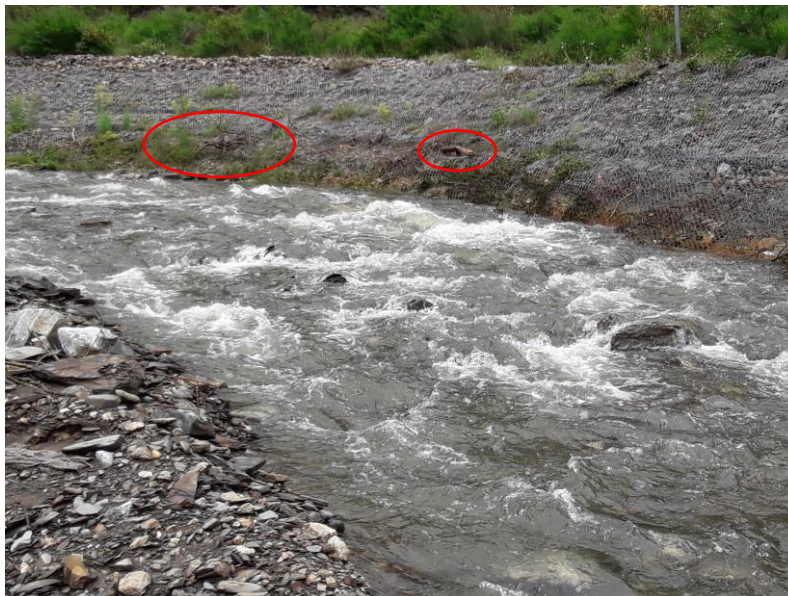
L'examen des laisses de crues (bois flottés entourés en rouge sur l'illustration 3 et l'illustration 4) a permis de constater que le niveau maximal de l'eau est resté très en retrait par rapport au sommet de l'ouvrage de protection.

L'examen des gabions n'a pas montré de dommage sur les cages, seul un très léger sous-cavage sous la protection bétonnée en sortie de virage a été observé, point qui ne remet pas en question l'intégrité de l'ouvrage.

Enfin, il n'a pas été observé d'accumulation notable de matériaux en tête de la digue de protection pouvant provenir de l'érosion superficielle de la verse sous l'action des fortes pluies.

Illustration 3 – Vue de la protection en pied de la verse de Nartau et identification de laisses de crue

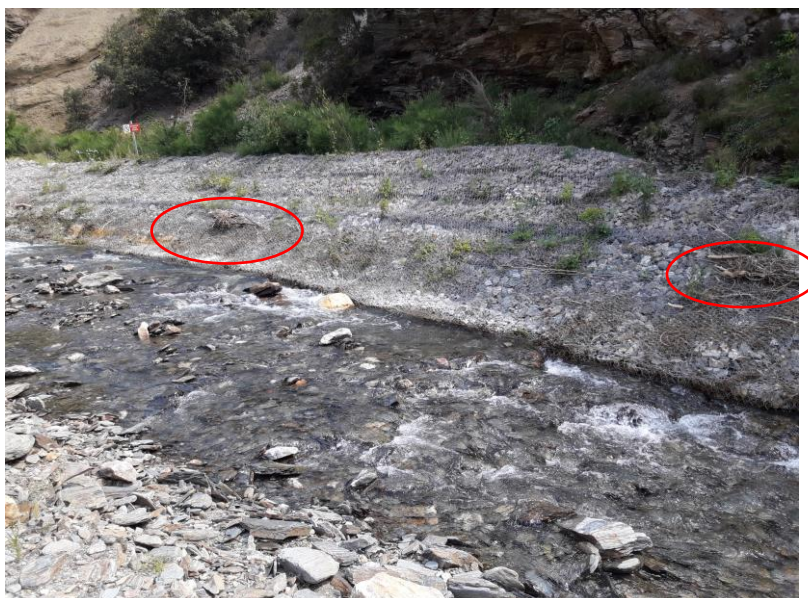
Illustration 4 – Vues de la protection en pied de la verse de Nartau et identification de laisses de crue
