Sca Les Coteaux du Minervois
Pépieux (Aude)

REHABILITATION DES BASSINS D'EVAPORATION

COMPTE RENDU DU CONTROLE GEOTECHNIQUE

juillet 2000

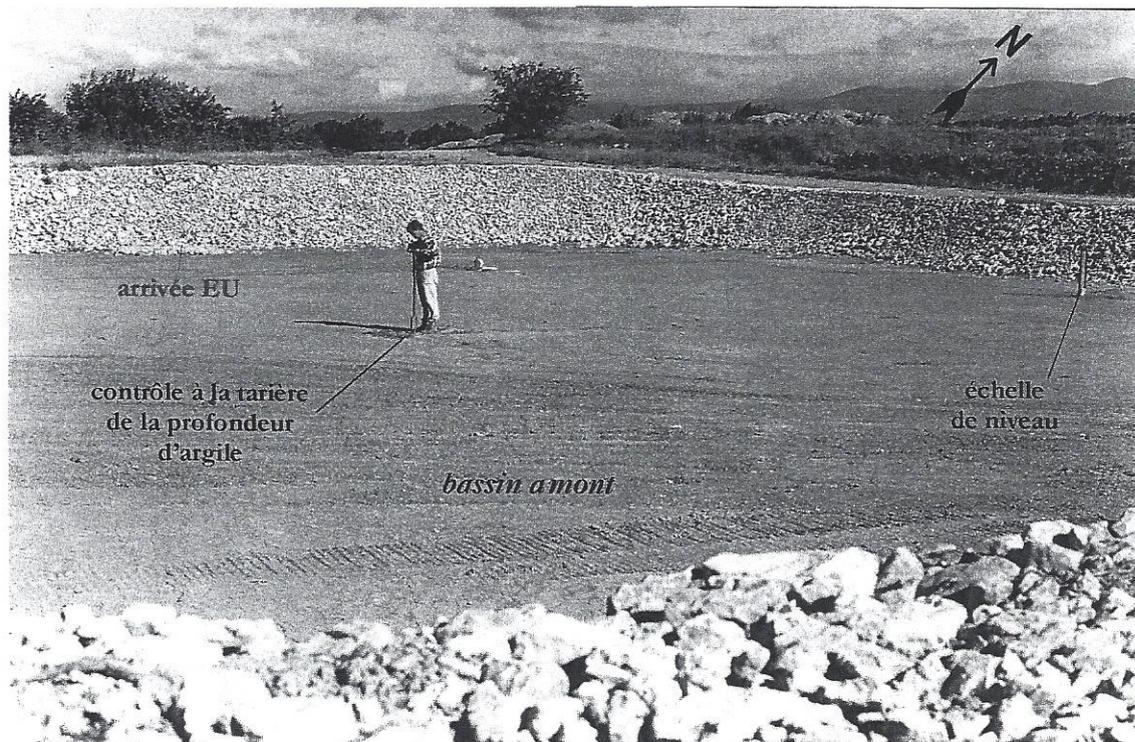
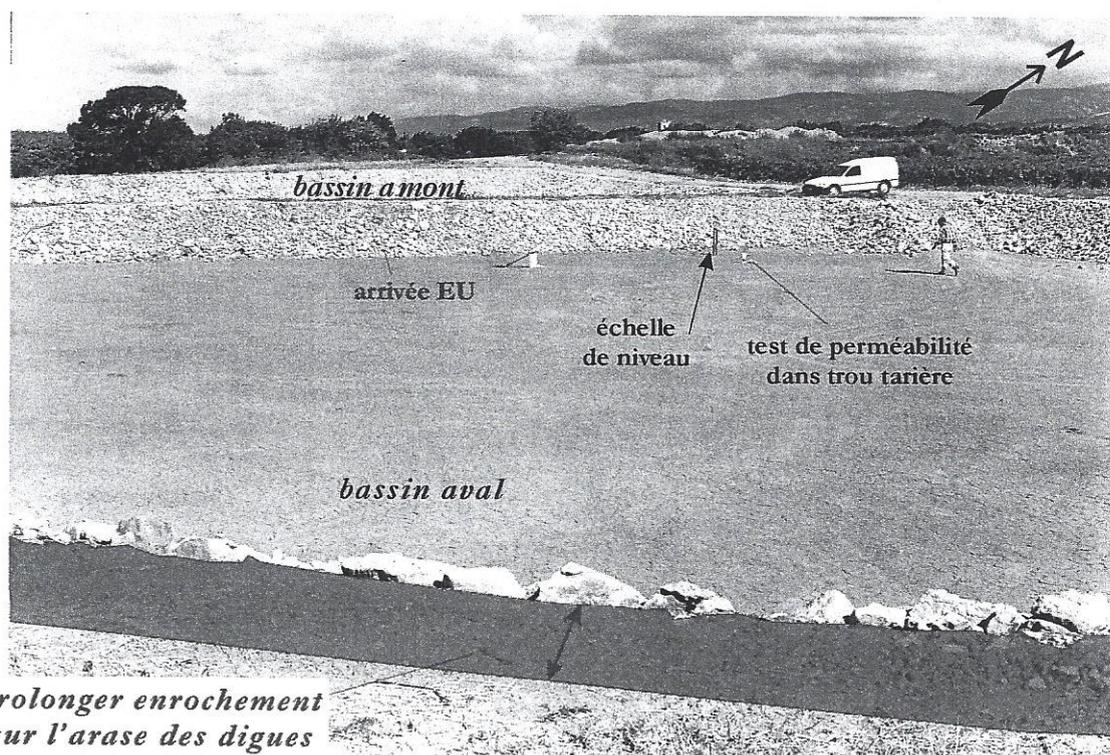
Figure 2

2/ Texture argileuse en surface marquée d'un fin réseau continu de fentes de dessiccation profondes en moyenne de 3 cm, 10 cm au maximum.

3/ L'argile rapportée sur les talus internes, parfois visible entre la couverture d'enrochement, paraît insuffisamment compactée. Pas de géotextile sous les enrochements.

4/ Absence d'enrochements sur le talus externe du bassin aval côté Ognon.

Etat des bassins exécutés - fin de travaux 13 juillet 2000

- travaux complémentaires -

3/ La blocométrie choisie des enrochements (plus importante que celle préconisée) risque de favoriser l'érosion du crêt ou arase des digues d'autant qu'un géotextile -type bidim- n'a pas été inséré. Cet inconvénient devrait être corrigé en prolongeant l'enrochement sur la crête des digues sur une largeur de 0,5-1 m (v. fig. 2, photo du bas).

4/ Mettre en place un enrochement de protection anti-crue sur la digue du bassin aval exposée à l'Ognon.

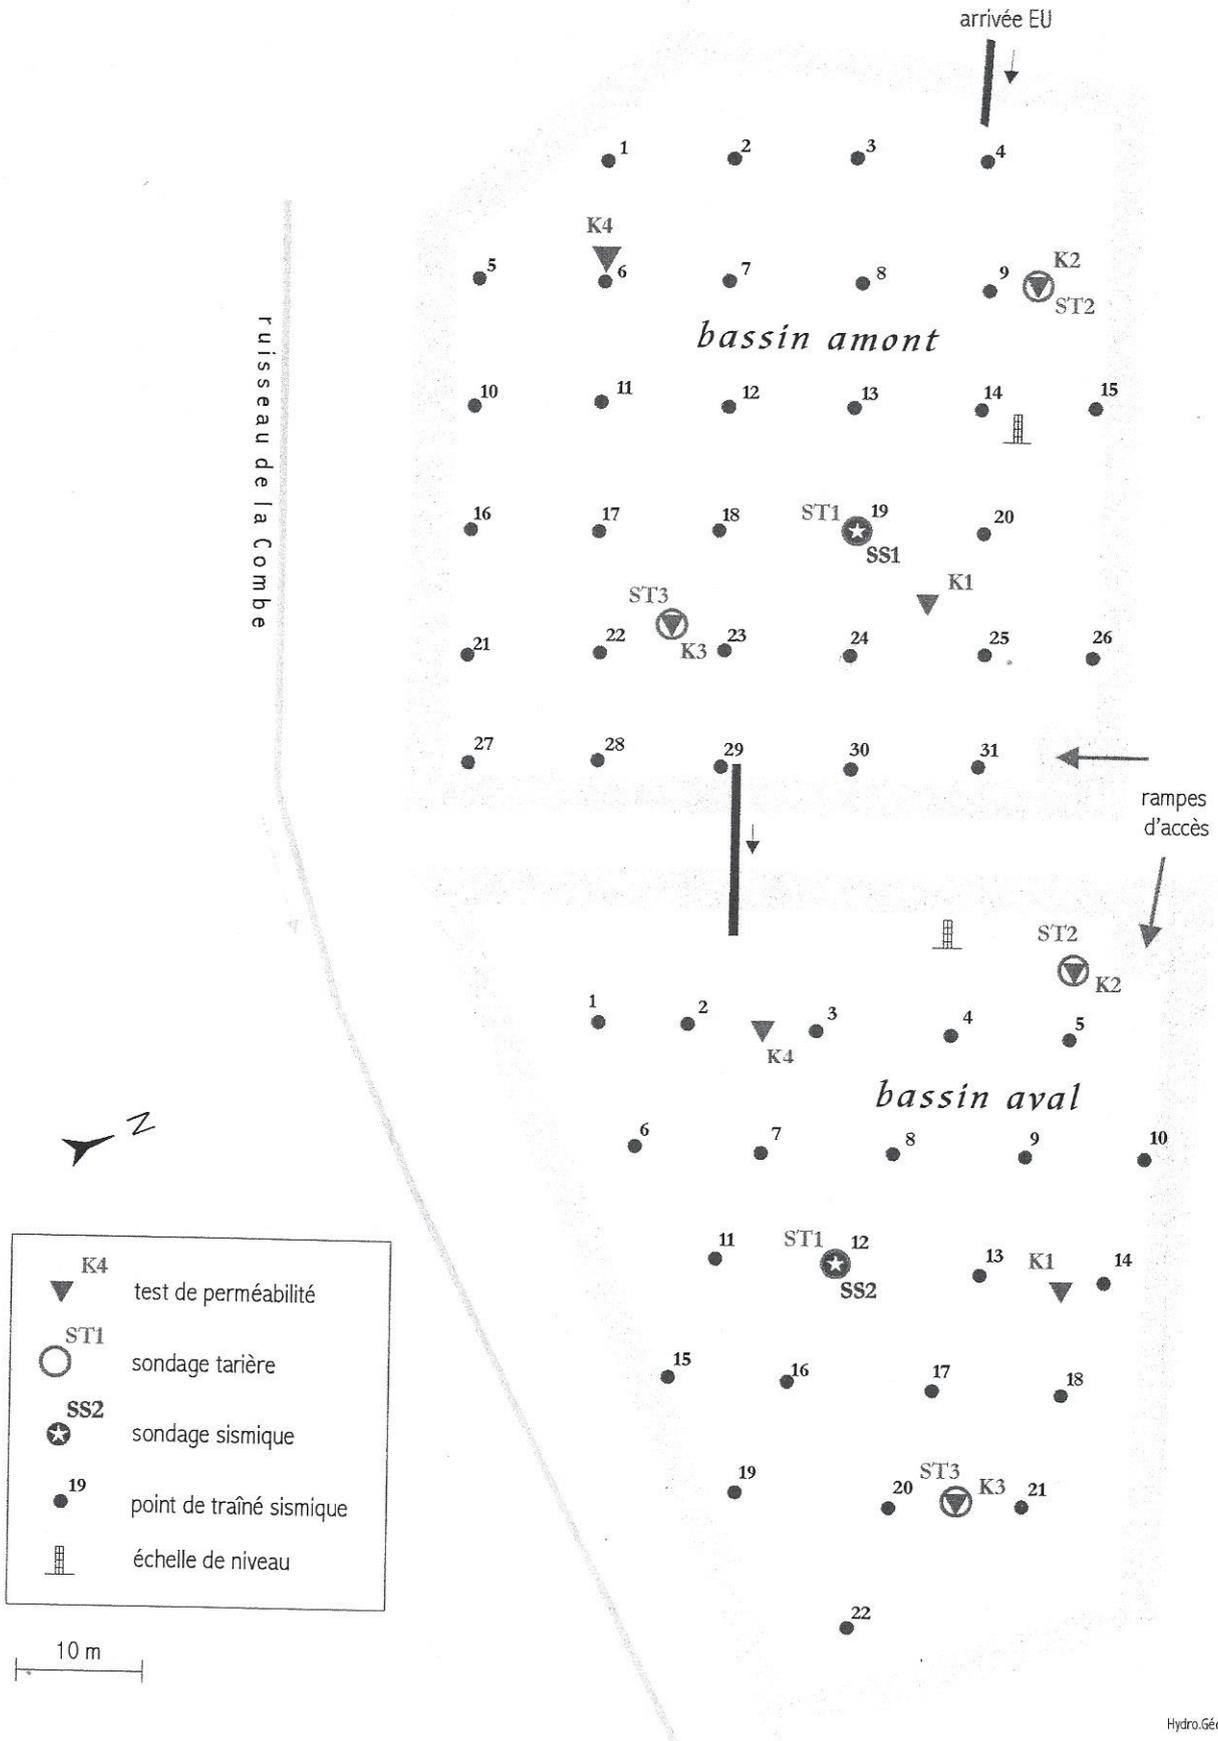
Figure 3

Les points de mesure réalisés sont situés dans la fig. 3.

Localisation des stations de mesures effectuées

échelle 1/625

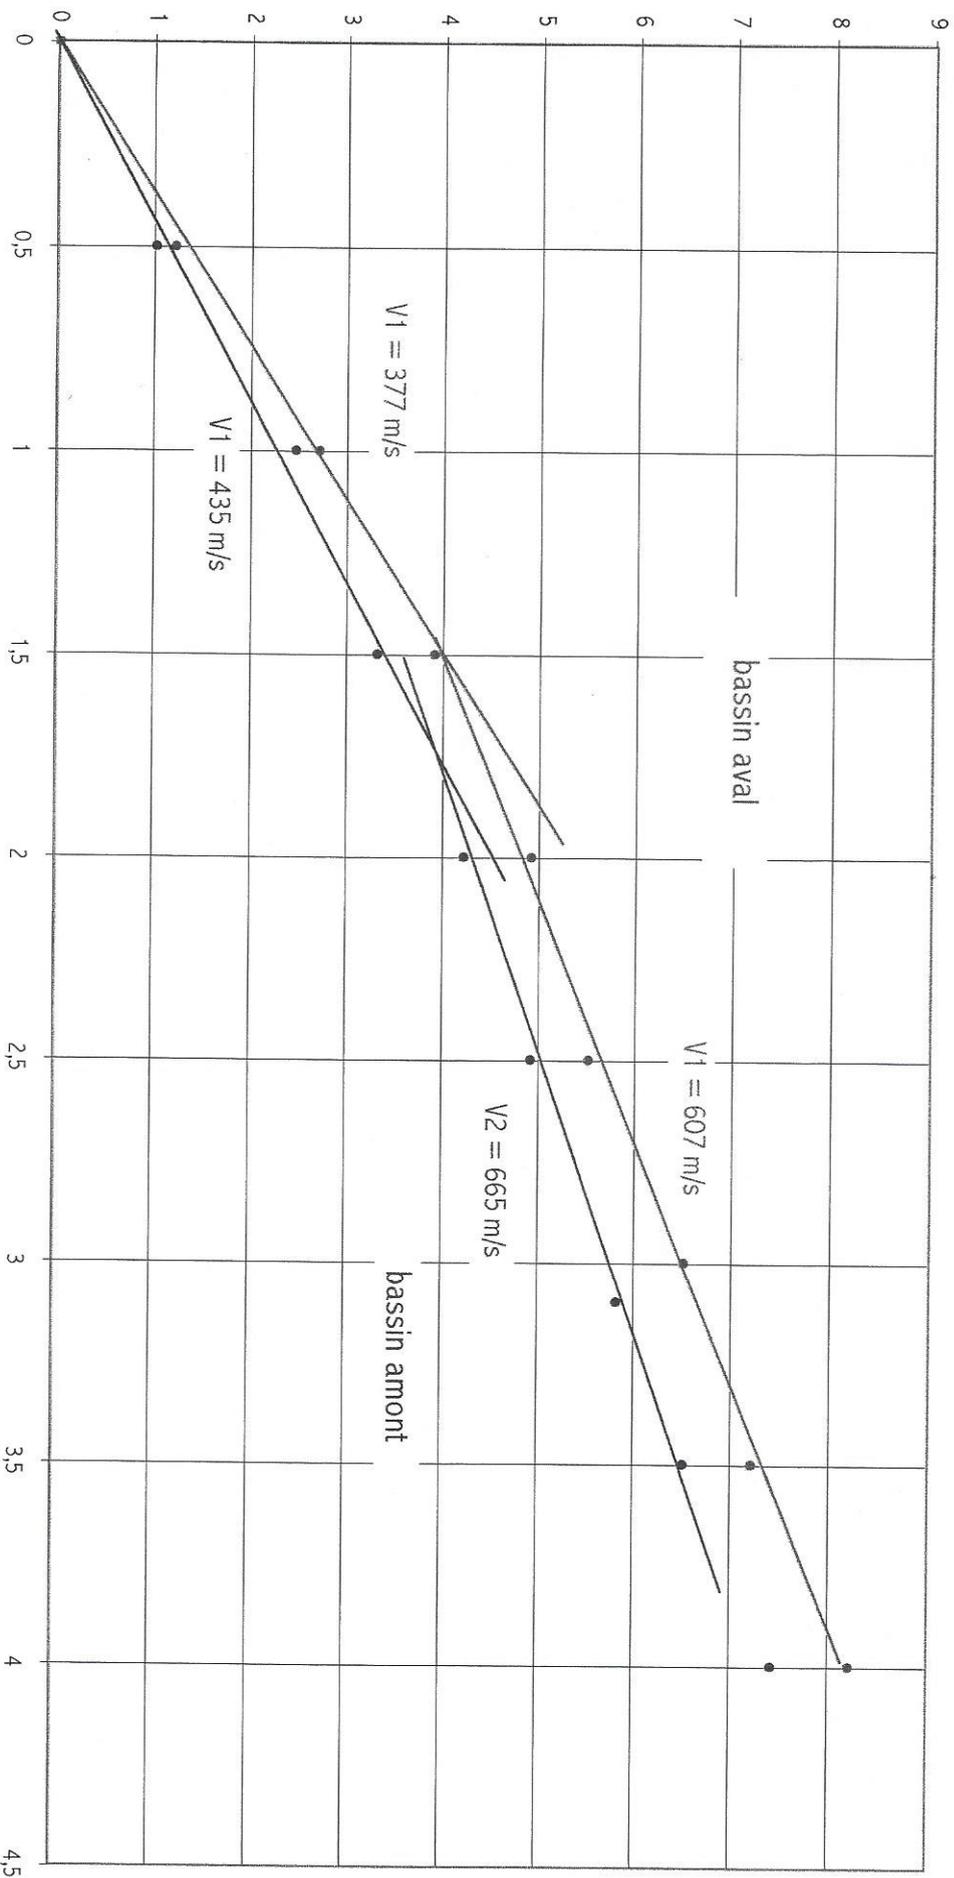
Figure 4

1/ Les 2 sondages sismiques caractérisent une argile correctement compactée de vitesse moyenne 400 m/s (aval 377 m/s, amont 435 m/s) sur 0,4 m d'épaisseur au-dessus d'un terrain à 635 m/s en moyenne, s'identifiant au terrain naturel en place, composé de graviers plus ou moins limoneux (fig. 4).

Dromochroniques des sondages sismiques

abscisse : distance source - géophone en m / ordonnée : temps d'arrivée de l'onde en ms

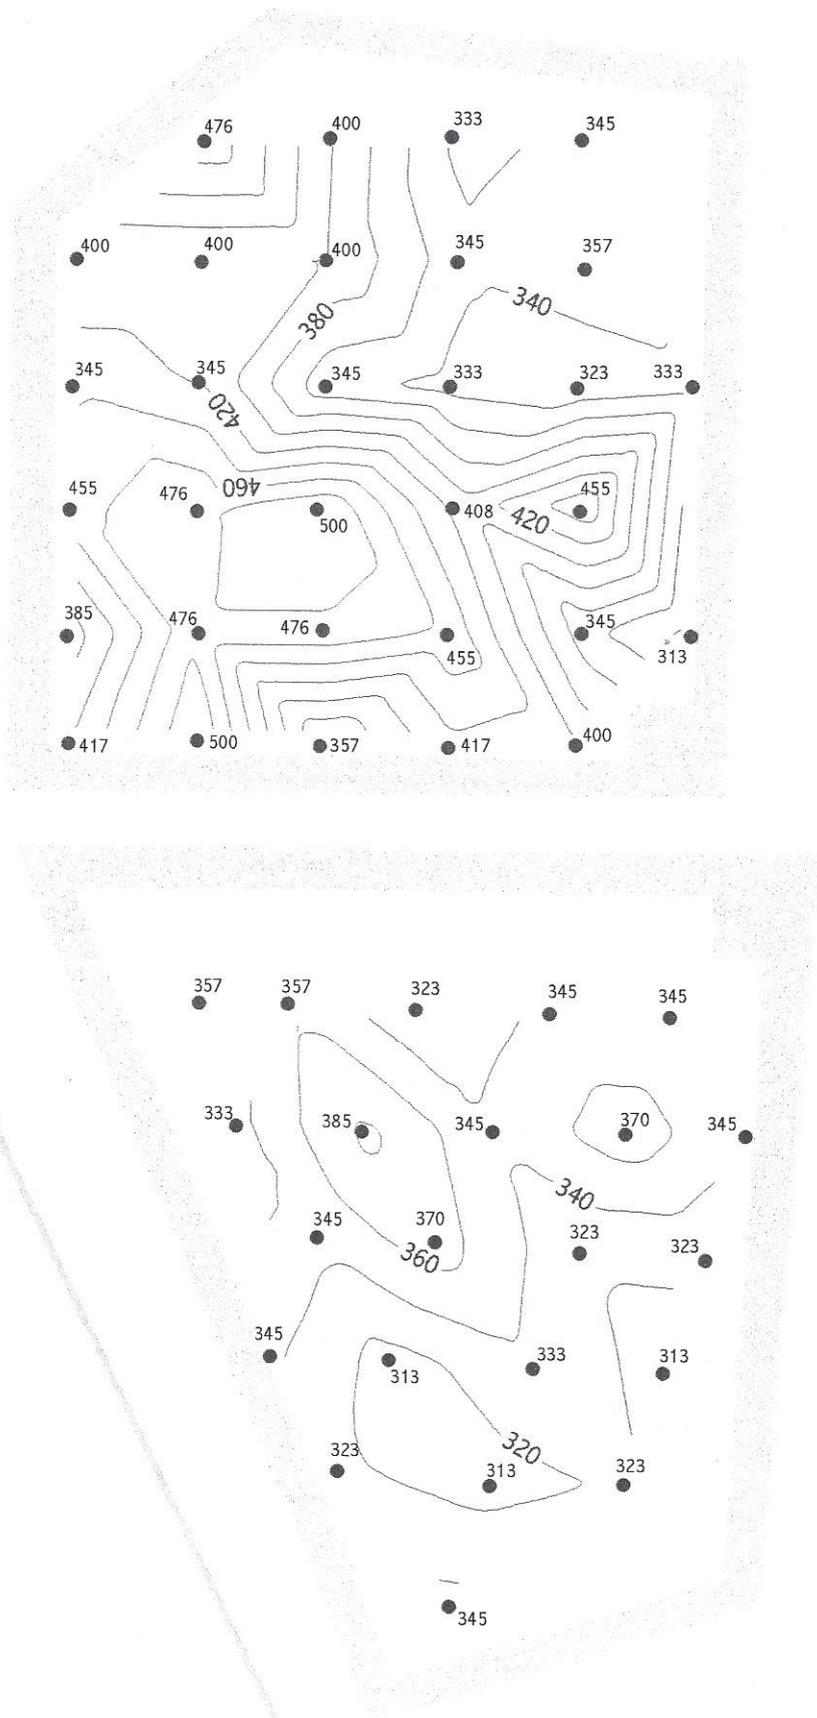
Figure 5

2/ Les points de traînées sismiques (fig. 5) témoignent d'un compactage satisfaisant et homogène des fonds, particulièrement dans le bassin aval. Le compactage paraît plus intense dans les $\frac{3}{4}$ du bassin amont. Les différences de vitesse moyenne entre les 2 bassins pouvant s'expliquer par une teneur en eau de l'argile plus élevée dans le bassin aval.

Carte des vitesses sismiques apparentes du fond des bassins

distance source - géophone 1 m - équidistance des courbes 20 m/s

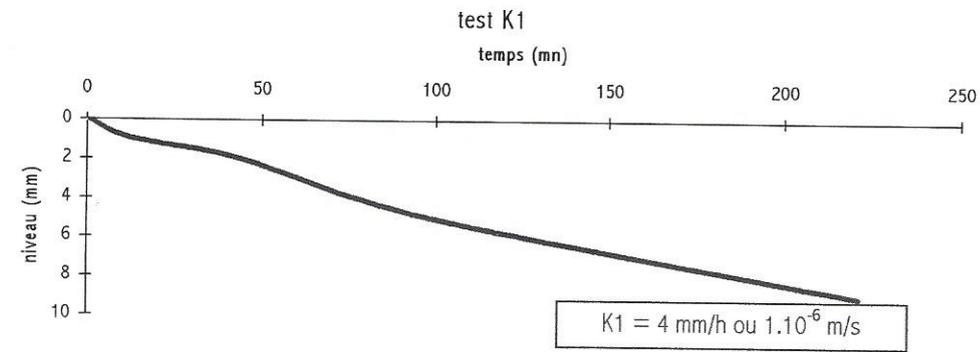
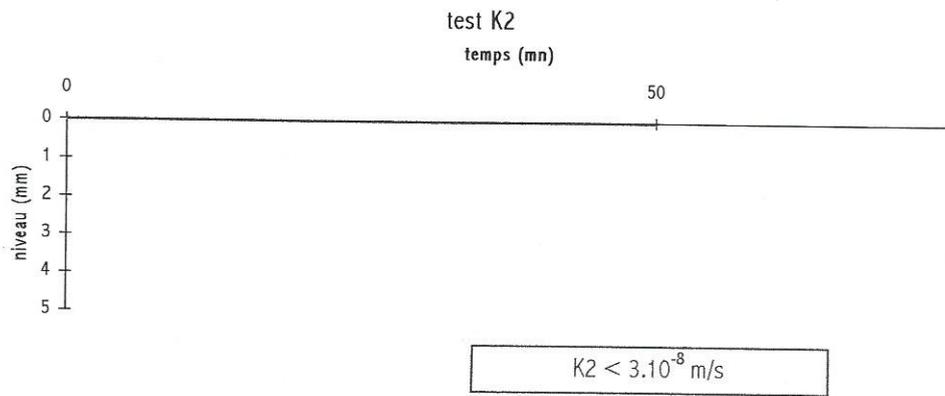
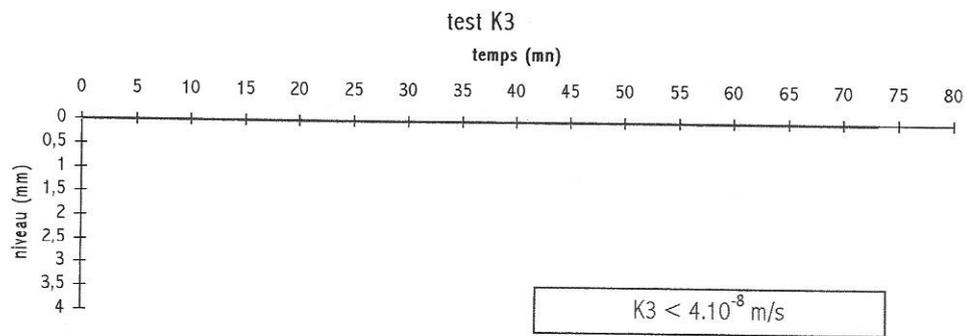
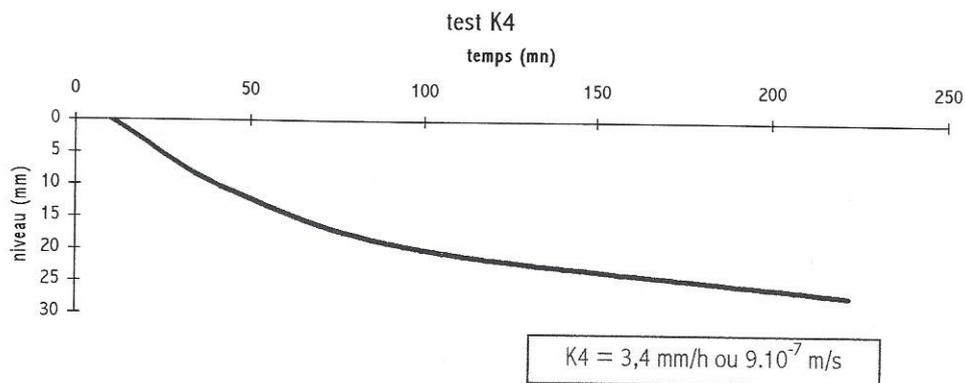
Figure 6a

1/ Les tests pratiqués à l'infiltromètre simplement posé sur le fond des bassins donnent des perméabilités de l'ordre de 10^{-6} m/s (bassin amont $K1 = 10^{-6}$, $K4 = 9.10^{-7}$; bassin aval $K1 = 8.10^{-7}$, $K4 = 2,5.10^{-6}$), c'est-à-dire au moins 1000 fois plus importantes que ne l'exprimerait une argile parfaitement compactée. Ce constat ne remet pas en cause la qualité de l'étanchéité rapportée, il est seulement représentatif de la structure du sol parcouru de fentes de dessiccation en réseaux continus.

2/ La démonstration est faite avec les tests pratiqués dans les sondages tarière, c'est-à-dire dans la masse de la couche d'argile rapportée puisque ceux-ci fournissent des perméabilités bien inférieures à 10^{-8} m/s dans les 2 bassins. Lorsqu'elles sont supérieures, elles signent une absorption due au substratum de graviers mis en évidence.

Diagramme des tests de perméabilité

- bassin amont -

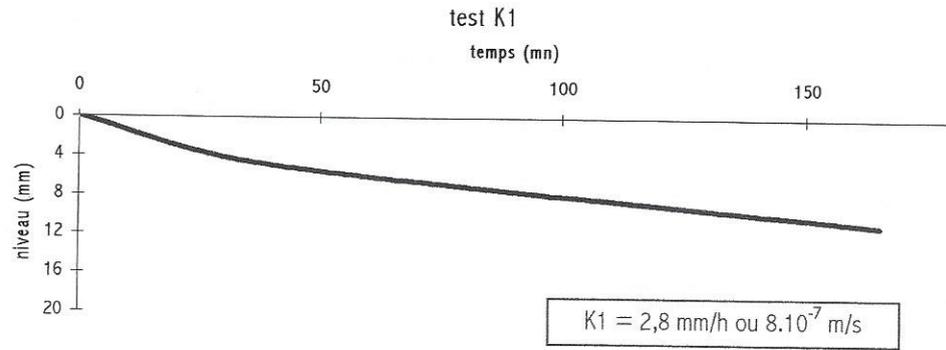
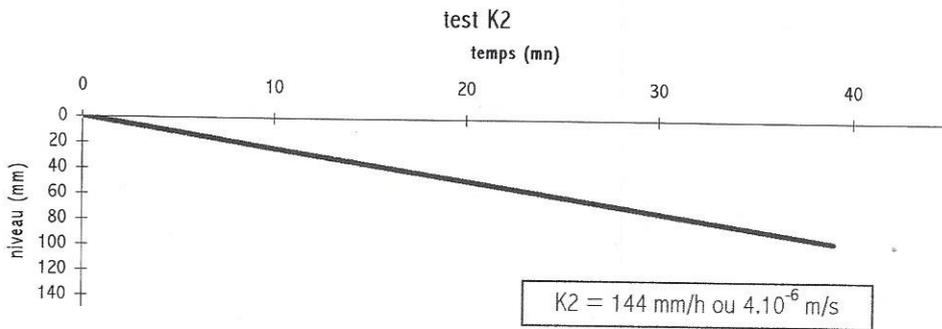
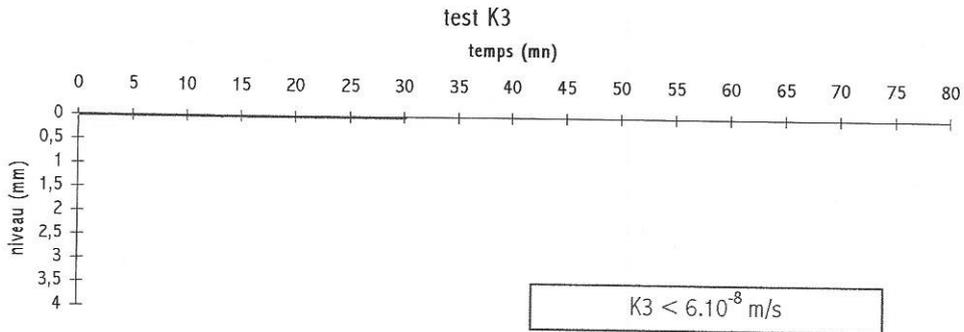
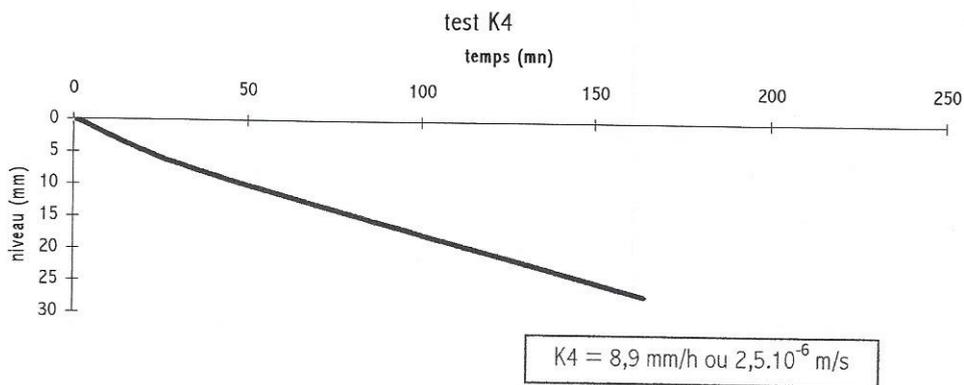
Figure 6b

Diagramme des tests de perméabilité

- bassin aval -
