AVIS DU MAIRE
en cas de Cessation définitive d'activité de
EXPLOITATION DE LA CAVE COOPERATIVE VINICOLE
« LA VIGNERONNE »
Commune de CANET D'AUDE (11200)

Commune	CANET D'AUDE (11200)	
Libellé De l'activité	EXPLOITATION DE LA CAVE COOPERATIVE VINICOLE « LA VIGNERONNE »	
Parcelles cadastrales cave	Section A « CANREDON »	Parcelles n° 2256, 2257 Superficie totale : 12 620 m ²
Parcelles cadastrales des bassins de traitement des effluents	Section C « Le Bousquet »	Parcelles n° 723(p), 724 Superficie totale : 17 000 m ²

Compatibilité du projet avec le SDAGE

COMPATIBILITE DU PROJET AVEC LES PLANS, SCHEMAS ET PROGRAMMES

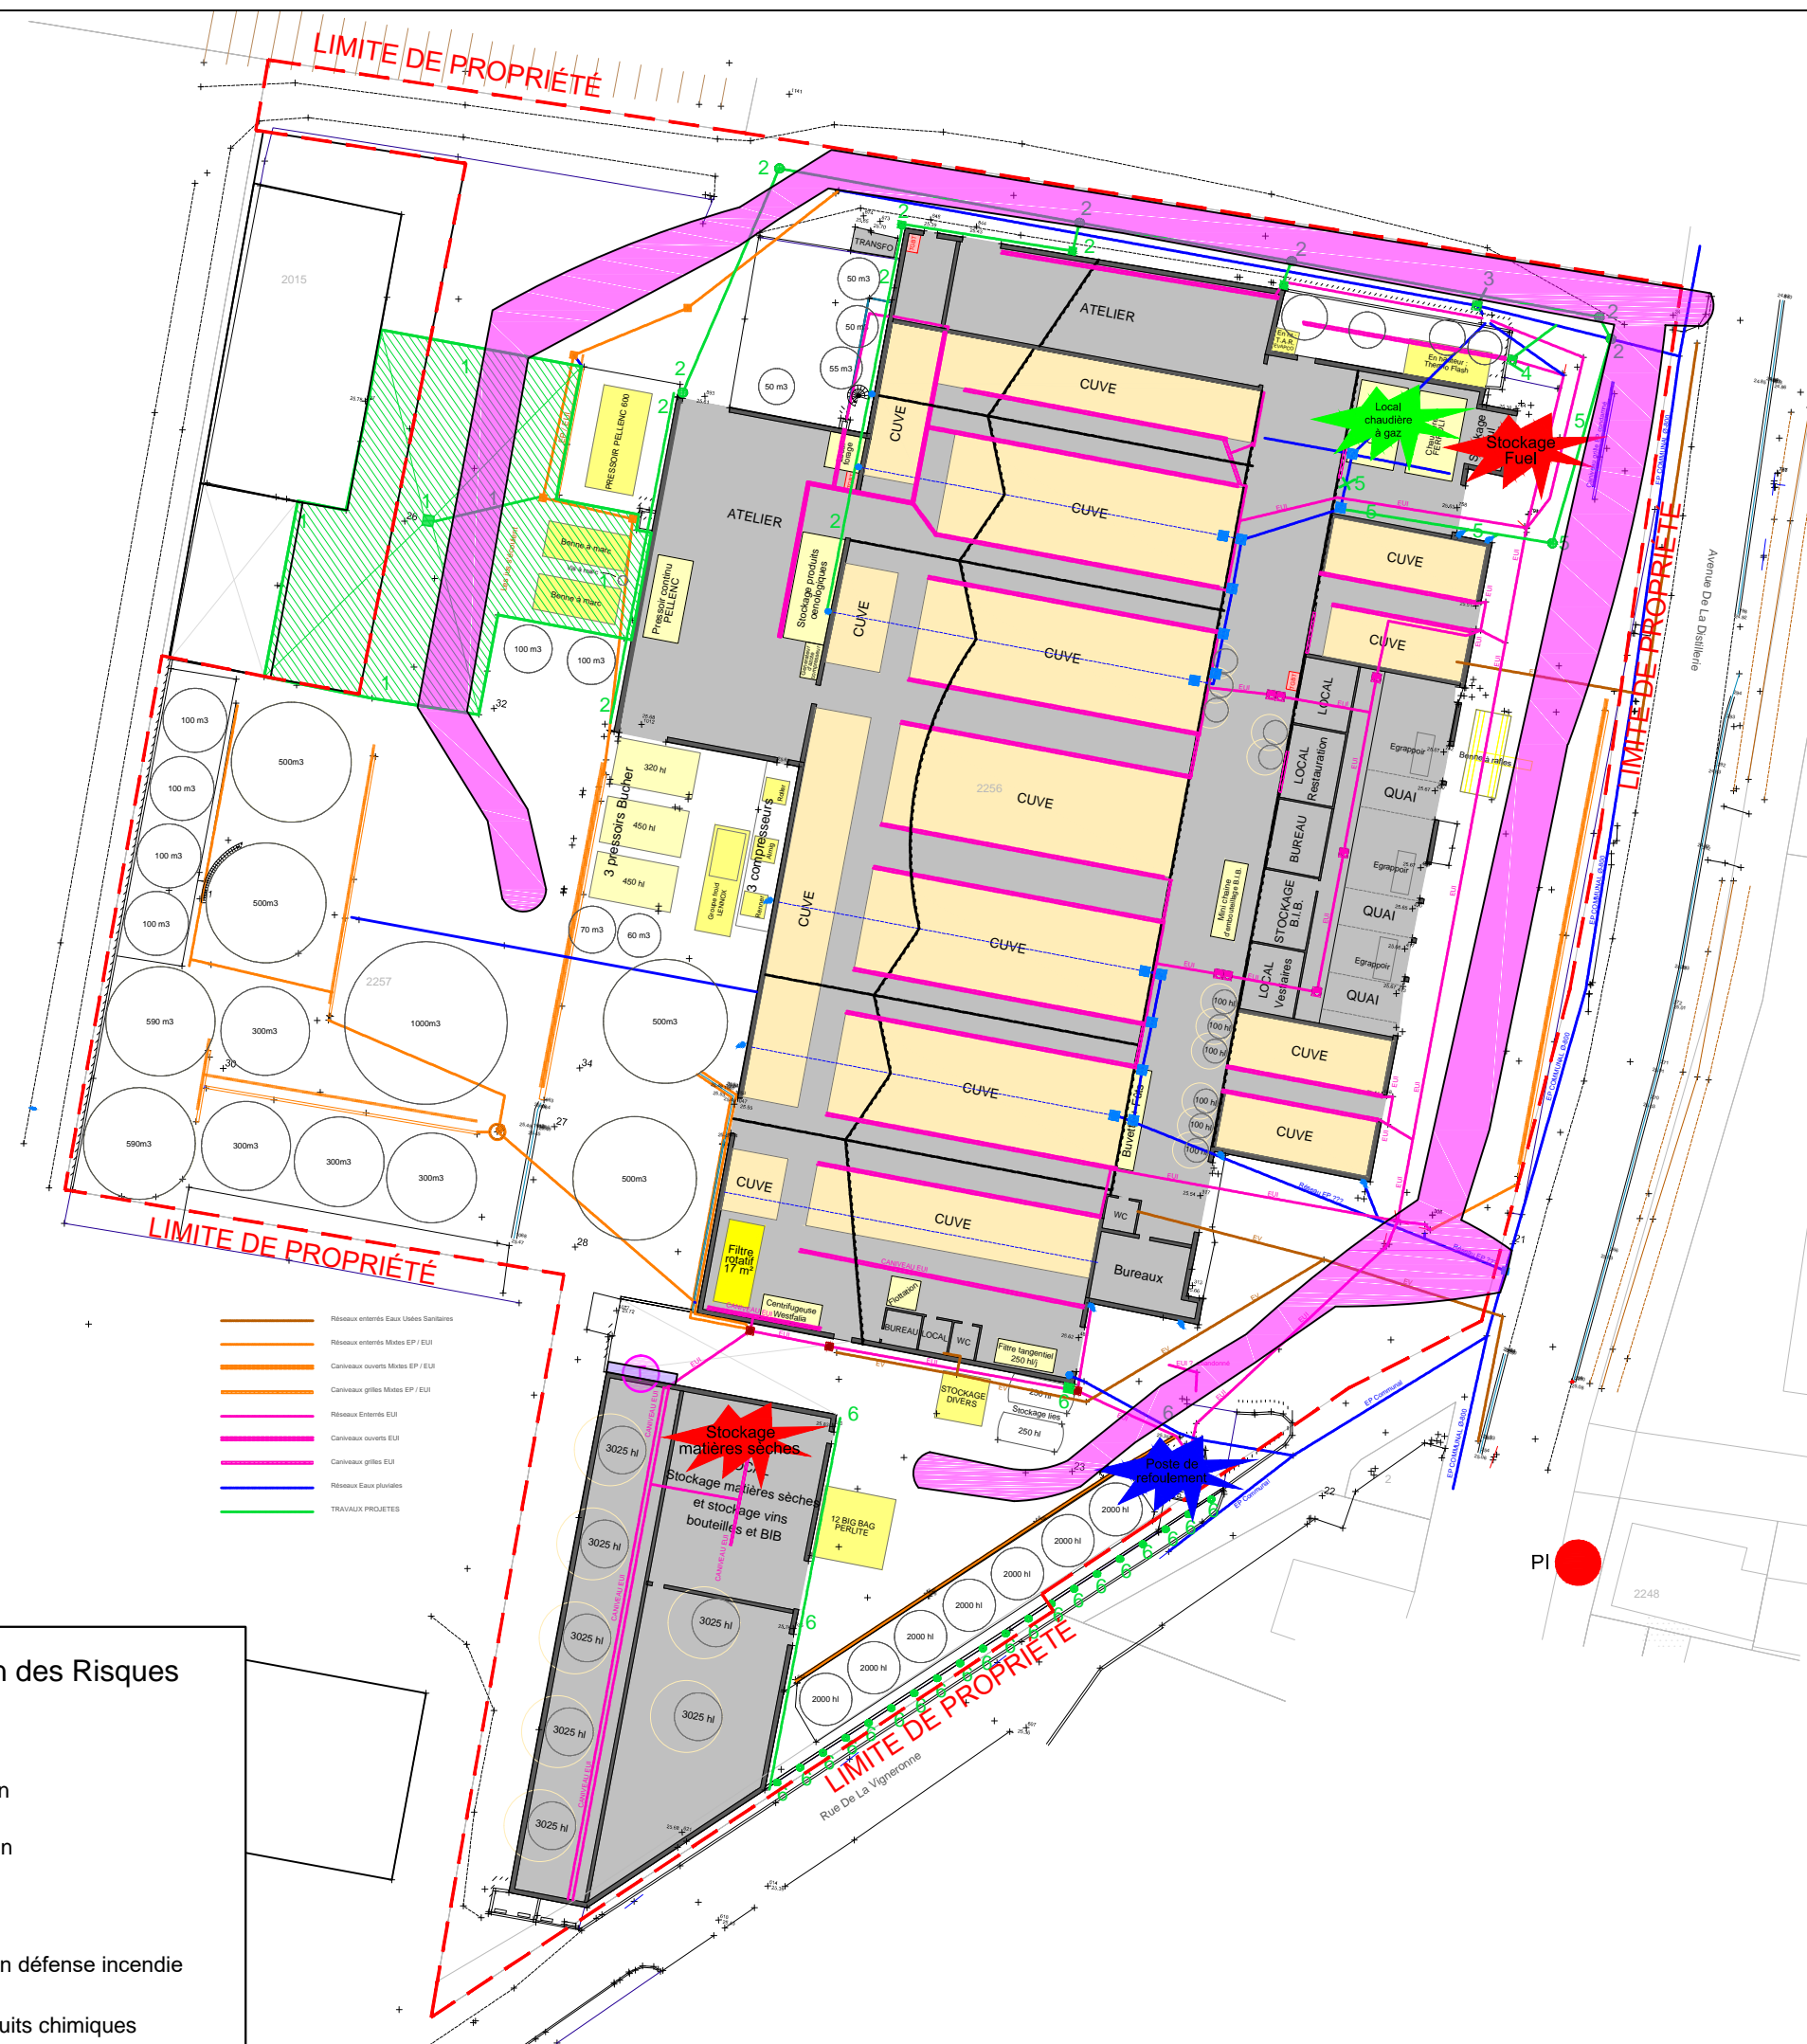
PJ N°15.a

Plan de localisation des zones à risque + défense incendie

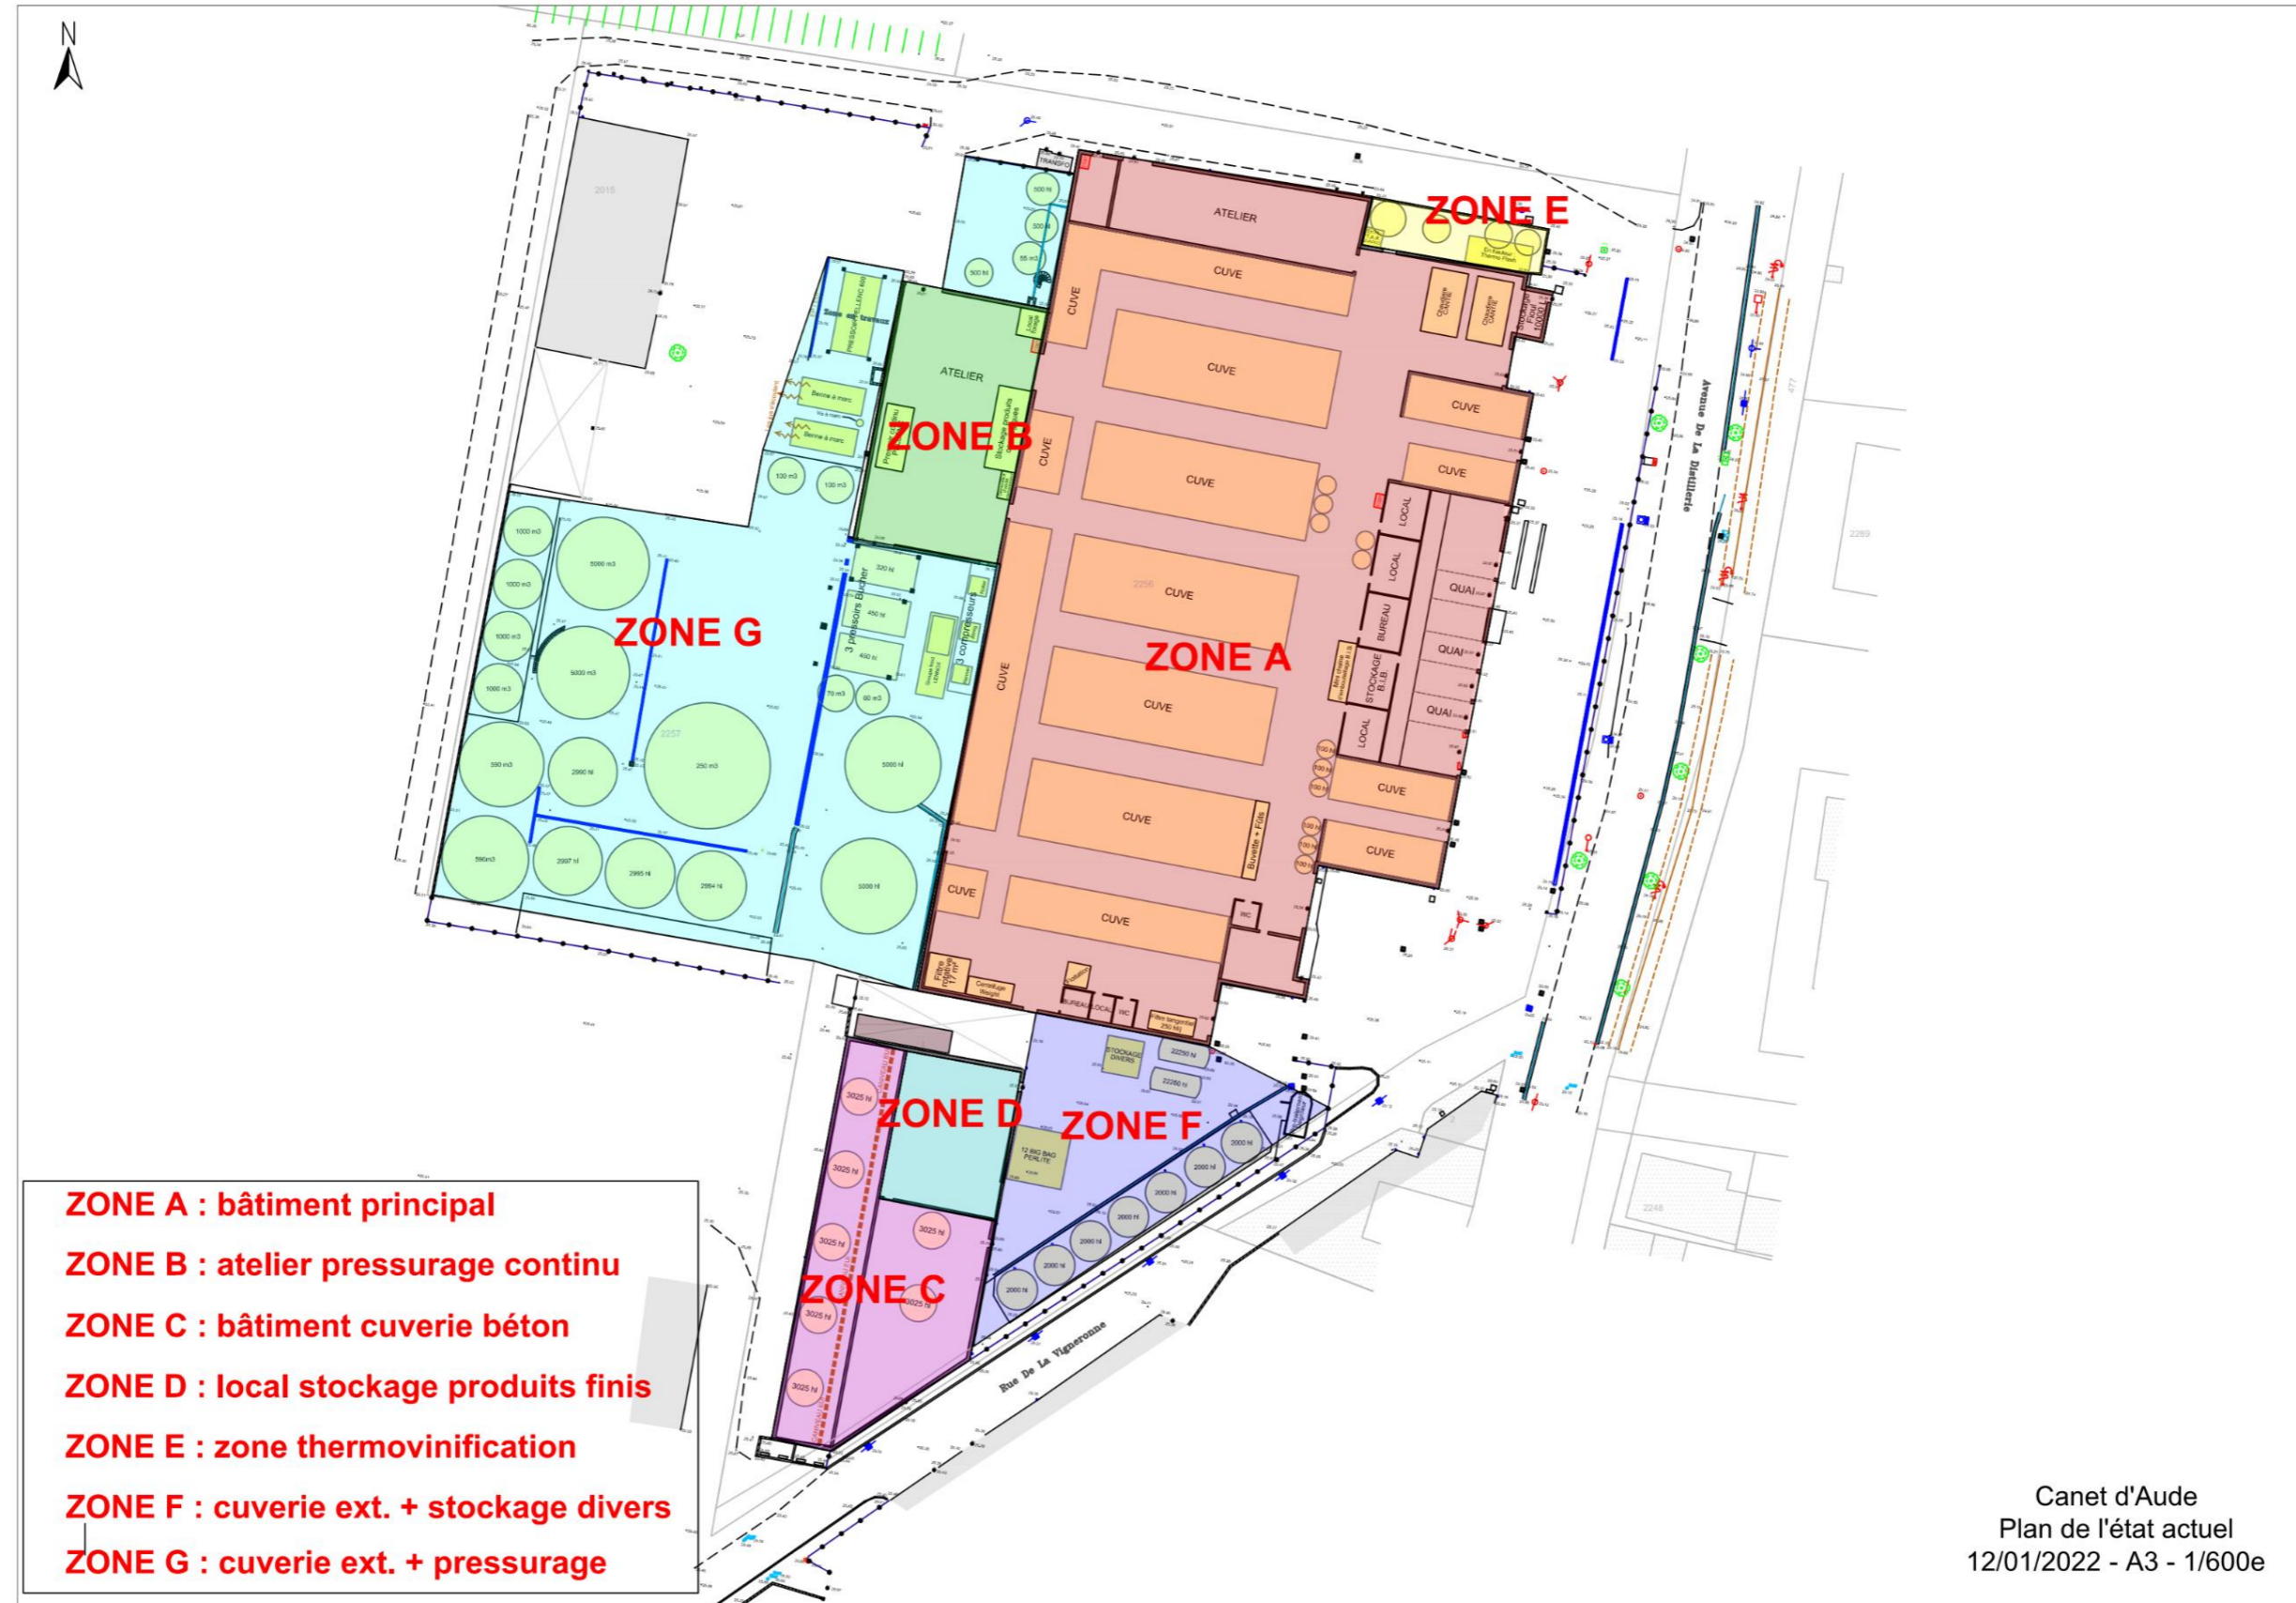
Le Plan ci-après permet de localiser ces différentes zones de la cave :

- Cuverie béton
- Bureaux techniques et salle de réunion
- Réception-vendanges avec 3 quais
- Zone vente vin avec mini-chaîne d'embouteillage
- Local filtration – centrifugation - flottation
- Zone 2 chaudières + abri couvert extérieur de stockage fuel de 10 m³
- 1 atelier réparation

- 4 pressoirs pneumatiques
- 3 compresseurs
- 1 groupe de froid
- 2 aires à marcs

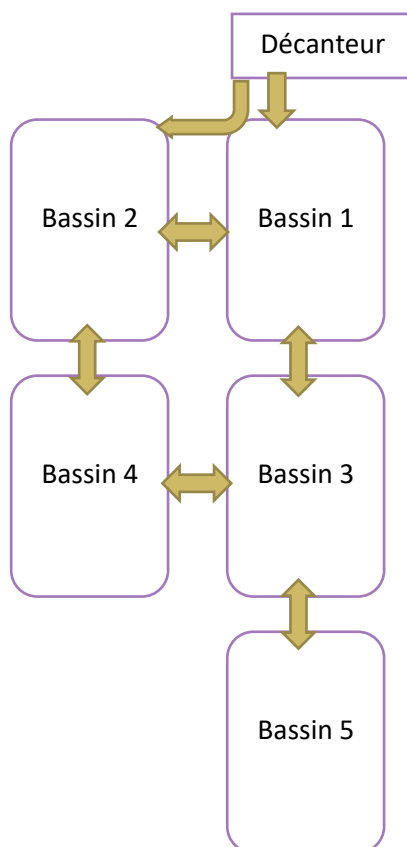
Figure 1 : plan des bassins d'évaporation naturelle

Les effluents sont collectés sur un poste de pré-traitement équipés d'un dégrilleur rotatif et d'un poste de relevage à partir duquel les effluents sont acheminés via une canalisation pression Ø 90 de 3 km sur un bassin décanteur à partir duquel les effluents sont répartis sur les 5 bassins par un dispositif de surverse d'une hauteur de 60 cm.

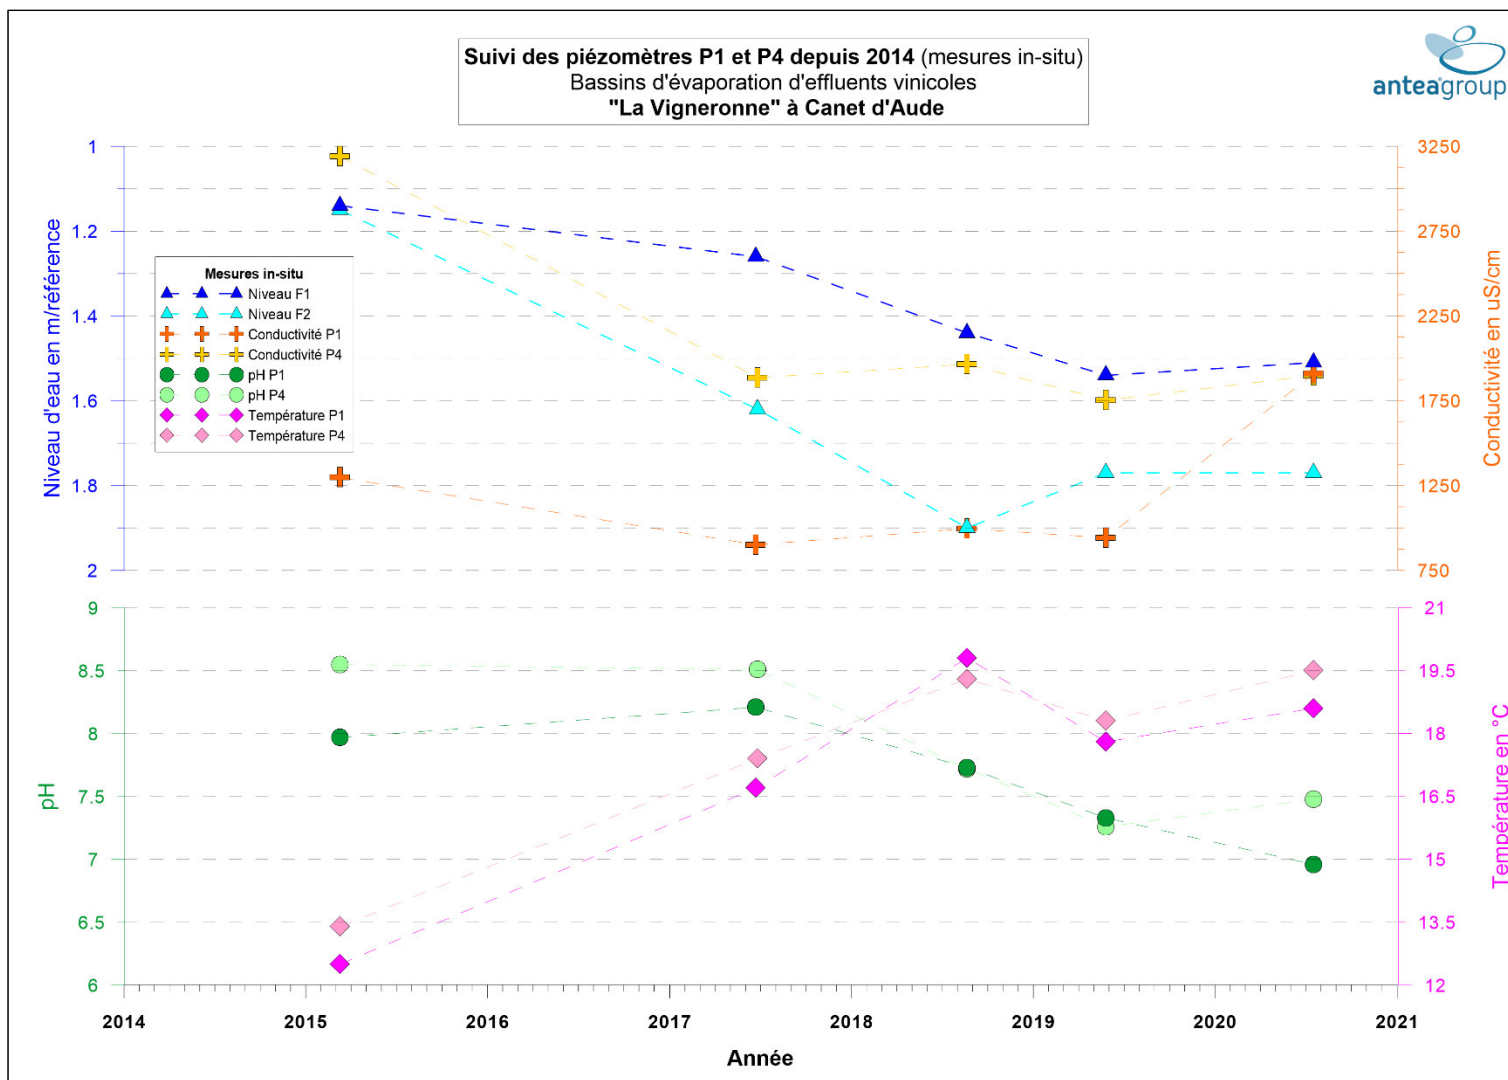
Figure 3 – Suivi des paramètres in-situ des piézomètres P1 et P4

Ces résultats montrent une dégradation de la qualité des eaux pompées ces dernières années, avec une contamination plus marquée sur le P4, à l'aval supposé des écoulements souterrains par rapport au site.

Ces observations sont à nuancer du fait des conditions de prélèvement qui se sont dégradées avec les années (difficultés de purge liées potentiellement à un colmatage progressif des piézomètres).
