ANNEXE 1 : FICHES DE LAISSES DE CRUE

Etude hydraulique

Etude hydraulique de Carcassonne

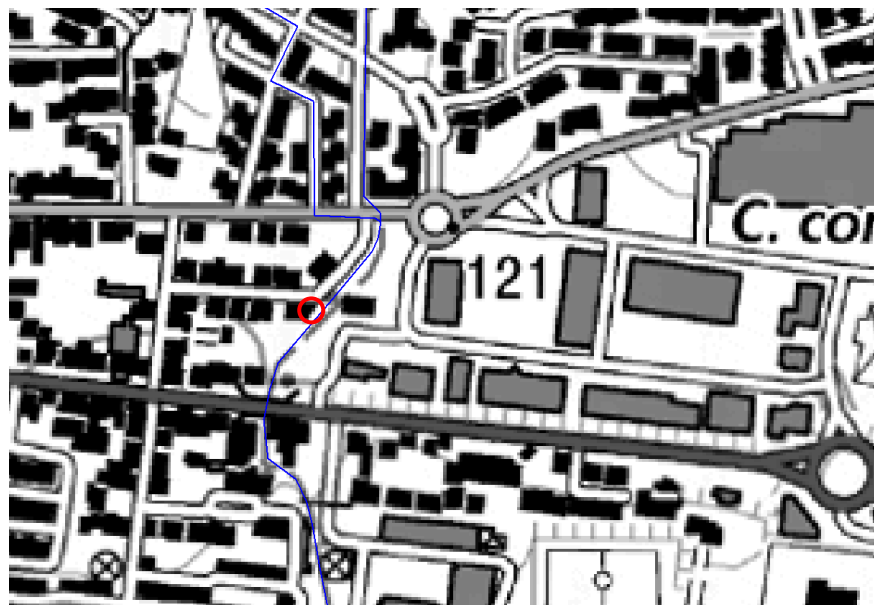
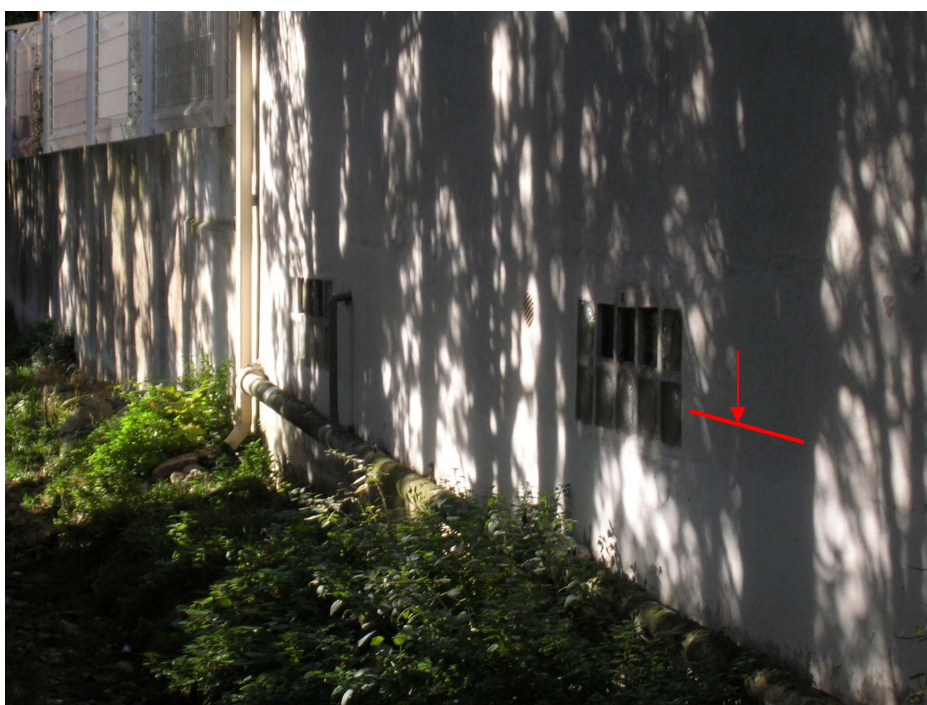
Commune de : Carcassonne
Cours d'eau : Ruisseau de Pech Mary
Localisation : Rue Blaise Cendrars

Niveau atteint par la crue : 122,78 m NGF

Commentaire : L'eau a atteint la fenêtre de la cave, inondant celle-ci d'une vingtaine de centimètre.

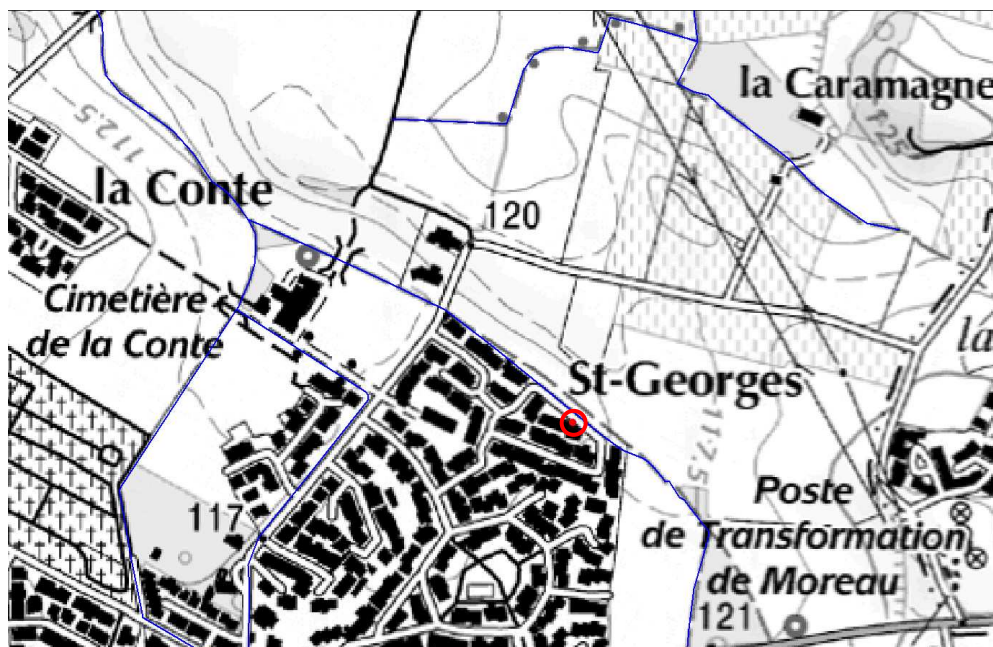
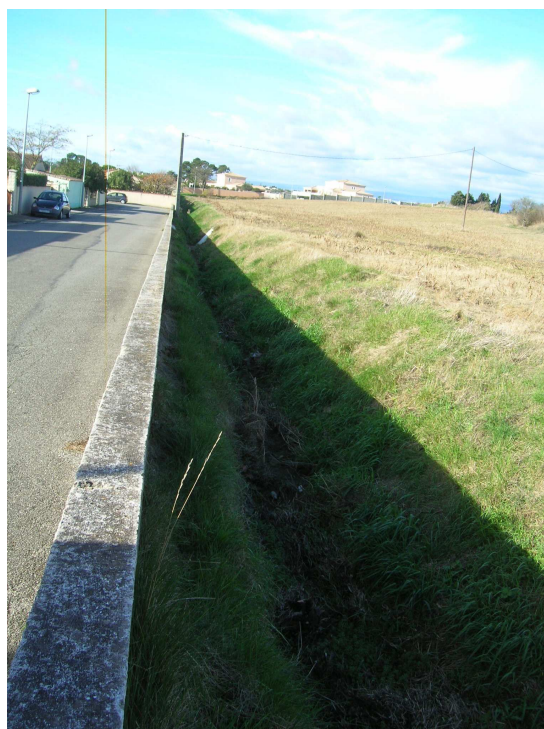
Commune de : Carcassonne

Cours d'eau : Affluent rive droite du ruisseau de Pech Mary

Localisation : Rue de la Caramagne, quartier Saint Georges

Niveau atteint par la crue : 114,70 m NGF

Commentaire : indication du propriétaire

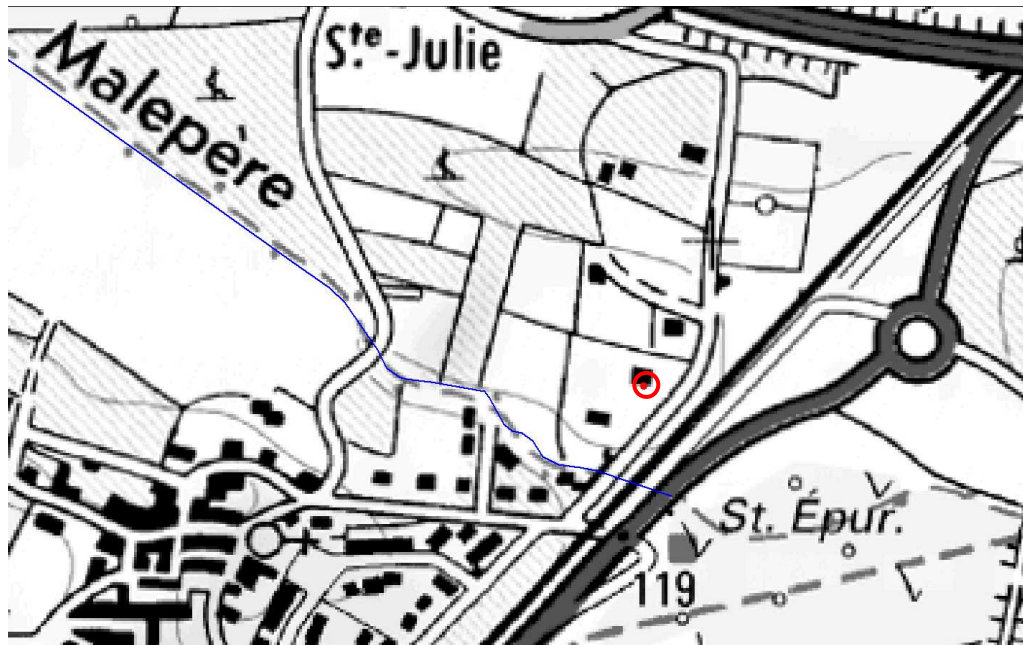
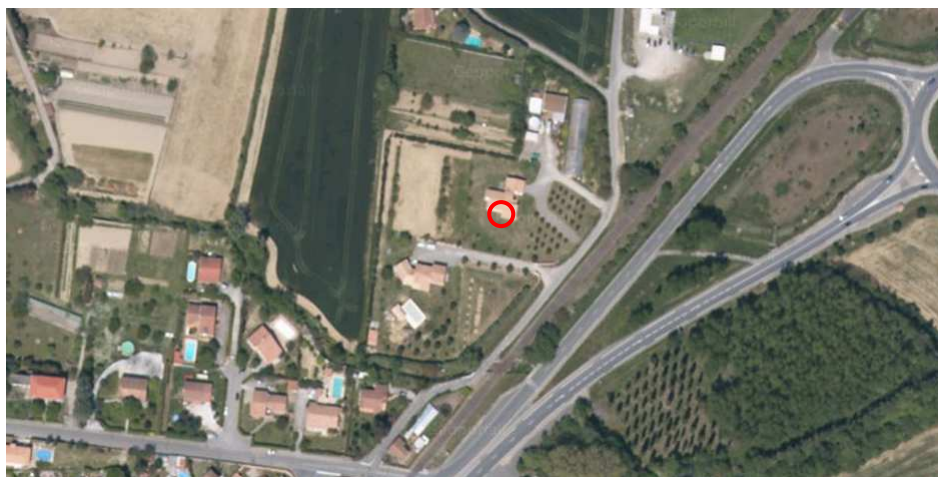
Commune de : Carcassonne
Cours d'eau : Ruisseau de Malepère
Localisation : Amont rive gauche de la voie ferrée
Niveau atteint par la crue : 119,65 m NGF
Commentaire : indication du propriétaire

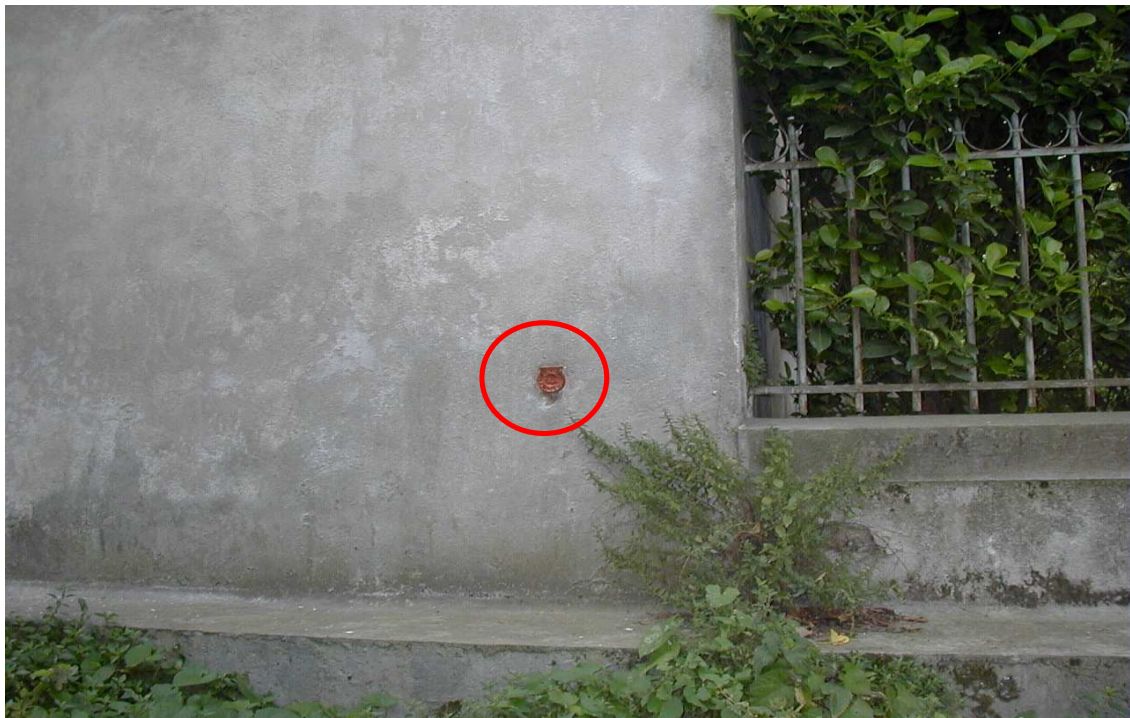
Fiche n° 186

LOCALISATION DE LA PHE		SITUATION DE LA PHE		
Cours d'eau	Aude			
Commune	Carcassonne			
Lieu-dit / adresse	Villalbe-Basse RD 118 PR 41 + 180			
Support repère	mur de limite Nord - rive gauche			
REPERES NIVELLEMENT				
n°	Nature	Support	Alt. NGF	Hauteur/TN

RESULTAT DE L'ENQUETE						
n°	Date crue	Hauteur / TN	Alt. NGF	Date de l'enquête	Enquêteur	Observation
	25/10/1891	0,72	118,52	11/07/2002	De Vos	propriété de madame Albisson

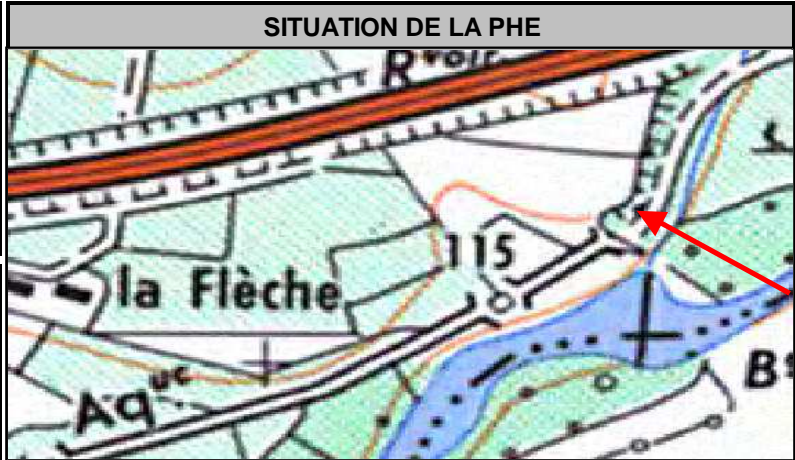
Fiche n° 187

LOCALISATION DE LA PHE	
Cours d'eau	Aude
Commune	Carcassonne
Lieu-dit / adresse	la Flèche magasin de l'ancienne tannerie
Support repère	façade Est - rive gauche

RESULTAT DE L'ENQUETE						
n°	Date crue	Hauteur / TN	Alt. NGF	Date de l'enquête	Enquêteur	Observation
	25/10/1891	0,94	114,21	21/06/2002	De Vos	bâtiment en ruines
	01/08/1872	0,41	113,70	21/06/2002	De Vos	repère endommagé

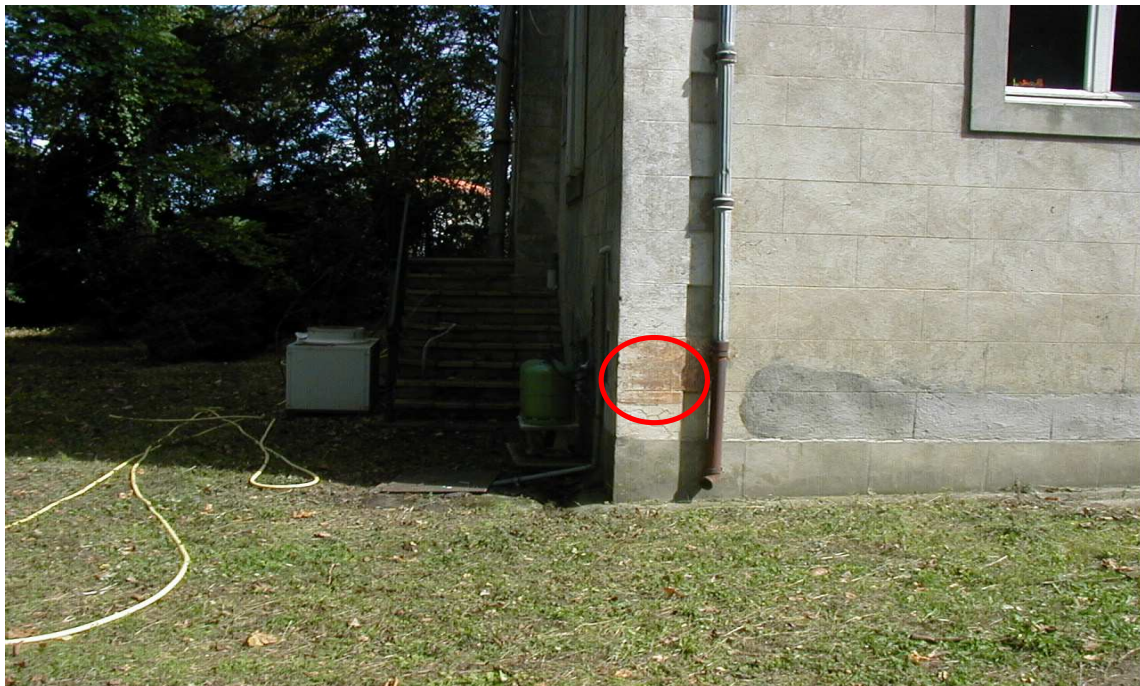
Fiche n° 188

LOCALISATION DE LA PHE		SITUATION DE LA PHE		
Cours d'eau	Aude			
Commune	Carcassonne			
Lieu-dit / adresse	Auriac la Nlle Providence RD 104 PR 4+550			
Support repère	angle façade Ouest - rive droite			
REPERES NIVELLEMENT				
n°	Nature	Support	Alt. NGF	Hauteur/TN

RESULTAT DE L'ENQUETE						
n°	Date crue	Hauteur / TN	Alt. NGF	Date de l'enquête	Enquêteur	Observation
	25/10/1891	0,68	114,43	02/09/2002	De Vos	marque de peinture

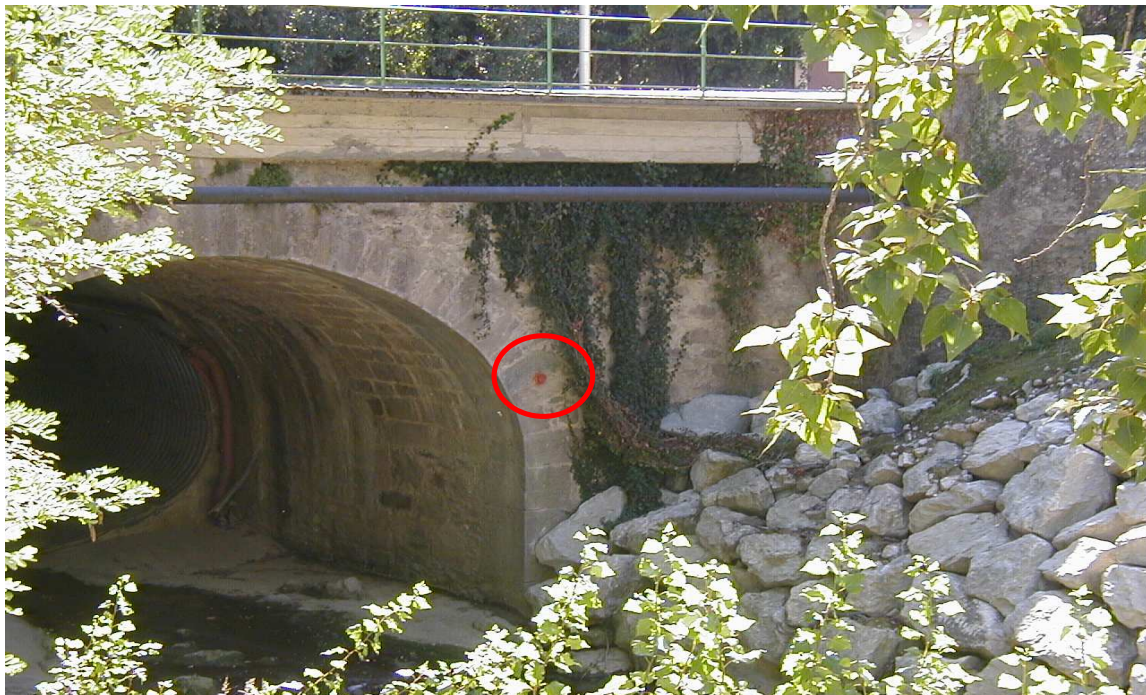
Fiche n° 189

LOCALISATION DE LA PHE		SITUATION DE LA PHE		
Cours d'eau	Fount Guilhen (Aude)			
Commune	Carcassonne			
Lieu-dit / adresse	Auriac pont de la RD 104 sur Fount Guilhen			
Support repère	tympan gauche aval			
REPERES NIVELLEMENT				
n°	Nature	Support	Alt. NGF	Hauteur/TN

RESULTAT DE L'ENQUETE						
n°	Date crue	Hauteur / TN	Alt. NGF	Date de l'enquête	Enquêteur	Observation
	17/10/1940	3,10		11/09/2002	De Vos	confluence ruisseau Fount Guilhen et l'Aude, sur sa rive droite

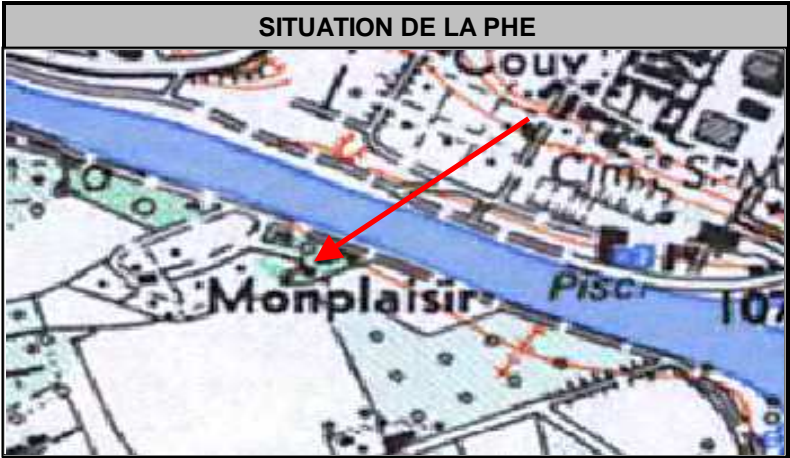
Fiche n° 191

LOCALISATION DE LA PHE	
Cours d'eau	Aude
Commune	Carcassonne
Lieu-dit / adresse	Plaine de Mayrevielle Montplaisir
Support repère	façade avant - rive droite

n°	Date crue	Hauteur / TN	Alt. NGF	Date de l'enquête	Enquêteur	Observation
	25/10/1891	2,43	108,12	18/10/2002	De Vos	maison de Mr Flores - trait noir et repère de crue

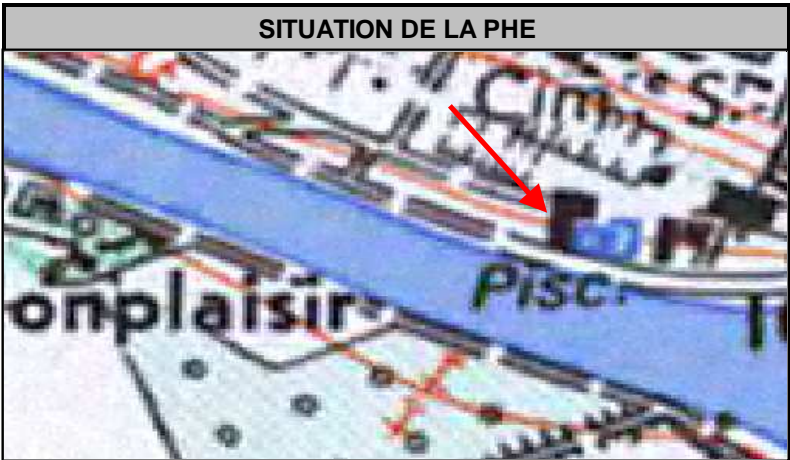
Fiche n° 192

LOCALISATION DE LA PHE	
Cours d'eau	Aude
Commune	Carcassonne
Lieu-dit / adresse	Païcherou piscine du Païcherou
Support repère	rive gauche

n°	Date crue	Hauteur / TN	Alt. NGF	Date de l'enquête	Enquêteur	Observation
	12/10/1970		106,30	08/11/2002	De Vos	repère non trouvé

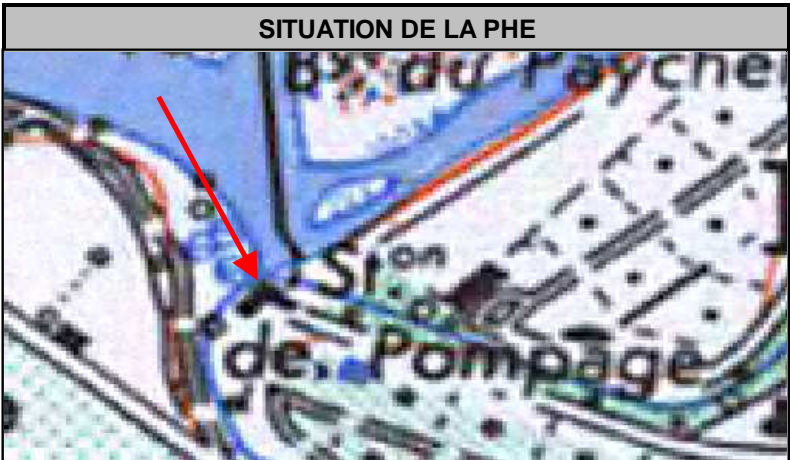
Fiche n° 193

LOCALISATION DE LA PHE	
Cours d'eau	Aude
Commune	Carcassonne
Lieu-dit / adresse	l'Île - ancien moulin Monsieur Ventresque
Support repère	piédroit portail - rive droite

RESULTAT DE L'ENQUETE						
n°	Date crue	Hauteur / TN	Alt. NGF	Date de l'enquête	Enquêteur	Observation
	25/10/1891	1,20	106,57	18/10/2002	De Vos	trait rouge et inscription sur le mur
	17/10/1940,	0,19	105,57	18/10/2002	De Vos	trait rouge et inscription sur le mur

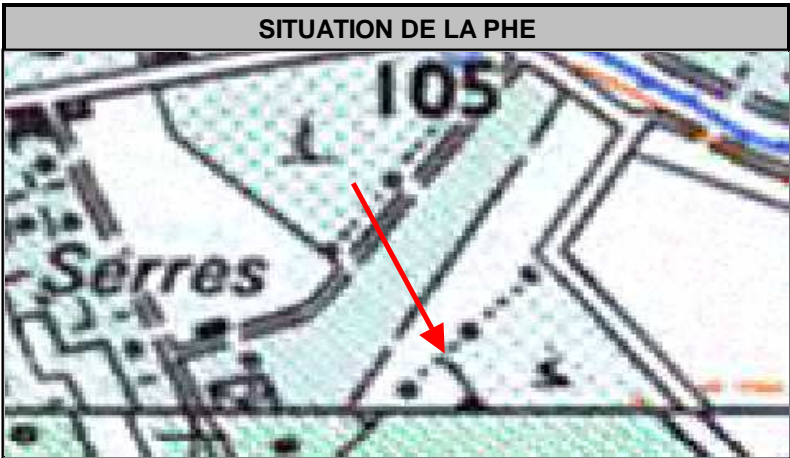
Fiche n° 194

LOCALISATION DE LA PHE	
Cours d'eau	Aude
Commune	Carcassonne
Lieu-dit / adresse	la Bourdette Basse Madame Dantras
Support repère	angle mur de limite - rive droite

RESULTAT DE L'ENQUETE						
n°	Date crue	Hauteur / TN	Alt. NGF	Date de l'enquête	Enquêteur	Observation
	25/10/14891	0,75	[107,185]	18/10/2002	De Vos	angle mur de limite de propriété

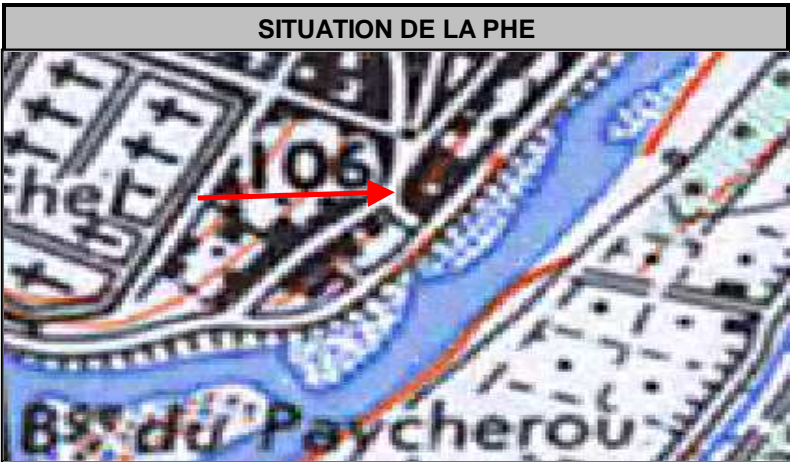
Fiche n° 195

LOCALISATION DE LA PHE	
Cours d'eau	Aude
Commune	Carcassonne
Lieu-dit / adresse	les Capucins 4, rue Tesseire
Support repère	pilier gauche de portail - rive gauche

RESULTAT DE L'ENQUETE						
n°	Date crue	Hauteur / TN	Alt. NGF	Date de l'enquête	Enquêteur	Observation
	25/10/1891	1,56	106,098	18/10/2002	De Vos	maison de madame Andrieu

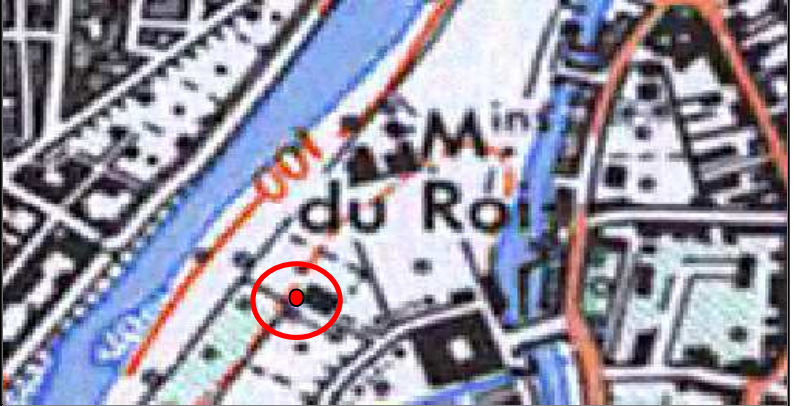
Fiche n° 196

Commune	Carcassonne			
Lieu-dit / adresse	l'Île Mythes et Légendes			
Support repère	façade Nord-Ouest - rive droite			
REPERES NIVELLEMENT				
n°	Nature	Support	Alt. NGF	Hauteur/TN

RESULTAT DE L'ENQUETE						
n°	Date crue	Hauteur / TN	Alt. NGF	Date de l'enquête	Enquêteur	Observation
	12/10/1970		103,71	08/11/2002	De Vos	repère non trouvé

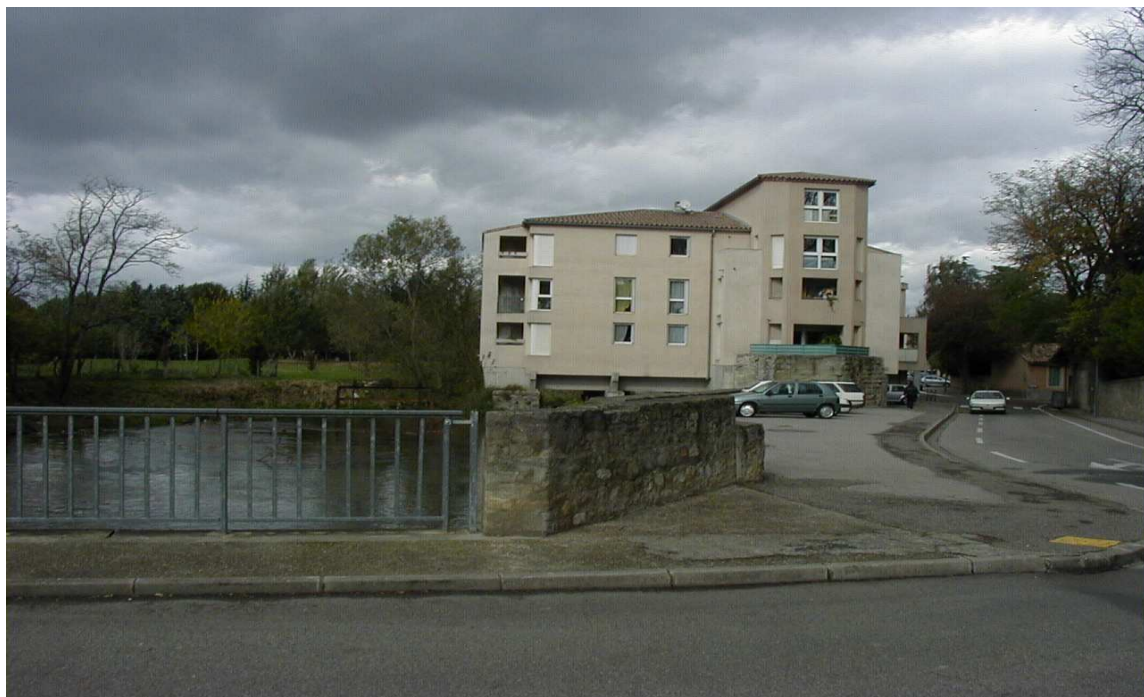
Fiche n° 197

LOCALISATION DE LA PHE		SITUATION DE LA PHE		
Cours d'eau	Aude			
Commune	Carcassonne			
Lieu-dit / adresse	les Moulins du Roi rue Dujardin-Beaumetz			
Support repère	parapet du canal dévié - rive droite			
REPERES NIVELLEMENT				
n°	Nature	Support	Alt. NGF	Hauteur/TN

RESULTAT DE L'ENQUETE						
n°	Date crue	Hauteur / TN	Alt. NGF	Date de l'enquête	Enquêteur	Observation
	25/10/1891		106,01	08/11/2002	De Vos] repères non trouvés - environnement rénové
	01/08/1872		104,17	08/11/2002	De Vos]

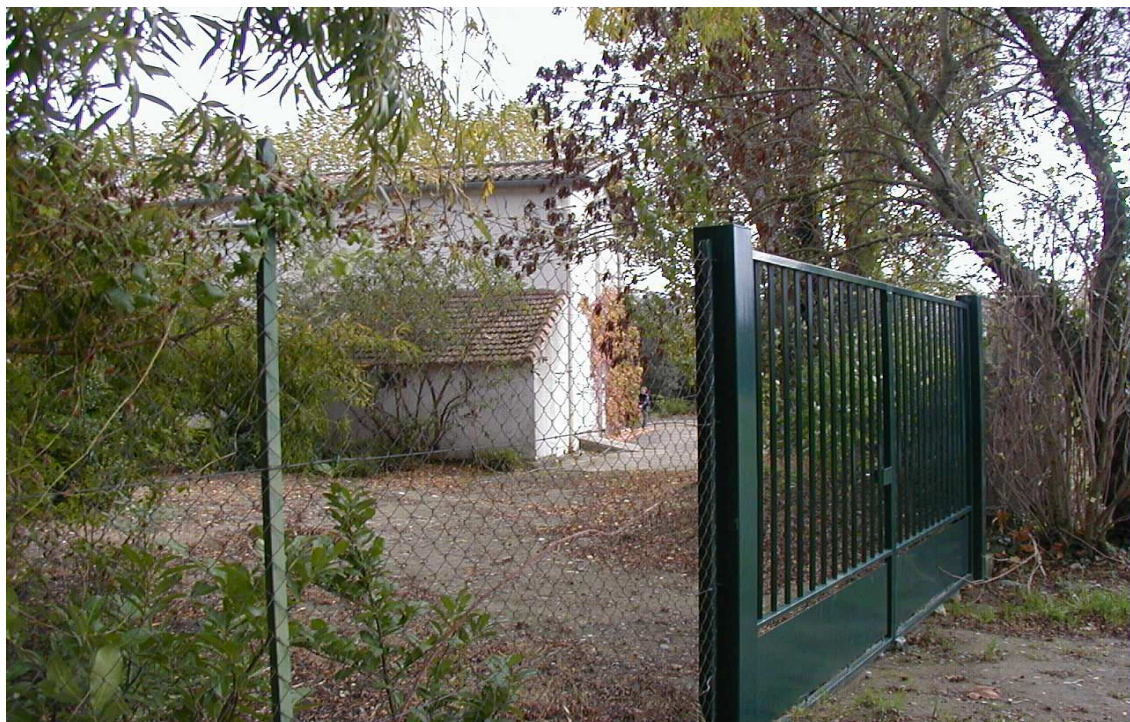
Fiche n° 198

LOCALISATION DE LA PHE		SITUATION DE LA PHE		
Cours d'eau	Aude			
Commune	Carcassonne			
Lieu-dit / adresse	l'Île propriété (Rèves)			
Support repère	angle Nord-Ouest - rve droite			
REPERES NIVELLEMENT				
n°	Nature	Support	Alt. NGF	Hauteur/TN

RESULTAT DE L'ENQUETE						
n°	Date crue	Hauteur / TN	Alt. NGF	Date de l'enquête	Enquêteur	Observation
	12/10/1970		103,12	08/11/2002	De Vos	repère non trouvé

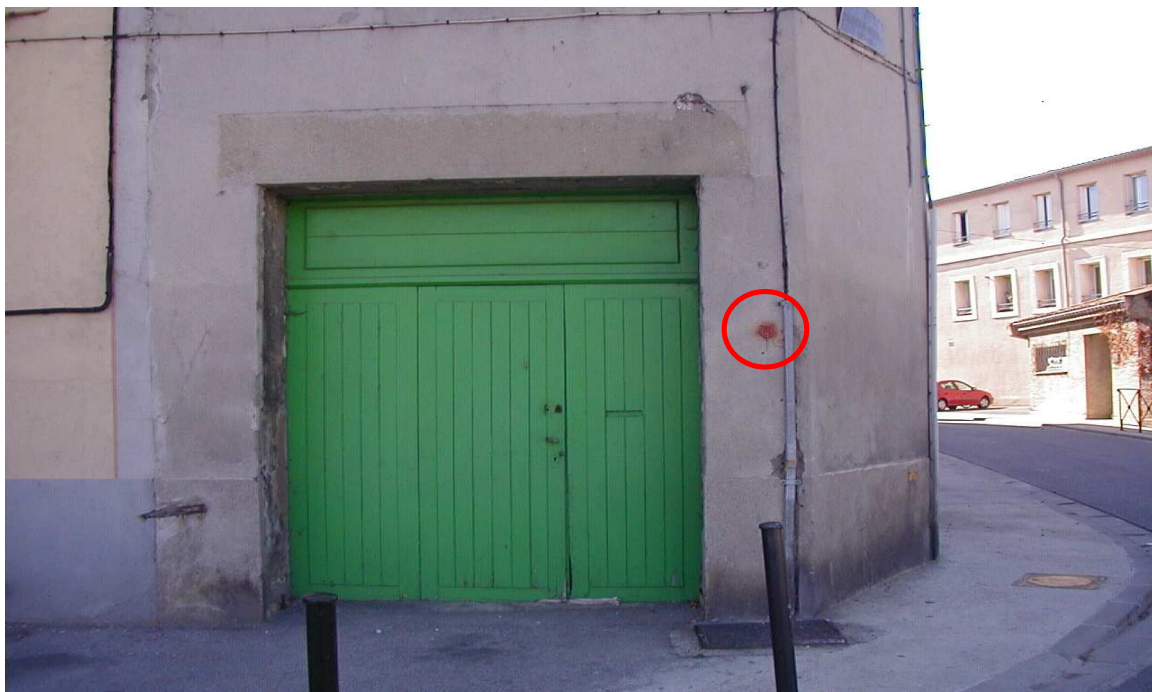
Fiche n° 199

LOCALISATION DE LA PHE		SITUATION DE LA PHE		
Cours d'eau	Aude			
Commune	Carcassonne			
Lieu-dit / adresse	la Trivalle 22, rue Dujardin-Beaumetz			
Support repère	piedroit du portail - rive droite			
REPERES NIVELLEMENT				
n°	Nature	Support	Alt. NGF	Hauteur/TN

RESULTAT DE L'ENQUETE						
n°	Date crue	Hauteur / TN	Alt. NGF	Date de l'enquête	Enquêteur	Observation
	25/10/1891	1,78	105,094	18/10/2002	De Vos

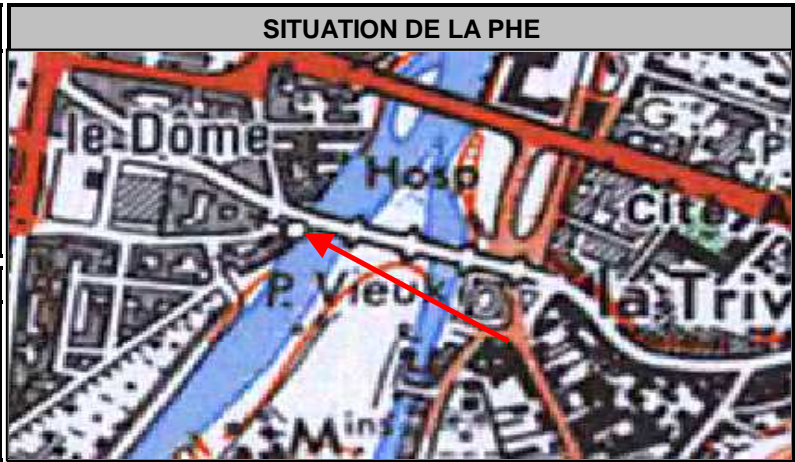
Fiche n° 200

LOCALISATION DE LA PHE	
Cours d'eau	Aude
Commune	Carcassonne
Lieu-dit / adresse	Pont Vieux station limnimétrique de la chapelle
Support repère	berge rive gauche

n°	Date crue	Hauteur / TN	Alt. NGF	Date de l'enquête	Enquêteur	Observation
	25/10/1891		105,442	18/10/2002	De Vos] dates des crues gravées sur la façade arrière de la chapelle
	06/08/1820		104,862	18/10/2002	De Vos	et de part et d'autre de l'échelle limnimétrique.
	01/08/1872		103,962	18/10/2002	De Vos]
	23/06/1875		102,962	18/10/2002	De Vos]
	12/10/1970		[102,95]	18/10/2002	De Vos	repère de la crue du 12/10/1970, non trouvé
						échelle du Pont-Vieux, Z = 97,45 m.

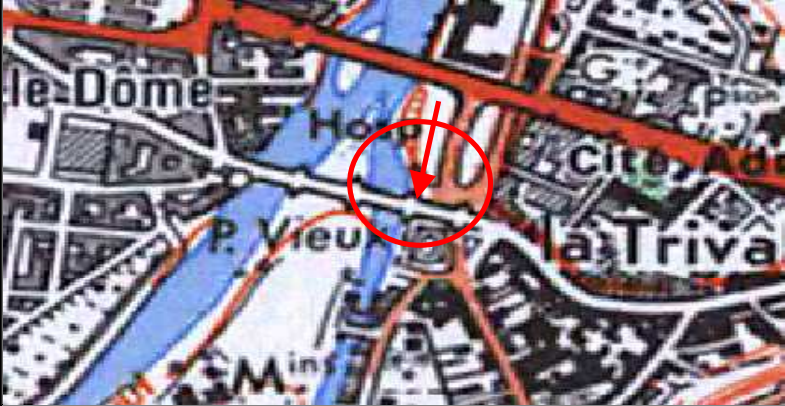
Fiche n° 201

Commune	Carcassonne			
Lieu-dit / adresse	la Trivalle Pont Vieux			
Support repère	3ème pile aval - rive droite			
REPERES NIVELLEMENT				
n°	Nature	Support	Alt. NGF	Hauteur/TN

RESULTAT DE L'ENQUETE						
n°	Date crue	Hauteur / TN	Alt. NGF	Date de l'enquête	Enquêteur	Observation
	17/10/1940	0,69	104,05	30/09/2003	De Vos

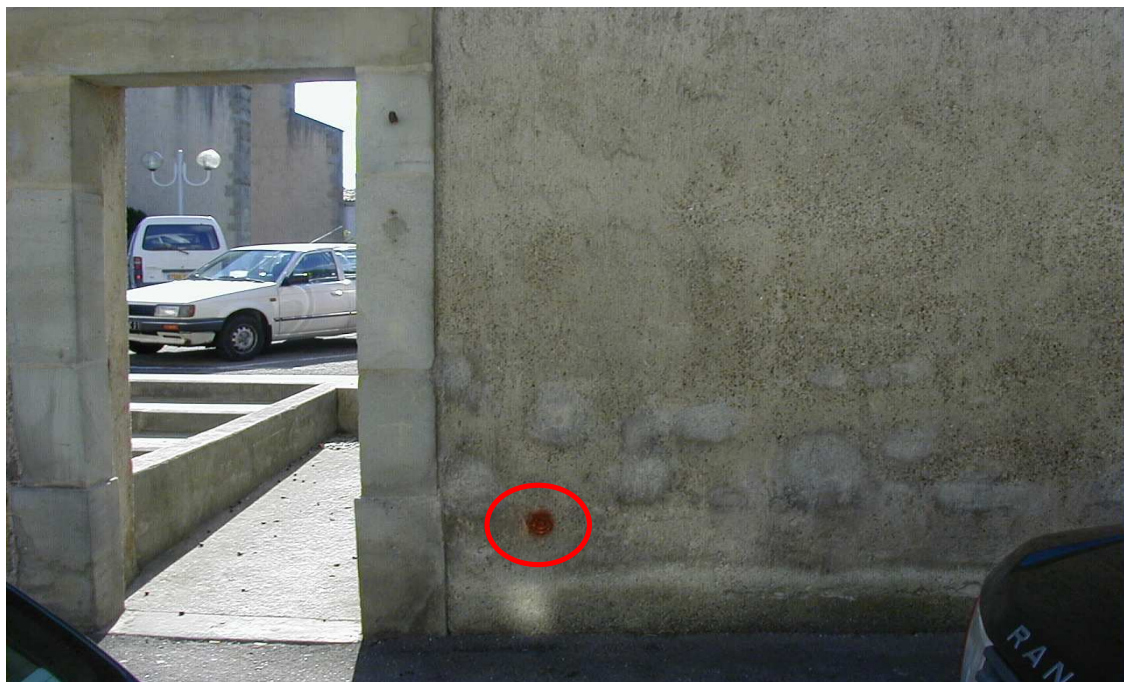
Fiche n° 202

LOCALISATION DE LA PHE		SITUATION DE LA PHE		
Cours d'eau	Aude			
Commune	Carcassonne			
Lieu-dit / adresse	le Dôme parking du Dôme, rue Brassens			
Support repère	piedroit entrée du parking - rive gauche			
REPERES NIVELLEMENT				
n°	Nature	Support	Alt. NGF	Hauteur/TN

RESULTAT DE L'ENQUETE						
n°	Date crue	Hauteur / TN	Alt. NGF	Date de l'enquête	Enquêteur	Observation
	25/10/1891	0,65		18/10/2002	De Vos

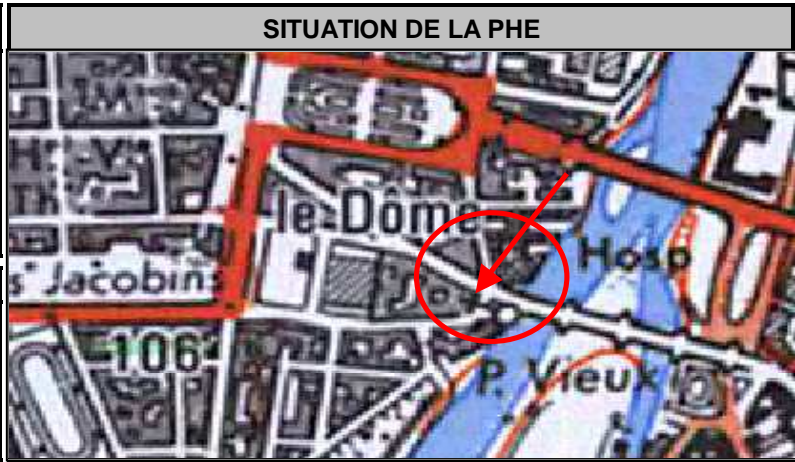
Fiche n° 203

LOCALISATION DE LA PHE	
Cours d'eau	Aude
Commune	Carcassonne
Lieu-dit / adresse	la fontaine du Dôme 17, rue du Pont-Vieux
Support repère	angle de façade -rive gauche

RESULTAT DE L'ENQUETE						
n°	Date crue	Hauteur / TN	Alt. NGF	Date de l'enquête	Enquêteur	Observation
	25/10/1891	1,60		07/03/2003	De Vos

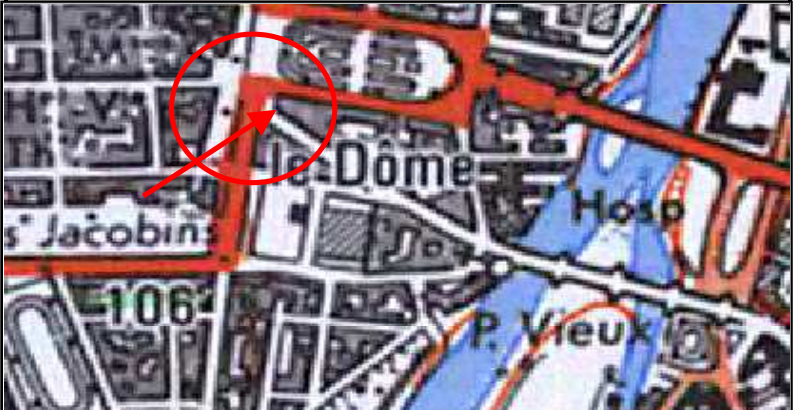
Fiche n° 204

Commune	Carcassonne			
Lieu-dit / adresse	le Dôme angle bd C.Pelleran et rue du Pt-Vieux			
Support repère	façade - rive gauche			
REPERES NIVELLEMENT				
n°	Nature	Support	Alt. NGF	Hauteur/TN

RESULTAT DE L'ENQUETE						
n°	Date crue	Hauteur / TN	Alt. NGF	Date de l'enquête	Enquêteur	Observation
	17/10/1891	0,57		30/09/2003	De Vos

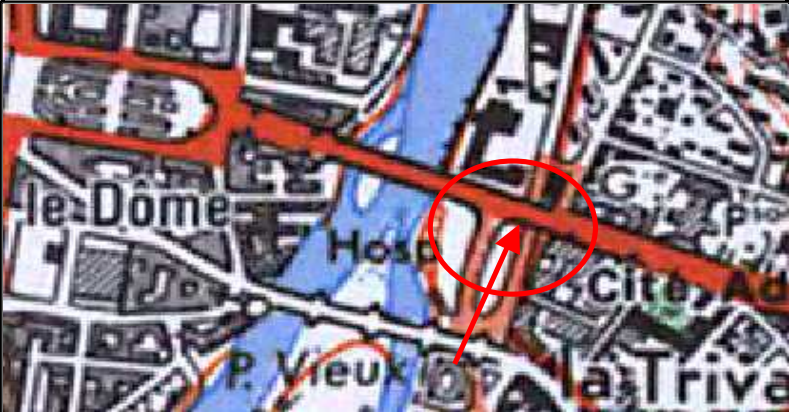
Fiche n° 205

Commune	Carcassonne			
Lieu-dit / adresse	cité administrative pont Neuf - rue Achille Mir			
Support repère	culée amont droite			
REPERES NIVELLEMENT				
n°	Nature	Support	Alt. NGF	Hauteur/TN

RESULTAT DE L'ENQUETE						
n°	Date crue	Hauteur / TN	Alt. NGF	Date de l'enquête	Enquêteur	Observation
	25/10/1891		[104,62]	08/11/2002	De Vos	repère non trouvé
	12/10/1970	1,04	[102,73]	08/11/2002	De Vos

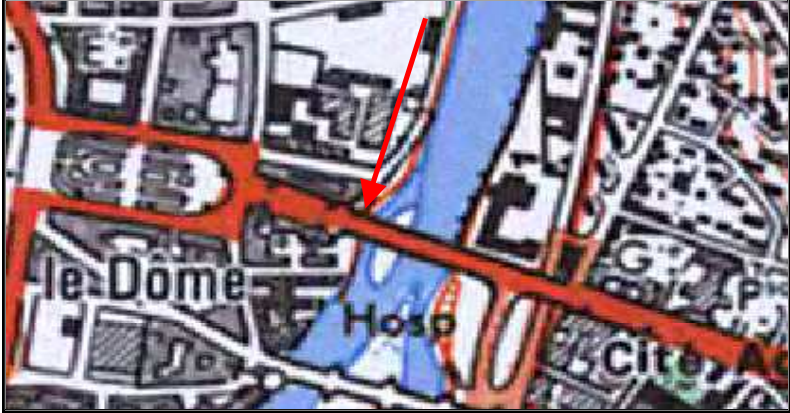
Fiche n° 206

Cours d'eau	Aude
Commune	Carcassonne
Lieu-dit / adresse	Ville-Basse Pont Neuf - berge gauche
Support repère	échelle pile gauche - aval

n°	Date crue	Hauteur / TN	Alt. NGF	Date de l'enquête	Enquêteur	Observation
	25/10/1891		104,18	18/10/2002	De Vos	cote de la crue lue sur l'échelle: 7,03 m

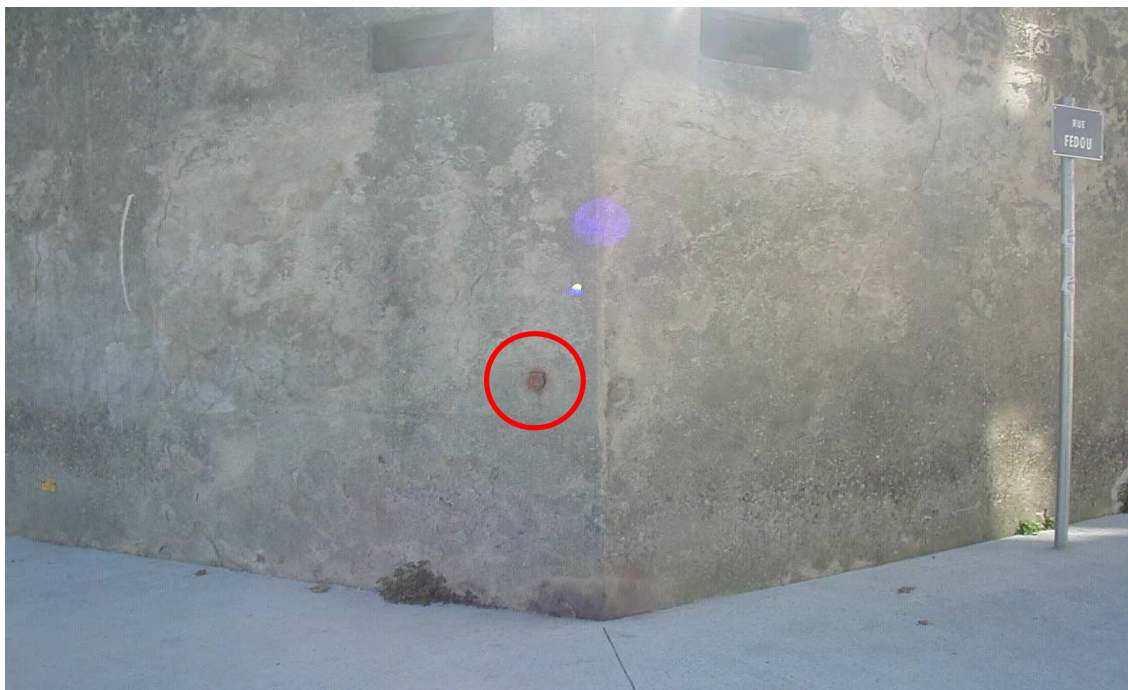
Fiche n° 207

LOCALISATION DE LA PHE		SITUATION DE LA PHE		
Cours d'eau	Aude			
Commune	Carcassonne			
Lieu-dit / adresse	Ville Basse angle bd Sabatier et rue Fédou			
Support repère	angle mur E.D.F. rive gauche			
REPERES NIVELLEMENT				
n°	Nature	Support	Alt. NGF	Hauteur/TN

RESULTAT DE L'ENQUETE						
n°	Date crue	Hauteur / TN	Alt. NGF	Date de l'enquête	Enquêteur	Observation
	25/10/1891	1,23	103,012	18/10/2002	De Vos

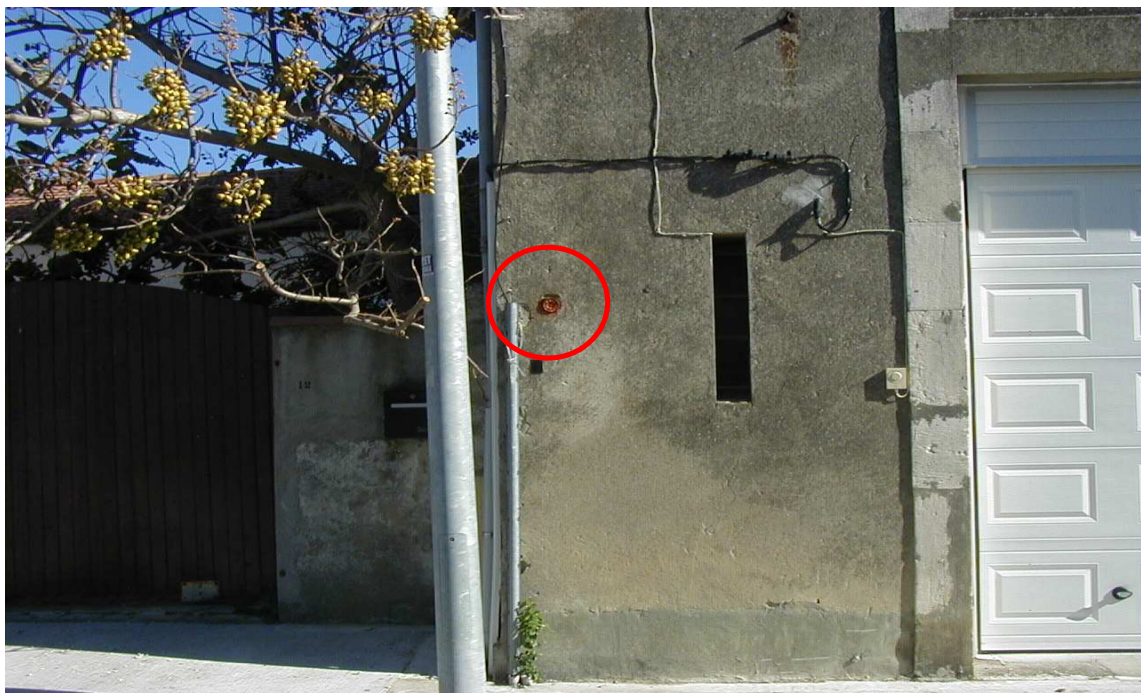
Fiche n° 208

LOCALISATION DE LA PHE		SITUATION DE LA PHE		
Cours d'eau	Aude			
Commune	Carcassonne			
Lieu-dit / adresse	la Gravette 10, rue Achille Mir			
Support repère	façade - rive droite			
REPERES NIVELLEMENT				
n°	Nature	Support	Alt. NGF	Hauteur/TN

RESULTAT DE L'ENQUETE						
n°	Date crue	Hauteur / TN	Alt. NGF	Date de l'enquête	Enquêteur	Observation
	25/10/1891	2,07	103,229	18/10/2002	De Vos	propriété de Monsieur Limailhe

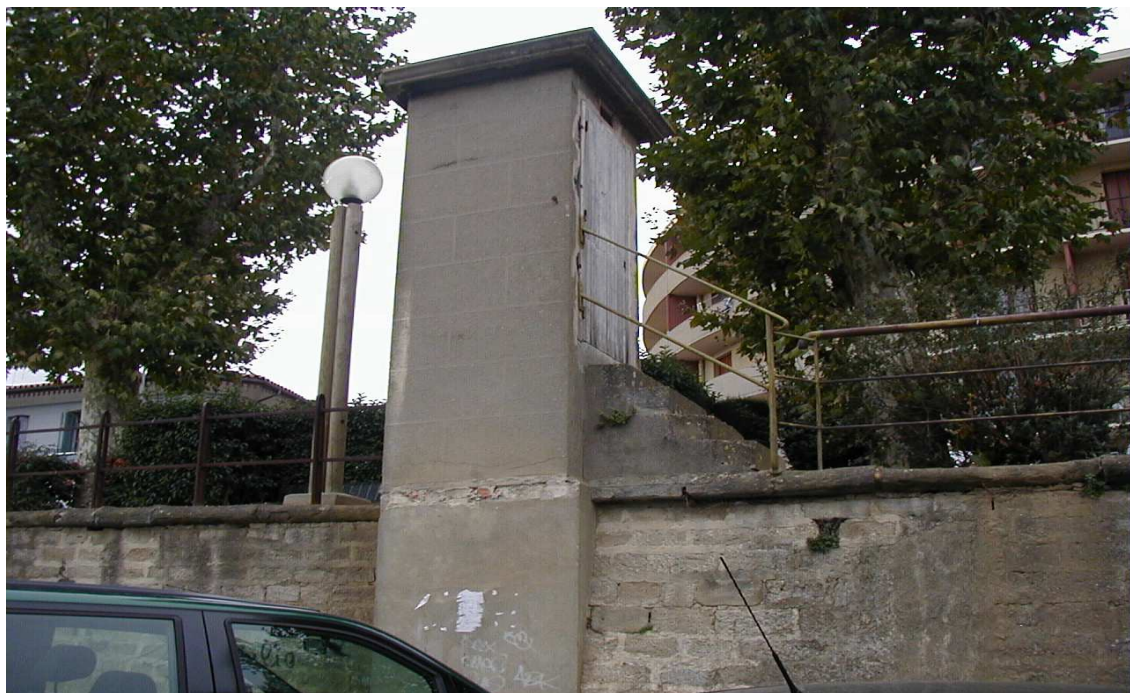
Fiche n° 209

LOCALISATION DE LA PHE		SITUATION DE LA PHE		
Cours d'eau	Aude			
Commune	Carcassonne			
Lieu-dit / adresse	Ville Basse angle bd P.Sabatier et rue de Strasbourg			
Support repère	ancienne station limn. - rive gauche			
REPERES NIVELLEMENT				
n°	Nature	Support	Alt. NGF	Hauteur/TN

RESULTAT DE L'ENQUETE						
n°	Date crue	Hauteur / TN	Alt. NGF	Date de l'enquête	Enquêteur	Observation
	25/10/1891		103,31	30/09/2003	De Vos] ancienne station limnig. - repères non trouvés
	12/10/1970		101,70	30/09/2003	De Vos]

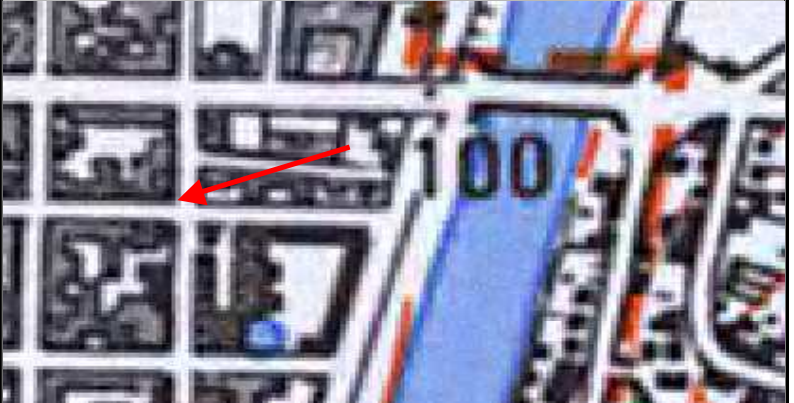
Fiche n° 210

Commune	Carcassonne			
Lieu-dit / adresse	Ville Basse angle des rues Belfort et Alsace			
Support repère	muret de clôture - rive gauche			
REPERES NIVELLEMENT				
n°	Nature	Support	Alt. NGF	Hauteur/TN

RESULTAT DE L'ENQUETE						
n°	Date crue	Hauteur / TN	Alt. NGF	Date de l'enquête	Enquêteur	Observation
	25/10/1891	0,89	[102,70]	24/10/2002	De Vos	ou, Alt. NGF= 102,57?

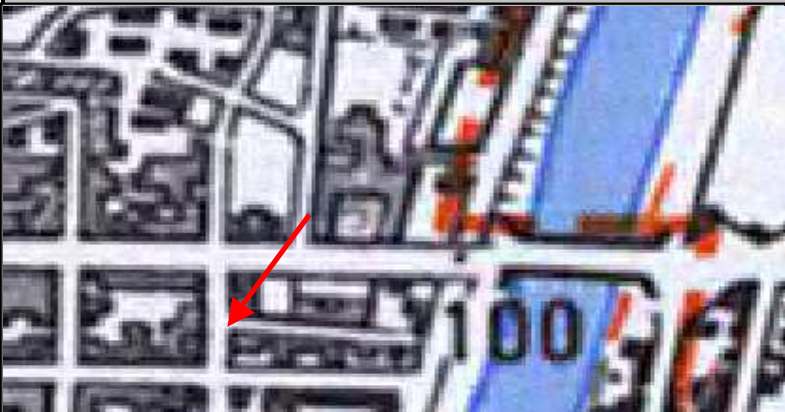
Fiche n° 211

Commune	Carcassonne			
Lieu-dit / adresse	Ville-Basse angle des rues Fourier et Belfort			
Support repère	angle du mur de l'immeuble - rive gauche			
REPERES NIVELLEMENT				
n°	Nature	Support	Alt. NGF	Hauteur/TN

RESULTAT DE L'ENQUETE						
n°	Date crue	Hauteur / TN	Alt. NGF	Date de l'enquête	Enquêteur	Observation
	25/10/1891	1,06	102,564	24/10/2002	De Vos

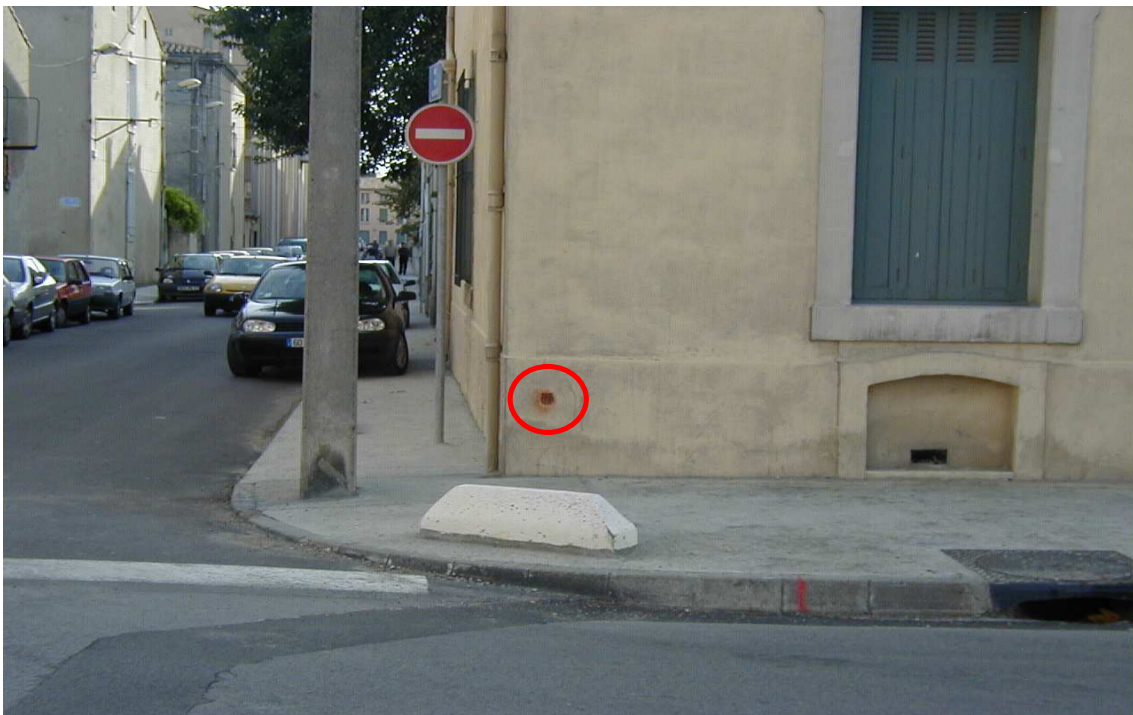
Fiche n° 212

LOCALISATION DE LA PHE		SITUATION DE LA PHE		
Cours d'eau	Aude			
Commune	Carcassonne			
Lieu-dit / adresse	Ville -Basse angle des rues A. marty et Belfort			
Support repère	angle de l'immeuble - rive gauche			
REPERES NIVELLEMENT				
n°	Nature	Support	Alt. NGF	Hauteur/TN

RESULTAT DE L'ENQUETE						
n°	Date crue	Hauteur / TN	Alt. NGF	Date de l'enquête	Enquêteur	Observation
	25/10/1891	0,67	102,403	24/10/2002	De Vos	15, rue A. Marty - (Alt. NGF102,403 ou Alt. NGF 102,70?)

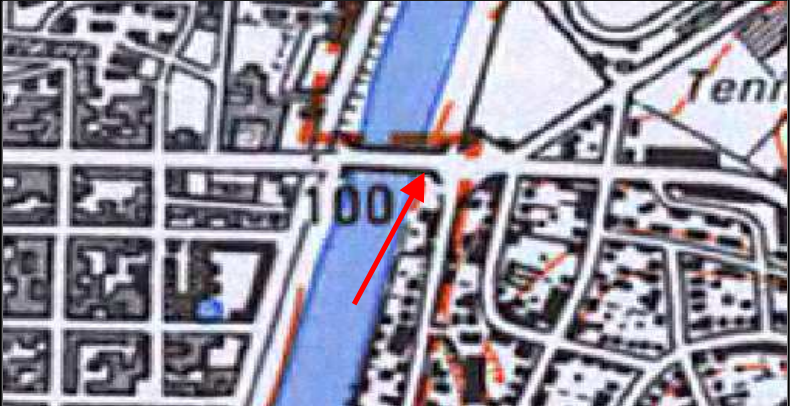
Fiche n° 213

Commune	Carcassonne			
Lieu-dit / adresse	Ville-Basse pont de l'Avenir			
Support repère	pile droite amont			
REPERES NIVELLEMENT				
n°	Nature	Support	Alt. NGF	Hauteur/TN

RESULTAT DE L'ENQUETE						
n°	Date crue	Hauteur / TN	Alt. NGF	Date de l'enquête	Enquêteur	Observation
	12/10/1970		101,57	08/01/2002	De Vos	repère non trouvé

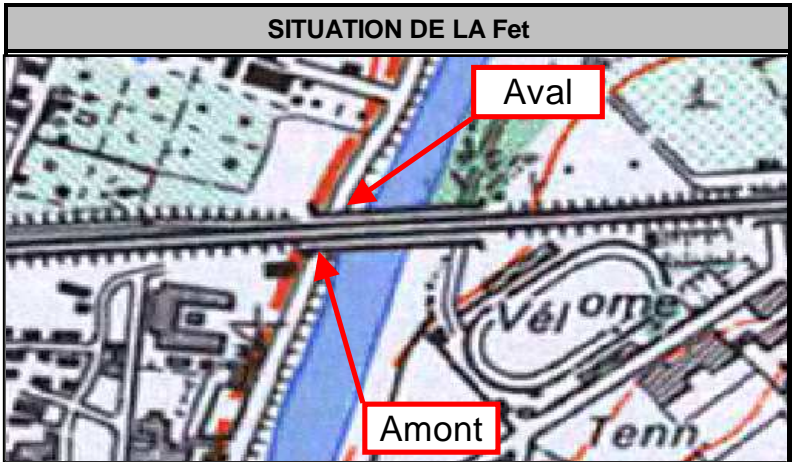
Fiche n° 214

LOCALISATION DE LA Fet	
Cours d'eau	Aude
Commune	Carcassonne
Lieu-dit / adresse	plaine St Nazaréen pont S.N.C.F.
Support repère	pile gauche - amont -aval

Résultat DE L'Enquête						
n°	Date crue	Hauteur / TND	Alt. gf	Date de l'enquête	Enquêteur	Observation
	25/10/1891	3,53	101,207	24/10/2002	De Vos	AMONT
	01/08/1872		100,98	24/10/2002	De Vos	AMONT (cote lue à l'échelle 5,07m)
	25/10/1891		101,79	08/11/2002	De Vos	AVAL (cote lue à l'échelle : 5,88 m)

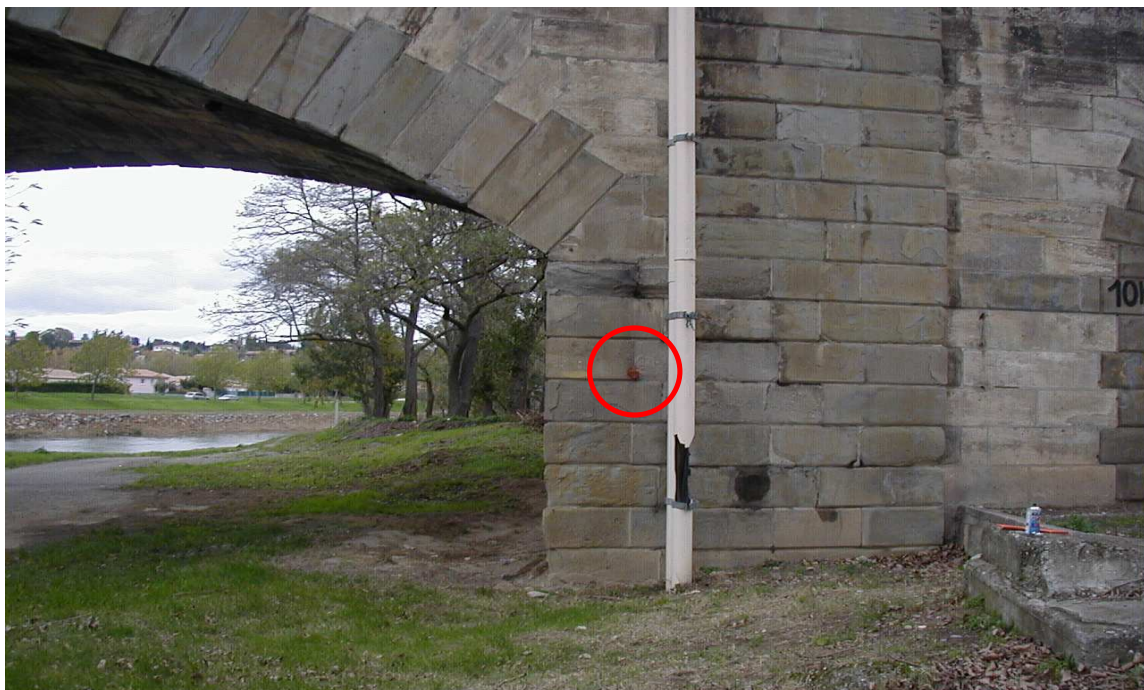
Fiche n° 215

LOCALISATION DE LA PHE		SITUATION DE LA PHE		
Cours d'eau	Aude			
Commune	Carcassonne			
Lieu-dit / adresse	plaine St Nazaire pont S.N.C.F.			
Support repère	pile droite amont			
REPERES NIVELLEMENT				
n°	Nature	Support	Alt. NGF	Hauteur/TN

RESULTAT DE L'ENQUETE						
n°	Date crue	Hauteur / TN	Alt. NGF	Date de l'enquête	Enquêteur	Observation
	25/10/1891			0/11/2002	De Vos	repère non trouvé
	12/10/1970	2,20	102,20	0/11/2002	De Vos
