Fiche n° 216

Etude hydraulique de Carcassonne

**FICHE des PLUS HAUTES EAUX**

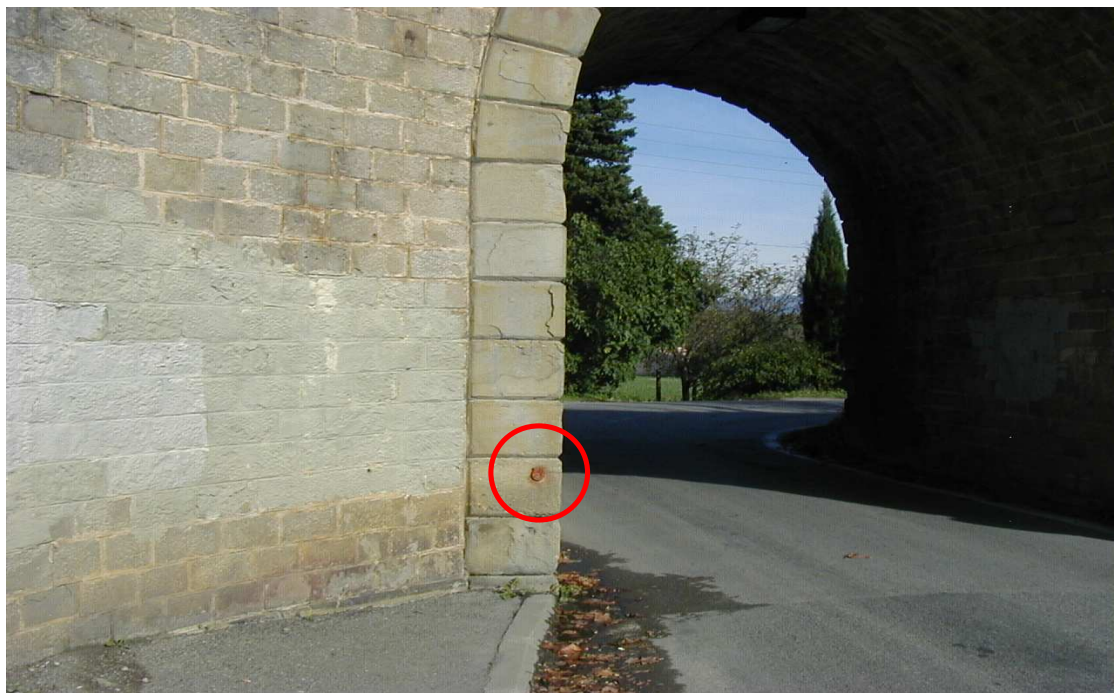
**PHOTOGRAPHIE**

LOCALISATION DE LA PHE		SITUATION DE LA PHE		
Cours d'eau	<b>Aude</b>			
Commune	<b>Carcassonne</b>			
Lieu-dit / adresse	Bouriac pont S.N.CF. route de Montredon			
Support repère	culée gauche amont - rive droite			
REPERES NIVELLEMENT				
n°	Nature	Support	Alt. NGF	Hauteur/TN

RESULTAT DE L'ENQUETE						
n°	Date crue	Hauteur / TN	Alt. NGF	Date de l'enquête	Enquêteur	Observation
	25/10/1891	0,85	101,875	25/10/2002	De Vos

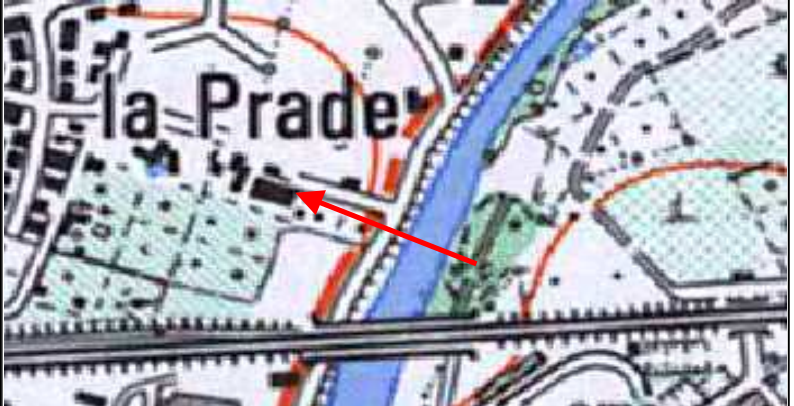
Fiche n° 217

Commune	<b>Carcassonne</b>			
Lieu-dit / adresse	la Prade maison Cassan			
Support repère	façade Est - rive gauche			
REPERES NIVELLEMENT				
n°	Nature	Support	Alt. NGF	Hauteur/TN

RESULTAT DE L'ENQUETE						
n°	Date crue	Hauteur / TN	Alt. NGF	Date de l'enquête	Enquêteur	Observation
	25/10/1891	0,49	100,903	25/10/2002	De Vos	ancienne propriété - Cassans à la Prade - (Sarcos)

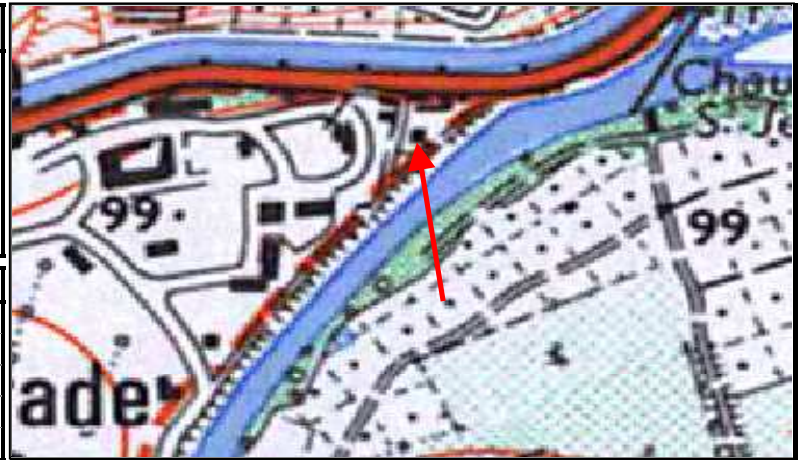
Fiche n° 218

LOCALISATION DE LA PHE	
Cours d'eau	<b>Aude</b>
Commune	<b>Carcassonne</b>
Lieu-dit / adresse	la Prade RD 118 - PR 34+800
Support repère	façade maison - rive gauche

n°	Date crue	Hauteur / TN	Alt. NGF	Date de l'enquête	Enquêteur	Observation
	20/10/1891	1,32	100,39	08/11/2002	De Vos	] maison de Madame Pérez - route Minervoise
	12/10/1970		99,85	08/11/2002	De Vos	] repère non trouvé

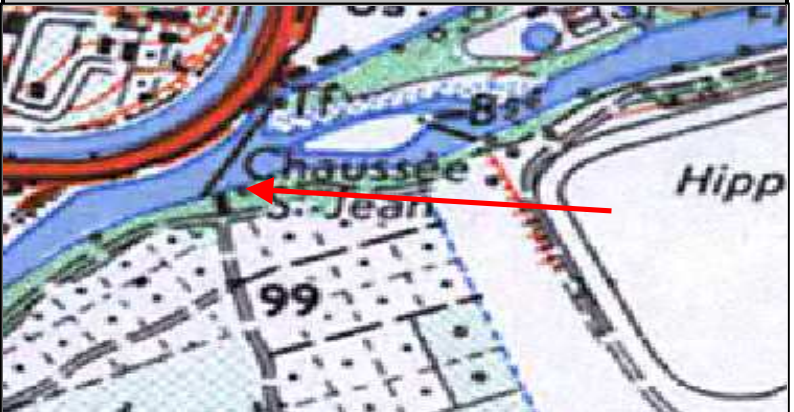
Fiche n° 219

Commune	<b>Carcassonne</b>			
Lieu-dit / adresse	Chaussée St Jean bâtiment de la station de pompage			
Support repère	façade Sud - rive droite			
REPERES NIVELLEMENT				
n°	Nature	Support	Alt. NGF	Hauteur/TN

RESULTAT DE L'ENQUETE						
n°	Date crue	Hauteur / TN	Alt. NGF	Date de l'enquête	Enquêteur	Observation
	25/10/1891	2,60	100,331	25/10/2002	De Vos	propriété de Madame Satge
	01/08/1872	1,60		25/10/2002	De Vos

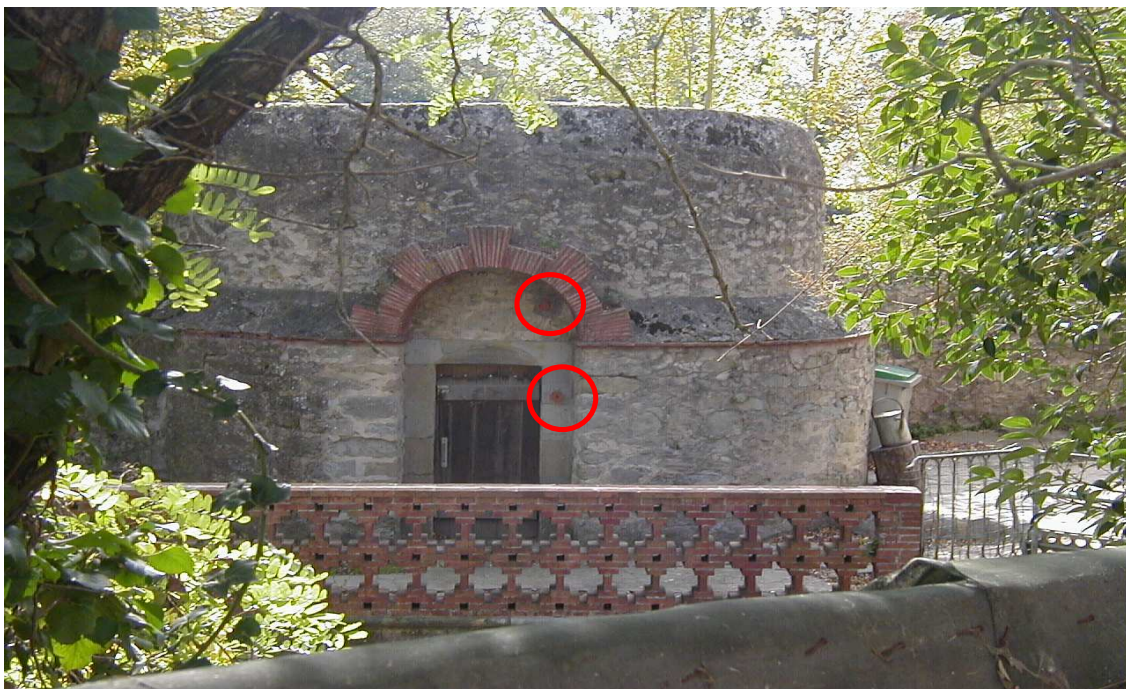
**PHOTOGRAPHIE**

LOCALISATION DE LA PHE		SITUATION DE LA PHE		
Cours d'eau	<b>Aude</b>			
Commune	<b>Carcassonne</b>			
Lieu-dit / adresse	Saint Jean SOMECA			
Support repère	piédroit entrée - rive gauche			
REPERES NIVELLEMENT				
n°	Nature	Support	Alt. NGF	Hauteur/TN

RESULTAT DE L'ENQUETE						
n°	Date crue	Hauteur / TN	Alt. NGF	Date de l'enquête	Enquêteur	Observation
	25/10/1891	2,13	100,34	25/102002	De Vos	] accès à l'ouverture contrôlée de l'ouvrage
	01/08/1872	1,33	99,62	25/102002	De Vos	] dégradation du repère - (mur arrière de Vaunes?)

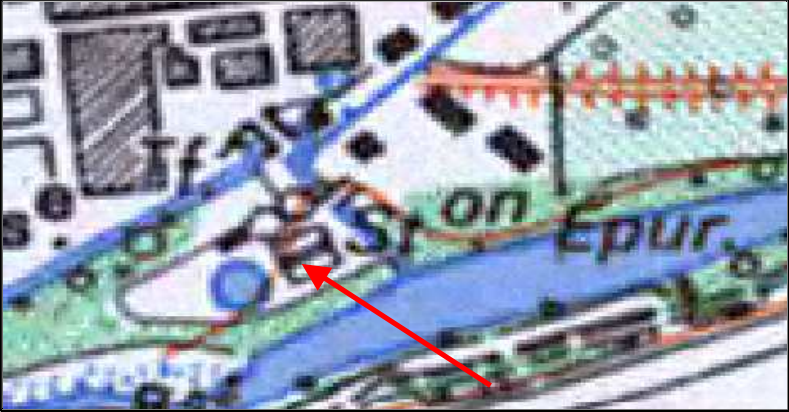
Fiche n° 221

Commune	<b>Carcassonne</b>			
Lieu-dit / adresse	Z.A. St Jean - manufacture-caoutchouc micro-centrale électrique			
Support repère	canal de rejet - rive gauche			
REPERES NIVELLEMENT				
n°	Nature	Support	Alt. NGF	Hauteur/TN

RESULTAT DE L'ENQUETE						
n°	Date crue	Hauteur / TN	Alt. NGF	Date de l'enquête	Enquêteur	Observation
	12/10/1970		98,90	14/11/2002	De Vos	repère non trouvé

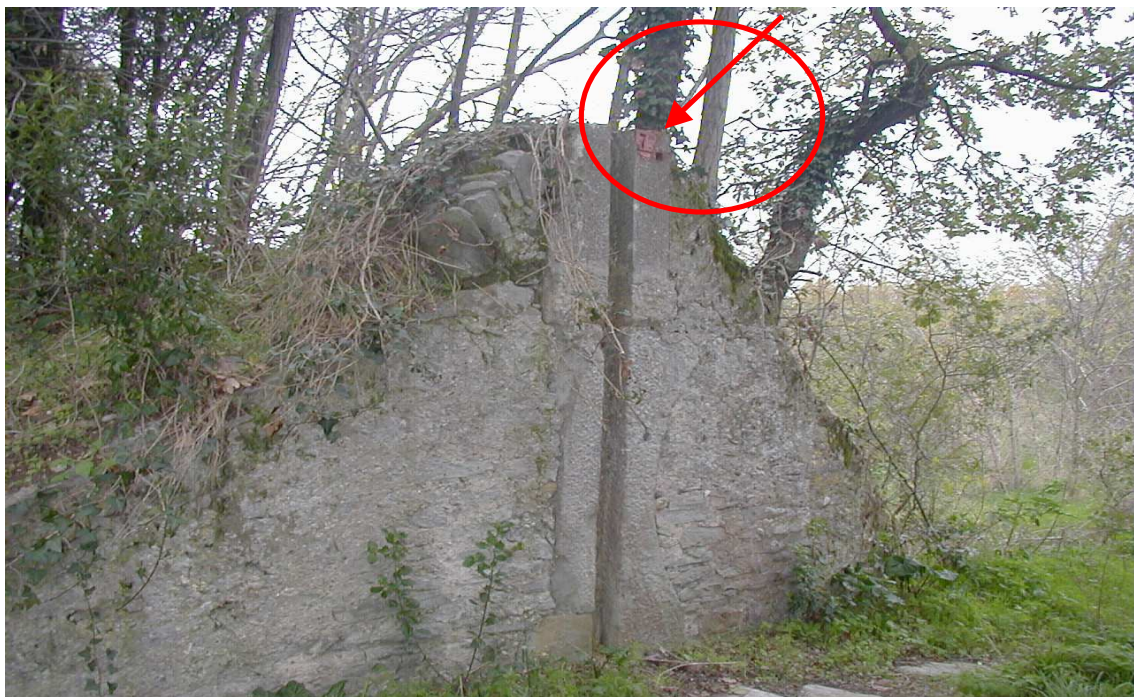
**PHOTOGRAPHIE**

LOCALISATION DE LA PHE		SITUATION DE LA PHE		
Cours d'eau	<b>Aude</b>			
Commune	<b>Carcassonne</b>			
Lieu-dit / adresse	Saint Jean digue Morin			
Support repère	ouverture contrôlée digue - rive gauche			
REPERES NIVELLEMENT				
n°	Nature	Support	Alt. NGF	Hauteur/TN

RESULTAT DE L'ENQUETE						
n°	Date crue	Hauteur / TN	Alt. NGF	Date de l'enquête	Enquêteur	Observation
	12/10/1970		98,51	14/11/2002	De Vos	repère non trouvé - haut. digue: 2,20m - sommet gravé à 7,10m.

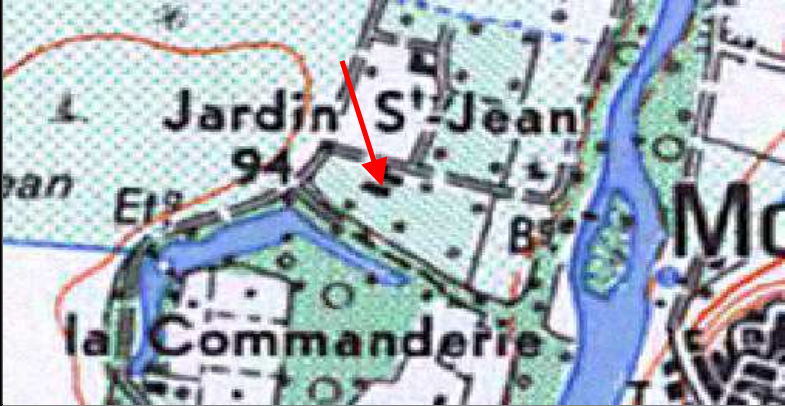
Fiche n° 223

Commune	<b>Carcassonne</b>			
Lieu-dit / adresse	la Commanderie jardin Saint Jean			
Support repère	façade - rive gauche			
REPERES NIVELLEMENT				
n°	Nature	Support	Alt. NGF	Hauteur/TN

RESULTAT DE L'ENQUETE						
n°	Date crue	Hauteur / TN	Alt. NGF	Date de l'enquête	Enquêteur	Observation
	12/10/1970		[95,43]	21/11/2002	De Vos	pas trace de repère - propriété située en amont de Chayla

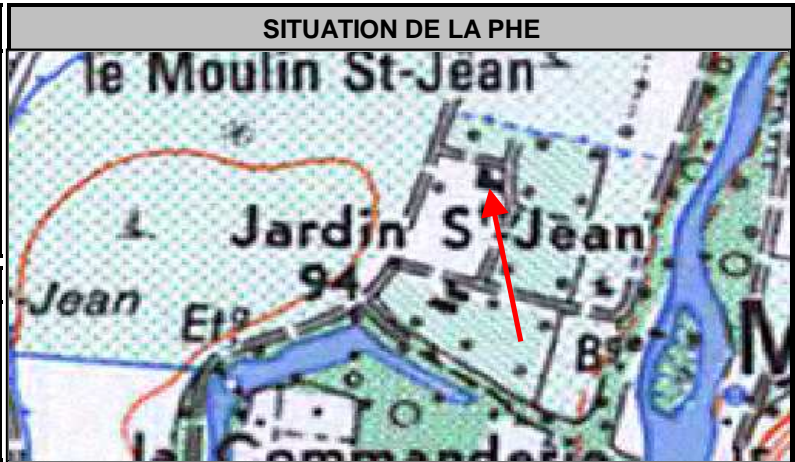
Fiche n° 224

LOCALISATION DE LA PHE	
Cours d'eau	<b>Aude</b>
Commune	Carcassonne
Lieu-dit / adresse	Petit Saint Jean propriété de Chayla - Aرسال
Support repère	piédroit entrée - rive gauche

n°	Date crue	Hauteur / TN	Alt. NGF	Date de l'enquête	Enquêteur	Observation
	25/10/1891	1,59	96,122	25/10/2002	De Vos	trait rouge sous cloche entrée - ancien propriétaire Mr Lapeyre
	12/10/1970		[95,36]	25/10/2002	De Vos	repère non trouvé

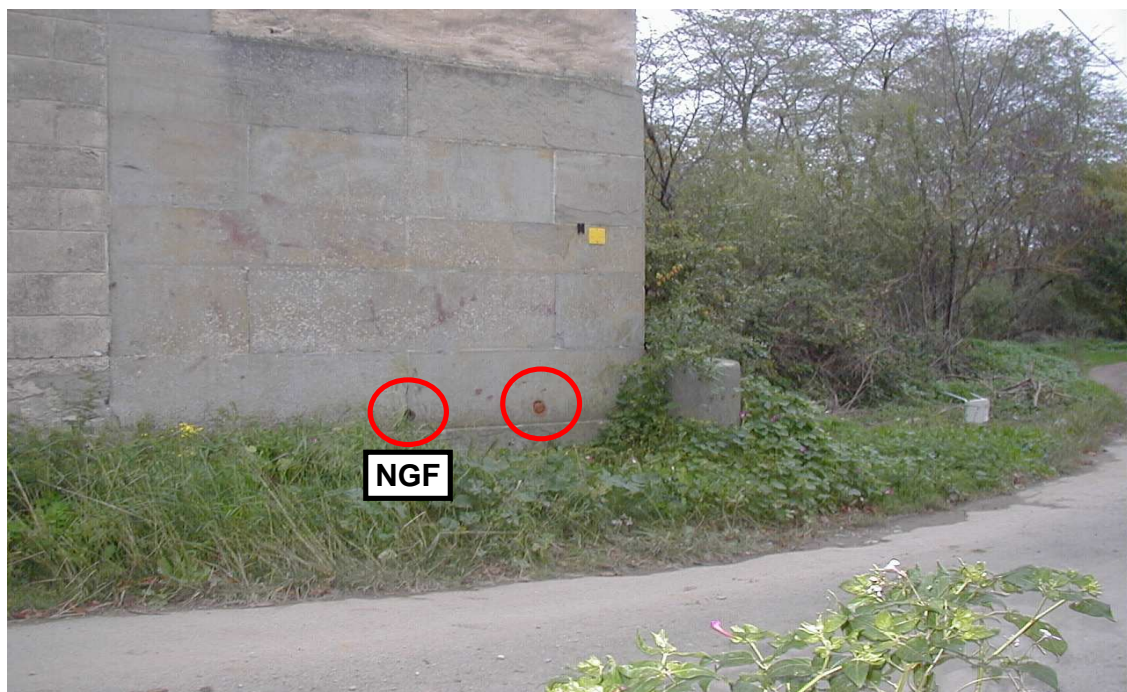
**PHOTOGRAPHIE**

LOCALISATION DE LA PHE		SITUATION DE LA PHE		
Cours d'eau	<b>le Fresquel ( Aude )</b>			
Commune	<b>Carcassonne</b>			
Lieu-dit / adresse	Moulin Saint Jean bâtiment communal (désaffecté)			
Support repère	mur de façade - rive droite			
REPERES NIVELLEMENT				
n°	Nature	Support	Alt. NGF	Hauteur/TN
		mur bâti comm.	96,05	0,55

RESULTAT DE L'ENQUETE						
n°	Date crue	Hauteur / TN	Alt. NGF	Date de l'enquête	Enquêteur	Observation
	17/10/1940	0,62	[96,25]	14/11/2002	De Vos	à environ 500 m.confluence fresquel - Aude sur sa rive gauche

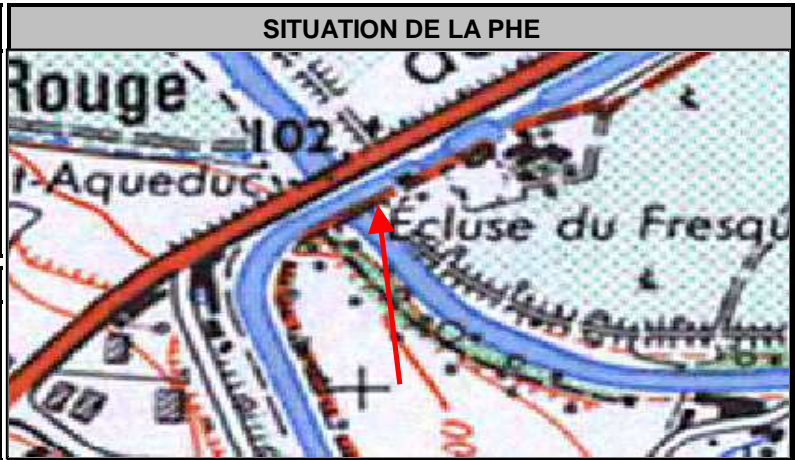
Fiche n° 226

LOCALISATION DE LA PHE	
Cours d'eau	<b>le Fresquel ( Aude )</b>
Commune	<b>Carcassonne</b>
Lieu-dit / adresse	Pont Rouge pont canal du Midi - écluse du Fresquel
Support repère	culée aval gauche

RESULTAT DE L'ENQUETE						
n°	Date crue	Hauteur / TN	Alt. NGF	Date de l'enquête	Enquêteur	Observation
				25/10/2002	De Vos	Echelle, Zéro = 92,06 - Hauteur = 4,00m - rive gauche
	23/05/1910	4,24	96,30	25/10/2002	De Vos	crue du Fresquel - affl.à environ 500m.en rive gche de l'Aude
	25/10/1891	4,09	96,15	25/10/2002	De Vos	crue de L'Aude

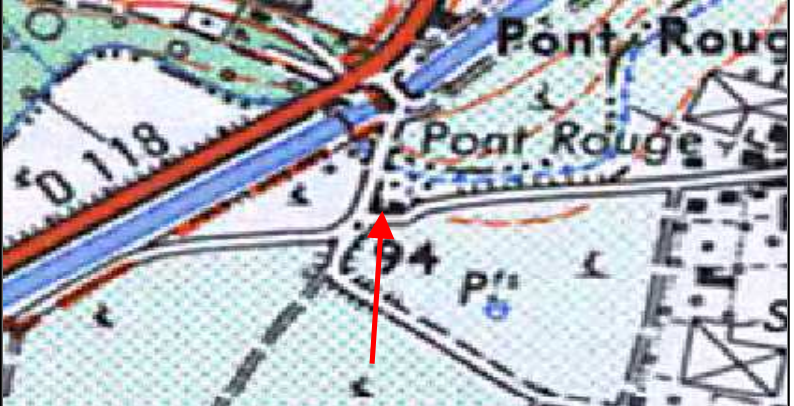
Fiche n° 227

Commune	<b>Carcassonne</b>			
Lieu-dit / adresse	Pont Rouge Haut maison de Madame Fumanal			
Support repère	entrée gauche - rive gauche			
REPERES NIVELLEMENT				
n°	Nature	Support	Alt. NGF	Hauteur/TN

RESULTAT DE L'ENQUETE						
n°	Date crue	Hauteur / TN	Alt. NGF	Date de l'enquête	Enquêteur	Observation
	25/10/1891	1,28	94,751	25/10/2002	De Vos

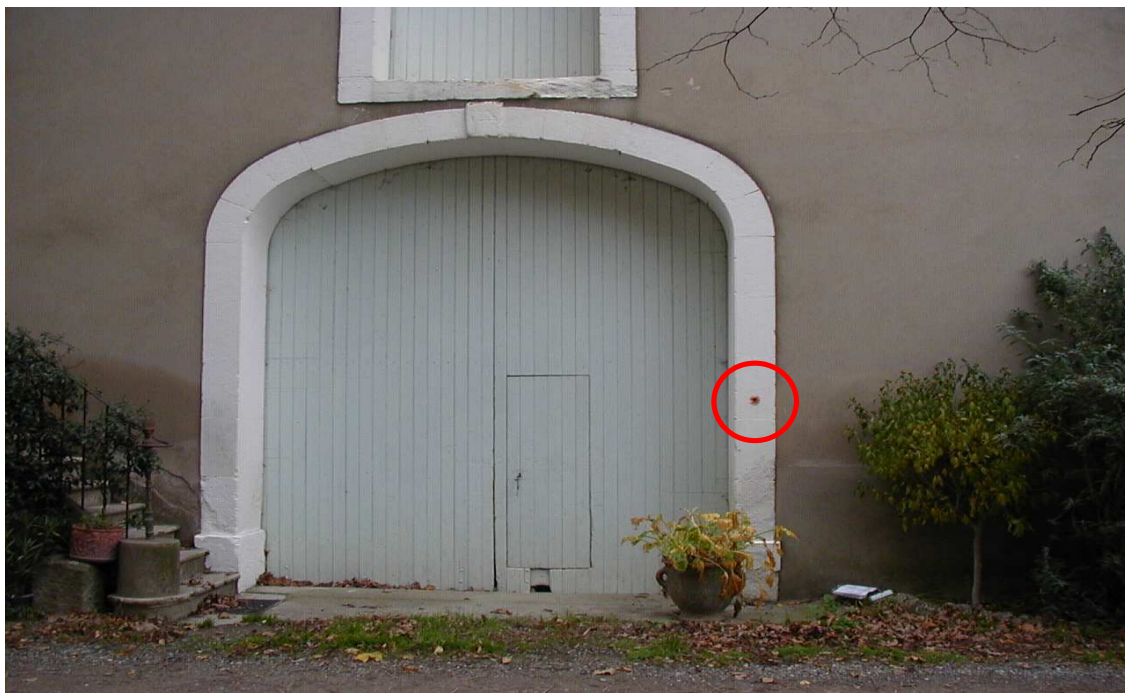
**PHOTOGRAPHIE**

LOCALISATION DE LA PHE		SITUATION DE LA PHE		
Cours d'eau	<b>Aude</b>			
Commune	<b>Carcassonne</b>			
Lieu-dit / adresse	Valmy la Gravière			
Support repère	piédroit du portail d'entrée - rive gauche			
REPERES NIVELLEMENT				
n°	Nature	Support	Alt. NGF	Hauteur/TN

RESULTAT DE L'ENQUETE						
n°	Date crue	Hauteur / TN	Alt. NGF	Date de l'enquête	Enquêteur	Observation
	25/10/1891	1,70	94,418	15/11/2002	De Vos	empreinte du repère enlevé

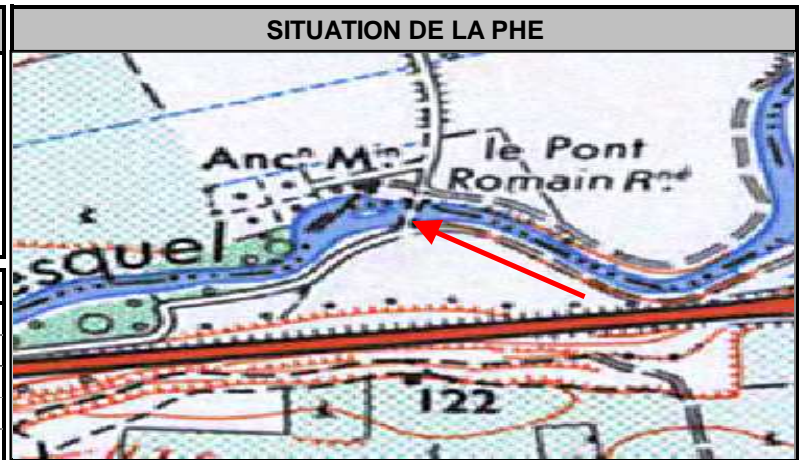
**Fiche n° 13**

LOCALISATION DE LA PHE	
Cours d'eau	<b>Fresquel</b>
Commune	<b>Carcassonne</b>
Lieu-dit / adresse	ancien Moulin Seigne le Pont Romain en ruines
Support repère	culée droite - aval

RESULTAT DE L'ENQUETE						
n°	Date crue	Hauteur / TN	Alt. NGF	Date de l'enquête	Enquêteur	Observation
	23/05/1910	( * )	97,85	05/02/2003	De Vos	( * ) Hauteur / T N correspond au niveau du chemin de service

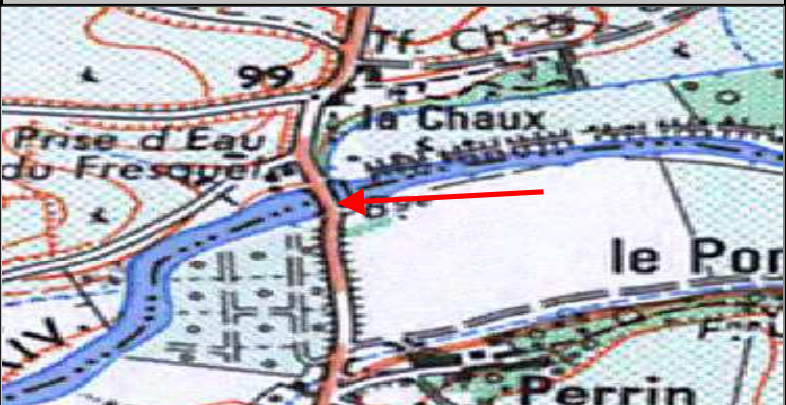
Fiche n° 14

Commune	<b>Carcassonne</b>			
Lieu-dit / adresse	la Chaux pont de la RD 49 - PR 2+900			
Support repère	culée droite - aval			
REPERES NIVELLEMENT				
n°	Nature	Support	Alt. NGF	Hauteur/TN
		façade	144,33

RESULTAT DE L'ENQUETE						
n°	Date crue	Hauteur / TN	Alt. NGF	Date de l'enquête	Enquêteur	Observation
	17/10/1940	3,00		12/02/2003	De Vos

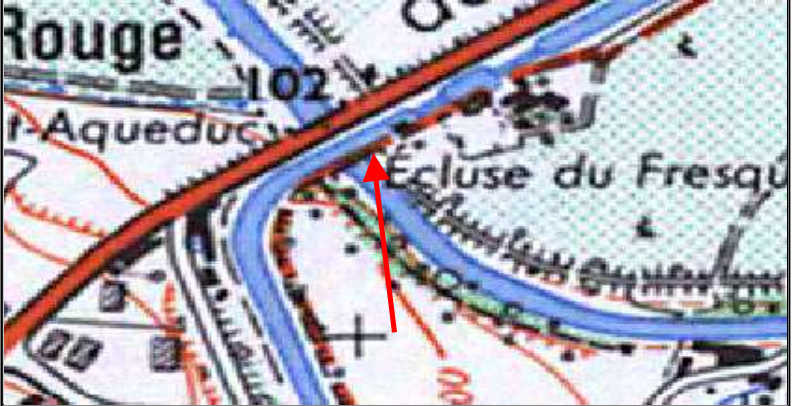
Fiche n° 15

Commune	Carcassonne			
Lieu-dit / adresse	Pont Rouge pont canal du Midi - écluse du Fresquel			
Support repère	culée aval gauche			
REPERES NIVELLEMENT				
n°	Nature	Support	Alt. NGF	Hauteur/TN

RESULTAT DE L'ENQUETE						
n°	Date crue	Hauteur / TN	Alt. NGF	Date de l'enquête	Enquêteur	Observation
	23/05/1910	4,24	96,30	25/10/2002	De Vos	crue du Fresquel - Fiche 226 Aude M.V.
	25/10/1891	4,09	96,15	25/10/2002	De Vos	crue de L'Aude
