FICHE des PLUS HAUTES EAUX

Cours d'eau	Fresquel
Commune	Carcassonne
Lieu-dit / adresse	Saint Pierre canal de détournement de St Pierre
Support repère	ouvrage d'ouverture - rive gauche

Identifiant **11069 02**

Repères de crues du Bassin du Fresquel

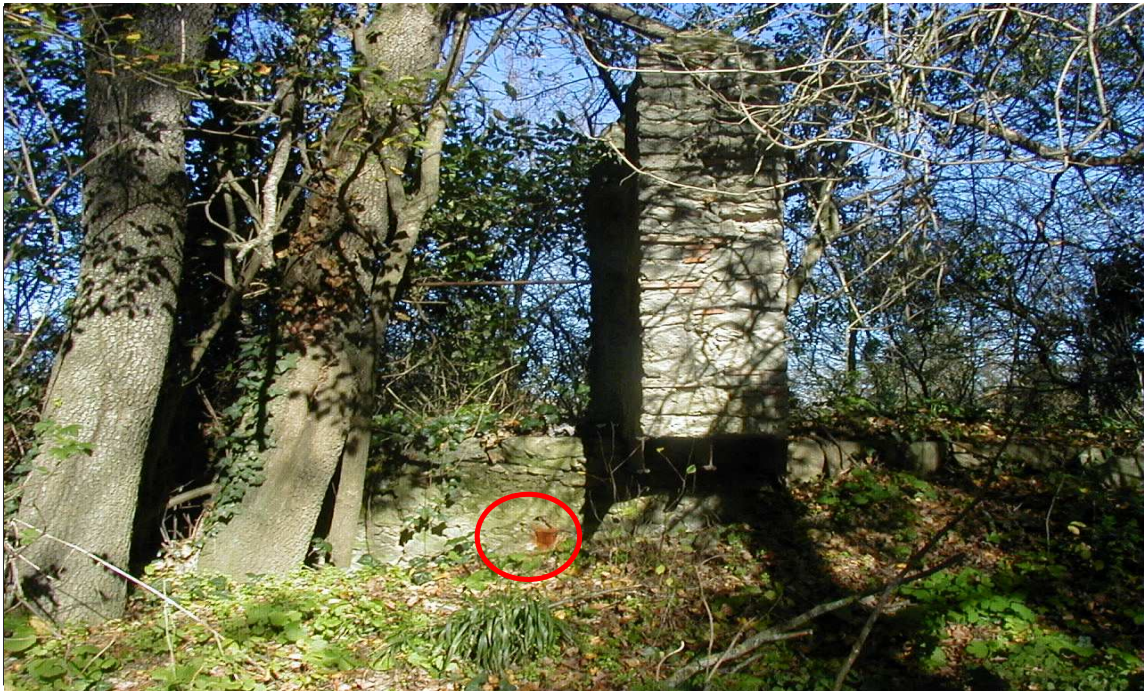
PHOTOGRAPHIE

n°	Date crue	Hauteur / TN	Alt. NGF	Date de l'enquête	Enquêteur	Observation
	23/05/1910	(*)	94,63	15/12/2002	De Vos	(*) Hauteur / TN = sommet de l'ouvrage. confluence - du Fresquel en rive gauche de l'Aude.

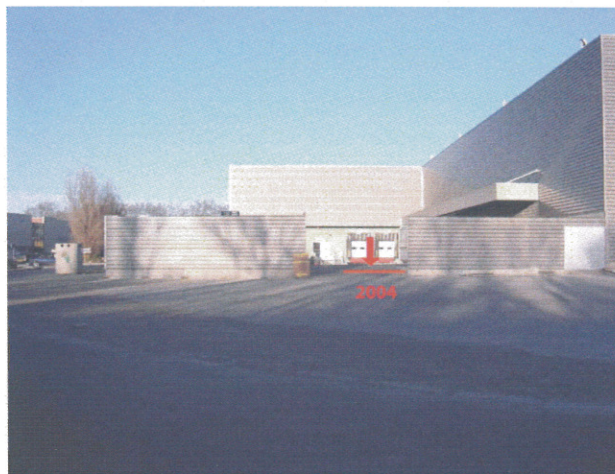
Centre commercial, quais de chargement

L'eau n'est pas entrée dans le magasin. La crue concerne le Fresquel (?) mais surtout les Saumes et l'Arnouse (pb récurrent au passage sous la RN 113 vers Foucaud)
Mention de crues de l'Arnouse le 22/11 et le 3/12/1933 (AD 11 - SW 366)

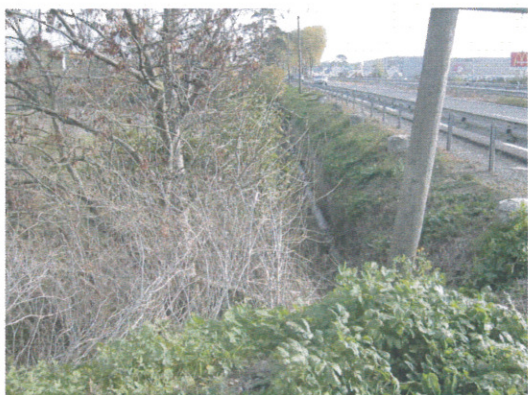
Projet de construction d'un pont pour accéder à Paret-Longue depuis la RN 113.
Plan et profils de 1891.

La crue de 1875 est marquée à + 2 m/TN au mur de la RN 113. La ligne des Hautes Eaux est à 100,06 de l'époque, soit + 1,01 m/TN

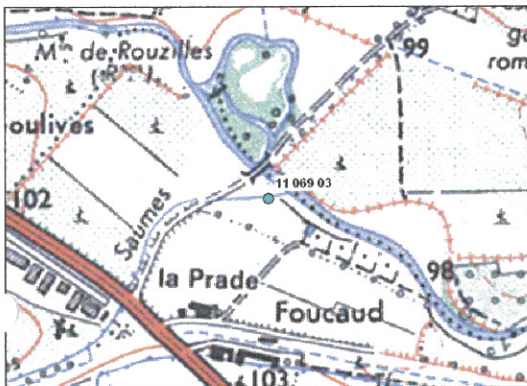
Profil en travers
juin 1926

Repère de crue de 1910 mentionné sur les documents anciens "remise abandonnée". Non retrouvé, mais site identifié par le fichier IGN
A servi de repère de nivellement IGN

R.D. Remise abandonnée

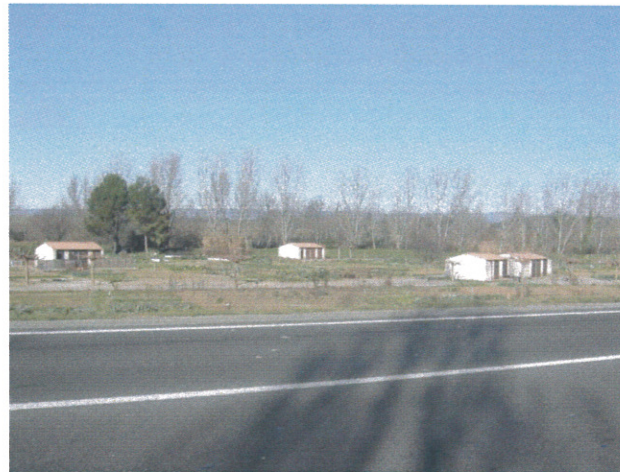
“Il n’y a jamais beaucoup d’eau car on est bien protégés par la digue (je l’ai vue avec de l’eau au sommet). Il y a quelques années il y a eu une inondation importante en amont car la digue n’avait pas tenu”

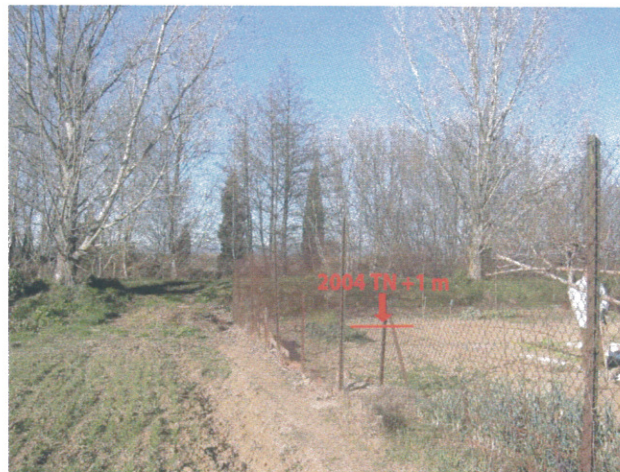
Cette personne a entendu dire qu'il y aurait même eu de l'eau jusqu'au sommet de ce piquet soit 1,40 m en 1981.

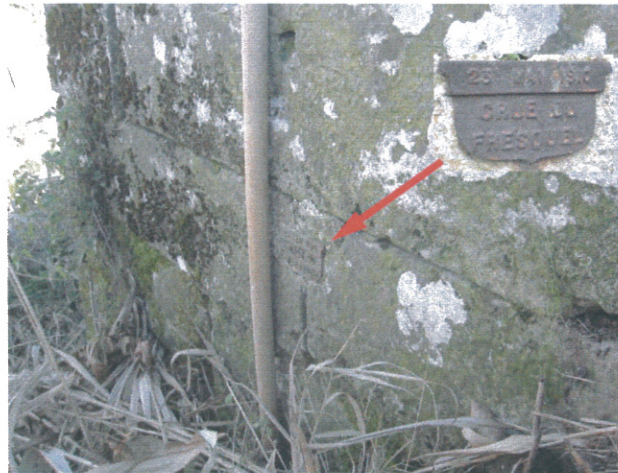
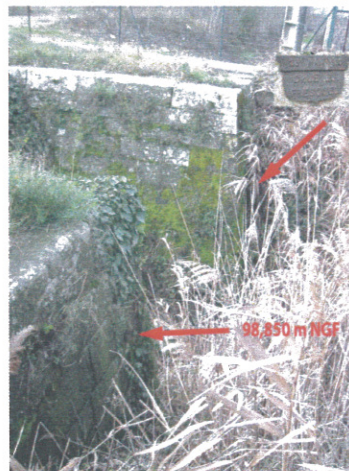
Profil en travers juin 1926

Repère de crue de 1910 en place sur la culée RG de l'ouvrage. Le repère IGN est sur la culée rive droite

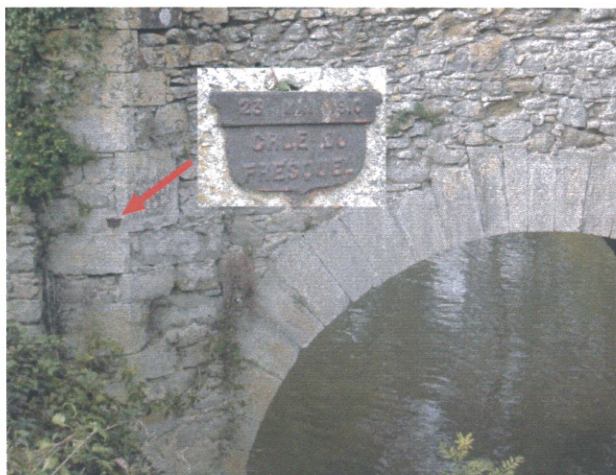
Profil en travers
juin 1926

Borne scellée côté aval
Le pont s'est effondré en 1982

Tête aval
Crue du 23 Mai 1910 : 97^m,84₅
