## Ancien district minier de Salsigne (11)

# Suivi de la qualité des eaux de surface dans l'Orbiel, le Grésillou, et le Ru-Sec suite aux fortes intempéries des 10 et 11 mai 2020

DPSM/UTAM-Sud - Note du 22 juin 2020

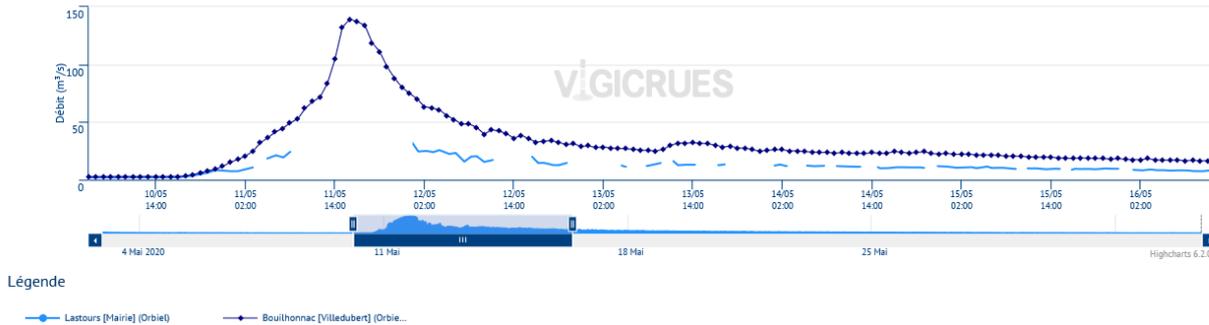
En matière de débit de l'Orbiel, la valeur maximale s'est approchée de 40 m<sup>3</sup>/s à Lastours et a frôlé 140 m<sup>3</sup>/s à Bouilhonnac (Illustration 2).

Illustration 2 – Graphique des débits mesurés dans l'Orbiel à Lastours et à Bouilhonnac du 10 au 16 Mai 2020 (source : <https://www.vigicrues.gouv.fr/>)

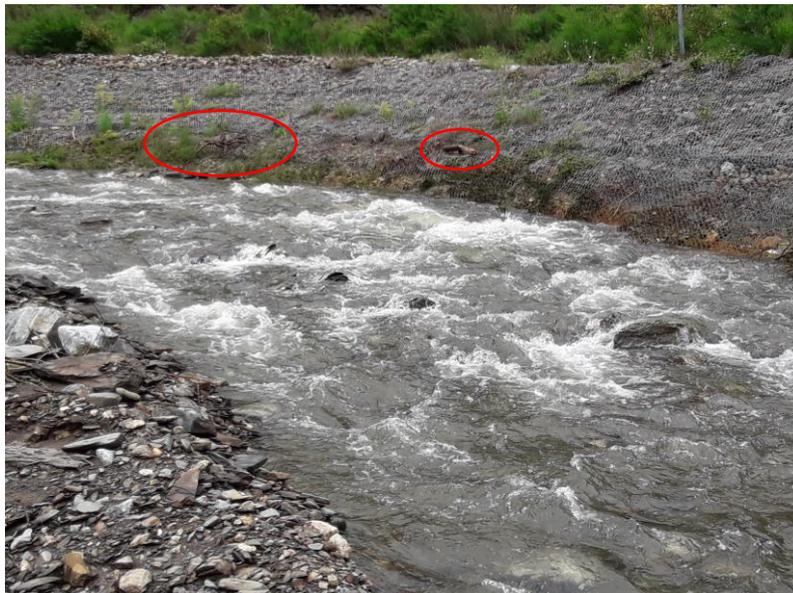
L'examen des laisses de crues (bois flottés entourés en rouge sur l'illustration 3 et l'illustration 4) a permis de constater que le niveau maximal de l'eau est resté très en retrait par rapport au sommet de l'ouvrage de protection.

L'examen des gabions n'a pas montré de dommage sur les cages, seul un très léger sous-cavage sous la protection bétonnée en sortie de virage a été observé, point qui ne remet pas en question l'intégrité de l'ouvrage.

*Illustration 3 – Vue de la protection en pied de la verse de Nartau et identification de laisses de crue*

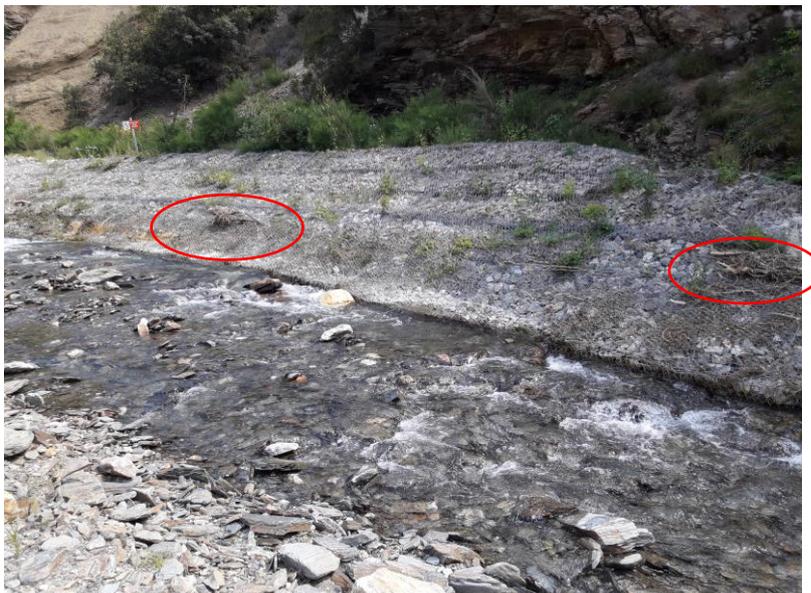
*Illustration 4 – Vues de la protection en pied de la verse de Nartau et identification de laisses de crue*
