# Commission locale d'information

# - Présentation et conclusions des études environnementales

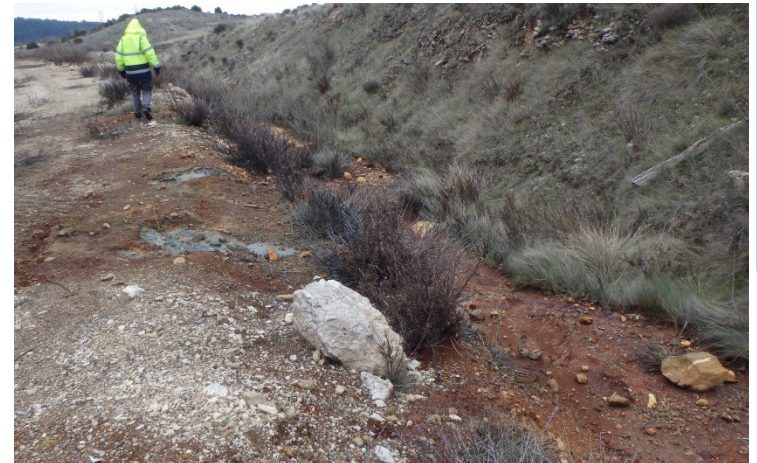
## > Objectifs

- Caractérisation des résidus à l'intérieur du bassin de stockage
- Contrôle de l'emplacement des anciens bassins à arséniate et de l'anomalie géophysique
  - Pas d'arséniate de chaux au niveau des anciens bassins
  - Venue d'eau contaminée au dessus de l'anomalie géophysique
- Délimitation de zones contaminées aux pieds du flanc Est du bassin dans les remblais
  - Deux stocks de minerai sulfurés et de résidus
  - Volume total de 1 300 m<sup>3</sup>
