Secteur minier de Salsigne
Site de Nartau et Verse de Ramèle
Etude Technico-Economique
TACHE 1

Rapport final
BRGM/DPSM
Affaire : A-2001-104
Rapport : R-PJ-KC-2001-Phase1
Date : 25.03.2021

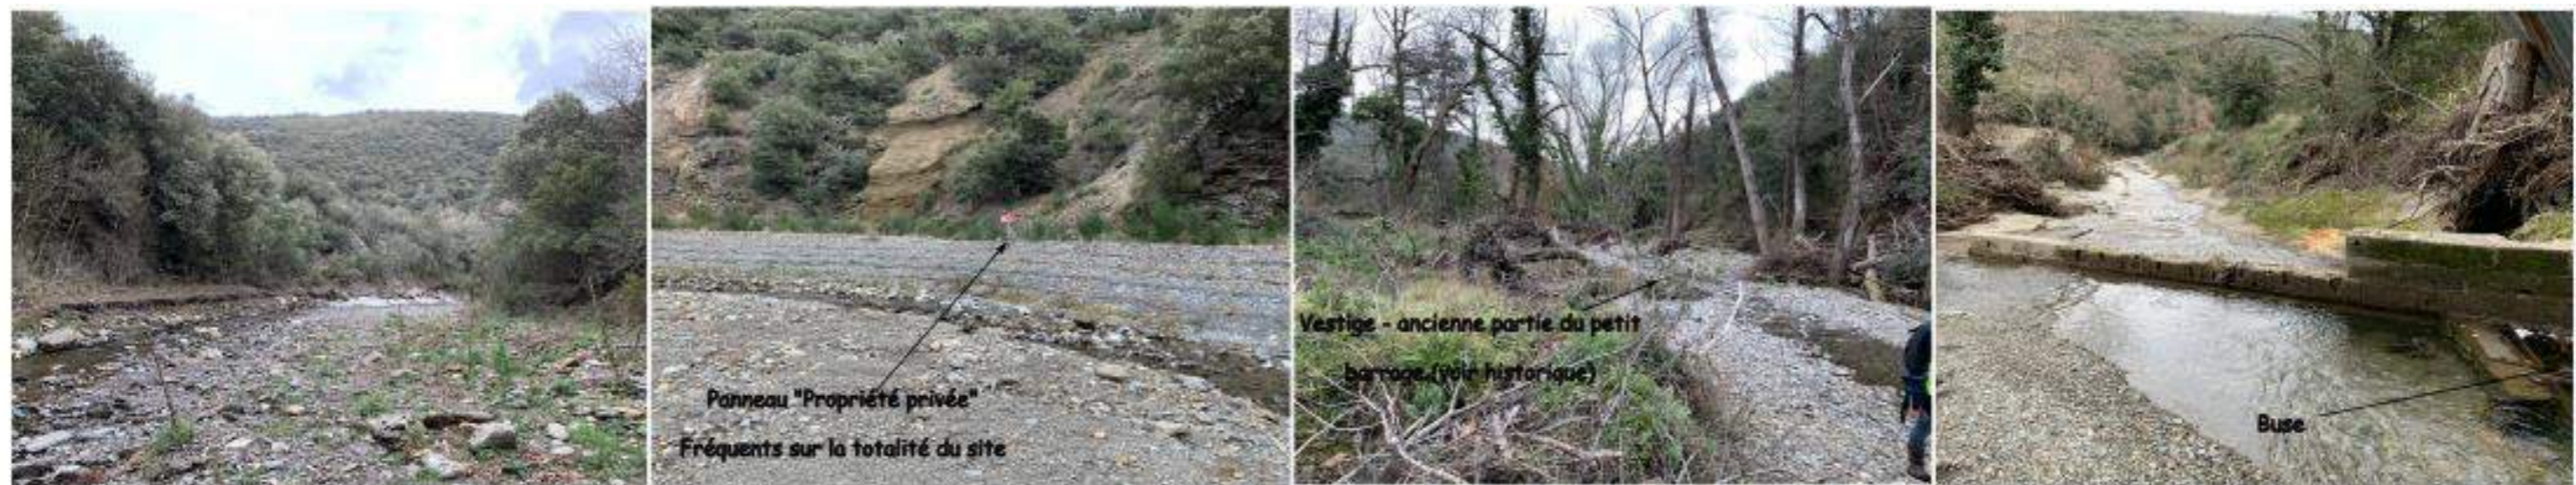
Figure 3 : Localisation des observations faites sur site en Janvier 2020, photographies pages suivantes

1) Point d'échantillonnage Mine1

2) Gabions et enrochement

3) Point d'échantillonnage Mine1.5

4) Entrée zone busée et bétonnée

La Figure 3, en page suivante, présente les observations faites sur le terrain, en référence aux photographies présentées à la suite.

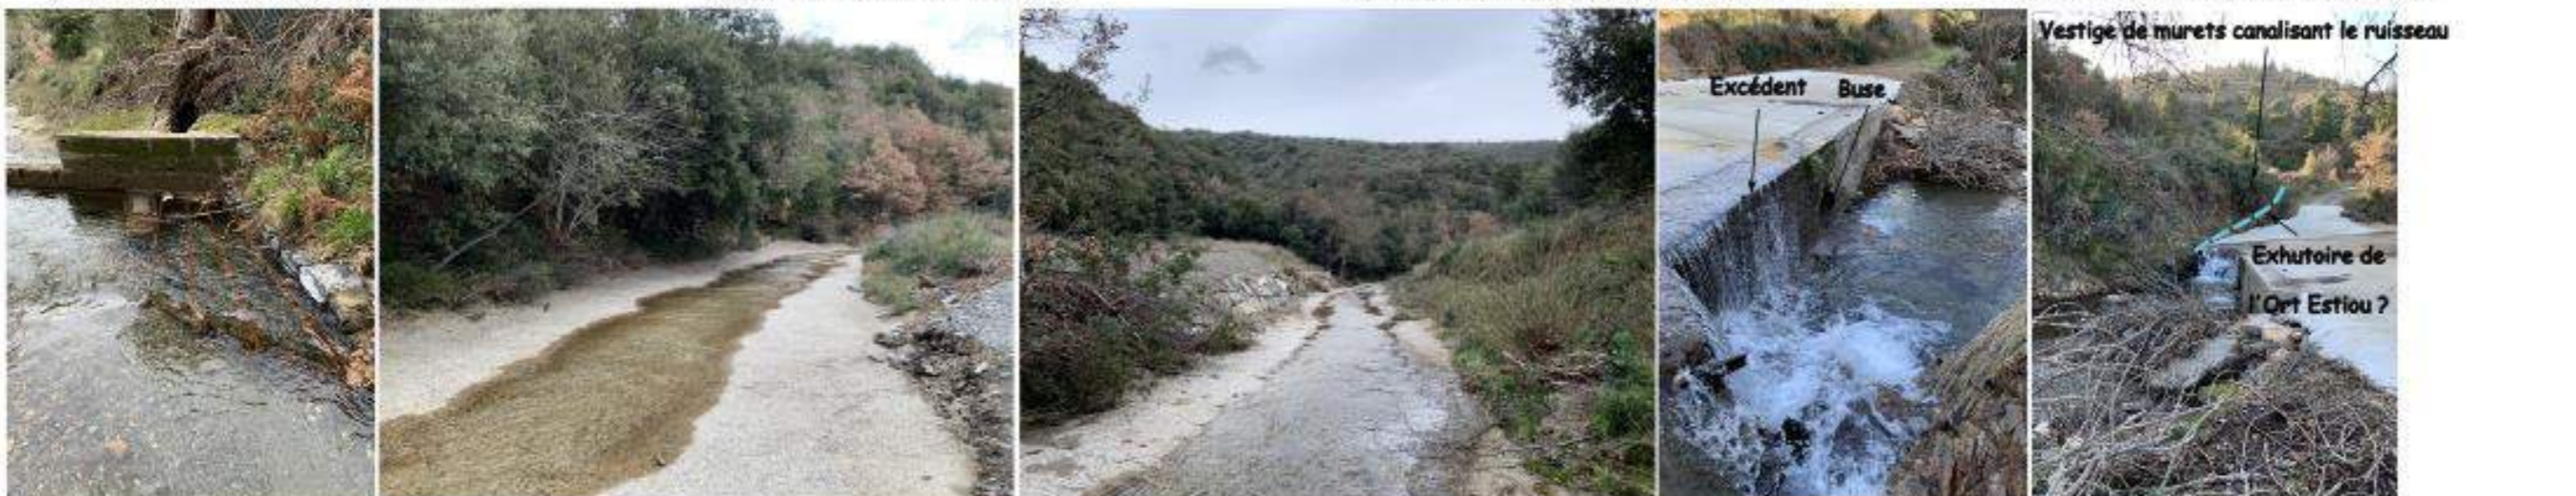
4) Protection entrée de buse

5) Excédent d'eau passant au dessus de la buse

8) Fin de zone busée

Verse Ramèle dans le fond

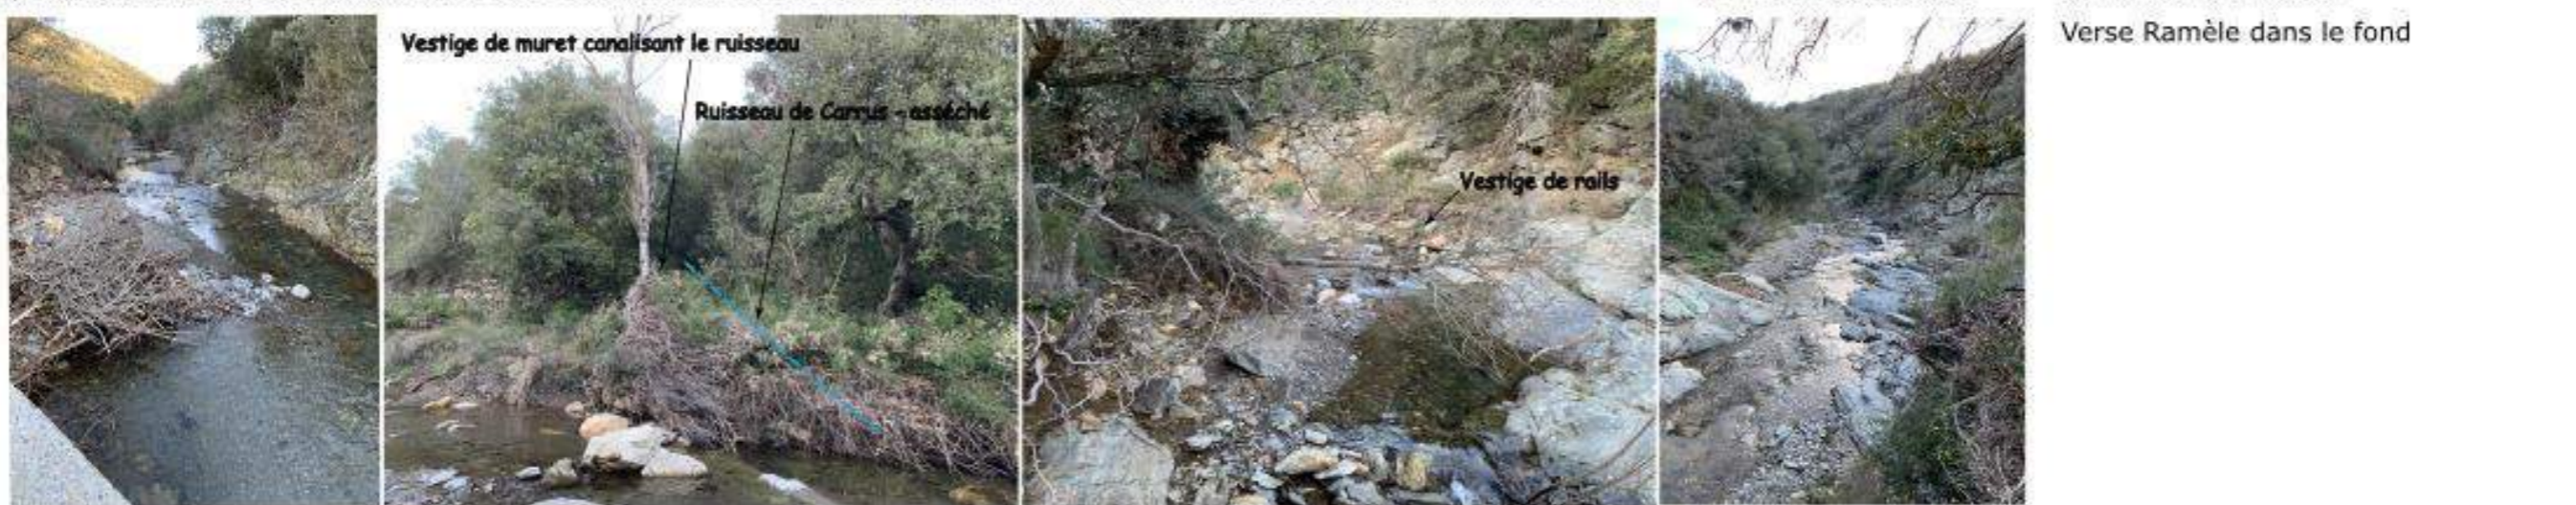
9) Point d'échantillonnage Mine2

10) Exutoire du ruisseau de Carrus dans le Grésillou

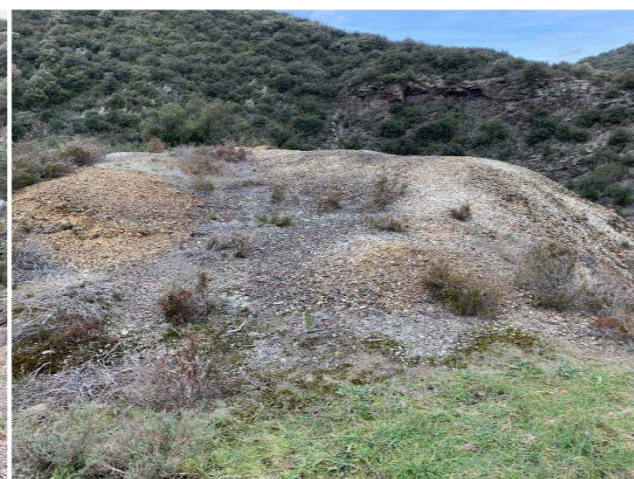
b) Verse secondaire - Site de Nartau

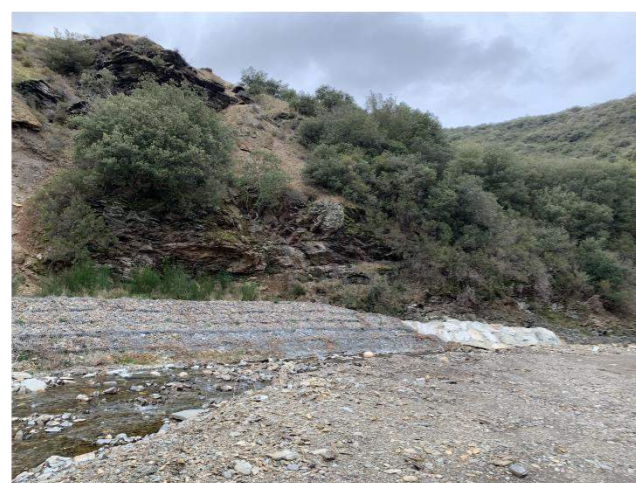
c) gabions en bon état en pied de verse

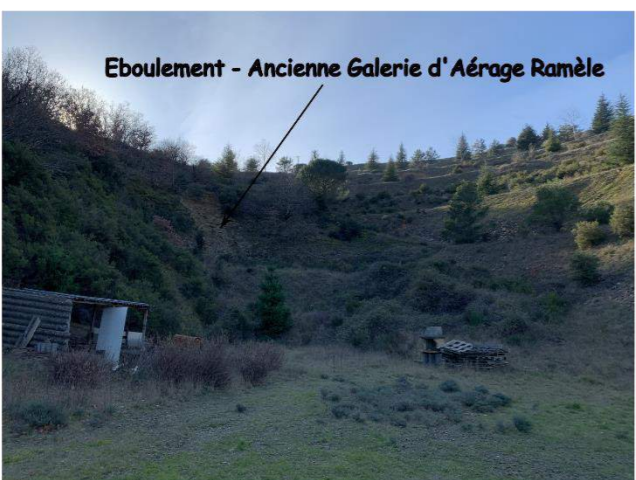
e) Plateforme verse Ramèle

Il n'existe pas de chemin d'accès direct depuis le Grésillou. En revanche, il est possible d'accéder à la plateforme Ramèle (bordure sud-sud-est de la verse) par un chemin privé depuis la route descendant au Grésillou depuis la Villanière (propriété privée, accès à pied uniquement) et ainsi d'avoir une vue sur l'ancienne galerie d'aéragage Ramèle (voir photo e, Figure 3) ainsi que sur le versant est de la verse.

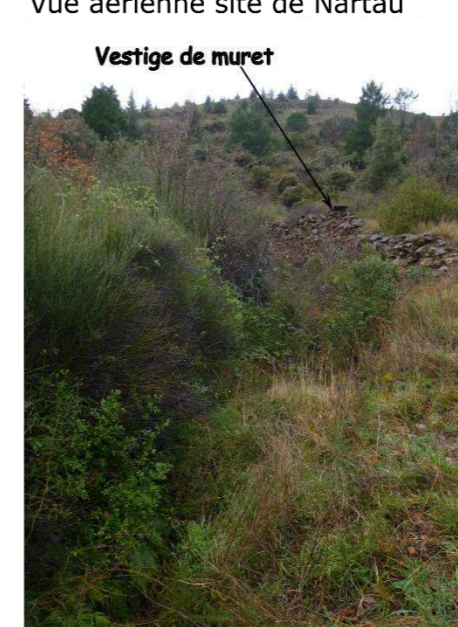
h) exutoire historique de l'Ort Estiou (hypothèse)

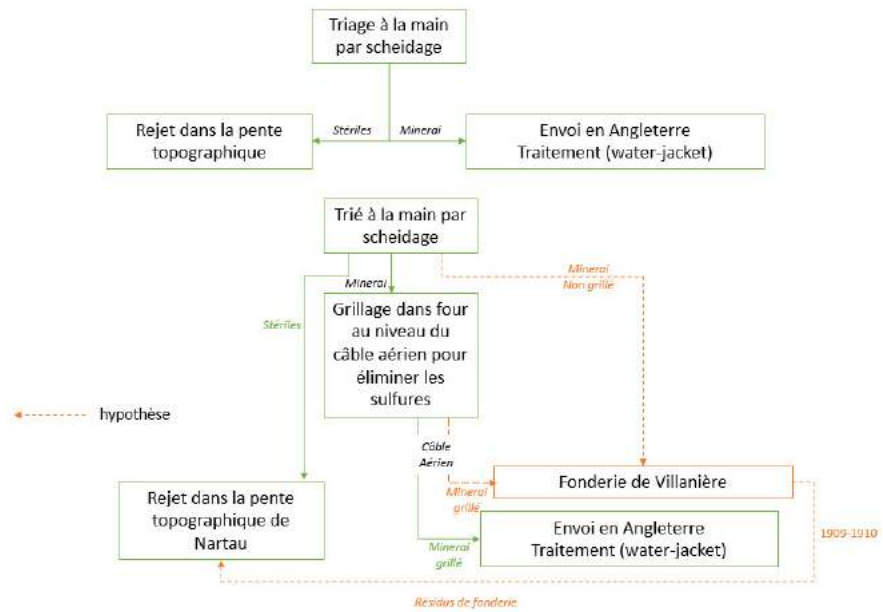
Figure 4 : Schéma de fonctionnement – Exploitation du site de Nartau

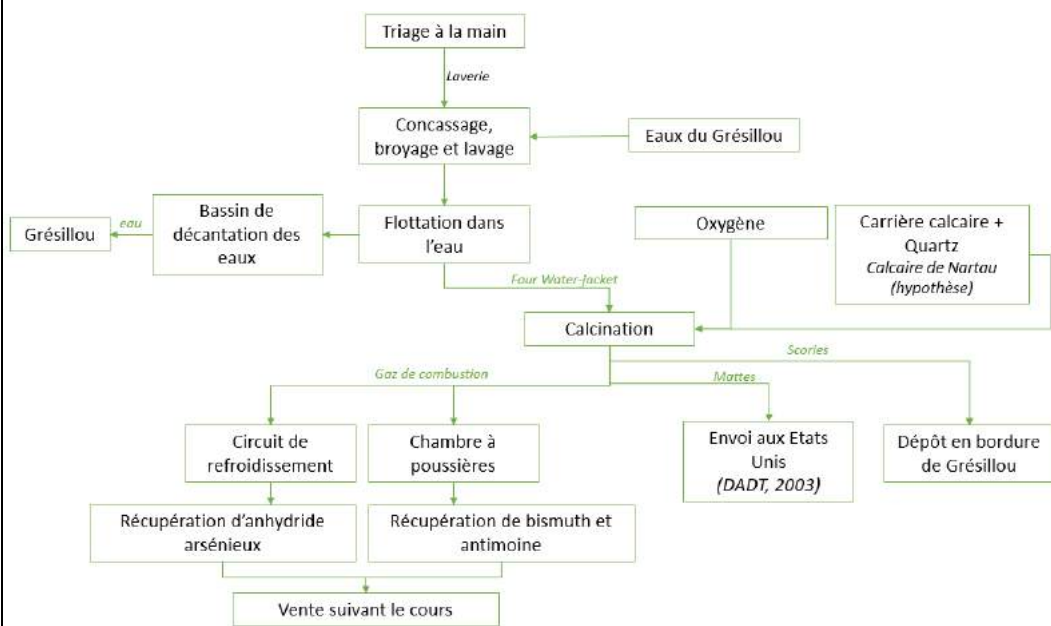
Figure 6 : Schéma de fonctionnement - Fonderie de Villanière

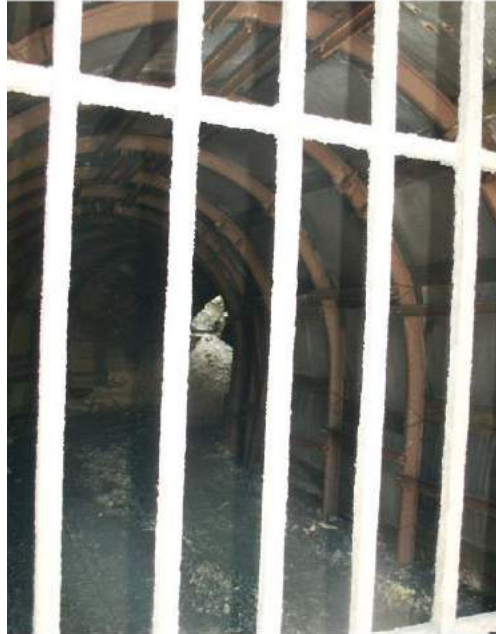
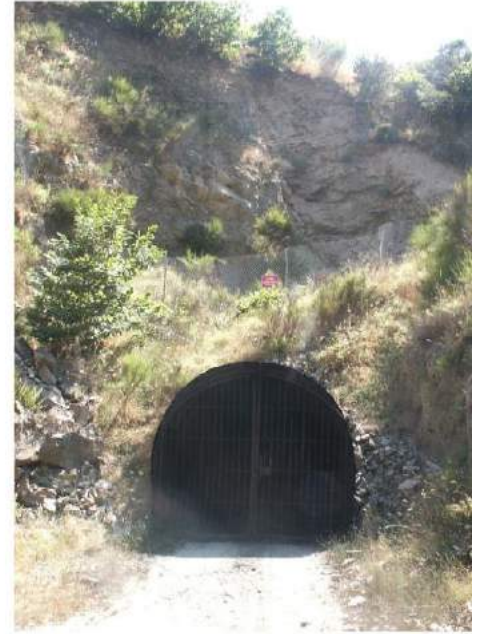
Figure 13 : Galerie d'aérage Ramèle niveau +338.5 mNGF. (MOS, Minélias, 2003)

Seule la galerie d'aérage, toujours utilisée dans la M.C.O reste ouverte au niveau Ramèle +338.5.

Ci-dessous, les photos illustrent la galerie d'aérage Ramèle +338,5 issus du DADT de la Villanière.

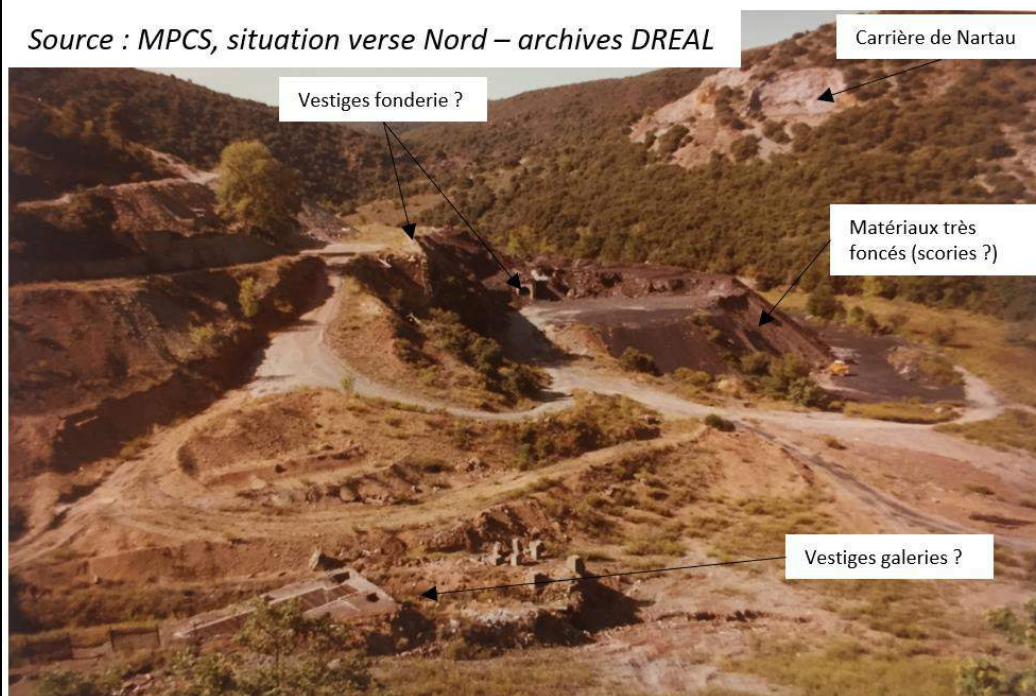
Figure 14 : Début de construction de la verse Ramèle, 1985.

Des vestiges, possiblement des rampants de la fonderie de Villanière sont visibles. Il y aurait également des vestiges de galerie en bas de l'image ci-après. Des matériaux noirs (type scories) font la structure de la verse telle qu'elle est visible en 1985. Il se pourrait que les scories issues de la fonderie de Villanière n'aient pas toutes été évacuées mais réutilisées en matériau de verse.

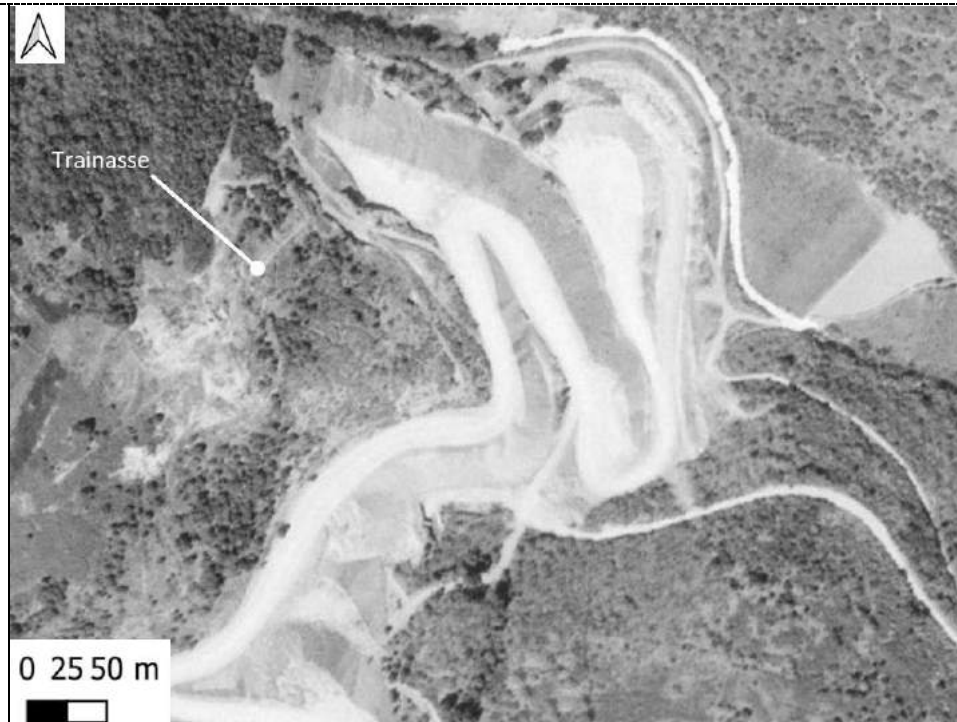
Figure 15 : Fonderie de Villanière ((IGN, s.d.), 1986)

En 1986, la partie basse de la verse est constituée et il n'apparaît plus aucune trace visuelle de l'ancienne fonderie. Toutefois, aucune information sur le démantèlement des infrastructures et gestion des déchets n'est connue. Ainsi, il est possible qu'une partie voire l'intégralité des infrastructures ait fait l'objet d'un recouvrement par les stériles de la mine à ciel ouvert.

La verse Ramèle est en cours de construction depuis 3 ans, les matériaux noirs types scories ne sont plus identifiables sur la Figure 15. Ils ont été recouverts, remaniés ou évacués (absence d'information complémentaire).

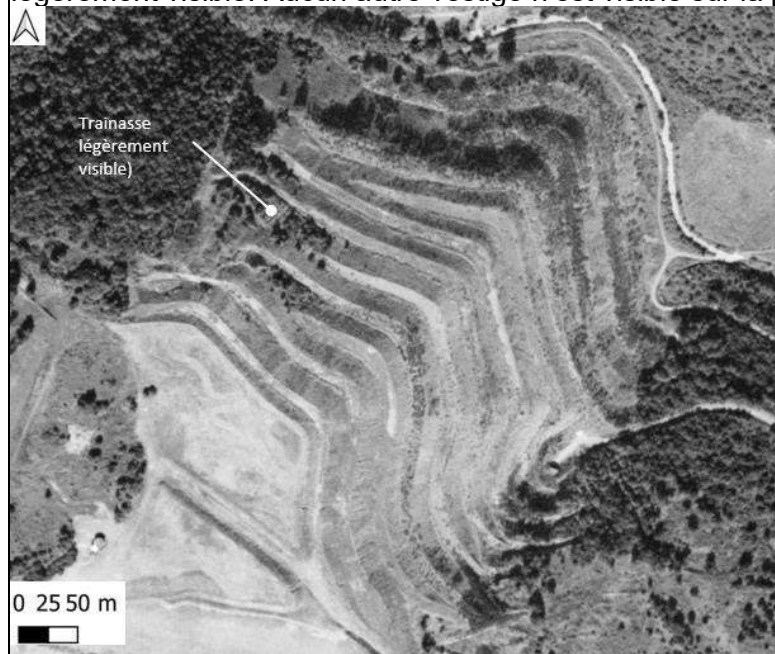
Figure 17 : Verse Ramèle (IGN, s.d.), 1992)

La création de la verse Ramèle est terminée. La trainasse est toujours légèrement visible. Aucun autre vestige n'est visible sur la photographie.

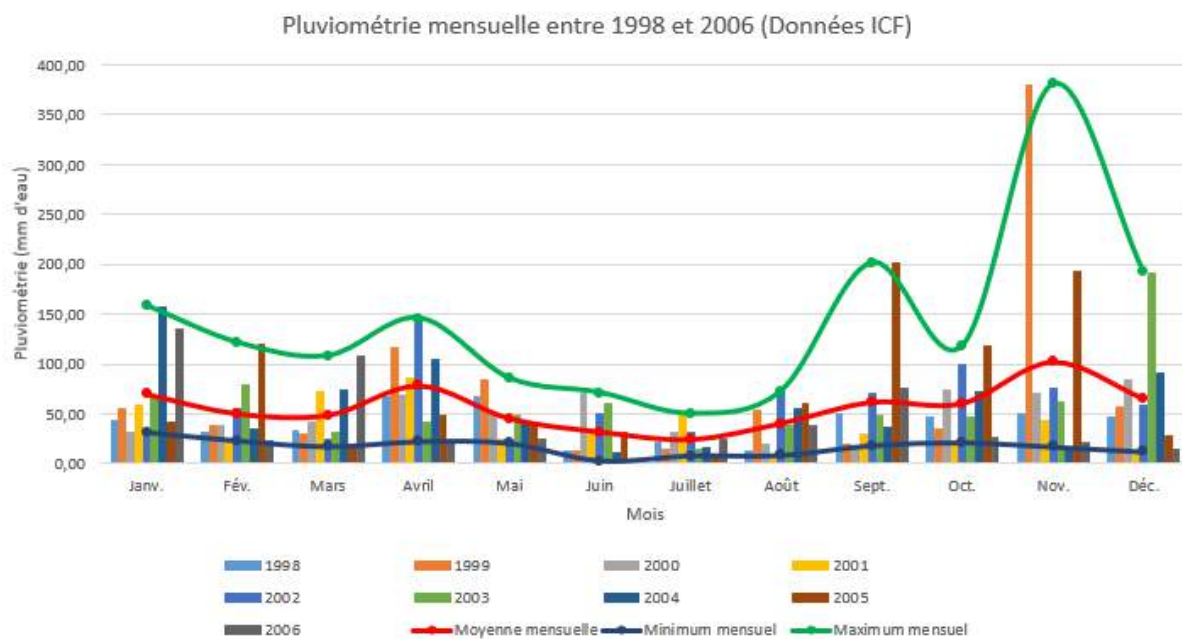
La Figure 24 présente les données pluviométriques mensuelles mesurées entre 1998 et 2006 par ICF Environnement au niveau du pluviomètre implanté par l'ADEME sur le site de la Combe du Saut. Les données enregistrées par ICF étaient journalières et permettent un calcul mensuel des cumuls pluviométriques. Les mois les plus secs sont mai, juin, juillet et août. Les mois plus instables présentant de forts épisodes pluviométriques sont les mois de septembre, novembre, et décembre. Le cumul de pluie mensuel le plus important enregistré entre 1998 et 2006 est de 380,5 mm pour le mois de novembre 1999. Les cumuls pluviométriques mensuels moyens sont compris entre 24,3 mm au mois de juillet et 102,22 mm au mois de novembre.

Figure 24 : Pluviométrie mensuelle (mm) sur la zone d'étude (source : ICF (1998-2006))

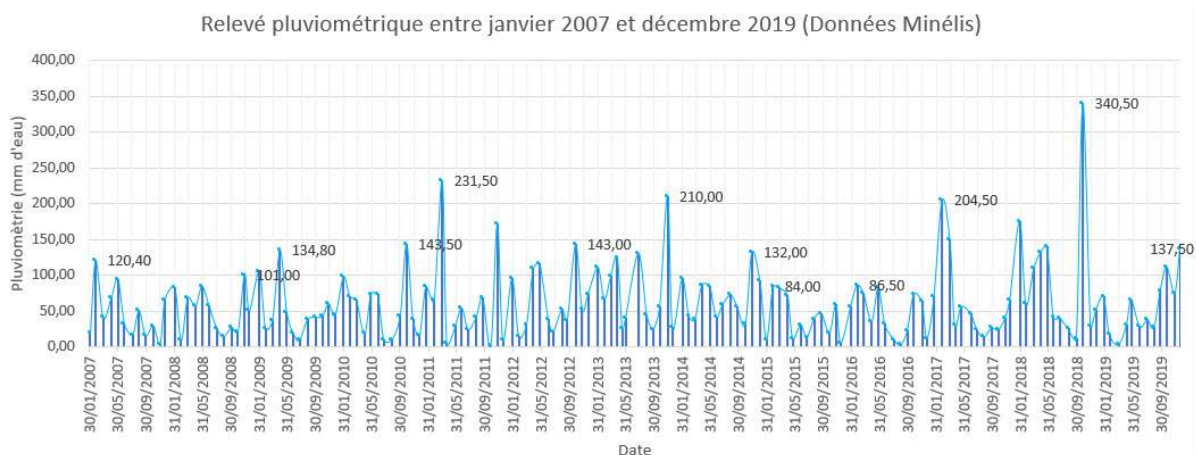
Les relevés pluviométriques réalisés sur la station de la Combe du Saut par la société Minélis sont des relevés réalisés majoritairement en fin de mois pour les années 2007 à 2019. Les cumuls pluviométriques indiquent des mois secs en juin, juillet août et septembre. Les mois les plus instables sont les mois d'octobre à Mars. Le cumul le plus important relevé pour cette période est de 340,50 mm mesuré le 24 octobre 2018 à la suite des intempéries exceptionnels survenus dans la nuit du 14 au 15 octobre 2018. Météo France a enregistré 210 mm de pluie en 4 heures lors de cet évènement.

En comparaison avec la donnée de pluie journalière centennale estimée à 250 mm par Ginger CEBTP, la pluie exceptionnelle du 14 au 15 octobre 2018 peut être raisonnablement considéré comme un évènement journalier de récurrence centennale.

Figure 25 : Pluviométrie mesurée (mm) sur la zone d'étude. Les levés pluviométriques maximaux mesurés sont indiqués sur le graphique (une valeur maximale par année est mentionnée) (source : Minélias (2007-2019))

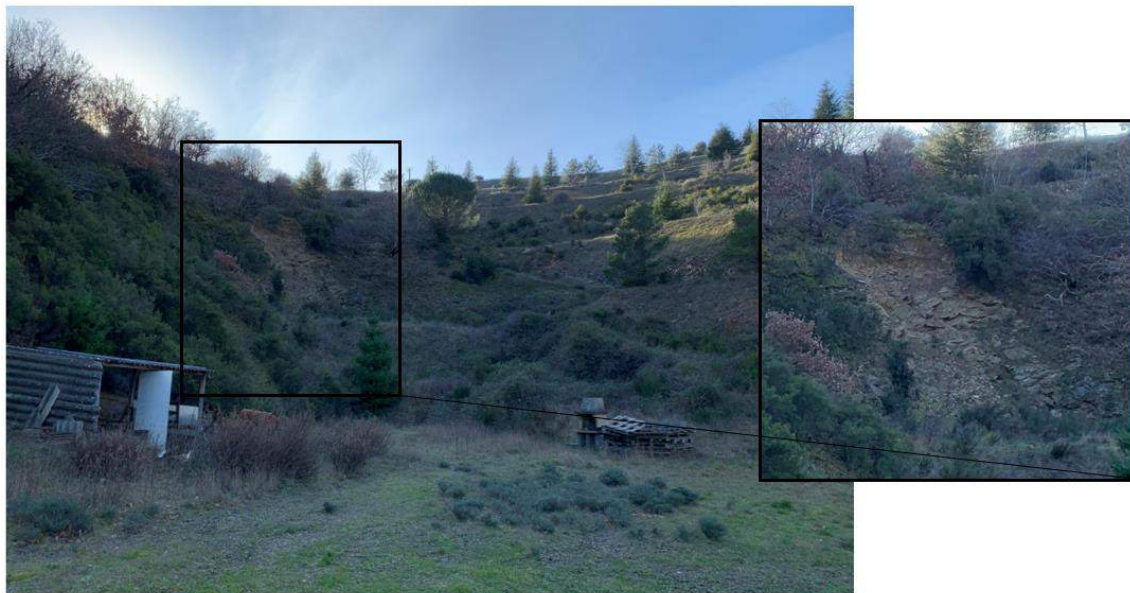
Figure 55 : Effondrement observé au droit de la galerie d'aérage Ramèle (Janvier 2020).

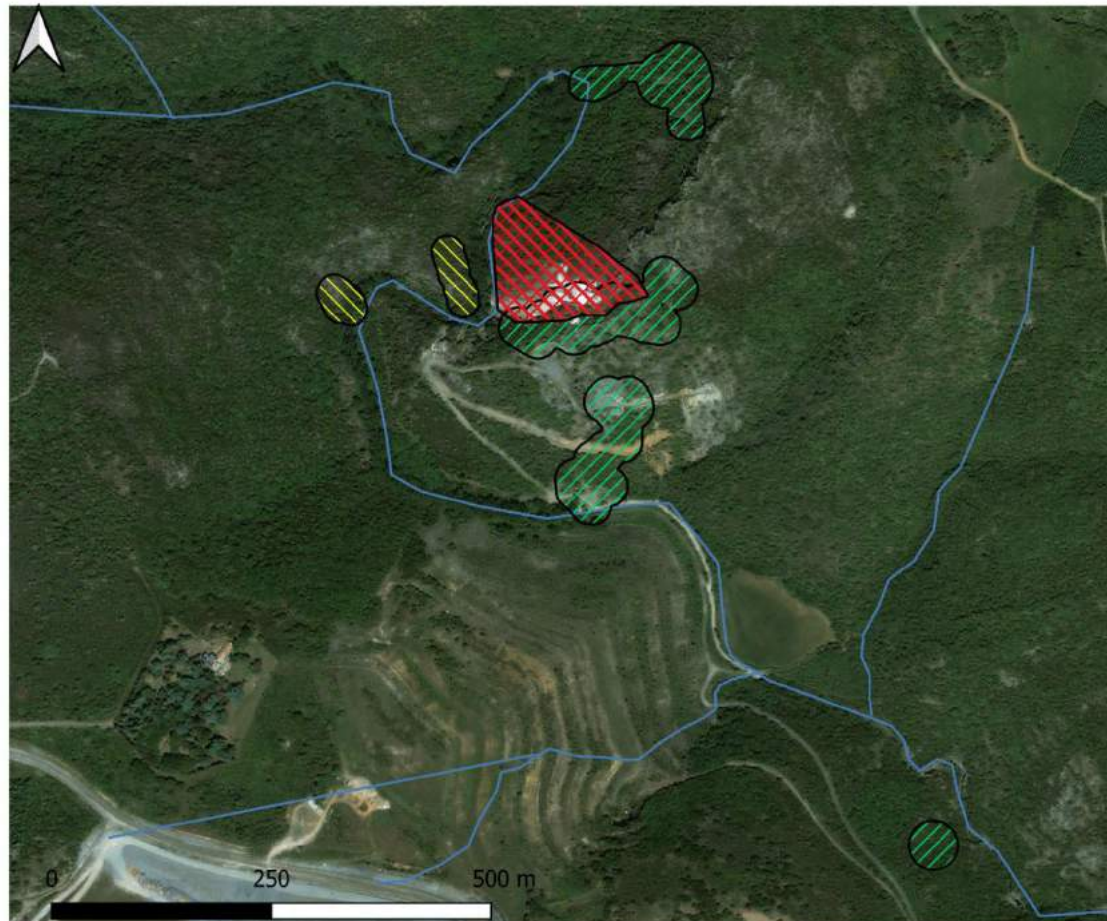
Figure 56 : Aléas sur site (GEODERIS, 2011)

GEODERIS Etude des aléas
Effondrement localisé - Faible
Effondrement localisé - Moyen
Glissement/ravinement moyen
Réseau hydrographique

L'étude sur les aléas de mouvements (GEODERIS, 2011) est synthétisée en Figure 56.

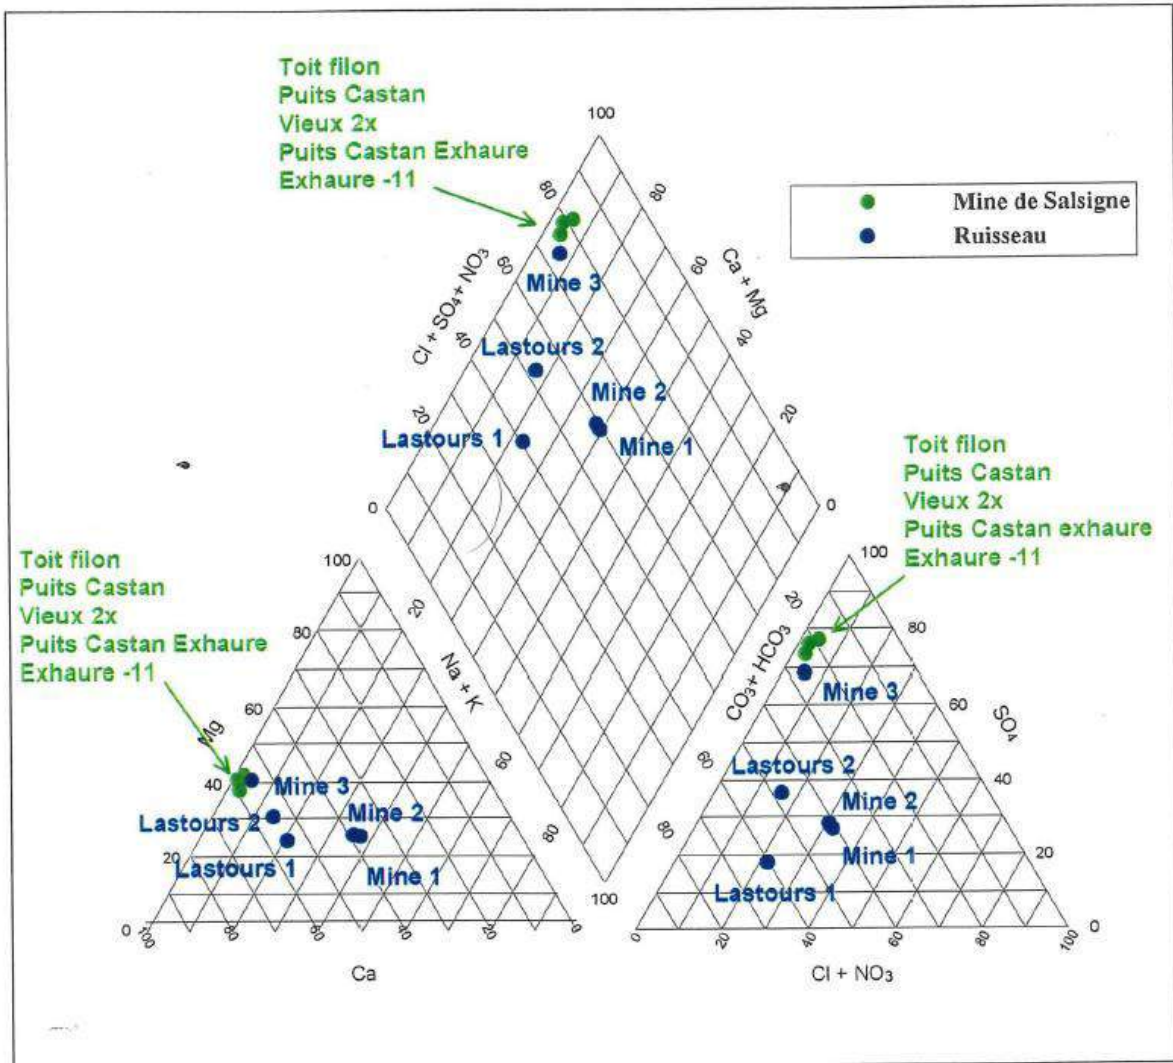
Diagramme de Piper montrant le faciès des eaux échantillonnées (ANTEA, 2003)
