DEMANDE D'AUTORISATION D'EXPLOITER, DE PRÉLEVER ET  
DE DISTRIBUER DE L'EAU DESTINÉE À LA CONSOMMATION HUMAINE

**Source du Peyris à Pradelles-Cabardès (Aude)**

*AEP hameau de Fournès*

DOSSIER PRÉLIMINAIRE DE RÉGULARISATION

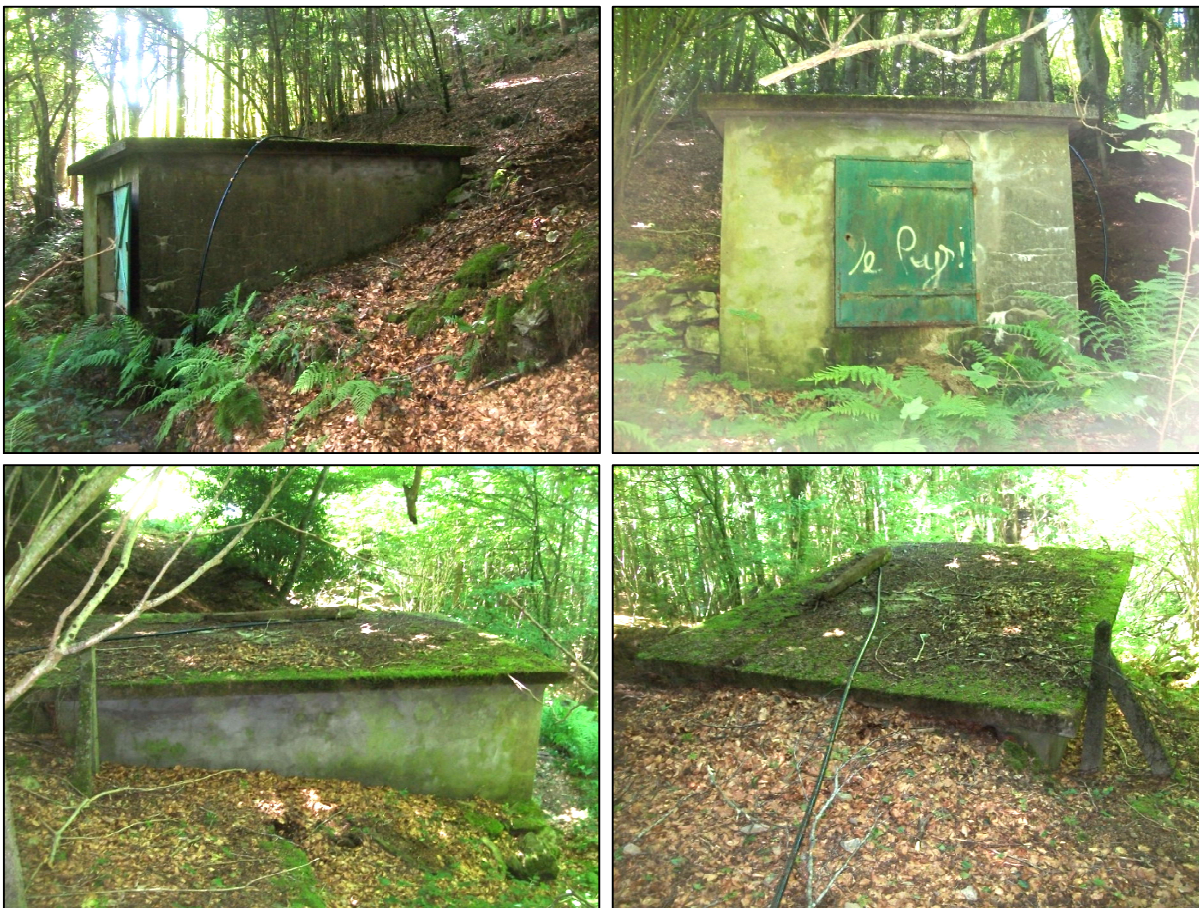
Porte d'accès pleine en acier 1,2 m x 1,0 m, non cadencée, très endommagée. Existence d'un ancien périmètre grillagé autour du bâtiment (piquets béton).

Vues extérieures du bâtiment de captage

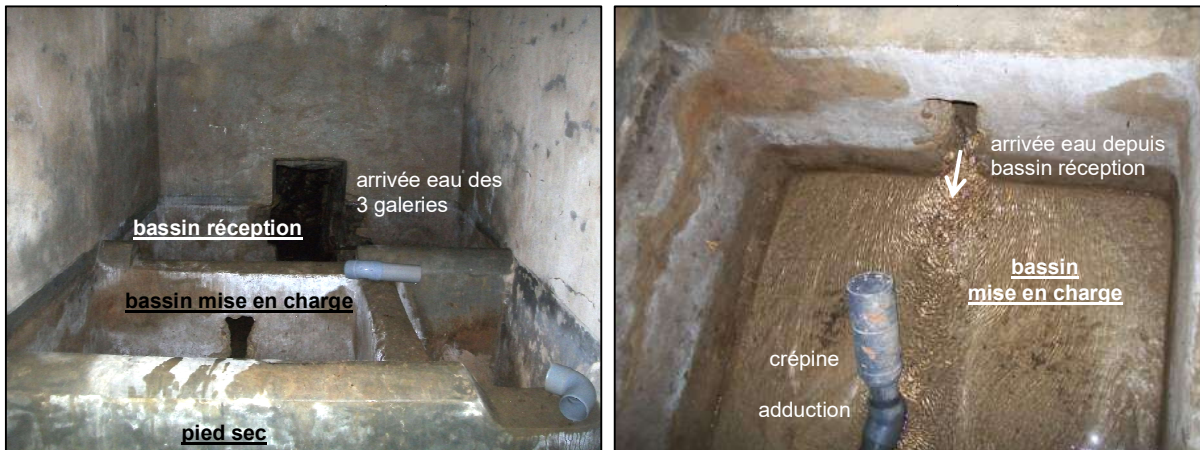
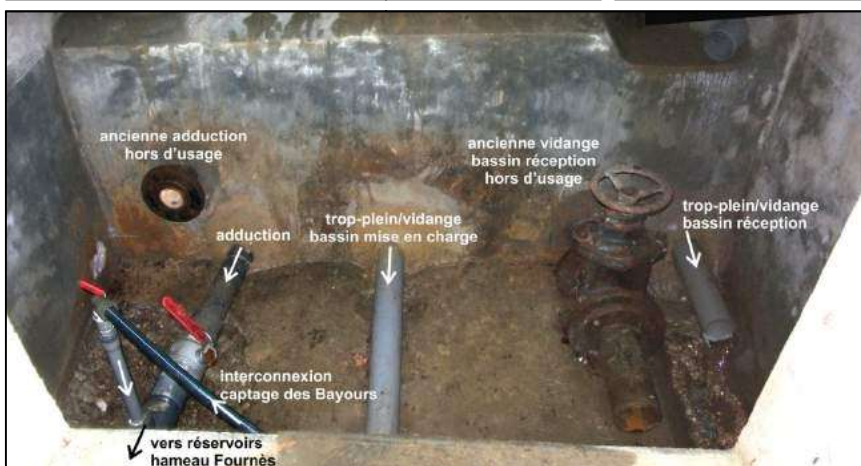
Réception de l'eau dans bâti béton (dimensions extérieures : L4,20 x l2,70 x h<sub>max</sub>2,20 m - intérieures : L3,40 x l1,84 x h2,20 m - épaisseur mur : 0,40 m [au niveau de la porte d'accès]) composé du Sud vers le Nord :

- d'un bassin de réception **A** (1,00 m x 1,84 m), recevant les arrivées d'eau par une ouverture (larg. 0,50 m, haut. 1,00 m) dans le mur Sud de l'édifice. Ce compartiment est équipé de 2 conduites -1 fonctionnelle (PVC Ø<sub>ext</sub>80mm), l'autre hors d'usage (fonte Ø<sub>ext</sub>100mm)- jouant double rôle : vidange et trop-plein (ajout d'une rehausse amovible sur la conduite) ;

- d'un bassin de mise en charge **B** (1,01 m x 1,17 m). Passage de l'eau grâce à une ouverture (larg. 0,10 m, haut. 1,00 m) située dans le muret séparant les 2 compartiments (ancienne surverse - ép. 0,20m, haut. 0,64 m). Dans ce bac, présence :

Vues intérieures du captage

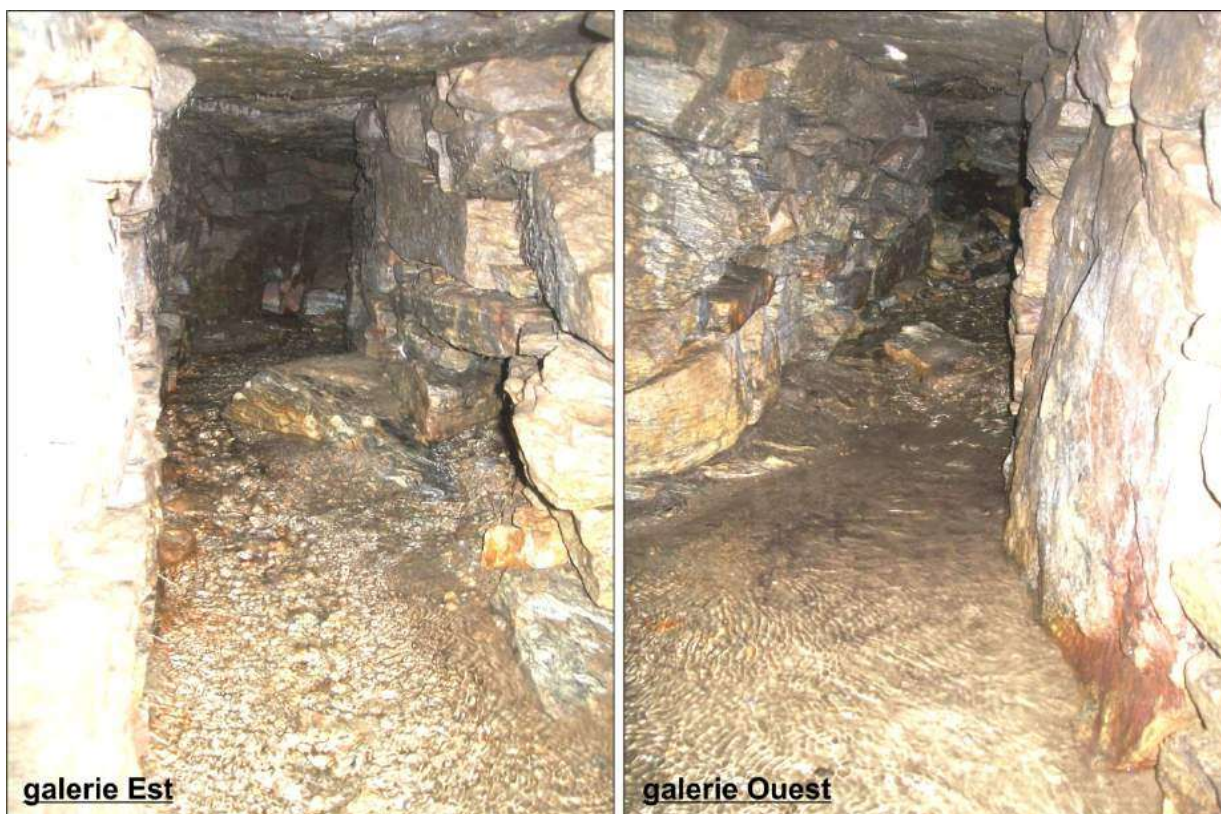
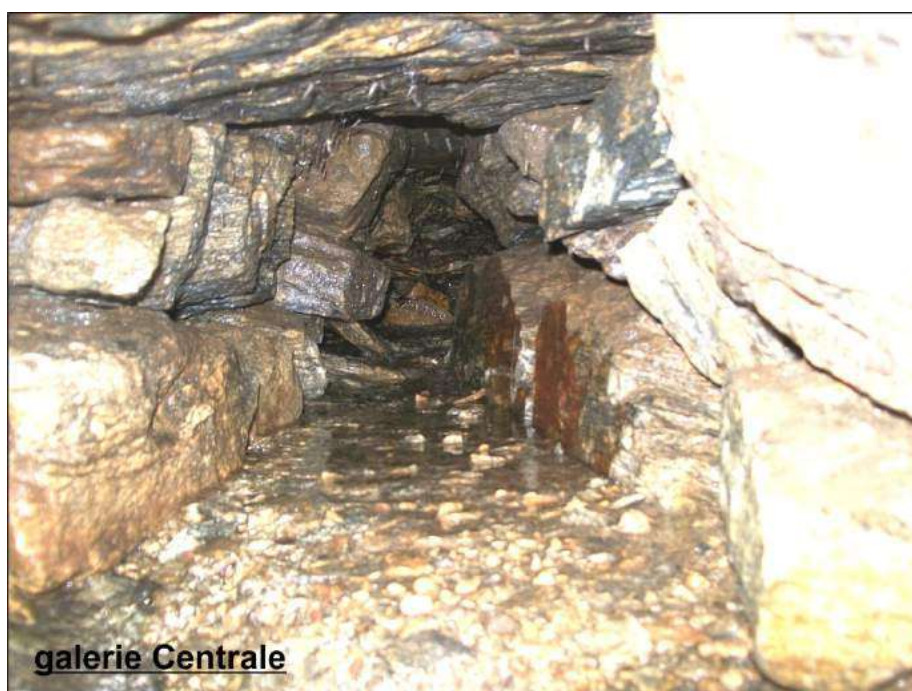
3 galeries construites en pierres sèches, difficilement pénétrables, permettent de conduire l'eau des venues vers un bâtiment semi-enterré. Substratum rocheux visible au fond d'une des trois galeries.

- N115° / 4,1 m / larg. 0,5 m x haut. 1,0 m ;
- N168° / 4,1 m / larg. 0,5 m x haut. 1,0 m ;
- N168° / 1,8 m / larg. 0,3 m x haut. 0,3 m.

*Vues intérieures des 3 galeries drainantes*

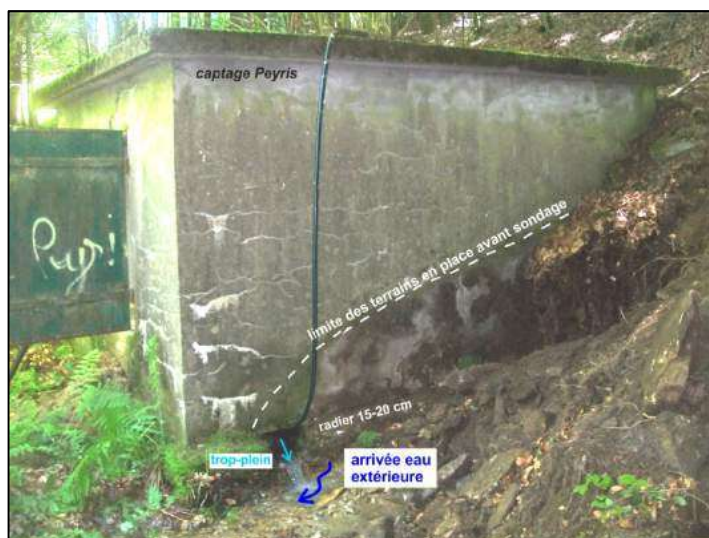
Quelques centimètres sous le débouché du trop-plein, présence d'une arrivée d'eau. Des investigations, réalisées le 19 juin 2018, ont permis d'identifier l'origine de cette venue (voir compte-rendu en annexe 2).

Il s'agit d'une fuite des galeries au niveau du contact avec la dalle béton du bassin. L'eau s'engouffre sous les fondations de l'ouvrage et surgit sous le débouché du trop-plein.

Une réhabilitation du captage s'impose (cf. paragraphe 8.1.3).

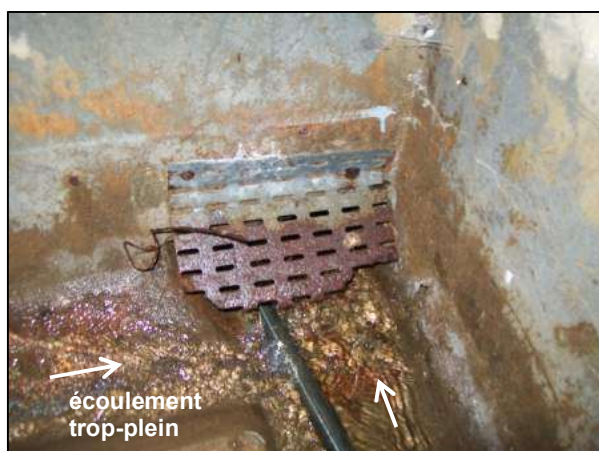
L'édifice du Peyris présente quelques défauts et dégradations :

- plusieurs fissures et trous dans les murs, en partie colmatées par du mastic détérioré,
- la porte d'accès est très corrodée, non étanche (nombreux insectes à l'intérieur de l'ouvrage),
- présence dans le captage de canalisations fontes hors services inutilites,
- vanne sur canalisation d'adduction fuyarde,
- dalle sous la canalisation d'adduction, au niveau du pied sec, absente (complètement érodée), laissant entrevoir de petites arrivées d'eau (quelques l/h) probablement issues de la fuite des galeries -voir photo de droite ci-dessous-,
- ouverture dans le mur Ouest de l'édifice (évacuation du trop-plein) munie d'une grille de protection très dégradée -voir photo de gauche ci-dessous-,
- dépôt de plusieurs centimètres de sable dans les bassins (de réception et de mise en charge),
- absence de compteur sur la canalisation d'adduction.

- ✓ la porte d'accès au captage devra être substituée par un dispositif parfaitement étanche,
- ✓ remplacement des vannes fuyardes,
- ✓ reprise du génie civil en comblant les fissures et trous (extérieur et intérieur),
- ✓ retrait des canalisations en fonte qui n'ont aucune utilité, puis rebouchage des murets,

Le bâti du Peyris étant très dégradé (génie civil et porte d'accès détériorés non étanches, fondations et dalle béton érodées, vannes fuyardes...), il est proposé de réaliser une réfection complète du captage.

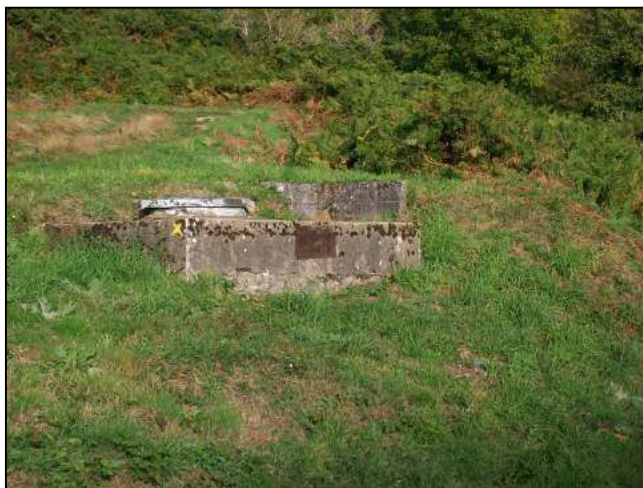
- ➔ ancien réservoir (1945) : cuve enterrée rectangulaire béton de 5 m<sup>3</sup>, en assez bon état apparent. Accès plan d'eau par regard muni d'un tampon acier cadenasé. Mode de remplissage par robinet flotteur. Présence de 2 grilles d'aération métalliques. Direction trop-plein et vidange vers talus une dizaine de mètres au Sud.

Bon état général apparent. Cependant, il est noté plusieurs défauts : tampons de fermeture non étanches, pas de réserve incendie, réservoir neuf + local traitement sans aération. A rectifier.

Vue sur le réservoir ancien (le nouveau réservoir est caché par le muret béton du réservoir ancien en arrière plan).

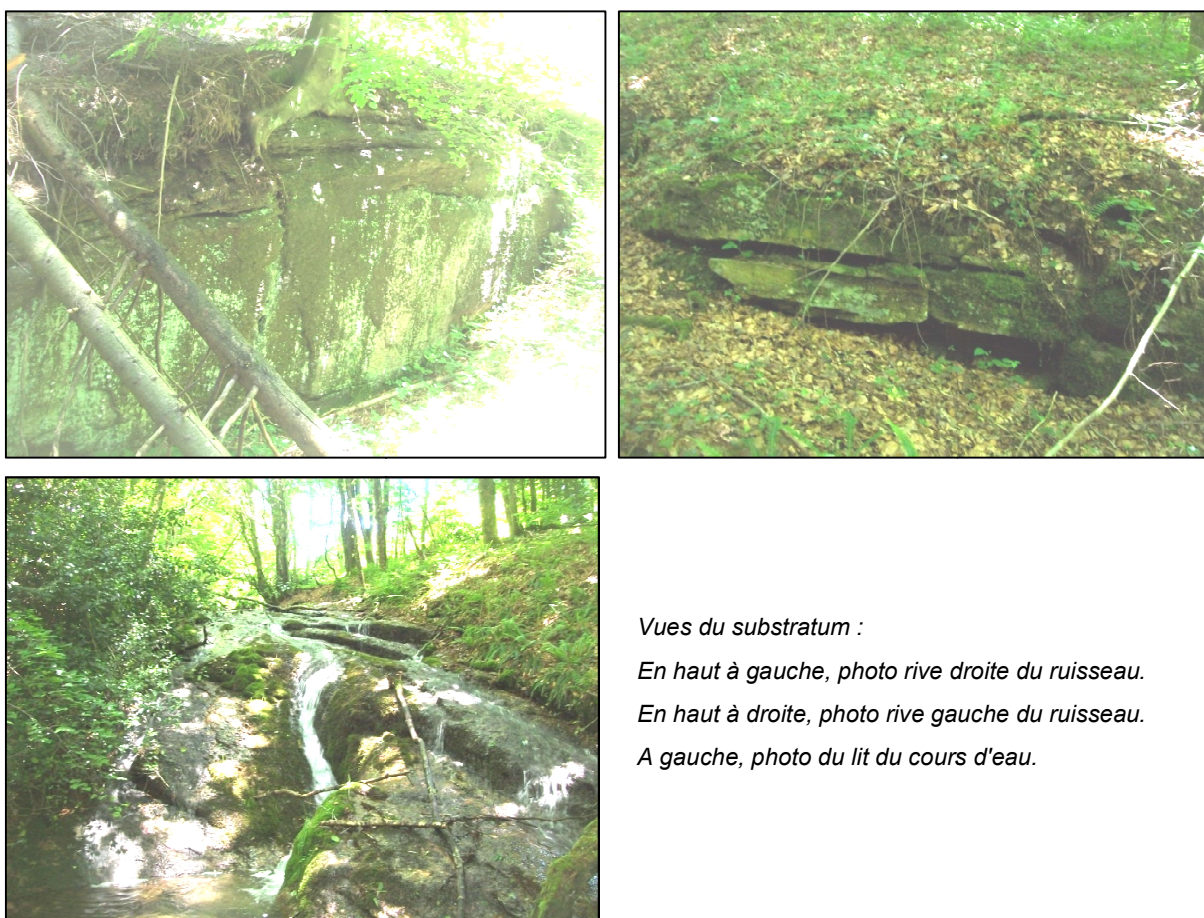
Vues du substratum :

En haut à gauche, photo rive droite du ruisseau.

En haut à droite, photo rive gauche du ruisseau.

A gauche, photo du lit du cours d'eau.

Sans doute sur moins de 10 m d'épaisseur, cette masse rocheuse est délitée en strates parallèles au plan de clivage. Au-dessous, le socle sain, massif.

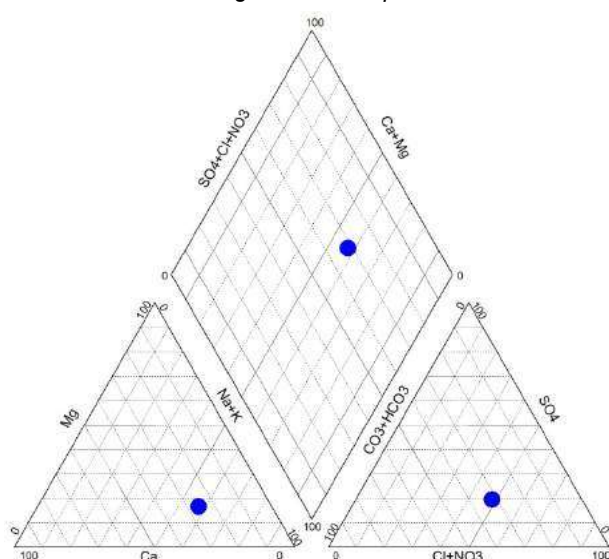
Diagramme de Piper

L'eau de la source est très douce (dureté = 2°F), au faciès chloruré sodique et potassique ou sulfaté sodique.

Minéralisation faible (entre 30 et 60 µS/cm) et pH acide (en moyenne 5,6), en accord avec la lithologie du milieu aquifère (gneiss). Bornes inférieures des références de qualité respectivement 200 µS/cm et 6,5.

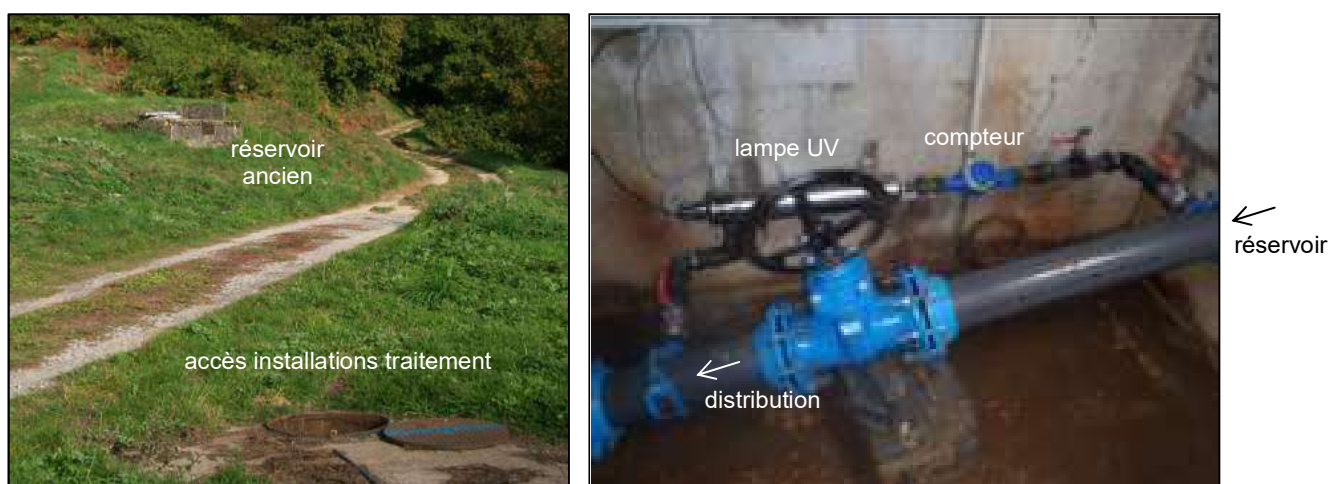
L'eau brute prélevée subit une désinfection par lampe à UV. Matériels de marque Aqua UV.

La filière de traitement est abritée dans un ouvrage enterré, accessible par un regard non étanche fermé par un tampon acier cadénassé. Installation située 20 m à l'Ouest des réservoirs.

Les installations de traitement UV
