# Anciens sites miniers et industriels de la vallée de l'Orbiel (11) Rapport annuel de surveillance 2019 Annexes 1 à 8

BRGM/RP-71228-FR

DPSM-SAL-a-1912

## Surveillance et suivi des eaux de mine Rapport annuel 2019

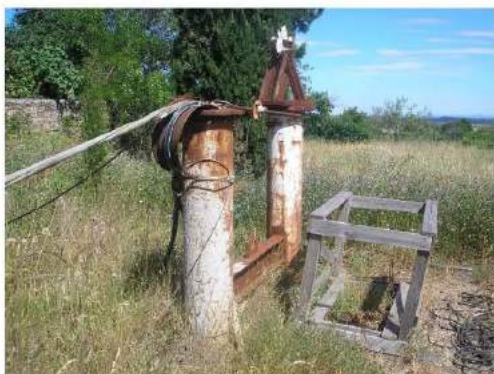
Photo 1 : Tuyaux au Panneau Sud

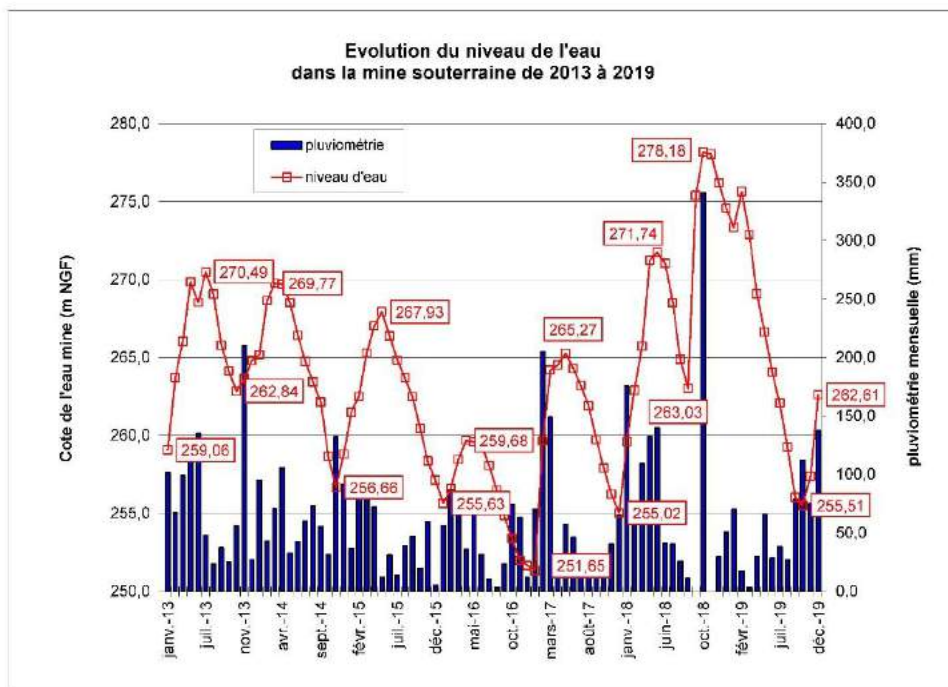
La **Figure 3** page suivante montre l'évolution du niveau d'eau, par mesures ponctuelles, depuis 2013 jusqu'en décembre 2019, ainsi que la pluviométrie associée.

Figure 3 : Evolution du niveau de l'eau dans la mine souterraine sur les années 2013 à 2019

Le cycle de remplissage/vidange est bien défini : avec un niveau maximum vers mai et minimum vers novembre. En 2019, le niveau a bien baissé après être considérablement monté suites aux pluies diluviennes survenues en octobre 2018. Le niveau bas observé en octobre 2019 est quasiment identique à celui observé en décembre 2017 à +255,51m NGF, soit près de 23 mètres en dessous du niveau le plus haut atteint en octobre 2018.

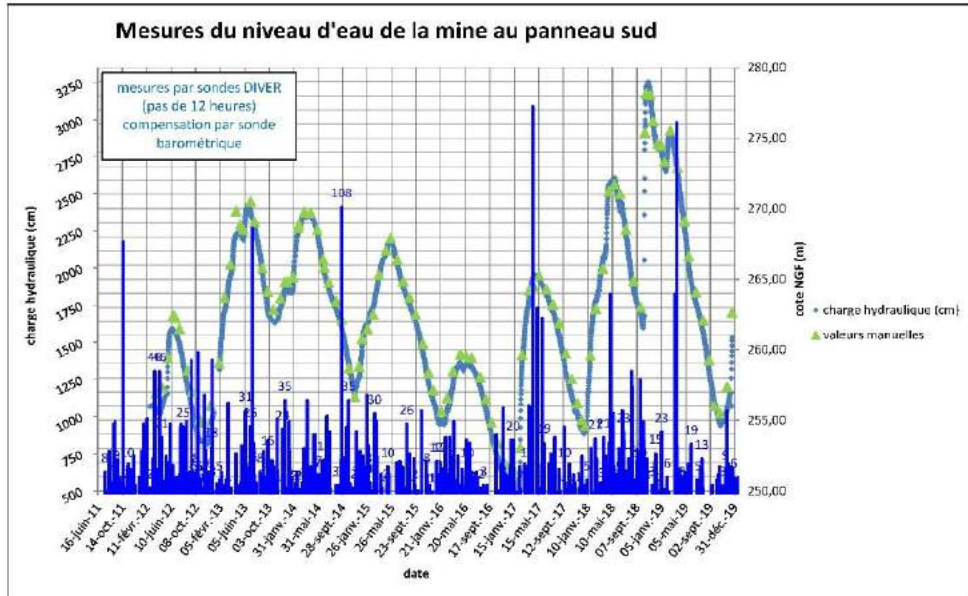
Les sondes DIVER sont relevées tous les 6 mois et les niveaux observés sont comparés avec les niveaux manuels.

Le graphe de la **Figure 4** rassemble la charge hydraulique compensée pour chaque mesure réalisée depuis l'installation des DIVER en février 2012, ainsi que les mesures manuelles effectuées chaque mois.

Figure 4 : Mesures du niveau d'eau au Panneau Sud à l'aide des sondes DIVER

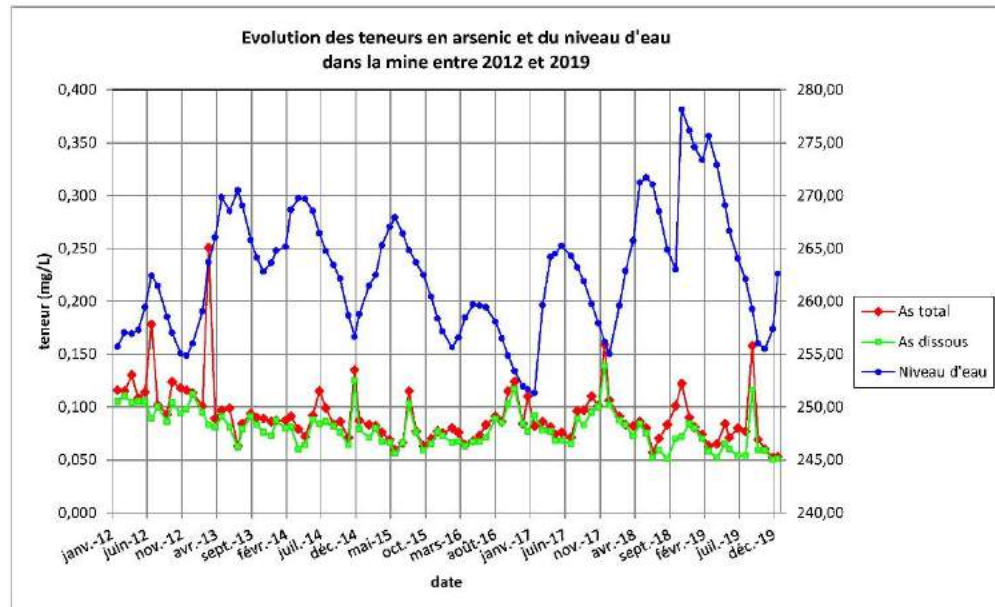
Comme les années précédentes, les teneurs en arsenic total restent proches de celles en arsenic dissous au cours de l'année 2019 (cf. **Figure 6**).

Figure 6 : Teneurs en arsenic et niveau de l'eau dans la mine entre 2012 et 2019

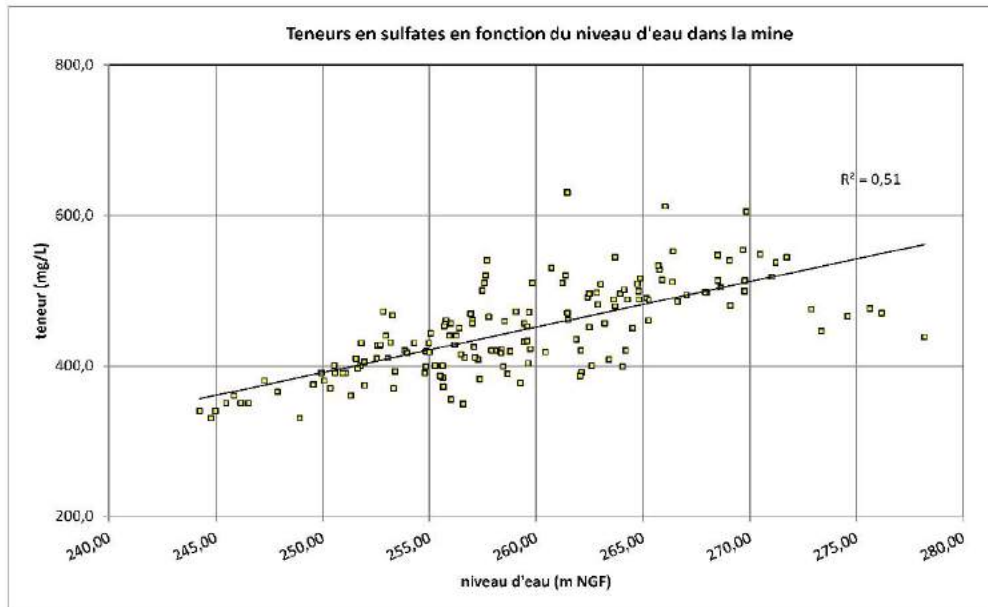
Il semblerait qu'il existe bien une relation directe entre le niveau de l'eau de la mine et les teneurs en sulfates. La courbe page suivante reporte les teneurs en sulfates observées en fonction du niveau de l'eau.

Figure 10 : Teneurs en sulfates en fonction du niveau d'eau dans la mine

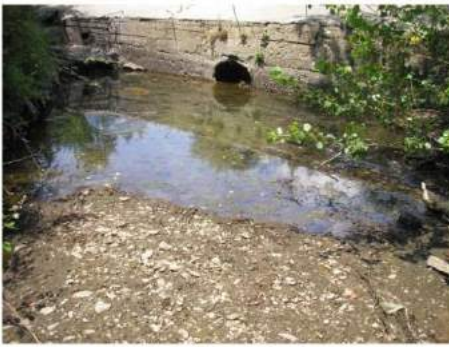
<p>Point de prélèvement – Mine 2</p>	  <p>Grésillou après les inondations (béton arraché) – Mine 2</p>

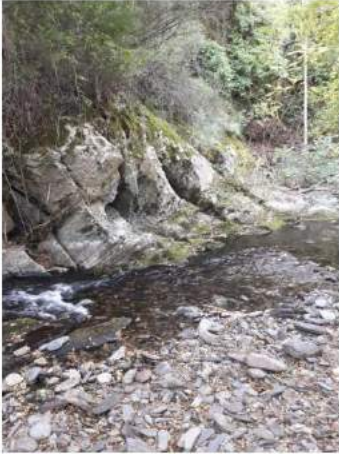
Orbiel Amont : Lastours 0	
<p>Le prélèvement « Lastours 0 » effectué dans la rivière Orbiel en amont de toute influence minière, et en particulier en amont de la faille 420N visible très nettement au bord de l'Orbiel (cf. photo ci-dessous).</p> <p><u>Coordonnées Lambert 93 :</u></p> <p>X = 649177,708 Y = 6250610,558</p>

<p>Point de prélèvement (faille 420N) – Lastours 0</p>

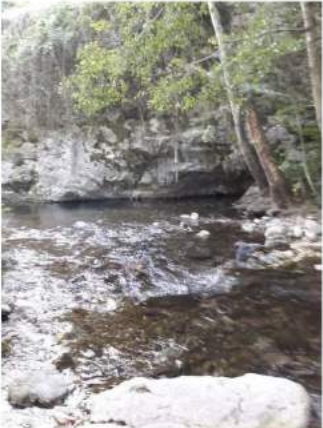
Orbiel amont Grésillou : Lastours 1	
<p>Le prélèvement « Lastours 1 » est effectué dans la rivière au niveau de l'aire de retournement des cars. Ce point est situé en amont de la confluence avec le Grésillou, mais à une centaine de mètres en aval de la résurgence localisée dans l'Orbiel en 2007.</p> <p><u>Coordonnées Lambert 93 :</u></p> <p>X = 649725,109 Y = 6249061,622</p>

<p>Point de prélèvement – Lastours 1</p>

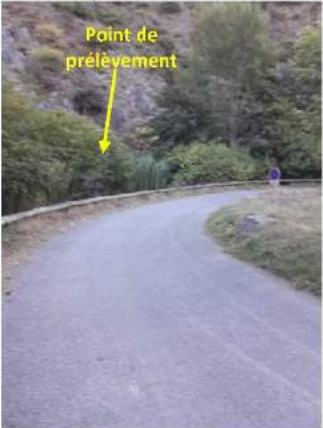
<p>Aire de retournement des cars</p>

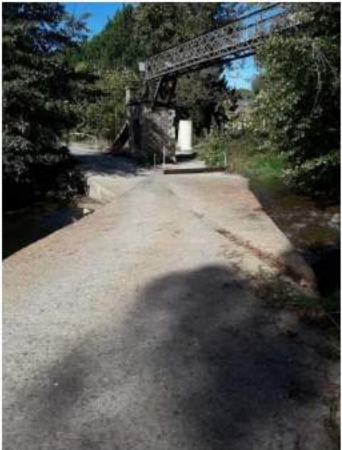
<p><b>Orbiel aval site de La Combe du saut : Gué Lassac</b></p> <p>Le prélèvement « Orbiel aval » effectué dans la rivière au niveau du Gué Lassac est représentatif des eaux superficielles dans l'Orbiel en aval du site de La combe du Saut. On considérera que le débit de l'Orbiel est identique à celui du point amont relevé à la station de Lastours.</p> <p><u>Coordonnées Lambert 93 :</u></p> <p>X = 650796,752 Y = 6245704,233</p>

<p>Point de prélèvement – Gué Lassac</p>

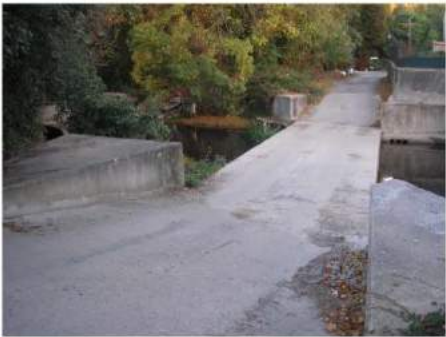
Orbiel aval site minier : Vic la Vernède	
<p>Ce prélèvement est rajouté depuis le début de l'année 2014. Le prélèvement « Vic la Vernède » effectué dans la rivière au niveau du gué au lieu-dit « La Vernède ». Ce point est représentatif des eaux superficielles dans l'Orbiel en aval du site minier, mais en amont de la confluence avec le Ru sec qui peut subir l'influence des sites de Malabau, Peyrebrune, Montredon.</p> <p>On notera que ce point est également situé en aval du verrou entre l'Orbiel et sa nappe alluviale et en aval de la confluence entre l'Orbiel et le béal du Sindilla.</p> <p><u>Coordonnées Lambert 93 :</u></p> <p>X = 651414,53 Y = 6243186,04</p>

<p>Point de prélèvement – Vic la Vernède</p>

Le contrôle au point Vic la Vernède n'est réalisé que depuis janvier 2014. Les points Villalier et Trèbes ne sont réalisés que depuis le mois de juin 2019.

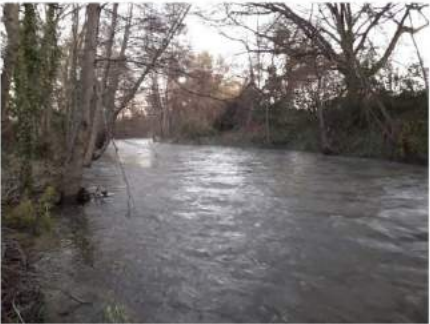
Orbiel aval site minier : Conques	
<p>Le prélèvement « Conques » effectué dans la rivière au niveau du village de Conques/Orbiel à proximité de la pharmacie. Ce point est représentatif des eaux superficielles dans l'Orbiel en aval de tous les sites miniers comprenant la mine de Salsigne, Malabau, Peyrebrune, Nartau... Il se situe notamment après la confluence du ru sec.</p> <p><u>Coordonnées Lambert 93 :</u></p> <p>X = 651180,020 Y = 6241024,071</p>

<p>Point de prélèvement – Conques</p>

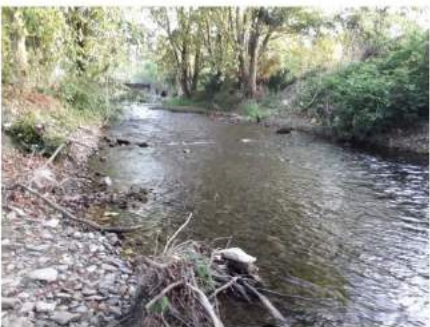
<p><b>Orbiel aval lointain site minier : Villalier</b></p> <p>Le prélèvement « Villalier » effectué dans la rivière au niveau du village de Villalier à proximité du boulodrome. Ce point est représentatif des eaux superficielles dans l'Orbiel en aval lointain de tous les sites miniers.</p> <p><u>Coordonnées Lambert 93 :</u></p> <p>X = 625163,950 Y = 6239664,170</p>

<p>Point de prélèvement – Villalier</p>

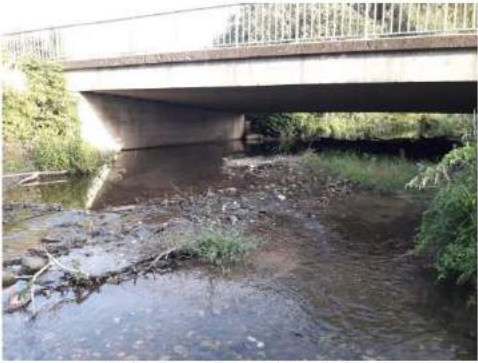
<p>Le prélèvement « Ru Sec » est réalisé dans la rivière juste avant la confluence avec l'Orbiel. Ce point est représentatif des eaux superficielles en aval des sites miniers de Villardonnelle, Malabau, et de la Verse de l'atelier via le Gourg Peyris avant la confluence avec l'Orbiel. Les prélèvements n'ont été réalisés que de juin à octobre 2019.</p> <p><u>Coordonnées Lambert 93 :</u></p> <p>X = 651176,50 Y = 6241856,40</p>

<p>Point de prélèvement – Ru Sec</p>

Le prélèvement sur le Ru Sec en amont de la confluence avec l'Orbiel à Conques permet de vérifier les apports éventuels en arsenic en provenance des sites de Villardonnell, de Malabau et de la verse de l'atelier via l'Entrebusc et le Gourg Peyris. Ce point de prélèvement a été rajouté à partir du mois de juin et jusqu'en octobre 2019.

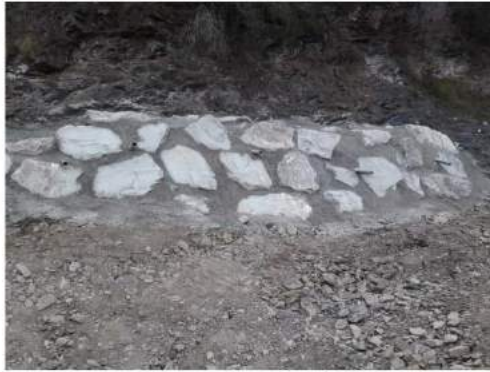
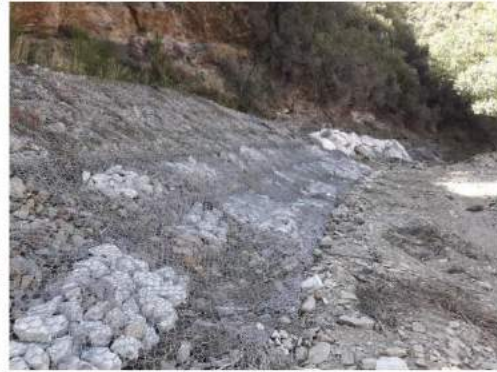
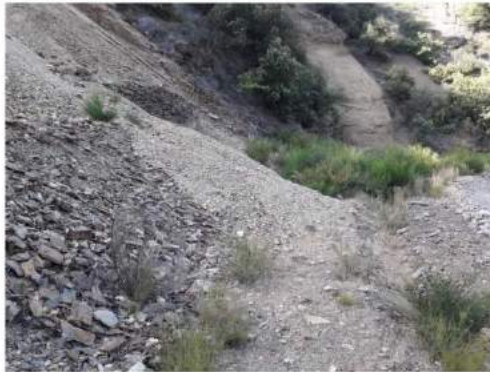
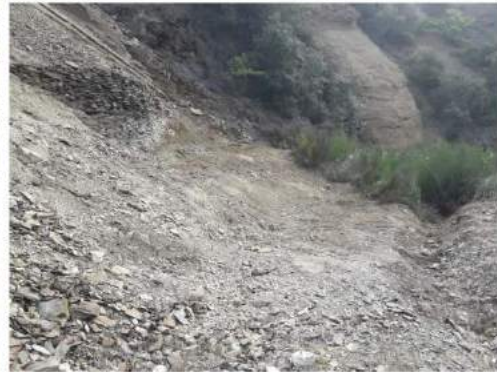
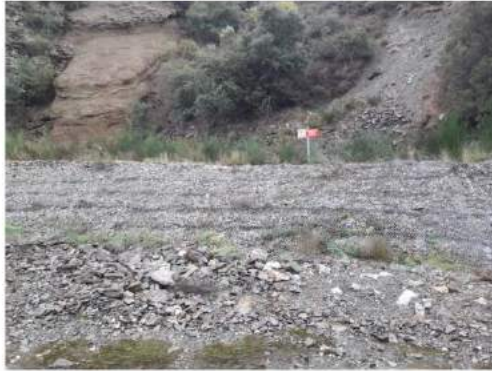
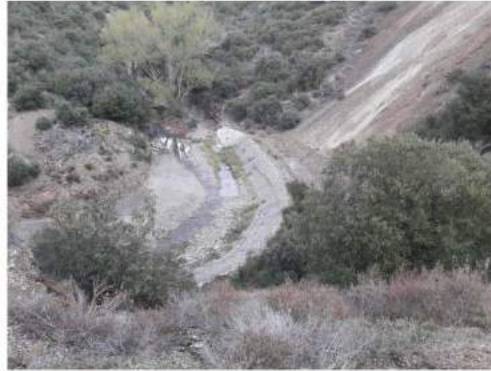
Avec les intempéries d'octobre 2018, les gabions mis en place en pied de versé ont été endommagés en particulier en sortie de virage. Des travaux d'entretien ont eu lieu en septembre/octobre 2019 : avec confortement des gabions en sortie de virage, rechargement des cages de gabions détériorées, enlèvement d'une partie de produits ayant glissés de la versé, et enfin mise en place de panneaux.

**Photo 2 : Protection en enrochement en sortie de virage (18/10/19)**

**Photo 3 : Rechargement des cages en gabions détériorées (18/10/19)**

**Photo 4 : Glissement localisé des produits de la versé avant enlèvement (27/06/19)**

**Photo 5 : Produits glissés de la versé évacués (18/10/19)**

Photo 6 : Panneau mis en place en pied de versé  
(12/11/19)

Photo 7 : Vue d'ensemble de la protection du pied de versé (12/11/19)

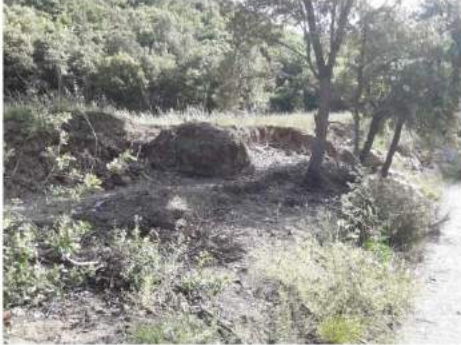
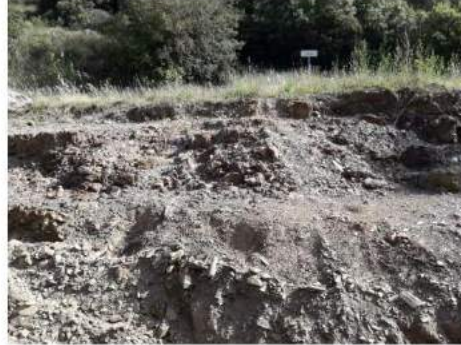
Au point MINE 1.5, l'ancienne passerelle servant au captage de l'eau du Grésillou a été détruite. Un peu plus en aval, la plateforme Marty a également été emportée en partie. Néanmoins les enrochements bétonnés mis en place en aval ont tenus. Les produits les plus arséniés qui ont été stockés le long du talus, en dehors du niveau de crue, sont toujours en place. Des travaux de réparation de ces désordres au niveau de la plateforme Marty ont été réalisés en octobre 2019 : compléments d'enrochements et reconstitution de la couverture de la plateforme.

**Photo 8 : Plateforme Marty en partie emportée  
(27/06/19)**

**Photo 9 : Produits de la plateforme Marty à nus  
(27/06/19)**

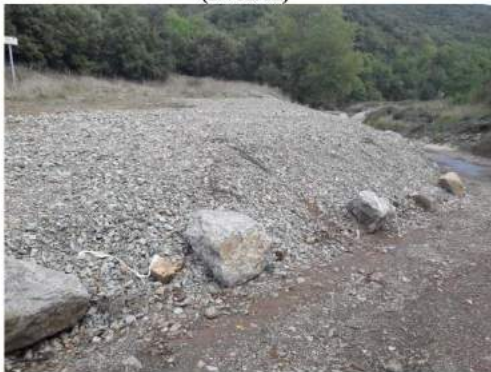
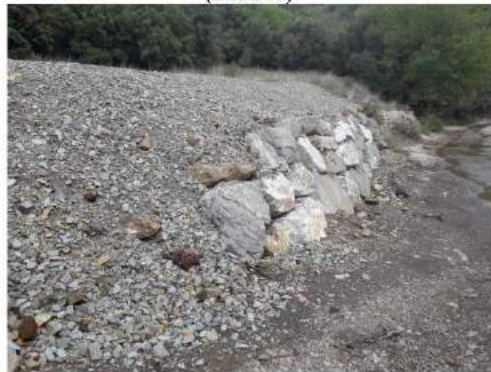
**Photo 10 : Remise en place d'une couverture de la  
plateforme Marty (24/10/19)**

**Photo 11 : Mise en place d'enrochements le long du  
Grésillou (24/10/19)**

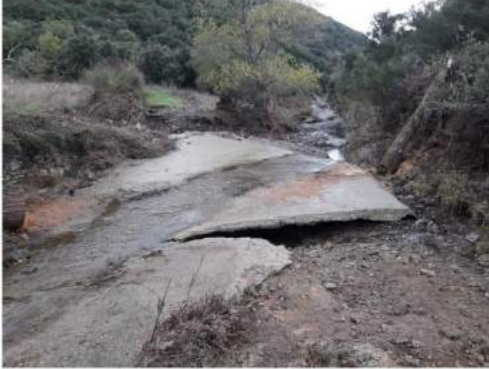
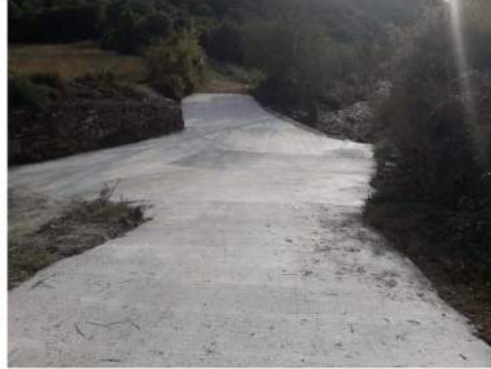
Le débit du Grésillou à ce point est relevé au courantomètre à la sortie immédiate de la tuyauterie béton, ou 10 mètres en aval lorsque celui-ci passe à la fois dans la buse et au-dessus du lit bétonné. Le débit est donc proche entre les points amont et aval du lit bétonné du Grésillou (aux erreurs de mesures près). On notera que le gué qui avait été fortement touché par les inondations de 2018 avec arrachement d'une grande partie du béton, a été refait en 2019 par la mairie de Villanière.

Photo 12 : Gué du Grésillou endommagé (26/11/18)

Photo 13 : Gué du Grésillou refait (18/09/19)

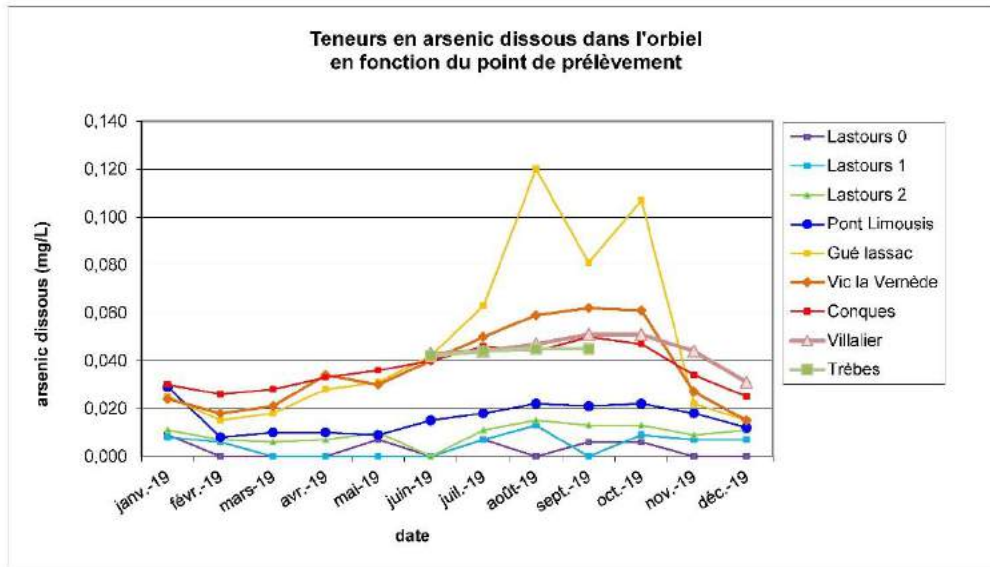
Les graphes suivants montrent les teneurs en arsenic dissous et en sulfates dans l'Orbiel depuis l'amont du village des Ilhes jusqu'à Conques sur Orbiel de janvier à mai puis jusqu'à Trèbes ensuite.

Figure 16 : Arsenic dissous dans l'Orbiel des Ilhes jusqu'à Trèbes

Figure 17 : Sulfates dans l'Orbiel des Ilhes jusqu'à Trèbes

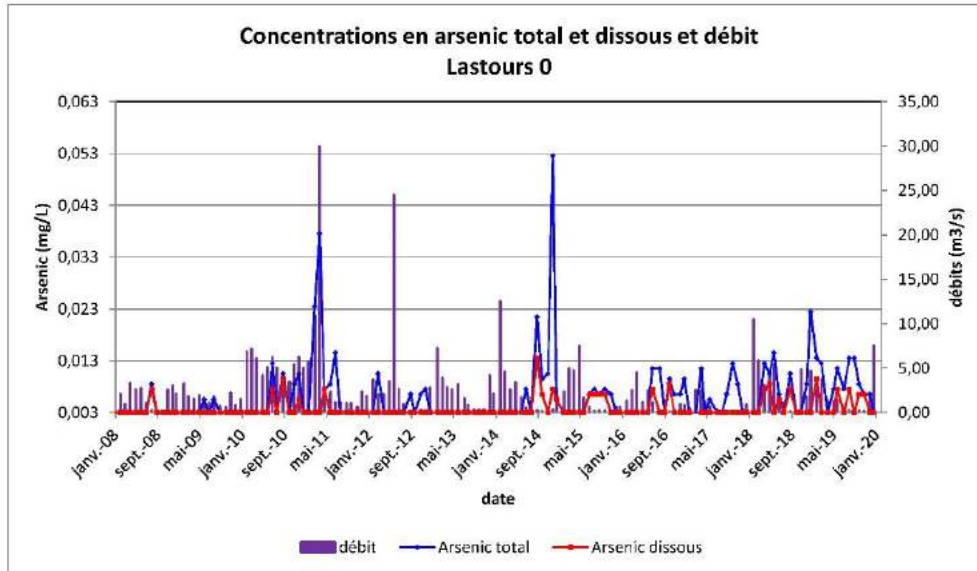
Les concentrations et flux en arsenic les plus élevées sont observées surtout en cas de forte pluviométrie, ou en période d'étiage surtout pour les points du Gué Lassac et Conques. On n'observe pas d'évolutions importantes depuis 2011.

Figure 23 : Concentrations en arsenic total et dissous et débit au point Lastours 0

Figure 24 : Flux en arsenic total et dissous et pluviométrie au point Lastours 0

Figure 25 : Concentrations en arsenic total et dissous et débit au point Lastours 1

Figure 26 : Flux en arsenic total et dissous et pluviométrie au point Lastours 1

Figure 27 : Concentrations en arsenic total et dissous et débit au point Lastours 2

Figure 28 : Flux en arsenic total et dissous et pluviométrie au point Lastours 2

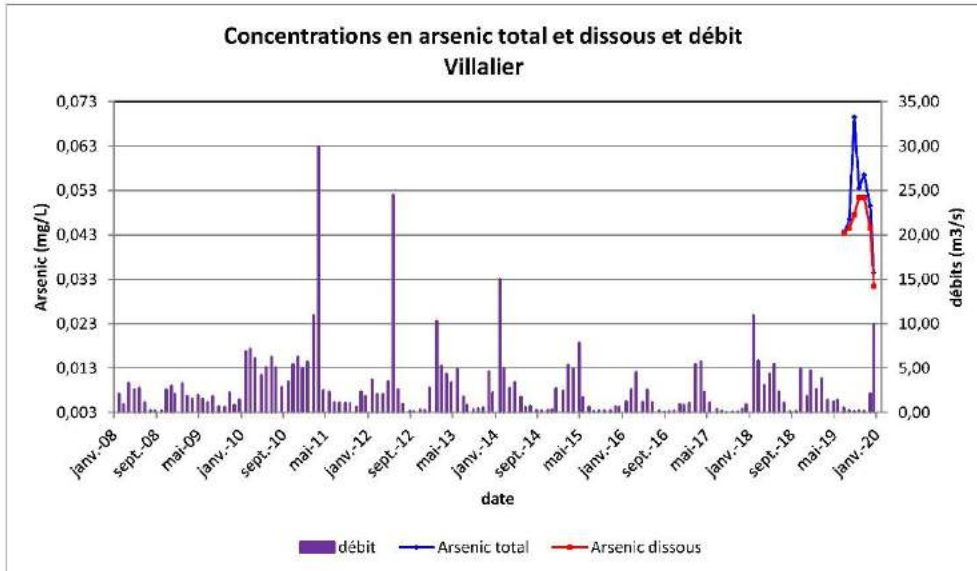
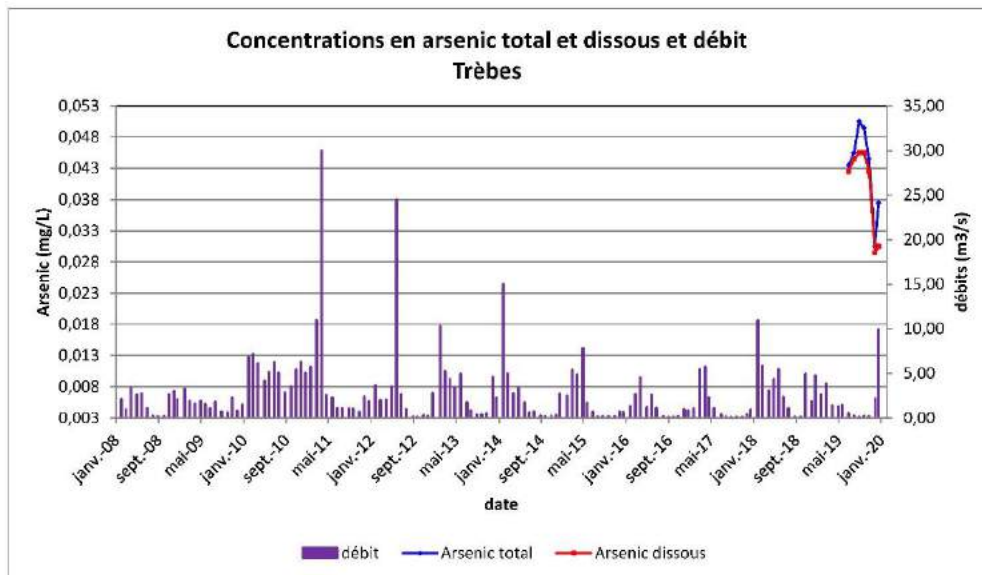
Figure 35 : Concentrations en arsenic total et dissous et débit à Conques

Figure 36 : Flux en arsenic total et dissous et pluviométrie à Conques

Figure 37 : Concentrations en arsenic total et dissous et débit à Villalier

Figure 38 : Flux en arsenic total et dissous et pluviométrie à Villalier

Figure 39 : Concentrations en arsenic total et dissous et débit à Trèbes

Figure 40 : Flux en arsenic total et dissous et pluviométrie à Trèbes
