Anciens sites miniers et industriels de la vallée de l'Orbiel (11) Rapport annuel de surveillance 2019 Annexes 1 à 8

Rapport final

BRGM/RP-71228-FR

Mai 2021

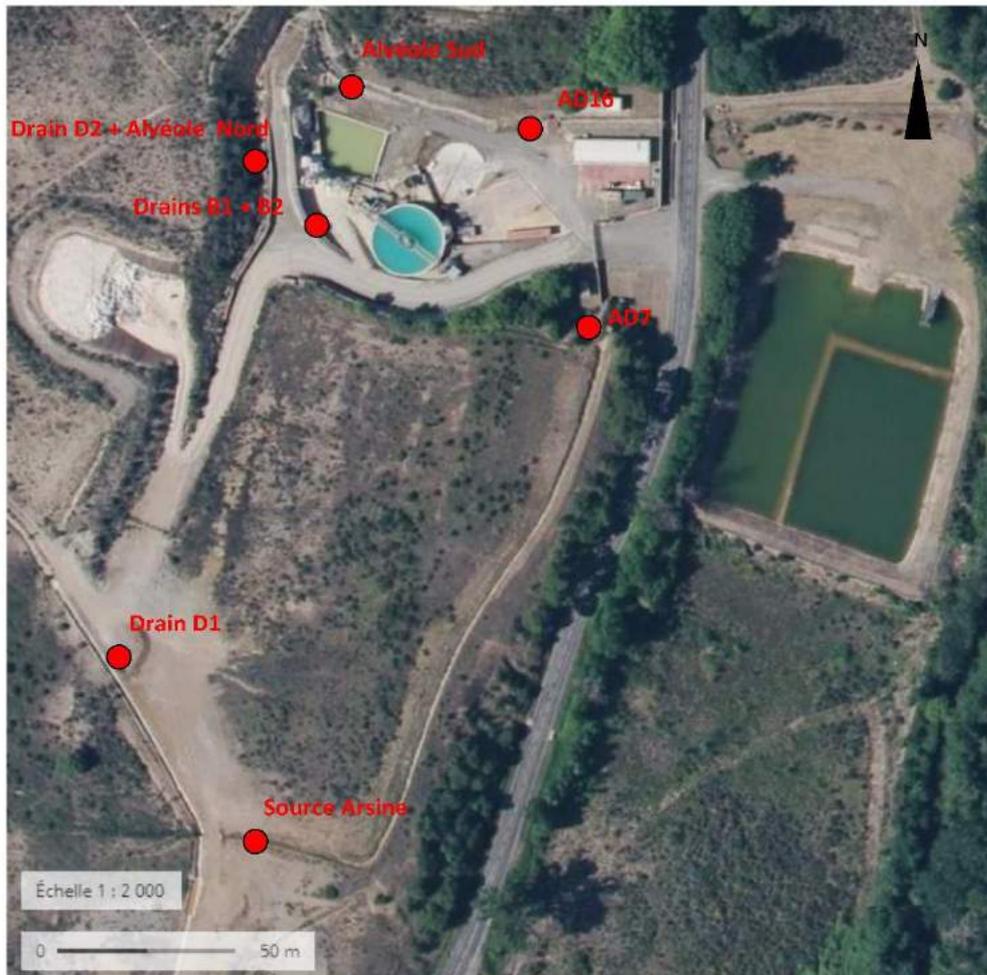
Figure 2 : Localisation des prélèvements situés dans l'usine sur photo aérienne (source Géoportail)

Parmi les prélèvements, certains sont situés dans l'enceinte de l'usine de traitement gérée par la SAUR pour le compte du BRGM.

La surveillance du site comprend des prélèvements d'eaux superficielles (Orbiel, source, ...) et d'eaux souterraines (piézomètres, drains). Ces prélèvements sont répartis de part et d'autre de la route CD 101 aux alentours du site de la Combe du Saut (cf. **Figure 1**, **Figure 2** et **Figure 3**).

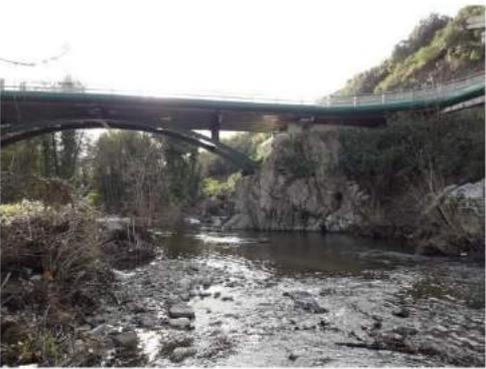
Tableau 1 : Fiche prélèvement amont Orbiel

<p>Orbiel Amont : Pont de Limousis</p> <p>Le prélèvement « Orbiel amont » effectué dans la rivière au Pont de Limousis est représentatif des eaux superficielles de l'Orbiel en amont du site de La Combe du Saut. Le contrôle est réalisé tous les mois.</p> <p><u>Coordonnées Lambert 93</u> X = 650345,636 Y = 6246703,946</p>

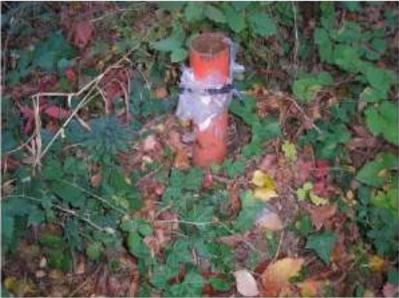
Tableau 2 : Fiche piézomètre AD12

<p>Piézomètre AD12</p> <p>Cote NGF tête piézomètre = 165,80 m Profondeur totale = 7,92 m</p> <p>Le prélèvement dans le piézomètre AD12 (nord cantine) est représentatif des eaux souterraines en amont du site de Lacombe du Saut. Le contrôle était réalisé tous les trimestres depuis 2013 puis tous les deux mois à partir de 2017.</p> <p><u>Coordonnées Lambert 93</u> X = 650514,352 Y = 6246572,669</p>

L'accès à ce piézomètre est également assez difficile en raison de la dégradation de la piste d'accès. **En conséquence nous n'avons pas pu purger correctement ce piézomètre au cours de l'année 2019, car nous n'avons pas accès avec un véhicule.**

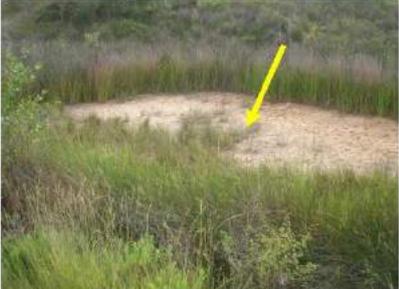
Tableau 3 : Fiche prélèvement Mare B2

<p>Mare B2</p> <p>Le prélèvement dans la mare B2 est représentatif des eaux superficielles stagnantes après leur ruissellement sur la plage B3 et la partie basse du flanc est du bassin de Montredon. Le contrôle est réalisé tous les trimestres. A noter que la mare peut être complètement sèche en période estivale (environ 1 an sur 2 depuis 2008). La lame d'eau varie entre 0 et 55 cm au maximum (en 2011) avec en moyenne depuis 2008 une lame d'eau de 16 cm.</p> <p><u>Coordonnées Lambert 93</u> X = 650073,031 Y = 6246239,737</p>

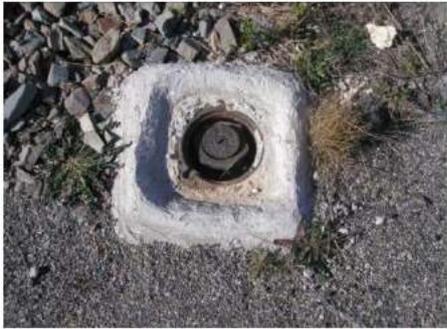
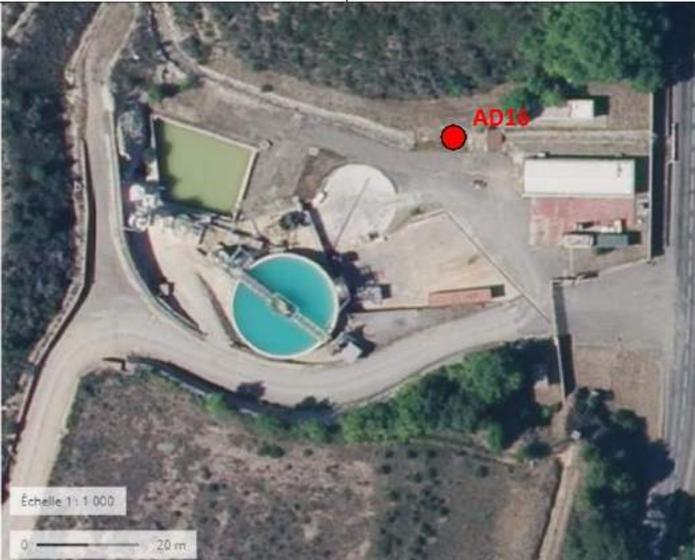
Tableau 4 : Fiche piézomètre AD16

<p>Piézomètre AD16</p> <p>Cote NGF tête piézomètre = 166,43 m Profondeur totale = 8,55 m</p> <p><u>Coordonnées Lambert 93</u> X = 650767,226 Y = 6246114,039</p> <p>Le prélèvement dans le piézomètre AD16 (aire de vie nord) permet de vérifier les eaux souterraines qui transitent sous le site de Lacombe du Saut. Le contrôle était réalisé tous les mois jusqu'en décembre 2016 puis tous les deux mois depuis 2017.</p>

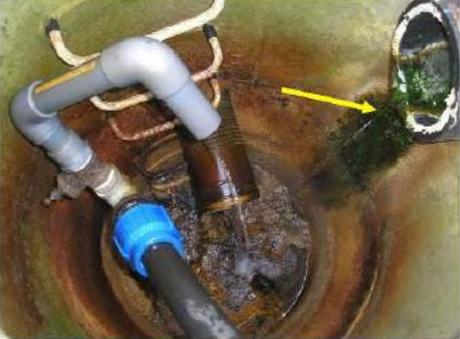
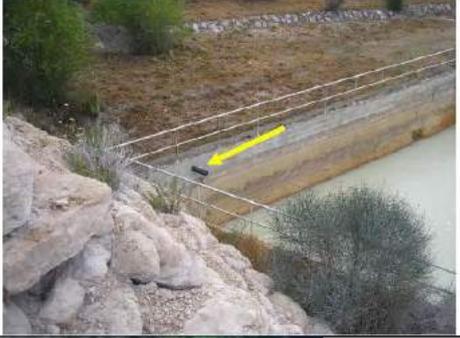
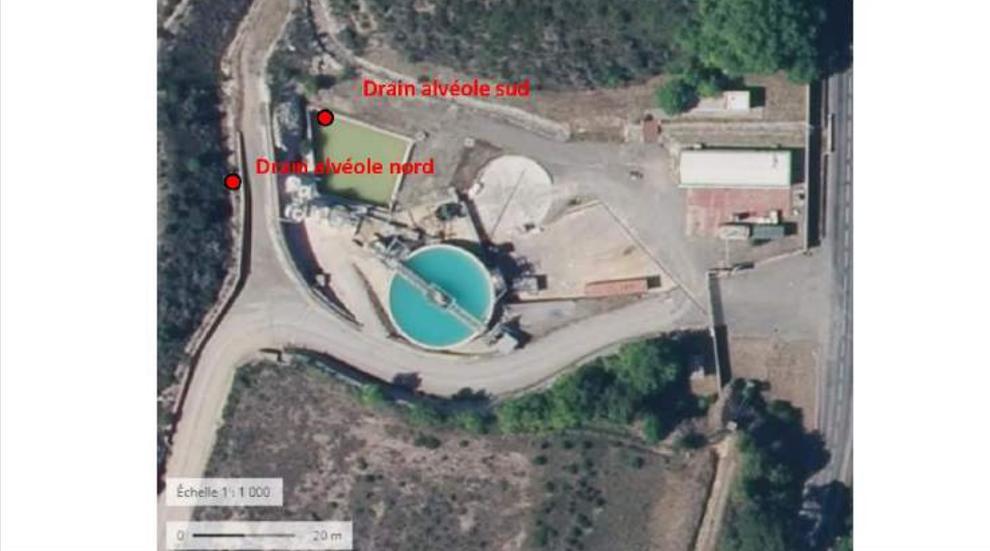
Tableau 5 : Fiche drains alvéole nord et sud

<p>Drain alvéole Nord</p> <p>Le drain de l'alvéole nord est représentatif des eaux souterraines drainées sous l'alvéole de confinement mise en place par l'ADEME. Ces eaux sont amenées à l'usine pour être traitées. Le contrôle est réalisé tous les trimestres.</p> <p><u>Coordonnées Lambert 93</u> X = 650687,301 Y = 6246112,712</p>

<p>Drain alvéole Sud</p> <p>Le drain de l'alvéole sud est représentatif des eaux souterraines drainées sous l'alvéole de confinement mise en place par l'ADEME. Ces eaux sont amenées à l'usine pour être traitées. Le contrôle est réalisé tous les trimestres.</p> <p><u>Coordonnées Lambert 93</u> X = 650705,47 Y = 6246127,40</p>

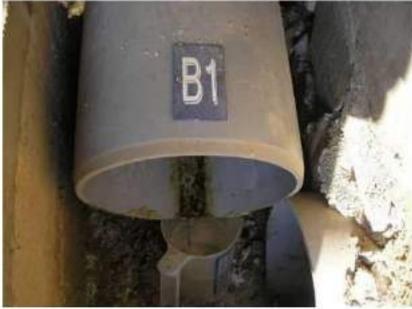
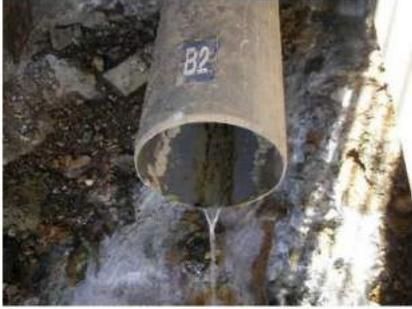
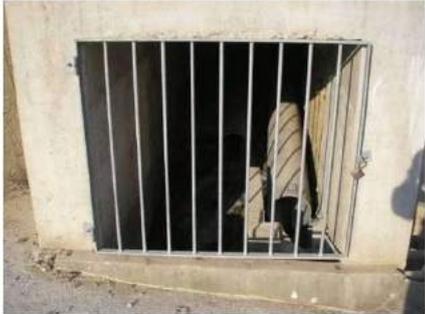
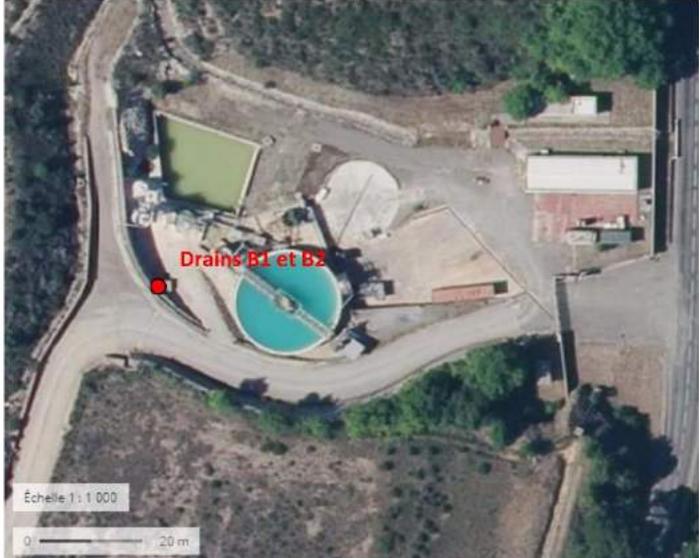
Tableau 6 : Fiche prélèvements B1 et B2

<p>Drains B1 et B2</p> <p>Les prélèvements des drains B1 et B2 sont représentatifs des eaux souterraines drainées en fond de confinement dans la zone des anciens bassins B1 et B2. Ces drains sont connectés au tunnel en fond de thalweg et les eaux sont récupérées et traitées au niveau de la station de traitement. Le contrôle est réalisé tous les trimestres.</p>

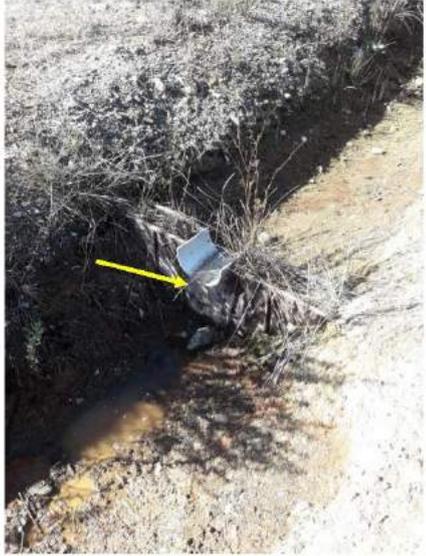
Tableau 7 : Fiche prélèvement source Arsine

<p>Source Arsine</p> <p>Le prélèvement « source Arsine » permet le contrôle d'une source naturelle au droit de l'ancienne usine d'Arsine. La source est visible près du Champ-Magné et est acheminée vers la lagune (eaux retraitées). Le débit de la source est mesuré lors du prélèvement. Le contrôle est réalisé tous les mois.</p> <p><u>Coordonnées Lambert 93</u> X = 650673,664 Y = 6245916,039</p>

Tous les ans la source arsine s'assèche durant la période estivale comme cette année à partir du mois de juin jusqu'en septembre 2019. Les teneurs en arsenic total et dissous restent équivalentes à ce qui a déjà été observé par le passé. L'arsenic est essentiellement sous sa forme dissoute.

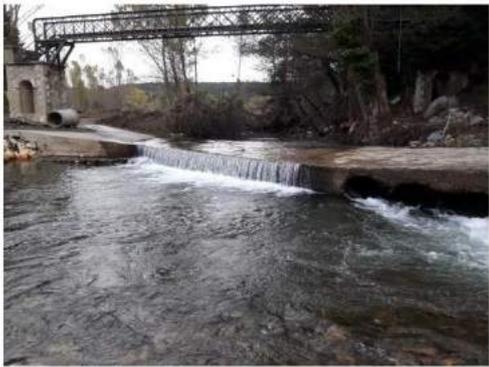
Tableau 8 : Fiche prélèvement Orbiel aval

<p>Orbiel Aval : Gué Lassac</p> <p>Le prélèvement « Orbiel aval » effectué dans la rivière au niveau du Gué Lassac est représentatif des eaux superficielles dans l'Orbiel en aval du site ADEME. On considérera que le débit de l'Orbiel est identique à celui du point amont relevé à la station de Lastours. Le contrôle est réalisé tous les mois.</p> <p>Coordonnées Lambert 93 X = 650796,752 Y = 6245704,233</p>

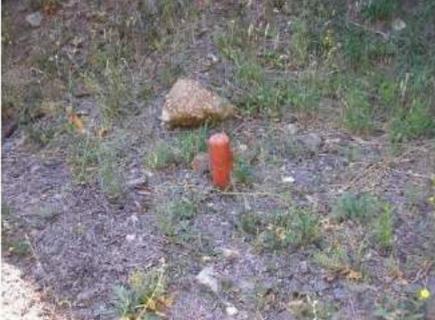
Tableau 9 : Fiche piézomètre AD7

<p>Piezomètre AD7</p> <p>Cote NGF tête piézomètre = 165,38 m Profondeur totale = 13,20 m <u>Coordonnées Lambert 93</u> X = 650780,799 Y = 6246064,978</p>

<p>Le prélèvement dans le piézomètre AD7 (SEPS) est représentatif des eaux souterraines dans l'axe du talweg au niveau de la SEPS (où est maintenant située l'usine de traitement, à côté du poste EDF). Le contrôle était réalisé tous les semestres jusqu'en décembre 2016, puis tous les deux mois à partir de 2017.</p>

En 2018, on constatait des arrivées d'eau dans ce talweg avec une augmentation du niveau d'eau en octobre de +1,70 m et surtout de +3,30 m en décembre par rapport au mois d'août. En décembre 2019, on constate le même phénomène entre septembre et décembre avec une augmentation du niveau d'eau de +3,50m. On notera que ces fortes amplitudes de niveau d'eau sur ce piézomètre sont récurrentes entre les périodes de basses eaux et hautes eaux. Cette montée d'eau s'accompagne également d'un accroissement du potentiel d'oxydoréduction et de l'oxygène dissous, avec en parallèle une diminution de la conductivité (charge ionique plus faible). Concernant les teneurs en arsenic, en 2019, après une forte augmentation de la teneur en arsenic dissous en février celle-ci a diminué au cours de l'année pour se stabiliser vers 1,3 mg/L.

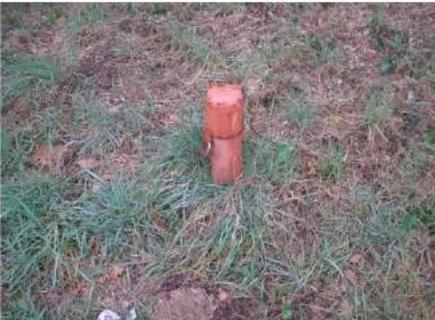
Tableau 10 : Fiche piézomètre AD9

<p>Piezomètre AD9</p> <p>Cote NGF tête piézomètre = 160,02 m Profondeur totale = 9,05 m <u>Coordonnées Lambert 93</u> X = 650689,362 Y = 6245763,072</p>

<p>Le prélèvement dans le piézomètre AD9 (Champ Magné) est représentatif des eaux souterraines dans l'axe du talweg au niveau du Champ Magné. Le contrôle était réalisé tous les semestres jusqu'en décembre 2016, puis tous les deux mois à partir de 2017.</p>

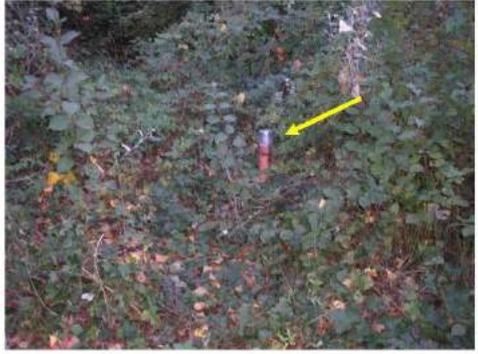
Tableau 11 : Fiche piézomètre AD10

<p>Piézomètre AD10</p> <p>Cote NGF tête piézomètre = 151,31 m Profondeur totale = 7,80 m <u>Coordonnées Lambert 93</u> X = 651054,162 Y = 6244952,881</p>

<p>Le prélèvement dans le piézomètre AD10 (domaine du Sindilla) est représentatif des eaux souterraines en aval du site de Lacombe du Saut. Le contrôle était réalisé tous les semestres jusqu'en décembre 2016, puis tous les deux mois à partir de 2017.</p>

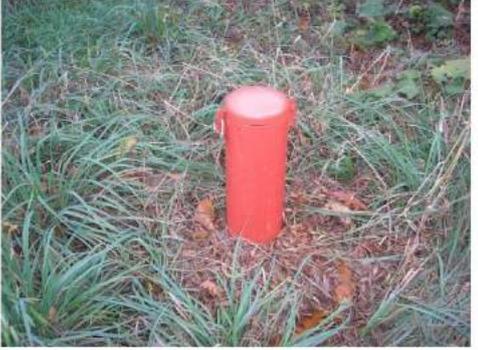
Tableau 12 : Fiche piézomètre PB1

<p>Piézomètre PB1</p> <p>Cote NGF tête piézomètre = 151,02 m Profondeur totale = 7,00 m <u>Coordonnées Lambert 93</u> X = 650881,430 Y = 6244961,920</p>

<p>Le prélèvement dans le piézomètre PB1 (nappe alluviale de l'Orbiel) est représentatif des eaux souterraines en aval du site de Lacombe du Saut. Le contrôle est réalisé tous les 2 mois.</p>

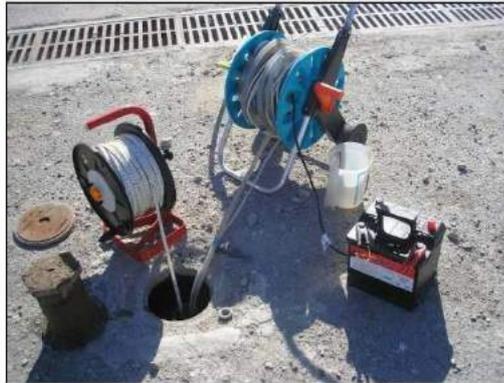
Photo 1 : Matériel de prélèvement des eaux souterraines

Le prélèvement est réalisé à l'aide d'une pompe immergée (type twister) ou d'un préleveur manuel dans le cas où le piézomètre aurait un diamètre trop faible ou serait détérioré.

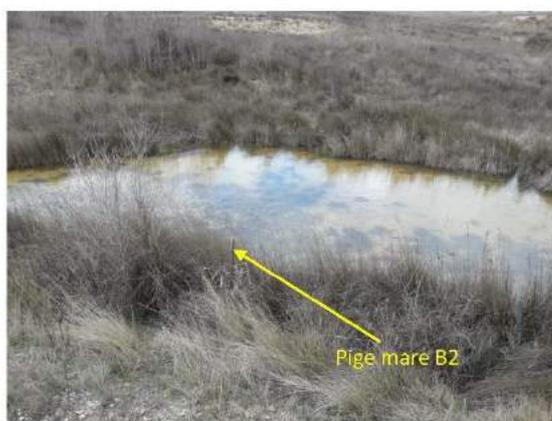
Photo 2 : Pige de mesure de niveau à la mare B2

*Le niveau d'eau est relevé au niveau de la pige présente en bord de mare.

Cette mare récupère les eaux de ruissellement d'une partie du flanc est de Montredon. Elle fluctue en fonction de la pluviométrie, c'est pourquoi en septembre elle avait complètement été asséchée durant l'été, puis s'est reformée suites aux pluies de l'automne. Quand la mare est présente le niveau d'arsenic total varie entre 0,42 et 0,84 mg/L. L'arsenic est essentiellement sous sa forme dissoute.

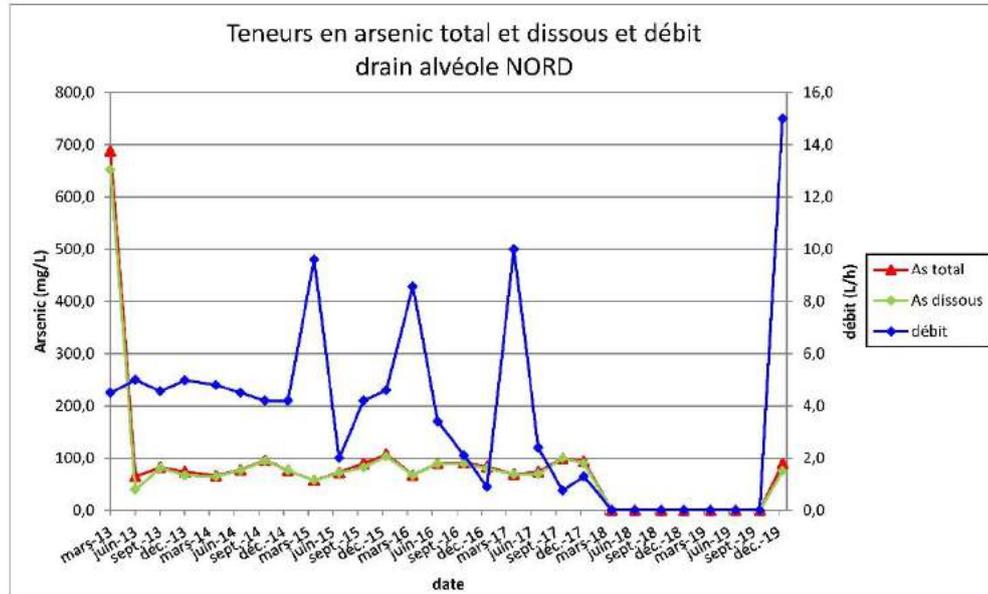
Figure 19 : Teneurs en arsenic total et dissous et débit du drain alvéole NORD

Le drain Sud de l'alvéole est sec depuis de nombreuses années. Le drain nord de l'alvéole présentait un très faible débit jusqu'en décembre 2017. Il est resté sec tout au long de l'année 2018 jusqu'en septembre 2019. En décembre 2019, le drain Nord s'écoulait à nouveau, avec une teneur en arsenic total particulièrement élevée à 89,6 mg/L. L'arsenic est essentiellement sous sa forme dissoute dans le drain Nord alvéole. L'eau provenant de ce drain est récupérée dans la station de traitement de la Combe du Saut.

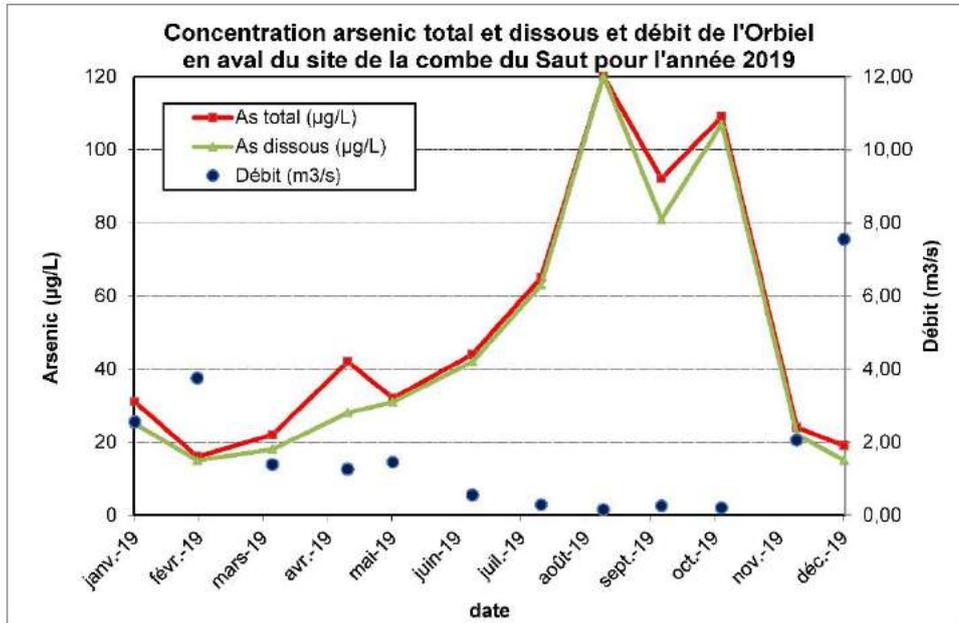
Figure 22 : Arsenic total et dissous et débit de l'Orbiel en aval du site de la Combe du Saut

En amont du site de la combe du saut, au pont de Limousis, la teneur en arsenic total dans l'Orbiel n'était que de 20 µg/L en 2019. La contribution du site de la Combe du Saut en arsenic dans l'Orbiel est donc significative en 2019 avec 31 µg/L apportés, soit un facteur de x2,5. L'augmentation est particulièrement visible en période d'été entre août et octobre.

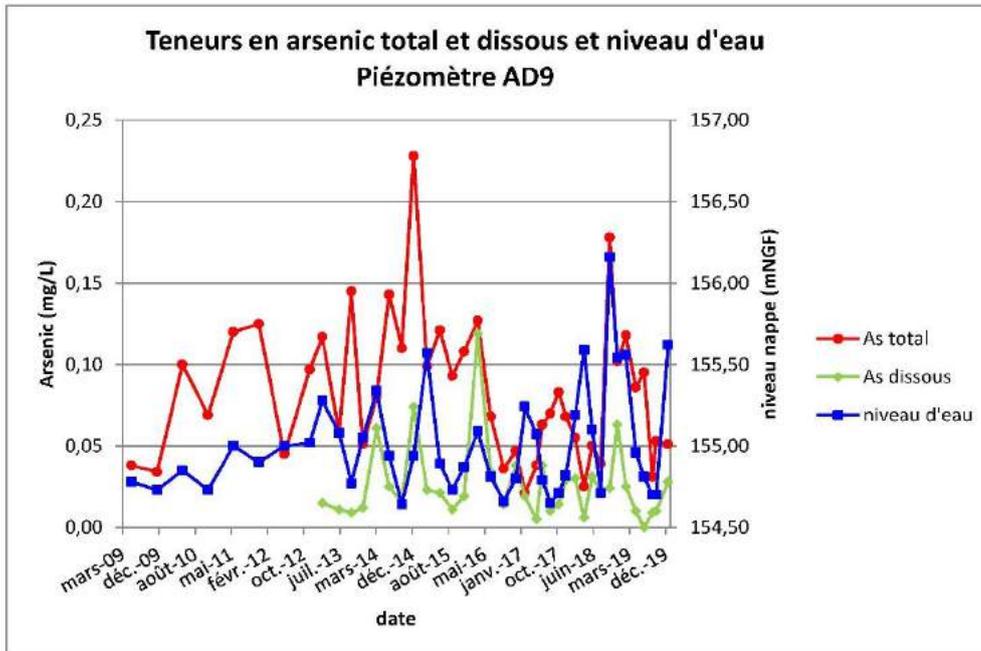
Figure 26 : Teneurs en arsenic total et dissous et niveau d'eau – AD9

En 2019 on observe quelques fluctuations en arsenic total variant de 0,118 mg/L en février à 0,031 mg/L en août. Les fluctuations sont également visibles pour l'arsenic dissous qui diminue fortement en juin 2019 jusqu'à être en dessous de la limite de détection avant de remonter en décembre 2019 à 0,028 mg/L. L'arsenic est principalement sous sa forme particulière dans ce piézomètre.

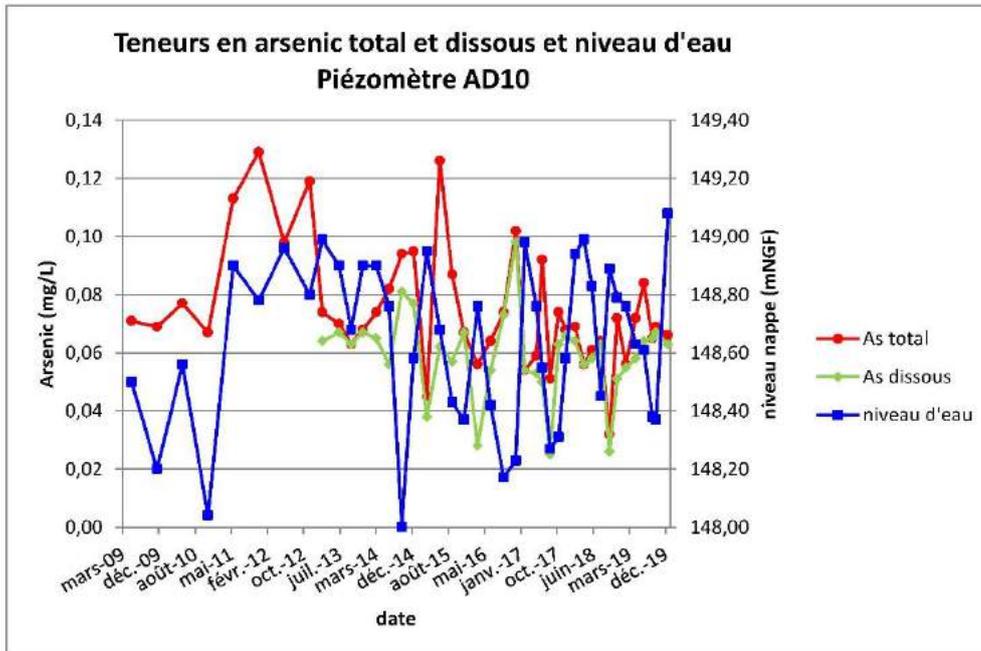
Figure 28 : Teneur en arsenic total et dissous et niveau d'eau – AD10

Les teneurs sont du même ordre de grandeur que pour l'AD9, mais l'arsenic est ici principalement sous sa forme dissoute. Les piézomètres AD10 et AD12 ont un comportement hydraulique identique étant proches de la rivière Orbiel, alors que l'AD7 et l'AD9 étant dans des talwegs, ils prennent en compte des apports latéraux.

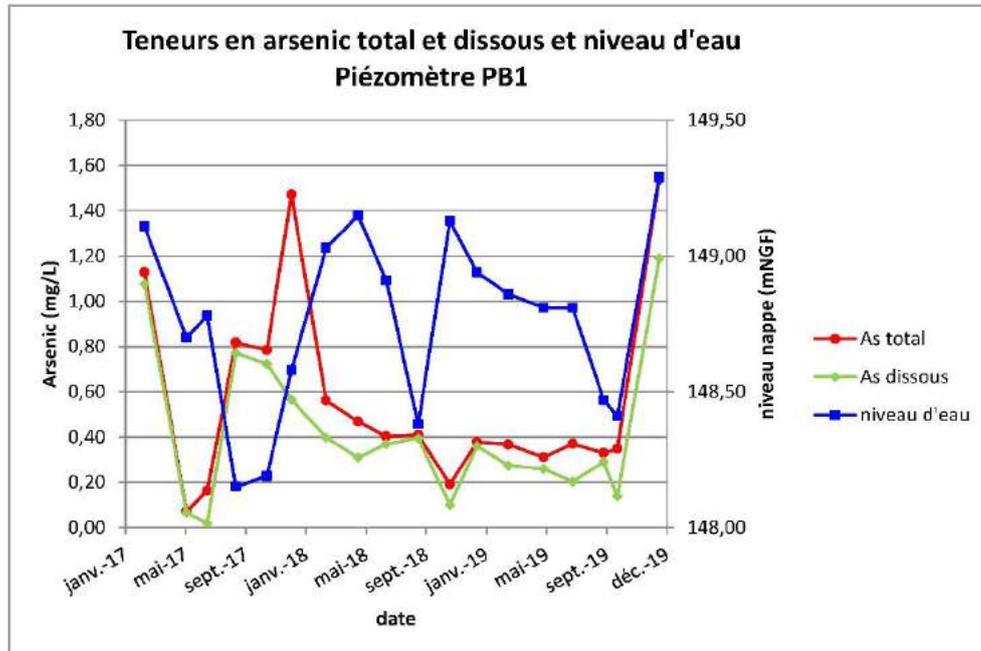
Figure 30 : Teneur en arsenic total et dissous et niveau d'eau – PB1

La teneur en arsenic total reste relativement stable en 2019, sauf en décembre où on observe une forte augmentation aussi bien en arsenic total qu'en dissous, en même temps qu'une augmentation du niveau d'eau. Sur ce piézomètre, l'arsenic est principalement sous sa forme dissoute.

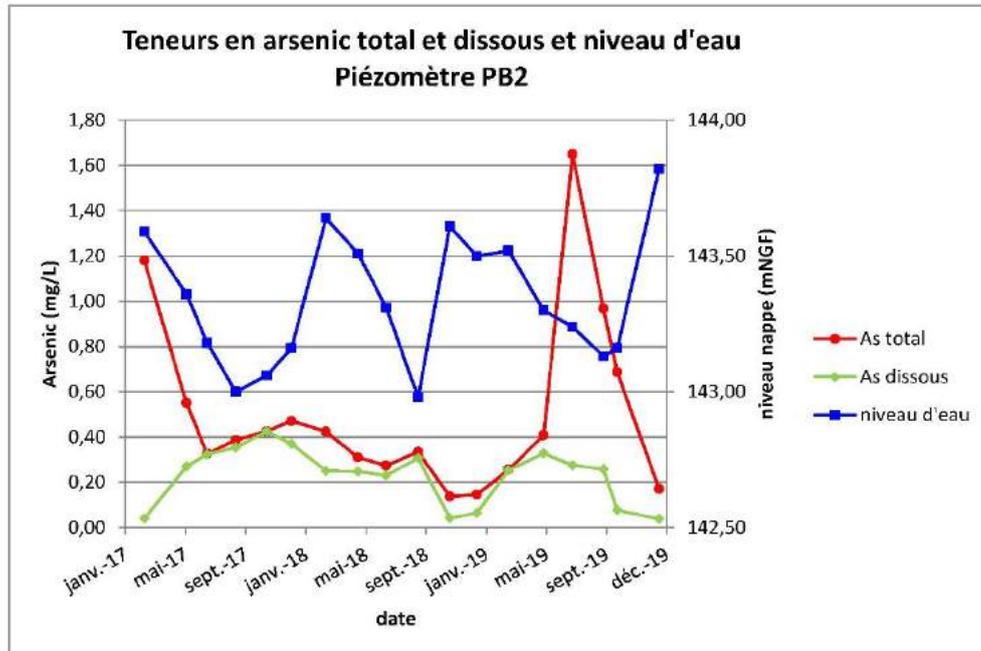
Figure 32 : Teneur en arsenic total et dissous et niveau d'eau – PB2

Les teneurs en arsenic total et dissous en fluctués de manière significative en 2019 : l'arsenic total variant de 0,170 mg/L à 1,65 mg/L et en arsenic dissous de 0,038 mg/L à 0,328 mg/L. L'arsenic est essentiellement sous forme particulaire, sauf en février 2019. Contrairement au piézomètre PB1, en décembre l'augmentation du niveau s'accompagne d'une baisse significative des teneurs en arsenic total et dissous.

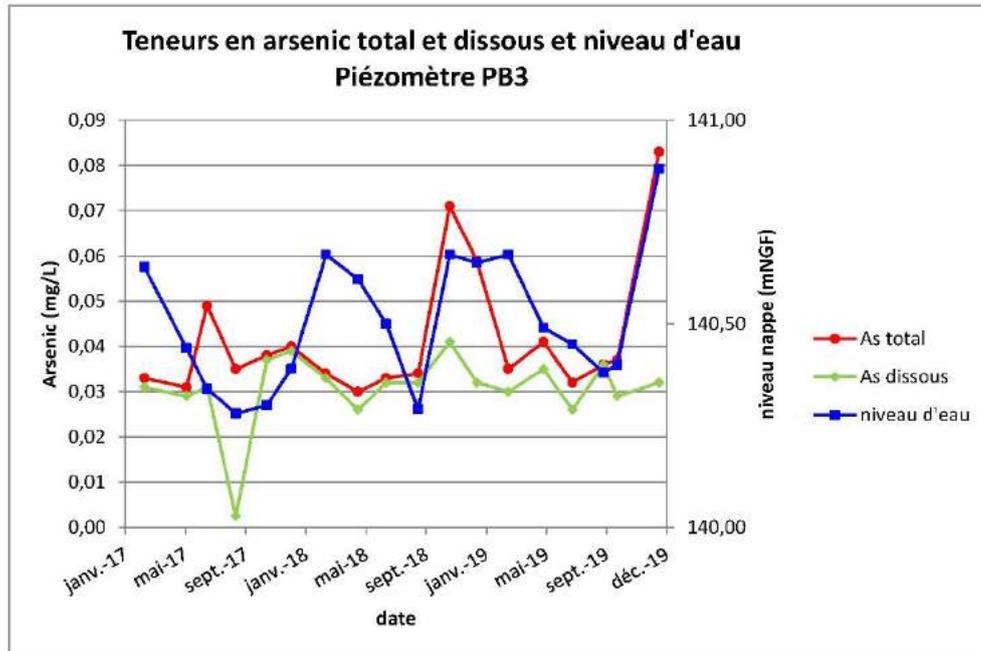
Figure 34 : Teneur en arsenic total et dissous et niveau d'eau – PB3

L'arsenic dissous est relativement stable autour de 0,044 mg/L en 2019, sauf en décembre où l'arsenic total augmente à 0,083 mg/L. L'arsenic est essentiellement sous sa forme dissoute, sauf en décembre. Le niveau d'eau augmente en décembre 2019, s'accompagnant d'une forte augmentation de la teneur en arsenic total mais pas en arsenic dissous. Cela signifie qu'il existe un apport en arsenic particulière dans ce piézomètre.

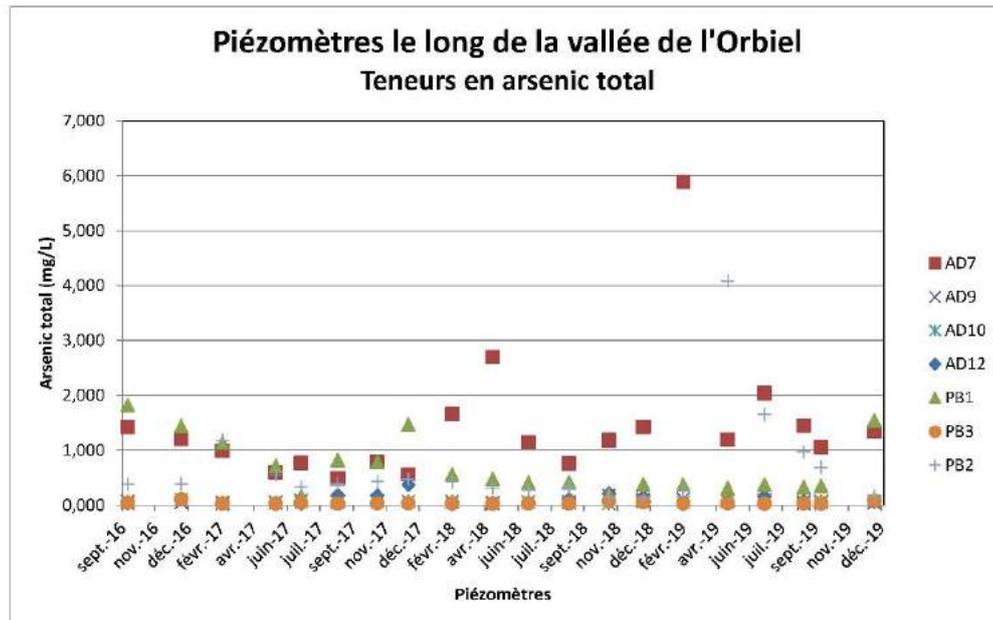
Figure 35 : Teneurs en arsenic total dans les eaux souterraines le long de l'Orbiel

Sur le graphique ci-après on a représenté les teneurs en arsenic total relevées sur les piézomètres le long de la vallée de l'Orbiel selon les campagnes bimestrielles réalisées depuis 2016. Ces piézomètres sont tous situés en rive droite de l'Orbiel.

Ces teneurs montrent qu'il existe vraisemblablement des arrivées d'eau latérales à l'Orbiel depuis le site de la Combe du Saut (AD7) mais également à proximité du Béal du Sindilla où des teneurs importantes en arsenic avaient été constatées en 2013 (1,55 mg/L en arsenic total et 0,77 mg/L en arsenic dissous), et qui ont été confirmées en octobre 2018 après les inondations, puis en décembre 2019 (1,34 mg/L en arsenic total et 1,29 mg/L en arsenic dissous). En décembre le PB1 présente également des teneurs en arsenic élevées (1,54 mg/L en total et 1,19 mg/L en dissous).

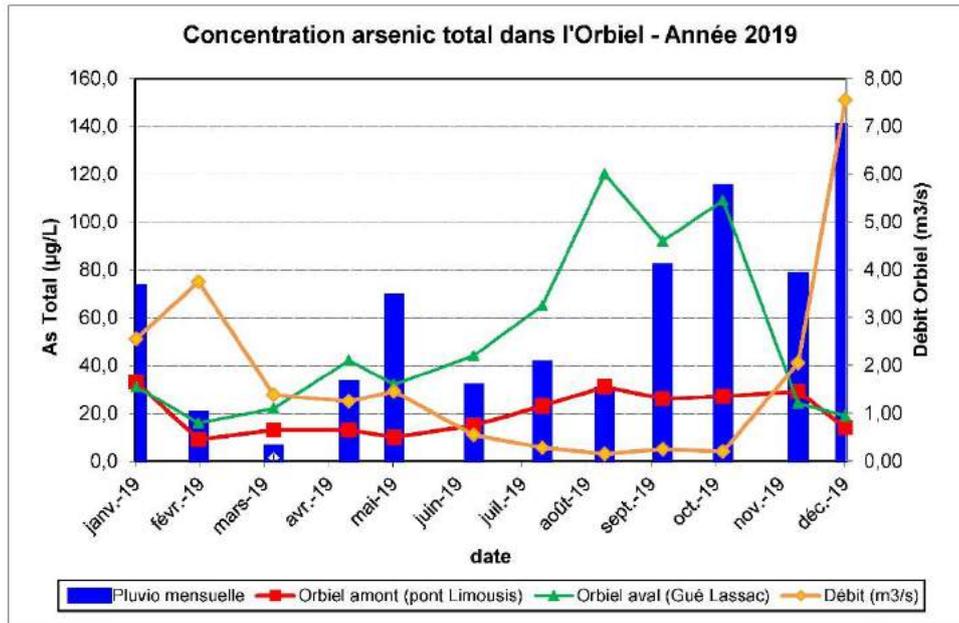
Figure 39 : Concentration en arsenic total dans l'Orbiel en 2019

La **Figure 39** présente les concentrations d'arsenic total dans l'Orbiel en amont et en aval du site de la Combe du Saut, ainsi que le débit de l'Orbiel et la pluviométrie mensuelle. Il faut préciser qu'il s'agit de prélèvements ponctuels réalisés mensuellement.

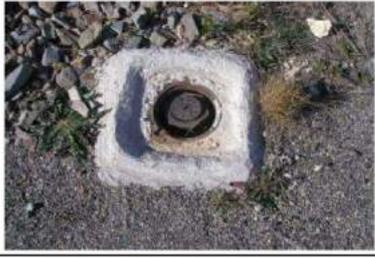
Opérateur (s) : CG	Date et heure : 29-avr-19 9h30	Météo	Beau
Coupe technique du forage (Date de création : inconnue) Coordonnées :

Système utilisé : LAMBERT 93 Latitude : 650767,226 Longitude : 6246114,039 Altitude (m NGF) : 166,43			
Description de l'ouvrage : A : Diamètre de l'ouvrage : 72 mm B : Hauteur entre le haut du tube (repère pour mesure niveau statique) et le terrain : - 100 mm C : Hauteur de tube plein : inconnue D : Hauteur de l'ouvrage : 8,55 m E : Hauteur entre la crépine et le fond de l'ouvrage : inconnue F : Largeur de l'ouvrage (tube + massif filtrant) : inconnue Vm : Volume au mètre du puits : 4,07 L/m Vp : Volume du puits (entre niveau piezo et base des crépines) : inconnu (L) Matériau du tube et des crépines : PVC Ouverture des crépines : inconnue (mm) Nature du massif filtrant : sable Transmissivité : inconnue Rabatement spécifique (h du rabattement/débit pompé) : m/(m ³ /h)

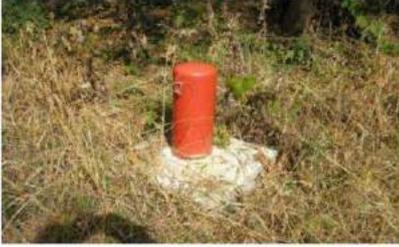
Opérateur (s) : CG	Date et heure : 29-avr-19 8h30	Météo	Beau
Coupe technique du forage (Date de création : inconnue) Coordonnées :

Système utilisé : LAMBERT 93 Latitude : 650881,430 Longitude : 6244961,920 Altitude (m NGF) : 151,02			
Description de l'ouvrage : A : Diamètre de l'ouvrage : 72 mm B : Hauteur entre le haut du tube (repère pour mesure niveau statique) et le terrain : - 100 mm C : Hauteur de tube plein : inconnue D : Hauteur de l'ouvrage : 7,00 m E : Hauteur entre la crépine et le fond de l'ouvrage : inconnue F : Largeur de l'ouvrage (tube + massif filtrant) : inconnue Vm : Volume au mètre du puits : 4,07 L/m Vp : Volume du puits (entre niveau piezo et base des crépines) : inconnu (L) Matériau du tube et des crépines : PVC Ouverture des crépines : inconnue (mm) Nature du massif filtrant : sable Transmissivité : inconnue Rabatement spécifique (h du rabattement/débit pompé) : m/(m ³ /h)

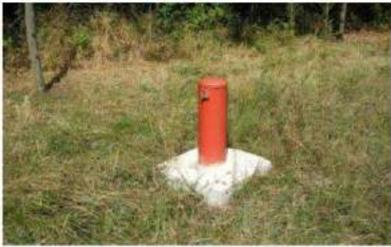
Opérateur (s) : CG	Date et heure : 29-avr-19 8h00	Météo	Beau
Coupe technique du forage (Date de création : inconnue) Coordonnées :

Système utilisé : LAMBERT 93 Latitude : 651397,200 Longitude : 6244335,700 Altitude (m NGF) : 145,98			
Description de l'ouvrage : A : Diamètre de l'ouvrage : 72 mm B : Hauteur entre le haut du tube (repère pour mesure niveau statique) et le terrain : - 100 mm C : Hauteur de tube plein : inconnue D : Hauteur de l'ouvrage : 7,00 m E : Hauteur entre la crépine et le fond de l'ouvrage : inconnue F : Largeur de l'ouvrage (tube + massif filtrant) : inconnue Vm : Volume au mètre du puits : 4,07 L/m Vp : Volume du puits (entre niveau piezo et base des crépines) : inconnu (L) Matériau du tube et des crépines : PVC Ouverture des crépines : inconnue (mm) Nature du massif filtrant : sable Transmissivité : inconnue Rabatement spécifique (h du rabattement/débit pompé) : m/(m ³ /h)

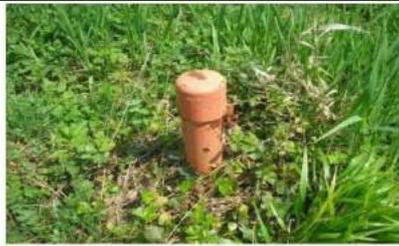
Opérateur(s) : CG	Date et heure : 26 juin 19 8h15	Météo	Très Beau
Coupe technique du forage (Date de création : inconnue) Coordonnées : Système utilisé : LAMBERT 93 Latitude : 651054,162 Longitude : 6244952,881 Altitude (m NGF) : 151,31

Description de l'ouvrage : A : Diamètre de l'ouvrage : 72 mm B : Hauteur entre le haut du tube (repère pour mesure niveau statique) et le terrain : - 100 mm C : Hauteur de tube plein : inconnue D : Hauteur de l'ouvrage : 7,80 m E : Hauteur entre la crépine et le fond de l'ouvrage : inconnue F : Largeur de l'ouvrage (tube + massif filtrant) : inconnue Vm : Volume au mètre du puits : 4,07 L/m Vp : Volume du puits (entre niveau piezo et base des crépines) : inconnu (L) Matériau du tube et des crépines : PVC Ouverture des crépines : inconnue (mm) Nature du massif filtrant : sable Transmissivité : inconnue Rabattement spécifique (h du rabattement/débit pompé) : m/(m ³ /h)

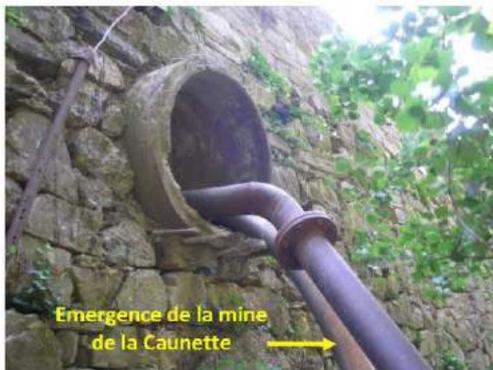
Une canalisation passant sous la route RD 101 reliant Conques sur Orbiel et Lastours permet l'écoulement des eaux de la mine de la Caunette directement vers l'Orbiel (cf. **Photo 1** et **Photo 2**).

Photo 1 : Tuyau d'émergence de la mine de la Caunette

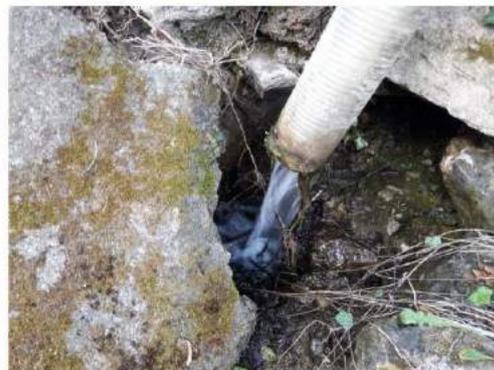
Photo 2 : Emergence (26/06/19)

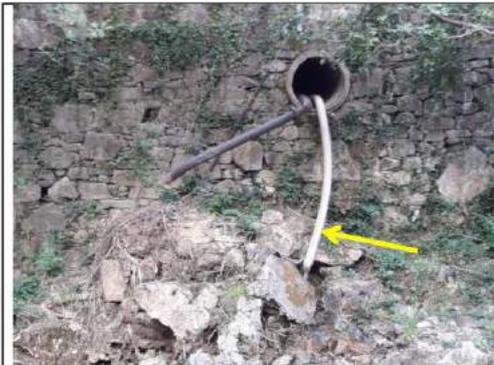
A noter que suites aux intempéries d'octobre 2018, l'accès au tuyau d'exhaure était très difficile : l'échelle d'accès accrochée au mur de soutènement de la route était en partie descellée suite à la crue de l'Orbiel. L'accès en sécurité au tuyau d'exhaure n'était plus assuré. Les prélèvements de mars, juin et septembre 2019 ont donc été réalisés en traversant l'Orbiel depuis l'autre rive. En novembre l'échelle a été remplacée et un accès sécurisé depuis la route réalisée.

Photo 3 : Tuyau d'exhaure de la mine de la Caunette
(26/06/19)

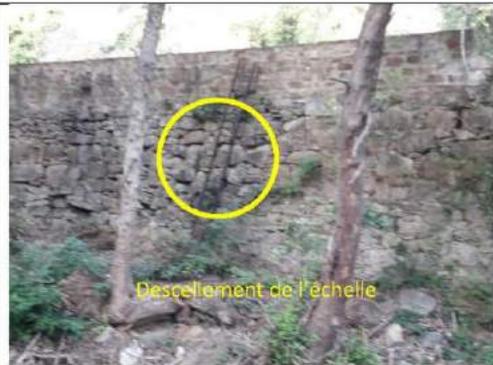
Photo 4 : Echelle d'accès au tuyau d'exhaure
(26/06/19)

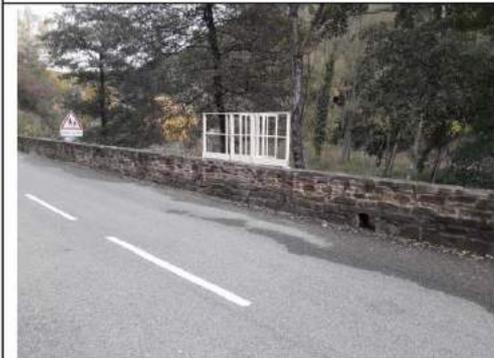
Photo 5 : Accès à l'échelle sécurisé depuis la route
(25/11/19)

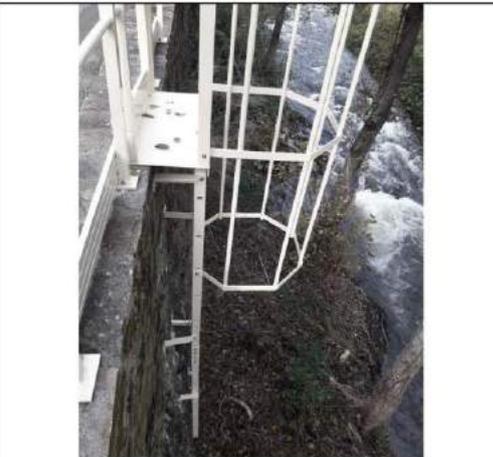
Photo 6 : Echelle d'accès au tuyau d'exhaure de la
Caunette (25/11/19)

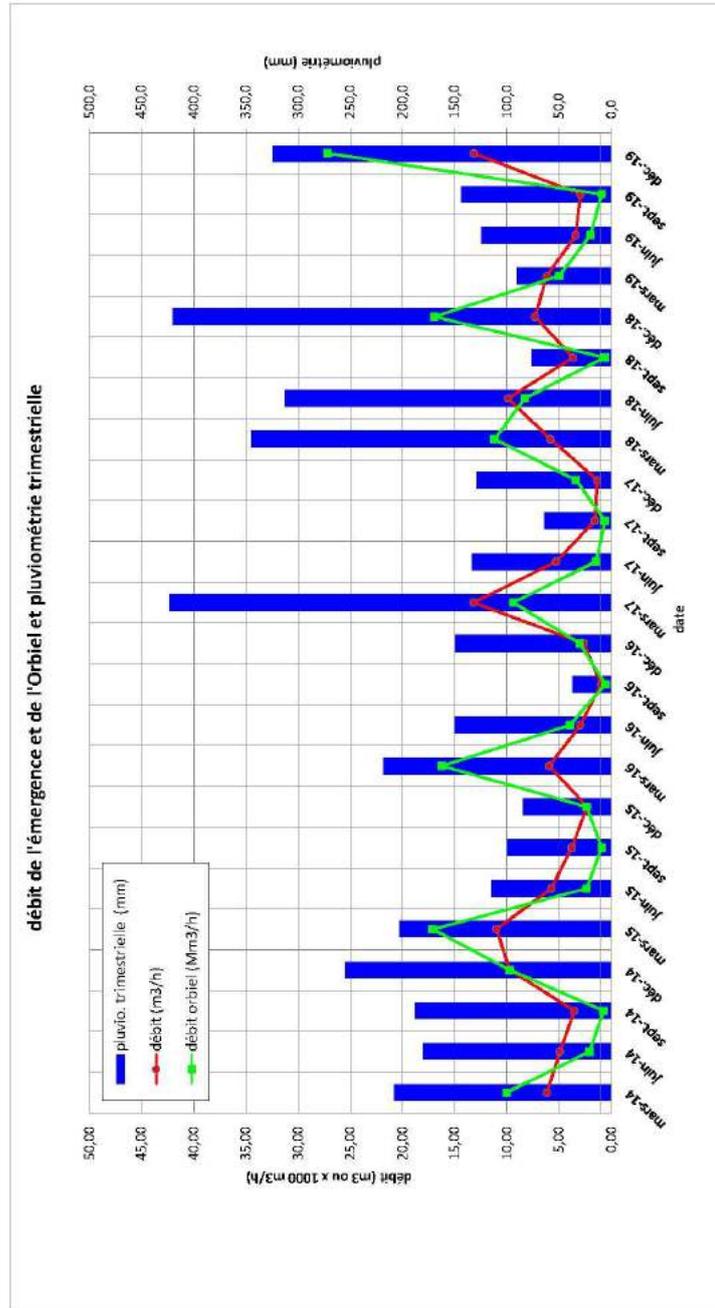
Figure 5 : Débits Orbiel, émergence la Caunette et pluviométrie trimestrielle depuis 2014

Le graphe de la **Figure 5** rassemble les débits de l'émergence et de l'Orbiel à la station de Lastours avec la pluviométrie constatée tous les trimestres depuis 2014 :

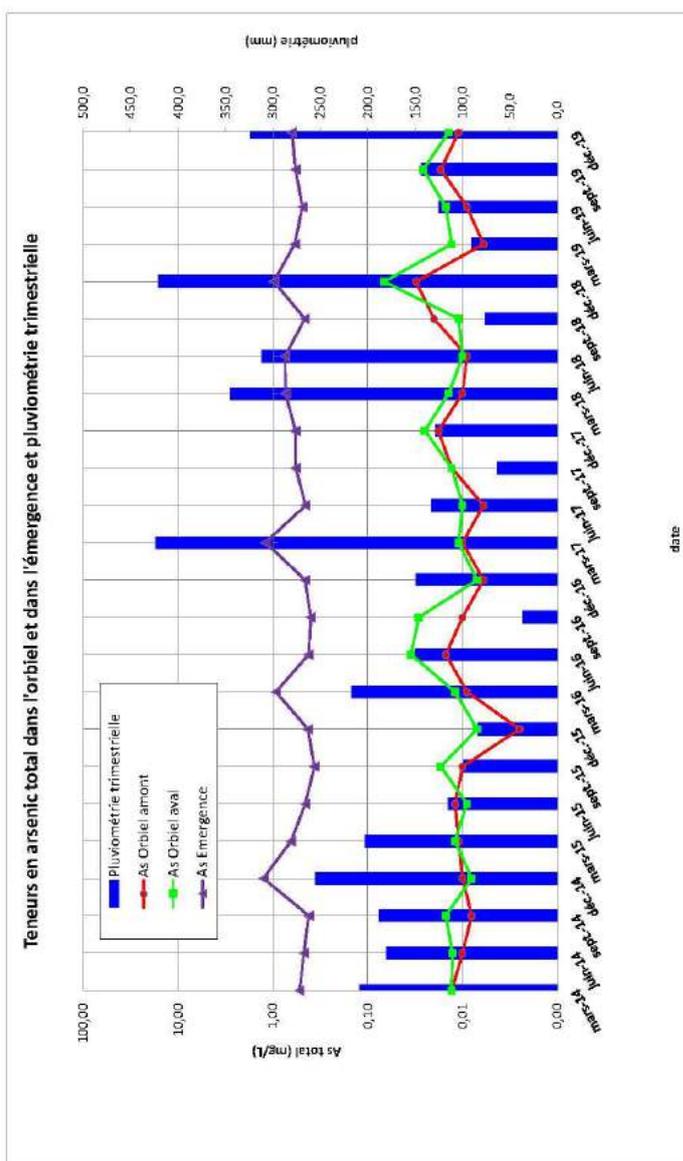
Figure 6 : Teneurs en arsenic total dans l'Orbiel et dans l'émergence et pluviométrie

La **Figure 6** ci-après rassemble les teneurs en arsenic total de l'émergence de la Caunette ainsi que celles de l'Orbiel en amont et en aval de l'émergence. La pluviométrie est également reportée. Il y a peu d'influence de l'émergence sur les teneurs en arsenic total dans l'Orbiel en 2019.

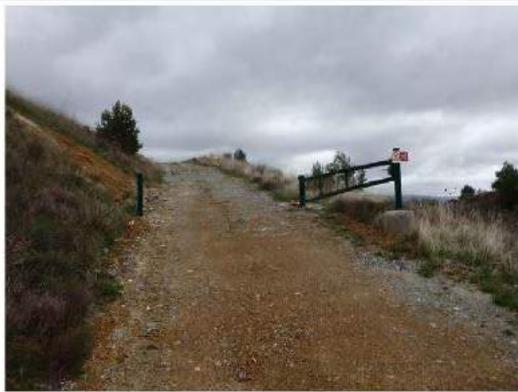
Illustration 1 : Barrière verte vandalisée mais réhabilitée début 2018

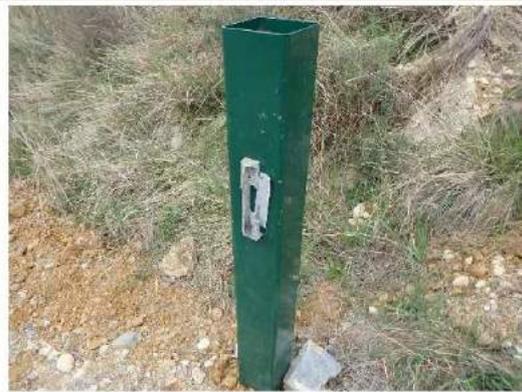
Illustration 2 : Gâche de la barrière détériorée

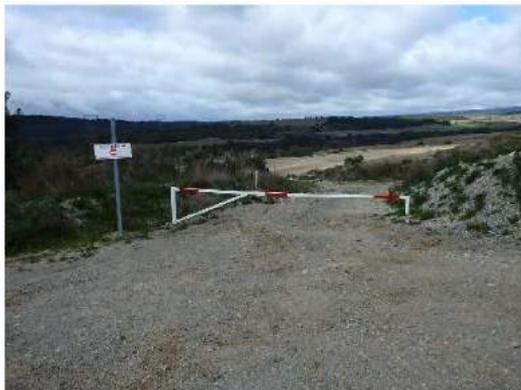
Illustration 3 : Barrière bloquant l'accès à la piste passant le long du flanc ouest

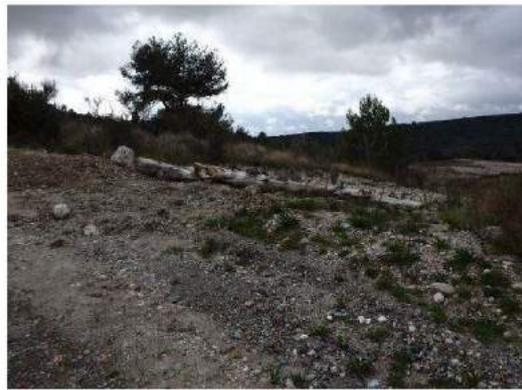
Illustration 4 : Tronc bloquant l'accès à la piste en contrebas du flanc ouest

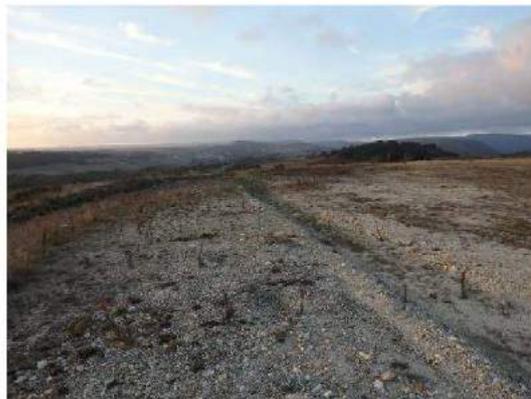
Illustration 5 : Caniveau à curer en partie sommitale

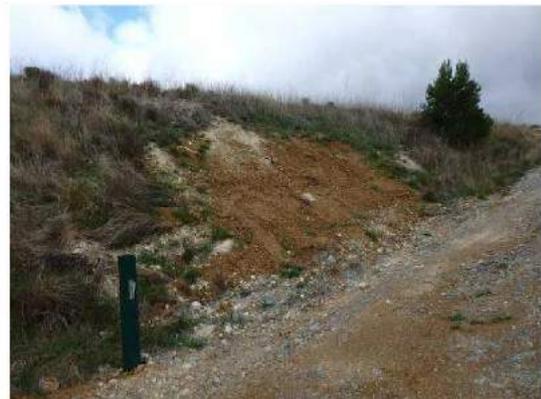
Illustration 6 : Ancienne zone de glissement comblée

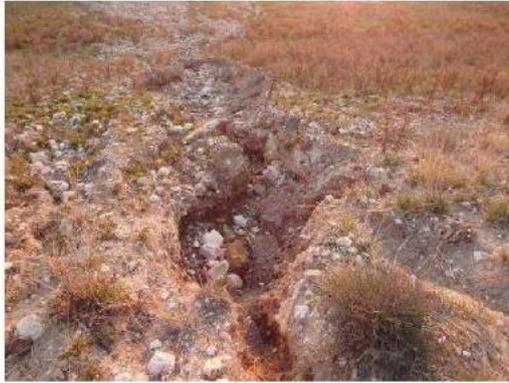
Illustration 7 : Ravine dans le flanc Ouest

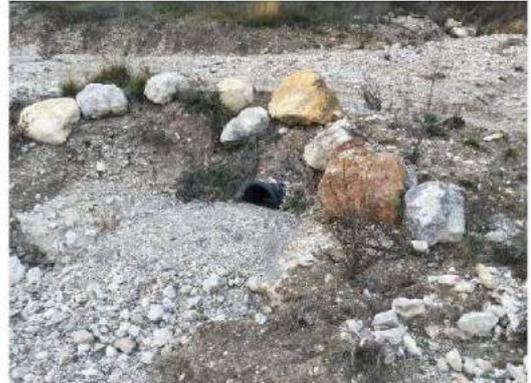
Illustration 8 : Passage busé bouché par les gravats de la crue

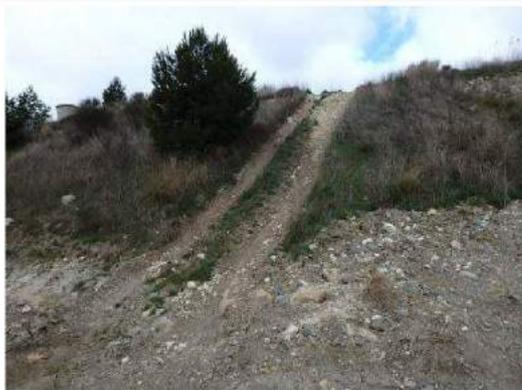
Illustration 9 : Trace de passage de véhicule tout-terrain motorisé à proximité de la barrière verte

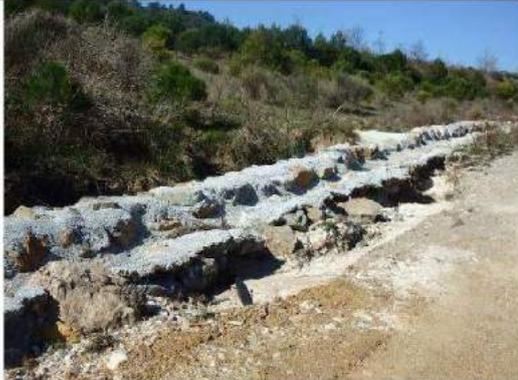
Illustration 10 : Caniveau sous-cavé au Sud de la plateforme

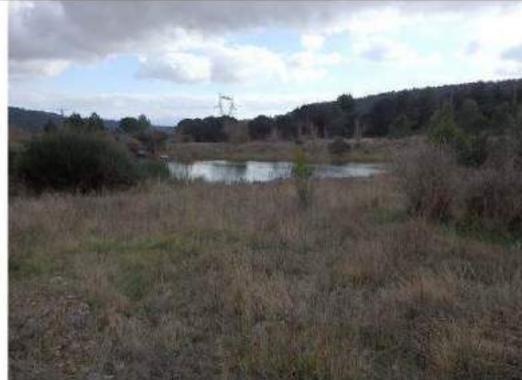
Illustration 11 : Mare de la plateforme Sud (RM2)

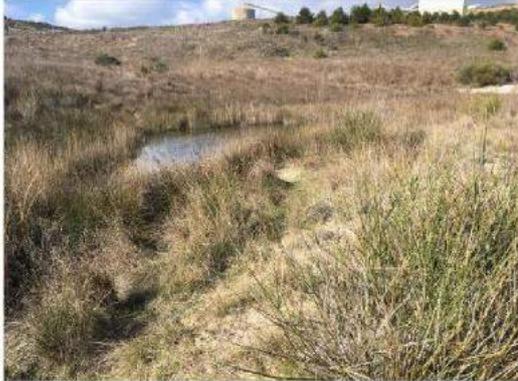
Illustration 12 : Mare B2 de récupération des eaux à l'Ouest de la zone confinée Nord

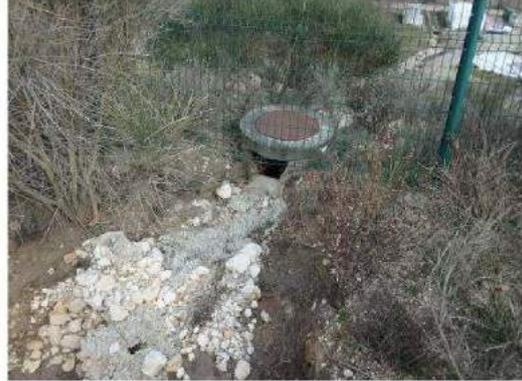
Illustration 13 : Entonnement béton dégradé en amont de la station de traitement

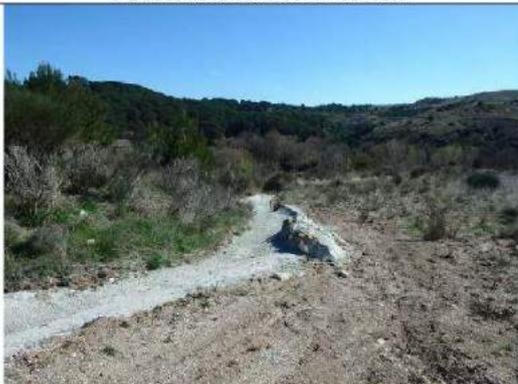
Illustration 14 : Caniveau au Nord de la zone ADEME longeant la route départementale

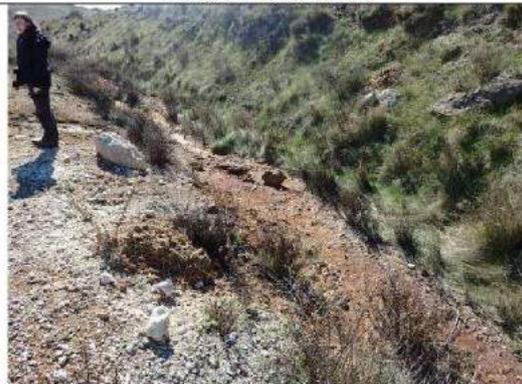
Illustration 15 : Caniveau au Nord-Ouest de la plateforme nord avec présence de floc
