Anciens sites miniers et industriels de la vallée de l'Orbiel (11) Rapport annuel de surveillance 2019 Annexes 1 à 8

Rapport final

BRGM/RP-71228-FR

Mai 2021

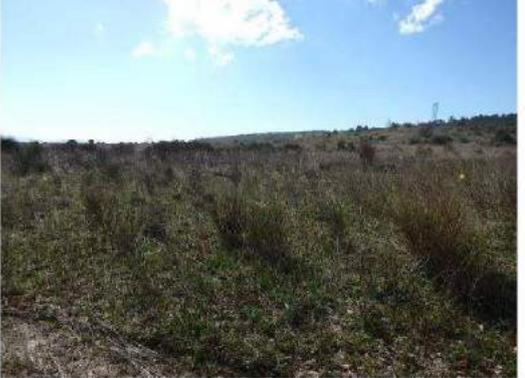
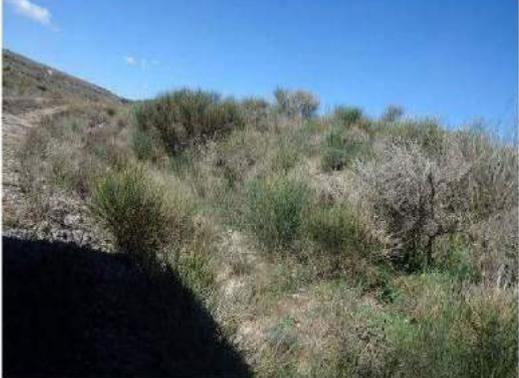
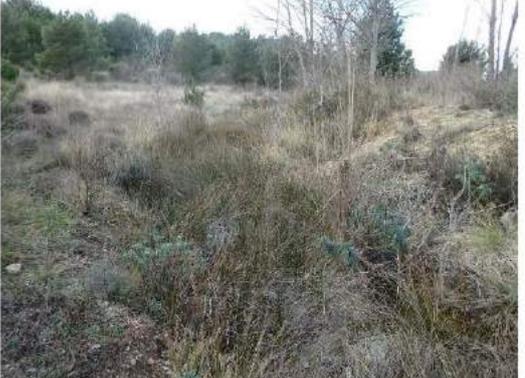
La végétation est homogène sur la plateforme Nord (illustrations 19 et 20), avec un couvert herbacé associé à quelques broussailles et arbustes (principalement genêts). À noter que du fait du risque d'altération de la membrane de confinement par les racines, il sera réalisé un débroussaillage au second semestre de 2019. Sur la plateforme Sud, le sol est moins recouvert, avec d'importantes étendues de terrain blanchâtre peu ou pas végétalisées. Toutefois, de jeunes arbres poussent aux abords des caniveaux, voire à l'intérieur de ceux-ci (illustration 21).

<p>Illustration 18 : Grande ravine au milieu de la plateforme Sud</p>	<p>Illustration 19 : Végétation sur le confinement de la zone ADEME</p>

<p>Illustration 20 : Caniveau encombré de végétation sur la partie Nord de la zone ADEME</p>	<p>Illustration 21 : Caniveau encombré de végétation sur la partie Nord de la zone ADEME</p>
<p>Perspectives</p>	
<ul style="list-style-type: none"> - Implantation de panneaux autour du site - Reprise des caniveaux - Reprise piste d'accès depuis station - Débroussaillage / Coupe des genêts au droit de la zone confinée

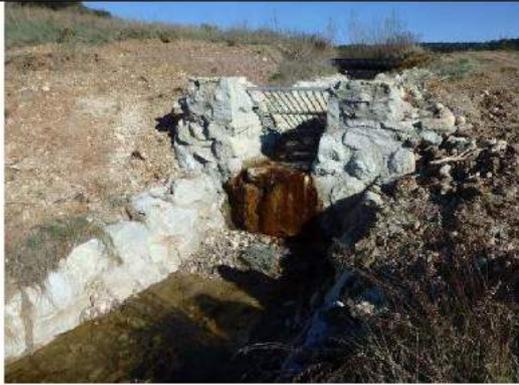
Le réseau hydraulique du Champ Magné est connecté au réseau de la zone ADEME, située en amont. Les intempéries d'octobre 2018 ont occasionné des désordres importants. Le dégrilleur a été nettoyé depuis la dernière visite (illustration 22). Durant la dernière crue les eaux étaient passées de part et d'autre, créant un ravinement des terrains à ses abords et un début de sous-cavage. Les eaux s'écoulaient ensuite en partie jusqu'au dalot (sous la route départementale RD 101). Le reste des eaux a traversé la piste, provoquant un ravinement important. Le dalot, totalement saturé en matériaux, avait, par la suite, été partiellement nettoyé. Son curage doit être complété au début du second semestre 2019. A noter que la zone localisée en partie basse du portail d'accès et au droit de laquelle des résidus bleutés avaient été observés, a été nettoyée et recouverte à la fin de l'année 2018.

Illustration 22 : Dégrilleur principal sur le caniveau du Champ Magné et terres ravinées par l'eau

<p>Illustration 30 : Talus en amont du portail d'accès endommagé par la crue</p>	<p>Illustration 31 : Bassin aménagé de la source Arsine sur le Champ Magné</p>
<p>Perspectives</p>	
<ul style="list-style-type: none"> - Implantation de panneaux autour du site côté RD101 ; - Travaux de reprise de la zone du dégrilleur ; - Comblement des ravines ; - Reprofilage de la zone autour du portail d'accès à la station.

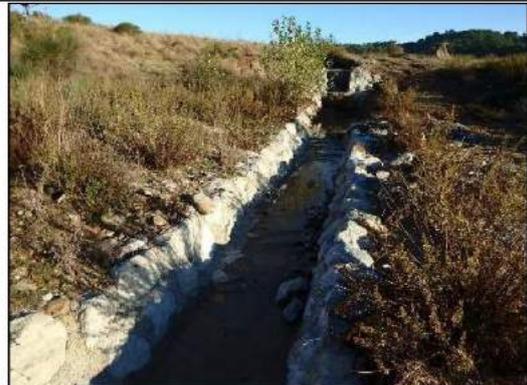
Illustration 23 : Caniveau en bon état à l'aval du dégrilleur

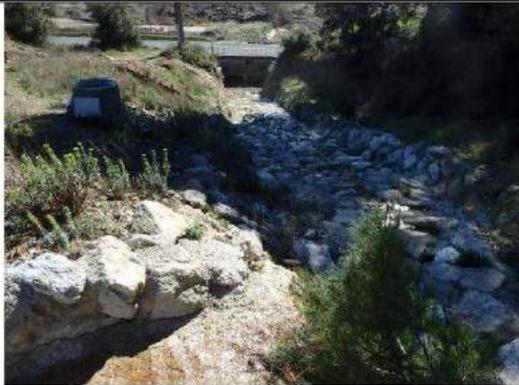
Illustration 24 : Amont du caniveau du dalot passant sous la route D101

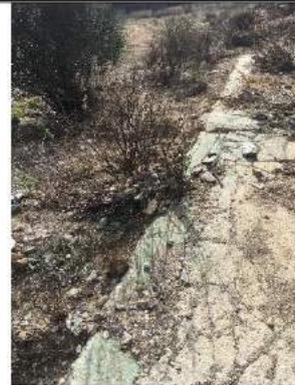
Illustration 25 : Dépôts bleutés laissés par la crue

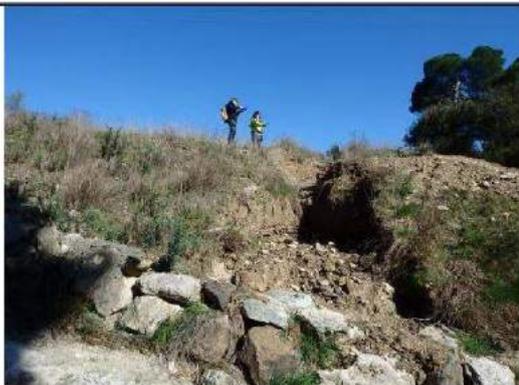
Stabilité, érosion (illustrations 26 à 30)				
<p>Le site est relativement plat et ne présente pas de signe d'instabilité en surface. Les désordres induits par l'épisode pluvieux d'octobre 2018 ne semblent pas avoir évolué depuis. Au niveau du portail d'entrée au site, le talus a été endommagé en plusieurs endroits (illustration 29 et 30). Les caniveaux ont été creusés d'avantage laissant par endroit apparaître des drains ou des conduites en PEHD.</p>

Illustration 26 : Ravinement important en amont du dalot

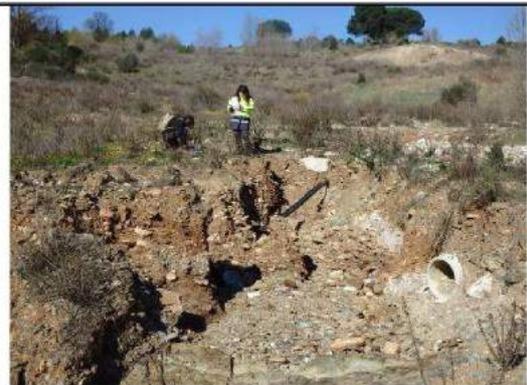
Illustration 27 : Ravinement important et tuyau mis à nu par le ruissellement des eaux débordant du dégrilleur

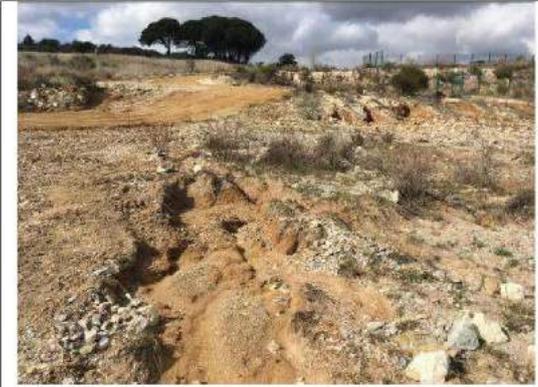
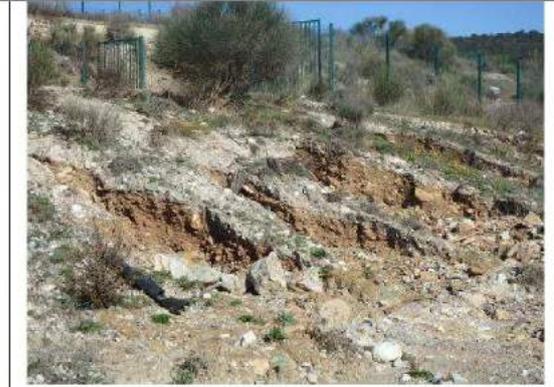
<p>Illustration 28 : Piste d'accès reprofilée et ravines en aval</p>	<p>Illustration 29 : Ravinement du talus à l'entrée du site</p>

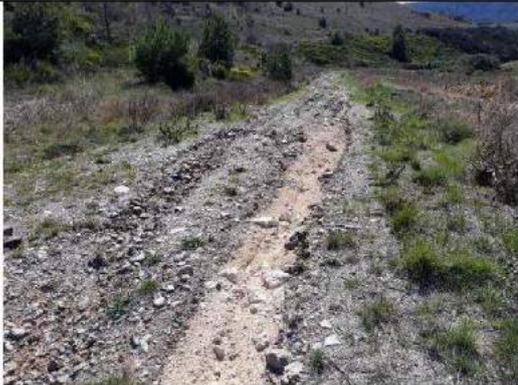
Observations			
Accès et signalisation (illustration 32)			
<p>Le site de l'Artus est accessible au Sud-Ouest via une barrière non sécurisée menant également chez des particuliers, et au Nord-Est via un portail fermé par chaîne et cadenas. Ce dernier avait été vandalisé début 2018 et remplacé. La zone des bassins est quant à elle, clôturée. Plusieurs panneaux matérialisent l'interdiction d'accès au site sur toute la périphérie du site.</p> <p>La piste Nord présente un tronçon de 200 mètres linéaires fortement raviné, qui sera repris durant les travaux du second semestre. Elle reste cependant praticable.</p>

Illustration 32 : Piste Nord fortement ravinée

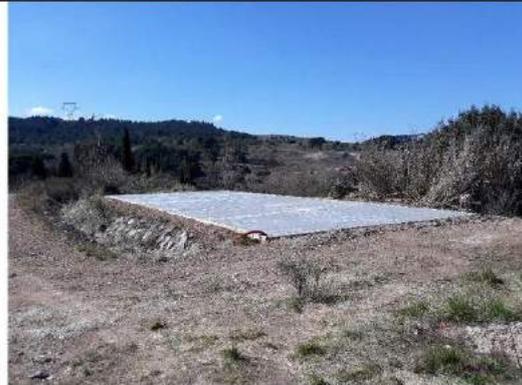
Illustration 33 : Dalle de la station pilote

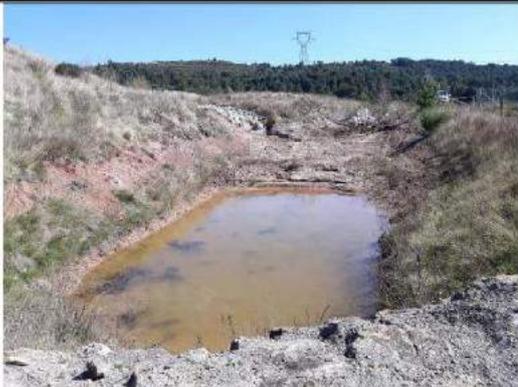
Illustration 34 : Bassin d'orage partiellement rempli surplombant les bassins de décantation

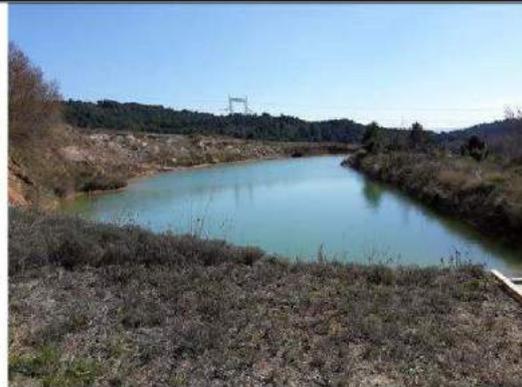
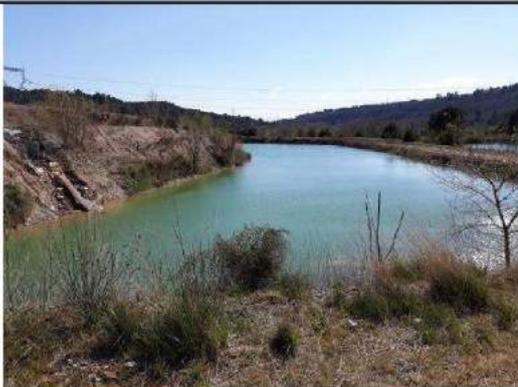
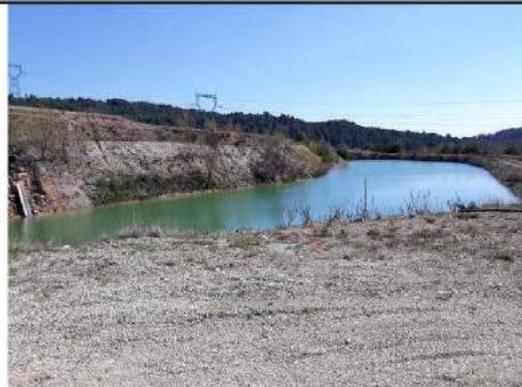
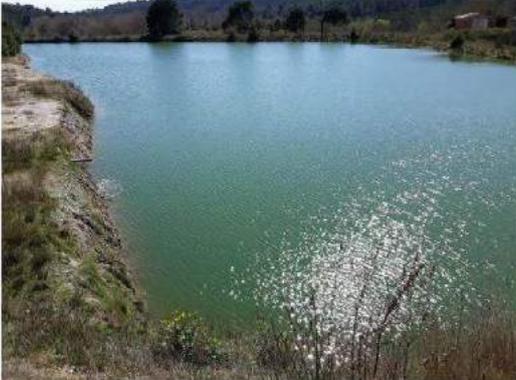
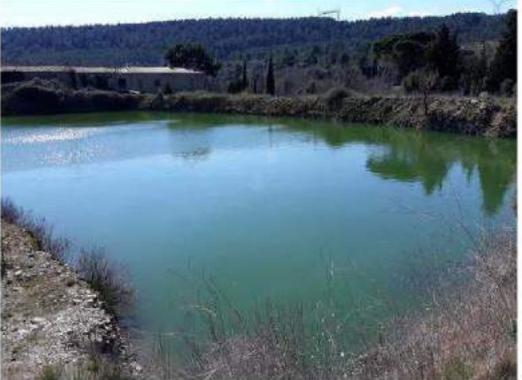
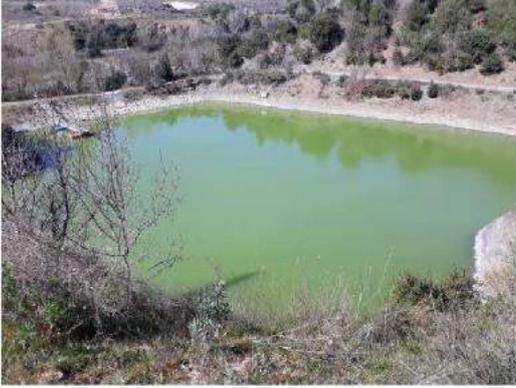
Les six bassins d'évaporation sont en bon état, ils ne présentent aucun désordre visible en surface, excepté au droit des flancs amont sur lesquels des petites ravines sont observables. Lors de cette visite de surveillance, un léger écoulement du bassin n°3 vers le bassin n°4 a pu être observé et des traces de présence d'eau ont pu être relevées sur la banquette entre les deux bassins. Toutes les autres surverses étaient actives. Un débit modéré en provenance du drain Nord alimentait le bassin n°6, en plus de la surverse du bassin n°5. À noter que le niveau d'eau dans le bassin n°6 était très important le jour de notre visite, sans pour autant que l'eau ne surverse directement dans l'Orbiel.

Illustration 35 : Bassin n° 1

Illustration 36 : Bassin n° 2

Illustration 37 : Bassin n° 3

<p>Illustration 38 : Bassin n° 4</p>	<p>Illustration 39 : Bassin n° 5</p>

<p>Illustration 40 : Bassin n° 6</p>	<p>Illustration 41 : Bassin de réception des eaux des drains inférieurs dits Penstocks vers le bassin n°6</p>

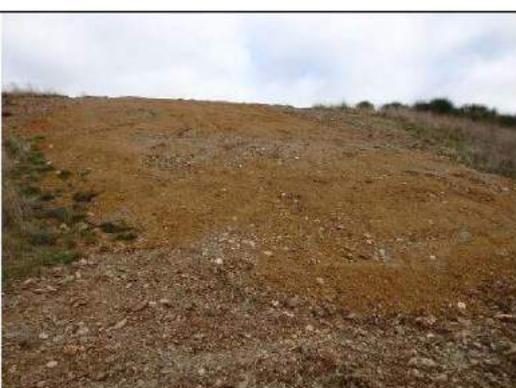
<p>Illustration 42 : Glissement reprofilé au sud du stockage</p>	<p>Illustration 43 : Terres déposées le long de la piste longeant le dépôt à l'Est du stockage</p>
<p style="text-align: center;">Perspectives</p>	
<ul style="list-style-type: none"> - Reprise de l'entrée du dessableur à l'aplomb du bassin d'orage ; - Lissage de la piste Nord sur 200 ml.

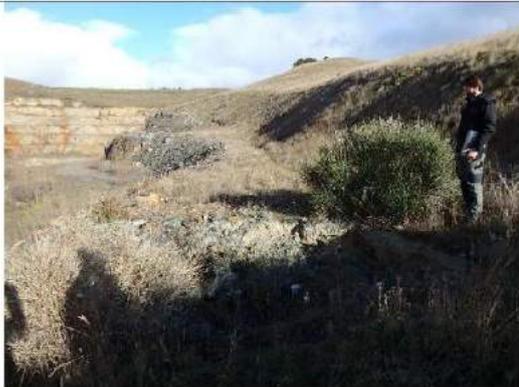
Observations			
Stabilité et érosion (illustration 46)			
<p>Le site de la MCO présente une certaine hétérogénéité dans la stabilité des terrains. Si les surfaces végétalisées semblent stables et dénuées de problèmes en surface, certains versants sont éboulés ou présentent un équilibre fragile. Des éléments rocheux plus ou moins volumineux jonchent les chemins d'accès, et le risque d'éboulement reste présent sur les fronts de taille. Le fontis potentiel observé à l'Est du site est toujours surveillé, et ses dimensions ne présentent pas d'évolution depuis la dernière visite. La ravine observée à l'aplomb de cet effondrement ne semble pas avoir évolué non plus. Pour le moment, ce mouvement de terrain localisé est sans incidence.</p>

Illustration 46 : Fontis découvert en 2018 à l'Est de la MCO

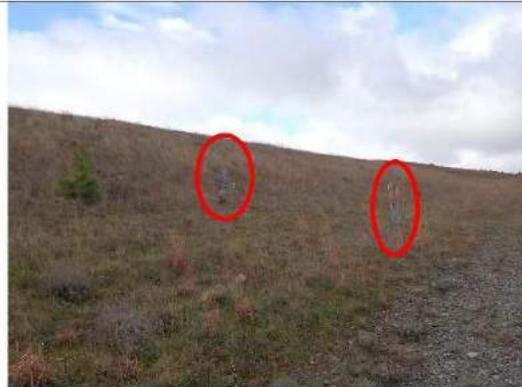
Végétation (illustration 47 et 48)			
<p>Un boisement compensateur a été réalisé (illustration 47), au niveau de la bordure Nord-Nord-Est du site, en début d'année 2018, suite à l'installation d'un parc photovoltaïque sur les parcelles environnantes. Celui-ci peine à se développer et aucune évolution n'est observable à l'heure de la visite. Pour le reste, le site présente deux faciès distincts : la partie centrale, totalement dépourvue de végétation, et les plateaux en périphérie, recouverts essentiellement d'herbes et de broussailles.</p>

Illustration 47 : Boisement compensateur sur la MCO

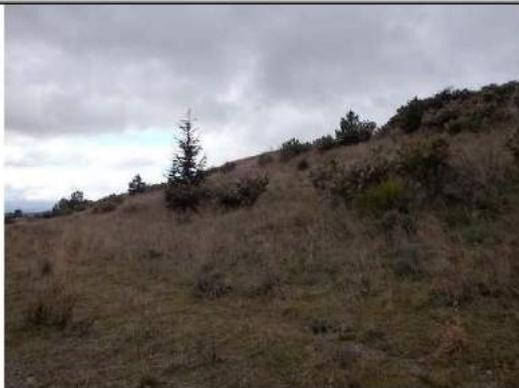
Illustration 48 : Végétation au Nord-Est du site

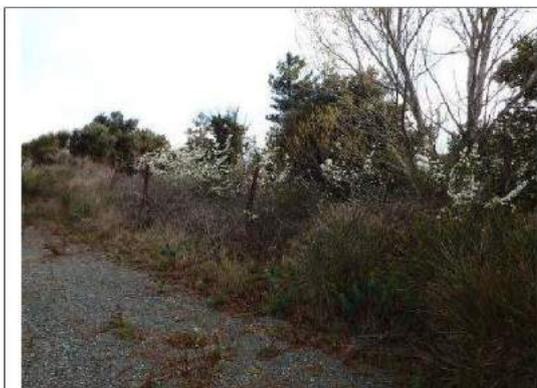
Le site est entouré de grillage, et doté d'un unique portail d'accès au Sud-Est, l'ancienne entrée à l'Est ayant été partiellement condamnée. Le site fait régulièrement l'objet d'actes de vandalisme (la poignée du portail, verrouillée à clé, a déjà été vandalisée par le passé), comme en témoigne les nombreuses ouvertures dans le grillage en périphérie. Près d'une dizaine de zones, où la maille a été découpée ou éventrée, ont été répertoriées sur site, principalement à l'Est et au Nord-Est, aux abords de la route longeant le site. Des travaux de remplacement de ces portions détériorées seront entrepris en 2019. Une nouvelle réunion avec les associations de chasseurs sera réalisée prochainement, ceci afin de définir les emplacements des futurs passages faune à aménager lors de la réfection des clôtures, prévue d'ici la fin de l'année. Cette réunion sera également l'occasion de prévoir le renouvellement ou la réalisation des conventions de chasse avec les ACCA de Salsigne et Villanière.

Illustration 50 : Grillage vandalisé au Nord-Est de la MCO

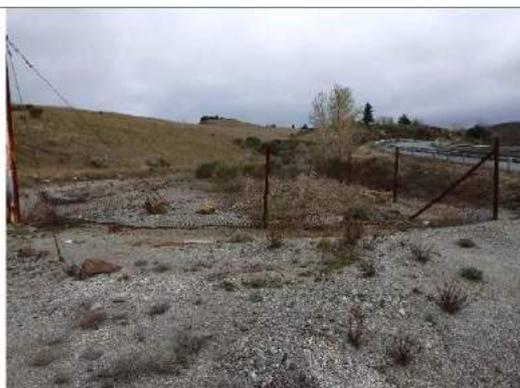
Illustration 51 : Grillage vandalisé au niveau de l'ancien portail

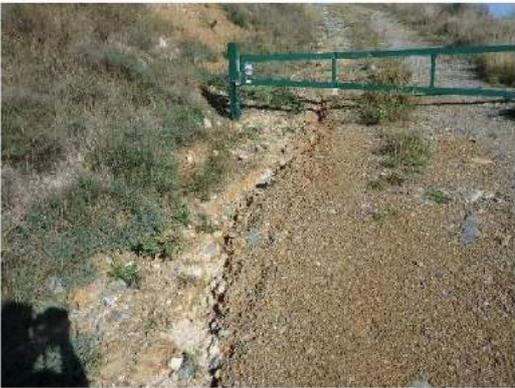
<p>Illustration 7 : Ravine sur la piste d'accès à la partie sommitale</p>

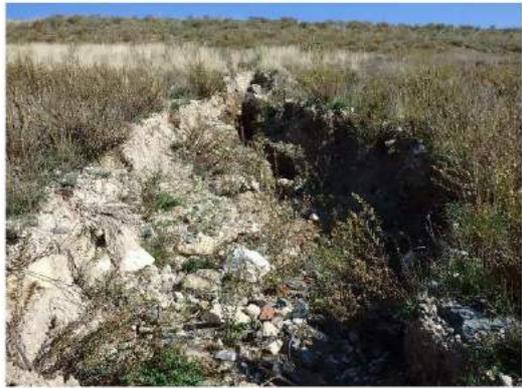
Les ravines du flanc Ouest n'ont pas évolué. Les fossés et caniveaux drainants ont été curés, nettoyés et repris en partie lors des travaux d'août 2019, et assurent désormais un drainage correct du site (illustrations 10 et 11). Les dernières intempéries n'ont pas nui à leur fonctionnement, même si quelques dépôts de sédiments sont observables dans certains ouvrages.

<p>Illustration 8 : Ravine le long du flanc Ouest</p>

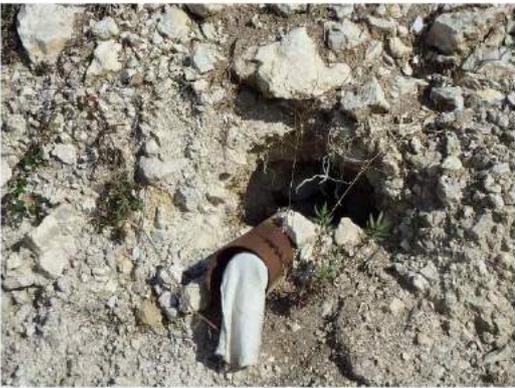
<p>Illustration 9 : Drain déchaussé en pied de confortement</p>

<p>Illustration 12 : Fossé drainant curé et reprofilé en partie sommitale</p>
<p>Perspectives</p>	
<ul style="list-style-type: none"> - Remplacement de panneaux au niveau de l'accès nord du site ; - Surveiller l'évolution du déchaussement de drain en pied du flanc Ouest.

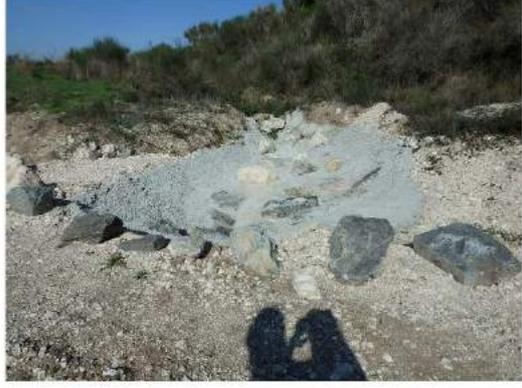
<p>Illustration 10 : Nouveaux enrochements bétonnés en pied du flanc Ouest</p>

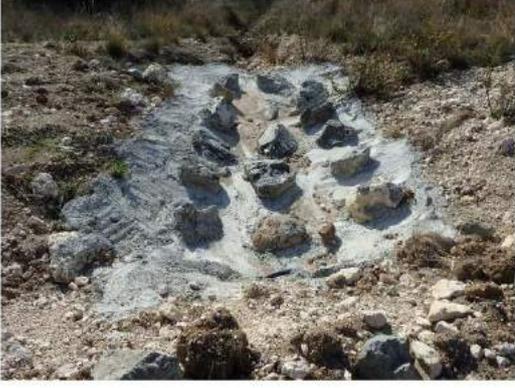
<p>Illustration 11 : Légers dépôts de sédiments en sortie de buse</p>

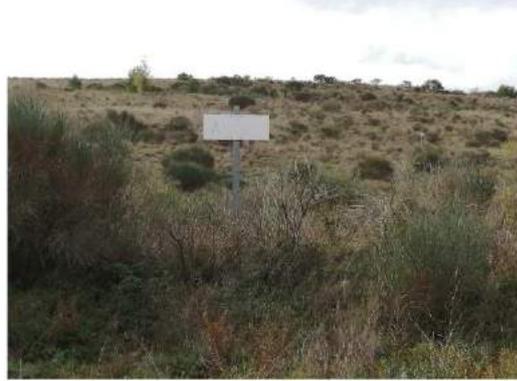
Illustration 14 : Panneau à remplacer

<p><i>Illustration 23 : Vue de la végétation du Monitoring</i></p>	<p><i>Illustration 24 : Autre vue de la végétation du Monitoring</i></p>
<p>Perspectives</p>	
<ul style="list-style-type: none"> - Remplacement des panneaux usés par les UV ; - Reprise du caniveau en amont de la mare B2.

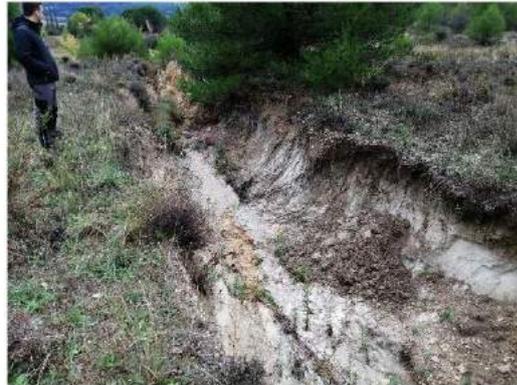
Illustration 16 : Caniveau raviné en amont de la mare RM2

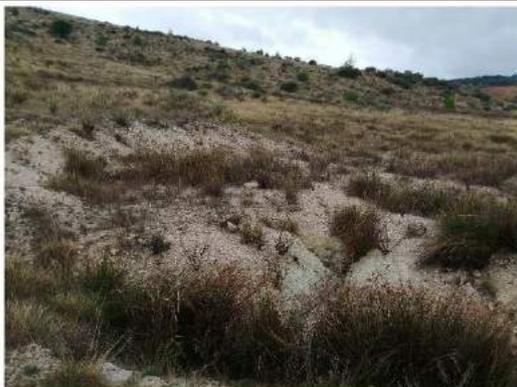
La plateforme Sud (Monitoring) présente un bon état général. Les désordres occasionnés lors des pluies de 2018 ont été, là aussi, repris durant les travaux de l'été. Le réseau de caniveaux semble fonctionner efficacement, et malgré quelques ravines, aucun dysfonctionnement d'importance n'est à déplorer.

Illustration 17 : Zone ravinée sur la plateforme Sud

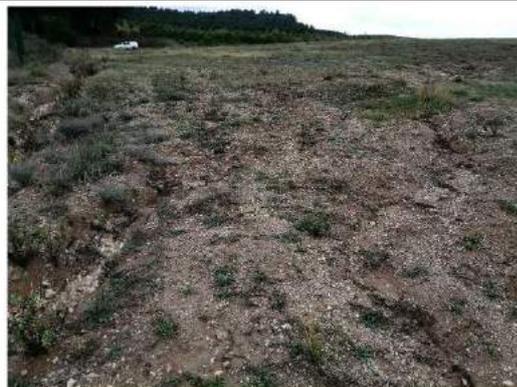
Illustration 18 : Zone ravinée sur la plateforme Nord en amont de la station

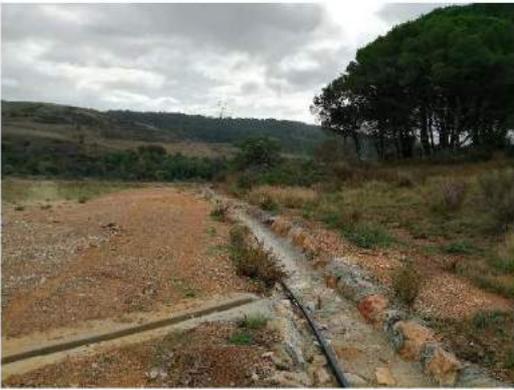
<p><i>Illustration 19 : Caniveau bétonné repris lors des travaux</i></p>	<p><i>Illustration 20 : Caniveau au nord de la mare B2 dégradé par les intempéries d'octobre – à reprendre</i></p>

Sur la plateforme Nord, l'ensemble des ouvrages de gestion hydraulique qui avaient subi des dégradations lors des intempéries d'octobre 2018 a été repris lors des travaux de réfection réalisés durant l'été 2019 (illustration 19). Bien que les épisodes pluvieux notables du mois d'octobre 2019 aient déjà occasionné quelques dégâts sur certains des ouvrages en question (le caniveau d'amenée des eaux à la mare B2, notamment, cf. Illustration 20)), l'ensemble reste dans un bon état général.

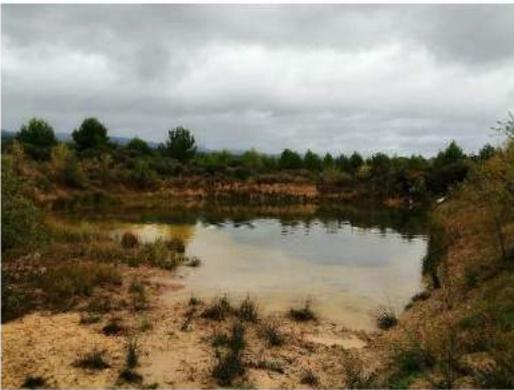
<p><i>Illustration 21 : Mare RM2 sur la plateforme Sud (Monitoring)</i></p>	<p><i>Illustration 22 : Vue du confinement de la zone ADEME débroussaillé</i></p>

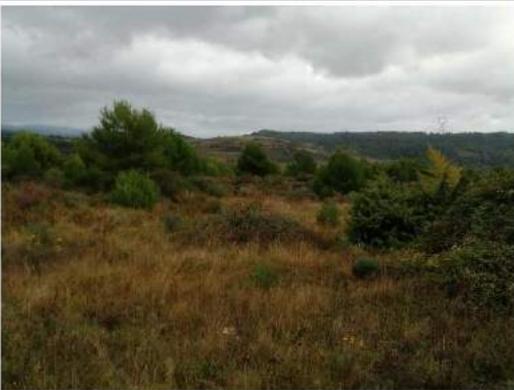
La végétation est homogène sur la plateforme Nord (illustration 22), avec un couvert herbacé associé à quelques broussailles et arbustes (principalement genêts). Un débroussaillage a été réalisé sur l'ensemble de la zone de confinement durant le mois de septembre. Sur la plateforme Sud, la végétation est plus éparse, et la couverture végétale reste très faible sur des zones étendues. Le reste de la plateforme, en revanche, présente une végétation dense bien que majoritairement herbacée. De nombreux arbustes sont tout de même présents (illustration 23).

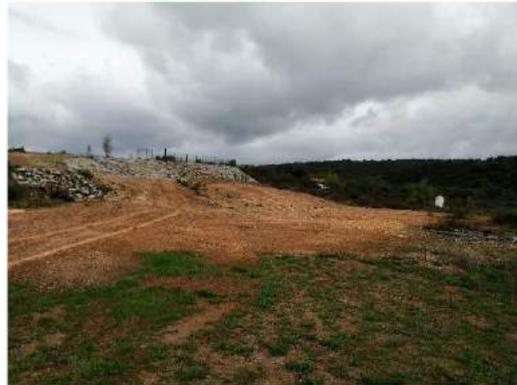
Stabilité, érosion (illustrations 26 à 28)				
Le site est relativement plat et ne présente pas de signe d'instabilité en surface. Les désordres induits par l'épisode pluvieux d'octobre 2018 sur la morphologie générale du site ont été intégralement repris lors des travaux de l'été (illustrations 26 et 27). Les récentes intempéries n'ont pas occasionné de nouveaux dégâts, si ce n'est quelques dépôts de sédiments en aval du dégrilleur.				
Réseau hydraulique de surface (illustrations 29 à 32)				
Le réseau hydraulique du Champ Magné est connecté au réseau de la zone ADEME, située en amont. Les travaux entrepris durant l'été 2019 ont permis de réparer les dégâts des intempéries de 2018 (illustration 30). Le dégrilleur a été reprofilé (illustration 31), afin d'éviter de nouveaux débordements, les

Illustration 26 : Plateforme en aval du portail d'accès reprofilée

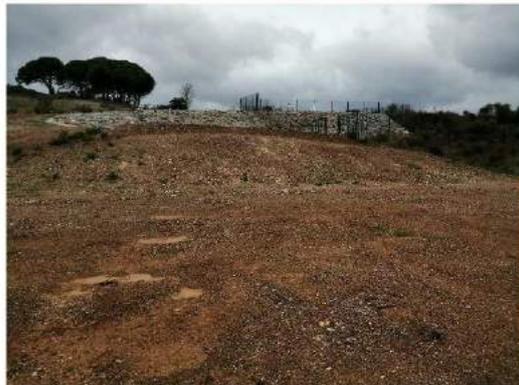
Illustration 27 : Zone du portail d'accès reprise, talus reprofilé

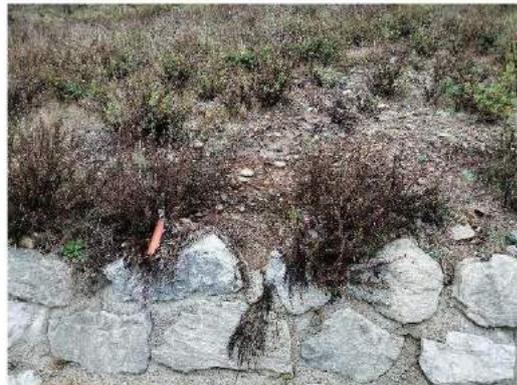
Illustration 28 : Légère ravine dans le talus supérieur au caniveau bétonné

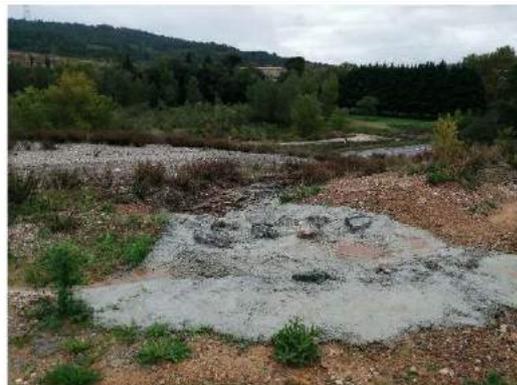
Illustration 30 : Fossé d'évacuation des eaux reprofilé

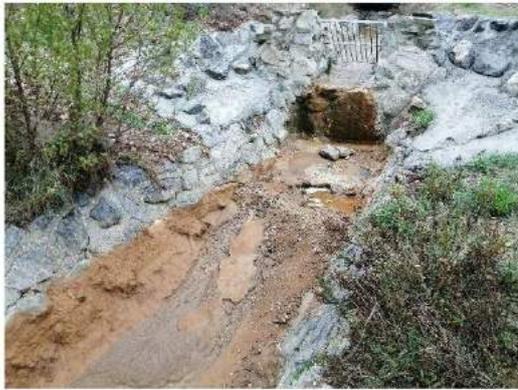
Illustration 31 : Dégrilleur réaménagé

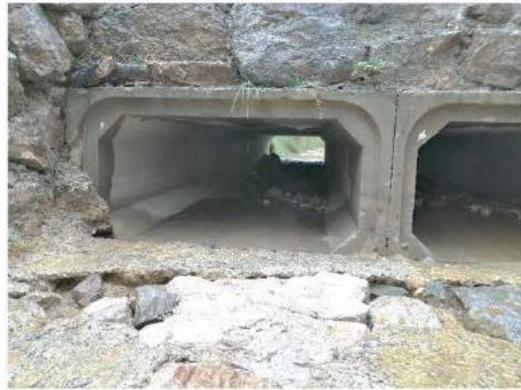
Illustration 32 : Bloc à évacuer sous le dalot

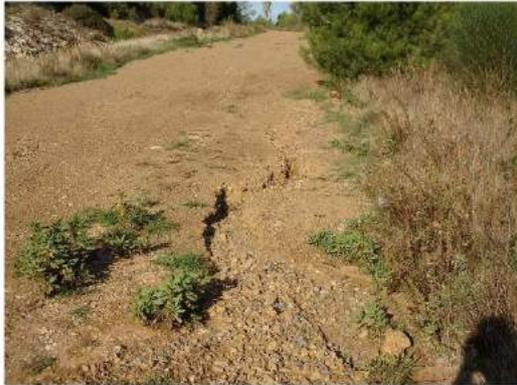
Observations				
<p>Accès et signalisation (illustrations 34 et 35)</p> <p>Le site de l'Artus est accessible au Sud-Ouest via une barrière non sécurisée menant également chez des particuliers, et au Nord-Est via un portail fermé par chaîne et cadenas. Le cadenas mis en place en début d'année n'a pas subi de nouveau vandalisme. La zone des bassins clôturée n'a également pas été endommagée depuis la première visite de surveillance semestrielle. Quelques panneaux matérialisent l'interdiction d'accès au site. Le jour de la visite, aucun nouveau vandalisme n'y a été relevé.</p> <p>Les pistes Nord et Sud ont été en grande partie reprises lors des travaux de l'été 2019, cependant les récentes intempéries ont provoqué l'apparition de légères ravines (illustrations 34 et 35). Celles-ci restent toutefois de taille inférieure à celles qu'avaient provoqué les pluies d'octobre 2018, et ne sont pas de nature à gêner les accès véhicules.</p>

Illustration 34 : Piste Nord reprofilée présentant un début de ravinement

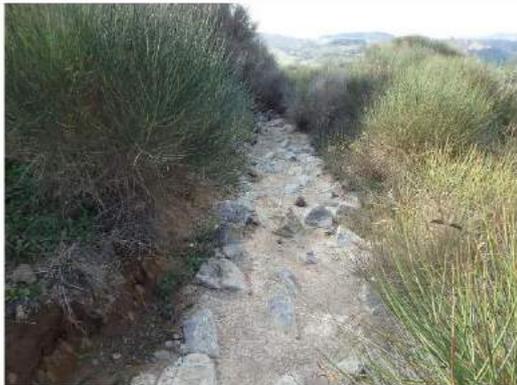
Le débroussaillage des banquettes effectué en octobre 2019 a permis de réaliser une inspection détaillée du système de gestion hydraulique du site. Celui-ci est dans un état général très correct. Les caniveaux et fossés observés assurent un bon drainage des eaux de ruissellement (illustration 36). La zone en amont du bassin d'orage qui avait été fortement dégradée l'an dernier a été reprise lors des travaux de l'été 2019 (illustration 37) et ne présente pas de nouvelles dégradations.

Illustration 36 : Caniveau bétonné en bon état

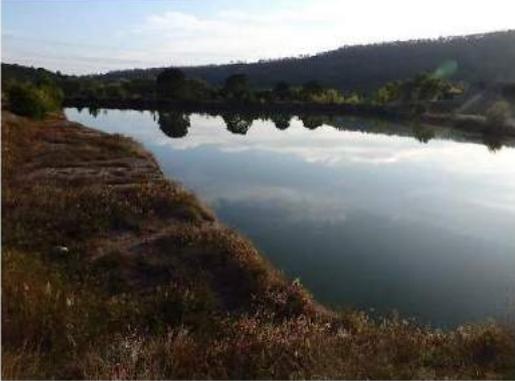
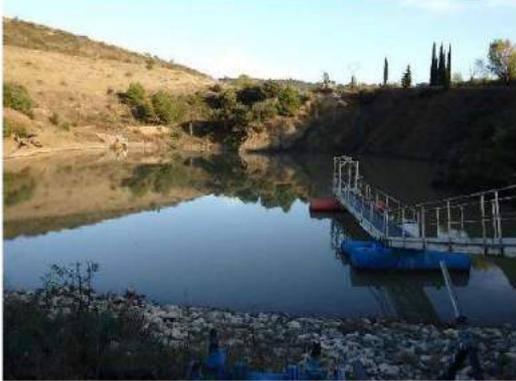
<p>Illustration 40 : Bassin n° 4</p>	<p>Illustration 41 : Bassin n° 6</p>

Les six bassins d'évaporation sont en bon état, ils ne présentent aucun désordre visible en surface, à l'exception des ravines au droit des flancs amont. Un léger écoulement entre les bassins n°1 à n°3 a été observé. Un faible débit en provenance du drain Nord alimentait le bassin n°6 le jour de la visite. Aucun autre écoulement n'a été relevé, malgré les abondantes pluies de la semaine précédant la visite.

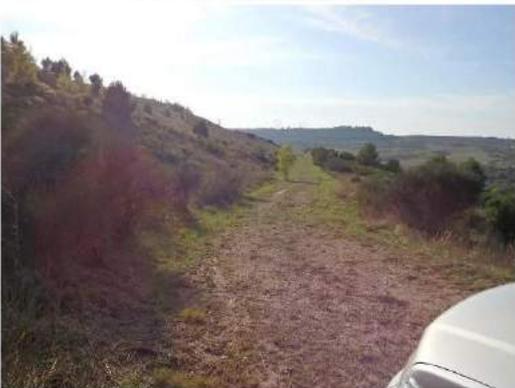
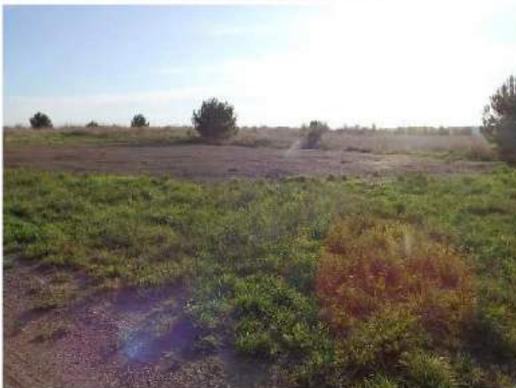
<p>Illustration 42 : Banquette débroussaillée</p>	<p>Illustration 43 : Régaleme des matériaux issues du Champ Magné</p>

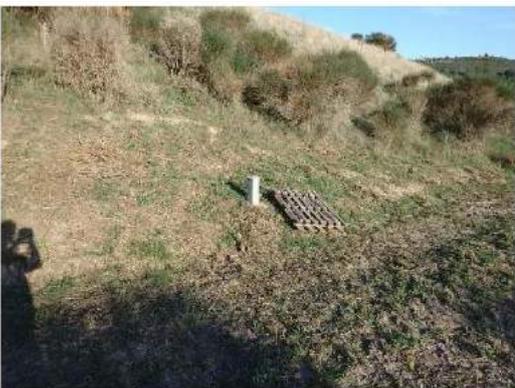
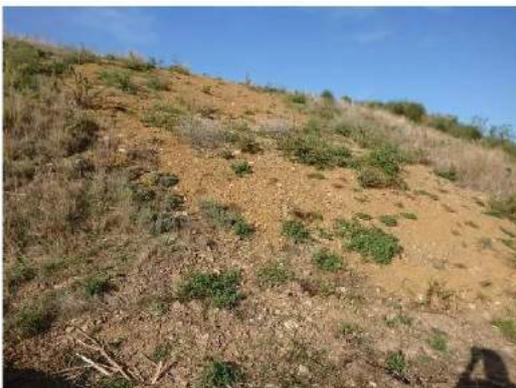
<p>Illustration 44 : Accès au piézomètre Pz15 débroussaillé</p>	<p>Illustration 45 : Glissement reprofilé en cours de revégétalisation au sud du stockage</p>
<p>Perspectives</p>	
<p>- Surveiller l'évolution des ravines sur les pistes Nord et Sud.</p>

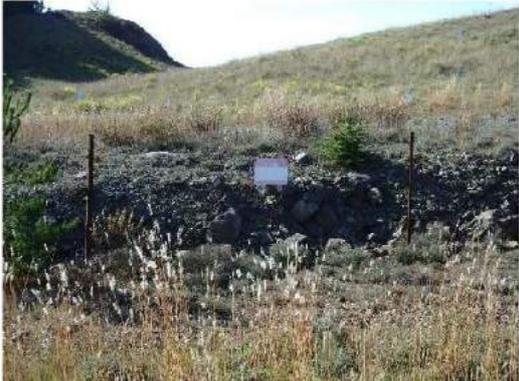
<p>Illustration 57 : Panneau de restriction d'accès sur le grillage longeant la RD411</p>
<p>Perspectives</p>	
<ul style="list-style-type: none"> - Remplacement des tronçons de grillage vandalisés, mise en œuvre de panneaux et passages faunes ; - Renouvellement des conventions avec les Associations de Chasse.
