## Site Minier de Salsigne

DPSM-SAL-b-1912

# Surveillance des stockages et sols pollués

## Rapport annuel 2019

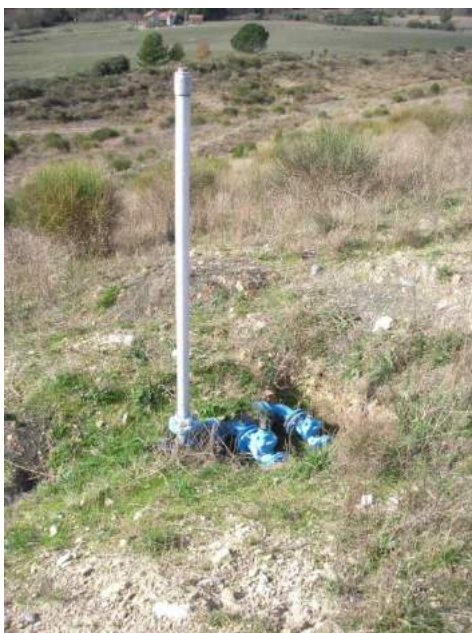
Photo 1 : Départ du drain D1 à Montredon

### 1.2.2 Drains périphériques

Les drains périphériques D1 et D2 récupèrent les eaux du flanc ouest. Ces eaux sont collectées et envoyées à la station de traitement sur le site de la Combe du Saut. Les eaux ne sont pas pompées, mais s'écoulent par gravité jusqu'à la station. Les débits des eaux collectées par les drains D1 et D2 sont relevés toutes les semaines par le prestataire de la station de la Combe du Saut et tous les mois par MINELIS (cf. § 1.5.4.3.).

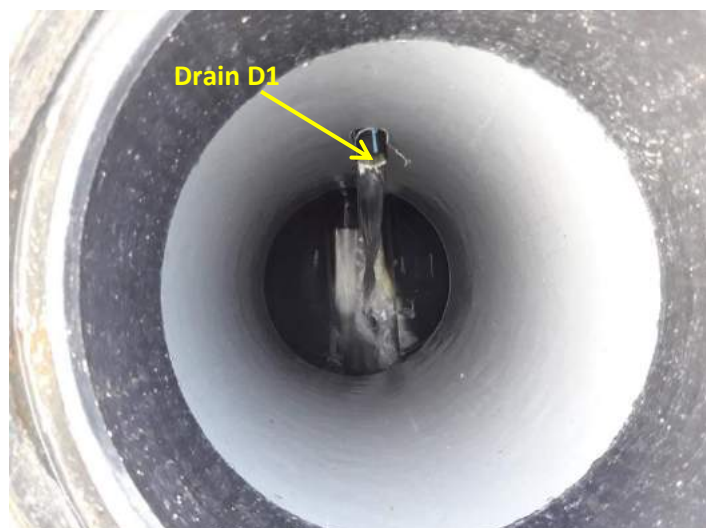
Photo 2 : Arrivée drain D1 à la station de traitement

Il est à noter que depuis 2018, le regard d'arrivée du drain D1 à la station a été réparé suite à un écrasement de la tuyauterie (il récupère également les eaux de pompage de la source du point V). Le compteur du drain D1 a également été protégé.

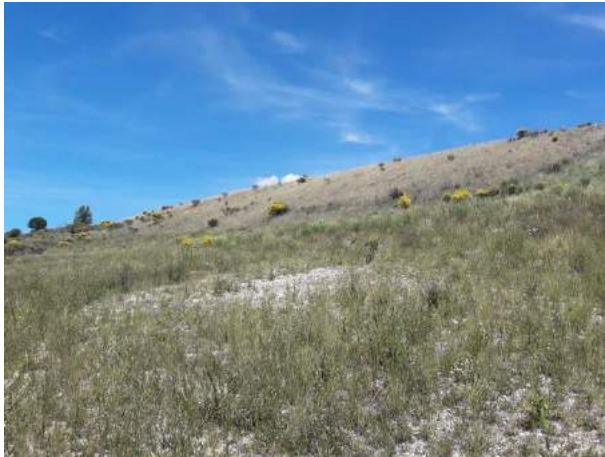
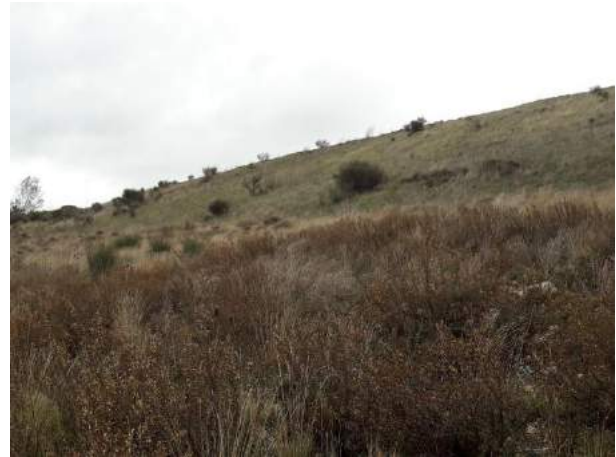
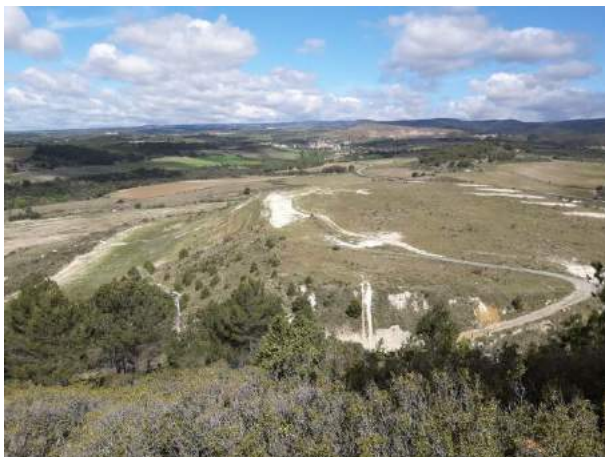
Suites aux travaux réalisés en 2017, le flanc Ouest a été repris en grande partie. La végétation reprend doucement sur ce flanc. Quelques ravines se sont fortement creusées suites aux intempéries d'octobre 2018, sans conséquence pour la stabilité générale de l'ouvrage. Elles n'ont pas ou peu évoluées en 2019.

Photo 8 : Flanc Ouest de Montredon (17/06/19)

Photo 9 : Flanc Ouest de Montredon (28/11/19)

Photo 10 : Flanc Ouest de Montredon vue depuis le Pech de Montredon (29/04/19)

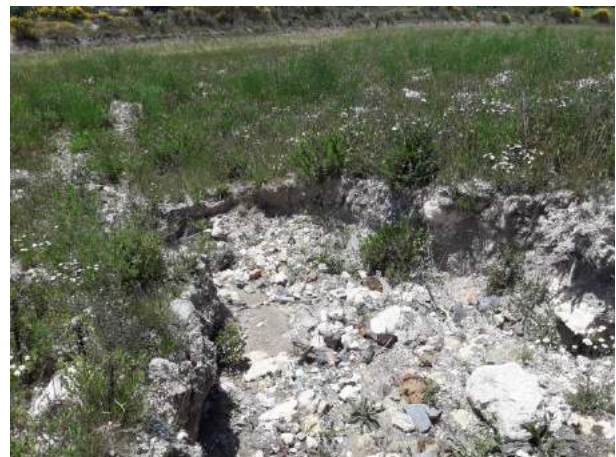
Photo 11 : Ravine profonde sur le flanc Ouest de Montredon (17/06/19)

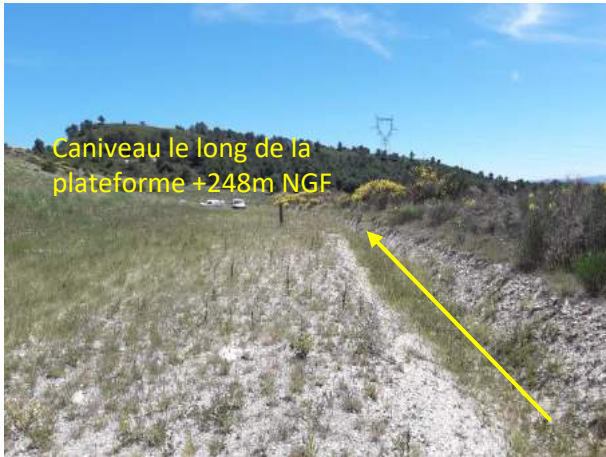
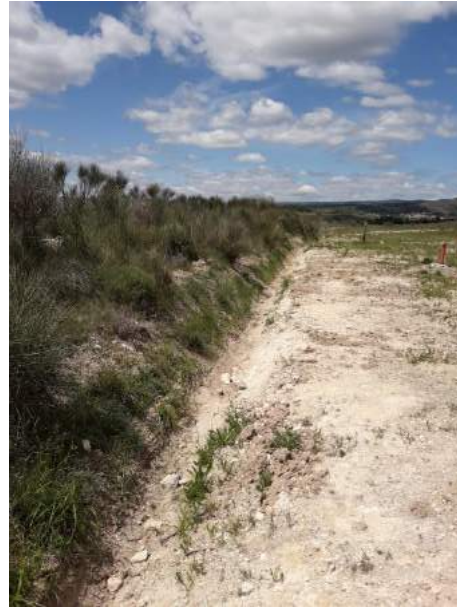
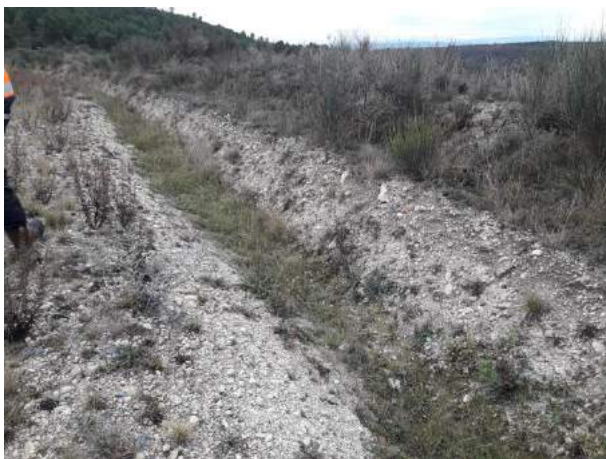
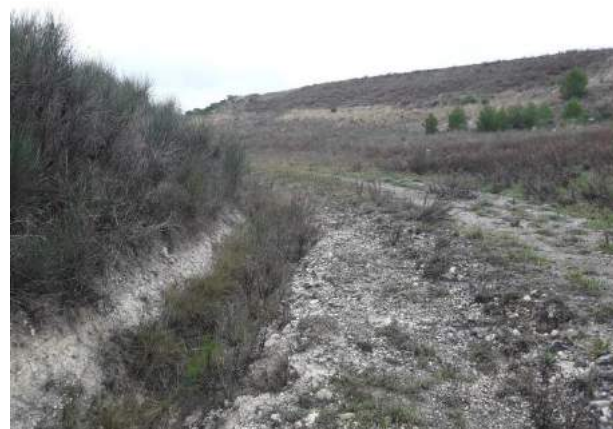
Le caniveau longitudinal à la plateforme +248 m NGF a été préservé lors des travaux de confortement du flanc ouest du bassin de Montredon. Après les intempéries d'octobre 2018 celui-ci avait été partiellement rempli de fines. Il a été nettoyé en novembre 2018. Aucune zone de stagnation d'eau n'a été observée lors des visites en 2019.

**Photo 12 : Caniveau pluvial plateforme +248m NGF  
(17/06/19)**

**Photo 13 : Caniveau de pluvial sur plateforme +249m  
nettoyé (29/04/19)**

**Photo 14 : Caniveau pluvial plateforme +248m NGF  
(28/11/19)**

**Photo 15 : Caniveau de pluvial sur plateforme +249m  
(28/11/19)**

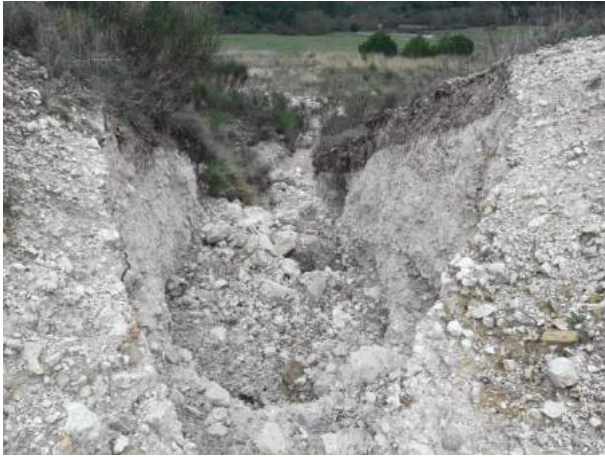
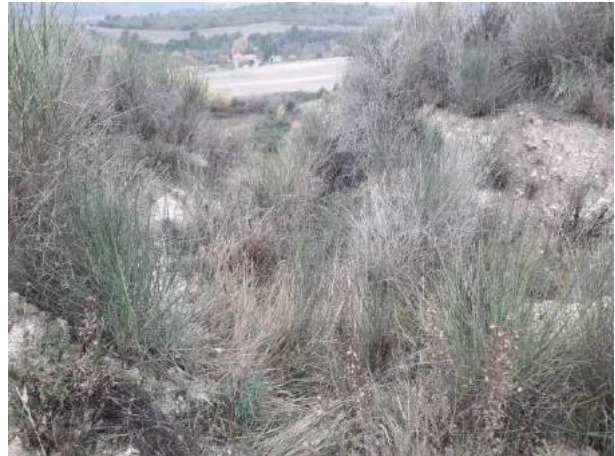
L'exutoire du caniveau de la plateforme +248 qui était déjà très entaillé avec une érosion régressive très marquée vers l'intérieur, a été fortement érodé suite aux pluies d'octobre 2018, mais qui n'a pas évolué en 2019, si ce n'est le développement de la végétation ce qui permet de stabiliser plus ou moins les flancs contre l'érosion.

**Photo 16 : Exutoire du caniveau de la plateforme +248m (18/02/19)**

**Photo 17 : Exutoire du caniveau de la plateforme +248m (28/11/19)**

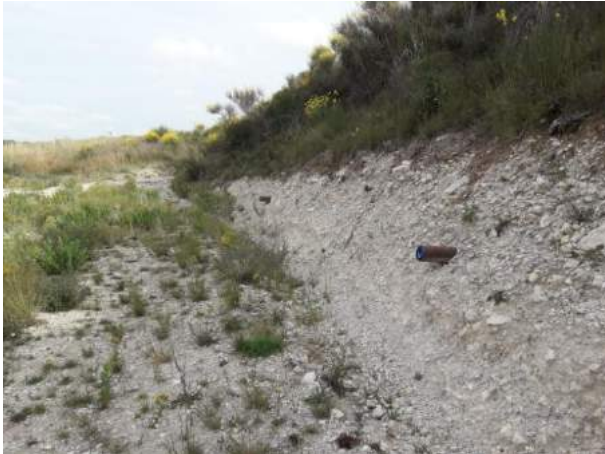
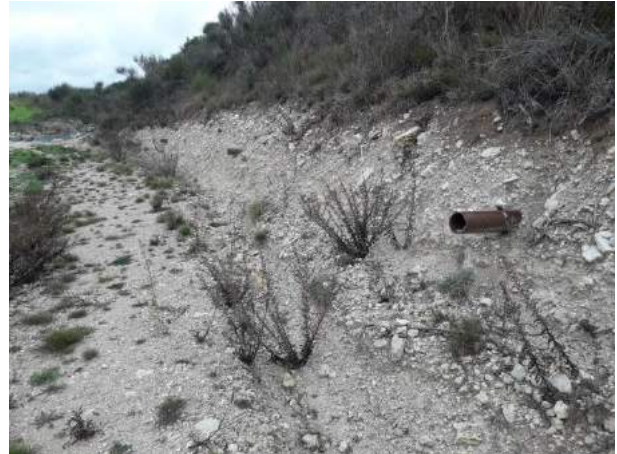
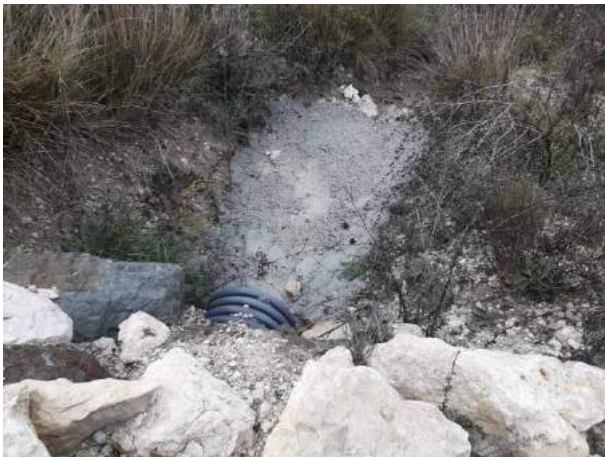
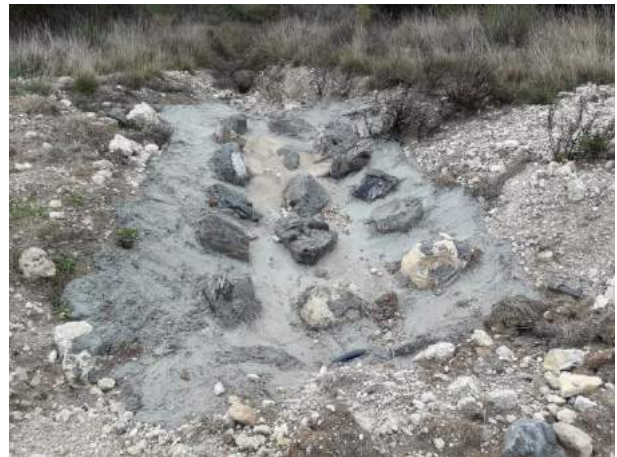
En partie inférieure du flanc ouest (en dessous de la plateforme +249m), les deux évacuations du fossé longitudinal qui étaient fortement érodées ont été sécurisées par la mise en place de béton et d'enrochements liaisonnés. Nous n'avons pas observés d'écoulements sur ces drains en 2019.

**Photo 18 : Drains horizontaux en partie inférieure du talus aval – vue vers l'ouest (25/06/19)**

**Photo 19 : Drains horizontaux en partie inférieure du talus aval – vue vers l'ouest (28/11/19)**

**Photo 20 : Evacuation fossé longitudinal bétonné (28/11/19)**

**Photo 21 : Evacuation fossé longitudinal avec enrochements bétonnés (28/11/19)**

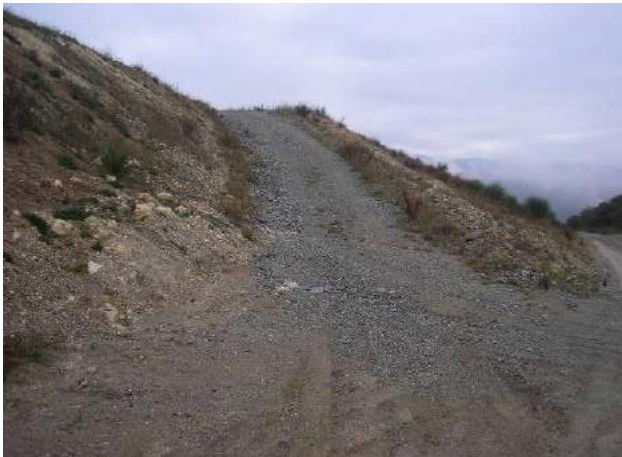
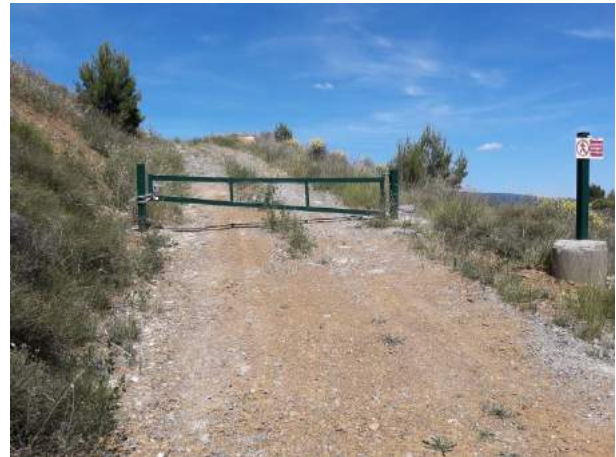
Le flanc sud du bassin de Montredon a été remodelé en 2010. La végétation a repris naturellement sur cette zone sans ensemencement hydraulique. On rappellera qu'une barrière a été installée en pied de piste sur le flanc sud en décembre 2014 afin de limiter l'accès des véhicules au sommet du bassin de Montredon.

Photo 22 : Piste du flanc sud en décembre 2010

Photo 23 : Piste du flanc sud en juin 2019

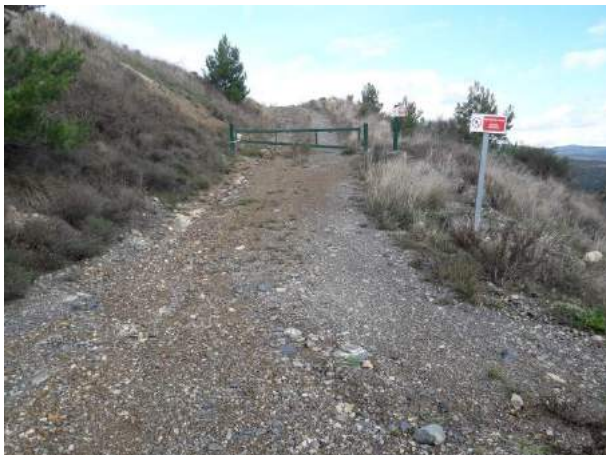
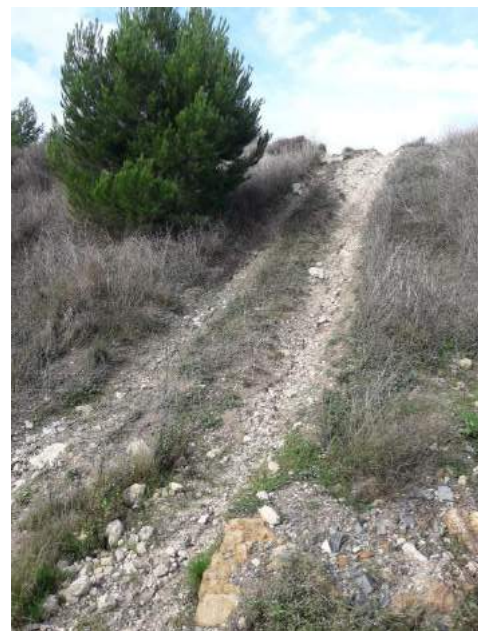
La barrière est toujours détériorée depuis l'année dernière. Elle est maintenant fermée à l'aide d'une chaîne et d'un cadenas.

On observe toujours la présence de marques de véhicules tout terrain sur ce flanc sud, qui semble toujours être emprunté.

Photo 24 : Piste du flanc sud (28/11/19)

Photo 25 : Traces de passages de véhicules sur le flanc sud (28/11/19)

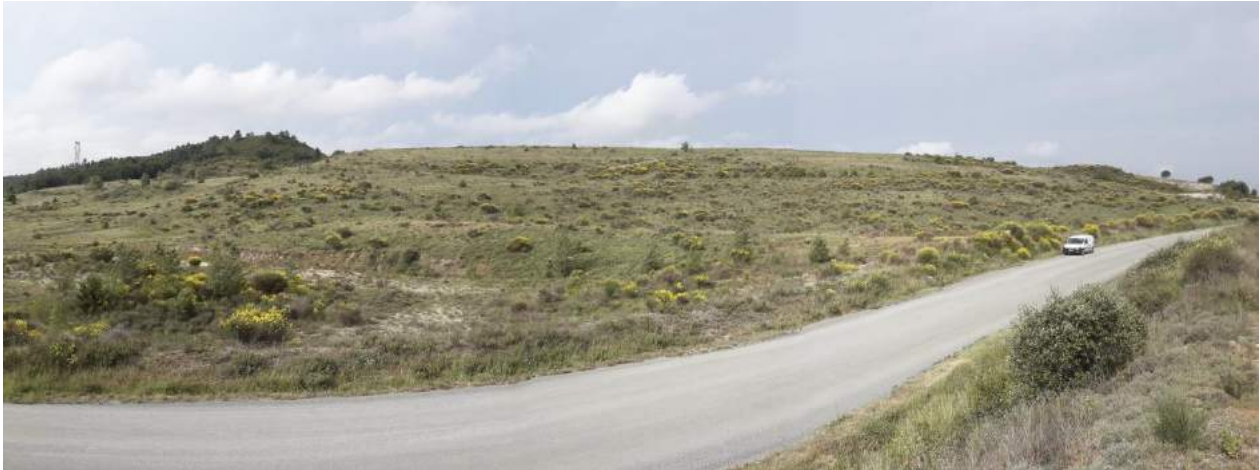
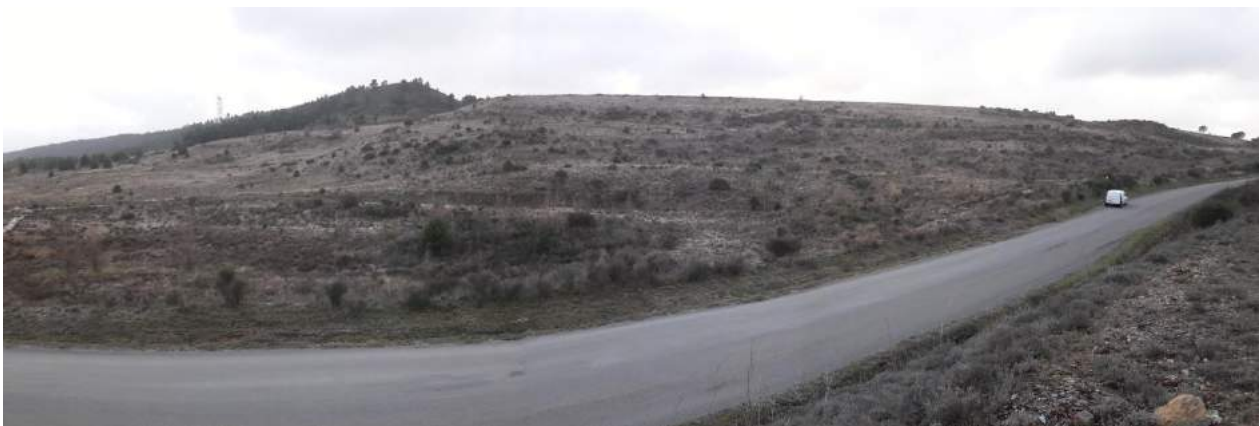
Le talus général du flanc est de Montredon ne présente pas de trace de ravinement important. La végétation de ce flanc est plus ou moins bien développée en fonction de la période de l'année.

**Photo 26 : Panorama du flanc est du bassin de Montredon (25/06/19)**

**Photo 27 : Panorama du flanc est du bassin de Montredon (17/12/19)**

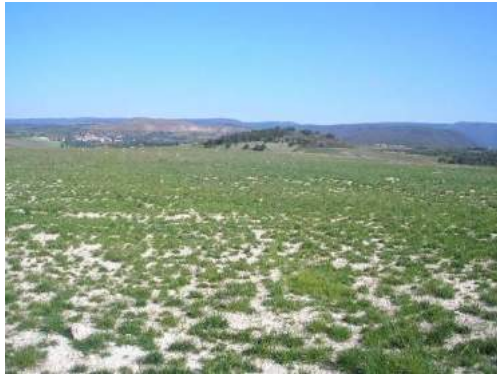
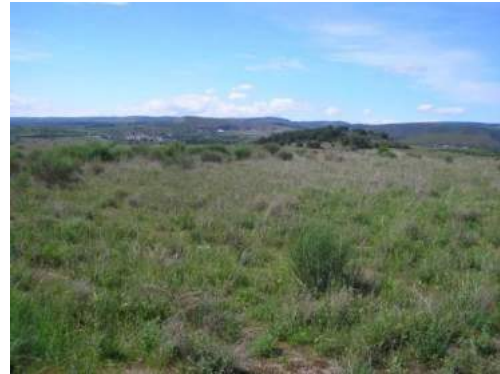
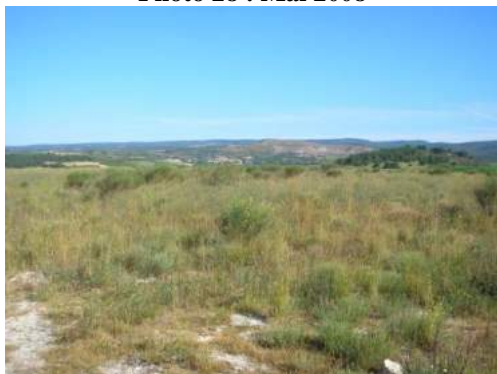
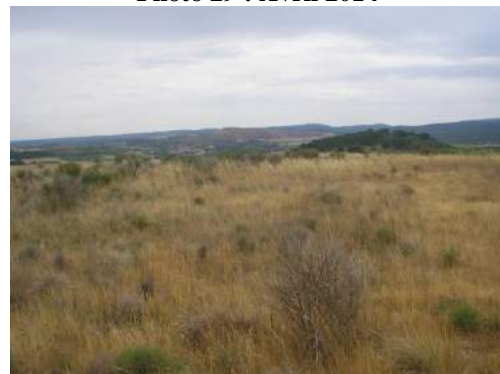
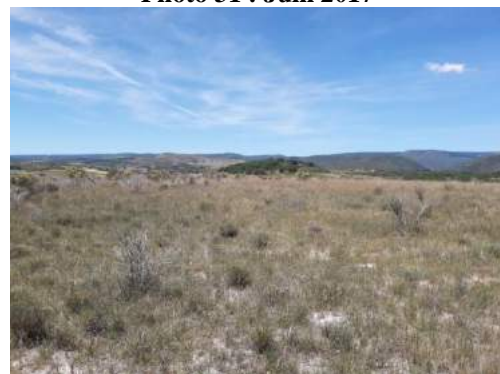
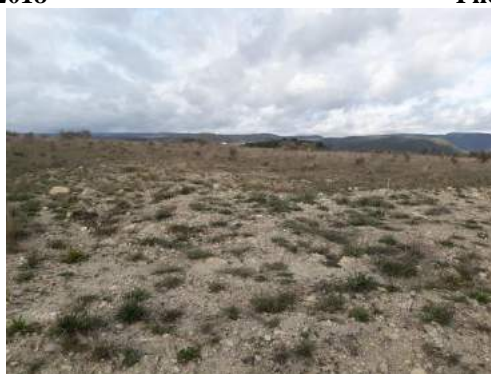
La végétation sur la partie sommitale du bassin de Montredon est bien développée. L'évolution depuis 11 ans est visible sur les 7 photos suivantes (cf. **Photo 28** à **Photo 34**).

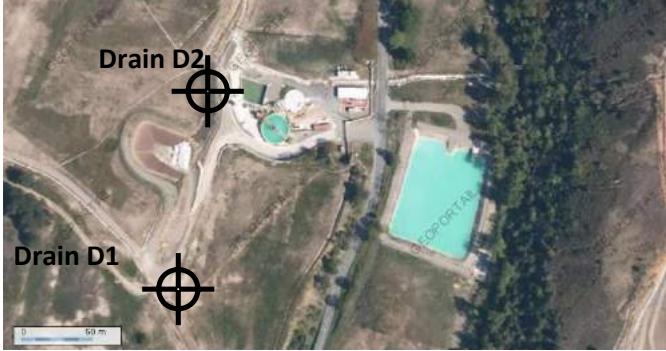
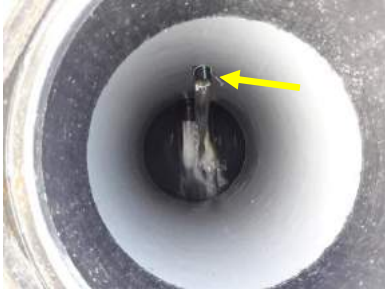
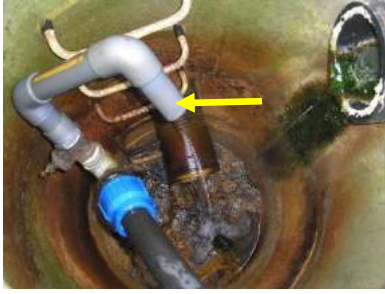
Figure 28 : Fiche drains D1 et D2

Drains D1 et D2	
<p>Les contrôles sont réalisés aux niveaux des regards de collecte D1 et D2. Le contrôle est réalisé tous les mois.</p> <p><u>Coordonnées Lambert 93 :</u></p> <p><b>D1</b> X = 650 650,13 Y = 6 245 968,18</p> <p><b>D2</b> X = 650 684,05 Y = 6 246 117,82</p>

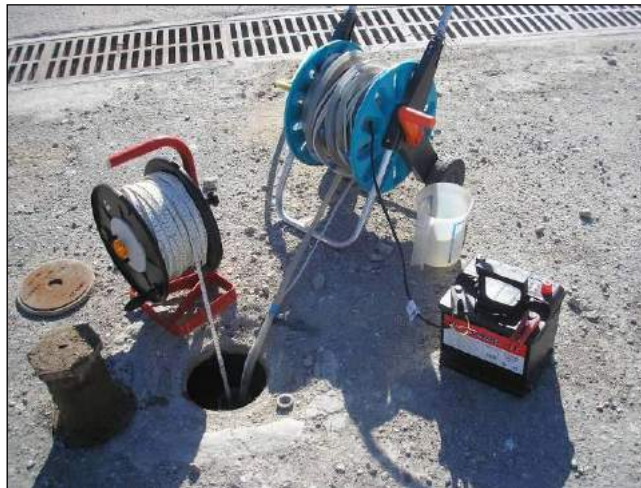
Photo 35 : Matériel de prélèvement des eaux souterraines

Le prélèvement est réalisé à l'aide d'une pompe immergée (type twister) ou d'un préleveur manuel dans le cas où le piézomètre aurait un diamètre trop faible ou serait détérioré.

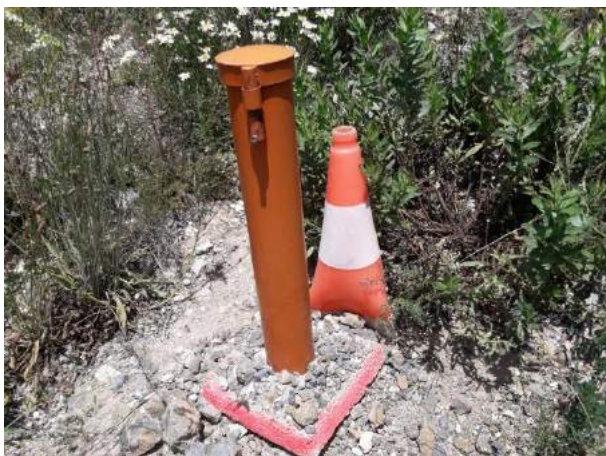
Le PZO, réhaussé d'environ 2,7m en 2017 suites aux travaux, a été équipé d'une protection avec une tête métallique de protection. Le socle béton n'est pas ancré au sol de sorte que celui-ci coulisse le long de la tête du piézomètre, le tube est néanmoins protégé.

Photo 36 : Tête de protection du PZO

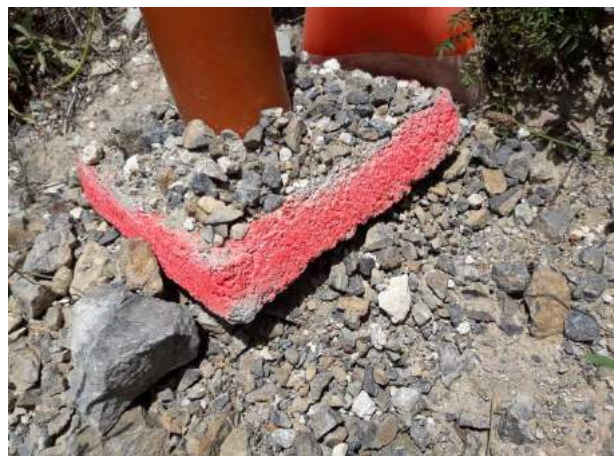
Photo 37 : Socle béton non ancré au sol

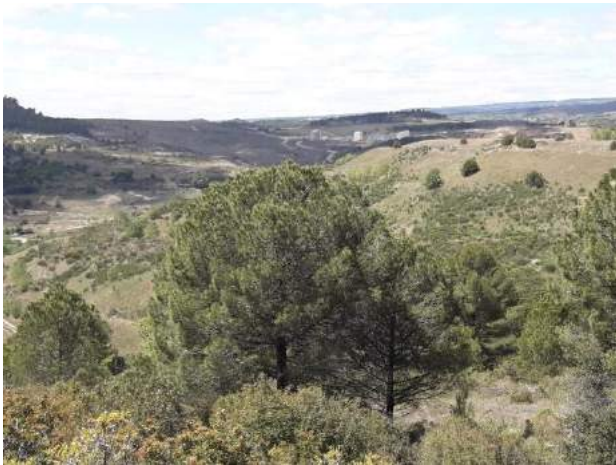
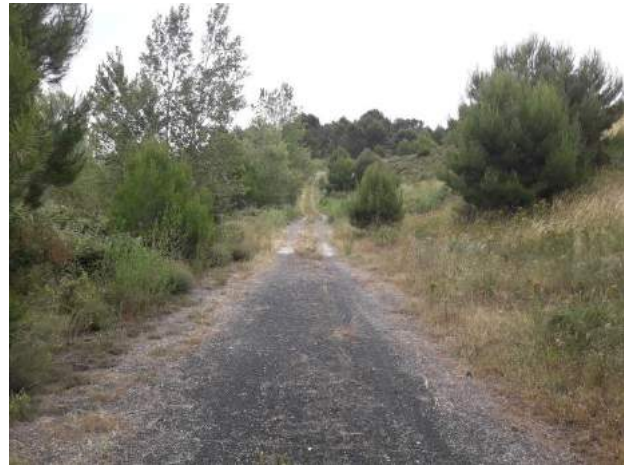
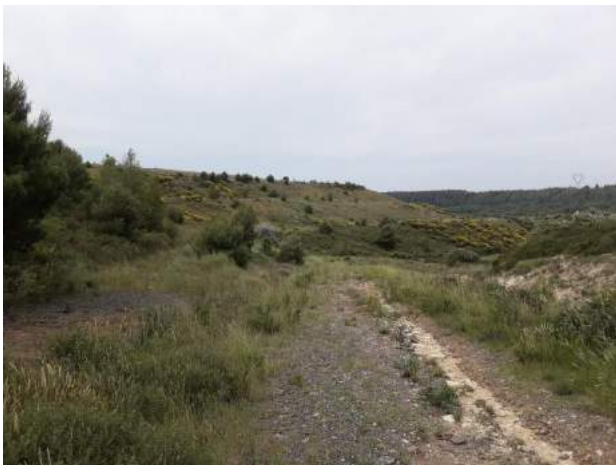
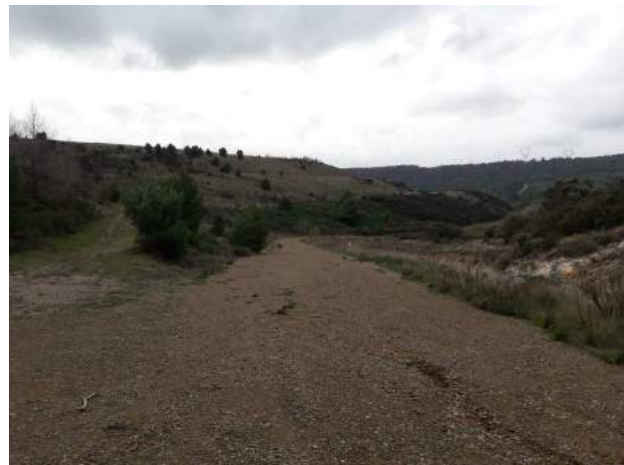
Les photos suivantes (**Photo 38 à Photo 41**) illustrent la situation pour les deux semestres selon les points de vue numérotés sur la **Figure 58**.

**Photo 38 : Point de vue n°1 – flanc ouest (29/04/19)**

**Photo 39 : Point de vue n°2 – flanc nord (25/06/19)**

**Photo 40 : Point de vue n°3 – flanc nord-ouest (25/06/19)**

**Photo 41 : Point de vue n°3 – flanc nord-ouest et piste refaite (16/12/19)**

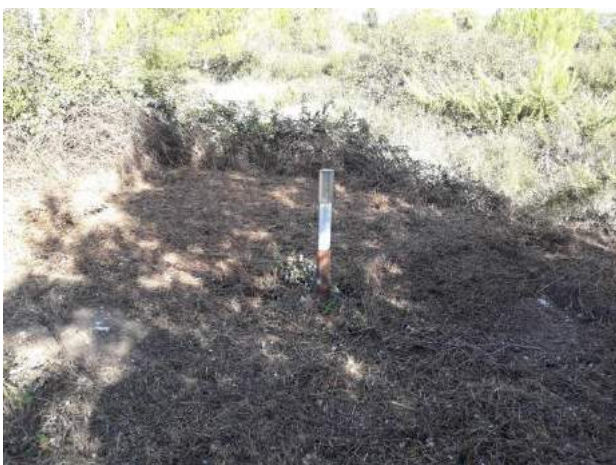
**Photo 42 : Débroussaillage autour du L5 (flanc nord) (27/09/19)**

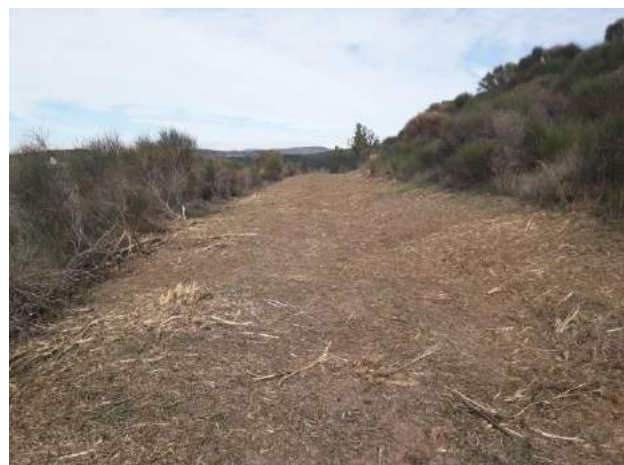
**Photo 43 : Débroussaillage piste d'accès PZ15 (03/10/19)**

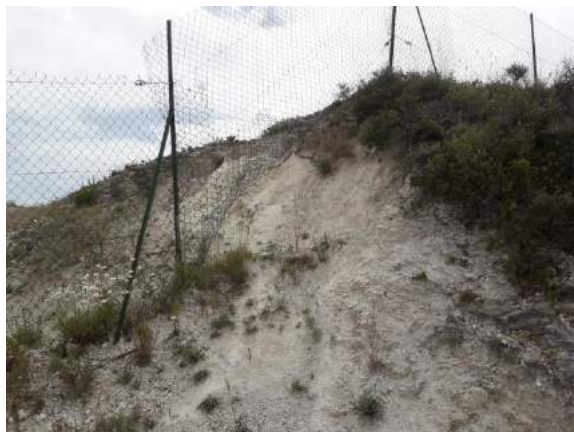
A noter que le grillage en partie sommitale nord-est qui avait été réparé en 2018, est soulevé dans sa partie basse.

**Photo 44 : Grillage soulevé avec passage au sol (25/06/19)**

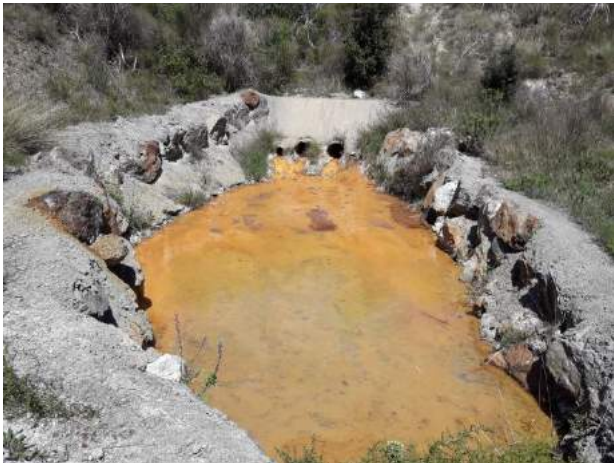
Le bassin de récupération des eaux des drains inférieurs (penstocks) commence à présenter une accumulation importante de précipités d'oxydes de fer, toutefois les drains en sortie du massif de l'Artus sont propres. Ces drains doivent être hydrocurés tous les ans, il ne semble pas que cette année cela ait été réalisé.

Photo 45 : Bassin de collecte des drains inférieurs  
(29/04/19)

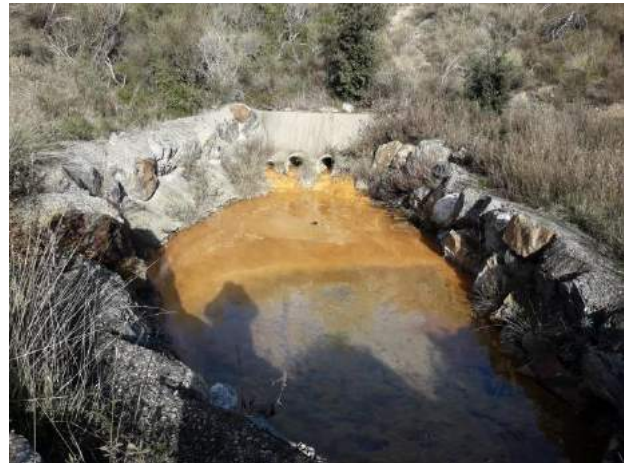
Photo 46 : Bassin de collecte des drains inférieurs  
(28/11/19)

Depuis plusieurs années des suintements étaient visibles en pied de digue aval de l'Artus. Le reprofilage de la piste sur la risberme en pied de digue Artus a été réalisé au printemps 2015 pour éviter les infiltrations d'eaux. Depuis avril 2016, la zone ne présente plus de suintements.

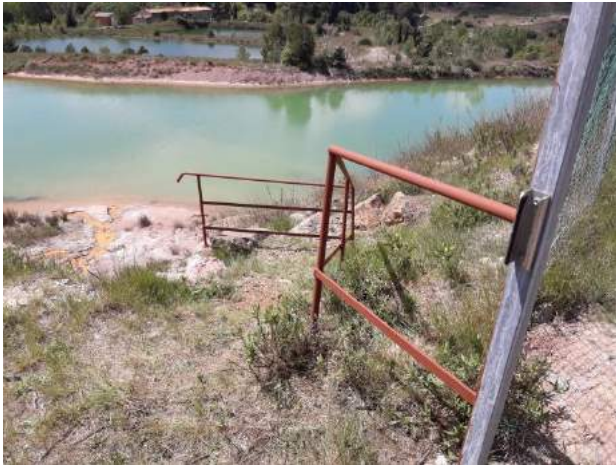
Il est à noter que des aménagements de sécurité ont été réalisés au cours du 1<sup>er</sup> semestre 2019, afin de faciliter les accès aux différents drains supérieurs.

**Photo 47 : Rampe de sécurité au drain Sud**

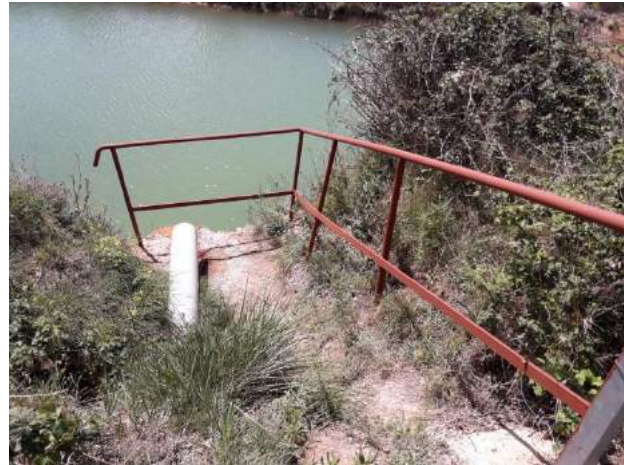
**Photo 48 : Rampe de sécurité au drain central**

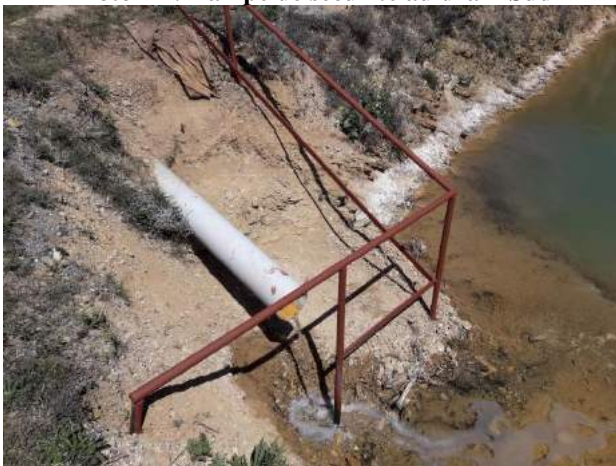
**Photo 49 : Rampe de sécurité au drain Nord**

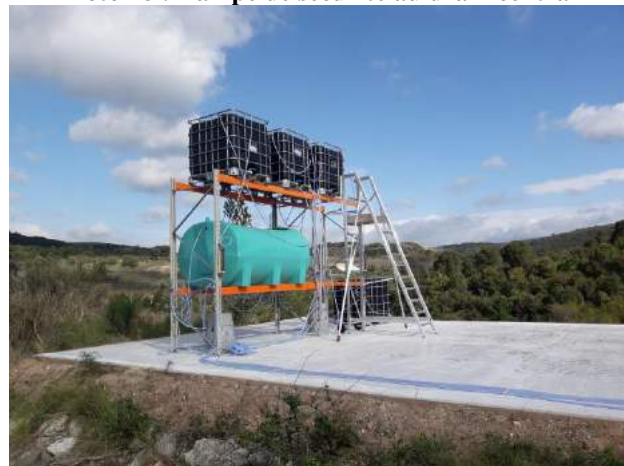
On mentionnera également qu'un pilote de traitement des eaux de l'Artus a été mis en place en 2019, afin de permettre des essais de traitement à l'aide de pouzzolane, afin d'améliorer l'élimination de l'arsenic.

**Photo 50 : Pilote de traitement des eaux à l'Artus**

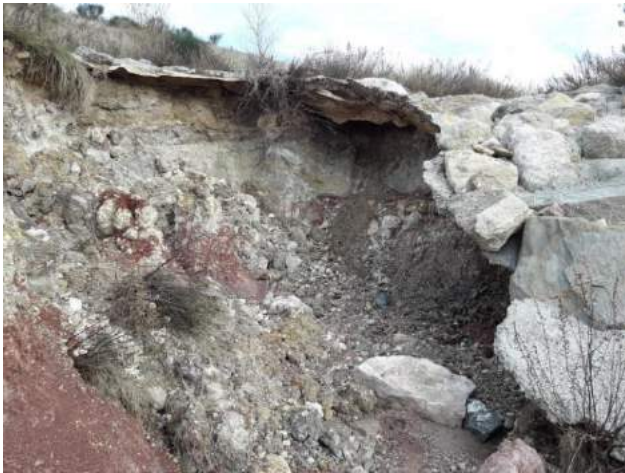
Suites aux intempéries d'octobre 2018 au niveau du bassin de dissipation d'énergie proche du bassin d'évaporation n°1 : un des déversoirs amont a été fortement érodé avec un sous cavage du béton visible. Dès janvier 2019, les descentes d'eau ont été refaites avec reprise en particulier de la descente amont afin de bien canaliser les eaux vers le bassin de dissipation d'énergie.

Photo 51 : Déversoir amont vers le bassin de dissipation d'énergie fortement érodé (12/12/18)

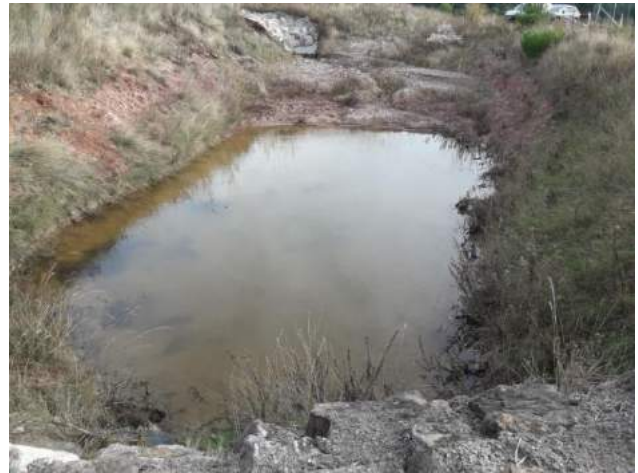
Photo 52 : Bassin de dissipation d'énergie vue depuis le déversoir aval (12/12/18)

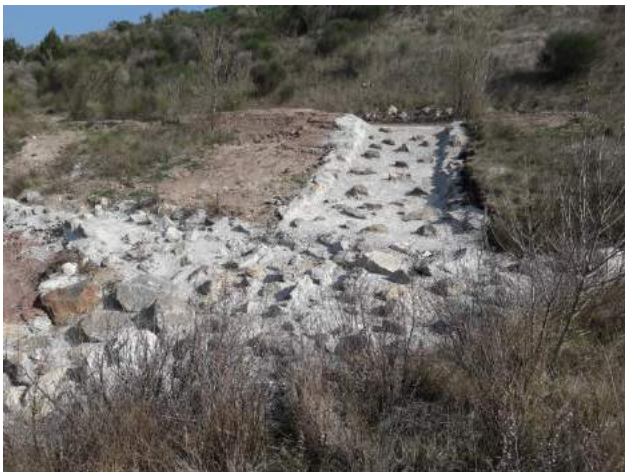
Photo 53 : Déversoir amont refait (25/03/19)

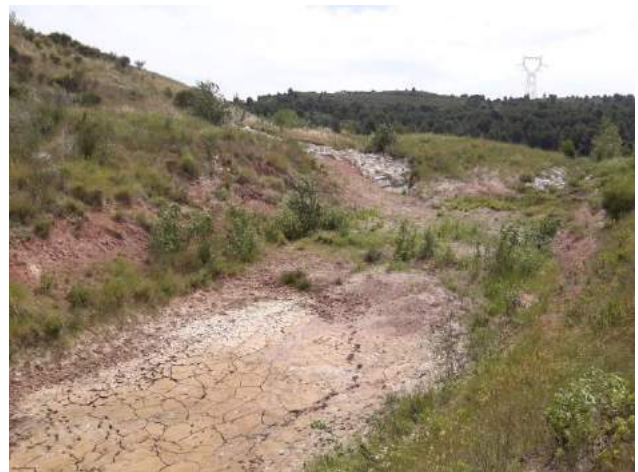
Photo 54 : Bassin de dissipation d'énergie asséché (25/03/19)

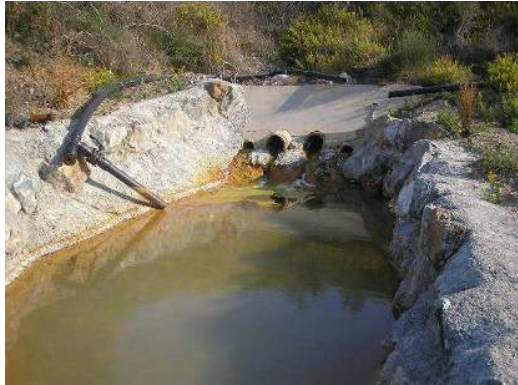
Figure 71 : Fiche prélèvement drains inférieurs

Les drains inférieurs appelés « Penstocks » sont des drains installés en fond des plages de l'Artus. Le prélèvement est réalisé à l'arrivée de la collecte au niveau du bassin n°6. Le contrôle est réalisé tous les mois.

Coordonnées Lambert 93 :  
X = 650 956,583  
Y = 6 245 823,761

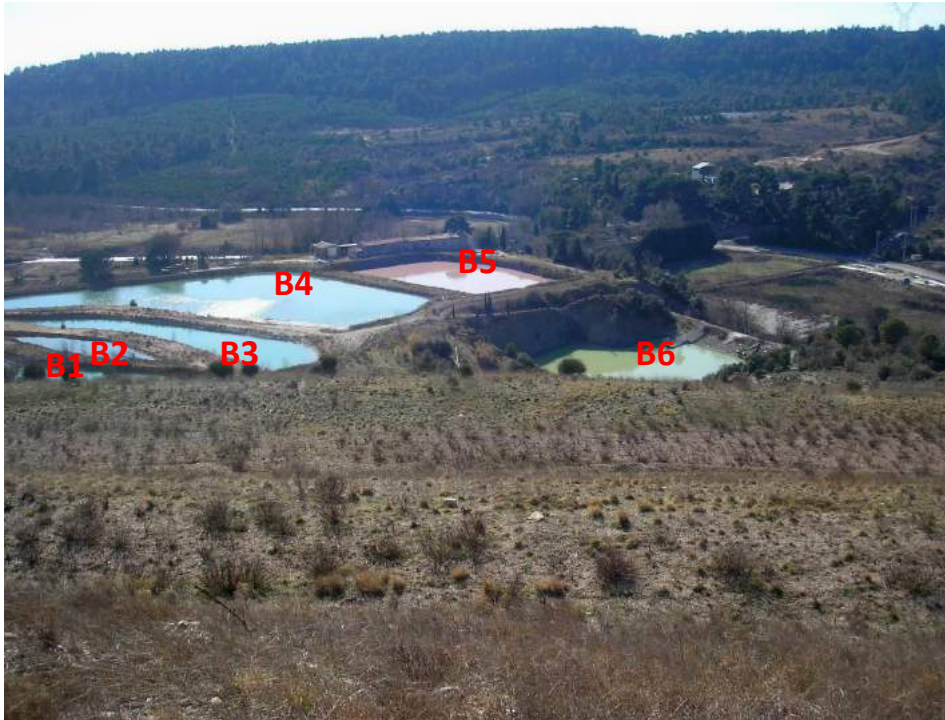
Photo 55 : Vue des six bassins d'évaporation

Les eaux de drainage de l'Artus sont récupérées dans six bassins d'évaporation disposés en série. Les drains supérieurs nord, sud et central sont récupérés dans le bassin n°1 et les drains inférieurs dans le bassin n°6.

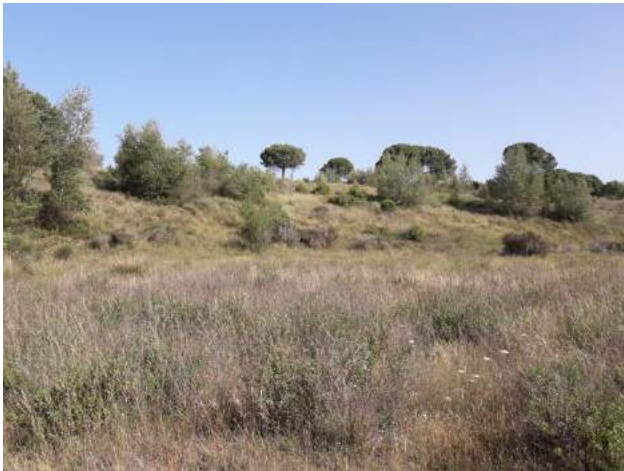
La zone de l'ancienne usine de cyanuration des stériles de la SNC Lastours devenue usine de transfert des stériles MOS (usine de l'Artus) ne présente pas de ravines importantes. La végétation se développe normalement. Ci-dessous sont rassemblées les photos des zones prises en juin et décembre 2019.

Photo 56 : Zone de l'ancienne usine Artus (27/06/19)

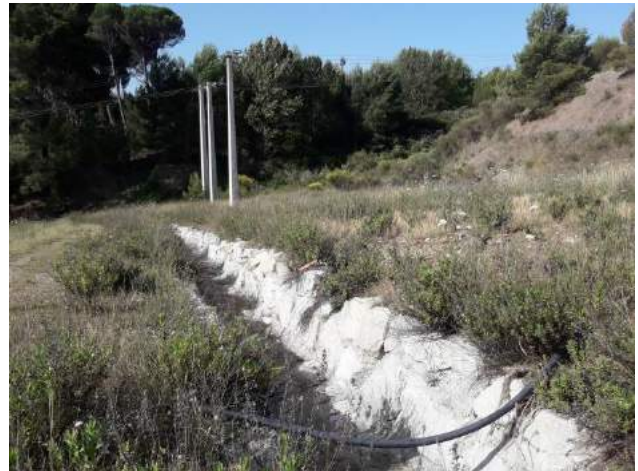
Photo 57 : Zone du champ Magné (27/06/19)

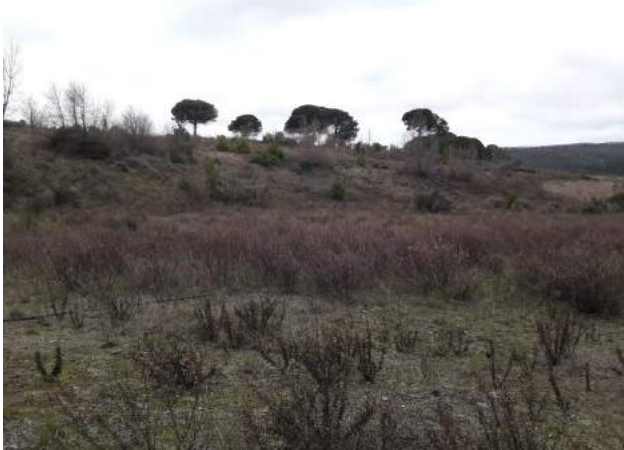
Photo 58 : Zone de l'ancienne usine Artus (16/12/19)

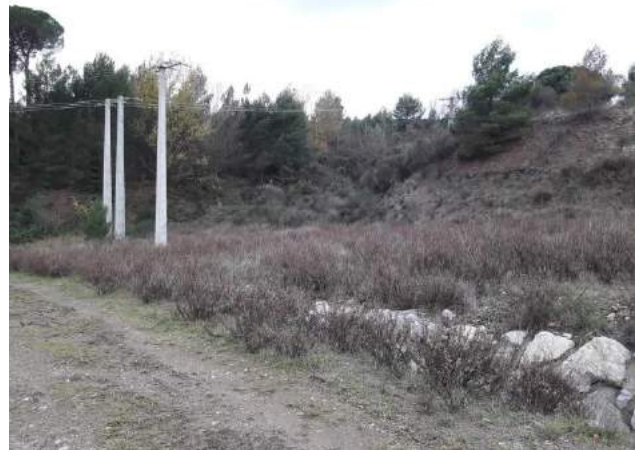
Photo 59 : Zone du champ Magné (16/12/19)

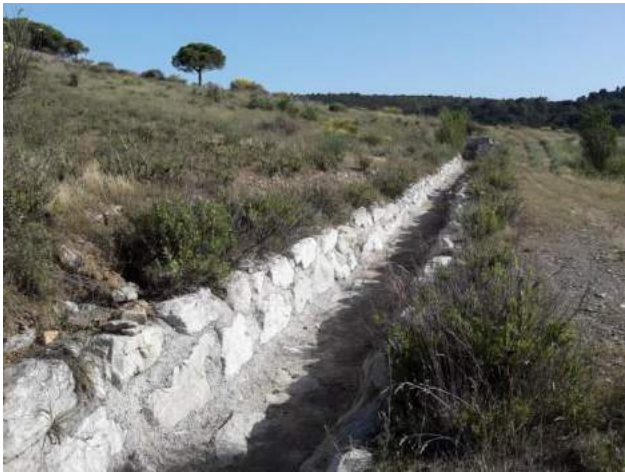
Le caniveau d'évacuation des eaux pluviales, au milieu du champ Magné est propre et il n'y a pas d'obstacle à l'écoulement des eaux.

**Photo 60 : Caniveau d'évacuation des eaux pluviales traversant le champ Magné (27/06/19)**

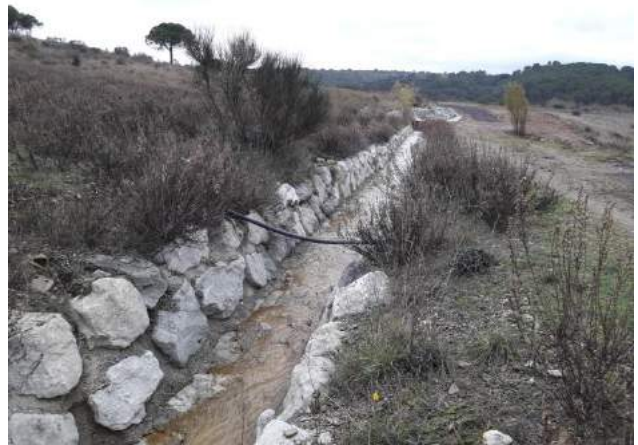
**Photo 61 : Caniveau d'évacuation des eaux pluviales traversant le champ Magné (16/12/19)**

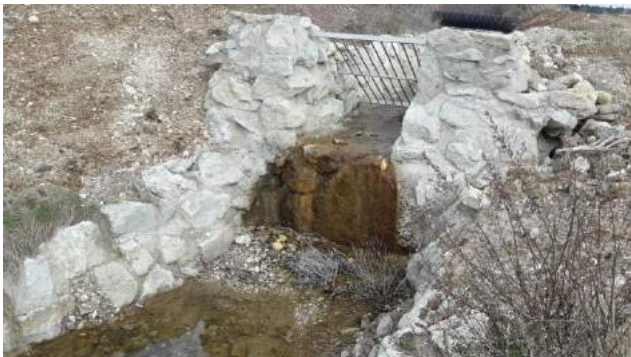
Le bassin de dissipation d'énergie en amont du champ Magné, qui s'était rempli de cailloux suites aux fortes pluies d'octobre 2018 et nettoyé en décembre 2018, reste propre en 2019. La loupe de glissement à proximité du bassin a été sécurisé par la mise en place d'enrochements liaisonnés en été 2019 de part et d'autre de ce bassin.

**Photo 62 : Bassin de dissipation (18/02/19)**

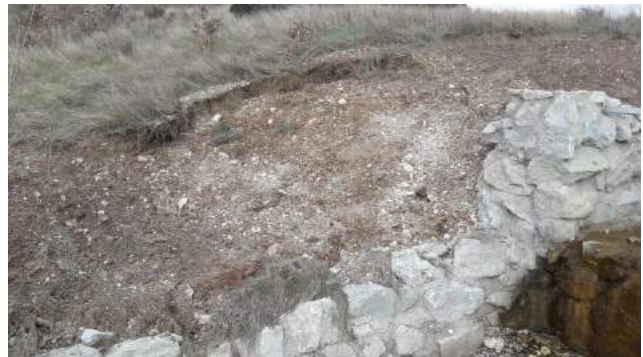
**Photo 63 : Loupe de glissement à proximité du bassin de dissipation (18/02/19)**

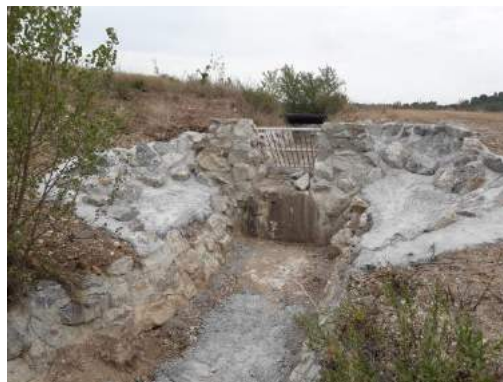
**Photo 64 : Enrochement liaisonnés mis en place (27/08/19)**

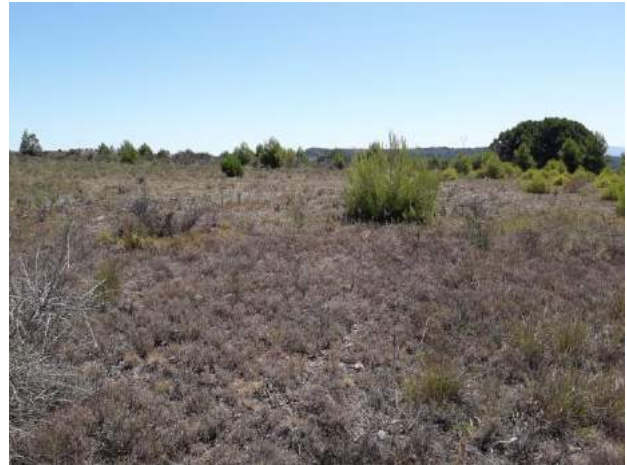
**Photo 69 : Végétation au niveau des anciennes plages (25/06/19)**

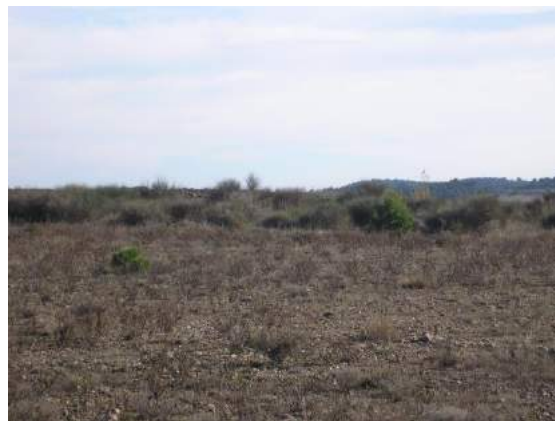
**Photo 70 : Végétation au niveau des anciennes plages (17/12/19)**

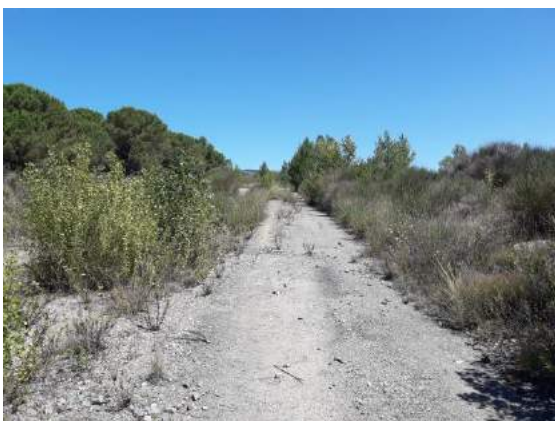
Il existe deux caniveaux d'évacuation des eaux pluviales autour de la Caunette : l'un côté anciennes plages, l'autre à l'extérieur de la piste ceinturant la zone. Les fossés d'évacuation des eaux autour de cette zone sont toujours encombrés par la végétation mais sans conséquence sur le ravinement de la zone.

**Photo 71 : Piste entourant les anciennes plages (25/06/19)**

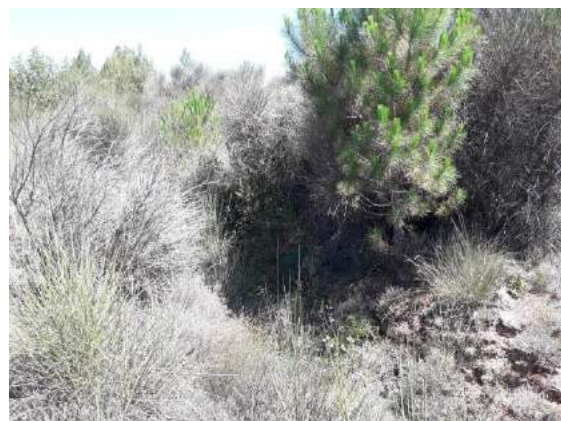
**Photo 72 : Caniveau ceinturant le site avec une végétation très dense (25/06/19)**

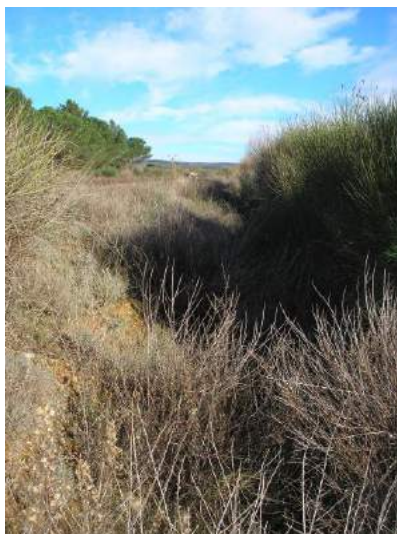
**Photo 73 : Caniveau ceinturant le site (17/12/19)**

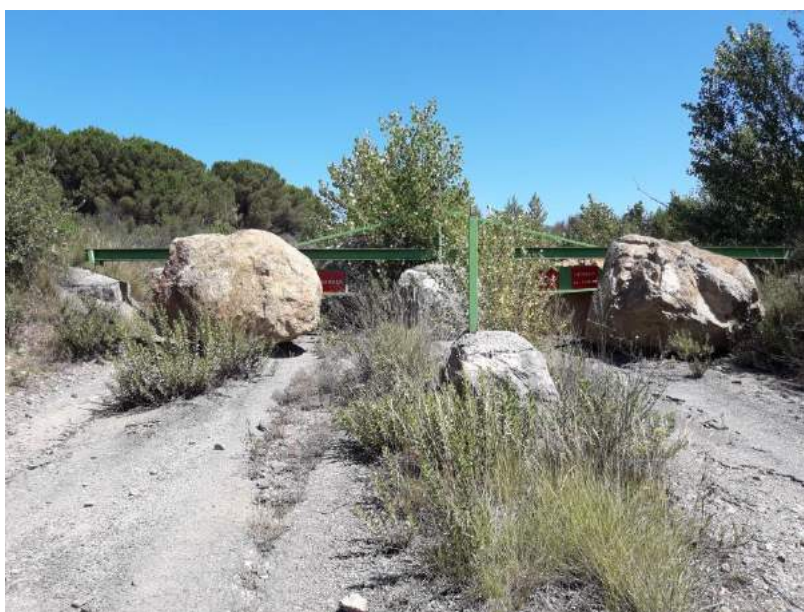
La piste d'accès aux anciennes plages de la Caunette est définitivement condamnée par la mise en place de gros enrochements au niveau de l'ancien portail. Le site est donc parfaitement protégé depuis la D111.

**Photo 74 : Accès condamné à l'ancienne plage (25/06/19)**

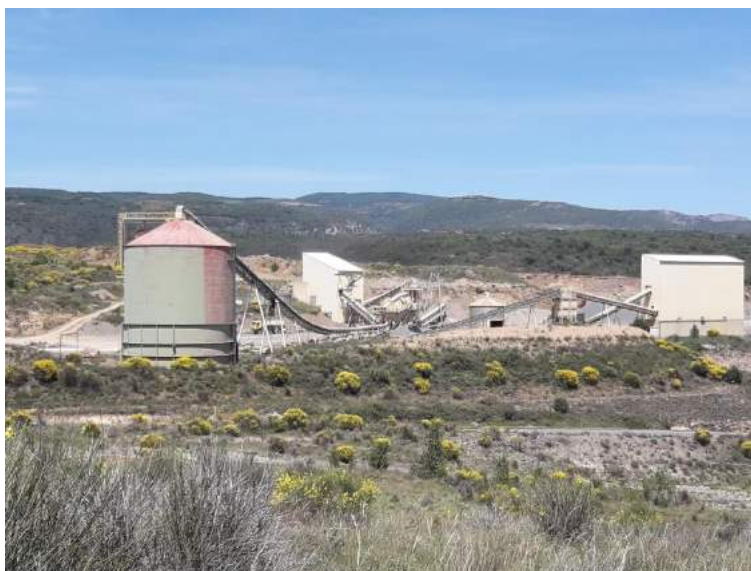
La société AUDE AGREGAT est installée sur le site de l'ancienne usine de la Caunette. Cette société a réalisé des travaux d'aménagement afin d'y implanter une usine de concassage-criblage. Une couverture des sols en produits concassés fins a été mise en place sur l'ensemble du site, ce qui lui confère un aspect propre et parfaitement réaménagé.

Photo 75 : Vue du site de la Caunette depuis la piste d'accès à Montredon (17/06/19)
