## Site Minier de Salsigne

DPSM-SAL-b-1912

# Surveillance des stockages et sols pollués

## Rapport annuel 2019

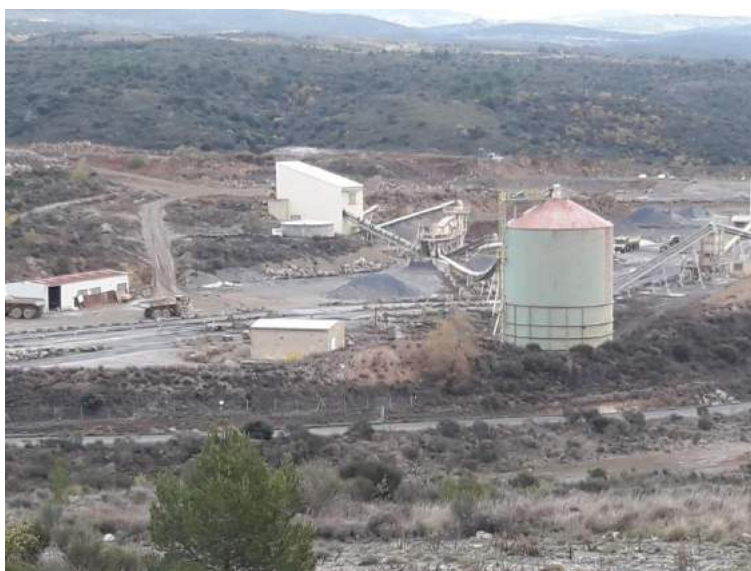
La société AUDE AGREGAT est installée sur le site de l'ancienne usine de la Caunette. Cette société a réalisé des travaux d'aménagement afin d'y implanter une usine de concassage-criblage. Une couverture des sols en produits concassés fins a été mise en place sur l'ensemble du site, ce qui lui confère un aspect propre et parfaitement réaménagé.

Photo 76 : Vue du site de la Caunette depuis le bassin de Montredon (28/11/19)

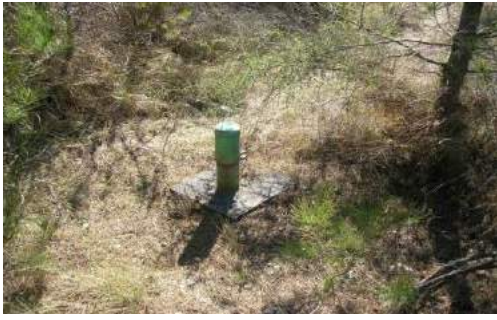
Opérateur (s) : CG	Date et heure : 25-mars-19 8h15	Météo	Beau
<b>Coupe technique du forage (Date de création : inconnue)</b> Coordonnées :

Système utilisé : LAMBERT 93 Latitude : 651194,003 Longitude : 6245547,064 Altitude (m NGF) : 198,50			
Description de l'ouvrage :			
A : Diamètre de l'ouvrage : mm B : Hauteur entre le haut du tube (repère pour mesure niveau statique) et le terrain : mm C : Hauteur de tube plein : inconnue D : Hauteur de l'ouvrage : 27,50 m E : Hauteur entre la crépine et le fond de l'ouvrage : inconnue F : Largeur de l'ouvrage (tube + massif filtrant) : inconnue Vm : Volume au mètre du puits : L/m Vp : Volume du puits (entre niveau piezo et base des crépines) : inconnu (L) Matériau du tube et des crépines : PVC Ouverture des crépines : inconnue (mm) Nature du massif filtrant : sable Transmissivité : inconnue Rabattement spécifique (h du rabattement/débit pompé) : ..... m/(m <sup>3</sup> /h)

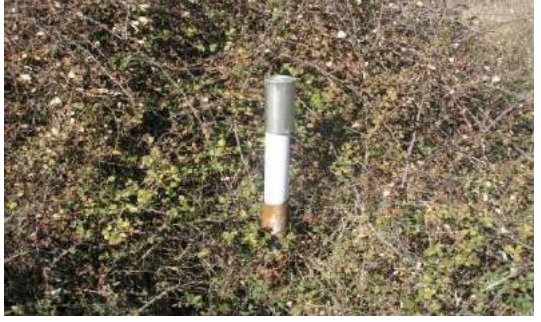
Opérateur (s) : CG	Date et heure : 25-mars-19 8h45	Météo	Beau
<b>Coupe technique du forage (Date de création : inconnue)</b>

Coordonnées :			
Système utilisé : LAMBERT 93			
Latitude : 651509,714			
Longitude : 6246386,507			
Altitude (m NGF) : 237,82

Description de l'ouvrage :			
A : Diamètre de l'ouvrage : mm			
B : Hauteur entre le haut du tube (repère pour mesure niveau statique) et le terrain : mm			
C : Hauteur de tube plein : inconnue			
D : Hauteur de l'ouvrage : 15,00 m			
E : Hauteur entre la crépine et le fond de l'ouvrage : inconnue			
F : Largeur de l'ouvrage (tube + massif filtrant) : inconnue			
Vm : Volume au mètre du puits : L/m			
Vp : Volume du puits (entre niveau piezo et base des crépines) : inconnu (L)			
Matériau du tube et des crépines : PVC			
Ouverture des crépines : inconnue (mm)

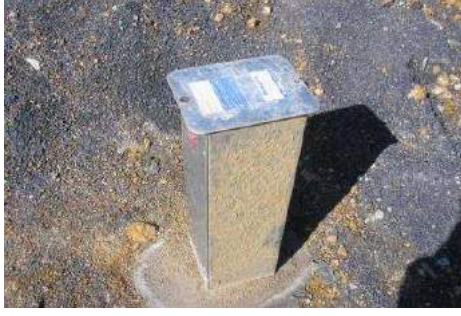
Opérateur (s) : CG	Date et heure : 25-mars-19 14h45	Météo	Beau
<b>Coupe technique du forage (Date de création : inconnue)</b>

Coordonnées :			
Système utilisé : LAMBERT 93 Latitude : 650576,566 Longitude : 6245891,881 Altitude (m NGF) : 186,50			
Description de l'ouvrage :			
A : Diamètre de l'ouvrage : mm B : Hauteur entre le haut du tube (repère pour mesure niveau statique) et le terrain : mm C : Hauteur de tube plein : inconnue D : Hauteur de l'ouvrage : 9,10 m E : Hauteur entre la crépine et le fond de l'ouvrage : inconnue F : Largeur de l'ouvrage (tube + massif filtrant) : inconnue Vm : Volume au mètre du puits : L/m Vp : Volume du puits (entre niveau piezo et base des crépines) : inconnu (L) Matériau du tube et des crépines : PVC Ouverture des crépines : inconnue (mm) Nature du massif filtrant : sable Transmissivité : inconnue Rabattement spécifique (h du rabattement/débit pompé) : ..... m/(m <sup>3</sup> /h)

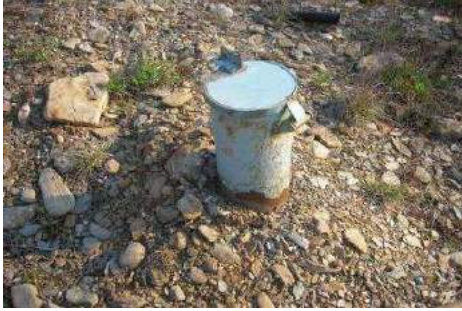
Opérateur (s) : CG	Date et heure : 25-mars-19 14h30	Météo	Beau
<b>Coupe technique du forage (Date de création : inconnue)</b>

Coordonnées :			
Système utilisé : LAMBERT 93 Latitude : 650667,185 Longitude : 6245858,156 Altitude (m NGF) : 171,85			
Description de l'ouvrage :			
A : Diamètre de l'ouvrage : mm B : Hauteur entre le haut du tube (repère pour mesure niveau statique) et le terrain : mm C : Hauteur de tube plein : inconnue D : Hauteur de l'ouvrage : 8,80 m E : Hauteur entre la crépine et le fond de l'ouvrage : inconnue F : Largeur de l'ouvrage (tube + massif filtrant) : inconnue Vm : Volume au mètre du puits : L/m Vp : Volume du puits (entre niveau piezo et base des crépines) : inconnu (L) Matériau du tube et des crépines : PVC Ouverture des crépines : inconnue (mm) Nature du massif filtrant : sable Transmissivité : inconnue Rabattement spécifique (h du rabattement/débit pompé) : ..... m/(m <sup>3</sup> /h)

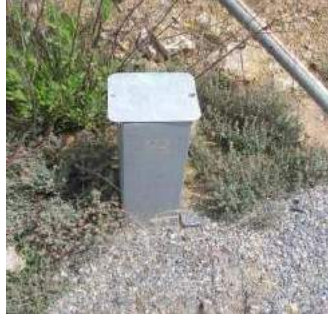
Opérateur (s) : CG	Date et heure : 25-mars-19 16h00	Météo	Beau
<b>Coupe technique du forage (Date de création : inconnue)</b>

Coordonnées :			
Système utilisé : LAMBERT 93 Latitude : 649895,796 Longitude : 6246427,024 Altitude (m NGF) : 237,46			
Description de l'ouvrage :			
A : Diamètre de l'ouvrage : mm B : Hauteur entre le haut du tube (repère pour mesure niveau statique) et le terrain : mm C : Hauteur de tube plein : inconnue D : Hauteur de l'ouvrage : 10,30 m E : Hauteur entre la crépine et le fond de l'ouvrage : inconnue F : Largeur de l'ouvrage (tube + massif filtrant) : inconnue Vm : Volume au mètre du puits : L/m Vp : Volume du puits (entre niveau piezo et base des crépines) : inconnu (L) Matériau du tube et des crépines : PVC Ouverture des crépines : inconnue (mm) Nature du massif filtrant : sable Transmissivité : inconnue Rabattement spécifique (h du rabattement/débit pompé) : ..... m/(m <sup>3</sup> /h)

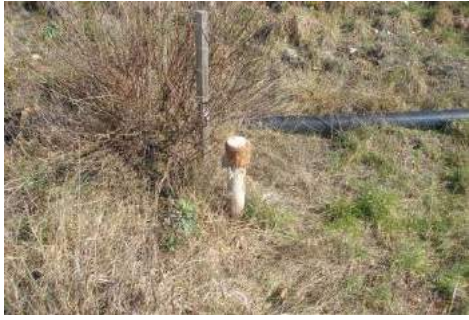
Opérateur (s) : CG	Date et heure : 25-juin-19 10h00	Météo : Très Beau	
<b>Coupe technique du forage (Date de création : inconnue)</b>

Coordonnées :			
Système utilisé : LAMBERT 93 Latitude : 651436,129 Longitude : 6246188,339 Altitude (m NGF) : 241,95			
Description de l'ouvrage :			
A : Diamètre de l'ouvrage : mm B : Hauteur entre le haut du tube (repère pour mesure niveau statique) et le terrain : mm C : Hauteur de tube plein : inconnue D : Hauteur de l'ouvrage : 16,80 m E : Hauteur entre la crépine et le fond de l'ouvrage : inconnue F : Largeur de l'ouvrage (tube + massif filtrant) : inconnue Vm : Volume au mètre du puits : L/m Vp : Volume du puits (entre niveau piezo et base des crépines) : inconnu (L) Matériau du tube et des crépines : PVC Ouverture des crépines : inconnue (mm) Nature du massif filtrant : sable Transmissivité : inconnue Rabattement spécifique (h du rabattement/débit pompé) : ..... m/(m <sup>3</sup> /h)

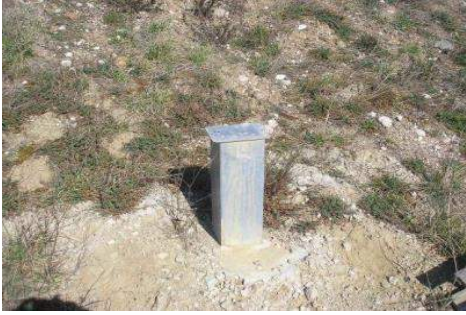
Opérateur (s) : CG	Date et heure : 25-juin-19 10h15	Météo : Très Beau	
<b>Coupe technique du forage (Date de création : inconnue)</b>

Coordonnées :			
Système utilisé : LAMBERT 93 Latitude : 651155,573 Longitude : 6245848,062 Altitude (m NGF) : 215,52			
Description de l'ouvrage :			
A : Diamètre de l'ouvrage : mm B : Hauteur entre le haut du tube (repère pour mesure niveau statique) et le terrain : mm C : Hauteur de tube plein : inconnue D : Hauteur de l'ouvrage : 36,50 m E : Hauteur entre la crépine et le fond de l'ouvrage : inconnue F : Largeur de l'ouvrage (tube + massif filtrant) : inconnue Vm : Volume au mètre du puits : L/m Vp : Volume du puits (entre niveau piezo et base des crépines) : inconnu (L) Matériau du tube et des crépines : PVC Ouverture des crépines : inconnue (mm) Nature du massif filtrant : sable Transmissivité : inconnue Rabattement spécifique (h du rabattement/débit pompé) : ..... m/(m <sup>3</sup> /h)

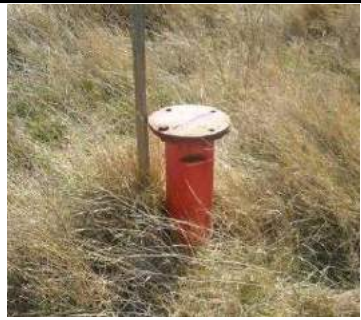
Opérateur (s) : CG	Date et heure : 25-juin-19 9h30	Météo : Très Beau	
<b>Coupe technique du forage (Date de création : inconnue)</b>

Coordonnées :			
Système utilisé : LAMBERT 93 Latitude : 651394,241 Longitude : 6245720,196 Altitude (m NGF) : 200,11			
Description de l'ouvrage :			
A : Diamètre de l'ouvrage : mm B : Hauteur entre le haut du tube (repère pour mesure niveau statique) et le terrain : mm C : Hauteur de tube plein : inconnue D : Hauteur de l'ouvrage : 11,60 m E : Hauteur entre la crépine et le fond de l'ouvrage : inconnue F : Largeur de l'ouvrage (tube + massif filtrant) : inconnue Vm : Volume au mètre du puits : L/m Vp : Volume du puits (entre niveau piezo et base des crépines) : inconnu (L) Matériau du tube et des crépines : PVC Ouverture des crépines : inconnue (mm) Nature du massif filtrant : sable Transmissivité : inconnue Rabattement spécifique (h du rabattement/débit pompé) : ..... m/(m <sup>3</sup> /h)

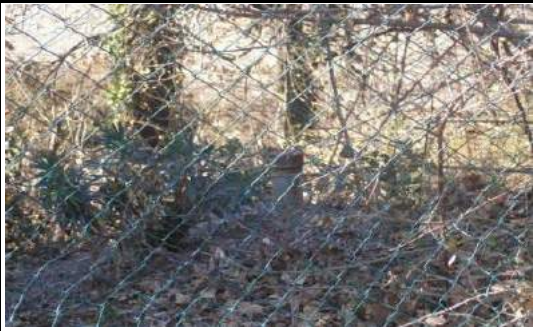
Opérateur (s) : CG	Date et heure : 25-juin-19 11h45	Météo : Très Beau	
<b>Coupe technique du forage (Date de création : inconnue)</b>

Coordonnées :			
Système utilisé : LAMBERT 93 Latitude : 650854,432 Longitude : 6245792,653 Altitude (m NGF) : 162,13			
Description de l'ouvrage :			
A : Diamètre de l'ouvrage : mm B : Hauteur entre le haut du tube (repère pour mesure niveau statique) et le terrain : mm C : Hauteur de tube plein : inconnue D : Hauteur de l'ouvrage : 15,50 m E : Hauteur entre la crépine et le fond de l'ouvrage : inconnue F : Largeur de l'ouvrage (tube + massif filtrant) : inconnue Vm : Volume au mètre du puits : L/m Vp : Volume du puits (entre niveau piezo et base des crépines) : inconnu (L) Matériau du tube et des crépines : PVC Ouverture des crépines : inconnue (mm) Nature du massif filtrant : sable Transmissivité : inconnue Rabattement spécifique (h du rabattement/débit pompé) : ..... m/(m <sup>3</sup> /h)

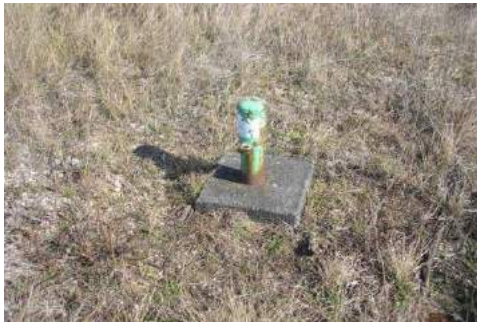
Opérateur (s) : CG	Date et heure : 25-juin-19 9h00	Météo : Très Beau	
<b>Coupe technique du forage (Date de création : inconnue)</b>

Coordonnées :			
Système utilisé : LAMBERT 93 Latitude : 651016,854 Longitude : 6245506,597 Altitude (m NGF) : 170,10			
Description de l'ouvrage :			
A : Diamètre de l'ouvrage : mm B : Hauteur entre le haut du tube (repère pour mesure niveau statique) et le terrain : mm C : Hauteur de tube plein : inconnue D : Hauteur de l'ouvrage : 19,50 m E : Hauteur entre la crépine et le fond de l'ouvrage : inconnue F : Largeur de l'ouvrage (tube + massif filtrant) : inconnue Vm : Volume au mètre du puits : L/m Vp : Volume du puits (entre niveau piezo et base des crépines) : inconnu (L) Matériau du tube et des crépines : PVC Ouverture des crépines : inconnue (mm) Nature du massif filtrant : sable Transmissivité : inconnue Rabatement spécifique (h du rabattement/débit pompé) : ..... m/(m <sup>3</sup> /h)

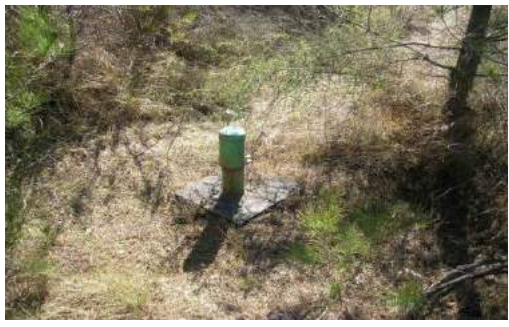
Opérateur (s) : CG	Date et heure : 25-juin-19 9h15	Météo : Très Beau	
<b>Coupe technique du forage (Date de création : inconnue)</b>

Coordonnées :			
Système utilisé : LAMBERT 93 Latitude : 651194,003 Longitude : 6245547,064 Altitude (m NGF) : 198,50			
Description de l'ouvrage :			
A : Diamètre de l'ouvrage : mm B : Hauteur entre le haut du tube (repère pour mesure niveau statique) et le terrain : mm C : Hauteur de tube plein : inconnue D : Hauteur de l'ouvrage : 27,50 m E : Hauteur entre la crépine et le fond de l'ouvrage : inconnue F : Largeur de l'ouvrage (tube + massif filtrant) : inconnue Vm : Volume au mètre du puits : L/m Vp : Volume du puits (entre niveau piezo et base des crépines) : inconnu (L) Matériau du tube et des crépines : PVC Ouverture des crépines : inconnue (mm) Nature du massif filtrant : sable Transmissivité : inconnue Rabatement spécifique (h du rabattement/débit pompé) : ..... m/(m <sup>3</sup> /h)

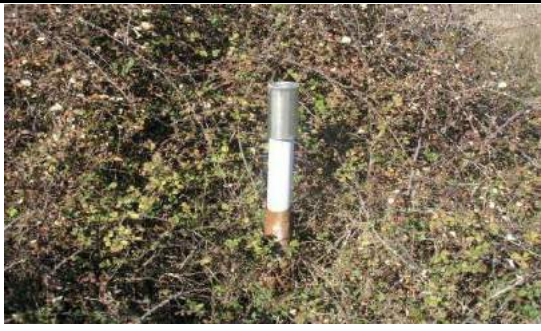
Opérateur (s) : CG	Date et heure : 25-juin-19 9h45	Météo : Très Beau	
<b>Coupe technique du forage (Date de création : inconnue)</b>

Coordonnées :			
Système utilisé : LAMBERT 93 Latitude : 651509,714 Longitude : 6246386,507 Altitude (m NGF) : 237,82			
Description de l'ouvrage :			
A : Diamètre de l'ouvrage : mm B : Hauteur entre le haut du tube (repère pour mesure niveau statique) et le terrain : mm C : Hauteur de tube plein : inconnue D : Hauteur de l'ouvrage : 15,00 m E : Hauteur entre la crépine et le fond de l'ouvrage : inconnue F : Largeur de l'ouvrage (tube + massif filtrant) : inconnue Vm : Volume au mètre du puits : L/m Vp : Volume du puits (entre niveau piezo et base des crépines) : inconnu (L) Matériau du tube et des crépines : PVC Ouverture des crépines : inconnue (mm) Nature du massif filtrant : sable Transmissivité : inconnue Rabattement spécifique (h du rabattement/débit pompé) : ..... m/(m <sup>3</sup> /h)

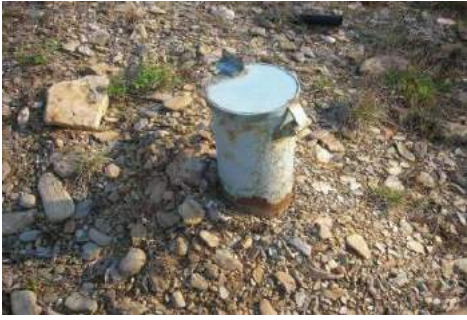
Opérateur (s) : CG	Date et heure : 26-juin-19 9h45	Météo : Très Beau	
<b>Coupe technique du forage (Date de création : inconnue)</b>

Coordonnées :			
Système utilisé : LAMBERT 93 Latitude : 650667,185 Longitude : 6245858,156 Altitude (m NGF) : 171,85			
Description de l'ouvrage :			
A : Diamètre de l'ouvrage : mm B : Hauteur entre le haut du tube (repère pour mesure niveau statique) et le terrain : mm C : Hauteur de tube plein : inconnue D : Hauteur de l'ouvrage : 8,80 m E : Hauteur entre la crépine et le fond de l'ouvrage : inconnue F : Largeur de l'ouvrage (tube + massif filtrant) : inconnue Vm : Volume au mètre du puits : L/m Vp : Volume du puits (entre niveau piezo et base des crépines) : inconnu (L) Matériau du tube et des crépines : PVC Ouverture des crépines : inconnue (mm) Nature du massif filtrant : sable Transmissivité : inconnue Rabatement spécifique (h du rabattement/débit pompé) : ..... m/(m <sup>3</sup> /h)

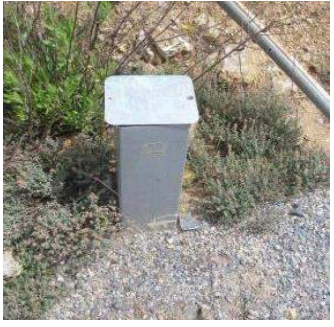
Opérateur (s) : CG	Date et heure : 25-juin-19 -	Météo : Très Beau	
<b>Coupe technique du forage (Date de création : inconnue)</b>

Coordonnées :			
Système utilisé : LAMBERT 93 Latitude : 649895,796 Longitude : 6246427,024 Altitude (m NGF) : 237,46			
Description de l'ouvrage :			
A : Diamètre de l'ouvrage : mm B : Hauteur entre le haut du tube (repère pour mesure niveau statique) et le terrain : mm C : Hauteur de tube plein : inconnue D : Hauteur de l'ouvrage : 10,30 m E : Hauteur entre la crépine et le fond de l'ouvrage : inconnue F : Largeur de l'ouvrage (tube + massif filtrant) : inconnue Vm : Volume au mètre du puits : L/m Vp : Volume du puits (entre niveau piezo et base des crépines) : inconnu (L) Matériau du tube et des crépines : PVC Ouverture des crépines : inconnue (mm) Nature du massif filtrant : sable Transmissivité : inconnue Rabatement spécifique (h du rabattement/débit pompé) : ..... m/(m <sup>3</sup> /h)

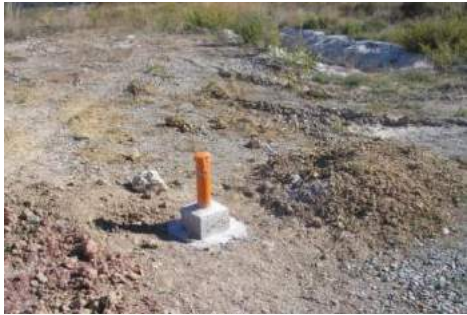
Opérateur (s) : CG	Date et heure : 25-juin-19 7h00	Météo : Très Beau	
<b>Coupe technique du forage (Date de création : 09/2015)</b>

Coordonnées :			
Système utilisé : LAMBERT 93 Latitude : 649738,471 Longitude : 6246278,742 Altitude (m NGF) : 253,23

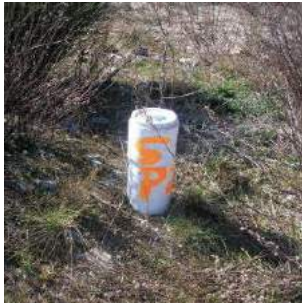
Opérateur (s) : CG	Date et heure : 25-juin-19 6h45	Météo : Très Beau	
<b>Coupe technique du forage (Date de création : inconnue)</b>

Coordonnées :			
Système utilisé : LAMBERT 93 Latitude : 649607,504 Longitude : 6246474,395 Altitude (m NGF) : 249,24

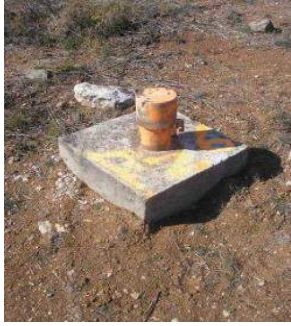
Opérateur (s) : CG	Date et heure : 25-juin-19 6h30	Météo : Très Beau	
<b>Coupe technique du forage (Date de création : inconnue)</b>

Coordonnées :			
Système utilisé : LAMBERT 93 Latitude : 649496,111 Longitude : 6246532,269 Altitude (m NGF) : 250,91

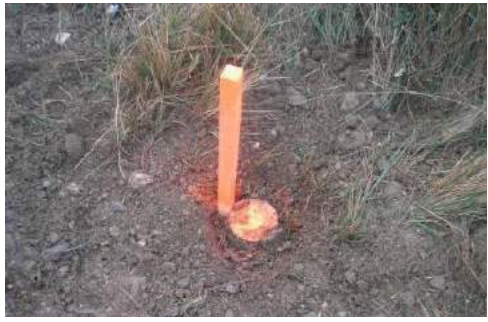
Opérateur (s) : CG	Date et heure : 25-juin-19 7h15	Météo : Très Beau	
<b>Coupe technique du forage (Date de création : inconnue)</b>

Coordonnées :			
Système utilisé : LAMBERT 93 Latitude : 649412,091 Longitude : 6246400,117 Altitude (m NGF) : 269,35			
Description de l'ouvrage :			
A : Diamètre de l'ouvrage : mm B : Hauteur entre le haut du tube (repère pour mesure niveau statique) et le terrain : mm C : Hauteur de tube plein : inconnue D : Hauteur de l'ouvrage : 9,20 m E : Hauteur entre la crépine et le fond de l'ouvrage : inconnue F : Largeur de l'ouvrage (tube + massif filtrant) : inconnue Vm : Volume au mètre du puits : L/m Vp : Volume du puits (entre niveau piezo et base des crépines) : inconnu (L) Matériau du tube et des crépines : PVC Ouverture des crépines : inconnue (mm) Nature du massif filtrant : sable Transmissivité : inconnue Rabatement spécifique (h du rabattement/débit pompé) : ..... m/(m <sup>3</sup> /h)

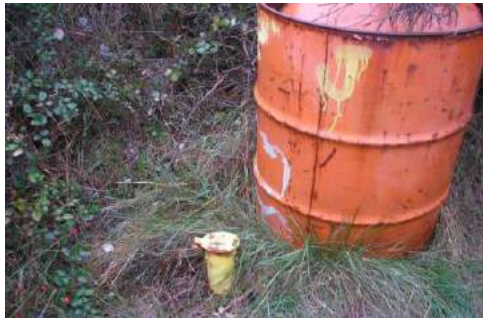
Opérateur (s) : CG	Date et heure : 25-juin-19 7h45	Météo	Très Beau
<b>Coupe technique du forage (Date de création : inconnue)</b>

Coordonnées :			
Système utilisé : LAMBERT 93 Latitude : 649487,893 Longitude : 6245910,008 Altitude (m NGF) : 232,40			
Description de l'ouvrage :			
A : Diamètre de l'ouvrage : mm B : Hauteur entre le haut du tube (repère pour mesure niveau statique) et le terrain : mm C : Hauteur de tube plein : inconnue D : Hauteur de l'ouvrage : 9,25 m E : Hauteur entre la crépine et le fond de l'ouvrage : inconnue F : Largeur de l'ouvrage (tube + massif filtrant) : inconnue Vm : Volume au mètre du puits : L/m Vp : Volume du puits (entre niveau piezo et base des crépines) : inconnu (L) Matériau du tube et des crépines : PVC Ouverture des crépines : inconnue (mm) Nature du massif filtrant : sable Transmissivité : inconnue Rabatement spécifique (h du rabattement/débit pompé) : ..... m/(m <sup>3</sup> /h)

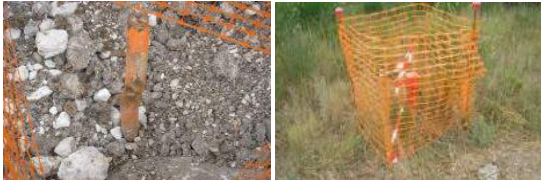
Opérateur (s) : CG	Date et heure : 25-juin-19 8h00	Météo : Très Beau	
<b>Coupe technique du forage (Date de création : inconnue)</b>

<b>Coordonnées :</b> Système utilisé : LAMBERT 93 Latitude : 649460,369 Longitude : 6245963,182 Altitude (m NGF) : 232,23			
<b>Description de l'ouvrage :</b> A : Diamètre de l'ouvrage : mm B : Hauteur entre le haut du tube (repère pour mesure niveau statique) et le terrain : mm C : Hauteur de tube plein : inconnue D : Hauteur de l'ouvrage : 13,50 m E : Hauteur entre la crépine et le fond de l'ouvrage : inconnue F : Largeur de l'ouvrage (tube + massif filtrant) : inconnue Vm : Volume au mètre du puits : L/m Vp : Volume du puits (entre niveau piezo et base des crépines) : inconnu (L) Matériau du tube et des crépines : PVC Ouverture des crépines : inconnue (mm) Nature du massif filtrant : sable Transmissivité : inconnue Rabattement spécifique (h du rabattement/débit pompé) : ..... m/(m <sup>3</sup> /h)

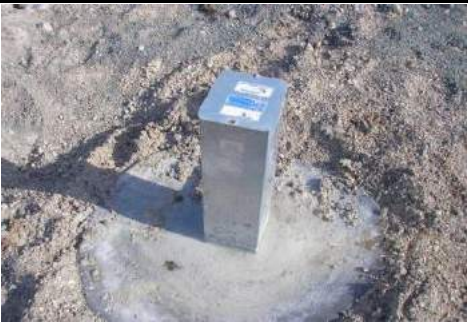
Opérateur (s) : CG	Date et heure : 25-juin-19 7h30	Météo : Très Beau	
<b>Coupe technique du forage (Date de création : inconnue)</b>

Coordonnées :			
Système utilisé : LAMBERT 93 Latitude : 603496,469 Longitude : 6246098,733 Altitude (m NGF) : 263,02			
Description de l'ouvrage :			
A : Diamètre de l'ouvrage : mm B : Hauteur entre le haut du tube (repère pour mesure niveau statique) et le terrain : mm C : Hauteur de tube plein : inconnue D : Hauteur de l'ouvrage : 26,50 m E : Hauteur entre la crépine et le fond de l'ouvrage : inconnue F : Largeur de l'ouvrage (tube + massif filtrant) : inconnue Vm : Volume au mètre du puits : L/m Vp : Volume du puits (entre niveau piezo et base des crépines) : inconnu (L) Matériau du tube et des crépines : PVC Ouverture des crépines : inconnue (mm) Nature du massif filtrant : sable Transmissivité : inconnue Rabattement spécifique (h du rabattement/débit pompé) : ..... m/(m <sup>3</sup> /h)

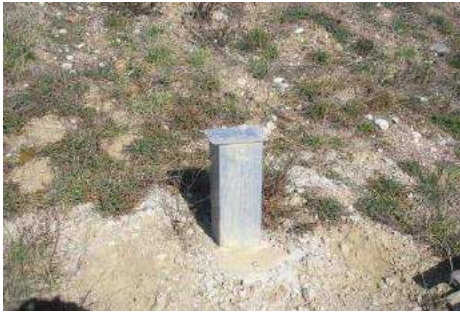
Opérateur (s) : CG	Date et heure : 23-sept-19 14h15	Météo	Beau
<b>Coupe technique du forage (Date de création : inconnue)</b>

Coordonnées :			
Système utilisé : LAMBERT 93 Latitude : 651155,573 Longitude : 6245848,062 Altitude (m NGF) : 215,52			
Description de l'ouvrage :			
A : Diamètre de l'ouvrage : mm B : Hauteur entre le haut du tube (repère pour mesure niveau statique) et le terrain : mm C : Hauteur de tube plein : inconnue D : Hauteur de l'ouvrage : 36,50 m E : Hauteur entre la crépine et le fond de l'ouvrage : inconnue F : Largeur de l'ouvrage (tube + massif filtrant) : inconnue Vm : Volume au mètre du puits : L/m Vp : Volume du puits (entre niveau piezo et base des crépines) : inconnu (L) Matériau du tube et des crépines : PVC Ouverture des crépines : inconnue (mm) Nature du massif filtrant : sable Transmissivité : inconnue Rabattement spécifique (h du rabattement/débit pompé) : ..... m/(m <sup>3</sup> /h)

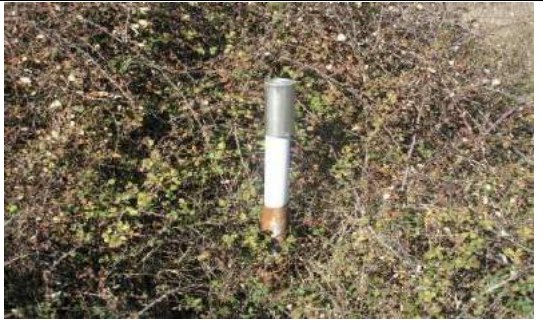
Opérateur (s) : CG	Date et heure : 23-sept-19 13h45	Météo	Beau
<b>Coupe technique du forage (Date de création : inconnue)</b>

Coordonnées :			
Système utilisé : LAMBERT 93 Latitude : 651509,714 Longitude : 6246386,507 Altitude (m NGF) : 237,82			
Description de l'ouvrage :			
A : Diamètre de l'ouvrage : mm B : Hauteur entre le haut du tube (repère pour mesure niveau statique) et le terrain : mm C : Hauteur de tube plein : inconnue D : Hauteur de l'ouvrage : 15,00 m E : Hauteur entre la crépine et le fond de l'ouvrage : inconnue F : Largeur de l'ouvrage (tube + massif filtrant) : inconnue Vm : Volume au mètre du puits : L/m Vp : Volume du puits (entre niveau piezo et base des crépines) : inconnu (L) Matériau du tube et des crépines : PVC Ouverture des crépines : inconnue (mm) Nature du massif filtrant : sable Transmissivité : inconnue Rabattement spécifique (h du rabattement/débit pompé) : ..... m/(m <sup>3</sup> /h)

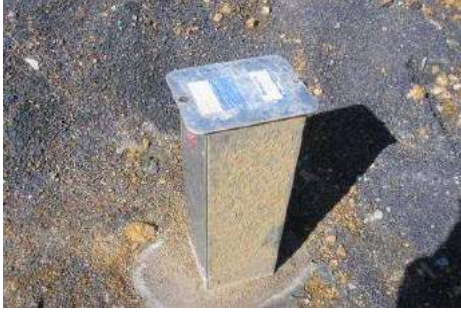
Opérateur (s) : CG	Date et heure : 23-sept-19 15h30	Météo	Beau
<b>Coupe technique du forage (Date de création : inconnue)</b>

Coordonnées :			
Système utilisé : LAMBERT 93 Latitude : 650576,566 Longitude : 6245891,881 Altitude (m NGF) : 186,50			
Description de l'ouvrage :			
A : Diamètre de l'ouvrage : mm B : Hauteur entre le haut du tube (repère pour mesure niveau statique) et le terrain : mm C : Hauteur de tube plein : inconnue D : Hauteur de l'ouvrage : 9,10 m E : Hauteur entre la crépine et le fond de l'ouvrage : inconnue F : Largeur de l'ouvrage (tube + massif filtrant) : inconnue Vm : Volume au mètre du puits : L/m Vp : Volume du puits (entre niveau piezo et base des crépines) : inconnu (L) Matériau du tube et des crépines : PVC Ouverture des crépines : inconnue (mm) Nature du massif filtrant : sable Transmissivité : inconnue Rabattement spécifique (h du rabattement/débit pompé) : ..... m/(m <sup>3</sup> /h)

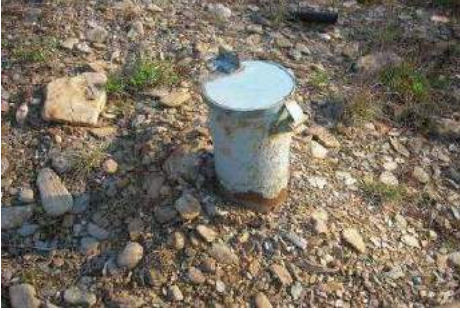
Opérateur (s) : CG	Date et heure : 23-sept-19 15h45	Météo	Beau
<b>Coupe technique du forage (Date de création : inconnue)</b>

Coordonnées :			
Système utilisé : LAMBERT 93 Latitude : 650667,185 Longitude : 6245858,156 Altitude (m NGF) : 171,85			
Description de l'ouvrage :			
A : Diamètre de l'ouvrage : mm B : Hauteur entre le haut du tube (repère pour mesure niveau statique) et le terrain : mm C : Hauteur de tube plein : inconnue D : Hauteur de l'ouvrage : 8,80 m E : Hauteur entre la crépine et le fond de l'ouvrage : inconnue F : Largeur de l'ouvrage (tube + massif filtrant) : inconnue Vm : Volume au mètre du puits : L/m Vp : Volume du puits (entre niveau piezo et base des crépines) : inconnu (L) Matériau du tube et des crépines : PVC Ouverture des crépines : inconnue (mm) Nature du massif filtrant : sable Transmissivité : inconnue Rabattement spécifique (h du rabattement/débit pompé) : ..... m/(m <sup>3</sup> /h)

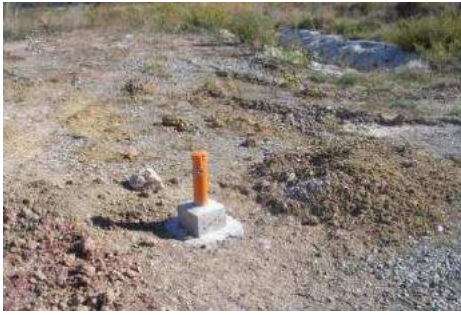
Opérateur (s) : CG	Date et heure : 23-sept-19 8h30	Météo	Beau
<b>Coupe technique du forage (Date de création : 09/2015)</b>

Coordonnées :			
Système utilisé : LAMBERT 93 Latitude : 649738,471 Longitude : 6246278,742 Altitude (m NGF) : 253,23			
Description de l'ouvrage :			
A : Diamètre de l'ouvrage : mm B : Hauteur entre le haut du tube (repère pour mesure niveau statique) et le terrain : mm C : Hauteur de tube plein : inconnue D : Hauteur de l'ouvrage : 22,50 m E : Hauteur entre la crépine et le fond de l'ouvrage : inconnue F : Largeur de l'ouvrage (tube + massif filtrant) : inconnue Vm : Volume au mètre du puits : L/m Vp : Volume du puits (entre niveau piezo et base des crépines) : inconnu (L) Matériau du tube et des crépines : PVC Ouverture des crépines : inconnue (mm) Nature du massif filtrant : sable Transmissivité : inconnue Rabattement spécifique (h du rabattement/débit pompé) : ..... m/(m <sup>3</sup> /h)

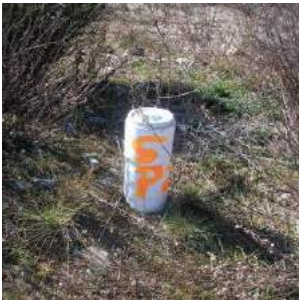
Opérateur (s) : CG	Date et heure : 23-sept-19 8h00	Météo	Beau
<b>Coupe technique du forage (Date de création : inconnue)</b>

Coordonnées :			
Système utilisé : LAMBERT 93 Latitude : 649607,504 Longitude : 6246474,395 Altitude (m NGF) : 249,24			
Description de l'ouvrage :			
A : Diamètre de l'ouvrage : mm B : Hauteur entre le haut du tube (repère pour mesure niveau statique) et le terrain : mm C : Hauteur de tube plein : inconnue D : Hauteur de l'ouvrage : 9,25 m E : Hauteur entre la crépine et le fond de l'ouvrage : inconnue F : Largeur de l'ouvrage (tube + massif filtrant) : inconnue Vm : Volume au mètre du puits : L/m Vp : Volume du puits (entre niveau piezo et base des crépines) : inconnu (L) Matériau du tube et des crépines : PVC Ouverture des crépines : inconnue (mm) Nature du massif filtrant : sable Transmissivité : inconnue Rabattement spécifique (h du rabattement/débit pompé) : ..... m/(m <sup>3</sup> /h)

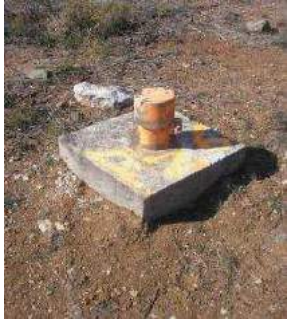
Opérateur (s) : CG	Date et heure : 23-sept-19 8h15	Météo	Beau
<b>Coupe technique du forage (Date de création : inconnue)</b>

Coordonnées :			
Système utilisé : LAMBERT 93 Latitude : 649496,111 Longitude : 6246532,269 Altitude (m NGF) : 250,91			
Description de l'ouvrage :			
A : Diamètre de l'ouvrage : mm B : Hauteur entre le haut du tube (repère pour mesure niveau statique) et le terrain : mm C : Hauteur de tube plein : inconnue D : Hauteur de l'ouvrage : 11,30 m E : Hauteur entre la crépine et le fond de l'ouvrage : inconnue F : Largeur de l'ouvrage (tube + massif filtrant) : inconnue Vm : Volume au mètre du puits : L/m Vp : Volume du puits (entre niveau piezo et base des crépines) : inconnu (L) Matériau du tube et des crépines : PVC Ouverture des crépines : inconnue (mm) Nature du massif filtrant : sable Transmissivité : inconnue Rabattement spécifique (h du rabattement/débit pompé) : ..... m/(m <sup>3</sup> /h)

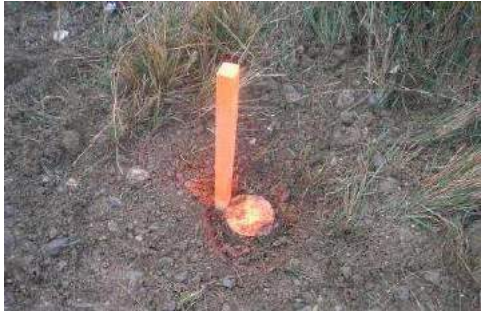
Opérateur (s) : CG	Date et heure : 23-sept-19 8h45	Météo	Beau
<b>Coupe technique du forage (Date de création : inconnue)</b>

Coordonnées :			
Système utilisé : LAMBERT 93 Latitude : 649412,091 Longitude : 6246400,117 Altitude (m NGF) : 269,35			
Description de l'ouvrage :			
A : Diamètre de l'ouvrage : mm B : Hauteur entre le haut du tube (repère pour mesure niveau statique) et le terrain : mm C : Hauteur de tube plein : inconnue D : Hauteur de l'ouvrage : 9,20 m E : Hauteur entre la crépine et le fond de l'ouvrage : inconnue F : Largeur de l'ouvrage (tube + massif filtrant) : inconnue Vm : Volume au mètre du puits : L/m Vp : Volume du puits (entre niveau piezo et base des crépines) : inconnu (L) Matériau du tube et des crépines : PVC Ouverture des crépines : inconnue (mm) Nature du massif filtrant : sable Transmissivité : inconnue Rabattement spécifique (h du rabattement/débit pompé) : ..... m/(m <sup>3</sup> /h)

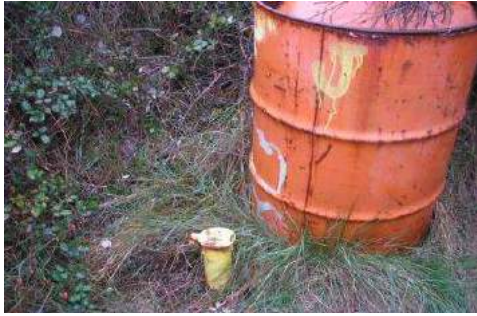
Opérateur (s) : CG	Date et heure : 23-sept-19 9h30	Météo	Beau
<b>Coupe technique du forage (Date de création : inconnue)</b>

Coordonnées :			
Système utilisé : LAMBERT 93 Latitude : 649487,893 Longitude : 6245910,008 Altitude (m NGF) : 232,40			
Description de l'ouvrage :			
A : Diamètre de l'ouvrage : mm B : Hauteur entre le haut du tube (repère pour mesure niveau statique) et le terrain : mm C : Hauteur de tube plein : inconnue D : Hauteur de l'ouvrage : 9,25 m E : Hauteur entre la crépine et le fond de l'ouvrage : inconnue F : Largeur de l'ouvrage (tube + massif filtrant) : inconnue Vm : Volume au mètre du puits : L/m Vp : Volume du puits (entre niveau piezo et base des crépines) : inconnu (L) Matériau du tube et des crépines : PVC Ouverture des crépines : inconnue (mm) Nature du massif filtrant : sable Transmissivité : inconnue Rabattement spécifique (h du rabattement/débit pompé) : ..... m/(m <sup>3</sup> /h)

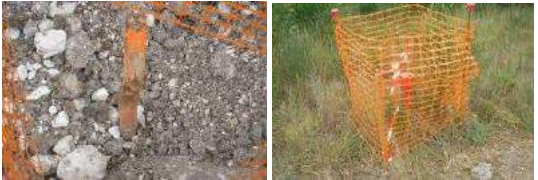
Opérateur (s) : CG	Date et heure : 23-sept-19 9h15	Météo	Beau
<b>Coupe technique du forage (Date de création : inconnue)</b>

Coordonnées :			
Système utilisé : LAMBERT 93 Latitude : 649460,369 Longitude : 6245963,182 Altitude (m NGF) : 232,23

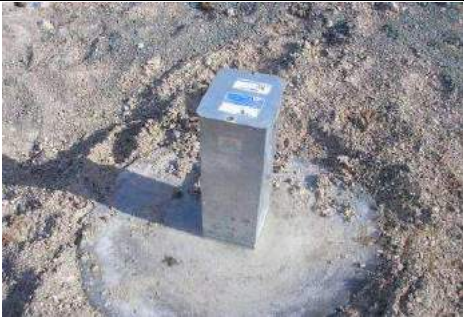
Opérateur (s) : CG	Date et heure : 23-sept-19 9h00	Météo : Beau	
<b>Coupe technique du forage (Date de création : inconnue)</b>

Coordonnées :			
Système utilisé : LAMBERT 93 Latitude : 603496,469 Longitude : 6246098,733 Altitude (m NGF) : 263,02			
Description de l'ouvrage :			
A : Diamètre de l'ouvrage : mm B : Hauteur entre le haut du tube (repère pour mesure niveau statique) et le terrain : mm C : Hauteur de tube plein : inconnue D : Hauteur de l'ouvrage : 26,50 m E : Hauteur entre la crépine et le fond de l'ouvrage : inconnue F : Largeur de l'ouvrage (tube + massif filtrant) : inconnue Vm : Volume au mètre du puits : L/m Vp : Volume du puits (entre niveau piezo et base des crépines) : inconnu (L) Matériau du tube et des crépines : PVC Ouverture des crépines : inconnue (mm) Nature du massif filtrant : sable Transmissivité : inconnue Rabattement spécifique (h du rabattement/débit pompé) : ..... m/(m <sup>3</sup> /h)

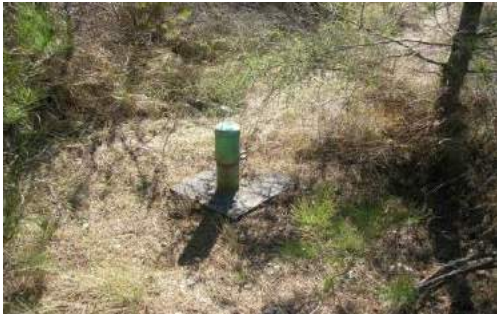
Opérateur (s) : CG	Date et heure : 16-déc-19 13h00	Météo	Très Nuageux
<b>Coupe technique du forage (Date de création : inconnue)</b>

Coordonnées :			
Système utilisé : LAMBERT 93 Latitude : 651194,003 Longitude : 6245547,064 Altitude (m NGF) : 198,50			
Description de l'ouvrage :			
A : Diamètre de l'ouvrage : mm B : Hauteur entre le haut du tube (repère pour mesure niveau statique) et le terrain : mm C : Hauteur de tube plein : inconnue D : Hauteur de l'ouvrage : 27,50 m E : Hauteur entre la crépine et le fond de l'ouvrage : inconnue F : Largeur de l'ouvrage (tube + massif filtrant) : inconnue Vm : Volume au mètre du puits : L/m Vp : Volume du puits (entre niveau piezo et base des crépines) : inconnu (L) Matériau du tube et des crépines : PVC Ouverture des crépines : inconnue (mm) Nature du massif filtrant : sable Transmissivité : inconnue Rabattement spécifique (h du rabattement/débit pompé) : ..... m/(m <sup>3</sup> /h)
