**Anciens sites miniers  
et industriels de la vallée de l'Orbiel (11)  
Rapport annuel de surveillance 2020**

Rapport final

**BRGM/RP-71109-FR**  
Octobre 2021

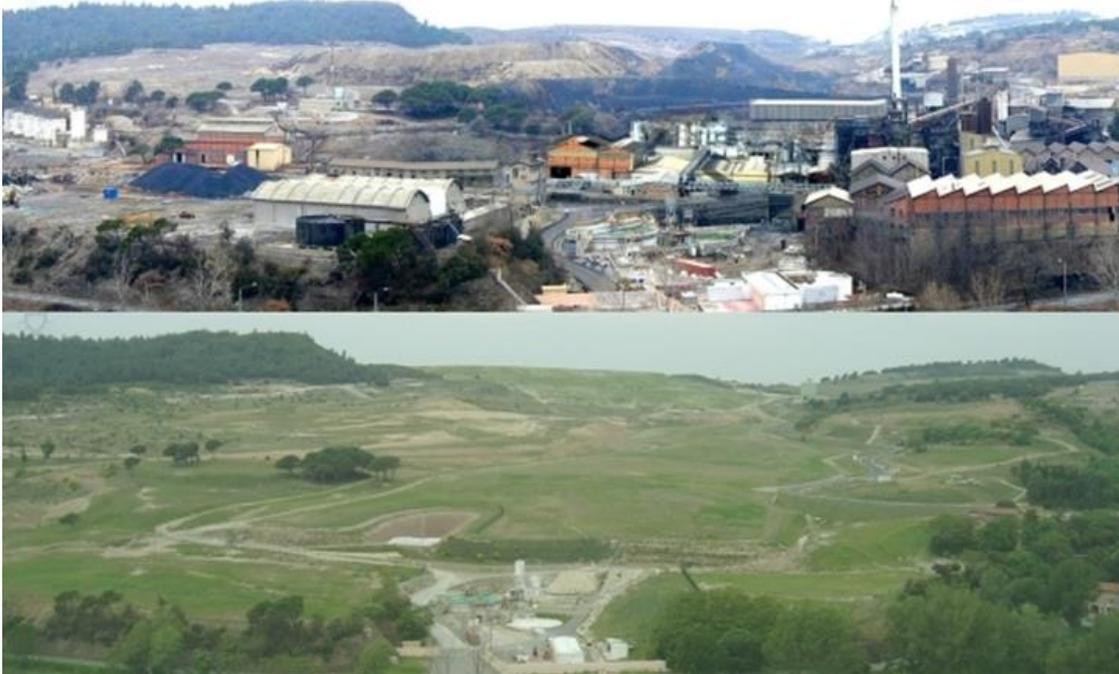
L'illustration 2 présente deux photographies du site : avant et après ces travaux de réhabilitation.

*Illustration 2 : Photographies du site en 1999 (photo du haut) et en 2006 (photo du bas) (doc. ADEME).*

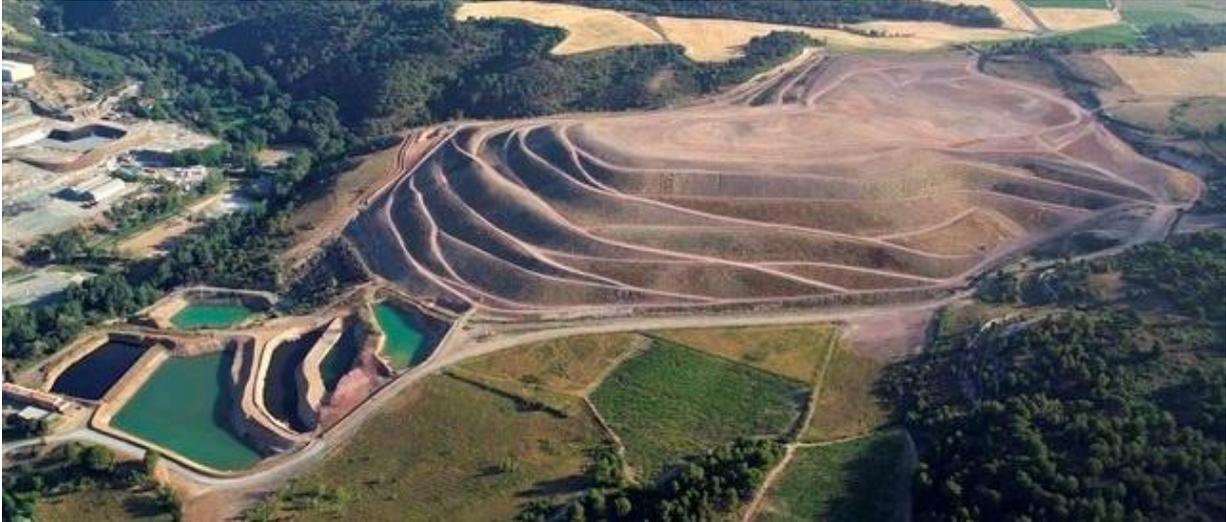
Ce stockage est équipé d'un système de drainage et de collecte les eaux de ressuyage mais également des eaux d'infiltration. Ces eaux sont orientées vers des bassins d'évaporation puis vers la station de dépollution des eaux située en rive droite de l'Orbiel. Un réseau de gestion des eaux pluviales composé de fossés, de descentes et de dessableurs / dissipateurs est également présent. Historiquement, le stockage de l'Artus a été implanté au droit d'un vallon drainant naturellement des eaux de ruissellement vers l'Orbiel. Cette implantation explique les quantités d'eau encore aujourd'hui présentes dans le stockage.

*Illustration 4 : Stockage de l'Artus et bassins d'évaporation (ADEME, 2006).*

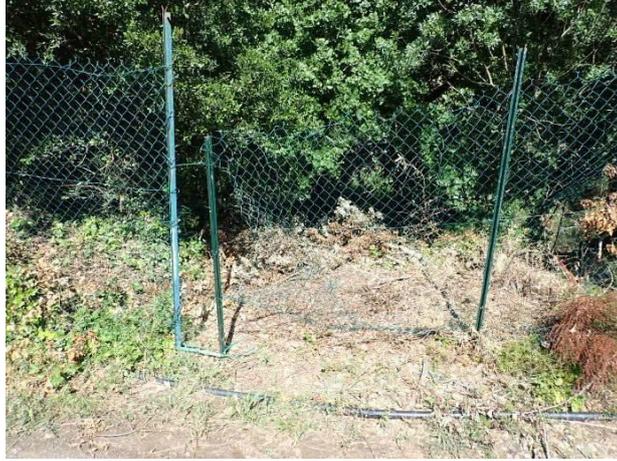
Une brèche a été pratiquée dans la clôture au niveau du bassin n°6 par notre prestataire Minélis, afin d'accéder à un ouvrage piézométrique (Illustration 6). La pause d'un portillon à cet emplacement pourrait faciliter l'accès de notre prestataire aux bassins de l'Artus. La reprise de cette clôture est à programmer courant 2021 et devrait être mise en pratique à partir de 2022.

*Illustration 6 : Brèche dans la clôture au niveau du bassin n°6 (10/06/20).*

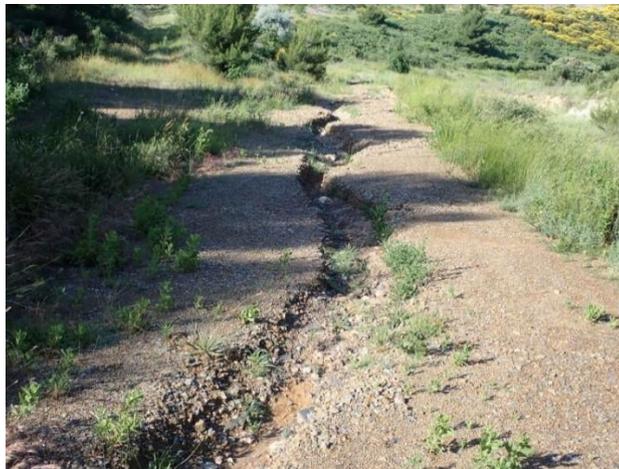
Les ravinelements observés sur la piste Nord se sont accentués durant les fortes précipitations de mai 2020 (cf. Illustration 7). La reprise de la piste est à programmer courant 2021 et devrait être mise en pratique à partir de 2022.

*Illustration 7 : Ravinement prononcé de la piste d'accès Nord (28/10/20).*

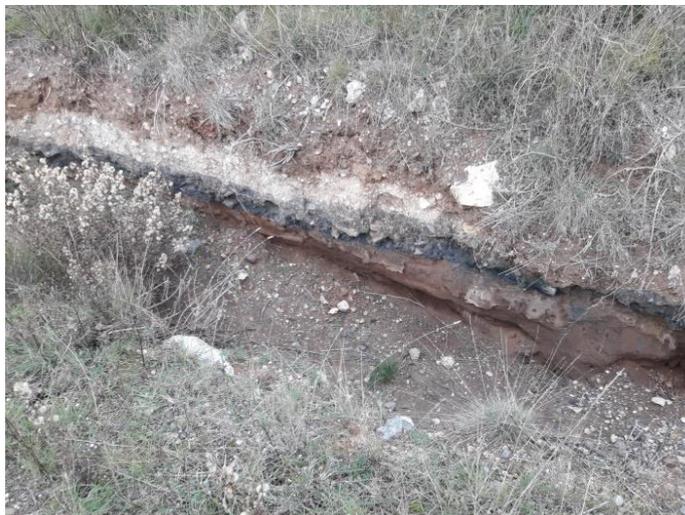
De plus, des zones de stériles non recouvertes ont tendance à s'étendre dans le temps. Ces zones peuvent se retrouver sur les flancs ou dans les fossés de collecte d'eaux pluviales (cf. Illustration 8). Le recouvrement de ces stériles est à programmer courant 2021 et devrait être mis en pratique à partir de 2022.

*Illustration 8 : Fossés de collectes des eaux pluviales - Sables non recouverts (09/12/20).*

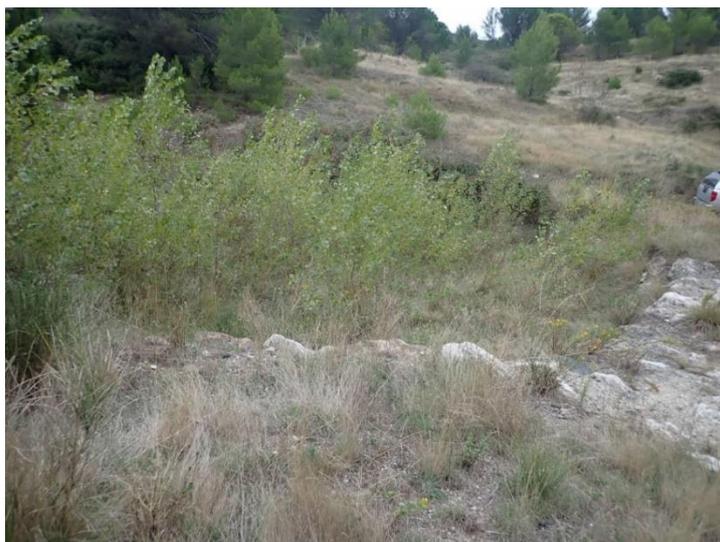
Il a toutefois été observé en 2020 que l'un des bassins de récupération des eaux de pluie, le long de la piste Sud, est sédimenté et encombré de végétation (cf. Illustration 9). Une intervention de curage pourra être intégrée au programme prévisionnel regroupant l'ensemble des travaux d'entretien à réaliser, cités précédemment. Ce programme sera proposé en 2021 et devrait être mis en pratique à partir de 2022.

*Illustration 9 : Bassin de récupération encombré par la végétation (09/12/20).*

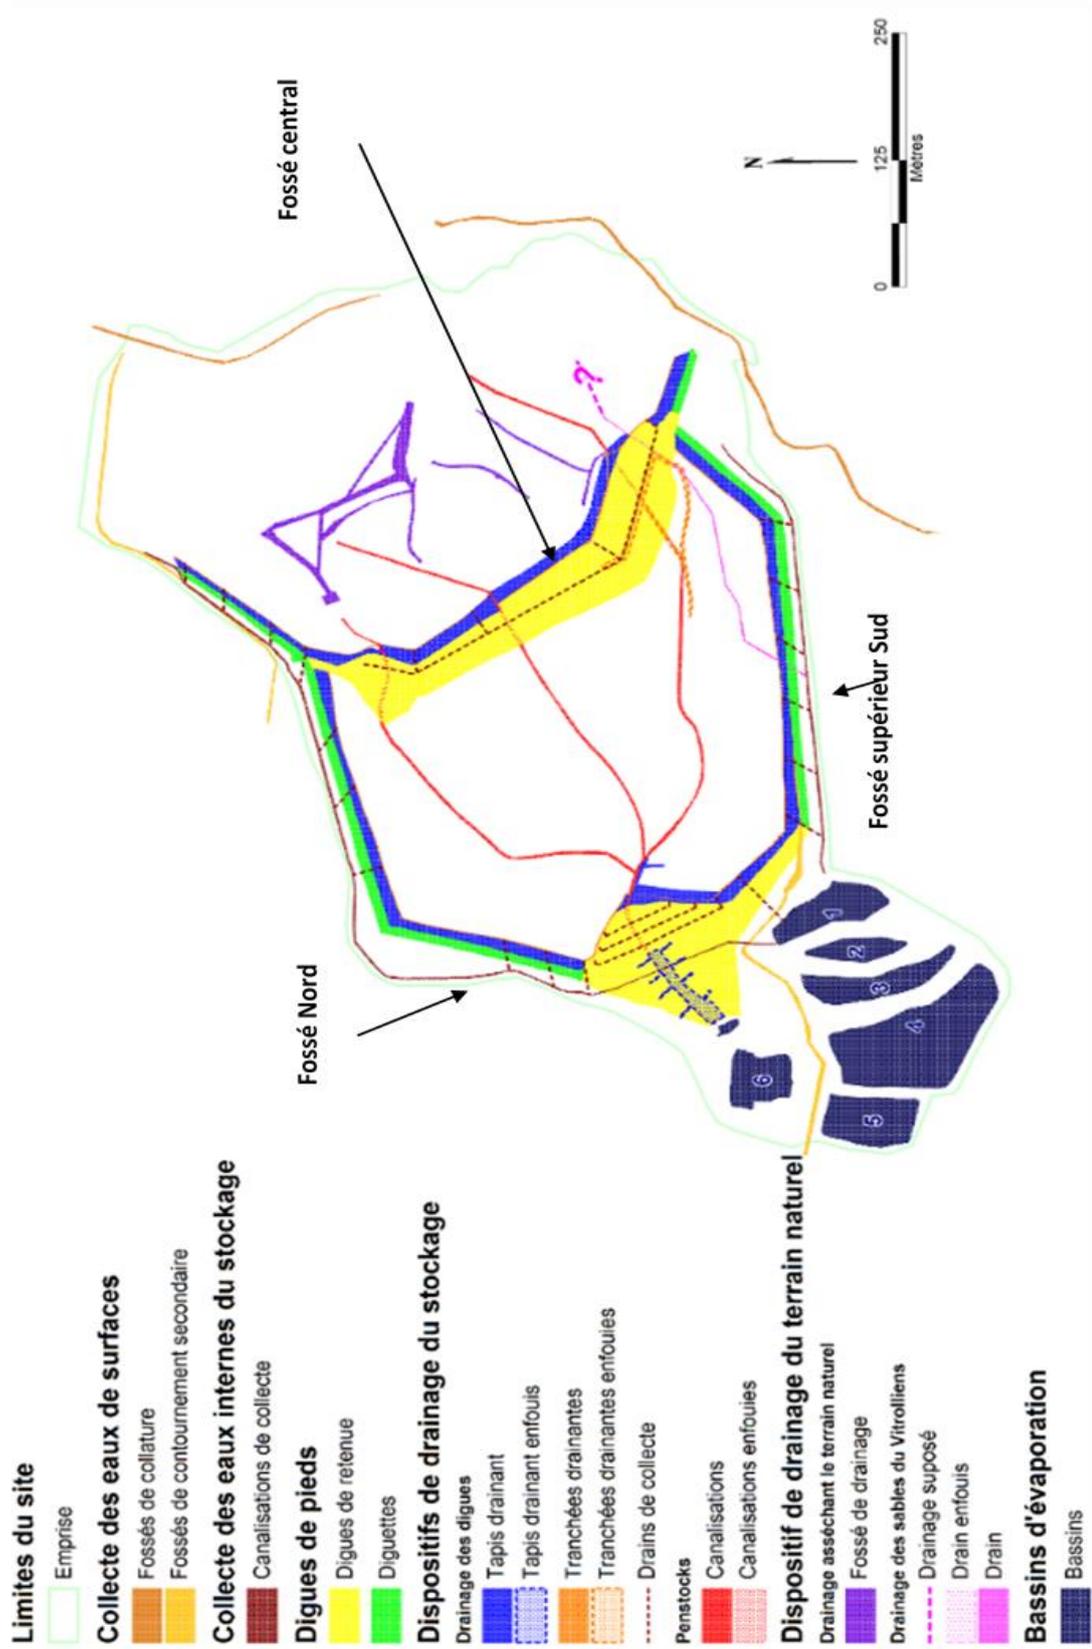
Le débit et la qualité des eaux des drains se déversant dans les bassins d'évaporation sont mesurés mensuellement. Afin d'assurer la stabilité du stockage, plusieurs dispositifs de drainage avaient été mis en place au cours de l'exploitation de l'Artus (cf. Illustration 12). Un système de tapis et de tranchées drainantes permet de récolter les eaux situées au niveau des digues intermédiaires et des digues de pied. Trois réseaux de drainage supérieurs (drain Sud, drain central et drain Nord) se déversent dans le bassin n° 1. De plus, un ensemble de penstocks (drains immergés) et de trois canalisations positionnées aux points bas des anciens thalwegs permettent un drainage supplémentaire des eaux de ressuyage des résidus de traitement. Les eaux issues de ces réseaux sont envoyées dans le bassin n° 6.

Illustration 12 : Dispositif de drainage et de collecte des eaux de l'Artus. Les eaux de surfaces collectées dans les fossés sont directement rejetées au milieu naturel

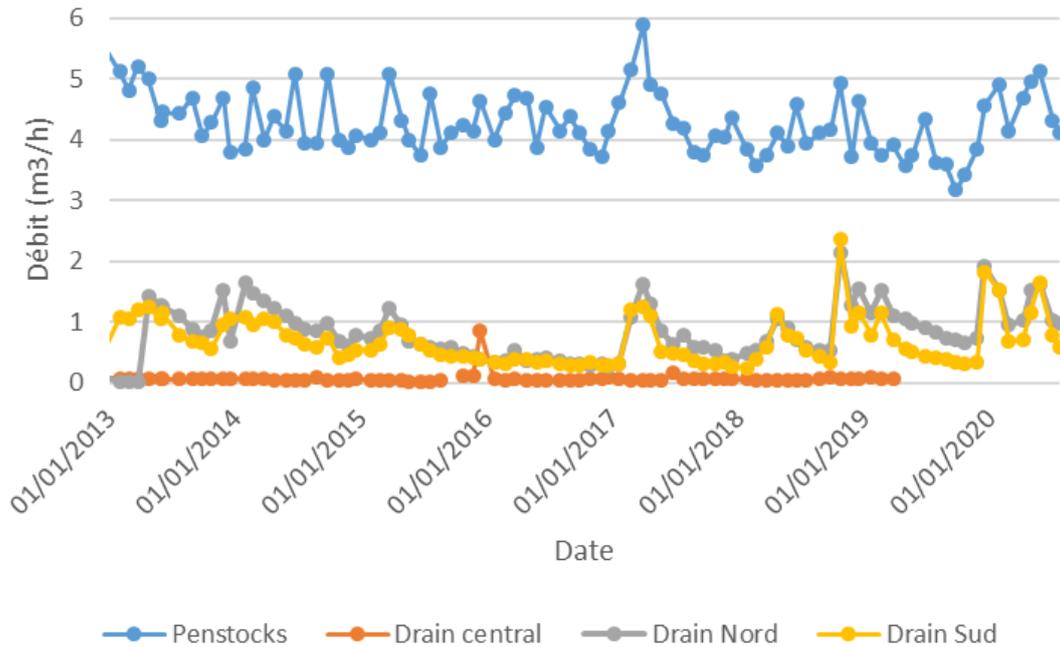
Les débits sont influencés par la pluviométrie et présentent globalement une saisonnalité, avec un temps de réaction, qui peut être de l'ordre de plusieurs mois, en lien avec la faible perméabilité des matériaux du stockage de l'Artus. Une différence de comportement est visible entre les drains et les penstocks (cf. Illustration 13).

Illustration 13 : Débit du réseau de drainage de l'Artus depuis le début du suivi.

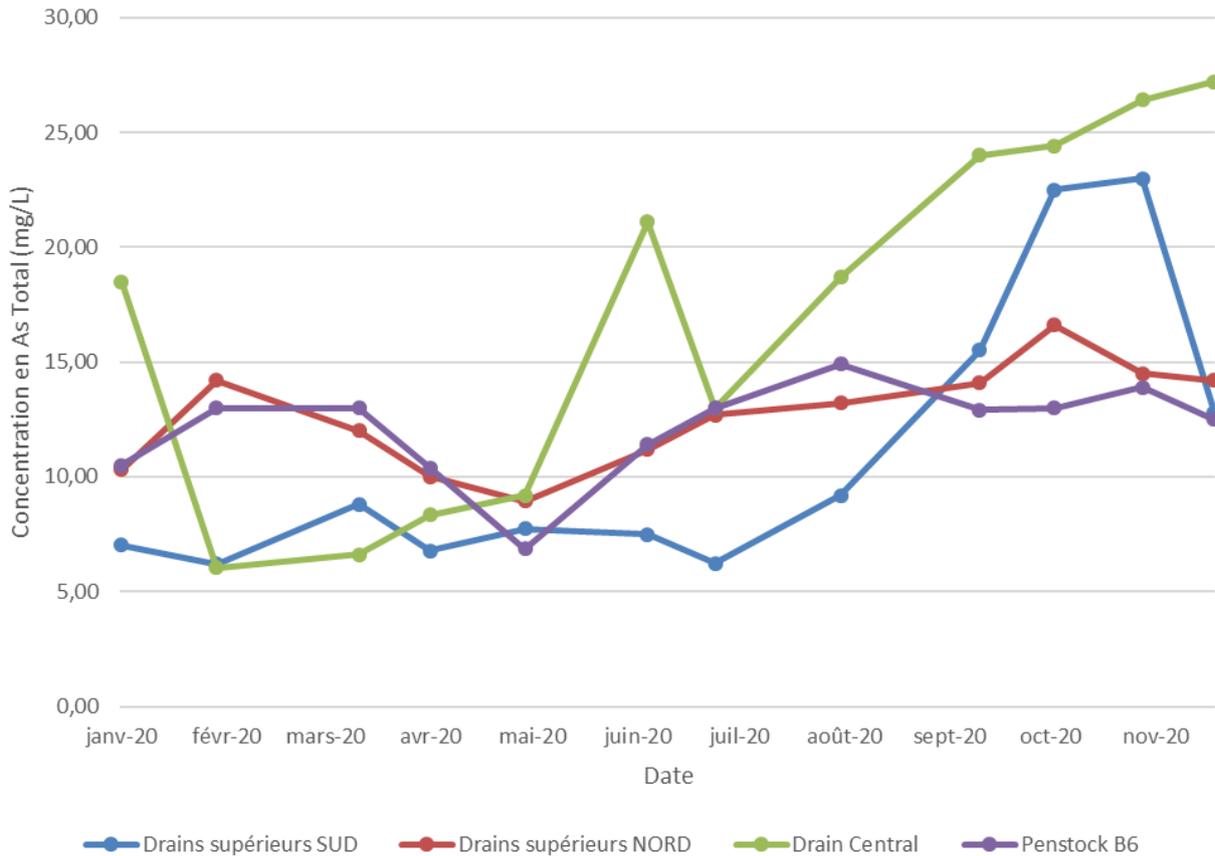
L'illustration 14 montre cependant que le drain central présente d'importantes variations de concentration d'As total, contrairement au reste du réseau.

Illustration 14 : Concentrations 2020 en As total du réseau de drainage de l'Artus.

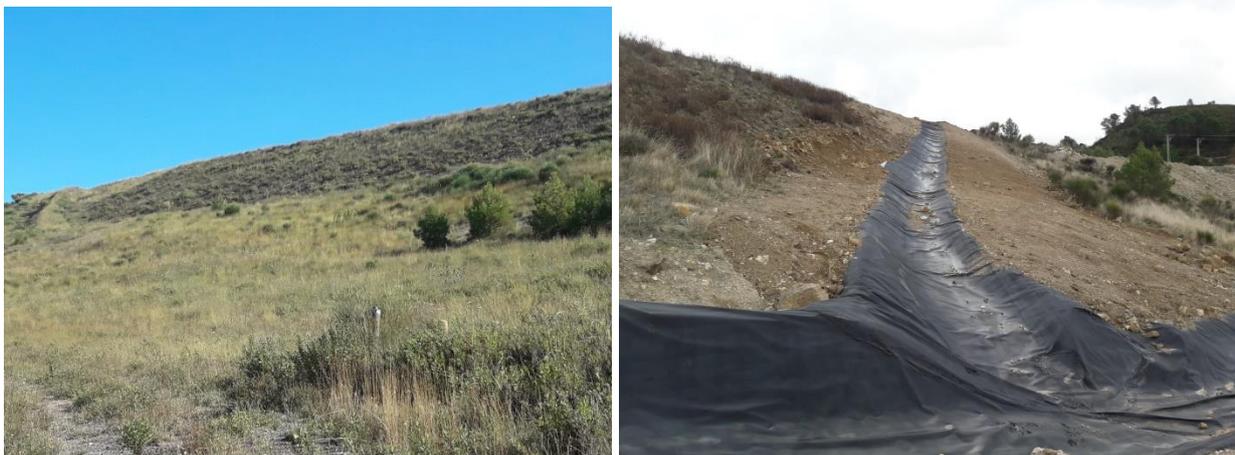
A partir du mois d'août 2020, les travaux de rétablissement de l'étanchéité du bassin de Montredon ont débuté. Ils ont tout d'abord consisté à reprendre la gestion des eaux pluviales sur le flanc ouest, conforté en 2017 par la mise en place de pieux verticaux. Des descentes d'eaux enrochées et de fossés protégés par membrane bitumineuses ont été mis en place (cf. Illustration 24).

*Illustration 24 : A gauche : flanc ouest de Montredon avant le début des travaux (08/07/2020). A droite : flanc ouest de Montredon durant les travaux (09/12/2020), (Minéllis, 2021).*

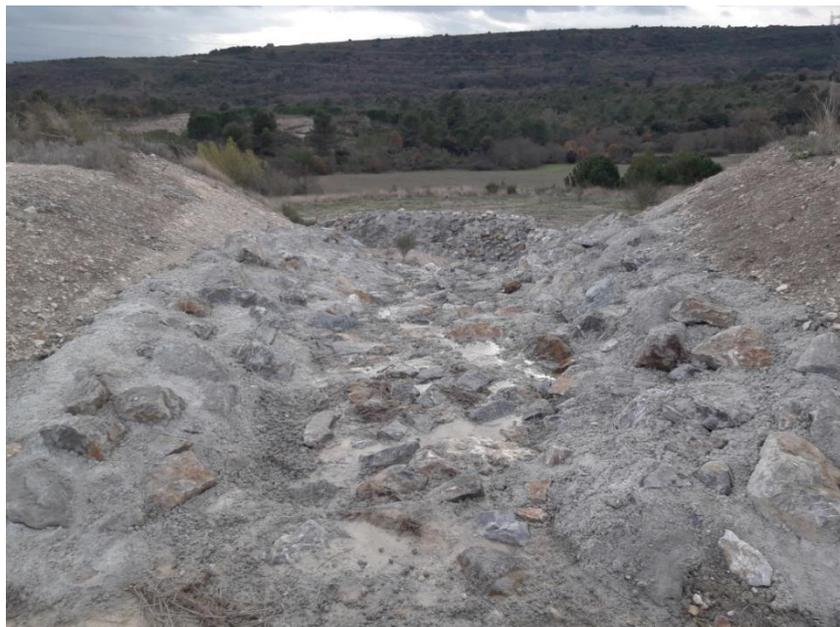
Le caniveau longitudinal à la plateforme +248 m NGF a été reprofilé et recalibré lors des travaux de 2020. Un exutoire en enrochements bétonnés a été créé en milieu de plateforme afin de permettre l'évacuation des eaux de cette plateforme (cf. Illustration 25).

*Illustration 25 : Exutoire avec enrochements bétonnés (milieu plateforme +248).*

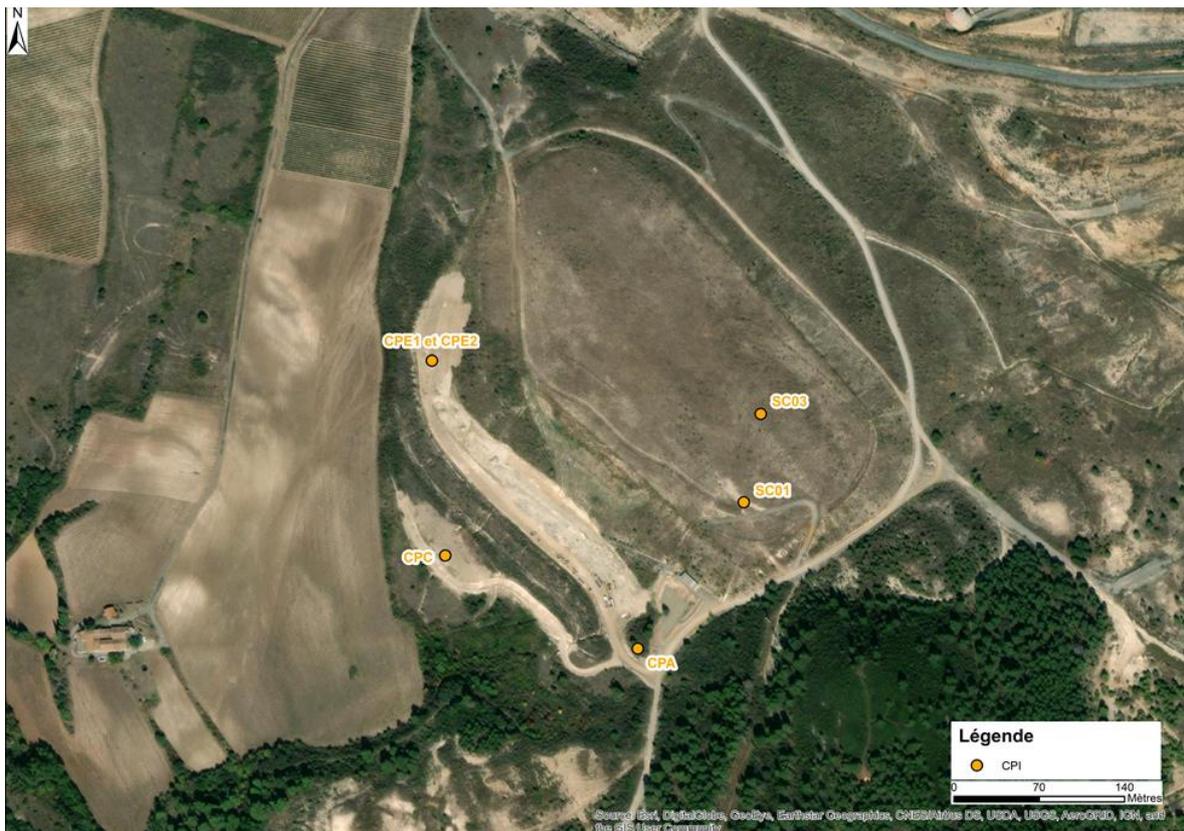
Les six cellules de pression interstitielle de Montredon (cf. Illustration 27) sont :

- CPA, CE1, CE2 et CPC côté Ouest ;
- SCO1 et SCO3 au sommet.

Illustration 27 : Localisation des cellules de pression interstitielle du stockage de Montredon.

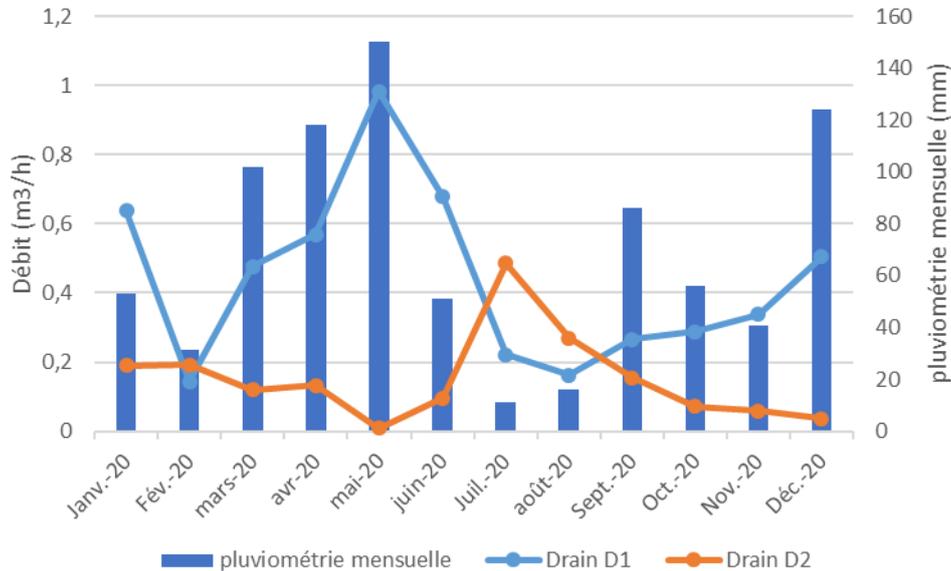
Les débits mesurés sur D1 apparaissent globalement liés à la pluviométrie, illustrant les défauts d'étanchéité de la couverture du stockage (cf. Illustration 37), objet de traitement par les travaux démarrés en 2020. Le drain D2, présente des concentrations en As plus élevées, et son débit ne montre pas de corrélation évidente avec la pluviométrie.

Illustration 37 : Débits 2020 des drains périphériques de Montredon et pluviométrie.

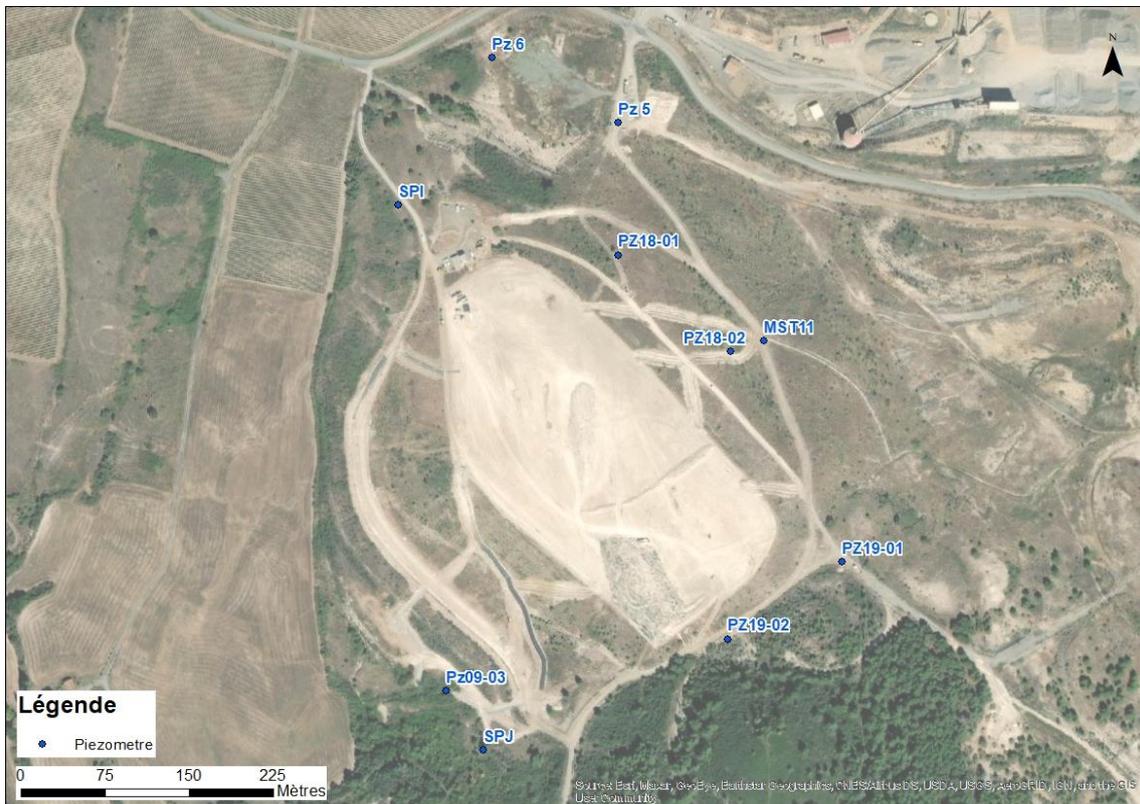
Au niveau de Montredon, les eaux souterraines faisaient jusqu'à maintenant l'objet d'une surveillance semestrielle au moyen de 6 piézomètres périphériques (Pz6, SPI, Pz5, MST11, Pz09-03, SPJ, cf. Illustration 45). Dans le cadre des travaux de rétablissement de l'étanchéité du stockage de Montredon, 4 nouveaux ouvrages ont été mis en place sur les flancs Sud et Est du stockage (PZ18-01, PZ18-02 réalisés en 2018 lors de l'AVP préalable aux travaux,

PZ19-01 et PZ19-02, réalisés en 2020 au début des travaux, cf. Illustration 45). Les premiers constats de ce suivi sont présentés de manière synthétique dans ce rapport et de manière détaillé en annexe 4. Un compte-rendu complet sera fait à la restitution des travaux dans un mémoire de fin de travaux.

Illustration 45 : Localisation des piézomètres de surveillance sur le secteur de Montredon.

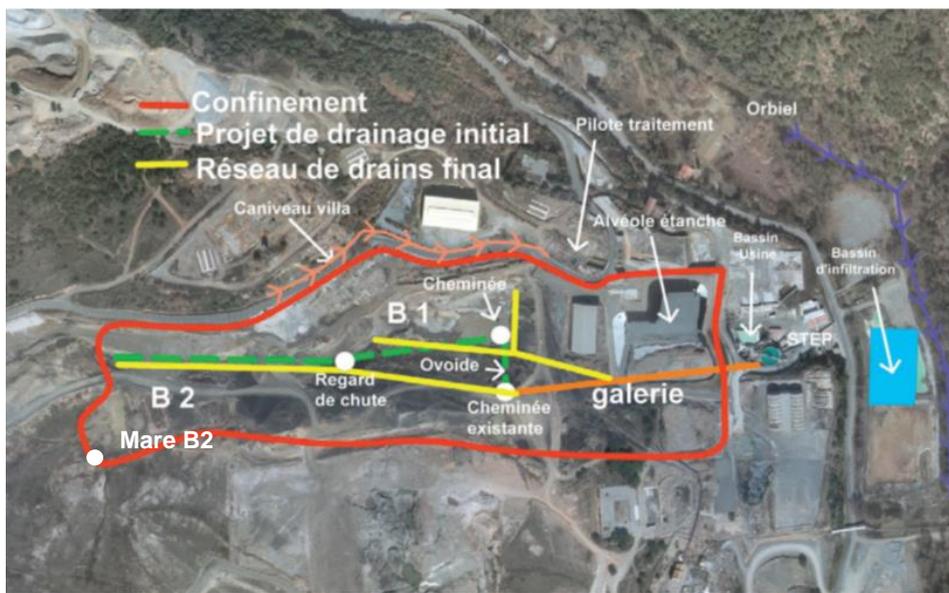
Les travaux de l'ADEME, terminés en 2005, ont consisté à remplir et confiner 475 000 m<sup>3</sup> de matériaux pollués à l'emplacement des anciens bassins B1 et B2 (cf. Illustration 57).

Illustration 57 : Zone de confinement de l'ADEME et réseau de drainage (ADEME, 2006).

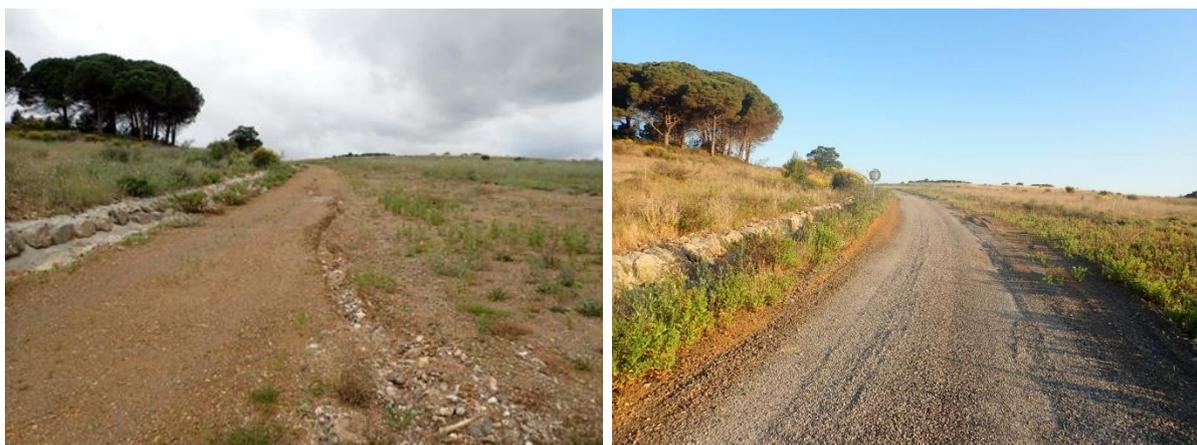
Un panneau de restriction d'accès a été identifié comme usé a été remplacé au premier semestre 2020. Son remplacement a été fait au second semestre. La piste d'accès depuis la station de traitement a subi des dégâts lors l'épisode pluvieux marqué du 11 mai, et des ravines ont commencé à se former sur celle-ci (cf. Illustration 58). Ces désordres ont été repris dans le cadre des travaux de Montredon.

*Illustration 58 : Gauche : Piste ravinée suite aux intempéries de mai 2020 – Droite : Piste reprise au second semestre 2020.*

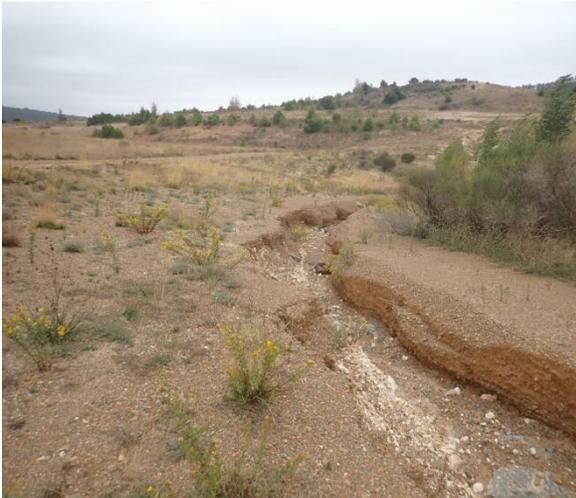
Pour la plateforme Nord, on notera que dans le caniveau qui amène les eaux de ruissellement à la mare B2 (cf. Illustration 59) une accumulation d'éléments fin s'est produit. De même, pour le caniveau longeant la RD111, qui présente en plus plusieurs points de dégradation. On observe également sur le caniveau longeant la piste d'accès à la zone ADEME un début de sous cavages sous les aménagements bétonnés (cf. Illustration 60). Le curage et la reprise de ces caniveaux sera effectué après la fin des travaux du stockage de Montredon.

Illustration 59 : Caniveau d'aménage des eaux à la mare B2, dégradé (28/10/2020).

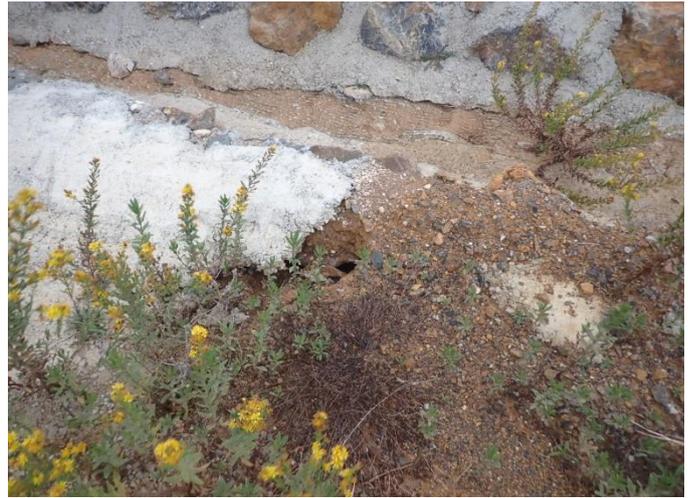
Illustration 60 : Début de sous-cavage sous le caniveau longeant la piste d'accès (28/10/2020).

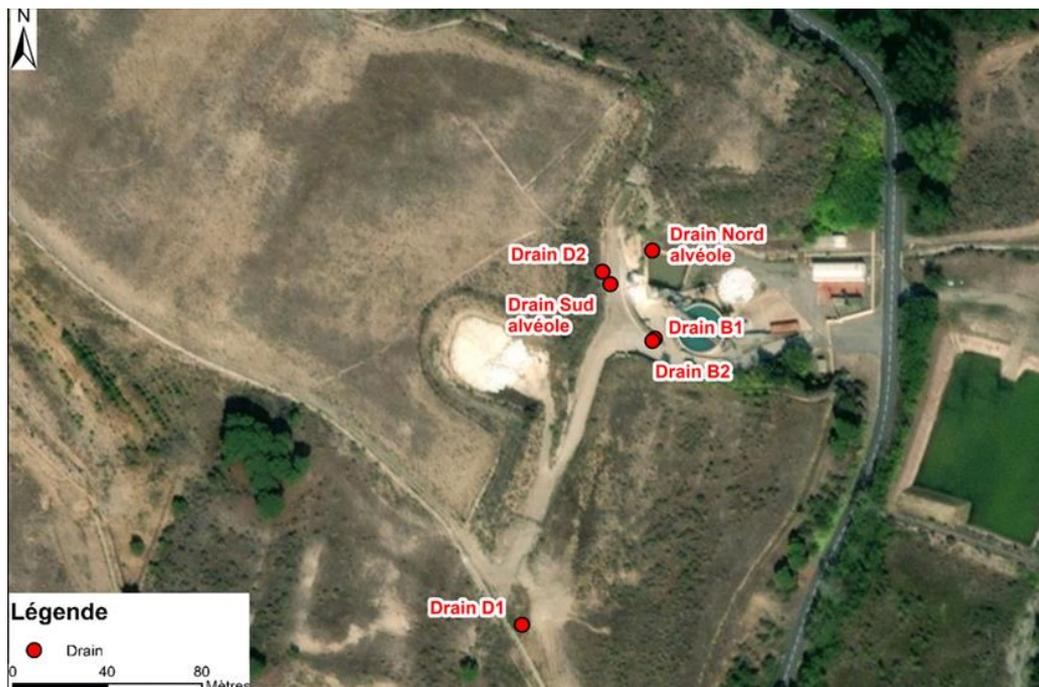
Illustration 61 : Localisation du débouché des drains provenant de la zone de confinement ADEME et du stockage de Montredon.

Note : les drains D1 et D2 représentés sur l'illustration 61 ci-dessus sont ceux décrits au paragraphe traitant des eaux internes au stockage de Montredon (cf. §2.3.4.b). Les eaux du drain D1 sont acheminées vers la station.

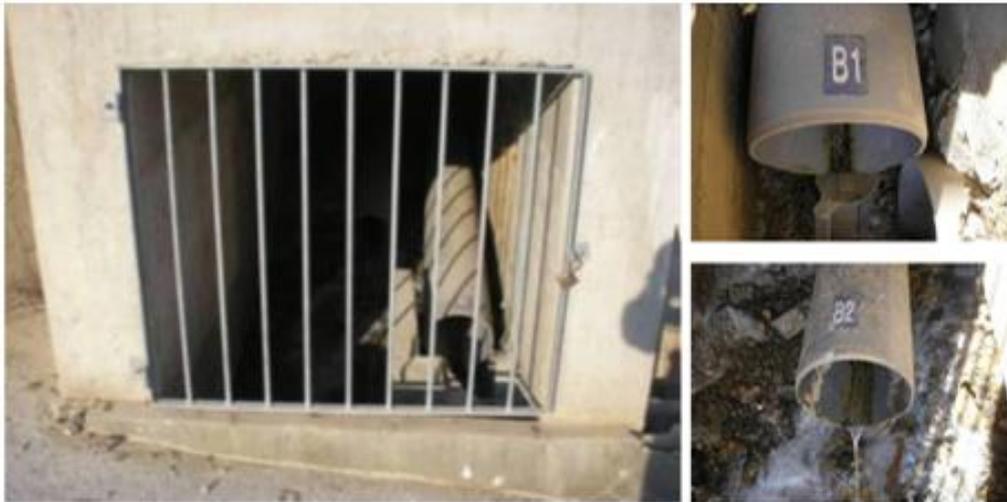
En partie terminale, ces deux drains ont été installés dans une petite galerie (dite le "tunnel") pour rejoindre la station de dépollution (cf. Illustration 62).

Illustration 62 : Arrivée des drains B1 et B2 à la station de dépollution, (Minéllis, 2020).

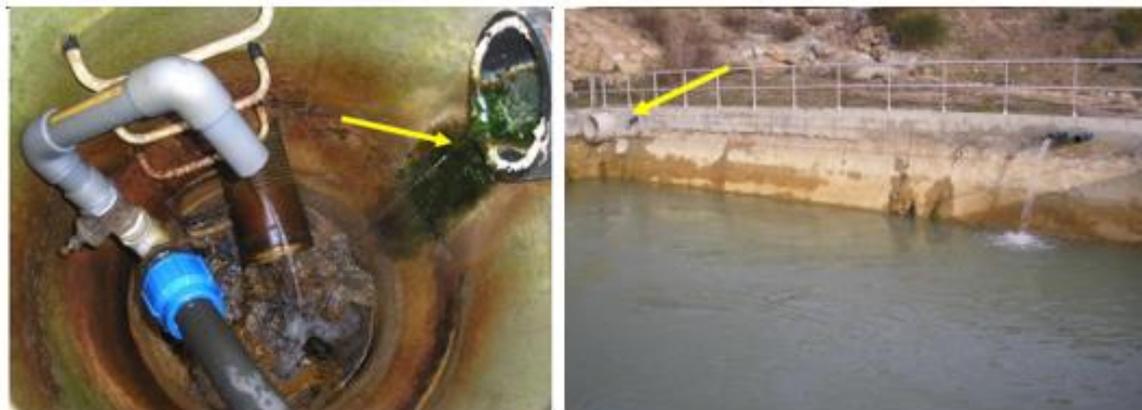
Deux drains (cf. Illustration 64) contrôlent l'étanchéité du système de stockage : le drain Nord et le drain Sud (ou central). Depuis 2013, ils sont suivis trimestriellement et l'arsenic est analysé lorsqu'un prélèvement est possible.

Illustration 64 : Drain Sud (photo de gauche) et drain Nord (photo de droite) (Minélias, 2020).

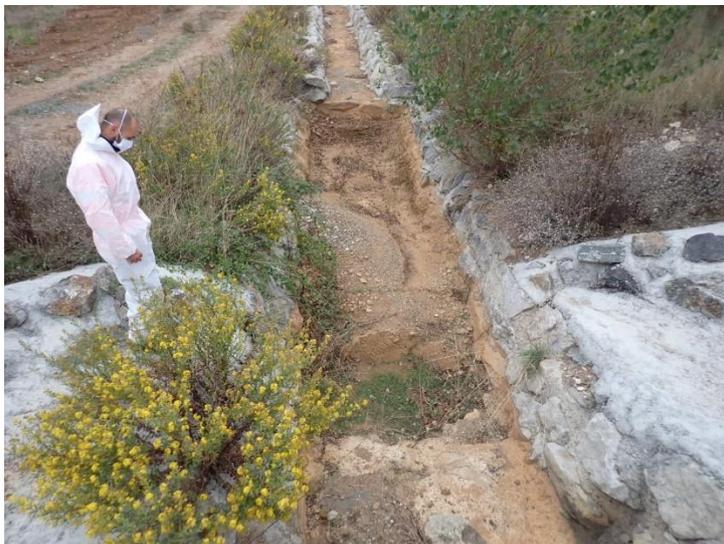
Les aménagements entrepris durant l'été 2019 sont toujours pérennes et fonctionnent correctement, aucun signe de dégradation n'est identifié. Le dégrilleur est toujours en bon état, néanmoins une accumulation de sédiments dans le bassin aval est observable (cf. Illustration 67). Son curage pourra être mentionnée dans un programme prévisionnel regroupant l'ensemble des travaux d'entretien à réaliser sur sites suivis par le BRGM/DPSM. Ce programme sera proposé en 2021.

*Illustration 67 : Accumulation de sédiments dans le bassin aval du dégrilleur.*

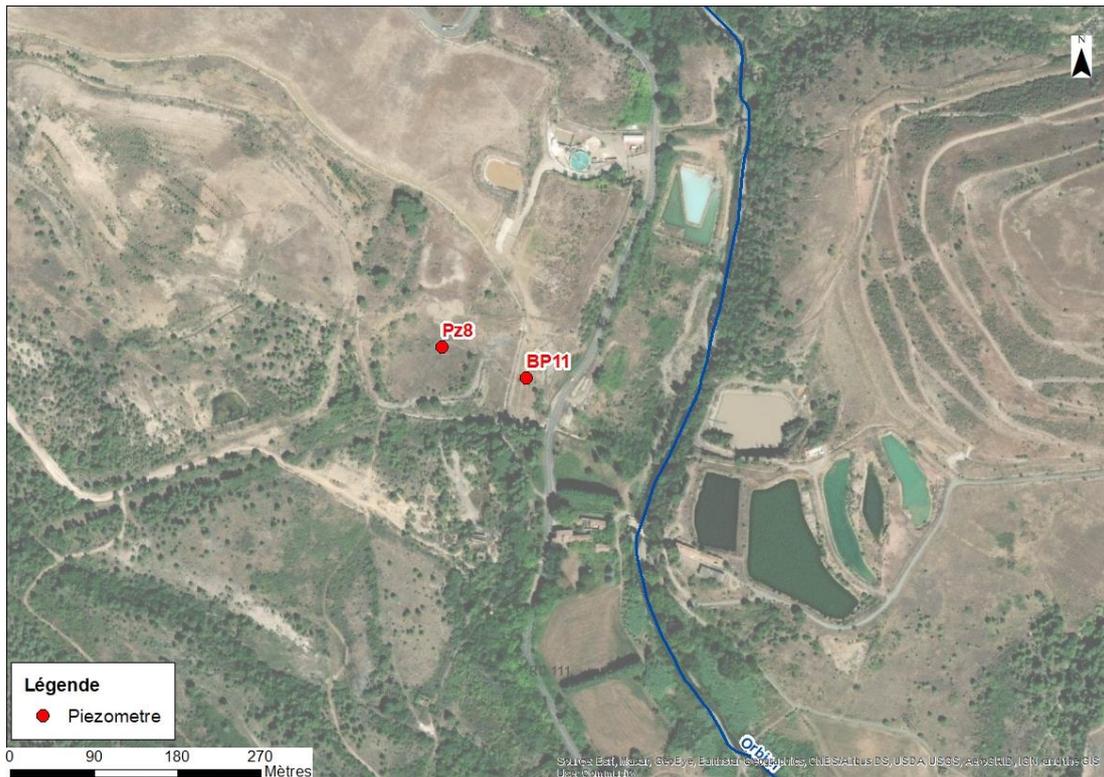
Deux piézomètres sont présents sur cette zone : PZ8 (partie haute du site de l'usine Artus) et BP11 (partie basse du Champ Magné), (cf. Illustration 68). Ils sont représentés en Illustration 57 sur une photographie historique, ce qui permet de les situer par rapport aux anciennes installations industrielles.

Illustration 68 : Piézomètres PZ8 et BP11 sur photographie aérienne de 1999 de l'usine Artus du champ Magné (Minéllis, 2018).

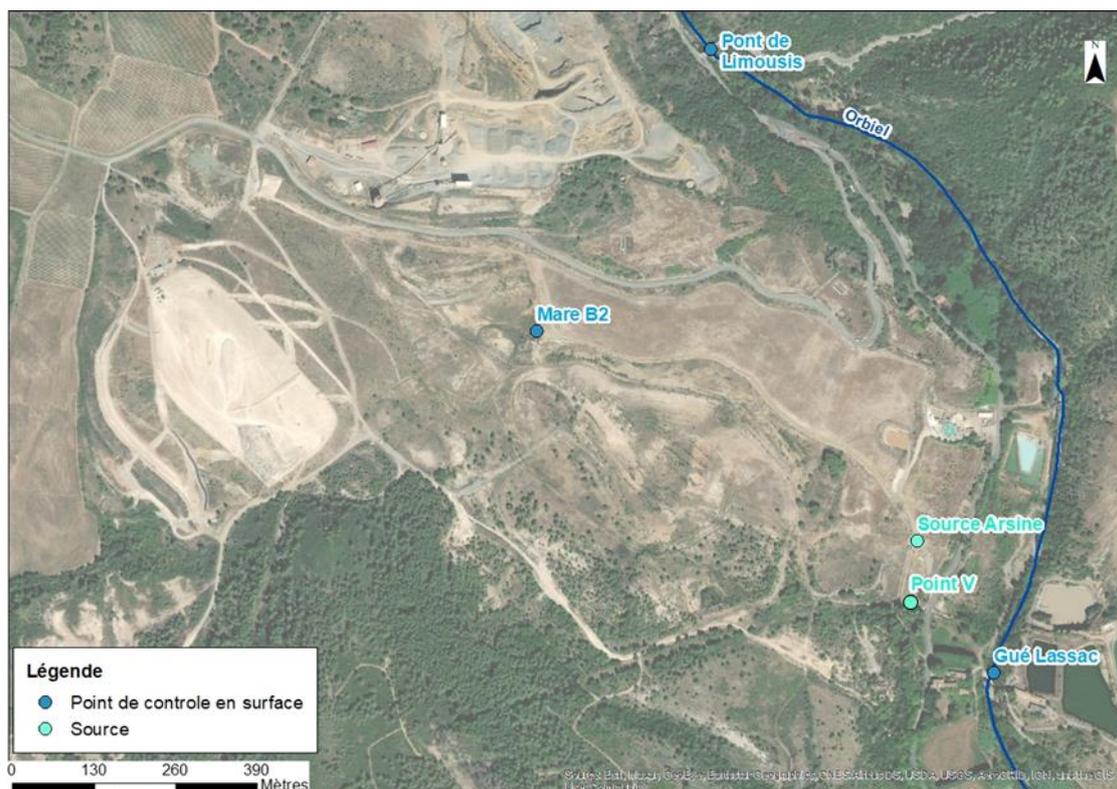
Illustration 75 : Localisation des zones de prélèvements des eaux superficielles au droit du secteur de la Combe du Saut.

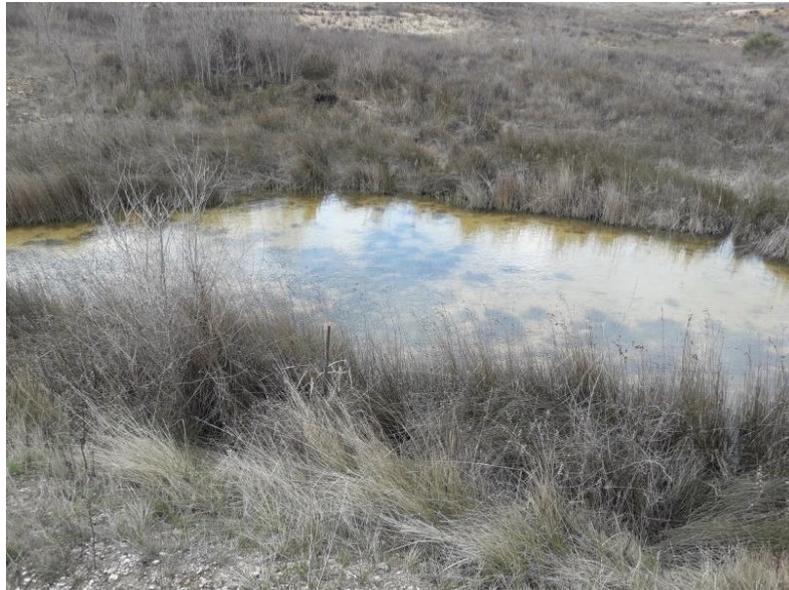
Cette mare est liée à un micro barrage hydraulique ancré dans le schiste compact afin de capter les eaux souterraines en amont du confinement de l'ADEME. Cette mare collecte également les eaux de ruissellement de la zone des arsénates de chaux et de la partie basse du flanc Est du bassin de Montredon (cf. 2.3.5).

Illustration 76 : Mare B2 en amont de la Combe du Saut (Minéllis, 2020).

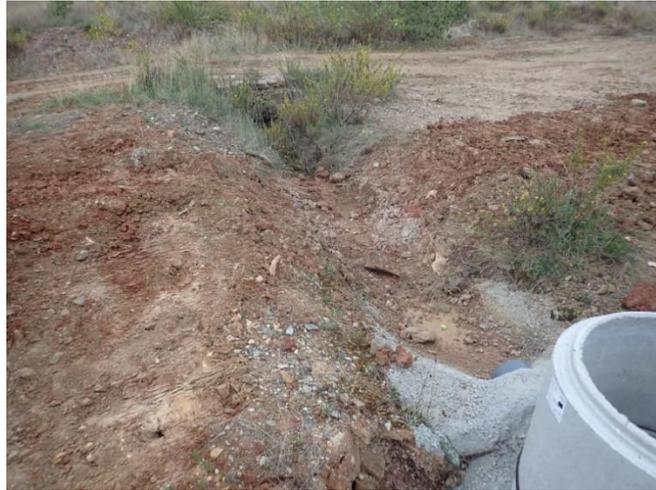
En 2020, des travaux de canalisation de la source Arsine ont été réalisés (cf. Illustration 79). Ils permettent que les eaux de la source arsine puissent être collectées et traitées à la station de dépollution.

Illustration 79 : Reprise de l'exutoire de la source Arsine à l'occasion des travaux de canalisation des eaux du point V (octobre 2020).

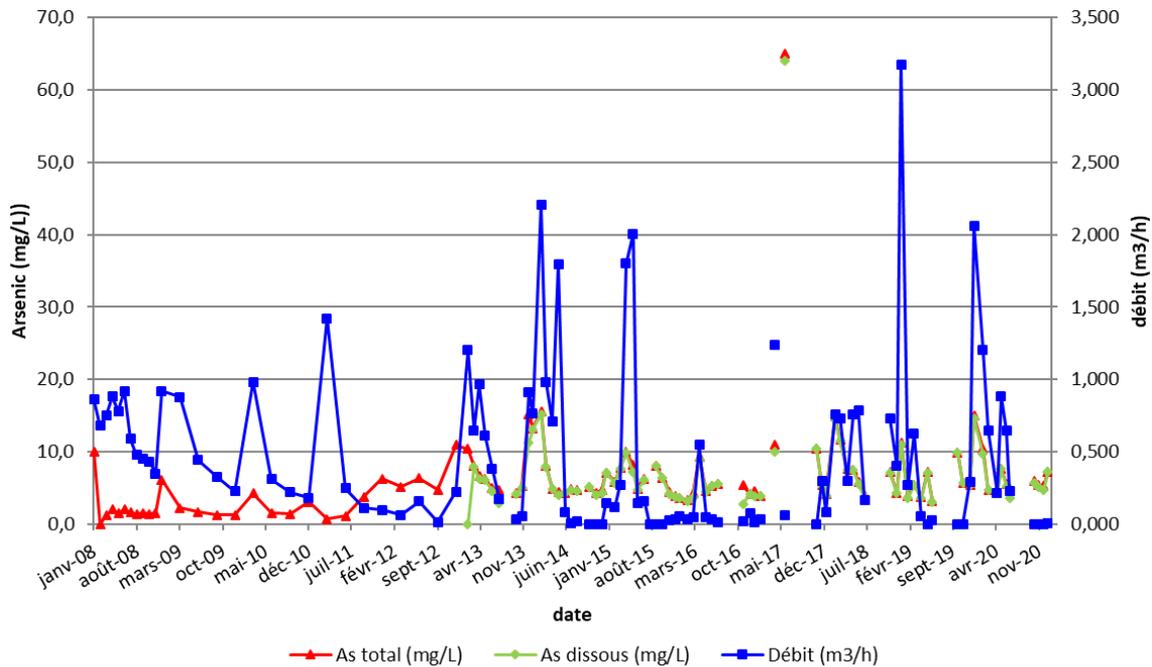
Comme à chaque période estivale, le source Arsine était sèche de juillet à août 2020. Hors période estivale, l'arsenic y est très majoritairement sous forme dissoute. Les concentrations maximums sont relevées au mois de janvier 2020 (10,40 mg/L) et les minimums au mois de février 2020 (4,64 mg/L).

Illustration 80 : Concentration en arsenic et débit de la source Arsine, (Minélias, 2020).

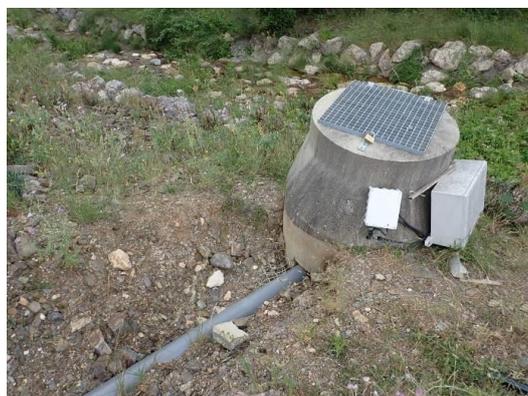
Le Point V se situe à proximité du vaste fossé bordant la Combe du Saut côté Sud. En 2020 des travaux sur la canalisation des eaux du Point V et de la source Arsine ont été réalisés (cf. Illustration 81).

Illustration 81 : Connexion de la canalisation au Point V (juin 2020).

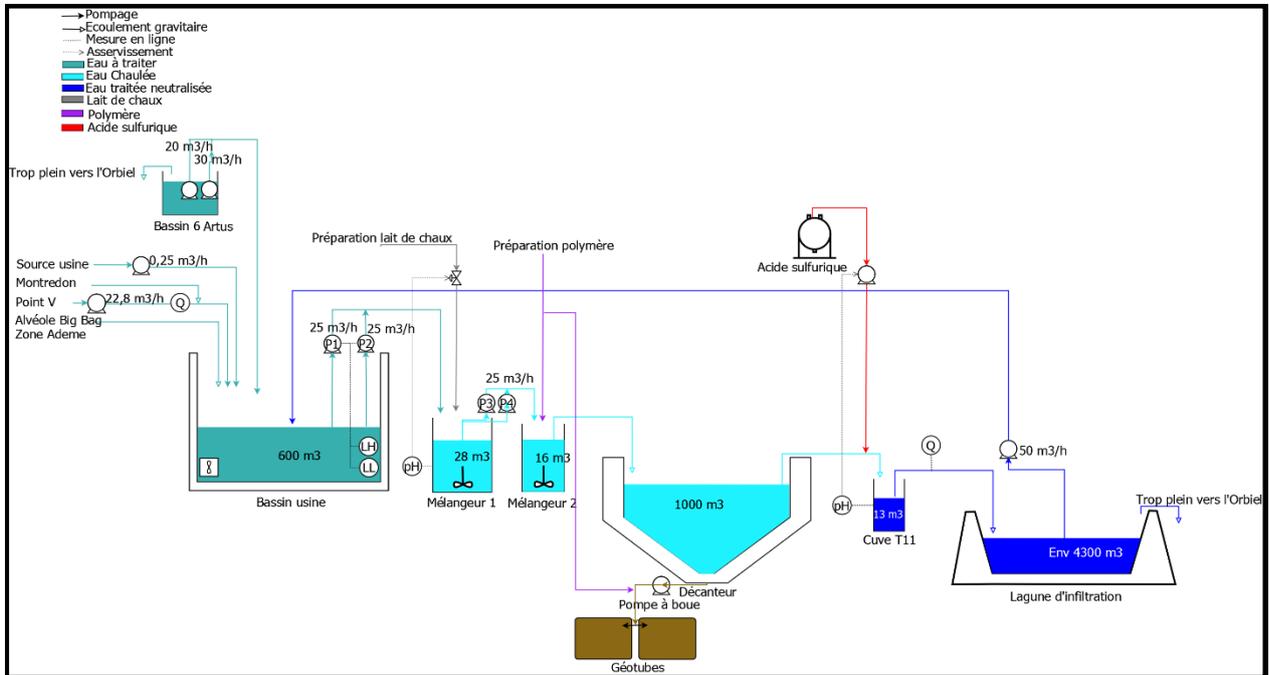
Les eaux, décontaminées de la majorité de l'arsenic (objectif attendu entre 90 et 95 %) qu'elles contiennent, sont ensuite dirigées vers une lagune d'infiltration où elles percolent dans le terrain naturel avant de rejoindre la nappe alluviale de l'Orbiel.

Illustration 92 : Schéma de fonctionnement de la station de dépollution de la Combe du Saut.

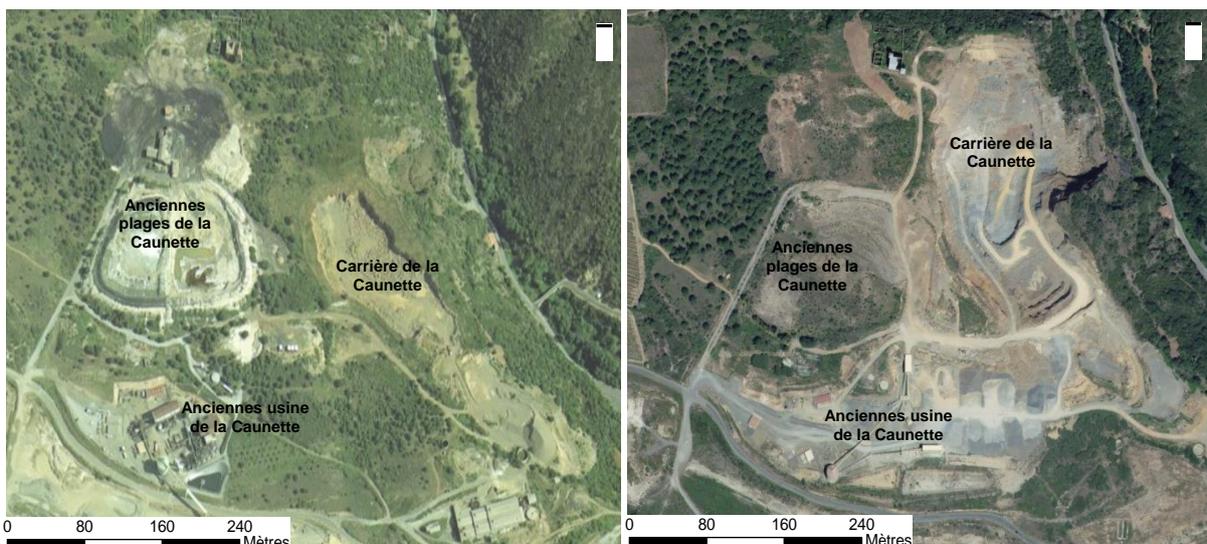
Illustration 101 : Vue des anciennes plages de la Caunette sur photographie aérienne de 1999 à gauche et vue actuelle à droite.

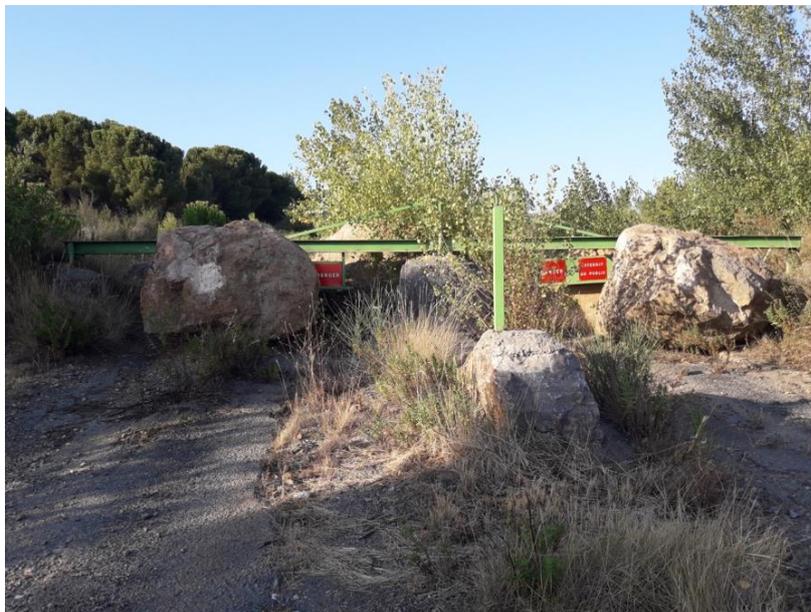
Illustration 102 : Accès condamné à l'ancienne plage de la Caunette (Minélis, 2020).
