**Anciens sites miniers  
et industriels de la vallée de l'Orbiel (11)  
Rapport annuel de surveillance 2020**

Rapport final

**BRGM/RP-71109-FR**  
Octobre 2021

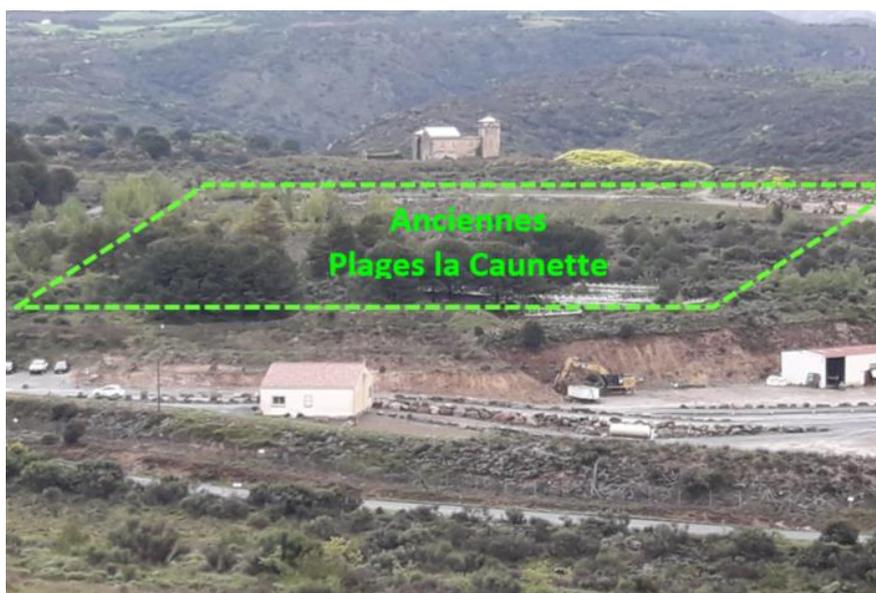
La zone, relativement plate, ne présentait pas de désordre en 2020.

Illustration 103 : Anciennes plages de la Caunette (Minélis, 2020).

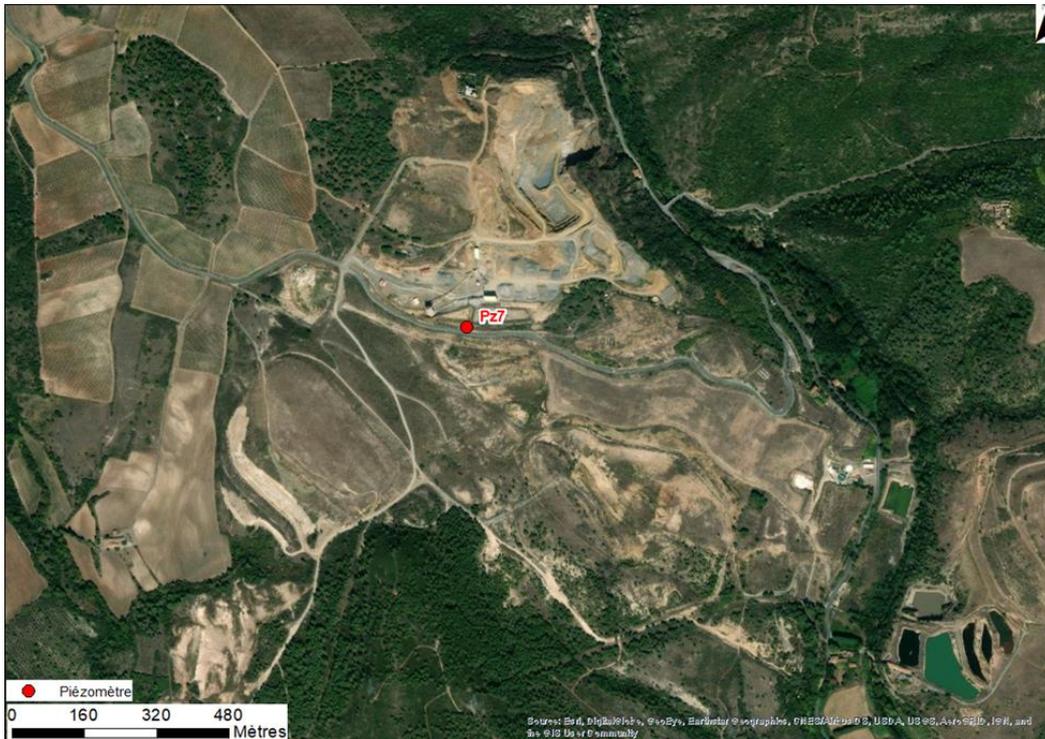
L'illustration 104 ci-dessous indique l'emplacement du PZ7, au sud de l'ancienne usine de la Caunette.

Illustration 104 : Localisation du piézomètre PZ7.

Cet unique piézomètre ne saurait constituer un réseau de surveillance suffisant vis-à-vis des eaux souterraines au droit des plages de la Caunette. La mise en place de nouveaux ouvrages (en amont et aval) de suivi des eaux souterraines autour de ce site sera menée prochainement, afin de suivre le milieu eau souterraine en cohérence avec les principes de la méthodologie nationale de gestion des sites et sols pollués.

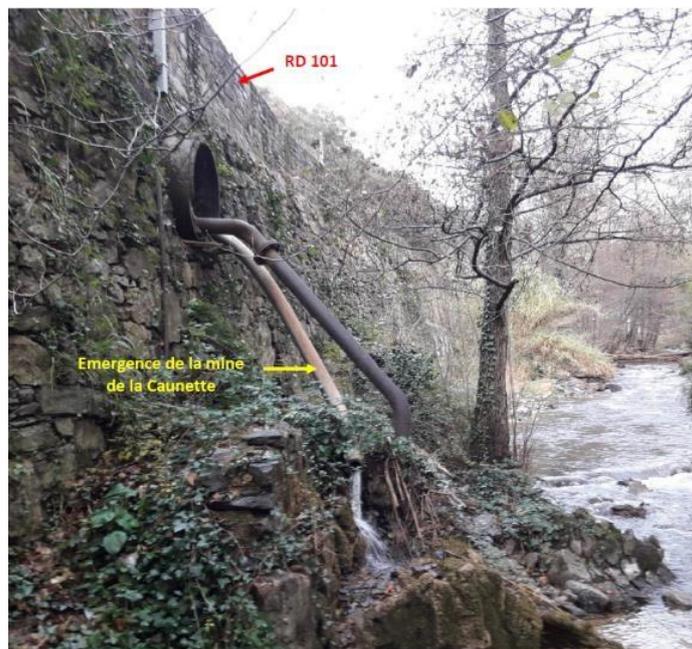
La sortie de la galerie correspond au travers-banc n°0 de la mine qui débouche au droit de la rivière à la cote 173,80 m NGF (cf. Illustration 108).

Illustration 108 : Émergence du réservoir minier de la mine de la Caunette (Minélias, décembre 2020).

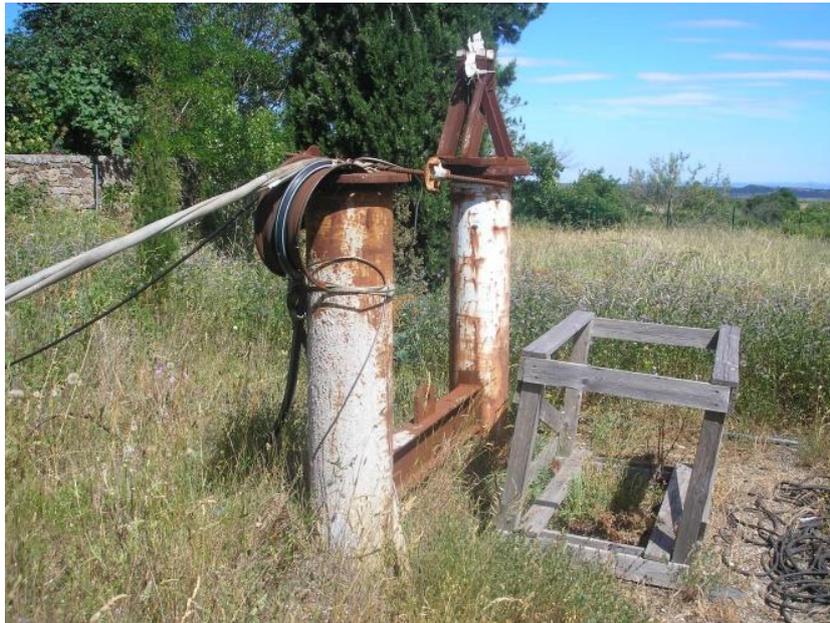
La qualité de l'eau de mine est suivie mensuellement pour les paramètres arsenic, sulfates, fer et matières en suspension, à partir d'échantillons prélevés dans la tranche supérieure de la nappe minière. Le prélèvement est réalisé par une pompe à demeure (à environ 110 m NGF soit 15 à 40 m sous le niveau d'eau) dans un ancien puits de 2,4 m de diamètre (cf. Illustration 111). Le volume du réservoir minier ne pouvant pas être renouvelé avant prélèvement, les données obtenues sur ce point de prélèvement ne sont pas complètement représentatives de l'ensemble du réservoir. Les modalités de prélèvements sont spécifiées dans l'annexe 3.

*Illustration 111 : Cheminée technique panneau sud (Minélias, 2018).*

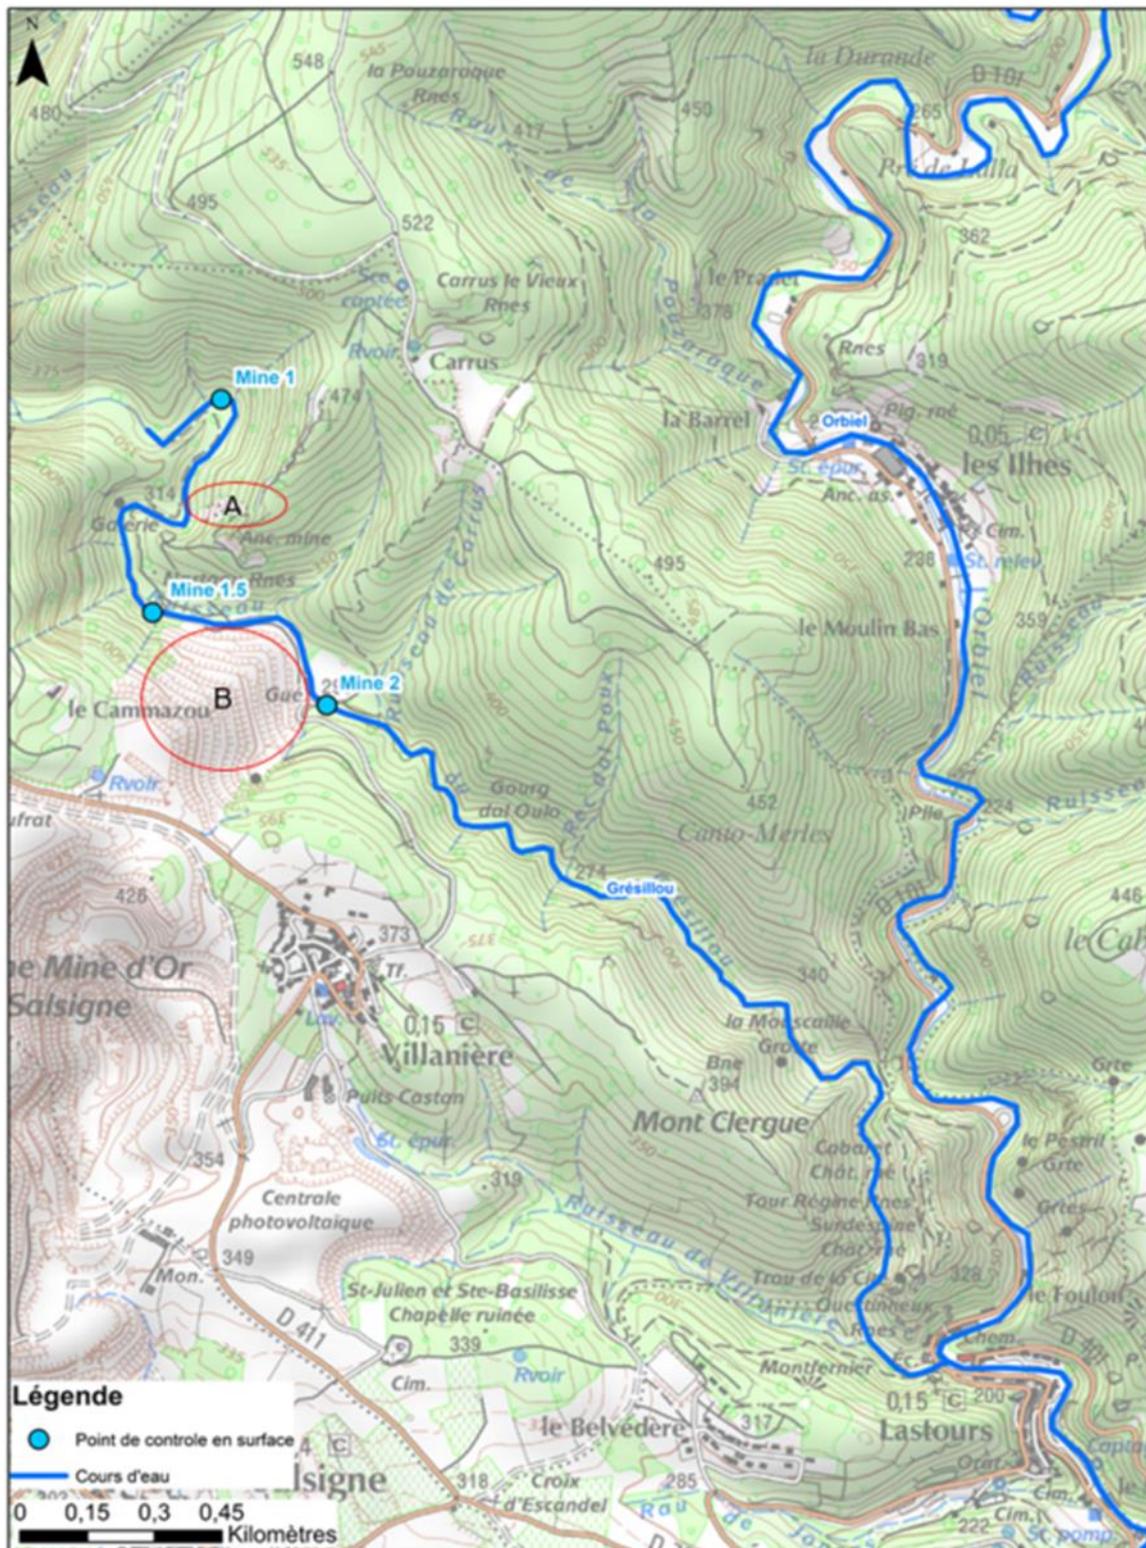
Trois points le long du Grésillou permettent d'évaluer mensuellement la qualité de ses eaux en matière de concentration en arsenic et donc l'impact des anciens sites miniers et industriels en amont et aval des installations surveillées : verse de Nartau (repère A sur l'illustration 114) et verse de Ramèle (repère B sur l'illustration 114). Un prélèvement est réalisé en amont (Mine 1), un autre en aval de la zone de la verse de Nartau et en amont de la verse de Ramèle (Mine 1,5) et un dernier en aval de Ramèle, en sortie de la partie canalisée (Mine 2).

Illustration 114 : Points de suivi des eaux superficielles sur le Grésillou (DPSM, 2020).

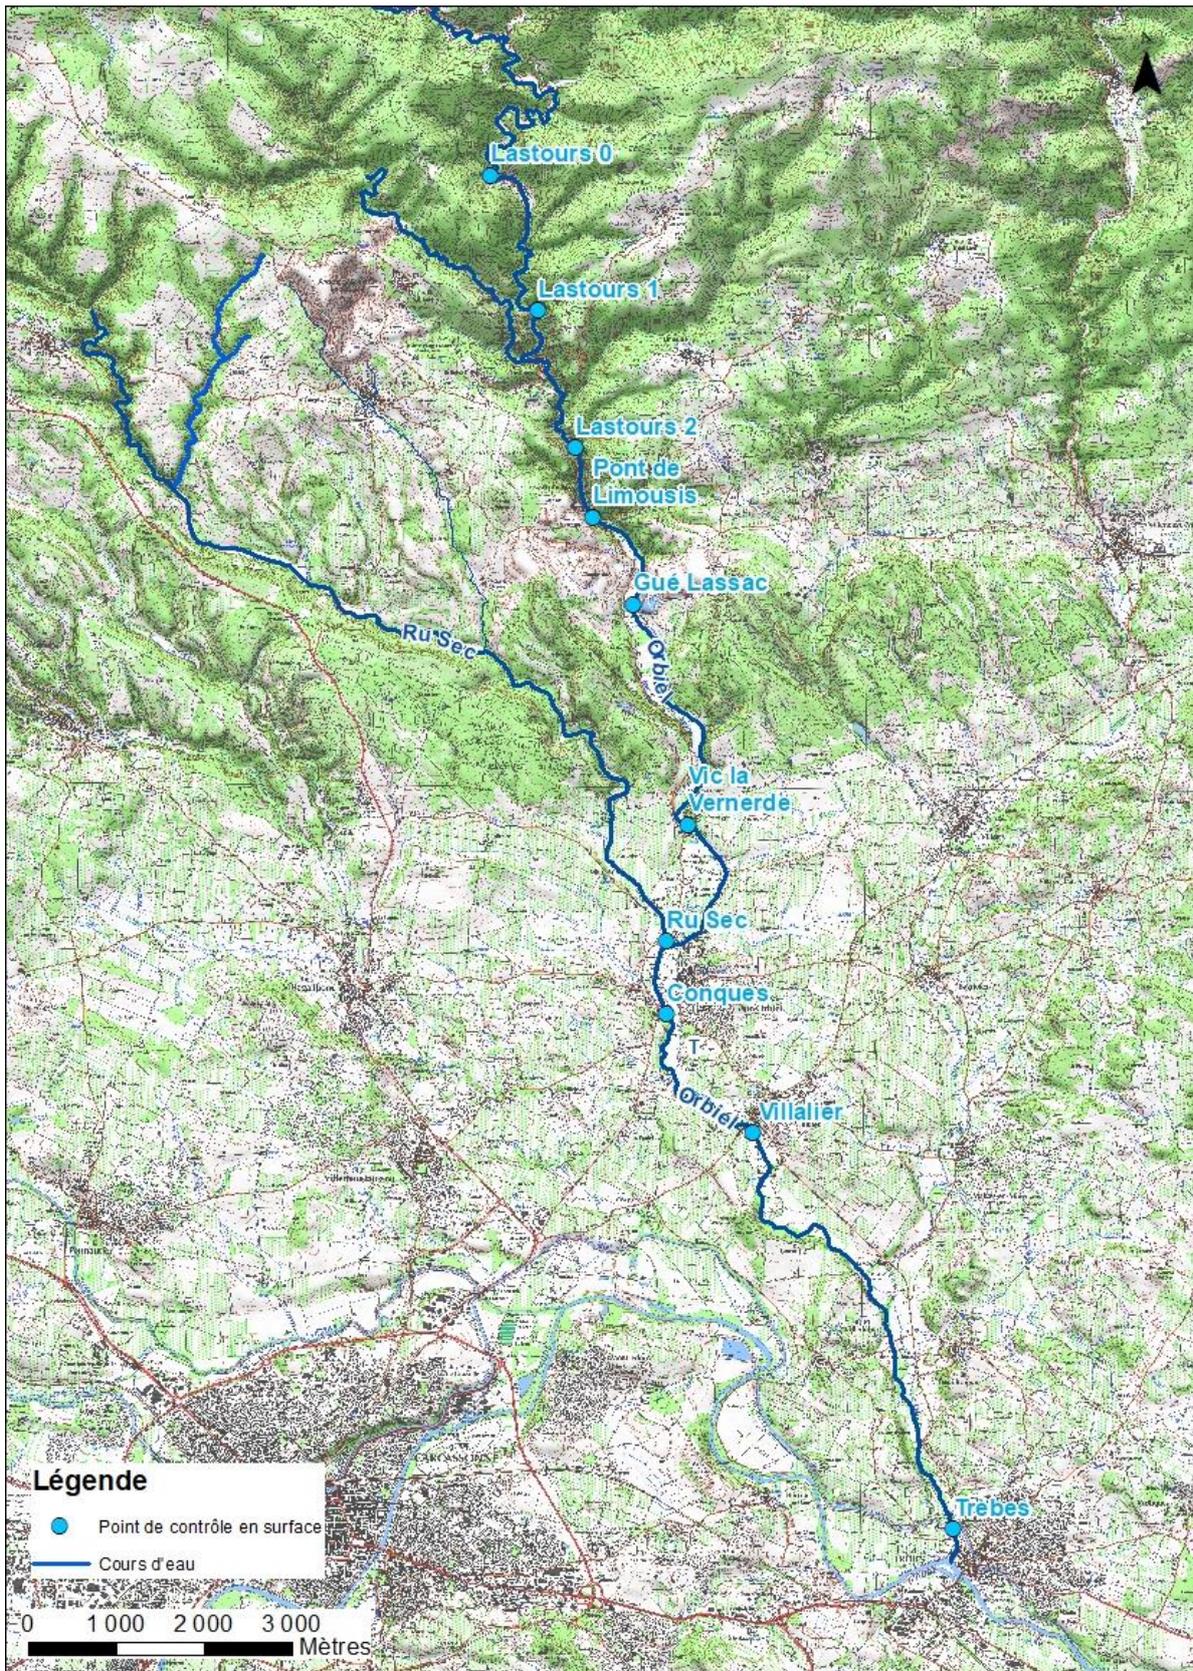
- Villalier : dans l'Orbiel au niveau du village de Villalier, à environ 7,5 km à l'aval de la Combe du Saut. Ce point a été intégré à la surveillance en juin 2019 afin de disposer d'éléments de comparaison en aval lointain ;

- Trèbes : dans l'Orbiel au niveau de Trèbes, à environ 11 km à l'aval de la Combe du Saut. Ce point a été intégré à la surveillance en juin 2019 afin de disposer d'éléments de comparaison en aval lointain.

Illustration 117 : Points de suivi des eaux superficielles de la vallée de l'Orbiel.

Au cours de l'année 2020, un point de suivi sur le Ru Sec en amont de la confluence avec l'Orbiel a été ajouté au mois de juin (cf. Illustration 117). Il est encore trop tôt pour en tirer des enseignements précis. La poursuite de la surveillance de ce point permettra de mieux comprendre l'influence du Ru Sec sur l'Orbiel.

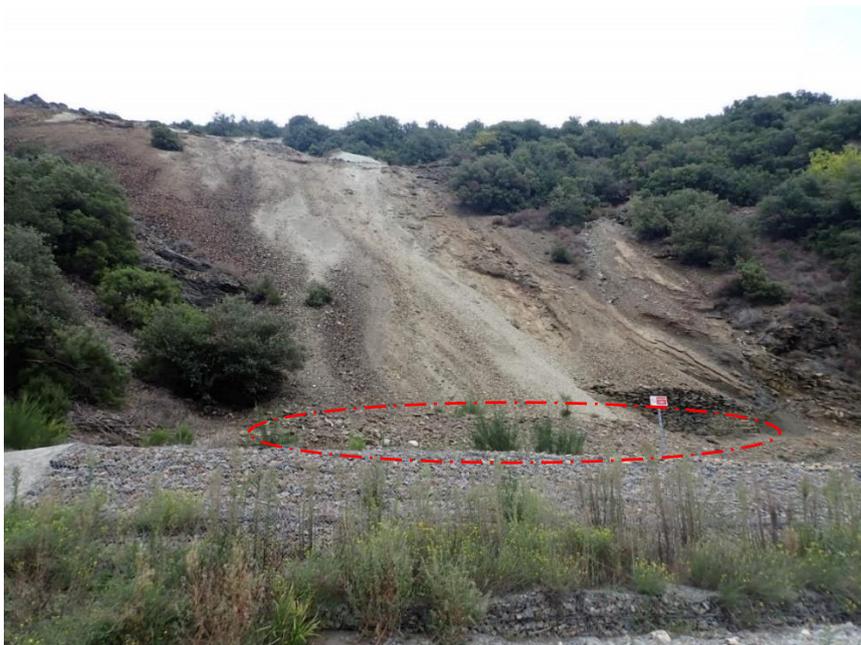
*Illustration 124 : Ouvrages de protection du pied de la verse de Nartau depuis le lit du Grésillou (en rouge sur la photo).*

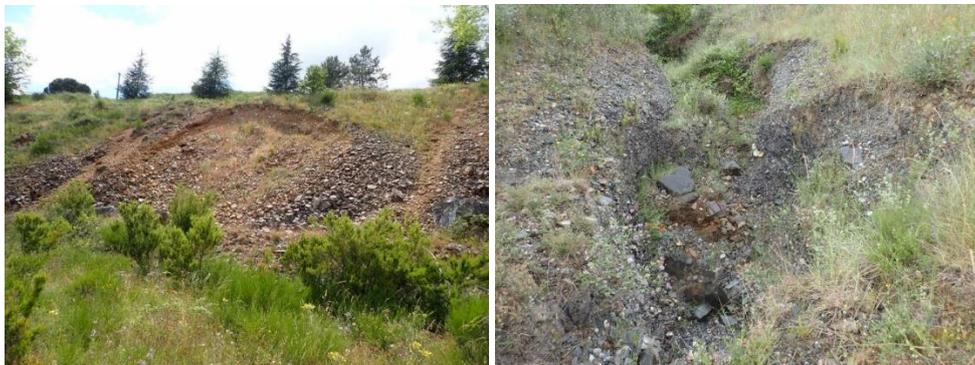
La verse de Ramèle est dépourvue de réseau hydraulique de surface pour la gestion des eaux de pluie sur les banquettes intermédiaires. Les eaux s'écoulent principalement aux extrémités, provoquant à leur passage des ravinements localisés. Les phénomènes de ravinement (cf. Illustration 125) et les niches d'arrachement, précédemment identifiés, ne montrent pas d'évolution visible malgré la survenue de l'épisode pluvieux intense des 10 et 11 mai 2020.

*Illustration 125 : Photographies des figures d'arrachement et ravines sur les banquettes de la verse de Ramèle.*

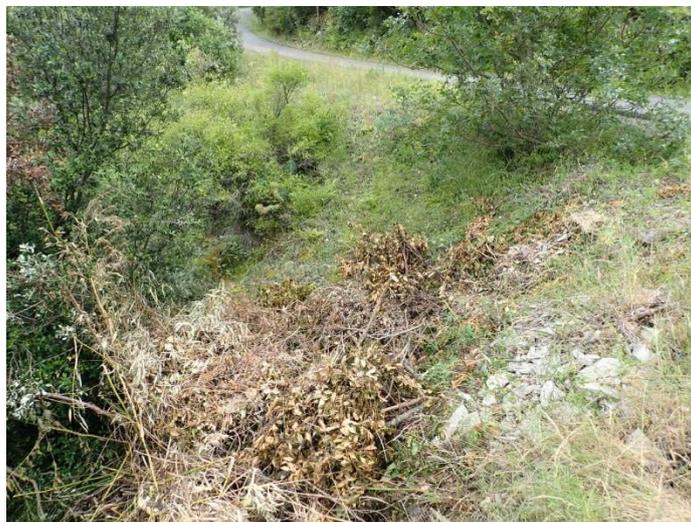
L'ouvrage empierré canalisant l'Hort Estiou n'a pas pu être observé en 2020 en raison de dépôts de déchets verts sauvages qui en bloquaient l'accès. Pour rappel, l'écoulement a pour la dernière fois été observé lors de la visite de surveillance du second semestre 2018. (cf. Illustration 126).

*Illustration 126 : Déchets végétaux encombrant l'accès au canal empierré de l'Hort-Estiou.*

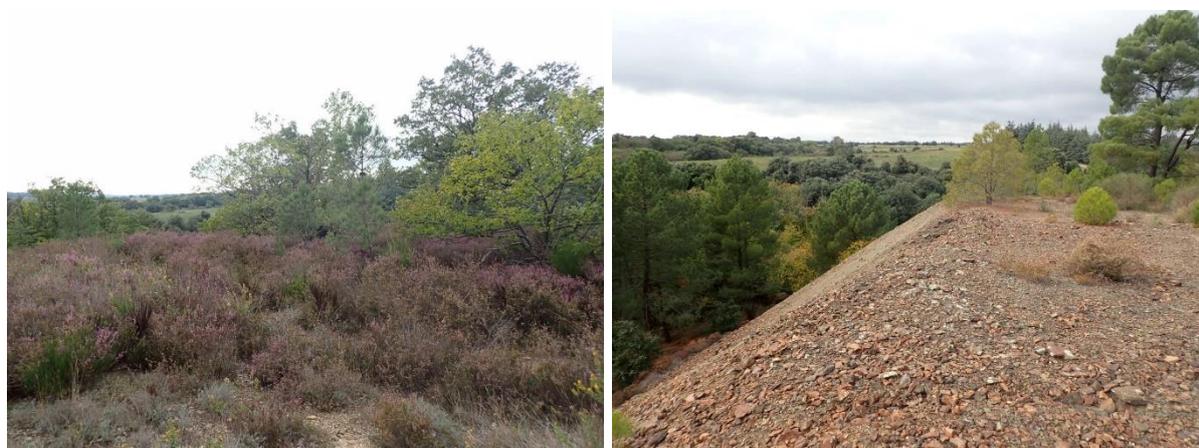
Le site est assez peu végétalisé sur la plateforme proprement dite et sur les verses, mais les abords du site sont largement recouverts d'arbustes et de broussailles, qui participent au maintien et à la cohésion superficielle des terrains (cf. Illustration 127).

*Illustration 127 : Plateforme de Malabau végétalisée et partie Sud-Ouest de la verse faiblement végétalisées.*

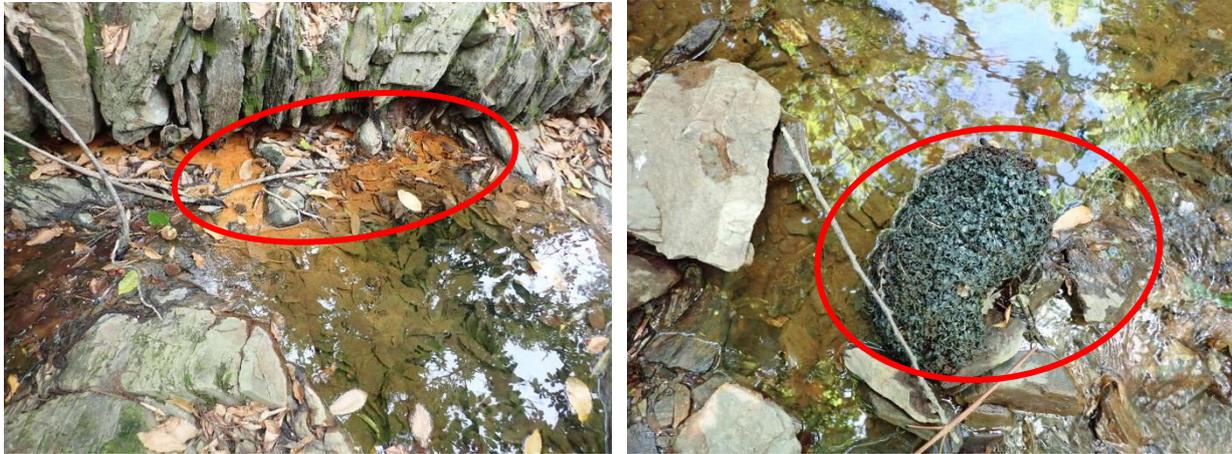
La zone du Drainage Minier Acide (DMA) n'a pas présenté d'écoulement en 2020, même après les pluies intenses de mai. Cependant, de nombreuses traces de précipités oranges ainsi que des résidus métalliques (déchets d'exploitation) sont toujours visibles dans le ruisseau du de la Combe Burel en aval du DMA (cf. Illustration 128).

*Illustration 128 : Précipité rouille à l'aval du DMA et déchets d'exploitation (scories) dans le ruisseau du Malabau.*

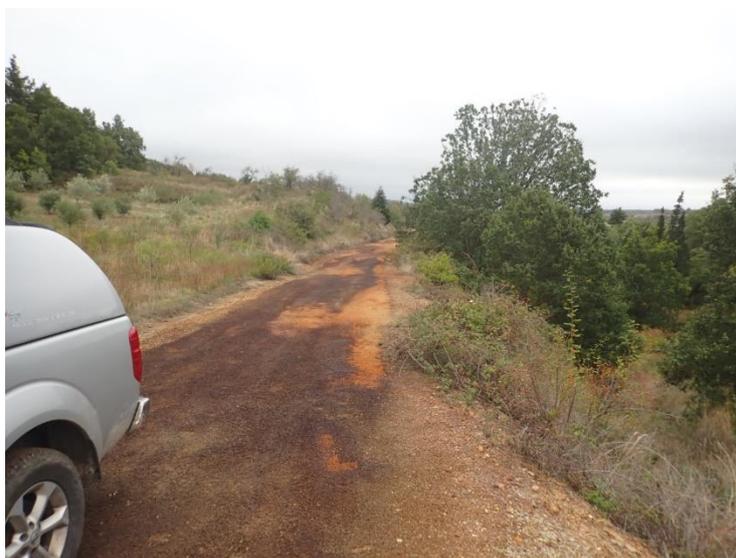
Après avoir franchi le bassin calcaire, les eaux suivent le talweg avant de recevoir les eaux acides du fossé bordant l'ancien chemin de la mine (cf. Illustration 131) puis d'être à nouveau canalisées sous le village de Salsigne.

Illustration 131 : Ancien chemin de la mine, en rive gauche de l'Entrebuc (octobre 2020).

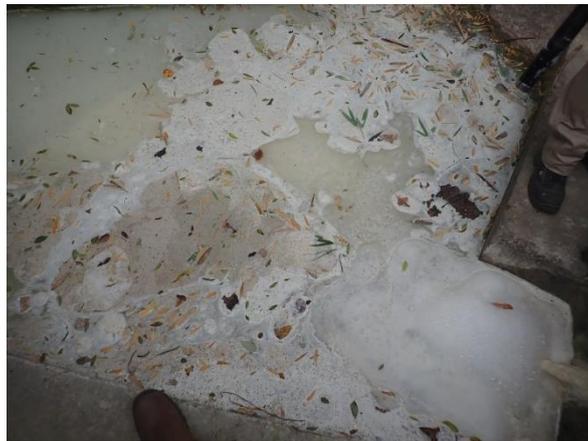
Comme schématisé sur l'illustration 132, l'Entrebuc se jette dans le Gourg Peyris aval du village de Salsigne qu'il traverse par une canalisation souterraine. Au niveau de cette confluence, un précipité blanc translucide parfois mousseux a été observé au fond du ruisseau canalisé ( cf. Illustration 133).

Illustration 133 : Précipités blancs à la confluence Entrebuc et Gourg Peyris à Salsigne (octobre 2020).

Des analyses réalisées ont révélé que ces précipités contiennent des concentrations élevées en calcium, fer, arsenic, aluminium et manganèse.

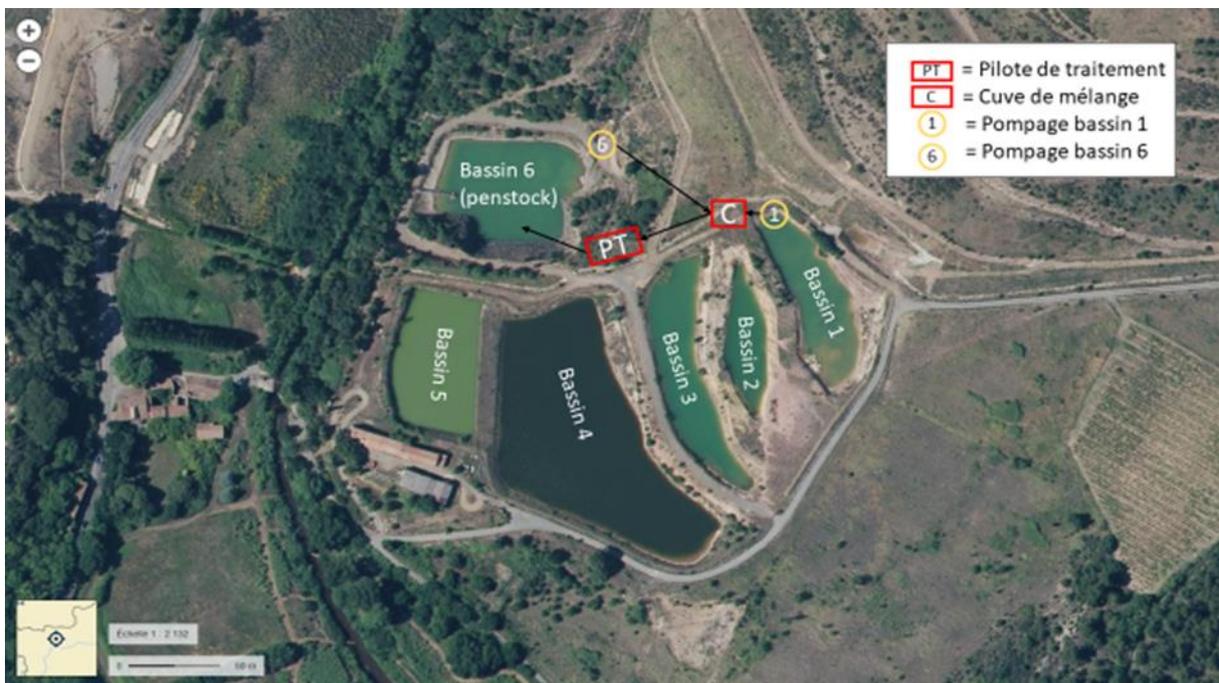
Les essais en laboratoire menés au cours de l'année 2018 ont permis de concevoir un pilote de traitement qui a été installé sur une dalle en béton au niveau des bassins n°3 et 4 de l'Artus (cf. Illustration 135) fin avril 2019. La mise en eau du pilote a été effectuée le 13 juin 2019.

Illustration 135 : Carte d'implantation des éléments du pilote.

La réorganisation du pilote a été effectuée en mars 2020, dans le but d'optimiser l'efficacité du traitement et d'améliorer les conditions du suivi. Les éléments (cuve de décantation, filtres) ont été conservés mais repositionnés au sol pour permettre un meilleur accès aux différentes cuves (cf. Illustration 138). Cette réorganisation a induit une augmentation de la surface au sol du pilote qui est maintenant de 17,4 m<sup>2</sup>. Avant cette réorganisation et conformément à l'Article R421-9 modifié par Décret n°2015-1783 du 28 décembre 2015 - art. 6 du code de l'urbanisme, une déclaration préalable a été déposée en Mairie de Limousis le 27 novembre 2019.

Par ailleurs, un muret en parpaings a été réalisé autour de la dalle afin de prévenir les risques liés au débordement d'une cuve et ainsi éviter que des eaux ne se dirigent vers l'Orbiel. Un abri a également été aménagé afin de stocker le matériel et permettre d'effectuer des analyses sur site dans de bonnes conditions.

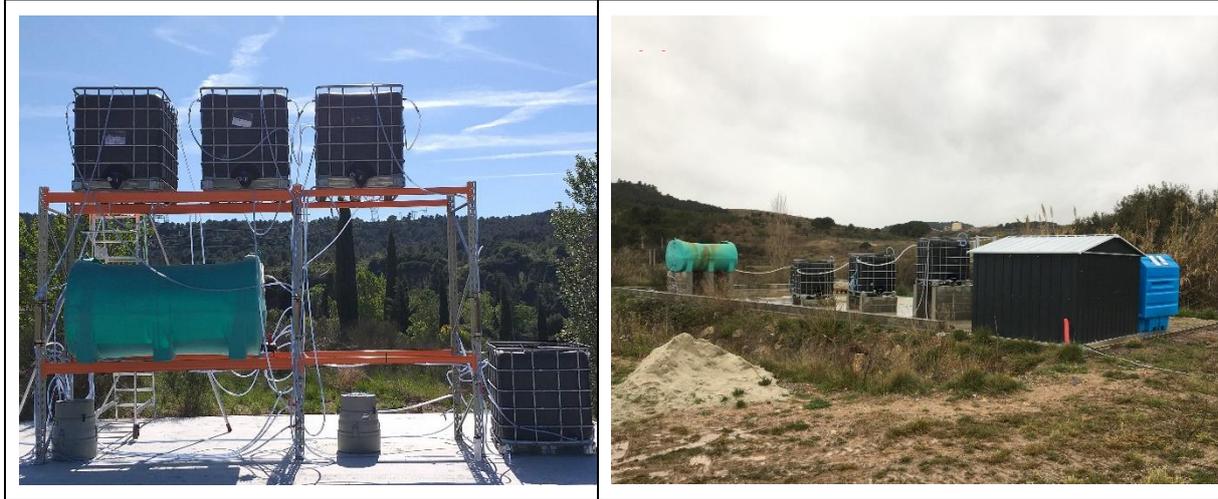
Illustration 138 : Pilote de traitement des eaux de l'Artus avant (a) et après réaménagement (b).

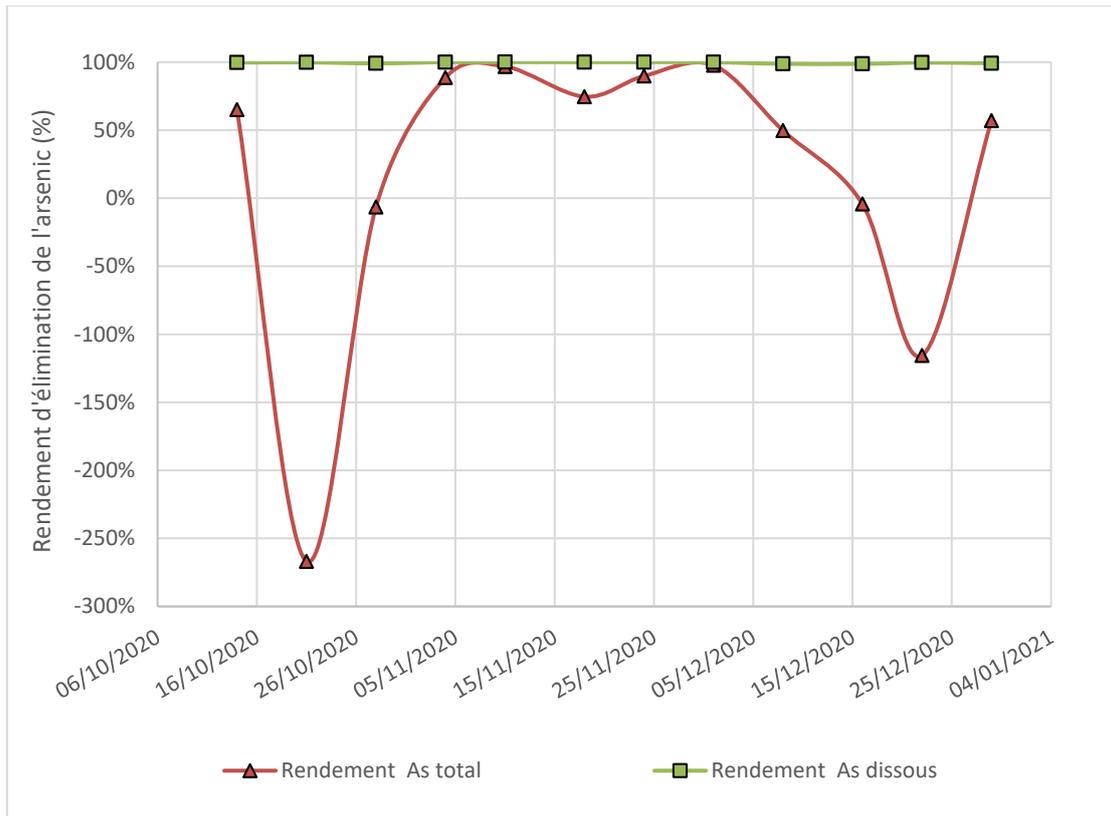
Illustration 139 : Évolution du taux d'abattement de l'arsenic entre l'entrée et la sortie du pilote en octobre-novembre 2020.
