Site Minier de Salsigne

MINELIS	DPSMMOS21A-b-2201	Version 2
<h1>Surveillance des stockages et sols pollués</h1> <h2>Rapport annuel 2021</h2>

Site Minier de Salsigne
Surveillance des stockages et sols pollués
Rapport annuel 2021

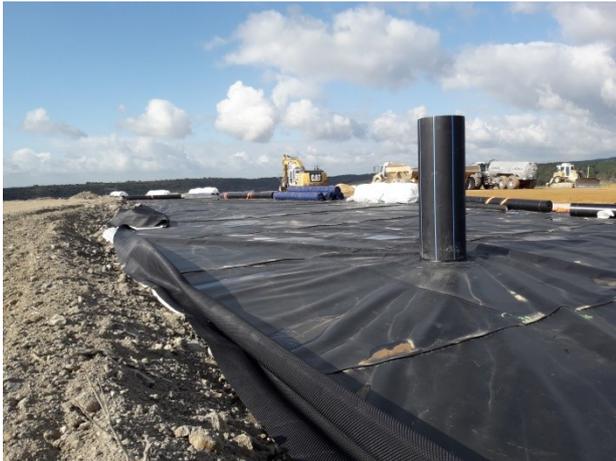
Photo 1 : Puits et raccordement au complexe d'étanchéité (16/03/21)

En 2021, les travaux de rétablissement de la couverture étanche de Montredon, comprenaient la mise en place de 4 puits de pompage. Ces 4 puits doivent permettre à terme d'éliminer la nappe perchée présente au sein du stockage ainsi que neutraliser le défaut d'étanchéité du flanc Est.

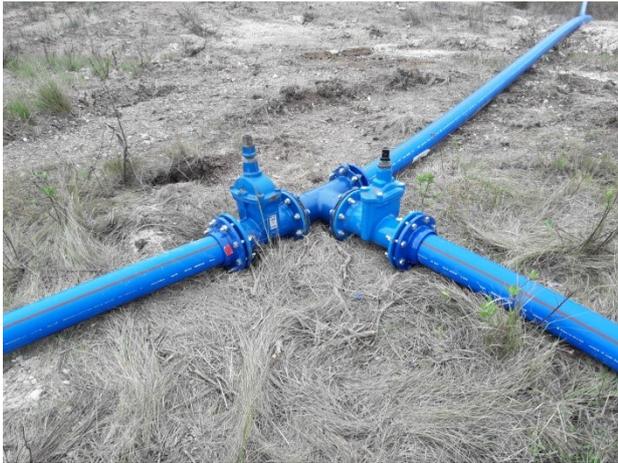
Photo 3 : Jonction des deux nouvelles conduites des drains D1 et D2 (10/05/21)

Jusqu'en avril 2021, les drains périphériques D1 et D2 récupéraient les eaux du flanc ouest selon deux tracés Sud (D1) et Nord (D2). Ces conduites présentaient de nombreux raccords parfois fuyards comme en 2020 (cf. rapport de DPSMMOS20A-b-2101_V3). En avril 2021, ces deux conduites ont été remplacées en partie haute (sur 400m environ) puis réunies dans une seule nouvelle conduite unique sur les 900m restant jusqu'à la station de traitement de la Combe du Saut. Les eaux s'écoulent par gravité jusqu'à la station. Le débit est relevé toutes les semaines par le prestataire de la station de la Combe du Saut et tous les mois par MINELIS (cf. § 1.5.4.4.).

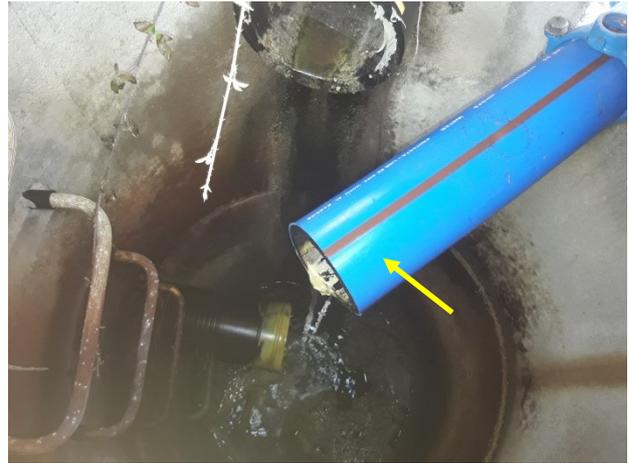
Photo 4 : Nouvelle conduite unique du drain Montredon et des 4 puits de pompage au niveau du regard de la station (24/08/21)

A noter qu'à partir de mai 2021, les eaux des 4 puits de pompage intermittents sont raccordées à cette même conduite dans sa partie amont.

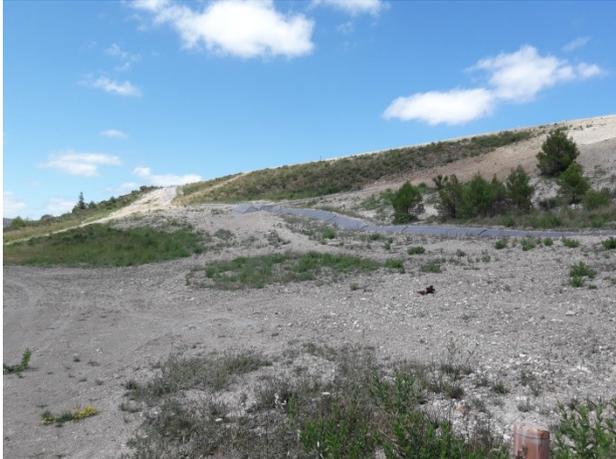
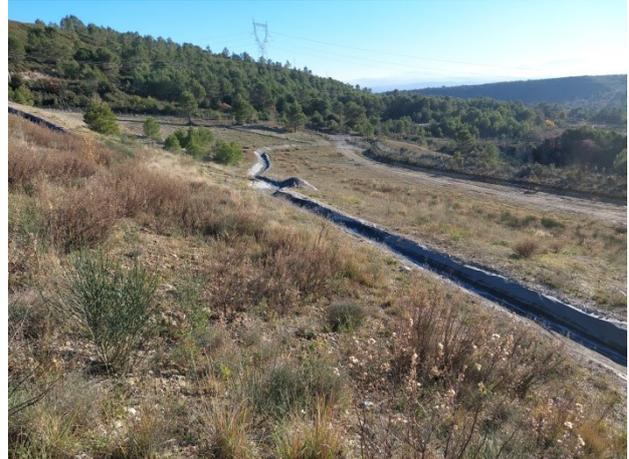
En mai 2021, les travaux de rétablissement de l'étanchéité du stockage de Montredon se sont terminés. Sur le flanc ouest, qui avait été conforté en 2017 par la mise en place de pieux, les travaux de 2020-2021 ont consisté à reprendre la gestion des eaux pluviales par la mise en place de descentes d'eaux enrochées et de fossés protégés par membranes bitumineuses.

Photo 8 : Flanc Ouest de Montredon (30/06/21)

Photo 9 : Flanc Ouest de Montredon (17/12/21)

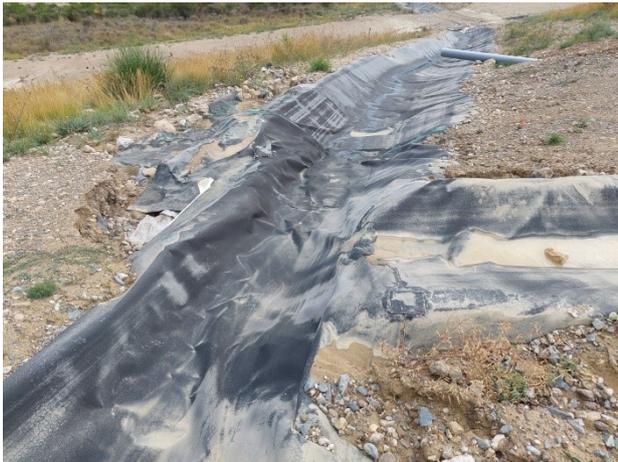
Les 9-10 septembre et 23-24 novembre 2021, des épisodes pluviométriques remarquables sont intervenus : environ 100 mm de pluie en 2 jours. Les pluies ont générés quelques désordres.

On notera quelques ravinements, des mouvements de géomembranes sur les descentes d'eau, ou le déchaussement d'un drain. Ces travaux ont été listés par la MOE de suivi des travaux MICA environnement et devront être traités en 2022.

**Photo 12 : Fluage de la géomembrane - Flanc Ouest
(09/09/21)**

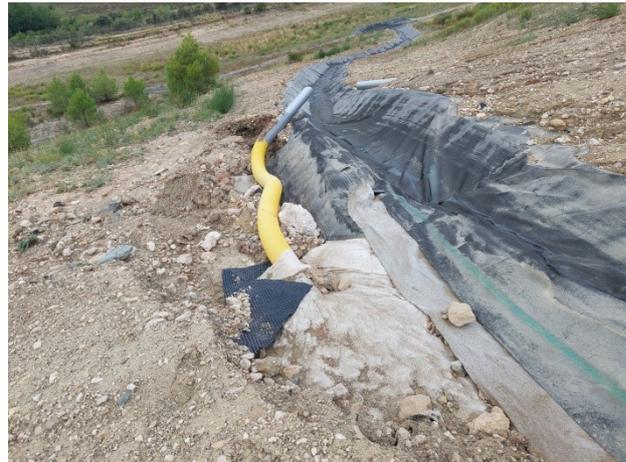
**Photo 13 : Déchaussement d'un drain - Flanc ouest
(09/09/21)**

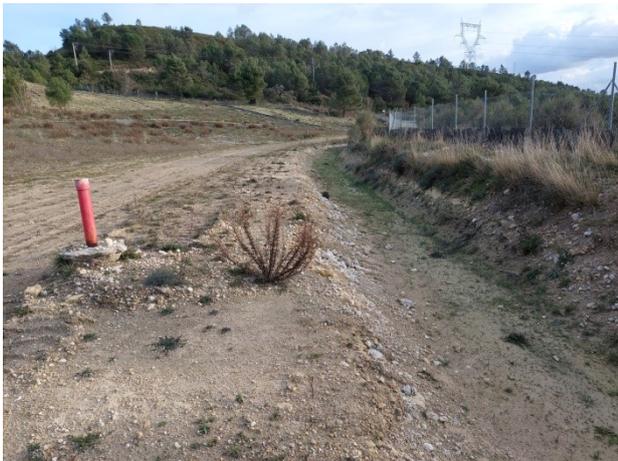
Le caniveau longitudinal à la plateforme +248 m NGF a été reprofilé et recalibré lors des travaux de 2020. Quelques zones de stagnation d'eau résiduelles sont visibles après des pluies comme en décembre 2021, mais de faible hauteur (maximum 2cm). Un exutoire en enrochements bétonnés a été créé en milieu de plateforme afin de permettre l'évacuation des eaux de cette plateforme.

**Photo 14 : Fossé sur la plateforme +248m NGF
(14/12/21)**

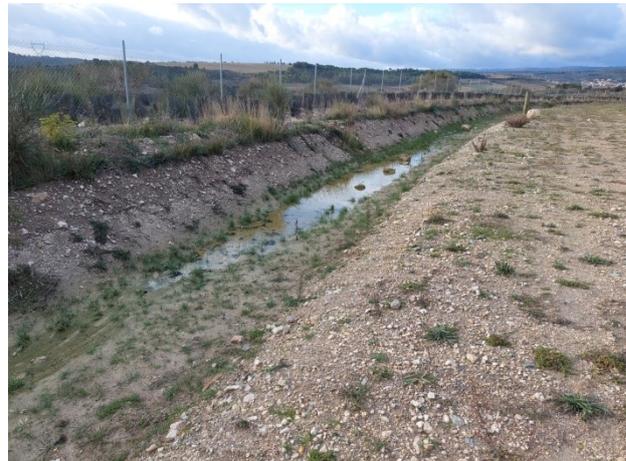
**Photo 15 : Caniveau avec stagnation d'eau + 248 m
NGF (14/12/21)**

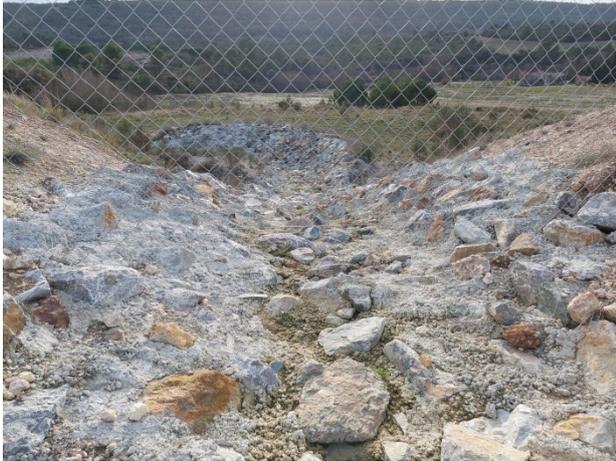
Les exutoires de cette plateforme sont en bon état et n'ont pas subis de désordres depuis leur reprise en enrochements bétonnés.

**Photo 16 : Exutoire milieu plateforme +248m NGF
(14/12/21)**

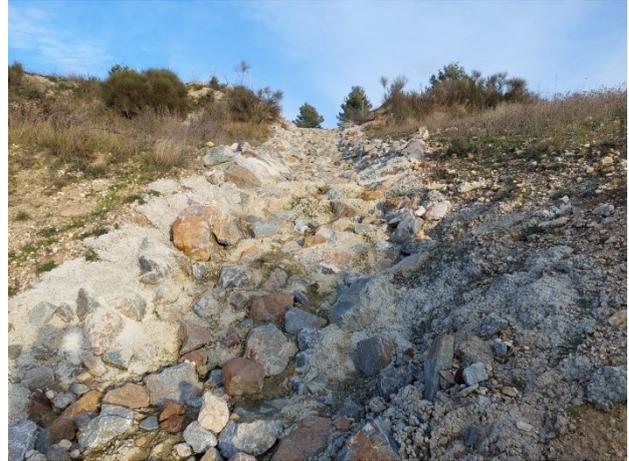
**Photo 17 : Exutoire début de la plateforme
+248mNGF (vue d'en bas) (14/12/21)**

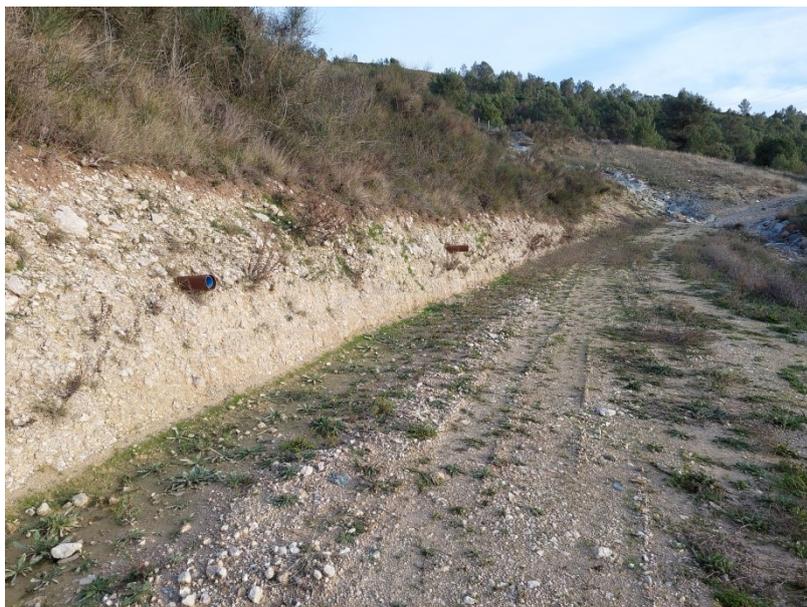
Le talus aval du flanc Ouest ne présente pas de désordres particuliers : les drains sub horizontaux installés en 2017 sont bien en place.

Photo 18 : Drains sub-horizontaux sur le talus aval du flanc ouest (14/12/21)

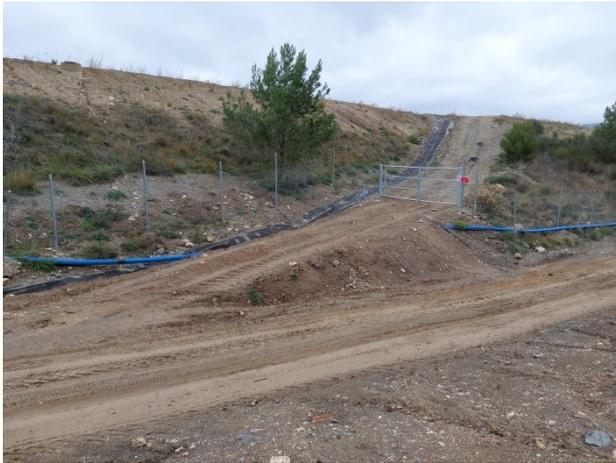
Photo 19 : Piste du flanc sud (16/11/21)

Le flanc sud du stockage de Montredon a été en partie repris lors des travaux de 2020-2021. Ce flanc a été de plus sécurisé par la mise en place de la clôture et d'un portail.

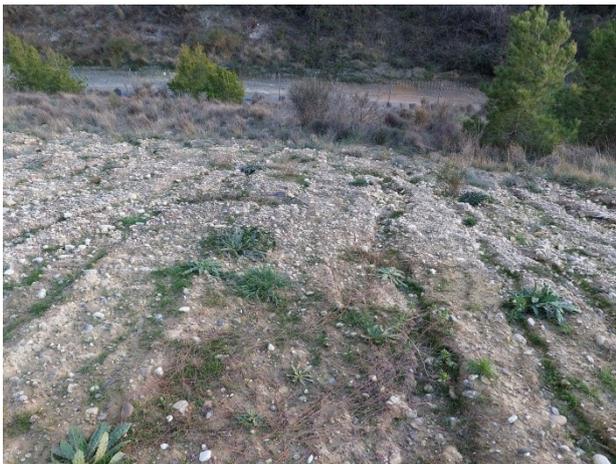
Quelques traces d'érosion sont apparues sur ce flanc Sud suite aux divers épisodes pluvieux de la fin d'année 2021, avec par endroit la découverte jusqu'à l'accroche terre.

Photo 21 : Traces d'érosion superficielles (14/12/21)

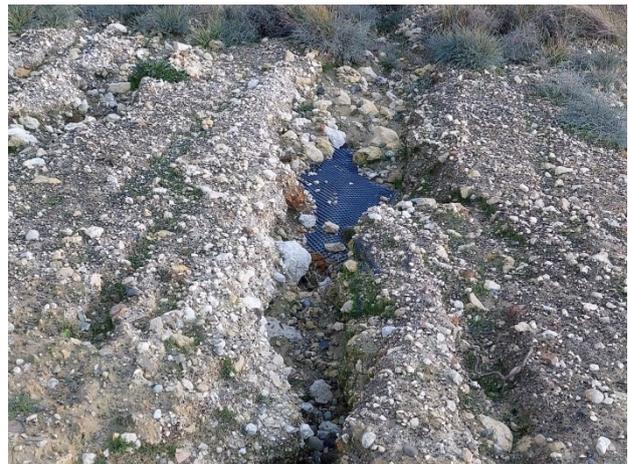
Photo 22 : Erosion jusqu'à l'accroche terre (14/12/21)

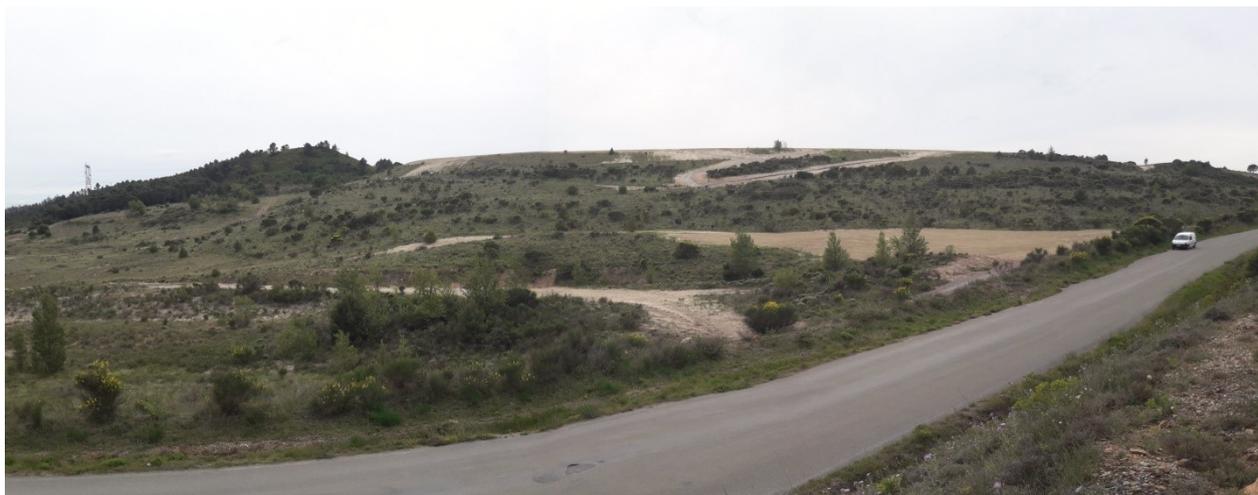
Le talus général du flanc est de Montredon ne présente pas de trace de ravinement important. La végétation de ce flanc est plus ou moins bien développée en fonction de la période de l'année (cf. photo 22 et 23). Les travaux de Montredon ont repris la gestion des eaux pluviales sur le site, notamment en créant des descentes d'eau sur le flanc est du stockage.

Photo 23 : Panorama du flanc est du stockage de Montredon (21/05/21)

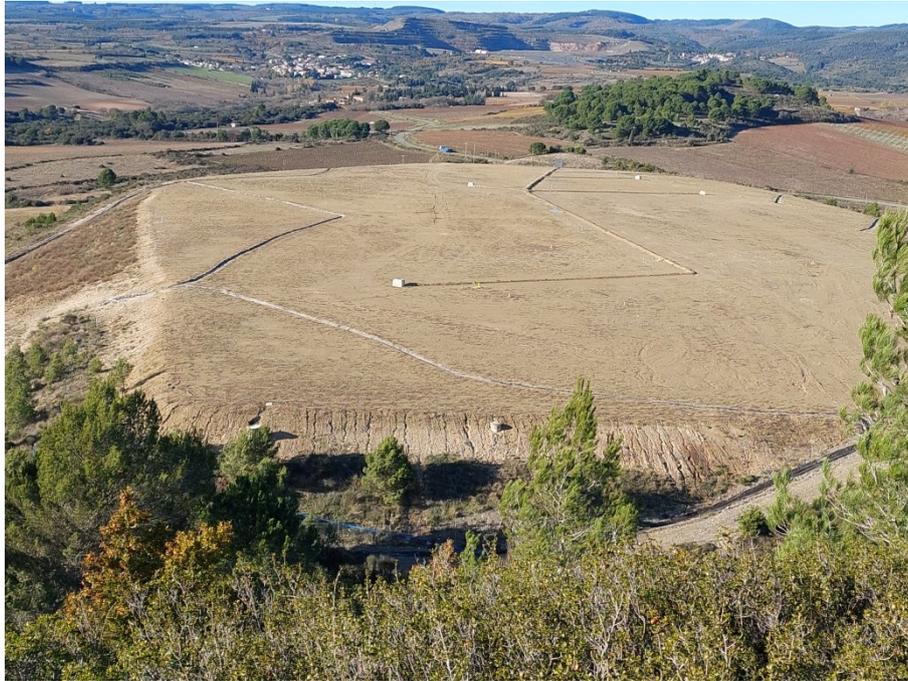
La partie sommitale de Montredon a été entièrement reprise pour refaire le complexe d'étanchéité. Un remodelage a été réalisé afin de diriger au mieux les eaux de ruissellement vers les descentes d'eaux respectives des flancs Ouest et Est. Une végétalisation par projection hydraulique a été réalisée (1^{ère} passe) en novembre 2021.

Photo 25 : Vue de la partie sommitale de Montredon (29/11/21)

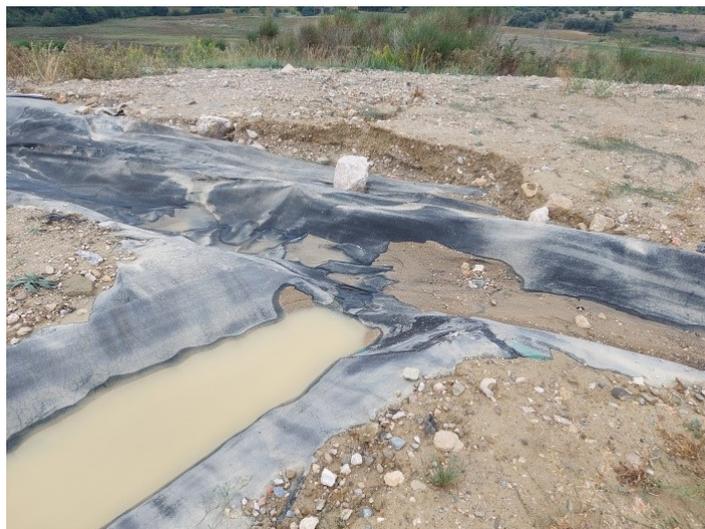
On notera, suites aux pluies de septembre et novembre 2021, l'apparition de quelques zones d'érosion en bordure de géomembrane même à faible pente sur la partie sommitale. Ces zones seront traitées en 2022.

Photo 26 : Erosion en bordure de géomembrane (09/09/21)

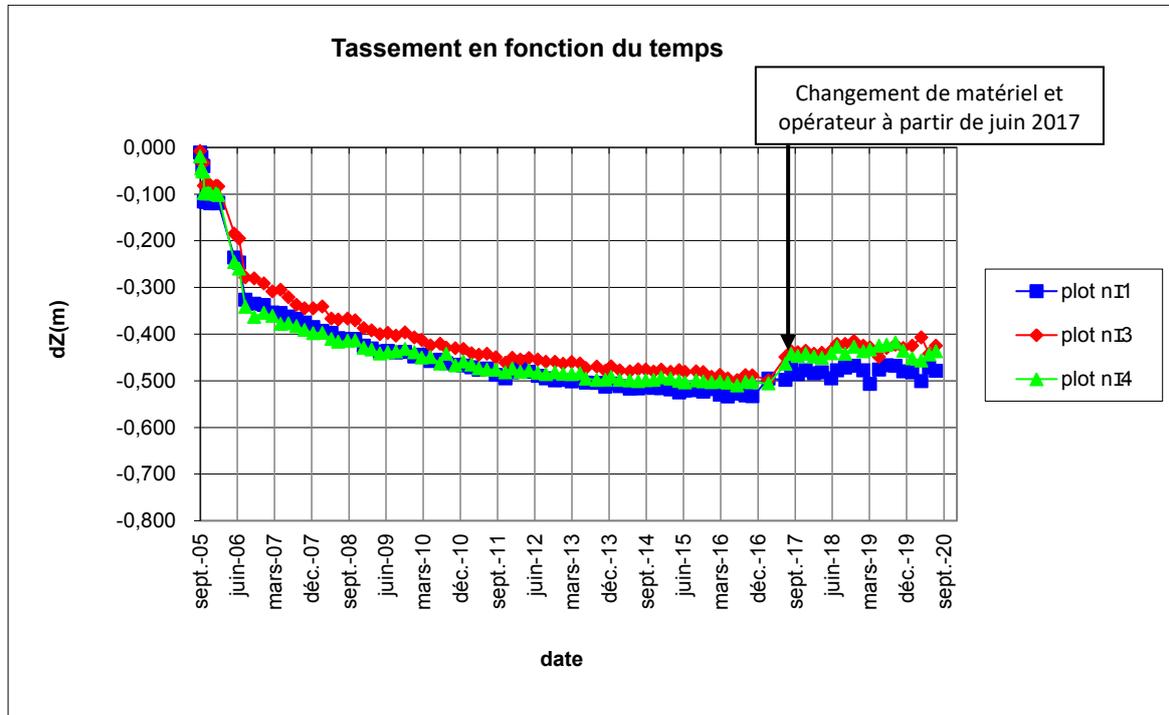
Les tassements les plus importants sur les plots 1, 3 et 4 sont rassemblés dans la **Figure 16** ci-après. La surveillance de ces plots s’est arrêtée en juillet 2020 en raison des travaux de Montredon. Ces plots qui ont été enlevés durant les travaux ont été remis en place en mai 2021. La surveillance a donc repris en juin 2021 avec une nouvelle référence **Figure 17** . Les premiers tassements observés après travaux sont très faibles sur les 6 premiers mois (entre 1 et 2 cm).

Figure 16 : Tassement en partie sommitale à Montredon avant travaux

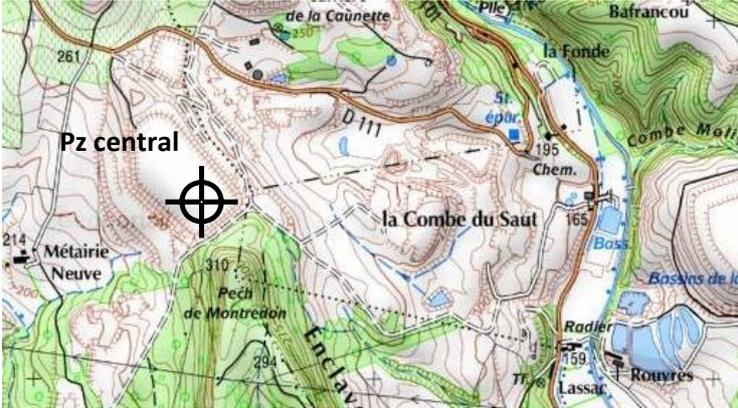
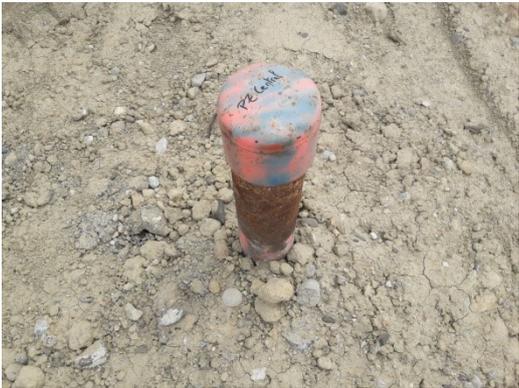
Figure 27 : Fiche piézomètre Pz central (ex Drain Central)

Cote NGF tête piézomètre = 277,74 m Profondeur totale = 25,00 m	
<p>Le Pz central (autrefois appelé « drain central ») est situé au sommet du stockage de Montredon. Il sert uniquement de mesure de niveau d'eau à l'intérieur du bassin (pas de prélèvements et analyses).</p> <p><u>Coordonnées Lambert 93 :</u> X = 649 641,47 Y = 6 246 092,43</p>

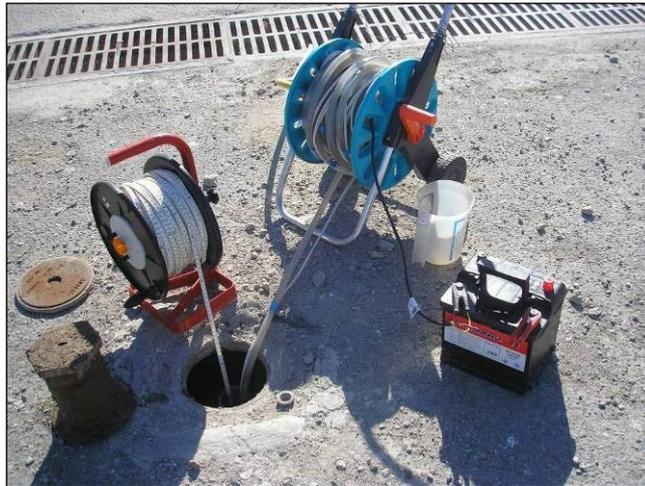
Le prélèvement est réalisé à l'aide d'une pompe immergée (type twister) ou d'un préleveur manuel dans le cas où le piézomètre aurait un diamètre trop faible ou serait détérioré.

Photo 27 : Matériel de prélèvement des eaux souterraines

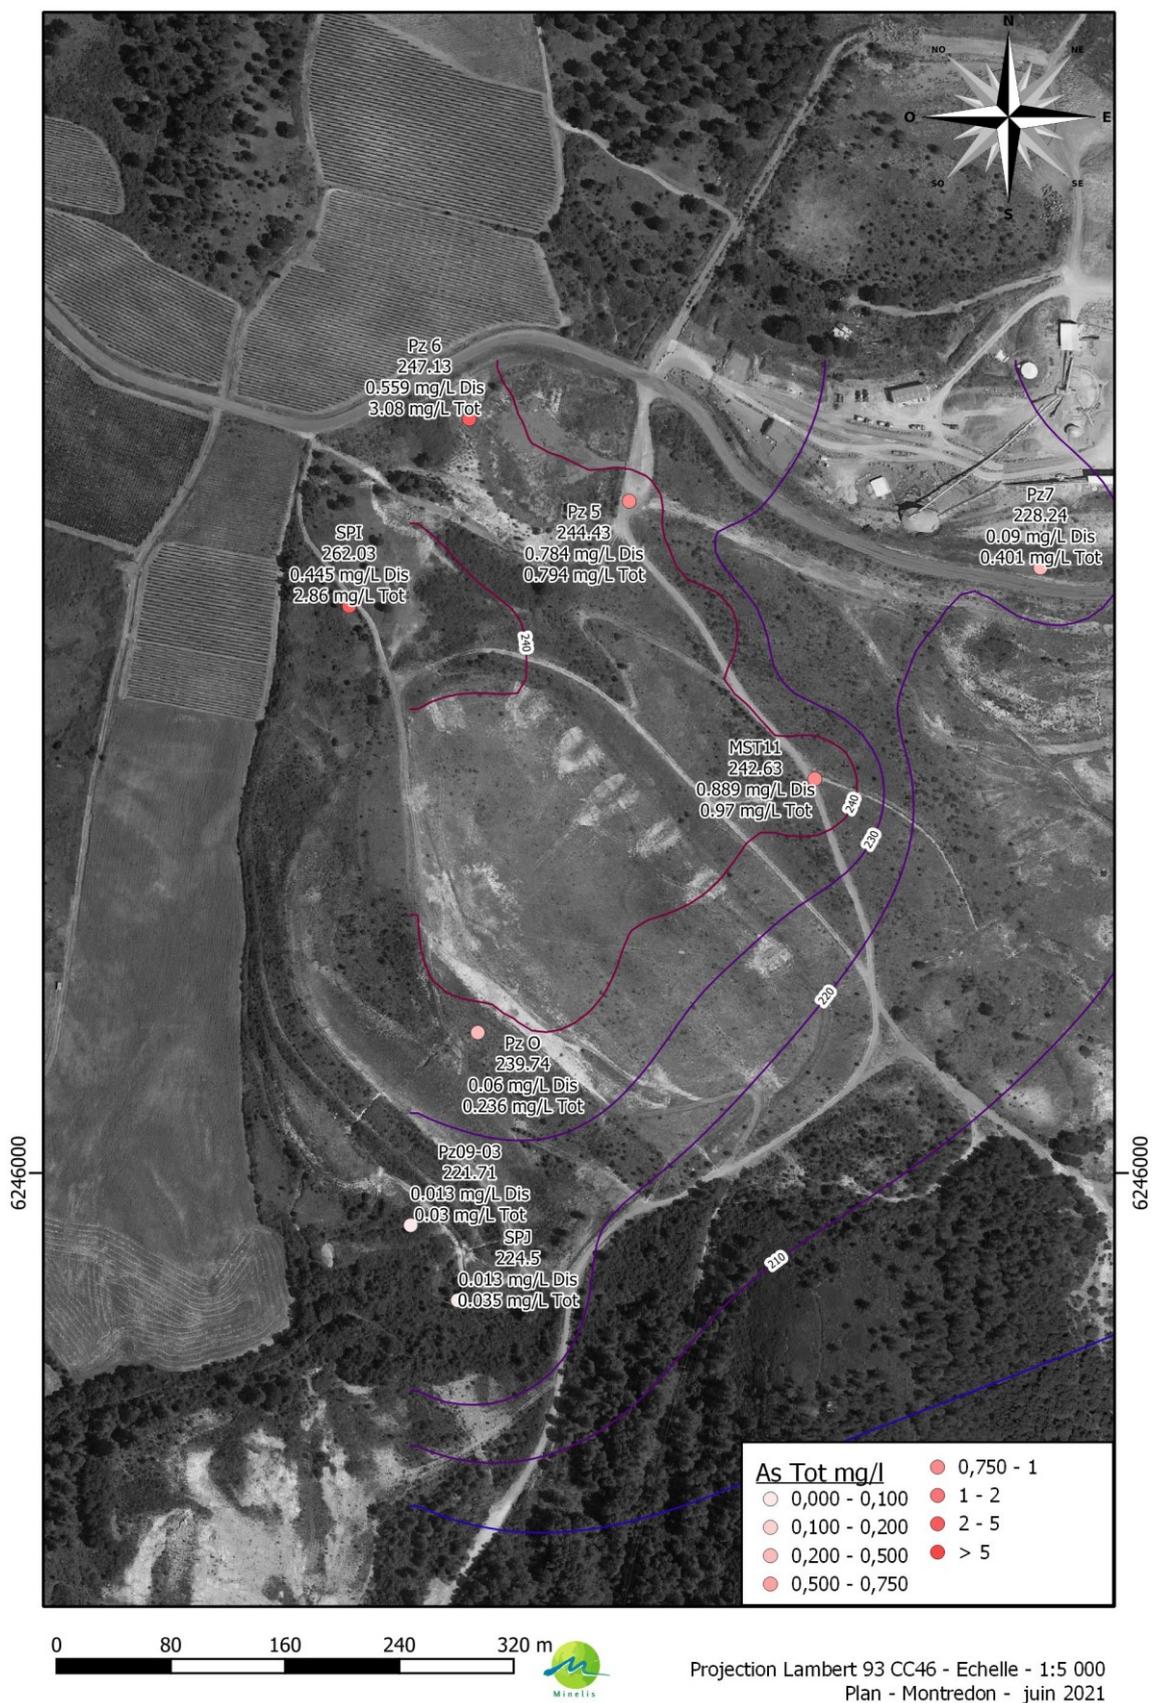
Ces courbes permettent de représenter les gradients hydrauliques et les écoulements des nappes souterraines vers les ruisseaux.

Figure 34 : Courbes hydro-isohypses des eaux souterraines autour du stockage de Montredon – juin 2021

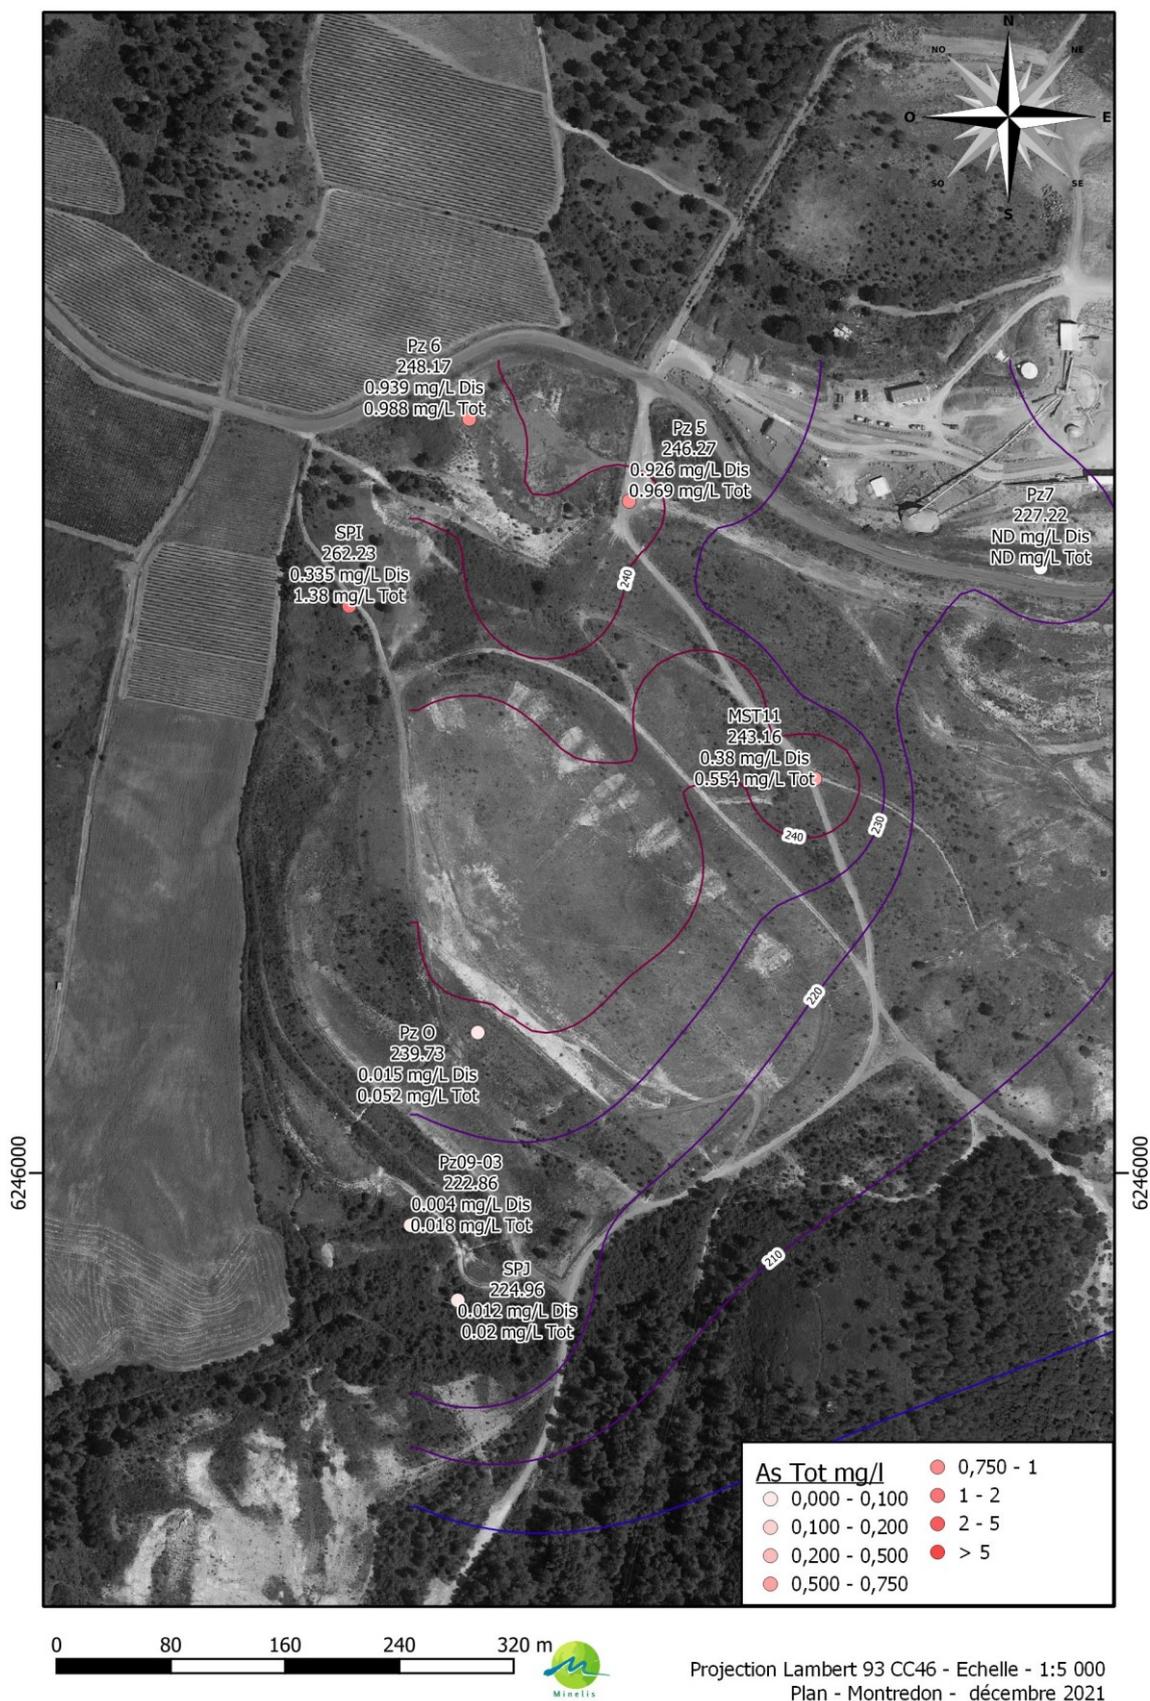
Figure 35 : Courbes hydro-isohypses des eaux souterraines autour du stockage de Montredon – décembre 2021

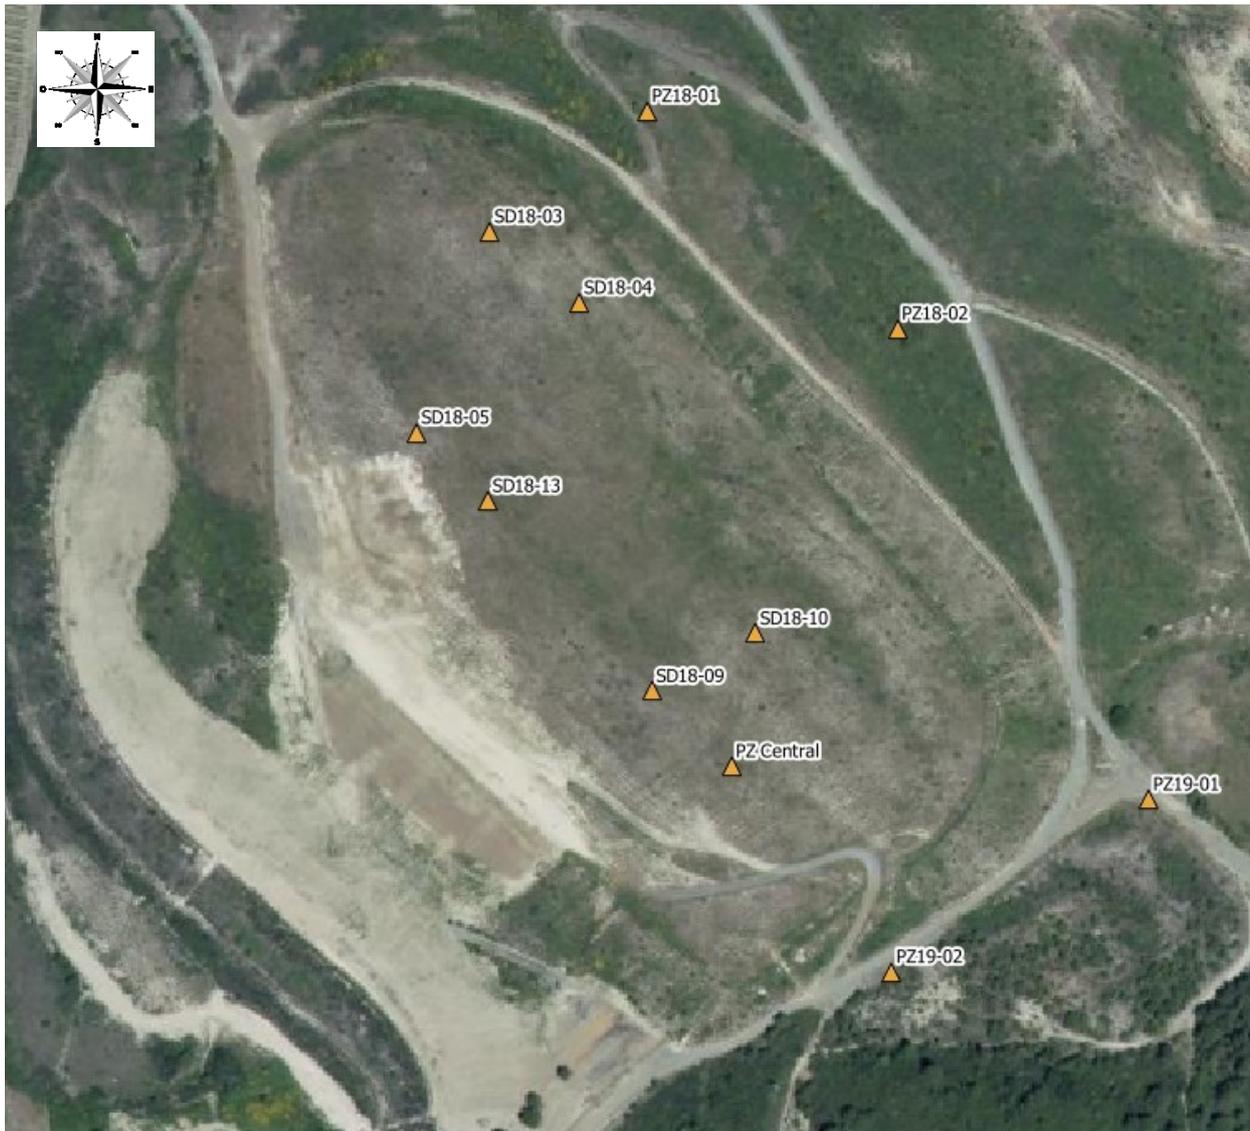
Figure 74 : implantation des piézomètres de surveillance de Montredon durant les travaux

Un relevé hebdomadaire des niveaux d'eau a été réalisé sur ces piézomètres durant les travaux. Certains piézomètres disposent également d'une sonde de mesure en continu. Enfin une analyse des eaux mensuelles a été effectuée jusqu'à la fin des travaux en juin 2021.

Pour les piézomètres situés en partie sommitale, les niveaux d'eau ont été difficiles à suivre en raison des rehausses provisoires durant les travaux, les niveaux d'eau mesurés avaient donc des cotes approximatives. En revanche une fois les travaux terminés, les niveaux d'eaux ont montrés une baisse progressive à partir du mois de juin jusqu'en décembre 2021. On constate même un quasi assèchement pour les piézomètres SD18-04 et SD18-05.

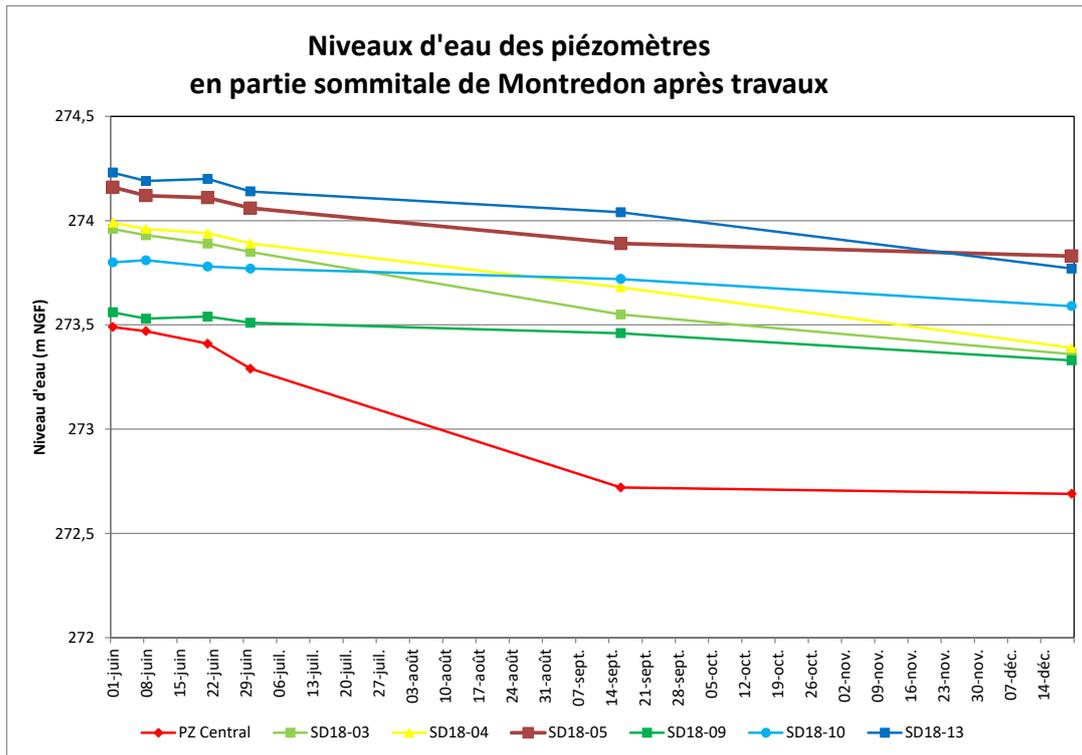
Figure 75 : Niveaux d'eau des piézomètres en partie sommitale de Montredon après travaux

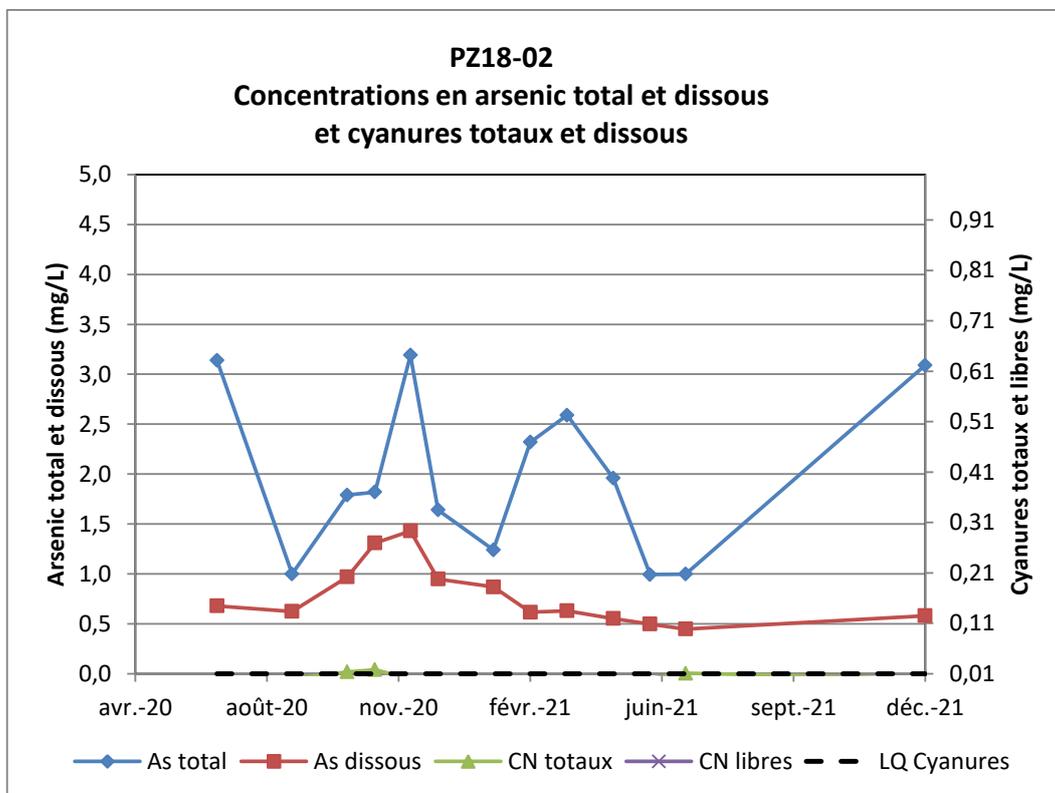
Figure 78 : Concentrations en arsenic et cyanures sur le PZ18-02

Pour les piézomètres PZ18-01 et PZ18-02 situés en digue sud, les concentrations en arsenic sont restées du même ordre de grandeur durant les travaux et semblent restées stables 6 mois après les travaux. Le PZ18-02 présente des concentrations en arsenic total plus élevées que sur le PZ18-01 (en moyenne 2 mg/l contre 0,2 mg/l). Pour le PZ18-01, l'arsenic est principalement sous sa forme dissoute, alors que sur le PZ18-02 ponctuellement on constate de l'arsenic particulaire, notamment de février à avril et décembre.

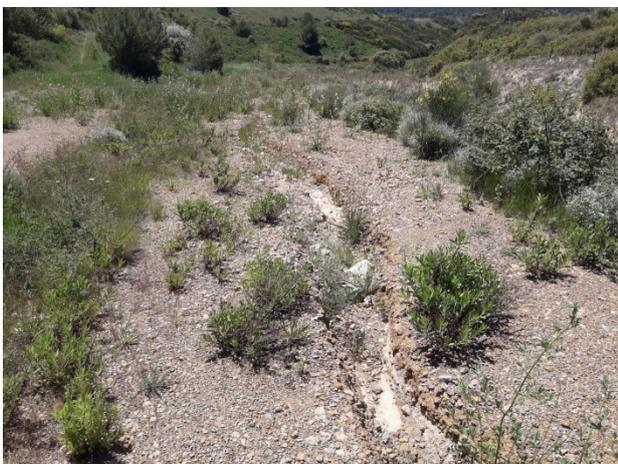
Photo 32 : Point de vue n°3 – détérioration piste flanc nord-ouest (25/05/21)

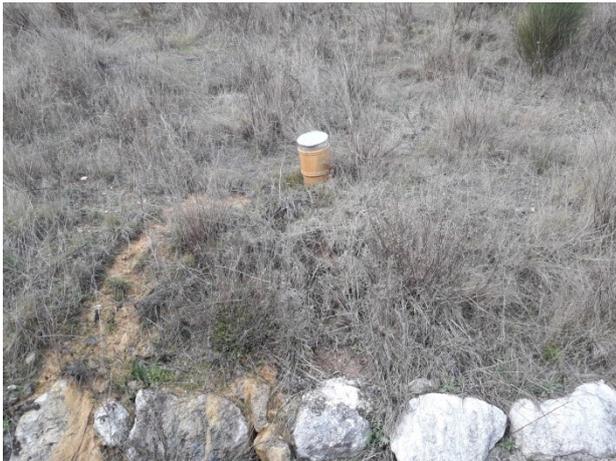
En 2021, les drains supérieurs Nord, Sud et Central se sont écoulés normalement. On ne note pas de débordements au niveau des regards de collectes, sauf sur le n°5 au Sud en février. Celui-ci a été hydrocuré dès le lendemain par VEOLIA.

Photo 33 : Débordement au regard n°5 Sud (16/02/21)

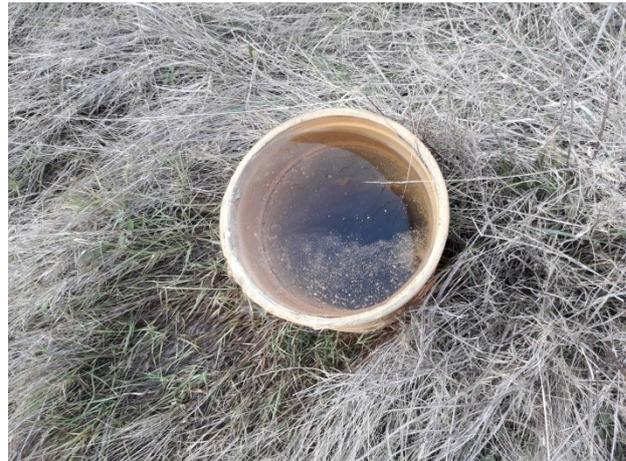
Photo 34 : Colmatage du drain de collecte Sud (16/02/21)

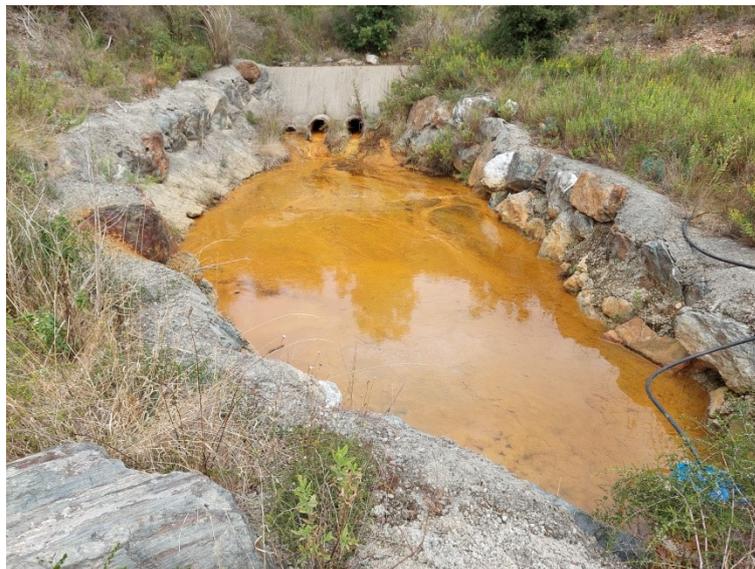
Les drains inférieurs (Penstocks) s'écoulent également normalement sur les 4 tuyaux. Ces drains doivent normalement être hydrocurés tous les ans. Suite au transfert de la gestion de la station de la Combe du Saut entre SAUR et VEOLIA en fin d'année 2020, il semble que l'hydrocurage n'a pas été réalisé. L'accumulation de précipités d'oxydes de fer peut empêcher à terme le bon écoulement des eaux.

Photo 35 : Bassin de collecte des drains inférieurs (09/09/21)

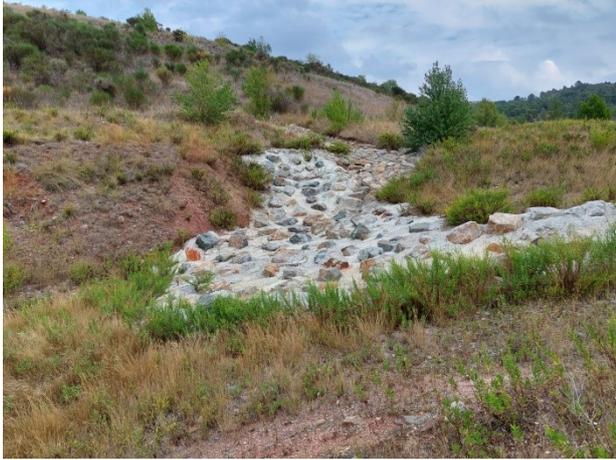
Le déversoir amont du bassin de dissipation d'énergie proche du bassin d'évaporation n°1 est en bon état suite à sa réparation en 2019. Aucun désordre n'est à déplorer en 2021.

Photo 36 : Déversoir amont vers le bassin de dissipation d'énergie (09/09/21)

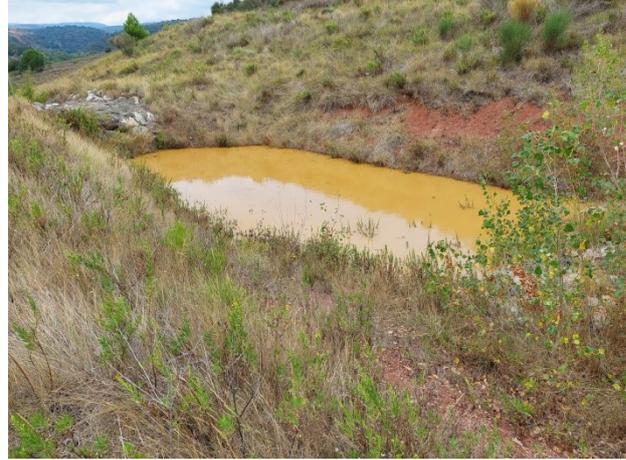
Photo 37 : Bassin de dissipation d'énergie vue depuis le déversoir amont (09/09/21)

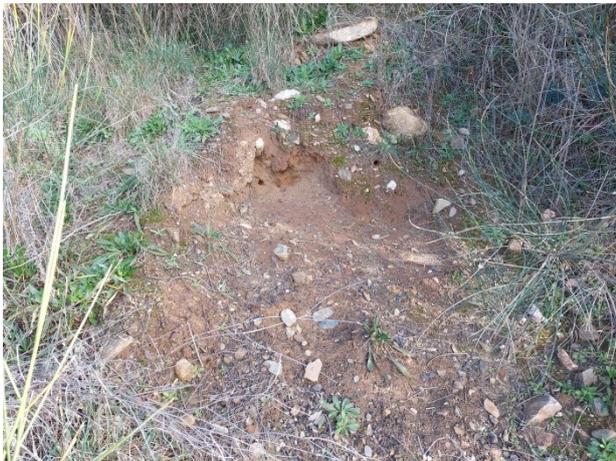
Lors des différentes visites réalisées depuis quelques années, il a été constaté que des zones de stériles non recouvertes ont tendance à progresser dans le temps. Ces désordres pourraient à terme engendrer des risques d'instabilité ou de marquage des eaux ou des sols. Une mission d'AMO a été menée en 2021 par FONDASOL, afin d'avoir un descriptif détaillé des désordres majeurs urgents associé à un programme de travaux avec chiffrage (Rapport n°PR.DTHY.20.0038-0010 du 05/05/21).

Photo 38 : Désordre n°4 – Fossé et flanc non recouverts (05/01/22)

Ce programme a permis de mettre en exergue 10 zones prioritaires à traiter (cf. **Photo 40**). Chaque zone est décrite avec les préconisations de traitement. Un exemple des désordres n°4 et 7 sont présentées dans les photos suivantes :

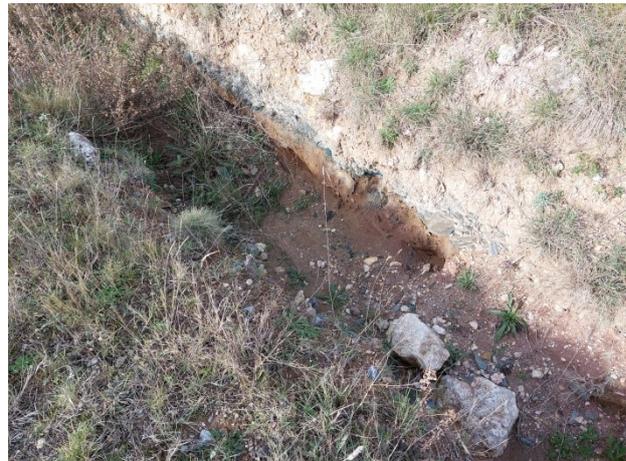
Photo 39 : Désordre n°7 - Fossé de collecte des eaux pluviales - Sables non recouverts (05/01/22)

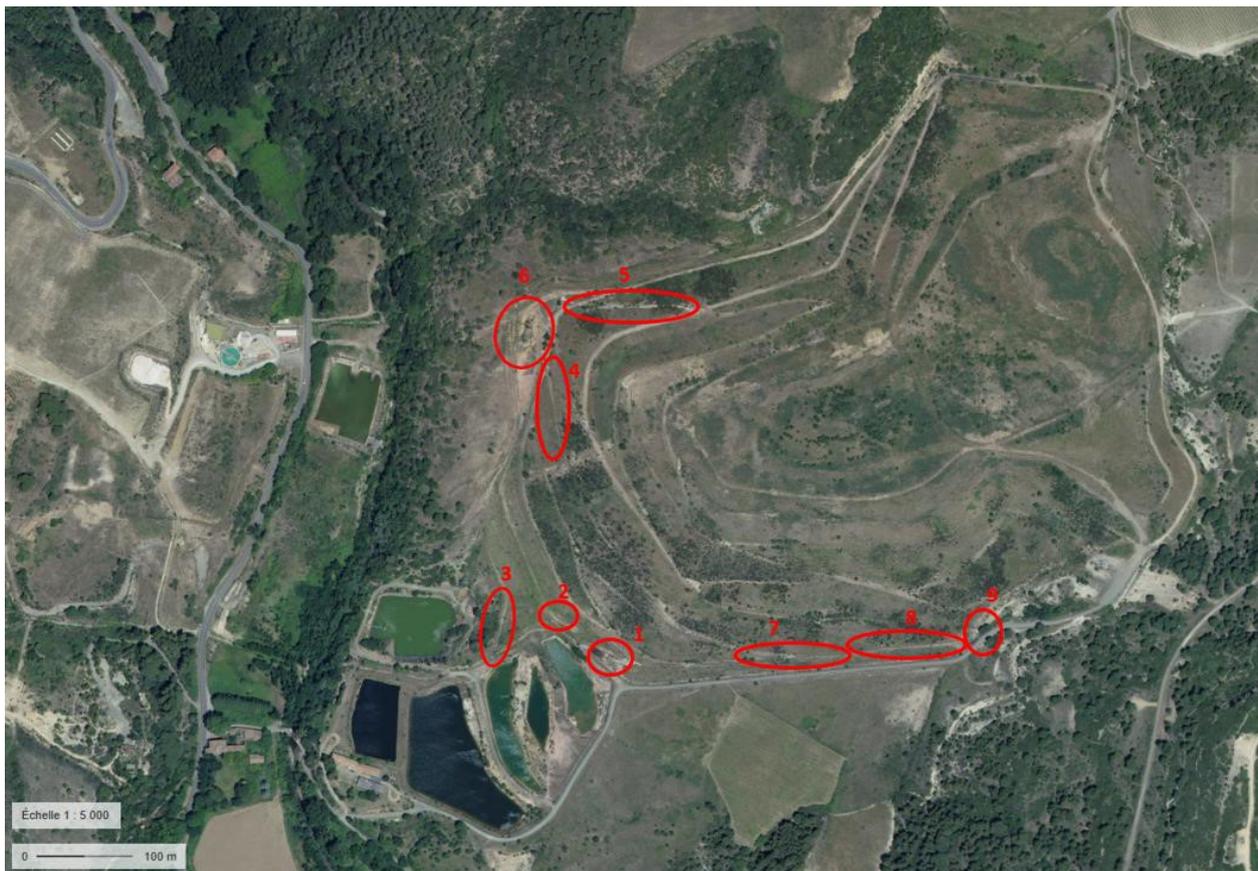
Photo 40 : Localisation des désordres identifiés sur l'Artus (source FONDASOL)

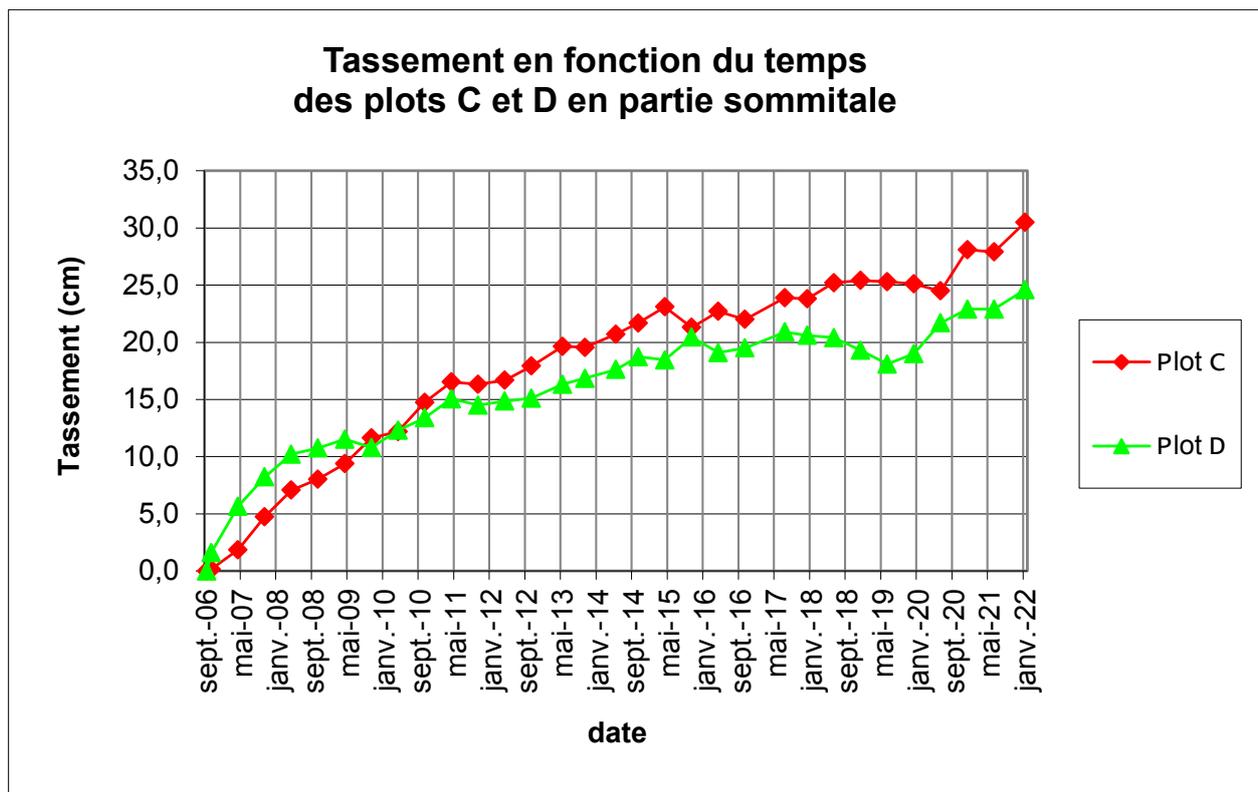
L'amplitude des tassements atteint 20 à 28 cm selon les points depuis le début des mesures avec une évolution relativement linéaire. Les plots A, C et D tendaient à se stabiliser depuis 2018, mais les dernières mesures de 2020 et 2021 montrent une légère accélération, à moins qu'il ne s'agisse de l'augmentation de l'incertitude de la mesure liée aux conditions atmosphériques du moment. A suivre lors des prochains relevés.

Figure 90 : Tassement en partie sommitale du stockage de l'Artus
