Site Minier de Salsigne

MINELIS	DPSMMOS21A-b-2201	Version 2
<h1>Surveillance des stockages et sols pollués</h1> <h2>Rapport annuel 2021</h2>

Site Minier de Salsigne
Surveillance des stockages et sols pollués
Rapport annuel 2021

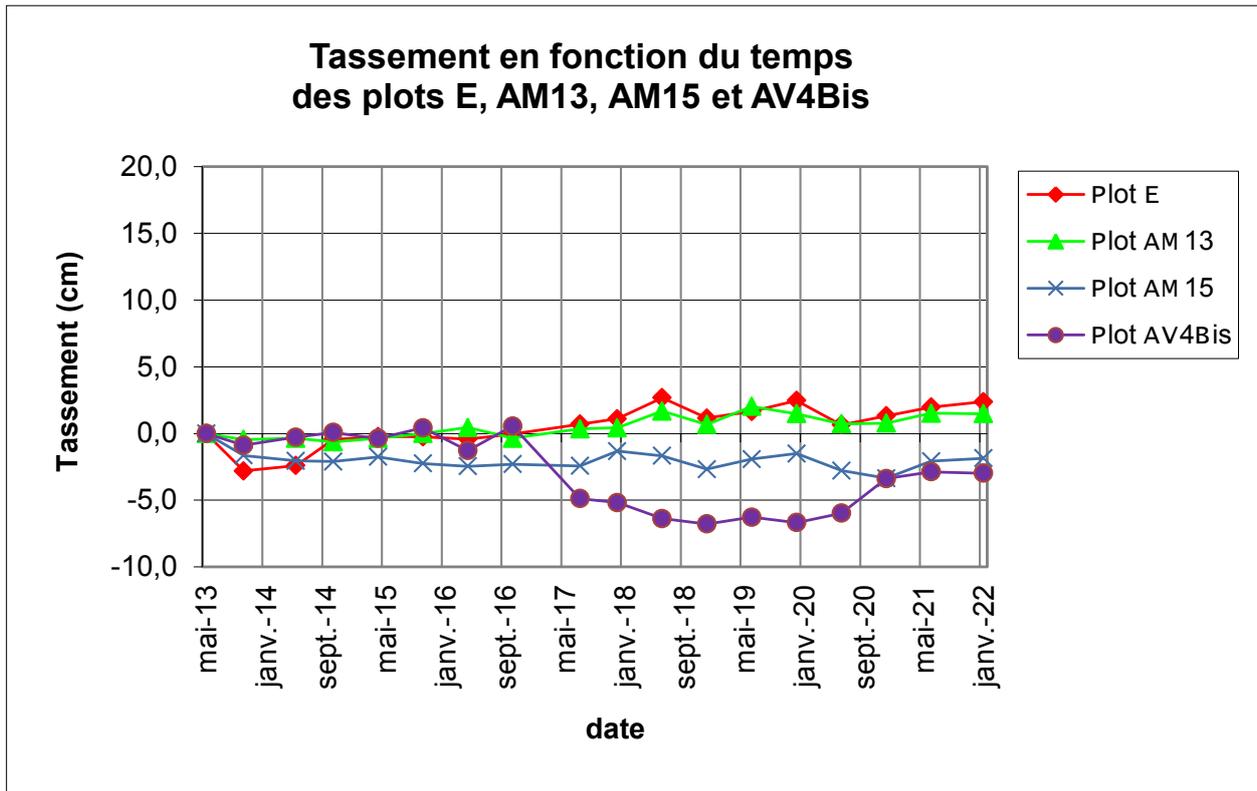
Sur les talus Nord et Sud, les plots E, AM13, AM15 et AV4Bis étaient relativement stables en 2019 (on notera toutefois une légère inversion du tassement (gonflement) sur le plot AV4Bis entre 2017 et 2019). En 2020, les mesures montraient la reprise de légers tassements. Cela était peut-être dû à une augmentation de l'incertitude de la mesure liée aux conditions atmosphériques du moment, car en 2021 les tassements sont quasi nuls.

Figure 91 : Tassement sur les talus Nord et Sud du stockage de l'Artus

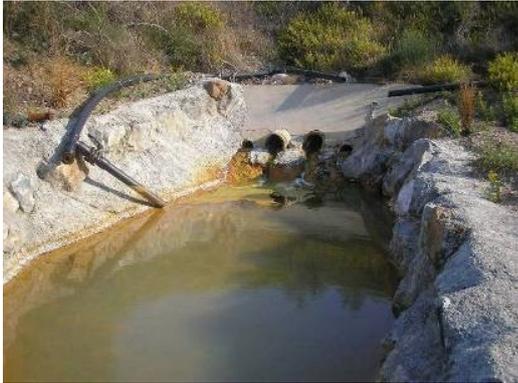
Figure 102 : Fiche prélèvement drains inférieurs

Les drains inférieurs appelés « Penstocks » sont des drains installés en fond des plages de l'Artus. Le prélèvement est réalisé à l'arrivée de la collecte au niveau du bassin n°6. Le contrôle est réalisé tous les mois.

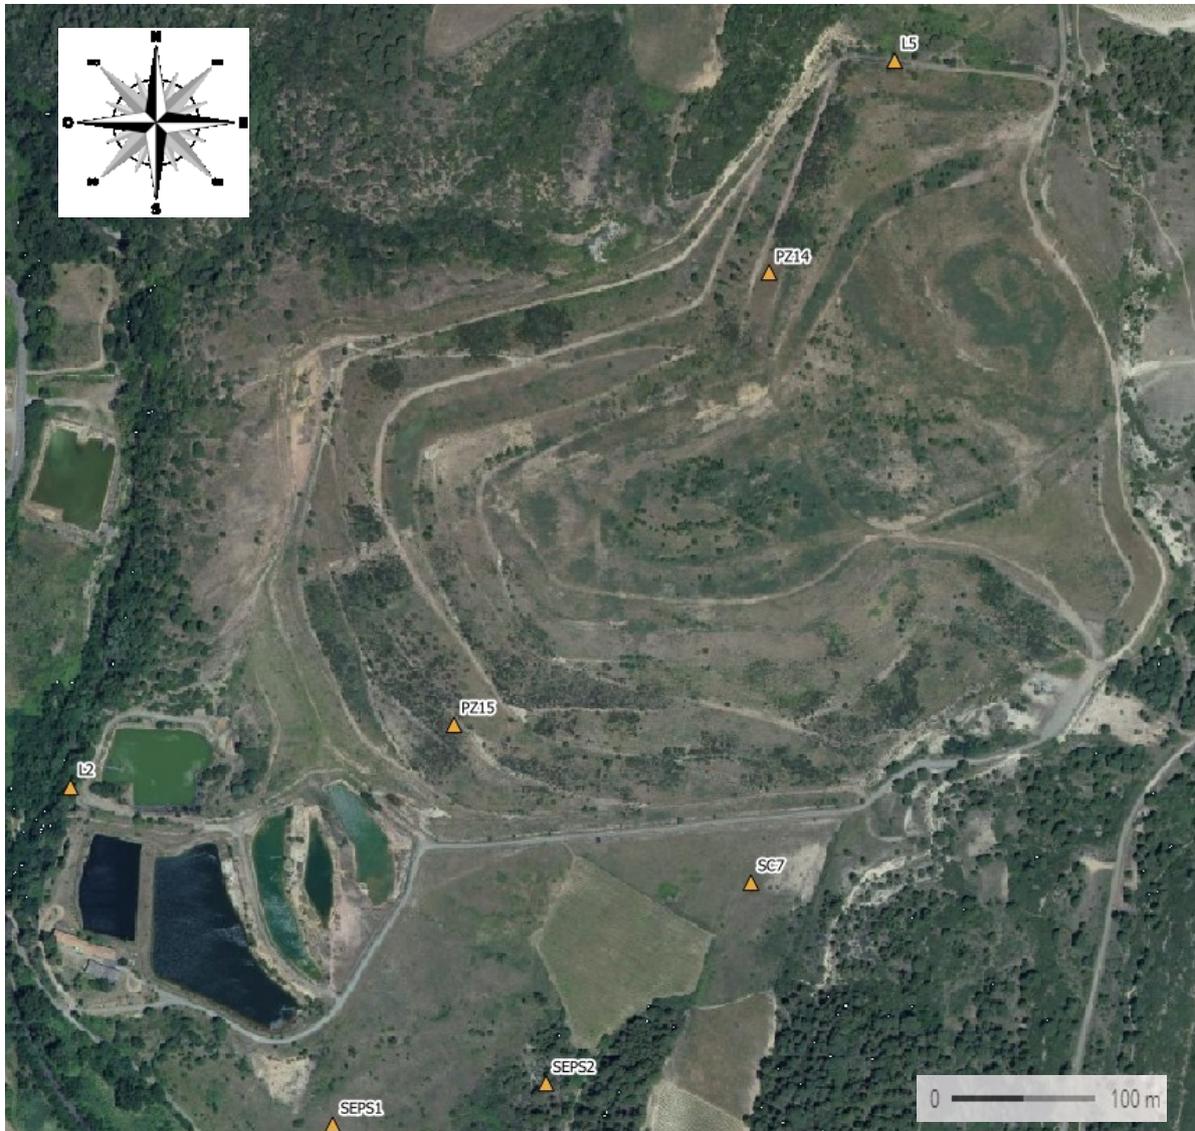
Figure 105 : Implantation des piézomètres à l'Artus

La qualité des eaux souterraines est contrôlée trimestriellement à l'aide de 7 piézomètres décrits au §2.5.1 page 106, dont le positionnement est mentionné dans le graphe ci-après.

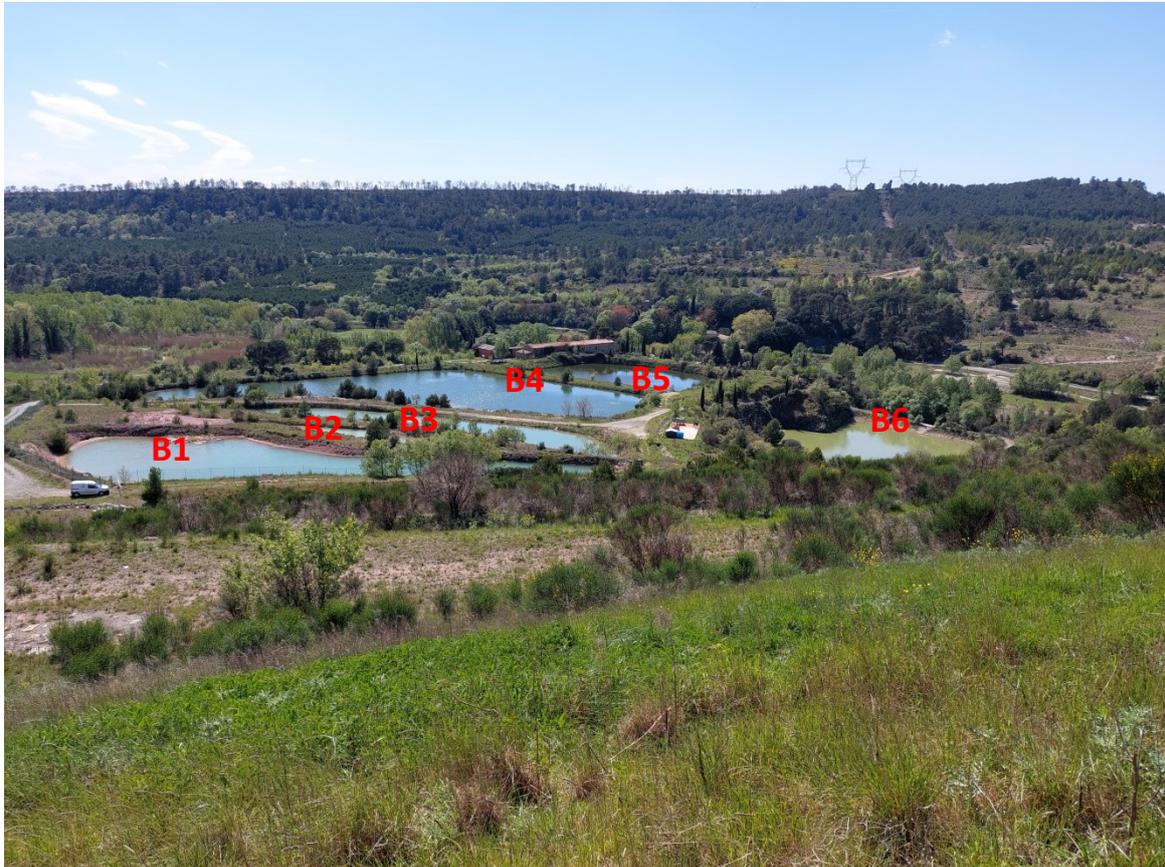
Les eaux de drainage de l'Artus sont récupérées dans six bassins d'évaporation disposés en série. Les drains supérieurs nord, sud et central sont récupérés dans le bassin n°1 et les drains inférieurs dans le bassin n°6.

Photo 41 : Vue des six bassins d'évaporation (septembre 2021)

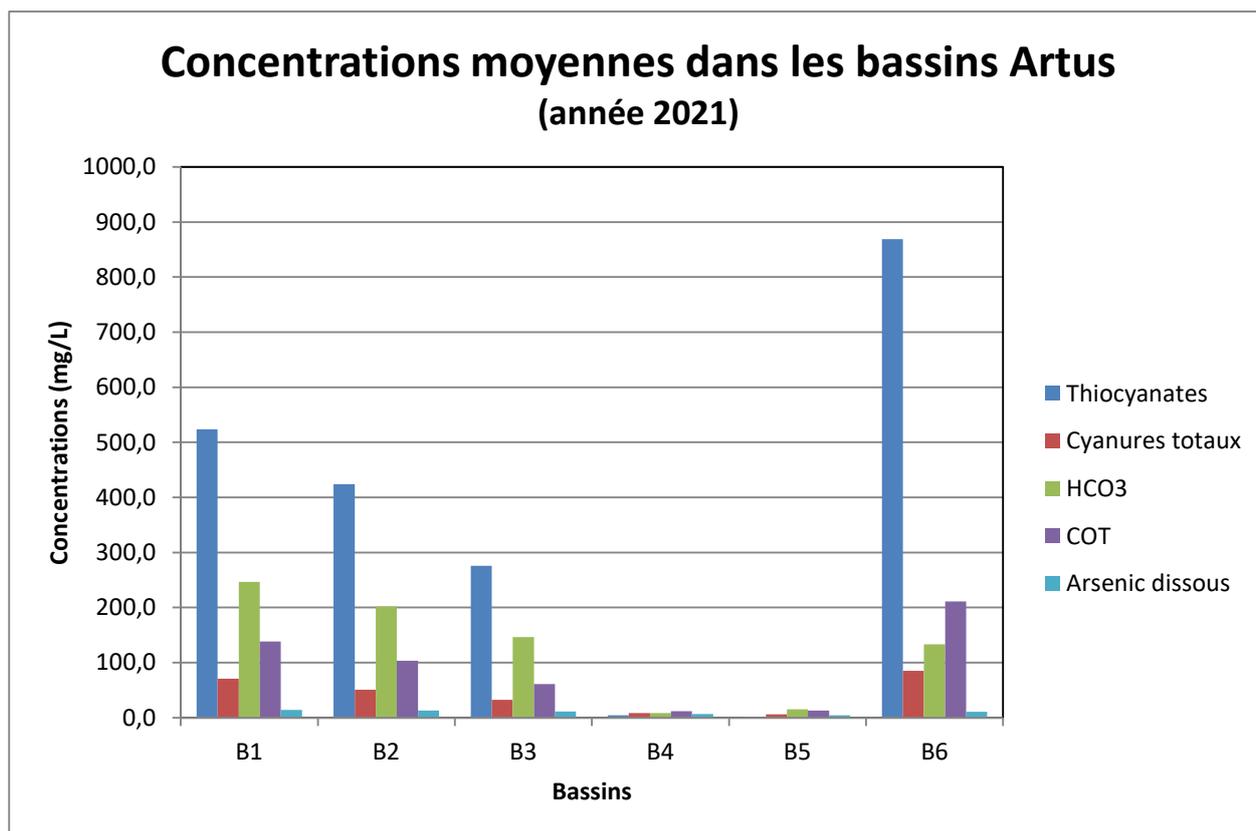
On rappellera que l'eau circule gravitairement du bassin n°1 au bassin n°6, et que le bassin n°6 récupère également les drains inférieurs de l'Artus, c'est pourquoi on constate en particulier une remontée des concentrations en arsenic et cyanures dans ce dernier bassin. Les concentrations en hydrogénocarbonates, en carbone organique total et en cyanures totaux diminuent progressivement du bassin n°1 au n°5 (cf. **Figure 141**).

Figure 141 : Concentrations moyennes dans les bassins Artus en 2021 pour les principaux éléments

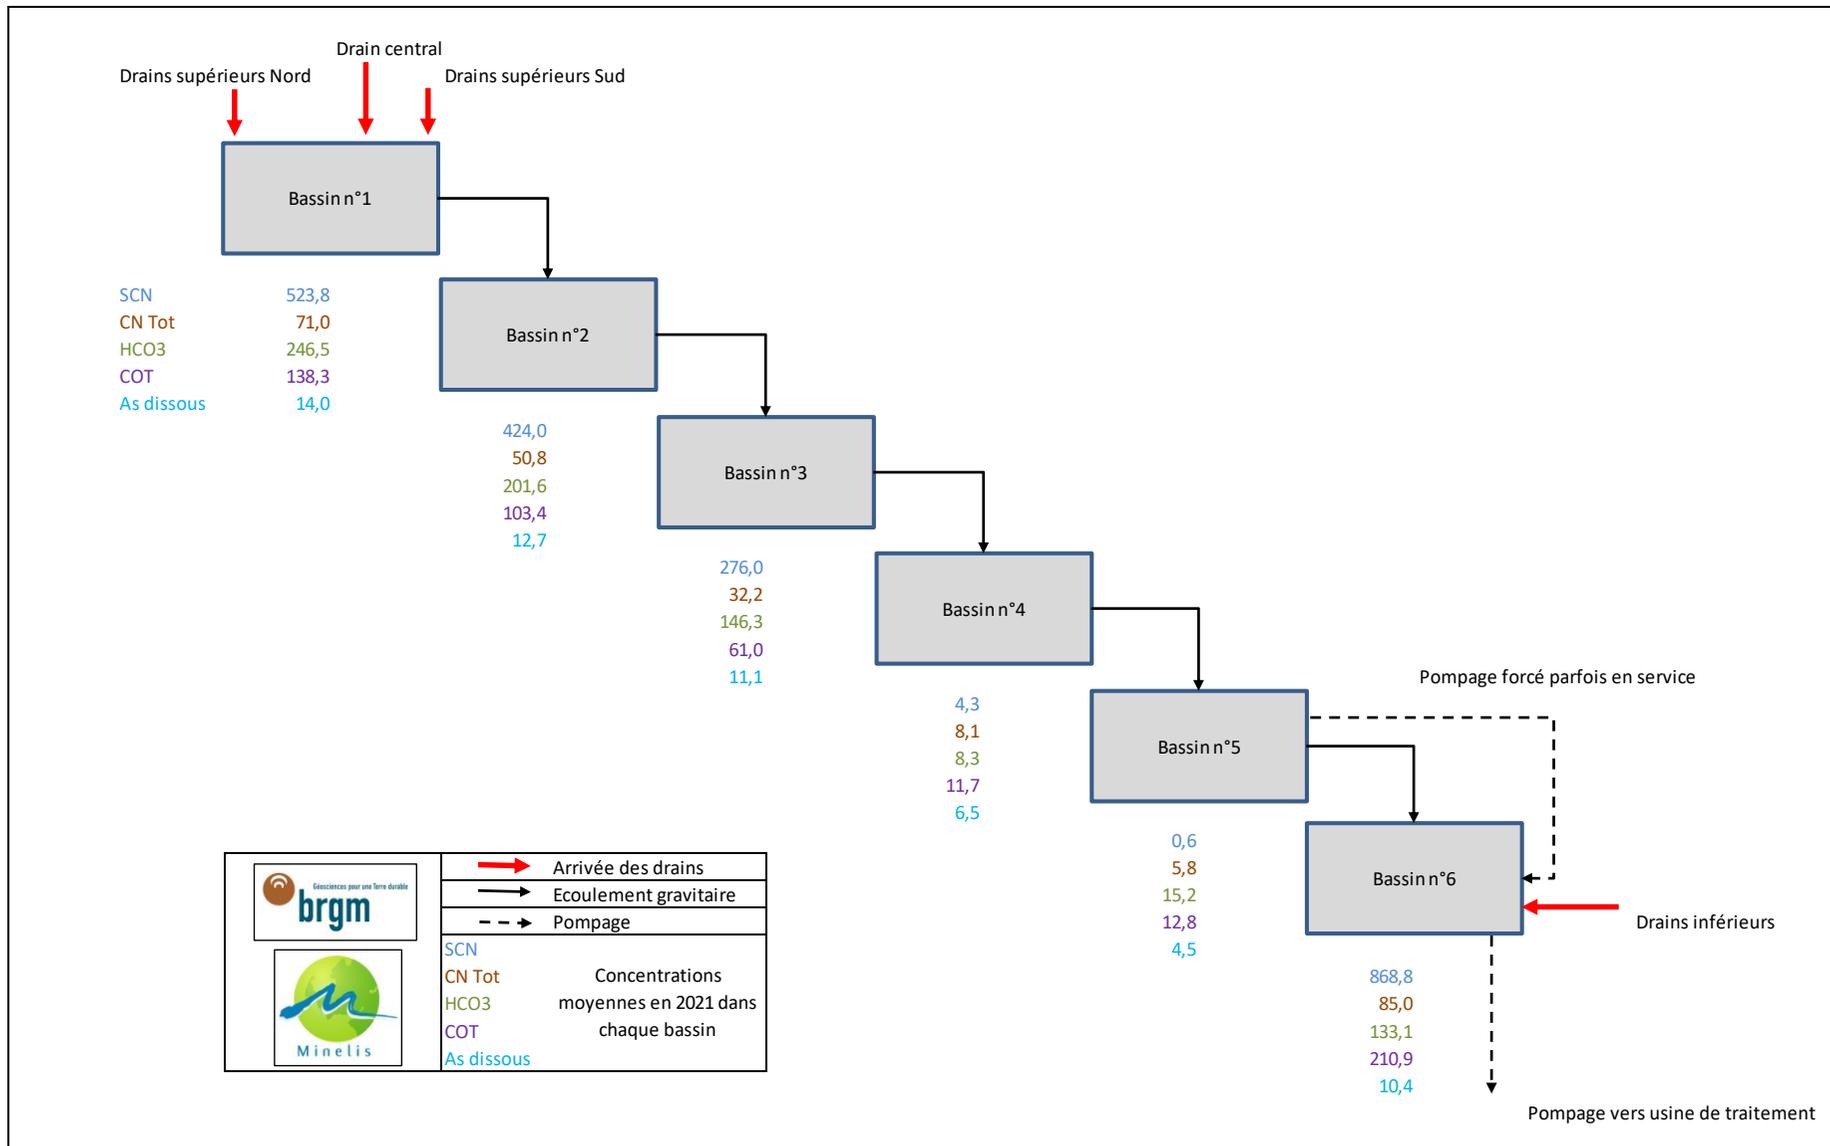
On remarquera l'élimination de 99,9% des thiocyanates et 91,9% des cyanures totaux entre le bassin n°1 et le bassin n°5. L'arsenic dissous est également en partie précipité passant de 14,0 mg/L à 4,5 mg/L soit un taux d'épuration de 67,8%.

Figure 142 : Synoptique de gestion des eaux de l'Artus et moyennes analytiques en 2021 des éléments principaux

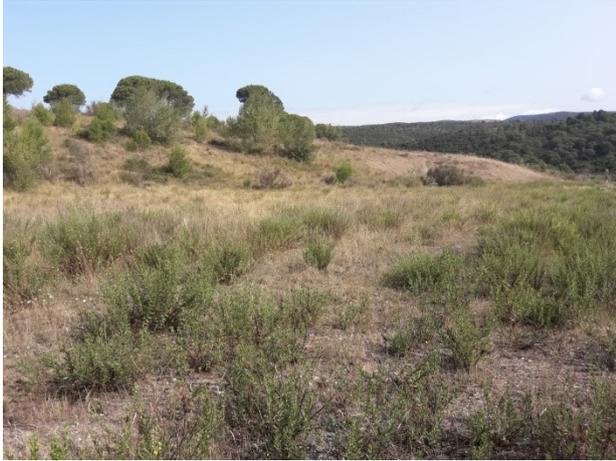
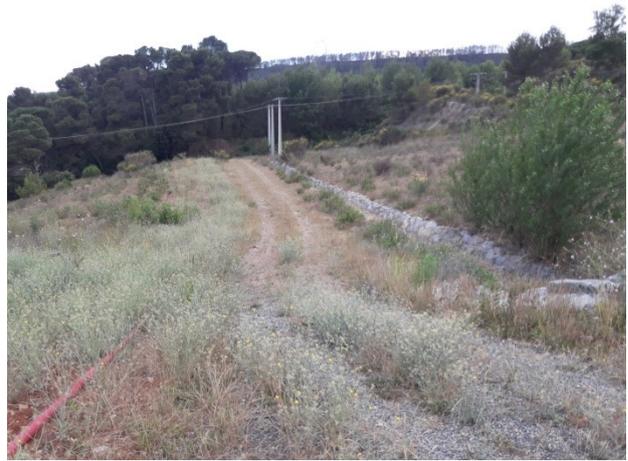
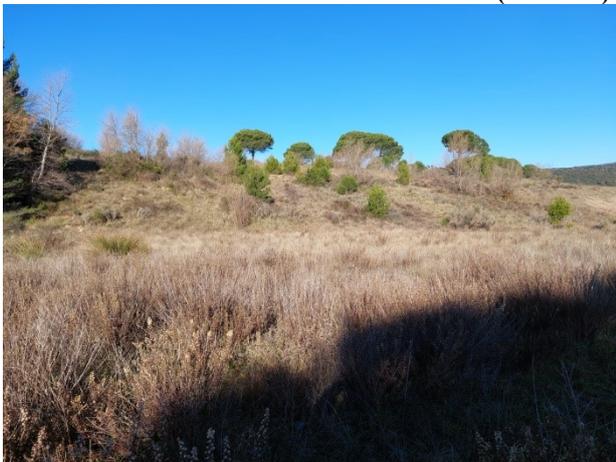
La zone de l'ancienne usine de cyanuration des stériles de la SNC Lastours devenue usine de transfert des stériles MOS (usine de l'Artus) ne présente pas de ravines importantes. La végétation se développe normalement. Ci-dessous sont rassemblées les photos des zones prises en juin et décembre 2021.

Photo 42 : Zone de l'ancienne usine Artus (21/06/21)

Photo 43 : Zone du champ Magné (21/06/21)

Photo 44 : Zone de l'ancienne usine Artus (17/12/21)

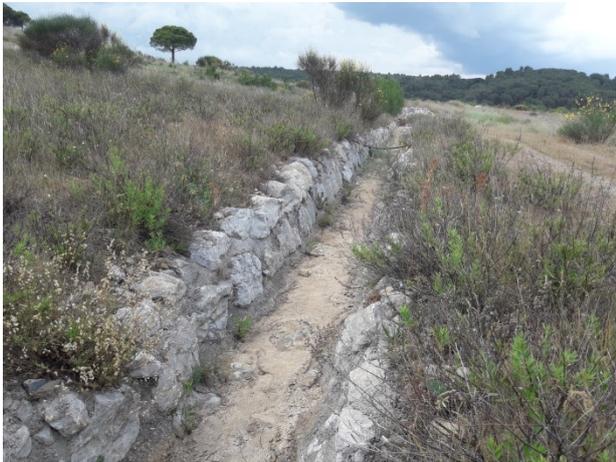
Le caniveau d'évacuation des eaux pluviales, au milieu du champ Magné est propre et il n'y a pas d'obstacle à l'écoulement des eaux.

Photo 46 : Caniveau d'évacuation des eaux pluviales traversant le champ Magné (21/06/21)

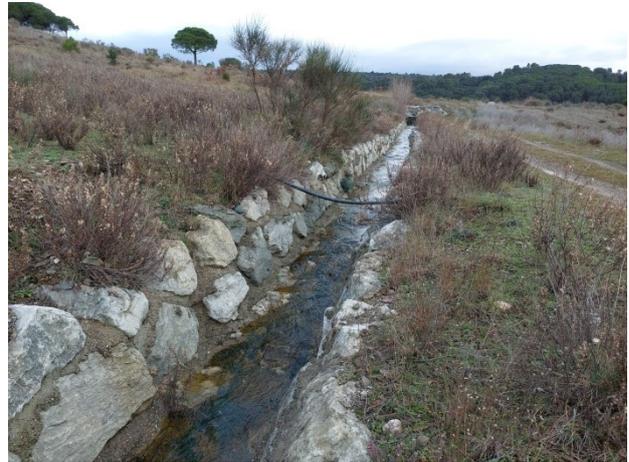
Pour les autres sites comme les emplacements de l'ancienne usine Artus et le champ Magné, aucun désordre important n'est observé. Le caniveau d'évacuation des eaux pluviales au milieu du champ Magné est propre et il n'y a pas d'obstacle à l'écoulement des eaux. La végétation se développe normalement sur ces deux zones.

Photo 47 : Caniveau d'évacuation des eaux pluviales traversant le champ Magné (29/12/21)

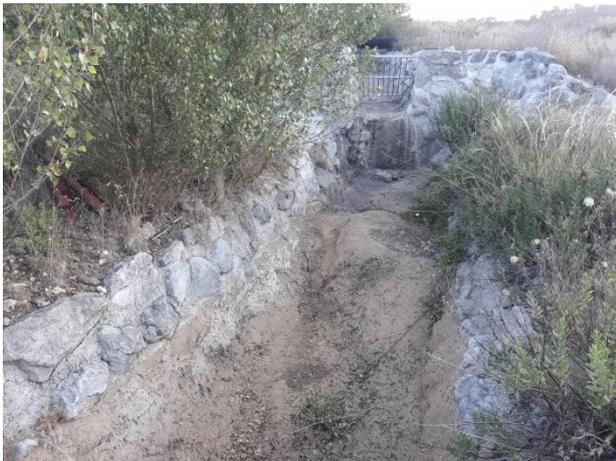
Le bassin de dissipation d'énergie et dégrilleur en amont du champ Magné, fonctionne correctement. Aucun désordre n'est à déplorer au cours de l'année 2021.

Photo 48 : Bassin de dissipation (19/07/21)

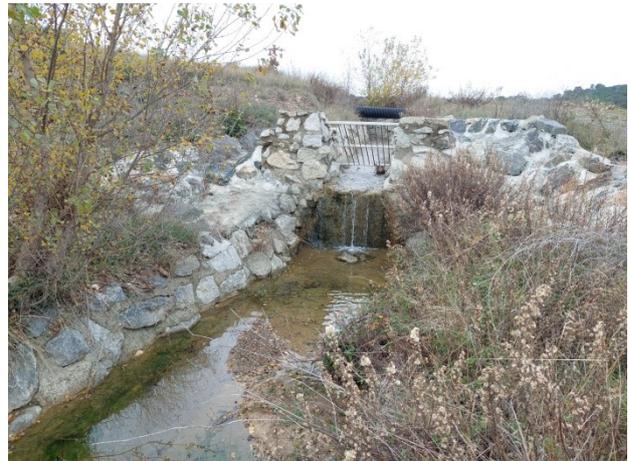
Photo 49 : Bassin de dissipation (29/11/21)

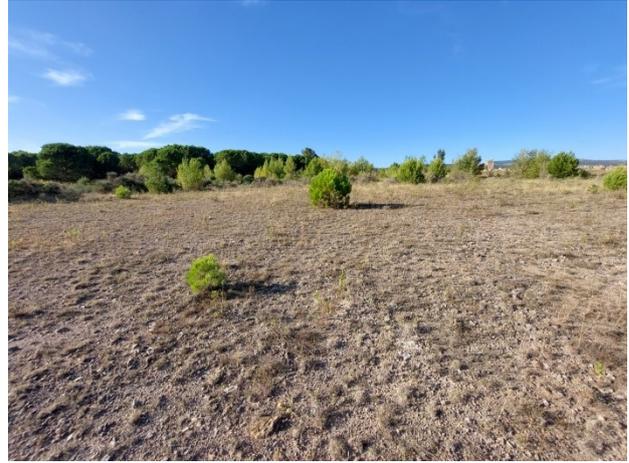
Photo 54 : Végétation au niveau des anciennes plages (30/08/21)

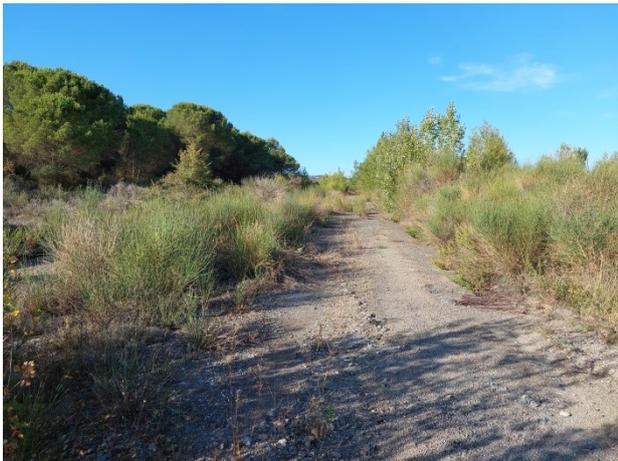
Il existe deux caniveaux d'évacuation des eaux pluviales autour de la Caunette : l'un côté anciennes plages, l'autre à l'extérieur de la piste ceinturant la zone. Les fossés d'évacuation des eaux autour de cette zone sont toujours encombrés par la végétation mais sans conséquence sur le ravinement de la zone.

Photo 55 : Piste entourant les anciennes plages (30/08/21)

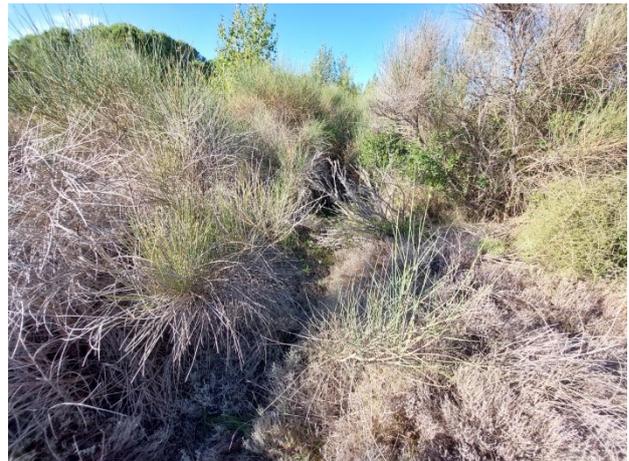
Photo 56 : Caniveau ceinturant le site avec une végétation très dense (30/08/21)

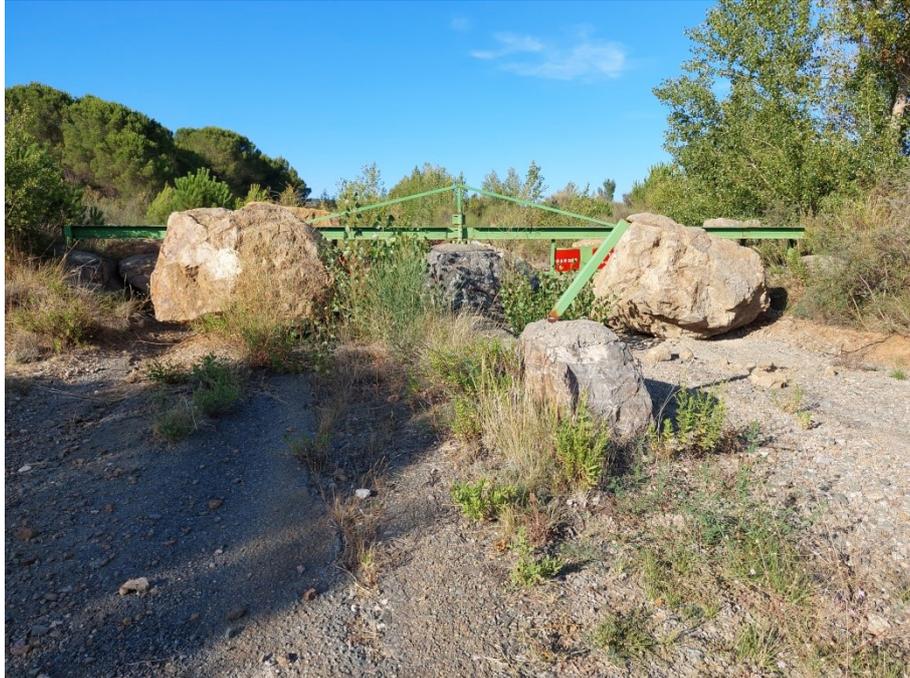
La piste d'accès aux anciennes plages de la Caunette est définitivement condamnée par la mise en place de gros enrochements au niveau de l'ancien portail. Le site est donc inaccessible aux véhicules depuis la D111.

Photo 57 : Accès condamné à l'ancienne plage (30/08/21)

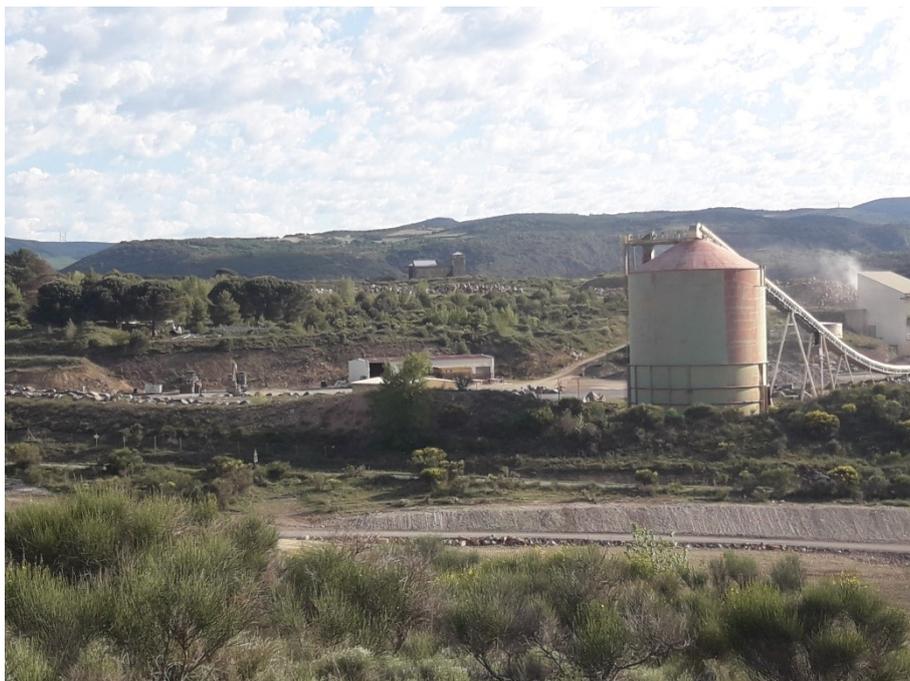
La société AUDE AGREGAT est installée sur le site de l'ancienne usine de la Caunette. Cette société a réalisé des travaux d'aménagement afin d'y implanter une usine de concassage-criblage. Une couverture des sols en produits concassés fins a été mise en place sur l'ensemble du site, avant de réutiliser la zone pour les besoins de l'exploitation.

Photo 58 : Vue du site de la Caunette depuis le stockage de Montredon (21/05/21)
