Site Minier de Salsigne

MINELIS	DPSMMOS21A-b-2201	Version 2
<h1>Surveillance des stockages et sols pollués</h1> <h2>Rapport annuel 2021</h2>

Site Minier de Salsigne
Surveillance des stockages et sols pollués
Rapport annuel 2021

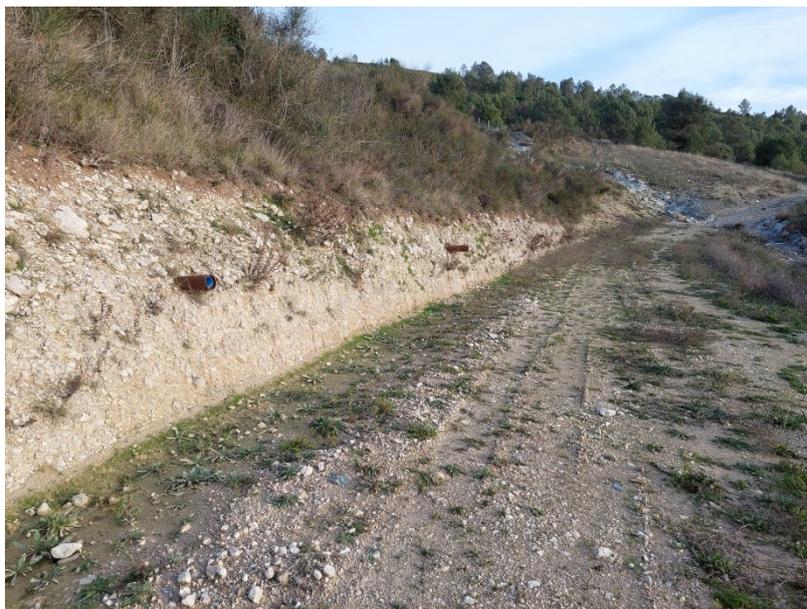
Le talus aval du flanc Ouest ne présente pas de désordres particuliers : les drains sub horizontaux installés en 2017 sont bien en place.

Photo 18 : Drains sub-horizontaux sur le talus aval du flanc ouest (14/12/21)

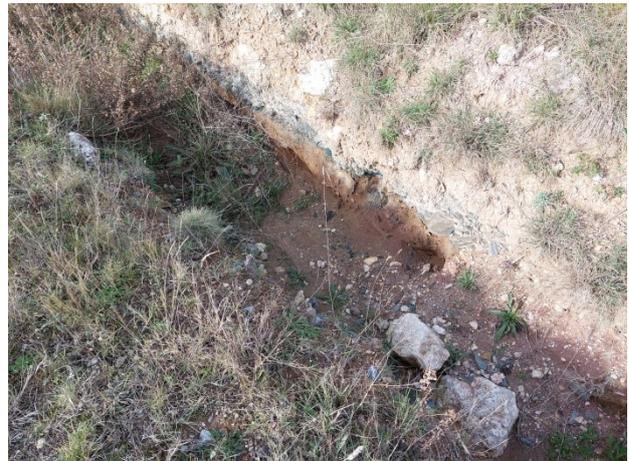
Lors des différentes visites réalisées depuis quelques années, il a été constaté que des zones de stériles non recouvertes ont tendance à progresser dans le temps. Ces désordres pourraient à terme engendrer des risques d'instabilité ou de marquage des eaux ou des sols. Une mission d'AMO a été menée en 2021 par FONDASOL, afin d'avoir un descriptif détaillé des désordres majeurs urgents associé à un programme de travaux avec chiffrage (Rapport n°PR.DTHY.20.0038-0010 du 05/05/21).

Photo 39 : Désordre n°7 - Fossé de collecte des eaux pluviales - Sables non recouverts (05/01/22)

Ce programme a permis de mettre en exergue 10 zones prioritaires à traiter (cf. **Photo 40**). Chaque zone est décrite avec les préconisations de traitement. Un exemple des désordres n°4 et 7 sont présentées dans les photos suivantes :

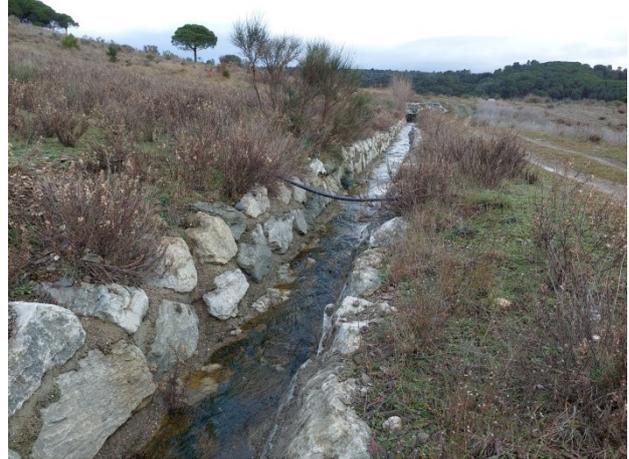
Pour les autres sites comme les emplacements de l'ancienne usine Artus et le champ Magné, aucun désordre important n'est observé. Le caniveau d'évacuation des eaux pluviales au milieu du champ Magné est propre et il n'y a pas d'obstacle à l'écoulement des eaux. La végétation se développe normalement sur ces deux zones.

Photo 47 : Caniveau d'évacuation des eaux pluviales traversant le champ Magné (29/12/21)

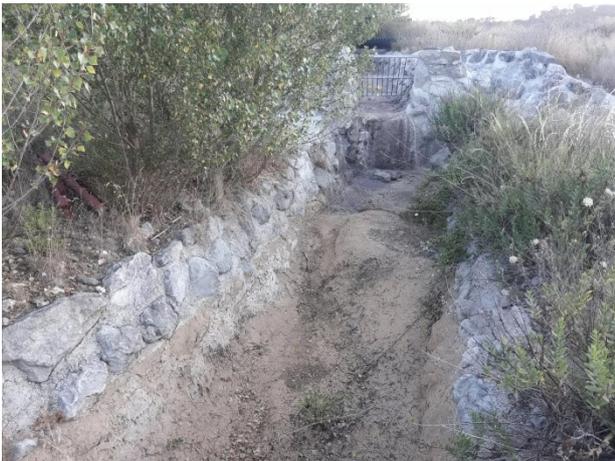
Le bassin de dissipation d'énergie et dégrilleur en amont du champ Magné, fonctionne correctement. Aucun désordre n'est à déplorer au cours de l'année 2021.

Photo 48 : Bassin de dissipation (19/07/21)
