## Site Minier de Salsigne

MINELIS	DPSMSAL21N-a-2110	Version 2
<h3>Campagne prélèvements Septembre 2021</h3> <h3>Bassin versant Orbiel et affluents</h3>

**Site Minier de Salsigne**  
**Campagne prélèvements Septembre 2021**  
**Bassin versant Orbiel et affluents**

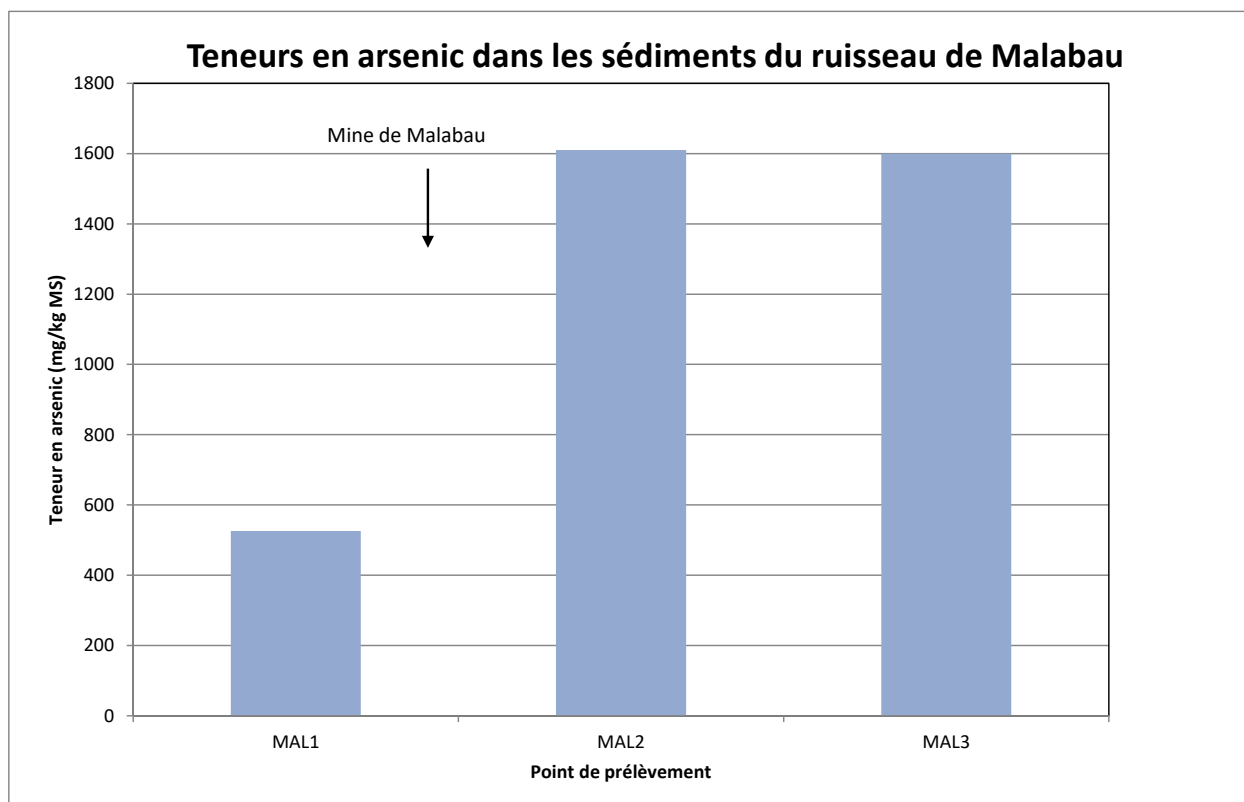
La figure suivante montre les teneurs en arsenic dans les sédiments de l'amont vers l'aval.

Figure 6 : Teneurs en arsenic dans les sédiments du ruisseau de Malabau

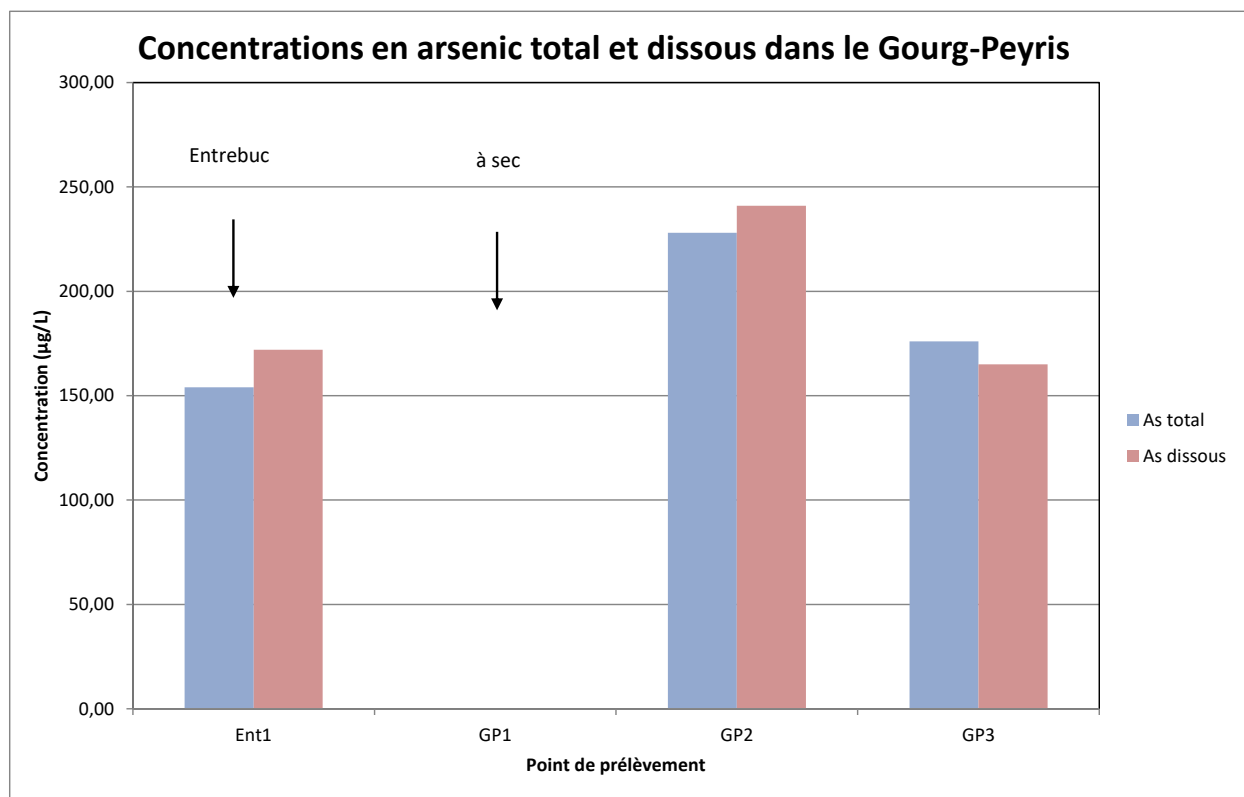
La concentration en arsenic total en aval au point GP2 est également très élevée (228  $\mu\text{g/L}$ ) ainsi qu'en dissous (241  $\mu\text{g/L}$ ). En aval on constate une légère diminution des concentrations en arsenic dans le Gourg-Peyris probablement par précipitation jusqu'au point GP3.

Figure 7 : Concentrations en arsenic total et dissous dans les eaux du Gourg-Peyris et de l'Entrebuc

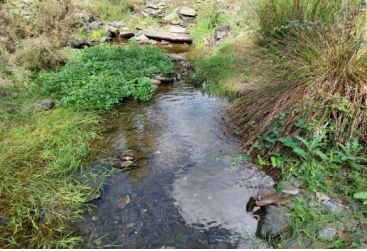
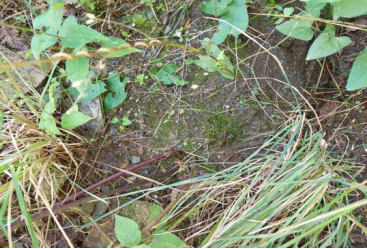
<b>Fiche de prélèvement Sédiments (A220)</b>	
Site : RU SEC AMONT MAL Date : 21/09/2021 Opérateur : CG Zone : RU SEC			
Fiches prélèvement - Sédiment - A220_09-2021			
<b>Photos du prélèvement : RS1</b>

<b>Conditions météo :</b> Nuageux, Pluvieux  <b>Coordonnées GPS (Lambert 93)</b> X 644562,21 Y 6248673,56 Z 278,96  <b>Echantillon moyen :</b> Outil de prélèvement : pelle à main Nombre de prélèvements : 1 Mise en flacons : 3 Flacons de 350mL en verre	
Observations sur les échantillons moyens			
Nature des matériaux prélevés	Indices organoleptiques	Observations diverses	Analyses réalisées
Limons fins à grossiers (vaseux)	Sans	Limons gris	Al, As, Bi, Cd, Co, Cr, Cu, Mn, Ni, Pb, Sb, Zn
<b>Mesures en laboratoire :</b> effectuées par : EUROFINS le : 28/09/2021 Conservation des échantillons : Glacière Analyses demandées : Al, As, Bi, Cd, Co, Cr, Cu, Mn, Ni, Pb, Sb, Zn Envoyés / Récupérés le : 22/09/2021 Réceptionnés au labo le : 23/09/2021 Résultats d'analyses : 06/10/2021 support : mail

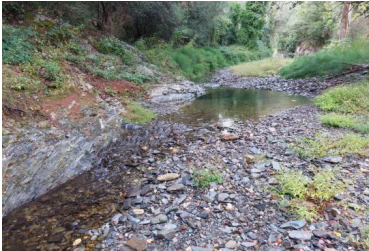
<b>Fiche de prélèvement Sédiments (A220)</b>		Site : RU SEC AMONT MALABAU Date : 21/09/2021 Opérateur : CG Zone : RU SEC
	Fiches prélèvement - Sédiment - A220_09-2021		
Photos du prélèvement : RS3

Conditions météo : Nuageux, Pluvieux Coordonnées GPS (Lambert 93) X : 645587,05 Y : 6247011,78 Z : 221,14 Echantillon moyen : Outil de prélèvement : pelle à main Nombre de prélèvements : 1 Mise en flacons : 3 Flacons de 350mL en verre	
<b>Observations sur les échantillons moyens</b>			
Nature des matériaux prélevés	Indices organoleptiques	Observations diverses	Analyses réalisées
Limons fins à grossiers (vaseux)	Sans	Limons gris	Al, As, Bi, Cd, Co, Cr, Cu, Mn, Ni, Pb, Sb, Zn
Mesures en laboratoire : effectuées par : EUROFINS le : 28/09/2021 Conservation des échantillons : Glacière Analyses demandées : Al, As, Bi, Cd, Co, Cr, Cu, Mn, Ni, Pb, Sb, Zn Envoyés / Récupérés le : 22/09/2021 Réceptionnés au labo le : 23/09/2021 Résultats d'analyses : 06/10/2021 support : mail

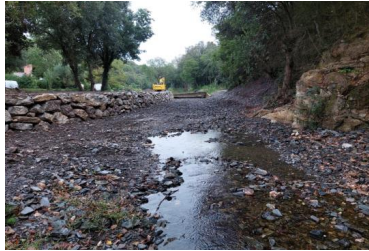
<b>Fiche de prélèvement Sédiments (A220)</b>		Site : RU SEC AVAL MALABAU Date : 21/09/2021 Opérateur : CG Zone : RU SEC
	Fiches prélèvement - Sédiment - A220_09-2021		
Photos du prélèvement : RS4

Conditions météo : Nuageux, Pluvieux Coordonnées GPS (Lambert 93) X : 645624,45 Y : 6246980,67 Z : 221,18 Echantillon moyen : Outil de prélèvement : pelle à main Nombre de prélèvements : 1 Mise en flacons : 3 Flacons de 350mL en verre	
<b>Observations sur les échantillons moyens</b>			
Nature des matériaux prélevés	Indices organoleptiques	Observations diverses	Analyses réalisées
Limons fins à grossiers (vaseux)	Sans	Limons gris	Al, As, Bi, Cd, Co, Cr, Cu, Mn, Ni, Pb, Sb, Zn
Mesures en laboratoire : effectuées par : EUROFINS le : 28/09/2021 Conservation des échantillons : Glacière Analyses demandées : Al, As, Bi, Cd, Co, Cr, Cu, Mn, Ni, Pb, Sb, Zn Envoyés / Récupérés le : 22/09/2021 Réceptionnés au labo le : 23/09/2021 Résultats d'analyses : 06/10/2021 support : mail

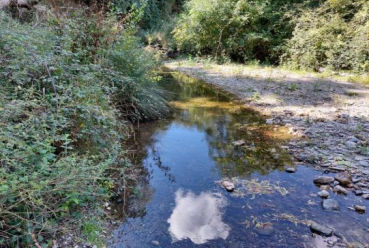
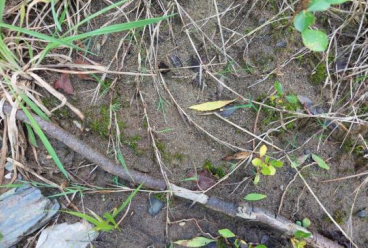
<b>Fiche de prélèvement Sédiments (A220)</b>		Site : RU SEC AMONT GOURG Date : 21/09/2021 Opérateur : CG Zone : RU SEC
	Fiches prélèvement - Sédiment - A220_09-2021		
<b>Photos du prélèvement : R55</b>

<b>Conditions météo :</b> Nuageux, Pluvieux  <b>Coordonnées GPS (Lambert 93)</b> X 649089,80 Y 6245163,68 Z 171,56  <b>Echantillon moyen :</b> Outil de prélèvement : pelle à main Nombre de prélèvements : 1 Mise en flacons : 3 Flacons de 350mL en verre	
<b>Observations sur les échantillons moyens</b>			
Nature des matériaux prélevés	Indices organoleptiques	Observations diverses	Analyses réalisées
Limons fins à grossiers (vaseux)	Sans	Limons gris	Al, As, Bi, Cd, Co, Cr, Cu, Mn, Ni, Pb, Sb, Zn
<b>Mesures en laboratoire :</b> effectuées par : EUROFINS le : 28/09/2021 Conservation des échantillons : Glacière Analyses demandées : Al, As, Bi, Cd, Co, Cr, Cu, Mn, Ni, Pb, Sb, Zn Envoyés / Récupérés le : 22/09/2021 Réceptionnés au labo le : 23/09/2021 Résultats d'analyses : 06/10/2021 support : mail

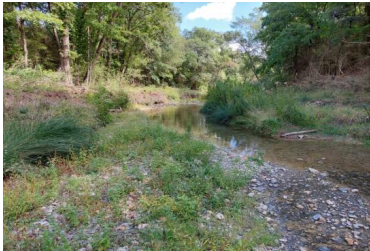
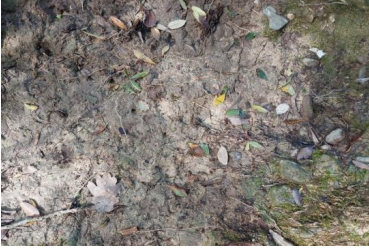
<b>Fiche de prélèvement Sédiments (A220)</b>		Site : RU SEC AVAL GOURG Date : 21/09/2021 Opérateur : CG Zone : RU SEC
	Fiches prélèvement - Sédiment - A220_09-2021		
<b>Photos du prélèvement : R56</b>

<b>Conditions météo :</b> Nuageux, Pluvieux  <b>Coordonnées GPS (Lambert 93)</b> X 649126,00 Y 6245170,34 Z 170,64  <b>Echantillon moyen :</b> Outil de prélèvement : pelle à main Nombre de prélèvements : 1 Mise en flacons : 3 Flacons de 350mL en verre	
<b>Observations sur les échantillons moyens</b>			
Nature des matériaux prélevés	Indices organoleptiques	Observations diverses	Analyses réalisées
Limons fins à grossiers (vaseux)	Sans	Limons gris	Al, As, Bi, Cd, Co, Cr, Cu, Mn, Ni, Pb, Sb, Zn
<b>Mesures en laboratoire :</b> effectuées par : EUROFINS le : 28/09/2021 Conservation des échantillons : Glacière Analyses demandées : Al, As, Bi, Cd, Co, Cr, Cu, Mn, Ni, Pb, Sb, Zn Envoyés / Récupérés le : 22/09/2021 Réceptionnés au labo le : 23/09/2021 Résultats d'analyses : 06/10/2021 support : mail

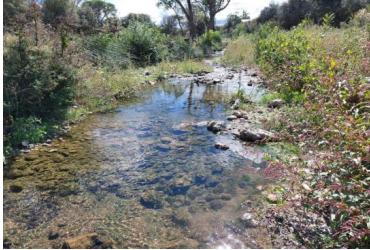
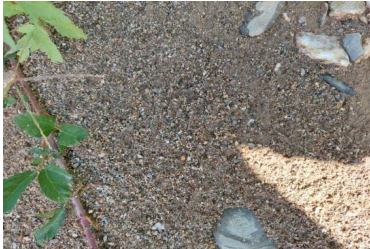
<b>Fiche de prélèvement Sédiments (A220)</b>		Site : RU SEC A RAISSAC Date : 21/09/2021 Opérateur : CG Zone : RU SEC
	Fiches prélèvement - Sédiment - A220_09-2021		
Photos du prélèvement : RS7

Conditions météo : Nuageux, Pluvieux Coordonnées GPS (Lambert 93) X 650522,92 Y 6243443,88 Z 138,83 Echantillon moyen : Outil de prélèvement : pelle à main Nombre de prélèvements : 1 Mise en flacons : 3 Flacons de 350mL en verre	
<b>Observations sur les échantillons moyens</b>			
Nature des matériaux prélevés	Indices organoleptiques	Observations diverses	Analyses réalisées
Limons fins à grossiers (vaseux)	Sans	Limons gris	Al, As, Bi, Cd, Co, Cr, Cu, Mn, Ni, Pb, Sb, Zn
Mesures en laboratoire : effectuées par : EUROFINS le : 28/09/2021 Conservation des échantillons : Glacière Analyses demandées : Al, As, Bi, Cd, Co, Cr, Cu, Mn, Ni, Pb, Sb, Zn Envoyés / Récupérés le : 22/09/2021 Réceptionnés au labo le : 23/09/2021 Résultats d'analyses : 06/10/2021 support : mail

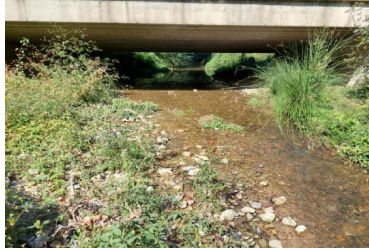
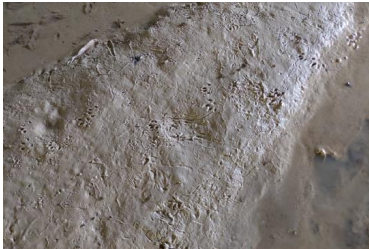
<b>Fiche de prélèvement Sédiments (A220)</b>		Site : RU SEC AMONT ORB Date : 21/09/2021 Opérateur : CG Zone : RU SEC
	Fiches prélèvement - Sédiment - A220_09-2021		
Photos du prélèvement : RS8

Conditions météo : Nuageux, Pluvieux Coordonnées GPS (Lambert 93) X 651177,85 Y 6241861,81 Z 123,76 Echantillon moyen : Outil de prélèvement : pelle à main Nombre de prélèvements : 1 Mise en flacons : 3 Flacons de 350mL en verre	
<b>Observations sur les échantillons moyens</b>			
Nature des matériaux prélevés	Indices organoleptiques	Observations diverses	Analyses réalisées
Limons fins à grossiers (vaseux)	Sans	Limons gris	Al, As, Bi, Cd, Co, Cr, Cu, Mn, Ni, Pb, Sb, Zn
Mesures en laboratoire : effectuées par : EUROFINS le : 28/09/2021 Conservation des échantillons : Glacière Analyses demandées : Al, As, Bi, Cd, Co, Cr, Cu, Mn, Ni, Pb, Sb, Zn Envoyés / Récupérés le : 22/09/2021 Réceptionnés au labo le : 23/09/2021 Résultats d'analyses : 06/10/2021 support : mail

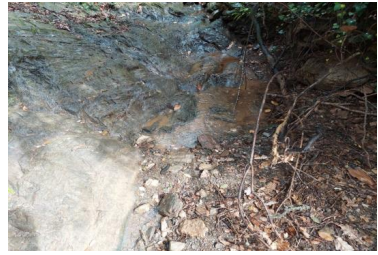
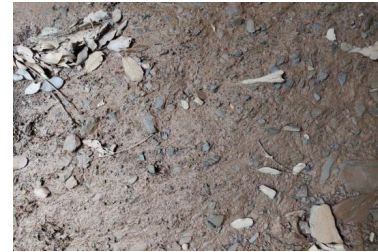
<b>Fiche de prélèvement Sédiments (A220)</b>		Site : AVAL MALABAU Date : 21/09/2021 Opérateur : CG Zone : MALABAU
	Fiches prélèvement - Sédiment - A220_09-2021		
Photos du prélèvement : MAL2

Conditions météo : Nuageux, Pluvieux Coordonnées GPS (Lambert 93) X 646016,79 Y 6248354,76 Z 306,63 Echantillon moyen : Outil de prélèvement : pelle à main Nombre de prélèvements : 1 Mise en flacons : 3 Flacons de 350mL en verre	
Observations sur les échantillons moyens			
Nature des matériaux prélevés	Indices organoleptiques	Observations diverses	Analyses réalisées
Limons fins à grossiers (vaseux)	Sans	Limons gris	Al, As, Bi, Cd, Co, Cr, Cu, Mn, Ni, Pb, Sb, Zn
Mesures en laboratoire :		effectuées par : EUROFINS	
Conservation des échantillons :		le : 28/09/2021	
Envoyés / Récupérés le :		Analyses demandées :	
Réceptionnés au labo le :		Al, As, Bi, Cd, Co, Cr, Cu, Mn, Ni, Pb, Sb, Zn	
Résultats d'analyses :	06/10/2021	support : mail

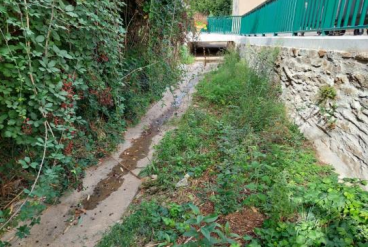
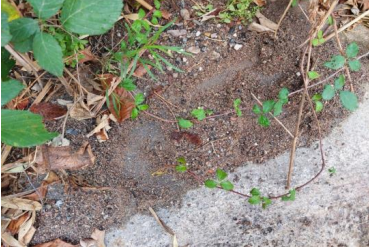
<b>Fiche de prélèvement Sédiments (A220)</b>		Site : GOURG PEYRIS AMONT ENTREBUC Date : 21/09/2021 Opérateur : CG Zone : GOURG PEYRIS
	Fiches prélèvement - Sédiment - A220_09-2021		
<b>Photos du prélèvement : GP1</b>

<b>Conditions météo :</b> Nuageux, Pluvieux  <b>Coordonnées GPS (Lambert 93)</b> X 647838,24 Y 6247954,62 Z 276,68  <b>Echantillon moyen :</b> Outil de prélèvement : pelle à main Nombre de prélèvements : 1 Mise en flacons : 3 Flacons de 350mL en verre	
<b>Observations sur les échantillons moyens</b>			
Nature des matériaux prélevés	Indices organoleptiques	Observations diverses	Analyses réalisées
Limons fins à grossiers (vaseux)	Sans	Limons gris	Al, As, Bi, Cd, Co, Cr, Cu, Mn, Ni, Pb, Sb, Zn
<b>Mesures en laboratoire :</b> effectuées par : EUROFINS le : 28/09/2021 Conservation des échantillons : Glacière Analyses demandées : Al, As, Bi, Cd, Co, Cr, Cu, Mn, Ni, Pb, Sb, Zn Envoyés / Récupérés le : 22/09/2021 Réceptionnés au labo le : 23/09/2021 Résultats d'analyses : 06/10/2021 support : mail

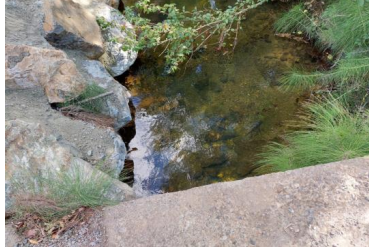
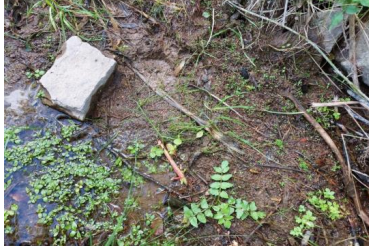
<b>Fiche de prélèvement Sédiments (A220)</b>		Site : GOURG PEYRIS AVAL ENTREBUC Date : 21/09/2021 Opérateur : CG Zone : GOURG PEYRIS
	Fiches prélèvement - Sédiment - A220_09-2021		
<b>Photos du prélèvement : GP2</b>

<b>Conditions météo :</b> Nuageux, Pluvieux  <b>Coordonnées GPS (Lambert 93)</b> X 647862,69 Y 6247919,09 Z 274,04  <b>Echantillon moyen :</b> Outil de prélèvement : pelle à main Nombre de prélèvements : 1 Mise en flacons : 3 Flacons de 350mL en verre	
<b>Observations sur les échantillons moyens</b>			
Nature des matériaux prélevés	Indices organoleptiques	Observations diverses	Analyses réalisées
Limons fins à grossiers (vaseux)	Sans	Limons gris	Al, As, Bi, Cd, Co, Cr, Cu, Mn, Ni, Pb, Sb, Zn
<b>Mesures en laboratoire :</b> effectuées par : EUROFINS le : 28/09/2021 Conservation des échantillons : Glacière Analyses demandées : Al, As, Bi, Cd, Co, Cr, Cu, Mn, Ni, Pb, Sb, Zn Envoyés / Récupérés le : 22/09/2021 Réceptionnés au labo le : 23/09/2021 Résultats d'analyses : 06/10/2021 support : mail

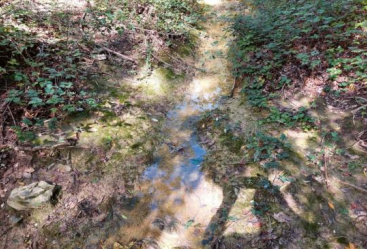
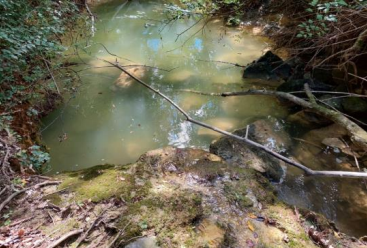
<b>Fiche de prélèvement Sédiments (A220)</b>		Site : GOURG PEYRIS AMONT RU SEC Date : 21/09/2021 Opérateur : CG Zone : GOURG PEYRIS
	Fiches prélèvement - Sédiment - A220_09-2021		
Photos du prélèvement : GP3

Conditions météo : Nuageux, Pluvieux Coordonnées GPS (Lambert 93) X 649096,51 Y 6245186,20 Z 174,20 Echantillon moyen : Outil de prélèvement : pelle à main Nombre de prélèvements : 1 Mise en flacons : 3 Flacons de 350mL en verre	
Observations sur les échantillons moyens			
Nature des matériaux prélevés	Indices organoleptiques	Observations diverses	Analyses réalisées
Limons fins à grossiers (vaseux)	Sans	Limons gris	Al, As, Bi, Cd, Co, Cr, Cu, Mn, Ni, Pb, Sb, Zn
Mesures en laboratoire : effectuées par : EUROFINS le : 28/09/2021 Conservation des échantillons : Glacière Analyses demandées : Al, As, Bi, Cd, Co, Cr, Cu, Mn, Ni, Pb, Sb, Zn Envoyés / Récupérés le : 22/09/2021 Réceptionnés au labo le : 23/09/2021 Résultats d'analyses : 06/10/2021 support : mail

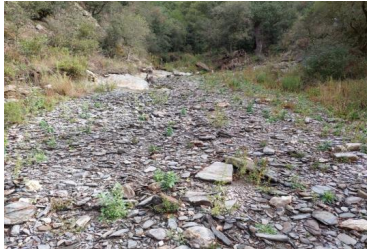
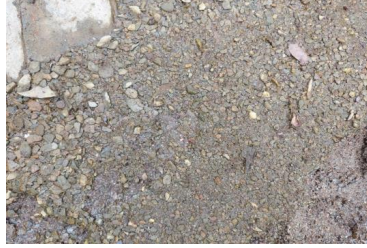
<b>Fiche de prélèvement Sédiments (A220)</b>		Site : GRESILLOU AMONT NARTAU Date : 21/09/2021 Opérateur : CG Zone : GRESILLOU
	Fiches prélèvement - Sédiment - A220_09-2021		
Photos du prélèvement : GRE1

Conditions météo : Nuageux, Pluvieux Coordonnées GPS (Lambert 93) X 647945,55 Y 6250671,85 Z 323,36 Echantillon moyen : Outil de prélèvement : pelle à main Nombre de prélèvements : 1 Mise en flacons : 3 Flacons de 350mL en verre	
Observations sur les échantillons moyens			
Nature des matériaux prélevés	Indices organoleptiques	Observations diverses	Analyses réalisées
Limons fins à grossiers (vaseux)	Sans	Limons gris	Al, As, Bi, Cd, Co, Cr, Cu, Mn, Ni, Pb, Sb, Zn
Mesures en laboratoire : effectuées par : EUROFINS le : 28/09/2021 Conservation des échantillons : Glacière Analyses demandées : Al, As, Bi, Cd, Co, Cr, Cu, Mn, Ni, Pb, Sb, Zn Envoyés / Récupérés le : 22/09/2021 Réceptionnés au labo le : 23/09/2021 Résultats d'analyses : 06/10/2021 support : mail

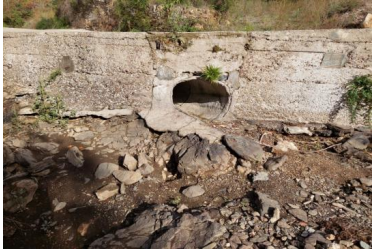
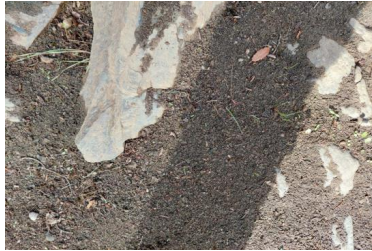
<b>Observations sur les échantillons moyens</b>			
Nature des matériaux prélevés	Indices organoleptiques	Observations diverses	Analyses réalisées
Limons fins à grossiers (vaseux)	Sans	Limons gris	Al, As, Bi, Cd, Co, Cr, Cu, Mn, Ni, Pb, Sb, Zn
Mesures en laboratoire : effectuées par : EUROFINS le : 28/09/2021 Conservation des échantillons : Glacière Analyses demandées : Al, As, Bi, Cd, Co, Cr, Cu, Mn, Ni, Pb, Sb, Zn Envoyés / Récupérés le : 22/09/2021 Réceptionnés au labo le : 23/09/2021 Résultats d'analyses : 06/10/2021 support : mail		<b>Remarques diverses :</b>

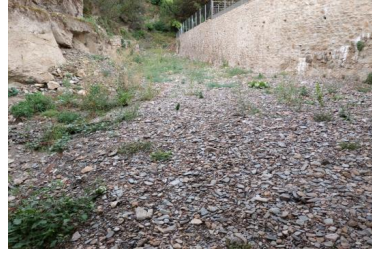
<b>Observations sur les échantillons moyens</b>			
Nature des matériaux prélevés	Indices organoleptiques	Observations diverses	Analyses réalisées
Limons fins à grossiers (vaseux)	Sans	Limons gris	Al, As, Bi, Cd, Co, Cr, Cu, Mn, Ni, Pb, Sb, Zn
Mesures en laboratoire : effectuées par : EUROFINS le : 28/09/2021 Conservation des échantillons : Glacière Analyses demandées : Al, As, Bi, Cd, Co, Cr, Cu, Mn, Ni, Pb, Sb, Zn Envoyés / Récupérés le : 22/09/2021 Réceptionnés au labo le : 23/09/2021 Résultats d'analyses : 06/10/2021 support : mail		<b>Remarques diverses :</b>

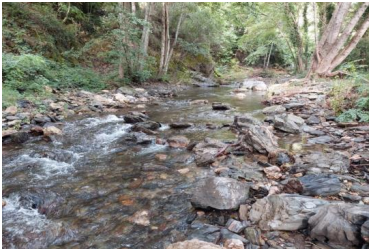
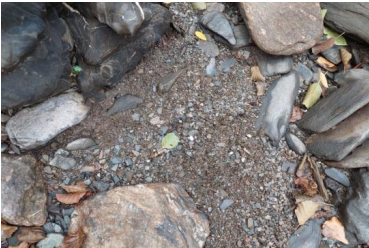
<b>Fiche de prélèvement</b> <b>Sédiments (A220)</b>	<b>Site :</b> ORBIEL AMONT LES ILHES <b>Date :</b> 21/09/2021 <b>Opérateur :</b> CG <b>Zone :</b> ORBIEL		
	Fiches prélèvement - Sédiment - A220_09-2021		
<b>Photos du prélèvement :</b> OR1

<b>Conditions météo :</b> Nuageux, Pluvieux <b>Coordonnées GPS (Lambert 93)</b> X 649177,71 Y 6250561,08 Z 238,64 <b>Echantillon moyen :</b> Outil de prélèvement : pelle à main Nombre de prélèvements : 1 Mise en flacons : 3 Flacons de 350mL en verre	
<b>Observations sur les échantillons moyens</b>			
Nature des matériaux prélevés	Indices organoleptiques	Observations diverses	Analyses réalisées
Limons fins à grossiers (vaseux)	Sans	Limons gris	Al, As, Bi, Cd, Co, Cr, Cu, Mn, Ni, Pb, Sb, Zn
<b>Mesures en laboratoire :</b> effectuées par : EUROFINS le : 28/09/2021 Conservation des échantillons : Glacière Analyses demandées : Al, As, Bi, Cd, Co, Cr, Cu, Mn, Ni, Pb, Sb, Zn Envoyés / Récupérés le : 22/09/2021 Réceptionnés au labo le : 23/09/2021 Résultats d'analyses : 06/10/2021 support : mail

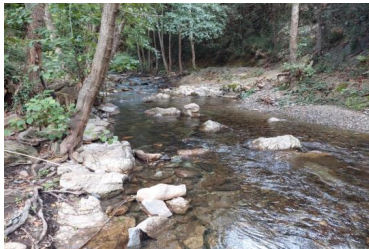
<b>Fiche de prélèvement</b> <b>Sédiments (A220)</b>	<b>Site :</b> ORBIEL AMONT GRESILLOU <b>Date :</b> 21/09/2021 <b>Opérateur :</b> CG <b>Zone :</b> ORBIEL		
	Fiches prélèvement - Sédiment - A220_09-2021		
<b>Photos du prélèvement :</b> OR2

<b>Conditions météo :</b> Nuageux, Pluvieux <b>Coordonnées GPS (Lambert 93)</b> X 649702,02 Y 6249084,85 Z 209,00 <b>Echantillon moyen :</b> Outil de prélèvement : pelle à main Nombre de prélèvements : 1 Mise en flacons : 3 Flacons de 350mL en verre	
<b>Observations sur les échantillons moyens</b>			
Nature des matériaux prélevés	Indices organoleptiques	Observations diverses	Analyses réalisées
Limons fins à grossiers (vaseux)	Sans	Limons gris	Al, As, Bi, Cd, Co, Cr, Cu, Mn, Ni, Pb, Sb, Zn
<b>Mesures en laboratoire :</b> effectuées par : EUROFINS le : 28/09/2021 Conservation des échantillons : Glacière Analyses demandées : Al, As, Bi, Cd, Co, Cr, Cu, Mn, Ni, Pb, Sb, Zn Envoyés / Récupérés le : 22/09/2021 Réceptionnés au labo le : 23/09/2021 Résultats d'analyses : 06/10/2021 support : mail

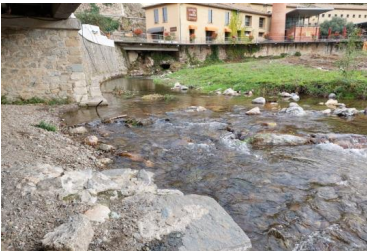
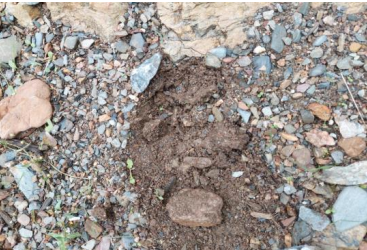
Observations sur les échantillons moyens			
Nature des matériaux prélevés	Indices organoleptiques	Observations diverses	Analyses réalisées
Limons fins à grossiers (vaseux)	Sans	Limons gris	Al, As, Bi, Cd, Co, Cr, Cu, Mn, Ni, Pb, Sb, Zn
Mesures en laboratoire : effectuées par : EUROFINS le : 28/09/2021 Conservation des échantillons : Glacière Analyses demandées : Al, As, Bi, Cd, Co, Cr, Cu, Mn, Ni, Pb, Sb, Zn Envoyés / Récupérés le : 22/09/2021 Réceptionnés au labo le : 23/09/2021 Résultats d'analyses : 06/10/2021 support : mail

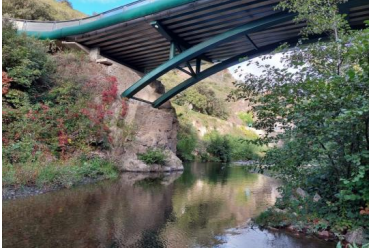
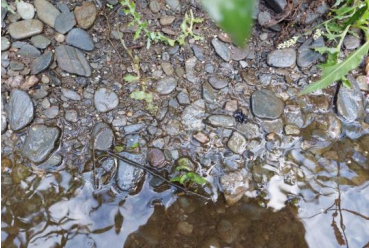
<b>Fiche de prélèvement Sédiments (A220)</b>		Site : ORBIEL PONT LIMOUSIS Date : 21/09/2021 Opérateur : CG Zone : ORBIEL
	Fiches prélèvement - Sédiment - A220_09-2021		
Photos du prélèvement : OR5

Conditions météo : Nuageux, Pluvieux Coordonnées GPS (Lambert 93) X 650345,64 Y 6246703,95 Z 165,81 Echantillon moyen : Outil de prélèvement : pelle à main Nombre de prélèvements : 1 Mise en flacons : 3 Flacons de 350mL en verre	
Observations sur les échantillons moyens			
Nature des matériaux prélevés	Indices organoleptiques	Observations diverses	Analyses réalisées
Limons fins à grossiers (vaseux)	Sans	Limons gris	Al, As, Bi, Cd, Co, Cr, Cu, Mn, Ni, Pb, Sb, Zn
Mesures en laboratoire : effectuées par : EUROFINS le : 28/09/2021 Conservation des échantillons : Glacière Analyses demandées : Al, As, Bi, Cd, Co, Cr, Cu, Mn, Ni, Pb, Sb, Zn Envoyés / Récupérés le : 22/09/2021 Réceptionnés au labo le : 23/09/2021 Résultats d'analyses : 06/10/2021 support : mail

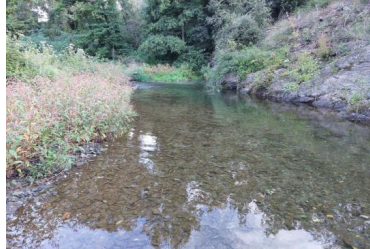
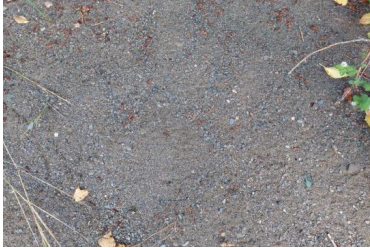
<b>Fiche de prélèvement Sédiments (A220)</b>		Site : ORBIEL ENTRE PONT ET GUE LASSAC Date : 21/09/2021 Opérateur : CG Zone : ORBIEL
	Fiches prélèvement - Sédiment - A220_09-2021		
Photos du prélèvement : OR6

Conditions météo : Nuageux, Pluvieux Coordonnées GPS (Lambert 93) X 650894,47 Y 6246222,97 Z 159,95 Echantillon moyen : Outil de prélèvement : pelle à main Nombre de prélèvements : 1 Mise en flacons : 3 Flacons de 350mL en verre	
Observations sur les échantillons moyens			
Nature des matériaux prélevés	Indices organoleptiques	Observations diverses	Analyses réalisées
Limons fins à grossiers (vaseux)	Sans	Limons gris	Al, As, Bi, Cd, Co, Cr, Cu, Mn, Ni, Pb, Sb, Zn
Mesures en laboratoire : effectuées par : EUROFINS le : 28/09/2021 Conservation des échantillons : Glacière Analyses demandées : Al, As, Bi, Cd, Co, Cr, Cu, Mn, Ni, Pb, Sb, Zn Envoyés / Récupérés le : 22/09/2021 Réceptionnés au labo le : 23/09/2021 Résultats d'analyses : 06/10/2021 support : mail

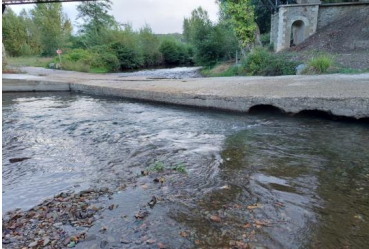
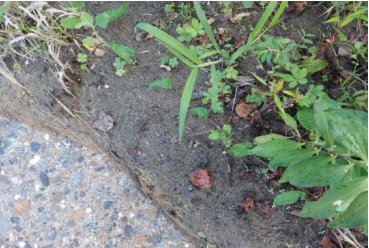
<b>Fiche de prélèvement Sédiments (A220)</b>		Site : ORBIEL GUE LASSAC Date : 21/09/2021 Opérateur : CG Zone : ORBIEL
	Fiches prélèvement - Sédiment - A220_09-2021		
Photos du prélèvement : OR7

Conditions météo : Nuageux, Pluvieux Coordonnées GPS (Lambert 93) X 650792,49 Y 6245701,52 Z 155,95 Echantillon moyen : Outil de prélèvement : pelle à main Nombre de prélèvements : 1 Mise en flacons : 3 Flacons de 350mL en verre	
Observations sur les échantillons moyens			
Nature des matériaux prélevés	Indices organoleptiques	Observations diverses	Analyses réalisées
Limons fins à grossiers (vaseux)	Sans	Limons gris	Al, As, Bi, Cd, Co, Cr, Cu, Mn, Ni, Pb, Sb, Zn
Mesures en laboratoire : effectuées par : EUROFINS le : 28/09/2021 Conservation des échantillons : Glacière Analyses demandées : Al, As, Bi, Cd, Co, Cr, Cu, Mn, Ni, Pb, Sb, Zn Envoyés / Récupérés le : 22/09/2021 Réceptionnés au labo le : 23/09/2021 Résultats d'analyses : 06/10/2021 support : mail

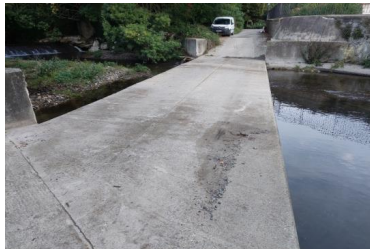
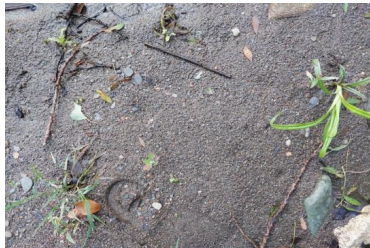
<b>Fiche de prélèvement Sédiments (A220)</b>		Site : ORBIEL VIC LA VERNEDE Date : 21/09/2021 Opérateur : CG Zone : ORBIEL
	Fiches prélèvement - Sédiment - A220_09-2021		
Photos du prélèvement : OR8

Conditions météo : Nuageux, Pluvieux Coordonnées GPS (Lambert 93) X 651414,53 Y 6243186,04 Z 133,93 Echantillon moyen : Outil de prélèvement : pelle à main Nombre de prélèvements : 1 Mise en flacons : 3 Flacons de 350mL en verre	
Observations sur les échantillons moyens			
Nature des matériaux prélevés	Indices organoleptiques	Observations diverses	Analyses réalisées
Limons fins à grossiers (vaseux)	Sans	Limons gris	Al, As, Bi, Cd, Co, Cr, Cu, Mn, Ni, Pb, Sb, Zn
Mesures en laboratoire : effectuées par : EUROFINS le : 28/09/2021 Conservation des échantillons : Glacière Analyses demandées : Al, As, Bi, Cd, Co, Cr, Cu, Mn, Ni, Pb, Sb, Zn Envoyés / Récupérés le : 22/09/2021 Réceptionnés au labo le : 23/09/2021 Résultats d'analyses : 06/10/2021 support : mail

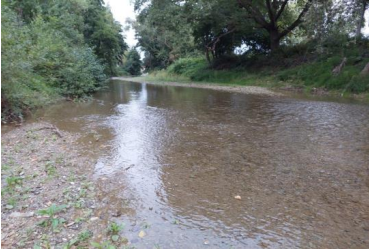
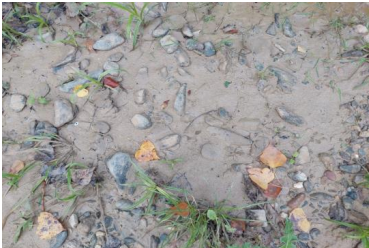
<b>Observations sur les échantillons moyens</b>			
Nature des matériaux prélevés	Indices organoleptiques	Observations diverses	Analyses réalisées
Limons fins à grossiers (vaseux)	Sans	Limons gris	Al, As, Bi, Cd, Co, Cr, Cu, Mn, Ni, Pb, Sb, Zn
Mesures en laboratoire : effectuées par : EUROFINS le : 28/09/2021 Conservation des échantillons : Glacière Analyses demandées : Al, As, Bi, Cd, Co, Cr, Cu, Mn, Ni, Pb, Sb, Zn Envoyés / Récupérés le : 22/09/2021 Réceptionnés au labo le : 23/09/2021 Résultats d'analyses : 06/10/2021 support : mail

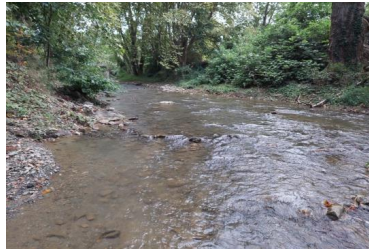
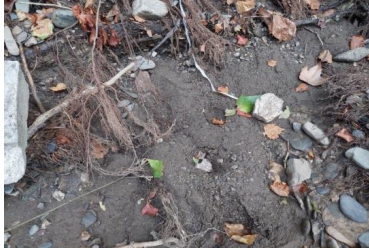
<b>Observations sur les échantillons moyens</b>			
Nature des matériaux prélevés	Indices organoleptiques	Observations diverses	Analyses réalisées
Limons fins à grossiers (vaseux)	Sans	Limons gris	Al, As, Bi, Cd, Co, Cr, Cu, Mn, Ni, Pb, Sb, Zn
Mesures en laboratoire : effectuées par : EUROFINS le : 28/09/2021 Conservation des échantillons : Glacière Analyses demandées : Al, As, Bi, Cd, Co, Cr, Cu, Mn, Ni, Pb, Sb, Zn Envoyés / Récupérés le : 22/09/2021 Réceptionnés au labo le : 23/09/2021 Résultats d'analyses : 06/10/2021 support : mail

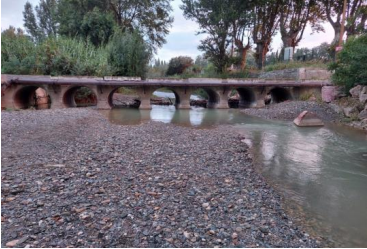
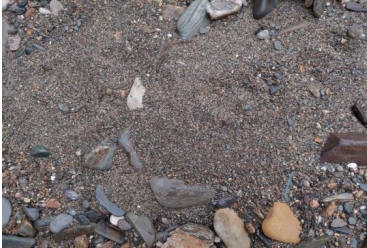
<b>Fiche de prélèvement Sédiments (A220)</b>	
Site : ORBIEL TREBES Date : 21/09/2021 Opérateur : CG Zone : ORBIEL			
Fiches prélèvement - Sédiment - A220_09-2021			
<b>Photos du prélèvement : OR11</b>

<b>Conditions météo :</b> Nuageux, Pluvieux  <b>Coordonnées GPS (Lambert 93)</b> X 654461,83 Y 6234942,37 Z 79,14  <b>Echantillon moyen :</b> Outil de prélèvement : pelle à main Nombre de prélèvements : 1 Mise en flacons : 3 Flacons de 350mL en verre	
Observations sur les échantillons moyens			
Nature des matériaux prélevés	Indices organoleptiques	Observations diverses	Analyses réalisées
Limons fins à grossiers (vaseux)	Sans	Limons gris	Al, As, Bi, Cd, Co, Cr, Cu, Mn, Ni, Pb, Sb, Zn
<b>Mesures en laboratoire :</b> effectuées par : EUROFINS le : 28/09/2021 Conservation des échantillons : Glacière Analyses demandées : Al, As, Bi, Cd, Co, Cr, Cu, Mn, Ni, Pb, Sb, Zn Envoyés / Récupérés le : 22/09/2021 Réceptionnés au labo le : 23/09/2021 Résultats d'analyses : 06/10/2021 support : mail

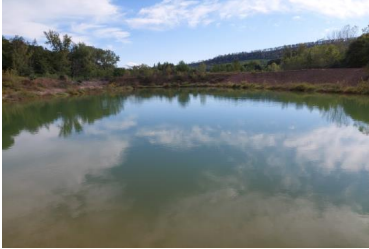
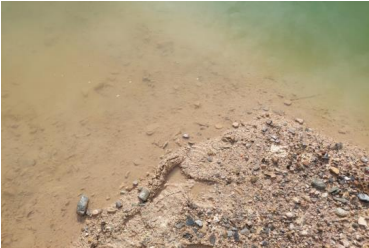
<b>Fiche de prélèvement Sédiments (A220)</b>	
Site : LAGUNE Date : 21/09/2021 Opérateur : CG Zone : LAGUNE			
Fiches prélèvement - Sédiment - A220_09-2021			
<b>Photos du prélèvement : LAGUNE</b>

<b>Conditions météo :</b> Nuageux, Pluvieux  <b>Coordonnées GPS (Lambert 93)</b> X 650852,58 Y 6246069,79 Z 159,30  <b>Echantillon moyen :</b> Outil de prélèvement : pelle à main Nombre de prélèvements : 1 Mise en flacons : 3 Flacons de 350mL en verre	
Observations sur les échantillons moyens			
Nature des matériaux prélevés	Indices organoleptiques	Observations diverses	Analyses réalisées
Limons fins à grossiers (vaseux)	Sans	Limons gris	Al, As, Bi, Cd, Co, Cr, Cu, Mn, Ni, Pb, Sb, Zn
<b>Mesures en laboratoire :</b> effectuées par : EUROFINS le : 28/09/2021 Conservation des échantillons : Glacière Analyses demandées : Al, As, Bi, Cd, Co, Cr, Cu, Mn, Ni, Pb, Sb, Zn Envoyés / Récupérés le : 22/09/2021 Réceptionnés au labo le : 23/09/2021 Résultats d'analyses : 06/10/2021 support : mail

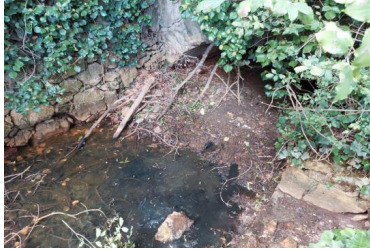
Photos du prélèvement : BEAL SINDILLA

Conditions météo : Nuageux, Pluvieux
