Réf. : *DPSM/UTAM SUD/2022/n°0476/YH*

COMPTE RENDU	
Rédacteur : Huron.Y	Entité : DRP/DPSM/UTAM Sud
Projet : Surveillance du district aurifère de Salsigne	Numéro : 21SUD029
Date : 1er Semestre 2021	Lieu : La Combe du Saut
Objet : Suivi de la station de dépollution des eaux de la Combe du Saut – Bilan du 1 ^{er} semestre 2021	
Participants : Huron. Y	
Diffusion interne : participants +Labastie A., Rivet F., Nédellec JL., Bézègues-Courtade S.	
Diffusion externe : Chartier Ph. (DREAL Occitanie), Duverger N. (DREAL Occitanie), Denis L. (UID 11), Accabat Y. (UID 11), Bouissac M-H. (Pôle Après-Mine Sud).	
En cas de diffusion externe visa et nom du responsable : Rivet F.

2. SUIVI DE LA STATION DE LA COMBE DU SAUT

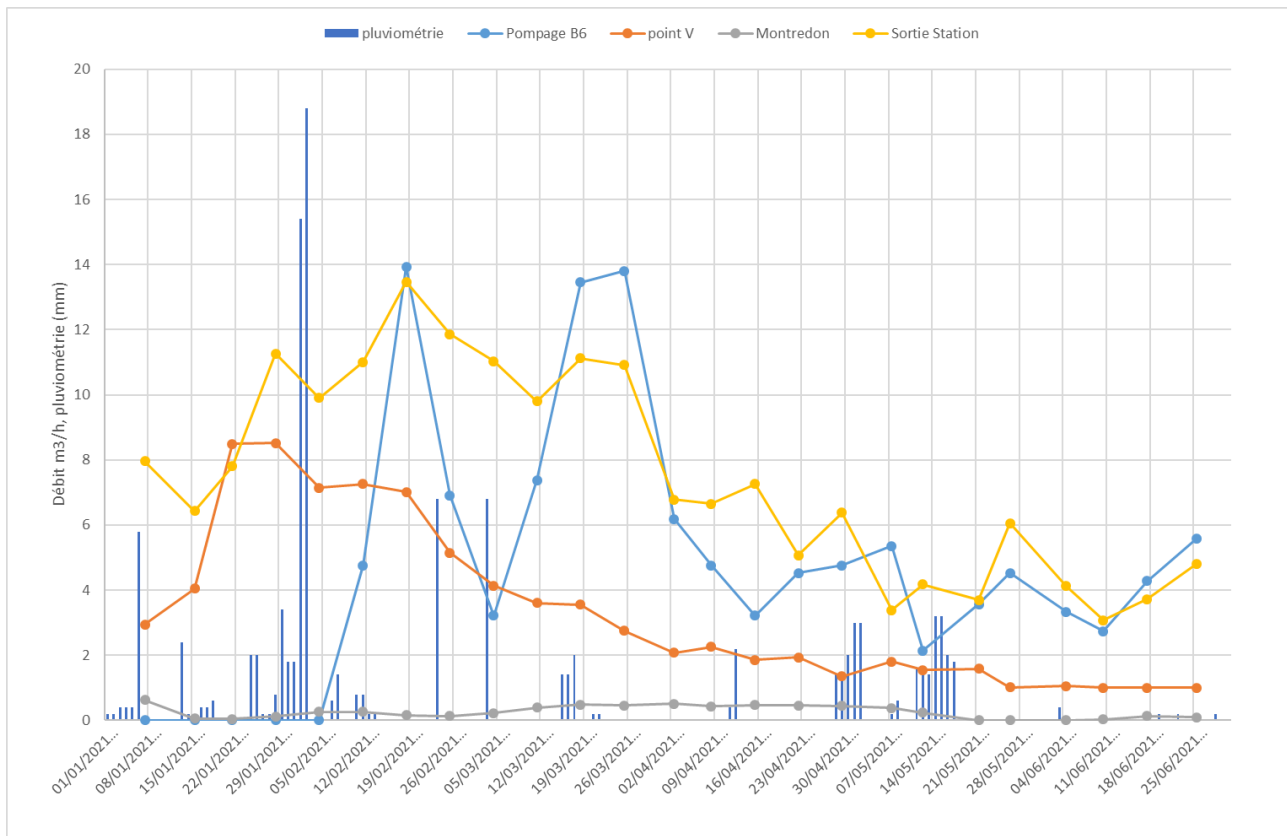
Illustration 2 : Débits mensuels entrant et sortant de la station de la Combe Du Saut – semestre 1 2021

Les principaux débits d'entrée (pompage Bassin 6 de l'Artus, drain de Montredon et point V/source arsine) et de sortie de la station sont représentés sur le graphique de l'illustration 2. Les autres débits entrant dans la station (source Step, drains de la zone Ademe, drains de l'alvéole bigs bags, recirculation eau égouttage géotube) ne sont pas instrumentés en raison de leur plus faible débit, leur quantification est par conséquent moins précise. On peut constater que les débits moyens hebdomadaires sont plus élevés en début d'année avant de progressivement chuter jusqu'à la période estivale. Sur cette illustration, on remarque également que les eaux traitées entrantes restent majoritairement issues de l'Artus, même si le Point V/Source Arsine représente également une part non négligeable des eaux entrantes. Une imprécision de la technologie mise en œuvre pour la valeur sortie station (mesure de la hauteur d'eau perturbée par les à-coups hydraulique du fonctionnement de la station) est à noter et explique en partie le fait que le débit de l'Artus est quasiment égal (voire supérieur) au débit de sortie de la station.

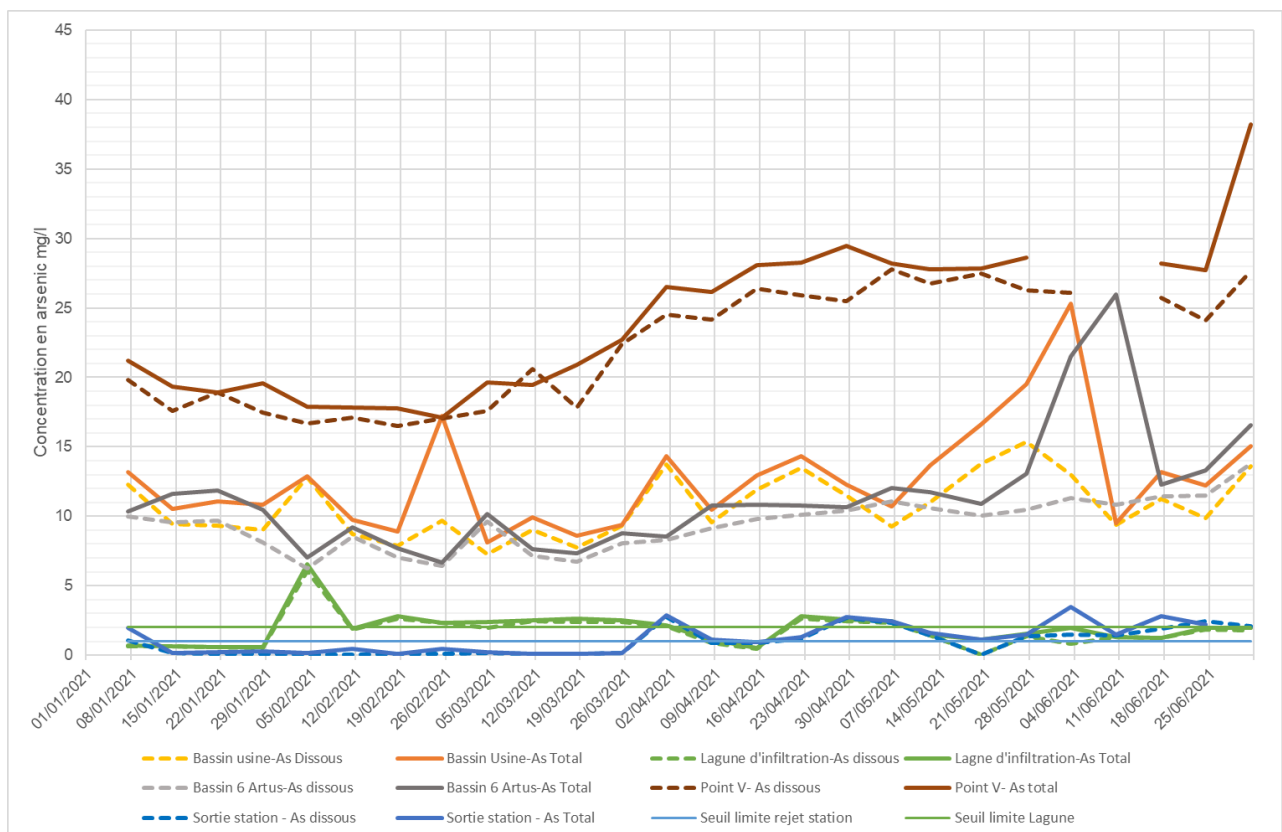
Illustration 3 : Concentration en arsenic total et dissous mesurée lors du premier semestre 2021 sur l'ensemble des points surveillés par Veolia

Les résultats du suivi analytique de l'arsenic durant le premier semestre 2021 sur les points surveillés sont présentés sur le graphique ci-dessous (Cf. Illustration 3).

Afin de relier les incidents de fonctionnement avec l'impact sur la qualité du rejet, une représentation des courbes de concentration en arsenic pour la sortie station et la lagune avec les principaux événements intervenus sur la station figure en Annexe 2. On peut constater sur ce graphique une hausse de la concentration en arsenic de la période hivernale et notamment sur le suivi du point V qui impacte directement la concentration des eaux dans le bassin usine (Cf. Illustration 2).

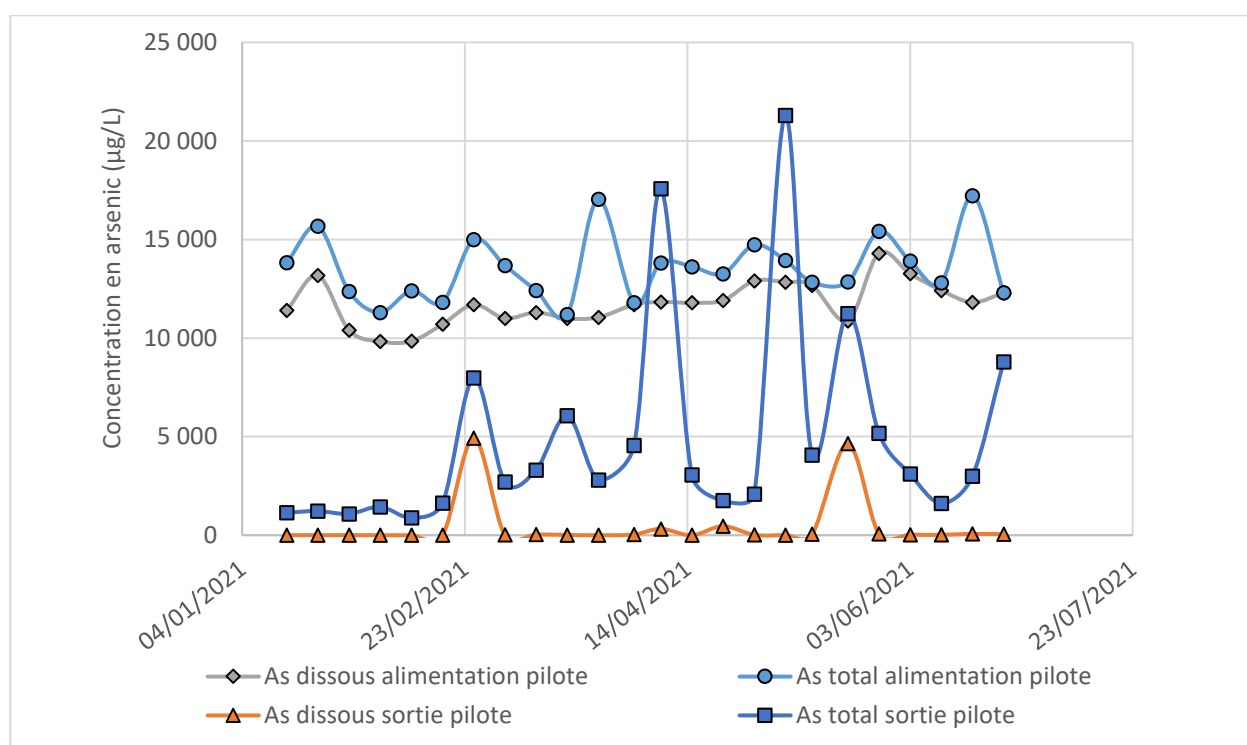
Illustration 4 : Concentration en arsenic total et dissous mesurée lors du premier semestre 2021 en entrée et en sortie du pilote de l'Artus

Les concentrations en arsenic sur les eaux en entrée et en sortie du pilote de l'Artus au cours du premier semestre 2021 sont présentées sur le graphique ci-dessous (Cf. Illustration 4). Ce graphique permet

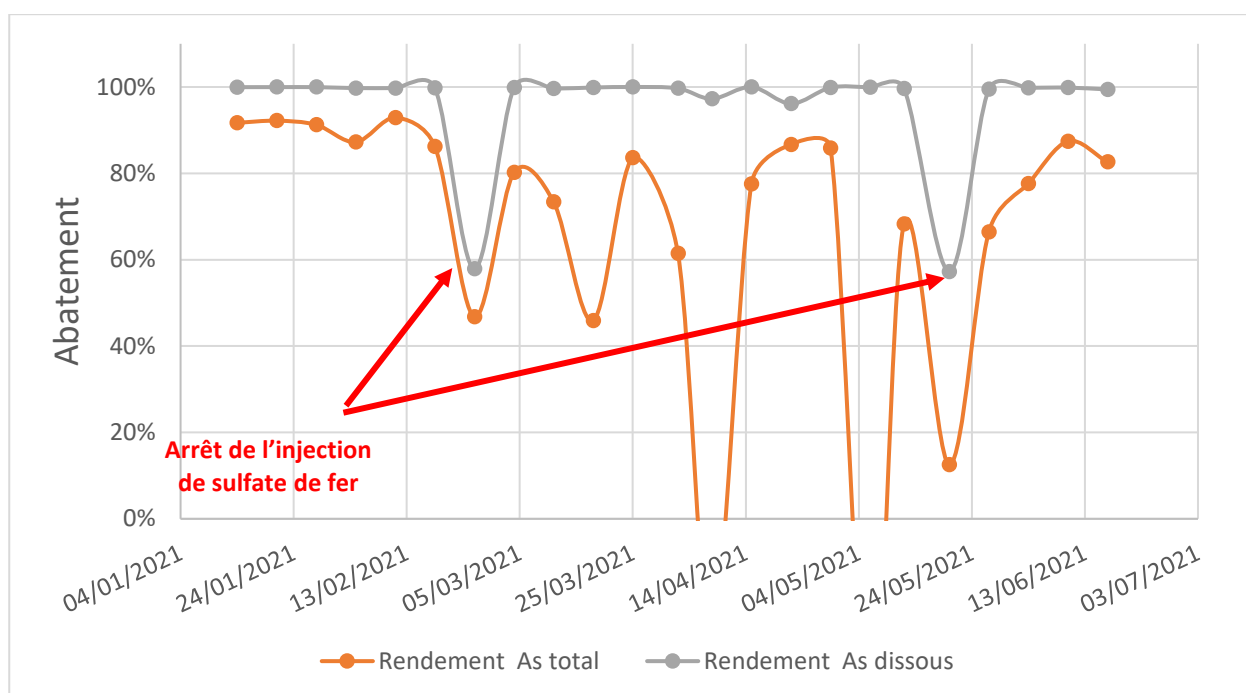
Illustration 5 : Evolution de l'abattement de l'arsenic lors du premier semestre 2021 en entrée et en sortie du pilote de l'Artus

L'efficacité du traitement du pilote sur l'élimination de l'arsenic est représentée par le taux d'abattement (Cf. Illustration 5). Cette illustration permet d'observer un taux d'abattement moyen de 99,5 % pour l'As dissous et 66,7 % pour l'As total, les différents pics indiquant des baisses de rendement sont liés à l'exploitation du pilote (approvisionnement réactif, pannes pompes, colmatage canalisation...).

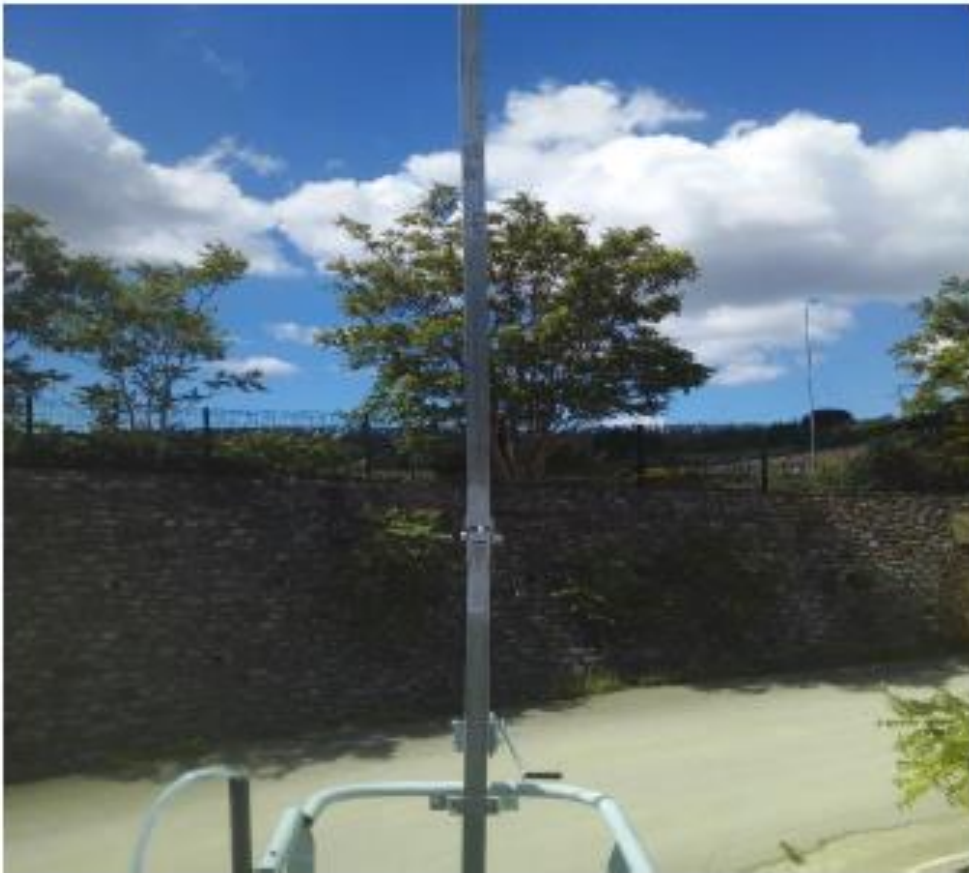
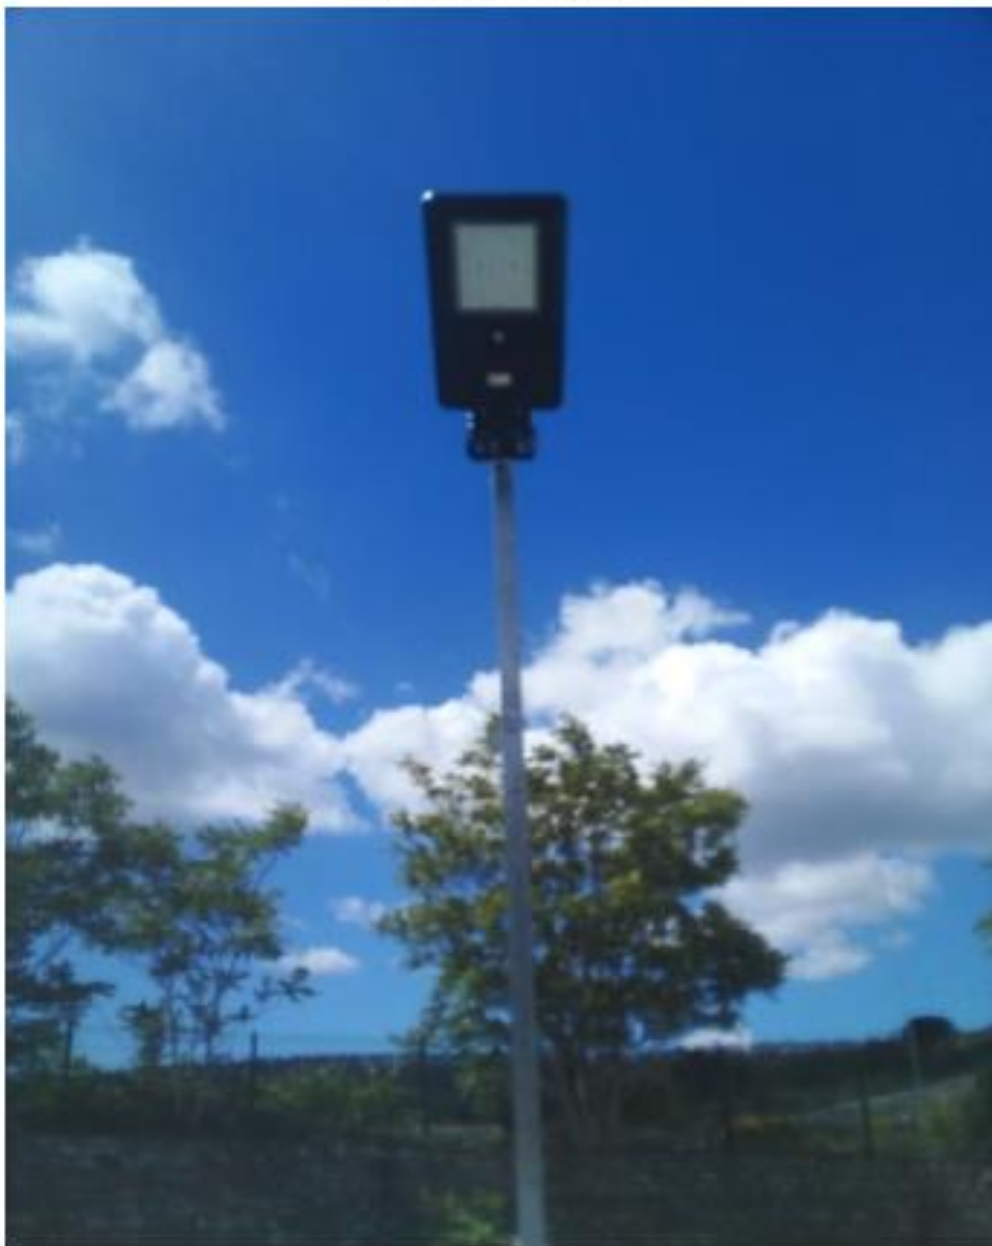
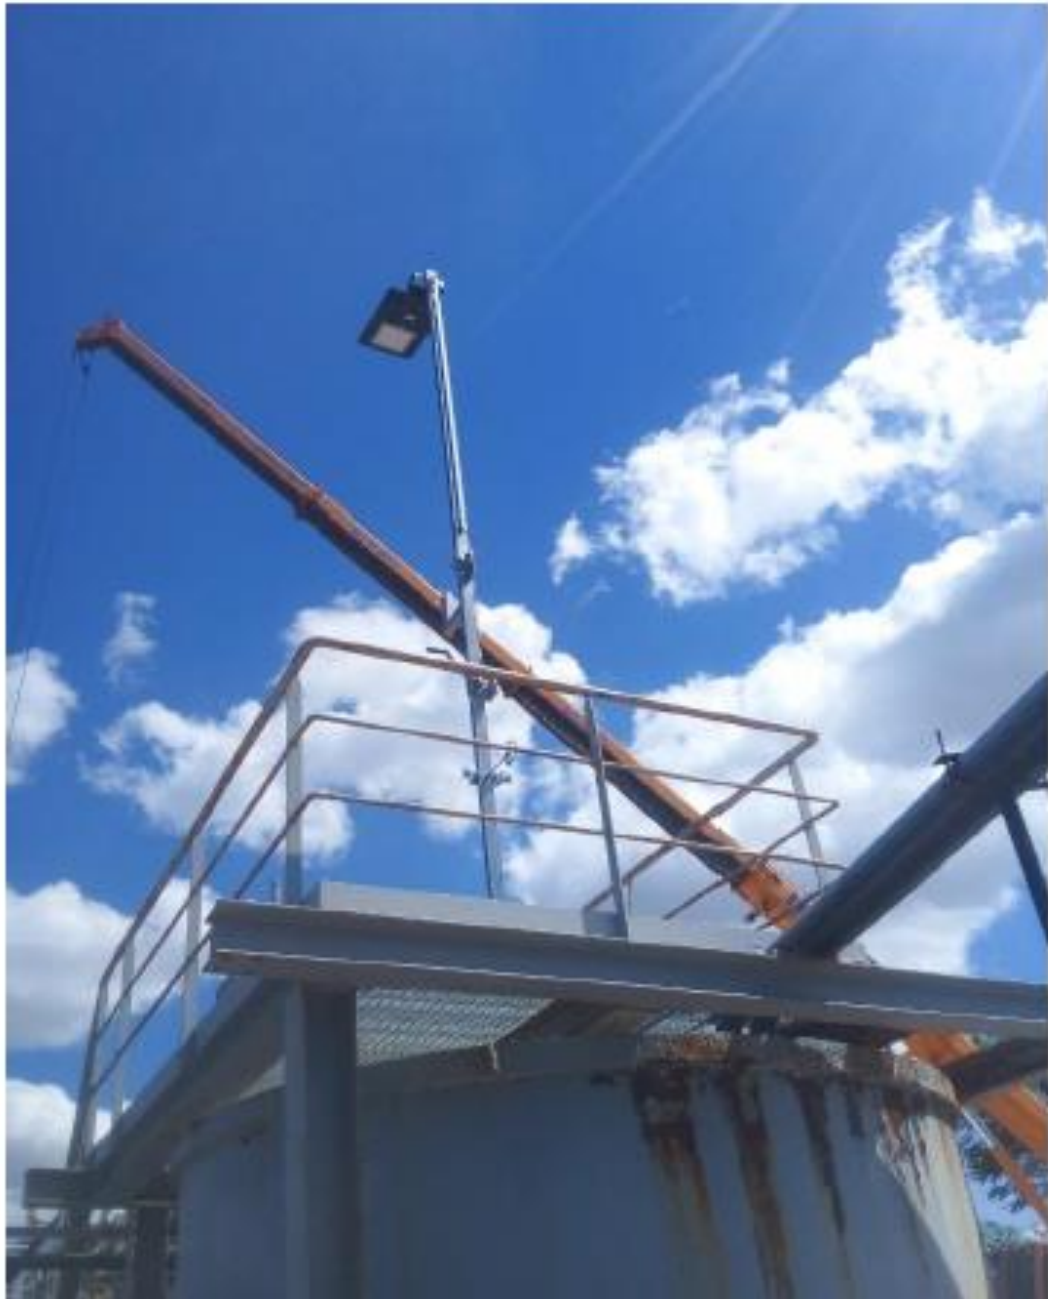
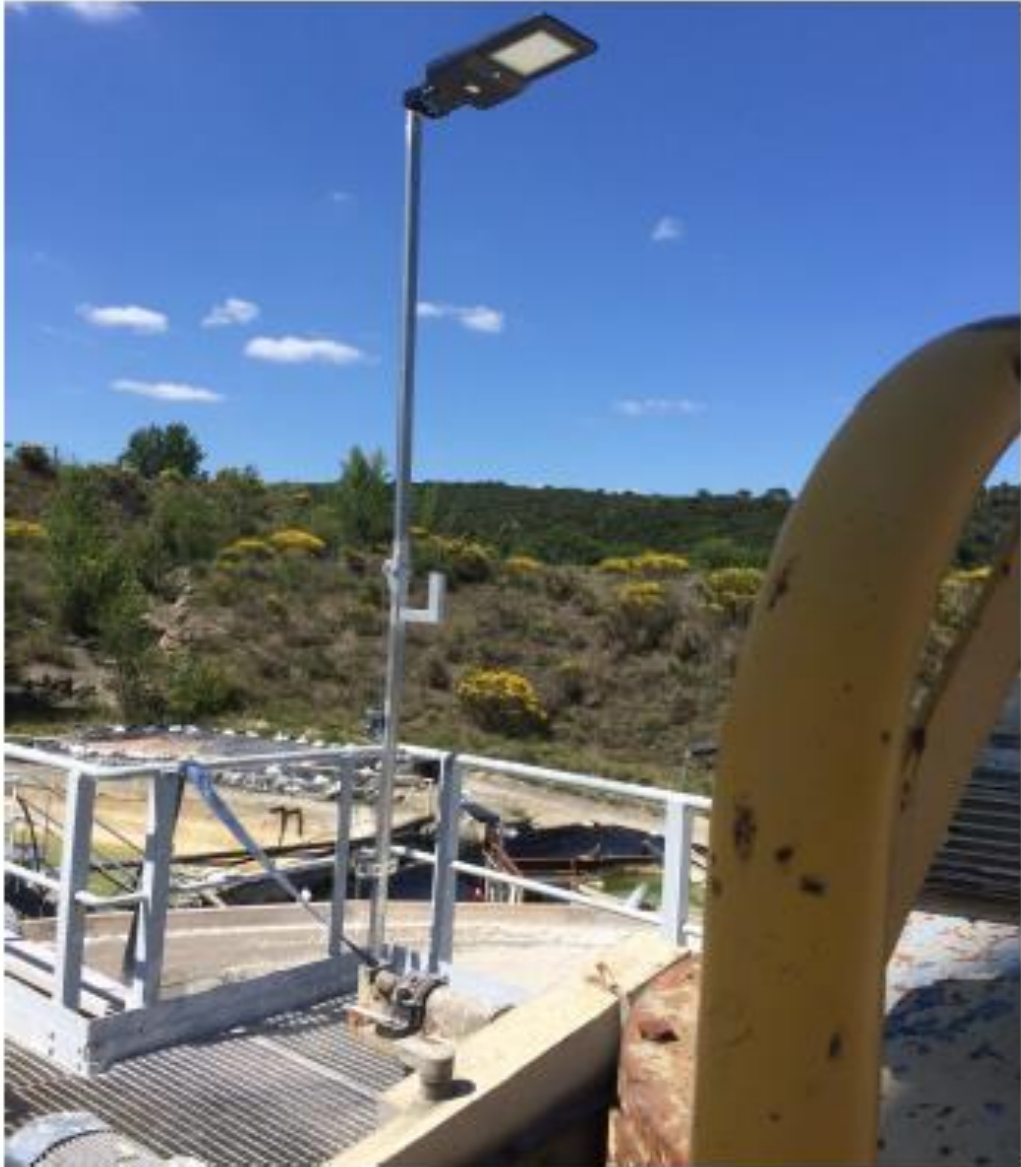
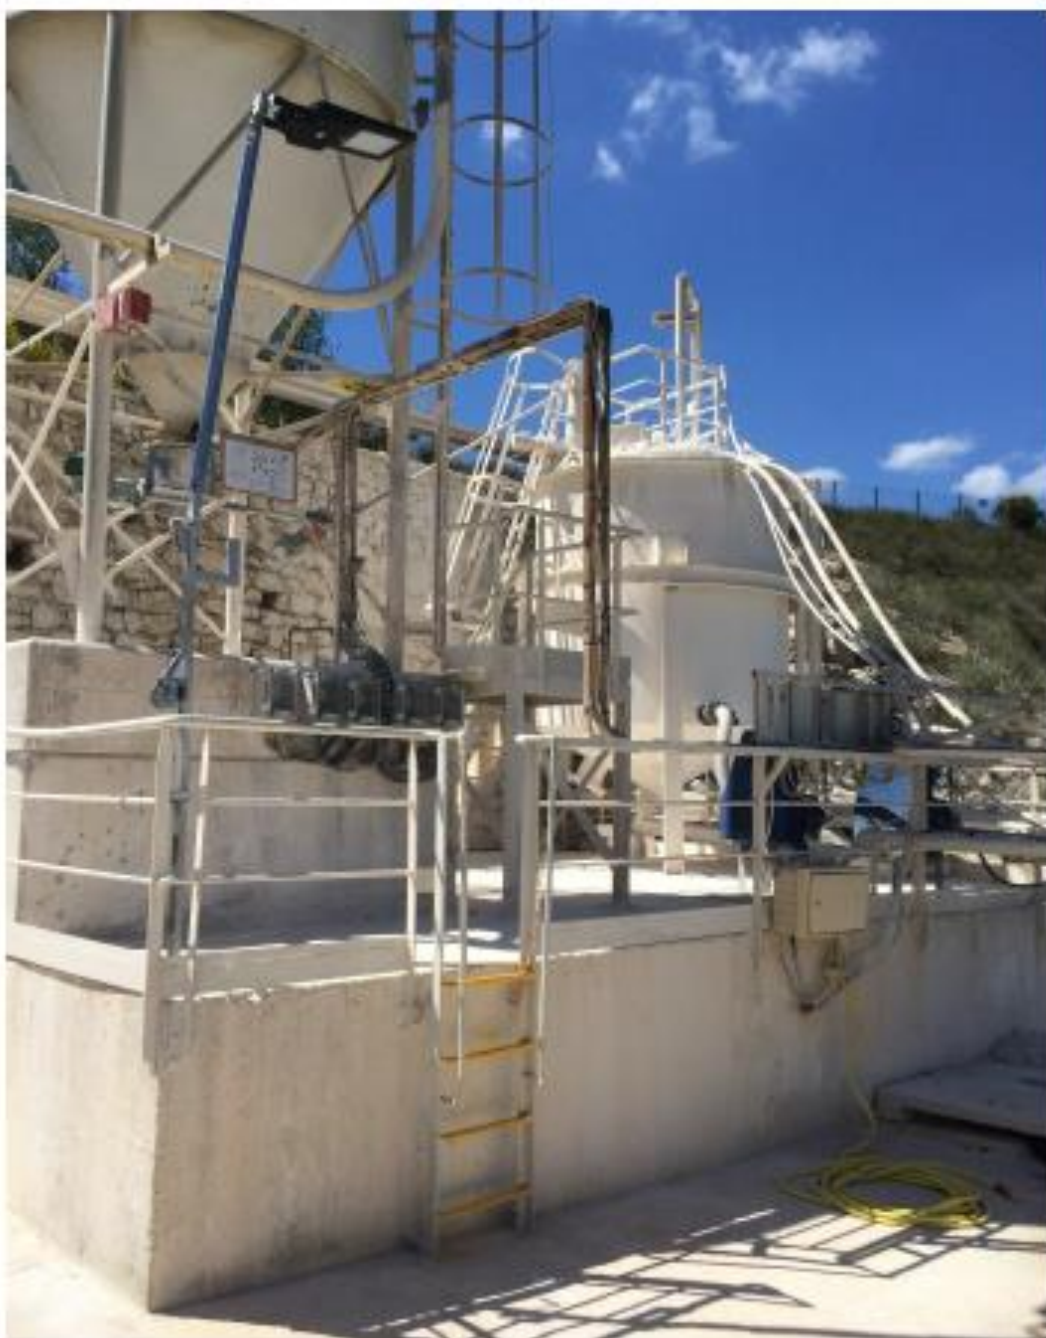
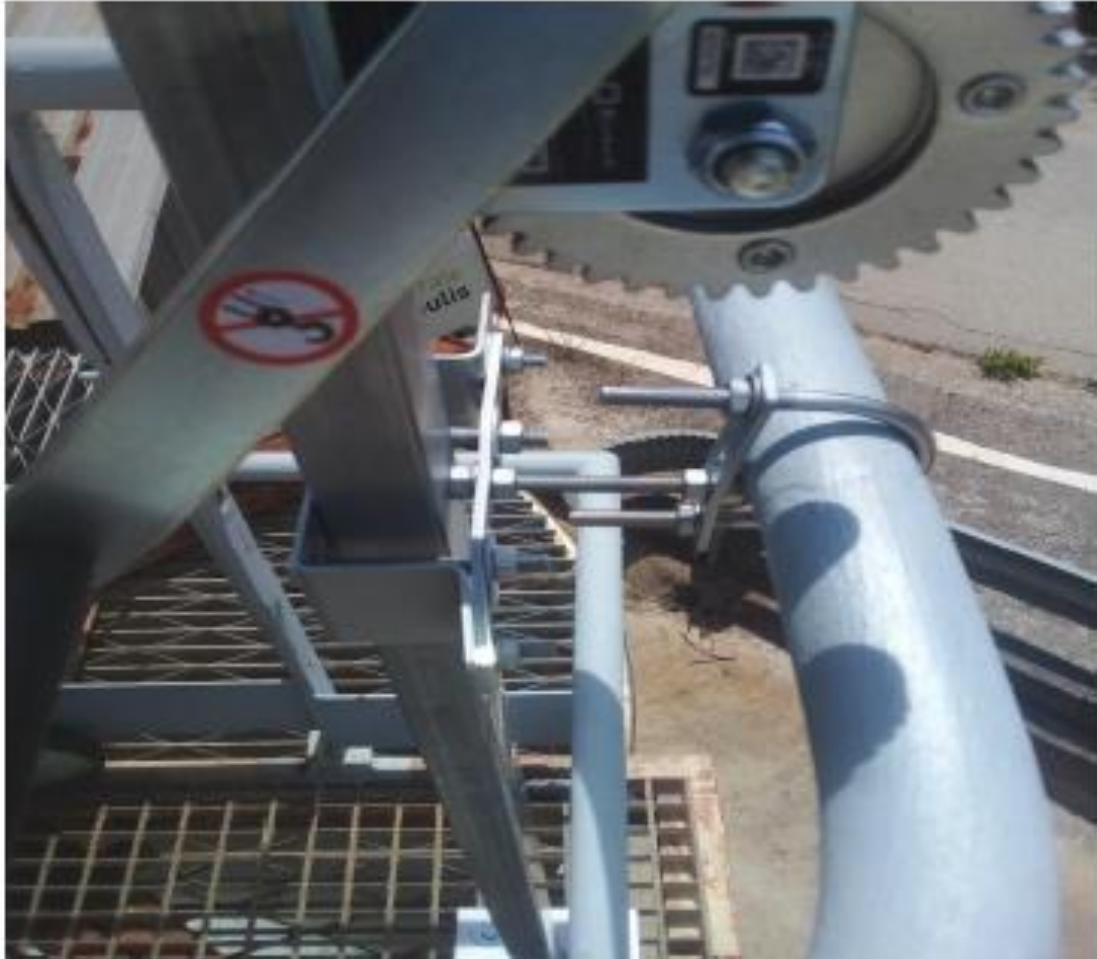
Reportage photo :

Tube acier galvanisé à chaud de diamètre 40mn, toutes les soudures sont traitées avec la galvanisation à froid posée au pinceau en 2 couches après traitement anti corrosion.

Les treuils manuels sont en acier galvanisé ainsi que le câble de traction. Tous les mats sont identiques, 4ml de hauteur et basculant à 2ml de hauteur équipés de treuils manuels avec verrouillage de sécurité.

Au sol avec gougeons, ou en double platine sur les caillibotis et renforts latéraux sur les gardes corps.

- Installation de luminaires
Suite aux observations émises par la CARSAT et la médecine du travail SIST11 vis-à-vis du travail de nuit, le BRGM a commandé à L'entreprise AGSTP l'installation de luminaires sur les différents postes de travail de la station. Cette opération a été réalisé entre le 7/06 et le 9/06/2021 (Cf. DOE AGSTP en Annexe 5).
