Réf. : *DPSM/UTAM SUD/2022/n°0381/YH*

COMPTE RENDU	
Rédacteur : Huron.Y	Entité : DRP/DPSM/UTAM Sud
Projet : Surveillance du district aurifère de Salsigne	Numéro : 21SUD029
Date : 2 nd Semestre 2021	Lieu : La Combe du Saut
Objet : Suivi de la station de dépollution des eaux de la Combe du Saut – Bilan du 2 nd semestre 2021	
Participants : Huron. Y	
Diffusion interne : participants + Labastie A., Rivet F., Plat E., Bézègues-Courtade S.	
Diffusion externe : Chartier Ph. (DREAL Occitanie), Duverger N. (DREAL Occitanie), Denis L. (UID 11), Accabat Y. (UID 11), Bouissac M-H. (Pôle Après-Mine Sud).	
En cas de diffusion externe visa et nom du responsable : Plat E.

2. SUIVI DE LA STATION DE LA COMBE DU SAUT

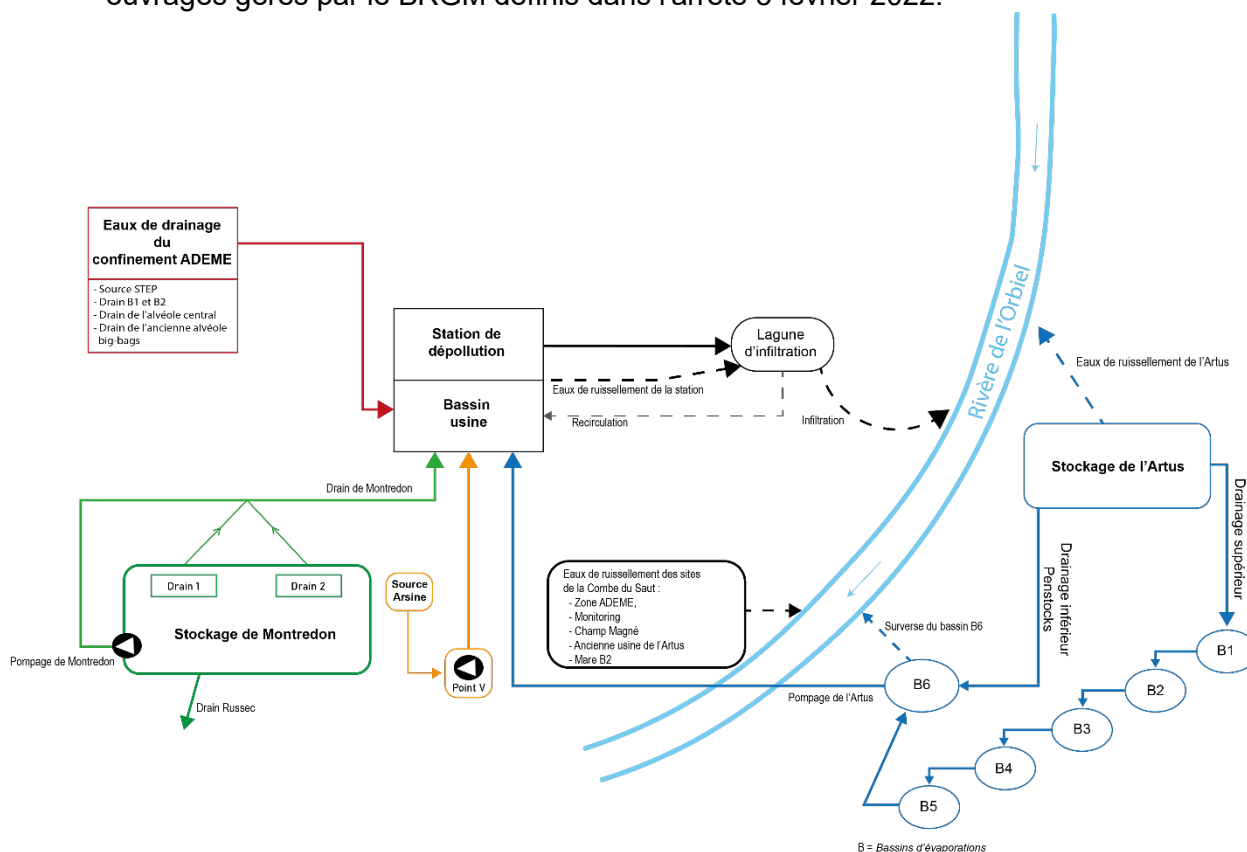
Figure 1 : Synoptique gestion des eaux de la Combe du Saut

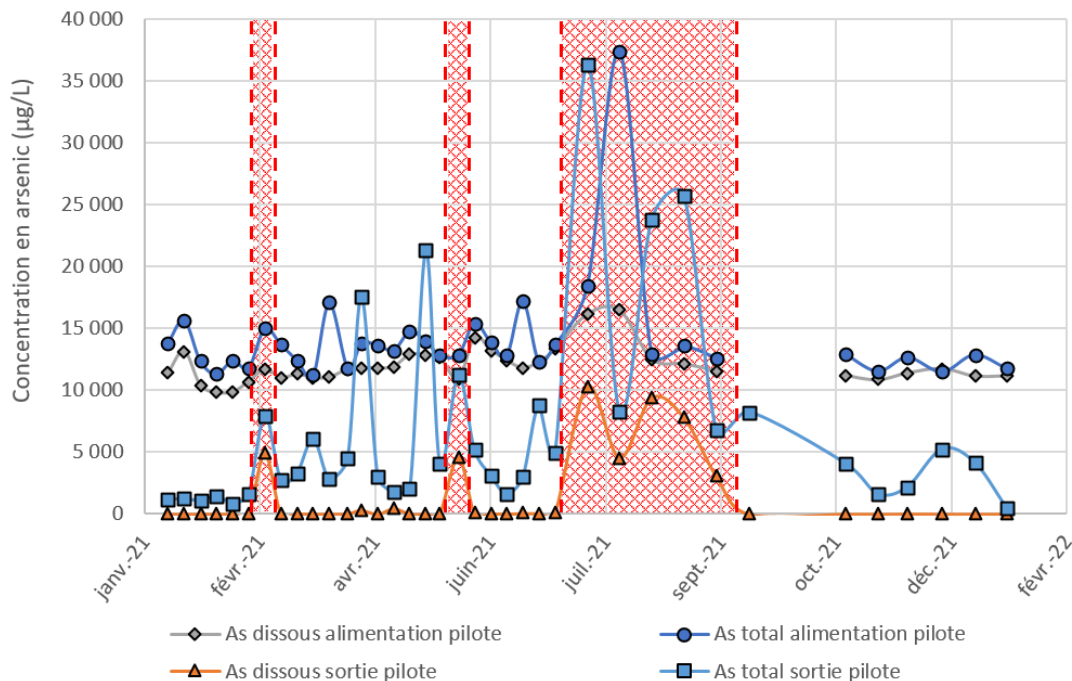
Les concentrations en arsenic sur les eaux en entrée et en sortie du pilote de l'Artus au cours du second semestre 2021 sont présentées sur le graphique ci-dessous (Cf. Illustration 4).

Illustration 4 : Concentration en arsenic total et dissous mesurée en 2021 en entrée et en sortie du pilote de l'Artus (les périodes en rouges correspondent à des arrêts d'injection de sulfate de fer)

Le suivi du pilote sera poursuivi en 2022 en étudiant l'impact sur la qualité de l'eau de l'ajout d'une lagune recevant les eaux traitées et en caractérisant les boues générées en vue de leur élimination (test de lixiviation, analyse composition des boues).

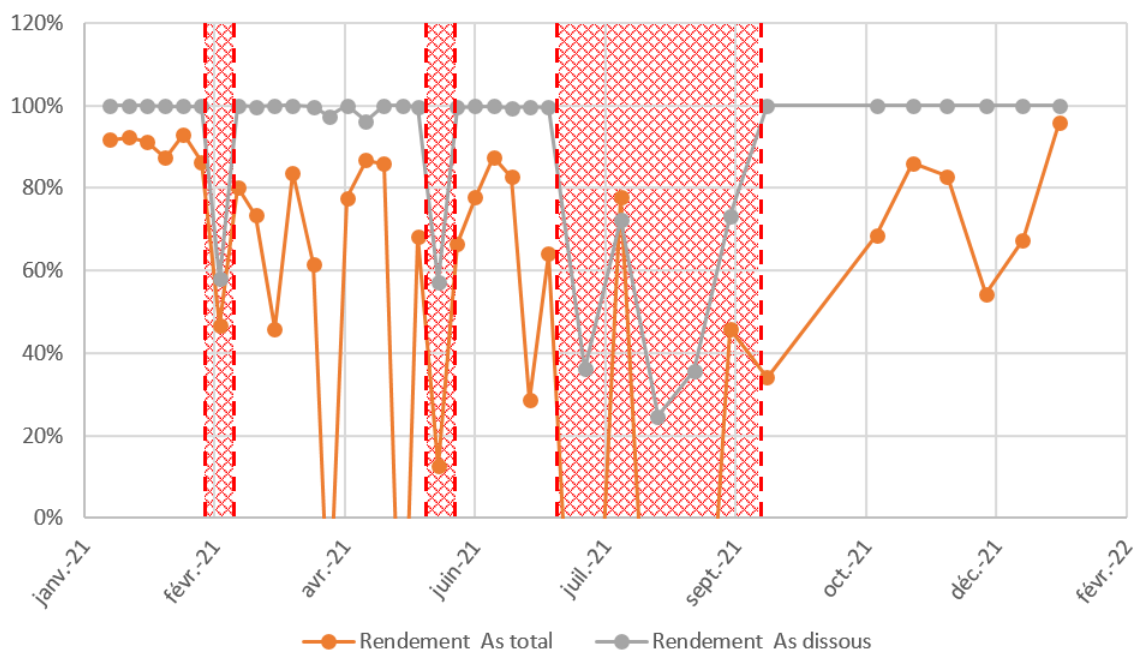
L'efficacité du traitement du pilote sur l'élimination de l'arsenic est représentée par le taux d'abattement (Cf. Illustration 5). Cette illustration permet d'observer un taux d'abattement global (ou rendement) de 87 % pour l'arsenic total, les différents pics indiquant des baisses de rendement sont liés à l'exploitation du pilote (approvisionnement réactif, pannes pompes, colmatage canalisation...).

Illustration 5 : Evolution de l'abattement de l'arsenic en2021 en entrée et en sortie du pilote de l'Artus (les périodes en rouges correspondent à des arrêts d'injection de sulfate de fer)

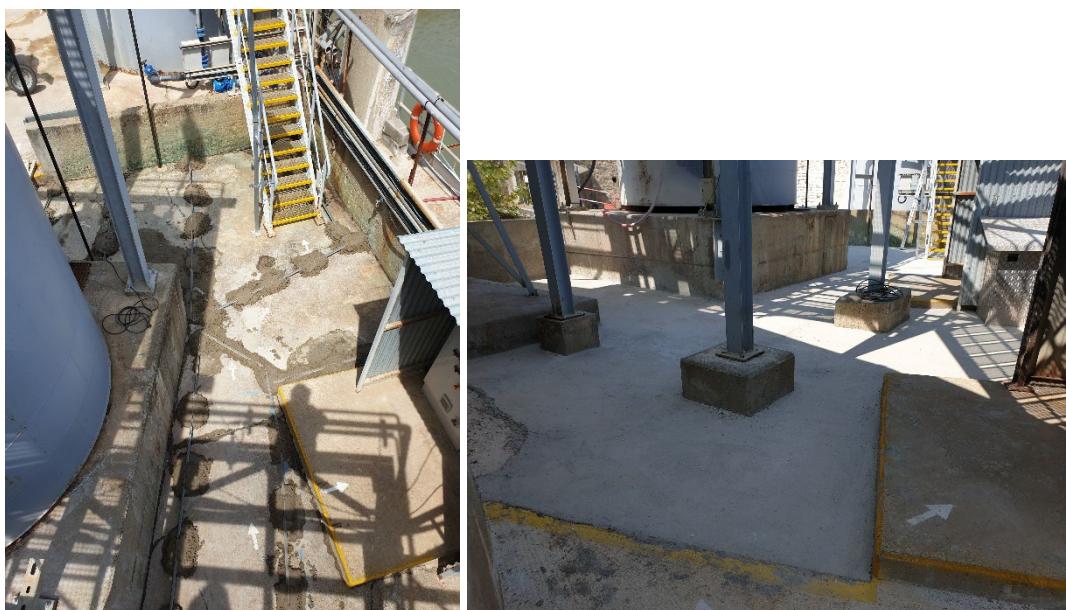
Les travaux de ragréage du sol et de sécurisation des voies de cheminements se sont poursuivis sur la station de dépollution.

Figure 3 : Dalle ragréage béton (19/07/2021)

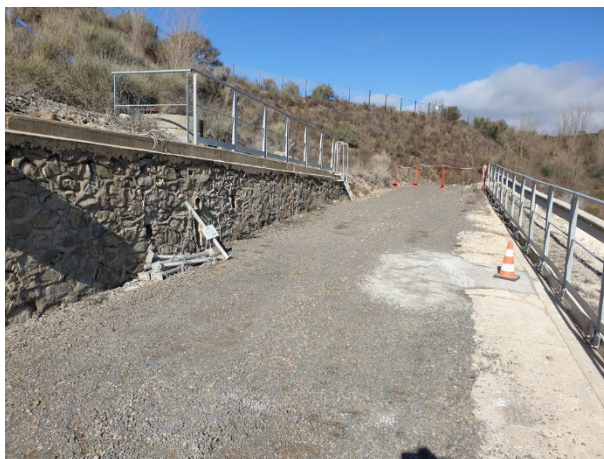
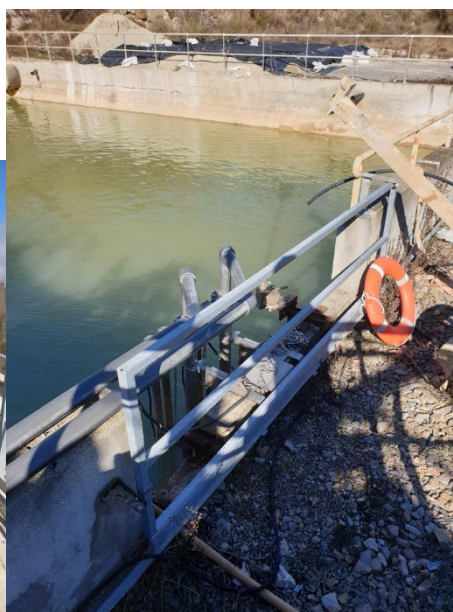
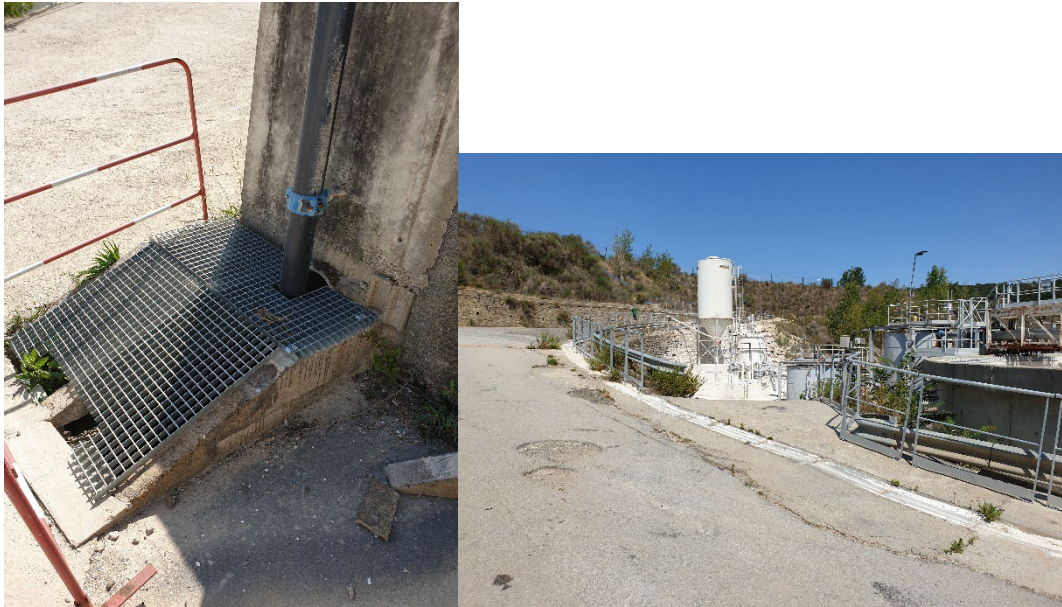
Suites aux observations émises par la CARSAT sur le risque de chute de hauteur, le BRGM a fait réaliser un audit de la station par le bureau de contrôle APAVE. En parallèle de cet audit, les travaux de sécurisation ont été confiés à l'entreprise SGR. L'installation des garde-corps et la sécurisation des points soulevés par l'APAVE (hauteur plinthe, ligne de vie, portillon...) a été réalisée entre le 20/07/2021 et le 19/11/2021.

Figure 4 : Installation de garde-corps, sécurisation vis-à-vis du risque de chute de hauteur
