Albinet R., Arathoon L., Birée A., Huron Y., Labastie A., Vaxelaire S. (2023) – Anciens sites miniers et industriels de la vallée de l'Orbiel (11) – Rapport annuel de surveillance 2022. Rapport final V0. BRGM/RP-72666-FR, 231 p., 182 ill., 42 tab., 25 ann. (sur volume numérique).

Synthèse

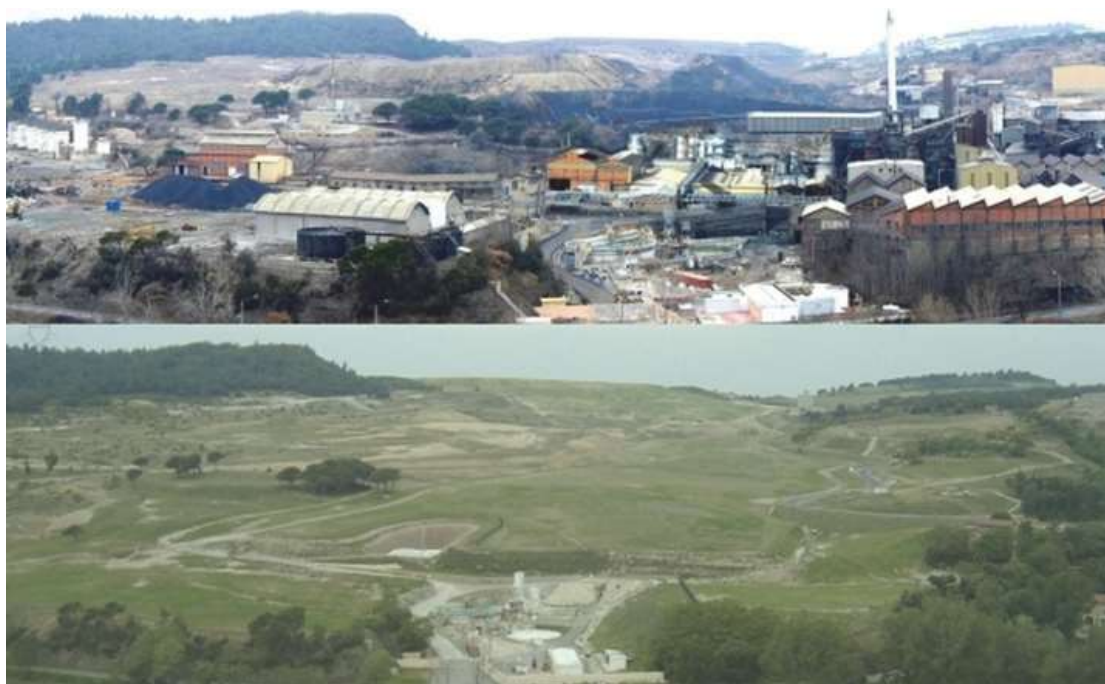
- décaper les sols les plus contaminés et rassembler les 500 000 m³ terrassés dans une zone de confinement de 10 ha. Les déchets les plus pollués ont été confinés dans une alvéole à l'intérieur de la zone ADEME;
- appliquer un procédé de phytostabilisation sur les zones décapées.

Illustration 2 : Photographies du site en 1999 (photo du haut) et en 2006 (photo du bas) (ADEME).

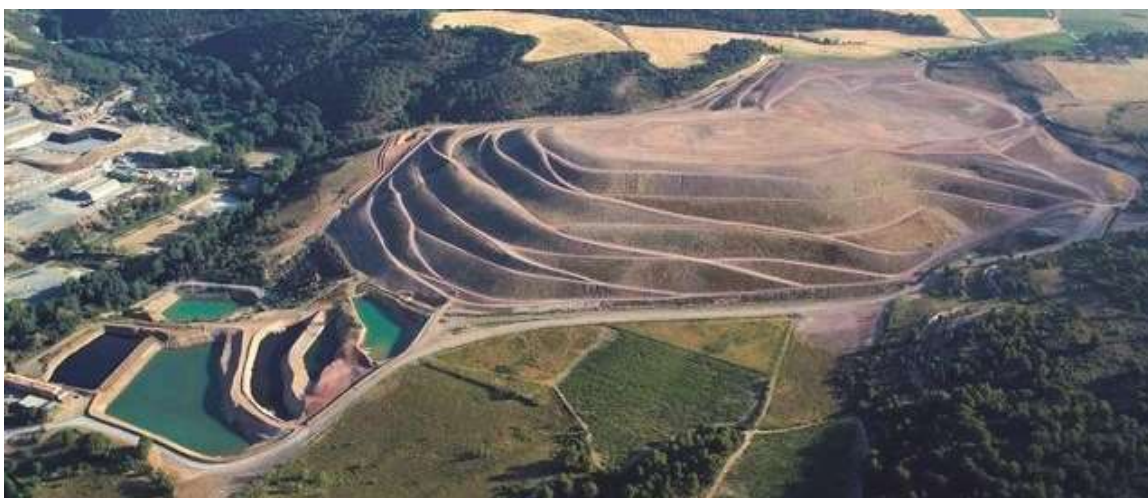
Ce stockage est équipé d'un système de drainage et de collecte des eaux de ressuyage et d'infiltration. Ces eaux sont orientées vers des bassins d'évaporation puis vers la station de dépollution des eaux située en rive droite de l'Orbiel. Un réseau de gestion des eaux pluviales, connecté à l'Orbiel et composé de fossés, de descentes et de dessableurs-dissipateurs est également présent.

Illustration 4 : Stockage de l'Artus et bassins d'évaporation (ADEME, 2006).

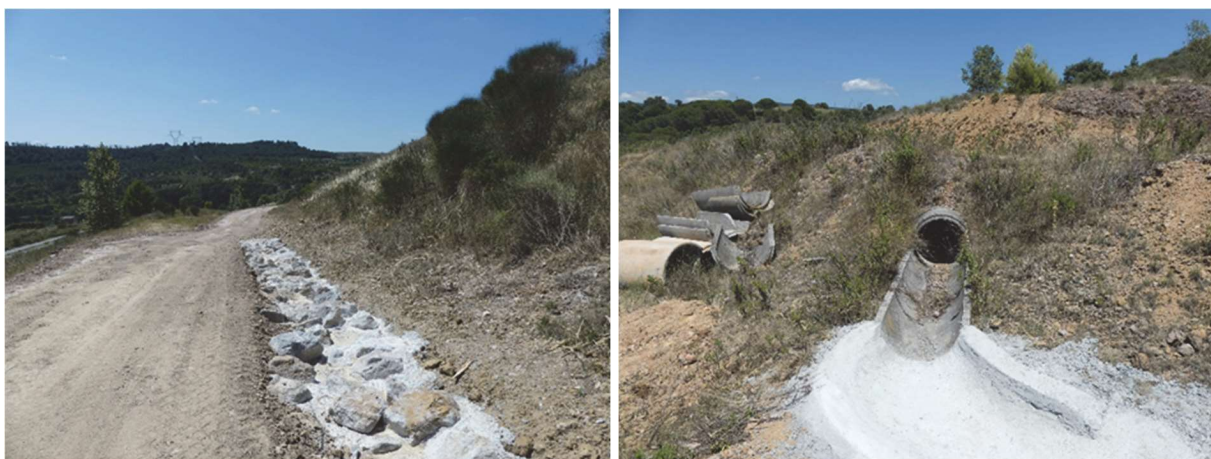
Illustration 7 : Exemple de travaux de reprises de désordres observés sur l'Artus : reprise de ravinement sur piste (à gauche), reprise d'un caniveau d'écoulement des eaux de ruissellement (à droite) (juillet 2022).

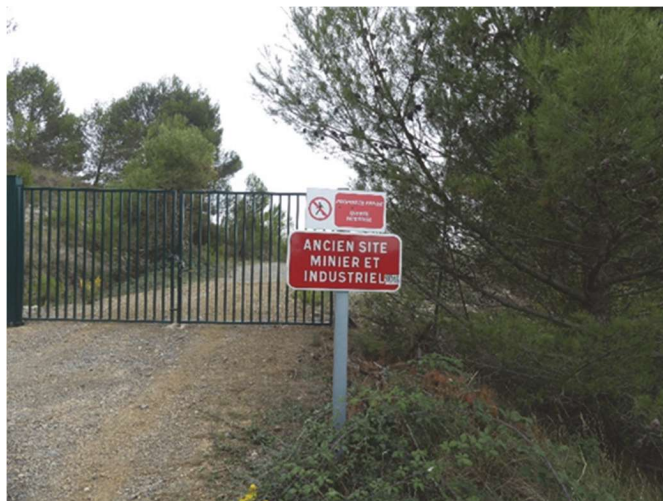
La clôture du site et portail ont été également repris lors de ces travaux. La signalétique a été renforcée (Cf. Illustration 8).

Illustration 8 : Réparation du portail et renforcement de la signalétique.

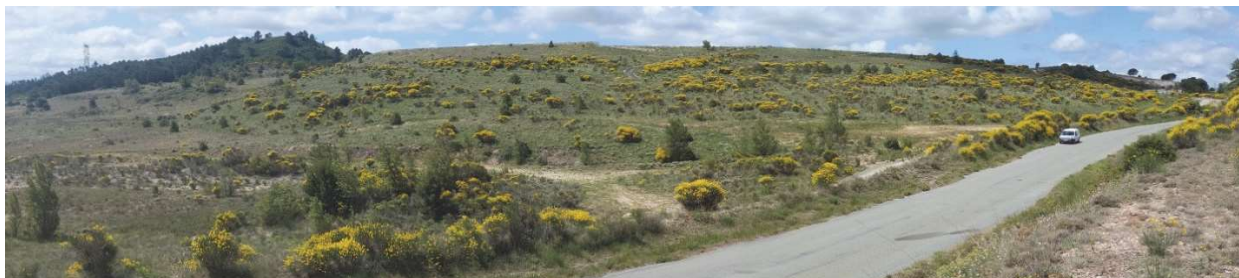
Ce site est localisé à l'extrémité Ouest de la Combe du Saut, dominant les plages de la Caunette et la zone du Monitoring (Cf. Illustration 27).

Illustration 27 : Panorama du flanc est du bassin de Montredon depuis la D111 (©MINELIS, mai 2022).

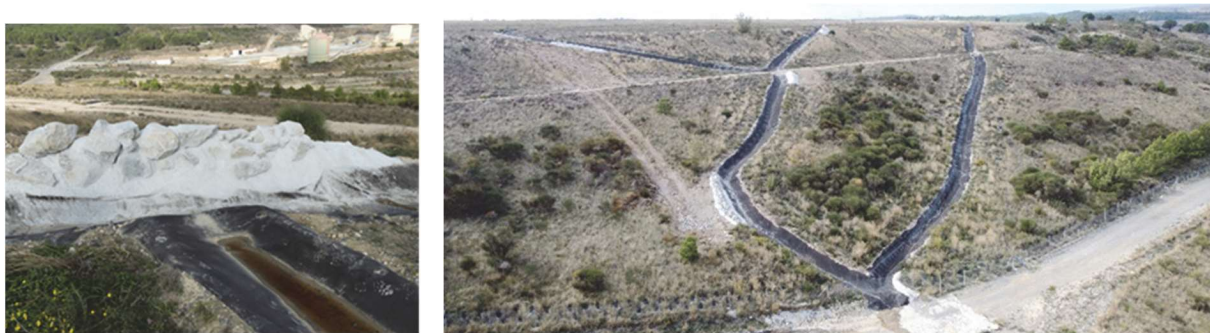
Des désordres identifiés par Mica Environnement, Maître d'œuvre des travaux de reprise de l'étanchéité de Montredon (Cf. Illustration 29), suite à deux événements pluvieux remarquables en septembre et novembre 2021 ont nécessité des travaux d'entretien et de confortement des descentes d'eau réalisés au quatrième trimestre 2022 (Cf. fiche travaux dans le compte-rendu en Annexe 09).

Illustration 29 : Travaux de confortement des descentes d'eau pour éviter une surverse et érosion en cas de forte pluie (à droite, prise de vue drone).

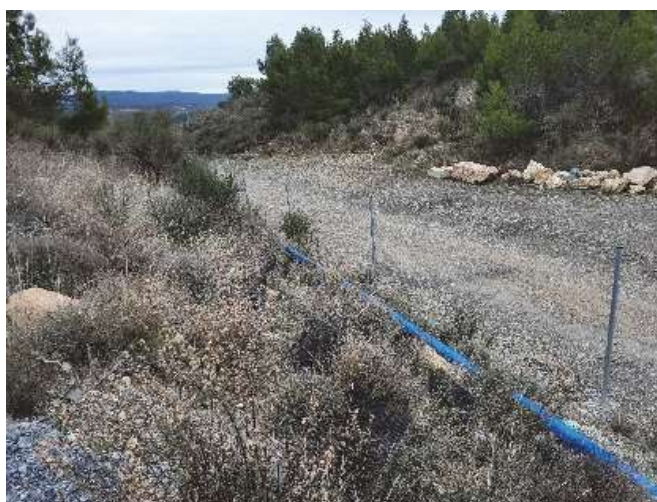
En décembre 2022, la clôture entourant le stockage de Montredon a été déplacée afin que la canalisation se trouve désormais du côté intérieur de la clôture (Cf. Illustration 30).

Illustration 30 : Photographies de la canalisation de Montredon positionnée à l'intérieur de la clôture (novembre 2022).

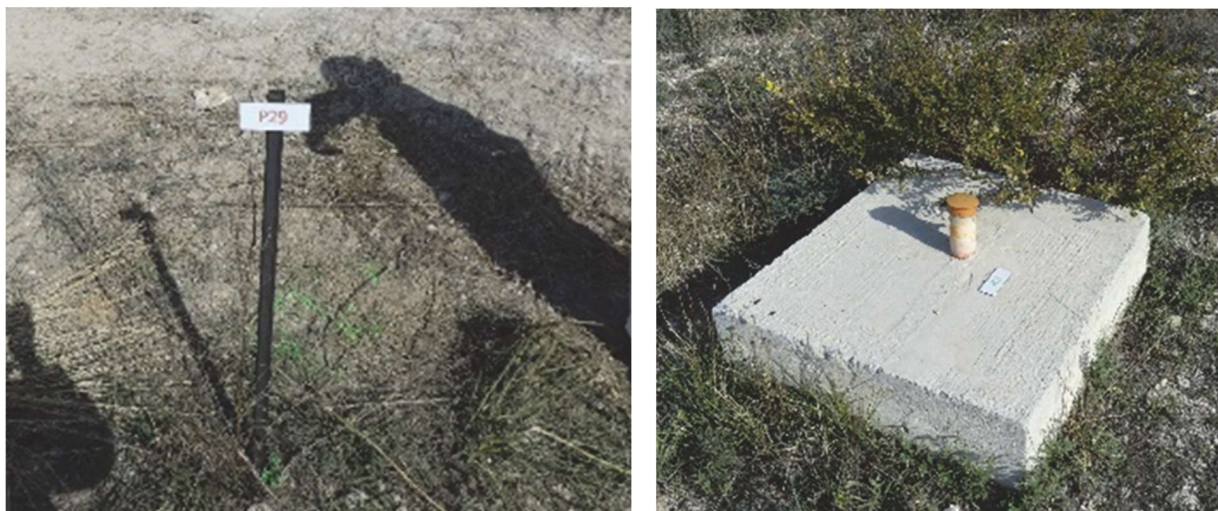
Des plaquettes d'identification des ouvrages de surveillance (puits collecteurs, piézomètres, cellules de pression, drain central, plots topographiques, inclinomètres) et des pieux du flanc Ouest de Montredon ont également été mis en place courant 2022 (Cf. Illustration 31).

Illustration 31 : Photographies de l'étiquetage d'un pieu du flanc Ouest et d'un piézomètre (novembre 2022).

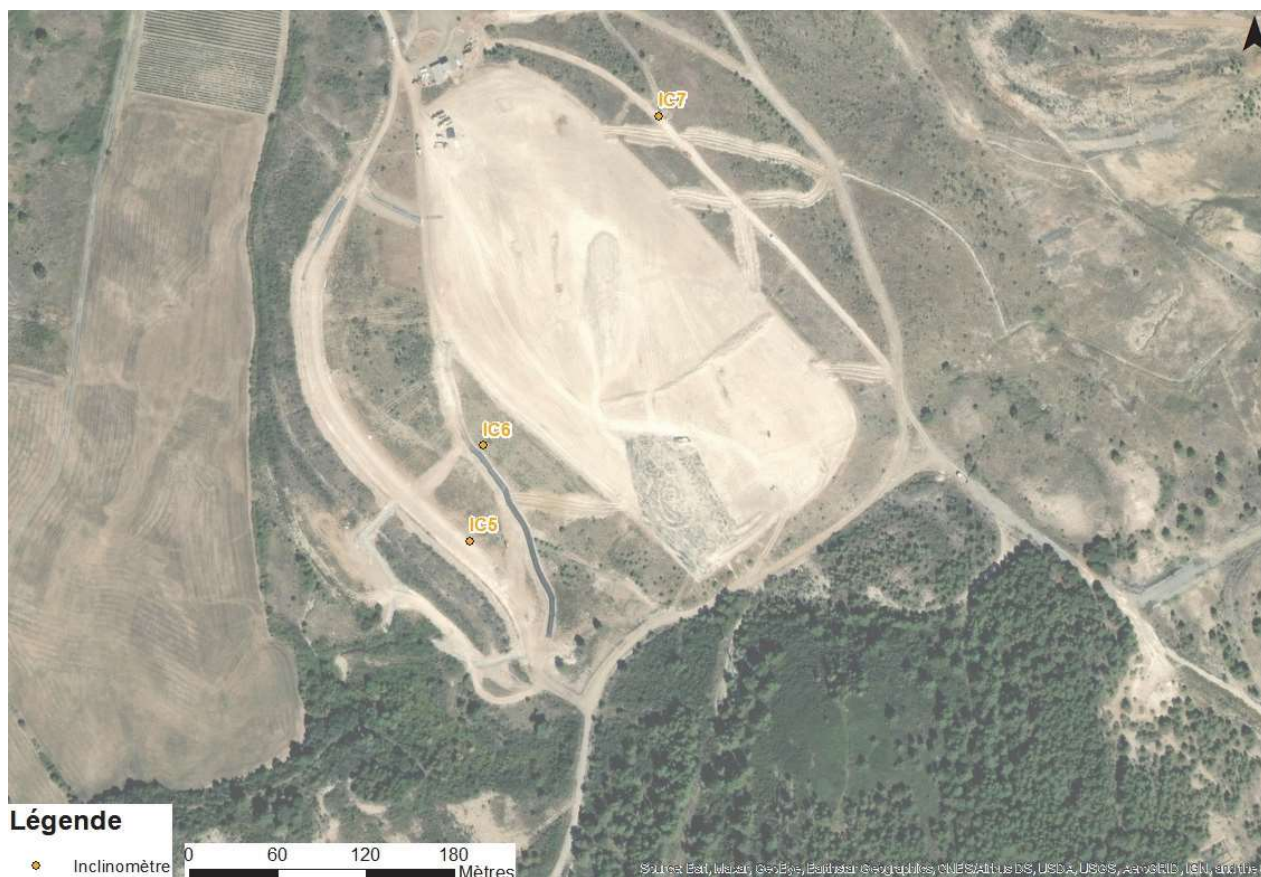
En raison des travaux sur la couverture de Montredon, la surveillance a été renforcée par la réalisation d'un inclinomètre (IC7) supplémentaire en 2020.

La localisation des inclinomètres sur le stockage de Montredon est présentée sur l' Illustration 32 suivante :

Illustration 32 : Localisation des inclinomètres IC5, IC6 et IC7 sur le stockage de Montredon.

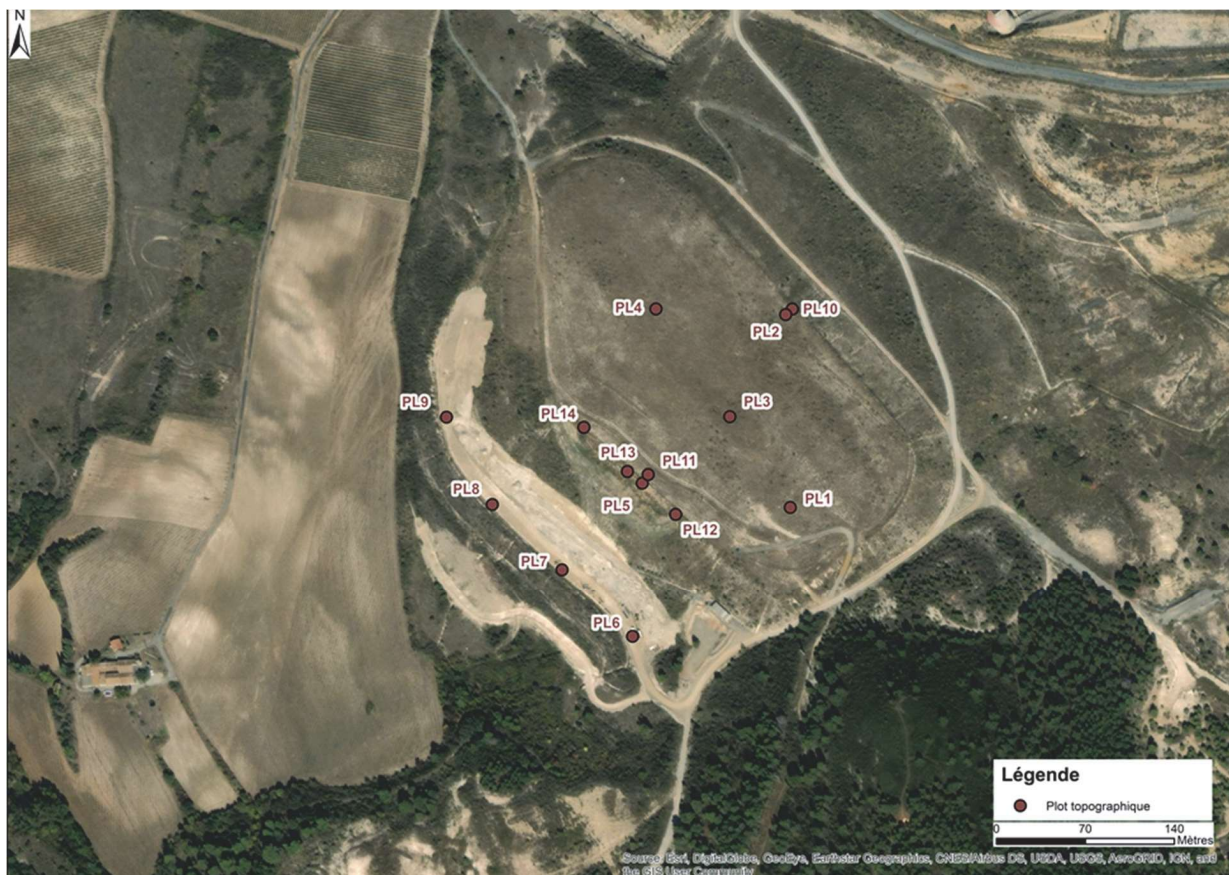
La surveillance des altitudes est effectuée par 11 plots installés en 2005 complétés en 2017 par trois plots topographiques sur le flanc Ouest (Cf. Illustration 37) :

- au centre de la partie sommitale : PL1, PL3 et PL4 ;
- haut du flanc Est : PL2 et PL10 ;
- haut du flanc Ouest : PL5, PL11, PL12, PL13 et PL14. Ces trois derniers plots ont été rajoutés suite aux travaux de stabilisation du flanc Ouest ;
- pied du flanc Ouest, du Nord vers le Sud : PL9, PL8, PL7 et PL6.

Illustration 37 : Localisation des plots topographiques suivis sur le stockage de Montredon.

A partir du mois d'août 2020, les travaux de rétablissement de l'étanchéité de Montredon ont nécessité de détruire temporairement les plots : 1, 2, 3, 4, 5, 11, 12, 13 et 14 lesquels n'ont plus été suivis à partir de juillet 2020. A partir de juin 2021, ils ont été renumérotés « bis » pour repartir sur une nouvelle référence (1bis, 2bis, 3bis, 4bis, 5bis, 11bis, 12bis, 13bis et 14bis).

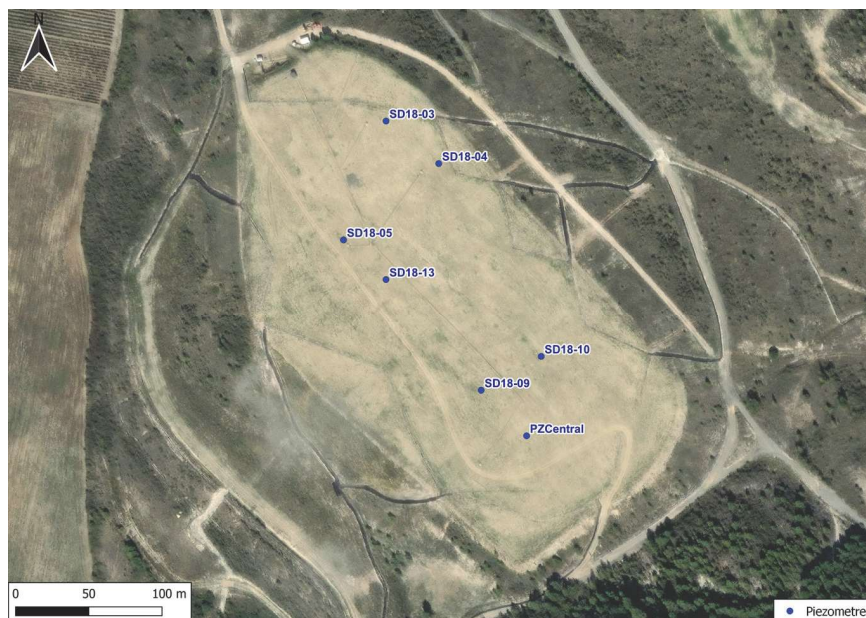
Note : l'ouvrage PzCentral n'étant plus utilisable depuis 2020, c'est en réalité un ouvrage situé à 3m de distance, l'ancien puits de pompage autonome, qui est utilisé

Illustration 40 : Localisation des ouvrages de surveillance piézométrique des eaux internes du stockage de Montredon.

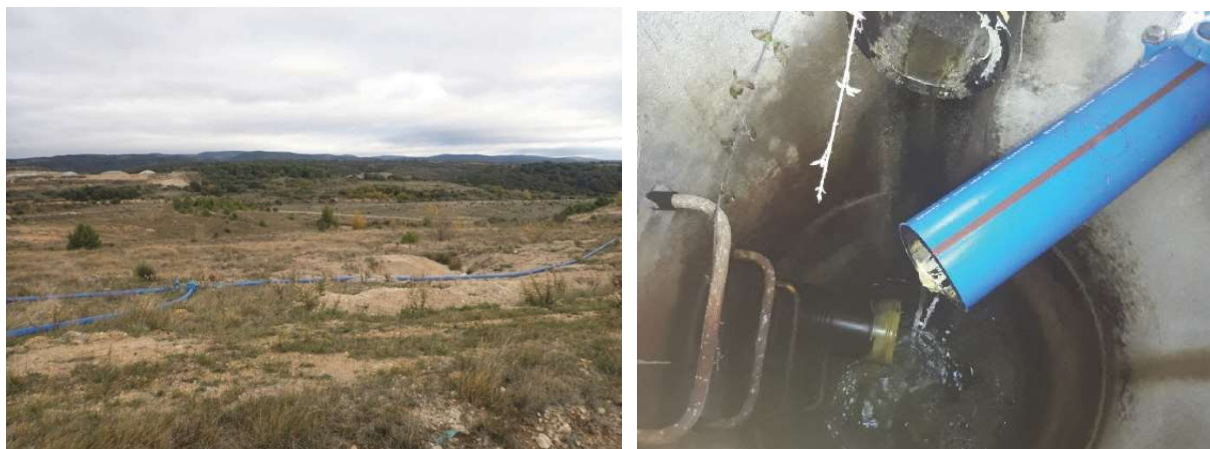
- de drains périphériques (D1 et D2, en rouge sur l'illustration 28) mis en place en 2007. Ce système de drainage situé dans les résidus de traitement à quelques mètres de profondeur sous la crête des digues a été conçu à l'origine pour assurer le maintien d'un niveau d'eau relativement bas à l'intérieur du stockage et réduire les pressions interstitielles latéralement et sous le complexe argileux d'étanchéité. Jusqu'en mai 2021, ces eaux s'écoulaient gravitairement à travers deux conduites en direction de la station de dépollution où était effectué le prélèvement. A partir du mois de mai 2021, les canalisations ont été remplacées pour résoudre des problèmes de raccords fuyards et reliés à une conduite unique (Cf. photographie en illustration 46). Désormais, les eaux des drains D1 et D2 ainsi que les eaux provenant des 4 puits de pompage installés en partie sommitale de Montredon sont acheminées via une unique canalisation (Cf. illustration 46) et traitées à la station.

Illustration 46 : Jonction en mai 2021 des deux nouvelles conduites des drains de Montredon en une canalisation unique et exutoire dans le regard (2021).

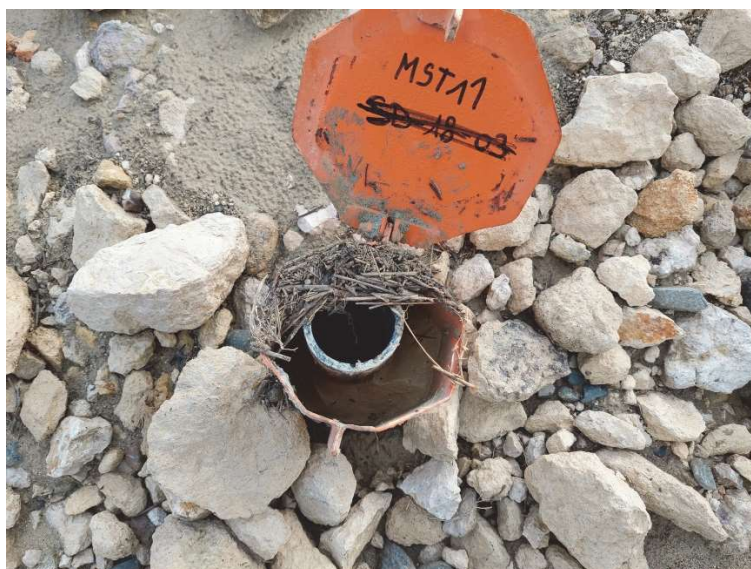
On notera que le piézomètre MST11 est situé au niveau d'un radier récupérant les eaux de ruissellement du flanc Est de Montredon via les descentes d'eau. Lors de certains épisodes pluvieux, il n'est pas exclu qu'une partie de ces eaux s'infiltrent dans le piézomètre qui ne possède pas de bouchon mais un simple capot, comme l'atteste une accumulation de débris de végétaux près du piézomètre (Cf. Illustration 64) après de fortes pluies en mars 2022 (68 mm en 48h). Cette situation pourrait expliquer les récentes concentrations observées sur MST11.

Illustration 64 : Débris de végétaux au niveau du MST11 après un orage (©MINELIS, mars 2022).

Un bouchon devra être mis en place sur MST11 à l'occasion de l'entretien des moyens de surveillance afin d'éviter l'intrusion d'eaux de ruissellement en cas de forte pluviométrie.

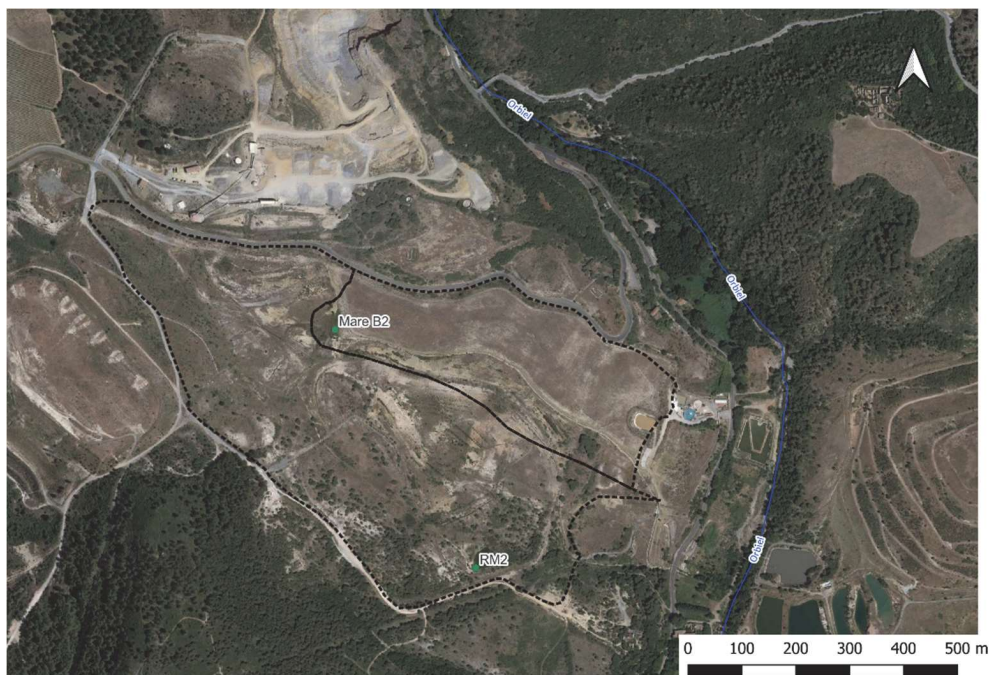
Les limites de ce secteur très vaste sont représentées sur l'illustration 78.

Illustration 78 : Représentation de la zone du Monitoring (Sud) et de la zone ADEME (Nord). Les pointillés noirs matérialisent les contours de ces deux zones.

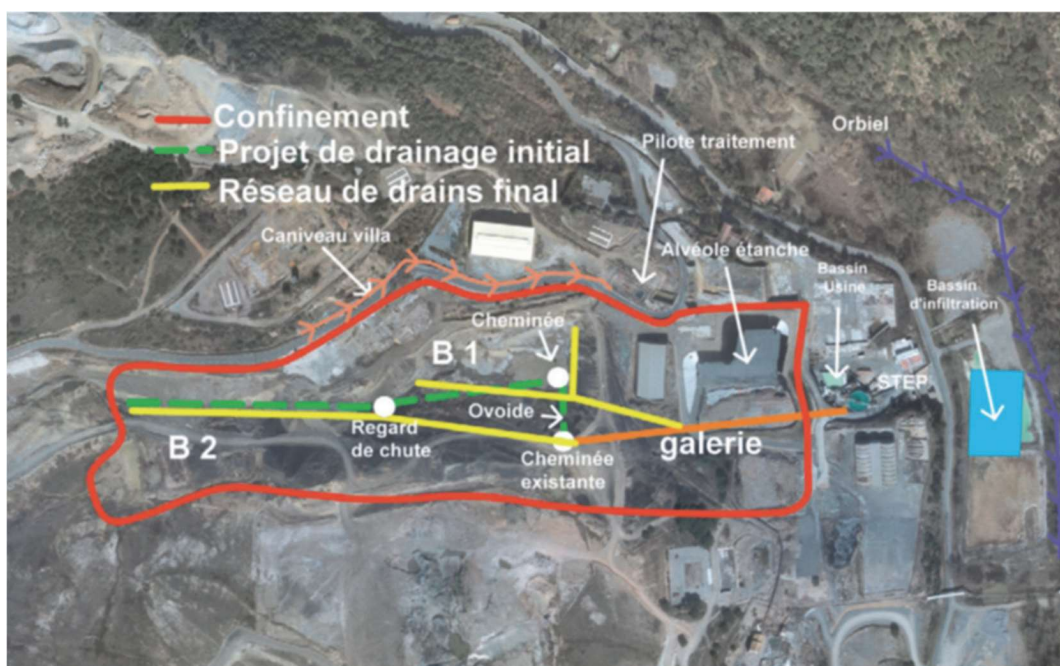
Les travaux de réhabilitation de l'ADEME ont consisté à démolir les installations de traitement du minerai et à remplir et confiner 475 000 m³ de matériaux pollués à l'emplacement des anciens bassins B1 et B2 (Cf. Illustration 79), datant de l'exploitation et vraisemblablement situés dans un ancien talweg d'après les cartes topographiques datant d'avant l'exploitation.

Illustration 79 : Zone ADEME et réseau de drainage (ADEME, 2006).

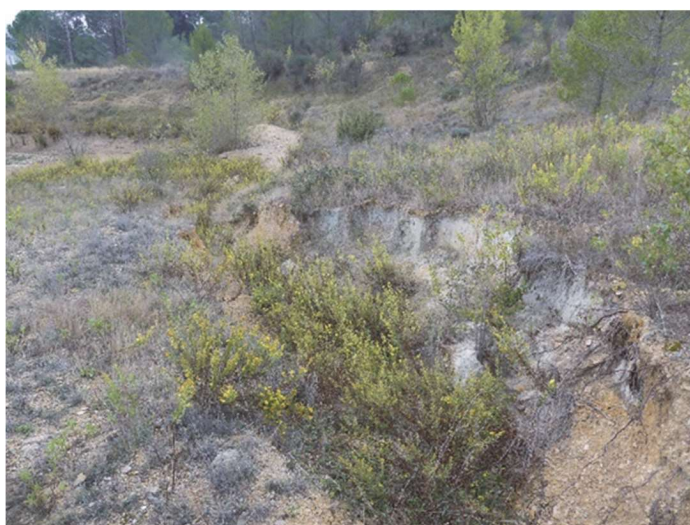
Illustration 80 : Fossé d'amenée des eaux en amont de la mare RM2 fortement raviné.

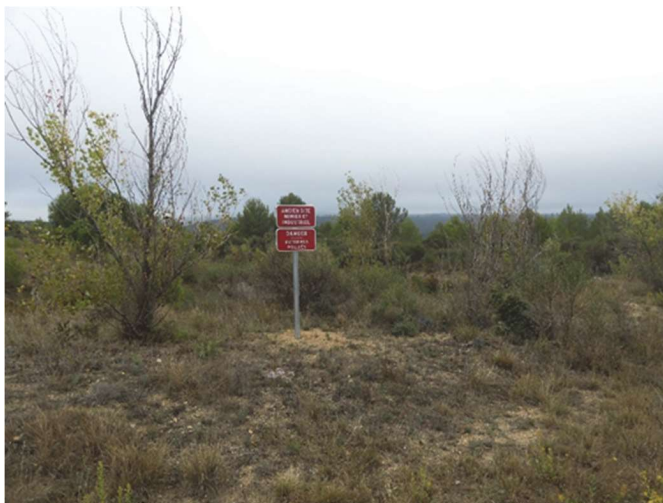
Illustration 81 : Nouvelle signalétique mise en place à proximité de RM2.

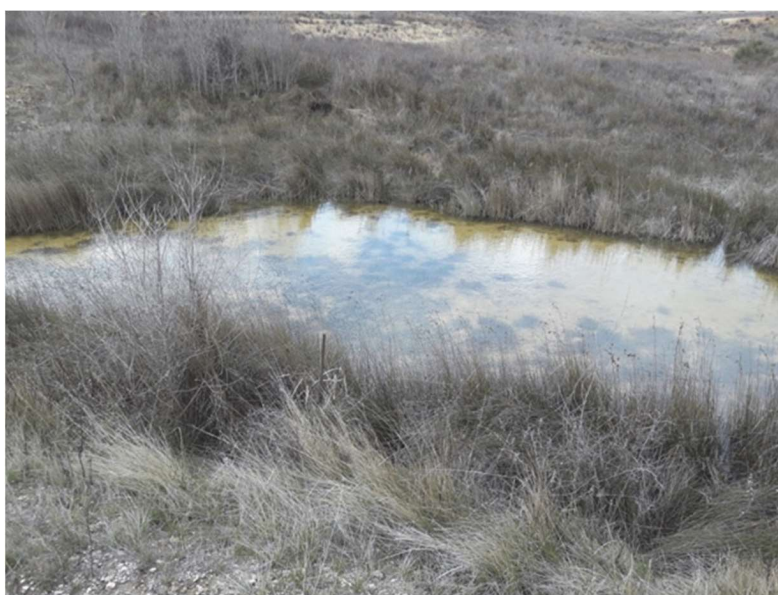
Cette mare est liée à un micro barrage hydraulique ancré dans le schiste compact afin de capter les eaux souterraines en amont du confinement de l'ADEME. Cette mare collecte également les eaux de ruissellement de la zone des arséniates de chaux et de la partie basse du flanc Est du stockage de Montredon.

Illustration 82 : Mare B2 en amont de la Combe du Saut (©MINELIS, 2022).

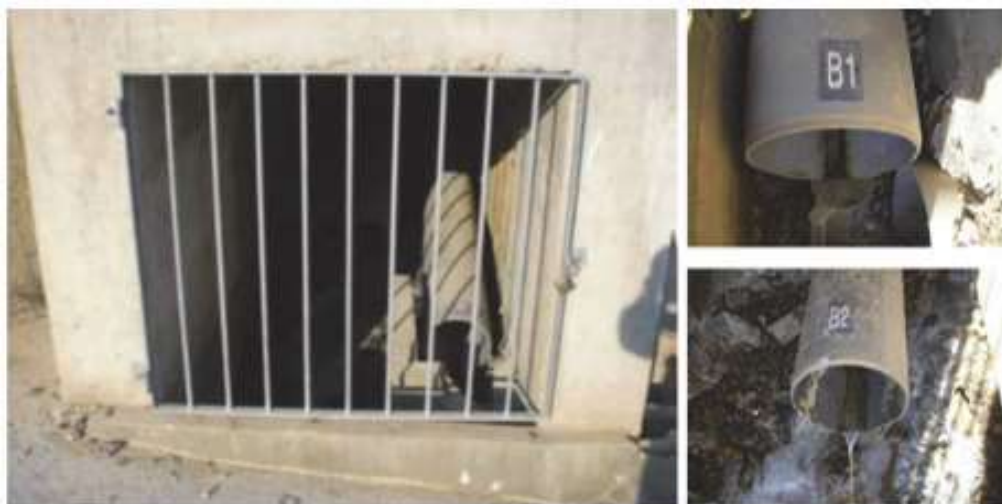
Illustration 85 : Arrivée des drains B1 et B2 à la station de dépollution (©MINELIS, 2020).

Jusqu'en 2013, l'arsenic était analysé à partir d'un échantillon composite des deux drains. Depuis 2013, les mesures sont réalisées trimestriellement sur chaque drain et l'arsenic dissous a été ajouté à la liste des paramètres suivis et la filtration de l'échantillon pour analyse de l'arsenic dissous est faite sur site depuis 2014. Depuis septembre 2014, le drain B1 ne coule plus malgré des tentatives de rétablissement de l'écoulement par hydrocurage en 2016, 2017 et 2018.

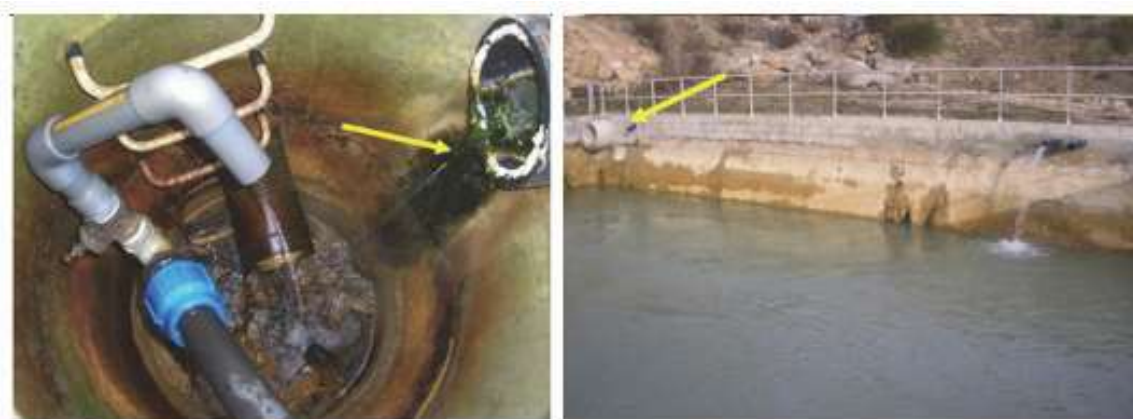
Deux drains (drain Nord et le drain Sud, Cf. Illustration 87) collectent les eaux de l'alvéole étanche ADEME, et permettent de contrôler l'étanchéité du système de stockage. Le drain Sud est à sec depuis 2013. Ces drains sont suivis trimestriellement et l'arsenic est analysé lorsqu'un prélèvement est possible.

Illustration 87 : Drain Sud (photo de gauche) et drain Nord (photo de droite) (©MINELIS, 2021).

Aucun écoulement n'a été constaté sur les drains en 2022.

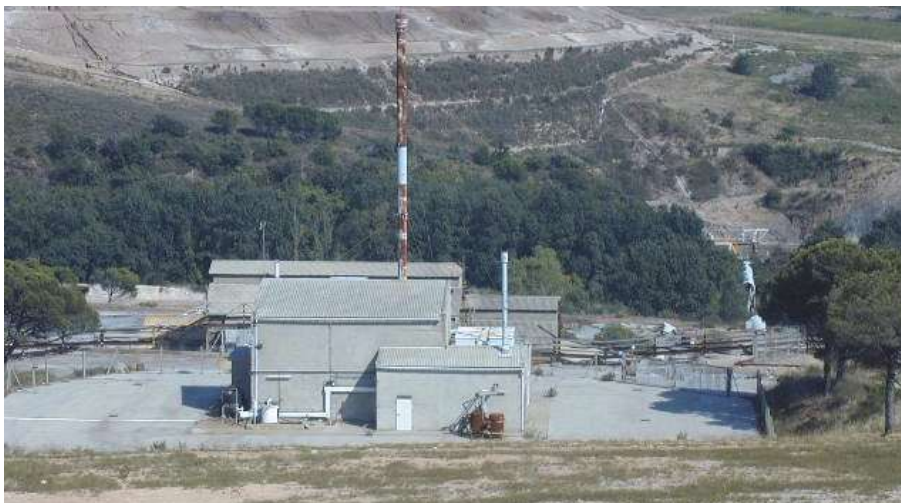
De plus, en 1987, un atelier de fabrication et de stockage d'arsine (AsH_3 , gaz particulièrement toxique, destiné au dopage des microprocesseurs) est installé sur le champ Magné (Cf. Illustration 89). Il s'agit de l'usine Arsine, dont la capacité de production était de 500 kg d'arsine par an.

Illustration 89 : Usine d'arsine en 2002 (©ADEME, 2006).

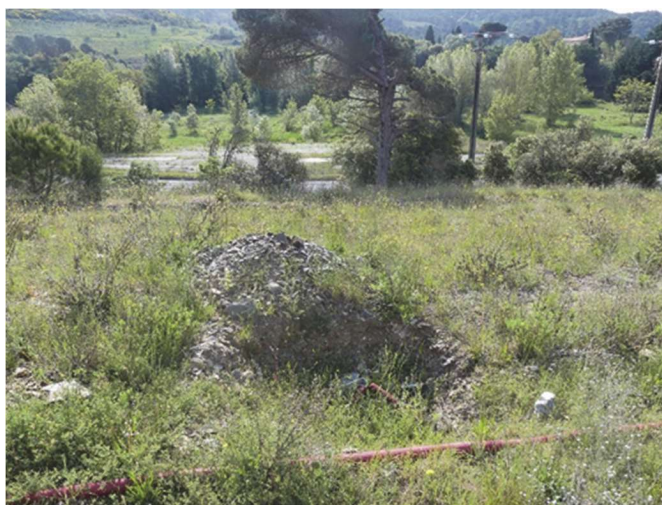
Illustration 91 : Fosse à refermer suite aux travaux de réaménagement du point V (mai 2022).

Une fosse restée ouverte suite aux travaux de réaménagement du point V devra être comblée (Cf. Illustration 91).

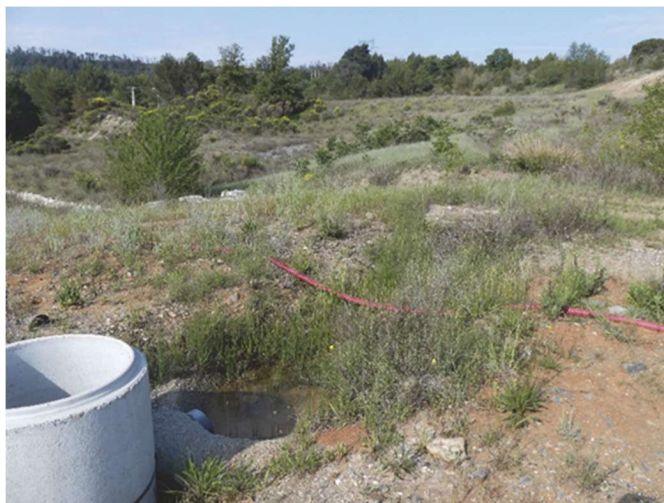
Illustration 93 : Avoir bétonné de la source Arsine (mai 2022).

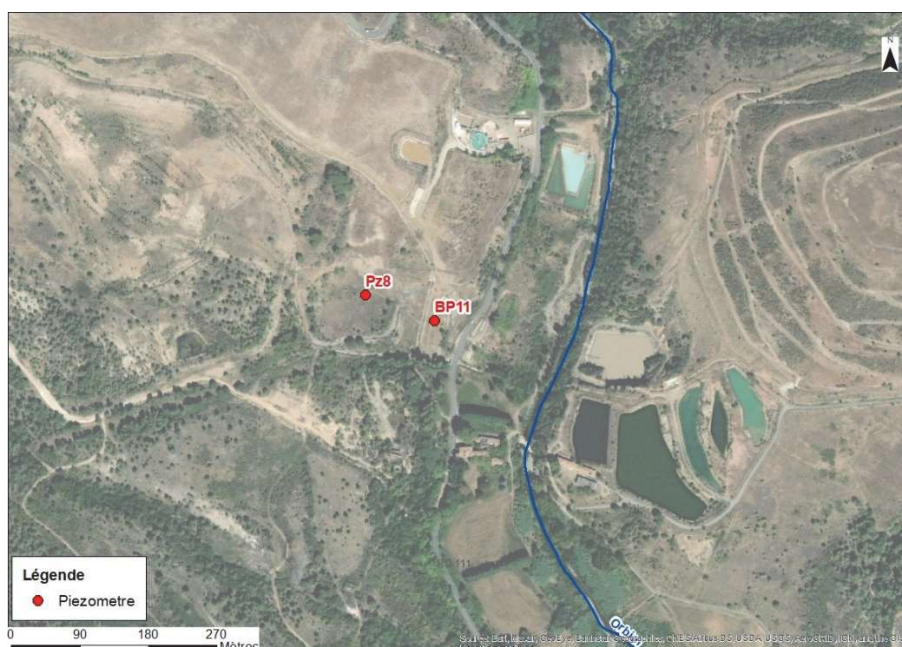
Deux piézomètres sont présents sur cette zone : PZ8 et BP11 (Cf. Illustration 96). Il sont situés respectivement en partie haute et basse du site de l'ancienne usine de l'Artus d'après l'illustration 90.

Illustration 96 : Piézomètres PZ8 et BP11 de l'usine Artus du champ Magné (©MINELIS, 2018).

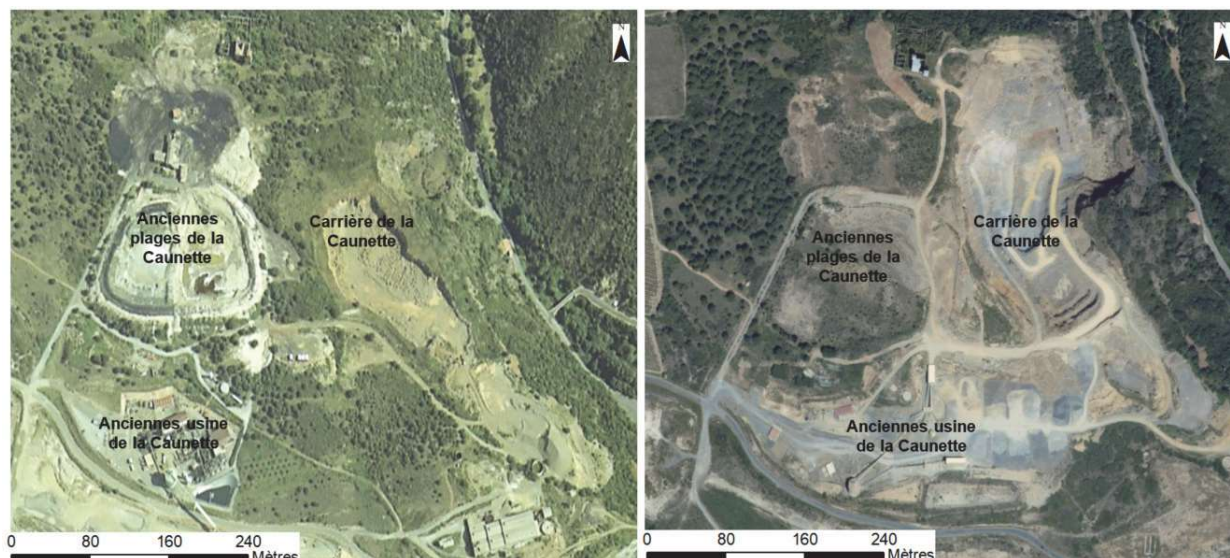
L'illustration 103 présente une comparaison de la photo aérienne prise au début des années 2000 avant réhabilitation et de celle montrant l'état actuel du site.

Illustration 103 : Vue des anciennes plages de la Caunette sur photographie aérienne de 1999 à gauche et 2019 à droite.

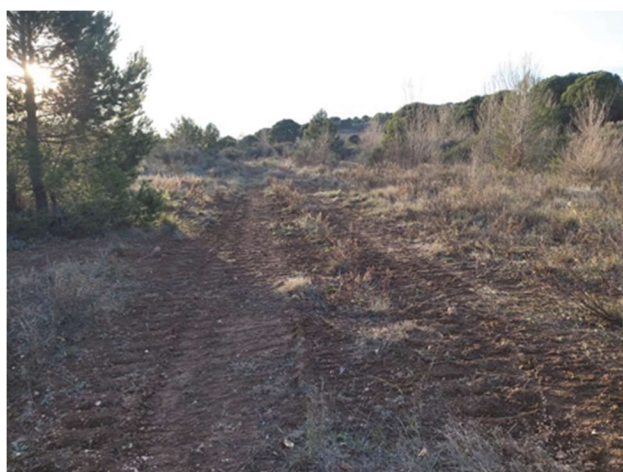
En 2022, aucune évolution significative n'est à signaler dans ce secteur, hormis des traces de passage d'engins visibles sur les anciennes plages de la Caunette (Cf. Illustration 104). Ces dernières sont probablement en lien avec les activités de la société Aude Agrégat, laquelle ne dispose pas d'autorisation d'intervenir dans ce secteur. Des échanges ont été initiés à la fin de l'année 2022 afin de régulariser la situation.

Illustration 104 : Traces de chenilles sur les anciennes plages (décembre 2022).

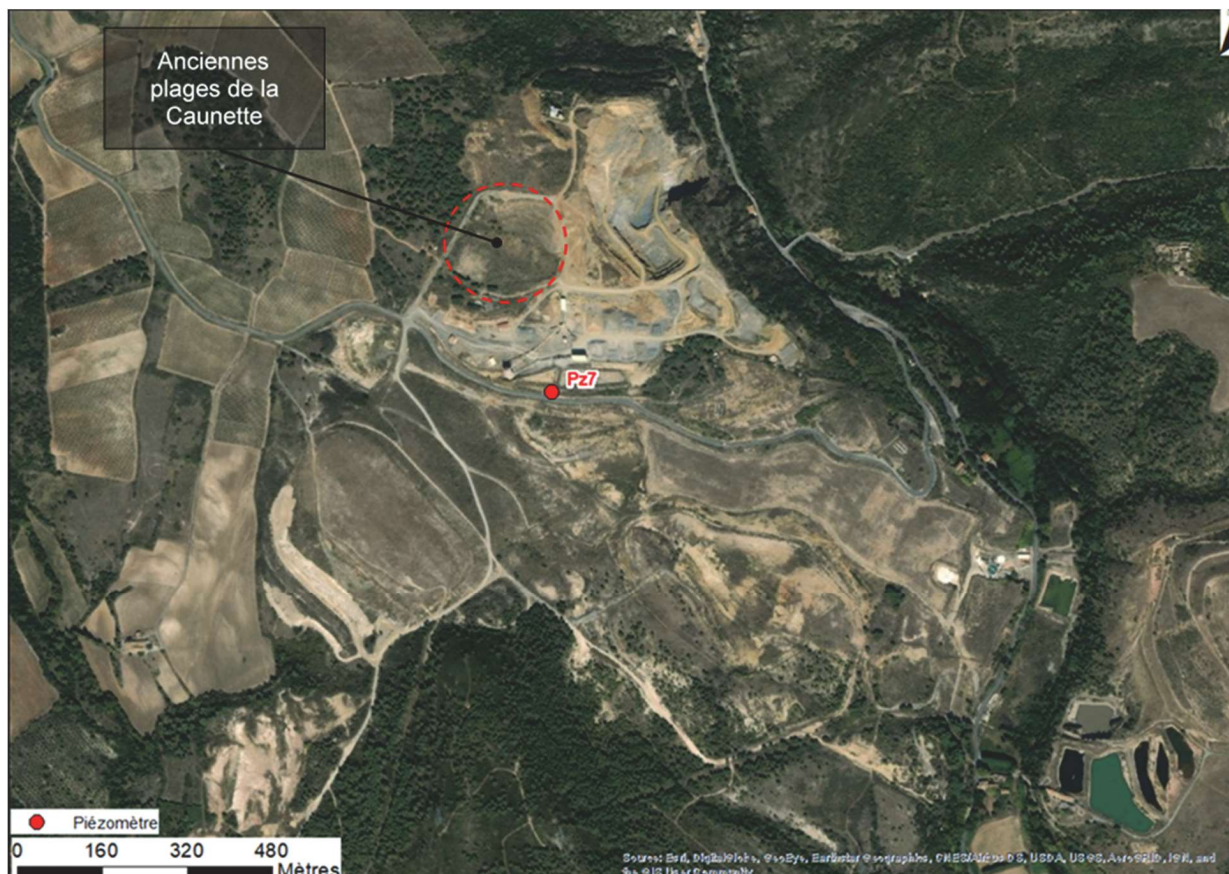
L'illustration 105 ci-dessous indique l'emplacement du PZ7, au sud de l'ancienne usine de la Caunette.

Illustration 105 : Vue du site de la Caunette depuis le stockage de Montredon.

La mise en place de nouveaux ouvrages (en amont et aval) de suivi des eaux souterraines autour de ce site permettrait de suivre le milieu « eaux souterraines » en cohérence avec les principes de la méthodologie nationale de gestion des sites et sols pollués. Dans cette optique, une réflexion sera menée en 2023 afin d'identifier de possibles sites d'implantation de nouveau(x) piézomètre(s) autour des anciennes plages et usine de la Caunette.

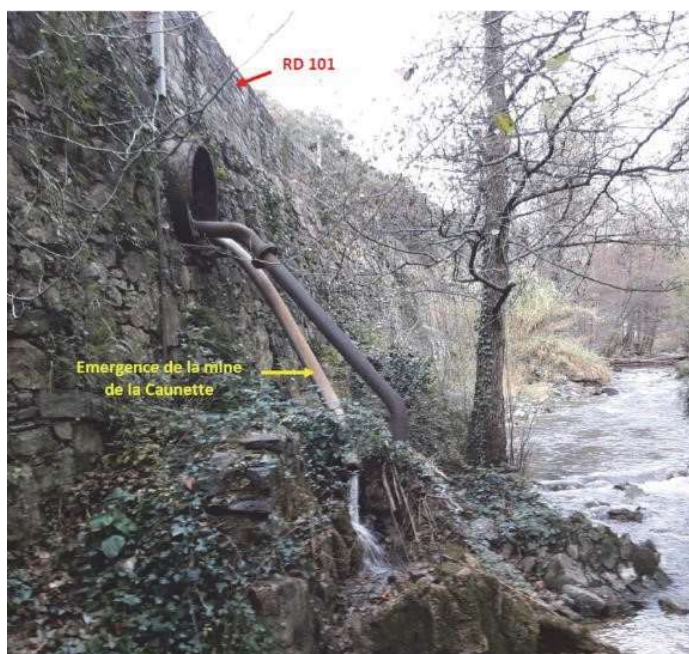
La sortie de la galerie correspond au travers-banc n°0 de la mine qui débouche au droit de la rivière à la cote 173,80 m NGF (Cf. Illustration 109).

Illustration 109 : Emergence du réservoir minier de la mine de la Caunette (©MINELIS, 2020).

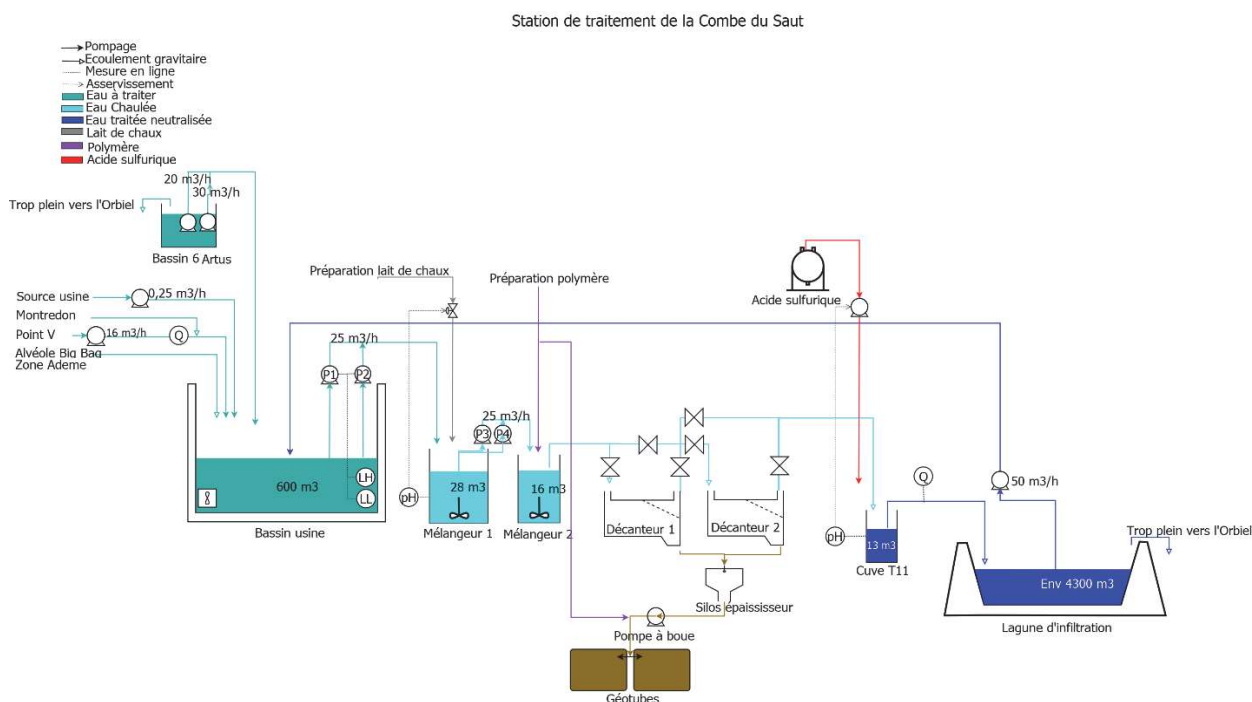
Illustration 110 : Schéma de fonctionnement de la station de dépollution de la Combe du Saut (©BRGM, juin 2022).

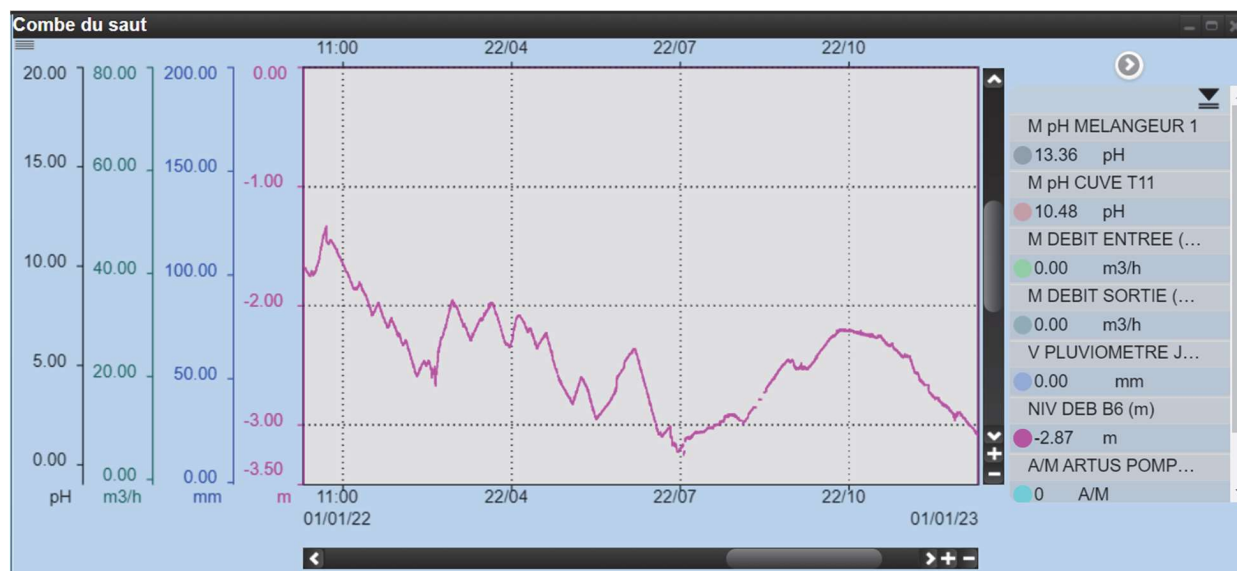
Une partie des eaux traitées proviennent du bassin B6 collectant les eaux de stockage de l'Artus (Cf. § 5.3). Suite au débordement du bassin B6 survenu en mai 2020, la gestion du niveau du B6 a fait l'objet d'un renforcement et d'une sécurisation du dispositif pompage, et de l'établissement d'une procédure fixant notamment les seuils de vigilance (-2,5 m/cote de débordement) et d'alerte (-2 m/cote de débordement) du niveau d'eau dans le B6. Cette procédure a été intégrée dans le marché d'exploitation de la station de dépollution. Le suivi du niveau d'eau dans le B6 est présenté ci-après (Cf. Illustration 111).

Illustration 111 : Capture écran supervision DPSM : Suivi du niveau du bassin B6 de l'Artus (source : Logiciel TOPKAPI).

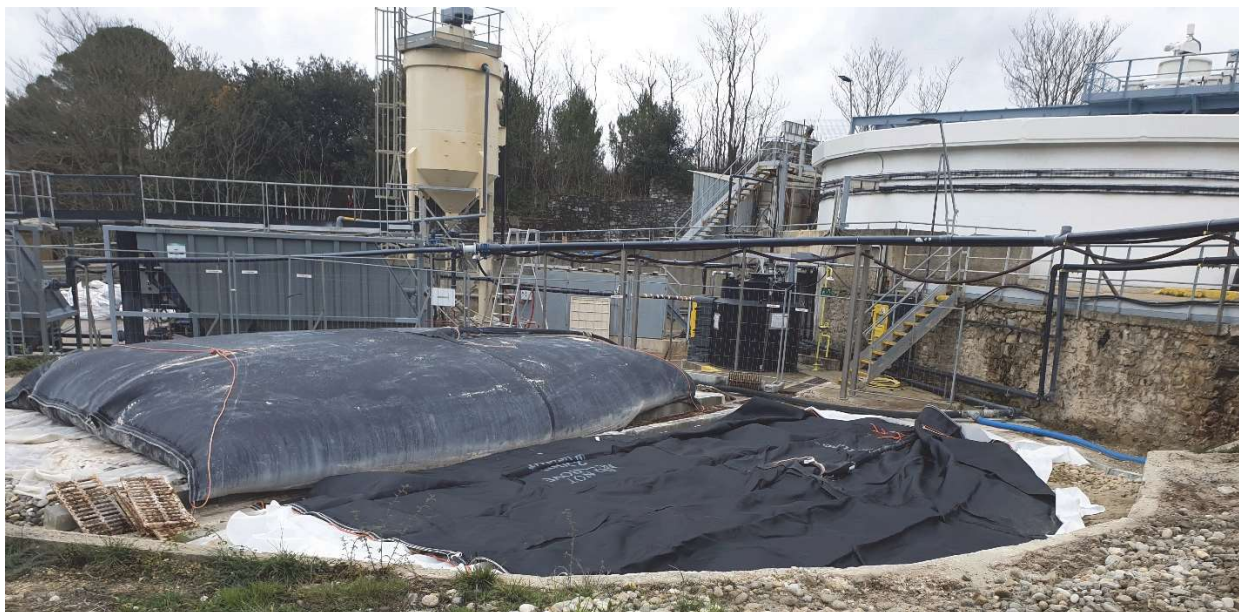
Le traitement de l'eau à la chaux produit des résidus sous forme de boues humides composées de co-précipités de calcite, de brucite (hydroxyde de magnésium) et de chaux, piégeant l'arsenic. Ces boues sont conditionnées en géotubes filtrant afin d'augmenter la siccité des boues avant leur évacuation vers une installation de stockage de déchets dangereux (Cf. Illustration 114).

En 2022, la station de dépollution de la Combe-du-Saut (Cf. Illustration 114) a traité 55 044 m³ d'eaux arséniées, en net retrait par rapport aux 90 898 m³ de 2021, tandis que la pluviométrie enregistrée par le pluviomètre de la station de dépollution reste dans des gammes de valeurs identiques (530 mm en 2021 et 510 mm en 2022). Ces tendances ont déjà été observées dans le passé, en 2015 et 2016, années à faible pluviométrie (respectivement 501 mm et 553 mm), pour lesquelles les volumes entrant avaient été mesurés respectivement à 85 050 m³ et 59 179 m³. La différence de volume entre 2021 et 2022, peut s'expliquer en partie du fait que la station a fait l'objet de travaux conséquents de réhabilitation du décanteur. Ceux-ci ont inclus une vidange du décanteur avant sa réfection. Mais cela ne représente qu'une petite contribution au regard de 35 000 m³ de différence entre 2021 et 2022. L'origine de cette différence reste pour le moment méconnu.

Illustration 114 : Vue de la station de dépollution de la Combe-du-Saut. Géotubes en cours de remplissage au premier plan - Limousis (11).

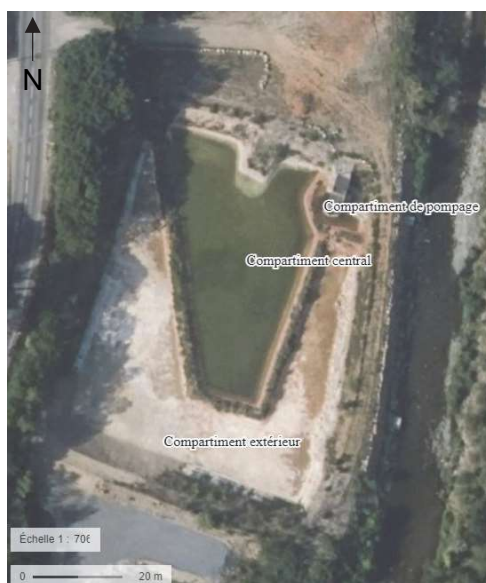
Illustration 120 : Lagune d'infiltration après travaux de compartimentage (été 2022).

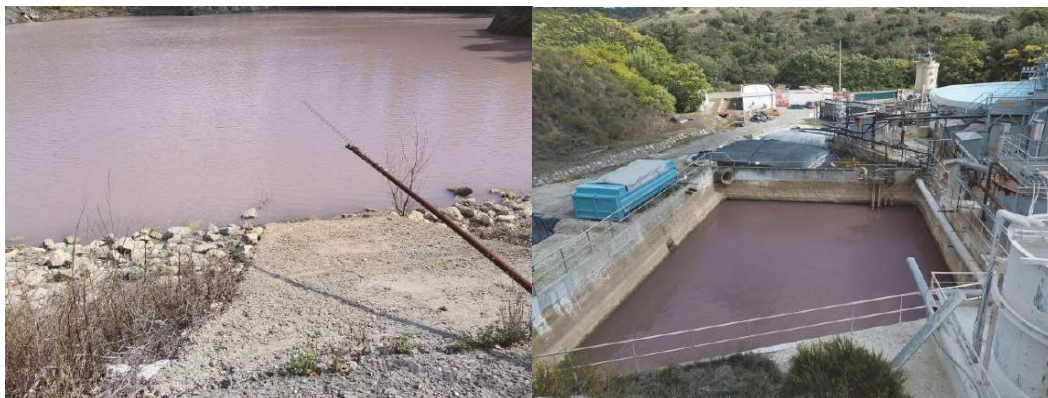
Illustration 121 : Coloration des eaux du B6 (à gauche) et dans le bassin usine (à droite) - 27 Septembre 2022.

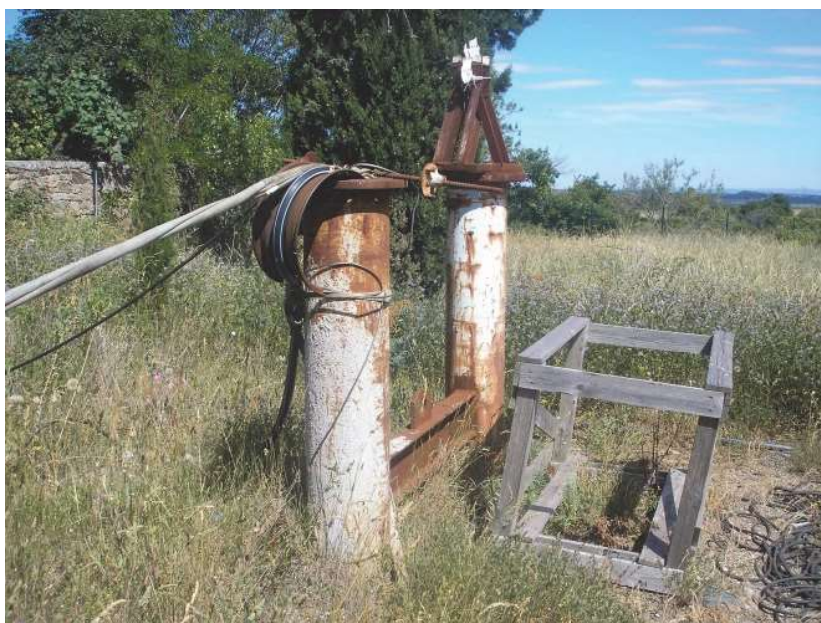
La qualité de l'eau de la mine est suivie mensuellement pour les paramètres arsenic (total et dissous), sulfates, fer total et matières en suspension, à partir d'échantillons prélevés dans la tranche supérieure de la nappe minière. Le prélèvement est réalisé, à la cote + 245 m NGF par une pompe à demeure dans un ancien puits de 2,4 m de diamètre. L'ouvrage, ainsi que le câblage de la pompe sont visibles sur la photographie en Illustration 157. Le volume du réservoir minier ne pouvant pas être renouvelé avant prélèvement, les données obtenues sur ce point de prélèvement ne sont pas représentatives de l'ensemble du réservoir. Les modalités de prélèvements sont spécifiées dans l'Annexe 3.

Illustration 157 : Cheminée Panneau Sud (©MINELIS, 2018).
