Albinet R., Arathoon L., Birée A., Huron Y., Labastie A., Vaxelaire S. (2023) – Anciens sites miniers et industriels de la vallée de l'Orbiel (11) – Rapport annuel de surveillance 2022. Rapport final V0. BRGM/RP-72666-FR, 231 p., 182 ill., 42 tab., 25 ann. (sur volume numérique).

Synthèse

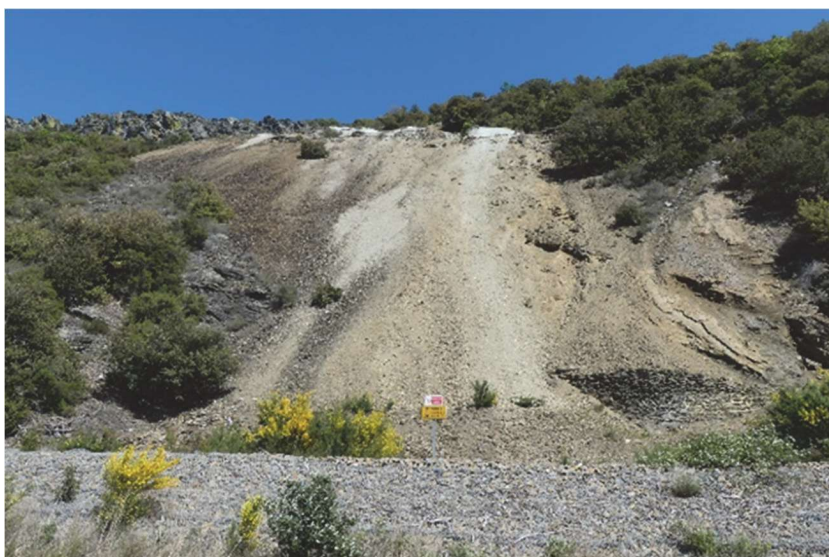
La surveillance périodique réalisée en 2022 n'a pas montré de dégradations notables du site. La verse, en tant que telle, présente un comportement géotechnique stable avec une bonne tenue des matériaux en surface malgré sa forte pente.

Des panneaux d'information sur les risques associés au site ont été installés en 2022 (Cf. Illustration 161 et fiche travaux en Annexe 10).

Illustration 161 : Vue de la digue et signalisation en pied de la verse de Nartau (mai 2022).

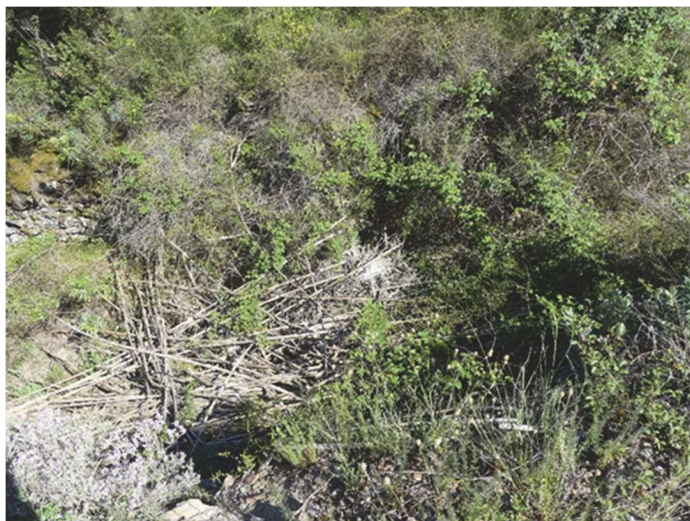
Illustration 162 : Végétaux encombrant l'accès au canal empierré de l'Hort-Estiou.

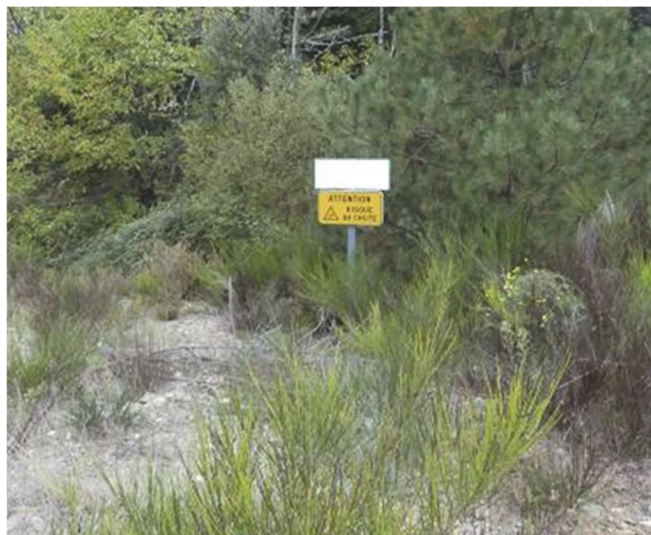
Une signalétique adaptée ayant pour but d'identifier clairement les différents risques présents sur le site (chute, pollution...) a été installée en 2022 (Cf. Illustration 163).

Illustration 163 : Installation d'une signalétique indiquant les risques présents sur site.

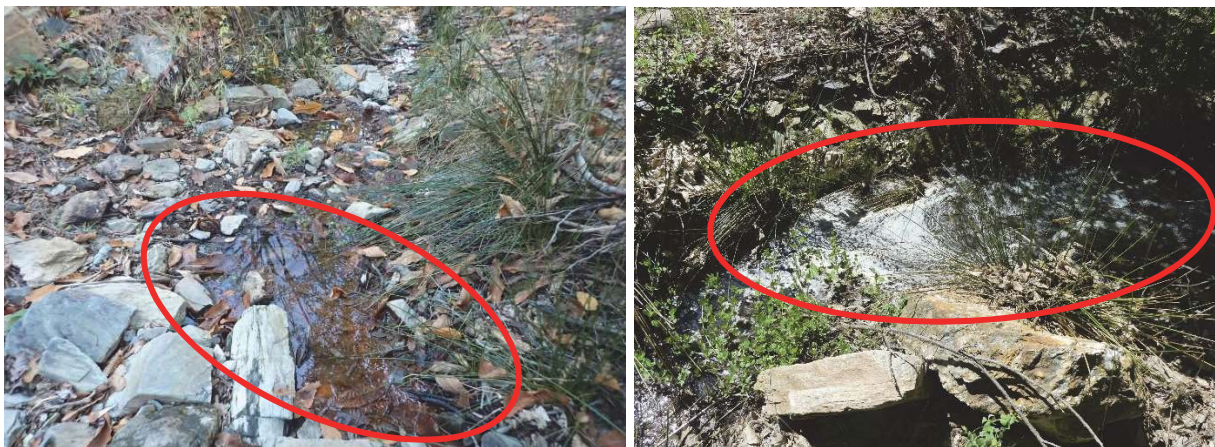
Le Drainage Minier Acide (DMA) identifié ne présentait pas d'écoulement lors des visites de surveillance 2022. Des traces de précipités orange visibles dans le cours d'eau ont été à nouveau observées ainsi que des cristallisations blanchâtres. De nombreuses traces de précipités oranges, ainsi que des cristallisations blanchâtres sont toujours visibles dans le ruisseau de la Combe Bourrel en aval du DMA (Cf. Illustration 164).

Illustration 164. Précipité rouille et blanchâtre à l'aval du DMA dans le ruisseau de la Combe Bourrel.

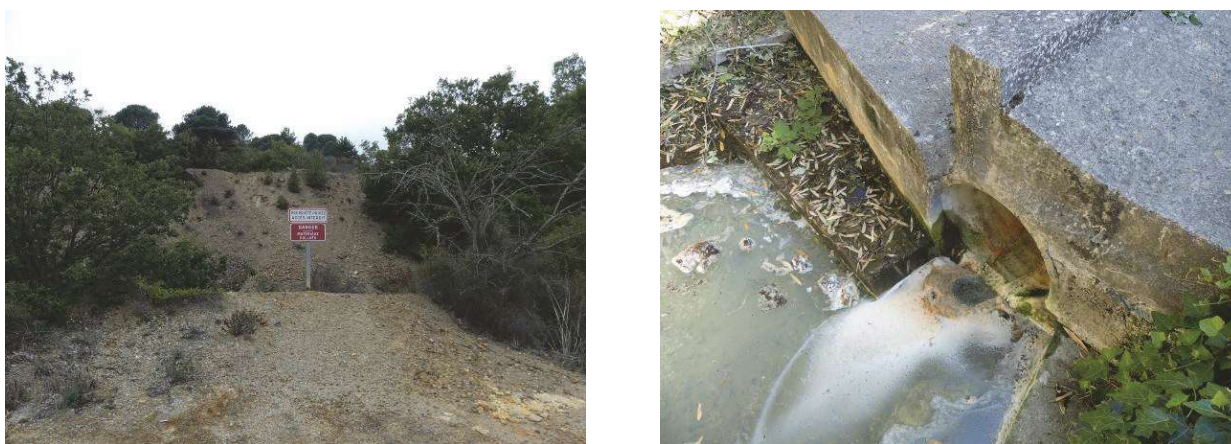
La végétation sur la verse proprement dite est relativement hétérogène, avec des surfaces broussailleuses ou herbacées alternées d'éboulis (Cf. Illustration 165). Celle-ci se fait plus homogène aux abords du bassin, avec une densité plus forte d'arbres, d'arbustes et d'herbes. Aucun indice d'instabilité n'a été observé.

Illustration 165 : Pied de verse (photo de gauche) et précipités blanchâtres observés à la confluence avec le Gourg Peyris (photo de droite).

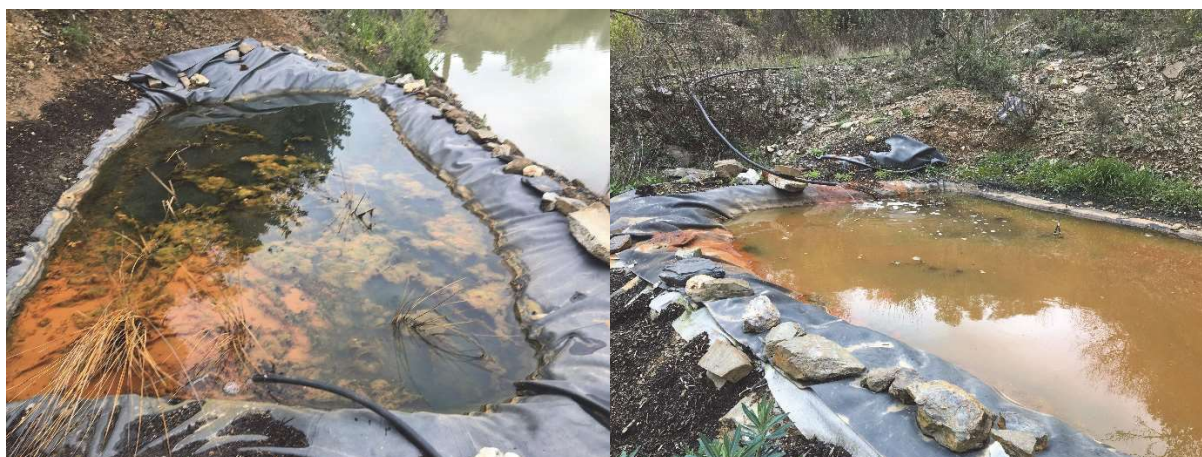
Illustration 173 : Développement d'algues observé dans la lagune en 2021 (photo de gauche) et 2022 (photo de droite).

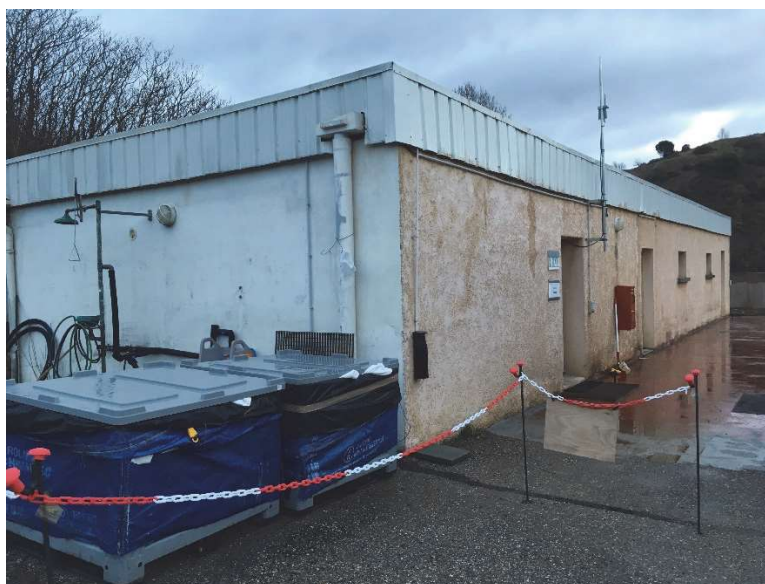
Comme le reste des installations, les bureaux, vestiaires, et remises (regroupés sous la dénomination de "base vie") ont vieilli (Cf. Illustration 176) et nécessitent d'être remis en état, aux besoins et aux normes actuelles.

Illustration 176 : Bâtiment vétuste de la base vie – Limousis (11).

Un maître d'œuvre a été désigné afin de concevoir les nouvelles installations et de superviser l'installation de locaux neufs adaptés aux contraintes du site. La démolition de la base vie existante envisagée dans un premier temps ne sera pas réalisée dans l'immédiat afin de pouvoir minimiser les délais de livraison des nouveaux locaux.

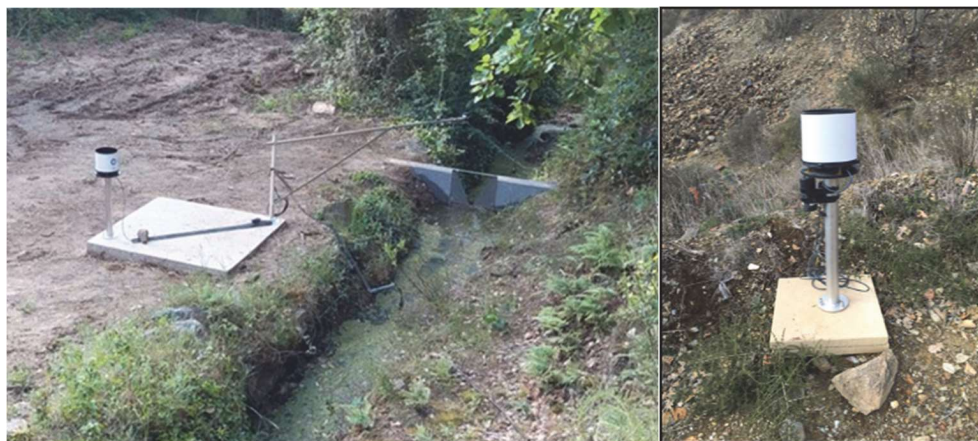
A noter que le pluviomètre localisé au droit de la dalle a été déplacé en à l'automne 2022 car le couvert végétal au droit de la station ne permettait pas de garantir la représentativité de la valeur de la pluviométrie.

Illustration 178 : Station hydrométrique sur l'Entrebusc, verse de l'Atelier (mai 2022) et pluviomètre déplacé (novembre 2022).

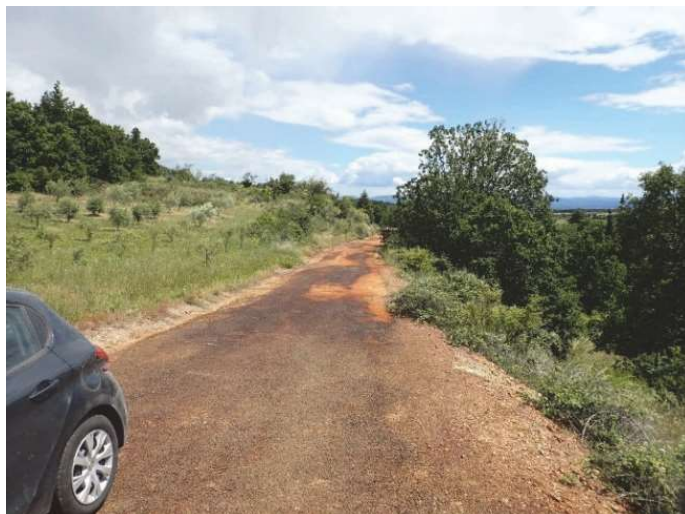
Au-delà du drainage minier acide qui impacte l'Entrebusc et le Gourg-Peyris, une seconde source de contamination a été identifiée en aval de la verse de l'Atelier. En effet, l'ancien chemin de la mine a également été édifié sur plusieurs mètres de minerai pauvre utilisé comme plateforme routière à flanc de versant du vallon de l'Entrebusc (Cf. Illustration 179). Ce remblai, traversé par des eaux de pluie qui s'infiltrent, libère des effluents acides chargés en éléments métalliques, qui rejoignent l'Entrebusc et participent à la dégradation de la qualité du cours d'eau.

Illustration 179 : Chemin des Mineurs – Salsigne.

Dans le cadre des opérations de mise en sécurité, le DPSM a été missionné par l'Etat pour réaliser des travaux de mise en sécurité environnementale de l'ancien chemin de la mine.
