## 2.5.2 Résultats d'analyses des eaux de surface (A220)

#### *2.5.3.1 Cartographie des aquifères*

## 2.5.3.2 Analyses des piézomètres

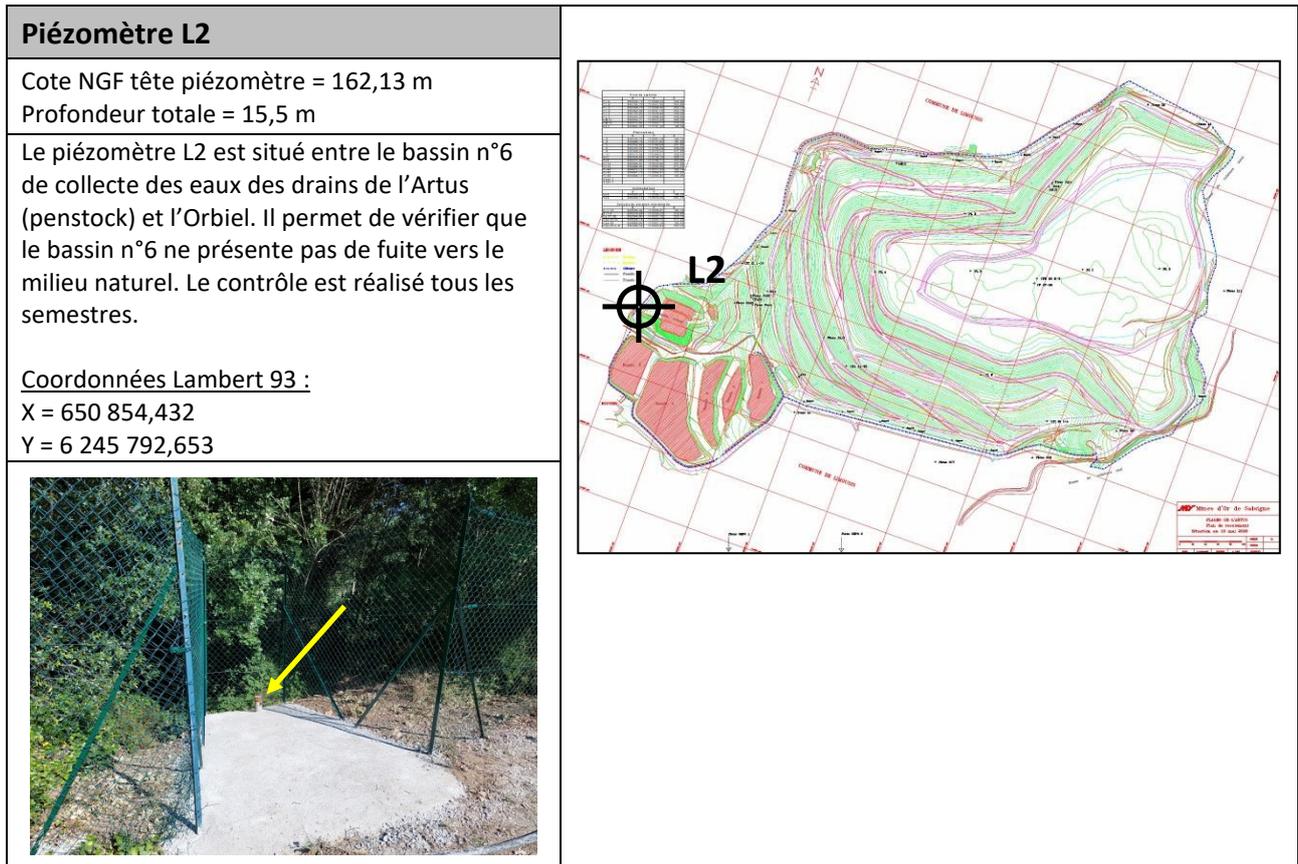
Figure 83 : Fiche piézomètre L2

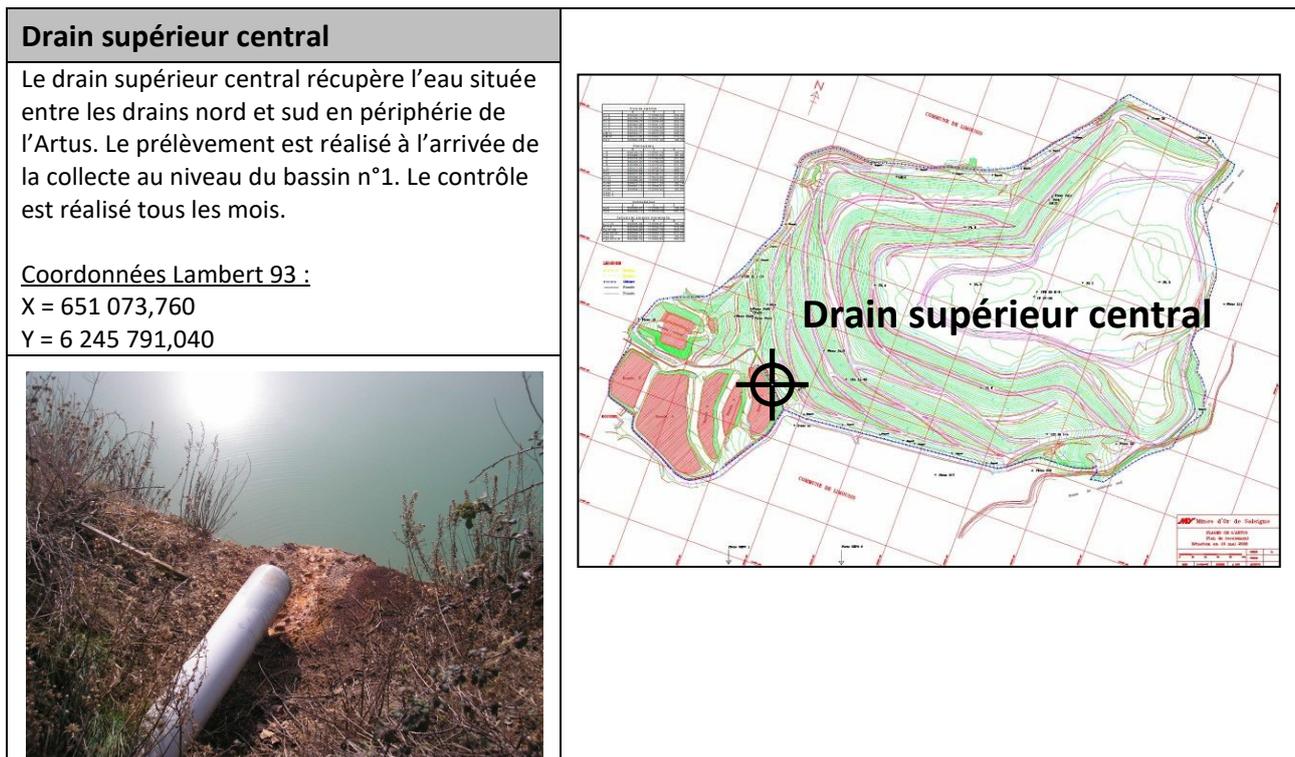
Figure 90 : Fiche prélèvement drain supérieur central

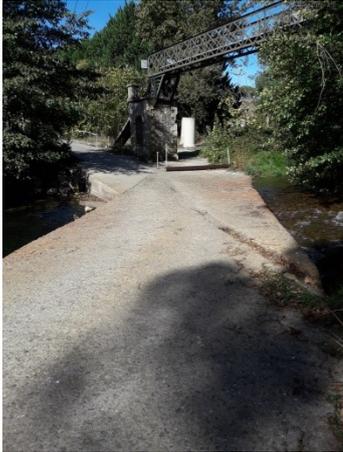
Le prélèvement « Orbiel aval » est effectué dans la rivière au gué Lassac. Il est représentatif des eaux superficielles de l'Orbiel en aval des plages de l'Artus et également en aval du site de la Combe du saut. Ce point de prélèvement est suivi dans le cadre de la surveillance des eaux de mine.

Figure 93 : Fiche prélèvement Orbiel aval des plages de l'Artus

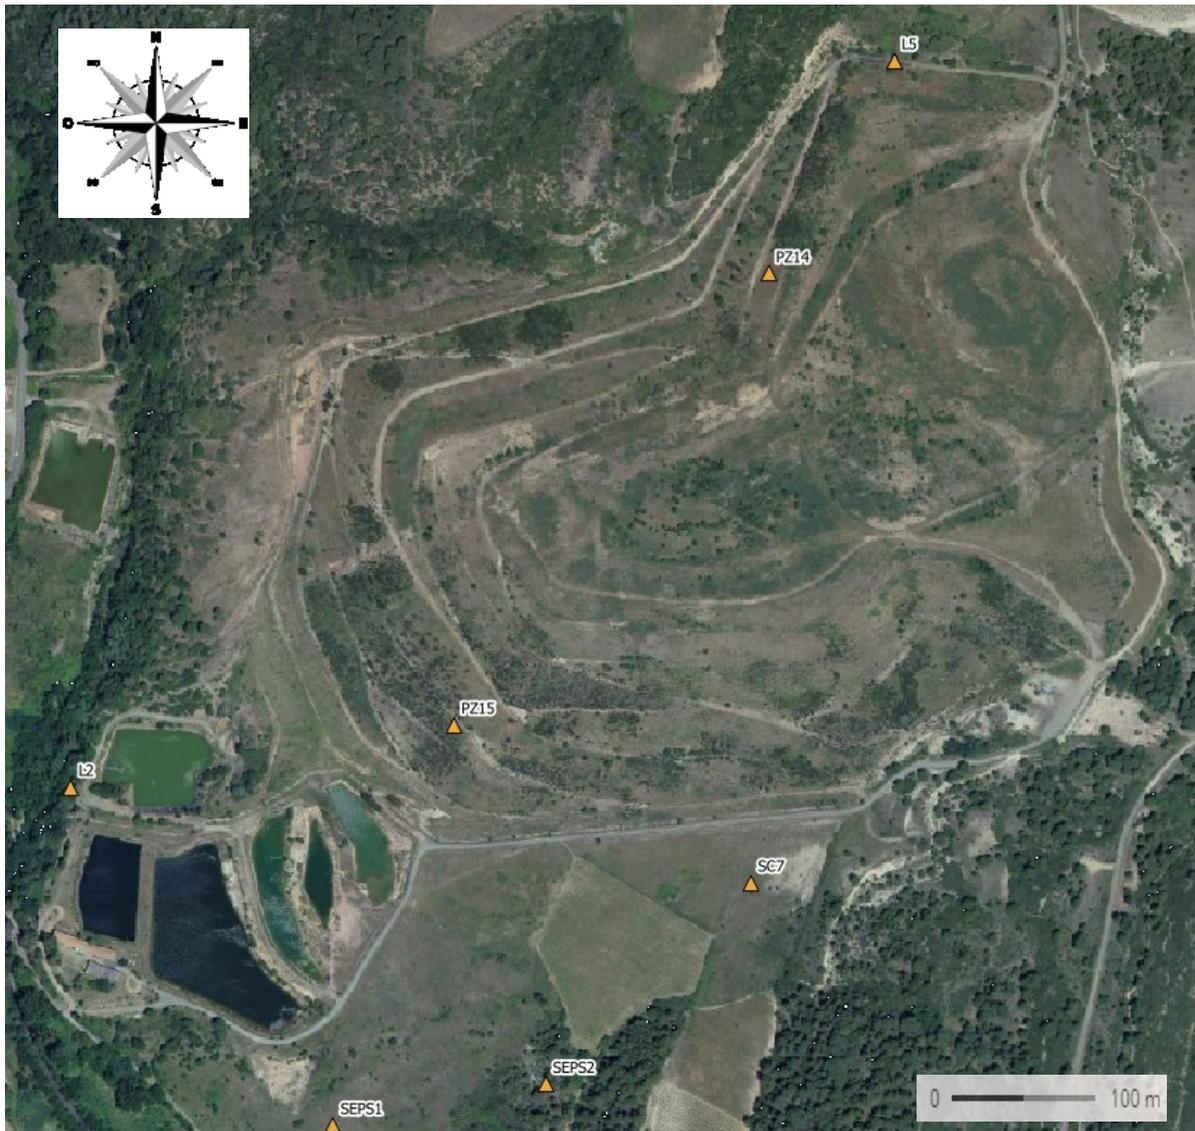
La qualité des eaux souterraines est contrôlée trimestriellement à l'aide de 7 piézomètres décrits au §2.5.1 page 103, dont le positionnement est mentionné dans le graphe ci-après.

Figure 94 : Implantation des piézomètres autour du stockage de l'Artus

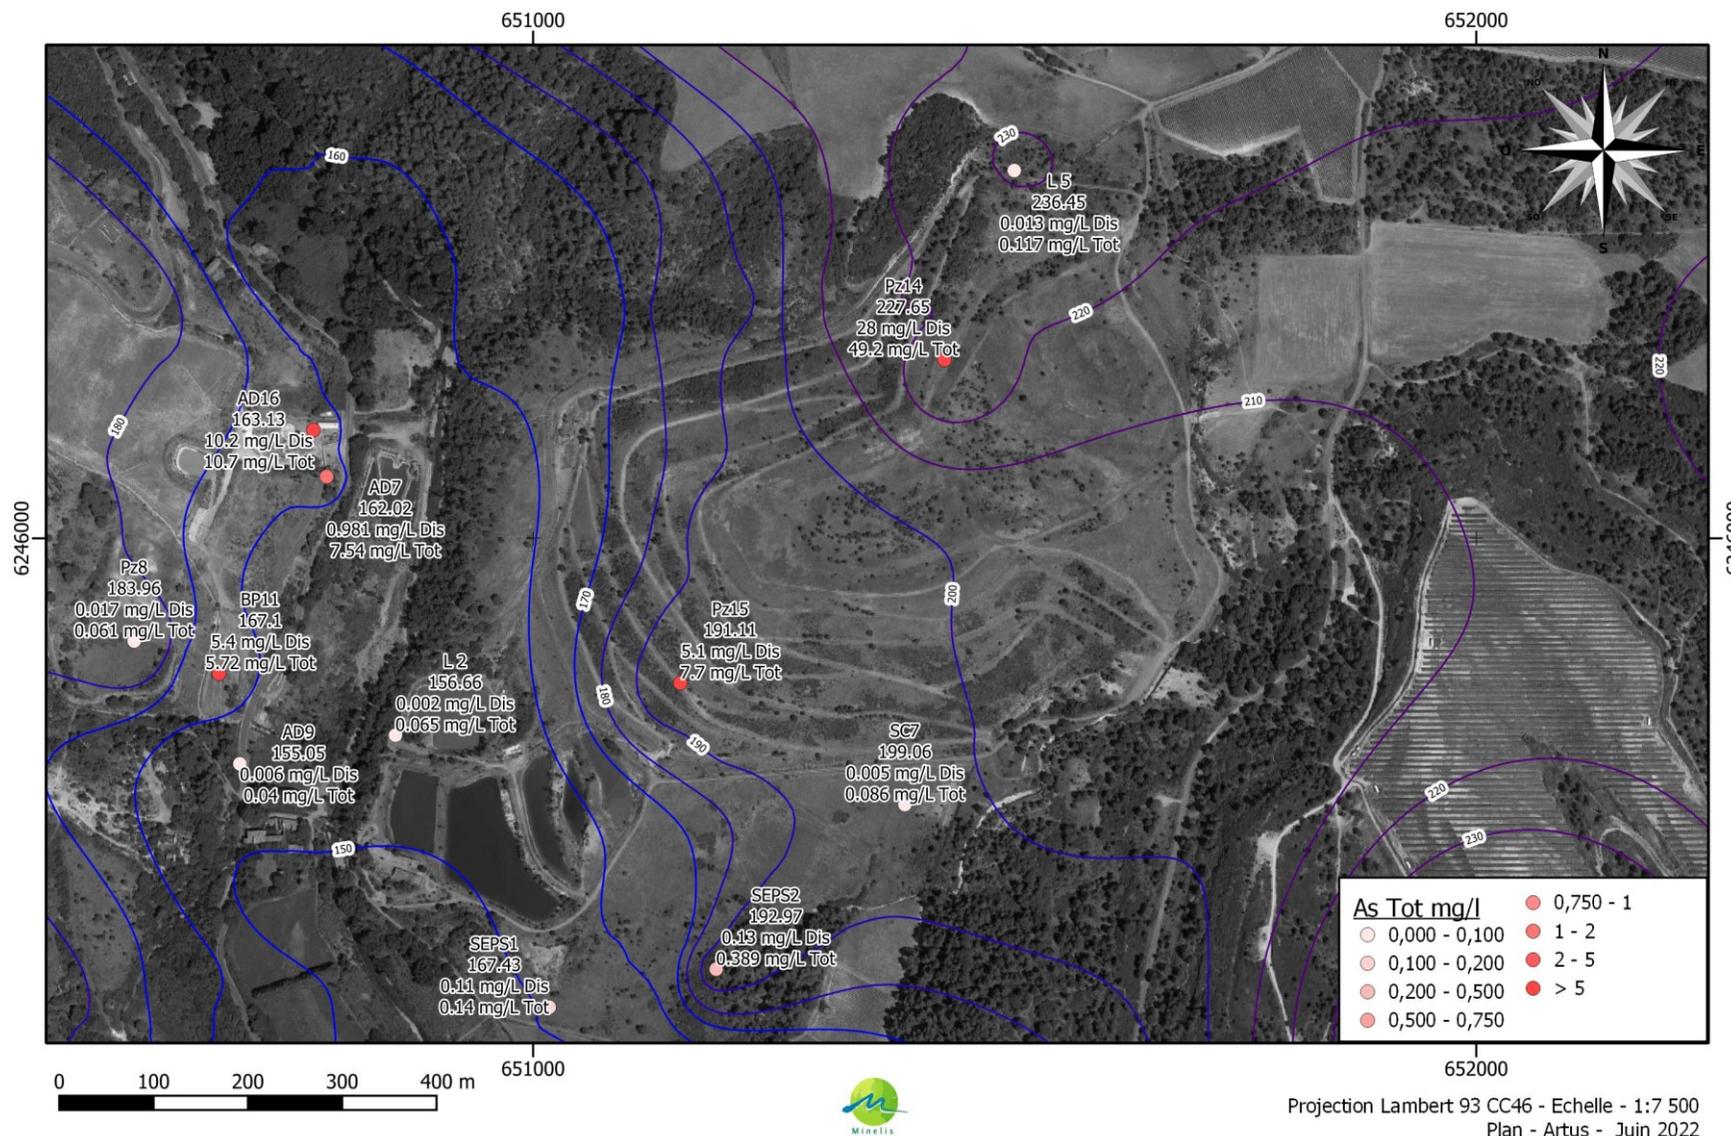
A l'aide des mesures des niveaux piézométriques, nous avons pu modéliser des courbes hydro-isohypses (cf. **Figure 35**). Les courbes hydro-isohypses sont obtenues par interpolation en intégrant :

Ces courbes permettent de représenter les gradients hydrauliques et les écoulements des nappes souterraines vers les ruisseaux.

Figure 95 : Courbes hydro-isohypses, cotes piézométriques et concentrations en arsenic total et dissous des eaux souterraines autour du stockage de l'Artus – juin 2022

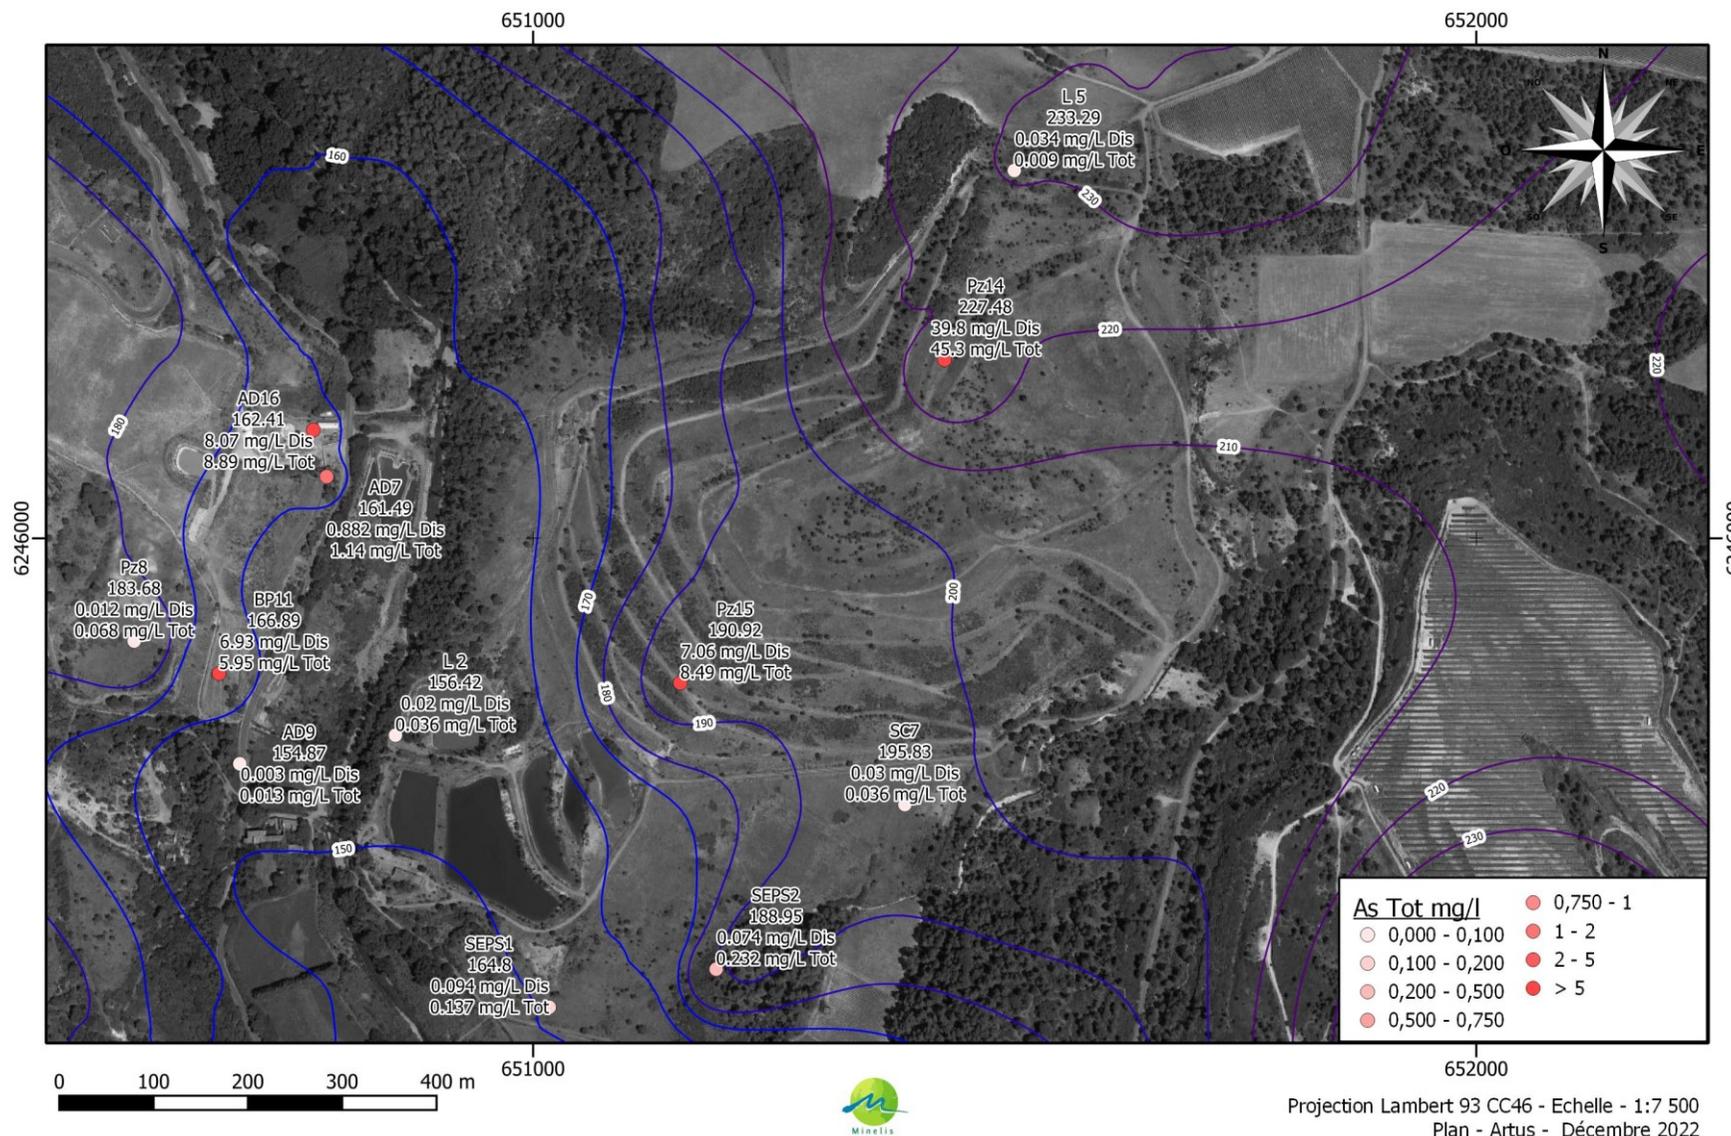
Figure 96 : Courbes hydro-isohypses, cotes piézométriques et concentrations en arsenic total et dissous des eaux souterraines autour du stockage de l'Artus – décembre 2022

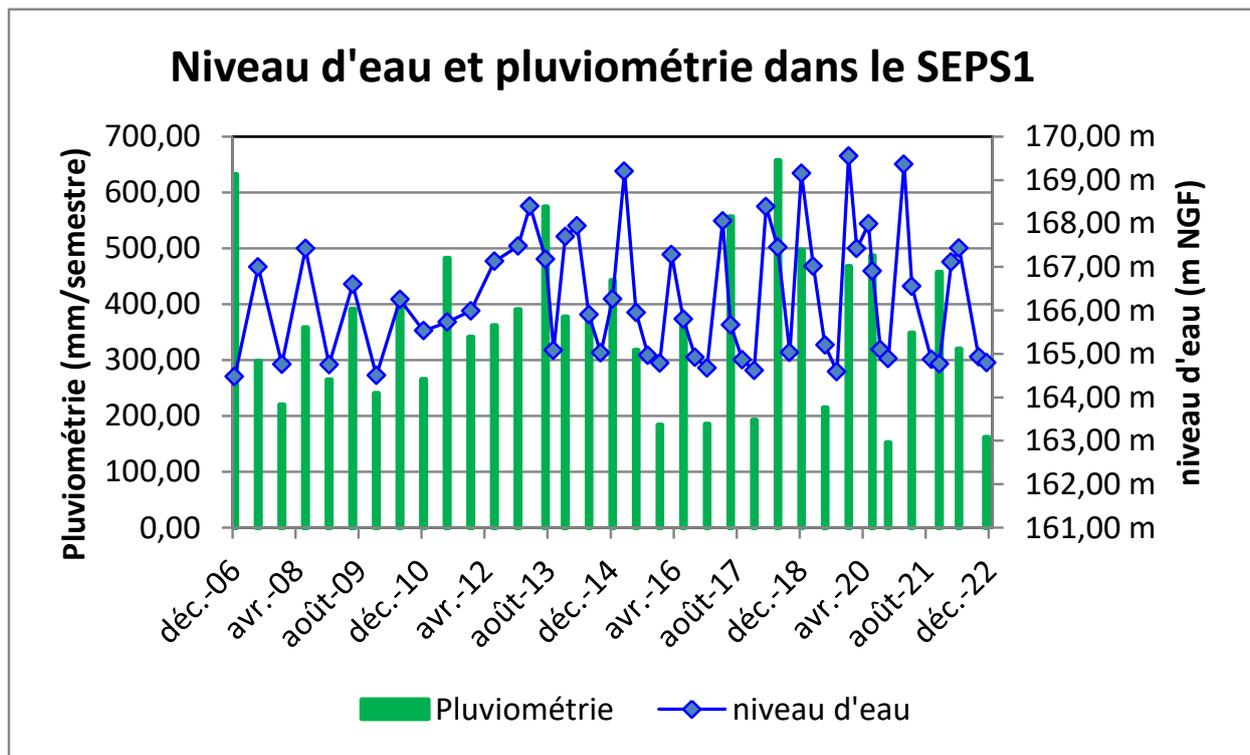
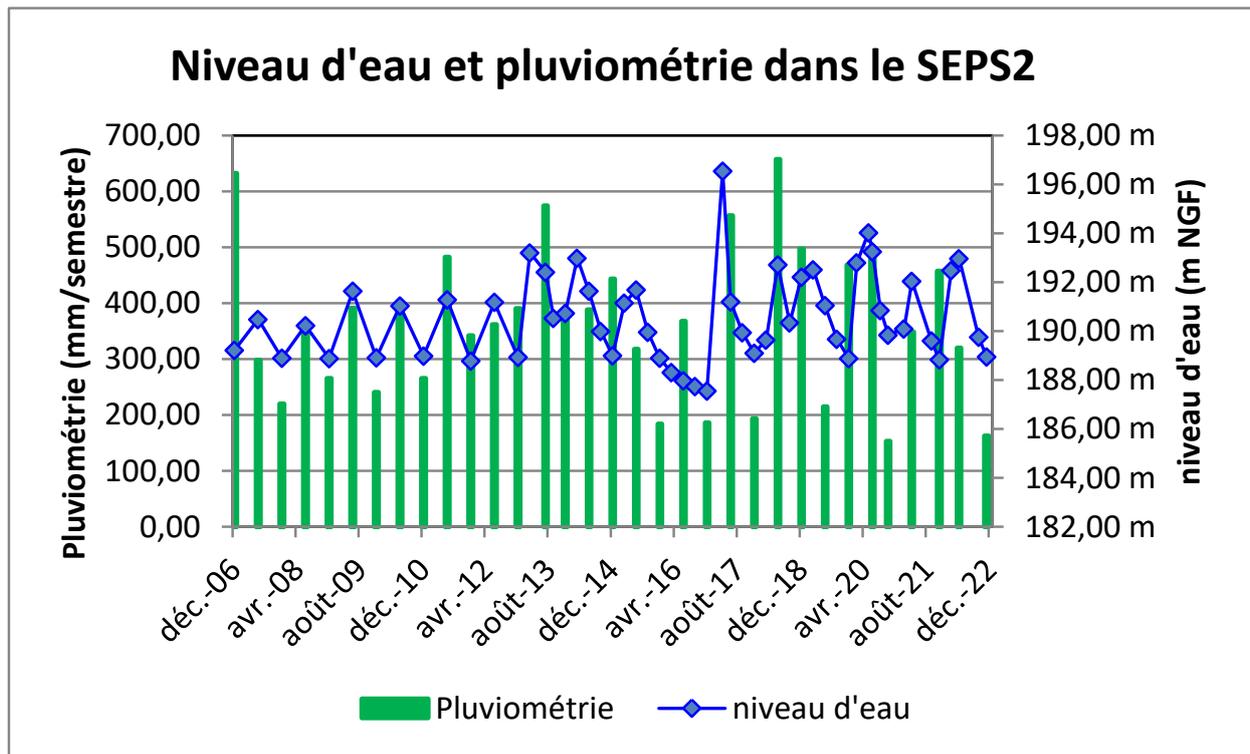
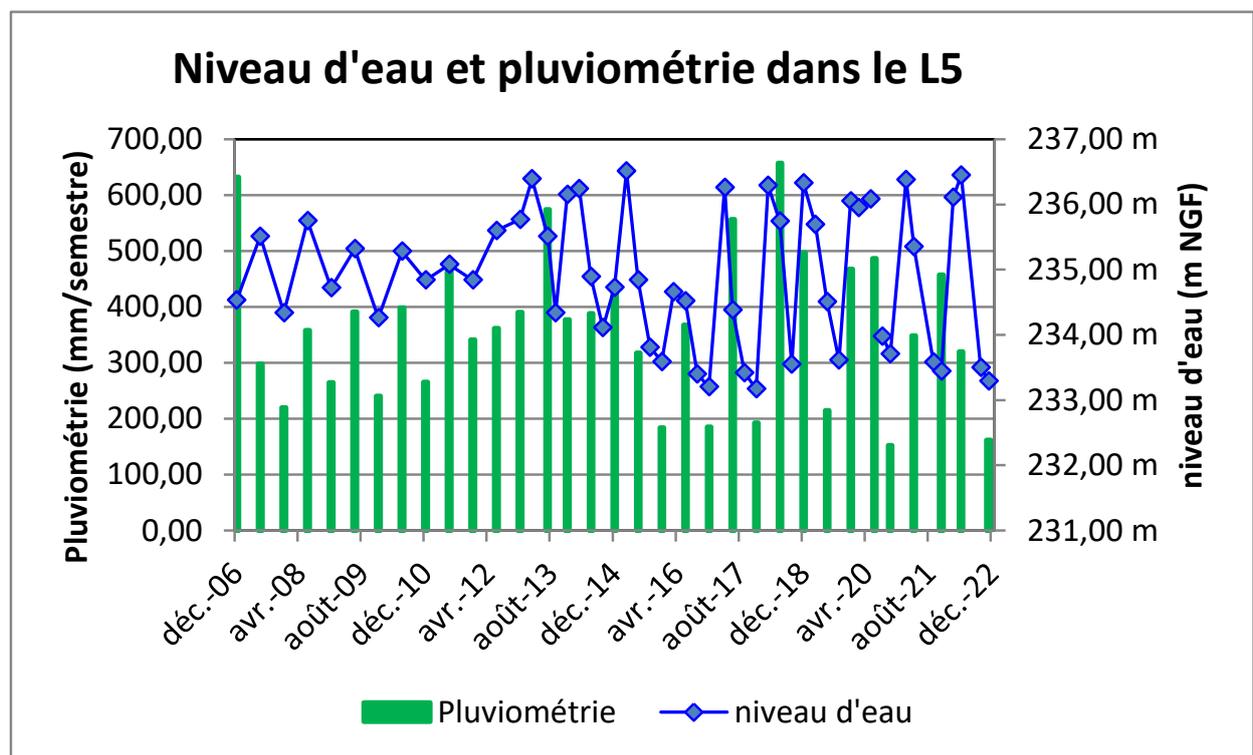
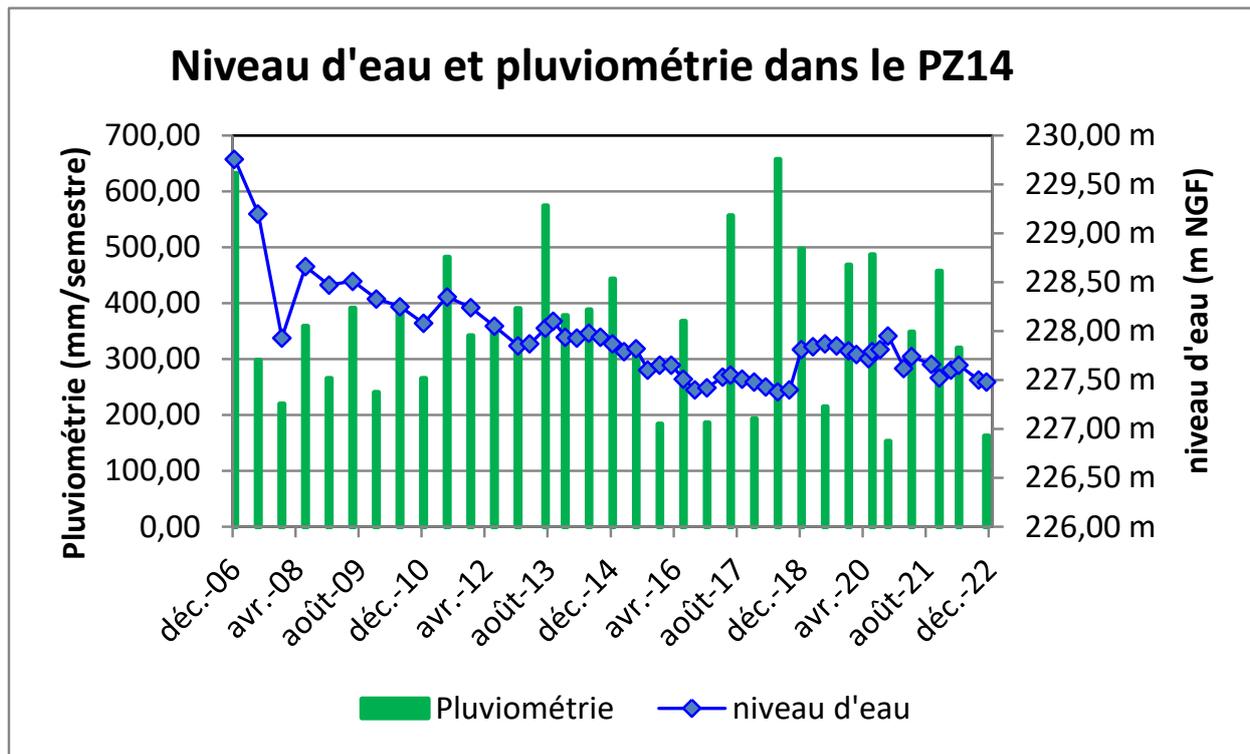
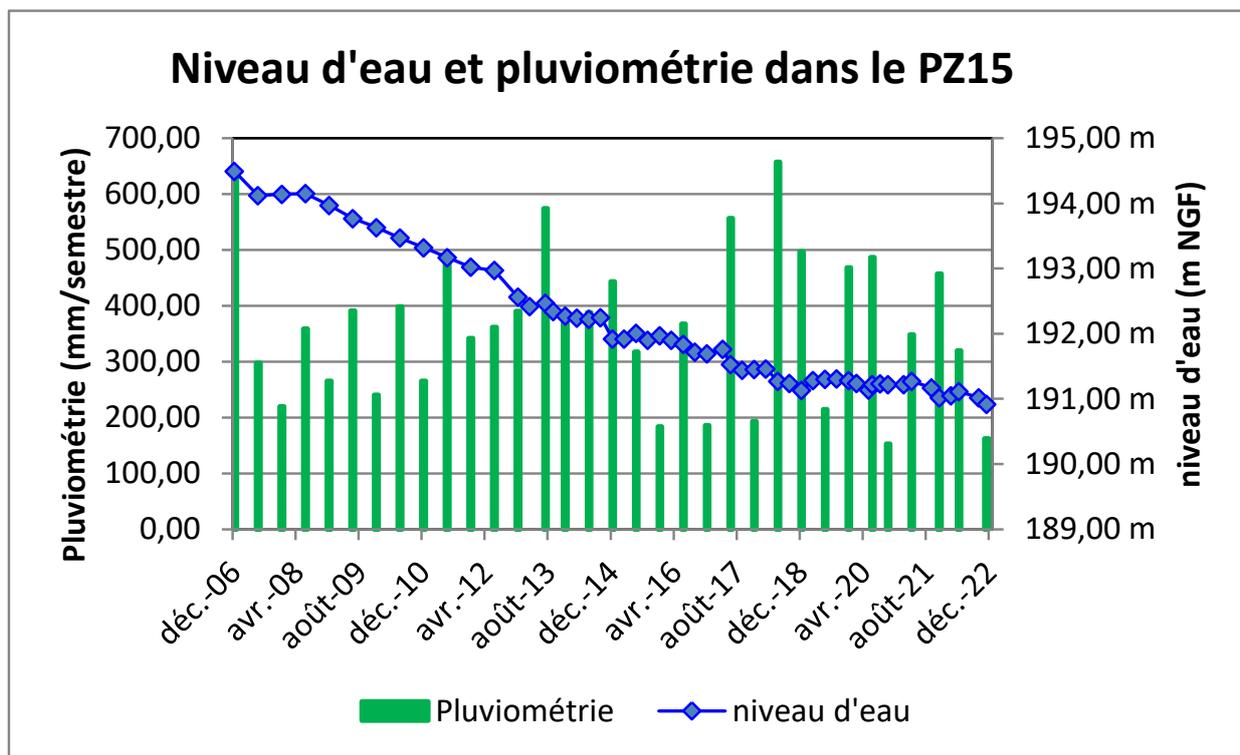
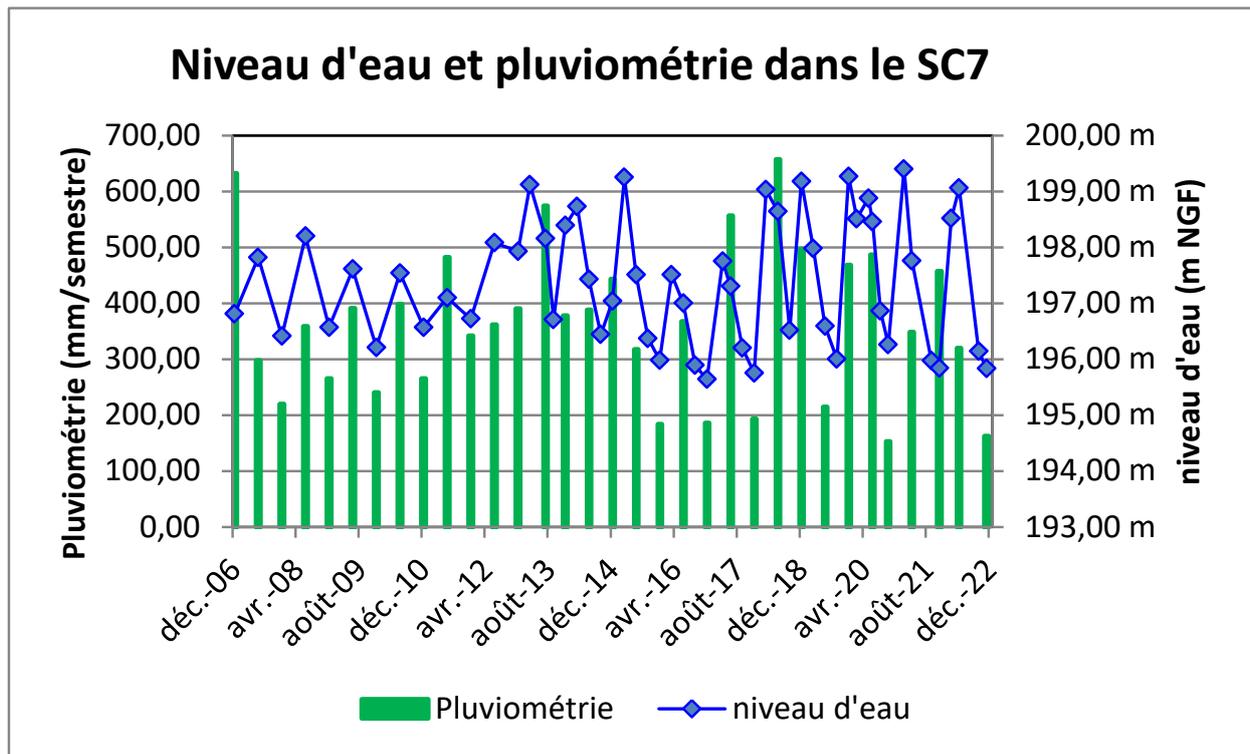
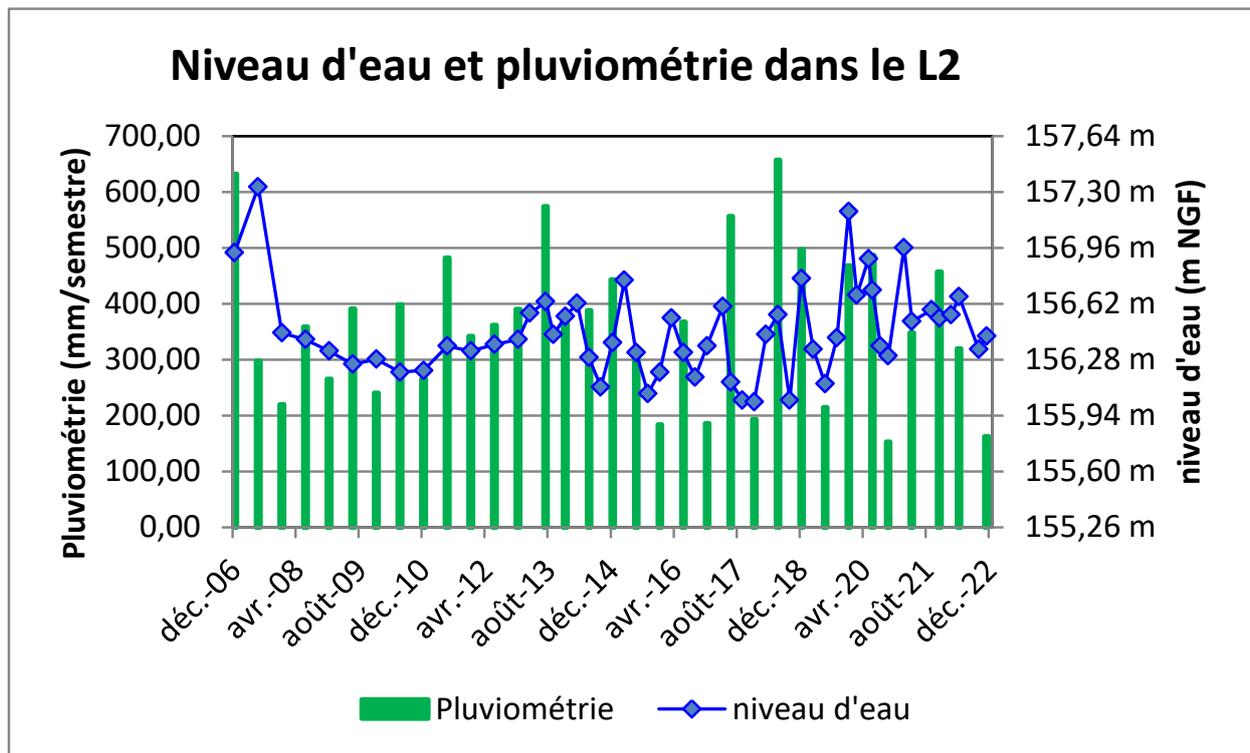
Figure 97 : Niveau d'eau du SEPS1 et pluviométrie semestrielle

Figure 100 : Niveau d'eau du SEPS2 et pluviométrie semestrielle

Figure 103 : Niveau d'eau du L5 et pluviométrie semestrielle

Figure 106 : Niveau d'eau du PZ14 et pluviométrie semestrielle

Figure 109 : Niveau d'eau du PZ15 et pluviométrie semestrielle

Figure 112 : Niveau d'eau du SC7 et pluviométrie semestrielle

Figure 115 : Niveau d'eau du L2 et pluviométrie semestrielle

On n'observe pas ou peu d'évolution des niveaux d'eau sur les piézomètres périphériques surveillant les eaux souterraines de l'Artus. On observe bien les cycles pluviométriques sur les ouvrages L2, L5, SC7, SEPS1 et SEPS2. En revanche pour les piézomètres PZ15 et PZ14 on constate une diminution progressive des niveaux d'eaux depuis 2006 (-3 mètres pour le PZ15 et -2 mètres pour le PZ14) jusqu'en 2018. Ces piézomètres contrôlent les niveaux d'eau à l'intérieur des stériles de l'Artus : cela montre bien la désaturation en eau au cours du temps. Un palier semble toutefois se dessiner depuis 2018 pour ces 2 piézomètres.

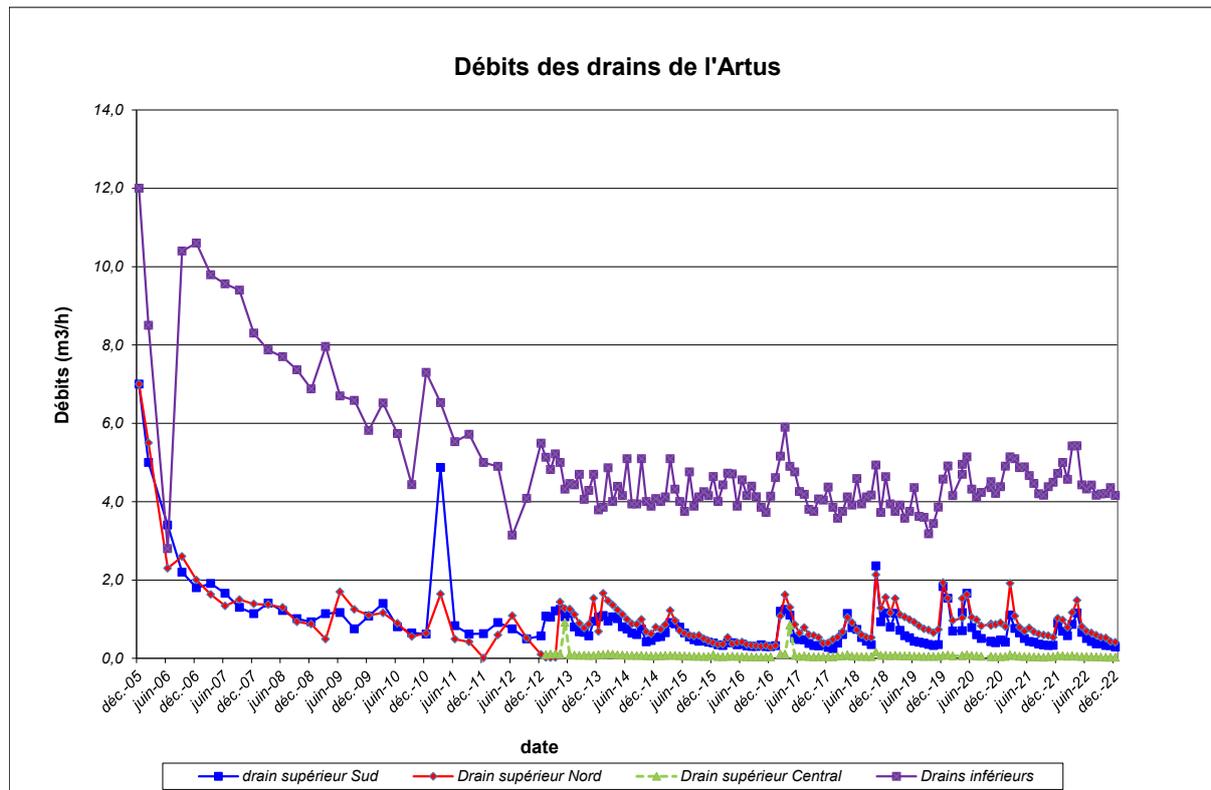
Figure 131 : Débits sur les drains Artus depuis le début de la surveillance

Les débits de l'ensemble des drains de l'Artus, après une nette diminution entre 2006 et 2007, restent relativement stables depuis plusieurs années maintenant, aux variations climatiques et aux périodes d'hydrocurage près.

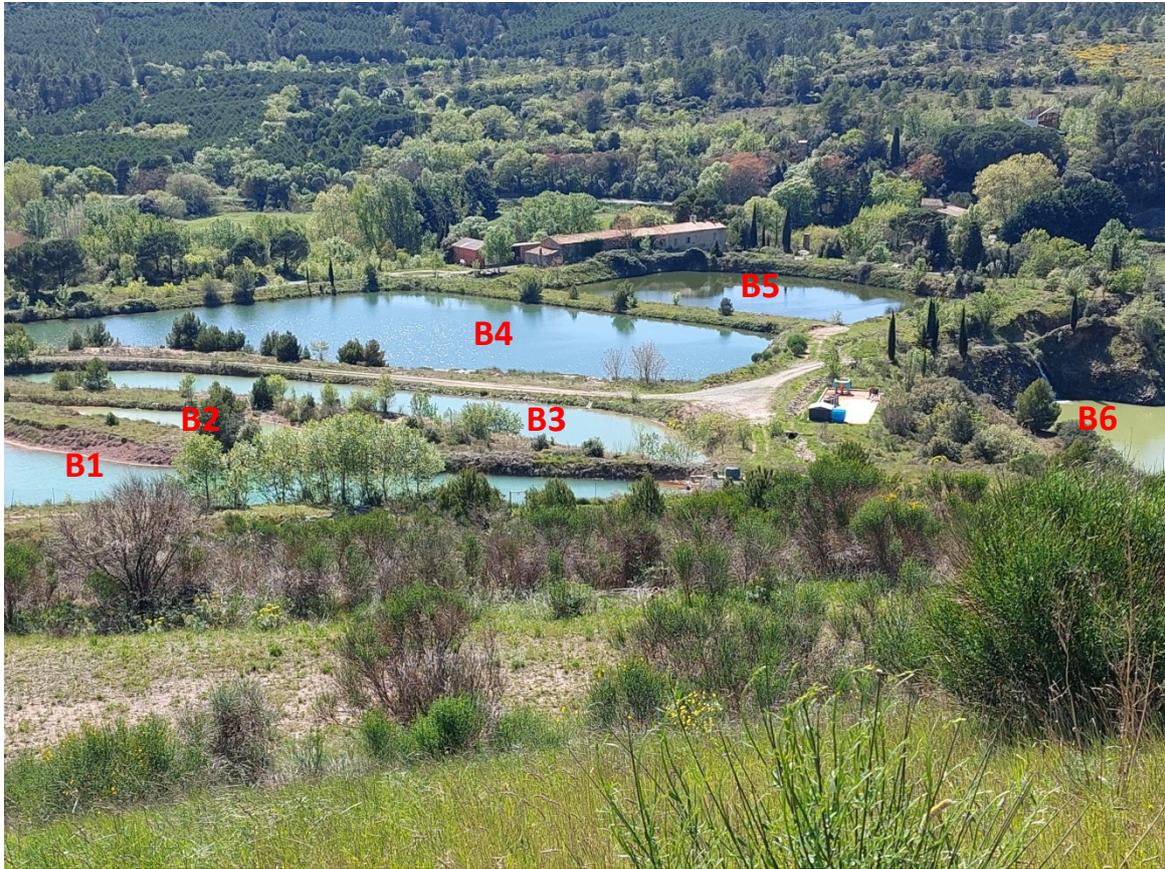
Les eaux de drainage de l'Artus sont récupérées dans six bassins d'évaporation disposés en série. Les drains supérieurs nord, sud et central sont récupérés dans le bassin n°1 et les drains inférieurs dans le bassin n°6.

Photo 56 : Vue des six bassins d'évaporation (avril 2022)

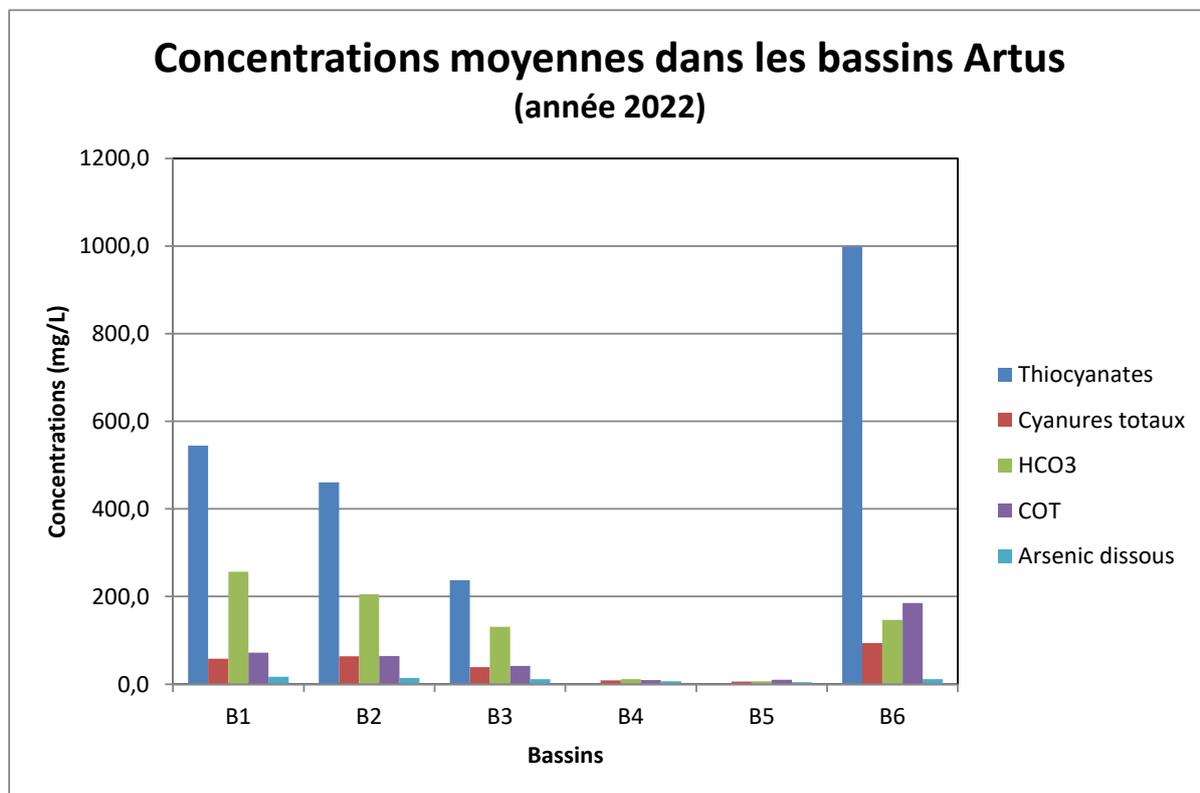
On rappellera que l'eau des drains supérieurs circule gravitairement du bassin n°1 au bassin n°6, et que le bassin n°6 récupère directement les drains inférieurs de l'Artus, c'est pourquoi on constate en particulier une remontée des concentrations en arsenic et cyanures dans ce dernier bassin. Les concentrations en hydrogénocarbonates, en carbone organique total et en cyanures totaux diminuent progressivement du bassin n°1 au n°5 (cf. **Figure 132**).

Figure 132 : Concentrations moyennes dans les bassins de l'Artus en 2022 pour les principaux éléments analysés

On constate également une diminution de la concentration en arsenic progressive du bassin n°1 au bassin n°5.

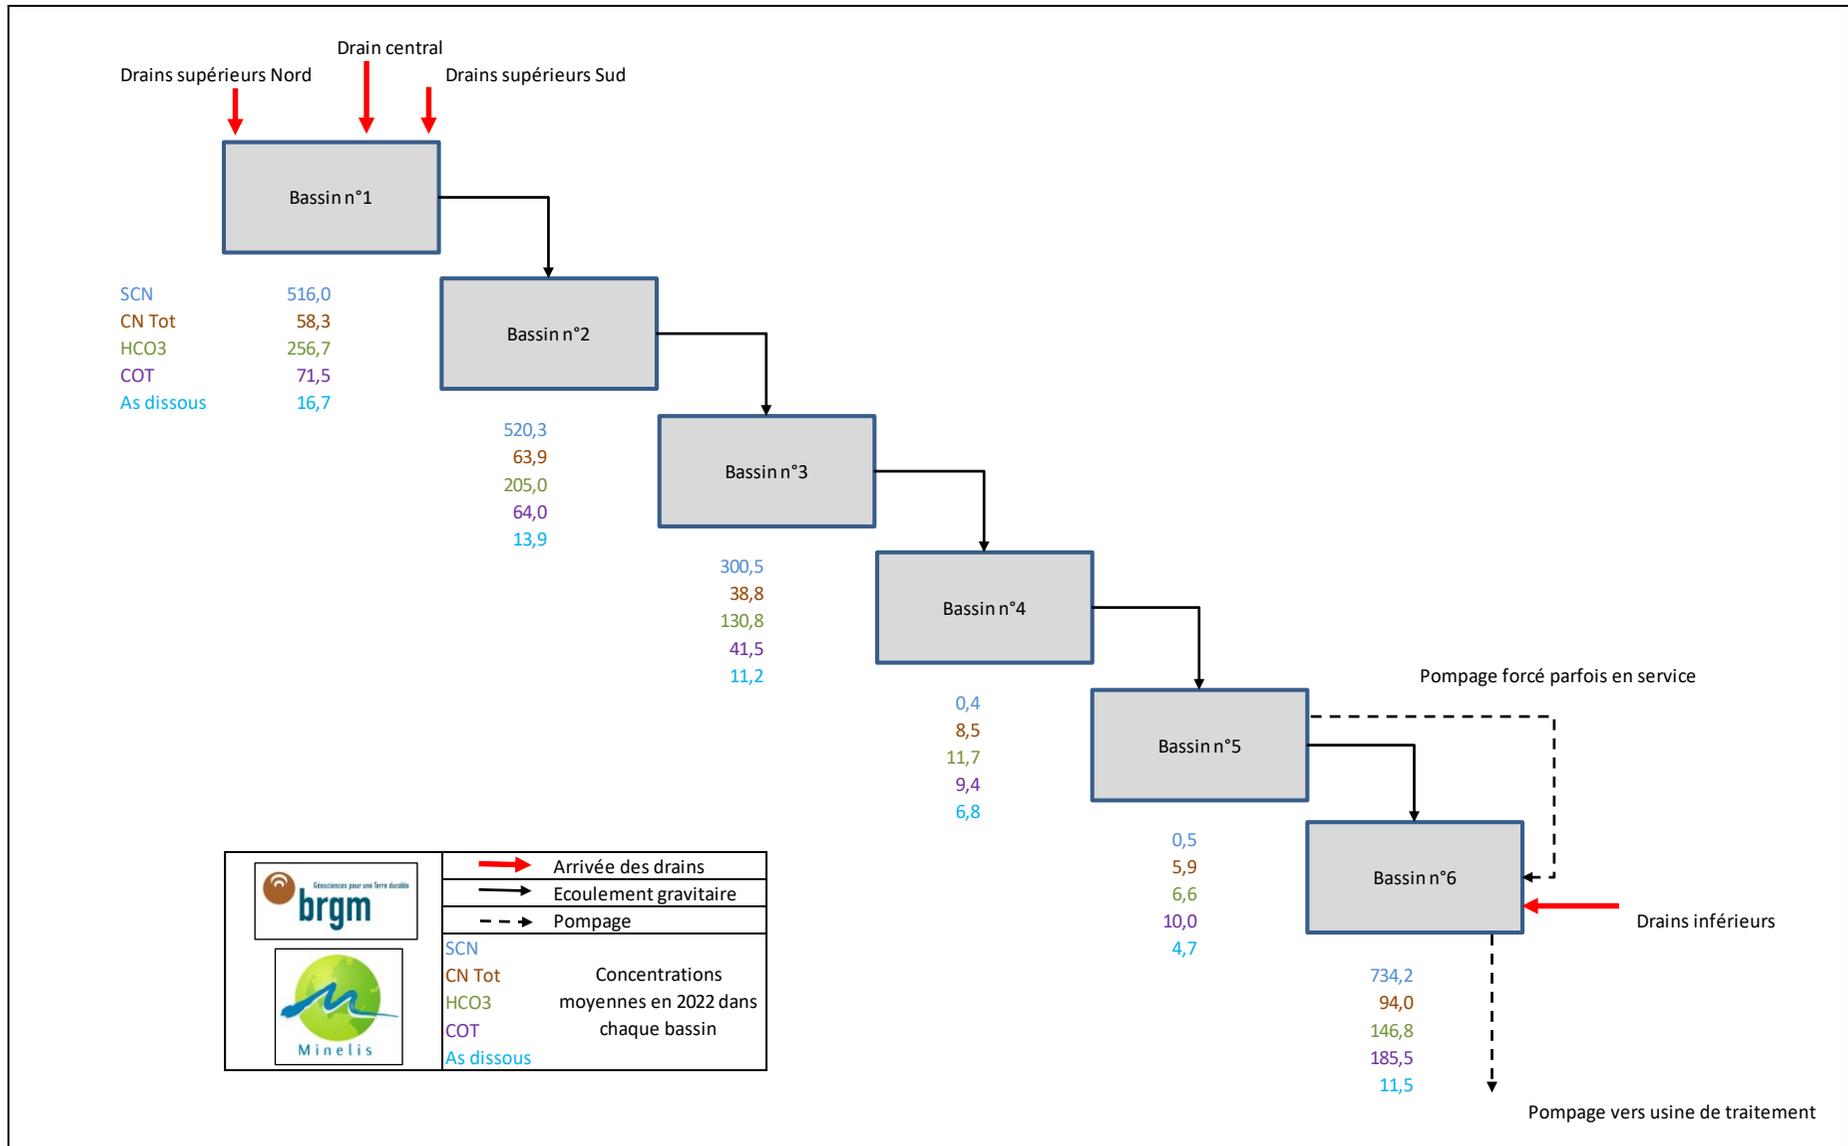
On remarquera l'élimination de 99,9% des thiocyanates et 89,8% des cyanures totaux entre le bassin n°1 et le bassin n°5. L'arsenic dissous est également en partie précipité passant de 16,7 mg/L à 4,7 mg/L soit un taux d'épuration de 72%.

Figure 133 : Synoptique de gestion des eaux de l'Artus et moyennes analytiques en 2022 des éléments principaux

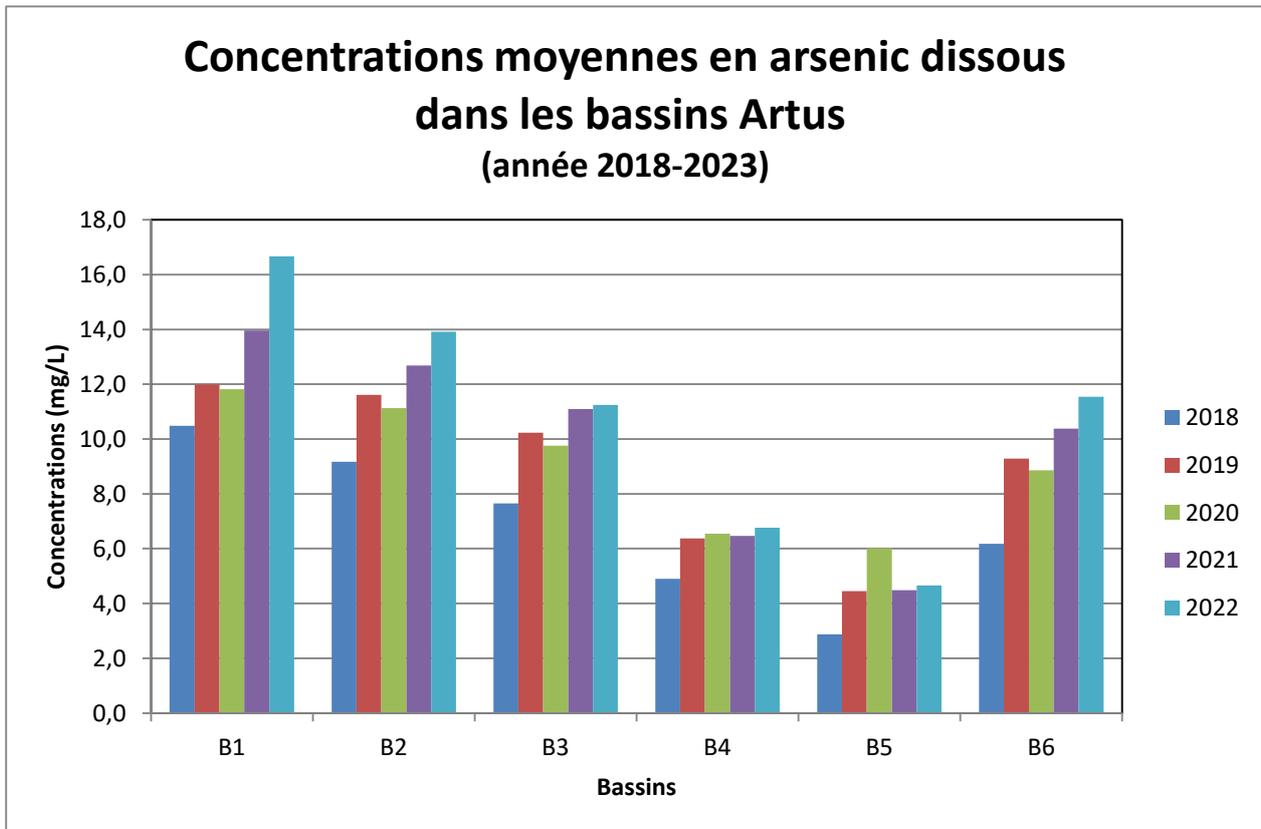
On ne constate pas ou peu d'évolution pour les thiocyanates, les cyanures totaux, les hydrogencarbonates et le carbone total d'une année sur l'autre depuis 2018. En revanche on constate une augmentation progressive et nette de l'arsenic dissous dans les bassins depuis 2018. Par exemple l'arsenic dissous dans le bassin B1 passe de 10,5 mg/L en moyenne annuelle en 2018 à 16,7 mg/L en 2022. De même sur le bassin B6, la concentration augmente de 6,2 mg/L en 2018 à 11,5 mg/L en 2022.

Cette augmentation peut provenir d'un lessivage progressif des stériles de l'Artus dans le temps avec la pluviométrie. Les travaux de reprise des désordres de la couverture réalisés en 2022, doivent à terme permettre de diminuer ce phénomène.

Tableau 36 : Analyses en arsenic dissous dans les bassins depuis 2018

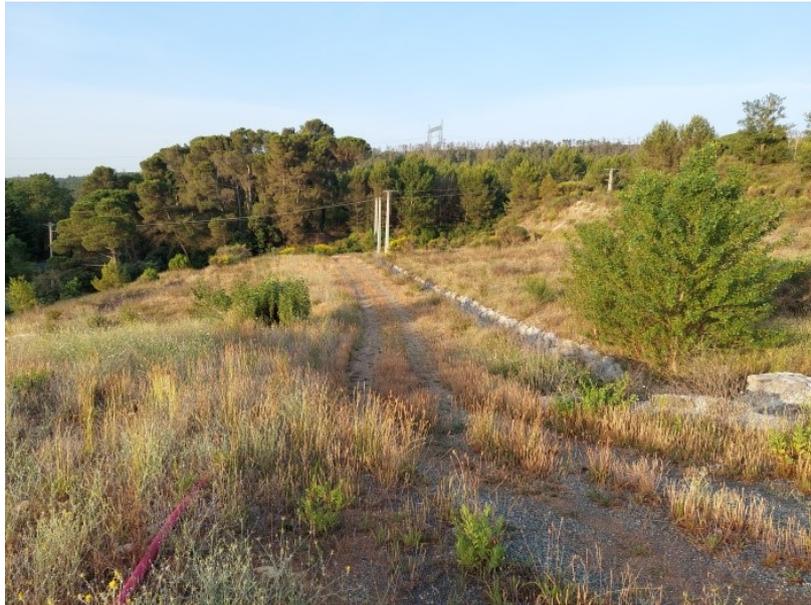
La zone de l'ancienne usine de cyanuration des stériles de la SNC Lastours devenue usine de transfert des stériles MOS (usine de l'Artus) ne présente pas de ravines importantes. La végétation se développe normalement (cf. photo ci-dessous). L'accès au piézomètre PZ8 du champ Magné a été débroussaillée en février 2022).

Photo 57 : Zone du champ Magné (14/06/22)

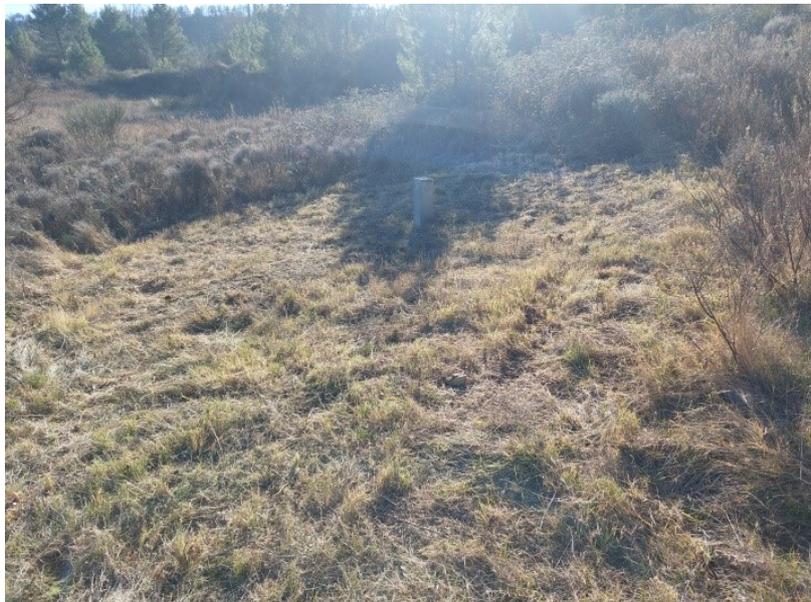
Photo 58 : Zone de l'ancienne usine Artus – accès dégagé au PZ8 (08/02/22)

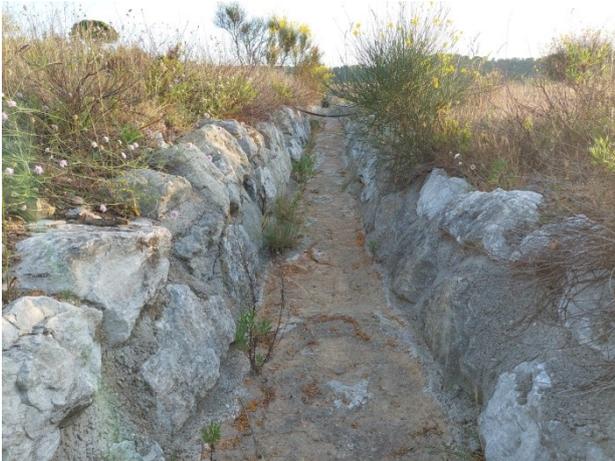
Le caniveau d'évacuation des eaux pluviales, au milieu du champ Magné est propre et il n'y a pas d'obstacle à l'écoulement des eaux.

**Photo 59 : Caniveau d'évacuation des eaux pluviales traversant le champ Magné (14/06/22)**
