## 2.5.2 Résultats d'analyses des eaux de surface (A220)

#### *2.5.3.1 Cartographie des aquifères*

## 2.5.3.2 Analyses des piézomètres

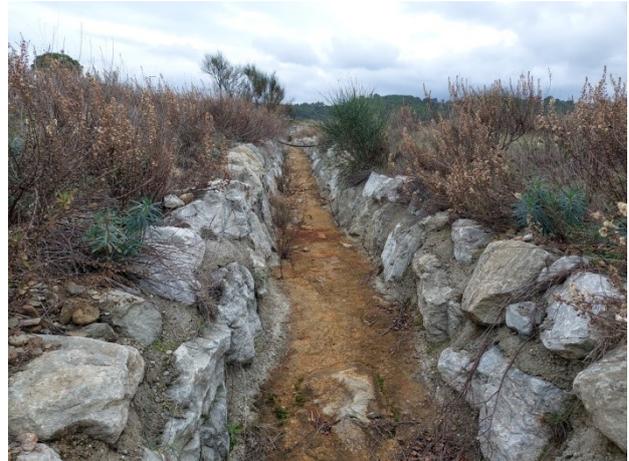
Le caniveau d'évacuation des eaux pluviales, au milieu du champ Magné est propre et il n'y a pas d'obstacle à l'écoulement des eaux.

**Photo 60 : Caniveau d'évacuation des eaux pluviales traversant le champ Magné (20/12/22)**

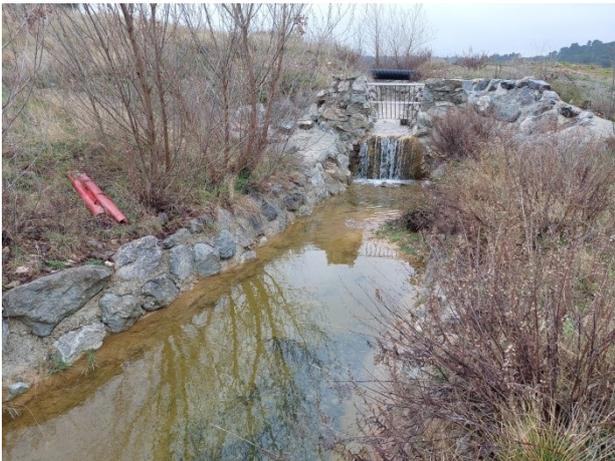
Le bassin de dissipation d'énergie et dégrilleur en amont du champ Magné, fonctionne correctement. Aucun désordre n'est à déplorer au cours de l'année 2022. Le bassin de dissipation sera à curer prochainement.

**Photo 61 : Bassin de dissipation après les pluies (14/03/22)**

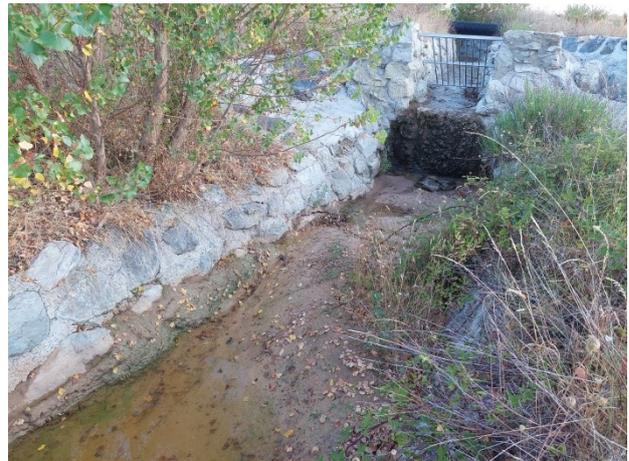
**Photo 62 : Bassin de dissipation à curer (16/08/22)**

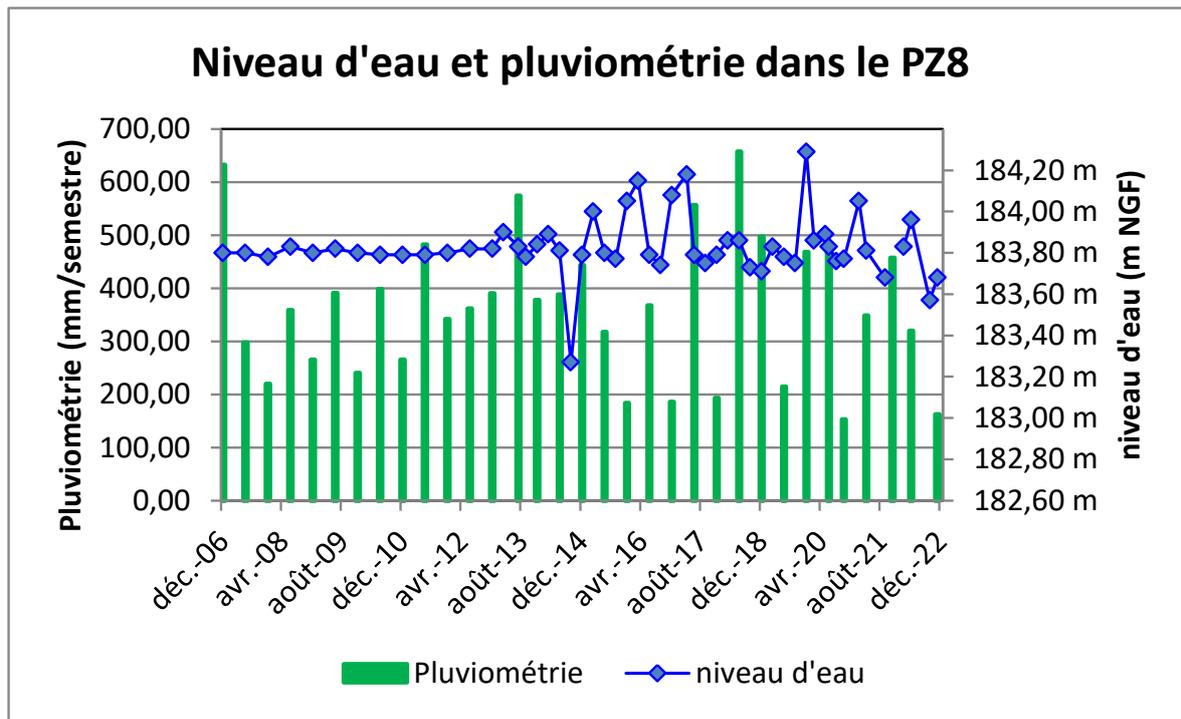
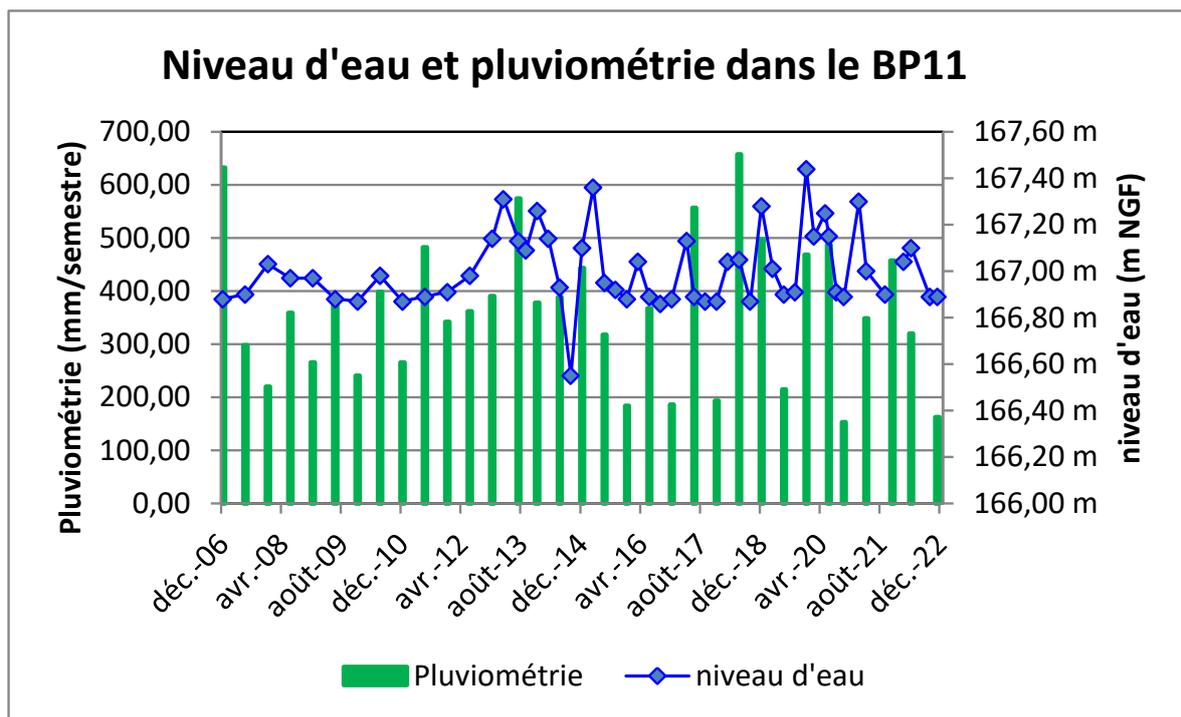
On remarquera que les niveaux d'eau dans les piézomètres PZ8 et BP11 qui étaient relativement stables entre 2007 et 2012, sont beaucoup plus réactifs à la pluviométrie depuis 2013, et en particulier en décembre 2019 (peut être lié à des travaux de terrassements en amont : reprise en 2019 des désordres survenus en octobre 2018).

Figure 136 : Niveau d'eau dans le PZ8 et pluviométrie semestrielle

Figure 139 : Niveau d'eau dans le BP11 et pluviométrie semestrielle

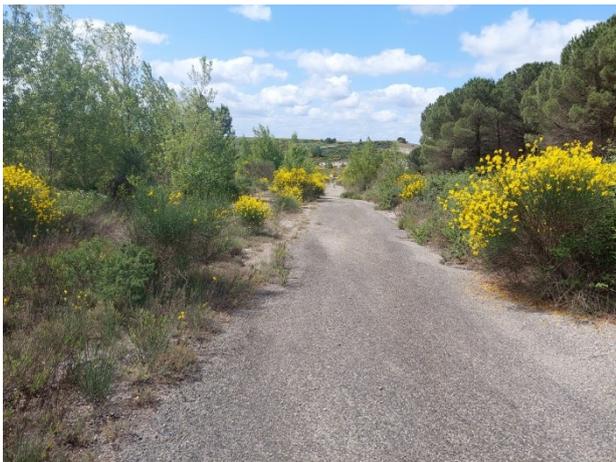
Il existe deux caniveaux d'évacuation des eaux pluviales autour de la Caunette : l'un côté anciennes plages, l'autre à l'extérieur de la piste ceinturant la zone. Les fossés d'évacuation des eaux autour de cette zone sont toujours encombrés par la végétation mais sans conséquence sur le ravinement de la zone.

**Photo 68 : Piste entourant les anciennes plages (30/05/22)**

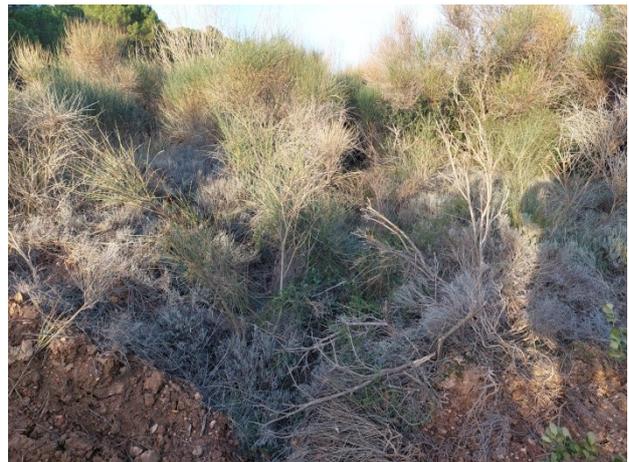
**Photo 69 : Caniveau ceinturant le site avec une végétation très dense (23/12/22)**

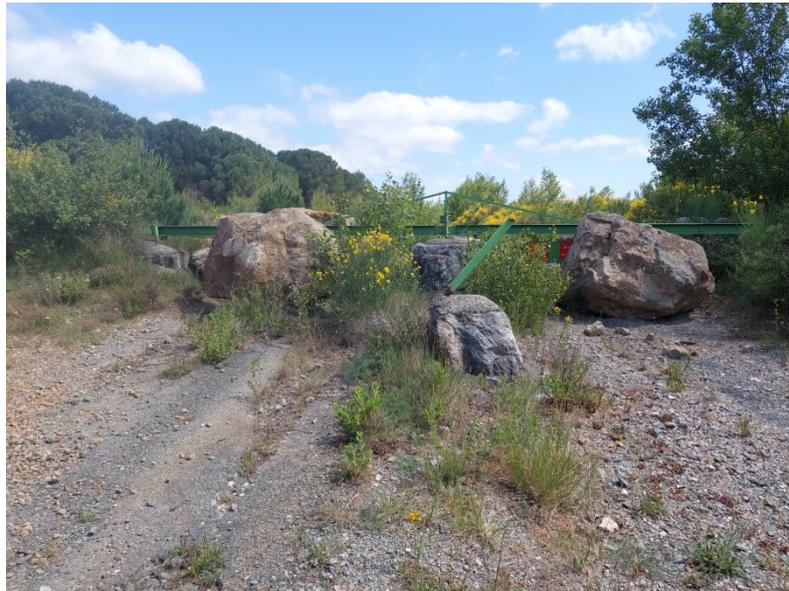
La piste d'accès aux anciennes plages de la Caunette est définitivement condamnée par la mise en place de gros enrochements au niveau de l'ancien portail. Le site est donc inaccessible aux véhicules depuis la D111.

**Photo 70 : Accès condamné à l'ancienne plage (30/05/22)**

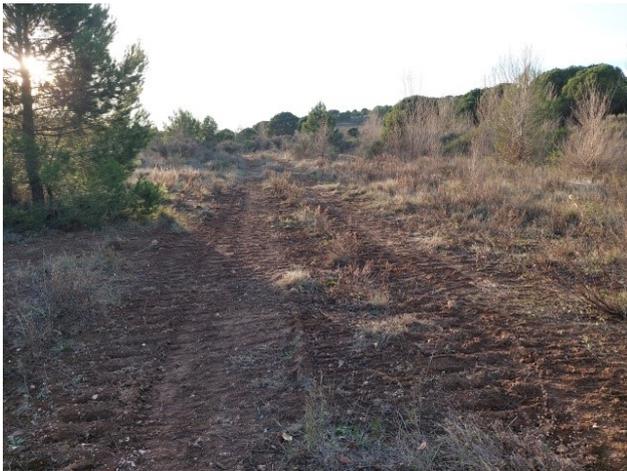
Il est à noter que lors de la visite du 23/12/22 des traces de passage d'engins étaient visibles sur les anciennes plages de la Caunette, probablement en lien avec les activités de la société Aude Agrégat, laquelle ne dispose pas d'autorisation d'intervenir dans ce secteur.

**Photo 71 : Traces de chenilles sur les anciennes plages (23/12/22)**

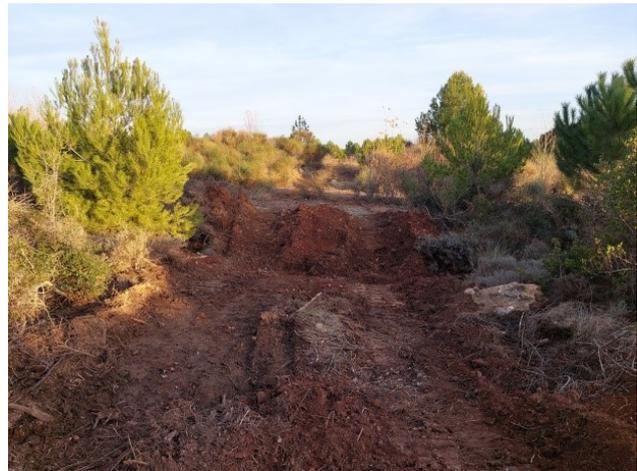
**Photo 72 : Traces passage d'engin (23/12/22)**

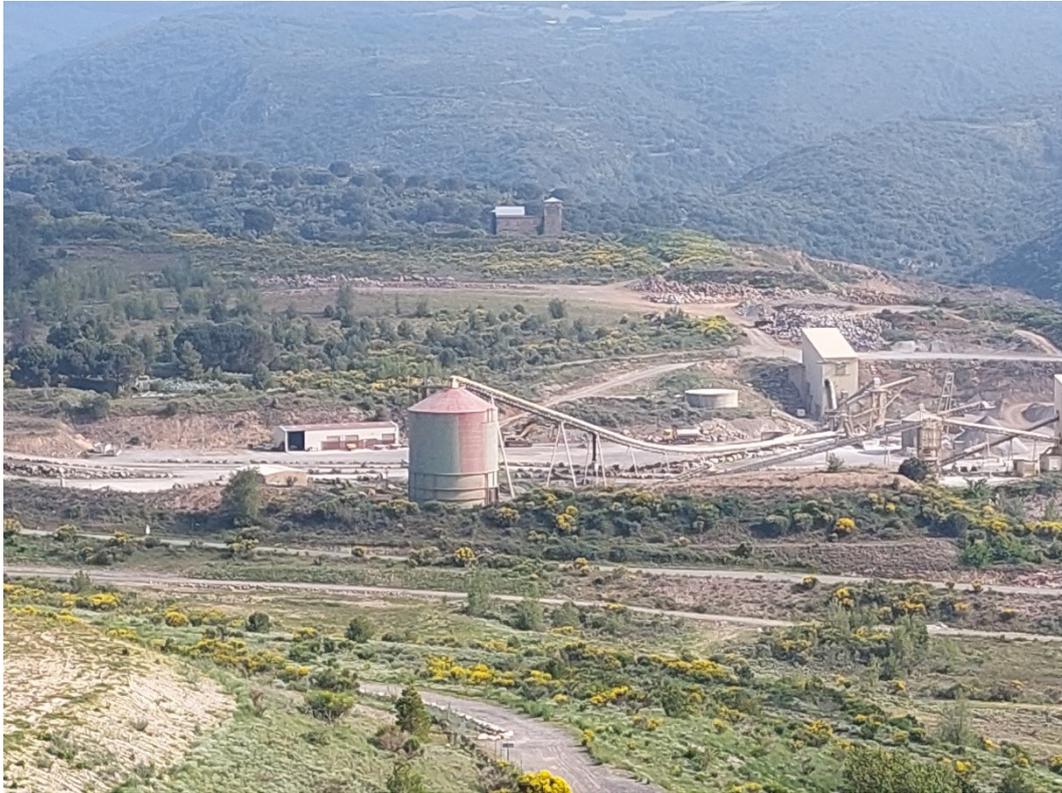
La société AUDE AGREGAT est installée sur le site de l'ancienne usine de la Caunette. Cette société a réalisé des travaux d'aménagement afin d'y implanter une usine de concassage-criblage. Une couverture des sols en produits concassés fins a été mise en place sur l'ensemble du site, avant de réutiliser la zone pour les besoins de l'exploitation.

Photo 73 : Vue du site de la Caunette depuis le stockage de Montredon (17/05/22)

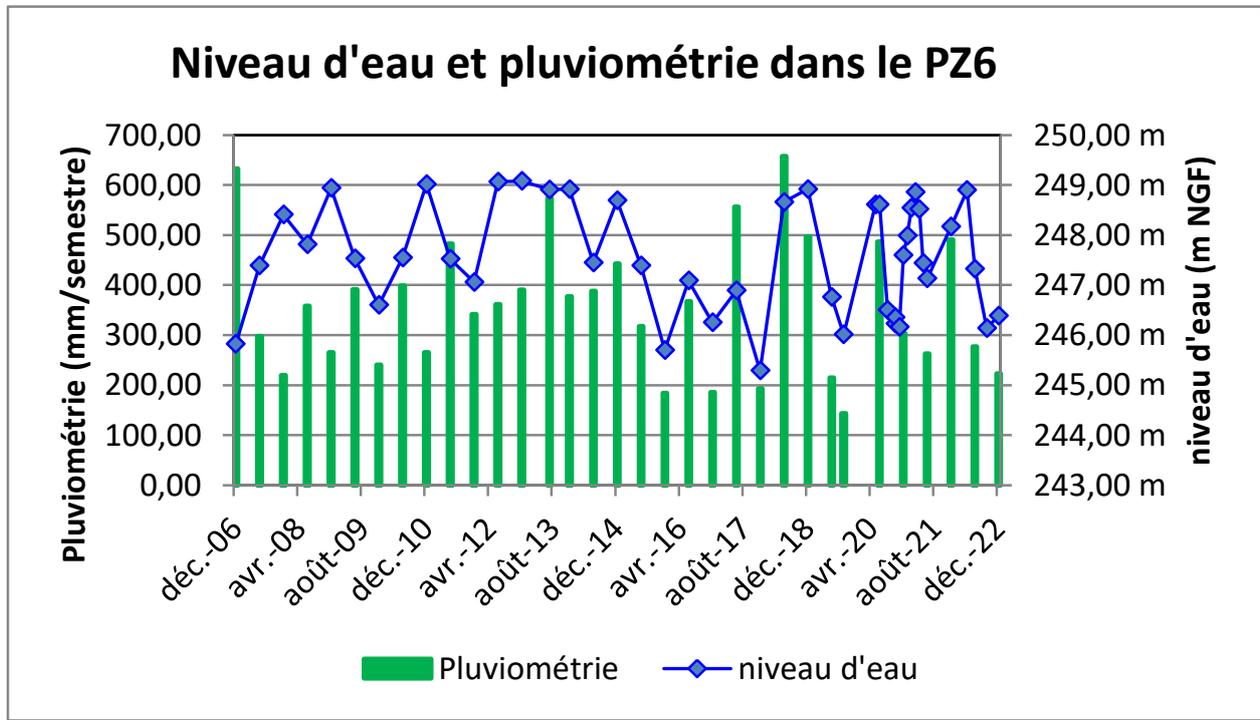
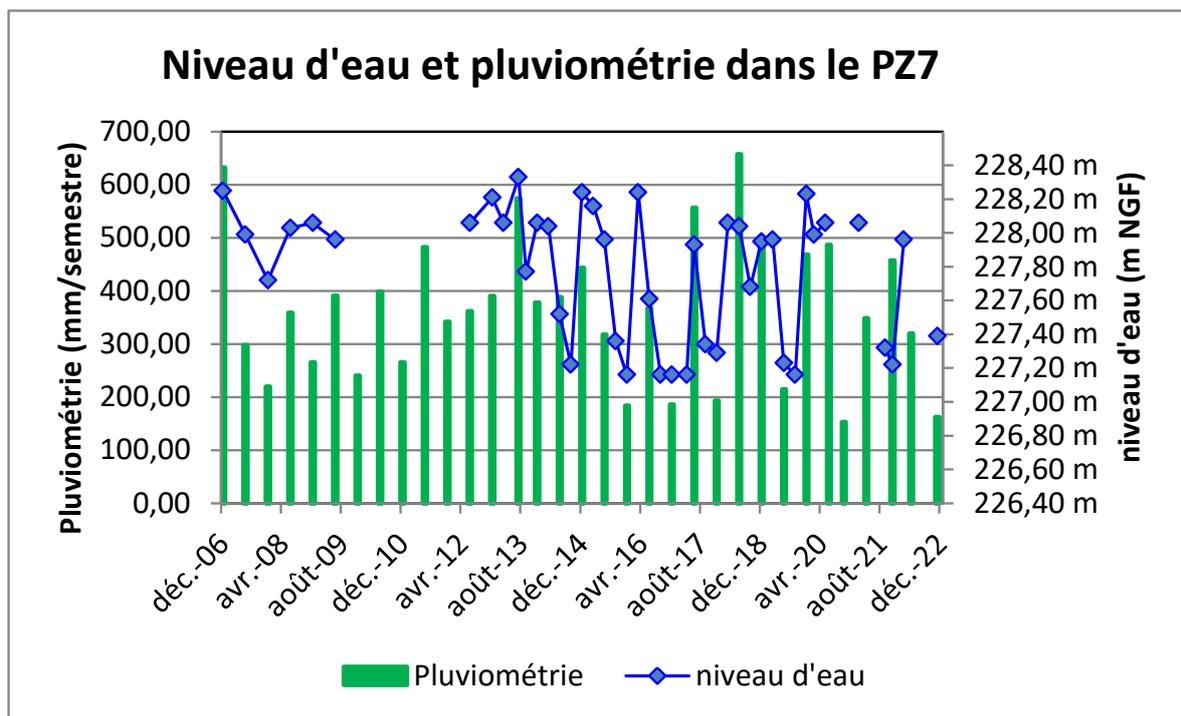
Figure 143 : Niveau d'eau du PZ6 et pluviométrie semestrielle

Figure 146 : Niveau d'eau dans le PZ7 et pluviométrie semestrielle

On constate que les évolutions des niveaux d'eau suivent les cycles climatiques. Les concentrations en arsenic total et dissous restent relativement élevées dans le PZ6 (entre 0,2 et 1 mg/L). Les concentrations en arsenic pourraient présenter une tendance à la hausse, avec un pic en avril 2022 à 2,79 mg/L, sans toutefois approcher le pic constaté en juin 2021 à 3,08 mg/L). Ces fortes concentrations ne se retrouvent pas lors du prélèvement

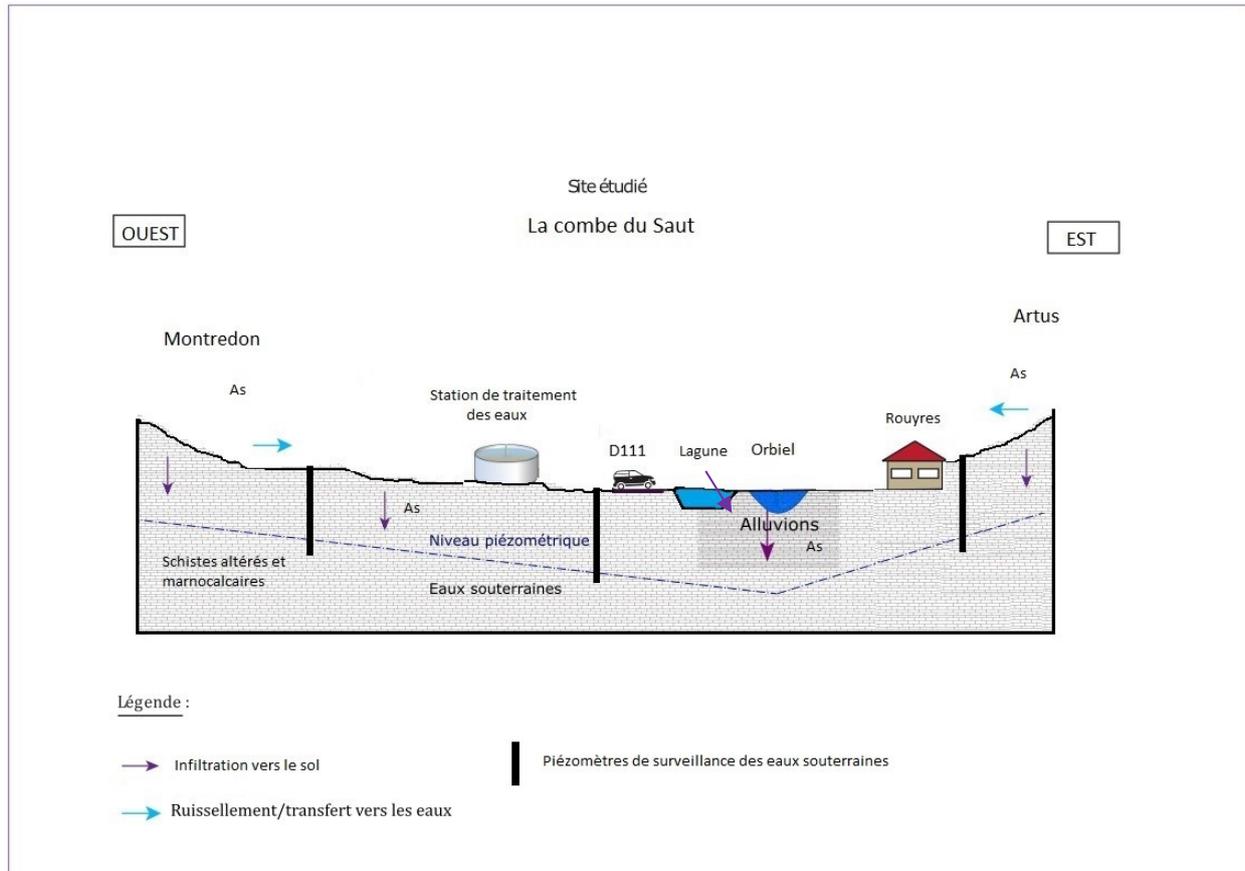
Les sources potentielles de pollution suivies sont les sites de stockage de Montredon et de l'Artus sur les communes de Salsigne et de Limousis. Les voies de transfert sont les eaux pluviales, les eaux souterraines, les eaux d'infiltrations collectées à la station de traitement du site de la Combe du Saut, dont les eaux traitées vont ensuite dans la lagune, puis dans l'Orbiel. La cible est la rivière Orbiel et les riverains qui peuvent en avoir l'usage (arrosage des jardins...).

Figure 149 : Schéma conceptuel des pollutions et transferts potentiels

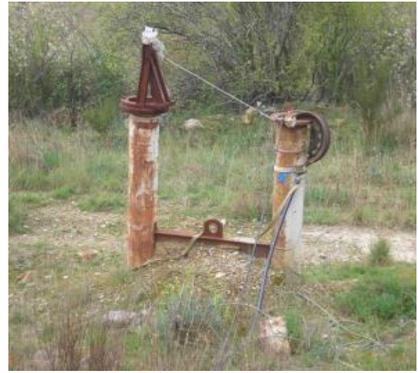
Opérateur (s) : CG	Date et heure : 21-févr-22 13h15	Météo	Averses
<b>Coupe technique du forage (Date de création : inconnue)</b>

Coordonnées :			
Système utilisé : LAMBERT 93 Latitude : 647768,687 Longitude : 6248461,514 Altitude (m NGF) : 344,988

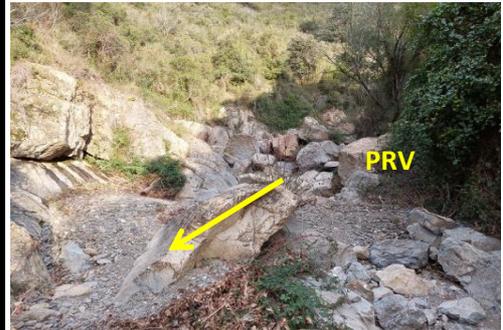
Site : Salsigne  
Date : 21-févr  
Heure : -  
N° échant. : GRE\_F

Localisation (berge, milieu du lit...) :  
Système de coordonnées : Lambert 93  
Latitude : 649368                      Longitude : 6248625  
Altitude :                                      m NGF  
Description : Avant confluence ruisseau de Villanière  
Periodicité du suivi : mensuelle  
Etat de l'ouvrage :  
Nature du substratum :

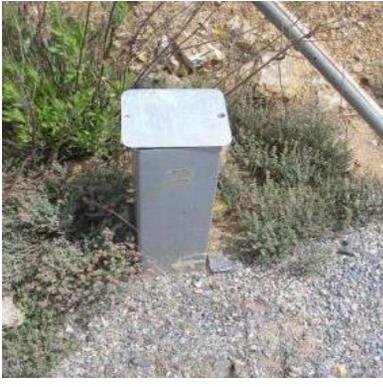
Opérateur (s) : CG	Date et heure : 21-févr-22 15h15	Météo : Averses	
<b>Coupe technique du forage (Date de création : inconnue)</b>

Coordonnées :			
Système utilisé : LAMBERT 93 Latitude : 649895,796 Longitude : 6246427,024 Altitude (m NGF) : 237,46			
Description de l'ouvrage :

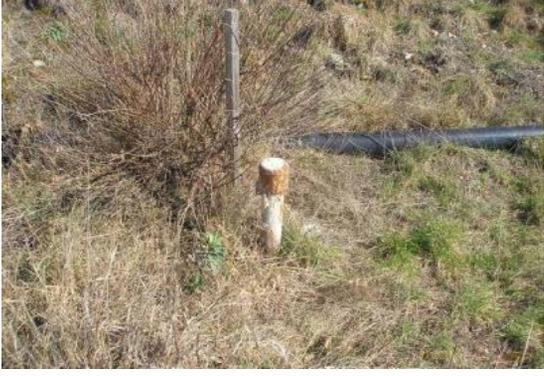
Opérateur (s) : CG	Date et heure : 21-févr-22 8h15	Météo	Averses
<b>Coupe technique du forage (Date de création : inconnue)</b>

Coordonnées :			
Système utilisé : LAMBERT 93 Latitude : 651436,129 Longitude : 6246188,339 Altitude (m NGF) : 241,95			
Description de l'ouvrage :			
A : Diamètre de l'ouvrage : mm B : Hauteur entre le haut du tube (repère pour mesure niveau statique) et le terrain : mm C : Hauteur de tube plein : inconnue D : Hauteur de l'ouvrage : 16,80 m E : Hauteur entre la crépine et le fond de l'ouvrage : inconnue F : Largeur de l'ouvrage (tube + massif filtrant) : inconnue Vm : Volume au mètre du puits : L/m Vp : Volume du puits (entre niveau piezo et base des crépines): inconnu (L) Matériau du tube et des crépines : PVC Ouverture des crépines : inconnue (mm) Nature du massif filtrant : sable Transmissivité : inconnue Rabatement spécifique (h du rabattement/débit pompé) : ..... m/(m <sup>3</sup> /h)

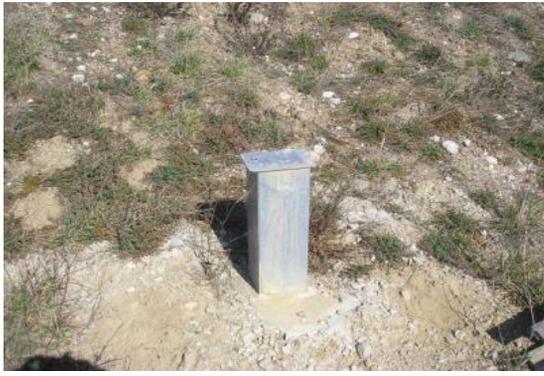
Opérateur (s) : CG	Date et heure : 21-févr-22 9h00	Météo	Averses
<b>Coupe technique du forage (Date de création : inconnue)</b>

Coordonnées :			
Système utilisé : LAMBERT 93 Latitude : 651155,573 Longitude : 6245848,062 Altitude (m NGF) : 215,52			
Description de l'ouvrage :			
A : Diamètre de l'ouvrage : mm B : Hauteur entre le haut du tube (repère pour mesure niveau statique) et le terrain : mm C : Hauteur de tube plein : inconnue D : Hauteur de l'ouvrage : 36,50 m E : Hauteur entre la crépine et le fond de l'ouvrage : inconnue F : Largeur de l'ouvrage (tube + massif filtrant) : inconnue Vm : Volume au mètre du puits : L/m Vp : Volume du puits (entre niveau piezo et base des crépines): inconnu (L) Matériau du tube et des crépines : PVC Ouverture des crépines : inconnue (mm) Nature du massif filtrant : sable Transmissivité : inconnue Rabattement spécifique (h du rabattement/débit pompé) : ..... m/(m <sup>3</sup> /h)

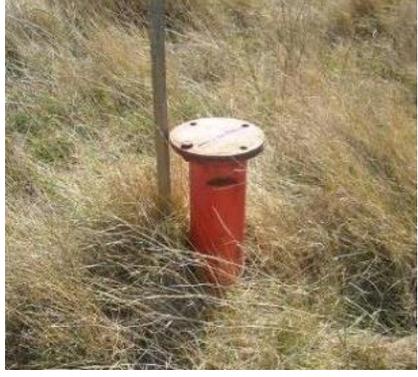
Opérateur (s) : CG	Date et heure : 21-févr-22 8h30	Météo : Averses	
<b>Coupe technique du forage (Date de création : inconnue)</b>

Coordonnées :			
Système utilisé : LAMBERT 93 Latitude : 651394,241 Longitude : 6245720,196 Altitude (m NGF) : 200,11			
Description de l'ouvrage :

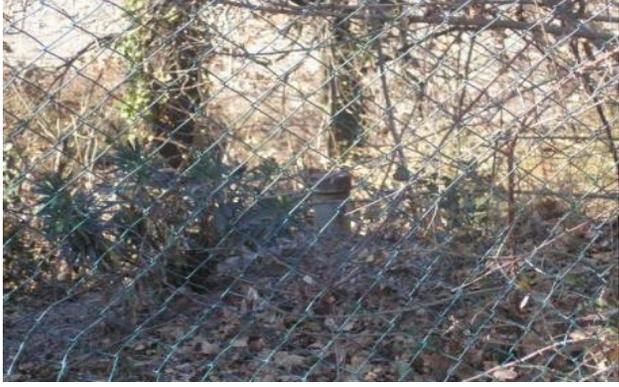
Opérateur (s) : CG	Date et heure : 21-févr-22 9h30	Météo	Averses
<b>Coupe technique du forage (Date de création : inconnue)</b>

Coordonnées :			
Système utilisé : LAMBERT 93 Latitude : 650854,432 Longitude : 6245792,653 Altitude (m NGF) : 162,13			
Description de l'ouvrage :			
A : Diamètre de l'ouvrage : mm B : Hauteur entre le haut du tube (repère pour mesure niveau statique) et le terrain : mm C : Hauteur de tube plein : inconnue D : Hauteur de l'ouvrage : 15,50 m E : Hauteur entre la crépine et le fond de l'ouvrage : inconnue F : Largeur de l'ouvrage (tube + massif filtrant) : inconnue Vm : Volume au mètre du puits : L/m Vp : Volume du puits (entre niveau piezo et base des crépines): inconnu (L) Matériau du tube et des crépines : PVC Ouverture des crépines : inconnue (mm) Nature du massif filtrant : sable Transmissivité : inconnue Rabattement spécifique (h du rabattement/débit pompé) : ..... m/(m <sup>3</sup> /h)

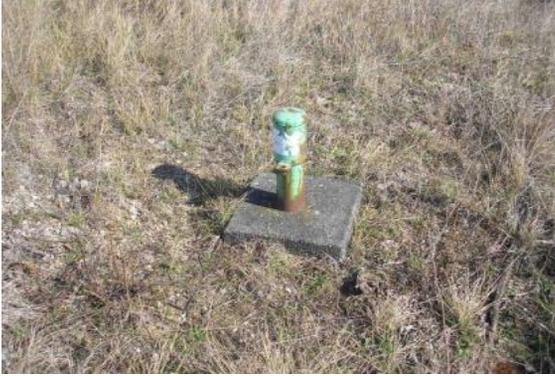
Opérateur (s) : CG	Date et heure : 21-févr-22 9h45	Météo	Averses
<b>Coupe technique du forage (Date de création : inconnue)</b>

Coordonnées :			
Système utilisé : LAMBERT 93 Latitude : 651016,854 Longitude : 6245506,597 Altitude (m NGF) : 170,10			
Description de l'ouvrage :			
A : Diamètre de l'ouvrage : mm B : Hauteur entre le haut du tube (repère pour mesure niveau statique) et le terrain : mm C : Hauteur de tube plein : inconnue D : Hauteur de l'ouvrage : 19,50 m E : Hauteur entre la crépine et le fond de l'ouvrage : inconnue F : Largeur de l'ouvrage (tube + massif filtrant) : inconnue Vm : Volume au mètre du puits : L/m Vp : Volume du puits (entre niveau piezo et base des crépines): inconnu (L) Matériau du tube et des crépines : PVC Ouverture des crépines : inconnue (mm) Nature du massif filtrant : sable Transmissivité : inconnue Rabattement spécifique (h du rabattement/débit pompé) : ..... m/(m <sup>3</sup> /h)

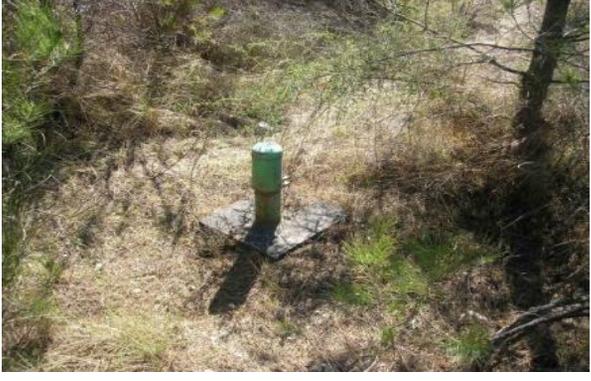
Opérateur (s) : CG	Date et heure : 21-févr-22 8h45	Météo	Averses
<b>Coupe technique du forage (Date de création : inconnue)</b>

Coordonnées :			
Système utilisé : LAMBERT 93 Latitude : 651194,003 Longitude : 6245547,064 Altitude (m NGF) : 198,50			
Description de l'ouvrage :			
A : Diamètre de l'ouvrage : mm B : Hauteur entre le haut du tube (repère pour mesure niveau statique) et le terrain : mm C : Hauteur de tube plein : inconnue D : Hauteur de l'ouvrage : 27,50 m E : Hauteur entre la crépine et le fond de l'ouvrage : inconnue F : Largeur de l'ouvrage (tube + massif filtrant) : inconnue Vm : Volume au mètre du puits : L/m Vp : Volume du puits (entre niveau piezo et base des crépines): inconnu (L) Matériau du tube et des crépines : PVC Ouverture des crépines : inconnue (mm) Nature du massif filtrant : sable Transmissivité : inconnue Rabattement spécifique (h du rabattement/débit pompé) : ..... m/(m <sup>3</sup> /h)

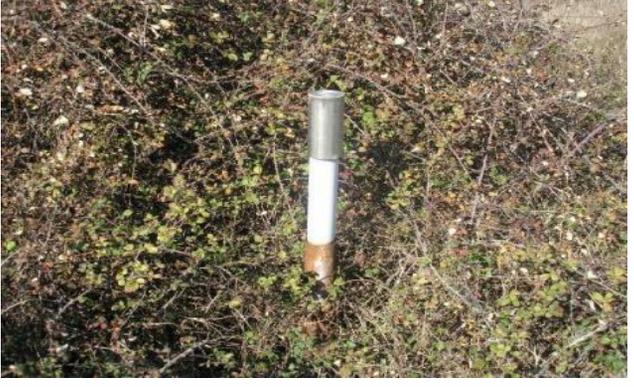
Opérateur (s) : CG	Date et heure : 21-févr-22 8h00	Météo : Averses	
<b>Coupe technique du forage (Date de création : inconnue)</b>

Coordonnées :			
Système utilisé : LAMBERT 93 Latitude : 651509,714 Longitude : 6246386,507 Altitude (m NGF) : 237,82			
Description de l'ouvrage :			
A : Diamètre de l'ouvrage : mm B : Hauteur entre le haut du tube (repère pour mesure niveau statique) et le terrain : mm C : Hauteur de tube plein : inconnue D : Hauteur de l'ouvrage : 15,00 m E : Hauteur entre la crépine et le fond de l'ouvrage : inconnue F : Largeur de l'ouvrage (tube + massif filtrant) : inconnue Vm : Volume au mètre du puits : L/m Vp : Volume du puits (entre niveau piezo et base des crépines): inconnu (L) Matériau du tube et des crépines : PVC Ouverture des crépines : inconnue (mm) Nature du massif filtrant : sable Transmissivité : inconnue Rabattement spécifique (h du rabattement/débit pompé) : ..... m/(m <sup>3</sup> /h)

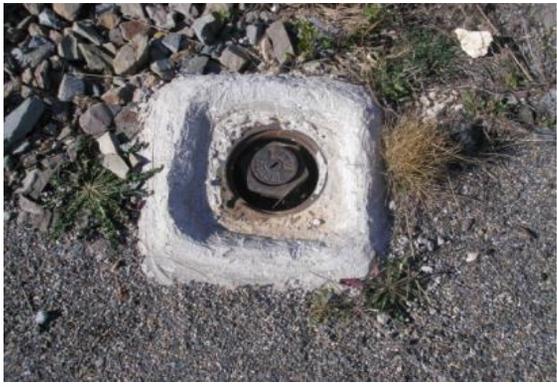
Opérateur (s) : CG	Date et heure : 21-févr-22 15h00	Météo	Averses
<b>Coupe technique du forage (Date de création : inconnue)</b>

Coordonnées :			
Système utilisé : LAMBERT 93 Latitude : 650767,226 Longitude : 6246114,039 Altitude (m NGF) : 166,43			
Description de l'ouvrage :			
A : Diamètre de l'ouvrage : 72 mm B : Hauteur entre le haut du tube (repère pour mesure niveau statique) et le terrain : - 100 mm C : Hauteur de tube plein : inconnue D : Hauteur de l'ouvrage : 8,55 m E : Hauteur entre la crépine et le fond de l'ouvrage : inconnue F : Largeur de l'ouvrage (tube + massif filtrant) : inconnue Vm : Volume au mètre du puits : 4,07 L/m Vp : Volume du puits (entre niveau piezo et base des crépines): inconnu (L) Matériau du tube et des crépines : PVC Ouverture des crépines : inconnue (mm) Nature du massif filtrant : sable Transmissivité : inconnue Rabattement spécifique (h du rabattement/débit pompé) : ..... m/(m <sup>3</sup> /h)

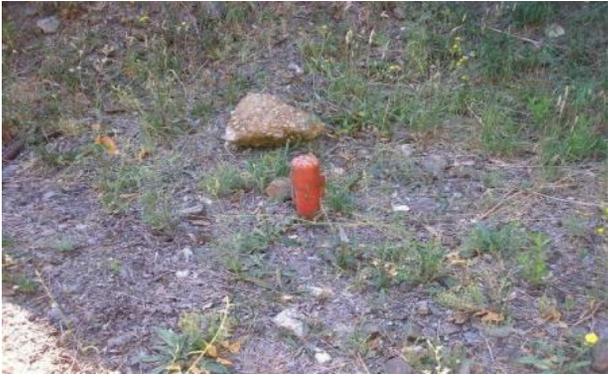
Opérateur (s) : CG	Date et heure : 21-févr-22 14h45	Météo	Averses
<b>Coupe technique du forage (Date de création : inconnue)</b>

Coordonnées :			
Système utilisé : LAMBERT 93 Latitude : 650780,799 Longitude : 6246064,978 Altitude (m NGF) : 165,38			
Description de l'ouvrage :			
A : Diamètre de l'ouvrage : 72 mm B : Hauteur entre le haut du tube (repère pour mesure niveau statique) et le terrain : - 100 mm C : Hauteur de tube plein : inconnue D : Hauteur de l'ouvrage : 13,20 m E : Hauteur entre la crépine et le fond de l'ouvrage : inconnue F : Largeur de l'ouvrage (tube + massif filtrant) : inconnue Vm : Volume au mètre du puits : 4,07 L/m Vp : Volume du puits (entre niveau piezo et base des crépines): inconnu (L) Matériau du tube et des crépines : PVC Ouverture des crépines : inconnue (mm) Nature du massif filtrant : sable Transmissivité : inconnue Rabattement spécifique (h du rabattement/débit pompé) : ..... m/(m <sup>3</sup> /h)

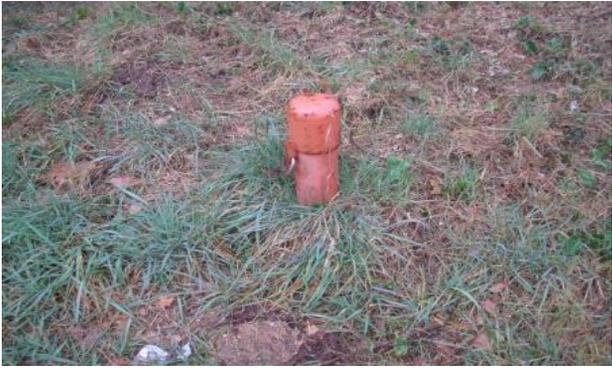
Opérateur (s) : CG	Date et heure : 21-févr-22 13h00	Météo	Averses
<b>Coupe technique du forage (Date de création : inconnue)</b>

Coordonnées :			
Système utilisé : LAMBERT 93 Latitude : 650689,362 Longitude : 6245763,072 Altitude (m NGF) : 160,02			
Description de l'ouvrage :

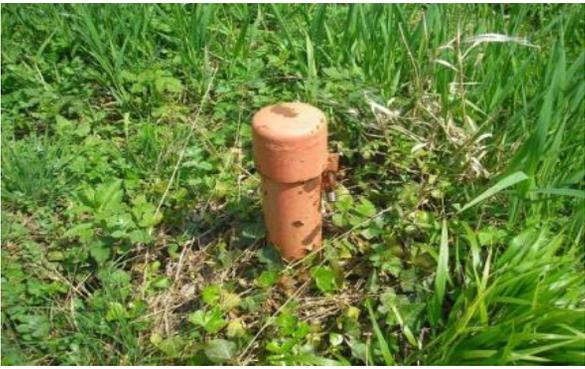
Opérateur (s) : CG	Date et heure : 21-févr-22 10h00	Météo	Averses
<b>Coupe technique du forage (Date de création : inconnue)</b>

Coordonnées :			
Système utilisé : LAMBERT 93 Latitude : 651054,162 Longitude : 6244952,881 Altitude (m NGF) : 151,31			
Description de l'ouvrage :			
A : Diamètre de l'ouvrage : 72 mm B : Hauteur entre le haut du tube (repère pour mesure niveau statique) et le terrain : - 100 mm C : Hauteur de tube plein : inconnue D : Hauteur de l'ouvrage : 7,80 m E : Hauteur entre la crépine et le fond de l'ouvrage : inconnue F : Largeur de l'ouvrage (tube + massif filtrant) : inconnue Vm : Volume au mètre du puits : 4,07 L/m Vp : Volume du puits (entre niveau piezo et base des crépines): inconnu (L) Matériau du tube et des crépines : PVC Ouverture des crépines : inconnue (mm) Nature du massif filtrant : sable Transmissivité : inconnue Rabattement spécifique (h du rabattement/débit pompé) : ..... m/(m <sup>3</sup> /h)

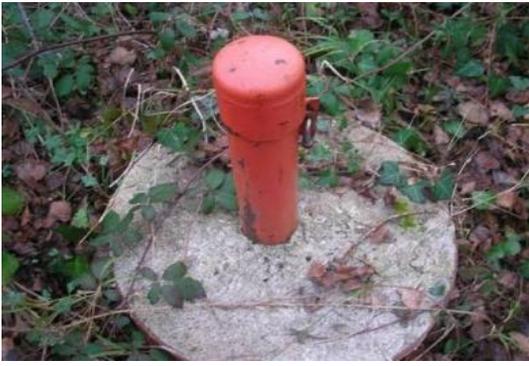
Opérateur (s) : CG	Date et heure : 21-févr-22 13h15	Météo	Averses
<b>Coupe technique du forage (Date de création : inconnue)</b>

Coordonnées :			
Système utilisé : LAMBERT 93 Latitude : 650514,352 Longitude : 6246572,669 Altitude (m NGF) : 165,80			
Description de l'ouvrage :			
A : Diamètre de l'ouvrage : 72 mm B : Hauteur entre le haut du tube (repère pour mesure niveau statique) et le terrain : - 100 mm C : Hauteur de tube plein : inconnue D : Hauteur de l'ouvrage : 7,92 m E : Hauteur entre la crépine et le fond de l'ouvrage : inconnue F : Largeur de l'ouvrage (tube + massif filtrant) : inconnue Vm : Volume au mètre du puits : 4,07 L/m Vp : Volume du puits (entre niveau piezo et base des crépines): inconnu (L) Matériau du tube et des crépines : PVC Ouverture des crépines : inconnue (mm) Nature du massif filtrant : sable Transmissivité : inconnue Rabattement spécifique (h du rabattement/débit pompé) : ..... m/(m <sup>3</sup> /h)

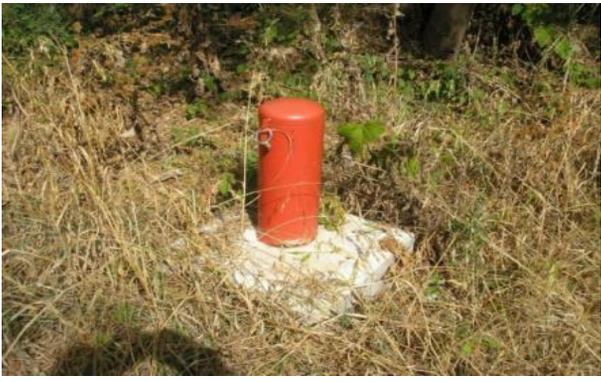
Opérateur (s) : CG	Date et heure : 21-févr-22 10h15	Météo	Averses
<b>Coupe technique du forage (Date de création : inconnue)</b>

Coordonnées :			
Système utilisé : LAMBERT 93 Latitude : 650881,430 Longitude : 6244961,920 Altitude (m NGF) : 151,02			
Description de l'ouvrage :			
A : Diamètre de l'ouvrage : 72 mm B : Hauteur entre le haut du tube (repère pour mesure niveau statique) et le terrain : - 100 mm C : Hauteur de tube plein : inconnue D : Hauteur de l'ouvrage : 7,00 m E : Hauteur entre la crépine et le fond de l'ouvrage : inconnue F : Largeur de l'ouvrage (tube + massif filtrant) : inconnue Vm : Volume au mètre du puits : 4,07 L/m Vp : Volume du puits (entre niveau piezo et base des crépines): inconnu (L) Matériau du tube et des crépines : PVC Ouverture des crépines : inconnue (mm) Nature du massif filtrant : sable Transmissivité : inconnue Rabattement spécifique (h du rabattement/débit pompé) : ..... m/(m <sup>3</sup> /h)

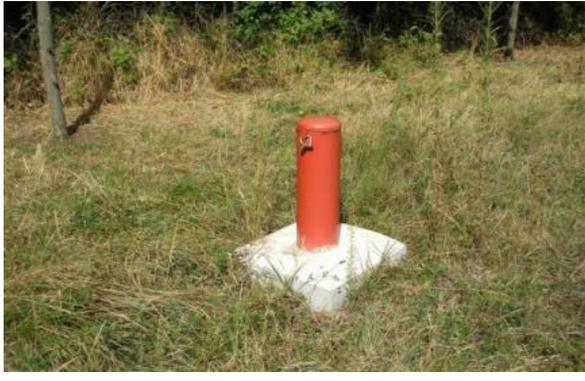
Opérateur (s) : CG	Date et heure : 21-févr-22 10h45	Météo	Averses
<b>Coupe technique du forage (Date de création : inconnue)</b>

Coordonnées :			
Système utilisé : LAMBERT 93 Latitude : 651397,200 Longitude : 6244335,700 Altitude (m NGF) : 145,98			
Description de l'ouvrage :			
A : Diamètre de l'ouvrage : 72 mm B : Hauteur entre le haut du tube (repère pour mesure niveau statique) et le terrain : - 100 mm C : Hauteur de tube plein : inconnue D : Hauteur de l'ouvrage : 7,00 m E : Hauteur entre la crépine et le fond de l'ouvrage : inconnue F : Largeur de l'ouvrage (tube + massif filtrant) : inconnue Vm : Volume au mètre du puits : 4,07 L/m Vp : Volume du puits (entre niveau piezo et base des crépines): inconnu (L) Matériau du tube et des crépines : PVC Ouverture des crépines : inconnue (mm) Nature du massif filtrant : sable Transmissivité : inconnue Rabattement spécifique (h du rabattement/débit pompé) : ..... m/(m <sup>3</sup> /h)

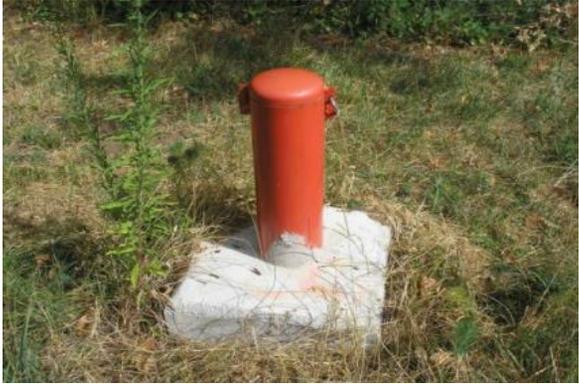
Opérateur (s) : CG	Date et heure : 21-févr-22 11h15	Météo : Averses	
<b>Coupe technique du forage (Date de création : inconnue)</b>

Coordonnées :			
Système utilisé : LAMBERT 93 Latitude : 651544,770 Longitude : 6243986,520 Altitude (m NGF) : 143,60			
Description de l'ouvrage :			
A : Diamètre de l'ouvrage : 72 mm B : Hauteur entre le haut du tube (repère pour mesure niveau statique) et le terrain : - 100 mm C : Hauteur de tube plein : inconnue D : Hauteur de l'ouvrage : 7,00 m E : Hauteur entre la crépine et le fond de l'ouvrage : inconnue F : Largeur de l'ouvrage (tube + massif filtrant) : inconnue Vm : Volume au mètre du puits : 4,07 L/m Vp : Volume du puits (entre niveau piezo et base des crépines): inconnu (L) Matériau du tube et des crépines : PVC Ouverture des crépines : inconnue (mm) Nature du massif filtrant : sable Transmissivité : inconnue Rabattement spécifique (h du rabattement/débit pompé) : ..... m/(m <sup>3</sup> /h)

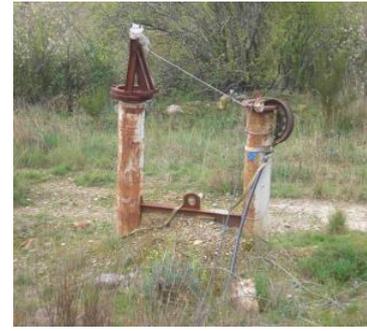
Description de l'ouvrage :

A : Diamètre de l'ouvrage : puits de 2,4 mètres de diamètre  
B : Hauteur entre le haut du tube (repère pour mesure niveau statique) et le terrain : -  
C : Hauteur de tube plein : -  
D : Hauteur de l'ouvrage :  
E : Hauteur entre la crépine et le fond de l'ouvrage  
F : Largeur de l'ouvrage (tube + massif filtrant) :  
Vm : Volume au mètre du puits :-L/m  
Vp : Volume du puits (entre niveau piezo et base des crépines) : inconnue (L)  
Matériau du tube et des crépines : inconnu  
Ouverture des crépines : inconnu (mm)  
Nature du massif filtrant : inconnu  
Transmissivité : inconnue  
Rabattement spécifique (h du rabattement/débit pompé) : - m/(m<sup>3</sup>/h)

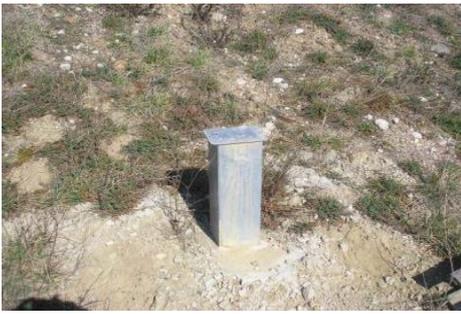
Fiche de prélèvement - Eau souterraine (A210)		Site : Salsigne Forage / Piezo n° : PZ15 Périodicité du suivi : trimestrielle

Opérateur (s) : CG	Date et heure : 25-avr-22 10h00	Météo	Beau
<b>Coupe technique du forage (Date de création : inconnue)</b>

Coordonnées :			
Système utilisé : LAMBERT 93			
Latitude : 651155,573			
Longitude : 6245848,062			
Altitude (m NGF) : 215,52

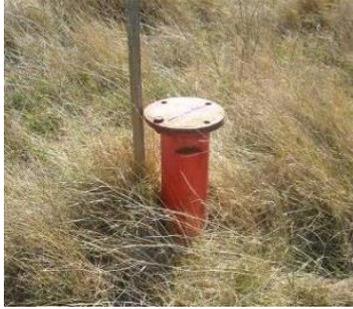
Opérateur (s) : CG	Date et heure : 25-avr-22 9h30	Météo	Beau
<b>Coupe technique du forage (Date de création : inconnue)</b>

Coordonnées :			
Système utilisé : LAMBERT 93 Latitude : 651394,241 Longitude : 6245720,196 Altitude (m NGF) : 200,11			
Description de l'ouvrage :			
A : Diamètre de l'ouvrage : mm B : Hauteur entre le haut du tube (repère pour mesure niveau statique) et le terrain : mm C : Hauteur de tube plein : inconnue D : Hauteur de l'ouvrage : 11,60 m E : Hauteur entre la crépine et le fond de l'ouvrage : inconnue F : Largeur de l'ouvrage (tube + massif filtrant) : inconnue Vm : Volume au mètre du puits : L/m Vp : Volume du puits (entre niveau piezo et base des crépines): inconnu (L) Matériau du tube et des crépines : PVC Ouverture des crépines : inconnue (mm) Nature du massif filtrant : sable Transmissivité : inconnue Rabattement spécifique (h du rabattement/débit pompé) : ..... m/(m <sup>3</sup> /h)

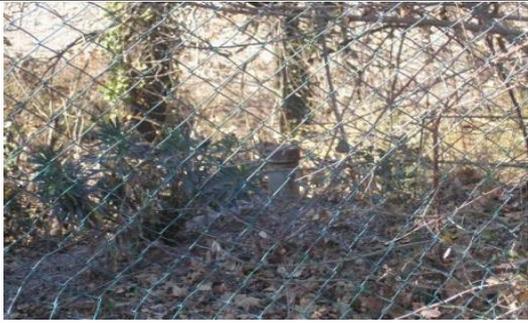
Opérateur (s) : CG	Date et heure : 25-avr-22 10h15	Météo	Beau
<b>Coupe technique du forage (Date de création : inconnue)</b>

Coordonnées :			
Système utilisé : LAMBERT 93 Latitude : 650854,432 Longitude : 6245792,653 Altitude (m NGF) : 162,13			
Description de l'ouvrage :			
A : Diamètre de l'ouvrage : mm B : Hauteur entre le haut du tube (repère pour mesure niveau statique) et le terrain : mm C : Hauteur de tube plein : inconnue D : Hauteur de l'ouvrage : 15,50 m E : Hauteur entre la crépine et le fond de l'ouvrage : inconnue F : Largeur de l'ouvrage (tube + massif filtrant) : inconnue Vm : Volume au mètre du puits : L/m Vp : Volume du puits (entre niveau piezo et base des crépines): inconnu (L) Matériau du tube et des crépines : PVC Ouverture des crépines : inconnue (mm) Nature du massif filtrant : sable Transmissivité : inconnue Rabattement spécifique (h du rabattement/débit pompé) : ..... m/(m <sup>3</sup> /h)

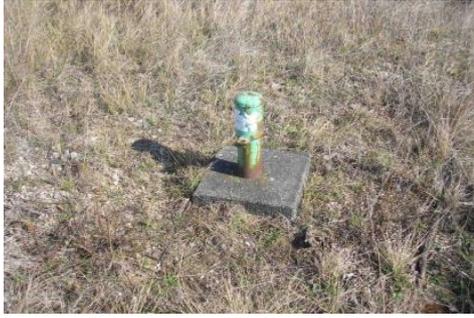
Opérateur (s) : CG	Date et heure : 25-avr-22 10h30	Météo	Beau
<b>Coupe technique du forage (Date de création : inconnue)</b>

Coordonnées :			
Système utilisé : LAMBERT 93 Latitude : 651016,854 Longitude : 6245506,597 Altitude (m NGF) : 170,10			
Description de l'ouvrage :			
A : Diamètre de l'ouvrage : mm B : Hauteur entre le haut du tube (repère pour mesure niveau statique) et le terrain : mm C : Hauteur de tube plein : inconnue D : Hauteur de l'ouvrage : 19,50 m E : Hauteur entre la crépine et le fond de l'ouvrage : inconnue F : Largeur de l'ouvrage (tube + massif filtrant) : inconnue Vm : Volume au mètre du puits : L/m Vp : Volume du puits (entre niveau piezo et base des crépines): inconnu (L) Matériau du tube et des crépines : PVC Ouverture des crépines : inconnue (mm) Nature du massif filtrant : sable Transmissivité : inconnue Rabattement spécifique (h du rabattement/débit pompé) : ..... m/(m <sup>3</sup> /h)
