Anciens sites miniers et industriels de la vallée de l'Orbiel

MINELIS	DPSMMOS22A-b-2301	Version 3
<h1>Surveillance des stockages et sols pollués</h1> <h2>Rapport annuel 2022</h2>

Anciens sites miniers et industriels de la vallée de l'Orbiel
Surveillance des stockages et sols pollués
Rapport annuel 2022

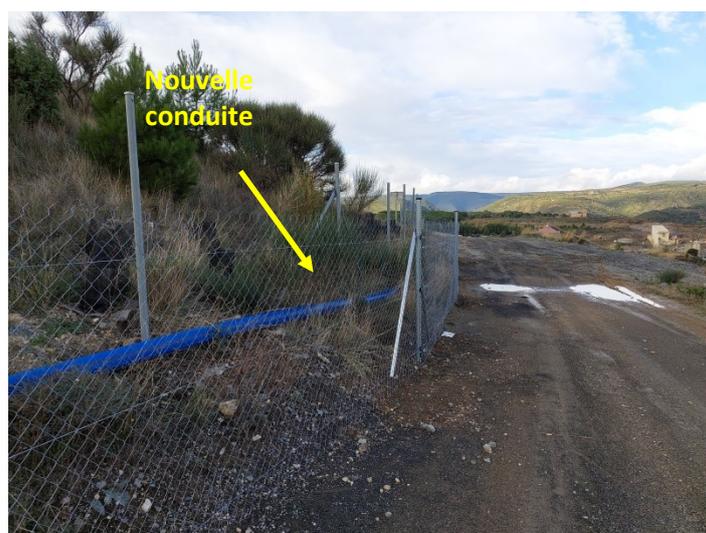
A noter que la clôture du flanc sud de Montredon a été déplacée afin de mettre la tuyauterie du drain à l'intérieur de l'enceinte clôturée (novembre 2022).

Photo 5 : Clôture flanc sud déplacée pour mettre la conduite à l'intérieur du périmètre

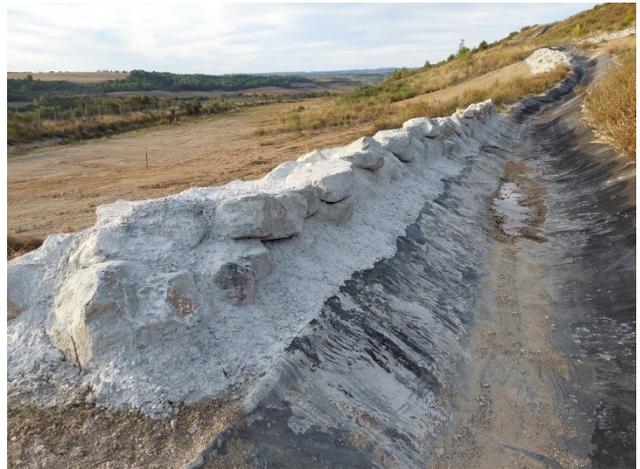
Photo 8 : Flanc Ouest de Montredon – Merlon de protection des descentes d'eau (07/11/22)

Des travaux de reprise de quelques désordres survenus à l'automne 2021 (suite à un épisode de 100 mm de pluie en 2 jours) ont été entrepris à partir de septembre 2022. Ceux-ci consistent essentiellement à la mise en place de merlons de protections le long de certaines descentes d'eau, en particulier aux intersections. Des ruptures sur quelques géomembranes ont également fait l'objet de réparations.

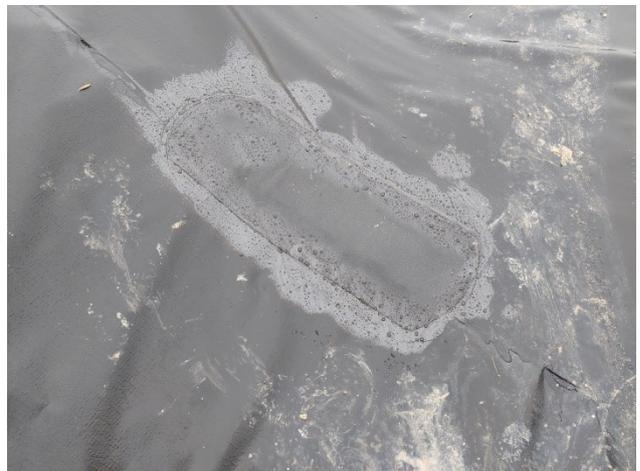
Photo 10 : Réparation géomembrane sur descente d'eau flanc ouest (15/12/22)

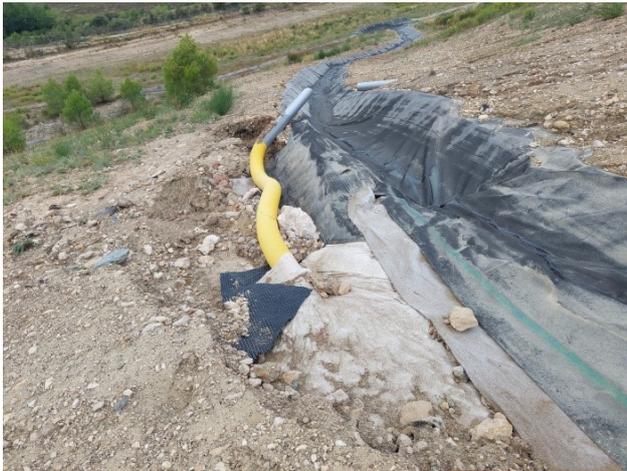
Un drain avait été déchaussé en 2021 sur le flanc Ouest. Celui-ci a été réparé et englobé dans un enrochement bétonné en 2022.

**Photo 11 : Déchaussement d'un drain - Flanc ouest
(09/09/21)**

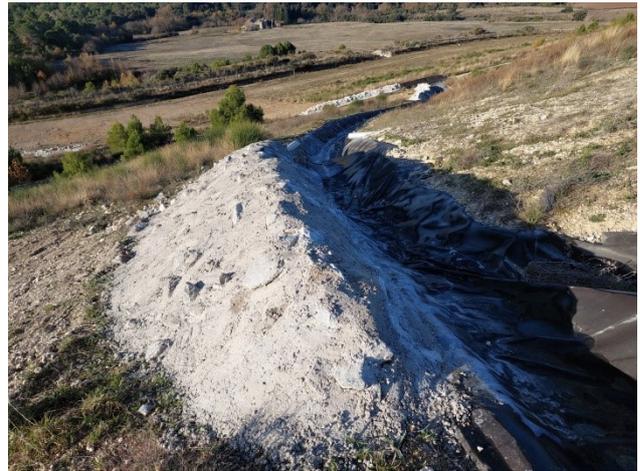
**Photo 12 : Réparation du déchaussement du drain -
Flanc ouest (12/12/22)**

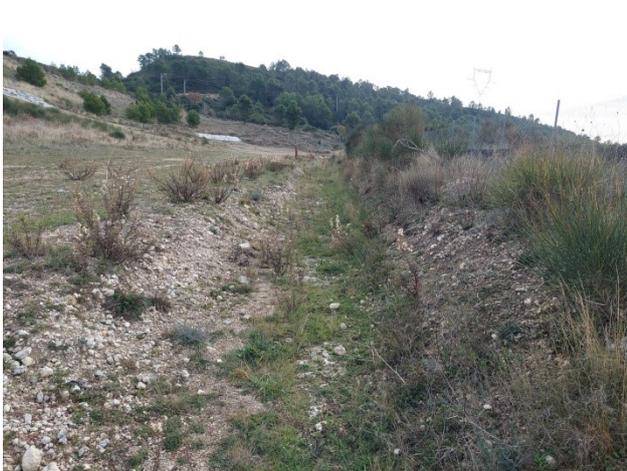
Le caniveau longitudinal à la plateforme +248 m NGF a été reprofilé et recalibré lors des travaux de 2020. Quelques zones de stagnation d'eau résiduelles sont visibles après des pluies comme en décembre 2021 et 2022. Un exutoire en enrochements bétonnés a été créé en milieu de plateforme afin de permettre l'évacuation des eaux de cette plateforme.

**Photo 13 : Fossé sur la plateforme +248m NGF
(12/12/22)**

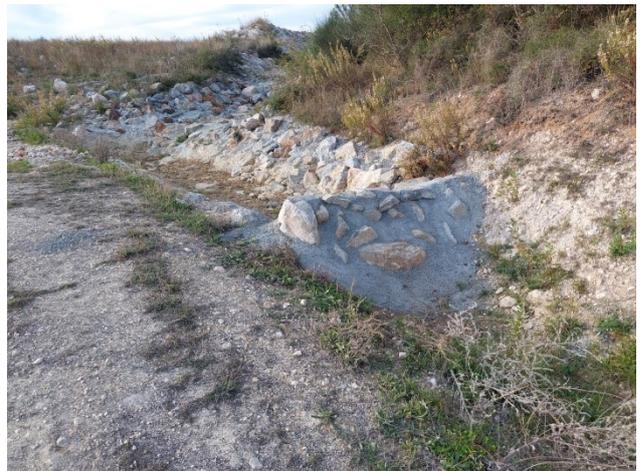
Le talus aval du flanc Ouest ne présente pas de désordres particuliers : les drains sub horizontaux installés en 2017 sont bien en place. Le bassin de tranquillisation en aval de l'exutoire central de la plateforme +248m a été curé.

Photo 18 : Bassin de tranquillisation en bas de l'exutoire milieu plateforme +248m (12/12/22)

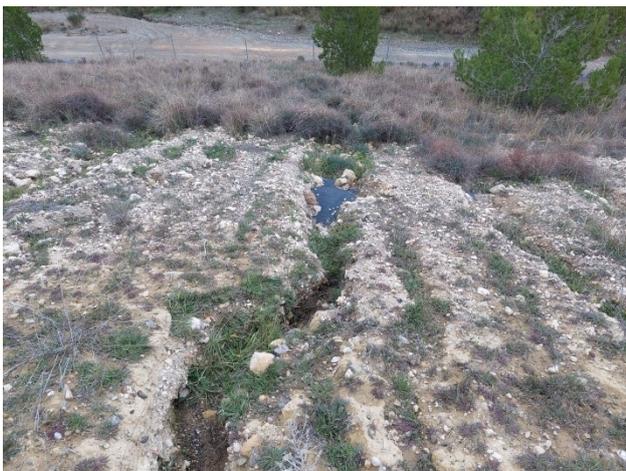
Quelques traces d'érosion sont apparues sur ce flanc Sud suite aux divers épisodes pluvieux de la fin d'année 2021, avec par endroit la découverte jusqu'à l'accroche terre, ces traces d'érosion ne semblent pas avoir évolué en 2022 et seront surveillées en 2023. Le couvercle des buses sur le flanc sud a été remis en place.

Photo 23 : Erosion jusqu'à l'accroche terre (12/12/22)

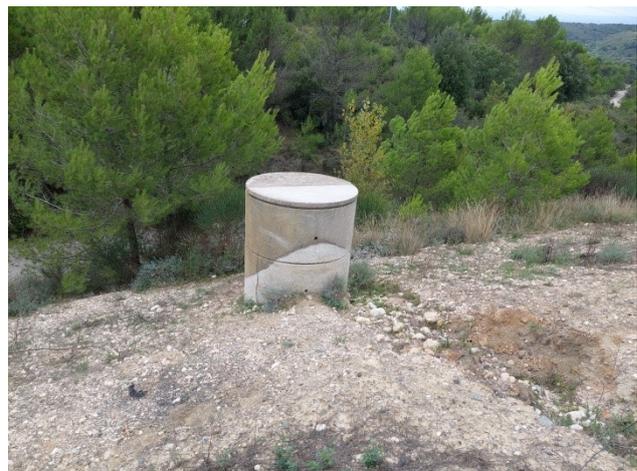
Photo 24 : Couvercle buse remis en place (05/10/22)

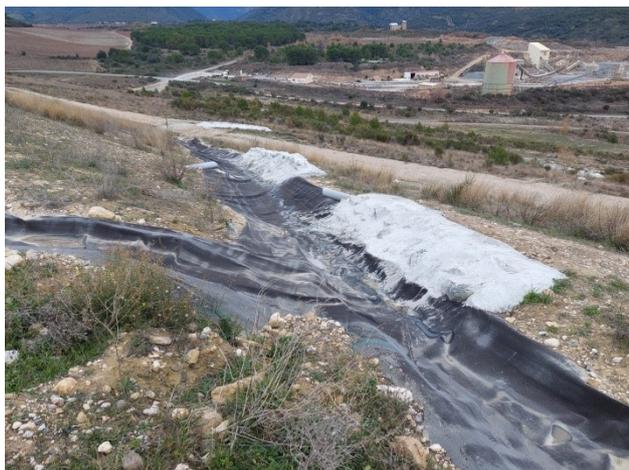
**Photo 27 : Merlon de protection sur le flanc Est
(12/12/22)**

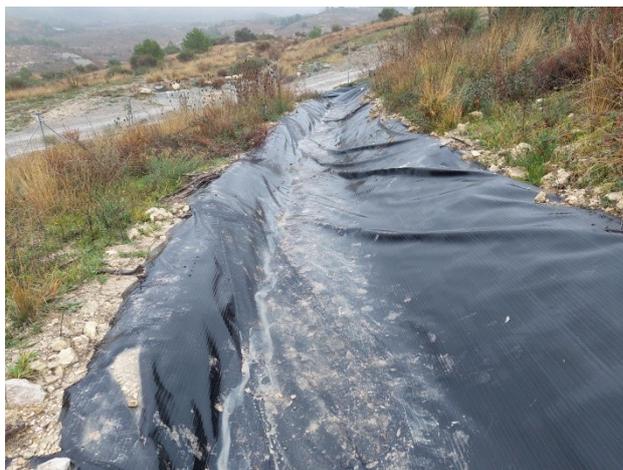
**Photo 28 : Réparation de la géomembrane sur le flanc
Est (12/12/22)**

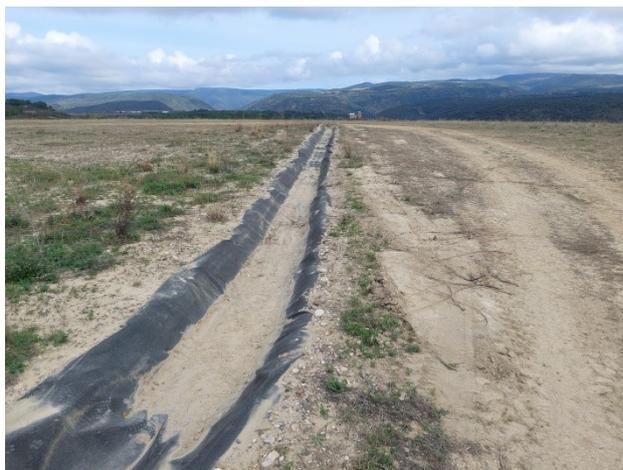
**Photo 31 : Nettoyage fossé membrané en partie
sommitale (11/10/22)**

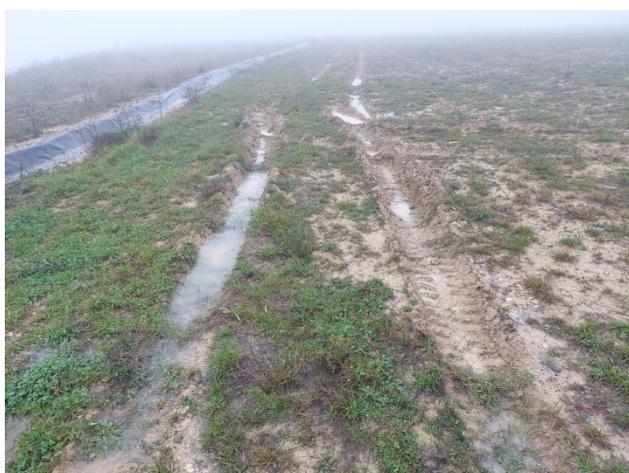
On notera que durant les travaux de réparation des désordres de Montredon, la circulation des engins de chantier a fini par former quelques ornières. Celles-ci devront être surveillées dans les mois qui viennent afin de vérifier qu'elles ne s'aggravent pas avec les pluies.

Photo 32 : Ornières en partie sommitale (15/12/22)

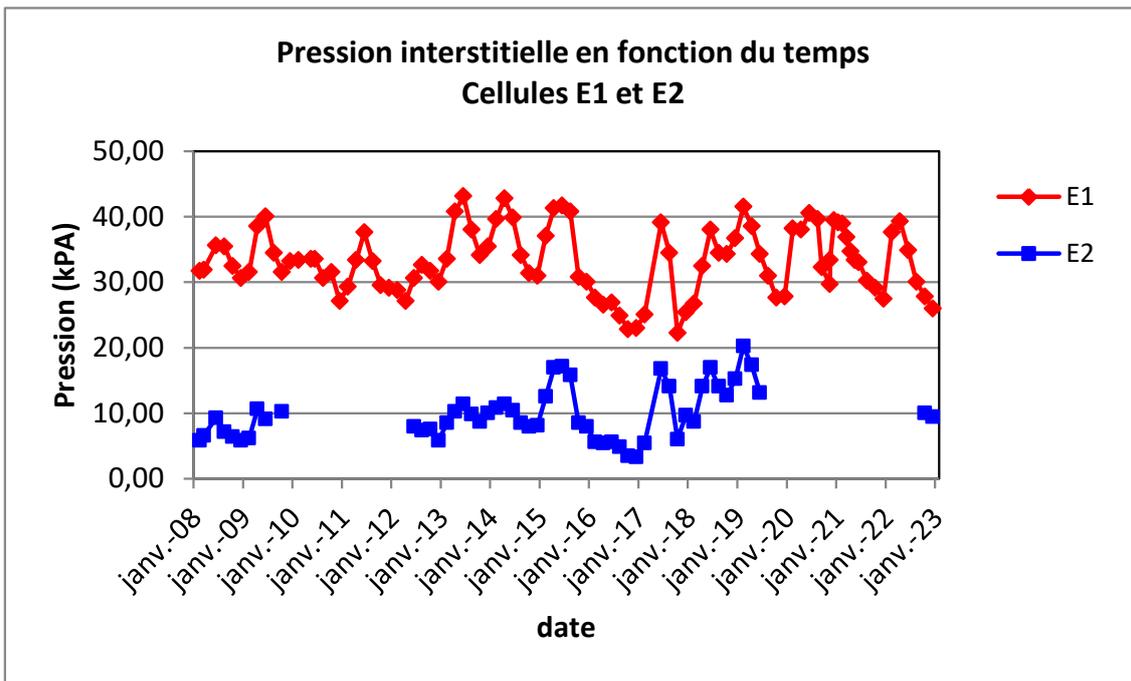
A noter que la cellule E2 qui ne fonctionnait plus depuis août 2019 en raison d'une détérioration de la fiche du câble de mesure, a été provisoirement réparée (les soudures restent plus ou moins défectueuses, valeurs instables par moment) en octobre 2022.

Les fluctuations étaient normales en E1 en 2018, 2019, 2020 avec une tendance à la baisse en 2021, confirmée en 2022. Pour E2, la cellule ne donnait plus d'information depuis août 2019 en raison d'un problème de connectique, celle-ci a été réparé en octobre 2022 (même si certaines soudures restent précaires). Les valeurs récupérées en 2022 semblent cohérentes avec celles constatées sur la cellule E1.

Figure 14 : Relevé de pression interstitielle des cellules E1 et E2 en fonction du temps

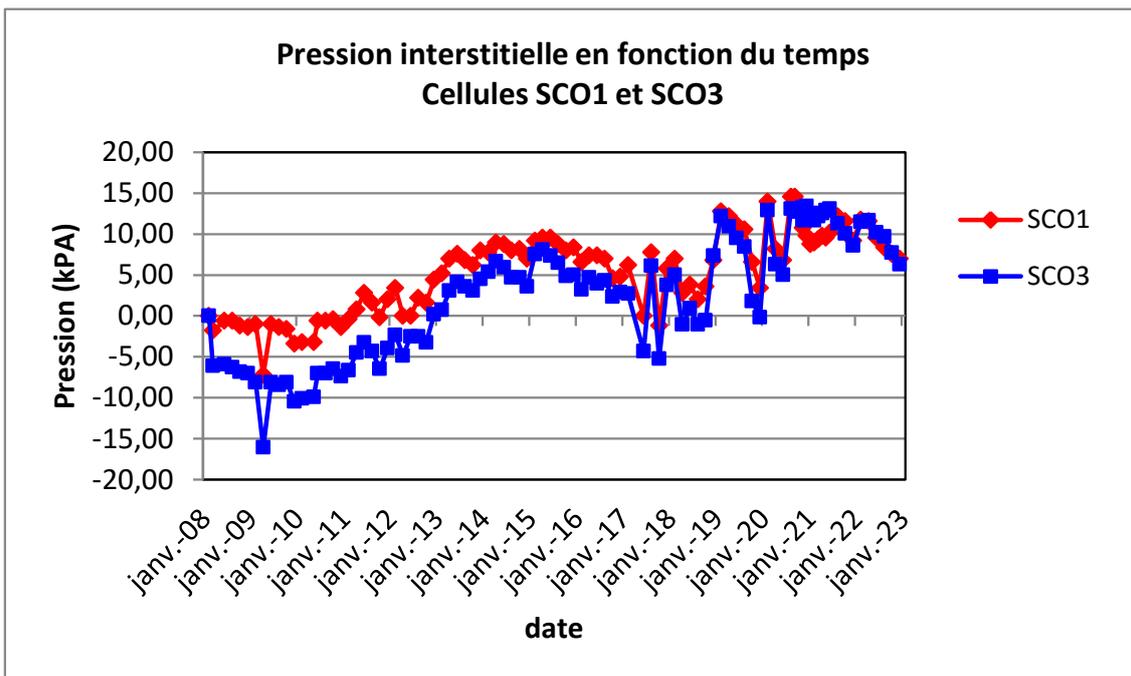
En 2021 puis en 2022, les niveaux semblent diminuer, peut-être un premier effet des travaux de reprise de l'étanchéité et du pompage. Cela sera à suivre lors des prochains mois.

Figure 15 : Relevé de pression interstitielle des cellules SCO1 et SCO3 en fonction du temps

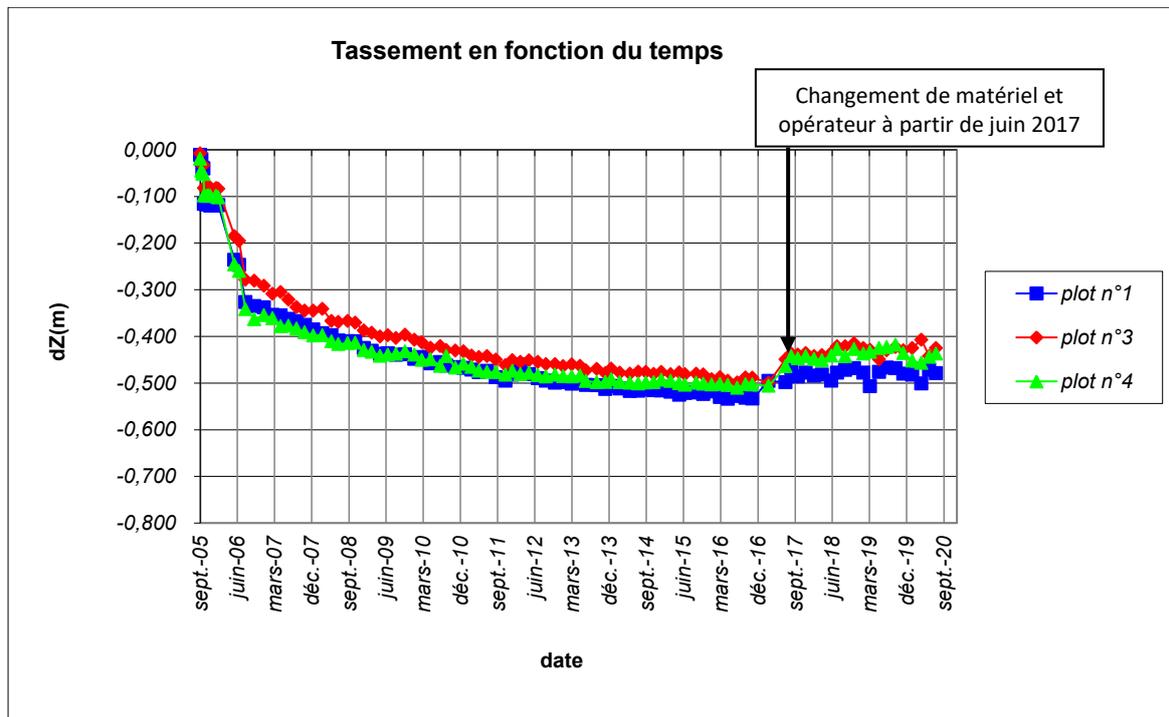
Les tassements les plus importants sur les plots 1, 3 et 4 sont rassemblés dans la **Figure 17** ci-après. La surveillance de ces plots s'est arrêtée en juillet 2020 en raison des travaux de Montredon. Ces plots qui ont été enlevés durant les travaux ont été remis en place en mai

Figure 17 : Tassement en partie sommitale à Montredon avant travaux

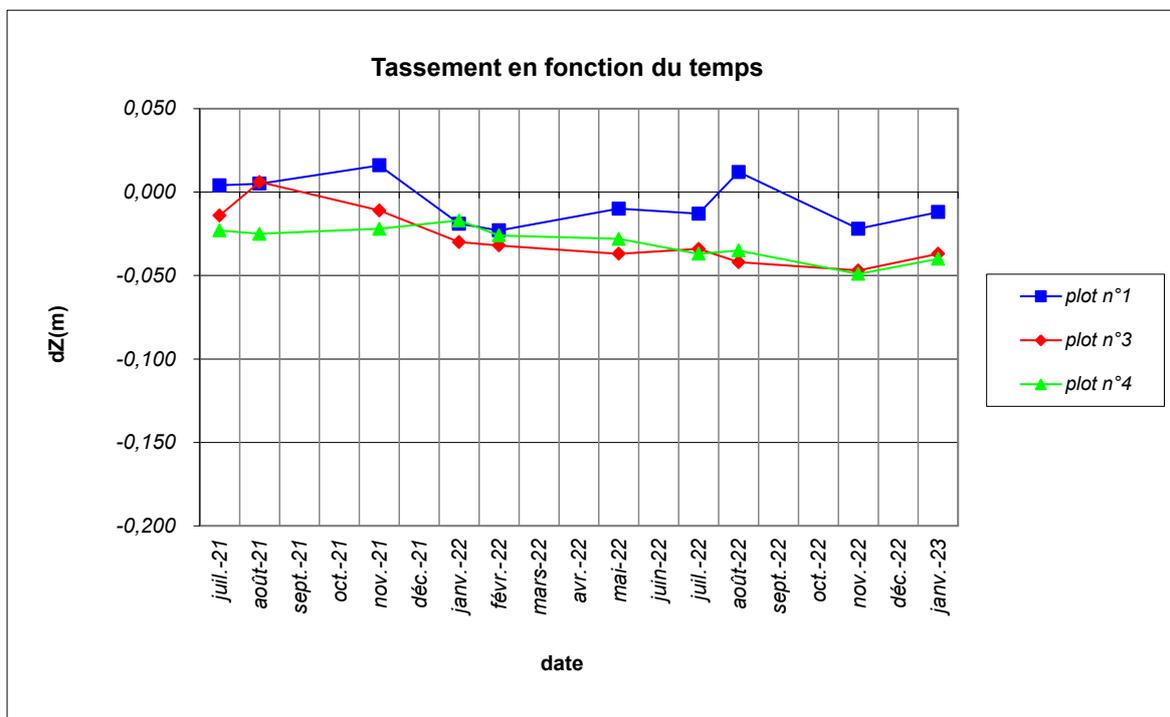
2021. La surveillance a donc repris en juin 2021 avec une nouvelle référence **Figure 18**. Les premiers tassements observés après travaux sont très faibles sur les 6 premiers mois (entre 1 et 2 cm), et restent faibles en 2022.

Figure 18 : Tassement en partie sommitale à Montredon après travaux
En partie Ouest sur banquette (PL6 à PL9)

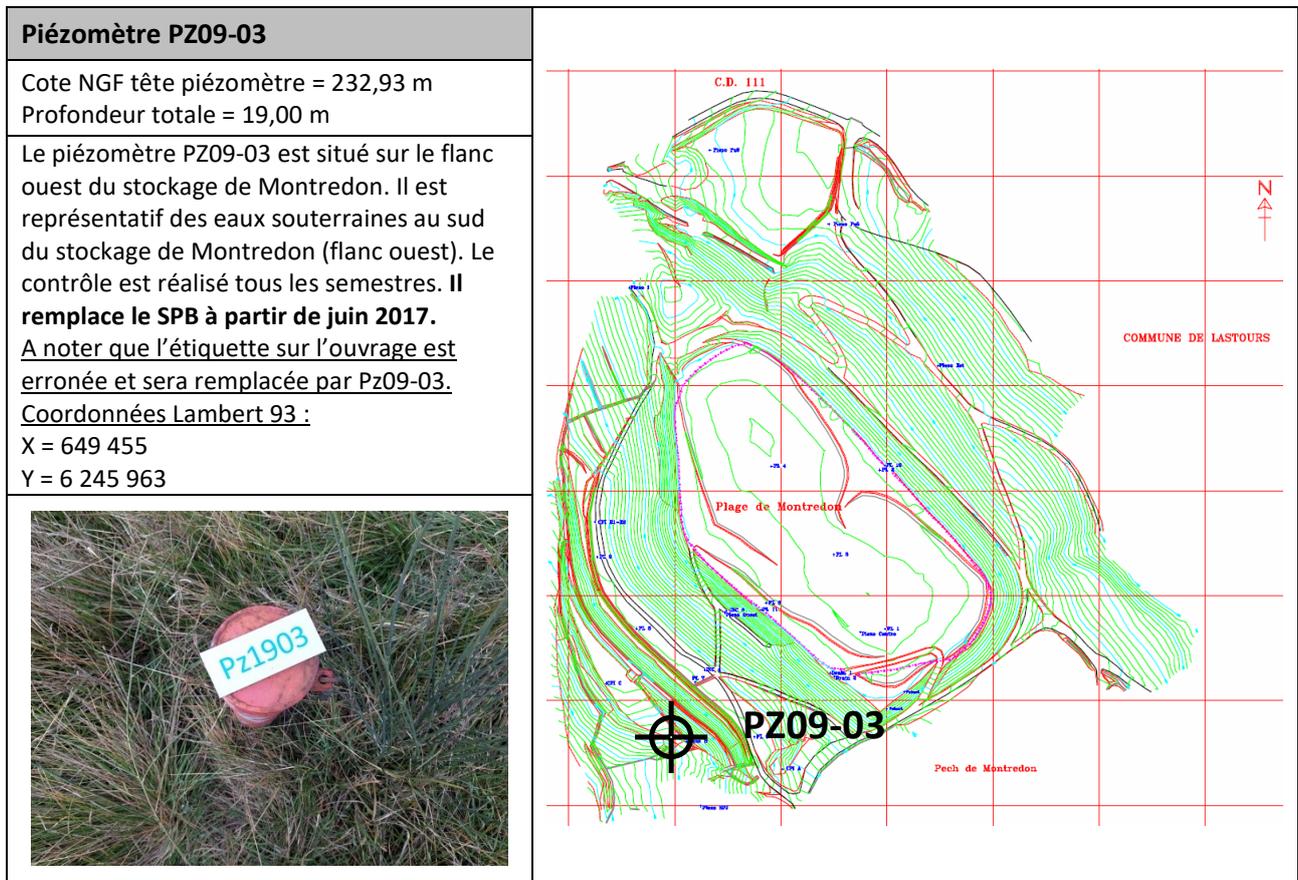
Figure 22 : Fiche piézomètre PZ09-03

⁴ On signalera que le contrôle du piézomètre SPB n'est plus possible depuis juin 2017 en raison des travaux de confortement du flanc ouest de Montredon durant lesquels la tête de ce piézomètre a été dégagée mais le tube a été complètement plié. Le contrôle est maintenant réalisé sur le piézomètre PZ09-03 installé à proximité (à 5 mètres environ) par MICA Environnement en 2009. Celui-ci est implanté dans la même couche géologique de sables S7 que le SPB. Le niveau d'eau était parfaitement cohérent avec celui observé précédemment dans le SPB. Il a donc été décidé de prélever le piézomètre PZ09-03 pour remplacer le SPB.

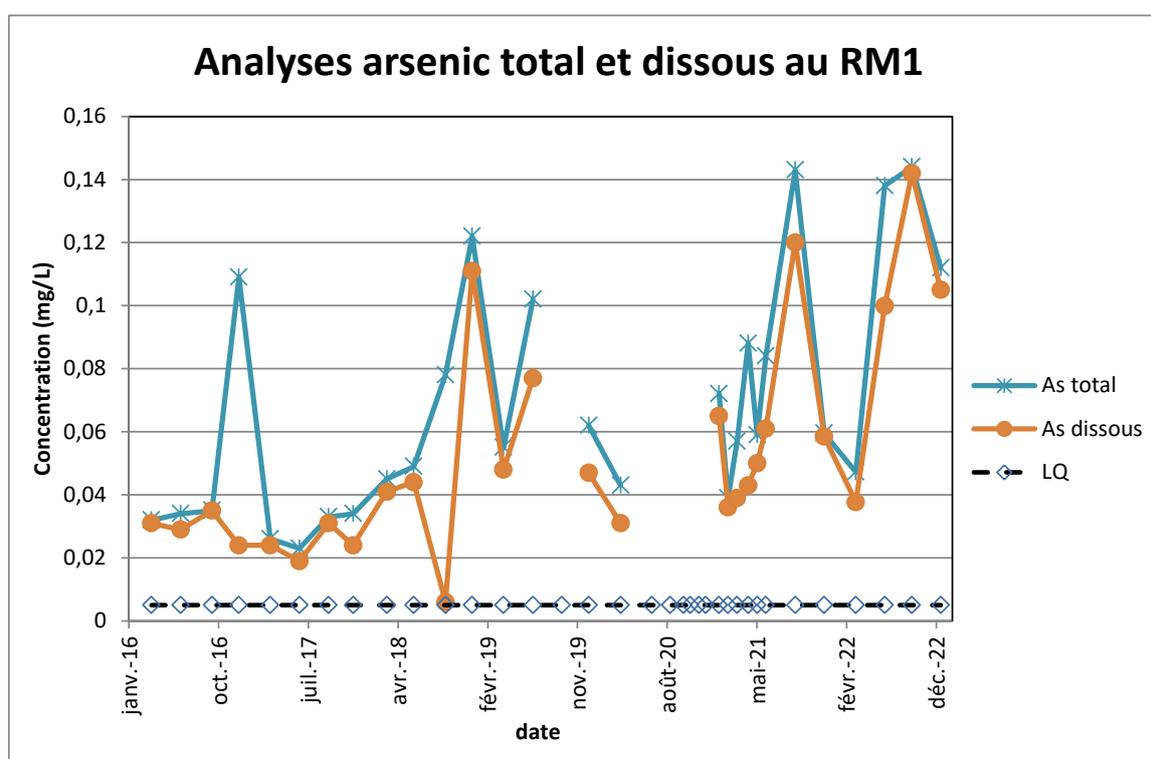
Figure 31 : Concentrations en arsenic total et dissous sur RM1

Concernant les concentrations en arsenic total et dissous, il semble que celles-ci augmentent progressivement depuis 2016, mais il faut préciser qu'en 2020-2021, les travaux de Montredon ont pu perturber ces résultats. Cela sera à suivre dans les prochaines campagnes.

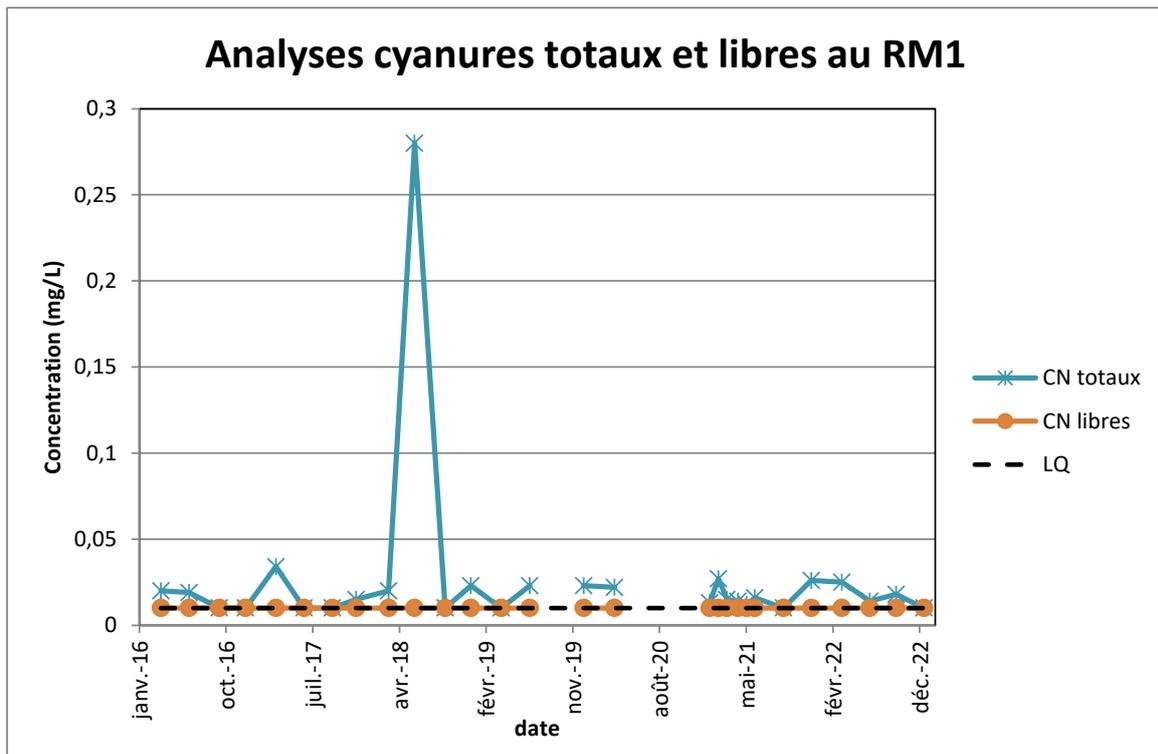
² Le laboratoire nous a fait part parfois de ses difficultés d'analyse des cyanures sur RM1 : des phénomènes de complexation/décomplexation perturbent les prises analytiques de sorte que parfois les teneurs en cyanures libres se trouvaient plus élevées qu'en cyanures totaux. Lorsque cette incohérence analytique se manifeste il est vérifié que cela reste dans la marge d'incertitude des analyses, et cela est précisé au lecteur. Si la différence est supérieure à la marge d'incertitude, alors le laboratoire est sollicité pour rechercher une explication sur ces résultats incohérents et réaliser une contre-analyse,

Figure 32 : Concentrations en cyanures totaux et libres sur le RM1

En revanche pour les cyanures totaux et libres, aucune tendance n'est visible. Les quelques traces mesurées peuvent provenir des ruptures ponctuelles de tuyauterie sur les drains D1 et D2. Cela ne devrait plus se produire avec le remplacement par une conduite unique depuis mai 2021.

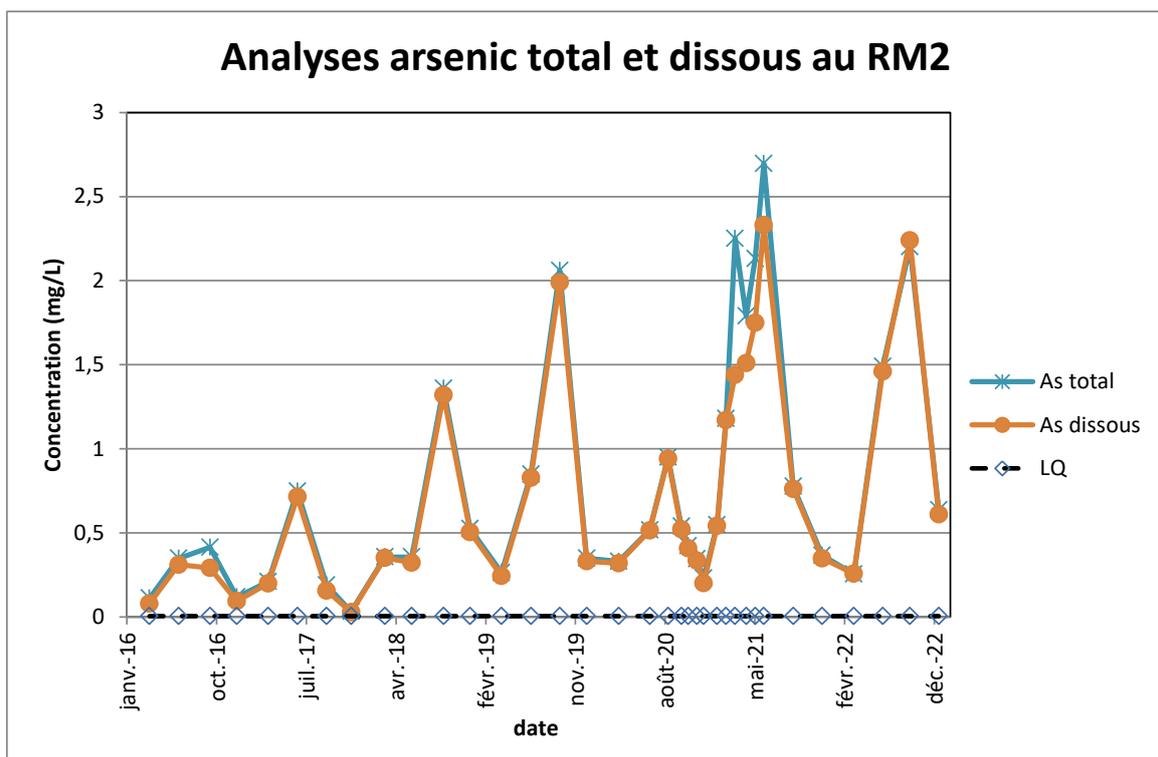
Coté Est (RM2)³, les concentrations en arsenic total sont plus élevées, variant de 2,200 mg/L en septembre à 0,255 mg/L en mars 2022. Aucun cyanures ni totaux, ni libres ne sont détectés. On rappellera que le flanc est du bassin de Montredon a été conforté par des produits faiblement pollués provenant d'anciens stocks qui étaient situés sur le site dit « du monitoring », ce qui peut expliquer parfois des concentrations élevées en arsenic.

Figure 33 : Concentrations en arsenic total et dissous sur le RM2

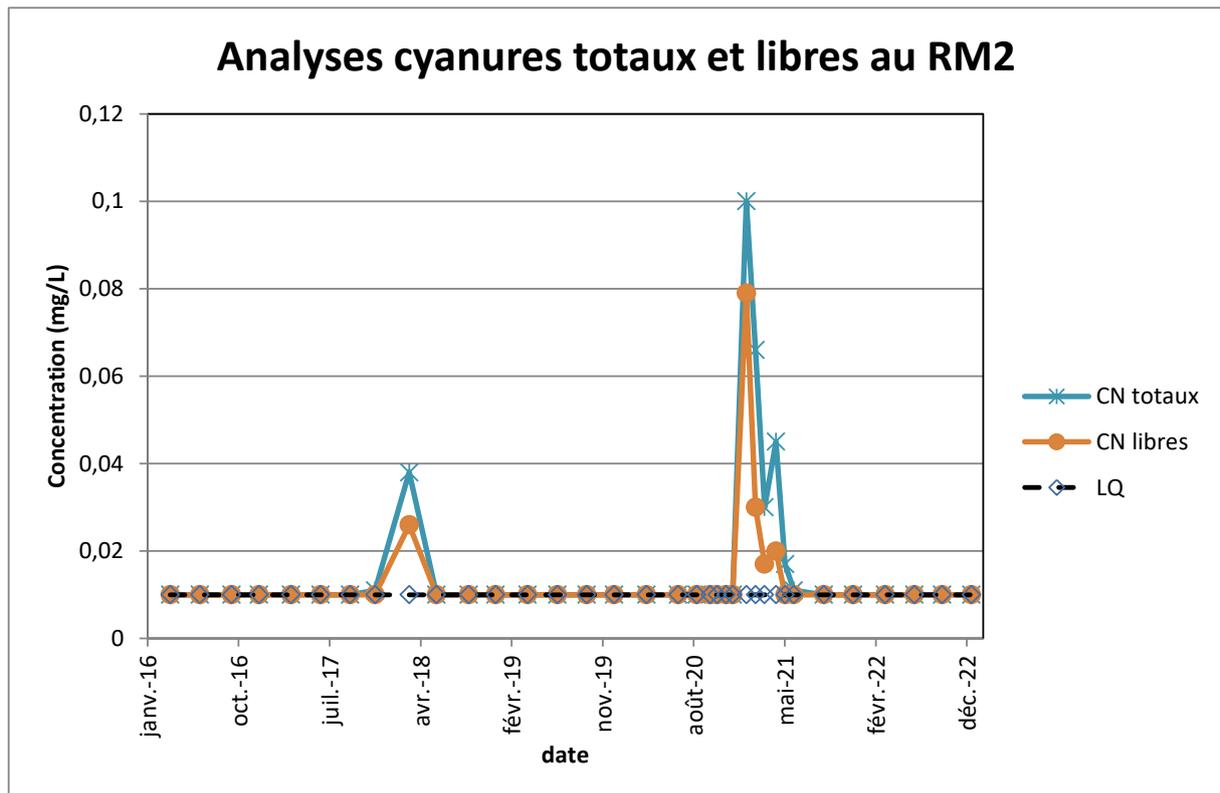
Figure 34 : Concentrations en cyanures totaux et libres sur le RM2

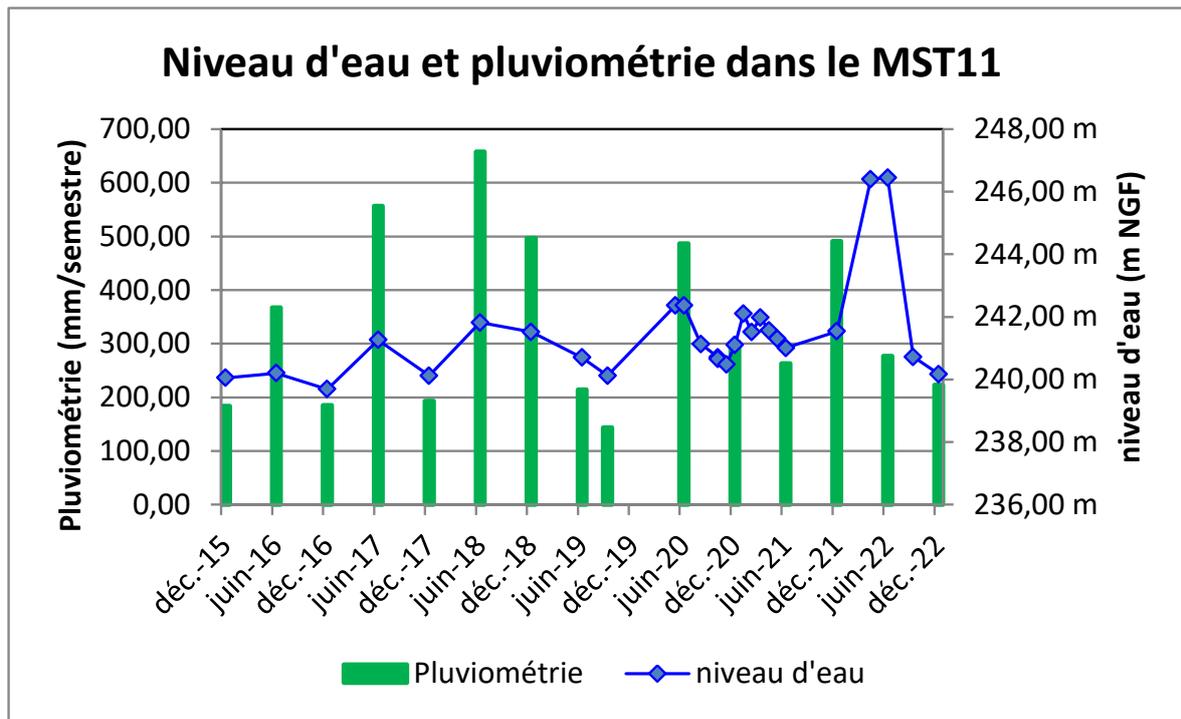
Figure 50 : Niveau d'eau du MST11 et pluviométrie

On n'observe pas ou peu d'évolution des niveaux d'eau sur les piézomètres au nord et à l'Est de Montredon, sauf sur le MST11 en avril et en juin 2022. Les prélèvements du 25/04 et du 27/06 ont été effectués suites à deux épisodes pluvieux de 27mm le 23/04 et de 39mm le 23/06. Le piézomètre MST11 est situé le long de la piste d'accès du flanc est de Montredon et surtout depuis les travaux de Montredon de mai 2021 au niveau d'un gué bétonné récupérant les eaux des descentes d'eau du flanc Ouest. Il subit très probablement l'influence de ces arrivées d'eau.

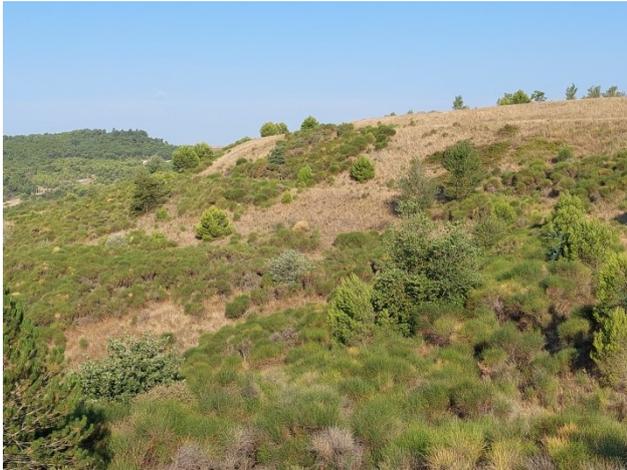
Photo 37 : Point de vue n°1 – flanc est (16/08/22)

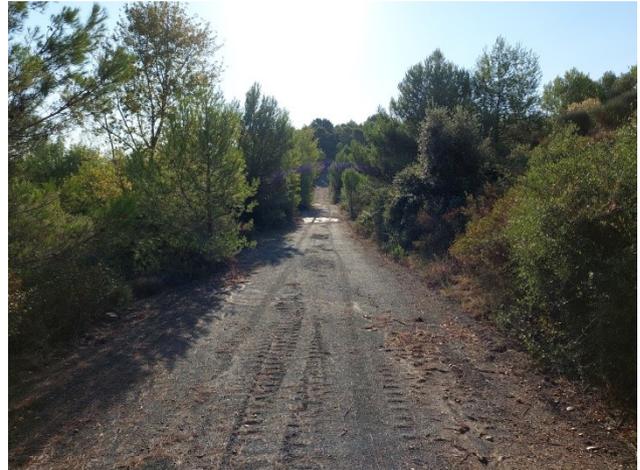
Photo 38 : Point de vue n°2 – piste côté nord (16/08/22)

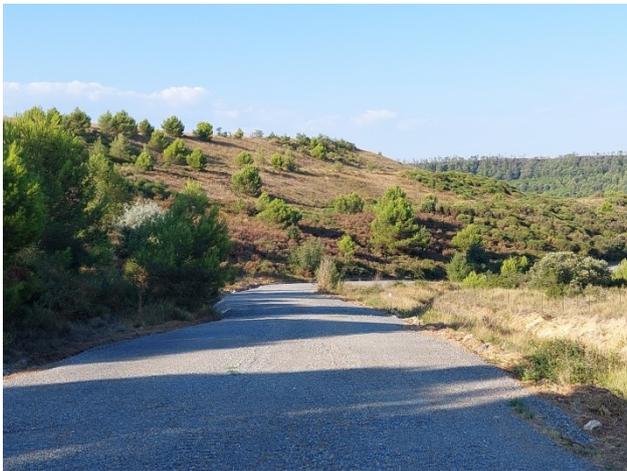
Photo 39 : Point de vue n°3 – flanc ouest (16/08/22)

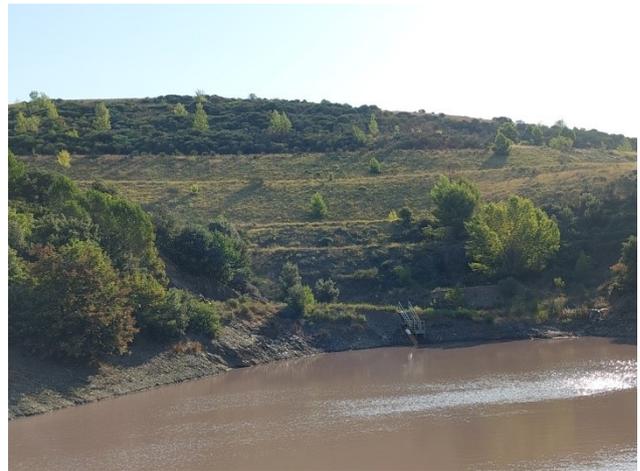
Photo 40 : Point de vue n°4 – flanc sud (16/08/22)

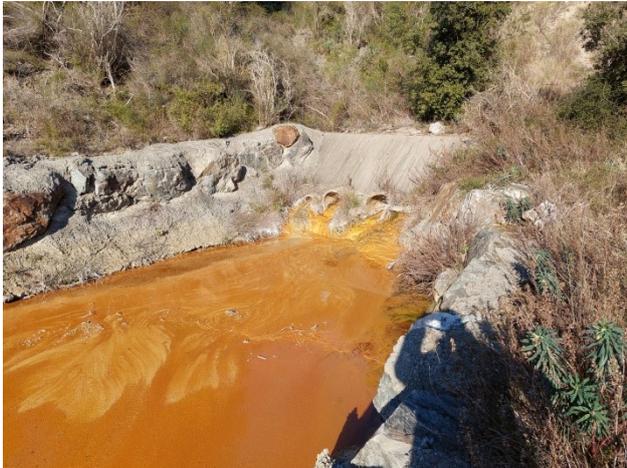
Les drains inférieurs (Penstocks) s'écoulent également normalement sur les 4 tuyaux. Ces drains ont été hydrocurés en avril 2022 afin d'éliminer l'accumulation de précipités d'oxydes de fer qui peuvent empêcher à terme le bon écoulement des eaux.

Photo 41 : Bassin de collecte des drains inférieurs avant curage (24/01/22)

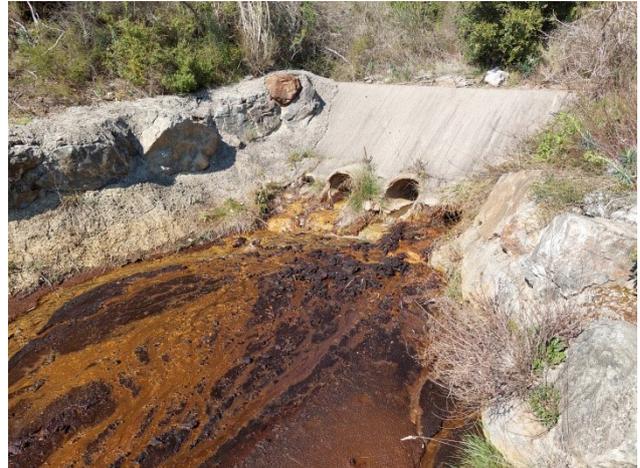
Photo 42 : Bassin de collecte des drains inférieurs après curage (04/05/22)

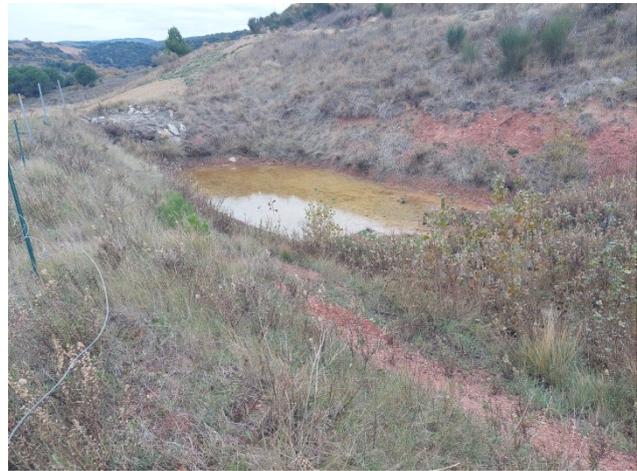
Le déversoir amont du bassin de dissipation d'énergie proche du bassin d'évaporation n°1 est en bon état suite à sa réparation en 2019. Aucun désordre n'est à déplorer en 2022.

Photo 44 : Bassin de dissipation d'énergie vue depuis le déversoir amont (12/12/22)

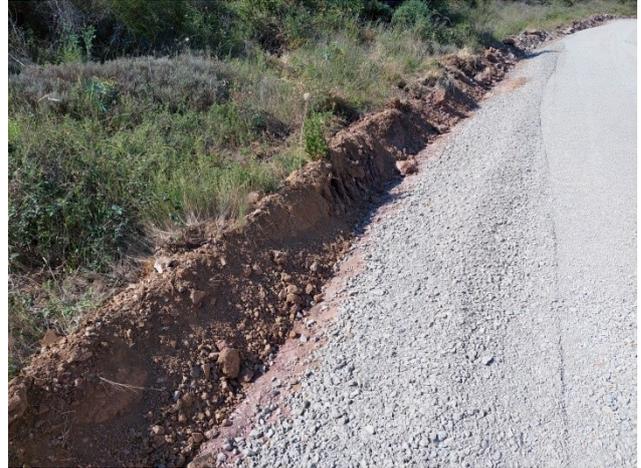
Photo 53 : Création d'un fossé de canalisation des eaux de ruissellement le long de la piste (05/07/22)

En plus de ces désordres, les travaux ont permis la réfection de la piste du flanc ouest qui présentait de forts ravinements. Un fossé longitudinal à la piste a été créé afin de canaliser les eaux de ruissellement. Des rejets d'eau ont également été disposés sur la piste afin d'évacuer les eaux vers l'aval et le rejet d'eau le plus aval a été bétonné. Enfin le portail d'accès principal au Nord a été refixé et repeint.

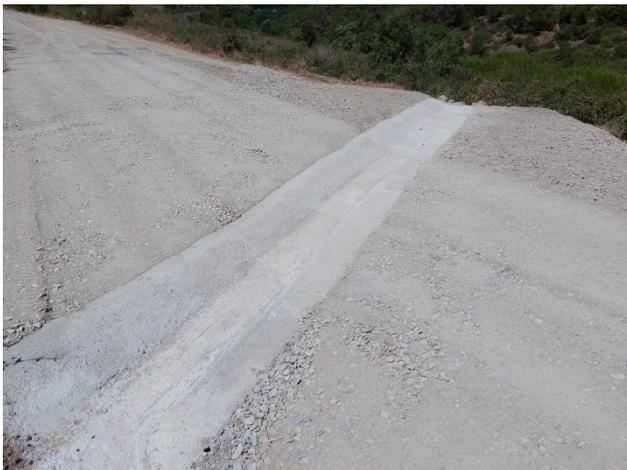
Photo 54 : Rejet d'eau bétonné en aval de la piste flanc ouest (08/07/22)

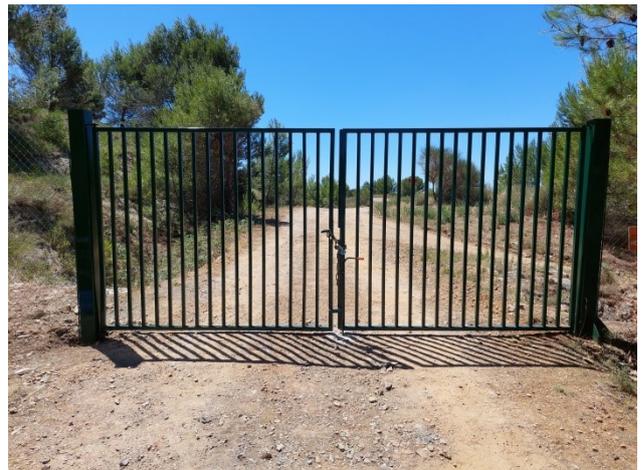
Photo 55 : Portail accès Nord (08/07/22)
