Réf. : DPSM/UTAM SUD/2022/n°0043/FR

COMPTRE RENDU DE SURVEILLANCE	
Rédacteur : F. Raoulx	Entité : BRGM/DRP/DPSM/UTAM SUD
Projet : Surveillance des sites satellites de l'ancien district minier et industriel de la vallée de l'Orbiel	Numéro : AM22SUD029
Date : <b>18, 19 et 20 octobre 2022</b>	Lieu : <b>Aude (11)</b>
<b>Objet : Visite second semestre 2022 - Surveillance environnementale des Sites Périphériques Malabau, Nartau, Ramèle, verse de l'Atelier et des anciennes plages de la Caunette</b>	
Participants : F. Raoulx., M. Deslandes	
Absents :	
Diffusion interne : participants + F. Rivet., E. Plat, R. Albinet, A. Labastie, S. Bezelgues. Diffusion externe : Chartier Ph. (DREAL Occitanie), Fouquet R. (DREAL Occitanie), Denis L. (DREAL Occitanie), Accabat Y. (DREAL Occitanie)	
En cas de diffusion externe visa et nom du responsable : F. Rivet <div style="text-align: right; margin-top: 10px;">

**ANNEXE 2 : FICHE 1 : SITE DE MALABAU**

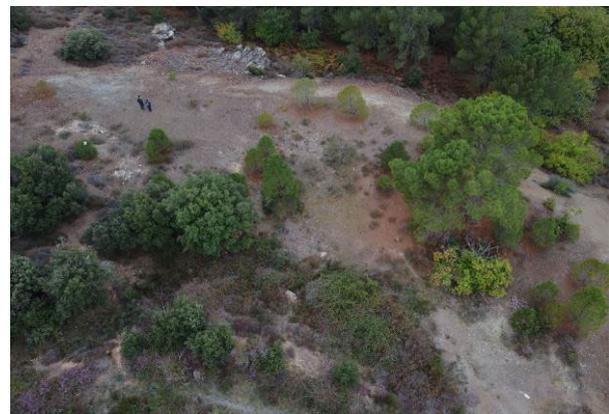
<b>Végétation</b> (Illustrations 4 à 6)				
<p>La végétation du site continue de se développer, de façon régulière et constante sur l'ensemble du site, à l'exception de la verse (Illustration 4). Une végétation touffue et rase progresse toujours sur les haldes inférieures (Illustration 5). Le reste du site présente une végétation globalement égale et homogène, constituée d'alternance de broussailles et d'arbres de proportions variables (Illustration 6).</p>

**Illustration 4 : Végétation épars au sommet de la verse Sud-Ouest (prise de vue drone)**

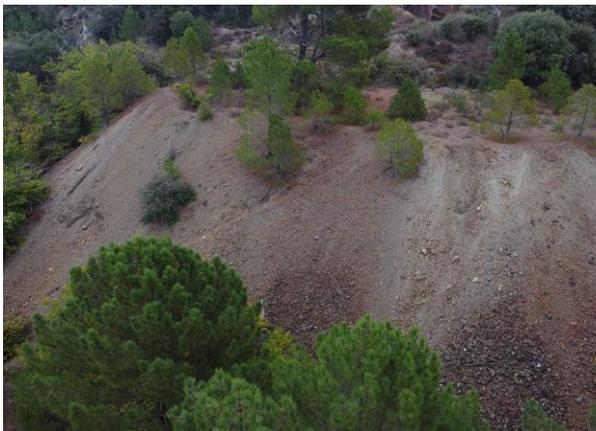
L'ancienne entrée de galerie comblée (Illustration 10) et la verse au Sud-Ouest (Illustration 11) ne montrent pas de signes d'instabilité ou de désordre particulier. Aucune évolution des ravines et effondrements relevés après la crue d'octobre 2018 n'a été observée (Illustration 12).

**Illustration 11 : Versant Sud-Ouest stable (prise de vue drone)**

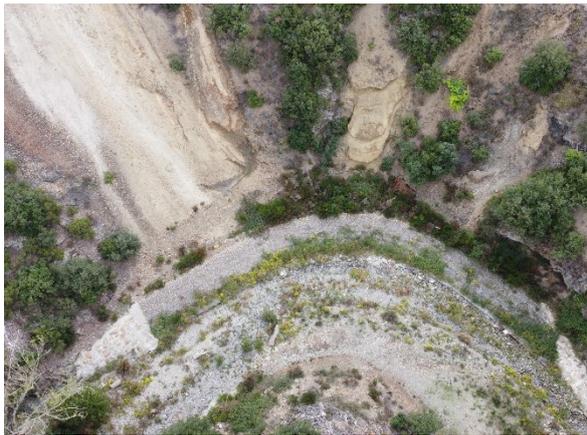
Aucun phénomène particulier n'est observable dans le lit du cours d'eau (Illustration 18), et il n'a pas été observé d'éboulement de stériles anormal en pied de verse (Illustration 19).

**Illustration 19 : Vue générale des pieds de verses et de la digue de rétention (prise de vue drone)**

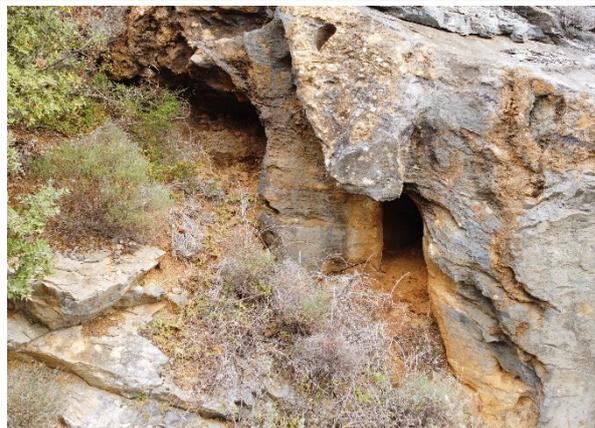
Lors des récentes visites menées sur le site, il a été constaté à au moins deux reprises la présence d'une dizaine de chauve-souris dans une ancienne cavité aménagée. Lors de la visite en objet du présent compte-rendu, aucune n'a pu être observée, toutefois des indices témoignent de leur passage (Illustration 23). En plusieurs points de la cavité concernée, la présence de guano parfois abondante suggère une occupation régulière du lieu. En outre, les parois rocheuses de la zone présentent de nombreuses cavités pouvant tenir lieu d'abri à des individus supplémentaires (Illustration 24).

**Illustration 24 : Exemple de cavités dans les flancs de la première plateforme de l'ancienne carrière (prise de vue drone)**

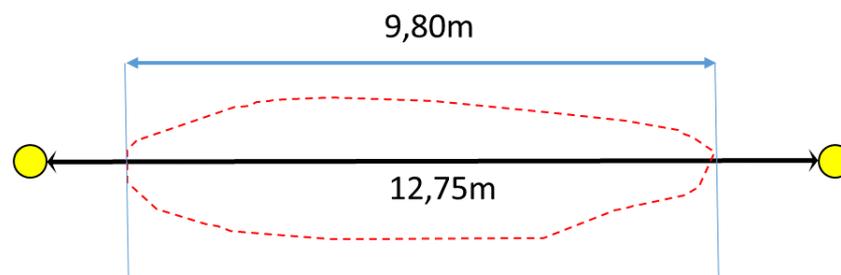
**SCHEMA 1 : REPRESENTATION SCHEMATIQUE DU FONTIS ET PRISES DE MESURES SUR SITE (VUE DE DESSUS)**

Lors de la surveillance du premier semestre 2022, une augmentation du diamètre mesuré du fontis avait été constatée. La mesure réalisée lors de la visite du second semestre 2022 n'a pas montré d'évolution. Le fontis restera attentivement surveillé, et un marquage à la peinture haute visibilité des repères de mesure a été réalisé pour éviter de les égarer dans la végétation (Illustration 32).

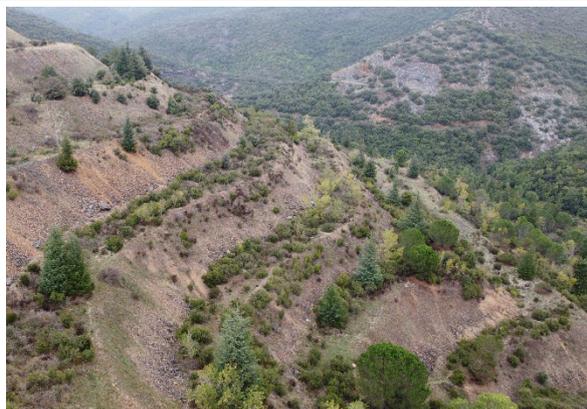
La végétation sur l'ensemble du site est développée, bien qu'hétérogène (Illustration 28). Elle varie selon les banquettes, étant parfois plutôt broussailleuse, parfois plutôt herbacée, voire parfois plus arborée et dense, pour la partie Nord, par exemple. Quelques zones rocailleuses sont dépourvues de végétaux, mais la majeure partie du dépôt est stabilisée sous une couche végétale homogène.

**Illustration 29 : Vue des banquettes et végétation au droit de la verse (prise de vue drone)**

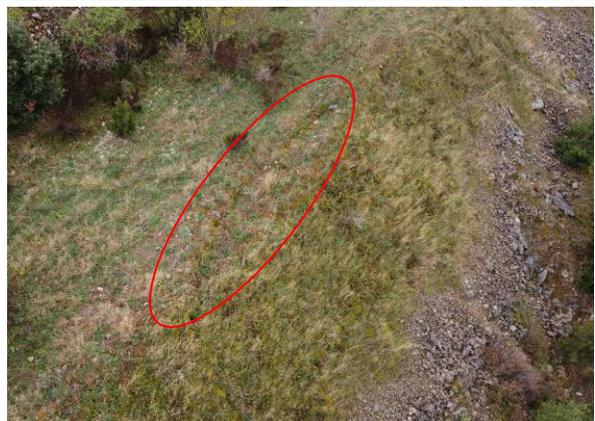
La verse ne montre pas de signe d'instabilité. Toutefois, l'utilisation du drone comme nouvel outil de surveillance a permis la découverte d'une loupe de glissement sur l'une des banquettes du site (Illustration 30). Il n'est pas possible de dire depuis combien de temps cette dernière est observable, mais son évolution sera désormais attentivement surveillée.

**Illustration 30 : Loupe de glissement identifiée au droit d'une banquette (prise de vue drone)**

- Contrôle de l'évolution des différentes ravines et niches d'arrachement identifiées ;
- Contrôle de l'évolution de la loupe de glissement récemment identifiée ;
- Contrôle de l'évolution de l'oxydation de la piste d'accès à la plateforme privée ;
- Débroussaillage du thalweg de l'Hort-Estiou par le prestataire sous maché.

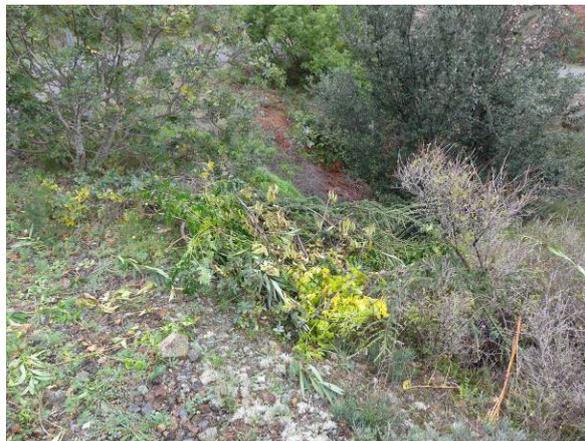
Le canal d'exhaure de l'Hort-Estiou fait à nouveau l'objet d'un dépôt sauvage de déchets verts, récemment apportés (Illustration 35). Ces déchets seront signalés à la mairie de Villanière. Le panneau d'interdiction vandalisé n'a toujours pas été remplacé au droit du thalweg (Illustration 36).

**Illustration 35 : Canal d'évacuation de l'Hort-Estiou encombré par des dépôts de végétation**

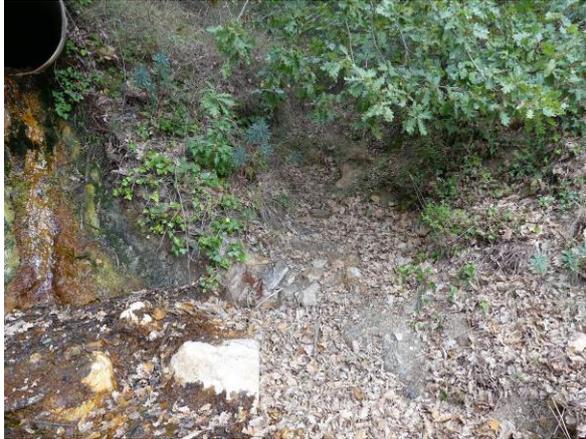
**Illustration 43 : Fossé Nord, sec**
