BASSIN DE MONTREDON

RAPPORT ANNUEL DE SUIVI DE L'INSTALLATION DE POMPAGE

31/01/2022 – 31/01/2023

Rn23.042
Avril 2023

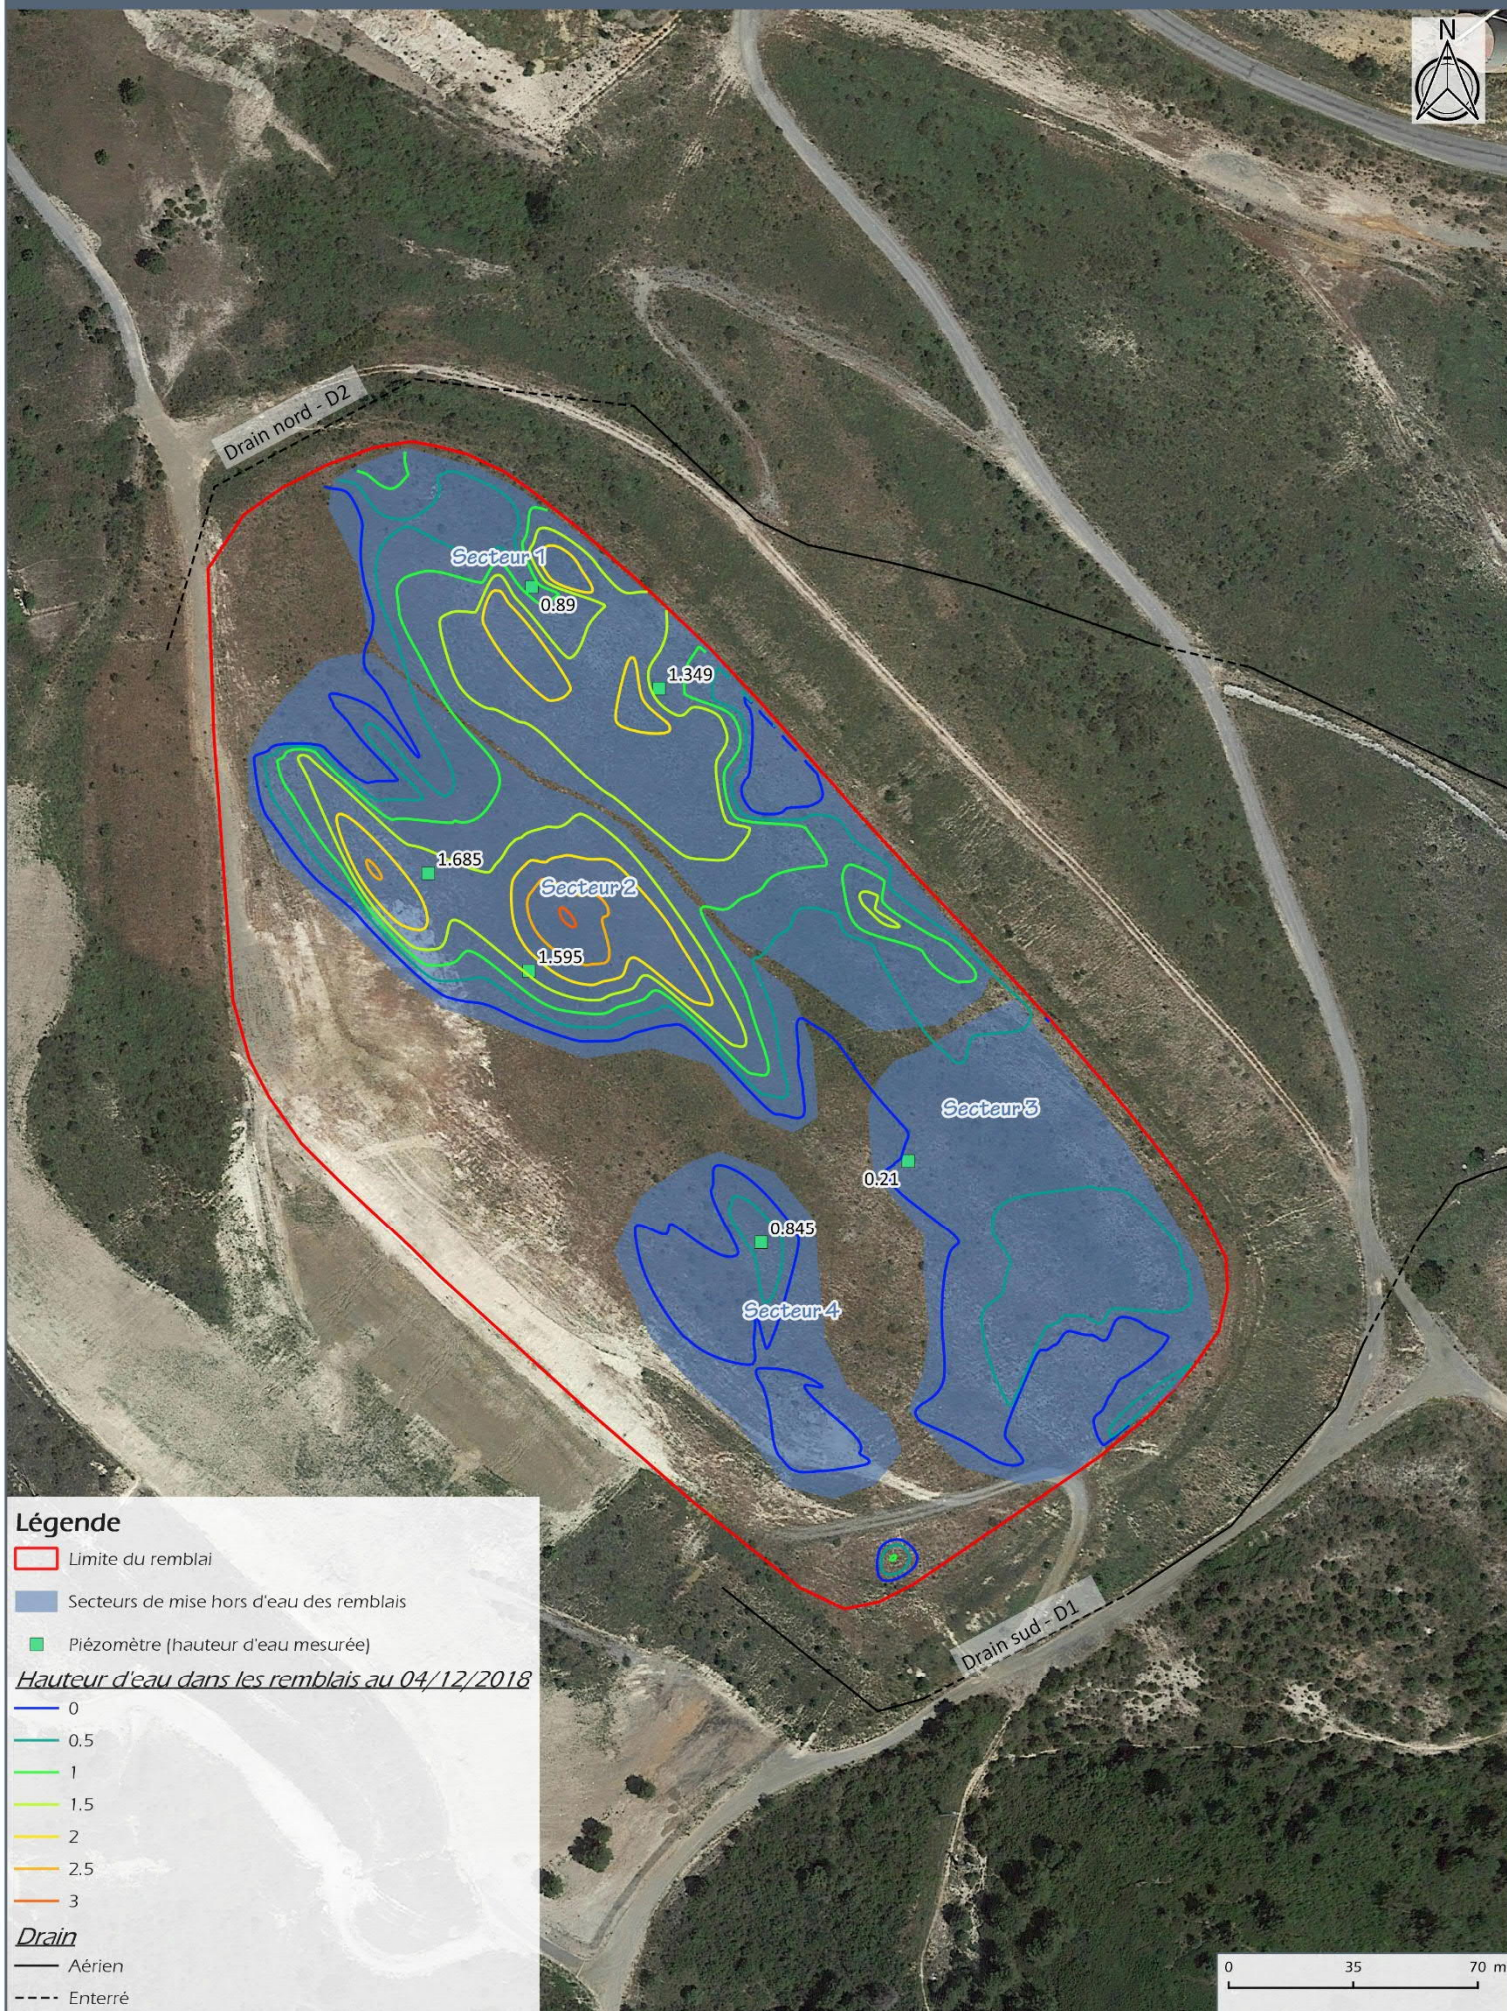
Légende

le piézomètre SD18-09. La hauteur saturée moyenne est comprise entre 0,1 et 0,9 m.

- La comparaison de la carte piézométrique avec la carte du mur des remblais a permis d'identifier des secteurs où les remblais sont non saturés et où le niveau hydrostatique de la nappe perchée se trouve sous le mur des remblais. La charge hydraulique des remblais plus perméables se confond avec celle des boues. Localement la direction de drainage de l'horizon des boues peut être différente de celle de l'horizon des remblais et expliquer la présence de zone non saturée dans les remblais.

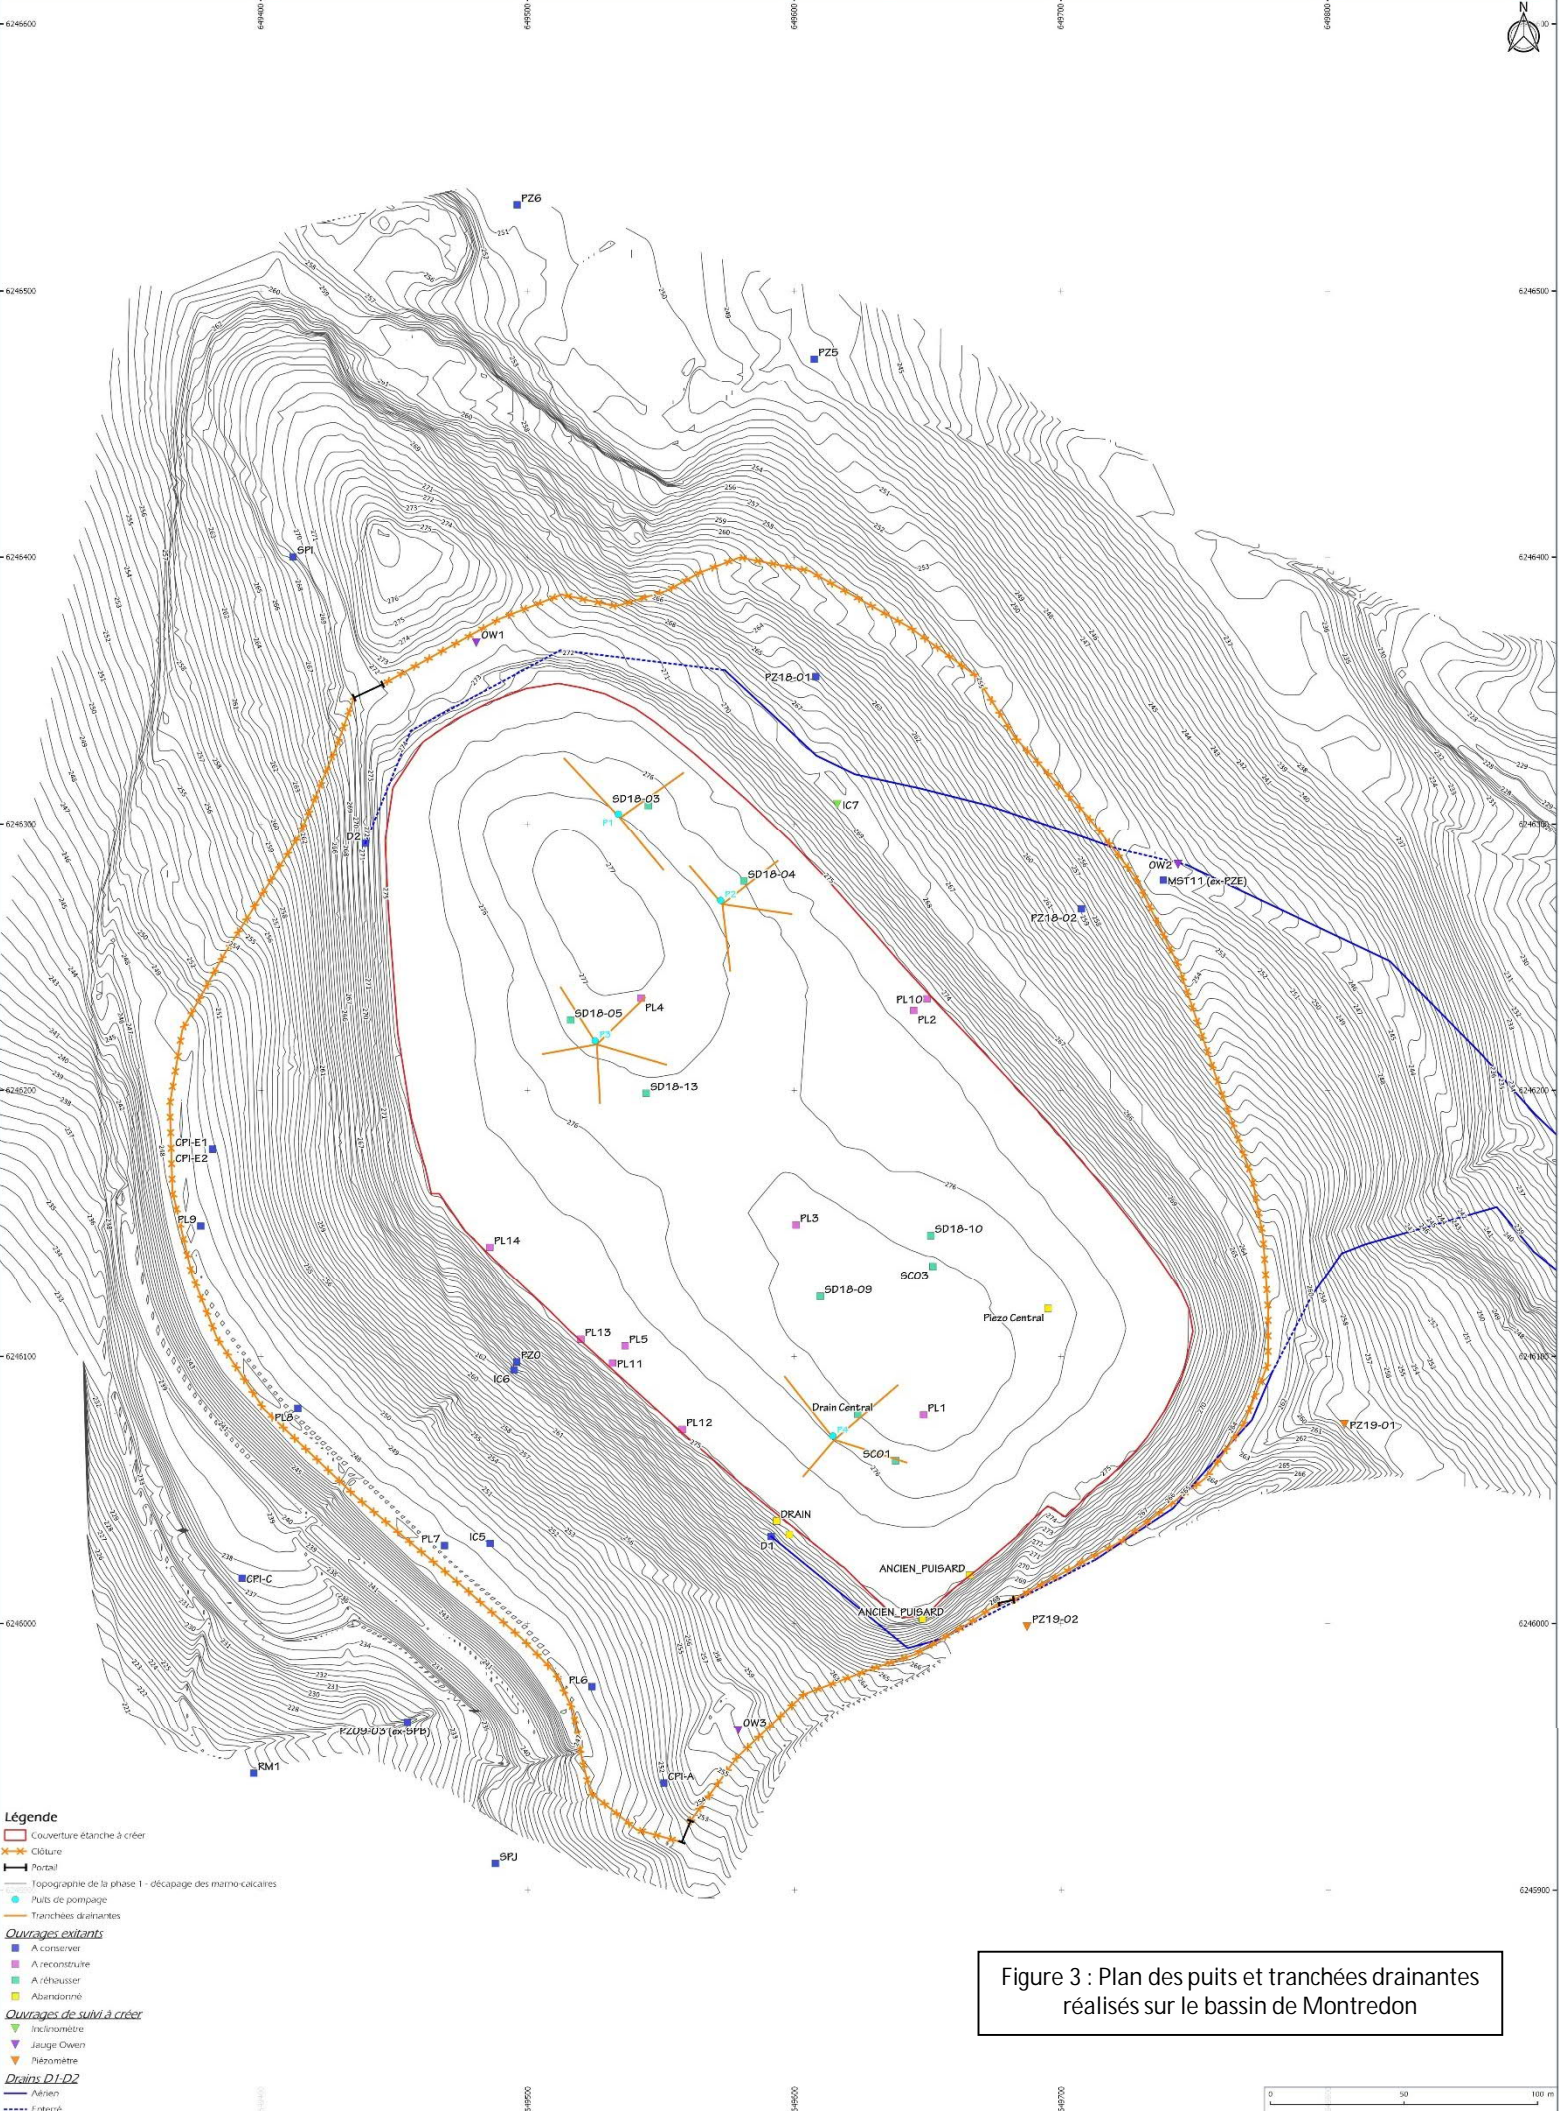
Figure 3 : Plan des puits et tranchées drainantes réalisés sur le bassin de Montredon

Les canalisations de refoulement des quatre puits sont connectées à un collecteur équipé d'un débitmètre, permettant de mesurer le débit total de l'installation de pompage.

Un local technique placé au Nord du bassin abrite l'armoire électrique et l'automate de pompage.

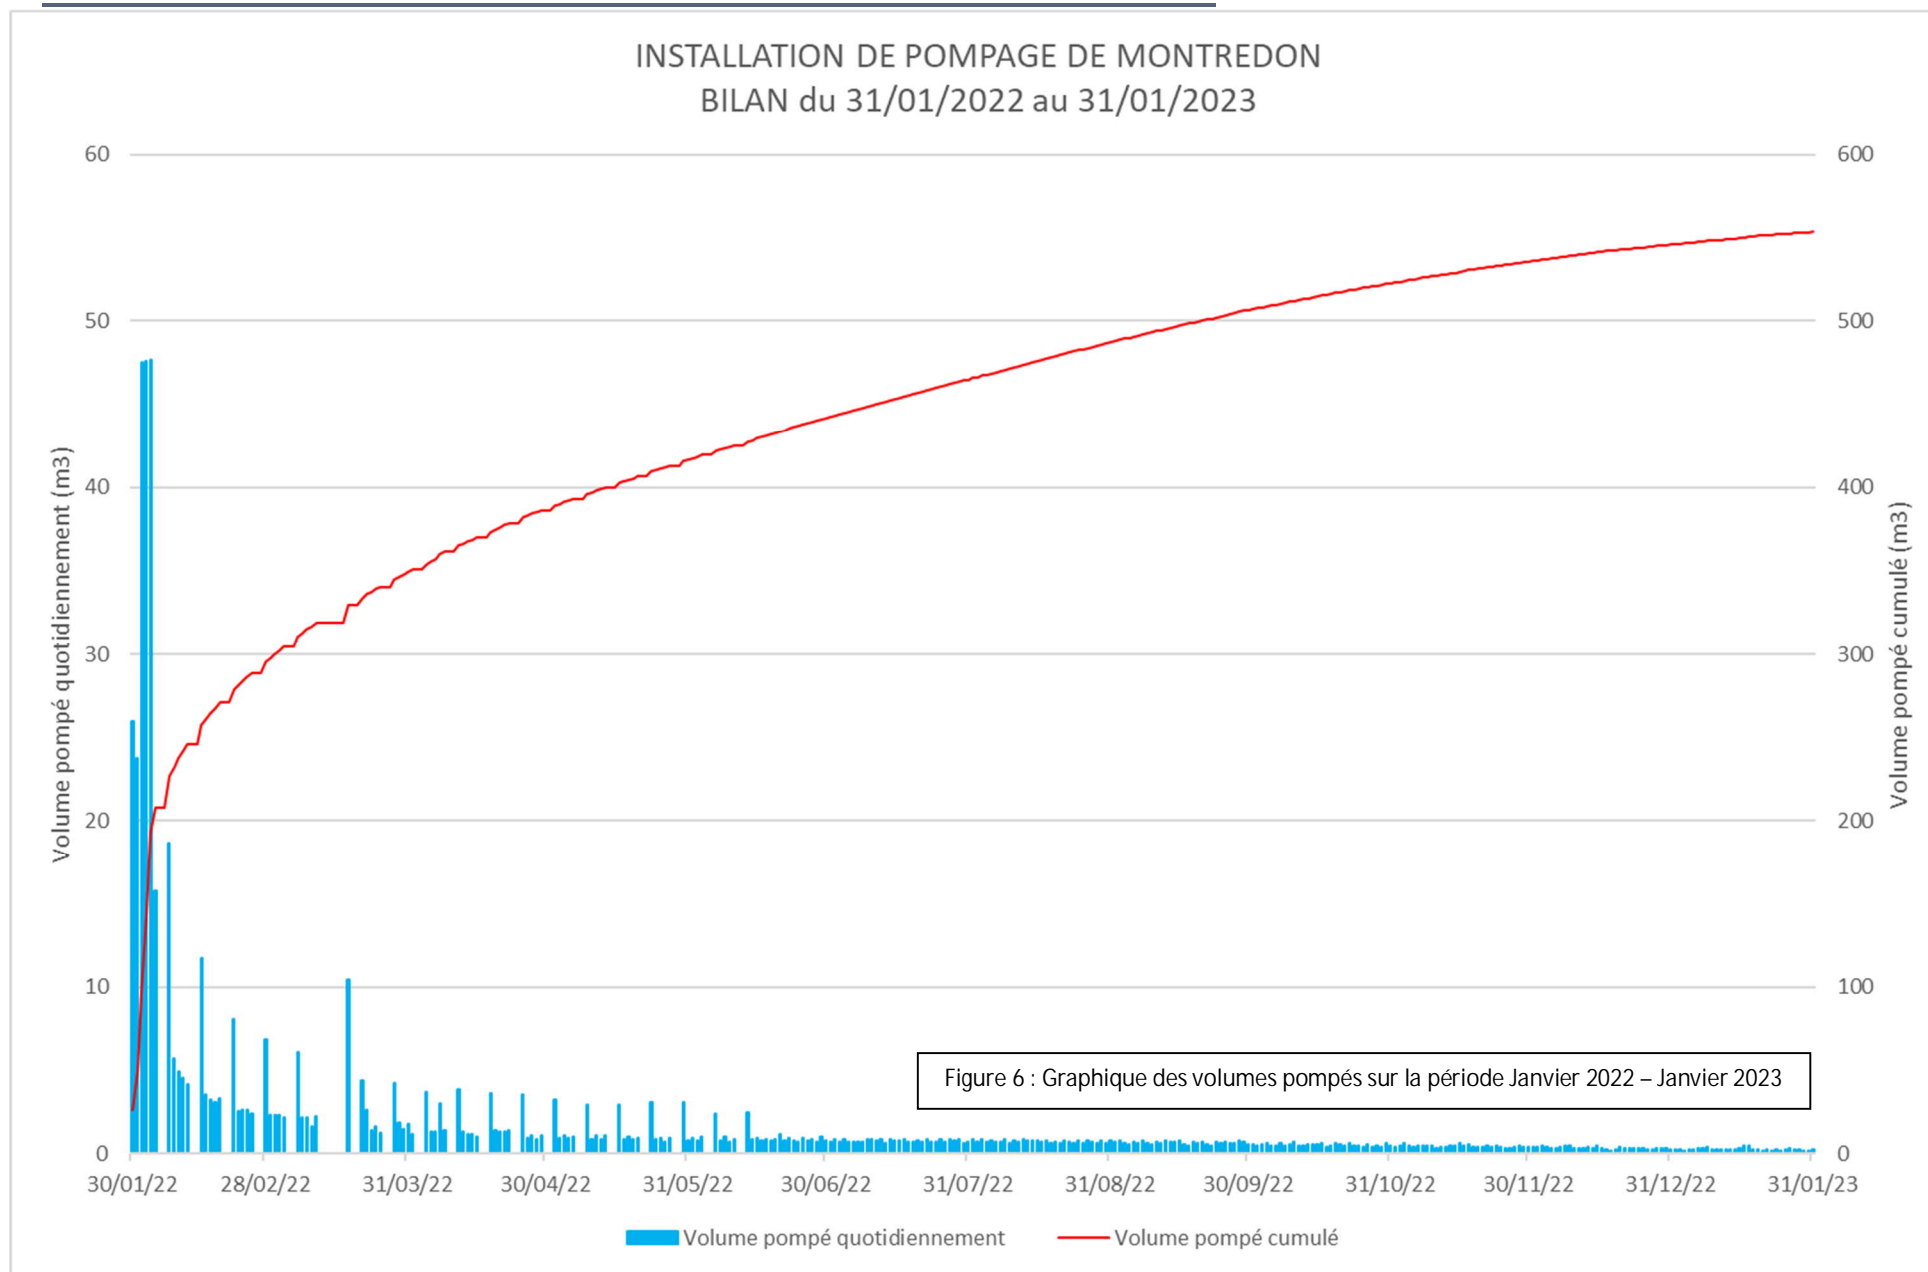
Le volume pompé quotidiennement est en constante diminution depuis le démarrage de l'installation de pompage.

- Pompe 4 : A partir du mois de septembre 2022, les vitesses de recharge du puits ont commencé à diminuer de manière significative. Depuis octobre 2022, le pompage s'est arrêté, le niveau d'eau se stabilisant sous le niveau bas du pompage.

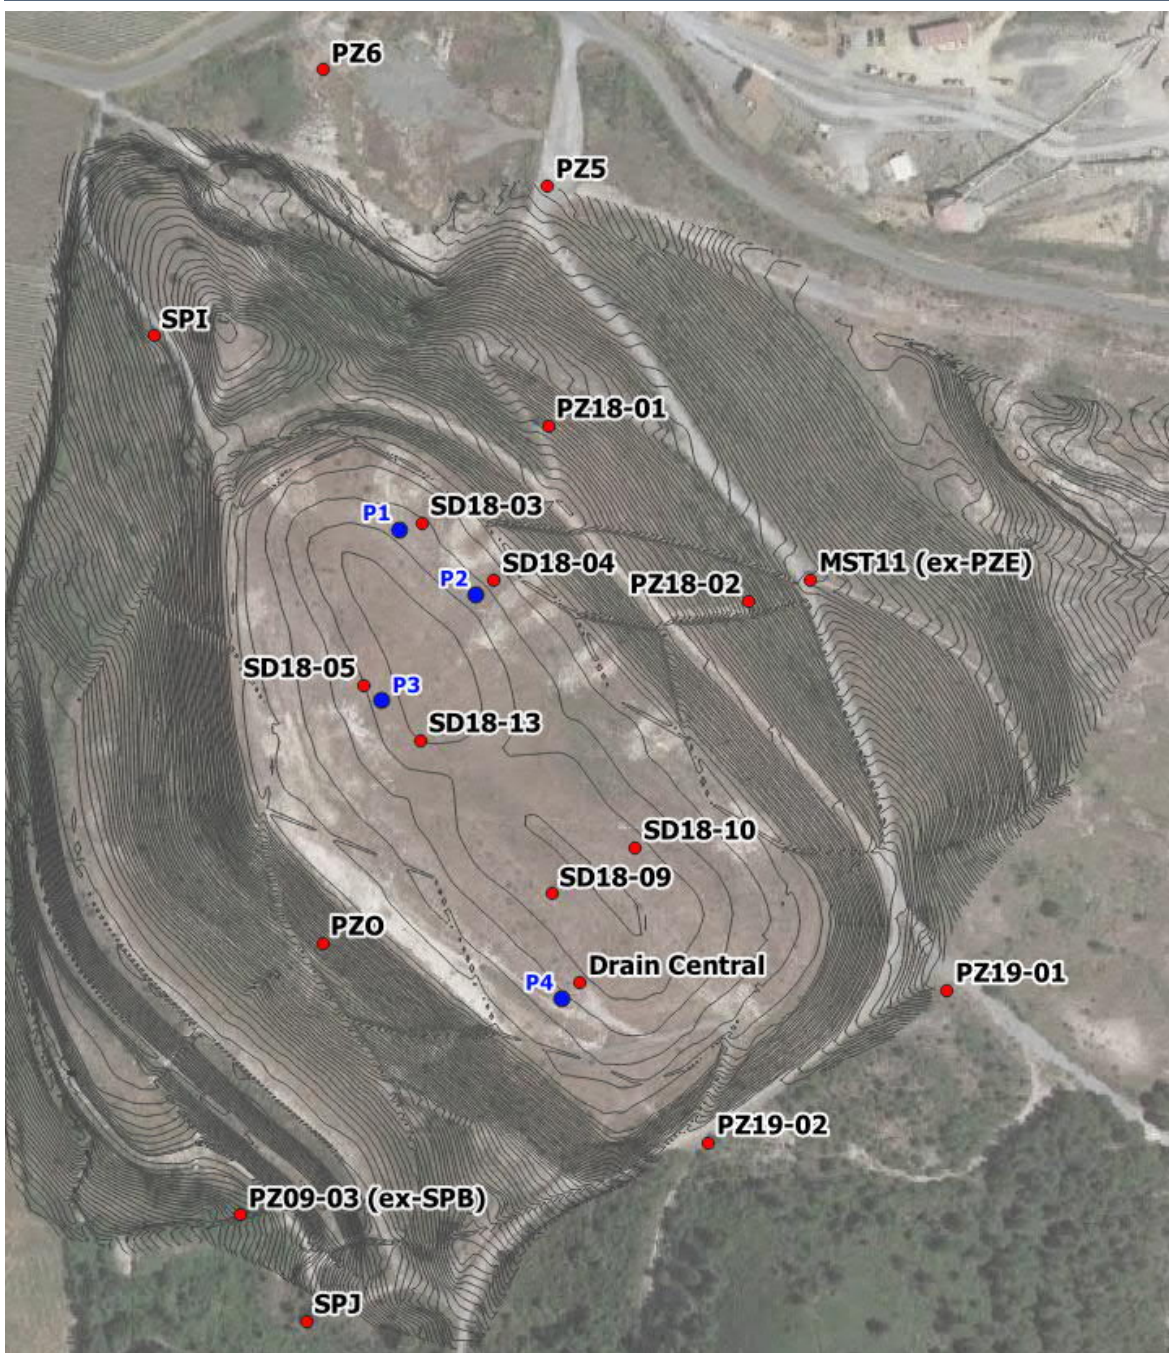
Figure 8 : Carte des puits de pompage et du réseau de surveillance des piézomètres du bassin de Montredon

- De 6 piézomètres sur le sommet du dépôt en 2018 : SD18-03, SD18-04, SD18-05, SD18-13, SD18-09 et SD18-10
- De 2 piézomètres au niveau de la digue Est en 2018 : PZ18-01 et PZ18-02
- De 2 piézomètres en périphérie Sud Est du bassin en 2019 : PZ19-01 et PZ19-02

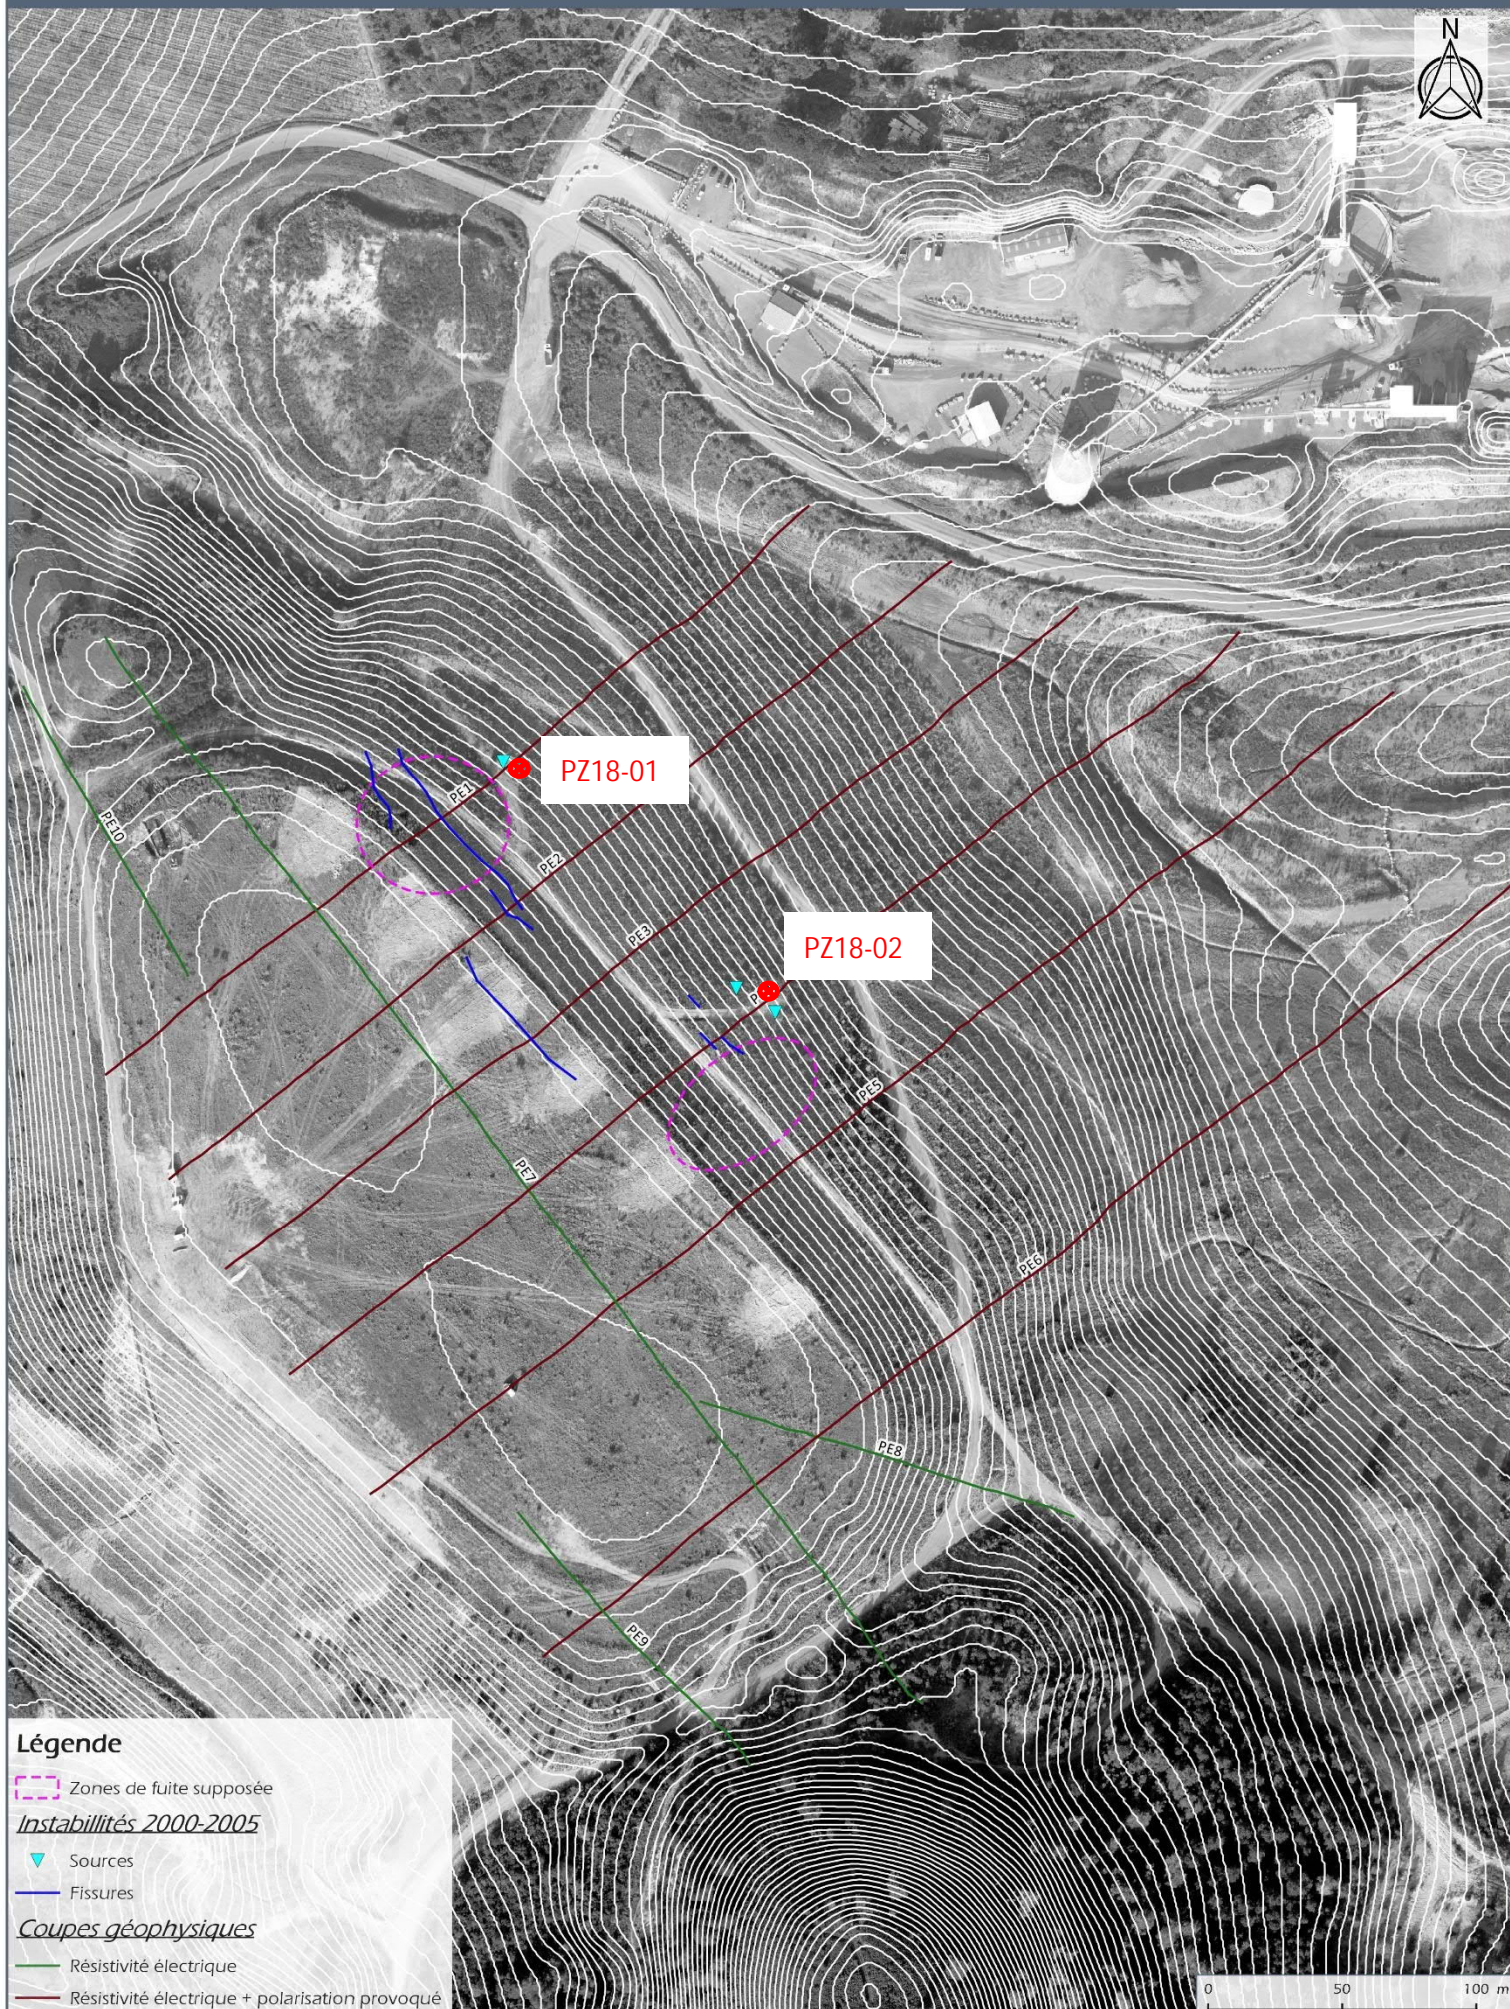
Le piézomètre PZ18-01 se trouve au Nord de la digue Est, au niveau de l'emplacement supposé de la fuite principale de la digue.

Le piézomètre PZ18-02 se situe plus au Sud, au niveau de la zone centrale de la digue Est. Il se trouve à l'emplacement supposé de la fuite secondaire de la digue.

Le graphique ci-dessous présente l'évolution des niveaux d'eau dans chacun des deux piézomètres, ainsi que la position supposée des tranchées drainantes mises en place sous les remblais d'intraitables, ainsi que le fond du piézomètre.
