DOSSIER DE DEMANDE D'AUTORISATION D'EXPLOITER POUR
LE POLE ENVIRONNEMENTAL DE SALVAZA – CARCASSONNE
(11)

Annexes de la notice hygiène sécurité

ANNEXE 1 :
PROCES VERBAL DE LA REUNION DU CHSCT DU 15
AVRIL 2016

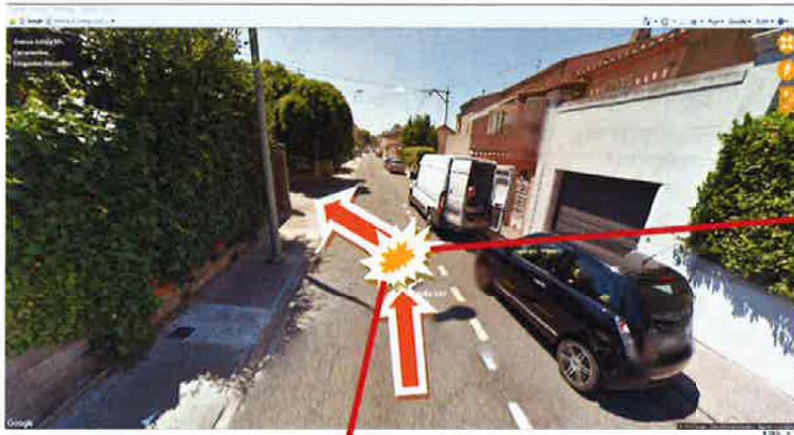
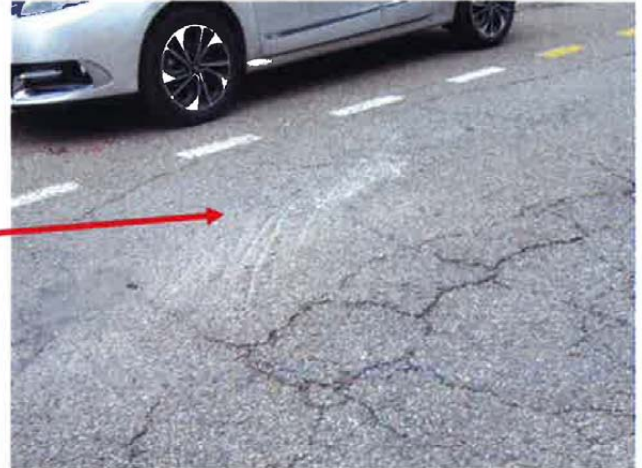
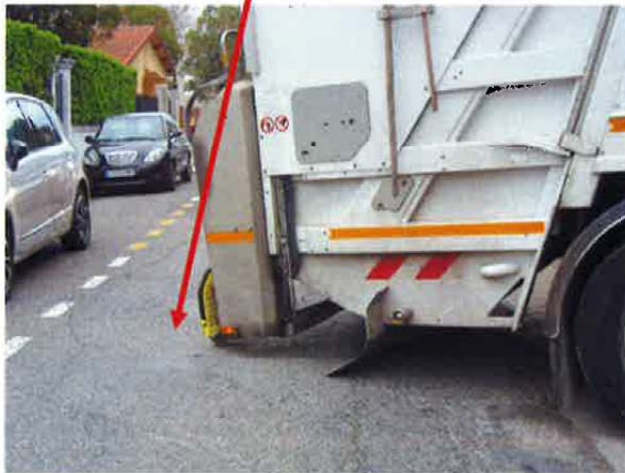
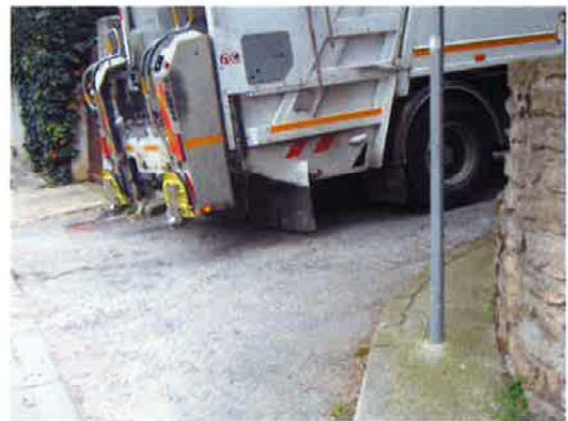
Ripeur intérimaire Carcassonne, le marche pied a tapé au sol et le salarié a ressenti une douleur au genou :

Vue du trajet du camion et du lieu de l'impact (marche pied tape au sol)

- Faire descendre les ripeurs avant le virage ou utiliser les suspensions pneumatiques pour rehausser le camion.
- Flash AT pour rappeler de se tenir à deux mains et sur ses deux jambes, d'être très vigilants aux changements de direction, carrefours etc autant les chauffeurs que les ripeurs.
- Signaler les difficultés au client => point noir
- Demander possibilité de faire du regroupement pour éviter de s'engager dans cette rue étroite
- Demander élagage régulier (problème de visibilité et d'accès dans le rue étroite)

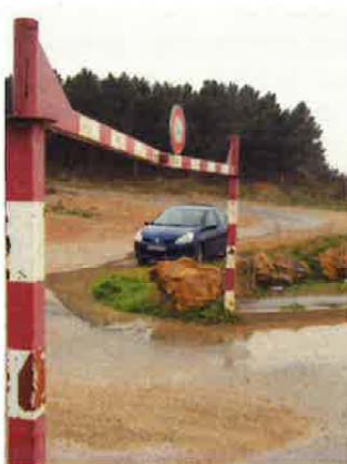
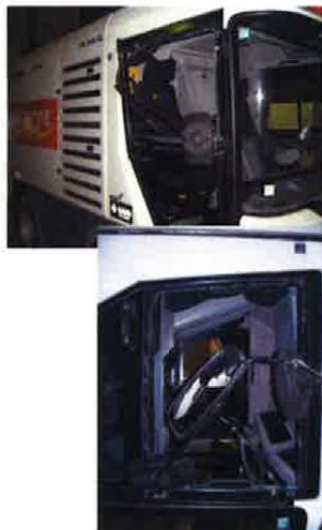
25
AGENCE COLLECTIVITE - NARBONNE

SINISTRE ET ACCIDENT BENIN - CHAUFFEUR BALAYEUSE
22/02/16 – NARBONNE – LE CHAUFFEUR N'A PAS VU QUE LE PORTIQUE DE GABARIT ÉTAIT OUVERT COTE RUE ET L'A PERCUTE AVEC LA BALAYEUSE
